## **VII. BAUPHASEN UND REKONSTRUKTIONSVERSUCHE**

*Gabi Meier Mohamed*

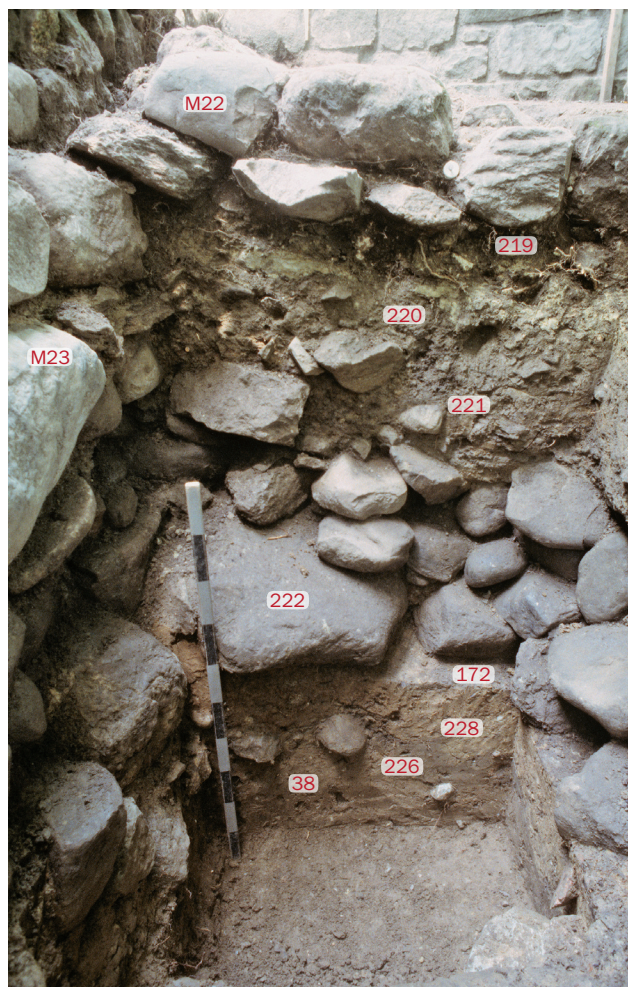
Abb. 104 Nordprofil der Sondage Sg. 20. Hier lagen die ältesten fassbaren Schichtreste des Burgplateaus. Eine ins Plateau einbuchtende Mulde wurde hier sukzessive mit Material, unter anderem mit der mächtigen Steinpackung 222, aufgefüllt.

und der Witterung ausgesetzt war. Direkt darüber wurde eine längliche Struktur (226) freigelegt, die am ehesten von einem verrotteten Holzstück oder einer Wurzel stammen könnte (Abb. 104 und 105). Die daraus entnommene Holzkohleprobe liefert mit einer möglichen Datierung zwischen 895 und 1147 calAD das älteste <sup>14</sup>C-Datum auf dem Burgplateau (Abb. 106 und 107).

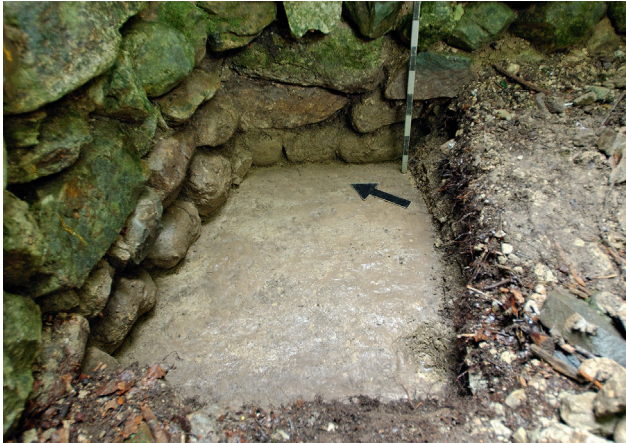
Abb. 108 Nordostecke im Innern des Bergfrieds. In Sondage Sg. 5 zeigte sich die glatte und ebene Oberfläche des anstehenden Felses 62. Das Findlings- und Megalithmauerwerk ist in den unteren beiden Lagen mit etwas kleineren Geröllen und Feldsteinen fundiert.

Der mächtige Bergfried im Südwesten der Anlage erhebt sich über einer Gesamtfläche von 80 m<sup>2</sup> (Abb. 174). Das innere Geviert des Turms umfasst dagegen gerade noch eine Fläche von rund 7,5 m<sup>2</sup>.<sup>648</sup> Die Schalen der bis 3,5 m dicken Mauern M29/M30/M31/M32 bestehen aus Megalithen (Abb. 175, vgl. Abb. 68–70). Besonders in den Eckbereichen wurden grosse Steinplatten eingemauert, die Grössen von bis zu 1,6 × 1 m erreichen (Abb. 176, vgl. Abb. 70). An Gesteinsarten lassen sich Nagelfluh, Granit und Gneis aufführen. Die Steine gehören zu eiszeitlichem Geschiebe des Reussgletschers, das sich in Form von Findlingen und im Moränenlehm eingelagerten Geröllen in der weiteren Umgebung der Burg abgelagert hatte. Wie sich in Sg. 5 und Sg. 7 zeigte, wurde mindestens die innere Mauerschale, die in den untersten ein bis zwei Lagen aus kleineren Steinen besteht, auf dem Fels 62 abgestellt (vgl. Abb. 108). Bearbeitungsspuren an der glatten Felsoberfläche liessen sich

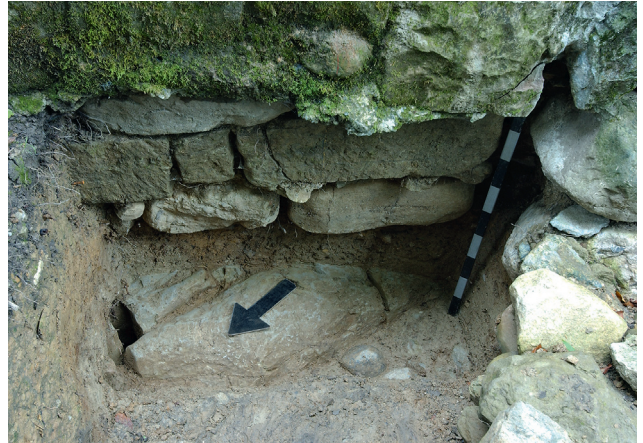
Abb. 110 Ansicht an das Fundament der Palasmauer M13 in Sondage Sg. 8. Das nur in zwei Steinlagen erhaltene Originalmauerwerk stösst im Westen (rechts im Bild) an die Ringmauer M25.

Übereinstimmend mit Emil Villigers Bauphasenabfolge setzen wir die Mauern M25, M33, M34, M36 und M37 an den Anfang der mittelalterlichen Bautätigkeiten auf dem Burghügel (Abb. 117, vgl. Abb. 52). Die Mauer M25 war in Sg. 8 nur noch in einer kurzen Mauerzunge (M25a) von 1,3 m Länge und 1,3 m Stärke erhalten (Abb. 118 und 120). Ein weiterer Abschnitt (M25b) von 50–60 cm Länge wurde in Sg. 23 gefasst. Beide Mauerabschnitte sind mit einer vergleichsweise hoch liegenden Unterkante auf 443,20 m ü. M. in die Moräne 38 gestellt worden (Abb. 119). Die erhaltenen Fundamentlagen bestehen aus mehrheitlich kleinen, zum Teil schräg und hochkant aneinander gestellten Feldsteinen. Die wenigen Mörtelreste sind dem Mörteltyp MT3 zuzuordnen (Kap. VI.2.3.1.3). Die beiden kurzen Mauerabschnitte sind parallel zur Hangkante schräg nach Norden orientiert. Der ursprüngliche Verlauf nach Süden ist anstelle der jüngeren Mauer M26 anzunehmen. Den originalen Anschluss im Süden bildet die Mauer M33, ein 4,5 m langer und 1,1–1,4 m breiter Mauerzug. Die Mauer besteht nur noch aus einer einzigen Steinlage, die mit einer leicht ansteigenden Unterkante von 443,33 m ü. M. im Norden auf 443,61 m ü. M. im Süden in den Moränenlehm 38 gesetzt ist. Obwohl es sich um die unterste, kaum vermörtelte Fundamentlage (Mörteltyp MT3) handelt, ist das Mauerwerk sehr sorgfältig verlegt, indem grössere, jeweils ins Mauerinnere gerichtete Feldsteine die Mauerschalen und kleinere Kiesel den inneren

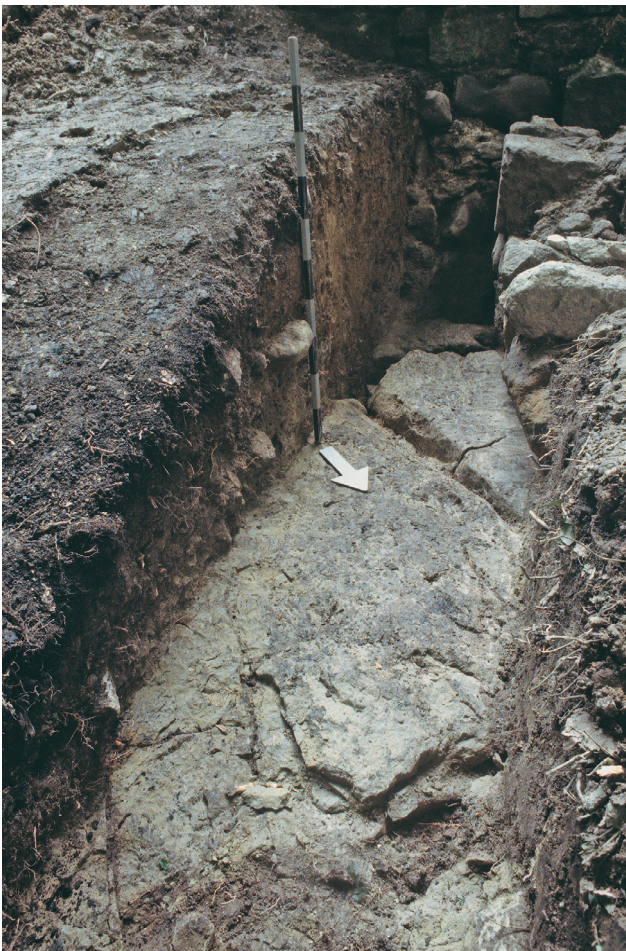
Abb. 109 Im Bereich der Hangkanten, wie hier in Sondage Sg. 21, zeigte die Felsoberfläche 62 bisweilen tiefe, schräg zur Ausrichtung des Burg-  
hügels verlaufende Risse.

Auf dem Plateau sinkt die natürliche Oberfläche des Felses 62 von Norden nach Süden kontinuierlich ab. Zwischen den Mauern M6/M13 und M1/M3 im Norden erreicht sie ein maximales Niveau auf 443,00 m ü. M. Das tiefste Niveau wurde innerhalb des Bergfrieds in Sg. 5 und Sg. 7 auf 442,40 m ü. M. eingemessen. Die hier festgestellte auffällig glatte Felsoberfläche dürfte auf den glazialen Abschleifungsprozess zurückzuführen sein (Abb. 108). Quer verlaufende Risse zeigten sich in den untersuchten Bereichen nur an den Hangkanten, etwa in Sg. 8 oder Sg. 21 (Abb. 109 und 110).

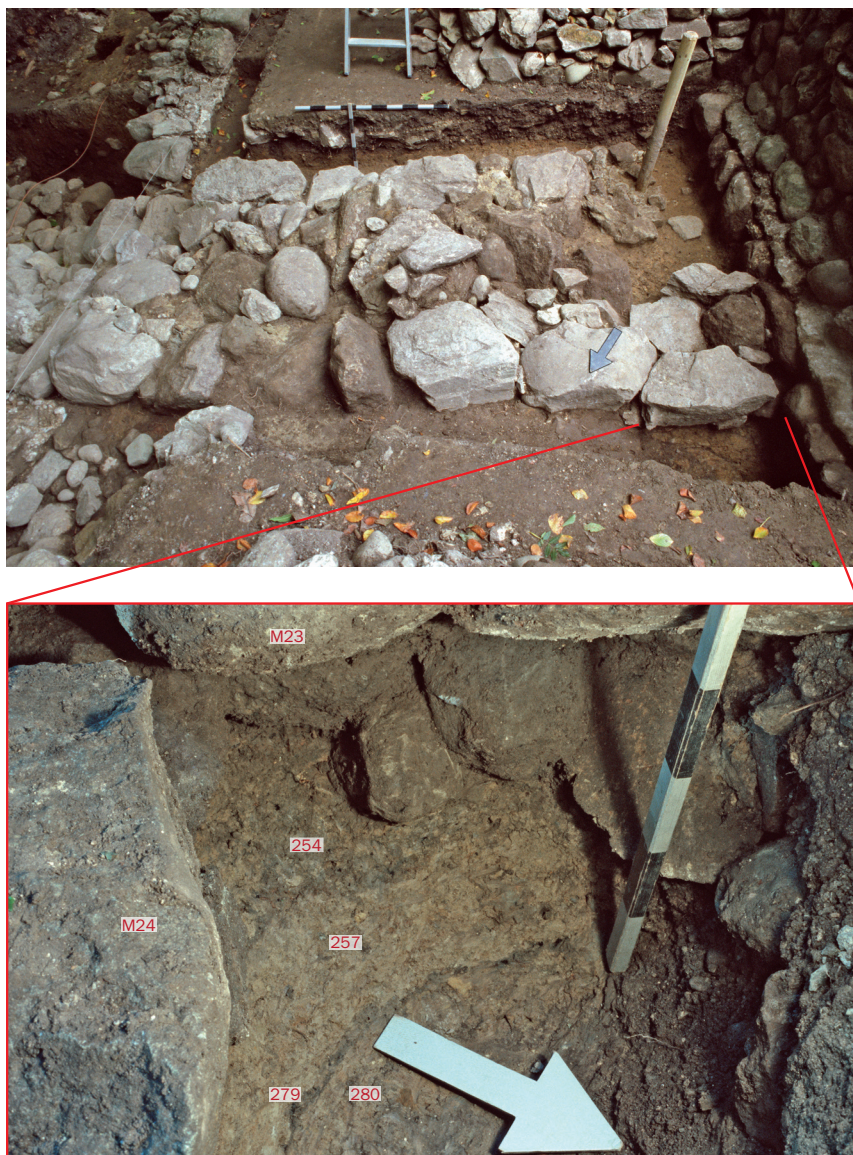
Abb. 111 Übersicht über die Zungenmauer M24 mit Blick nach Süden. Unterhalb der Mauer hatten sich wenige Schichtreste erhalten, die noch in die Anfangszeit der Burg gehören müssen.

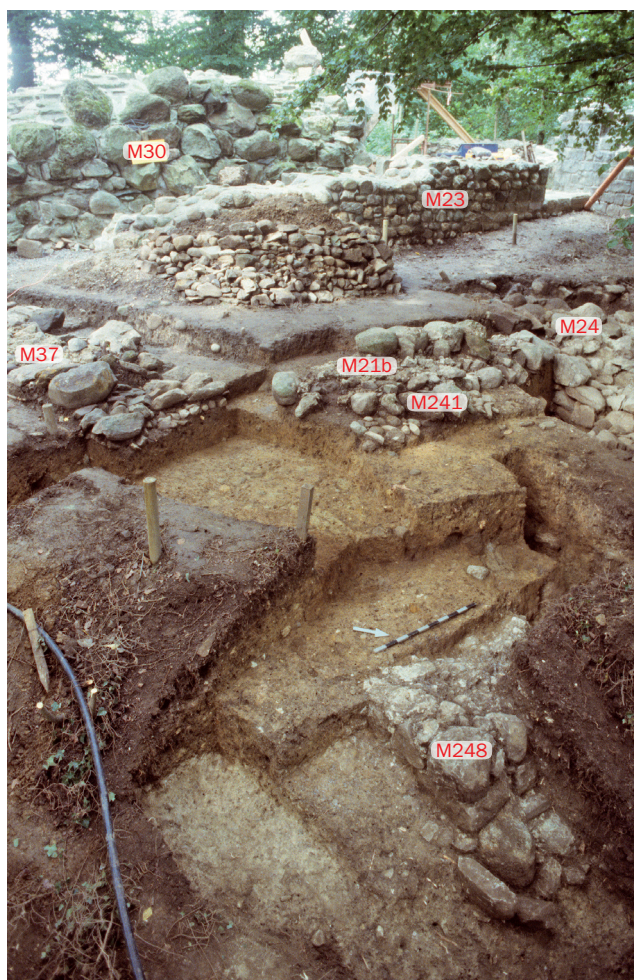
Abb. 113 Übersicht über den südöstlichen Grabungsbereich während der Nachuntersuchungen, von Südosten her gesehen. Erst bei den Freilegungs- und Reinigungsarbeiten der bodenebenen Mauern zeigte sich hier das dichte Gewirr der verschiedenen Ringmauerabschnitte.

sammenhang ist wohl das rund 22 cm dicke graue bis braune Lehmpaket 257 zu sehen, das im ganzen Geviert zwischen den Mauern M37, M21b und M24 fassbar war (Abb. 112 und 113).

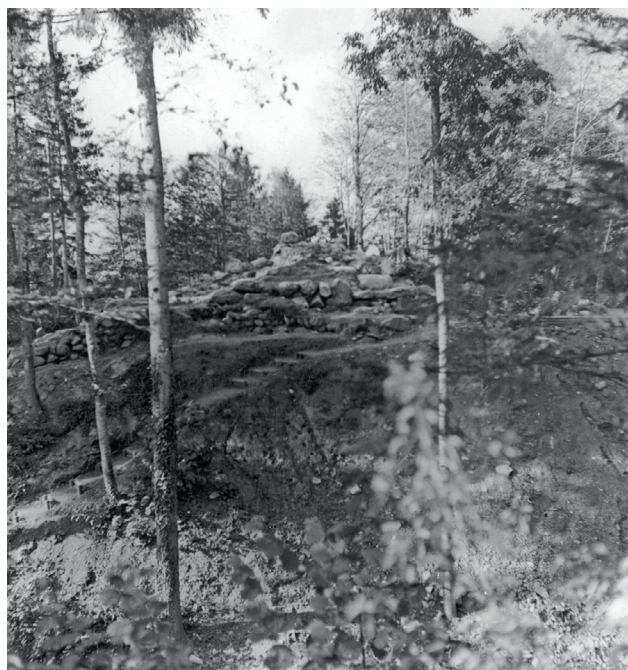
Abb. 114 Der Burghügel von Süden her gesehen während der Altgrabung. Die südliche Ringmauer M34 war damals noch in mehreren Lagen erhalten.

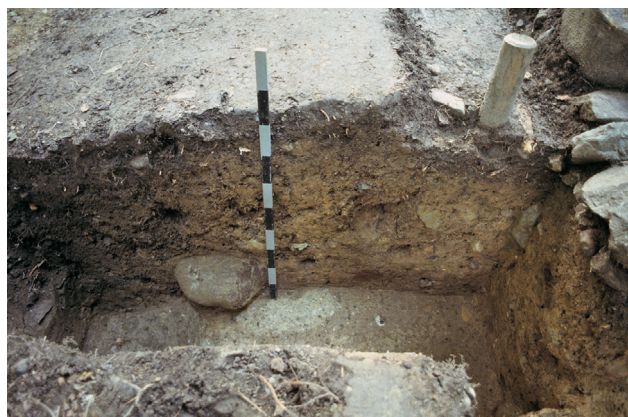
Abb. 115 Südwestprofil der Sondage Sg. 30. Die dunklen Schuttschichten links im Profil wurden erst bei der Altgrabung abgelagert. Dadurch verschob sich die Hangkante des Burgplateaus weiter nach Süden.

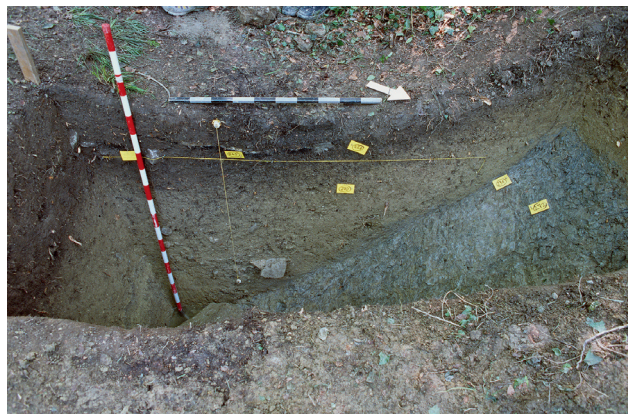
Abb. 116 Blick in den nördlichen Halsgraben in Sondage Sg. 40. Die Felsrinne ist natürlichen Ursprungs, könnte aber beim Bau der Burg noch zusätzlich übertieft worden sein.

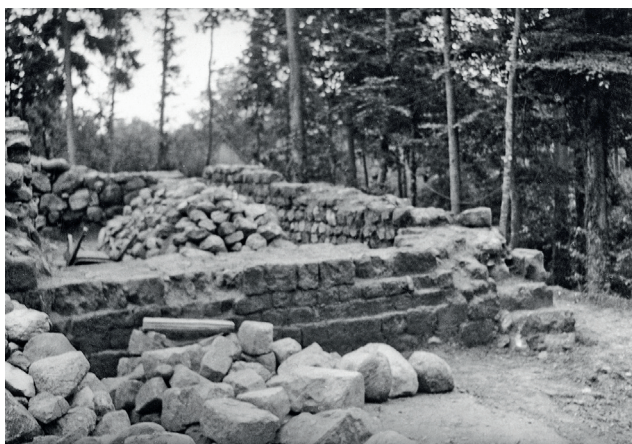
Abb. 120 Ansicht an die Palasmauer M13 mit Blick nach Süden während der Altgrabung. Rechts im Bild die stark gestörte Mauerecke M83. Im Hintergrund die jüngste Ringmauer M14 und die Nordmauer des Bergfrieds M29.

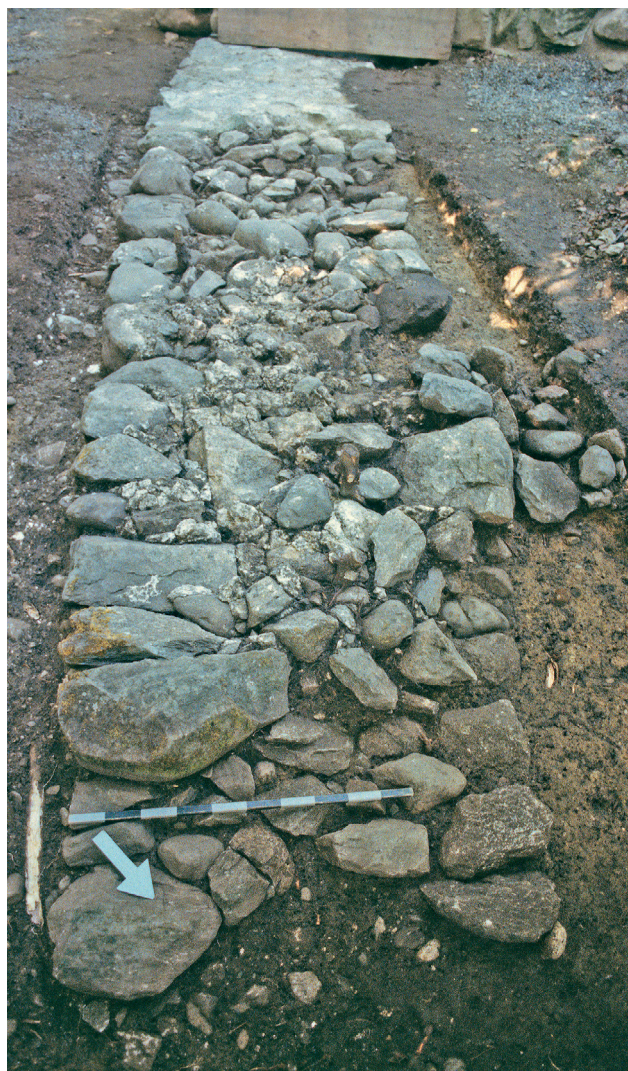
Abb. 121 Die südliche Ringmauer M36/M37 mit Blick nach Westen. Bei der kleinen Steinansammlung rechts der Mauer bleibt unklar, ob es sich um einen Fundamentrest oder sekundär eingefüllte Steine handelt.

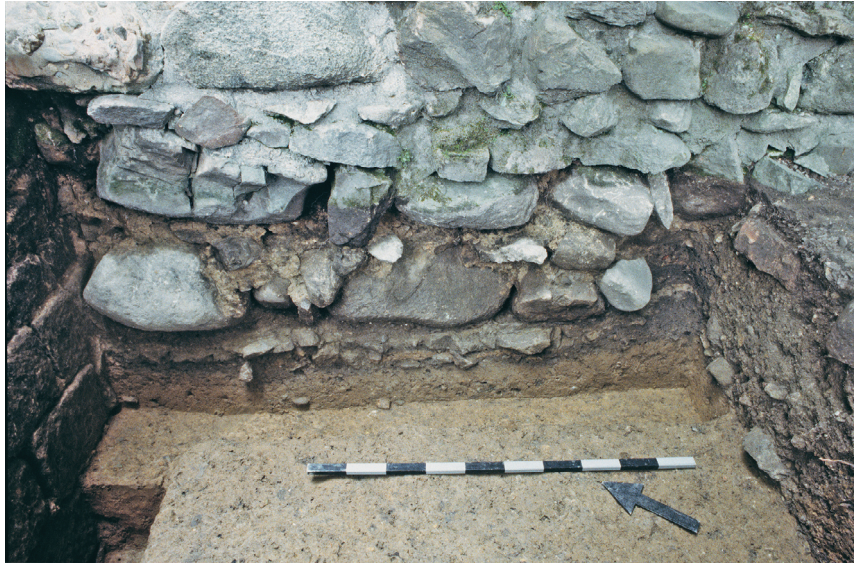
**Abb. 125** Ostprofil der Sondage Sg. 15. Das Terrain scheint in diesem Bereich unmittelbar vor dem Bau des Palas gekappt und gereinigt worden zu sein. Über einer leicht angegrauten Oberfläche der Moräne lagerten sich unmittelbar die zum Palas gehörigen Bauschichten ab.

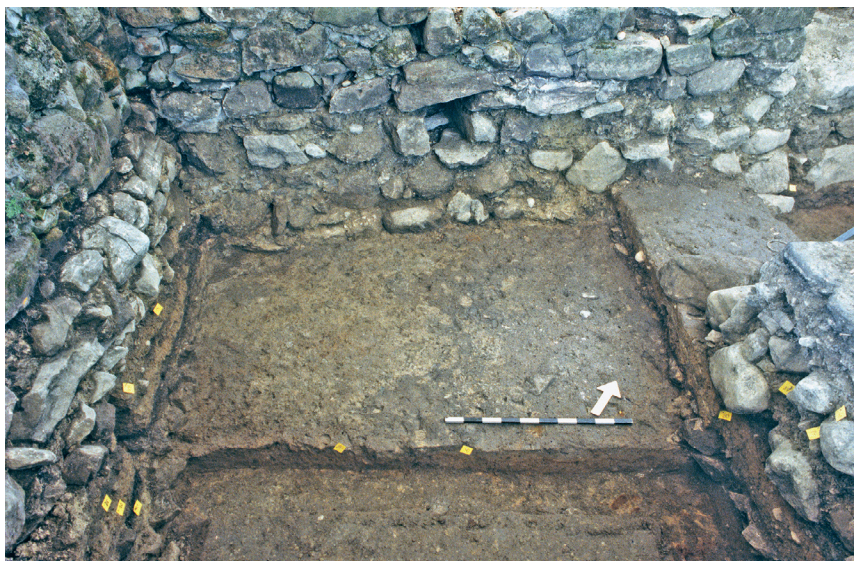
**Abb. 127** Blick auf die Grabungsfläche in Feld F3 auf den untersten, fassbaren Begehungshorizont 123/137. Die jüngere Mauer M15 nimmt die Kanalöffnung 155 der Zumauerung M13a wieder auf und führt sie nach Süden fort.

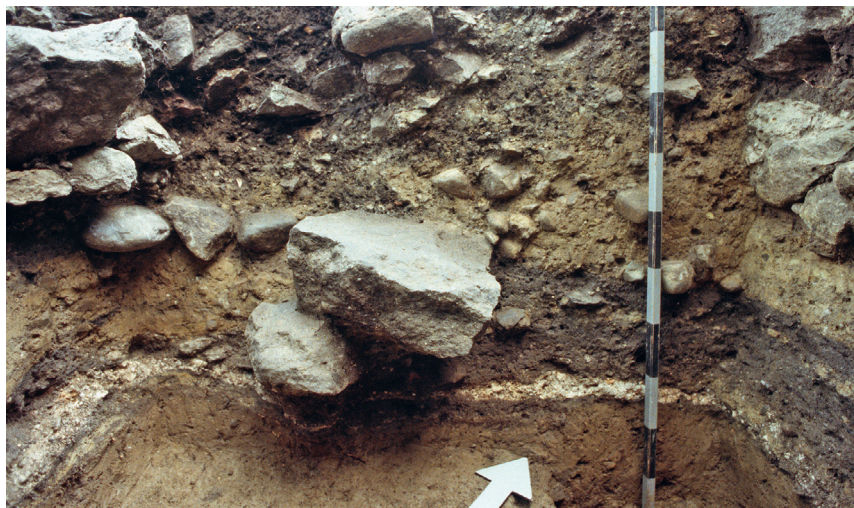
**Abb. 131** Nordprofil der Sondage Sg. 17.

a) Beiderseits der Steinsetzung 201 hatten sich unterschiedliche Schichten akkumuliert. Gemäss der mikromorphologischen Analyse laufen die Schichten 183/184 und 186 im Nordprofil zusammen.

b) Gut sichtbar sind die Reste des weissen Brantkalks 182, der gemäss mikromorphologischer Analyse in einem überdachten Bereich gelagert wurde. Zu einem späteren Zeitpunkt wurde dieses Depot auf die Flucht des Mauersteins 201 zurückgenommen und als halboffener Unterstand wohl ebenfalls im Zusammenhang mit Bauarbeiten weiterbenutzt.

aus bröckligem Lehm (168) ab, die vague als Überrest eines verrotteten Holzbalkens interpretiert werden kann (vgl. Abb. 131). Eine daraus entnommene <sup>14</sup>C-Probe lieferte ein mögliches Datum zwischen 1030 und 1167 calAD beziehungsweise 1045 und 1218 calAD (vgl. Abb. 106 und 107). Auf der Westseite dieser Struktur beziehungsweise im Gebäudeinnern war ein bis 18 cm dickes Paket aus gelblichem Lehm (166) eingebracht worden (vgl. Abb. 132). Die Oberfläche verläuft sehr ebenmässig und ist – abgesehen von einem kleinen, mit Holzkohle verschmutzten Bereich (167) – auffällig sauber, was die Frage aufwirft, ob der Lehm 166 mit Stroh, Matten, Brettern oder Steinplatten abgedeckt war, die allerdings keine sichtbaren Spuren hinterlassen hätten.

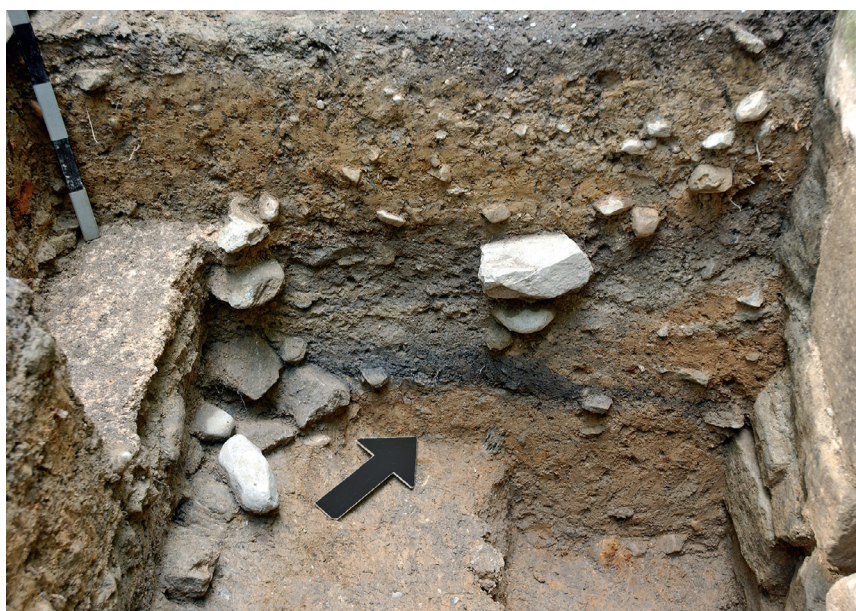
Abb. 133 Nordprofil der Sondage Sg. 13 bei den Nachuntersuchungen 2007. Unmittelbar vor der Mauer M18 hatten sich umfassende Bau-schichten abgelagert, die auf einmalige Art und Weise den Bau der Toranlage nachvollziehen lassen. Die festgetretene Schicht aus Tuffsteinbrocken links im Bild muss sich beim Zusägen der Gewändesteine für das Tor abgelagert haben. Die darüber liegende Planie bildet den Abschluss der Bautätigkeiten am Torgebäude.

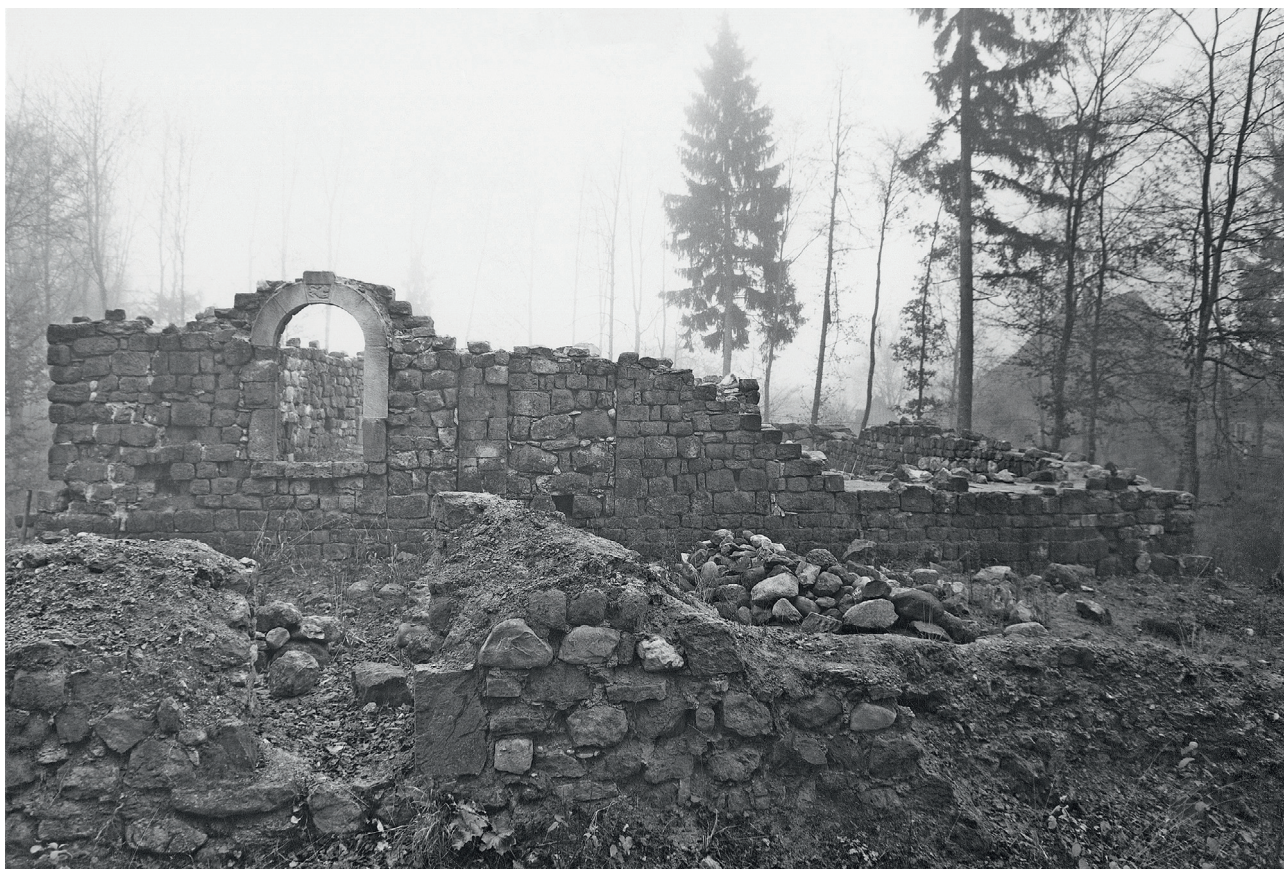
Abb. 134 Die Burgruine nach Abschluss der Altgrabung, von Norden her gesehen. Im Vordergrund die nördliche Ringmauer M1/M3 mit Resten des Tür-  
gewändes, dahinter die Palasmauer M6/M13 mit rekonstruierten Mauerecken und Portal. Rechts im Hintergrund ist das Dach des Burghauses zu sehen.

ab der dritten Steinlage wurde dann mit Quadern gemauert, obwohl diese Quader noch in den Moränenlehm zu liegen kamen und ein eigentlicher Fundamentvorsprung erst darüber auf einer Höhe von rund 443,70 m ü. M. festzumachen ist (vgl. Abb. 169). Dieser 5–10 cm breite Vorsprung war interessanterweise nur auf der Nordseite zu beobachten. Auf der Südseite war ein Übergang zwischen Fundament und aufgehendem Mauerwerk dagegen nicht festzustellen. Der Mauervorsprung zeigt möglicherweise an, dass das Niveau auf der Nordseite der Mauer M6/M13 gekappt worden war und etwas tiefer lag als auf der Südseite. Denkbar wäre aber auch, dass dieser Vorsprung noch innerhalb des Fundamentgrabens lag und man bereits ab der vierten Steinlage die Mauerstärke auf das im aufgehenden Mauerwerk geplante Mass reduzierte. Die auf der gleichen Höhe abgelagerte Schicht 82 in Sg. 11 kann auf jeden Fall nicht als mittelalterliche Nutzungs- und Begehungsschicht interpretiert werden, zeigen die Fotografien der Altgrabung doch deutlich, dass das Niveau bereits in den 1940er-Jahren bis auf den genannten Fundamentabsatz freigelegt worden war (Abb. 136, vgl. Abb. 234). Ein weiterer, wenn auch weniger ausgeprägter Mauervorsprung zeichnet sich ebenfalls auf der Nordseite zwei Steinlagen höher auf rund 444,18 m ü. M. ab. Es ist also möglich, dass erst ab diesem Niveau das auf Sicht errichtete Mauerwerk beginnt. Für diese zweite Variante spricht der Umstand, dass das in der Mauer erhaltene Doppeltor ein Schwellenniveau auf 444,50 m ü. M. aufweist (Abb. 134). Die Höhendifferenz von 80 cm wäre auch

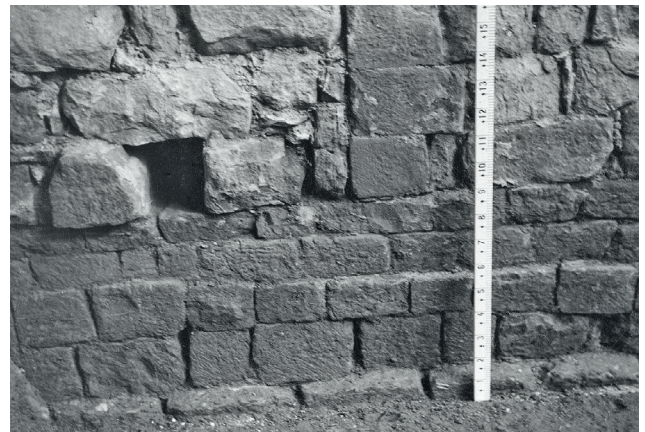
**Abb. 136 Nordwand der Palasmauer M13 mit zugemauelter Türöffnung M13a und Kanal 155. Das sauber aus Quadern gefügte Mauerwerk springt mehrfach zurück, weshalb sich die Höhe des ursprünglichen Fussbodenniveaus im Rauminnern nicht sicher festmachen lässt. Die unterschiedlichen Lagehöhen des Mauerwerks sind auf die unterschiedliche Schichtmächtigkeit der natürlich anstehenden Sandsteinbänke zurückzuführen.**

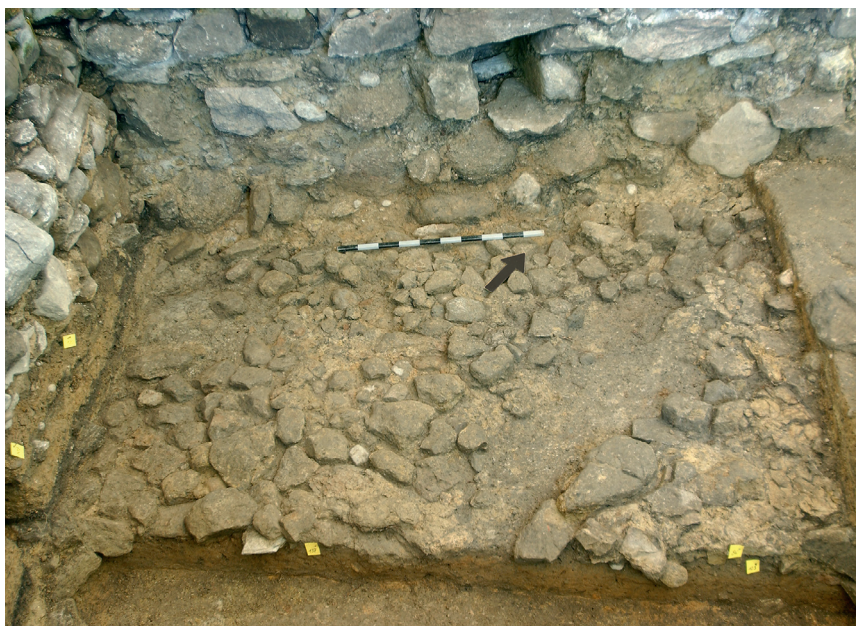
**Abb. 137** In der gesamten Grabungsfläche wurde 2007 die mehrlagige Steinkofferung 86/143 freigelegt. Die ursprüngliche Interpretation als offene Steinsetzung im Hofbereich lässt sich nicht halten. Aufgrund der mikromorphologischen Analyse ist das Paket als temporäre Baustellenplanie anzusprechen, mit der eine hier befindliche Bodensenke mit umgelagertem Lehm, Sandsteinabschlägen und Geröllen aus der Moräne ausnivelliert wurde.

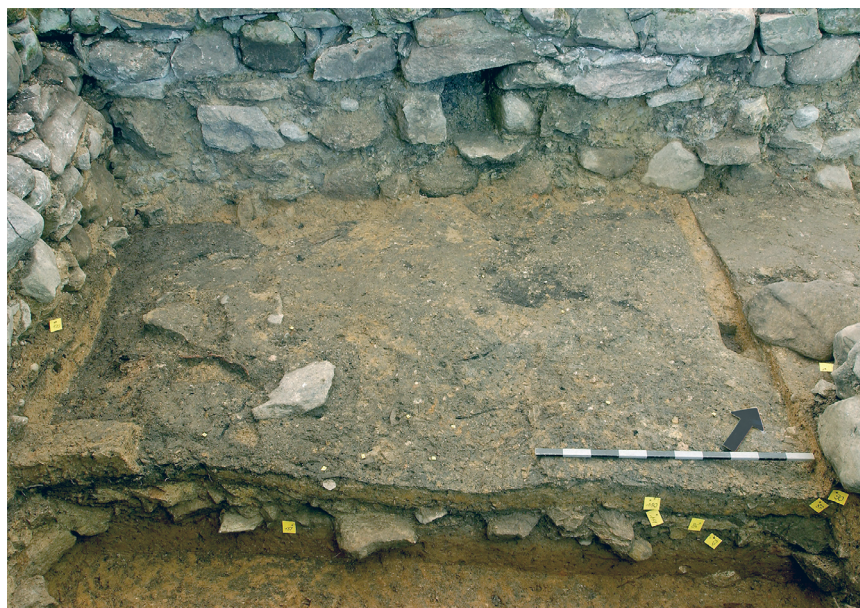
**Abb. 138** Blick auf die Grabungsfläche in Feld F3. Gemäss der mikromorphologischen Analyse handelt es sich bei der hier freigelegten Schicht 87 um oberflächlich eingespültes, nicht verdichtetes Material. Die zahlreichen Kohle- und Aschepartikeln und der Fund einer Schachfigur sprechen dafür, dass Abraum einer Herd- oder Feuerstelle aus einem Gebäude in den Burghof gekippt wurde.

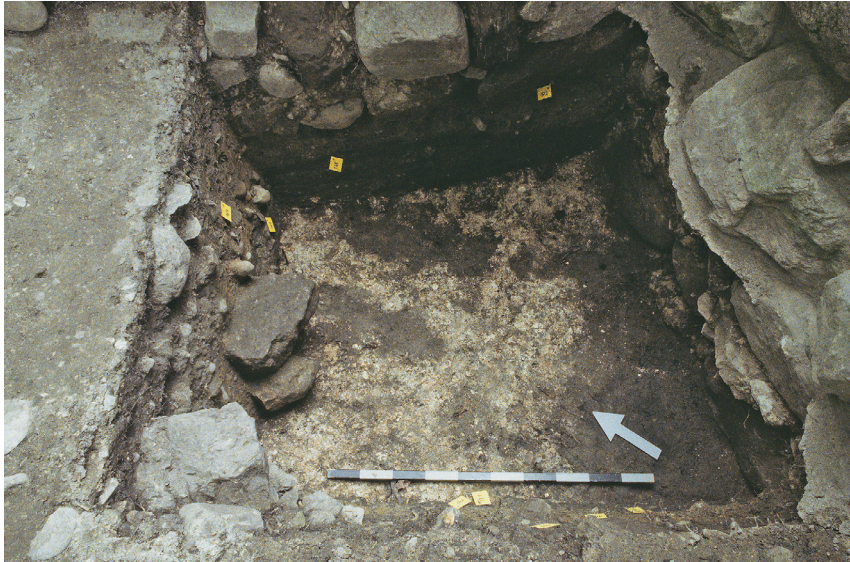
**Abb. 140** Sondage Sg. 17 mit den feinen, kreidigen Brantkalkresten 182. Man darf aufgrund des Befundes ein überdachtes Brantkalkdepot postulieren, das für die Dauer der Maurerarbeiten an dieser Stelle aufgestellt war.

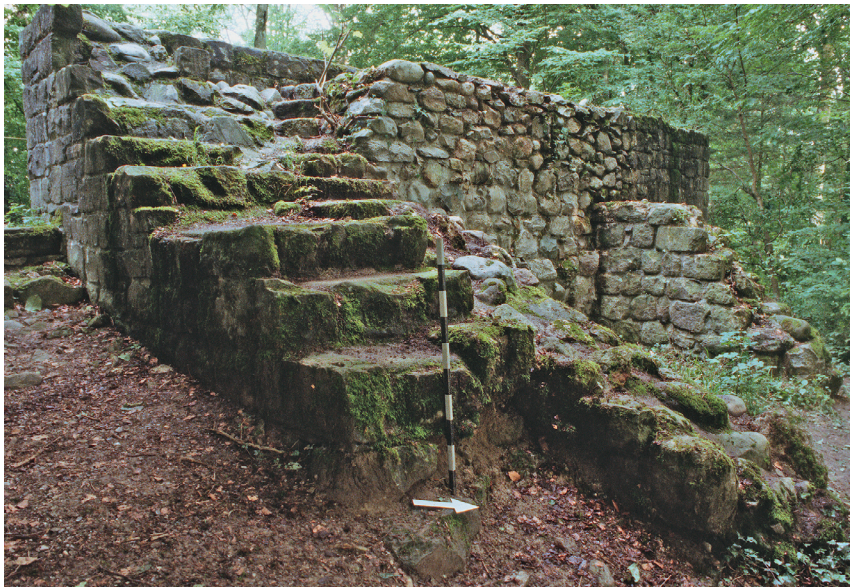
**Abb. 141** Blick gegen das Torgebäude, von Südosten her gesehen. Die Torsüdmauer M20 ist treppenartig hangabwärts verstürzt und wurde 1961/1962 in dieser Form konserviert. Rechts im Bild ist die Tornordmauer M10 zu sehen, dazwischen die erst in Bauetappe IIIb eingestellten Mauern M11 und M12.

Quadern in lagigem Verband und stark aus den Fugen vorquellendem Mörtel (Abb. 148). Auf mindestens zwei Fotos der Altgrabung meint man ausserdem zu erkennen, dass die Mauer analog zur Mauer **M10** mit einer Verputzhaut mit Fugenstrichen überdeckt war (Abb. 149). In Sg. 9 konnte der stark verstürzte Bereich der Mauer genauer eingesehen werden. Die Mauer **M20** zeigt einen schaligen Aufbau mit Mauerschalen aus Quadersteinen und einem Mauerkern aus Bruch- und Feldsteinen (Abb. 150, vgl. Abb. 141).

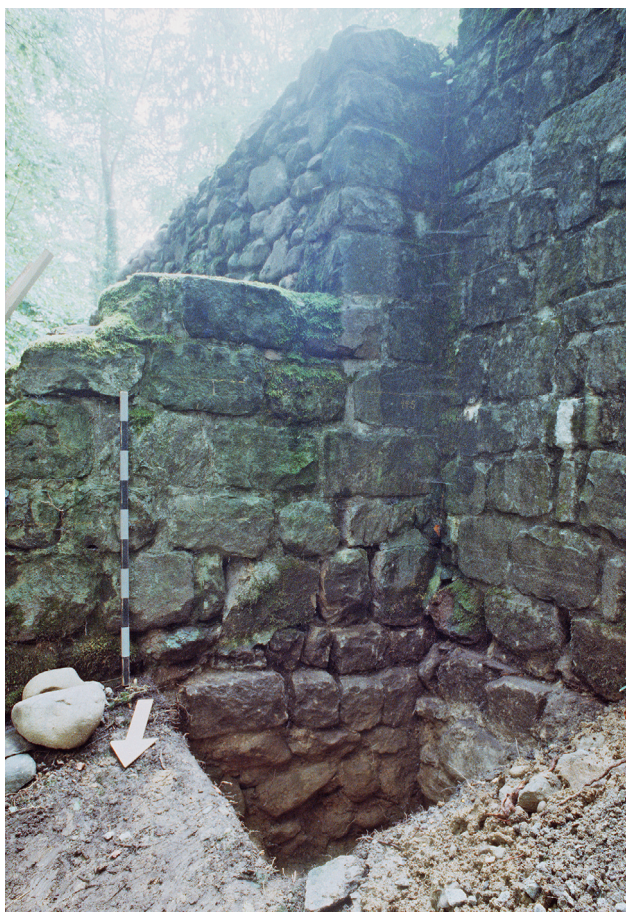
Abb. 142 Übersicht über Sondage Sg. 3 in Richtung Mauerecke der Tor-nordmauer **M10** und der daran anstossenden Mauer **M7** links.

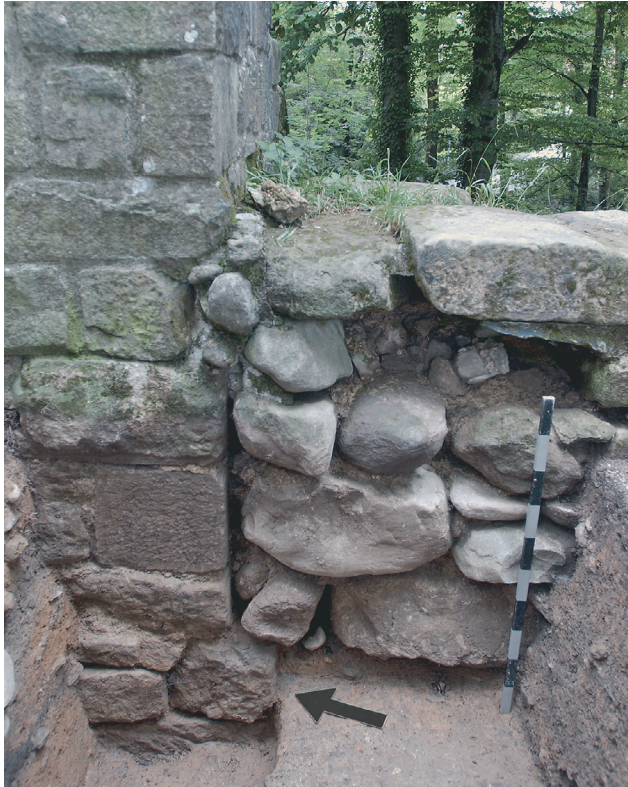
Abb. 143 Sondage Sg. 13 mit Blick nach Osten. Die jüngere Mauer M23 stösst an das Tormauerwerk M18/M20 an. Der Türdurchgang in Mauer M23 wurde erst sekundär, vermutlich erst beim Bau des Bergfrieds, eingerichtet.

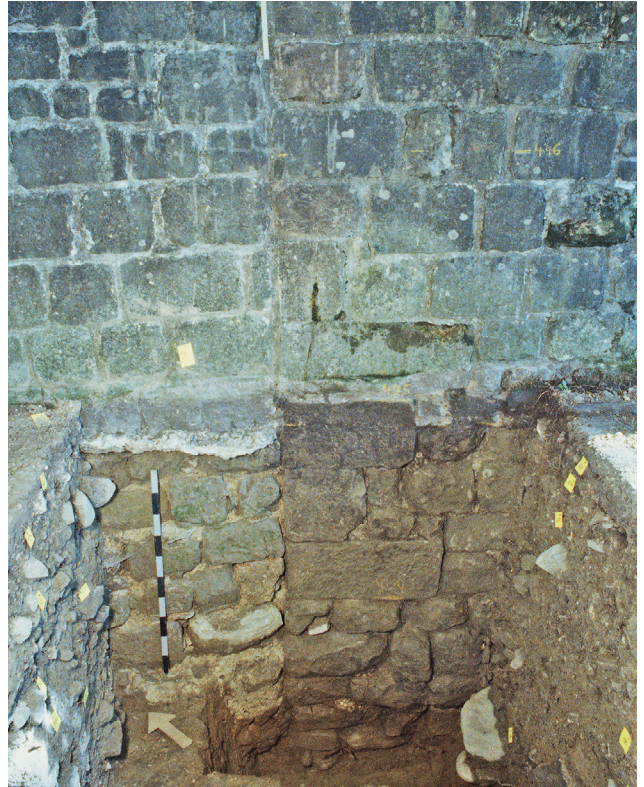
Abb. 144 Ausgrabung, Feld F1 mit Blick nach Osten. Die Mauer M7 links wurde sekundär gegen das Turmmauerwerk M10/M18 gestellt. Das tief liegende Fundament spricht für eine frühe Errichtung während Bauphase II.

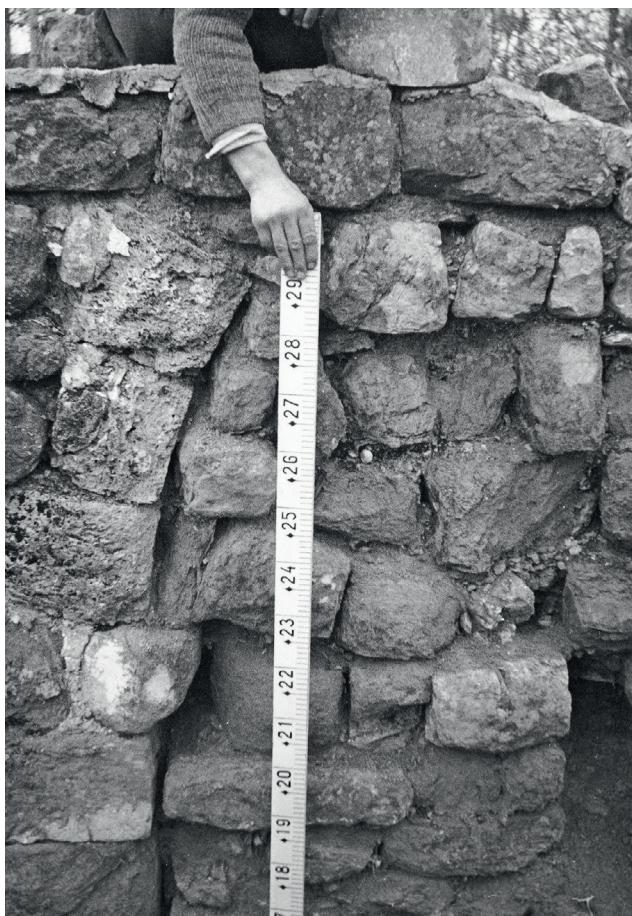
Abb. 146 Blick gegen das Torgebäude M18 mit noch *in situ* erhaltenem Tuffsteinbogen. Aufnahme während der Altgrabung vermutlich im Juli 1945.

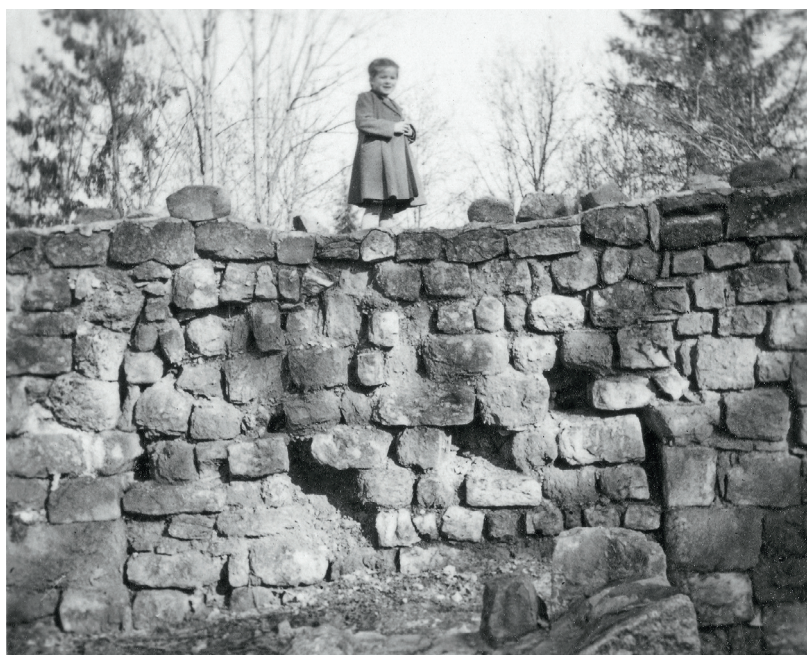
Abb. 147 Ansicht an die Westfassade des Torgebäudes M18 mit zugemauertem Torbogen M18b. Die Abbruchkrone der Mauer war nach Abschluss der Altgrabung übermauert und mit Beton abgedeckt worden.

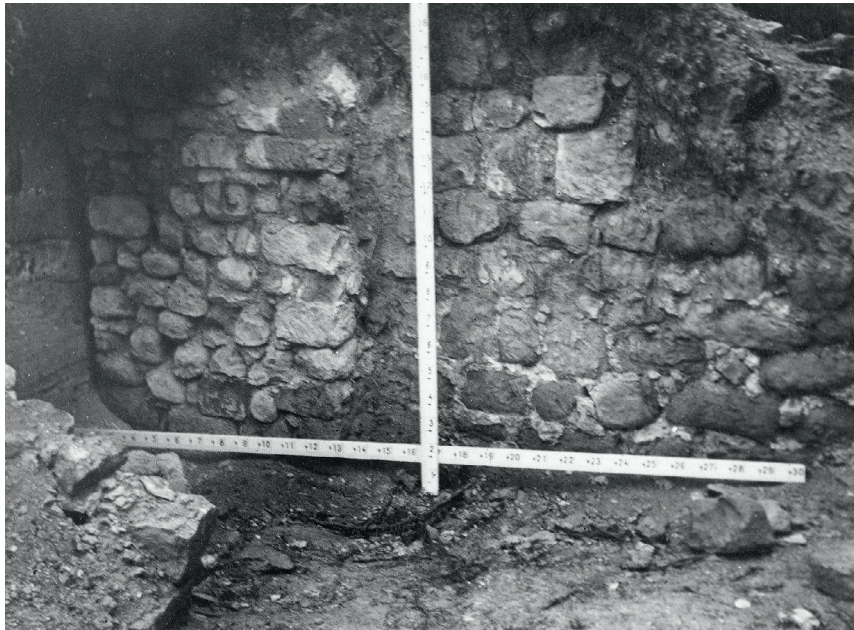
Abb. 148 Ansicht an die Torsüdmauer M20 mit der nur auf den Fotos der Altgrabung überlieferten Vormauerung M19. Zusammen mit der kurzen Zungenmauer M22 links bildete sie wohl einen Kellerhals in der Maueröffnung M23.

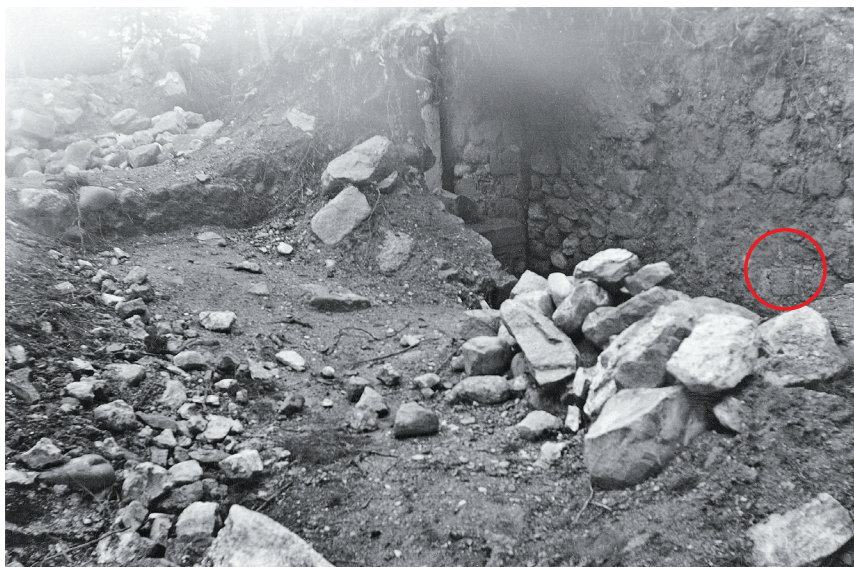
Abb. 149 Ansicht an die Torsüdmauer M20 während der Altgrabung. Rechts im Bild zeichnen sich auf dem noch nicht gereinigten Mauerwerk wenige Reste eines Verputzes mit Fugenstrich ab.

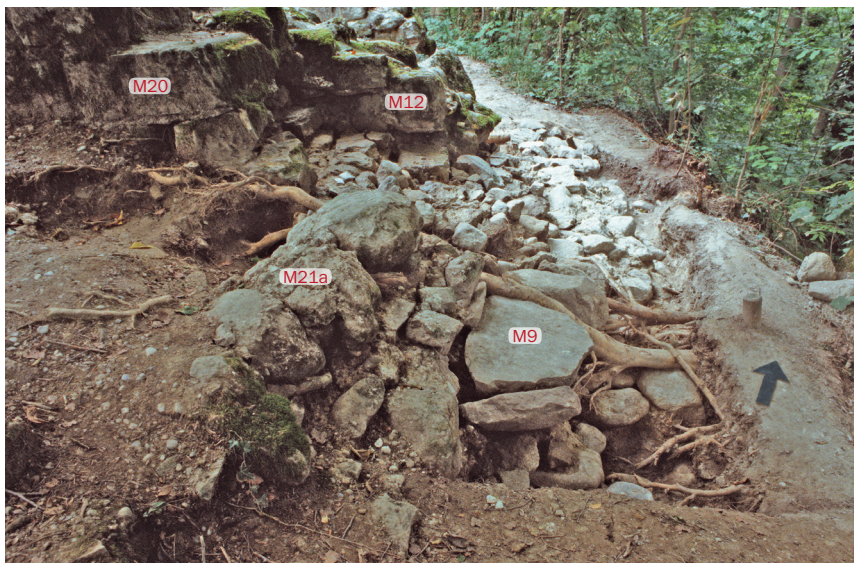
Abb. 150 Blick nach Norden auf die östliche Ringmauer M9. Das Mauerwerk war partiell stark durchwurzelt, was Beobachtungen zu den Mauerverbindungen erheblich erschwerte.

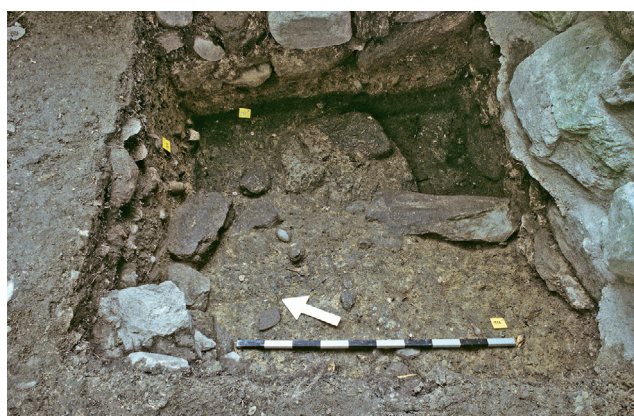
Abb. 153 Das überdachte Kalkdepot in Sondage Sg. 17 wurde zu einem späteren Zeitpunkt durch einen kleineren Bau ersetzt. Von diesem wohl halboffenen Unterstand zeugen noch die Unterlegsteine, die von Norden nach Süden quer durch den Sondierschnitt verlegt waren. Beiderseits dieser Steine präsentierten die Profile einen unterschiedlichen Schichtaufbau.

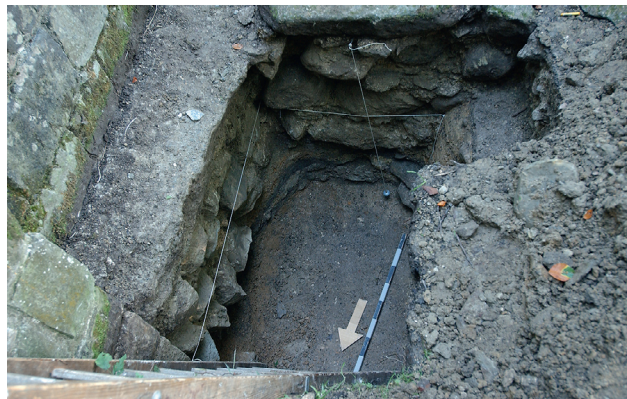
Abb. 155 Blick in die Sondage Sg. 2 nach Süden. Die jüngere Mauer M17 war sekundär gegen die Torzumauerung M18b gestellt worden. Intakte Schichtreste hatten sich nur unterhalb der beiden Mauern erhalten. Hinten rechts der freigelegte Schichtrest 54.

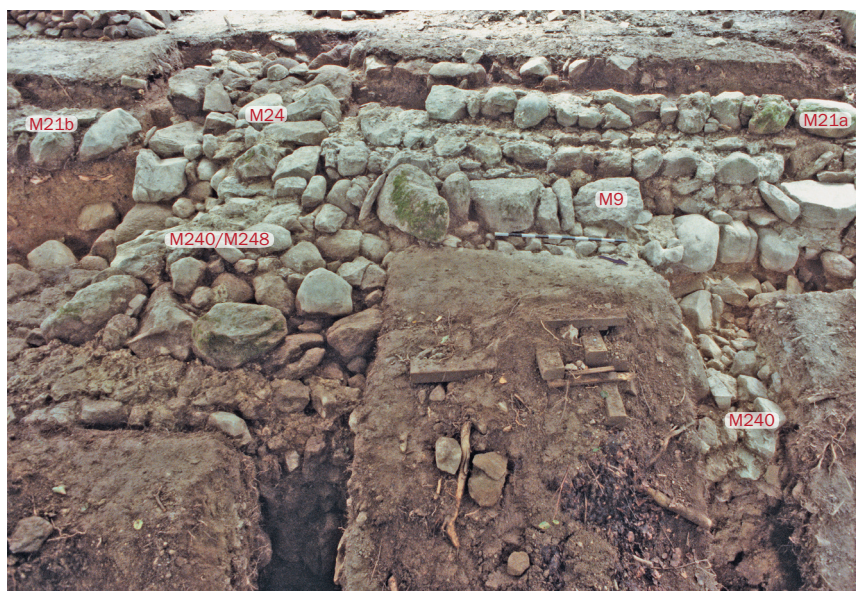
Abb. 156 Ansicht gegen die östliche Hangkante mit der östlichen Ringmauer M9 und der Vormauerung M240/M248. Dahinter die Zungenmauer M24 und die jüngeren Mauern M21a/b.

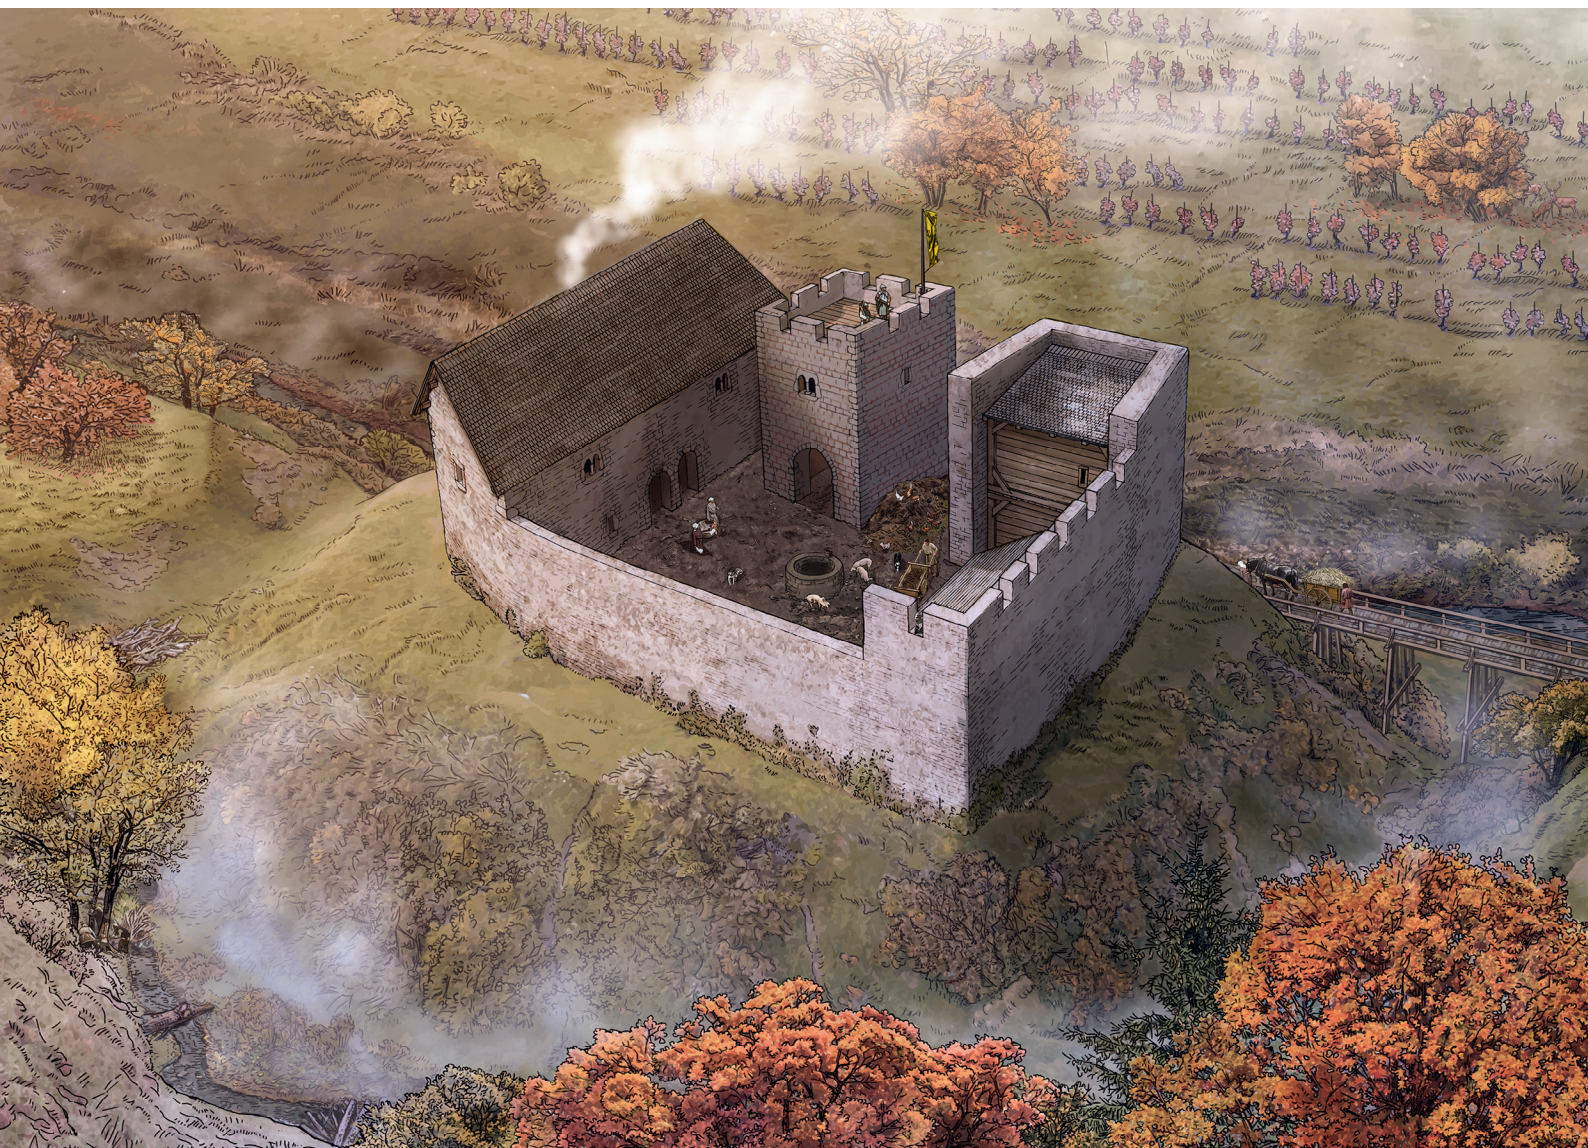
**Abb. 157** Rekonstruktionsvorschlag für Bauphase I im zweiten Viertel des 12. Jh., Blick nach Nordosten. Die rudimentäre Erhaltung des originalen Mauerwerks eröffnet einen grossen Interpretationsspielraum für eine mögliche Rekonstruktion der ersten Anlage.

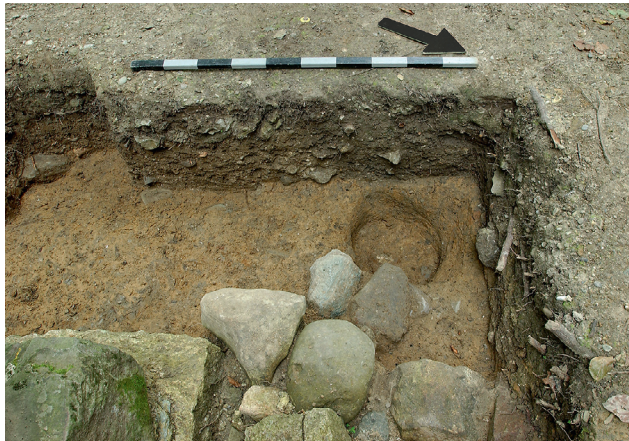
Abb. 159 Blick in die Sondage Sg. 8 nach Westen. Der kreisrunden Pfostenstellung 147 kam wohl während einer provisorischen Baustelleninstallation beim Rückbau des Palasgebäudes und der Erneuerung der Ringmauer eine Funktion zu. Im Vordergrund die ältere Ringmauer M25a und die Mauerecke M83.

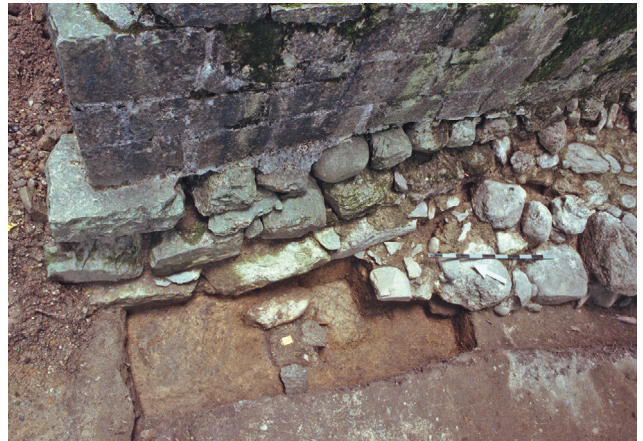
Abb. 160 Aufsicht auf das Pfostenloch 218 und die Mauern M25b und M26a in Sondage Sg. 23.

Südlich davon fand sich in rund 1,5 m Distanz in Sg. 23 eine weitere Pfostenstellung (218; Abb. 160). Diese hatte einen ungefähr quadratischen Grundriss mit einer Seitenlänge von 24–28 cm. Die Pfostenstellungen dienten sicherlich dazu, den wichtigen Eckbereich zwischen der noch bestehenden Ringmauer M25
