## **VII. BAUPHASEN UND REKONSTRUKTIONSVERSUCHE**

*Gabi Meier Mohamed*

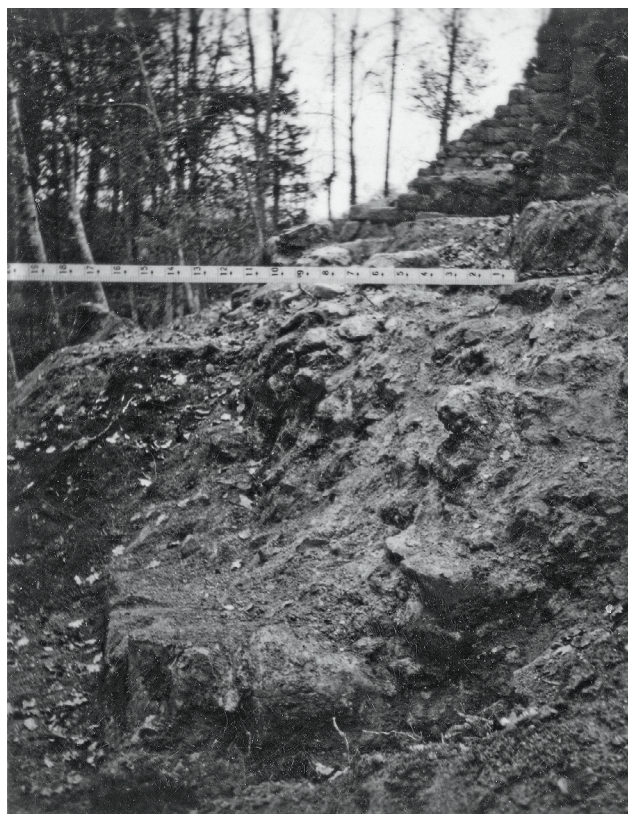
Abb. 161 Nordostecke der Anlage während der Altgrabung mit Blick nach Süden, im Hintergrund das nach Osten hangabwärts verstürzte Mauerwerk des Torgebäudes der Bauphase I.

Die Mauer M243, die zusammen mit der Mauer M1 die Nordostecke des Berings bildet, zeigte sich in Sg. 28 mit einer imposanten Mauerstärke von 2,7 m (Abb. 161 und 162). Die Mauer wurde weit aussen am Hang auf dem anstehenden Fels 62 errichtet. Die untersten Lagen bestehen aus Bruchsteinen, die mit dem seit Bauetappe Ia gebräuchlichen Mörtel MT4 vermauert sind. Wie weit sich die Mauer nach Süden fortsetzt, entzieht sich unserer Kenntnis.

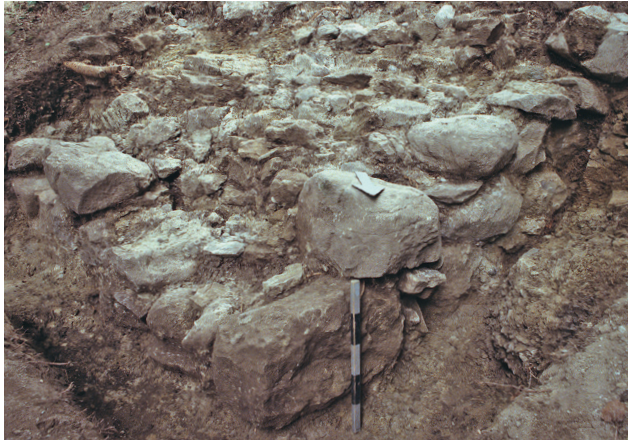
Abb. 162 Die Nordecke der Ringmauer M1/M243 präsentierte sich bei den Nachuntersuchungen trotz starker Hanglage in einem erstaunlich guten Zustand.

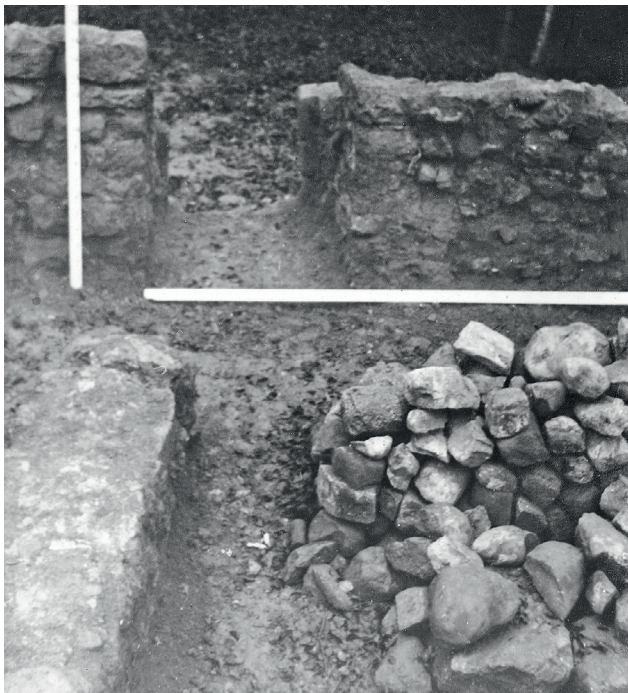
Abb. 163 Die Türöffnung in der nördlichen Ringmauer M1/M3 war nur kurz in Betrieb. Bereits in einer nachfolgenden Bauetappe wurde sie von der jüngeren Mauer M5 (links vorne im Bild) verstellt.

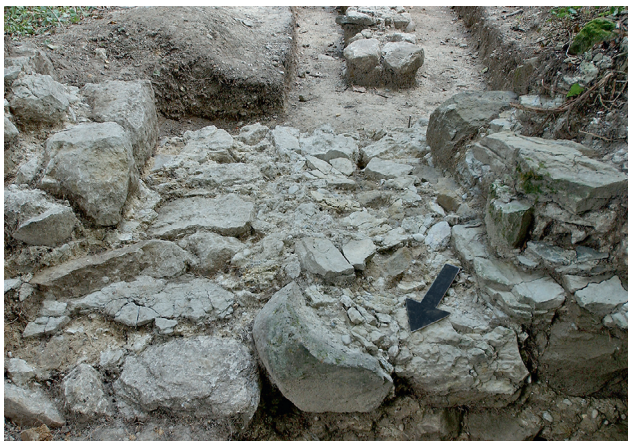
Abb. 164 Die Mauer M1/M3 ist heute mit einer Erdüberdeckung vor der weiteren Erosion geschützt. Die bei der Altgrabung dokumentierte Türöffnung war bei den Nachuntersuchungen in Sondage Sg. 10 kaum noch fassbar.

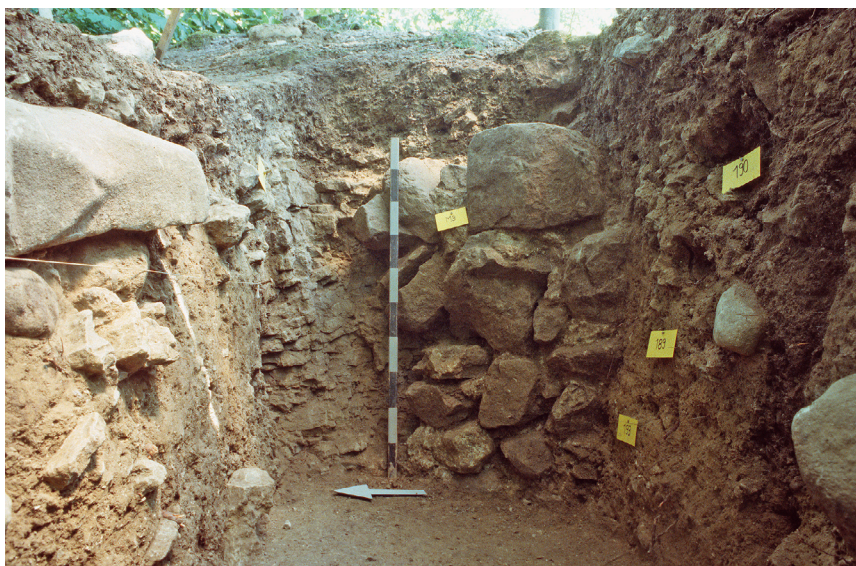
Abb. 165 Ansicht an die Nordseite der nördlichen Ringmauer M3. Die Mauer ist abschnittsweise gegen den abgearbeiteten Mergelfels 62 gemauert.

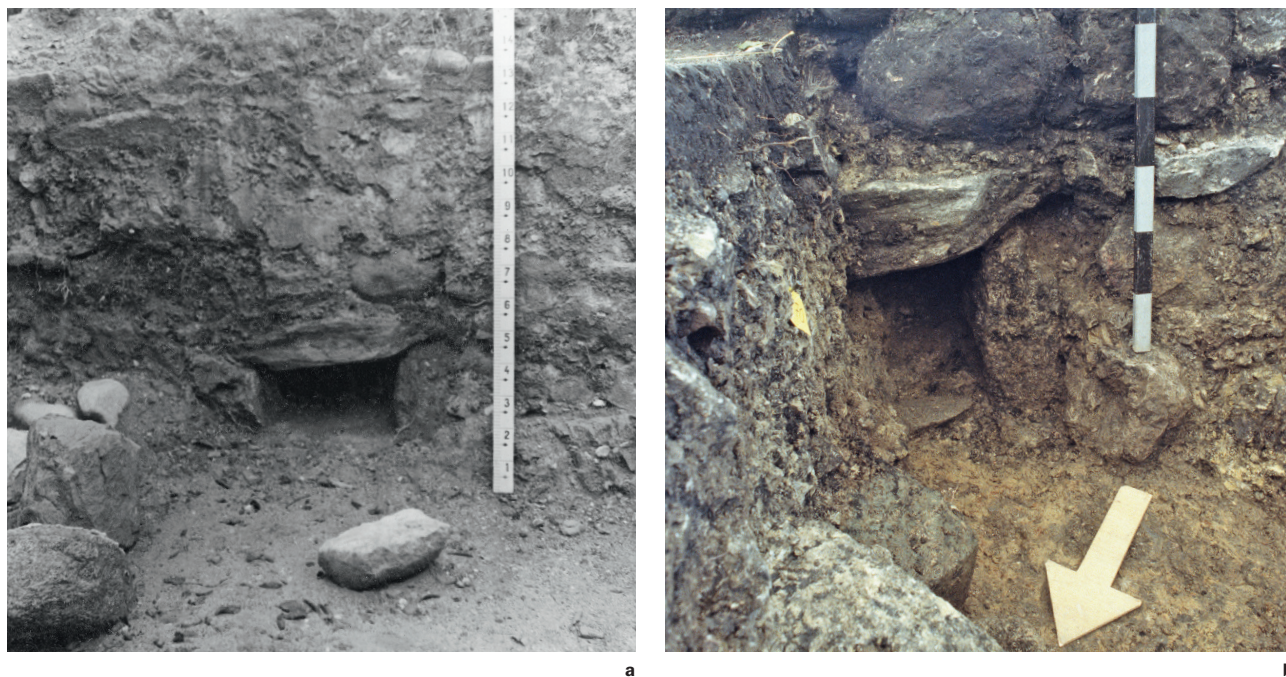
Abb. 168 Ansicht an die Nordwand der Mauer M17 mit der Kanalöffnung 155. Die Maueröffnung verlängert den Kanal 155 von der Torzumauerung M13a und M15 weiter nach Süden in Richtung Burghof. Es könnte sich dabei um eine Wasserleitung handeln, mit welcher der Sodbrunnen zusätzlich mit Dachwasser gespeist wurde. a) Zustand bei der Altgrabung; b) Zustand bei den Nachuntersuchungen 2007.

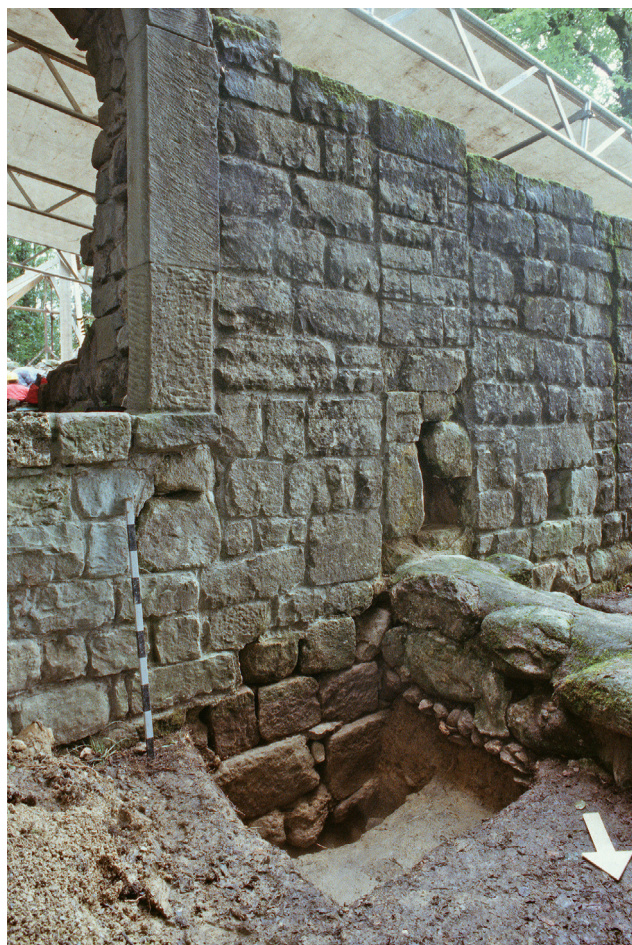
Abb. 169 Übersicht über die Sondage Sg. 12 nördlich der Palasmauer M13 mit der anstossenden Mauer M5.

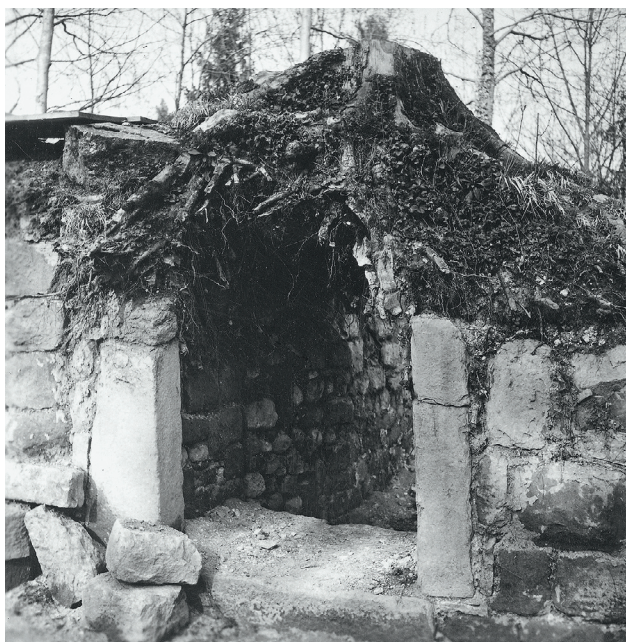
Abb. 171 Der sekundär in der Mauer **M23** ausgebrochene Tüردurchgang war bei der Altgrabung vollständig von einem Wurzelstock überdeckt.

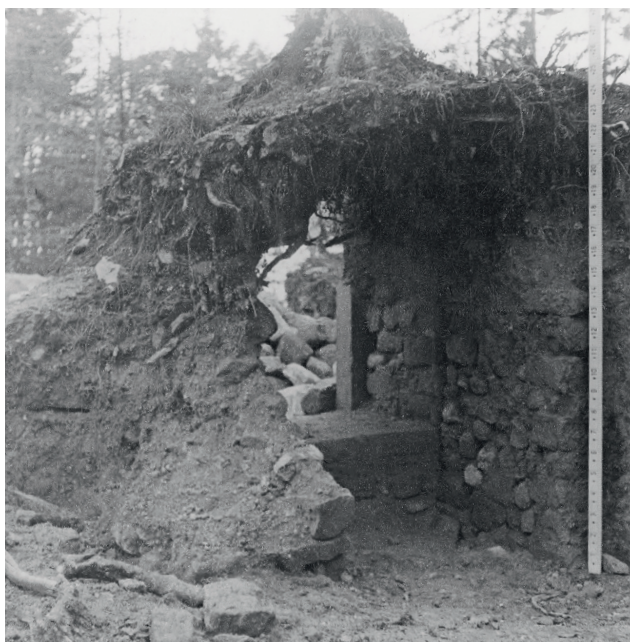
Abb. 172 Die Türöffnung in der Mauer M23 während der Altgrabung. Deutlich sind hier die beiden kurzen Zungenmauern M19 und M22 zu sehen, die den Kellerhals in den vermutlich gewölbten Innenraum begrenzen.

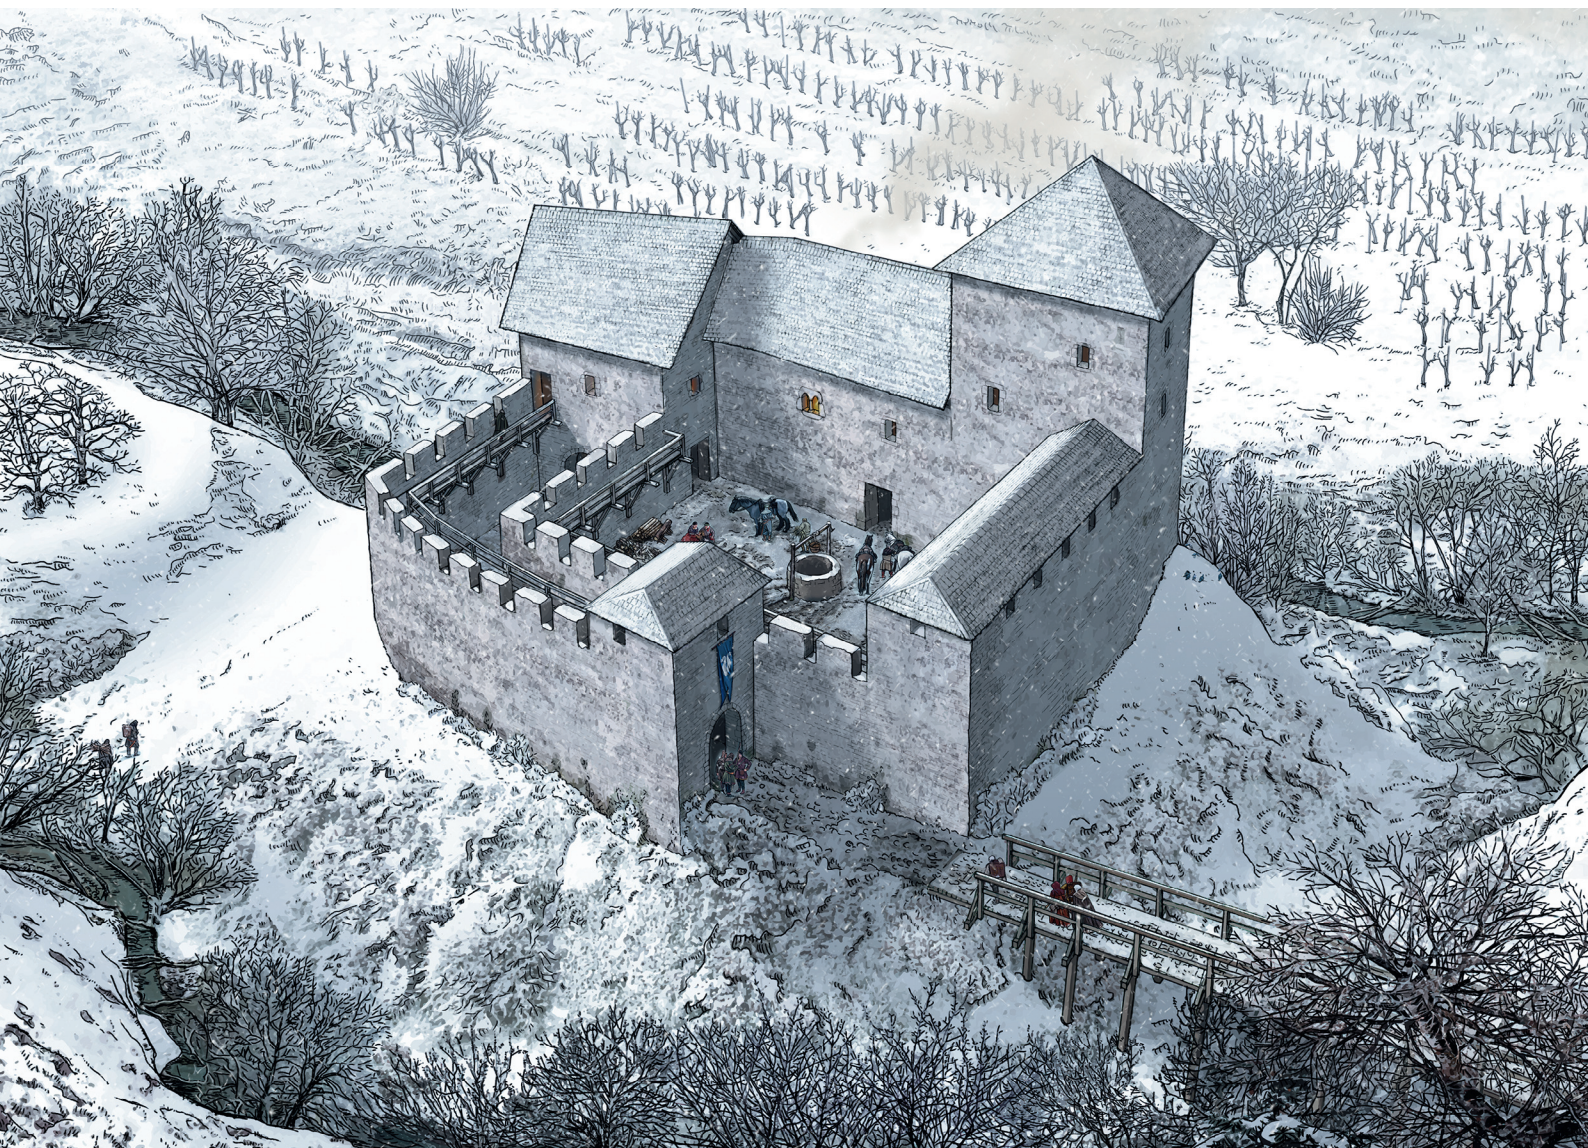
**Abb. 173** Rekonstruktionsvorschlag für Bauphase II aus der zweiten Hälfte des 12. Jh., Blick nach Nordosten. Die in zahlreichen Etappen während der zweiten Bauphase ausgeführten Um- und Neubauten veränderten das Aussehen der Anlage komplett. Nur ein Teil der in Phase I erbauten Mauern wurde weiterverwendet. Für den Bau der neuen Mauern wurde offensichtlich Abbruchmaterial von älterem Mauerwerk rezykliert; frisch gebrochene Sandsteine lassen sich im Mauerwerk nicht feststellen.

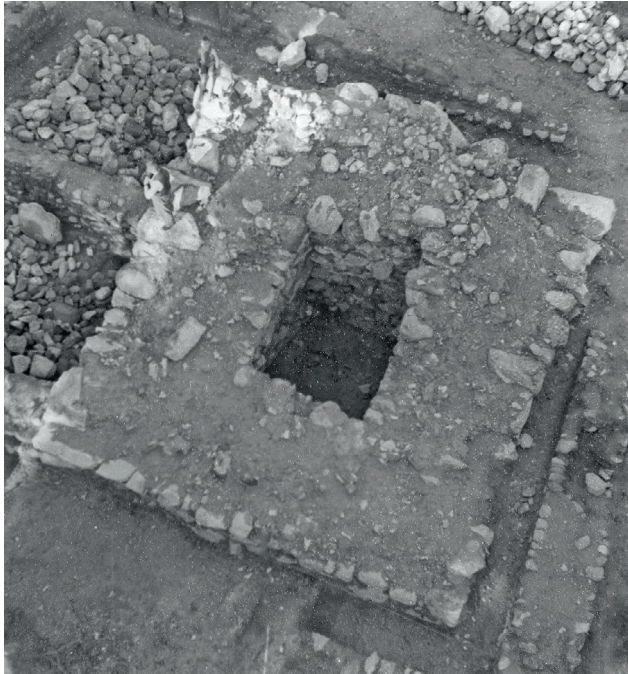
Abb. 176 Aufsicht auf den Bergfried während der Altgrabung. Foto vermutlich von Jakob Marfurt, Cham.

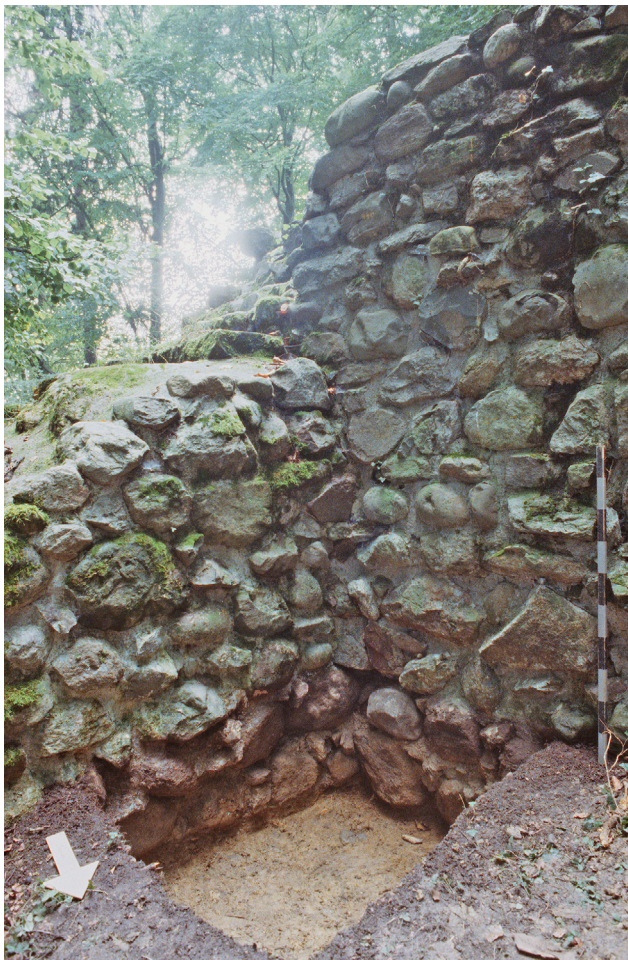
Abb. 177 Übersicht über Sondage Sg. 4 mit Blick in die Mauerecke der inneren Verstärkung M11 und M12.

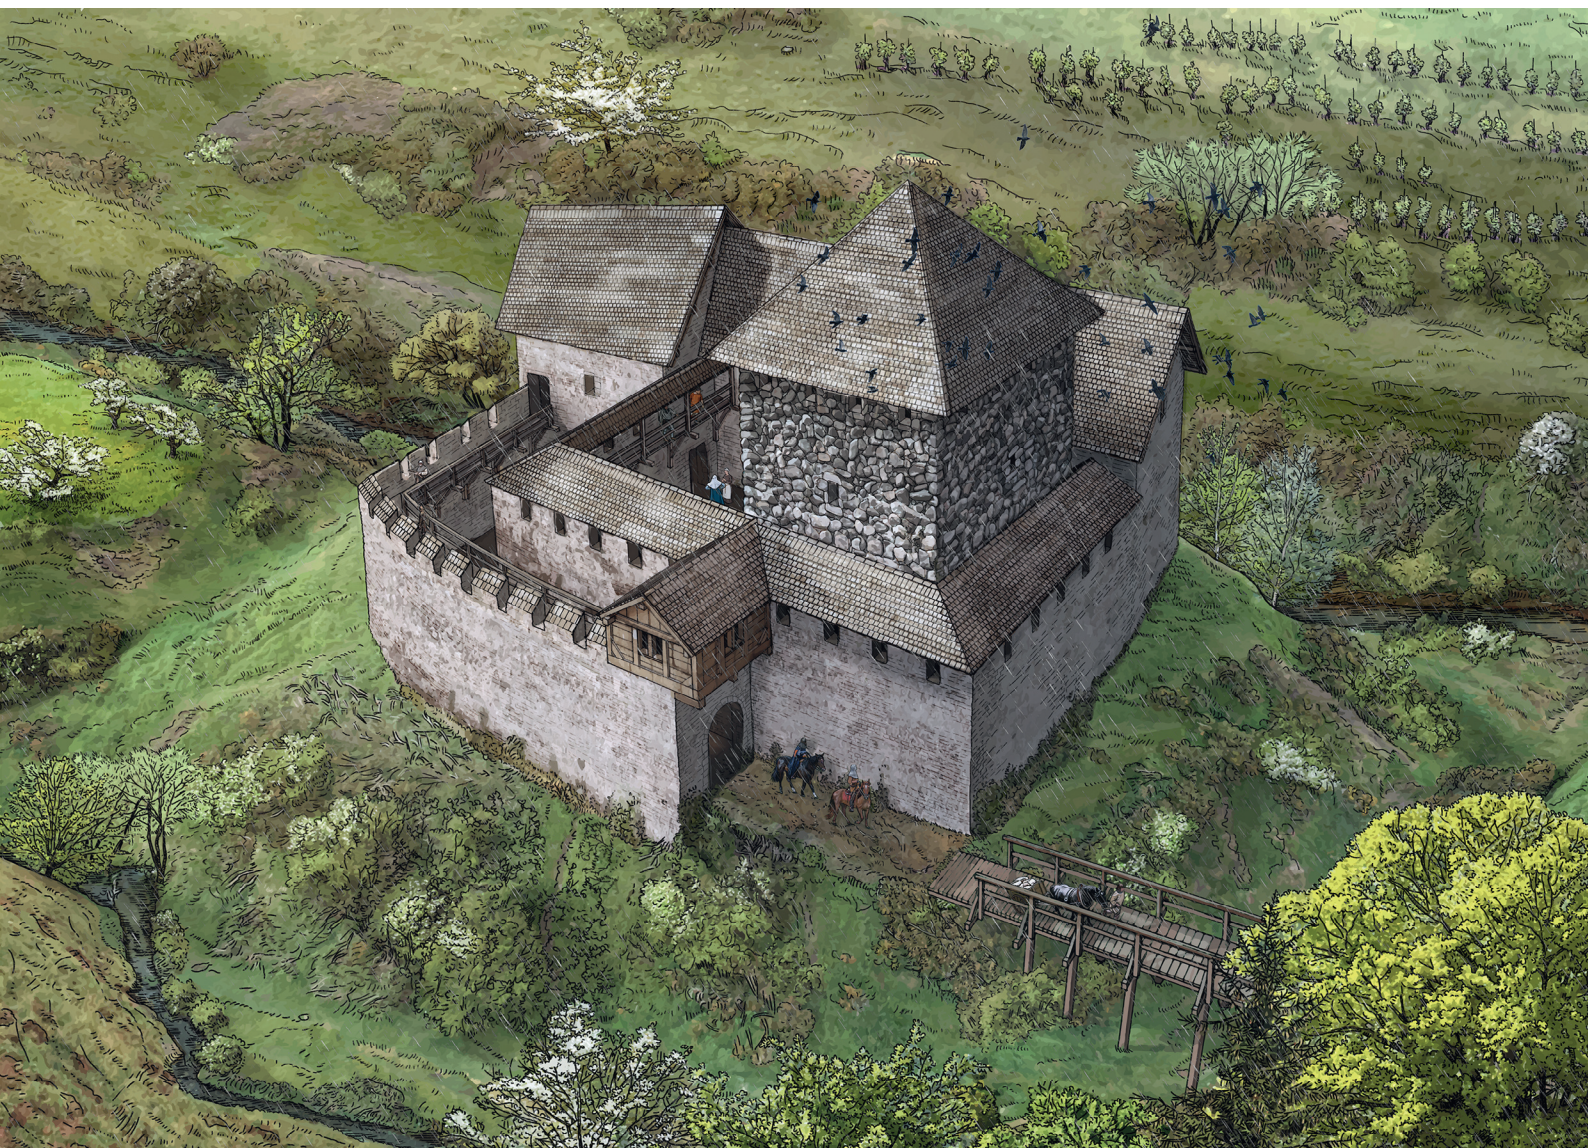
**Abb. 178** Rekonstruktionsvorschlag für Bauphase III in der Mitte des 13. Jh., Blick nach Nordosten. Der Wechsel von der zweiten zur dritten Anlage stellt keine Zäsur dar, vielmehr wird die bestehende Anlage um den Bergfried ergänzt.

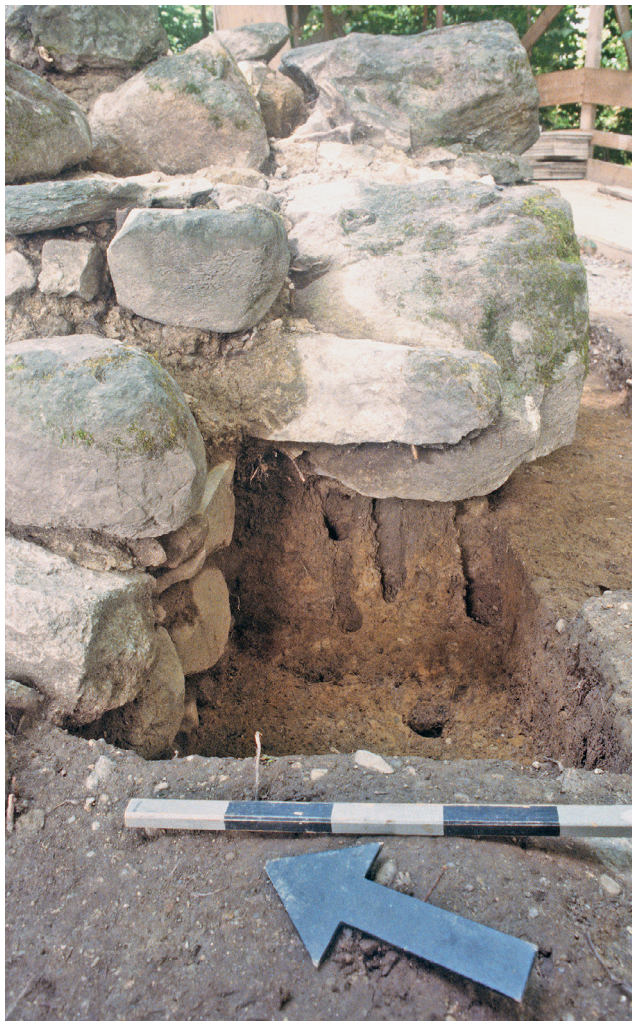
Abb. 180 Sondage Sg. 16 mit Blick nach Osten. Das über die ältere Ringmauer vorkragende Haupt der Mauer M35 war am Fuss auf zahlreiche kleine Pfähle (202–217) abgestützt.

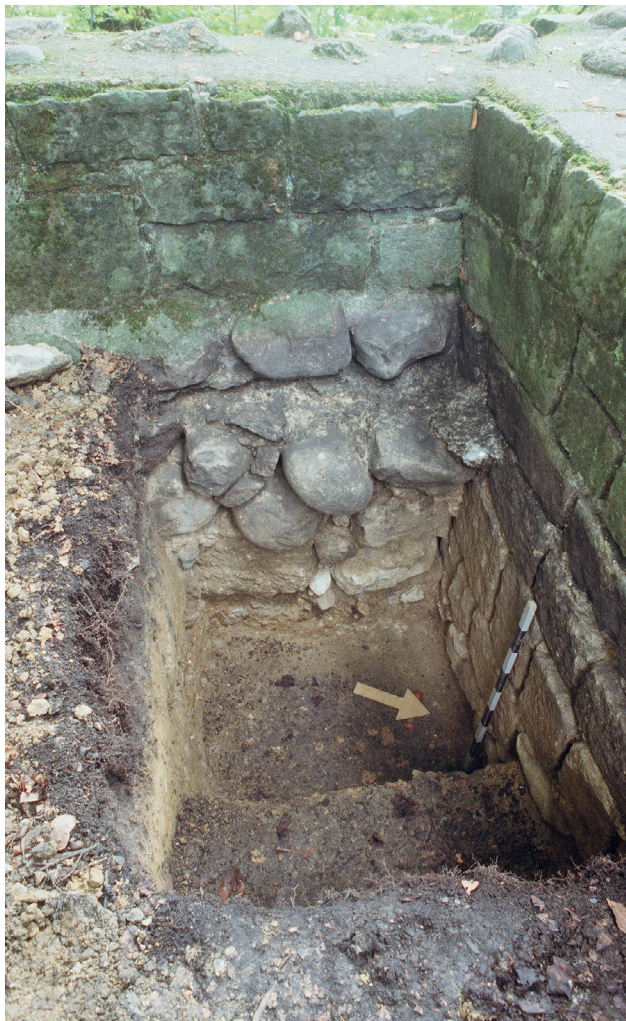
Abb. 181 Sondage Sg. 1 mit Blick nach Westen. Deutlich zeigt sich hier, wie das Fundament der jüngeren Mauer M14 gegen das Fundament der Palassüdmauer M13 stösst. Das aufgehende Mauerwerk war dagegen schon nach Abschluss der Altgrabung im Verband aufgeführt und in den 1960er-Jahren mit einer Eckmauer aus Rooter Sandstein ersetzt worden.

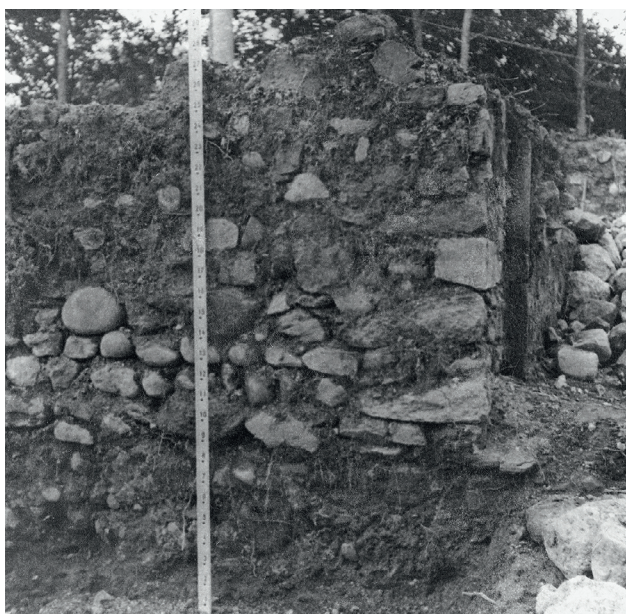
Abb. 182 Ansicht an die Westwand der Mauer M16. Der Mauerfuss war während der Altgrabung vollständig freigelegt worden. Rechts das nördliche Gewände zum Türdurchgang in den Innenhof.

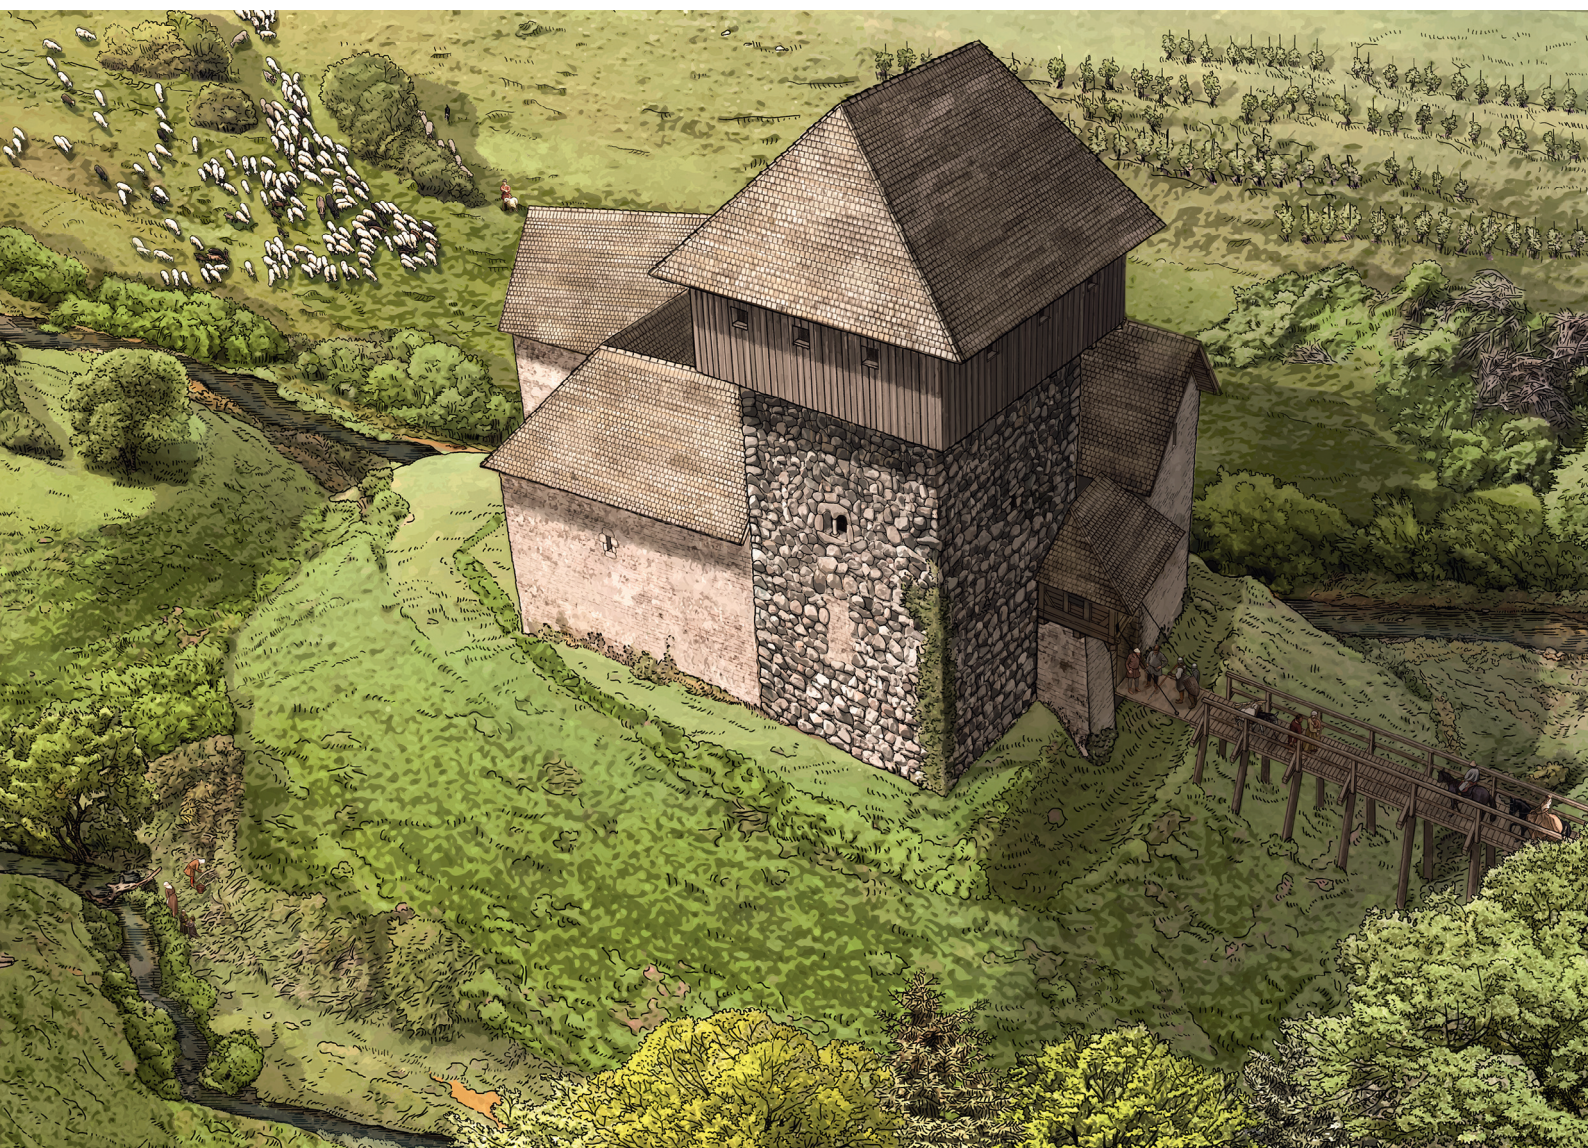
**Abb. 183** Rekonstruktionsvorschlag für Bauphase IV in der zweiten Hälfte des 13. Jh. oder im 14. Jh., Blick nach Nordosten. In der letzten, fassbaren Bauphase wurde der äussere Zwinger aufgegeben und die Anlage durch die Überbauung im Innenhof stark verdichtet. Eine eigentliche Ringmauer existierte in dieser Phase nicht mehr, stattdessen bildeten die Aussenmauern der einzelnen Gebäude die Umfassung der Anlage.

Die Burg Hüenenberg zeigt sich in ihrer letzten Ausbauphase als geschlossener, kompakter Baukörper (Abb. 183). Anstelle einer eigenständigen Ringmauer bilden nun die Aussenmauern der einzelnen Bauten eine durchgehende Ummantelung der Anlage. Die einzelnen Gebäude sind zwar als solche noch erkennbar, reihen sich aber geschlossen aneinander. Der Burghof ist auf ein winziges Quadrat von etwa 5,7 m Seitenlänge reduziert. Es ist wahrscheinlich, dass der ursprüngliche Hocheingang in den Bergfried zu diesem Zeitpunkt aufgegeben wurde, denn für einen Aufstieg war in der schmalen Zwingeranlage zwischen der Bergfriedostmauer M30 und der Mauer M23 kein Platz mehr. Vermutlich bestand im Obergeschoss des nördlich anschliessenden Gebäudes eine Verbindung zum Bergfried. Der Zugang zur Burg erfolgte nun von Süden, wo eine wohl hölzerne Brückenkonstruktion über den Halsgraben geführt haben muss. Da frontale Zugänge wehrtechnisch ungünstig sind, ist wohl davon auszugehen, dass diese Brücke vor dem Tor mit einer Zugbrücke ausgestattet war. Gemäss Zeune und Uhl kommen Zugbrücken ab der zweiten Hälfte des 13. Jh. allmählich in Gebrauch, ihre Entwicklungsgeschichte ist bislang aber noch wenig erforscht.<sup>672</sup> Die Brücken konnten – wie im Fall von Schloss Hallwyl AG – über Ketten- oder Seilzüge oder aber – wie beispielsweise beim Schloss Hagenwil TG – mittels Schwungruten bewegt werden. Das Konstruktionsprinzip liesse sich nur bei guter Erhaltung der Tormauer an entsprechenden Löchern oder an länglichen Mauerschlitzen ablesen. Da Funde von mittelalterlichen Dachziegeln gänzlich fehlen, haben wir auch in Bauphase IV von Dachbedeckungen aus Holzschindeln auszugehen.<sup>673</sup>
