**VIII.
UNTERSUCHUNGEN IM UMGELÄNDE DER BURG**

*Gabi Meier Mohamed
David Brönnimann*

UNTERSUCHUNGEN AUF DEM NÖRDLICHEN PLATEAU

DAS BURGHAUS

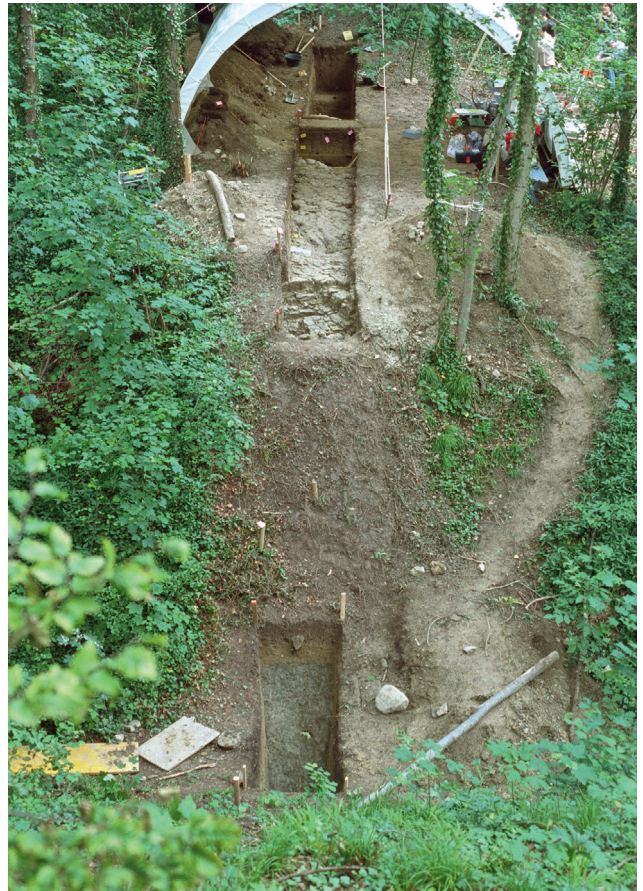
Abb. 184 Blick vom Burgplateau Richtung Norden. Der nördliche Halsgraben und das nördliche Plateau wurden in einer Nachuntersuchung 2010 mittels Sondierschnitten untersucht.

Die Felsoberfläche des anstehenden Molassefelsens 260/268 verläuft im südlichen Randbereich des Plateaus beinahe horizontal und wird von einem kalkhaltigen, stark siltigen Lehm überdeckt (265; vgl. Abb. 184). Dabei handelt es sich um den C-Horizont der letzteiszeitlich ausgebildeten, mergeligen Lehmüberdeckung. In Sg. 37 allerdings bricht die Felsoberkante beinahe senk-

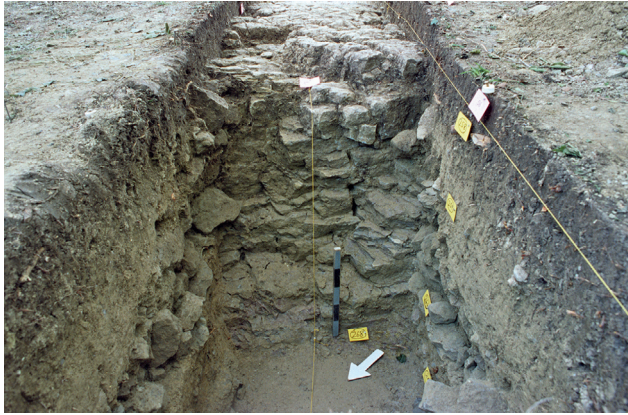
Abb. 189 An der Abbruchkante 273 des Steinbruchs zeigen sich deutlich die unterschiedlich starken Lagen des anstehenden Sandsteinfelses.

recht ab und offenbart eine scharfkantige, mindestens 1,2 m hohe Abbruchkante (273; Abb. 189).⁷²⁶ Dabei handelt es sich zweifellos um einen menschlichen Eingriff, zumal eine glaziale Überformung aufgrund der scharfkantigen Ausprägung klar auszuschliessen ist. Daraus ist zu folgern, dass das nördlich an die Burgstelle anschliessende Plateau als Steinbruch genutzt wurde. Im Zuge dieser Nutzung wurde die Lehmüberdeckung (A- und B-Horizont) abgeschoben, damit man an die gut gebankten und dadurch einfach abzubauenen Sandsteinschichten gelangen konnte.

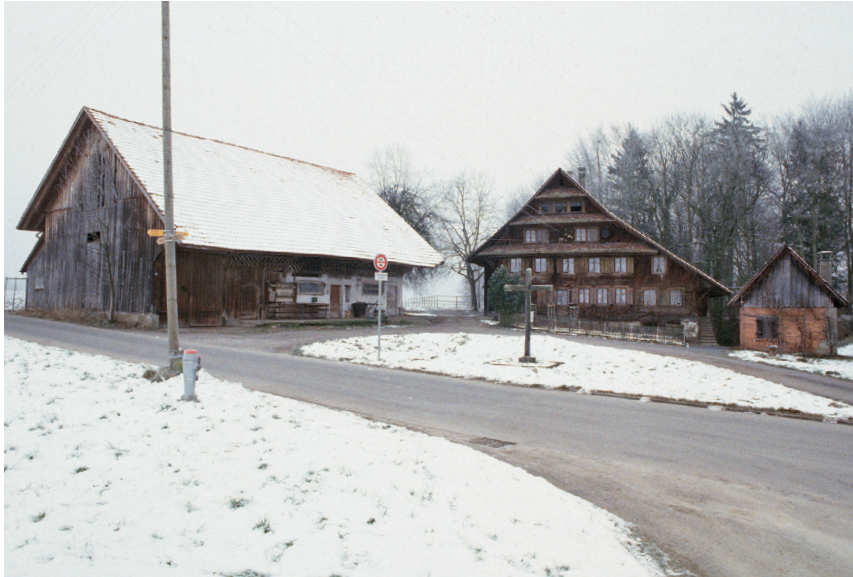
Abb. 190 Burghaus Hüenenberg (im Mittelgrund), Ansicht der Südfassade vor der Untersuchung 1994, rechts im Hintergrund der Burghügel.

wohl als gesonderte Massnahme die Stützmauer 336 errichtet werden (vgl. Abb. 195). Das bestehende Sockelgeschoss mit seinen Kellerräumen wurde bis auf das Flickmauerwerk 355/361 auf der Ostseite sehr wahrscheinlich unverändert beibehalten und nur im Süden mit der neuen Sockelmauer 9 und 18/125 ergänzt (vgl. Abb. 198). Diese dient als Auflager für den Schwellenkranz, dessen Balken untereinander mit Schwellenschlössern verbunden sind. Beeindruckend ist vor allem die mächtige Eichenschwelle im Süden, die um 2,2 m über die Trauffassade nach Osten vorragt und damit die Existenz einer Laube oder eines Anbaus belegt. Die Schwelle trägt die neue Südfassade, die in Ständerbauweise mit Kantholzausfachungen und verzierten Kopfhölzern errichtet ist und das Aussehen des Gebäudes bis heute bestimmt (vgl. Abb. 190). Die originalen Schiebefenster sind zum Teil noch erhalten.

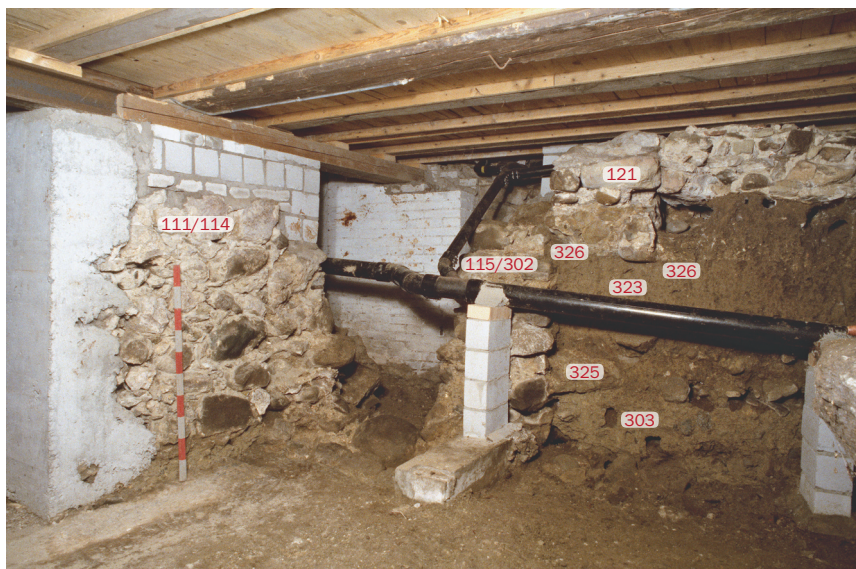
Abb. 194 Burghaus Hünenberg, fotografische Aufnahme im Sockelgeschoss Raum 5 mit Blick Richtung Norden an die südwestliche Ecke 111/114 und 115/302 des Steingebäudes aus Bauphase I.

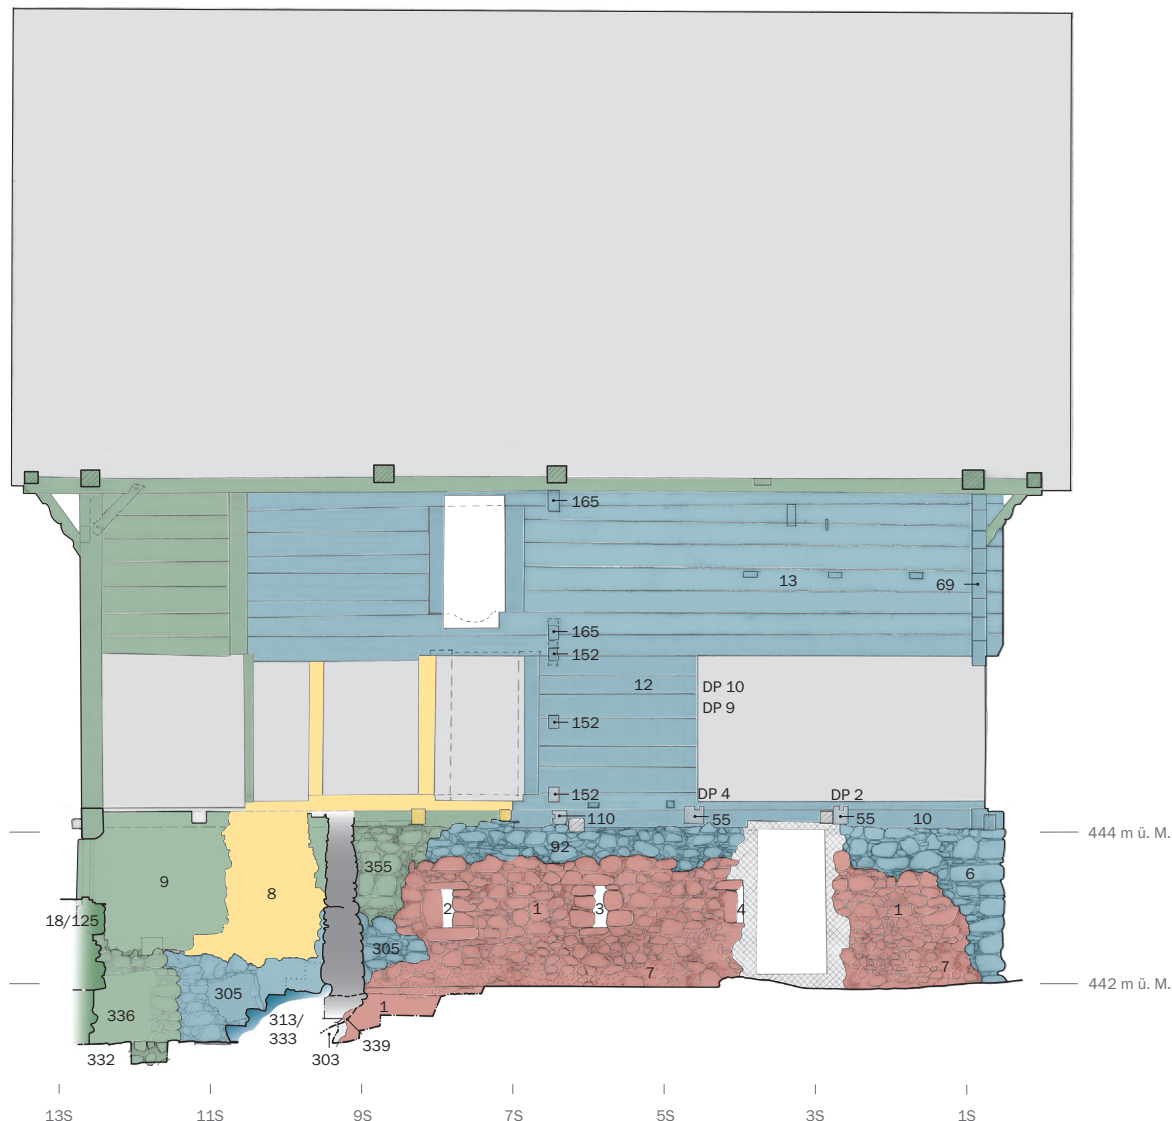
Abb. 195 Burghaus Hünenberg, Ostfassade, Phasenplan.

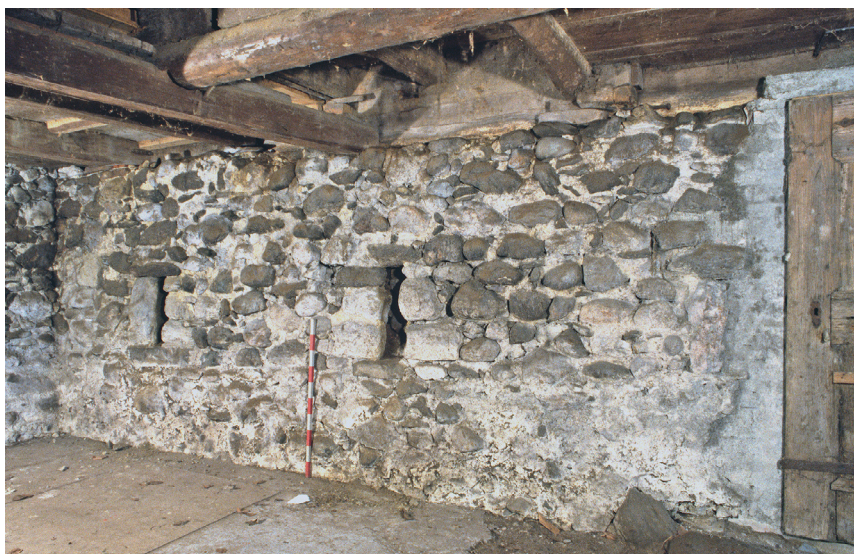
Abb. 197 Burghaus Hüenenberg, Ansicht an die Ostfassade 1/7 des Steingebäudes aus Bauphase I mit der originalen Befensterung 2, 3 und 4.

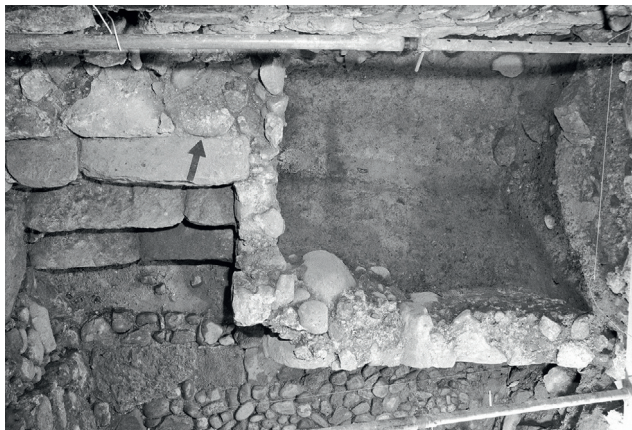
Abb. 199 Burghaus Hüenenberg, Übersicht über Raum 1. Über dem verfüllten Spitzgraben waren sekundär Treppe 313/333 und Pflasterung 332 mit seitlicher Stützmauer 335 errichtet worden.

gelegen haben muss (Abb. 199). Seine Verfüllung kommt – dem Fundmaterial nach zu urteilen – frühestens ab dem mittleren 15. Jh. in Frage. Es kann kaum Zufall sein, dass man mit dem Gebäude den direkten Anschluss an diesen Graben suchte, die südöstliche Mauerecke dabei sogar ein Stück weit in den Graben hinein stellte. Dass sich dadurch statische Probleme ergaben, zeigt das Flickmauerwerk 331/338 an dieser Stelle und eine weitere Vormauerung in Bauphase II (Kap. VIII.3.4.3.1). In der östlichen Fortsetzung des Grabens fand man beim Ausbaggern von Sg. 13 und Sg. 17 noch zwei bis drei Lagen einer länglichen, 1–1,5 m breiten Ansammlung (342) aus grösseren Steinplatten, Feld- und Tuffsteinen, an denen die Ausgräber zum Teil noch Mörtel feststellten (Abb. 200). Rothkegel warf die Frage auf, ob es sich dabei um die Überreste einer Sperre zur Abriegelung des Burgareals handeln könnte.⁷⁵⁰ Die anhaftenden Mörtelreste belegen zwar tatsächlich einen baulichen Kontext, der Sand 346, der sich zwischen den Steinen abgelagert hatte, spricht aber eher dafür, dass es sich bei den Steinen um loses Abbruchmaterial handelt, das sekundär und wohl absichtlich in den Graben eingefüllt wurde. Dass der Graben wehrtechnische Funktion erfüllte, lässt sich nicht belegen, möglich wäre im Hinblick auf den nahe gelegenen Sumpf eine Funktion zum Ableiten von gelegentlichem Hochwasser oder aber eine gewerbliche Nutzung.

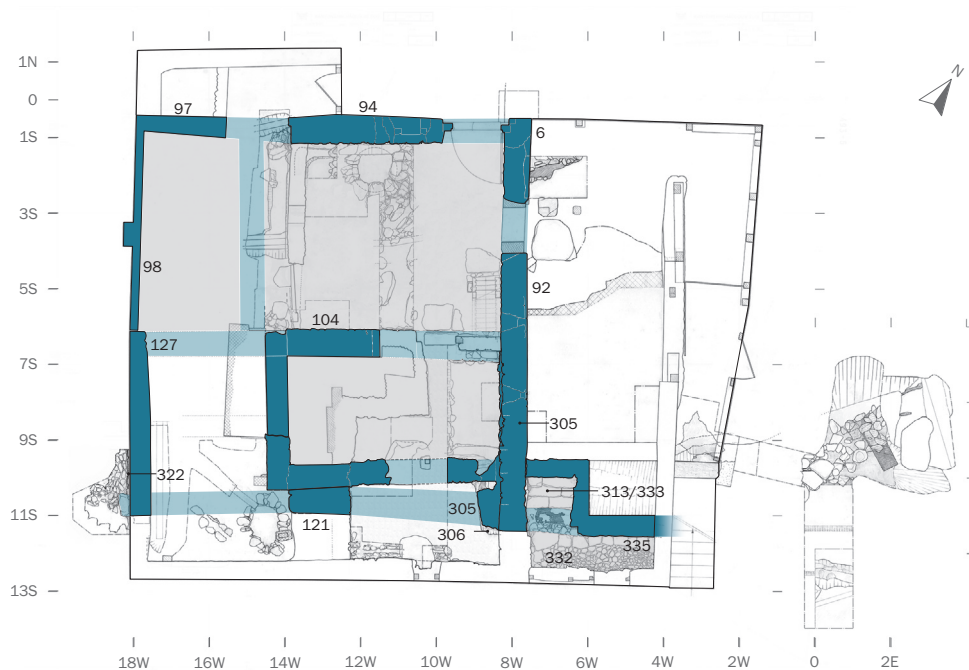
Abb. 201 Burghaus Hünenberg, Sockelgeschoss, Übersicht zu Bauphase II.

Dem bestehenden Steinbau wurde sekundär ein Blockbau aufgesetzt (Abb. 201).⁷⁵³ Dieser steht auf einem Steinsockel (94 und 6/92/305), der im Norden und Osten den älteren Mauern 93 und 1/7 aufsitzt.⁷⁵⁴ Insbesondere die Südostecke im Bereich des Grabens 339 wurde mit der massiven Mauerecke 305 verstärkt, deren breite Fundamentgrube 306 direkt in den anstehenden Moränenlehm eingetieft war. Das übrige Sockelmauerwerk liess sich nicht auf bestehenden Mauern abstützen, da der Blockbau eine grössere Grundfläche beanspruchte als der ältere Steinbau. Im Nordwesten wurde ein Teil der ehemaligen Westmauer 111/114 abgebrochen und bis auf die Fundamentgrube 349 ausgeräumt. Wie die leicht angefaulten Stellen der Balkenunterzüge 55 zeigen, wurde die neue Sockelmauer nur um Mauerbreite nach Westen verschoben und wohl mit dem abgebrochenen Baumaterial neu aufgerichtet (Abb. 202). Westlich davon wurde der anstehende Moränenlehm 303, 323 und 325 abgebaut und ein zusätzlicher Kellerraum geschaffen. Dieser wurde im Süden durch die Mauer 104 beziehungsweise 127 begrenzt, die auf der ganzen Hausbreite eingezogen wurde. Sie unterteilte das ehemalige Steingebäude

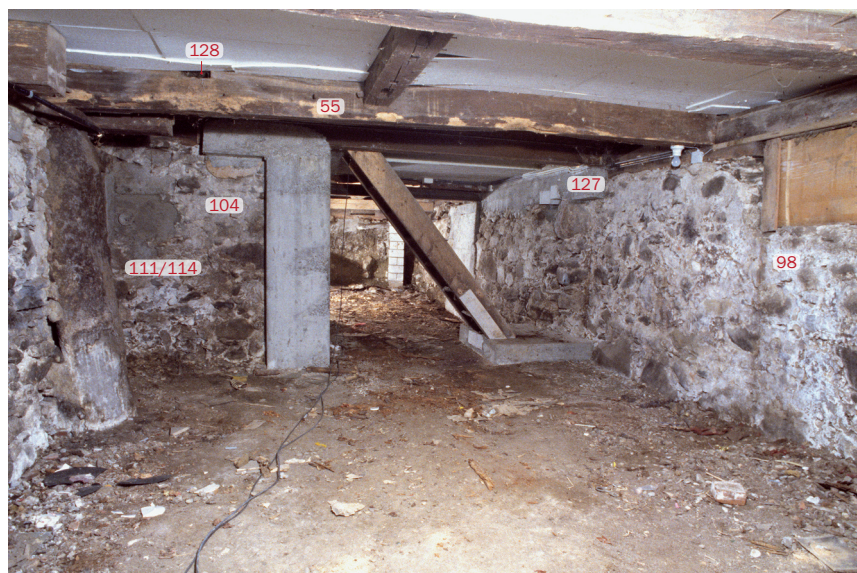
Abb. 202 Burghaus Hünenberg, fotografische Aufnahme im Sockelgeschoss Raum 6 mit Blick Richtung Süden.

und 10 sind zwei eichene Unterzüge (55) eingelassen, die beidseitig mit kurzen Balkenköpfen über die Schwellen vorkragen (vgl. Abb. 195). Die Schwelle der Binnenwand 110 wurde im Westen durch einen Eisenträger ersetzt. Im Osten krägt sie über die Schwelle 10 vor und zeigt hier auf der Südseite eine Nut für die Aufnahme einer Bodenbohle. In rund 3,1 m Distanz zur Westwand finden sich sowohl an den Unterzügen 55 als auch an der nördlichen Schwelle 64 Einschnitte (128) an der Balkenoberseite für eine Nord-Süd ausgerichtete Trennwand (vgl. Abb. 202).

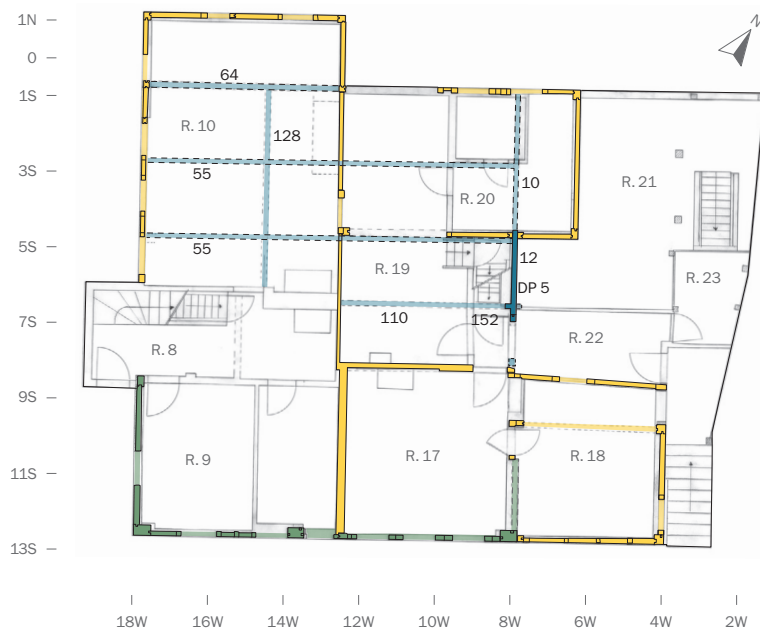
Abb. 203 Burghaus Hüenenberg, erstes Vollgeschoss, Phasenplan.

Bauphase II mit Resten der Blockwand 12, Schwellenkranz 10 und 64 und Unterzügen 55
	Bauphase III
	Bauphase IV

Über dem Mauersockel hat sich auf der Nord-, West- und Ostseite der Schwellenkranz aus Eichenhölzern 64, 54 und 10 und die Schwelle der Binnenwand 110 erhalten (Abb. 203). In die traufseitigen Schwellen 54

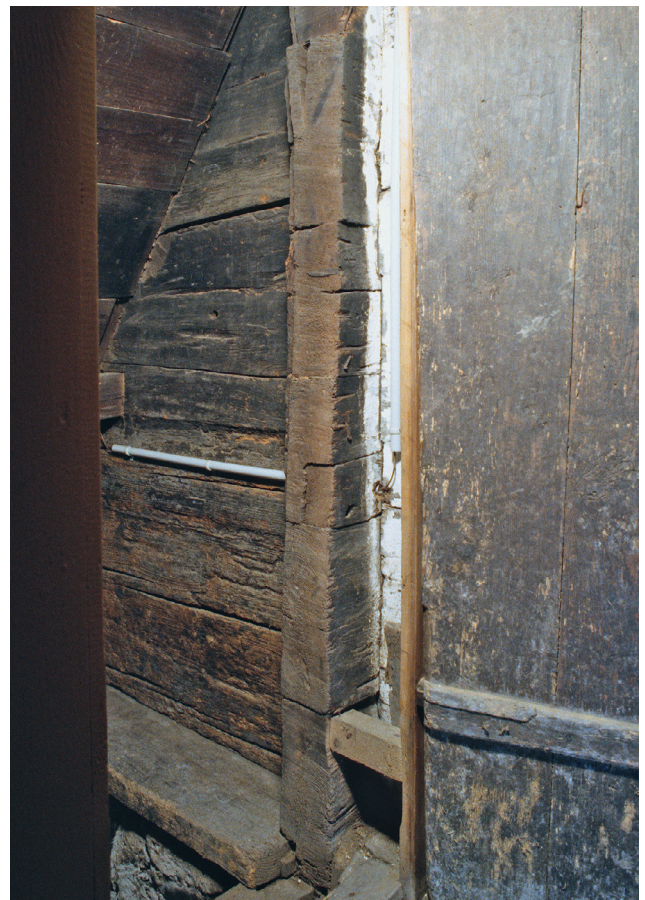
Abb. 204 Burghaus Hüenenberg, Innenansicht an die östliche Blockwand 12 und die abgesägte Binnenwand 152 im ersten Vollgeschoss.

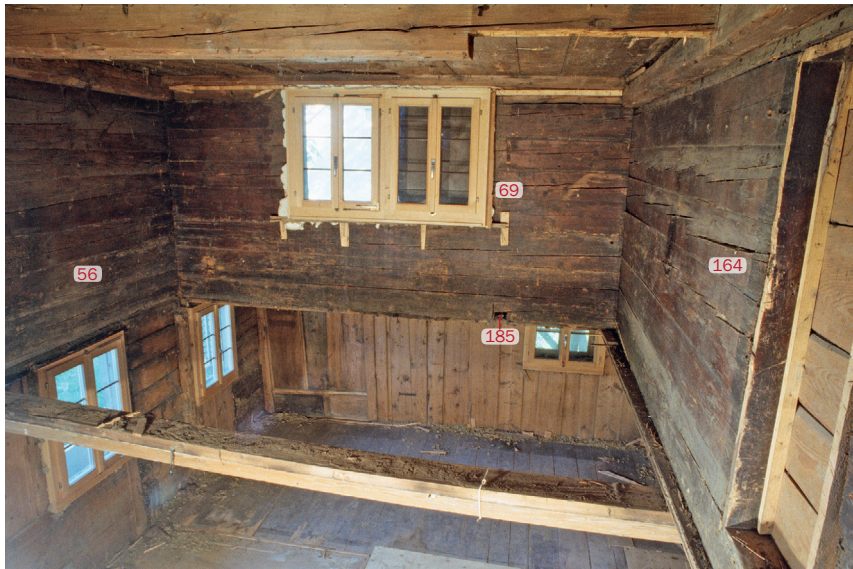
Abb. 207 Burghaus Hüenberg, Innenansicht ins erste und zweite Vollgeschoss mit Blick nach Norden.

den Unterzügen 55 im ersten Vollgeschoss belegt, sondern auch durch eine Kammsasse (185) für einen Einzelveorstoss im zweiten Vollgeschoss (Abb. 206 und 207). An der nördlichen Blockwand 69 hatten sich für beide Kammern die Einschubschlitzte 186 für die Treibläden erhalten. Wie im Geschoss darunter waren die Bohlen demnach firstparallel von Norden nach Süden verlegt und gemäss den Befunden an der Westwand 56 mit ihren Längsseiten in die Wandbalken eingetutet. Im Bereich der östlichen Kammer (R. 13) findet sich in 1,3 m Höhe über dem inneren Fussbodenniveau ein 65 cm langer und 30 cm hoher Einschnitt. Er nimmt die ganze Balkenhöhe ein und schneidet leicht in den darunter liegenden Balken ein. Es wäre ein sehr seltener Befund, sollte es sich dabei tatsächlich um ein originales, sekundär leicht vergrössertes Fenster handeln.⁷⁵⁹ In der östlichen Blockwand 13 war die traufseitige Laubentür vollständig erhalten (vgl. Abb. 195). Sie ist gegenüber der Tür im ersten Vollgeschoss leicht verschoben, was für derartige Blockbauten durchaus typisch ist.⁷⁶⁰ Wie bei der Tür im ersten Vollgeschoss respektieren die Türpfosten auch hier die Balkenhöhen der Blockwand. Die Schwelle war sehr stark abgetreten und der Sturzbalken zur Vergrösserung der Türöff-

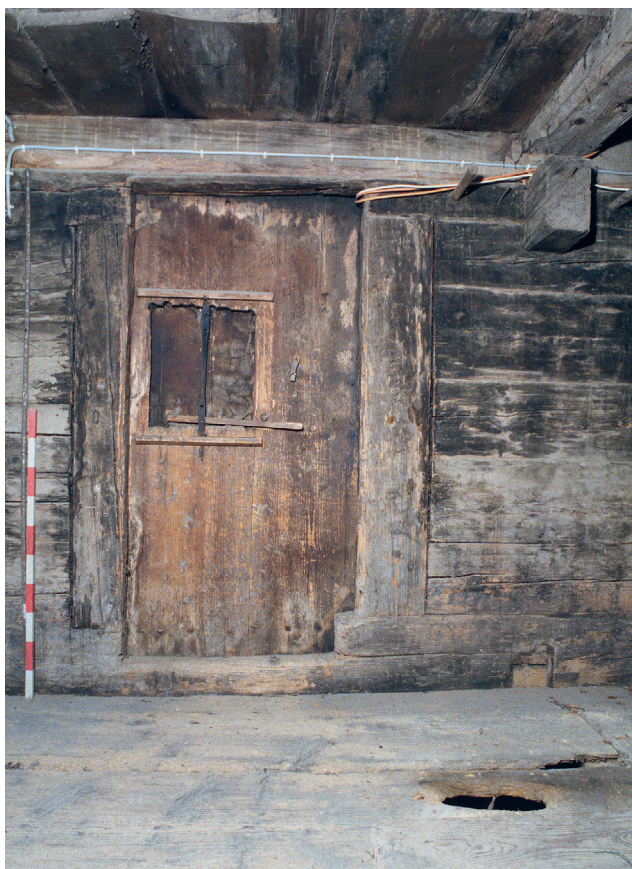
Abb. 208 Burghaus Hünenberg, Aussenansicht an die ostseitige Laubentür im zweiten Vollgeschoss.

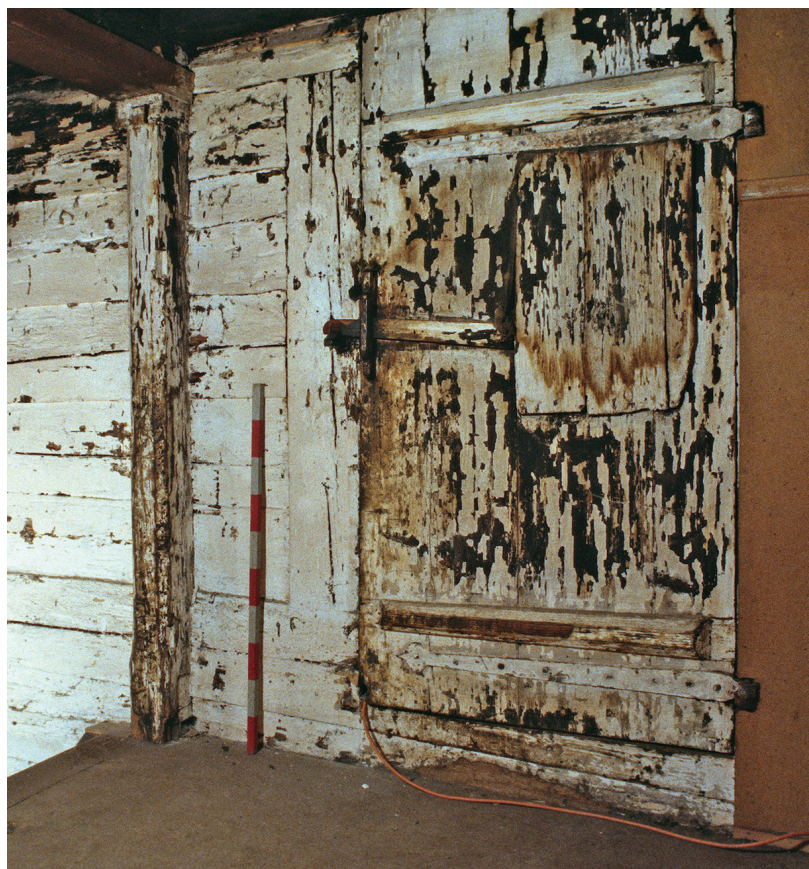
Abb. 209 Burghaus Hünenberg, Innenansicht an die ostseitige Laubentür im zweiten Vollgeschoss.

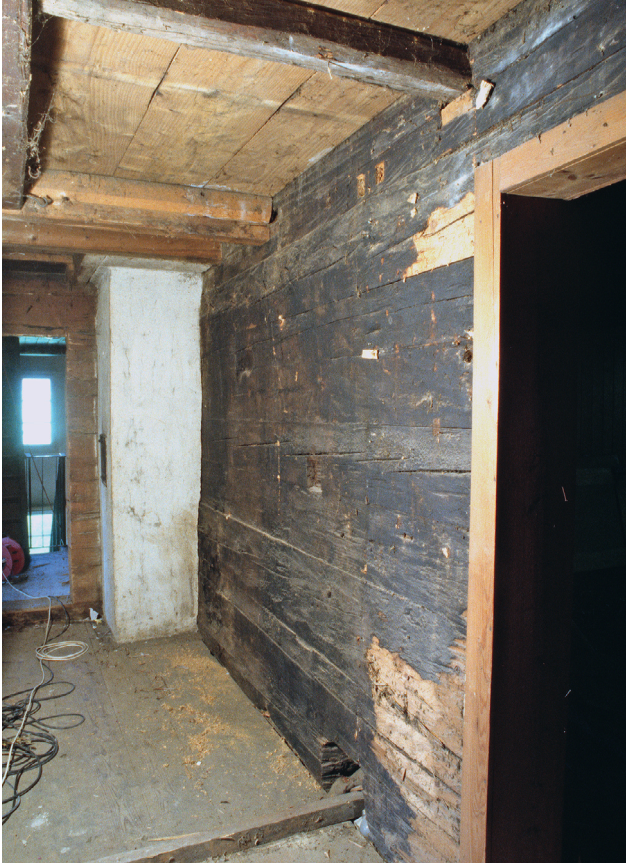
Abb. 210 Burghaus Hüenenberg, Ansicht an die Binnenwand 165 im zweiten Vollgeschoss, im Hintergrund die Binnenwand 166.

schnitt in der Hausmitte vorhanden. In der untersten Balkenlage ist in rund 3 m Distanz zur östlichen Laubentür ein Balkenloch erhalten (Abb. 210). Falls es zum Originalbestand gehört, diente es möglicherweise zur Aufnahme eines Nord-Süd verlaufenden Binderbalkens als Auflager für ein Treppenpodest, von dem die nordöstliche Kammer und die östliche Laube erreicht werden konnten. Derartige Binder- beziehungsweise Spannbalken sind allerdings häufig über dem zweiten Vollgeschoss angebracht und haben primär stabilisierende Funktion.⁷⁶³ Die Nord-Süd verlaufende Trennwand 164 zeigt noch einen umfassenderen Bestand (vgl. Abb. 207). Die beiden Türen zwischen den Kammern R. 13 und R. 15 sind nicht original. Es ist sehr gut möglich, dass der Wandabschnitt zwischen den beiden Öffnungen verschoben und so die genaue Lage einer ursprünglichen Türöffnung verunklärt wurde.⁷⁶⁴ Interessant ist schliesslich der Befund, dass die Trennwand zwischen den Kammern über die quer verlaufende Binnenwand hinaus weiter nach Süden geführt wurde. Die Wand 166 im südlichen Hausteil war nur noch in einem kurzen Abschnitt erhalten und durch eine sekundär ausgesägte Türöffnung gestört (Abb. 210). Letztere ist so schmal, dass eine originale

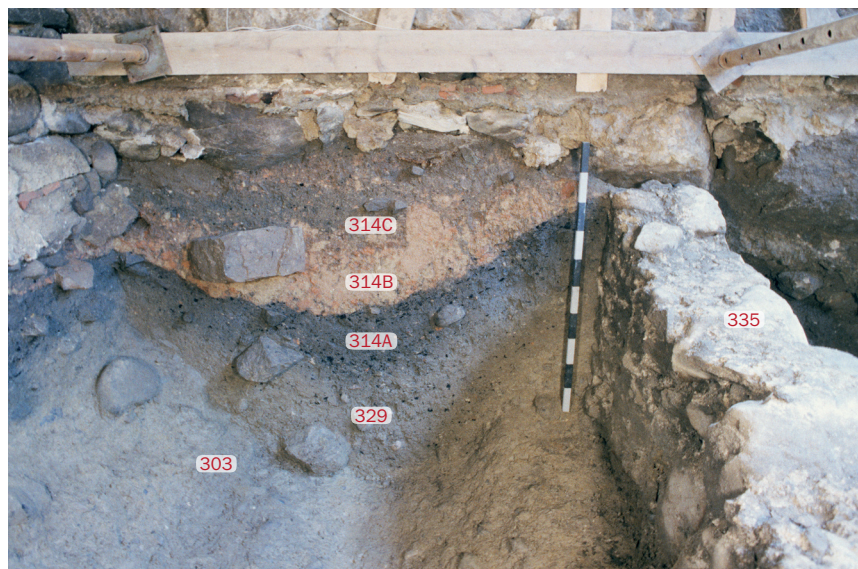
Abb. 213 Burghaus Hüenenberg, Raum R. 1 mit Blick nach Osten auf den mit den Schichten 329 und 314A–C verfüllten Spitzgraben 339 südöstlich des Hauses.

Der Graben 339 war im Sohlenbereich mit einer hellgrauen Lehmschicht (329) verfüllt, deren Fortsetzung eventuell weiter östlich in Sg. 13 in wenigen Schichtresten (348) zu sehen ist (vgl. Abb. 213). Beide Schichten enthielten nur wenig, zeitlich vermischtes Fundmaterial, darunter vor allem einige Holzstücke, von denen ein grösseres Brett mit zwei Proben ins Jahr 1449 (d) datiert werden konnte (vgl. Abb. 212).⁸⁰⁶ Die Hölzer wurden in nassem Zustand geborgen, was dafür spricht, dass der Graben ein feuchtes Milieu aufwies oder zeitweise sogar Wasser führte. Ob die Bretter zufällig und erst sekundär in die Schicht gelangten oder aber als Reste eines Steges, eines hölzernen Kanals oder einer hölzernen Grabenverkleidung zu deuten sind, muss offenbleiben. Das darüber liegende Schichtpaket 314A–C bestand aus drei verschiedenen Straten. Die ursprüngliche Ansprache als «Brand-» oder «Abbruchschutt» lässt sich nicht halten.⁸⁰⁷ Auf den Fotos ist deutlich erkennbar, dass es sich um lehmige Sedimente handelt, die durch kontinuierliches Abwittern oder aber im Zusammenhang mit Aushub- oder Terrassierungsarbeiten angefallen sein müssen. Die erhöhten Holzkohleanteile in der untersten Schicht

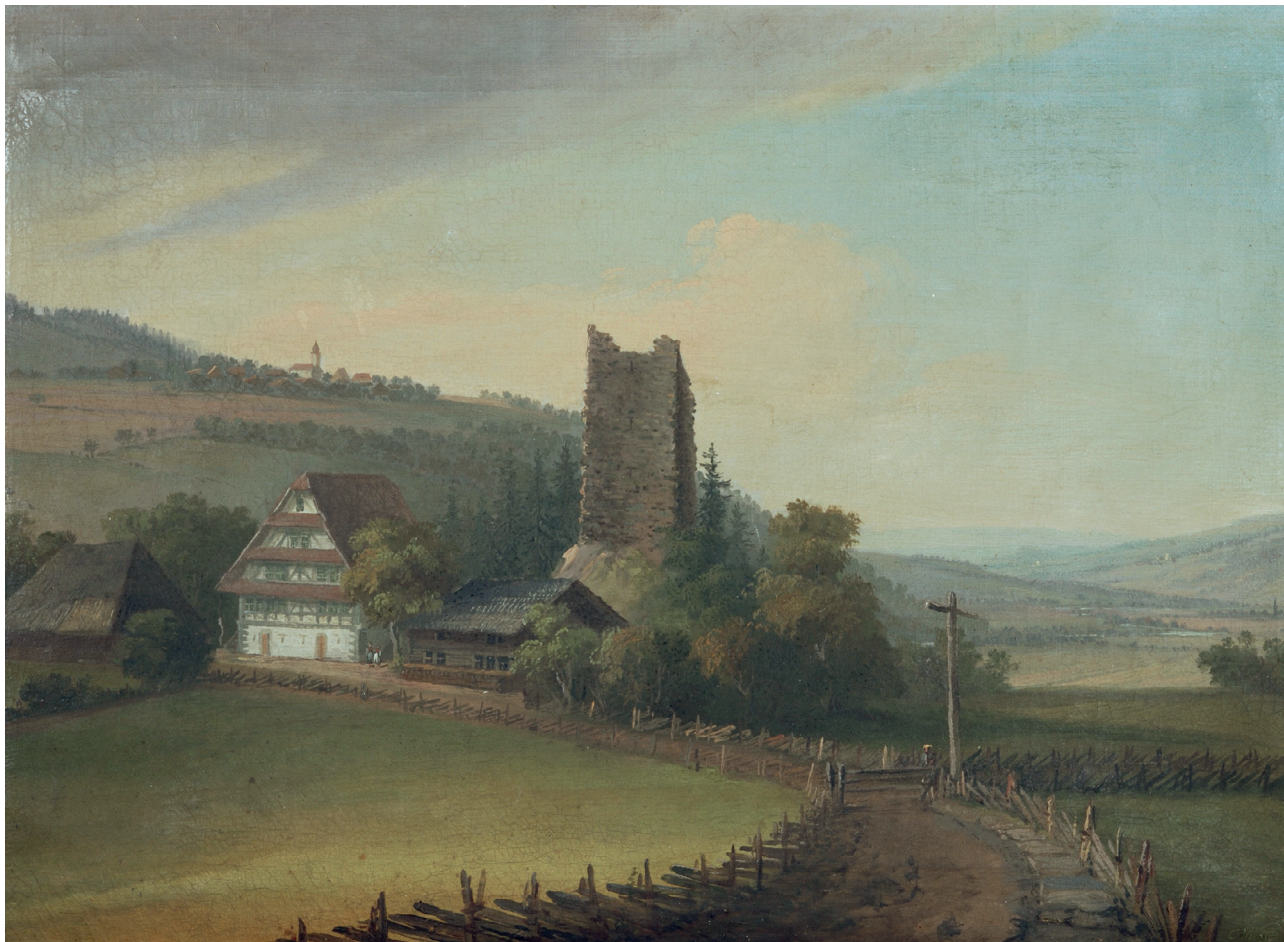
Abb. 216 Ölgemälde des Landschaftsmalers Caspar Wolf (1735–1783) aus dem Jahr 1771. Das Gemälde trägt auf der Rückseite die Aufschrift «Hünen Berg Ein alt Schloss im Canton Züg 1771». Burghügel und Ruine sind in der Darstellung stark überhöht ebenso wie der Lindenberg im Hintergrund. Links im Bild das Burghaus, das allerdings nie in Fachwerk errichtet war. Interessant sind die mit einem Kreuz markierten Wegverläufe im Vordergrund.

Fünf Dendroproben, die an den Ständern und Schwellen entnommen wurden, lassen den Umbau in die Zeit zwischen 1740 und 1745 (d) datieren, was das überlieferte Baudatum 1745 bestätigt.⁷⁹⁸ Nur kurze Zeit später – 1771 – malte Caspar Wolf (1735–1783) sein bereits erwähntes Gemälde der Burgruine Hüenenberg (Kap. V.2.3; Abb. 216). Der Darstellung kommt in Bezug auf die wiedergegebenen Bauten allerdings keinerlei Quellenwert zu.⁷⁹⁹ Das eklektische Gebäudeensemble vor der Ruine stellt nicht den effektiven Baubestand, sondern vielmehr ein idealtypisches Gehöft dar, was sich deutlich darin zeigt, dass das Burghaus auf dem Gemälde als Fachwerkbau dargestellt ist, ein Anbau oder eine Laube auf der Ostseite fehlt und weder die Stockwerkzahl noch die Proportionen des Sockelgeschosses mit dem für 1771 rekonstruierbaren Bestand übereinstimmen.⁸⁰⁰
