3. Die Brückenfundstelle

3.1. Der Unterbau der Brücke

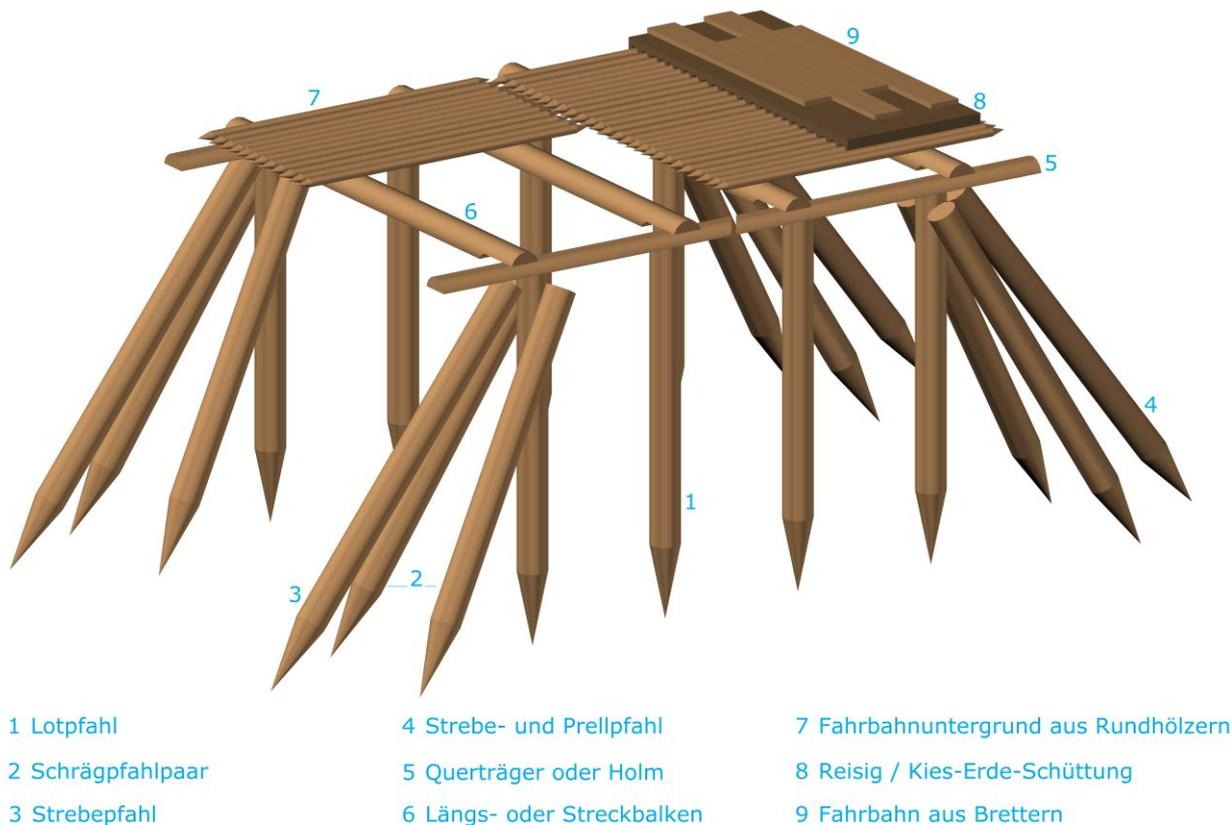
Abb. 22. Idealisierte Rekonstruktion eines Abschnitts einer Jochpfahlbrücke
(Grafik: E. Lehnemann, HA).

Der Unterbau einer Jochpfahlbrücke (Abb. 22) besteht zunächst aus den senkrecht in einer Reihe eingetieften Joch- bzw. Lotpfählen. Die aus den Pfählen gebildeten Joche sind in parallelen Reihen angeordnet und tragen den Oberbau. Ergänzend können an den Enden der Joche zusätzliche schräge Stützen angebaut sein. Diese dienen der Versteifung der Joche und fangen flussabwärts den Wasserdruck bzw. auf beiden Seiten die Schwankungen der Brücke ab. Unterschieden wird dabei zwischen Schräg- und Strebepfählen. Schrägpfähle stehen paarweise an beiden Jochenden und können parallel zueinander stehen. Statisch günstiger ist es jedoch, wenn sie aufeinander zugeeignet sind. Ein einzelner, stärker geneigter Pfahl wird als Strebepfahl bezeichnet. Flussabwärts bietet er eine weitere Verstärkung gegen den Wasserdruck, flussaufwärts dient er als Prellpfahl zur Abweisung von Treibgut und Eisgang. Prellpfähle können aber auch als senkrechte Pfähle, in geringem Abstand zum Joch und nicht mit der Brücke verbunden, den Jochen vorgelagert sein.²³

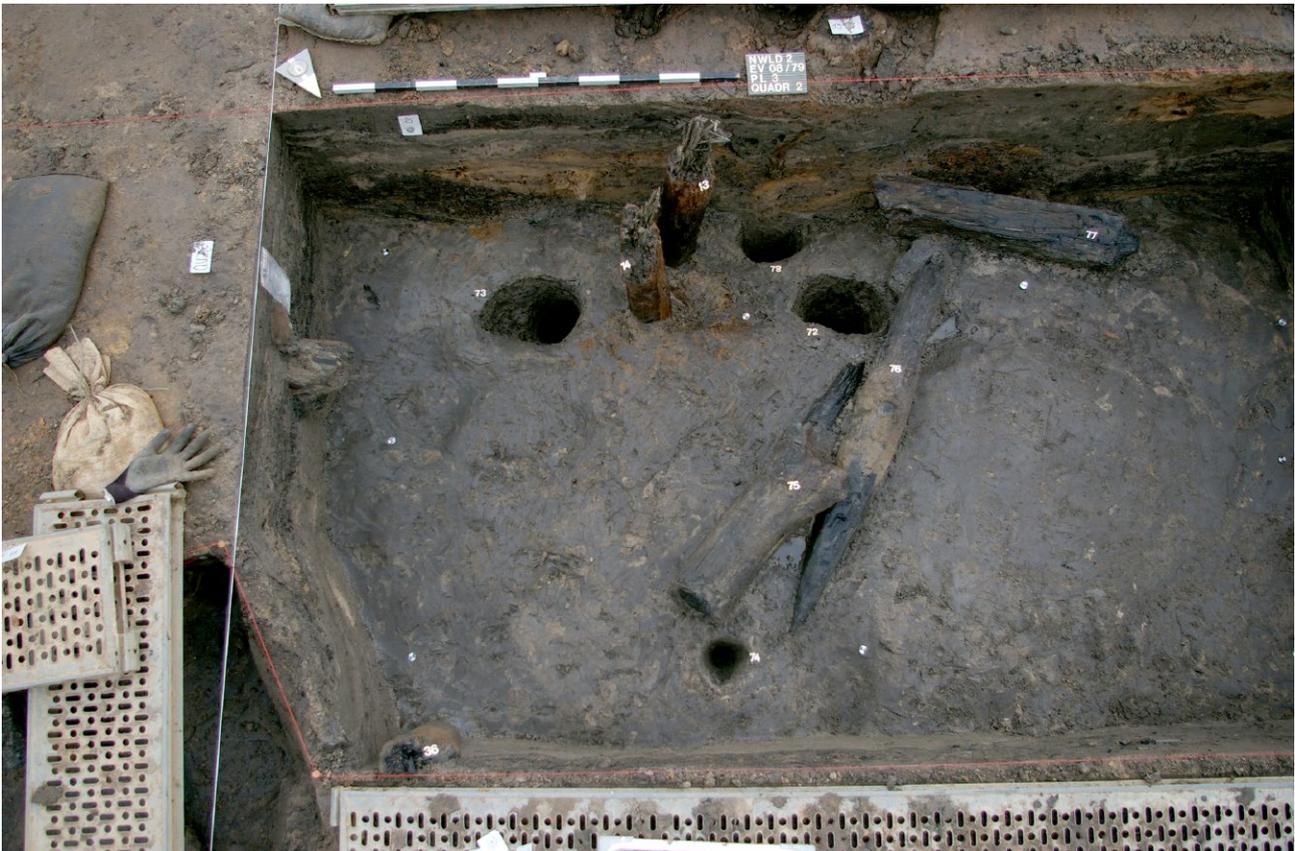
Abb. 23. Der Bearbeitungsabfall F75 (in der Bildmitte) stammt vermutlich von der Kürzung eines Pfahls auf die passende Länge (Foto: R.-J. Braun, hA).

Überwiegend handelte es sich um Baumstämme und Stockausschläge aus Eiche. Sie wurden vor Ort zugerichtet oder zumindest nachbearbeitet, wie zahlreiche Hackspäne im Umfeld mehrerer Pfähle belegen (vgl. Kap. 6).²⁶ Ein größerer Bearbeitungsabfall, nämlich das abgebeilte obere Ende eines Stamms, wurde auf der Oberfläche von Schicht B64 im Quadrant 2 gefunden (F75, **Abb. 23**). Vermutlich ist es der nicht benötigte Rest eines auf die pas-

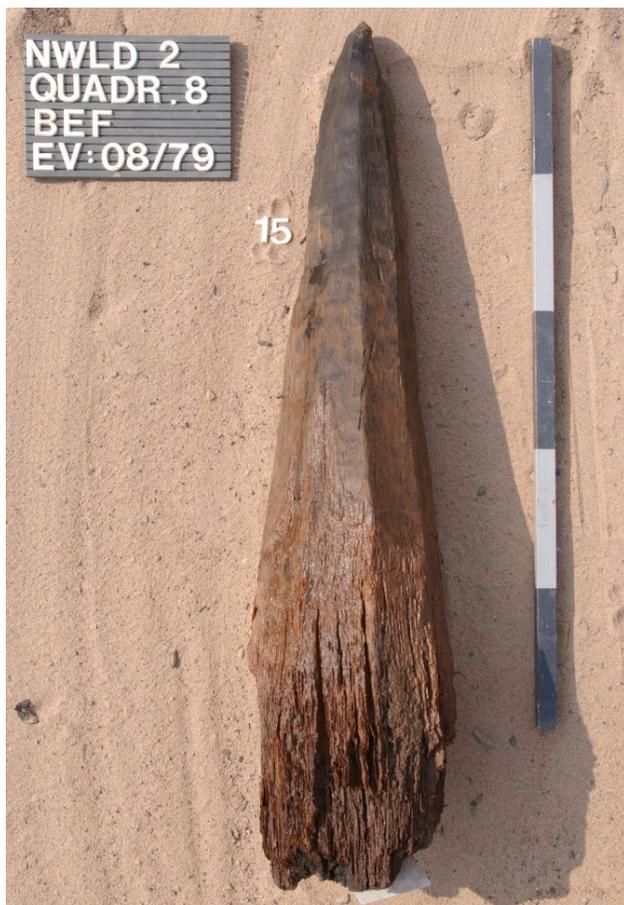
Abb. 24. Die Spitzen der Pfähle waren facettiert abgebeilt (Foto: R.-J. Braun, hA).

sende Länge gekürzten Pfahls. Die 35–70 cm langen Spitzen der runden Pfähle waren facettiert zugeschlagen, die Beilspuren klar erkennbar (Abb. 24). In den Löchern alt gezogener Pfähle hatten sich die Facetten in den Wänden deutlich abgedrückt. Viele Pfahllöcher waren mit sandig-kiesigen Sedimenten verfüllt, die sich z. T. als Reste der Schicht 10 bzw. Schicht E identifizieren ließen.

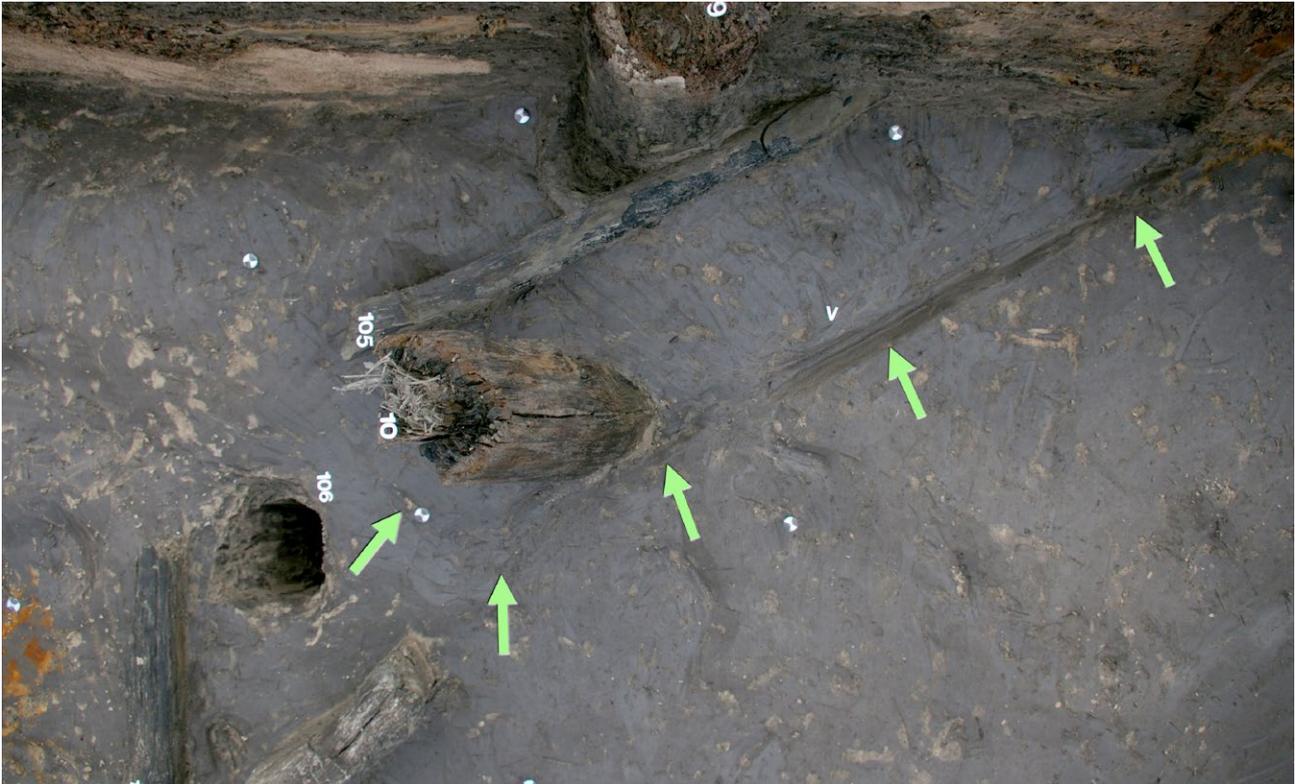
Abb. 25. Die schmale Rinne in der eisenzeitlichen Oberfläche entstand dadurch, dass die Spitze eines Pfahls beim Transport über den Boden geschleift wurde (Foto: R.-J. Braun, hA).

Die Errichtung des Bauwerks beruhte auf schwerer körperlicher Arbeit. Sichtbar wird dies an einer Furche, die sich in den Quadranten 6 und 8 in die Oberfläche der Schicht B64 eingegraben hat. Sie verlief vom Nordrand des Pfahlloches mit erhaltenem Pfahl B15 (= B117) in gerader Linie bis kurz vor das Pfahlloch B106, wo sie in einem kleinen Bogen endete. Hier hatte die Spitze eines Pfahls beim Transport eine tiefe Schleifspur hinterlassen (Abb. 25), die später beim Setzen des Pfahls F10 gestört wurde.

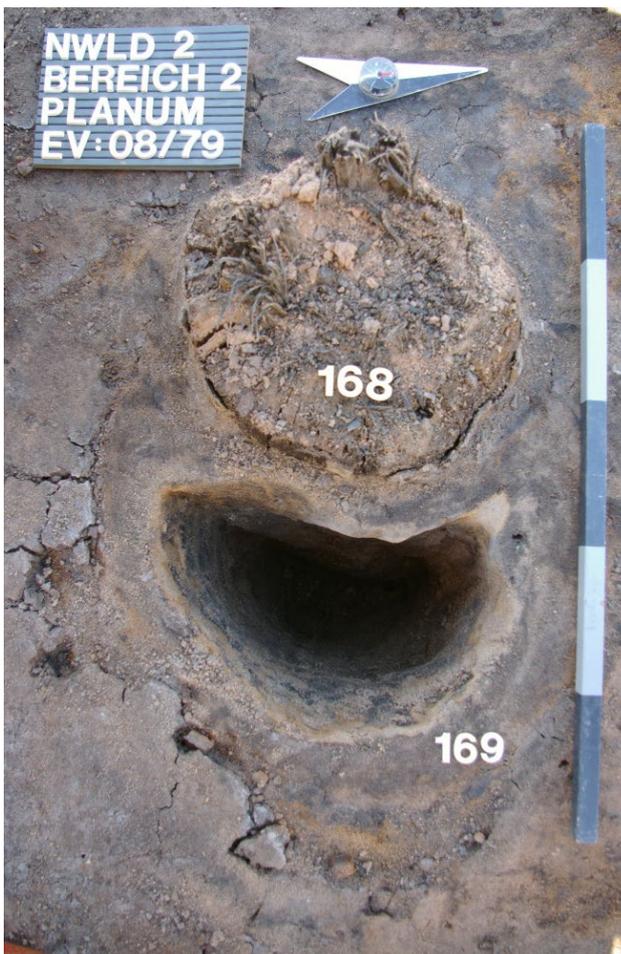
Abb. 26. Das Pfahlloch B169 wurde beim Einschlagen des Pfahls F168 verformt (Foto: S. Gütter, hA).

Mehrfach wurden Pfähle im Zuge der Reparatur gezogen und ersetzt. In einigen Fällen war das alte Pfahlloch dicht neben dem neuen Pfahl erhalten (z. B. B168 und B169, Abb. 26). In anderen Fällen war erkennbar, dass der neue Pfahl einfach in das alte Pfahlloch gesetzt worden war (z. B. B17a und B17b, Abb. 27). Bei vielen Löchern alt gezogener Pfähle ist jedoch kein Ersatz nachweisbar; somit liegt die Vermutung nahe, dass eine Stütze an der jeweiligen Stelle nicht mehr notwendig war oder – wo es sich um unverzichtbare Stützen handelte – diese erst nach der Aufgabe der Brücke entfernt wurden. Einzelne Pfähle wurden durch den Kiesgrubenbagger zerstört, bevor sie als Teil einer archäologischen Fundstelle erkannt wurden; in drei Fällen konnten noch die zugehörigen Pfahllöcher B167, B173 und B175 dokumentiert werden. Der Pfahl F35 war vom Bagger herausgerissen worden und konnte keinem Befund mehr zugeordnet werden. Der zum Pfahlloch B250 gehörende Pfahl wurde durch unbekannte Personen entfernt.

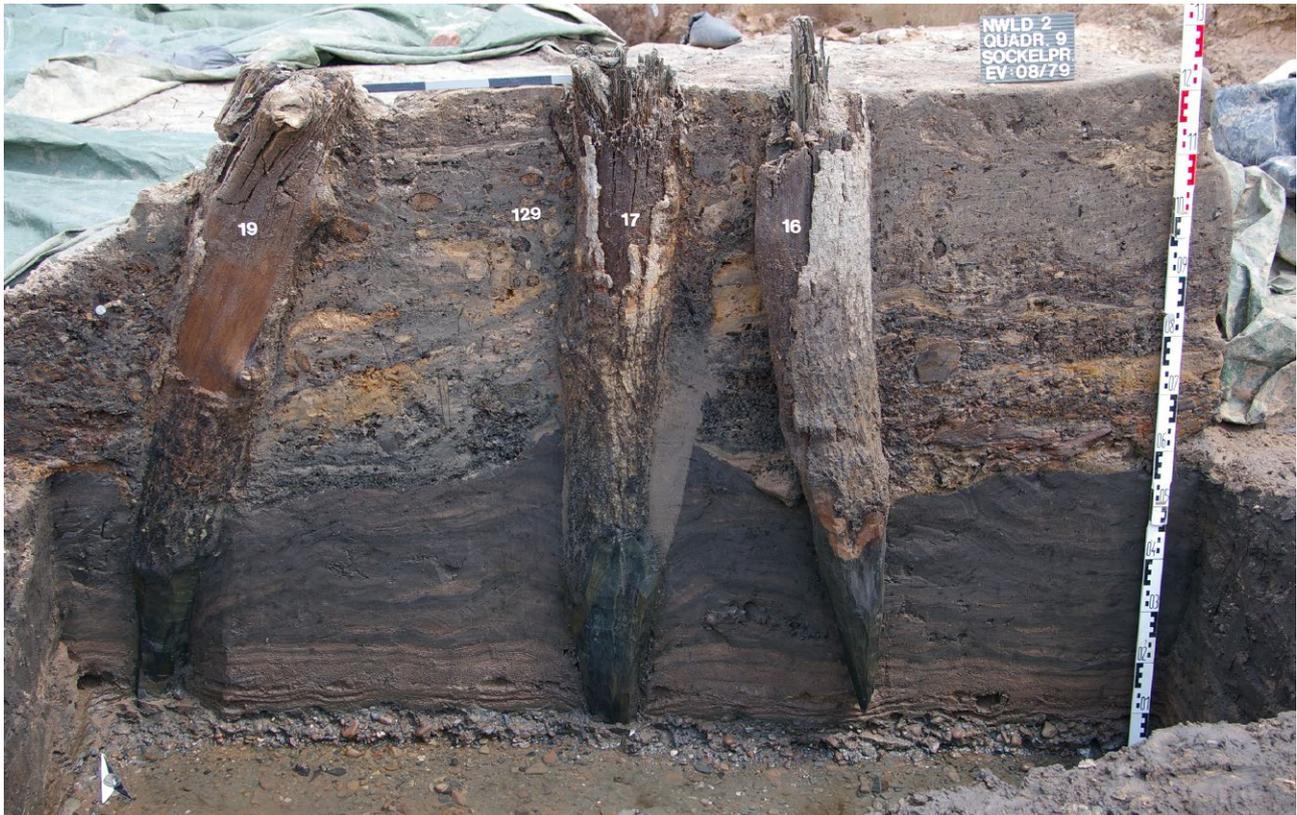
Abb. 27. Pfahl F17 war in ein älteres Pfahlloch gesetzt worden, das sich östlich des Pfahls noch im Profil abzeichnet (Foto: R.-J. Braun, hA).

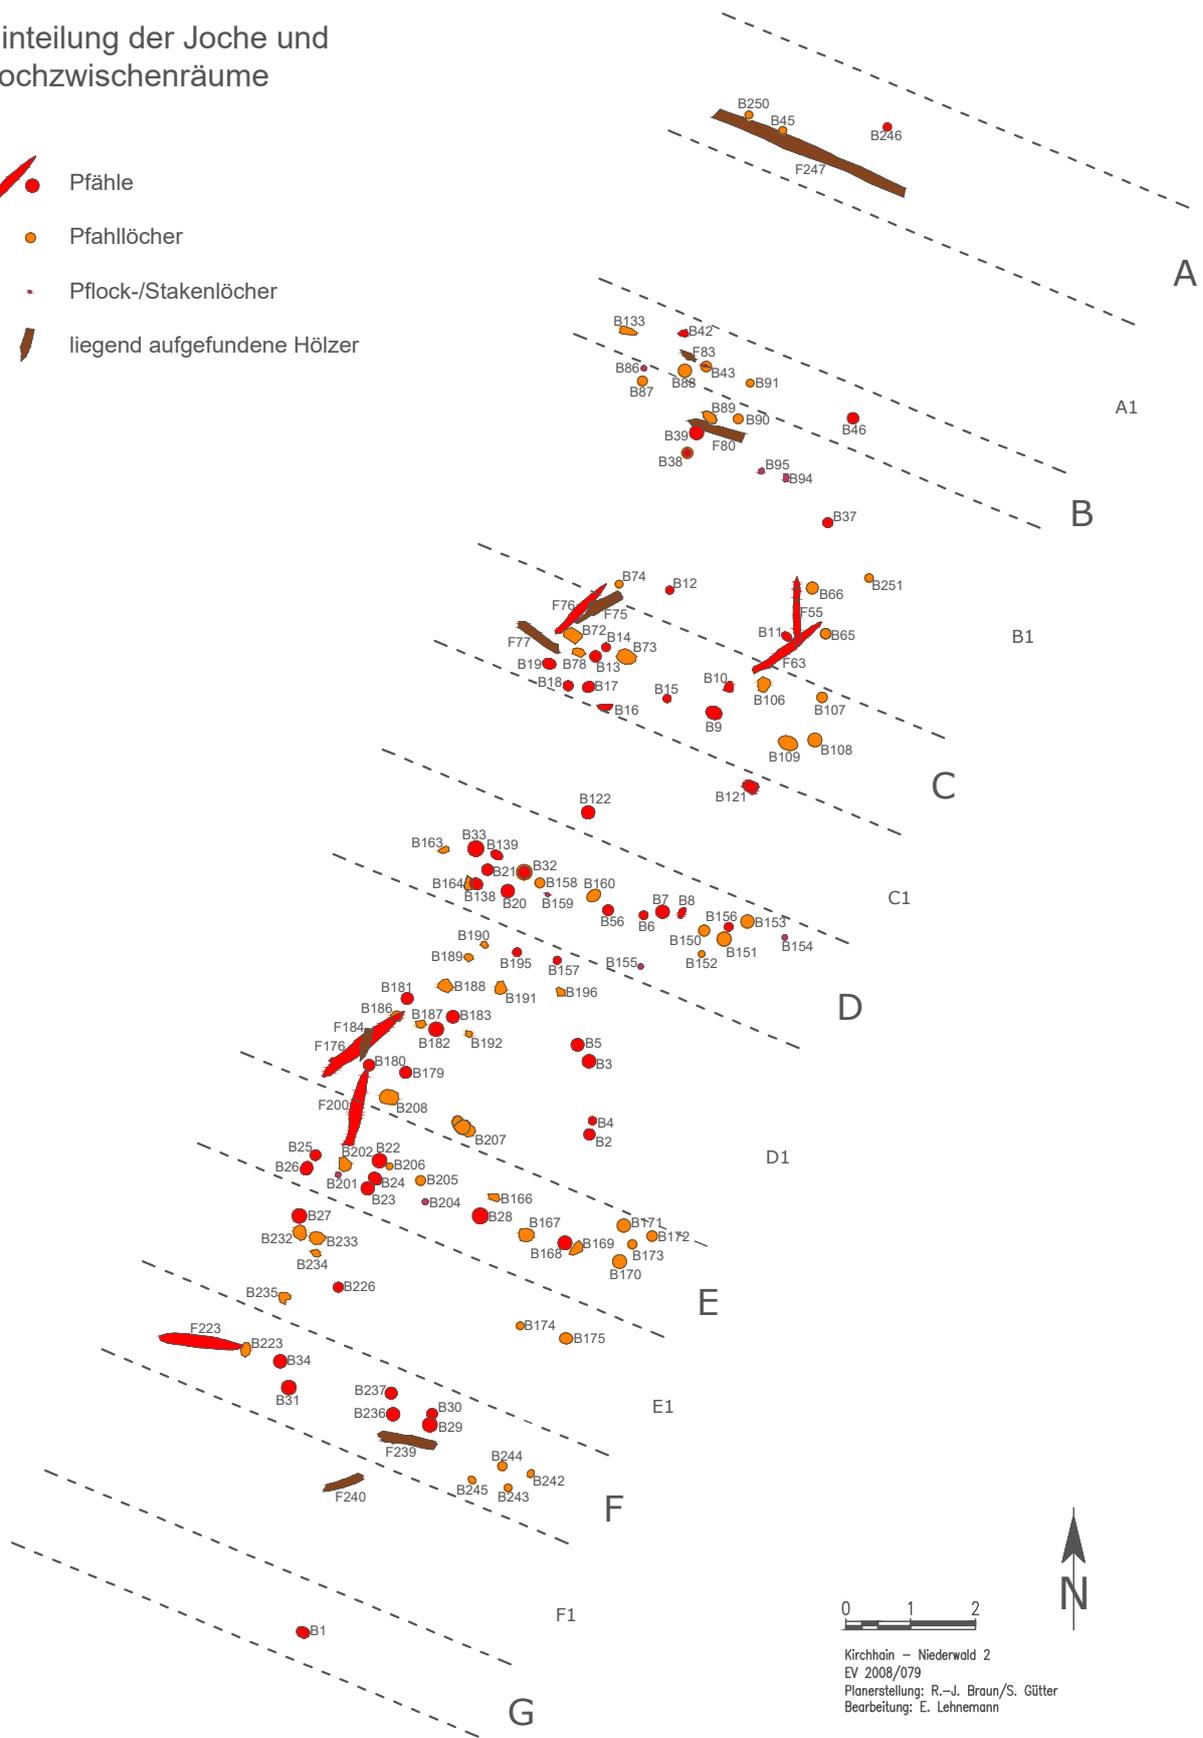
Abb. 28.* Einteilung der Joche und der Jochzwischenräume
(Plangrundlage: R.-J. Braun / S. Gütter, hA. – Grafik: E. Lehnemann, hA).

Im Folgenden sind die Joch von Norden nach Süden aufgelistet (**Abb. 28**). Eine klare Trennung zwischen Jochpfählen und ergänzenden Stützen zwischen den Jochen ist dabei nicht immer möglich. Die zum Zeitpunkt der Ausgrabung vorhandene Neigung der Pfähle wurde durch die tachymetrische Einmessung dokumentiert und ließ sich auch für die fehlenden Pfähle anhand der Pfahllöcher rekonstruieren (**Abb. 29**), wobei die Verlässlichkeit im letzteren Fall von der Tiefe des jeweiligen Pfahlloches abhing.

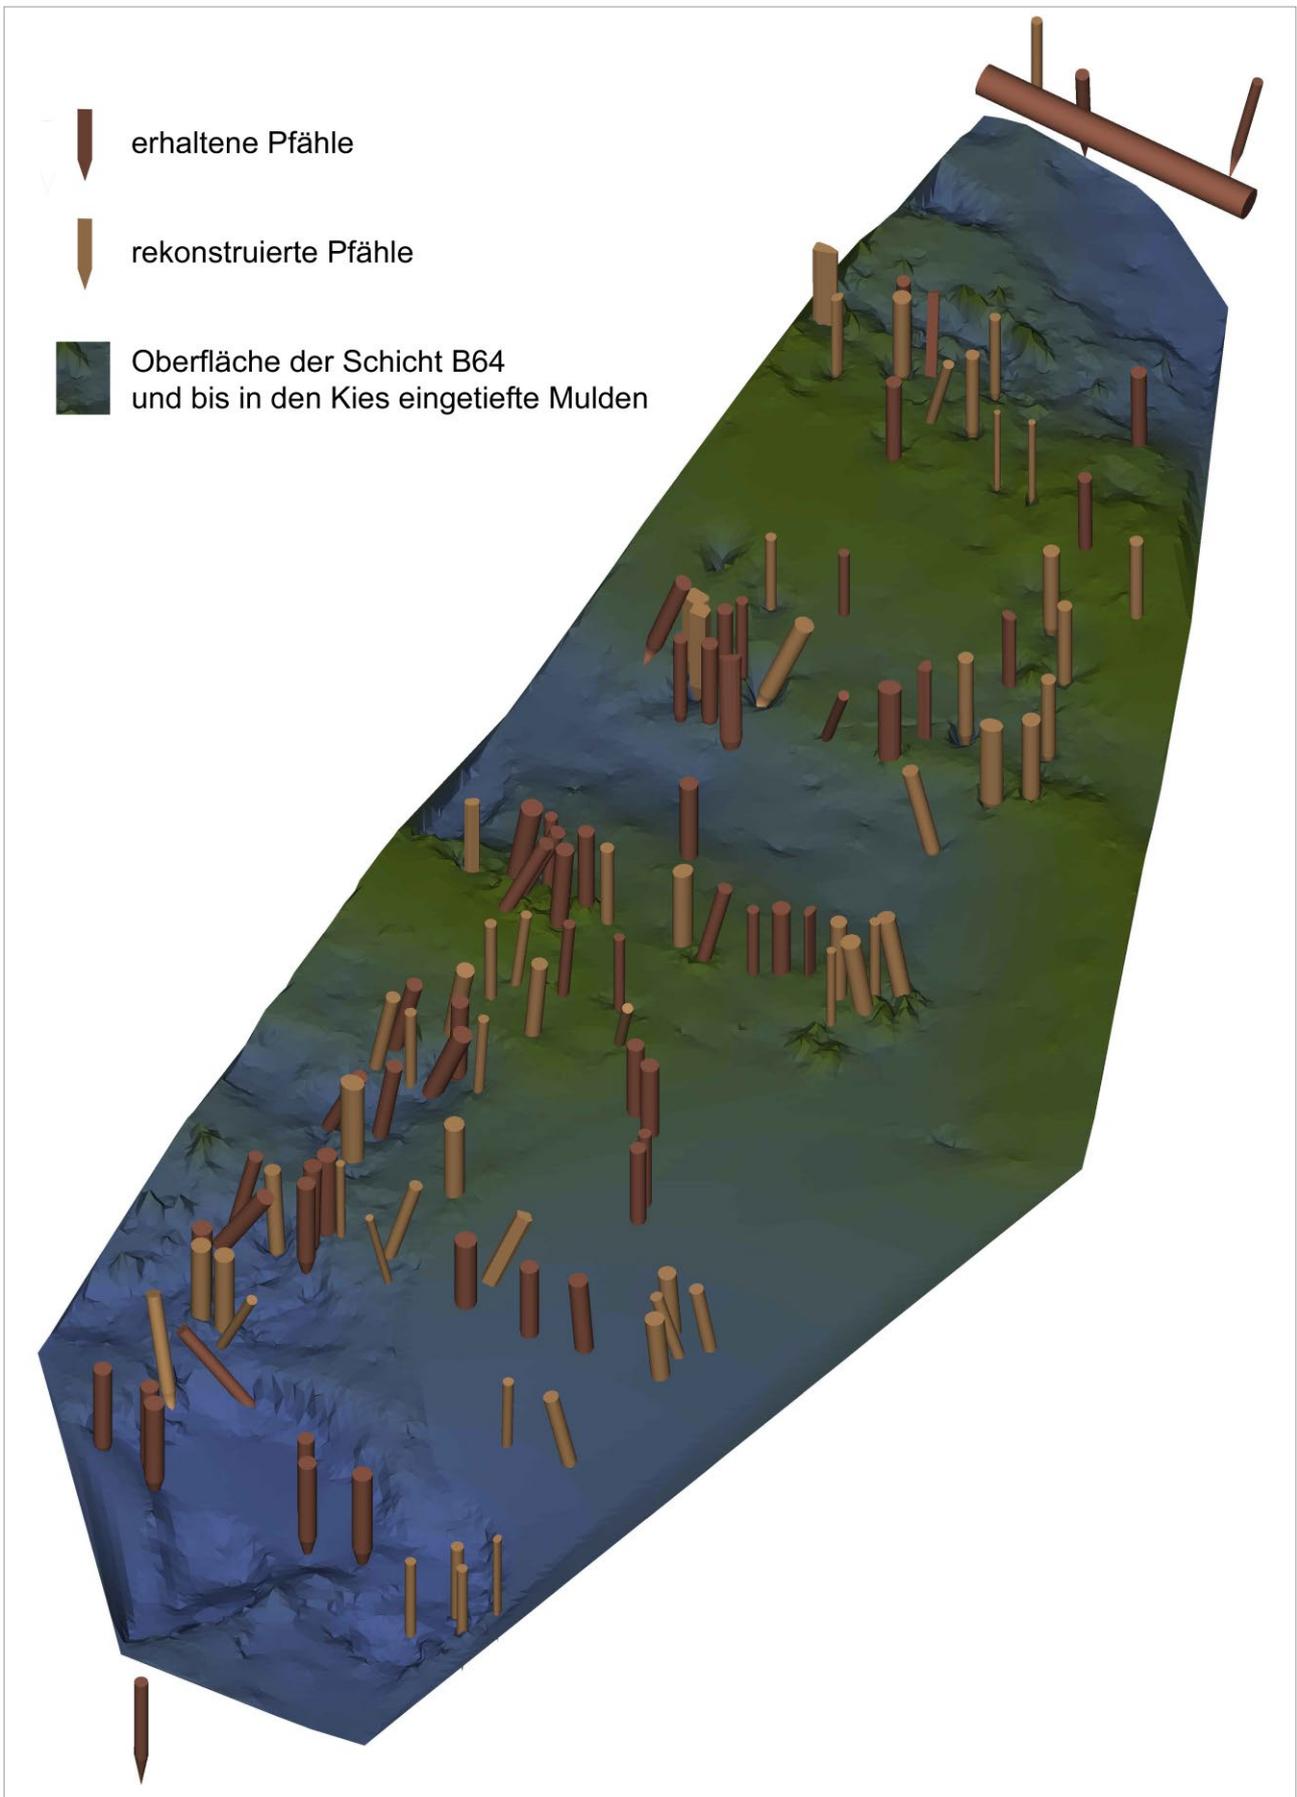
Abb. 29.* Die Oberfläche der Schicht B64 wurde feinmaschig eingemessen und dreidimensional rekonstruiert, der gestörte Bereich 2 wurde interpoliert. Bei den nicht mehr *in situ* erhaltenen Pfählen konnte die Neigung dank der genauen Vermessung der Pfahllöcher berechnet werden (Datengrundlage: R.-J. Braun / S. Gütter, hA. – 3D-Rekonstruktion / Grafik: E. Lehnemann, hA).

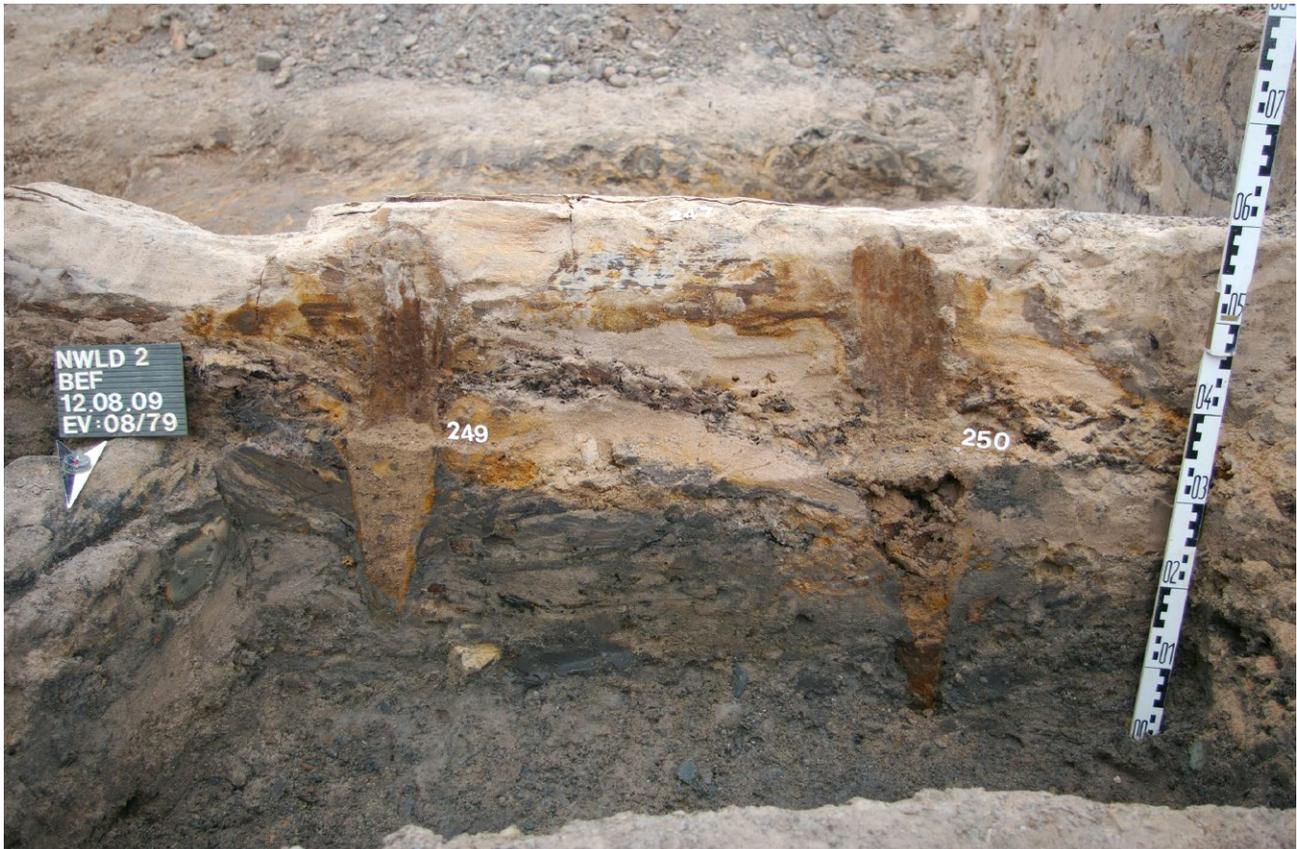
Abb. 30. Das quer zur Brücke liegende Holz F247 wies zwei eingekerbte Aussparungen auf, in die zwei Pfähle gesetzt waren (B249, B250). Ihre Zugehörigkeit zur Brücke ist nicht gesichert (Foto: R.-J. Braun, hA).

Die Pfähle aus den Befunden B45 und B250 müssen einem gemeinsamen Zweck gedient haben. Sie waren durch ein mindestens 3,8 m langes Holzobjekt verbunden (F247), das ihnen südlich vorgelagert war und bis in das Ostprofil hineinreichte. Dieser Baumstamm war an den Stellen, an denen die Pfähle standen, halbkreisförmig ausgeschnitten, sodass die Pfähle nahezu exakt in die Aussparungen passten (Abb. 30). Es ist gut denkbar, dass es sich um eine am Zugang zur Brücke notwendige Stabilisierung der Pfähle handelte.²⁸ Es kann aber nicht ausgeschlossen werden, dass hier die Reste einer älteren, nicht mehr rekonstruierbaren Struktur erhalten waren. Der Querriegel F247 lag an der Basis der Schicht 7, die nur ungefähr in die Frühlatène- bis ältere Mittellatènezeit datiert werden konnte.

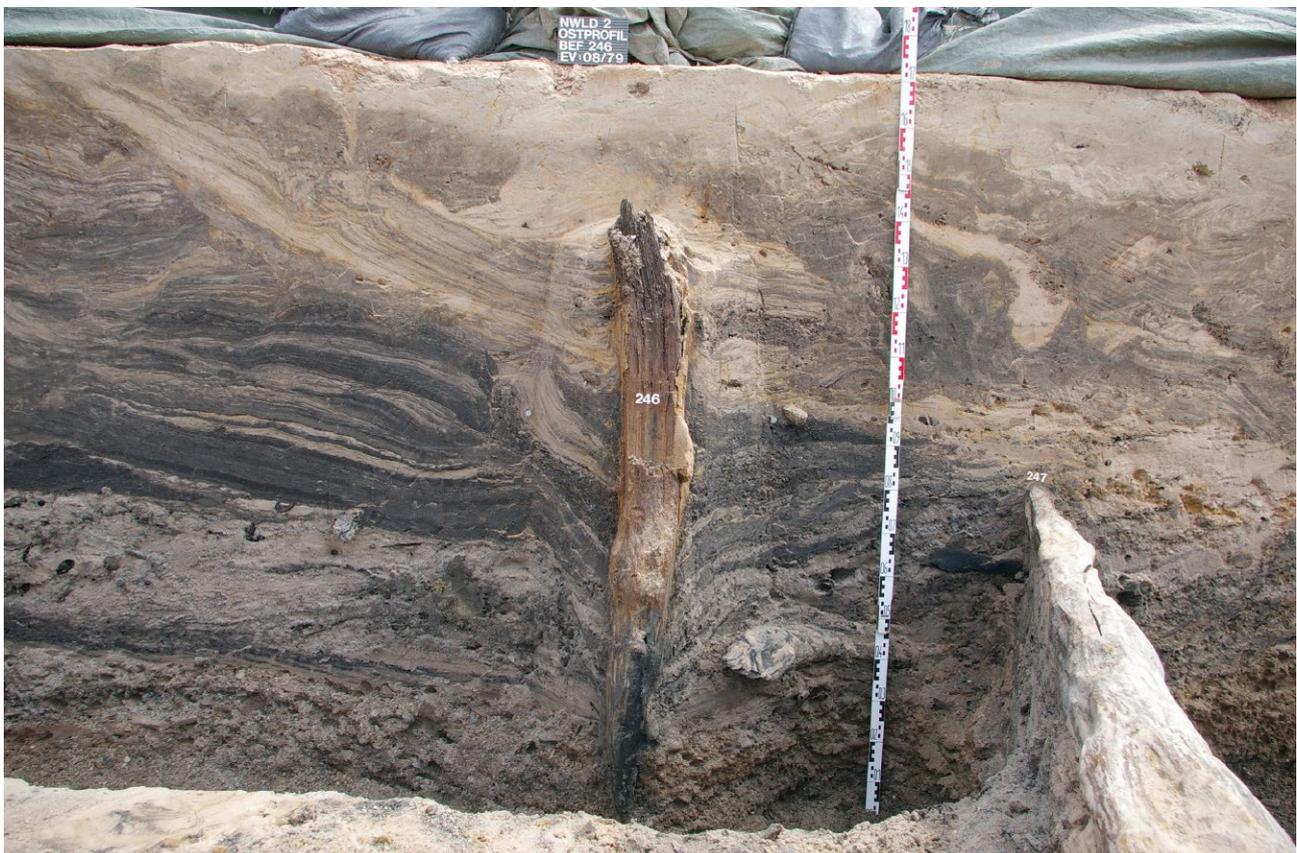
Abb. 31. F246 war der nördlichste erhaltene Pfahl, der sich aber nicht sicher der Brücke zuweisen lässt (Foto: R.-J. Braun, hA).

Der schwach nach Osten geneigte Pfahl F246 stand im Nordosten am Rand der Grabungsfläche (Abb. 31). Er lässt sich nicht mit den anderen Befunden der Reihe G zu einer Struktur zusammenfügen. Auch dieser Pfahl war vermutlich vor der Ablagerung von Schicht 7, sicher

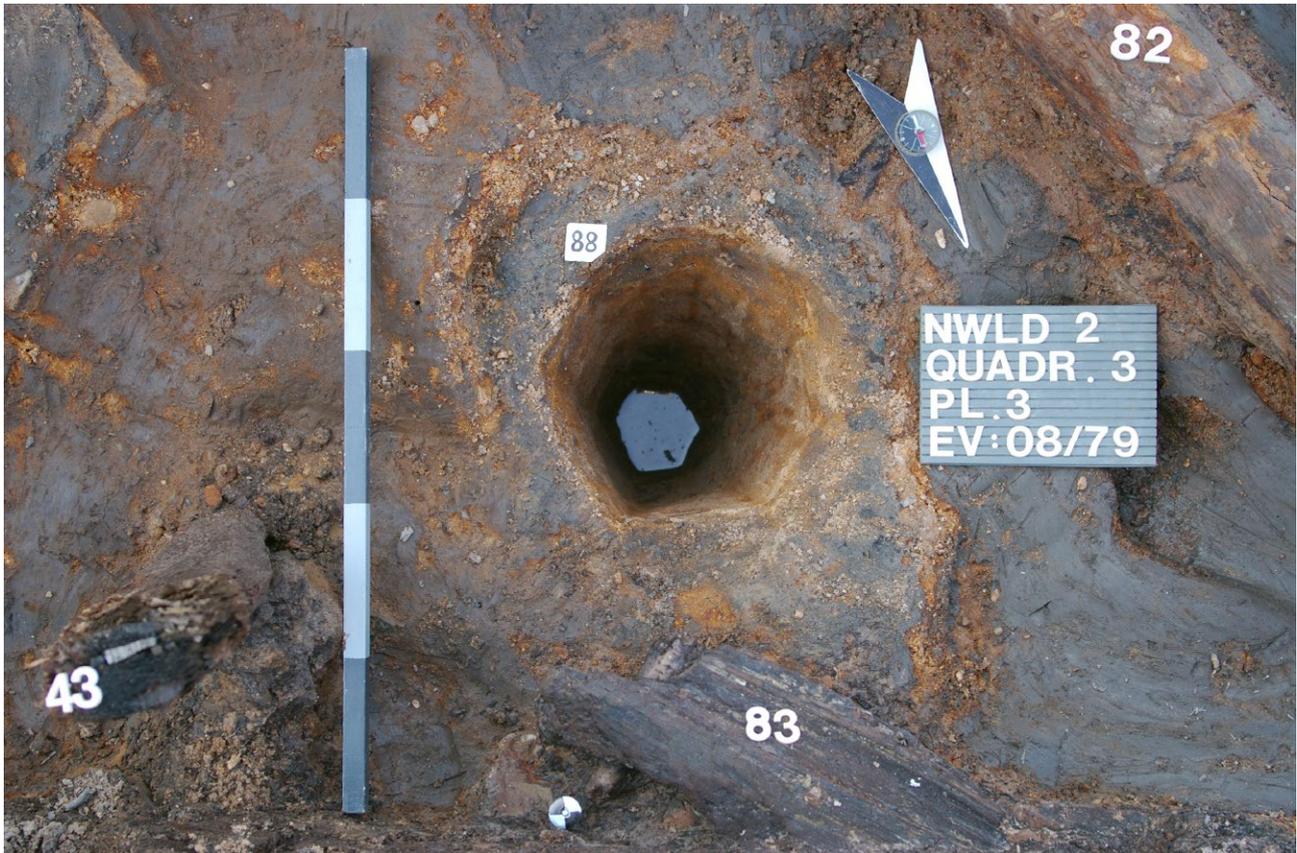
Abb. 32. Das Holzfragment F83 schien Bearbeitungsspuren aufzuweisen, was jedoch nach der Bergung nicht bestätigt werden konnte (Foto: R.-J. Braun, hA).

Der Fund F83, der auf der Grenze zwischen den Quadranten 3 und 7 lag, schien auf den ersten Blick eine ähnliche Form mit eckiger bis viertelkreisförmiger Aussparung an einer Ecke aufzuweisen (**Abb. 32**). M. Schußmann deutete zwei Spaltbohlenfragmente mit Aussparungen an den Ecken als mögliche Reste des Fahrbahnbelags im Bereich eines Pfahlkopfes.⁷⁵ Auch bei zahlreichen Bohlen von Moorwegen sind vergleichbare Einkerbungen beobachtet worden.⁷⁶ Nach der Bergung und Säuberung ließen sich jedoch keine Bearbeitungsspuren feststellen, sodass das Stück als angespültes Stammfragment mit ausgebrochenem, verwittertem Ende eingestuft werden musste.

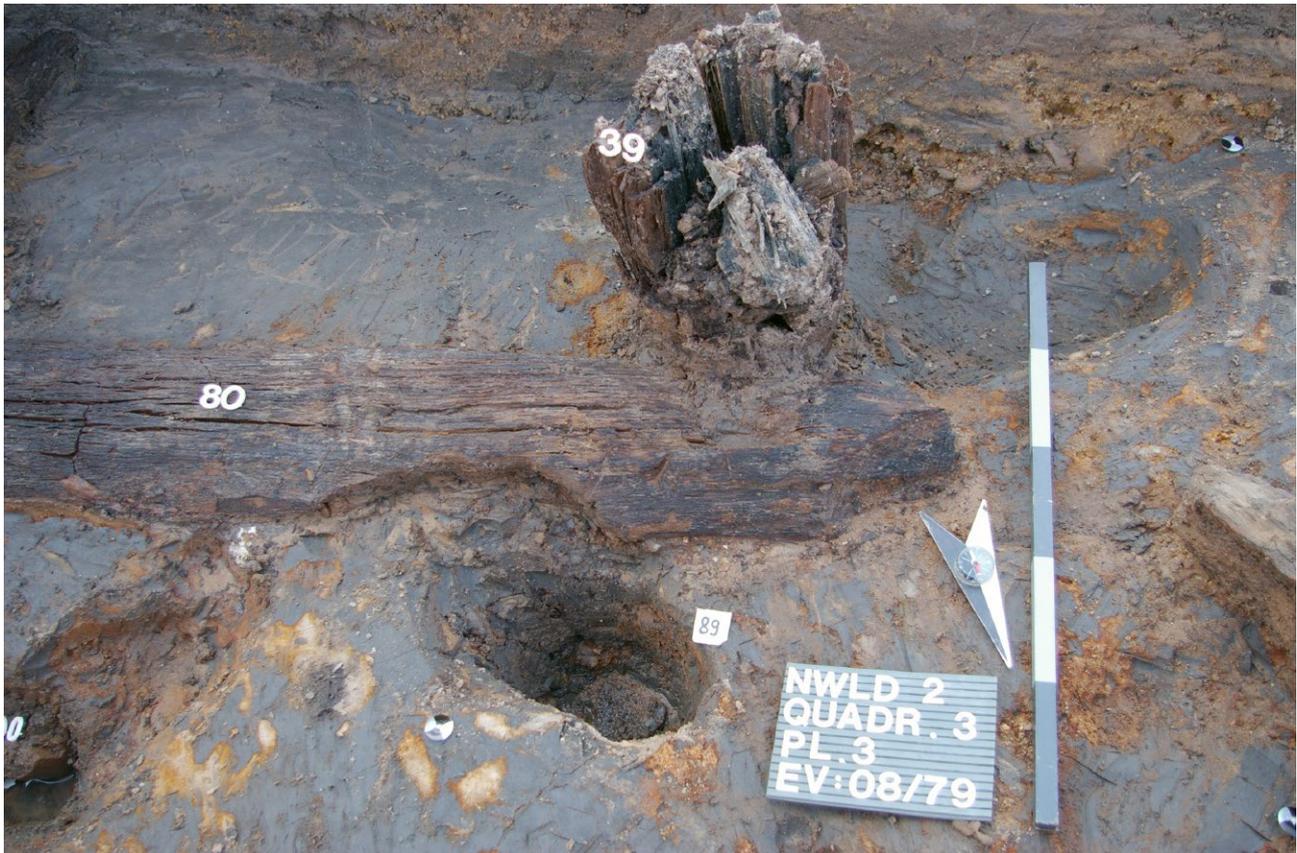
Abb. 33. Mit Einkerbungen versehenes Brett (F80) auf der Oberfläche der Schicht B64
(Foto: R.-J. Braun, hA).

Die Funde F80 und F83 wurden bereits im Zusammenhang mit dem Unterbau der Brücke besprochen. Es handelte sich bei F80 um ein 89 cm langes, brettähnliches Holzobjekt, das ein grob zugespitztes und ein gerade abschließendes Ende aufwies. Kurz vor dem zugespitzten Ende waren an den Längsseiten gerundete Aussparungen eingearbeitet. Das Objekt wurde auf der Oberfläche von Schicht B64 in Quadrant 3 gefunden. Es lag in Westnordwest-Ostsüdost-Richtung zwischen dem Pfahl F39 und dem Pfahlloch B89. Dabei war der Pfahl F39 genau in die nach Süden weisende Aussparung in F80 eingepasst. Die Aussparung an der nördlichen Längsseite befand sich gegenüber dem Pfahlloch B89 leicht nach Osten versetzt. Sie schien aus einem größeren, annähernd halbovalen Ausschnitt und – direkt östlich an diesen anschließend – aus einer kleineren, schwachen Einbuchtung zu bestehen. Geht man davon aus, dass das Brett ursprünglich im oberen Bereich der Brücke verwendet worden war, würde diese Aussparung vielleicht besser zu dem leicht nach Südosten geneigten Pfahl aus Befund B89 passen, als es in der vorgefundenen Situation auf Planum 3 der Fall war (**Abb. 33**). Eine sichere

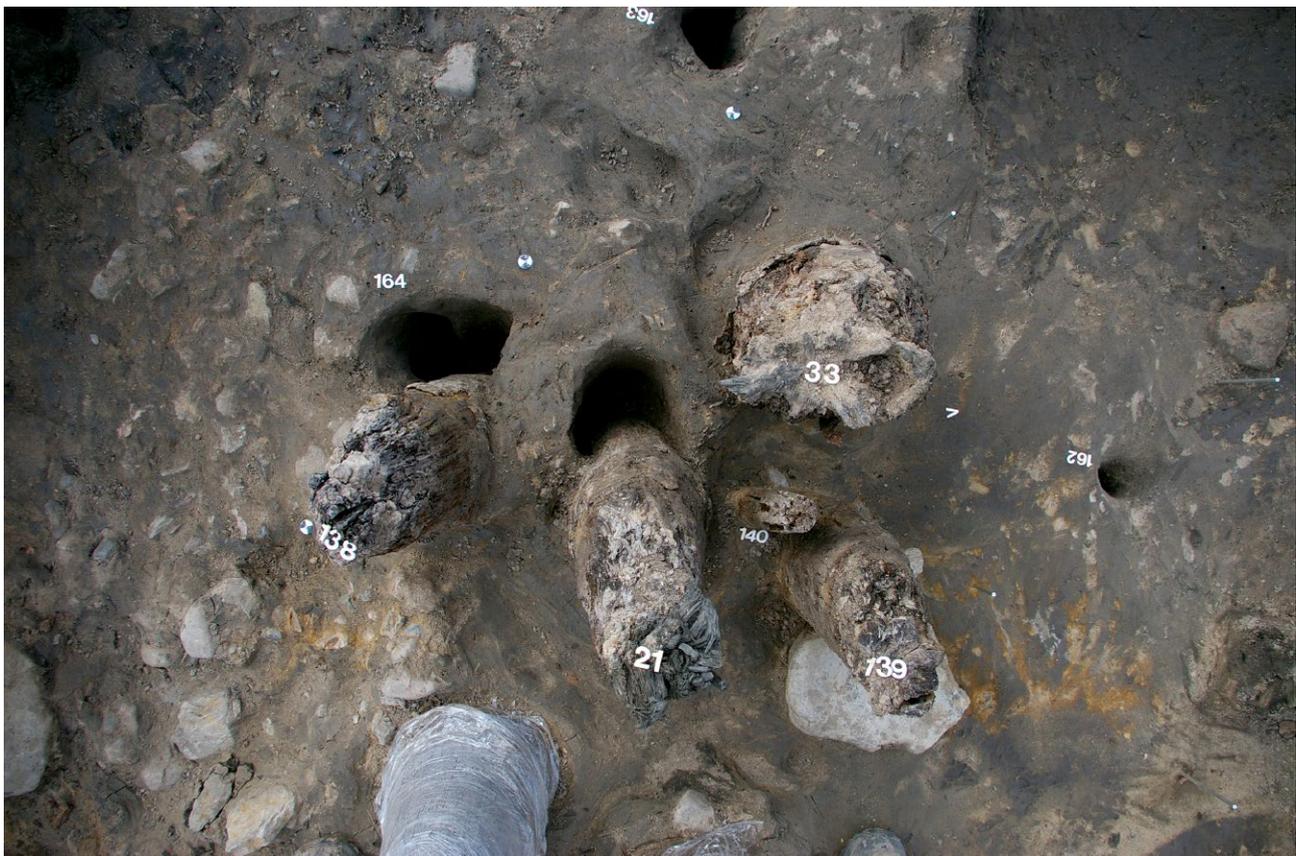
Abb. 34. Die Pfähle F21 und F138 waren in die Pfahllöcher ihrer Vorgänger gesetzt worden. Das Pfahlloch B164 deutet mit seiner charakteristischen Form auf einen „Spältling“ hin (Foto: R.-J. Braun, hA).

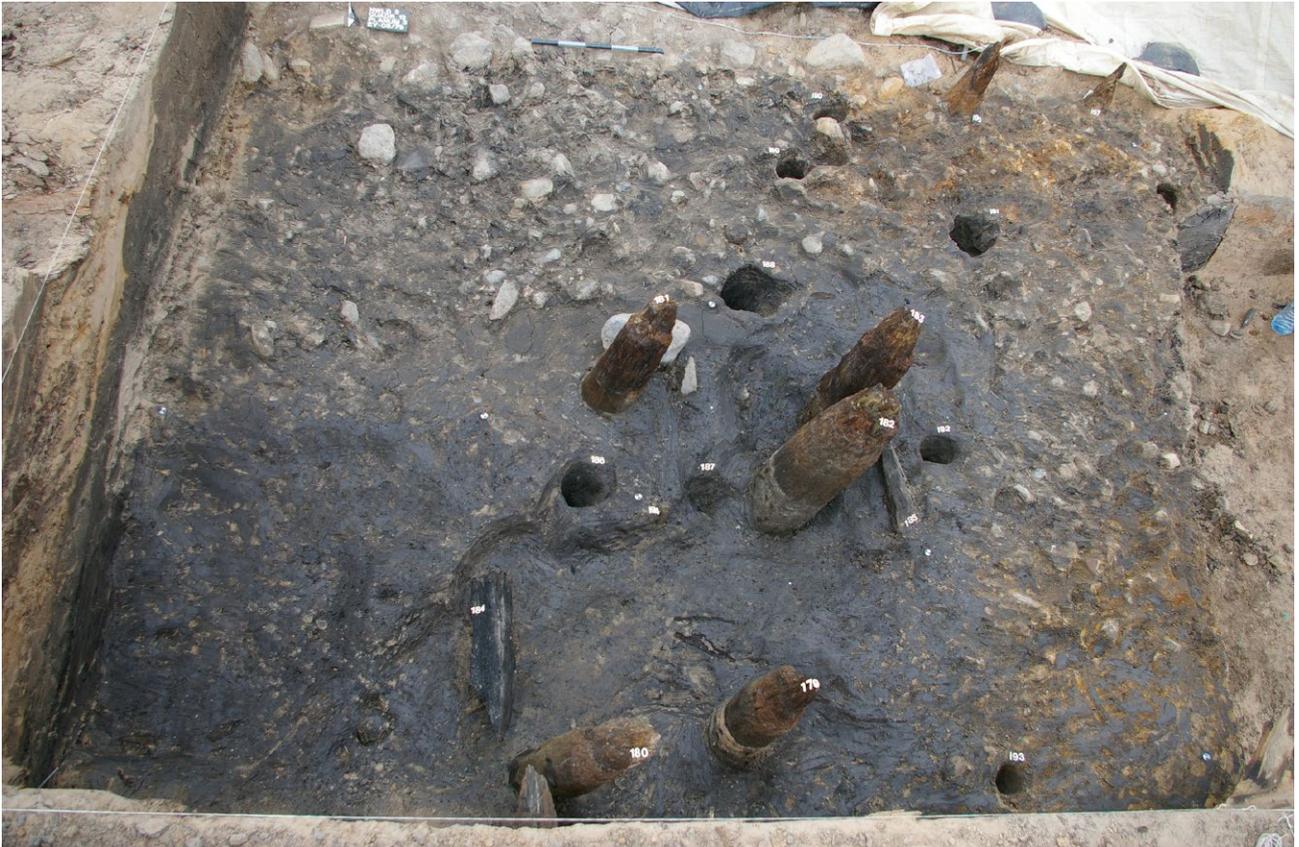
Abb. 35. Zwischen den Jochen C und D standen mehrere, überwiegend leicht nach Osten geneigte Pfähle in der westlichen Hälfte der Brücke (Foto: R.-J. Braun, hA).

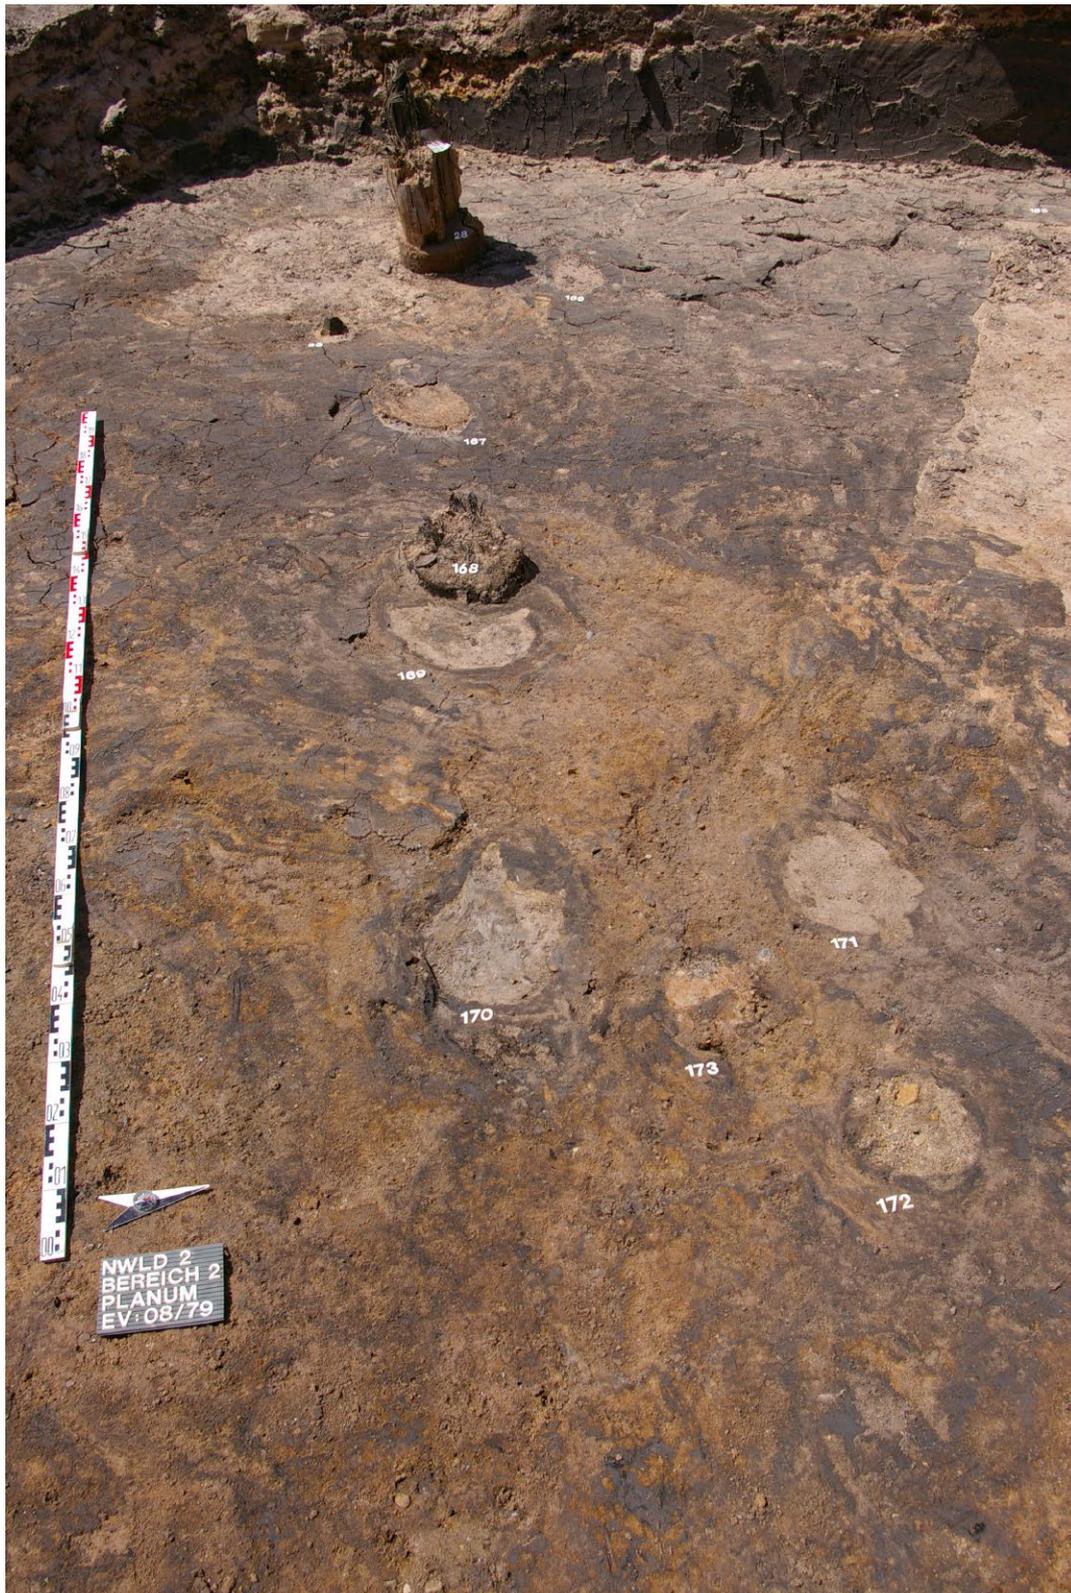
Abb. 37. Am östlichen Ende des Joches zeichneten sich die Pfahlöcher von zwei massiven (B170 u. B171) und zwei schwächeren (B172 u. B173) Stützen ab, die schräg zum Joch hingeneigt waren (Foto: R.-J. Braun, hA).

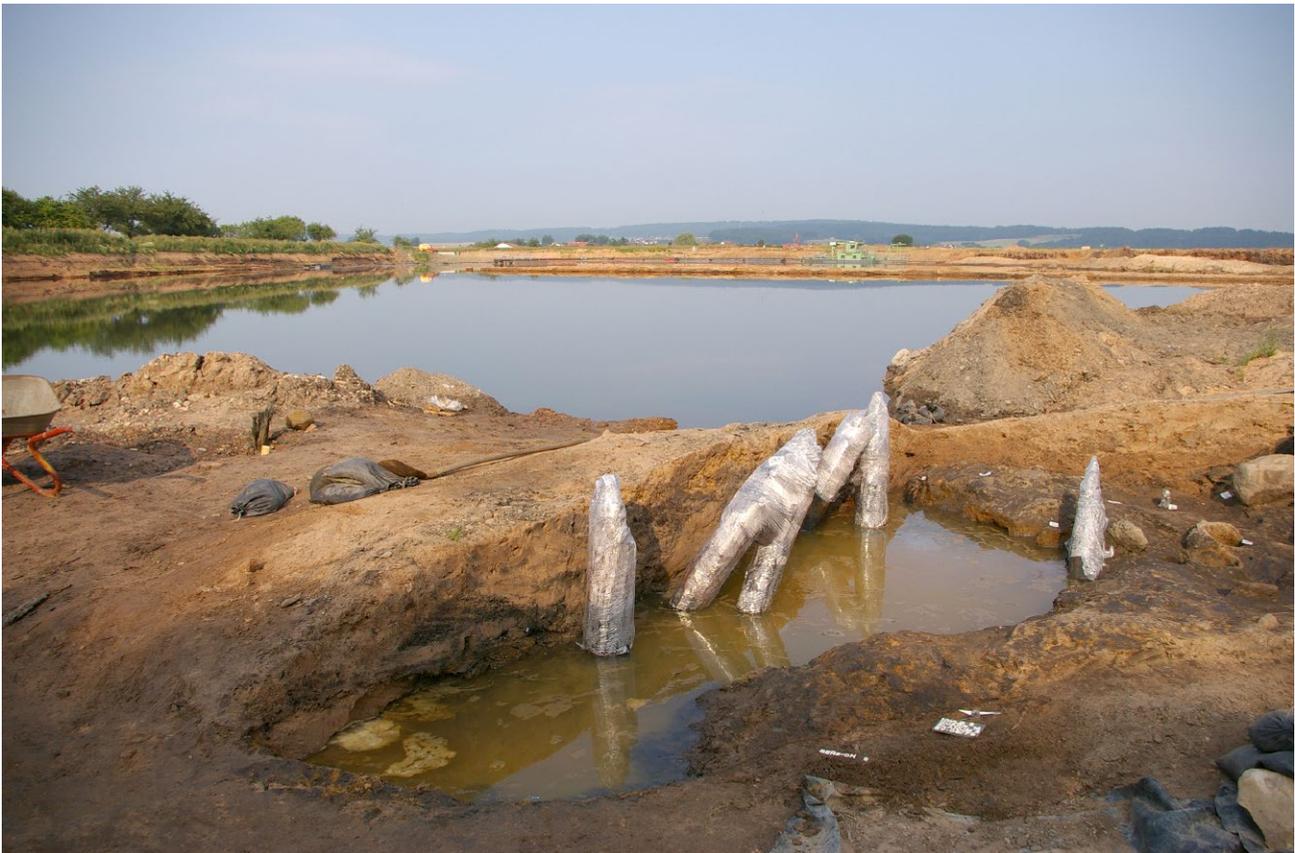
Abb. 38. In Joch B in Quadrant 14 waren mehrere Pfähle in verschiedenen Reparaturphasen z. T. ersetzt, z. T. durch vorgesetzte Pfähle verstärkt worden. Die Pfähle wurden wohl erst durch den Bagger nach Nordwesten gedrückt (Foto: R.-J. Braun, hA).

Bis auf die Pfähle F30 und F34 waren alle Pfähle durch die Baggerarbeiten in der Kiesgrube nach Nordwesten gedrückt worden (**Abb. 38**), der Pfahl F223 war sogar fast ganz herausgerissen worden und lag nahezu horizontal. Südlich der Pfähle F29 und F236 befand sich der zugespitzte Stammabschnitt F239, der zusammen mit dem ähnlichen Objekt F240 im Abschnitt zum Zwischenraum F1 behandelt wird.
