3. Die Brückenfundstelle

3.1. Der Unterbau der Brücke

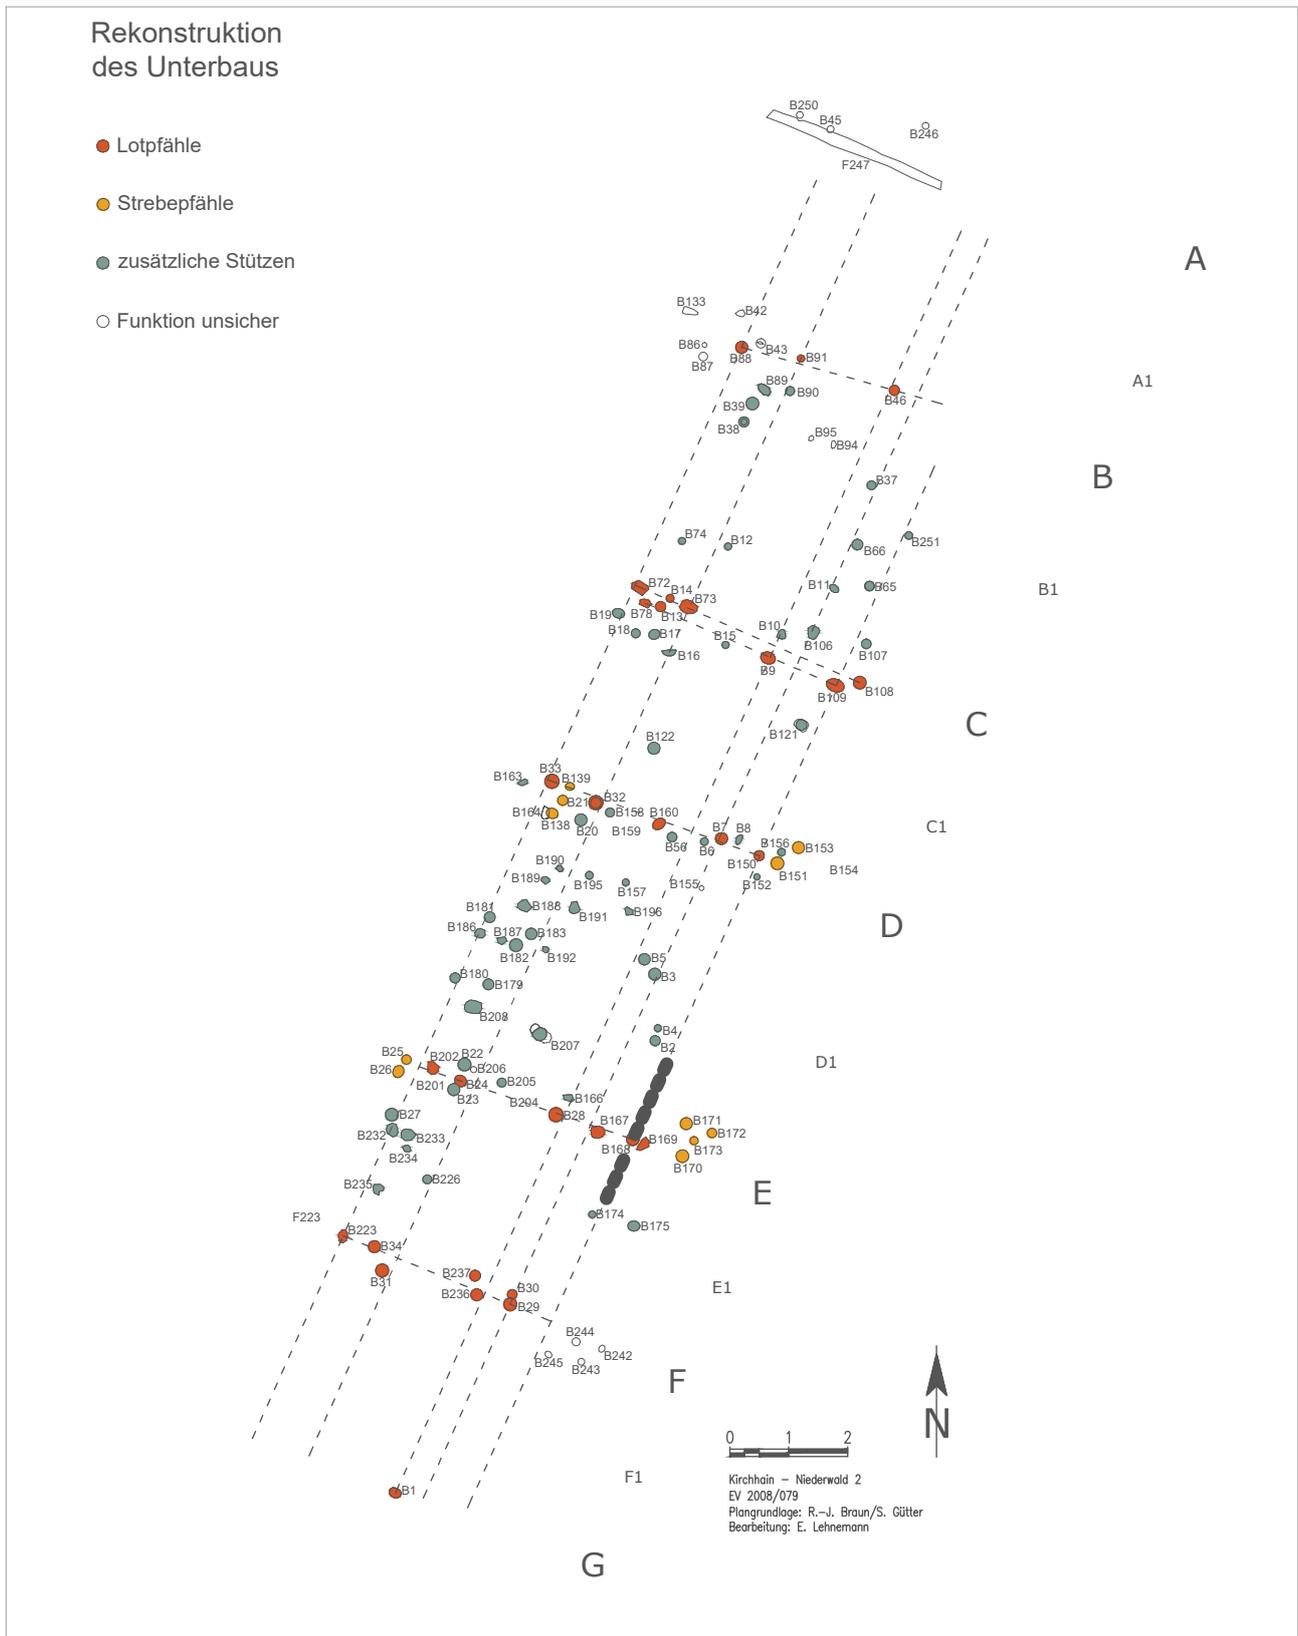
Abb. 39.* Lot-, Strebe- und zusätzliche Stützpfähle ließen sich nicht immer klar identifizieren.

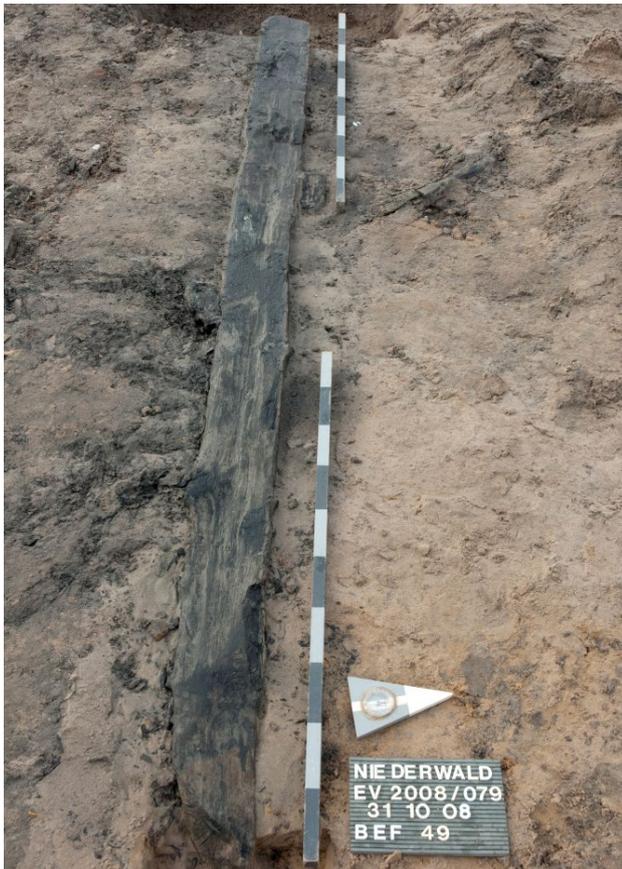
Abb. 40. Der „Hälbling“ F49 fungierte vermutlich als Querträger oder Streckbalken der Brücke (Foto: R.-J. Braun, hA).

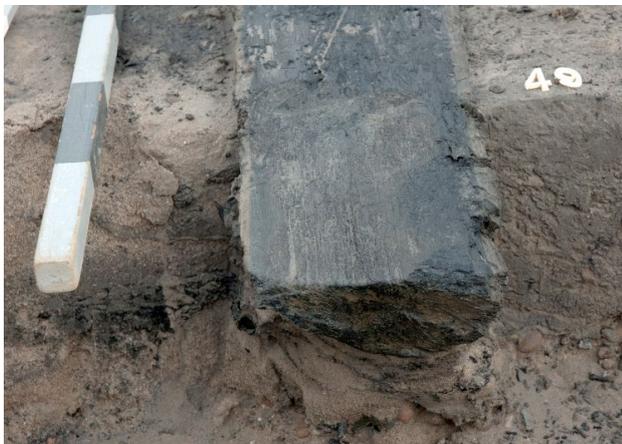
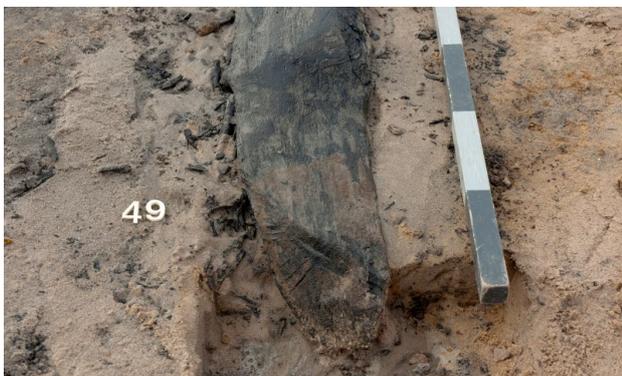
Abb. 41. Die Enden von F49 waren abgeflacht; eines war gerade, das andere schräg abgebeilt (Fotos: R.-J. Braun, hA).

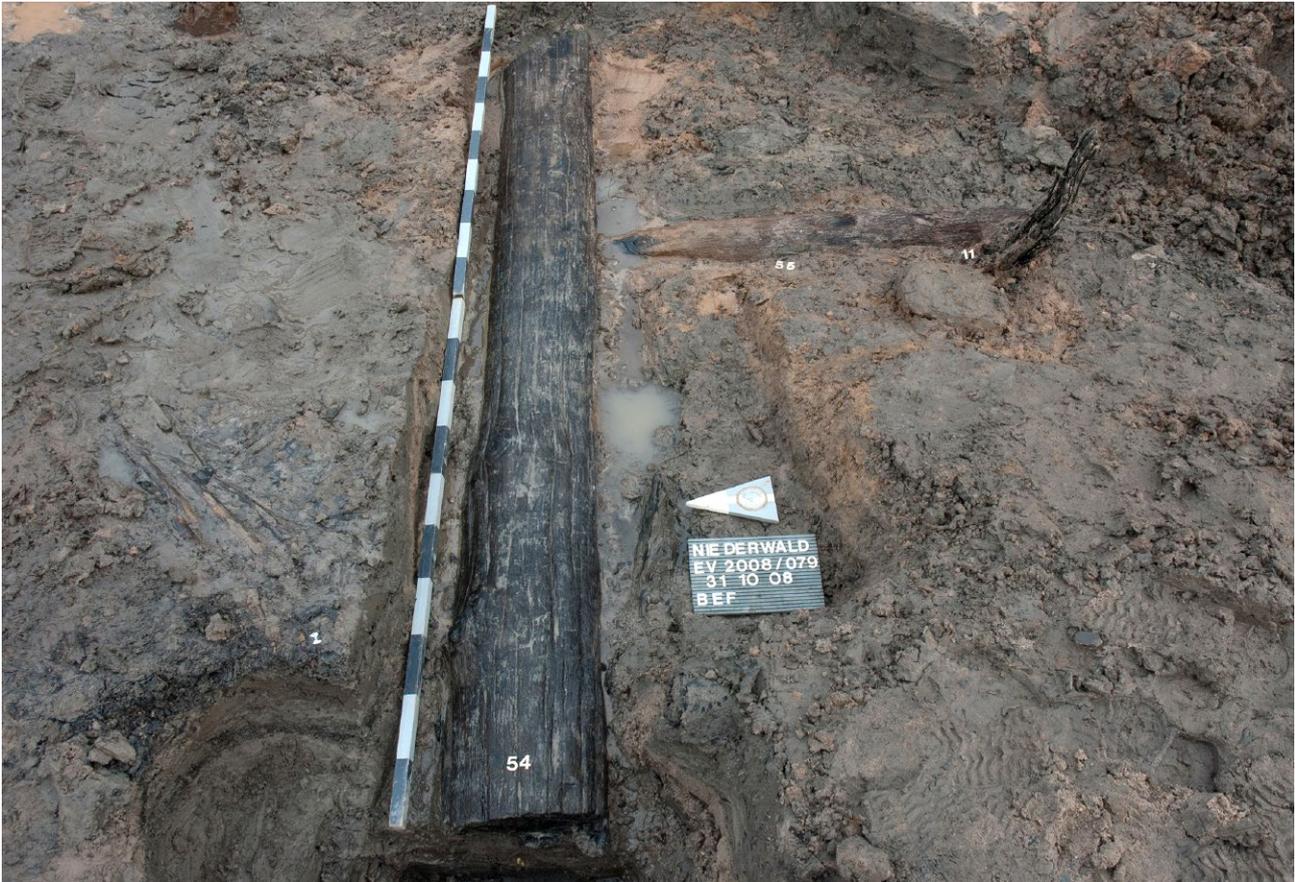
Abb. 42. Der „Hälbling“ F54 hatte vermutlich als Querträger gedient (Foto: R.-J. Braun, hA).

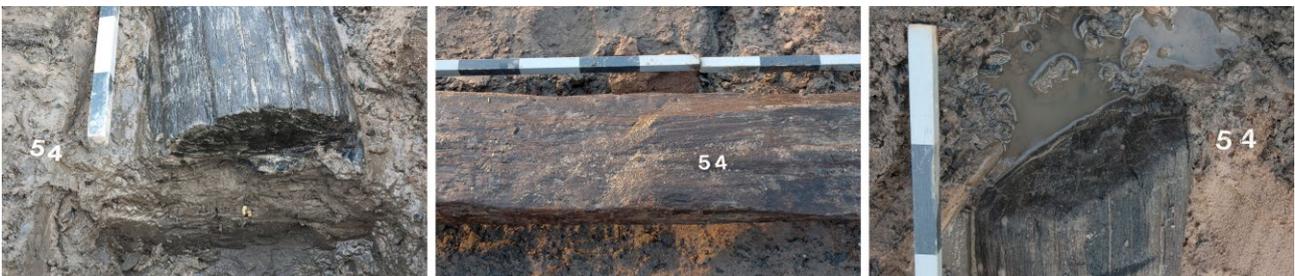
Abb. 43. Ein Ende von F54 war gerade, das andere schräg abgebeilt. Mittig befand sich eine abgeflachte Stufe (Fotos: R.-J. Braun, hA).

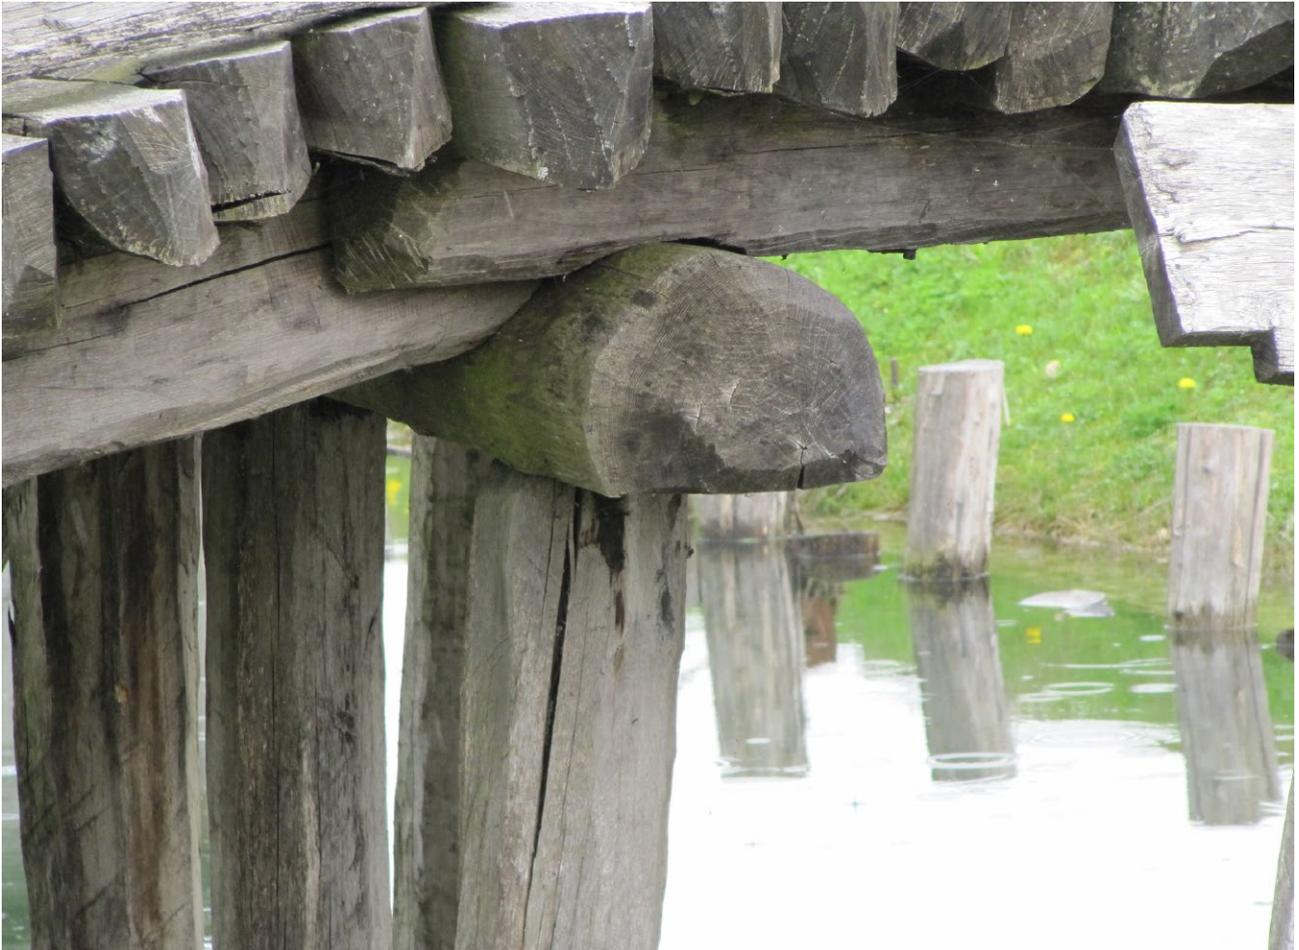
Abb. 44. Konstruktives Detail der nachgebauten Brücke im Archäologischen Park des Laténium in der Schweiz (Foto: E. Lehnemann, hA).

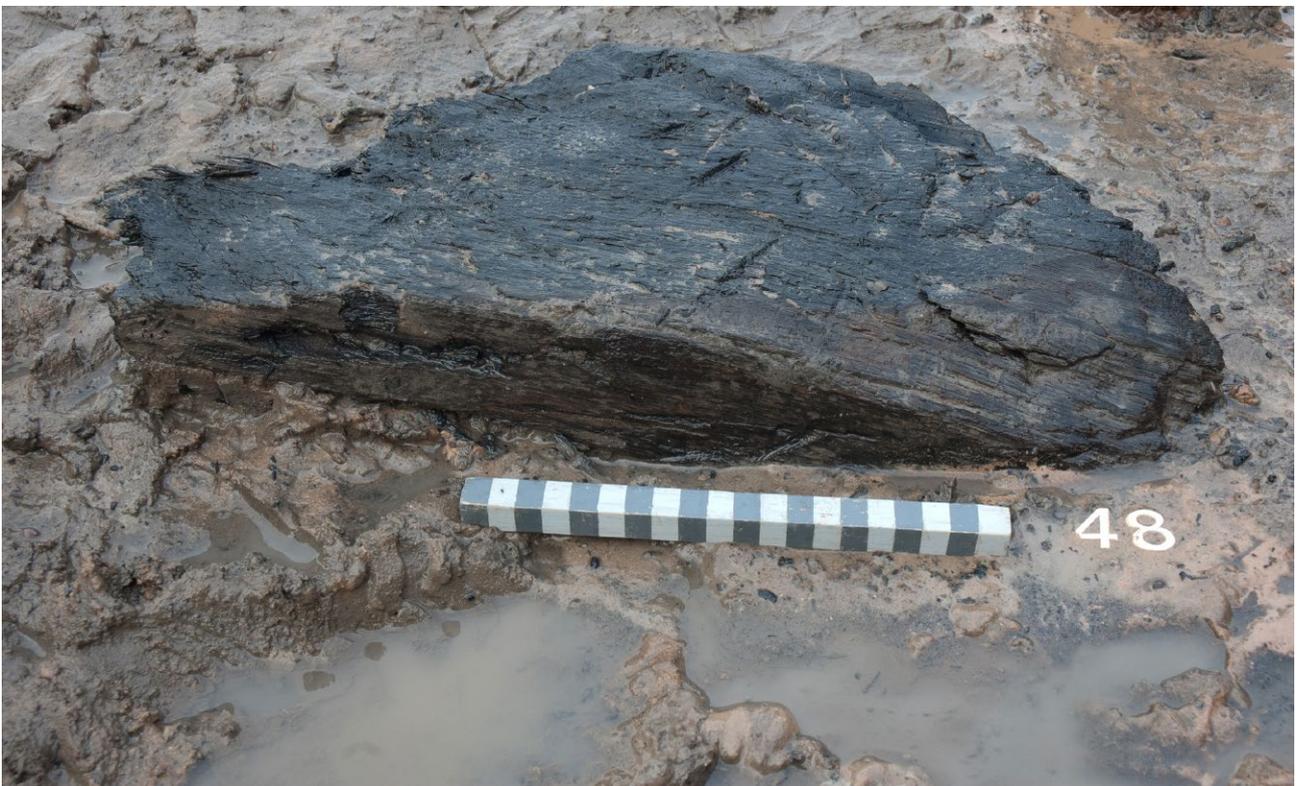
Abb. 45. Fragment eines Brettes (F48), das über die dendrochronologische Datierung der frühen Brückenphase zugewiesen werden konnte (Foto: R.-J. Braun, hA).

Einen Hinweis, dass für den Oberbau der Brücke wohl auch Bretter verwendet worden waren, gibt das noch 44 cm lange Spaltbohlenfragment F48, das dicht unterhalb des ersten Planums in Schicht 11/F freigelegt wurde (**Abb. 45**). Der Baum, von dem das Brett stammt, ist um 254 v. Chr. gefällt worden. Eine Zugehörigkeit zum Brückenbauwerk kann zwar nicht bewiesen werden, ist aber sehr wahrscheinlich.

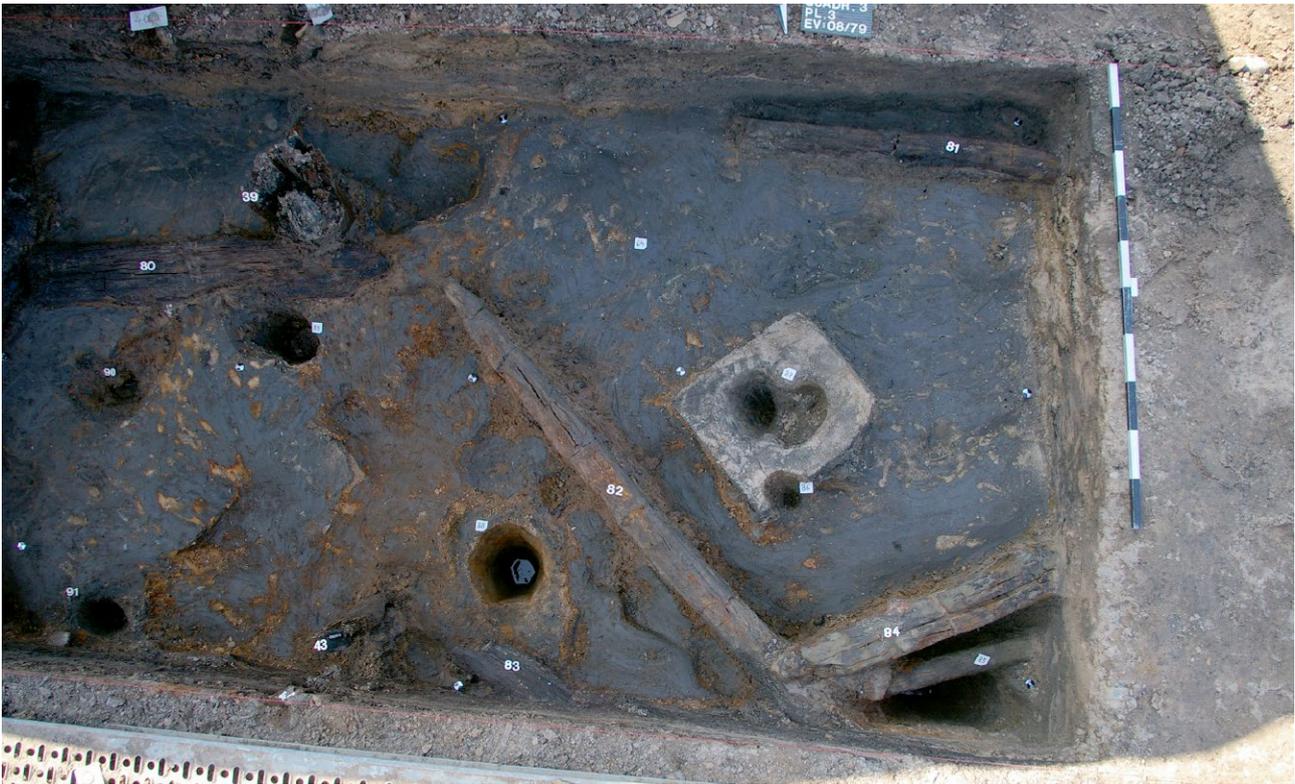
Abb. 46. Obwohl die im Flussbett gefundenen Rundhölzer (F81, F82, F84, F85) keine erkennbaren Bearbeitungsspuren zeigten, können sie als Fahrbahnuntergrund verbaut gewesen sein (Foto: R.-J. Braun, hA).

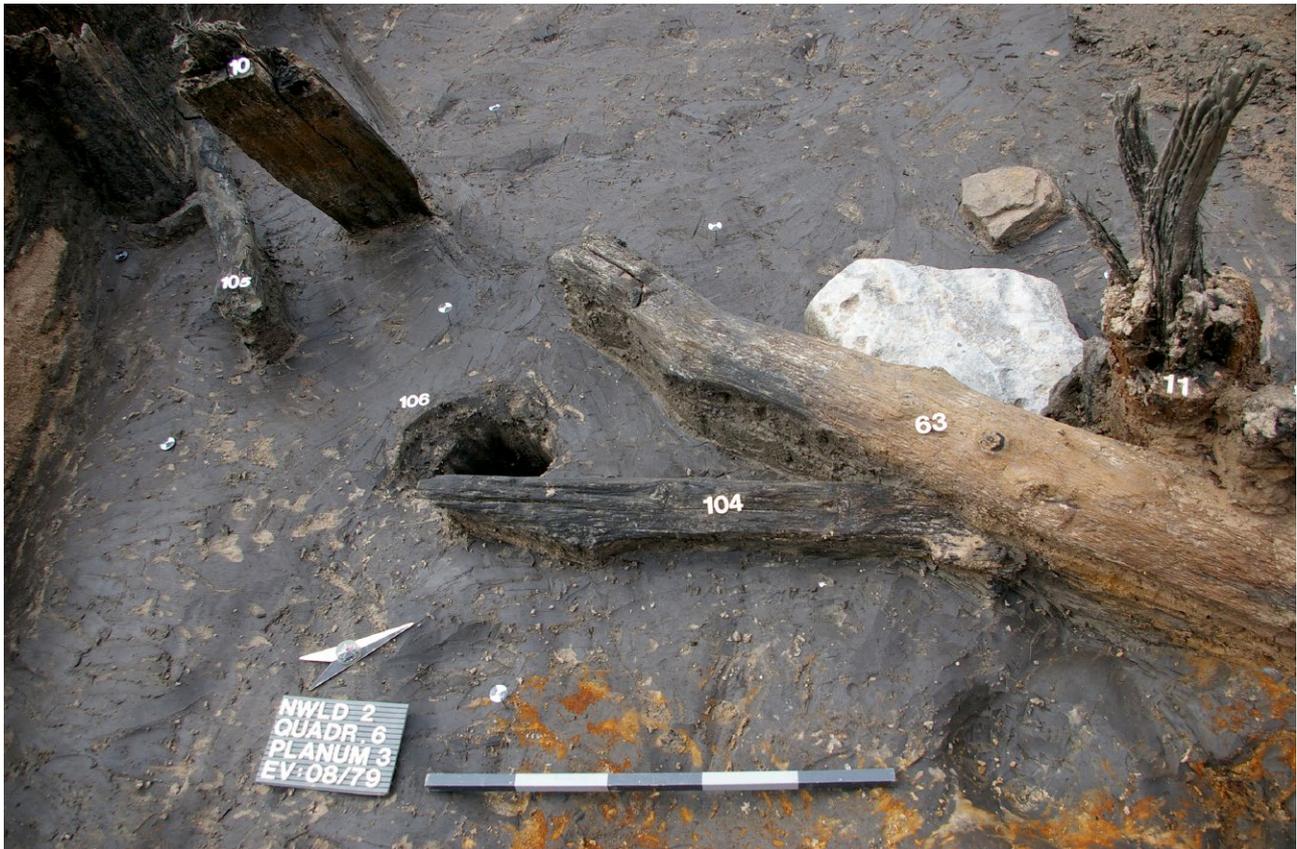
Abb. 47. Bei F104, der bei der Freilegung als bearbeitetes Holz erschien, konnten nach der Bergung und Reinigung keine Bearbeitungsspuren festgestellt werden (Foto: R.-J. Braun, hA).

mit verjüngten Enden und einer langen schmalen Aussparung an einer Längsseite dokumentiert (**Abb. 47**). Im Zuge der Bergung wurde das Stück gesäubert und erneut begutachtet; es konnten jedoch keine Bearbeitungsspuren (mehr?) festgestellt werden. Es erschien nun als etwa 85 cm langes, dünnes Stammfragment ohne besondere Kennzeichen. Es ist zwar möglich, dass kleinere Bearbeitungsspuren durch die beginnende Austrocknung verwischt waren, zumindest die Aussparung hätte jedoch immer noch erkennbar sein müssen. Daher kann das Objekt nicht als Teil der Brücke identifiziert werden, obwohl es in der zuerst dokumentierten Form durchaus Ähnlichkeiten mit dem von D. Pillonel als Verklammerung der Strebepfähle bestimmten gekerbten Querstab hatte.⁷⁷

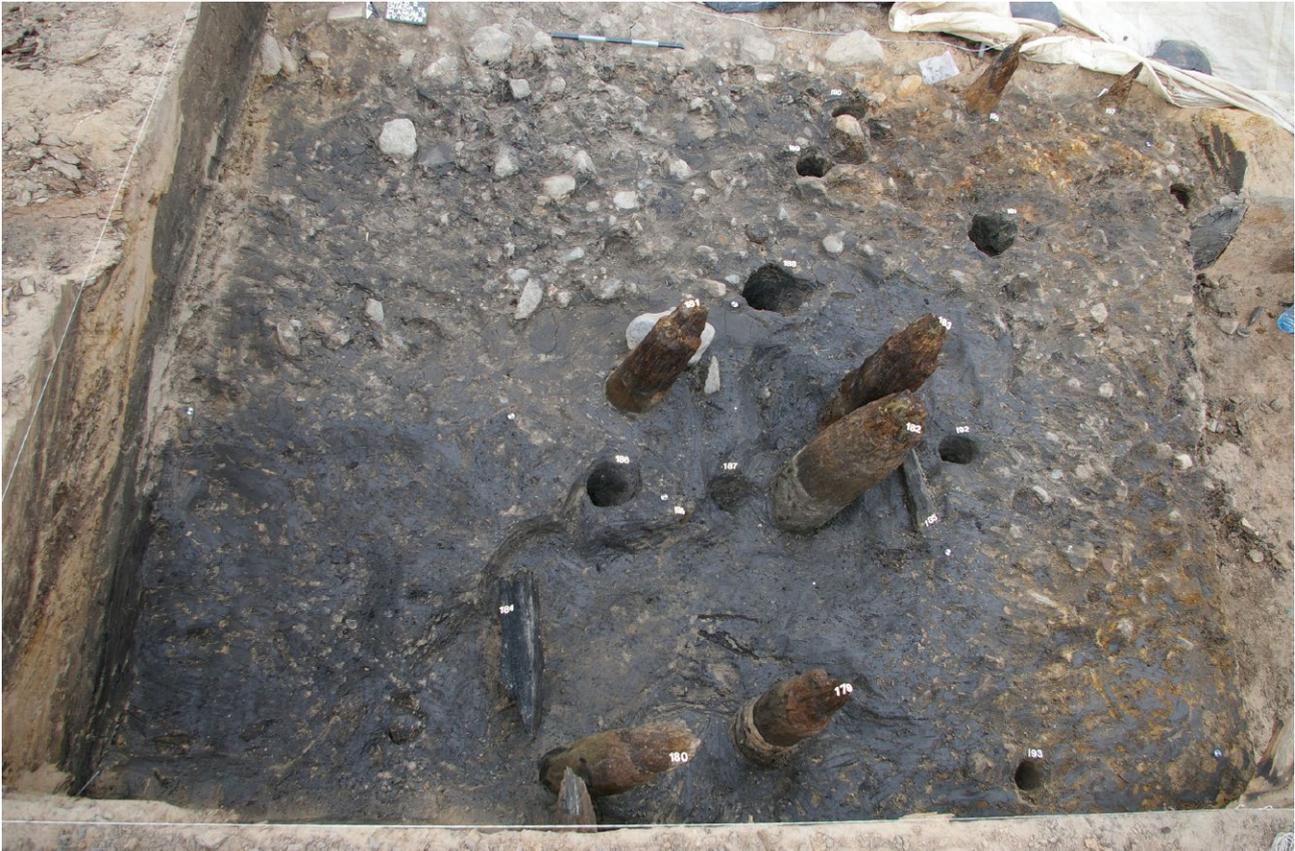
Abb. 48. Die Spalthölzer F184 und F185, die in Quadrant 12 lagen, können als Bearbeitungsabfall bei einer Reparatur der Brücke gedeutet werden (Foto: R.-J. Braun, hA).

Zwei Holzfragmente zeigten einen dreieckigen Querschnitt. Sie lagen in Quadrant 12 auf der Oberfläche von Schicht B64 (**Abb. 48**). Das angekohlte Holzobjekt F184 war 53 cm lang und 12 cm dick, das Holzobjekt F185 war 49 cm lang und 6 cm dick. Beide wiesen jeweils ein schrä-

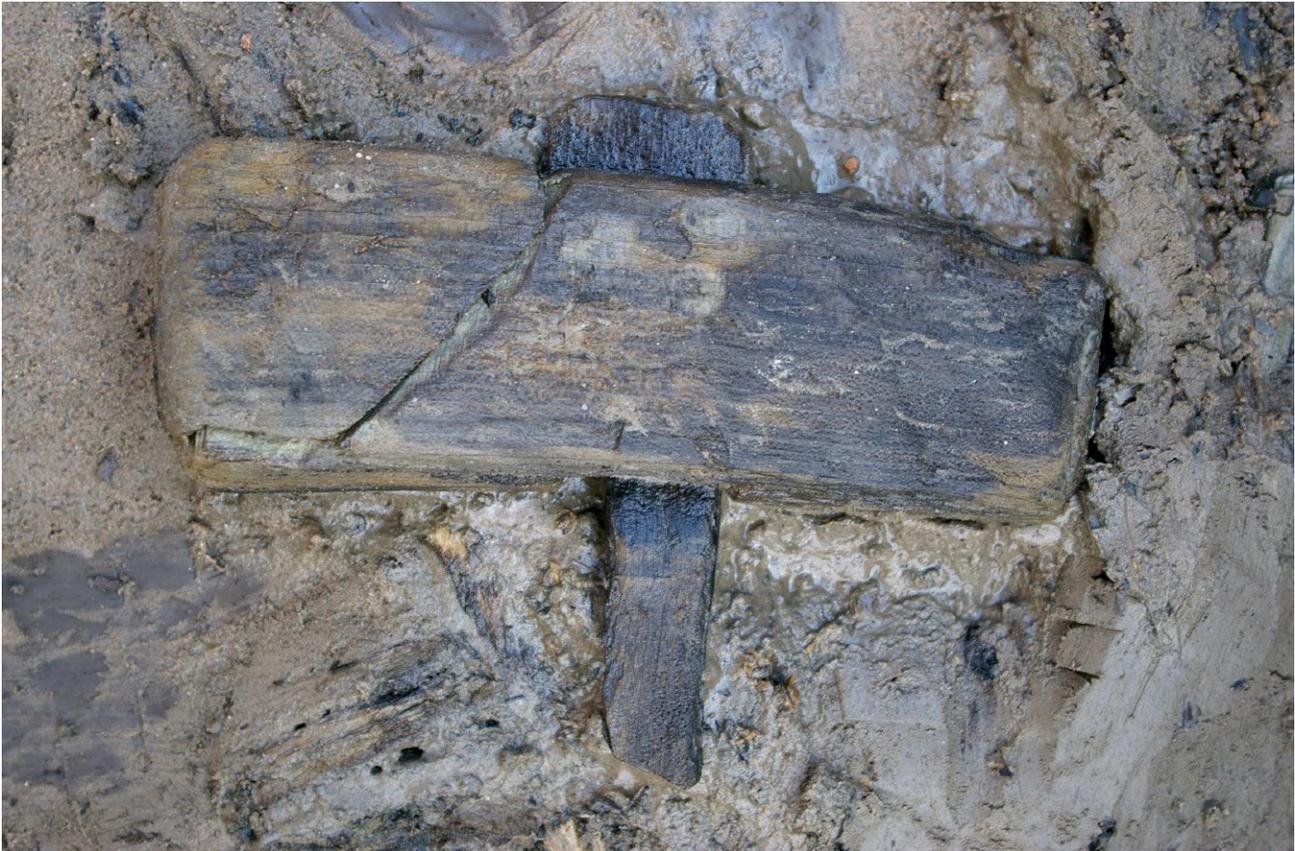
Abb. 49. Das Zapfenschloss F103 ist der einzige Beleg für eine Holzverbindung, die jedoch wahrscheinlich nicht im Zusammenhang mit der Brücke verwendet wurde (Foto: R.-J. Braun, hA).

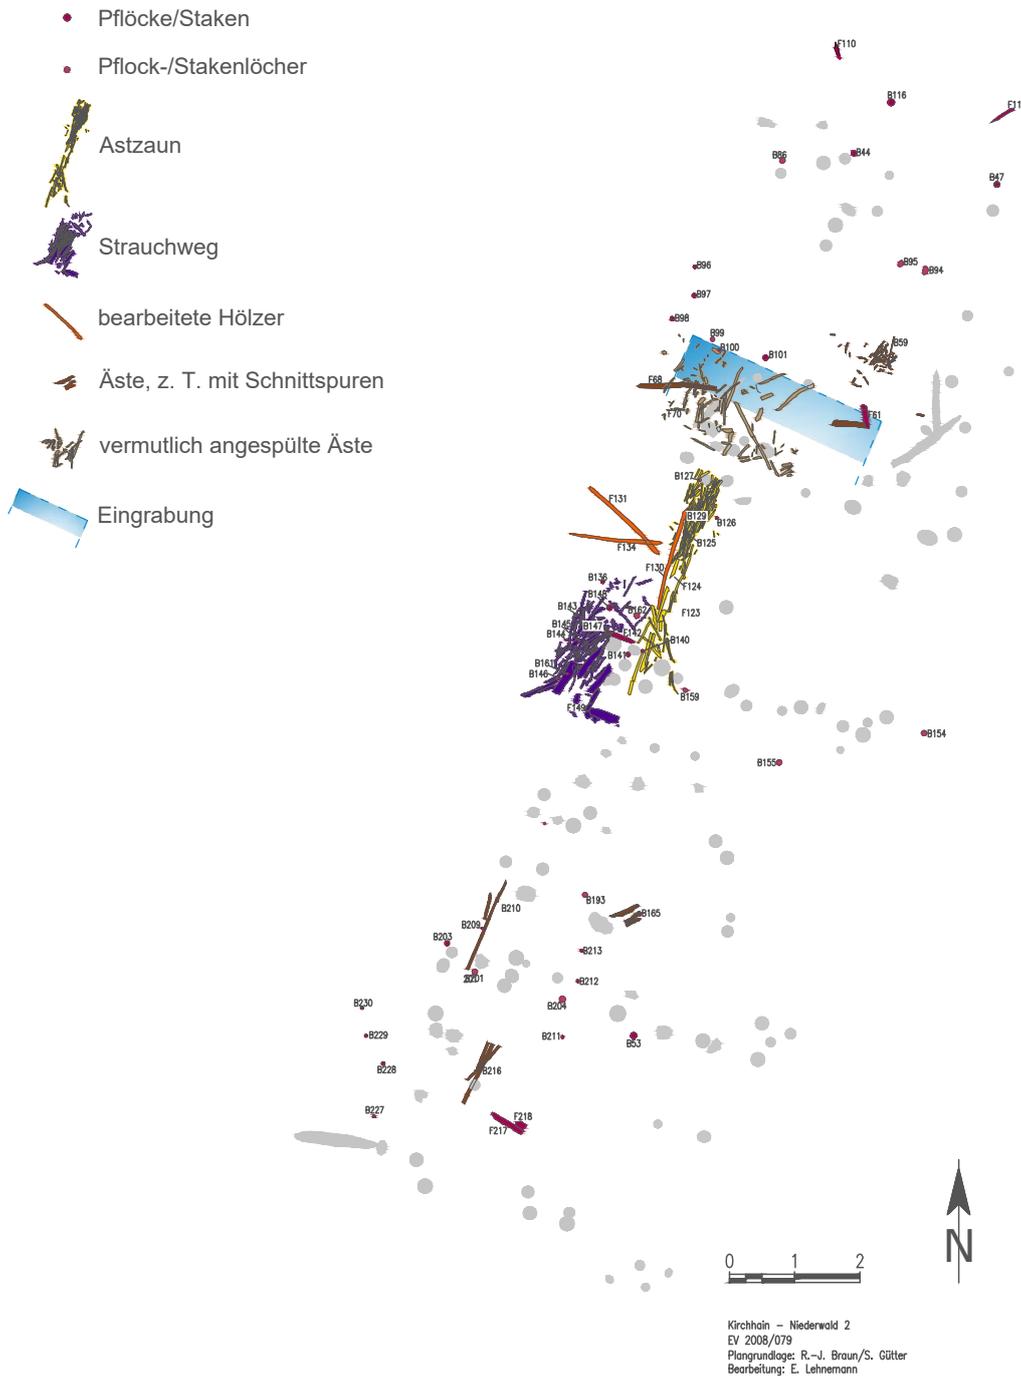
Abb. 50.* Übersicht über die hölzernen Einbauten, Ansammlungen von Hölzern und eine Eingrabung im Brückenbereich (Plangrundlage: R.-J. Braun/S. Gütter, hA. – Grafik: E. Lehnemann, hA).

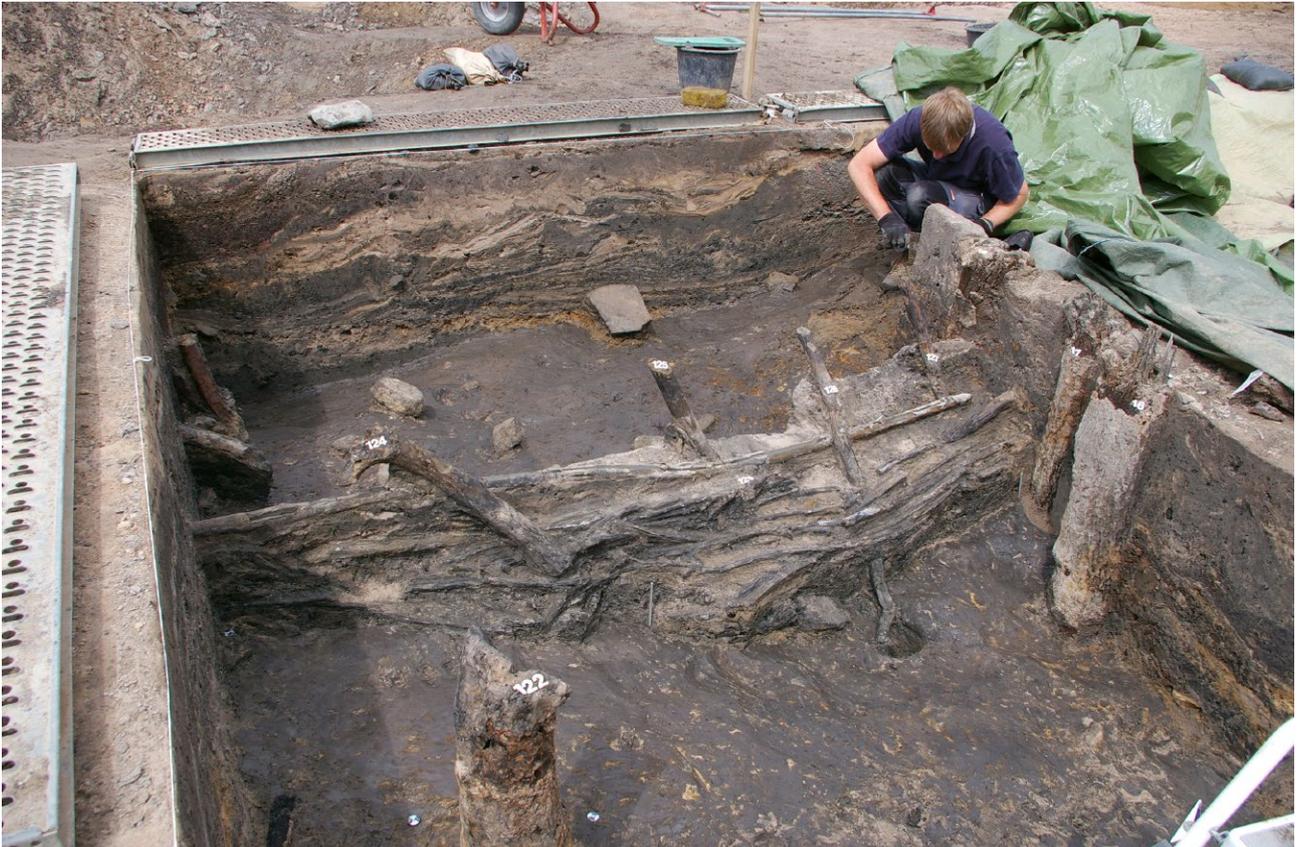
Abb. 51. Der Flechtwerkzaun B129 war zwischen zwei Brückenjochen in einer tieferen Rinne innerhalb des mittelaltenezeitlichen Flussbettes eingebaut (Foto: R.-J. Braun, hA).

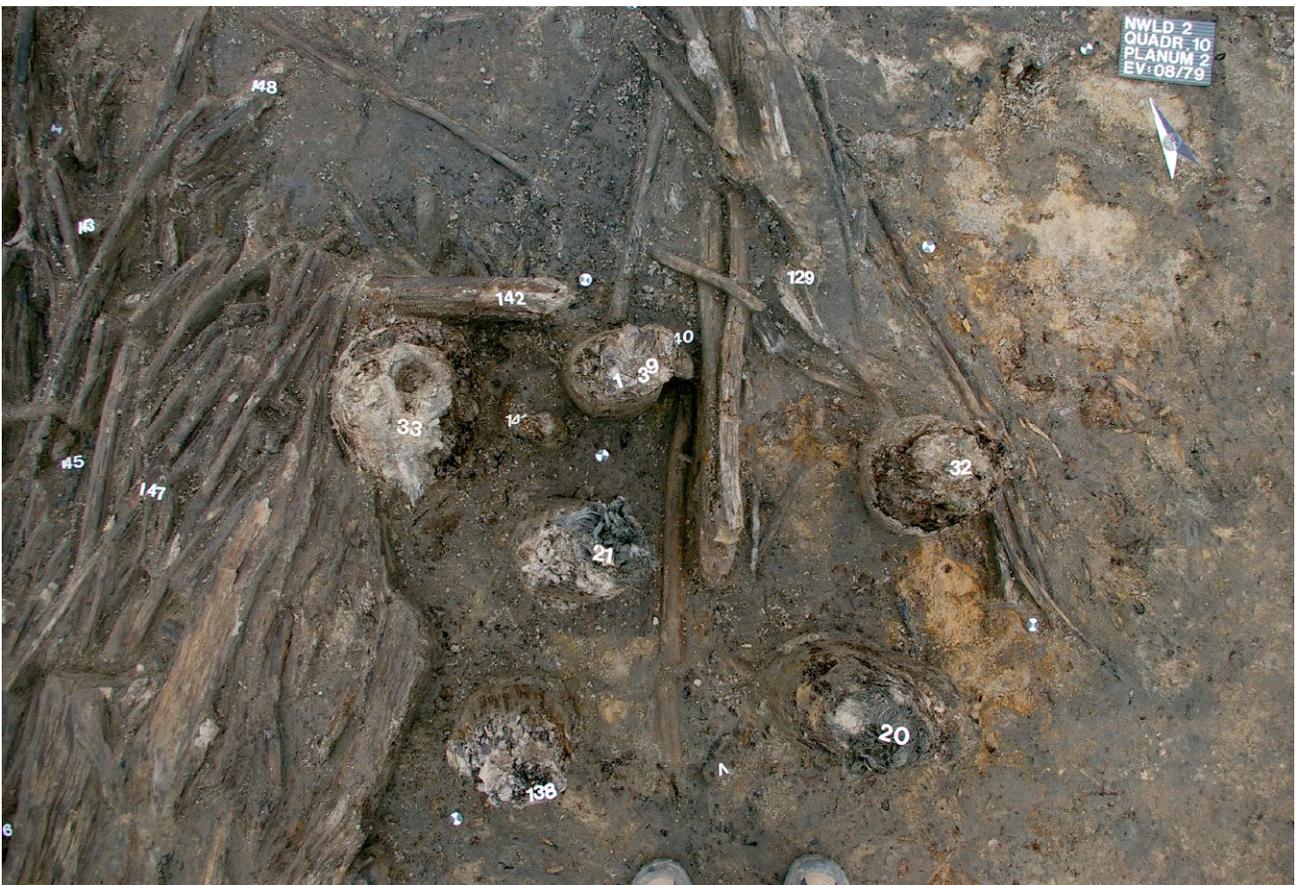
Abb. 52. Das südliche Ende des Flechtzaunes B129 steckte zwischen den Pfählen F20, F21, F32 und F139 des Brückenjoches D (Foto: R.-J. Braun, hA).

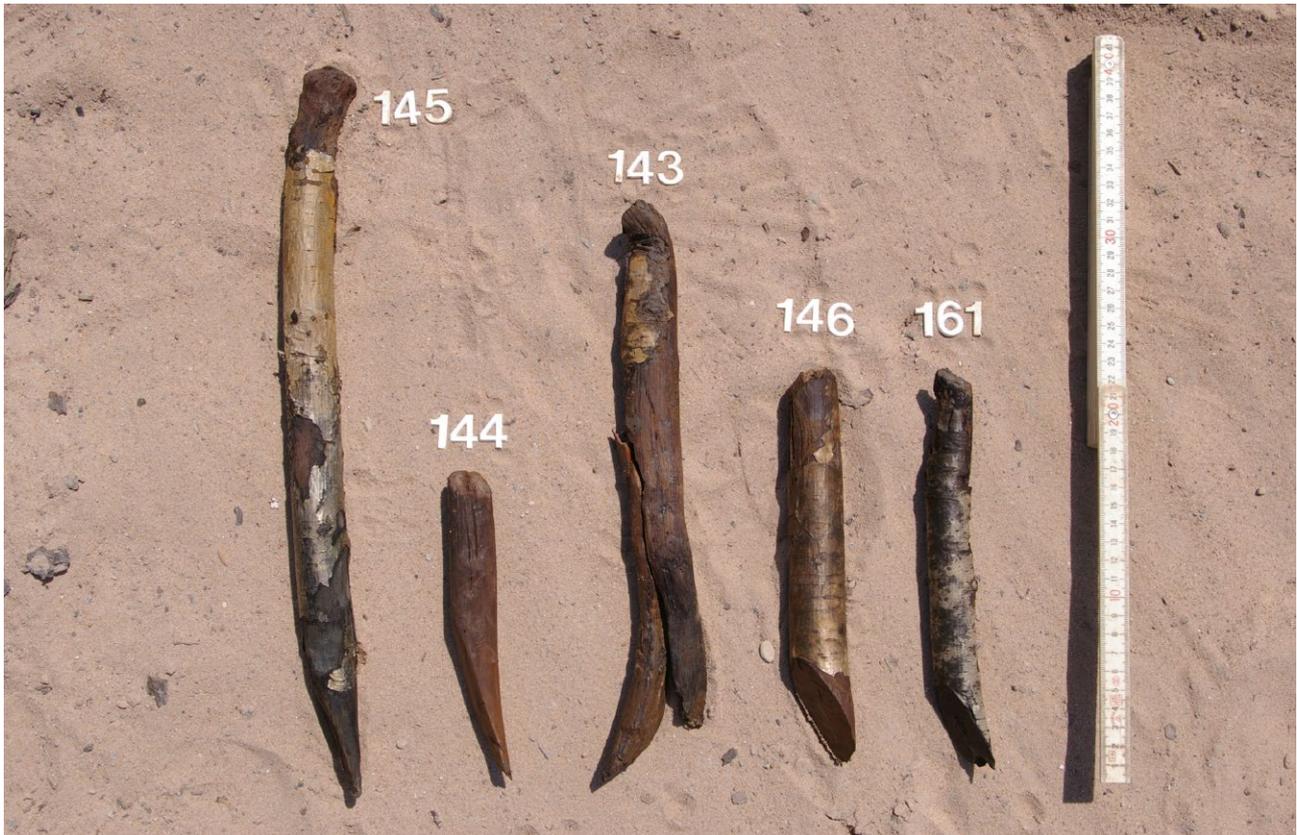
Abb. 53. Auswahl der Pflöcke, mit denen der Strauchweg B147 befestigt war (Foto: R.-J. Braun, hA).

Westlich der Brücke befand sich eine 1,8 m × 0,9 m große Reisiglage, die der Befestigung des schlammigen Untergrundes gedient hatte. Sie wurde im Quadrant 10 im zweiten Planum freigelegt und bestand aus einem regelrechten Teppich aus Ästen, der mit mehreren Pflöcken (F143–F146, F148 und F161, wahrscheinlich auch F136, F142 und F162) befestigt war (Abb. 53). Sie lag dicht neben einer Gruppe von Brückenpfählen (F21, F33, F138, F139); einzelne Zweige befanden sich auch zwischen den Pfählen. Größere Holzstücke im südlichen Teil des Astteppichs lagen mit einer flachen Seite nach oben und gewährleisteten so eine bessere Begehbarkeit (Abb. 54). Im südöstlichen Randbereich kam ein Stammfragment quer unter dem bearbeiteten Holzobjekt F149 (vgl. Kap. 6) zutage, das zusammen mit einem weiteren kantigen Holzstück den östlichen Rand der Konstruktion bildete und diese wohl so gegen ein seitliches Abrutschen sicherte. Am südwestlichen Rand sorgten schräg unter ein größeres Holz geschobene Äste zusammen mit einem Pflöck (F146) für Stabilität. Der Astteppich befand sich etwa auf gleicher Höhe mit der Oberkante des Flechtzauns B129 und kann erst angelegt worden sein, nachdem sich die Sedimentschichten D, E, F, G und größtenteils auch Schicht H (vgl. Kap. 2) abgelagert hatten, also etwa am Übergang von der älteren zur jüngeren Mittellatènezeit. Er wurde von der Schicht I überdeckt, wurde demnach wohl bei niedrigem Wasserstand angelegt und später überspült.

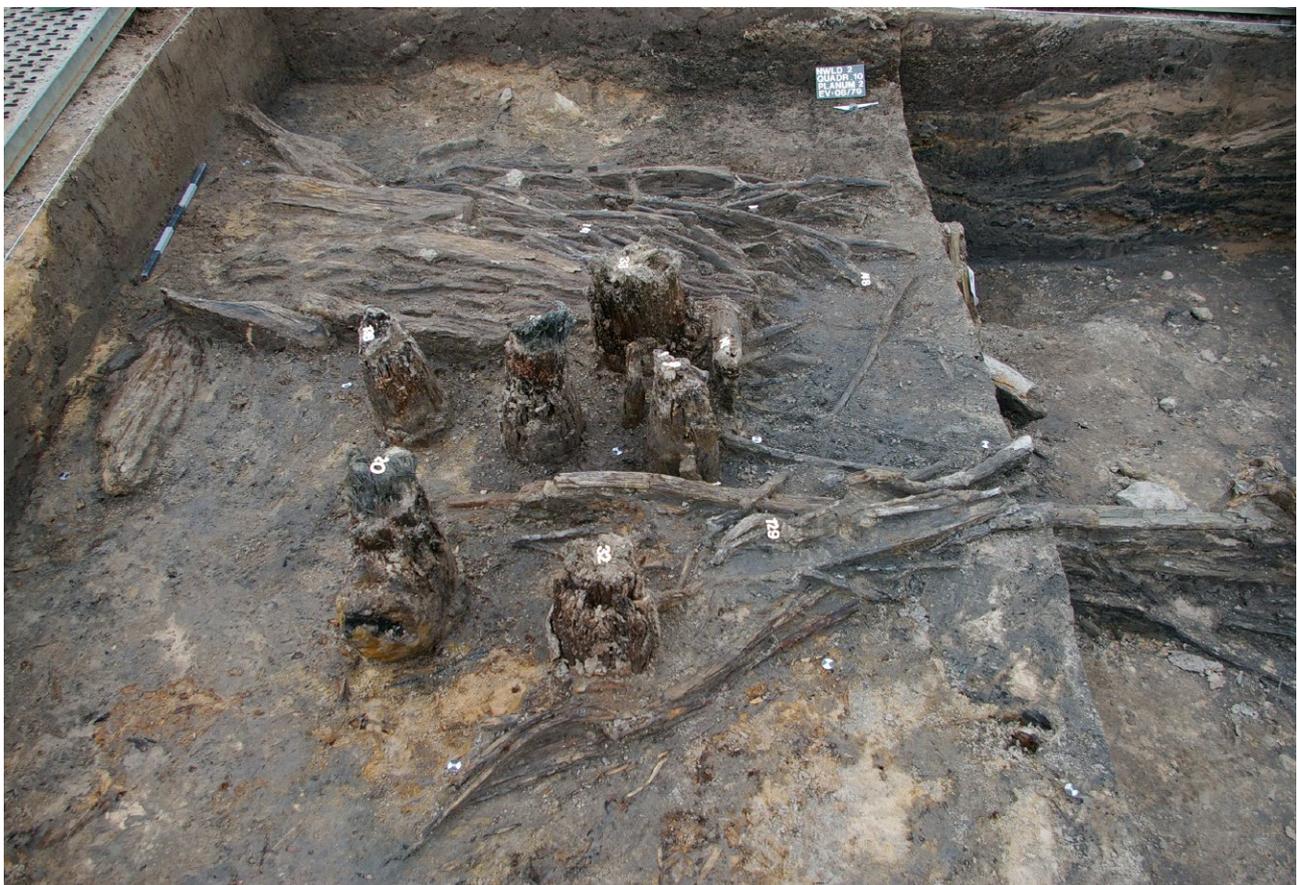
Abb. 54. Die Untergrundbefestigung in der Art eines Strauchweges (B147) konnte erst angelegt werden, als der Flechtzaun (B129) schon nahezu vollständig von Sedimenten bedeckt war (Foto: R.-J. Braun, hA).

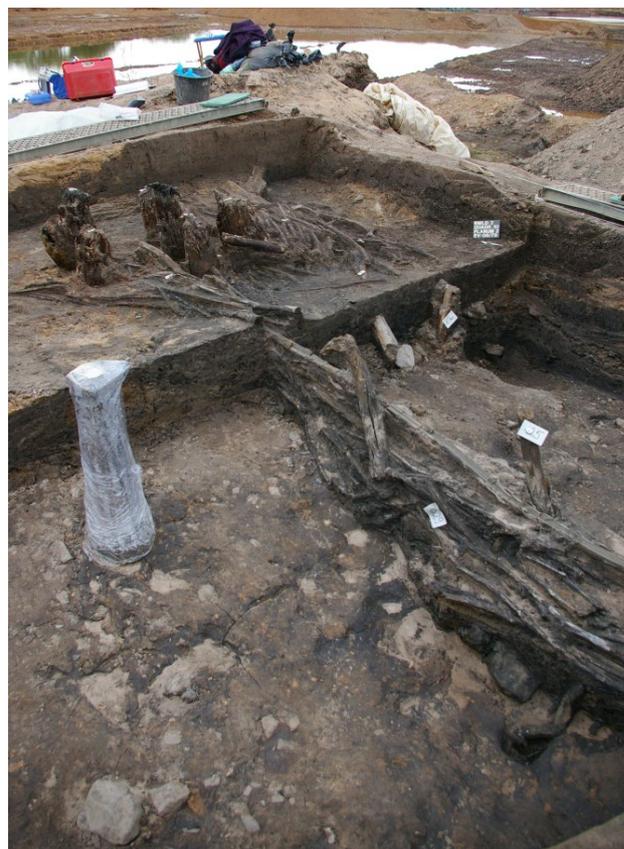
Abb. 55. Nach Norden senkte sich der Astteppich B147 ab. Hier befand sich die mit Schicht H verfüllte Senke im Westprofil (Foto: R.-J. Braun, hA).

der Astteppich leicht ab (Abb. 55); hier befand sich eine lokale Mulde, die mit pflanzlichem Grobdetritus verfüllt war (Schicht H). Trotz dieses sehr nachgiebigen Untergrundes wurde nördlich des Pflocks F136 keine Fortsetzung des Weges verzeichnet. Weiter südlich wurde aber eine Reihe von mutmaßlichen Trittsteinen angetroffen, die darauf hindeuten, dass während der jüngeren Mittelaltenezeit der Fluss nicht nur über die Brücke oder die direkt östlich von ihr gelegene Furt, sondern – zumindest bei niedrigem Wasserstand – auch westlich dicht neben der Brücke hatte durchquert werden können.

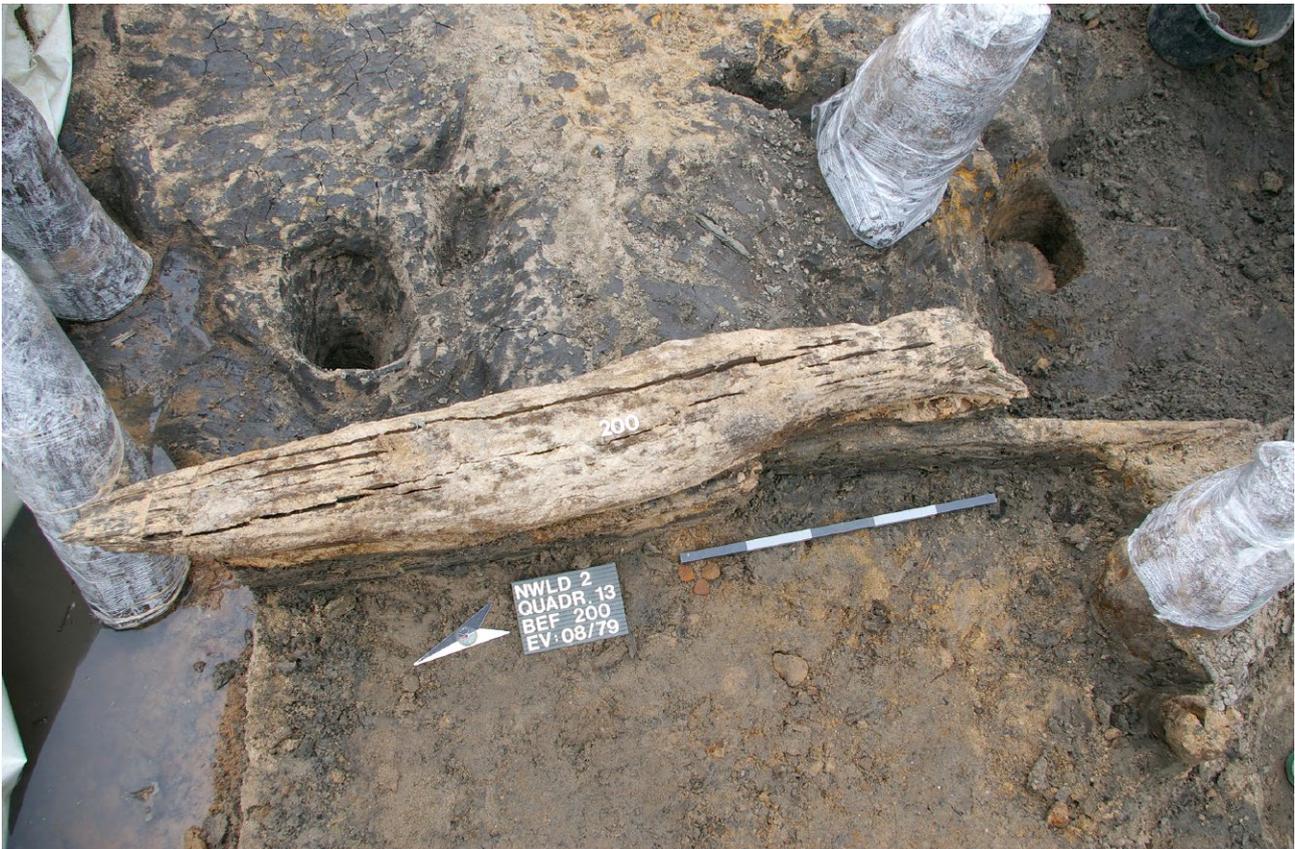
Abb. 56. Der bereits in der Latènezeit gezogene Pfehl F200 lag auf einer Ansammlung von Ästen, die wahrscheinlich von einem zerstörten Einbau stammen (Foto: R.-J. Braun, hA).

Im Zentrum von Quadrant 13 befand sich unter dem alt gezogenen Pfahl F200 eine Anhäufung von mehreren übereinanderliegenden Ästen (Abb. 56). Zunächst schien es, also ob hier die Reste eines weiteren Zauns zwischen den Pfählen F22–F25 und F179 und F180 vorlägen. Beim weiteren Abtrag der Oberfläche kam jedoch kein richtiges Flechtwerk zutage, sondern nur locker übereinanderliegende Äste. Unterhalb der Äste wurden in der Oberfläche von Schicht B64 die Pflockreste F209 und F210 angetroffen. Es darf vermutet werden, dass Äste und Pflockreste zu einer gemeinsamen Konstruktion gehört haben. Da sie in der gleichen Flucht wie der Astteppich B147 lagen, wäre eine vergleichbare Interpretation als Rest einer Untergrundbefestigung oder eines Strauchwegs möglich, zu dem auch der alt gezogene Pfahl gehört haben kann.⁹¹ Dagegen spricht allerdings die Lage zwischen den Pfählen, die z. T. auch nach der Aufgabe der Brücke stehen geblieben waren und die Breite des Weges auf höchstens 70 cm begrenzt hätten. Denkbar ist auch, dass dort tatsächlich ein Flechtzaun gestanden hatte, der bei starker fluvialer Aktivität zerstört wurde und nur noch in Resten erhalten war.

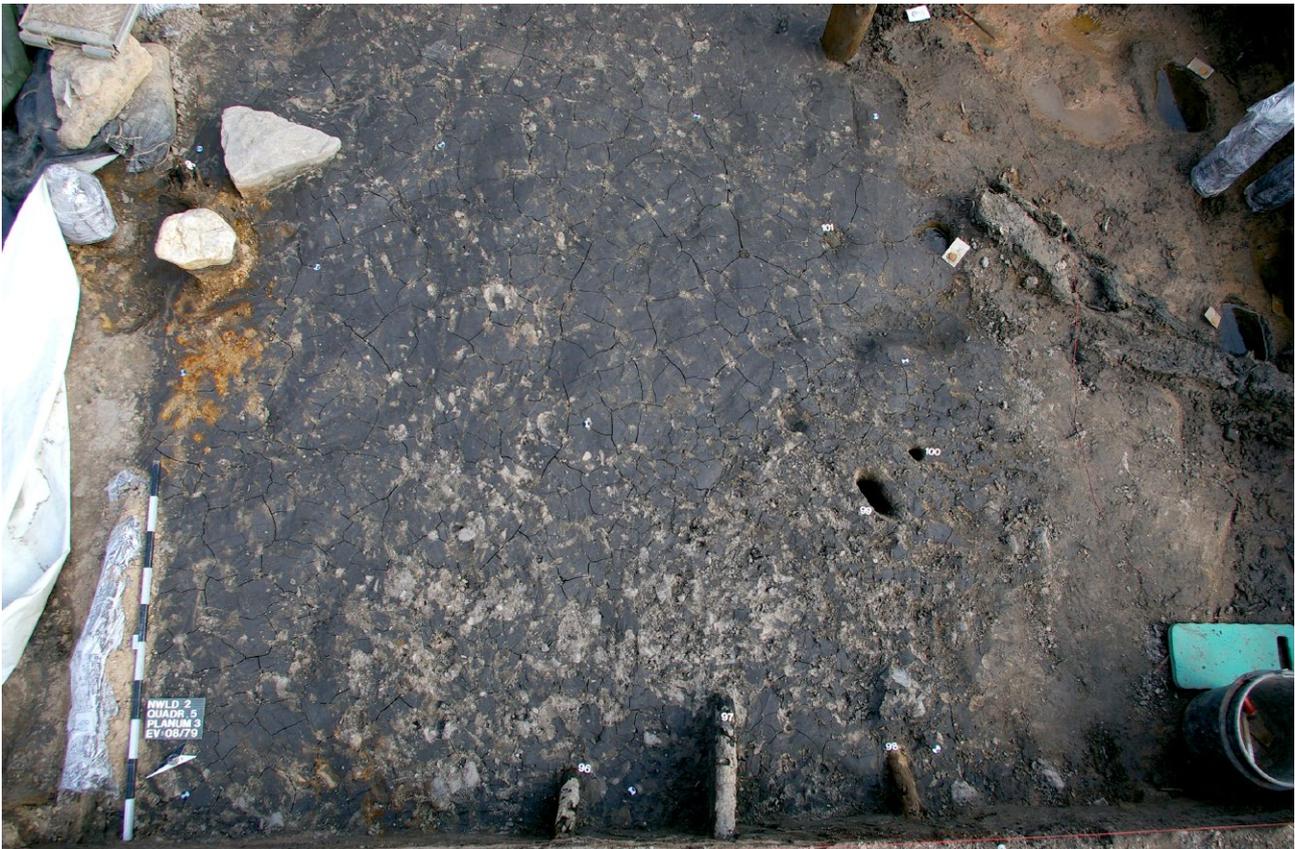
Abb. 57. Pflöcke (F96, F97, F98) und Pflocklöcher (B99, B100, B101) in der Oberfläche von Schicht B64 in Quadrant 5 (Foto: R.-J. Braun, hA).

Entlang der Süd- und Westgrenze von Quadrant 5 standen sechs Pflöcke bzw. Pflocklöcher (B96–B101) in einer annähernd L-förmigen Anordnung (Abb. 57). Es ist anzunehmen, dass sie zu einer gemeinsamen Struktur gehörten, die vor der Ablagerung von Schicht 11/F errichtet worden war. Welcher Art die Konstruktion war, lässt sich nicht mehr ermitteln. Die Pflöcke aus den Befunden B99 und B100 wurden wahrscheinlich bei der Anlage der Eingrabung im Uferbereich (siehe Kap. 3.3.5) entfernt.
