3. Die Brückenfundstelle

3.1. Der Unterbau der Brücke

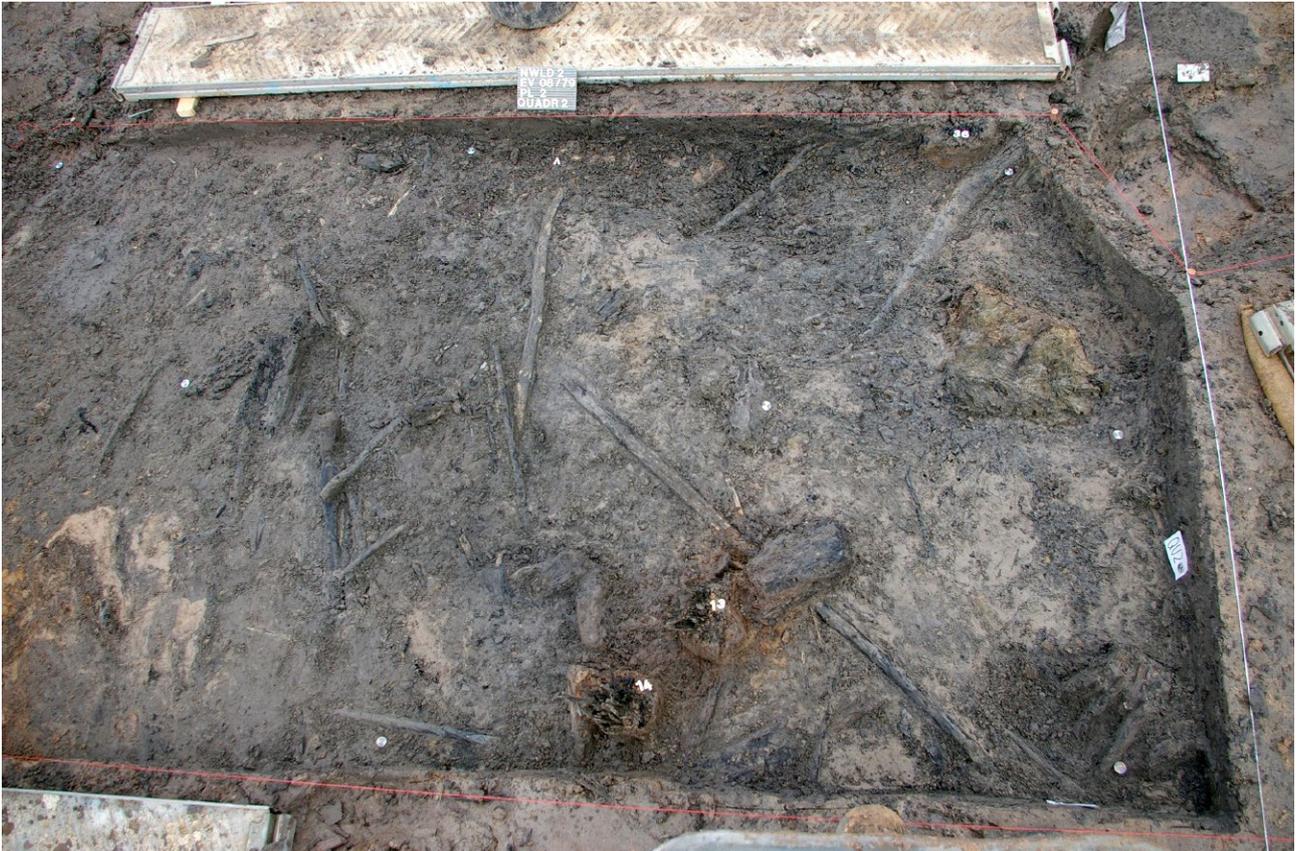
Abb. 58. Angeschwemmte Zweige am Spülsaum des Flusses
(Foto: R.-J. Braun, hA).

Norden dar. Die wohl natürlich abgebrochenen Äste waren unregelmäßig über den Quadranten verteilt und nicht durch Pflöcke befestigt, sodass hier keine Befundnummer vergeben wurde. Vielmehr scheint es, dass sich die Zweige am Spülsaum des Flusses gesammelt hatten (Abb. 58). Erst nachdem die Quadranten 1, 2, 5 und 6 freigelegt worden waren, konnte festgestellt werden, dass sich unter den Zweigen eine künstlich angelegte Eintiefung innerhalb der Schicht 11/F befand (Abb. 59–60), deren oberer und südlicher Teil vom Fluss überspült und die durch jüngere Sedimente der Schicht 11/F überlagert worden war. Der erhaltene untere Bereich der Eingrabung reichte vom westlichen Teil des Südprofils von Quadrant 1 bis etwa 0,5 m vor dem Westprofil in Quadrant 2, sie war also etwa 3,0 m lang. Zu welchem Zweck hier eine Grube unter der Brücke in den Uferbereich des Flusses platziert wurde, lässt sich nicht mehr klären. In der Verfüllung lagen ein Pflöck (F61) und ein Ast (ohne Befundnr.), die vielleicht von einer hölzernen Konstruktion in der Grube stammen. Die Grube muss eine Ver-

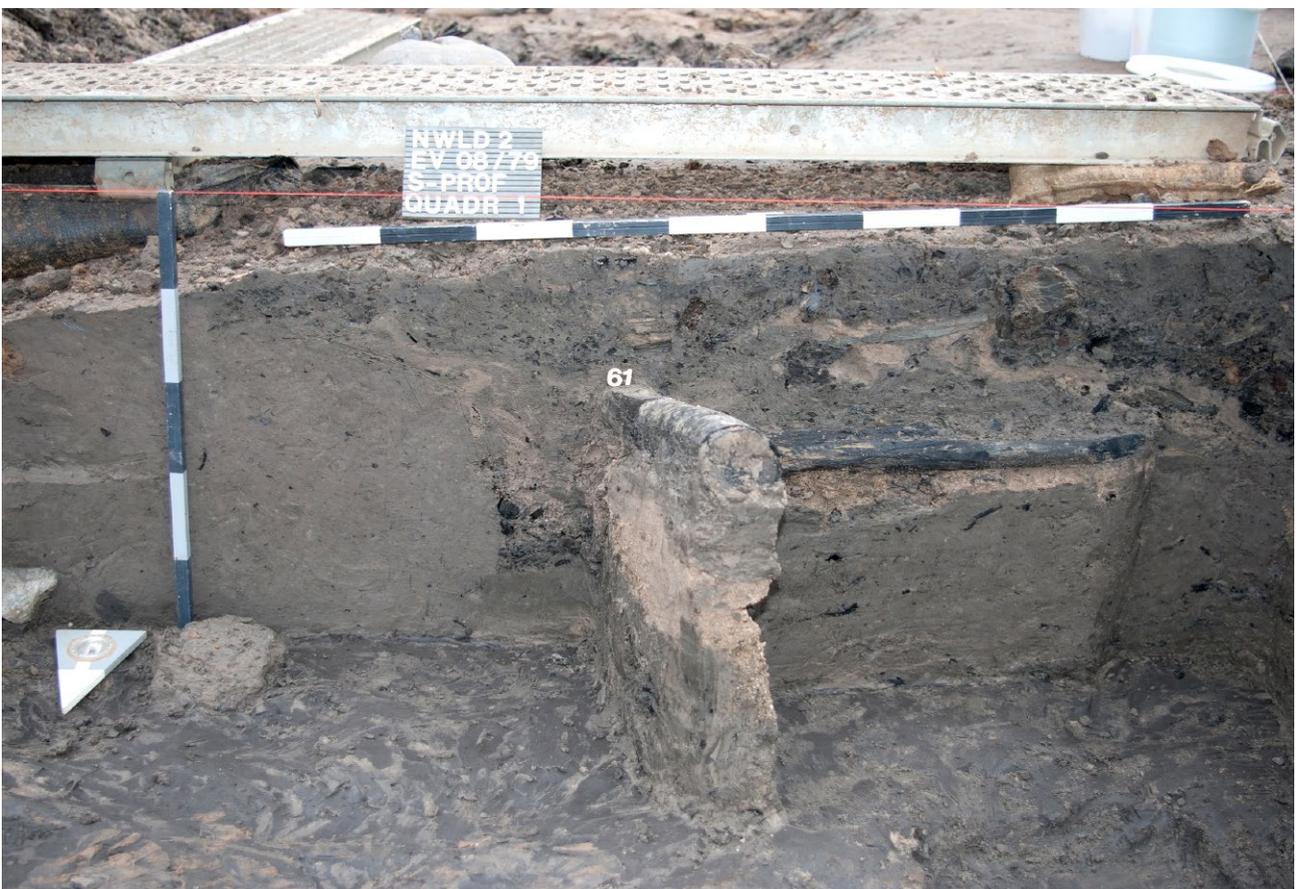
Abb. 59. Die künstliche Eingrabung innerhalb von Schicht 11 enthielt einen liegenden Pflock (F61) und rechtwinklig zu diesem liegende Äste. Sie wurde vom Spülsaum des Flusses überlagert (Foto: R.-J. Braun, hA).

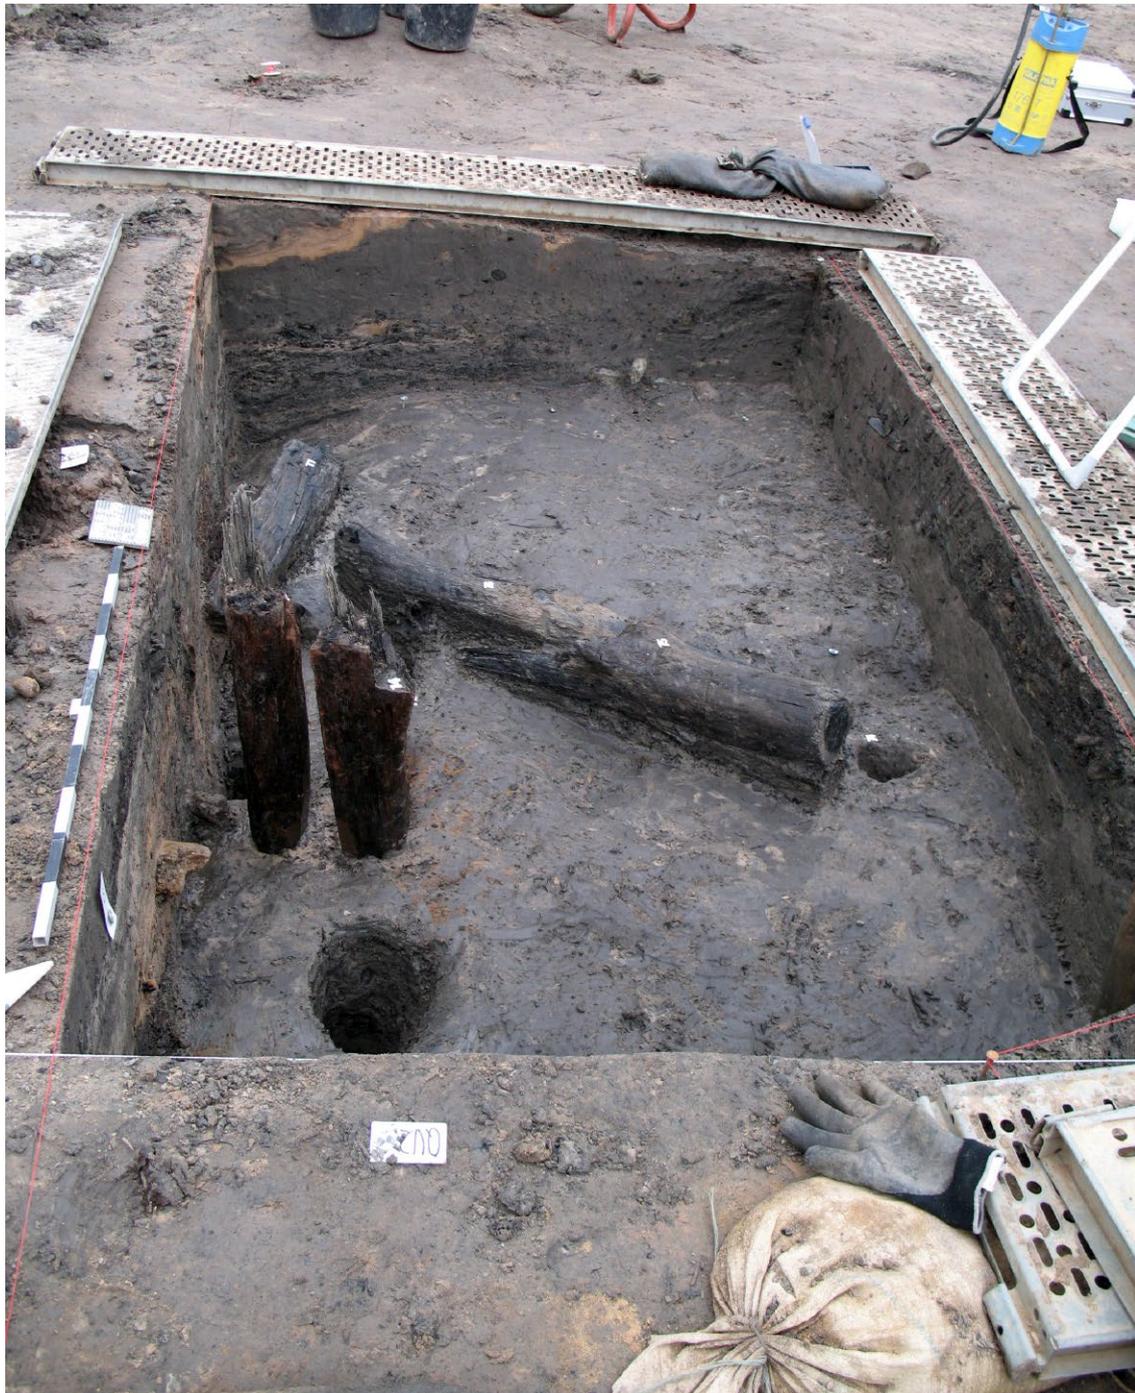
Abb. 60. Die im Südprofil von Quadrant 1 entdeckte Eingrabung setzte sich im Nordprofil von Quadrant 2 (am rechten Bildrand) fort (Foto: R.-J. Braun, hA).

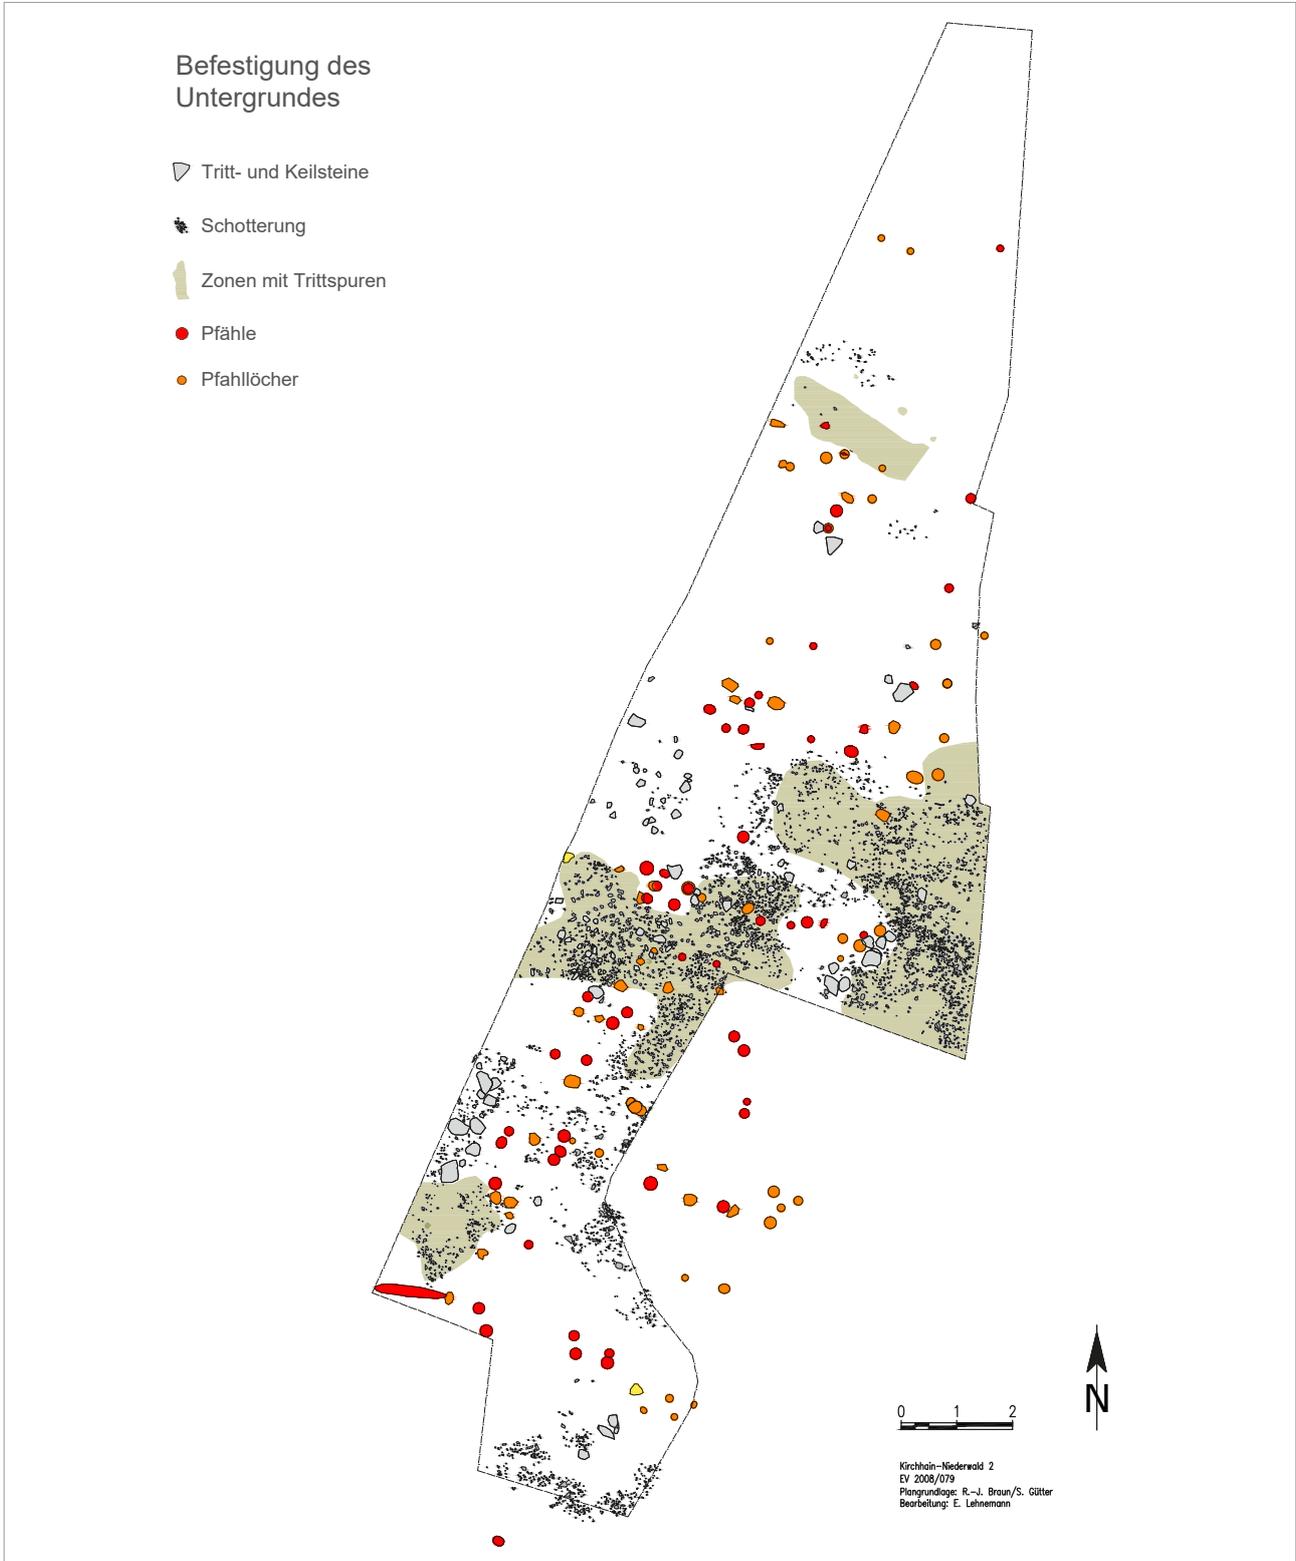
Abb. 61.* Übersicht über die Trittspuren, Schotterungen, Tritt- und Keilsteine im Brückenbereich (Plangrundlage: R.-J. Braun/S. Gütter, hA. – Grafik: E. Lehnemann, hA).

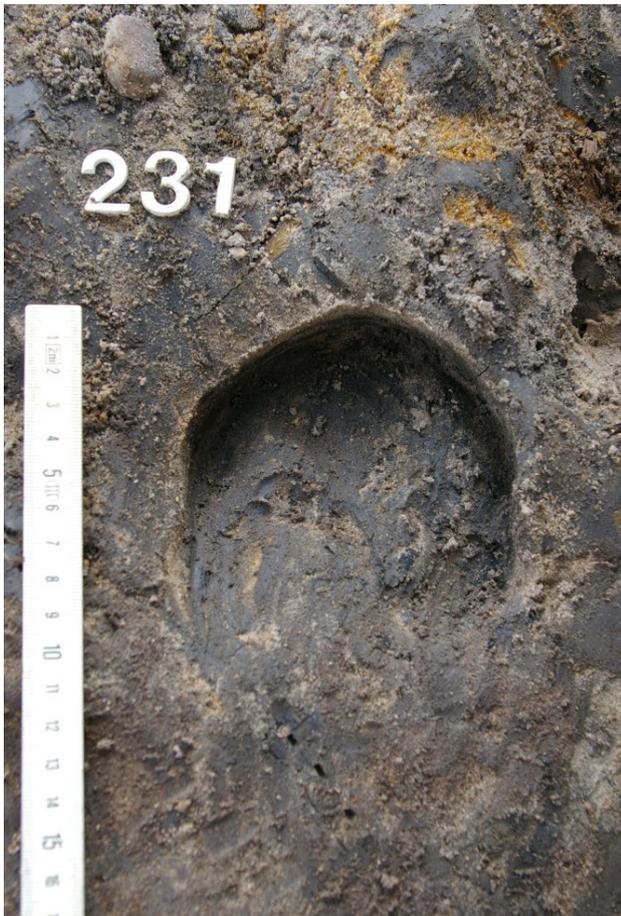
Abb. 62. Hufabdruck eines Pferdes (B231) in Quadrant 14 (Foto: R.-J. Braun, hA).

Der Abdruck B231 kann, wenn das Pferd in gerader Linie gegangen ist, aufgrund der Laufrichtung nur entstanden sein, bevor die zu den Pfahllöchern B232 bis B234 gehörigen Pfähle gesetzt wurden oder nachdem sie gezogen worden waren. Die klaren Konturen sprechen dafür, dass das Trittsiegel bald nach seiner Entstehung von den Sedimenten der Schicht I bedeckt wurde und in die jüngere Mittellatènezeit datiert werden kann.

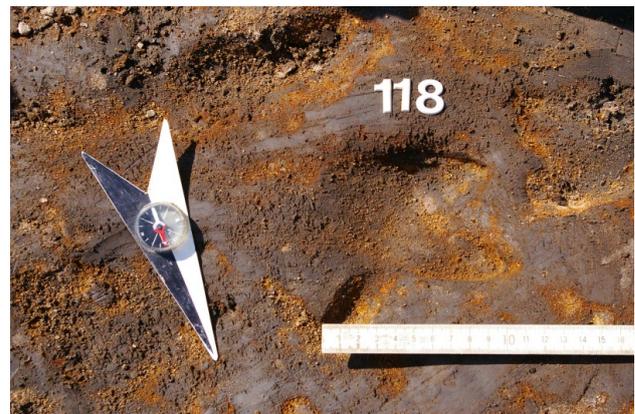
Abb. 63. Hufabdruck eines Rindes (B118) in Quadrant 7 (Foto: R.-J. Braun, hA).

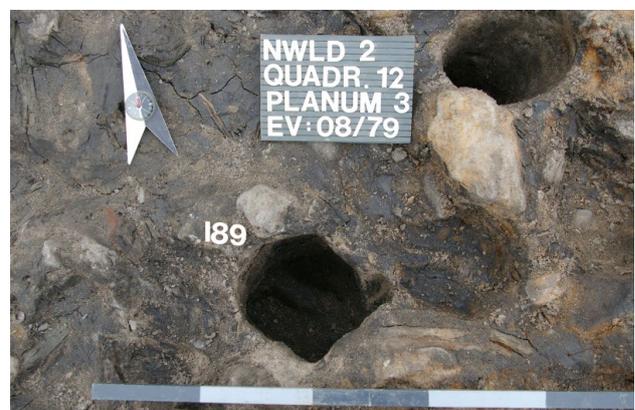
Abb. 64. Hufabdrücke eines Rindes (B197) in und neben einem Pfahlloch (B189) in Quadrant 12 (Foto: R.-J. Braun, hA).

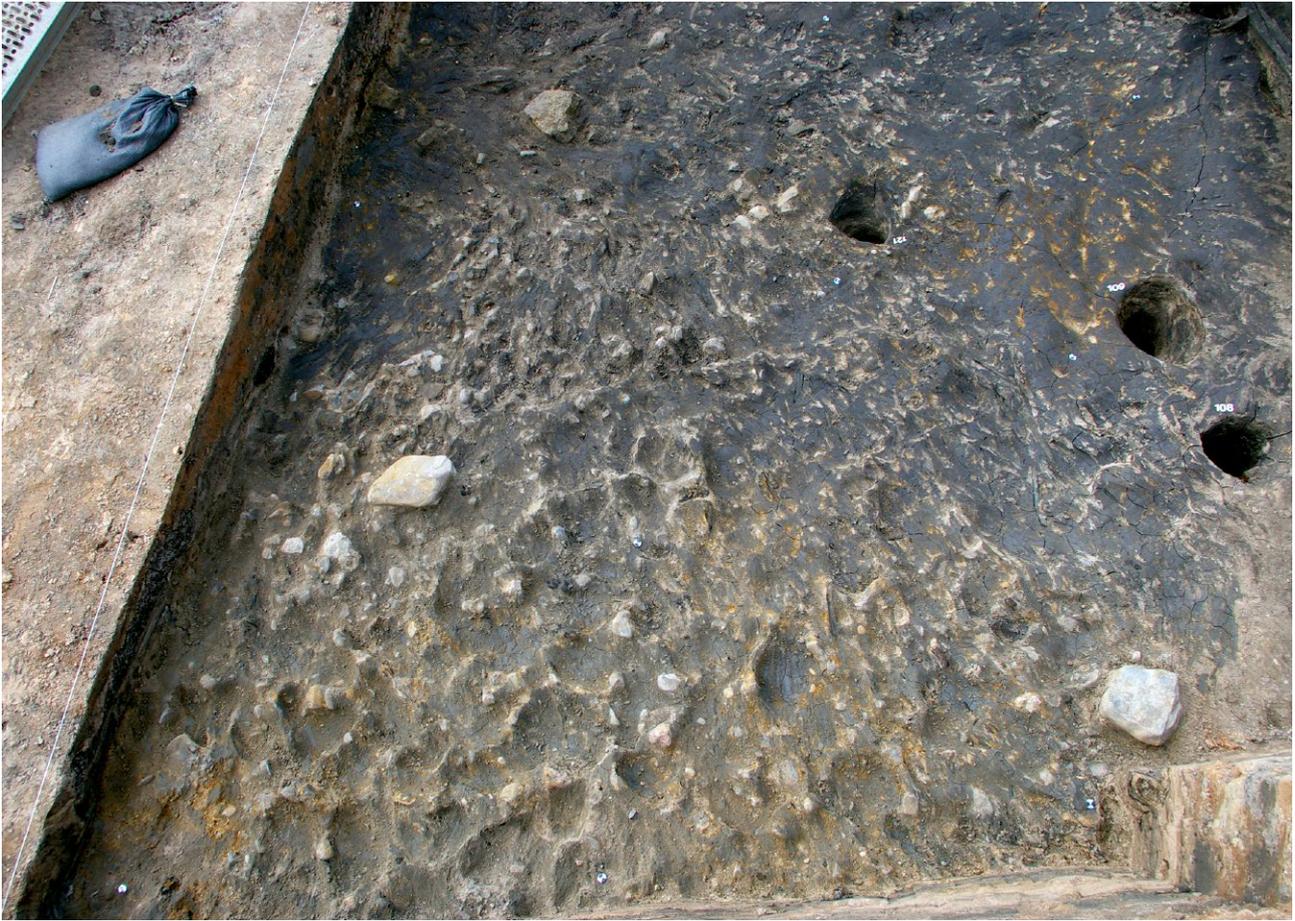
Abb. 65. Großflächige Schotterung mit Trittspuren in Quadrant 11
(Foto: R.-J. Braun, hA).

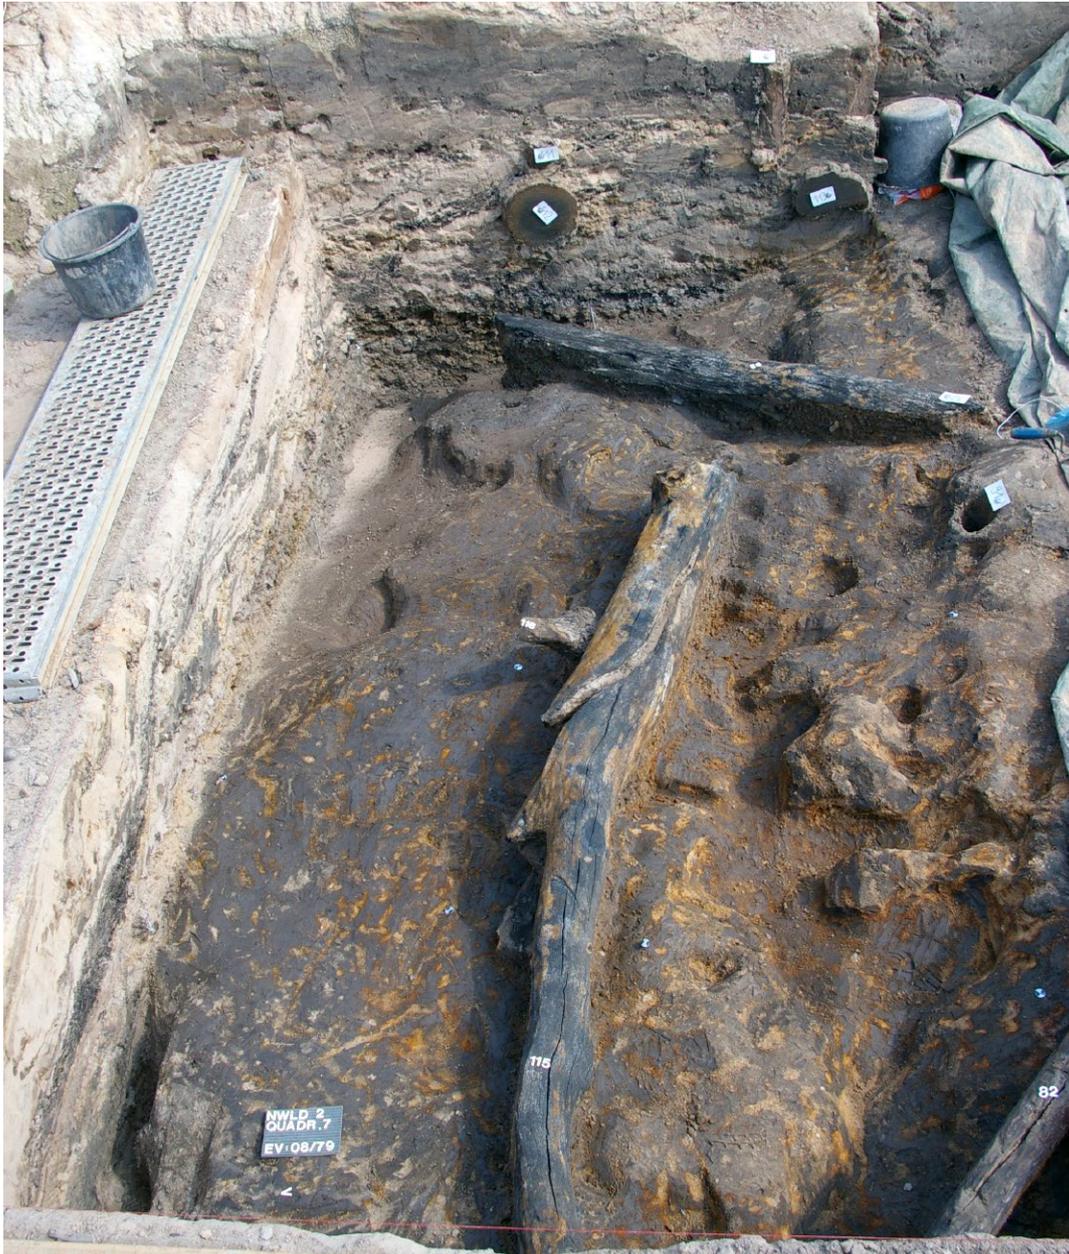
Abb. 66. Trittsuren in der wohl während der Urnenfelderzeit freiliegenden Oberfläche in Quadrant 7 (Foto: R.-J. Braun, hA).

Der Zeitraum, in dem die dokumentierten Trittspuren entstanden, lässt sich nur in Einzelfällen innerhalb der Nutzungsphasen gut eingrenzen. Die Hufabdrücke in Quadrant 7 können aus der Urnenfelderzeit stammen; sie befanden sich nördlich und südlich des urnenfelderzeitlichen Stammfragments F115 (**Abb. 66**). Die urnenfelderzeitliche Schicht 4/A war jedoch nur in den tiefen Mulden im Nordwesten und Nordosten des Quadranten sicher zu identifizieren, während die erhöhten

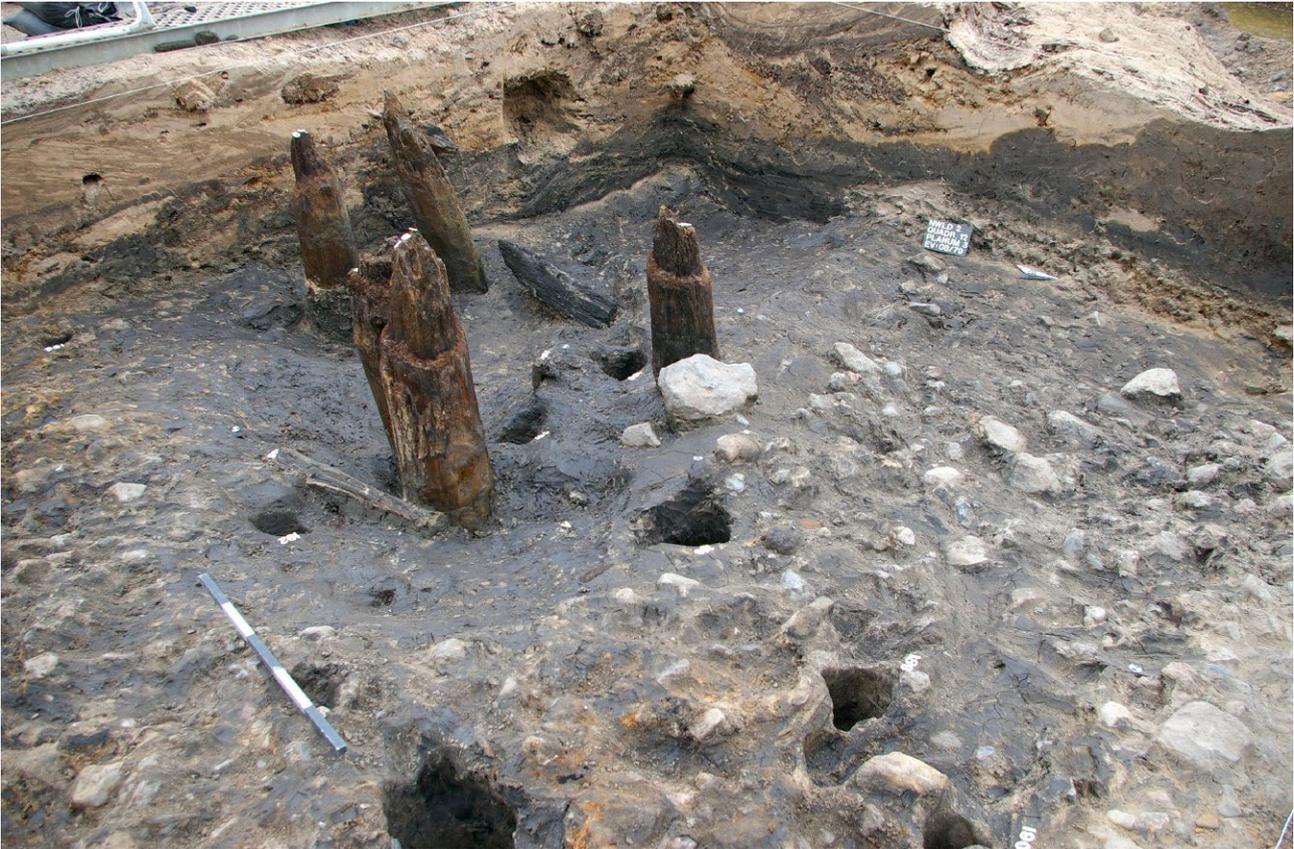
Abb. 67. Die engere Umgebung einiger Pfahlgruppen war nicht geschottert
(Foto: R.-J. Braun, hA).

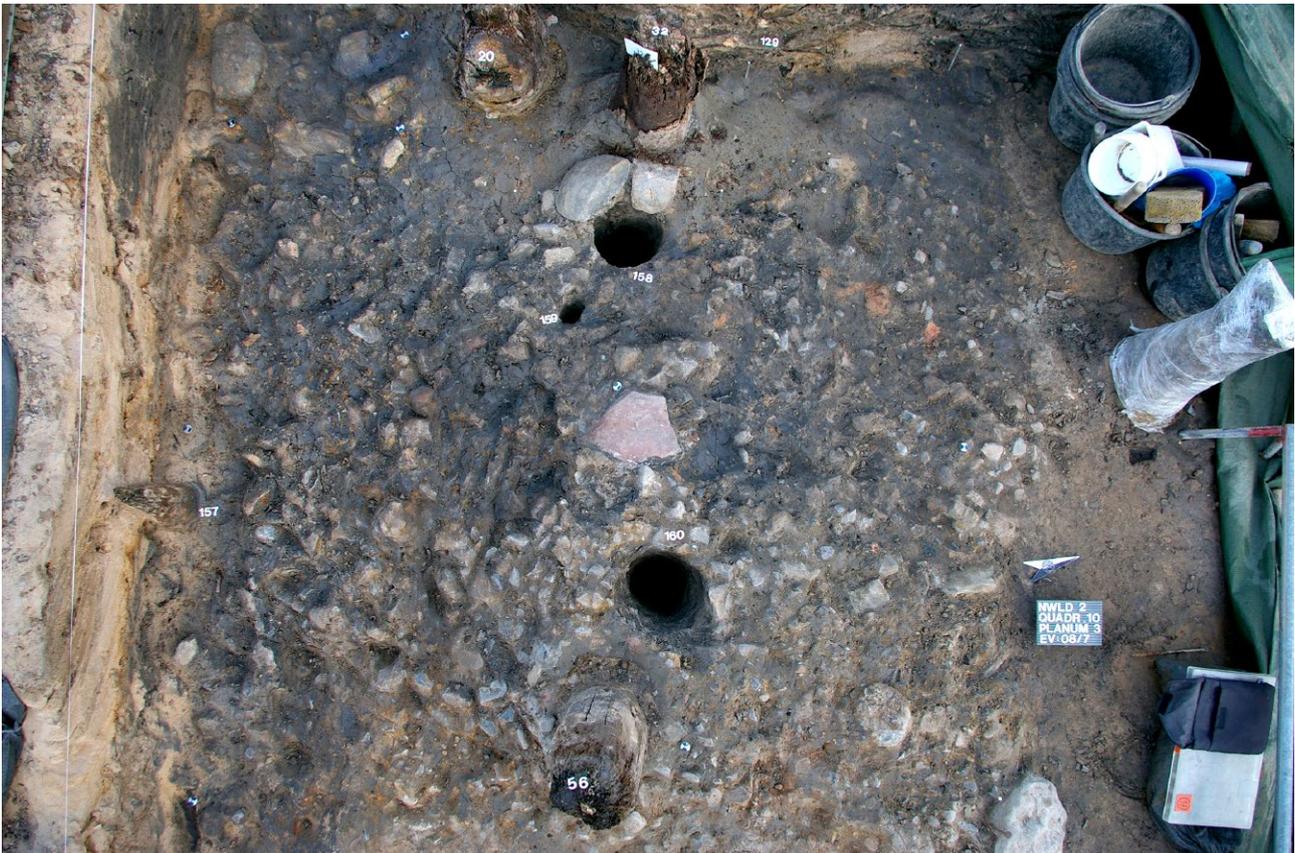
Abb. 68. In einigen Fällen reichte die Schotterung bis direkt an die Pfähle bzw. Pfahllöcher heran (Foto: R.-J. Braun, hA).

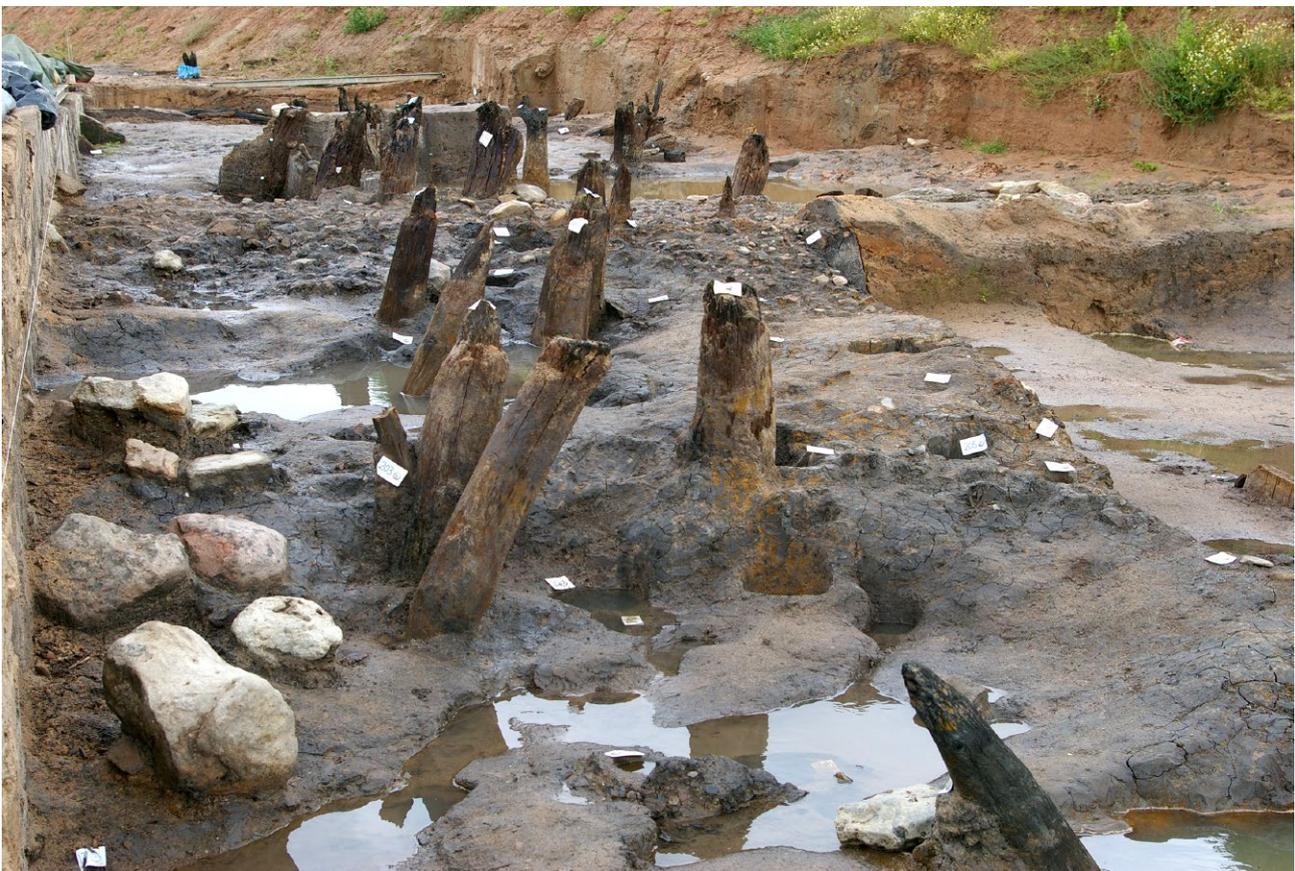
Abb. 69. Reihe von mutmaßlichen Trittsteinen am westlichen Rand der Brücke (Foto: R.-J. Braun, hA).

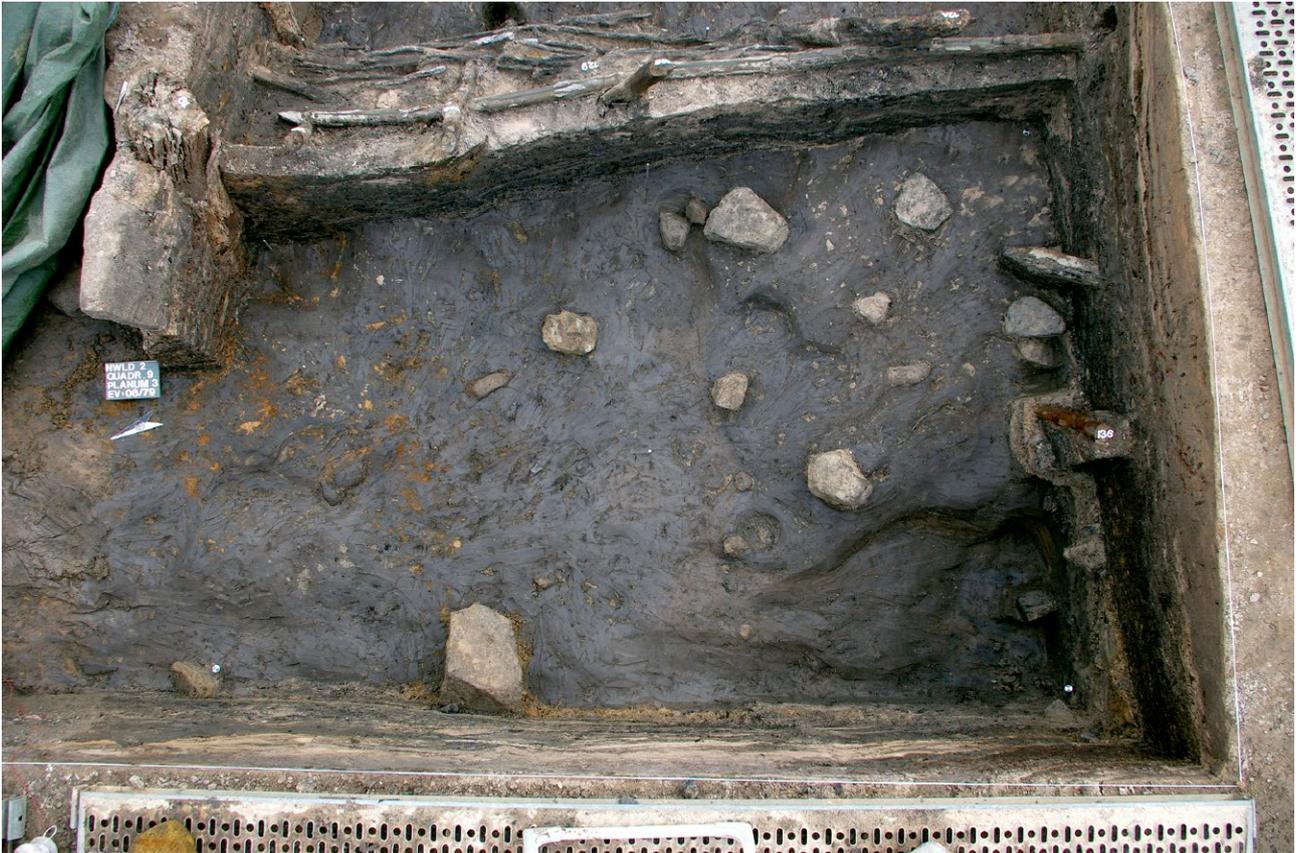
Abb. 70. Verstreute Steine westlich des Flechtzauns B129
(Foto: R.-J. Braun, hA).

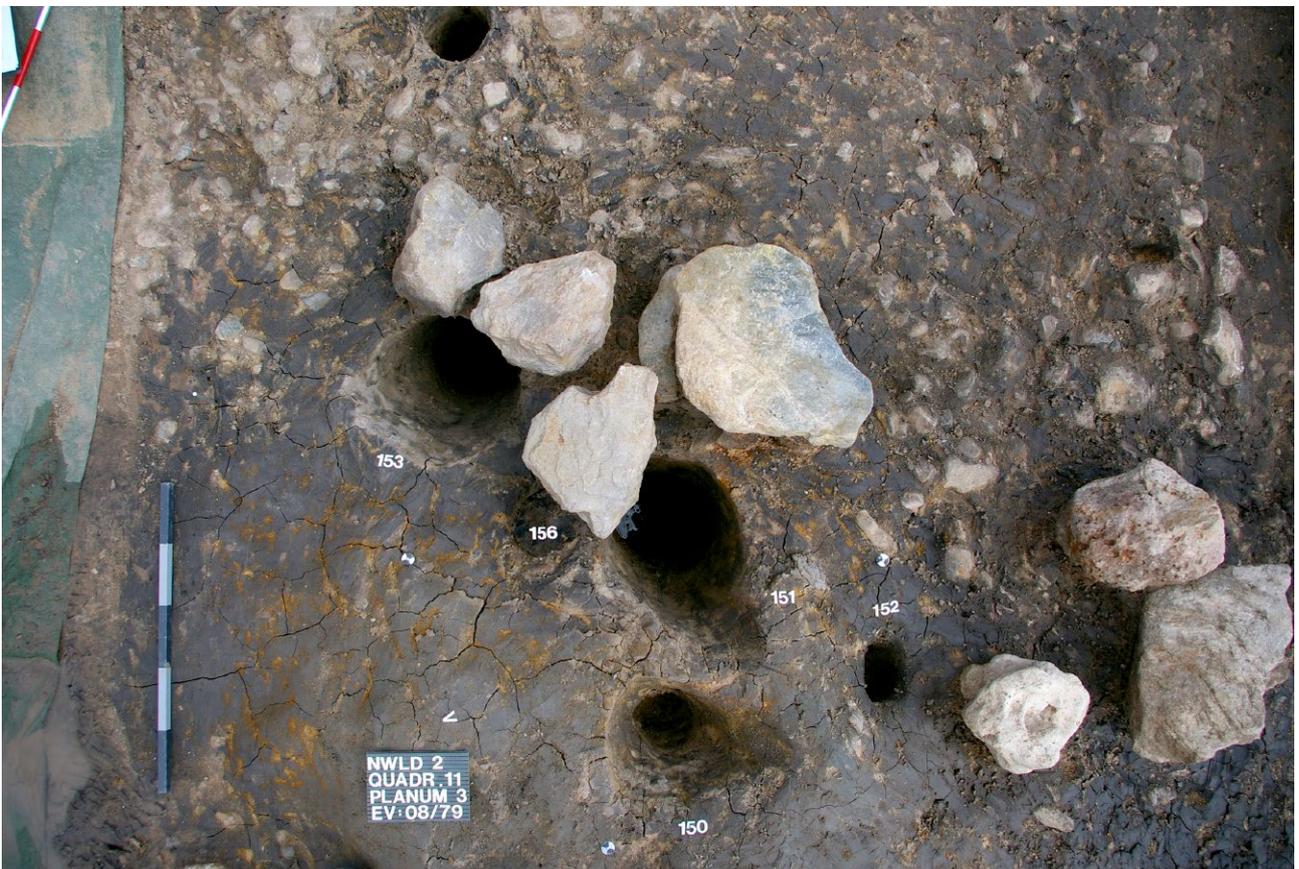
Abb. 71. Ansammlung von Keil- und Trittsteinen in Quadrant 11
(Foto: R.-J. Braun, hA).

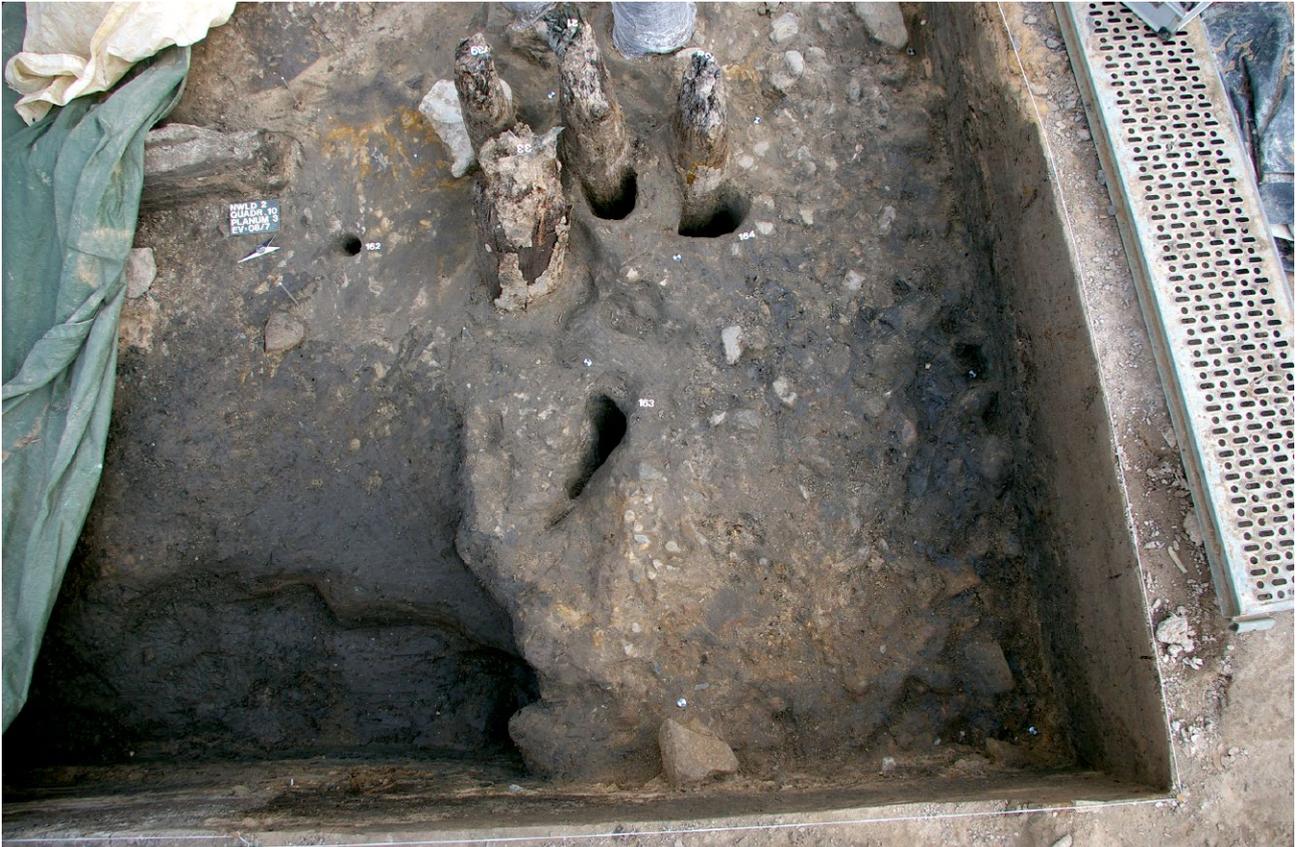
Abb. 72. Der tiefe Kolk am westlichen Grabungsrand (links unten im Bild) war schon in der Frühlatènezeit verfüllt (Foto: R.-J. Braun, hA).

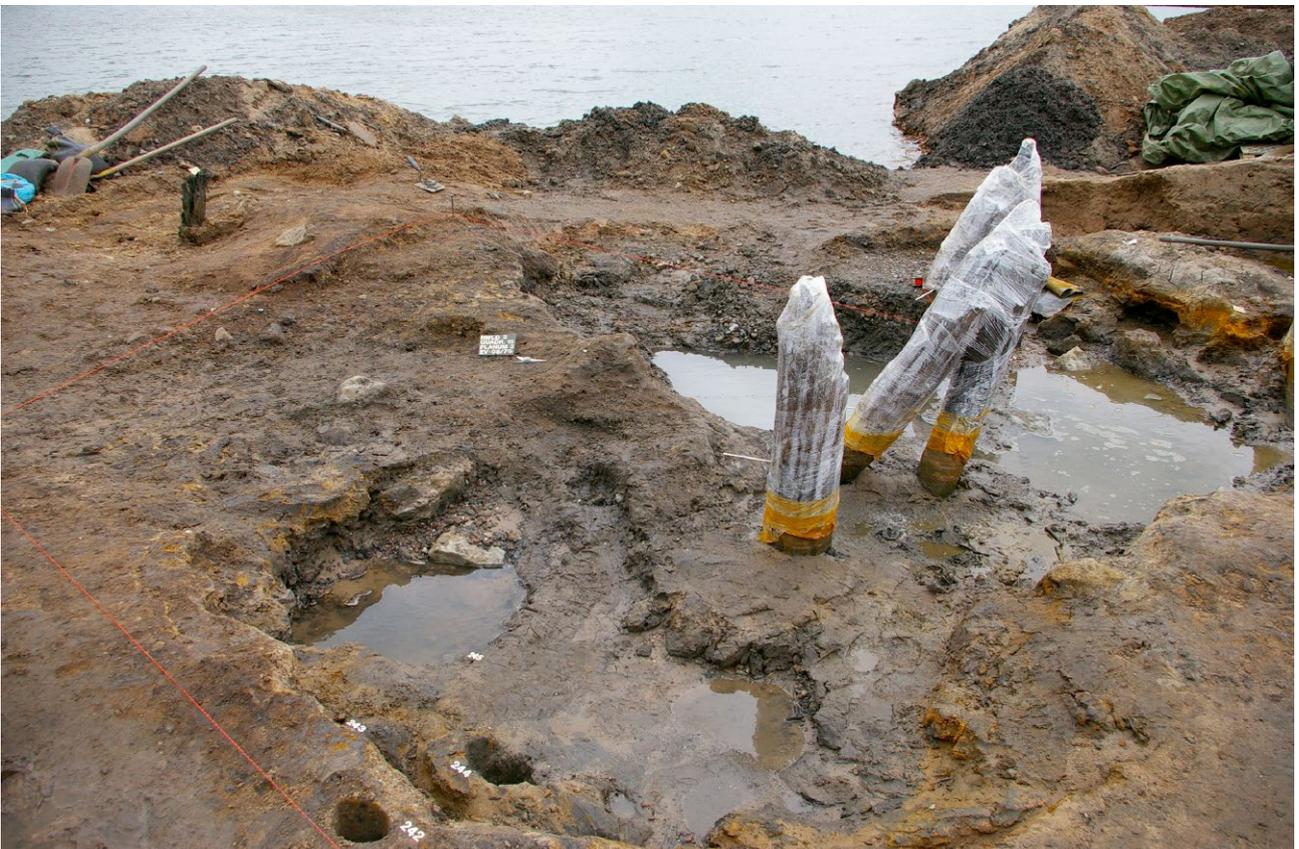
Abb. 73. Im südlichen Brückenbereich war Schicht B64 abgegraben und zwei Mulden bis in den Kies eingetieft worden (Foto: R.-J. Braun, hA).

ab, in deren Bereich die Schicht B64 abgegraben war (**Beil. 2, Abb. 16; 29**). Innerhalb dieser Senke befanden sich zwei benachbarte, in den Kies eingetiefte Mulden, die unregelmäßig rundlich geformt und 1,4 m × 1,0 m bzw. 1,3 m × 1,0 m groß waren (**Abb. 73**). Sie wirkten nicht natürlich und wurden während der Grabung als mögliche Wasserschoöpfstellen⁹⁸ angesprochen. Eine Wasserentnahmestelle ergibt nur dann an dieser Stelle einen Sinn, wenn die Eintiefung vorgenommen wurde, als hier kein Fluss verlief oder der Fluss zeitweilig nahezu ausgetrocknet war. Es ist unwahrscheinlich, dass die Mulden eingetieft wurden, nachdem sich der Fluss verlagert hatte und die Brücke aufgegeben worden war, denn in diesem Fall hätte man die verbliebenen Pfähle sicher entfernt. Die Mulden dürften also während der Mittelaltenezeit weitgehend verfüllt gewesen sein. Die Reparaturen des Joches F lassen vermuten, dass dieser Bereich beim Bau der Brücke nicht als instabiler Untergrund erkannt worden war und die Lotpfähle nach und nach durch vorgesetzte Pfähle verstärkt werden mussten. Die östliche Mulde wies am Rand stufenartig angeordnete Steine auf, die vielleicht als Trittsteine dienten. Eine an ihrem Rand gefundene Bronzenadel (Kat.-Nr. 932) datiert in die Urnenfelderzeit.
