## Die Kirche der Wüstung Baumkirchen (Laubach-Freienseen, Landkreis Gießen)

Befunde und Funde der Grabungen 2004–2006

Beiheft 13

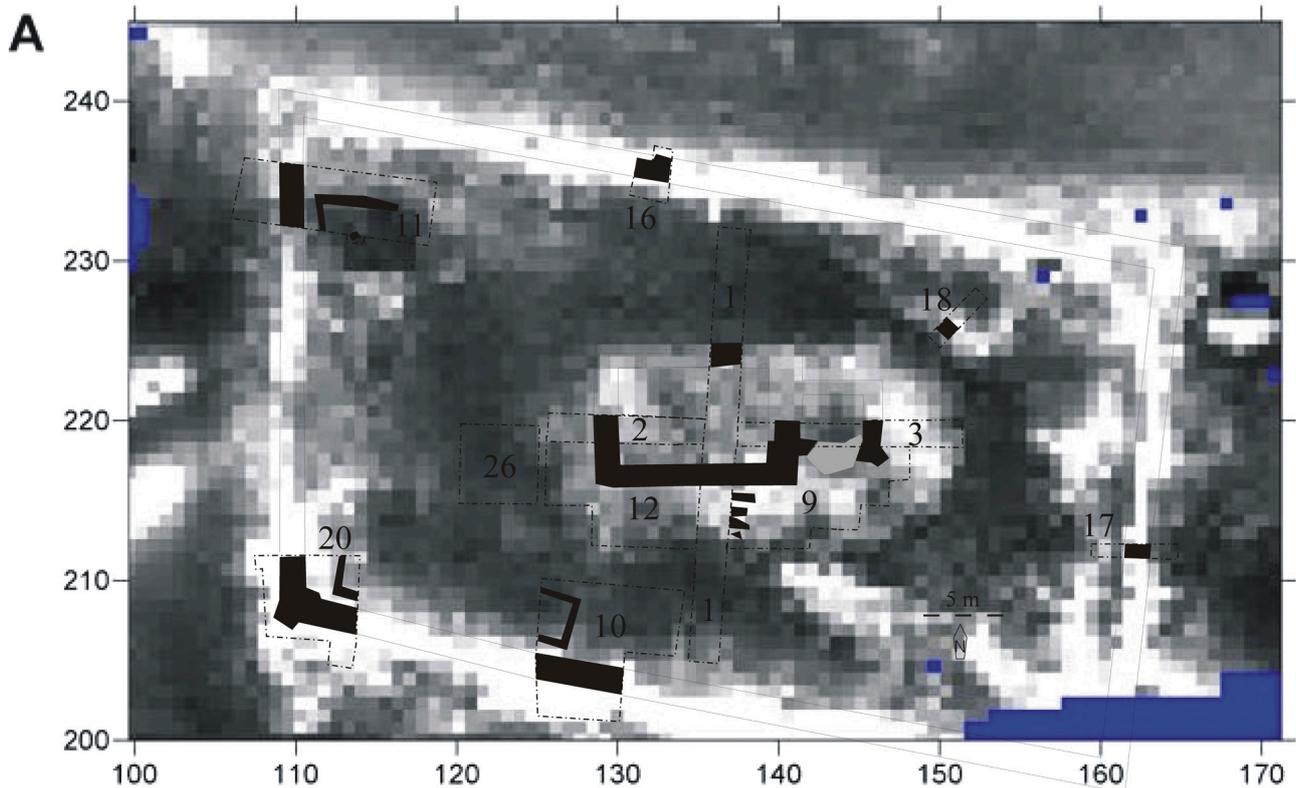
**Abb. 3.** Das Kirchhofareal im geoelektrischen Messbild, kombiniert mit den Flächen sowie ausgewählten Baubefunden der Grabungen 2004–2006. Das verschobene Rechteck der Umfassungsmauer ist deutlich zu erkennen. Die Kirche im Inneren hebt sich hingegen nur unscharf ab. Massiver Versturz erweckt den Eindruck eines halbkreisförmig gestalteten Ostabschlusses (Magnetogramm: Posselt & Zickgraf Prospektionen Marburg. – Bearbeitung: Ch. Röder, LfDH).

Auf Initiative der Baumkircher oder Blasiusgesellschaft zu Laubach e. V.<sup>28</sup> wurde 2002 eine geophysikalische Prospektion des Gotteshauses durchgeführt. Dabei wurden der Verlauf der Kirchhofmauer weitgehend und der Kirchengrundriss zumindest in Ansätzen erfasst (Abb. 3). Aufgrund der erheblichen Menge an Versturzmateriale lieferte das Messbild jedoch nur wenige Details, was die Interpretation stark erschwerte.<sup>29</sup> So kam es zu einer Fehlsprache des Ostabschlusses der Kirche als Apsis.<sup>30</sup>

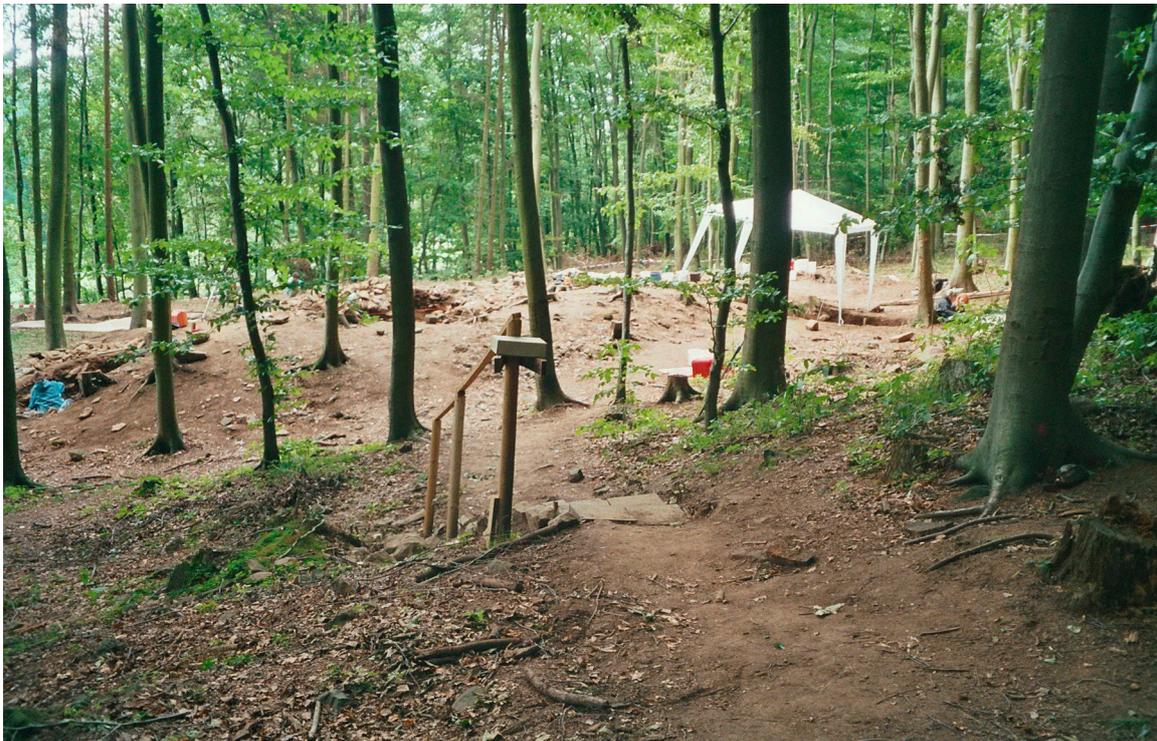
Abb. 4. Der Schutthügel nach Beginn der Grabungskampagne 2004. Blick von Nordnordost (Foto: LfdH).

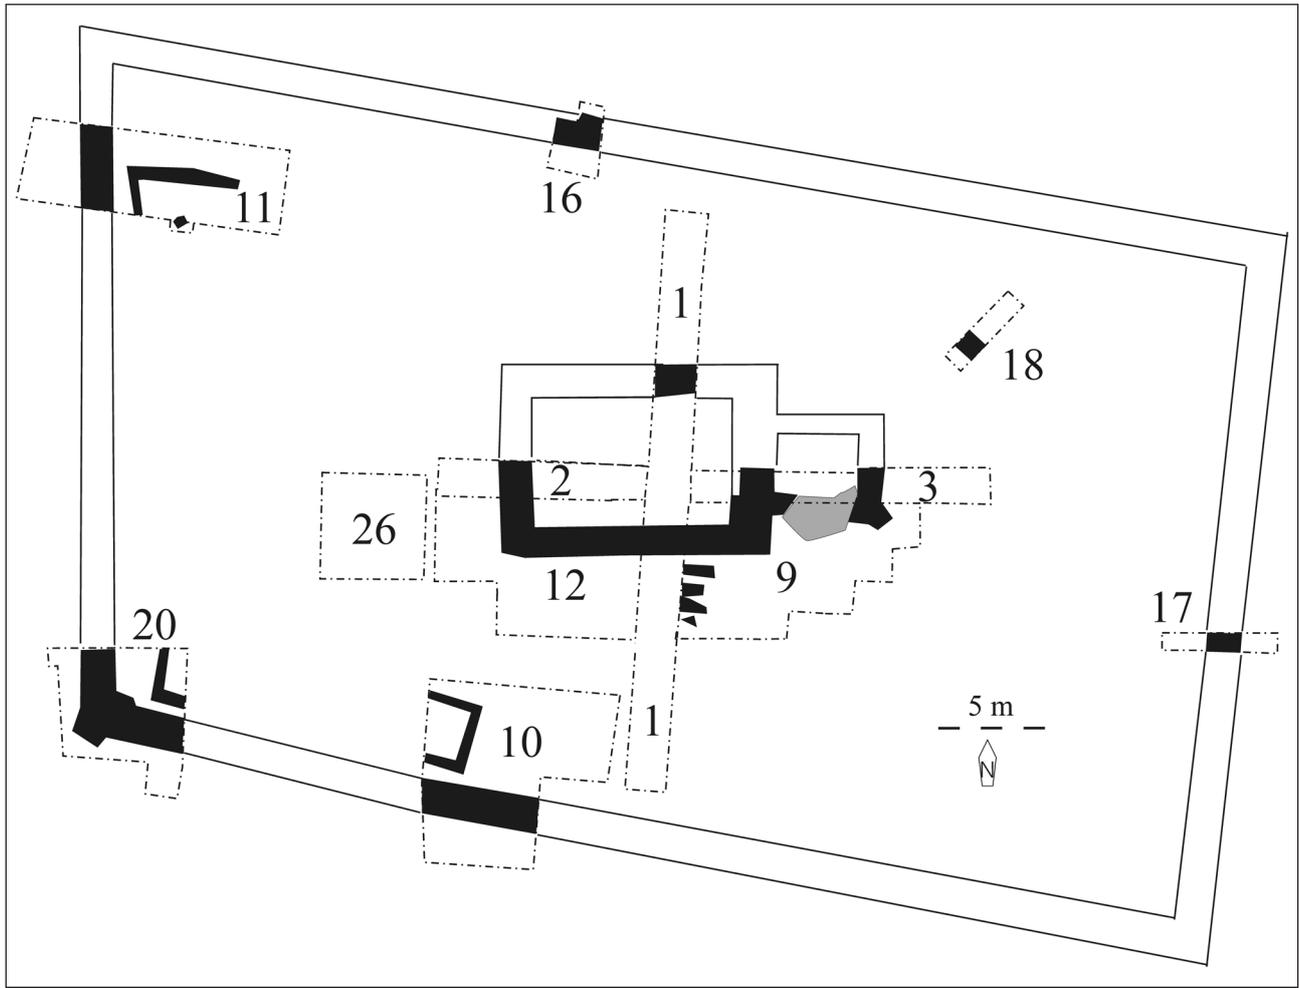
**Abb. 5.** Lage der Grabungsflächen. Schwarz die Baubefunde der Kirche, der Umfassungsmauer und der Profanbebauung im Kirchhof. Grau hinterlegt die Ausdehnung von Befund 229 im letzten Planum. Die nicht ergrabenen Bereiche von Kirche und Umfassungsmauer sind schematisch ergänzt (Grafik: Ch. Röder, LfDH).

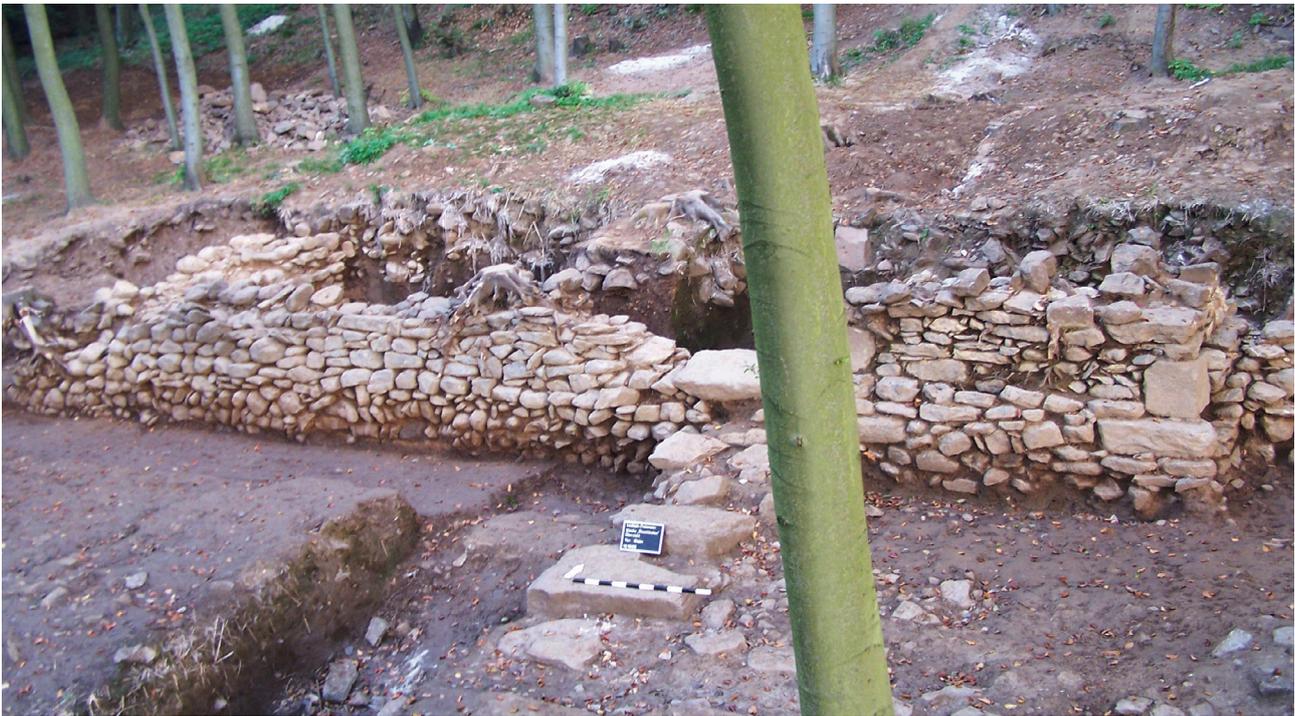
Abb. 6. Das Kirchenschiff von Süden. Am rechten Bildrand der Ansatz des Chores (Foto: LfDH).

Aus den Flächen 1, 2 und 3 stammen aus Befund 14 Fragmente von quaderförmig zugerichteten Steinen. Hinzu kommt noch ein Oberflächenfund, der nahe der nordwestlichen Kirchenecke geborgen wurde. Diese Quader können aus Eckverbänden stammen, wie das Beispiel der Südostecke belegt (Abb. 6; 12; 18), aber auch Bestandteile von einfachen Tür- oder Fenstergewänden gewesen sein.

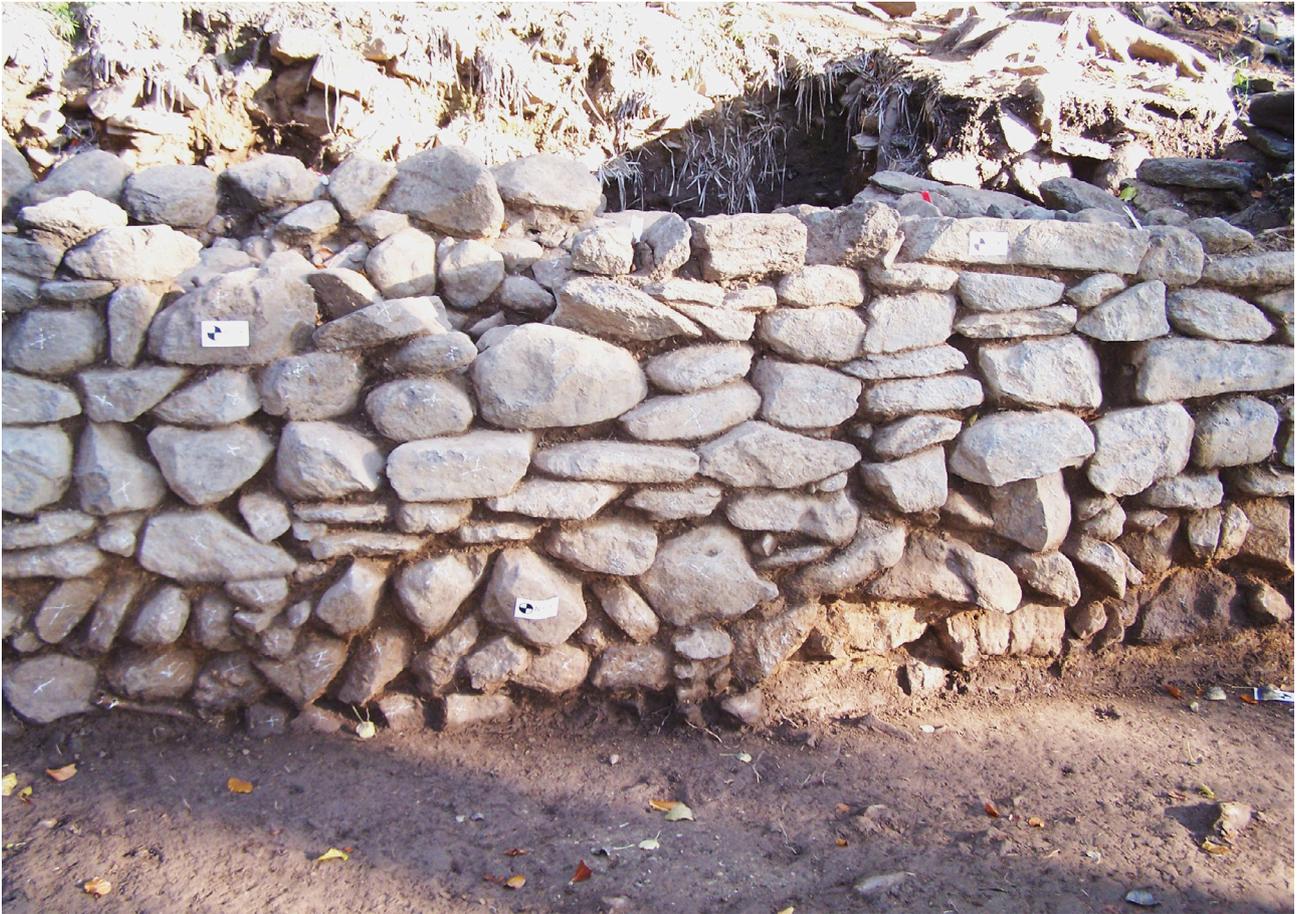
**Abb. 7.** Die Außenansicht der Kirchensüdmauer (Bef. 2) zeigt die heterogene Struktur des Mauerwerks (Foto: LfDH).

Das durchweg aus Basalt bestehende Mauerwerk war zweischalig aus meist nur grob zugerichteten Bruchsteinen unterschiedlicher Größe errichtet.<sup>70</sup> Lediglich für die Eckverbände<sup>71</sup> und Maueröffnungen waren – zumindest stellenweise – gut zugerichtete Steine aus Blasenbasalt, auch als Lungstein bekannt, verwendet worden. Bei der Konstruktion der Mauerschalen hatte man offensichtlich versucht, möglichst durchgehende Steinlagen zu erzielen. Aufgrund der unterschiedlichen Steinformate war dies auf längere Strecken jedoch nicht möglich, sodass häufig Versprünge zu beobachten waren. An manchen Stellen waren Ausgleichsschichten eingefügt, die aus meist kleinen, plattigen Steinen bestanden (Abb. 7).

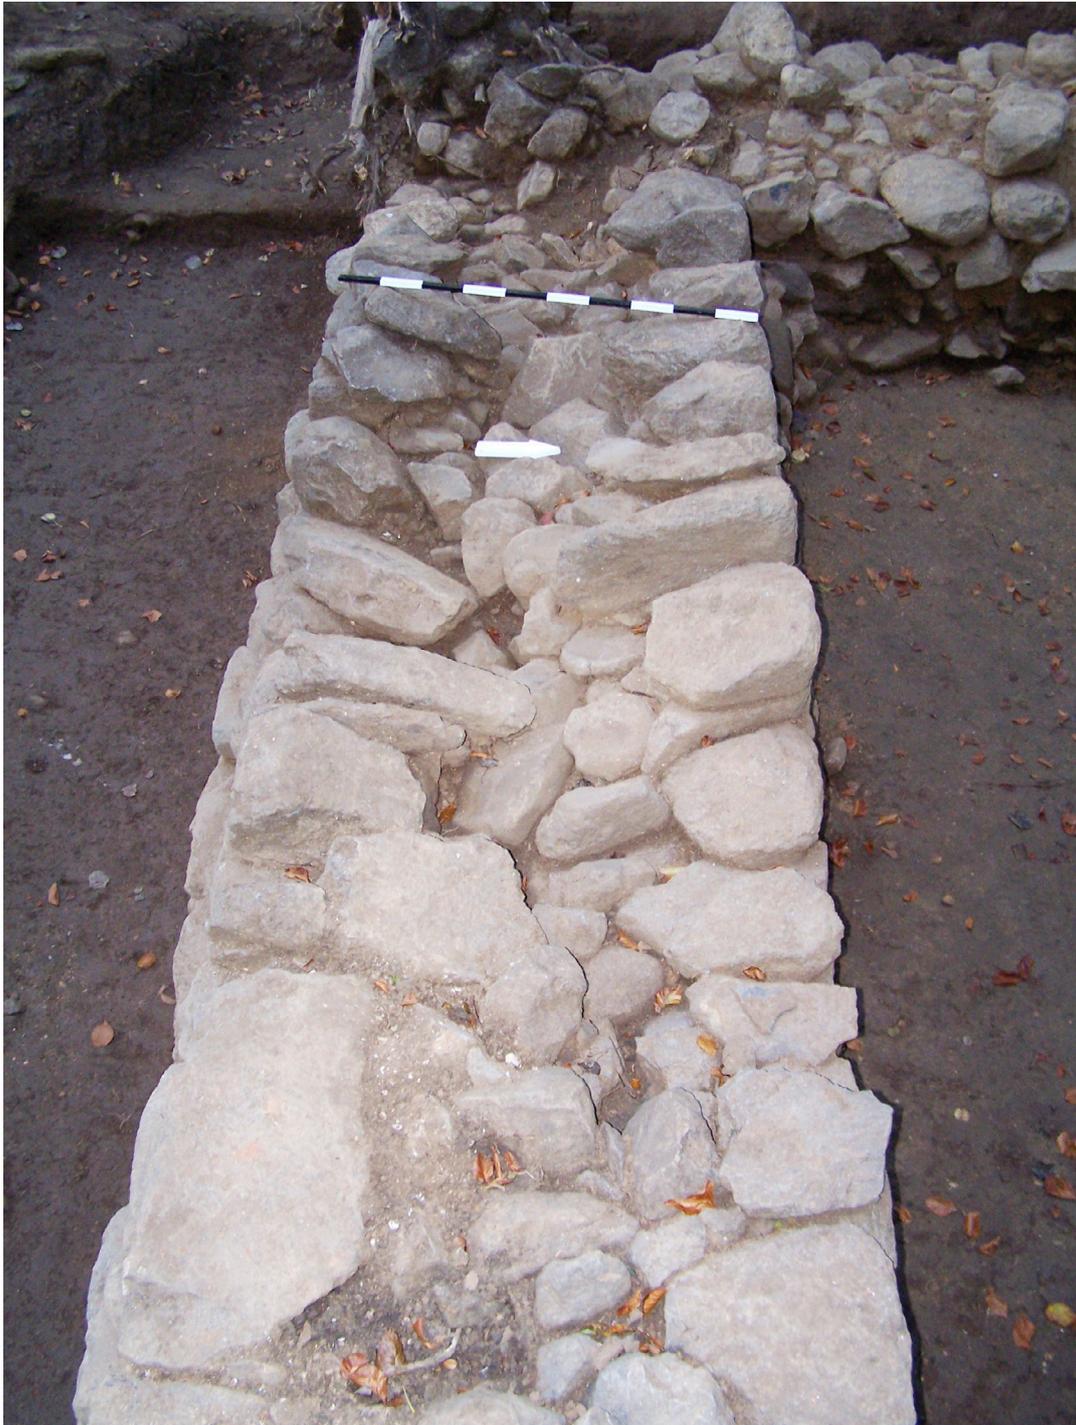
Abb. 8. Aufsicht von Befund 2 (Foto: LfDH).

durchschnittliche Gesamtbreite 1,7 m. Der Maueraufbau stellte sich von unten nach oben wie folgt dar: Dem gewachsenen Boden saßen zwei bis vier unvermörtelte Steinlagen auf. Die Fundamentsohle war aufgrund der Hangneigung nicht horizontal ausgebildet, sondern unregelmäßig abgetrepppt. Über den trocken gesetzten Steinen folgten in gleicher Breite zwei bis drei Lagen vermörtelter Steine. Im Innenraum der Kirche wurde diese Fundamentierung durch eine fast bis zur Südwestecke durchgehende Lage plattiger Steine nach oben hin abgeschlossen. Mit einem Rücksprung von etwa 0,2 m begann darüber das aufgehende Mauerwerk. Dieses sprang im

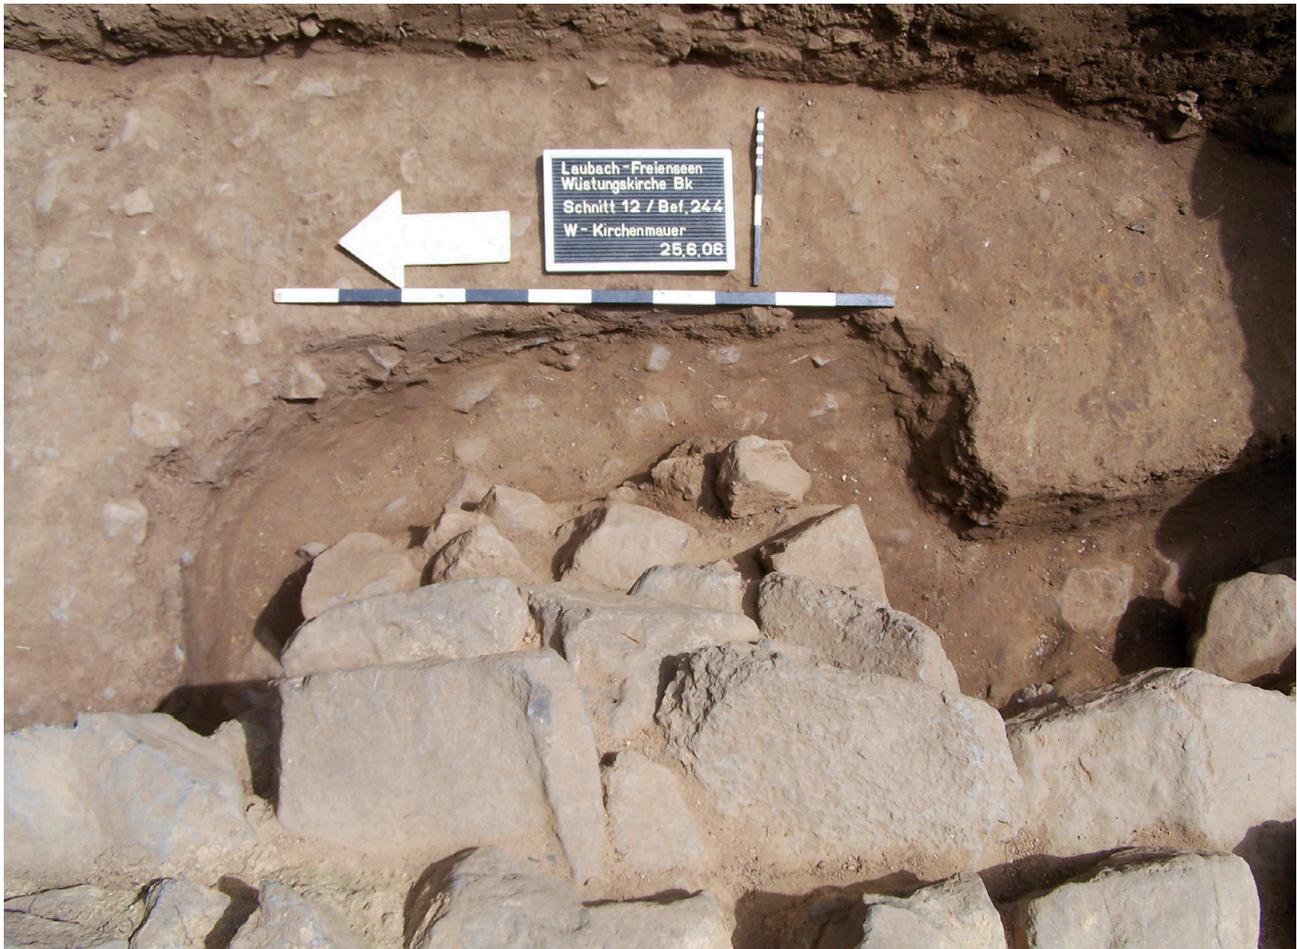
Abb. 9. Befund 244 an der Innenseite der Kirchenwestmauer (Bef. 3). Die Baugrube Befund 225 ist negativ ausgenommen (Foto: LfDH).

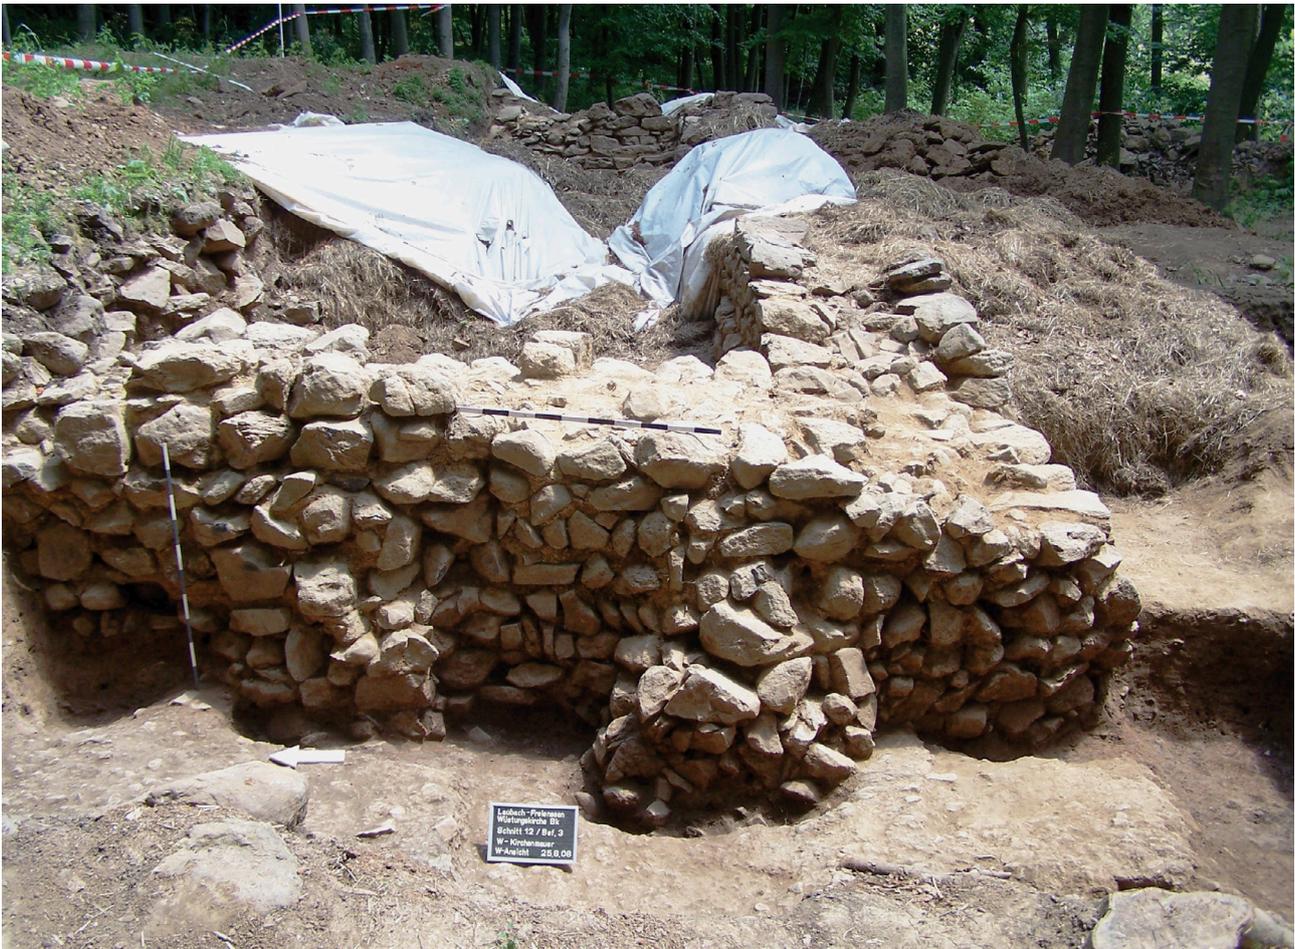
Abb. 10. Die pfeilerartigen Befunde 242 (rechts) und 243 an der Außenseite der Kirchenwestmauer (Foto: LfdH).

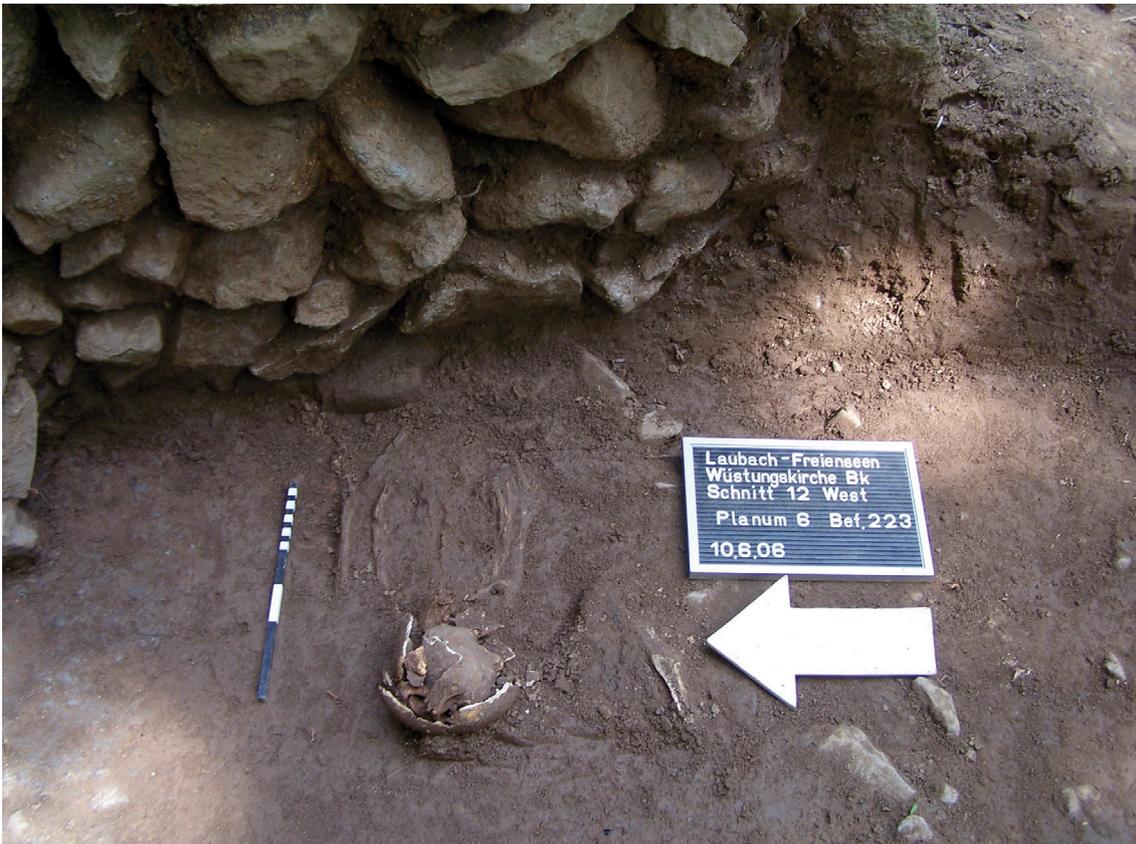
Abb. 11. Die von der Kirchenwestmauer geschnittene Bestattung Befund 223 (Foto: LfDH).

#### Bef. 223 (Fl. 12. – Abb. 11)

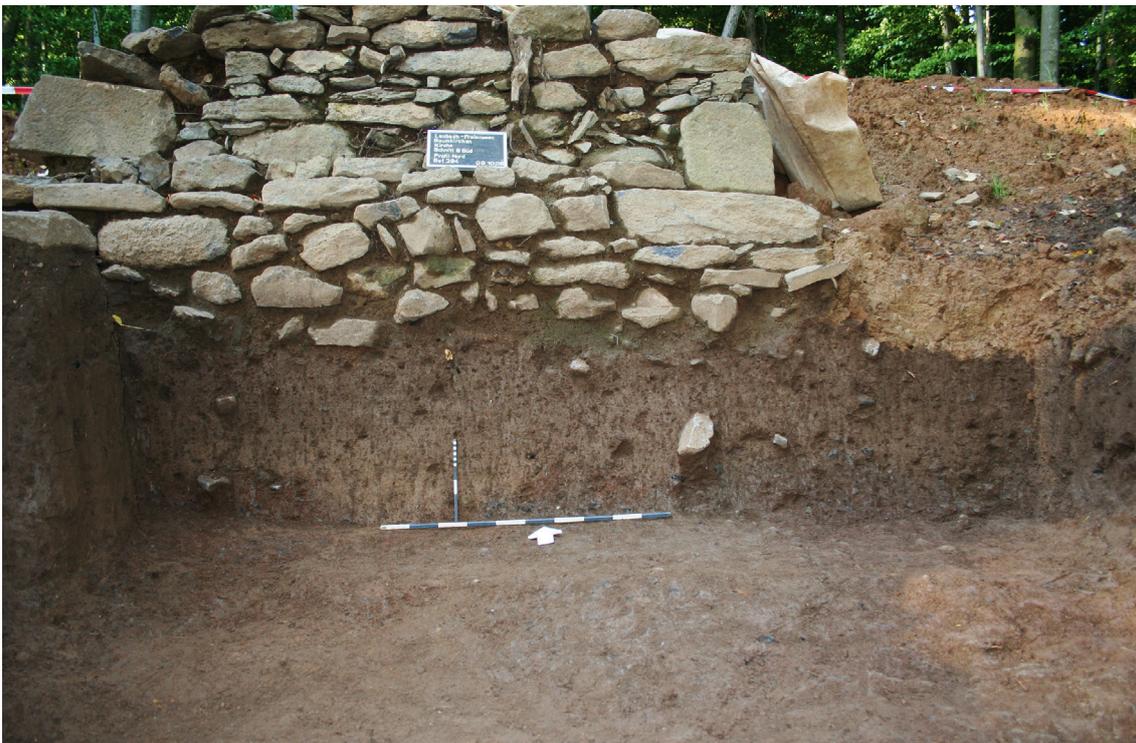
Abb. 12. Der Ostteil von Befund 2 mit der Südostecke des Kirchenschiffs (Foto: LfDH).

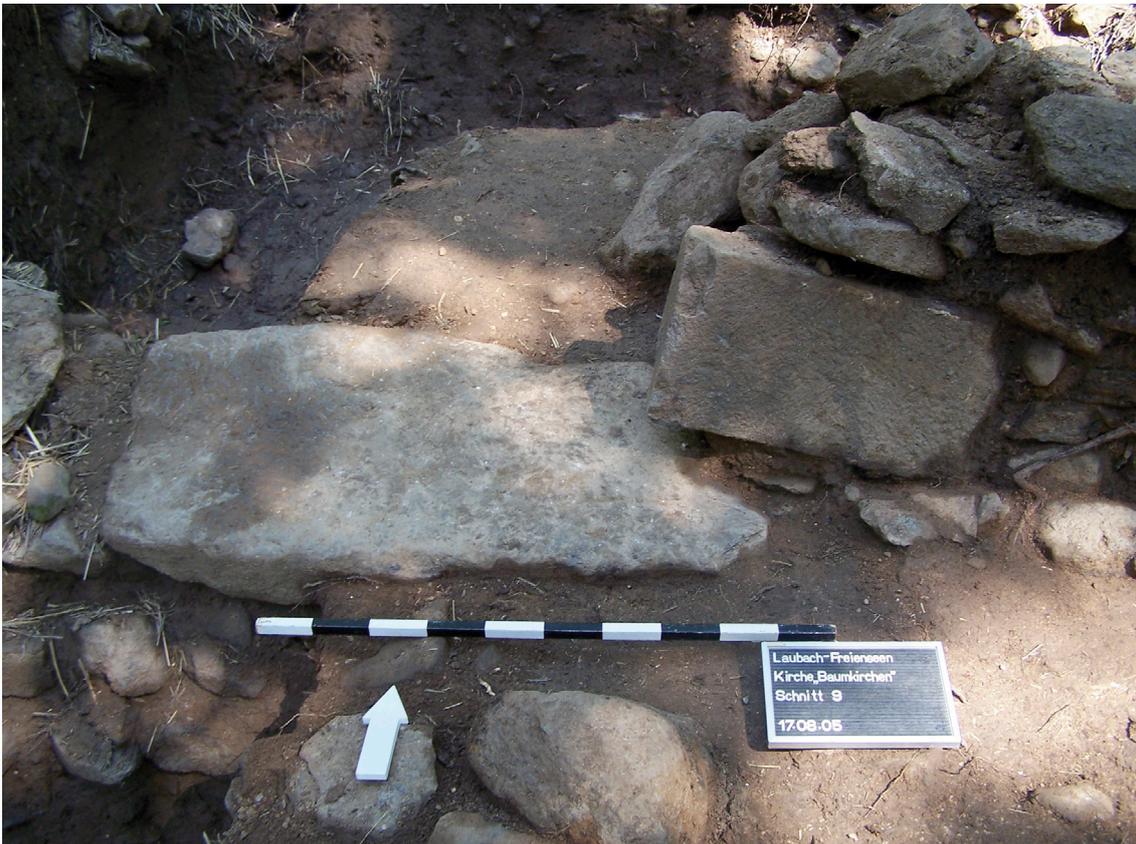
Abb. 13. Befund 33 von Süden. Rechts der Gewändestein (Foto: LfDH).

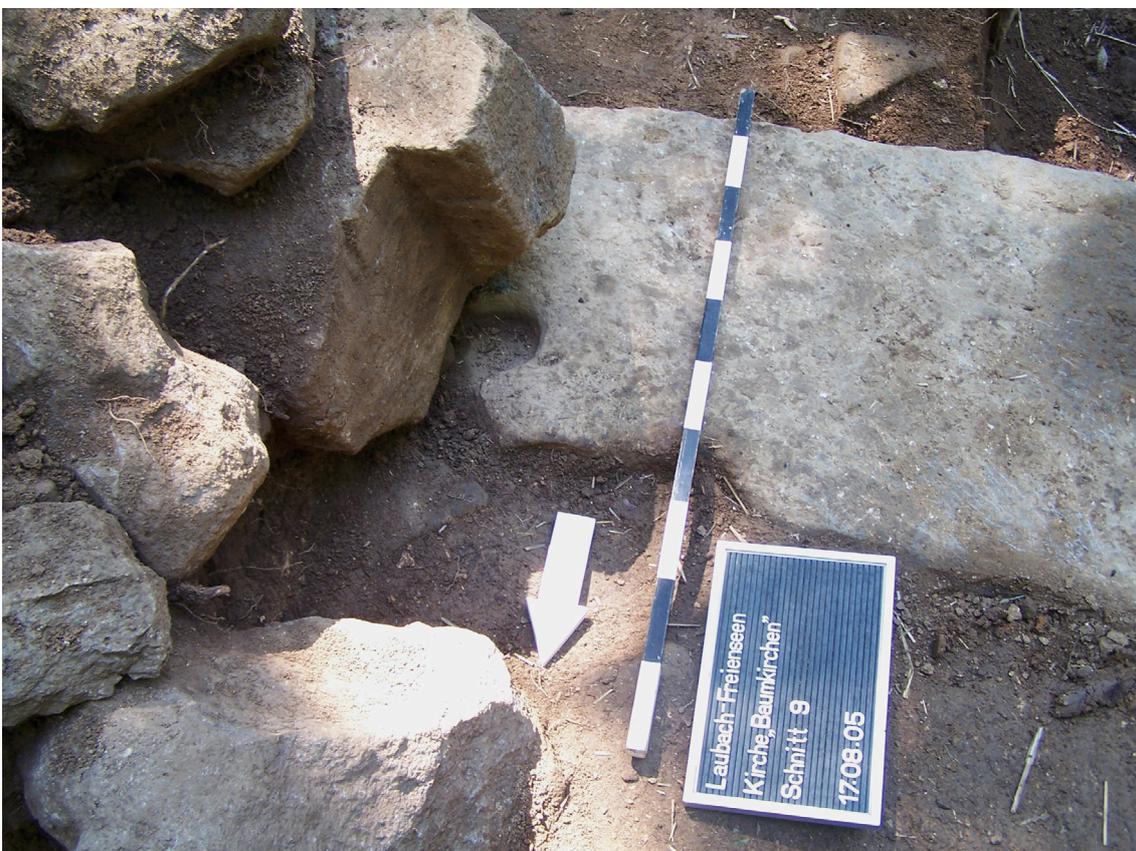
Abb. 14. Befund 33. Blick auf das Angelloch in der Türschwelle (Foto: LfDH).

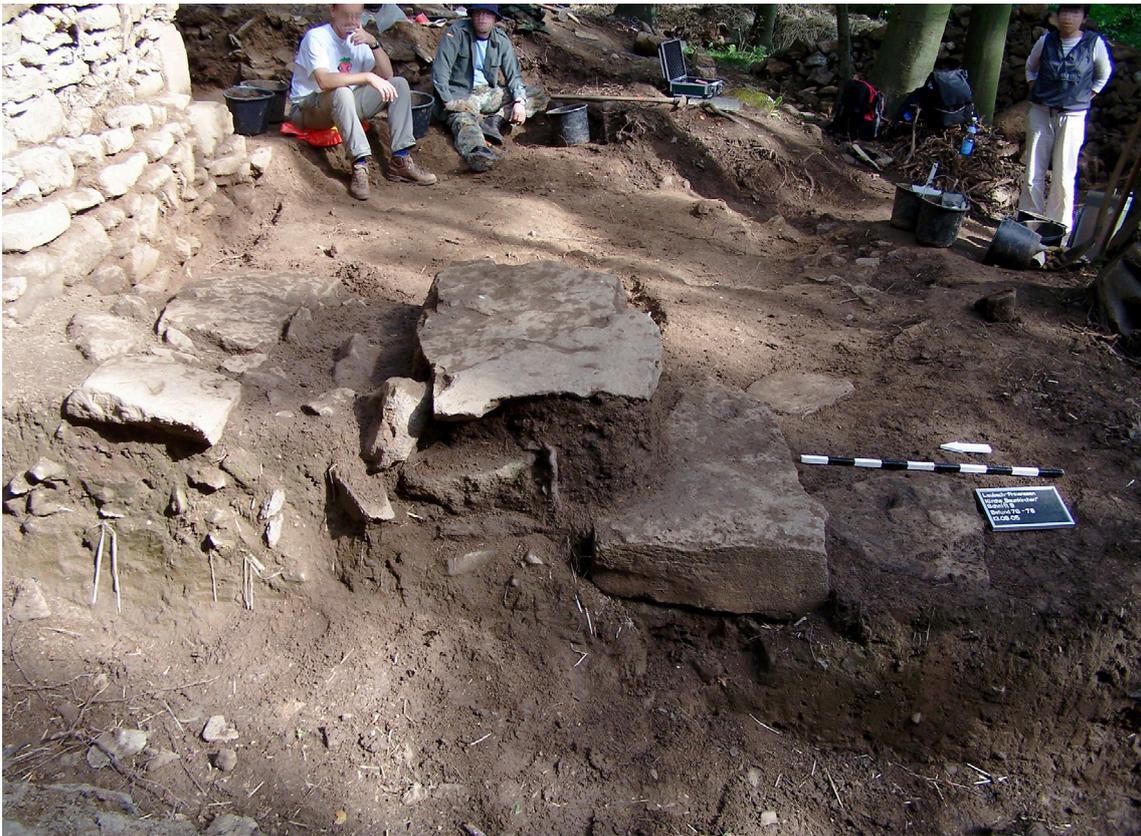
Abb. 15. Befund 77 mit Befund 76 (Foto: LfDH).

Auf die Türe führte eine 3,50 m lange und durchschnittlich etwa 1,0 m breite vierstufige Treppe zu (Bef. 77), die einen Höhenunterschied von rund 1,0 m überwand (Abb. 15–16). Die Stufen bestanden im Wesentlichen aus unregelmäßig geformten größeren Basaltplatten, die lehmigem Material auflagen und teilweise aus ihrer ursprünglichen Position verrutscht waren. Rund 0,4 m über der dritten Stufe (von unten gezählt) lag eine weitere Steinplatte ähnlichen Formats (Bef. 76. – Abb. 15). Beide Platten waren durch lehmiges, mit Mörtel vermischem Material getrennt. Eine mögliche Mehrphasigkeit der Zuwegung deutet sich hierdurch an. Befund 76 erreichte in etwa das Höhenniveau der nördlichsten Stufe, sodass – sofern die Annahme einer Mehrphasigkeit der Treppe zutrifft – die jüngere Anlage evtl. nur noch aus drei Stufen bestanden hat. Zwischen den Stufen fanden sich auffallend viele Holzkohlepartikel.<sup>80</sup> An die Ostseite der Treppe setzte eine 7 bis 8 m<sup>2</sup> große, lockere Steinsetzung bzw. Schotterung (Bef. 78) an. Ob sich Befund 78 weiter nach Westen fortsetzte, konnte nicht geklärt werden, da die Treppe mit Ausnahme von Befund 76 *in situ* belassen wurde. Westlich der Treppe wurde 2004 in Fläche 1 kein entsprechender Befund dokumentiert.

### Bef. 76 (Fl. 9. – Abb. 15)

### Bef. 77 (Fl. 9. – Abb. 15. – Plan 2)

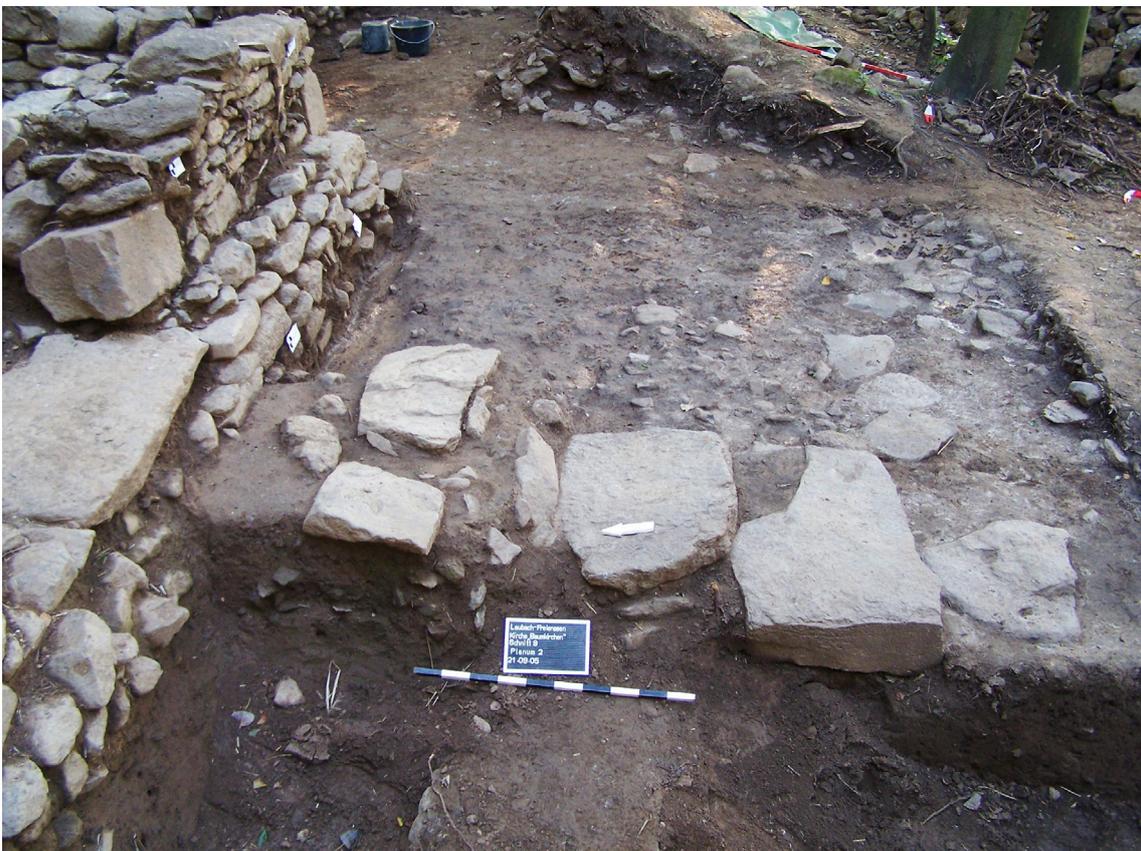
Abb. 16. Befund 77 nach Abbau von Befund 76 (Foto: LfDH).

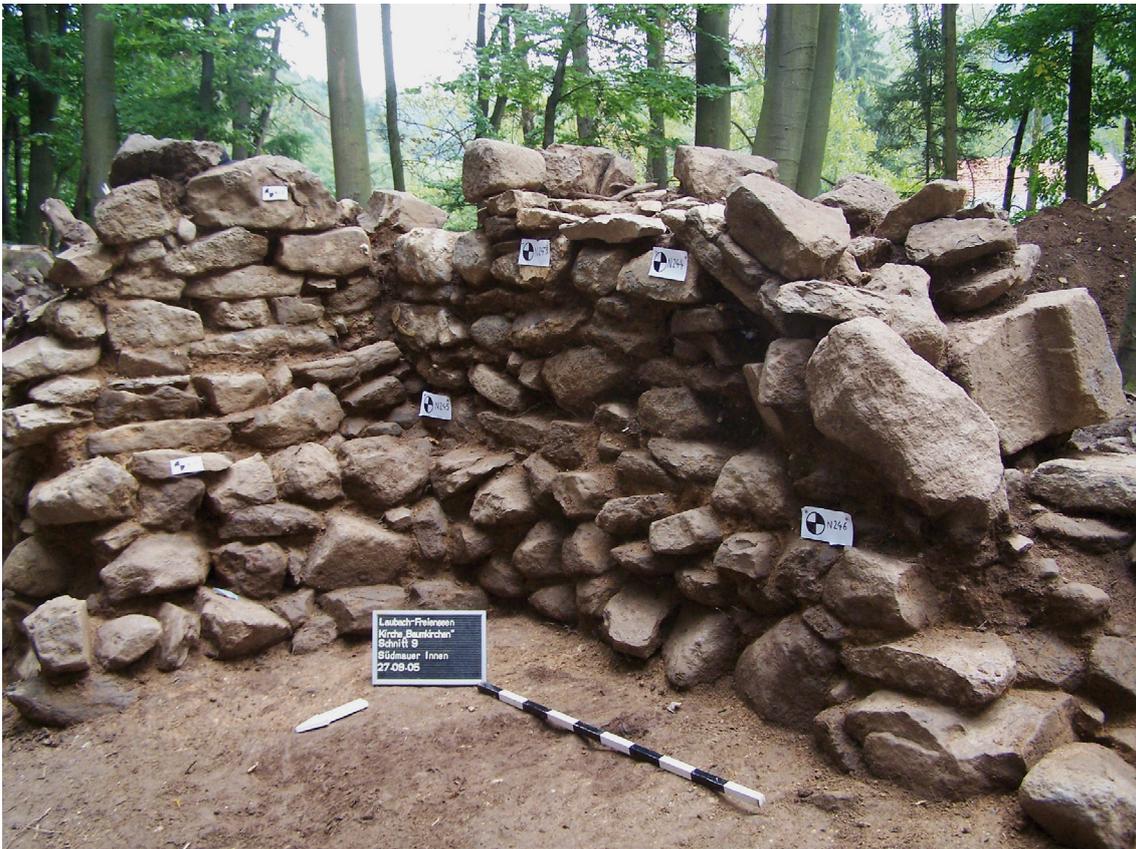
**Abb. 17.** Blick in die Südstecke des Kirchensaales, gebildet aus Befund 11 (links) und Befund 2 (rechts). Die vorspringende Fundamentierung ist deutlich zu erkennen (Foto: LfdH).

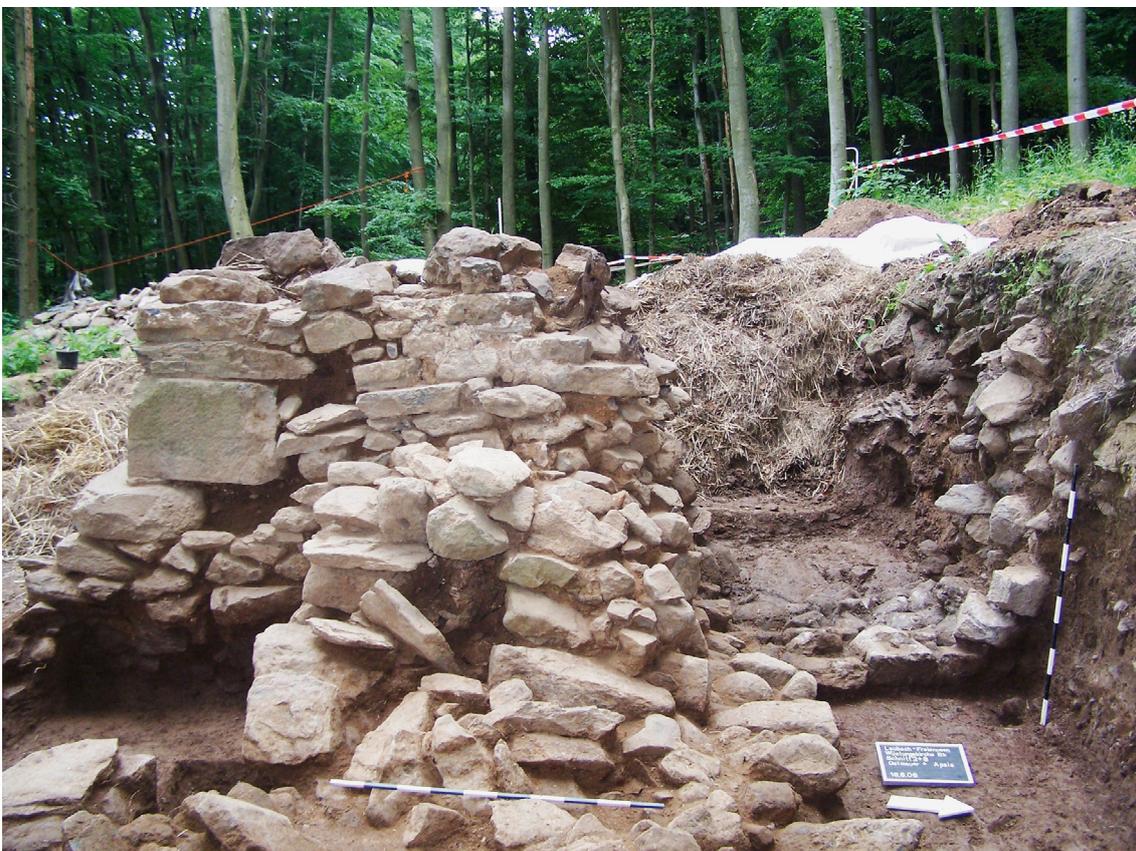
**Abb. 18.** Blick auf die Befunde 11, 46 und 230 (Foto: LfdH).

### Bef. 11 (Fl. 3, 9. – Abb. 17–18. – Plan 2; 9)

#### Bef. 46 (Fl. 9. – Abb. 18–20. – Plan 2)

#### Bef. 230 (Fl. 9. – Abb. 18)

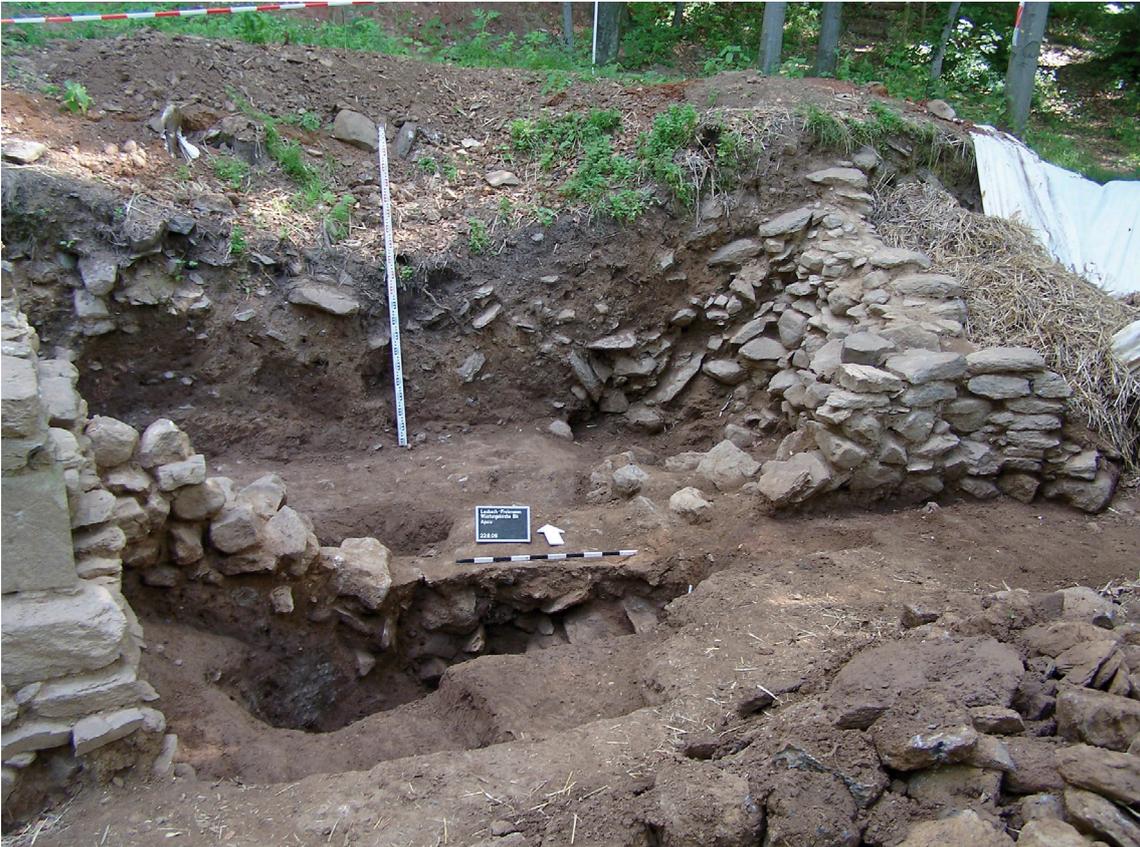
**Abb. 19.** Befund 229 hat im Chorbereich massive Schäden verursacht. Insbesondere Befund 46 wurde größtenteils beseitigt; rechts der Pfeiler Befund 67. Blick von Süden (Foto: LfDH).

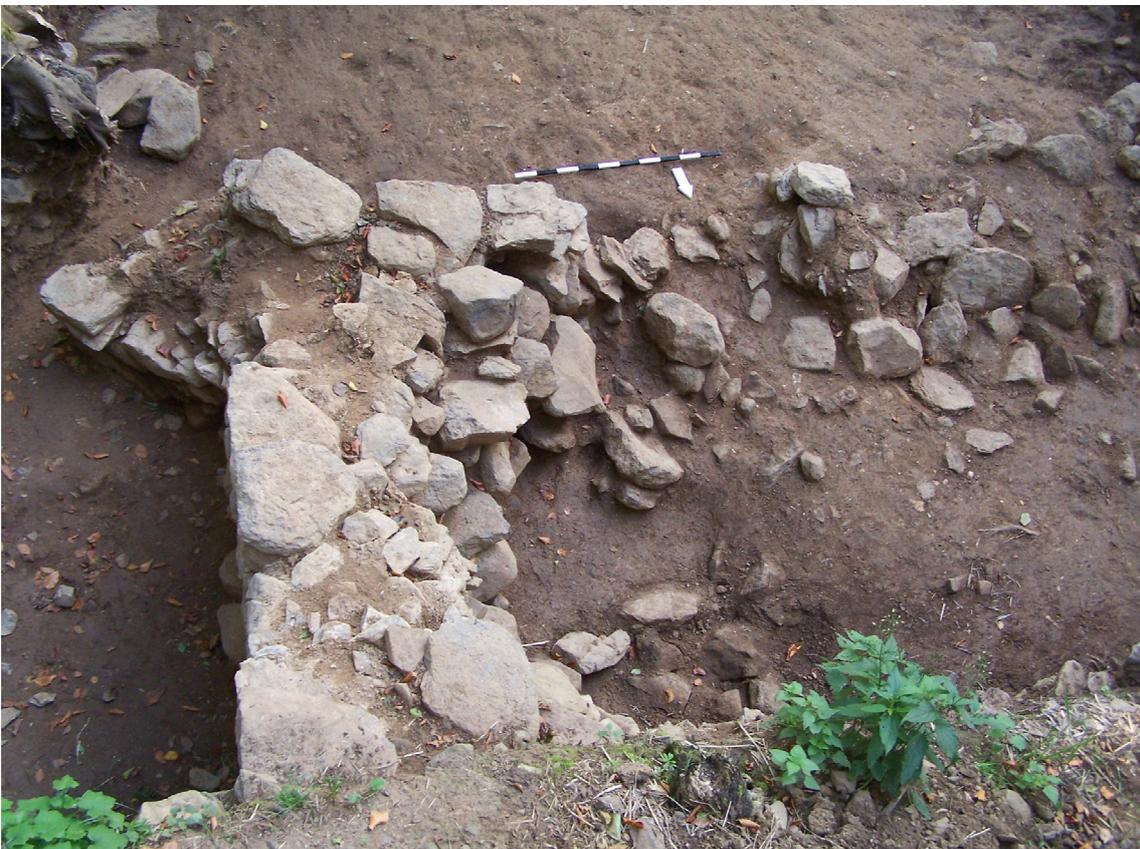
**Abb. 20.** Die Südostecke des Chores, bestehend aus den Mauern Befund 4 und 46 und dem Pfeiler Befund 67 (Foto: LfDH).

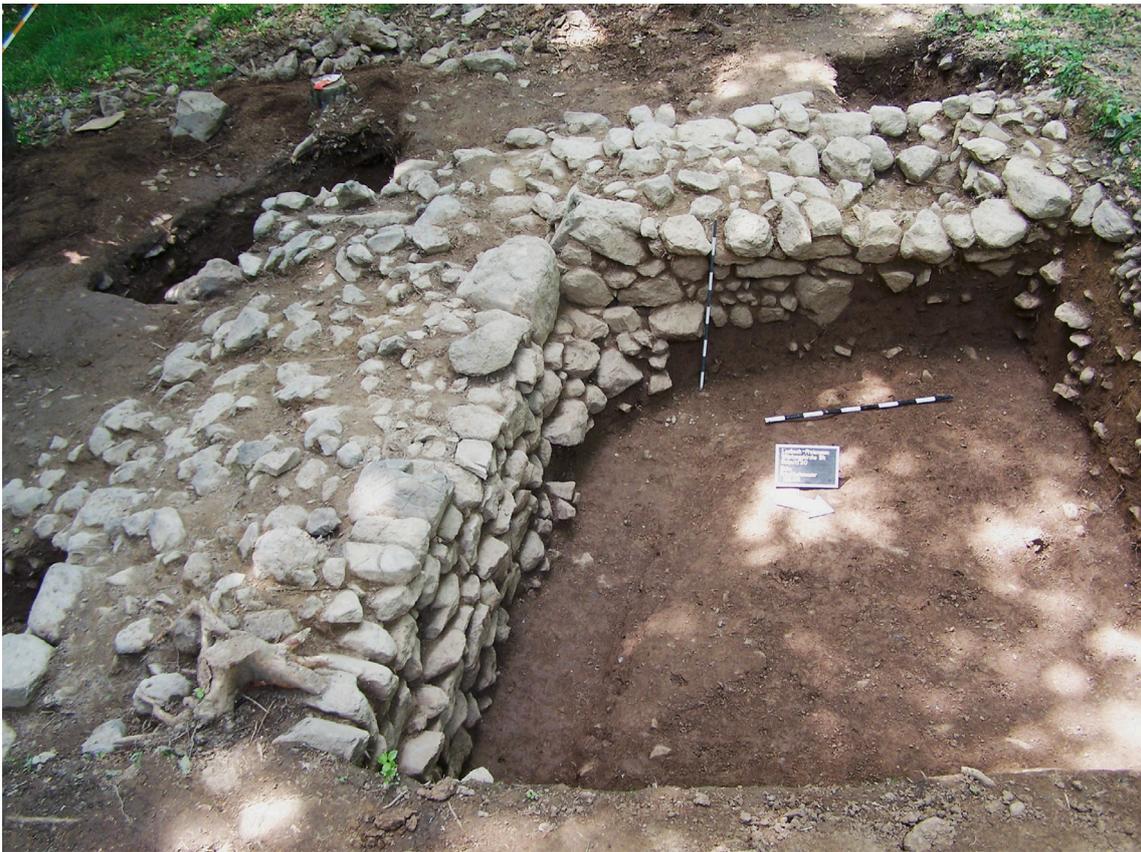
**Abb. 21.** Aufsicht auf die Südwestecke der Kirchhofmauer (Bef. 204 und 205) in Fläche 20 (Foto: LfdH).

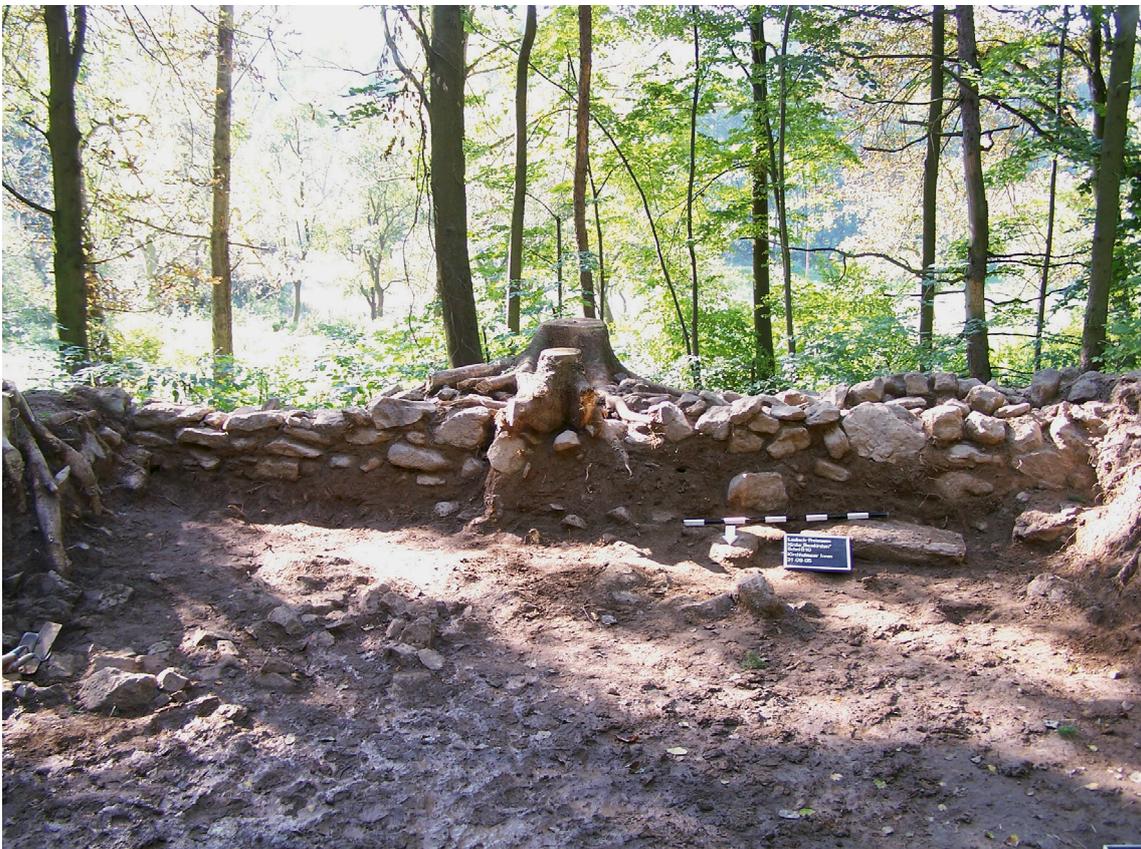
**Abb. 22.** Fläche 10. Befund 16 von Norden (Foto: LfdH).

Am Südrand von Fläche 10 wurde ein knapp 6 m langer Abschnitt der Südmauer freigelegt (Bef. 16. – **Plan 3-5; 16**). Die Mauerbreite lag hier zwischen 1,60 und 1,70 m. Die Konstruktion entsprach dem üblichen Schema einer Zweischalenmauer. Der Erhaltungszustand war sehr uneinheitlich. Größere Partien der äußeren Mauerhälfte hatten sich aufgrund der Hanglage in unterschiedlich starkem Maße nach Süden geneigt.<sup>91</sup> Weitere Schäden hatte das Wurzelwerk eines auf der Mauer stehenden Baumes verursacht. Auf der dem Kirchhof zugewandten Seite war die Mauer noch maximal 0,40 m hoch erhalten (**Abb. 22**), auf der Südseite hatte das Mauerwerk stellenweise noch eine Höhe von mindestens 0,70 m. Der Mauerfuß wurde auf dieser Seite nicht erfasst. Die tiefste dokumentierte Stelle lag 0,90 m tiefer als die Sohle der Innenschale. Letztere saß ohne erkennbare Fundamentierung auf nicht gewachsenem, lehmigem Material auf, das sich im Profil hinsichtlich Farbe und Konsistenz optisch nicht vom Friedhofshorizont Befund 163 trennen ließ, aber keine Bestattungsreste enthielt.
