## Die Kirche der Wüstung Baumkirchen (Laubach-Freienseen, Landkreis Gießen)

Befunde und Funde der Grabungen 2004–2006

Beiheft 13

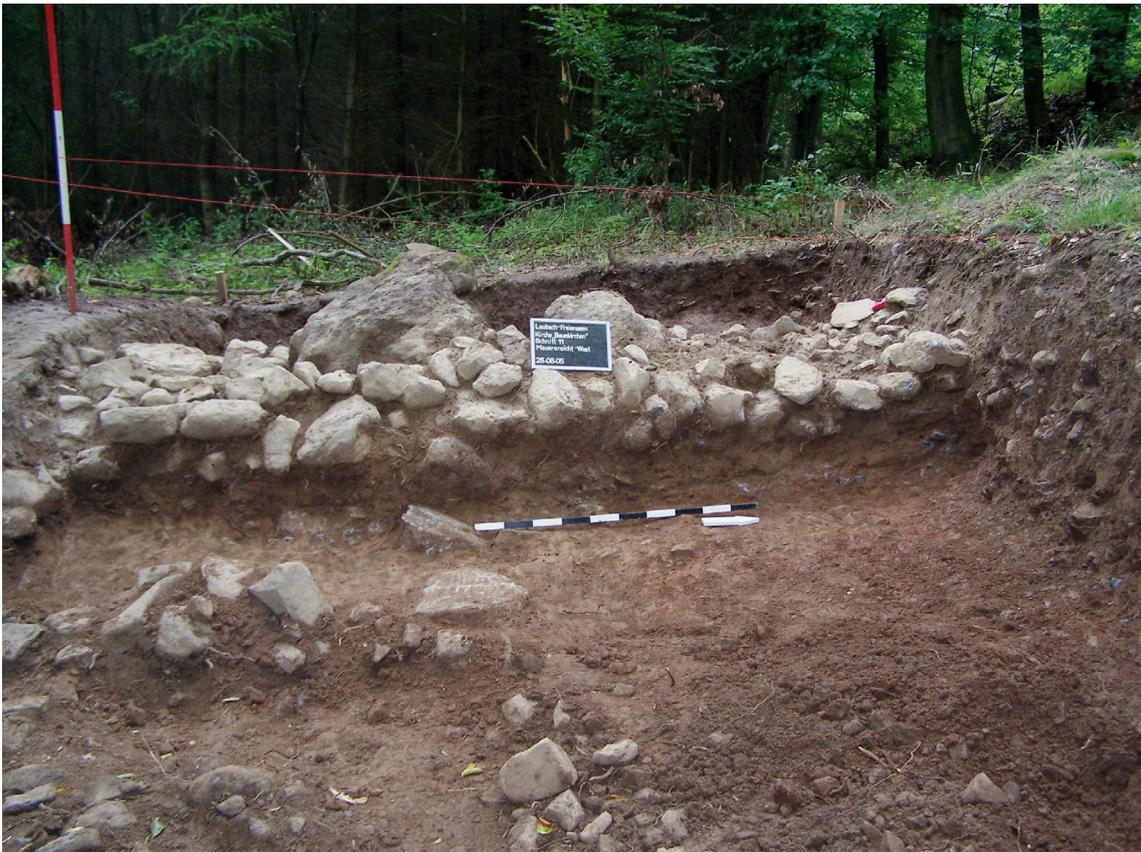
Abb. 23. Fläche 11. Befund 45 von Osten (Foto: LfDH).

#### Bef. 45 (Fl. 11. – Abb. 23. – Plan 2; 6–7; 19)

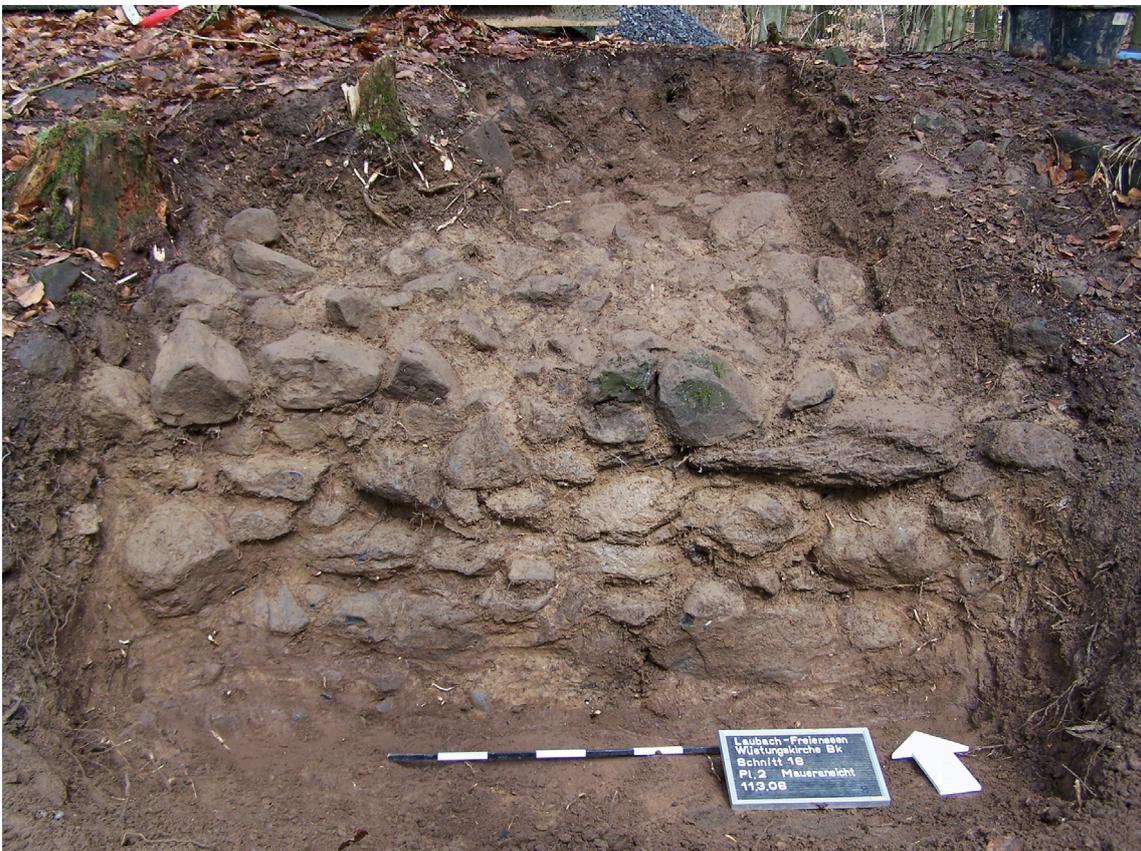
Abb. 24. Fläche 16. Innenansicht der nördlichen Kirchhofmuer Befund 164 (Foto: LfDH).

Fläche 16 erfasste einen 2,00 m langen Abschnitt der nördlichen Mauer (Bef. 164. – **Plan 2; 14**). Ihre Stärke betrug an dieser Stelle ca. 1,4 m. An der Außenseite betrug die Höhe der Mauer mindestens 0,35 m; die Unterkante wurde hier nicht erfasst. Sichtbar waren zwei bis drei unregelmäßig gesetzte Steinlagen. Auch die Innenschale war unregelmäßig strukturiert; es waren bis zu sechs Steinlagen vorhanden (**Abb. 24**). Die erhaltene Höhe betrug 0,80 m. Insgesamt war die Mauer in ihren südlichen Teilen leicht hangabwärts geneigt. Die Mauer saß hier auf einem unterschiedlich stark (0,02 bis 0,12 m) ausgeprägten Band aus dem gleichen lösslehmartigen Material auf, in das auch die Mauersteine gesetzt waren. Möglicherweise handelte es sich hierbei um eine der Nivellierung des Terrains dienende Ausgleichsschicht. Unter die Mauer zog eine dunkelbraune lehmige Schicht (Bef. 165), die vereinzelt Rotlehm- und Holzkohleeinschlüsse sowie etwas Keramik enthielt. Weder die horizontale noch die vertikale Ausdehnung dieser Schicht konnte ermittelt werden. Überdeckt wurde sie von einer 0,20 bis 0,40 m starken Schicht, die aus hellem Lehm mit zahlreichen Basaltbruchsteinen heterogener Größe bestand (Bef. 200). Diese zog nach Süden hin aus der Grabungsfläche, im Norden schloss sie direkt an die Innenseite der Kirchhofmauer an. Mit großer Wahrscheinlichkeit handelt es sich bei Befund 200 um den Versturz der Hofmauer. Über der erhaltenen Oberkante lag auf Breite der Mauer eine mehrere Zentimeter starke Schicht, die aus gelblichem Mauerlehm mit einem deutlichen Humusanteil bestand.

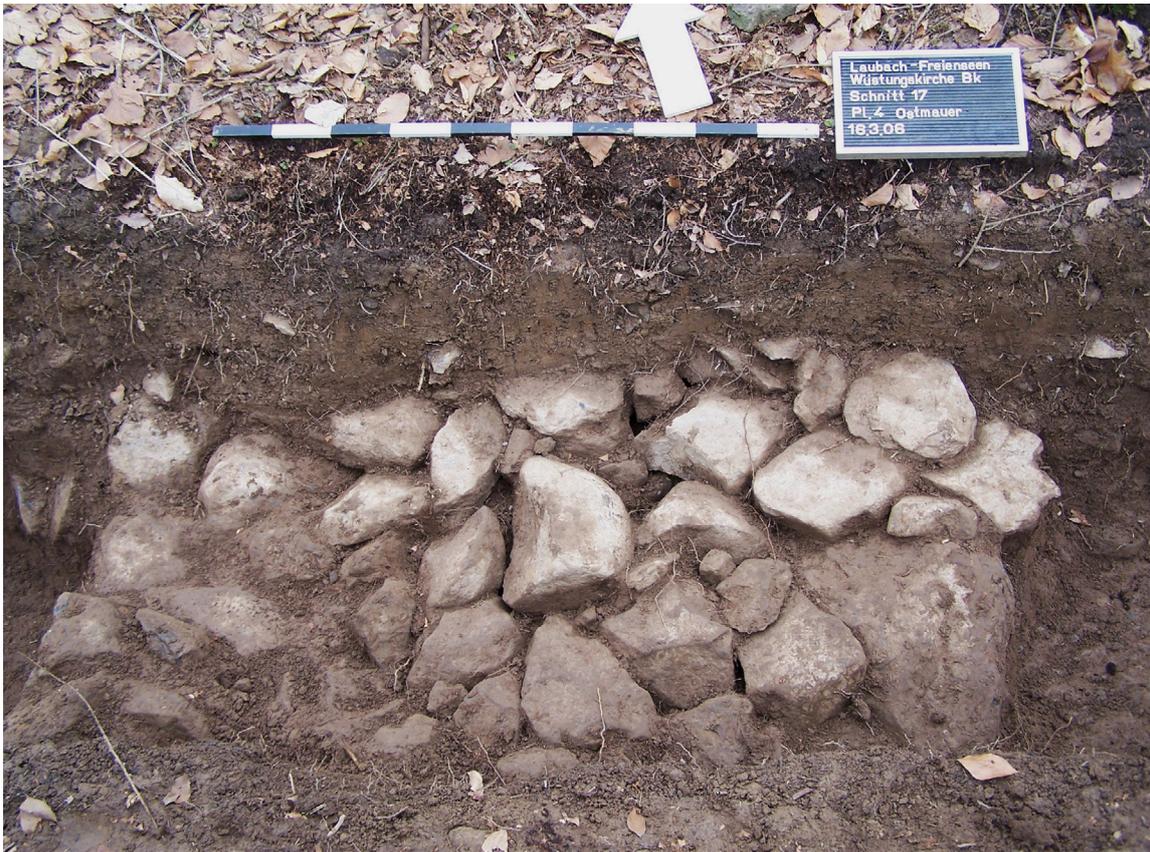
**Abb. 25.** Fläche 17. Aufsicht der östlichen Kirchhofmauer Befund 176 (Foto: LfdH).

Ein 1,00 m langes Stück der Ostmauer (Bef. 176) wurde in Fläche 17 dokumentiert (**Abb. 25. – Plan 2; 15**). Im geoelektrischen Messbild hatten sich in diesem Bereich zwei parallel verlaufende lineare Strukturen gezeigt, die auf eine mögliche Mehrphasigkeit des Mauerverlaufs an dieser Stelle hindeuteten. Im Zuge der archäologischen Untersuchung wurde jedoch nur ein einziger Mauerkörper erfasst. Er entsprach in seiner Bauweise zudem dem bereits bekannten Bild. Die Breite lag bei 1,60 m; die erhaltene Höhe betrug nur noch 0,30 m in maximal zwei Steinlagen.

#### Bef. 176 (Fl. 17. – Abb. 25. – Plan 2; 15)

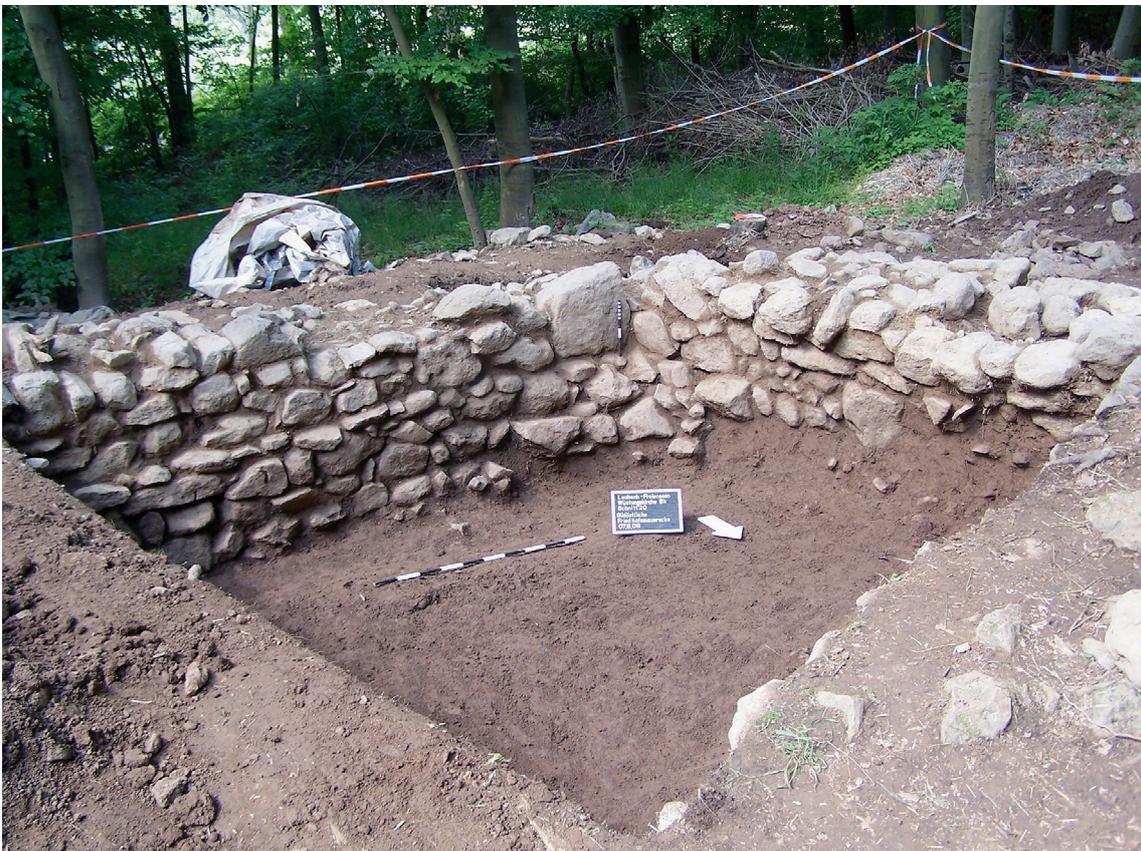
**Abb. 26.** Fläche 20. Blick in die Südwestecke der Kirchhofmauer (Bef. 205 und 205) (Foto: LfdH).

Die südwestliche Ecke der Kirchhofmauer lag in Fläche 20 (Abb. 26. – Plan 2; 17–18). Die auf 3,00 m Länge erfasste Westmauer (Bef. 205) war im aufgehenden Teil ca. 1,5 m breit, die auf 3,20 m freigelegte Südmauer (Bef. 204) durchschnittlich 1,60 m. Die Struktur des aufgehenden Mauerwerks entsprach dem üblichen Bild.<sup>92</sup> Auf der Westseite waren hiervon noch bis zu zwei Lagen vorhanden. Darunter folgte ein von Norden nach Süden abgetrepptes Fundament. Lediglich auf der Außenseite sprang dieses leicht vor.<sup>93</sup> Im Bereich der Kirchhofecke bog die Flucht der Westfront deutlich nach außen. Auf der Außenseite zog die Kulturschicht Befund 218 unter das Fundament, auf der Innenseite der Befund 218 sehr ähnliche Befund 221. Auf der Innenseite der Südmauer hatten sich maximal vier Lagen des Aufgehenden erhalten. Von der Außenseite waren lediglich zwei Steinlagen verblieben, die zudem stark nach Süden verschoben waren. Darunter

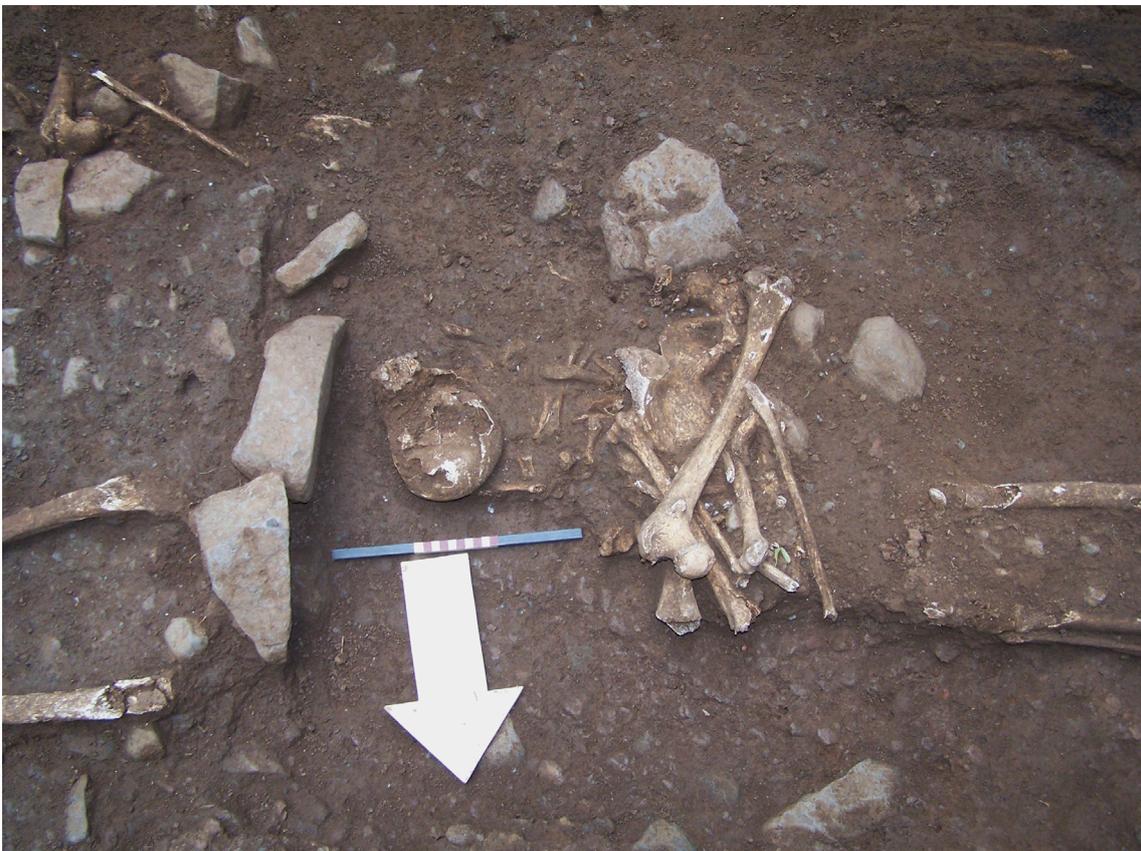
Abb. 28. Knochendeponierung in Fläche 12 (Bef. 236) (Foto: LfDH).

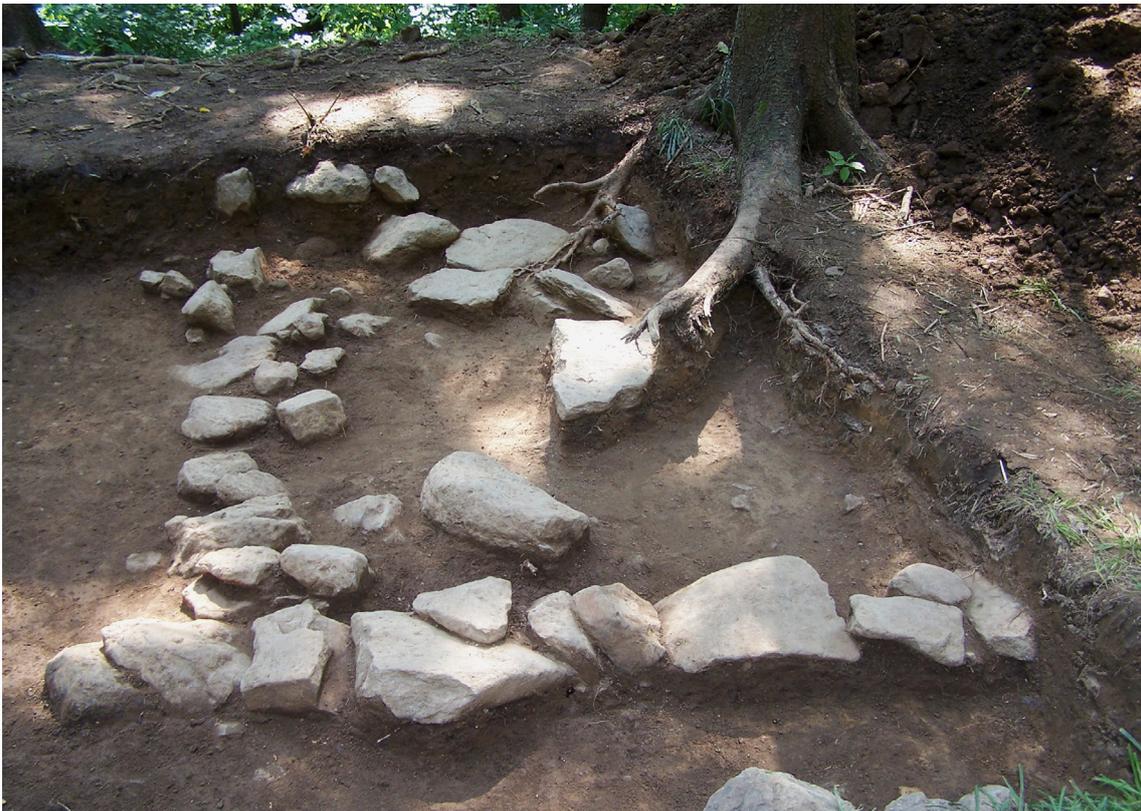
**Abb. 29.** Baustrukturen im Westen von Fläche 10 auf Planum 4; Blickrichtung nach Süden. Im Vordergrund die lineare Steinsetzung Befund 38. An ihrem Westende setzt daran Befund 47 senkrecht an, die südliche Begrenzung wird von Bef. 49 gebildet. Das Foto wurde vor der Erweiterung von Fläche 10 aufgenommen (Foto: LfdH).

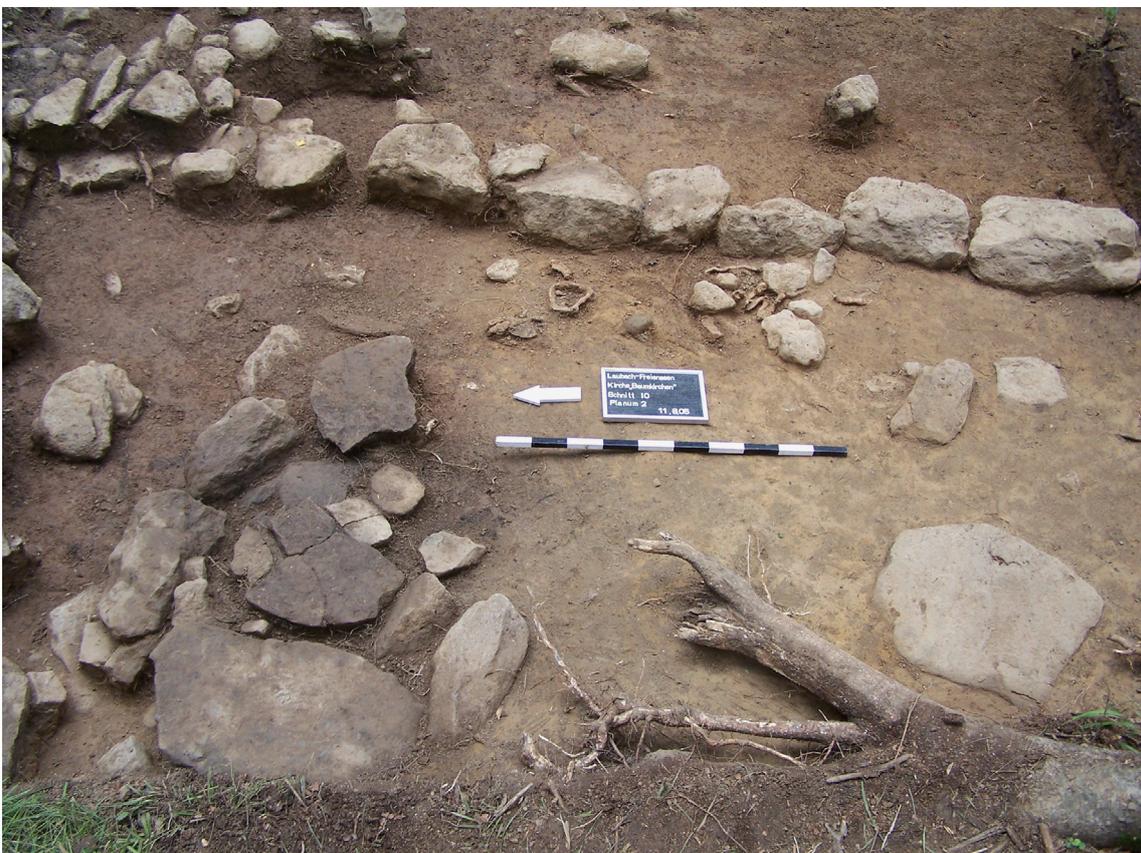
**Abb. 30.** Blick auf den Westteil von Fläche 10 (Planum 2). Im Vordergrund Befund 37, im Norden begrenzt von Befund 38, im Westen anschließend Reste von Befund 14 (durch dunklere Farbe erkennbar). Am oberen Bildrand die lineare Steinsetzung Befund 27. Unmittelbar westlich davon im Planum mehrere Eisenobjekte, eingebettet in Bef. 20 (Foto: LfdH).

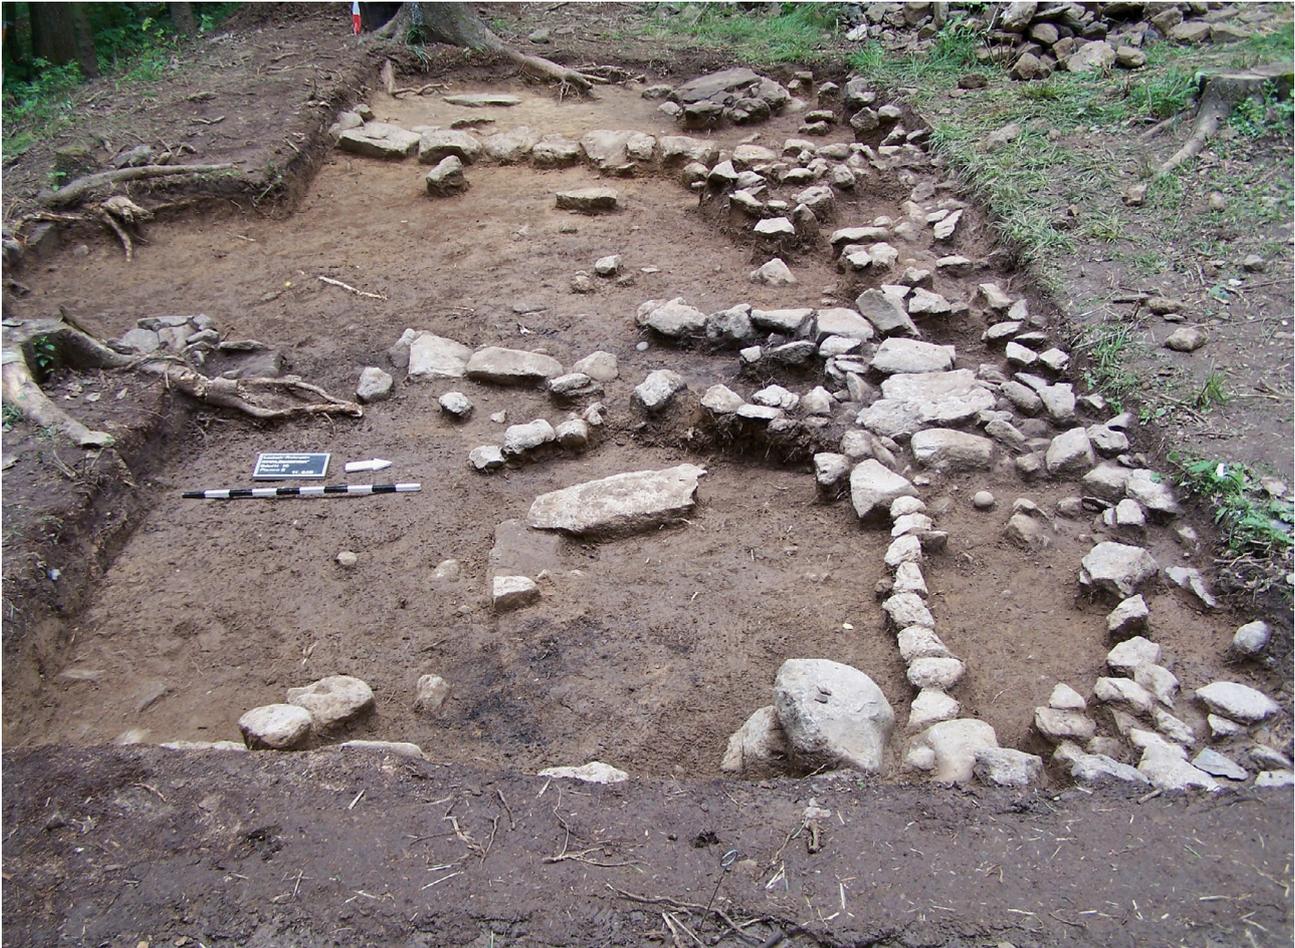
**Abb. 31.** Überblick über die Baustrukturen in Fläche 10 auf Planum 2 von Osten (zu den Befundnummern siehe Plan 3) (Foto: LfdH).

### Bef. 14 (Fl. 1–3, 9–10, 12, 26. – Abb. 30–31. – Plan 3; 8–9; 16)

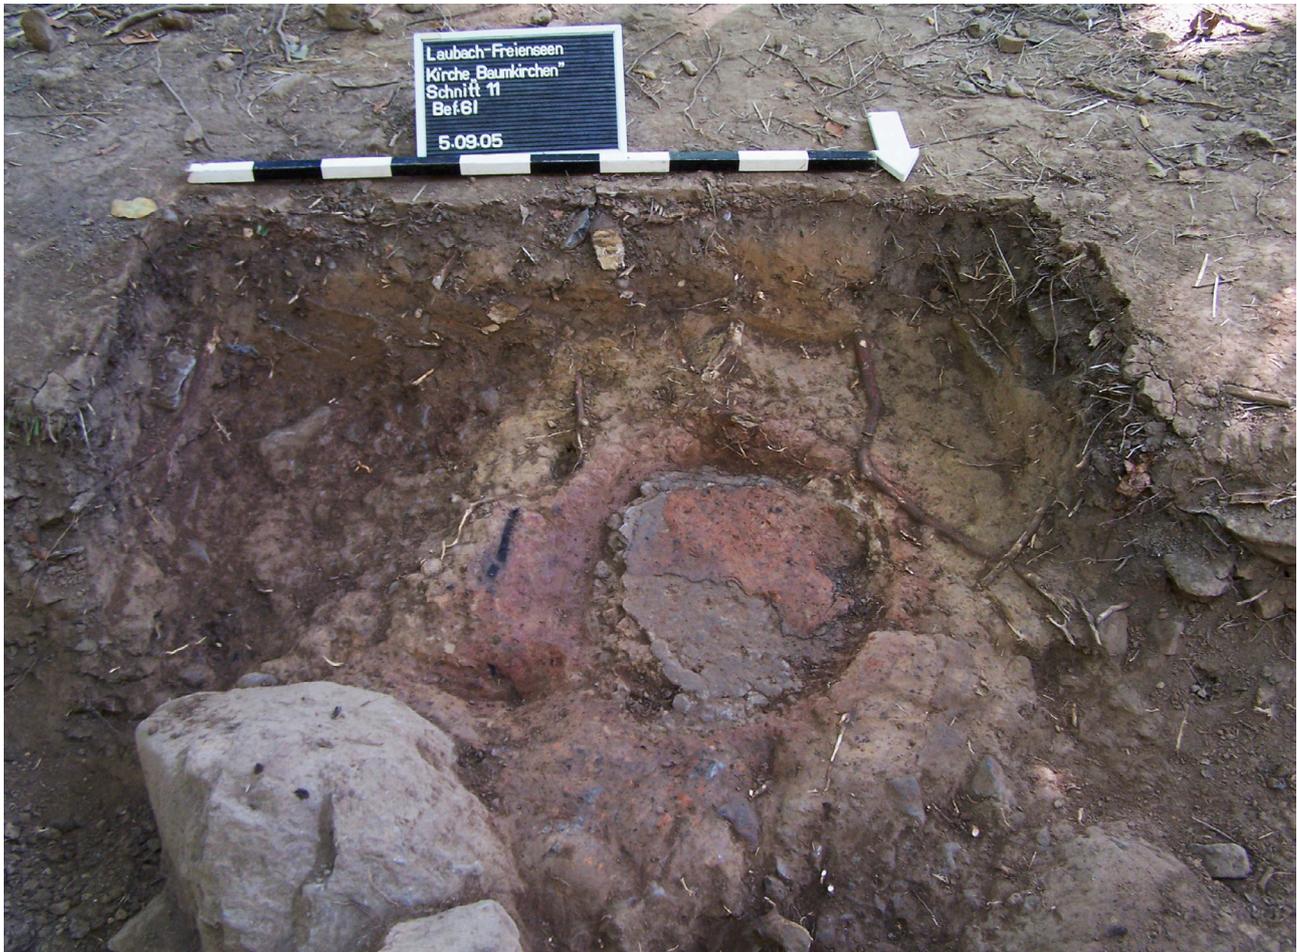
Abb. 32. Der Herd Befund 61 auf der Grube Befund 75 (Foto: LfdH).

Auffällig ist, dass der Herd Befund 61 offenbar bewusst auf der Grube Befund 75 platziert wurde. Der Grund dürfte darin zu suchen sein, dass diese Grube mit ihren zahlreichen schlackenartigen Einschlüssen eine Drainagefunktion erfüllen, also Bodenfeuchtigkeit von der daraufliegenden Herd- bzw. Ofenstelle abhalten sollte. Das Vorhandensein der Herdreste in der Grubenverfüllung zeigt, dass es in der unmittelbaren Umgebung weitere metallurgische Anlagen gegeben haben muss. Das Vorkommen von geringen Buntmetallresten bei einem gleichzeitigen Ausbleiben von Eisenschlacken deutet darauf hin, dass hier in erster Linie Buntmetall verarbeitet wurde. Für eine exakte

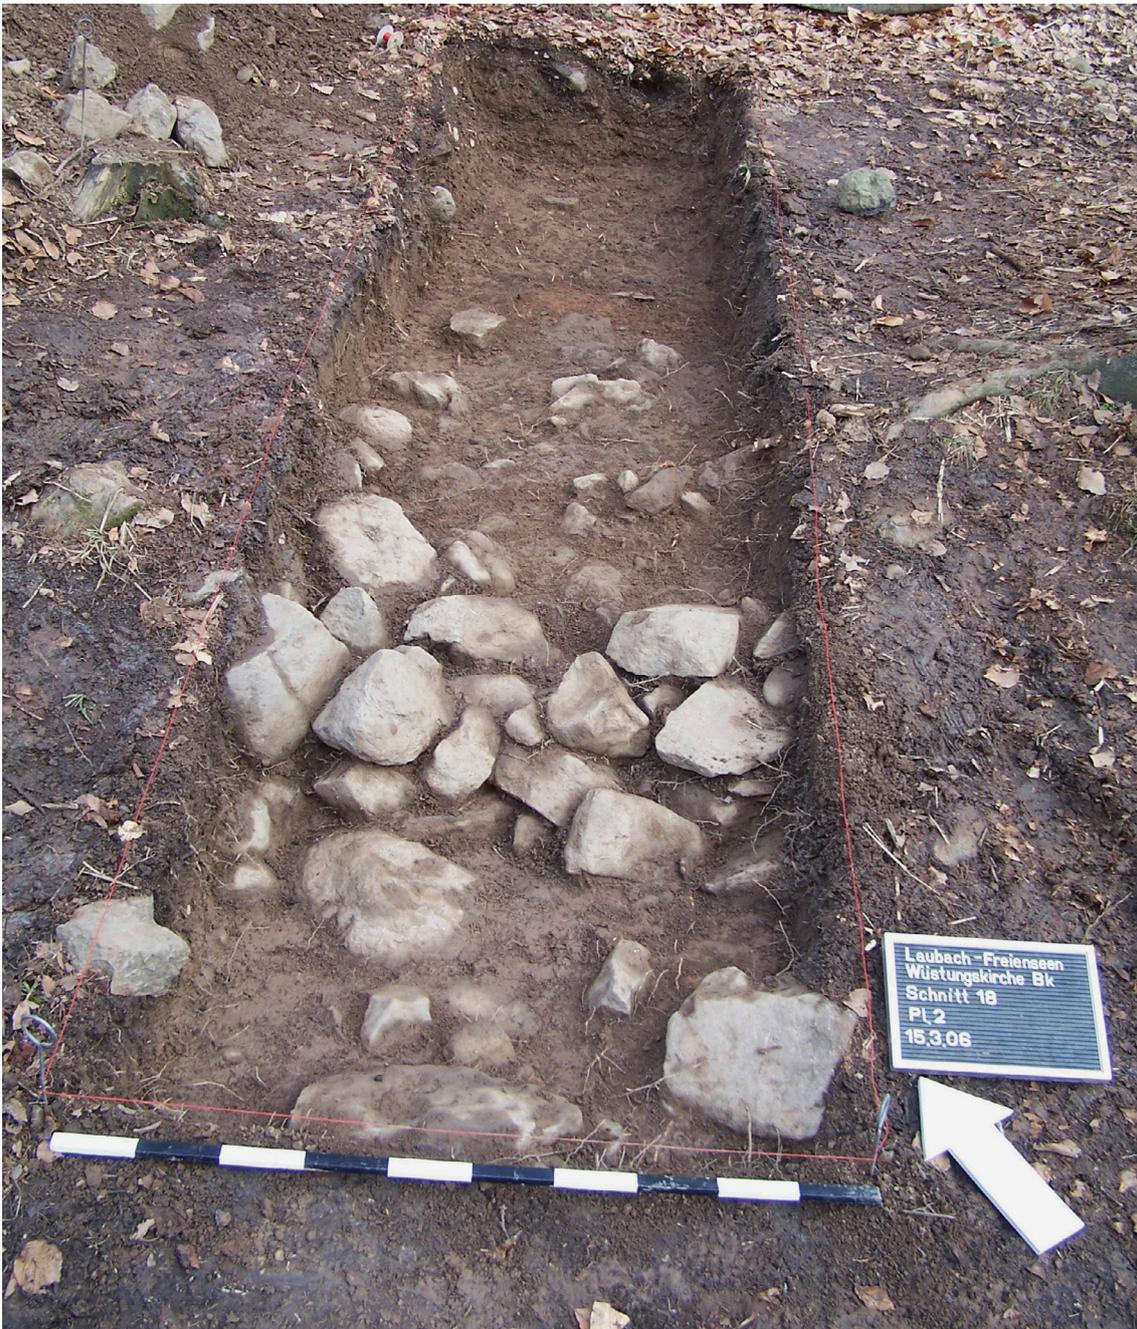
**Abb. 33.** Die Steinsetzung Befund 170. Im Hintergrund ist der Rotlehm von Befund 180 zu erkennen, der Befund 179 aufliegt (Foto: LfDH).

Mit Fläche 18 wurde diese NW–SO verlaufende Terrasse geschnitten (**Plan 2; 10**). Dabei zeigte sich in der Geländekante eine zwischen 1,20 m und 1,40 m breite, lockere Steinsetzung aus bis zu kopfgroßen Basaltbruchsteinen (Bef. 170). Im Profil erreichte der Befund eine Höhe von etwa 0,4 m. Die Steine lagen in lehmigem Material; eine klar konturierte Struktur war nicht erkennbar (**Abb. 33**). In den Plana 1 und 2 südlich davon erkennbare Steine (Bef. 178) stellten wohl verstürzte Steine dieses Befundes dar. Der Befund erweckt den Eindruck einer relativ einfach strukturierten Terrassenbefestigung.

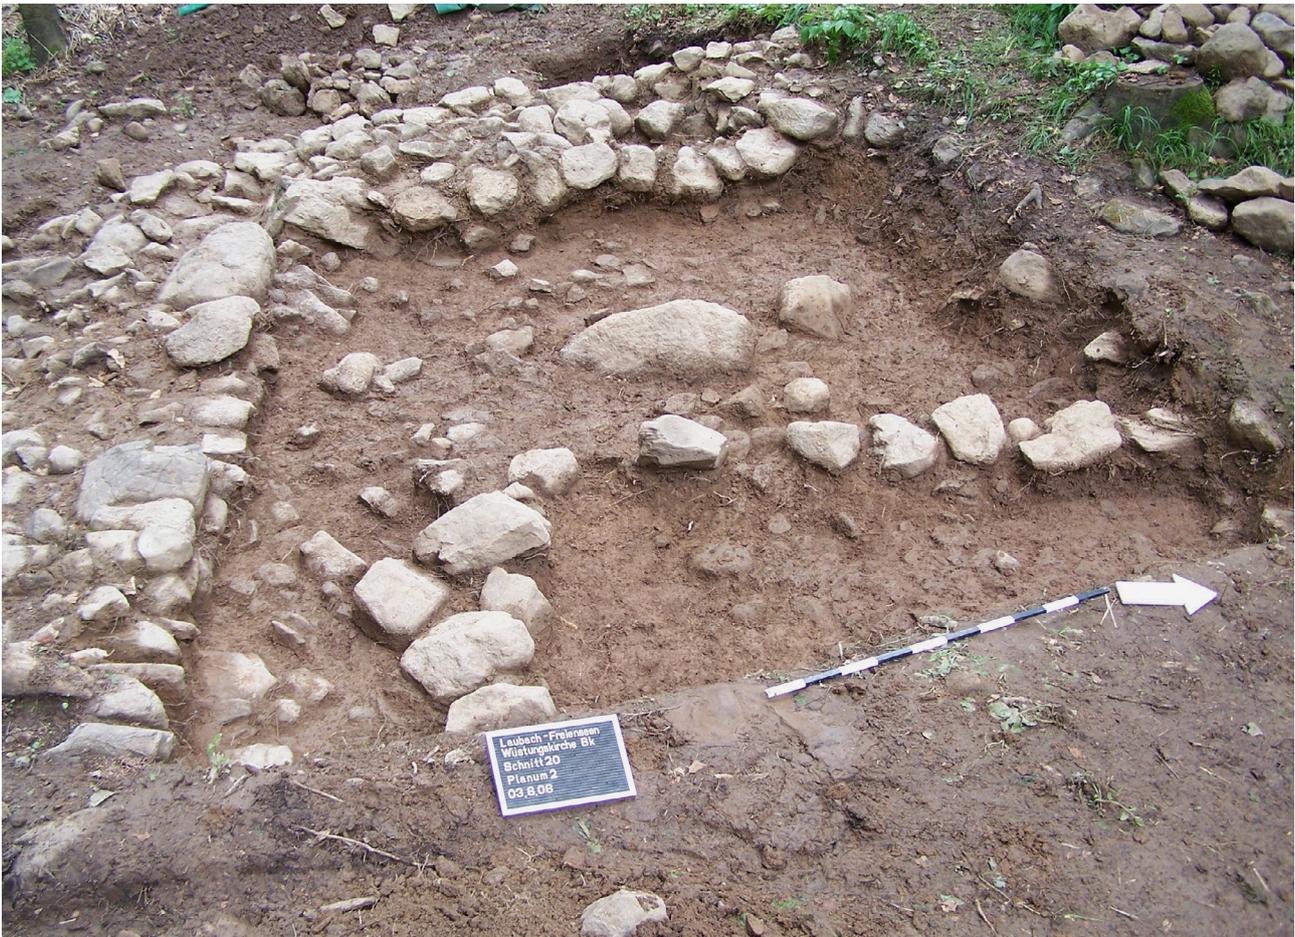
**Abb. 34.** Die linearen Steinsetzungen Befund 206 und 207 innerhalb der südwestlichen Kirchhofecke auf Planum 2. Zwischen diesen Befunden und der Umfassungsmauer (Bef. 204 und 205) liegt der mutmaßliche Lauffhorizont Befund 212 (Foto: LfdH).

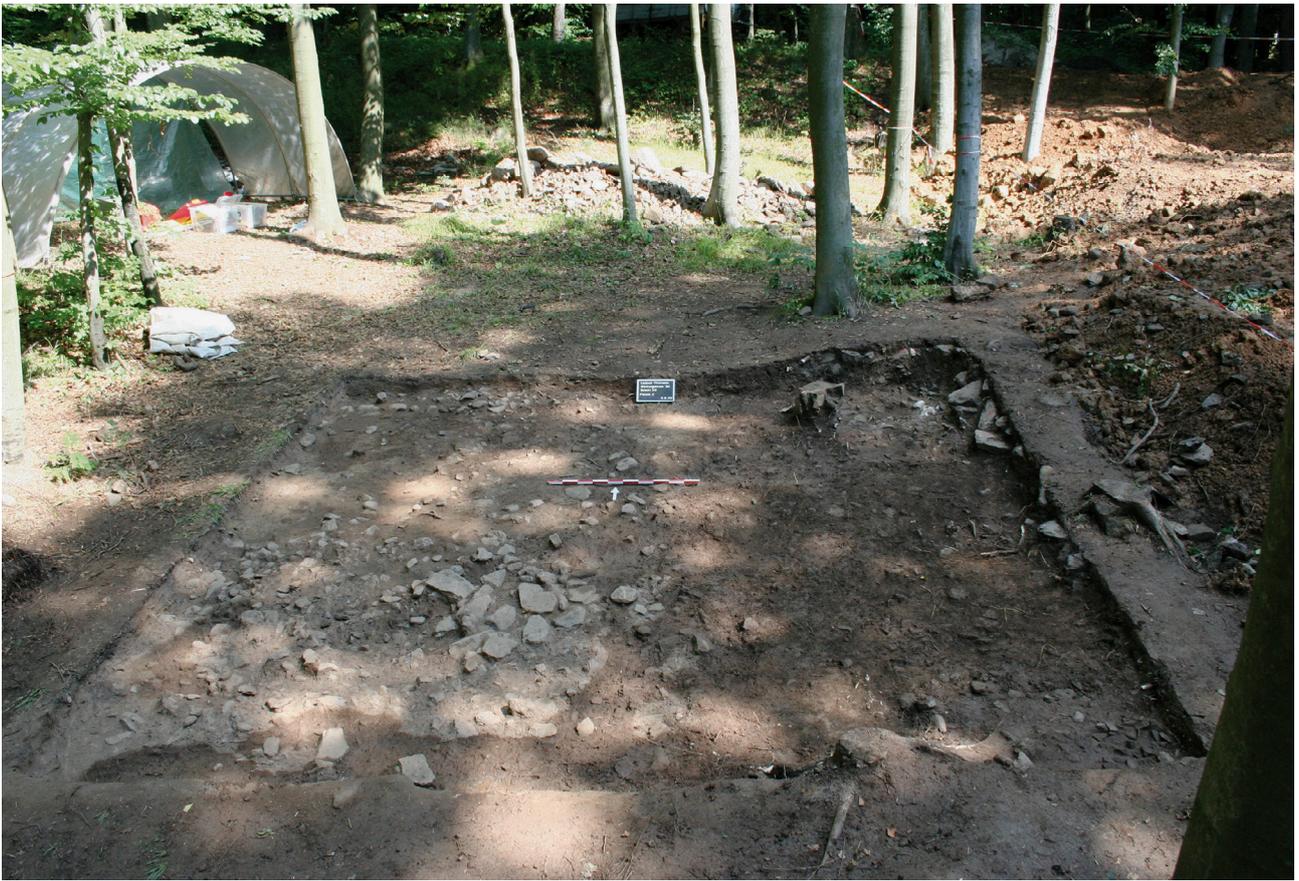
**Abb. 35.** Fläche 26. Blick auf Planum 2 von Süden. Die Steine von Befund 246 treten auf dieser Aufnahme vor allem im Westteil der Fläche gut hervor. Die unterschiedliche Farbigkeit des Bodens ist durch unterschiedliche Feuchtigkeit nach einer längeren Regenphase bedingt (Foto: LfDH).

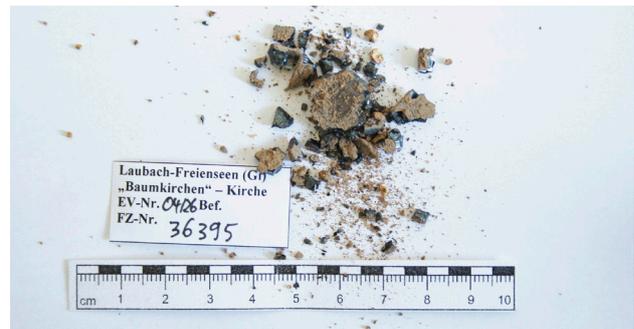
Abb. 36. Die Mehrzahl der Glasfunde ist durch Korrosion geschädigt und stark fragmentiert (Foto: M. Gottwald, LfDH).

Das Flachglas ist fast ausschließlich stark fragmentiert und aufgrund von Korrosion sehr brüchig (Abb. 36). Oft weisen die Fragmente schwarze, opake Oberflächen auf. In vielen Fällen hat die Korrosion zudem die Schichten der Glasmasse völlig durchdrungen. Die Mehrzahl der farblich noch bestimmbaren Glasfragmente ist hellgrün. Dazu gesellt sich eine geringe Anzahl bläulicher und bräunlicher Exemplare.

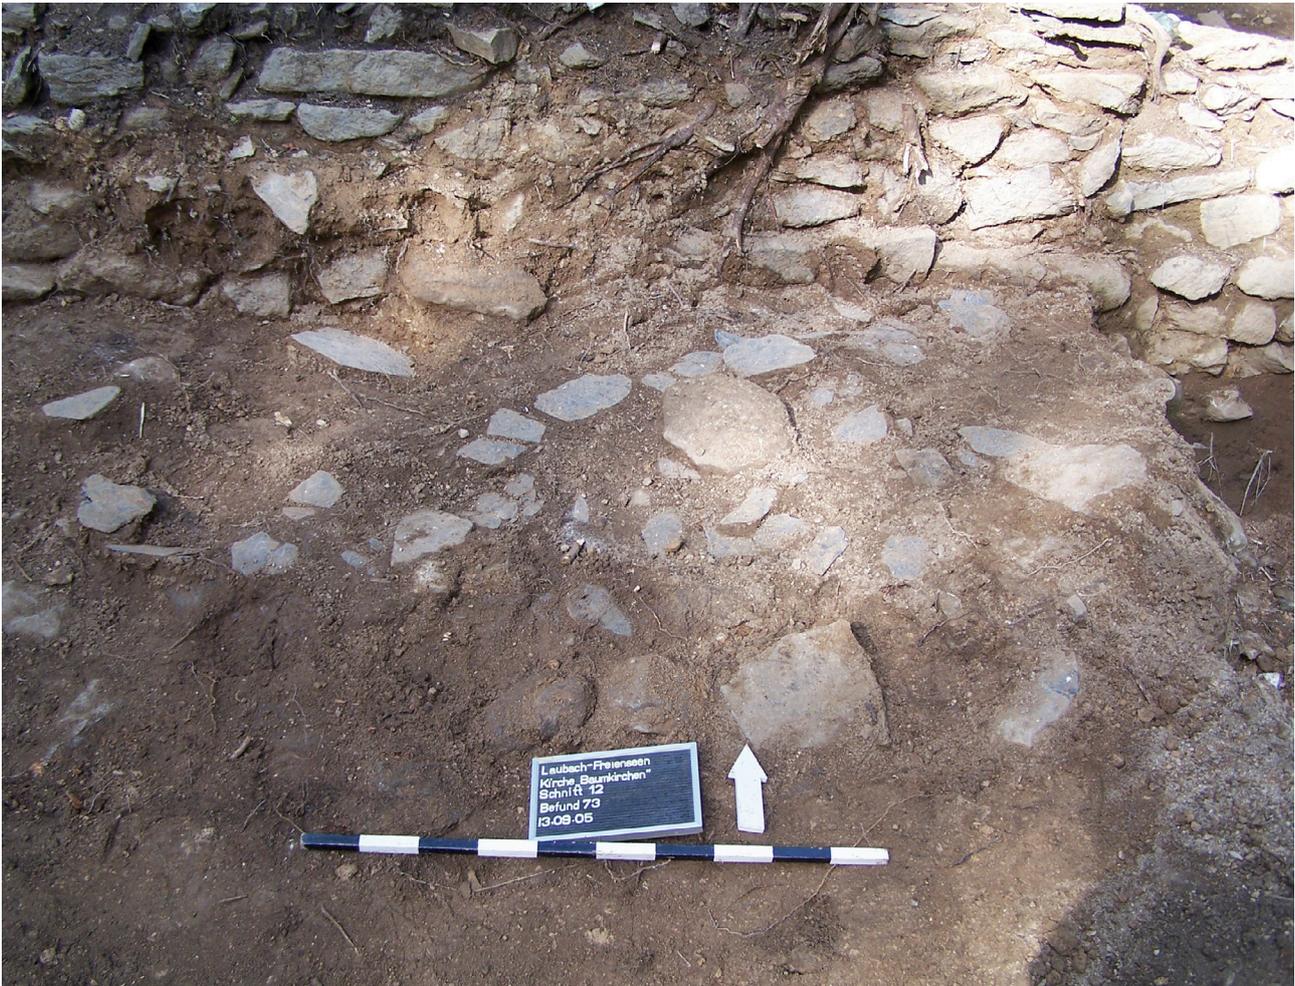
**Abb. 37.** Bereich der südwestlichen Kirchenecke. Schieferplatten in Versturzlage. Im Hintergrund ein Teil der Südmauer Befund 2 (Foto: LfdH).

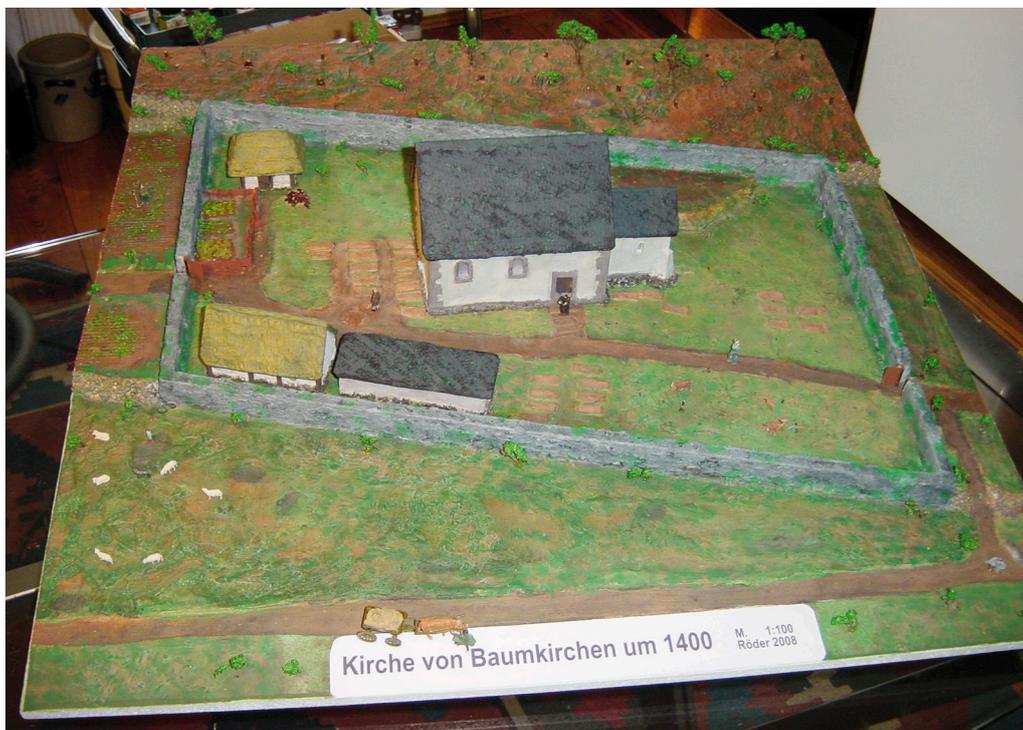
**Abb. 38.** Idealrekonstruktion der Kirchenanlage in der Zeit um 1400. Auf eine Darstellung der Profanbebauung nördlich der Kirche wurde aufgrund des geringen erfassten Ausschnittes verzichtet (Modellbau: Dipl.-Ing. [FH] R. Röder, Nürnberg. – Foto: M. Gottwald, LfDH).

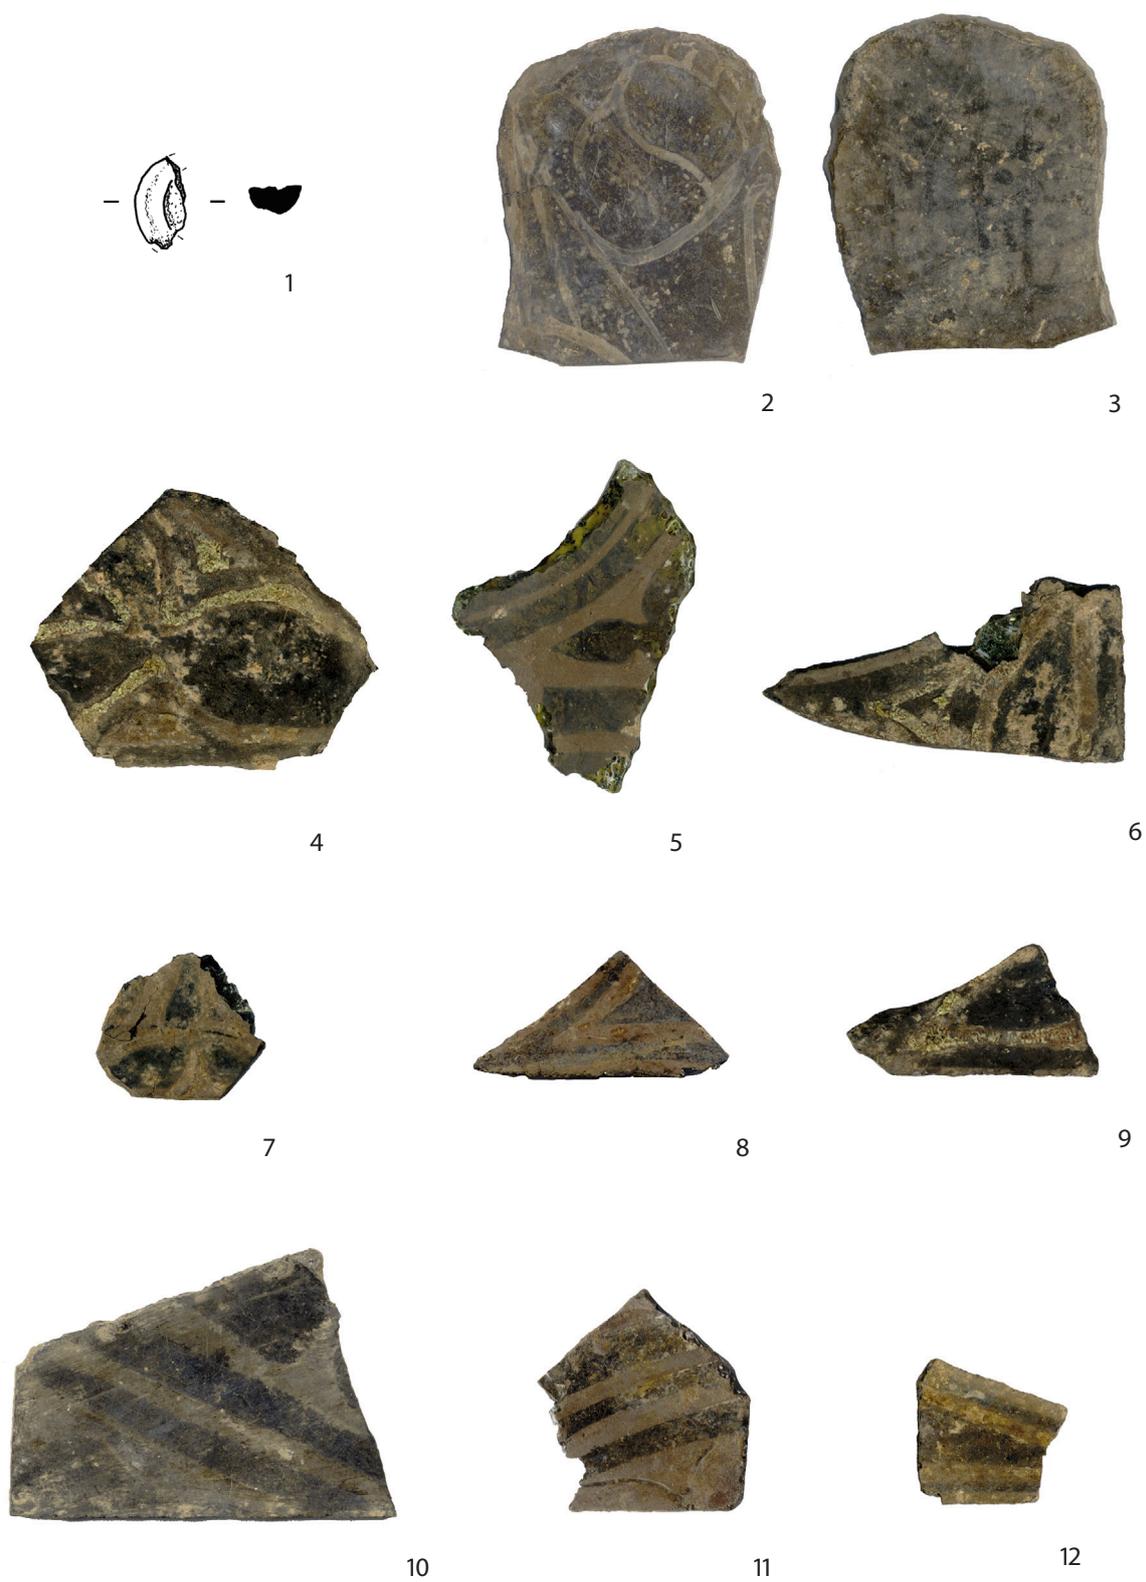
Laubach-Freiensee, Wüstung Baumkirchen, Kirche, Befund 14: 1 (52) Fläche 1; 2 (110), 3 (111), 5 (112), 6 (113), 8 (114), 9 (115), 10 (116), 11 (117) Fläche 3; 4 (201), 7 (202) Fläche 9. – Glas. – M. 1 : 1 (Zeichnung: E. Röder / A. Slowikow im Auftrag des LfDH. – Fotos: M. Gottwald).

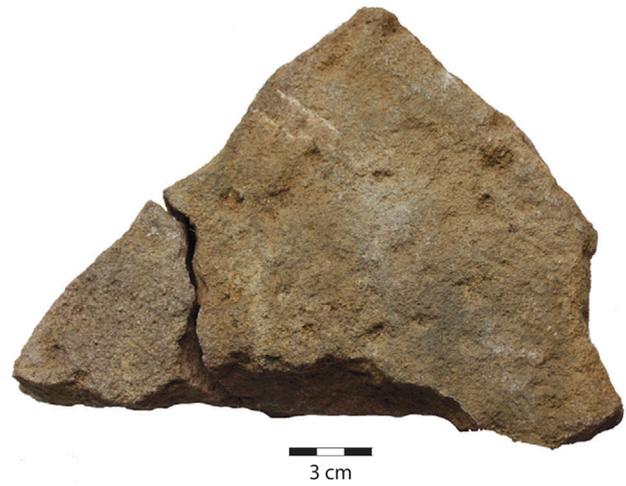
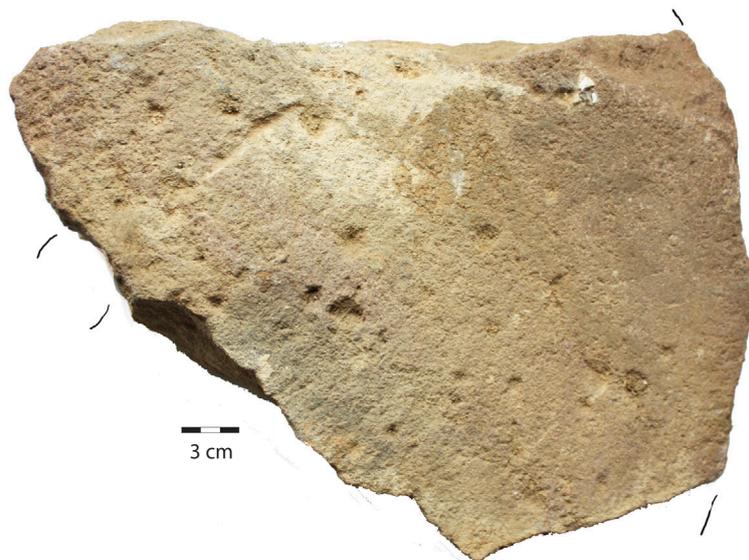
Laubach-Freienseen, Wüstung Baumkirchen, Kirche, Befund 14, Fläche 12: 1 (295), 2 (296), 3 (297). – Sandstein. – 1 M. 1 : 2  
(Zeichnung / Fotos: Ch. Röder).

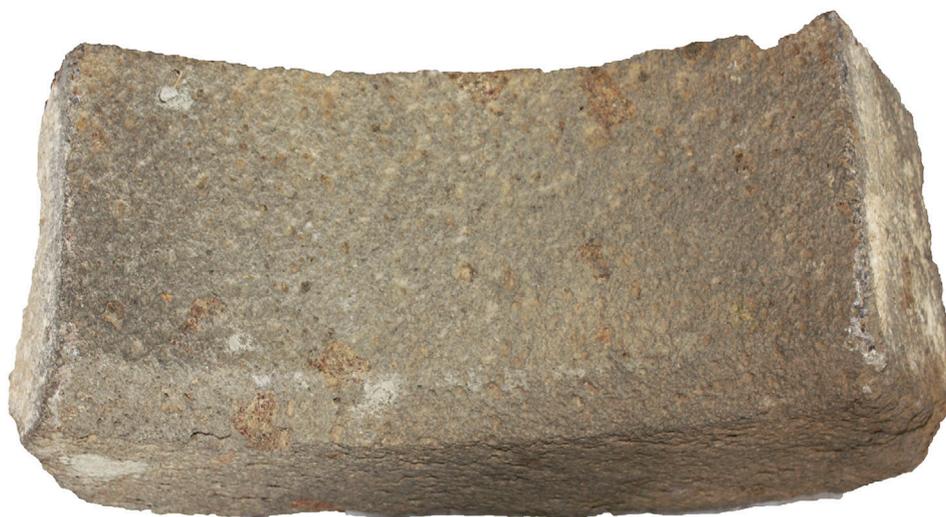
Laubach-Freienseen, Wüstung Baumkirchen, Kirche, Befund 14: Fläche 1 (67). – Basalt. – Ohne M. (Zeichnung / Foto: Ch. Röder).

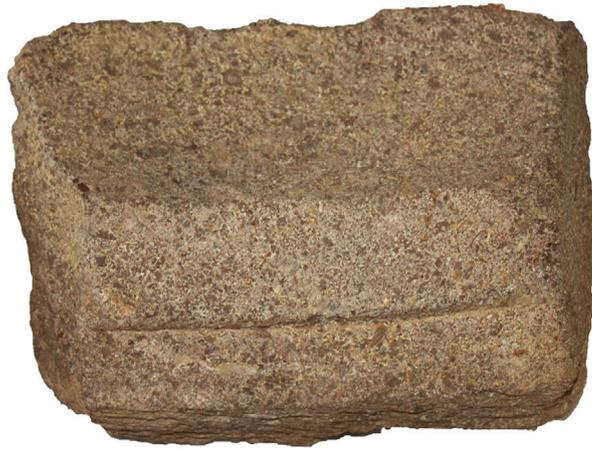
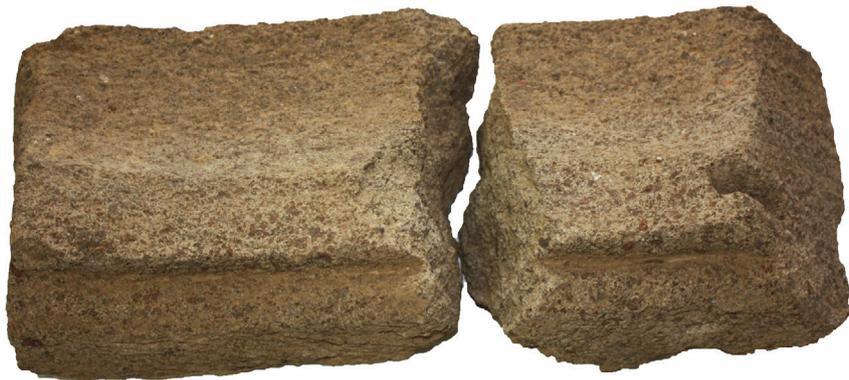
Laubach-Freienseen, Wüstung Baumkirchen, Kirche, Befund 14, Fläche 3: 1 (156), 2 (155). – Basalt. – 1–2 Fotos ohne M.  
(Zeichnung / Fotos: Ch. Röder).

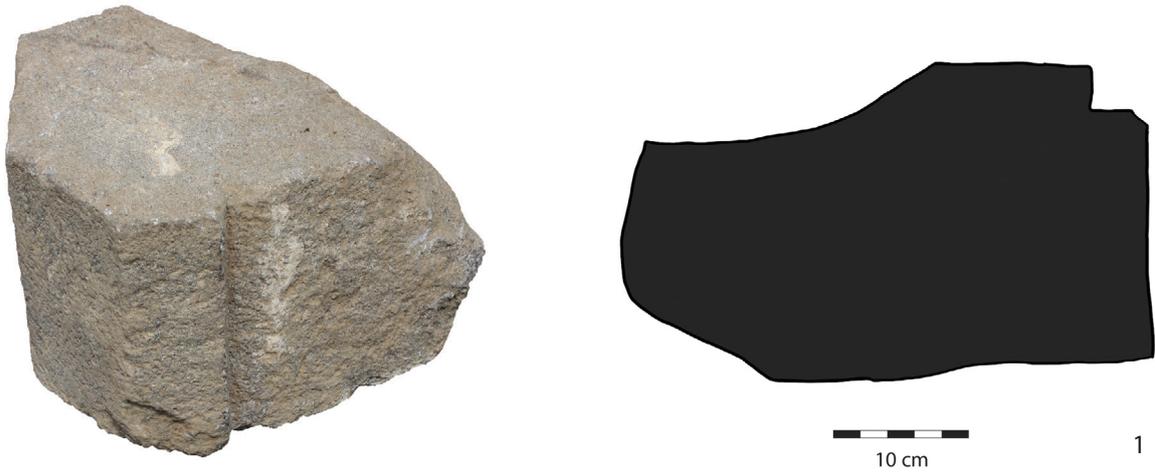
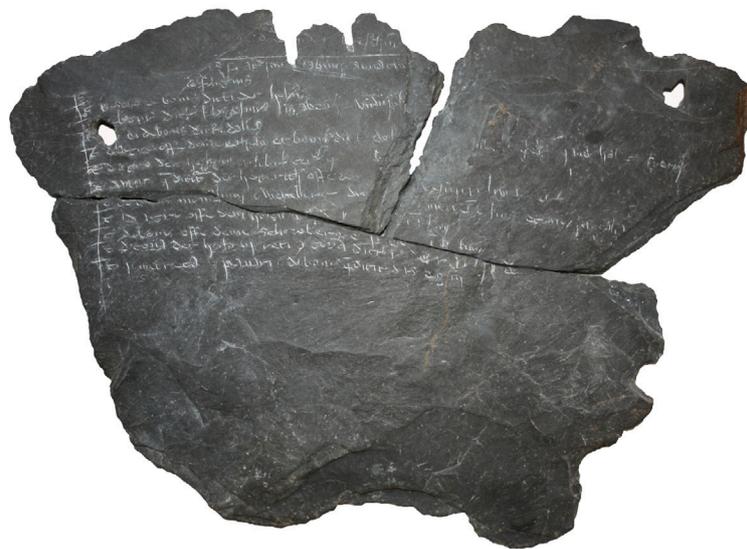
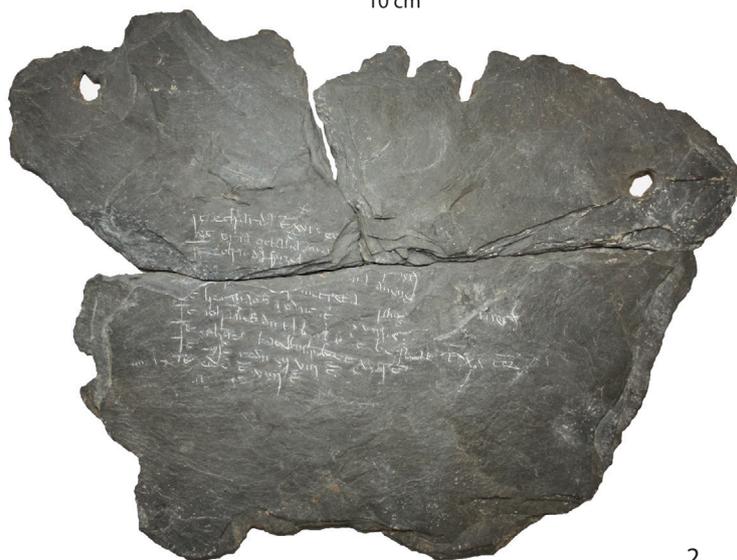
Laubach-Freienseen, Wüstung Baumkirchen, Kirche, Befund 14: 1 (244) Fläche 9; 2 (68) Fläche 1. – 1 Basalt; 2 Schiefer. – 1 Foto ohne M. (Zeichnung / Foto: Ch. Röder).
