Einleitung

Geographische Lage und Topographie

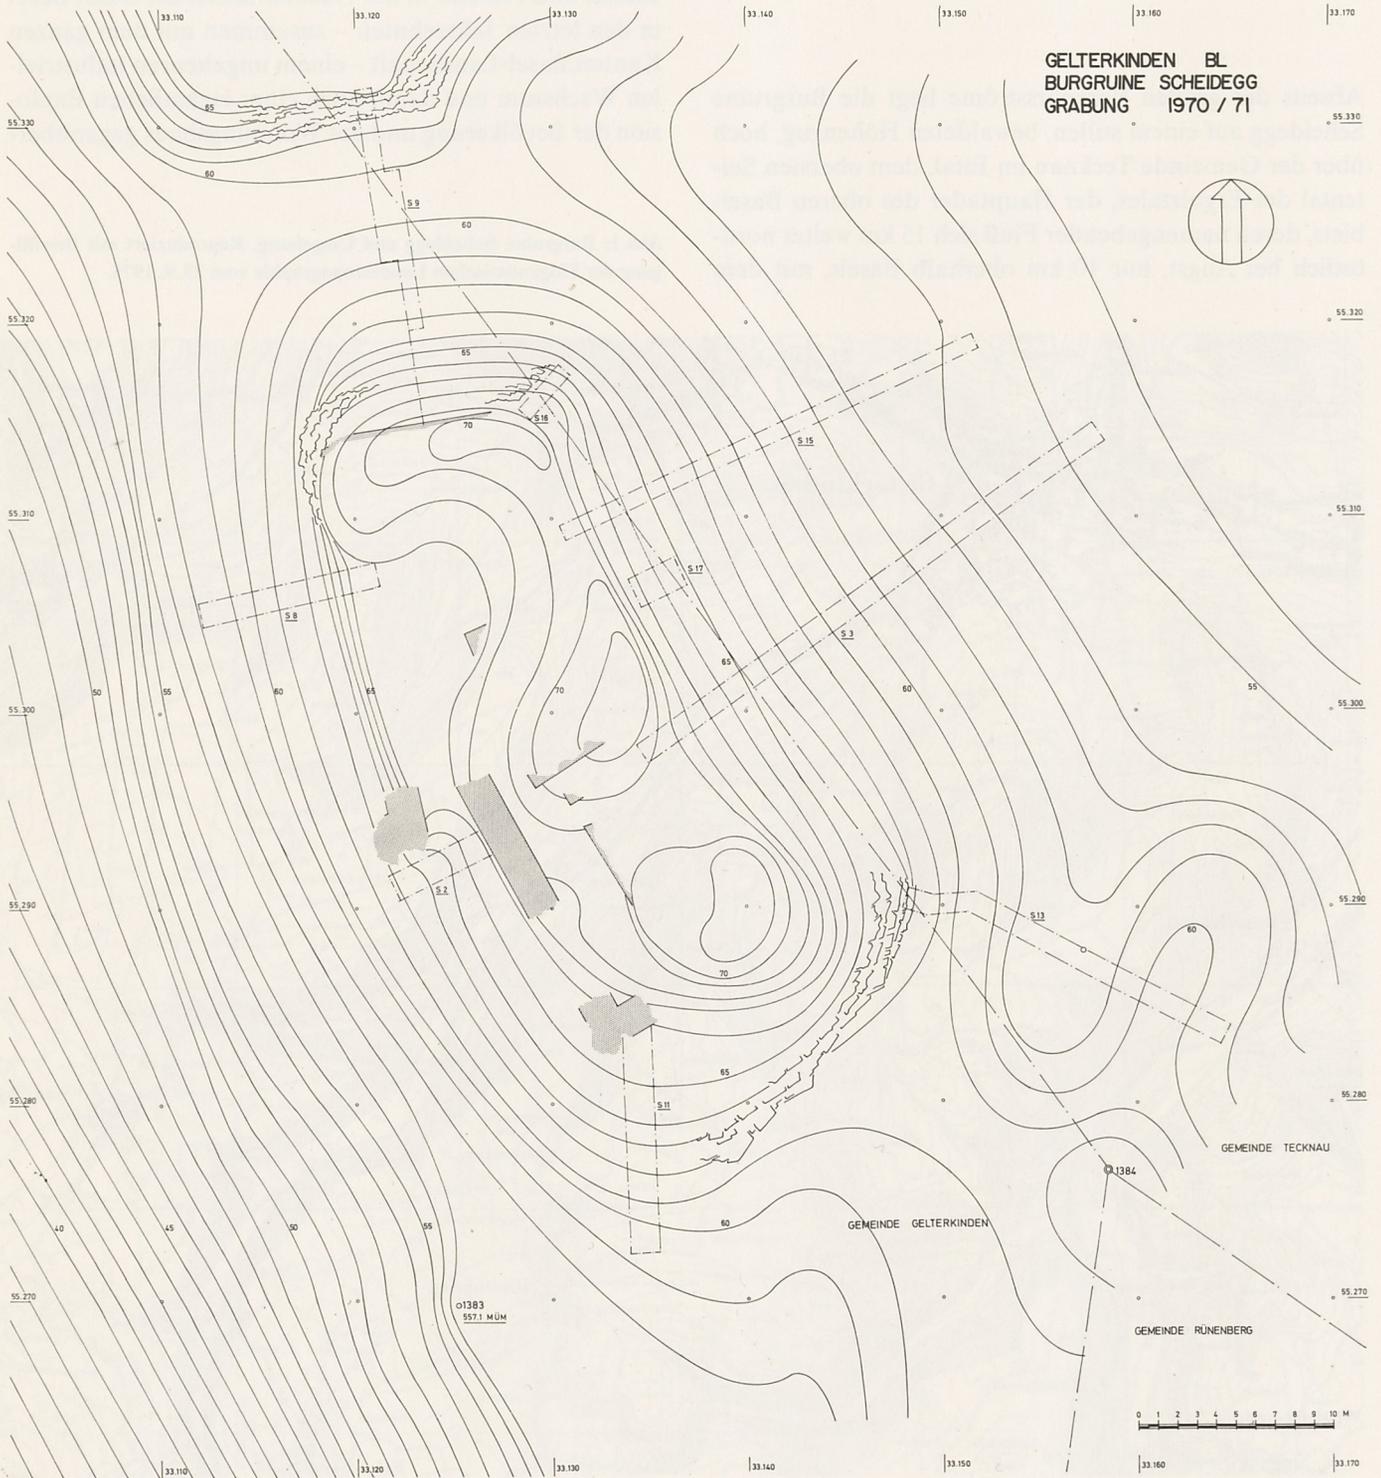
Abb.2: Topographische Situation 1970 vor der Ausgrabung. Äquidistanz = 1 m. Punktiert sind die vor der Ausgrabung bereits sichtbaren Mauerreste. S = Schnitt.

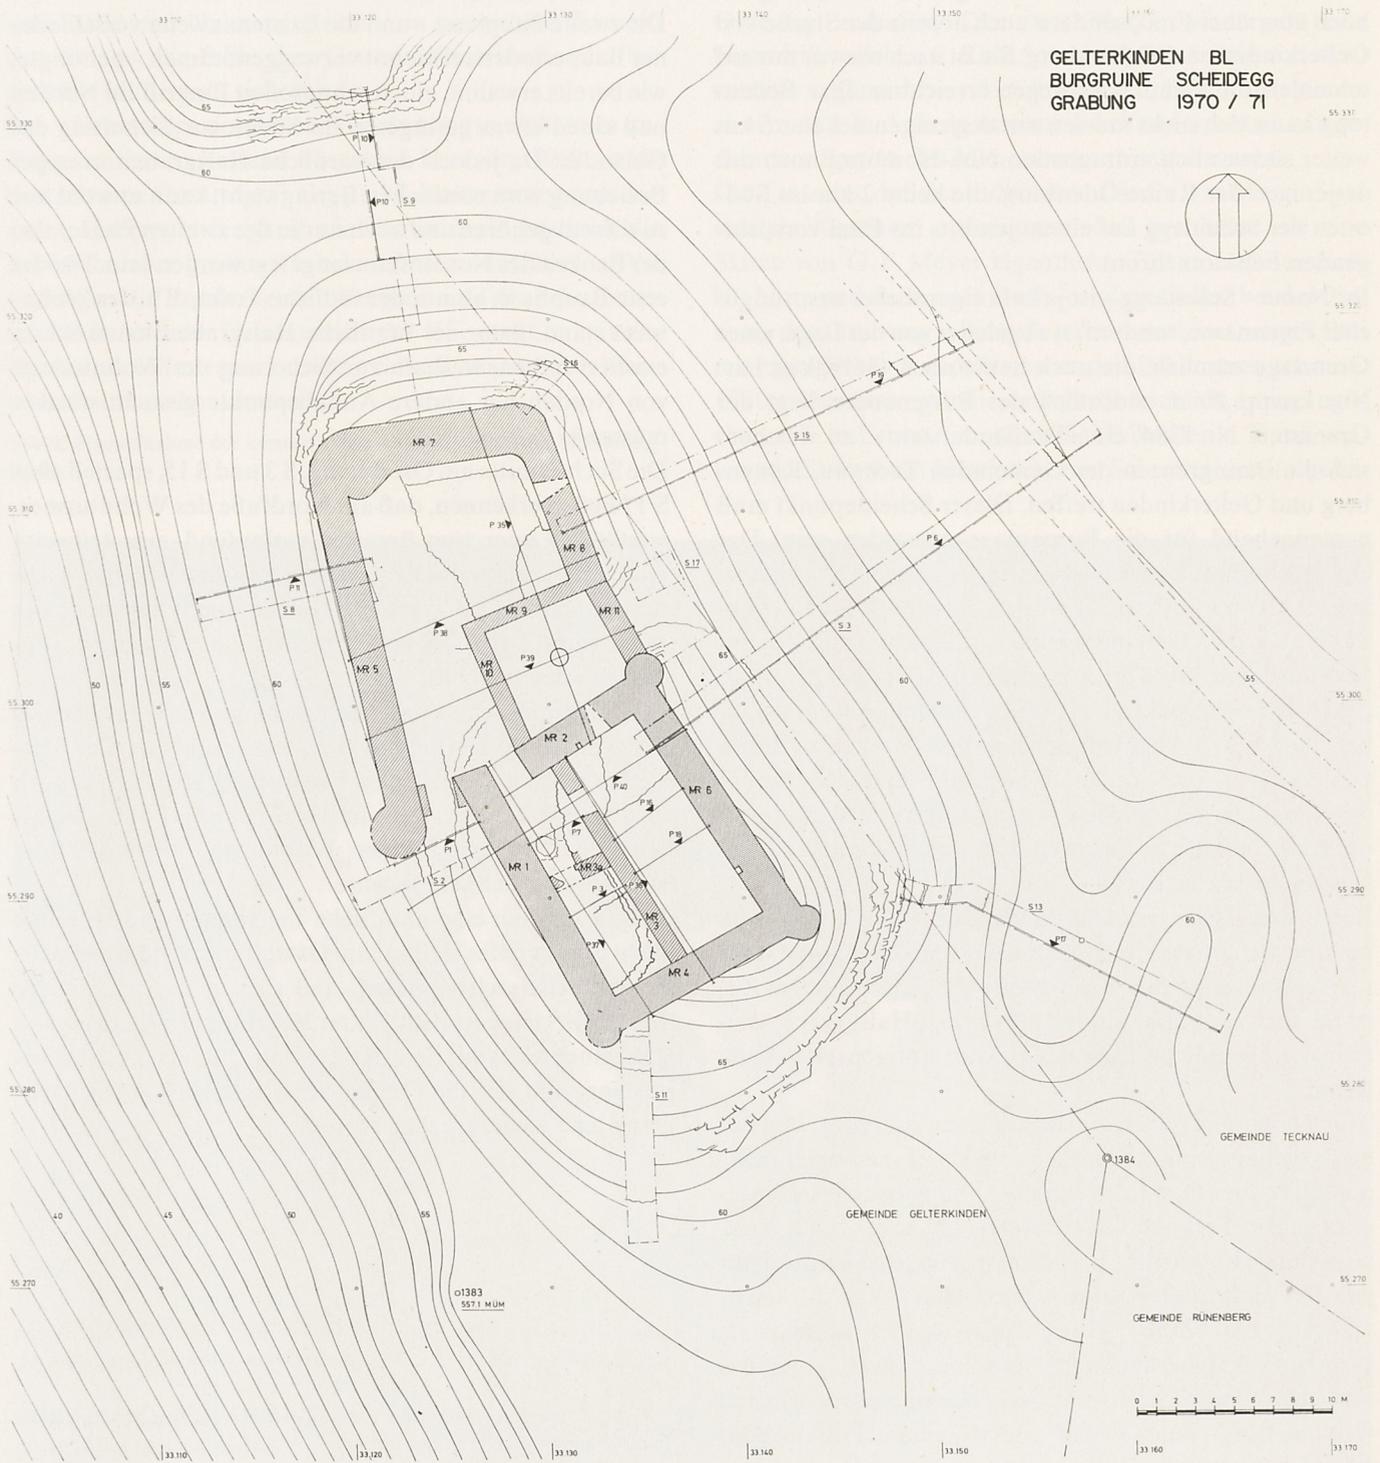
Abb.3: Situation 1971 nach der Ausgrabung. Angetroffener und ergänzter Grundriß der Burg mit Felsformationen im Innern. Punktiert = Phase I. Schraffiert = Phase II. Äquidistanz = 1 m. S = Schnitt. P = Profil. MR = Mauer

Die Suchschnitte am Ostabhang, S 3 und S 15, speziell aber S 17 ließen erkennen, daß am Nordfuß des Wohnturmes, westöstlich quer zum Berggrat verlaufend, eine teilweise natürliche Felsspalte liegt, welche in südwestlicher Richtung, praktisch im Torweg zwischen der Westmauer des Wohnturmes und der vorgezogenen Flankenmauer 5 des Nordtraktes, ausläuft.

Der Bau des Nordtraktes mit der Anlage des Tores und der Zisterne hat diesen Befund zunächst verunklärt. Die Darstellung der angetroffenen Felsformationen läßt jedoch unschwer erkennen, daß die beschriebene Felsspalte als nördlicher Graben für den Wohnturm verwendet bzw. erweitert worden sein mochte.

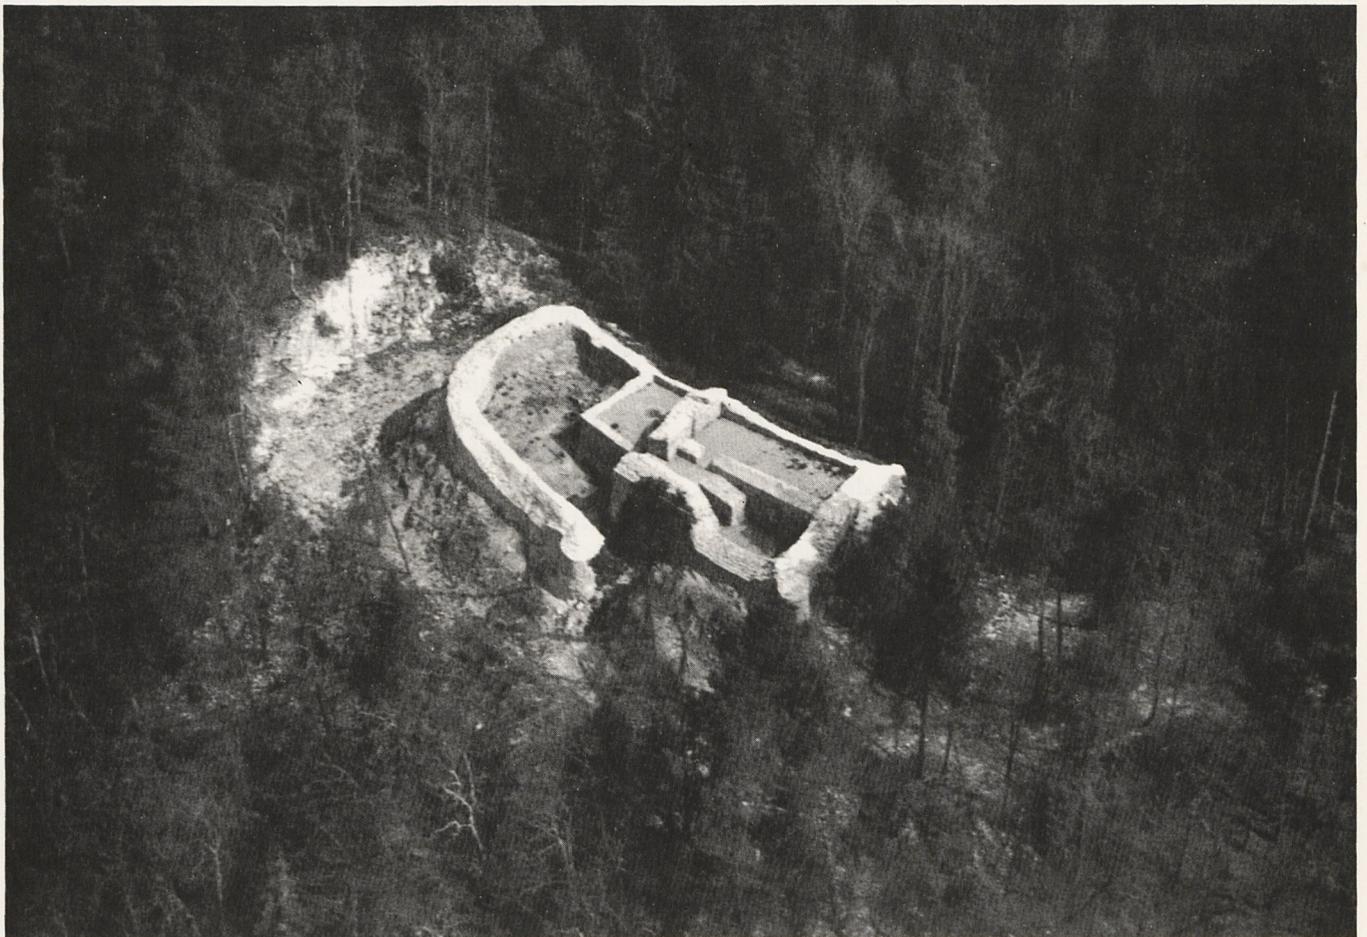
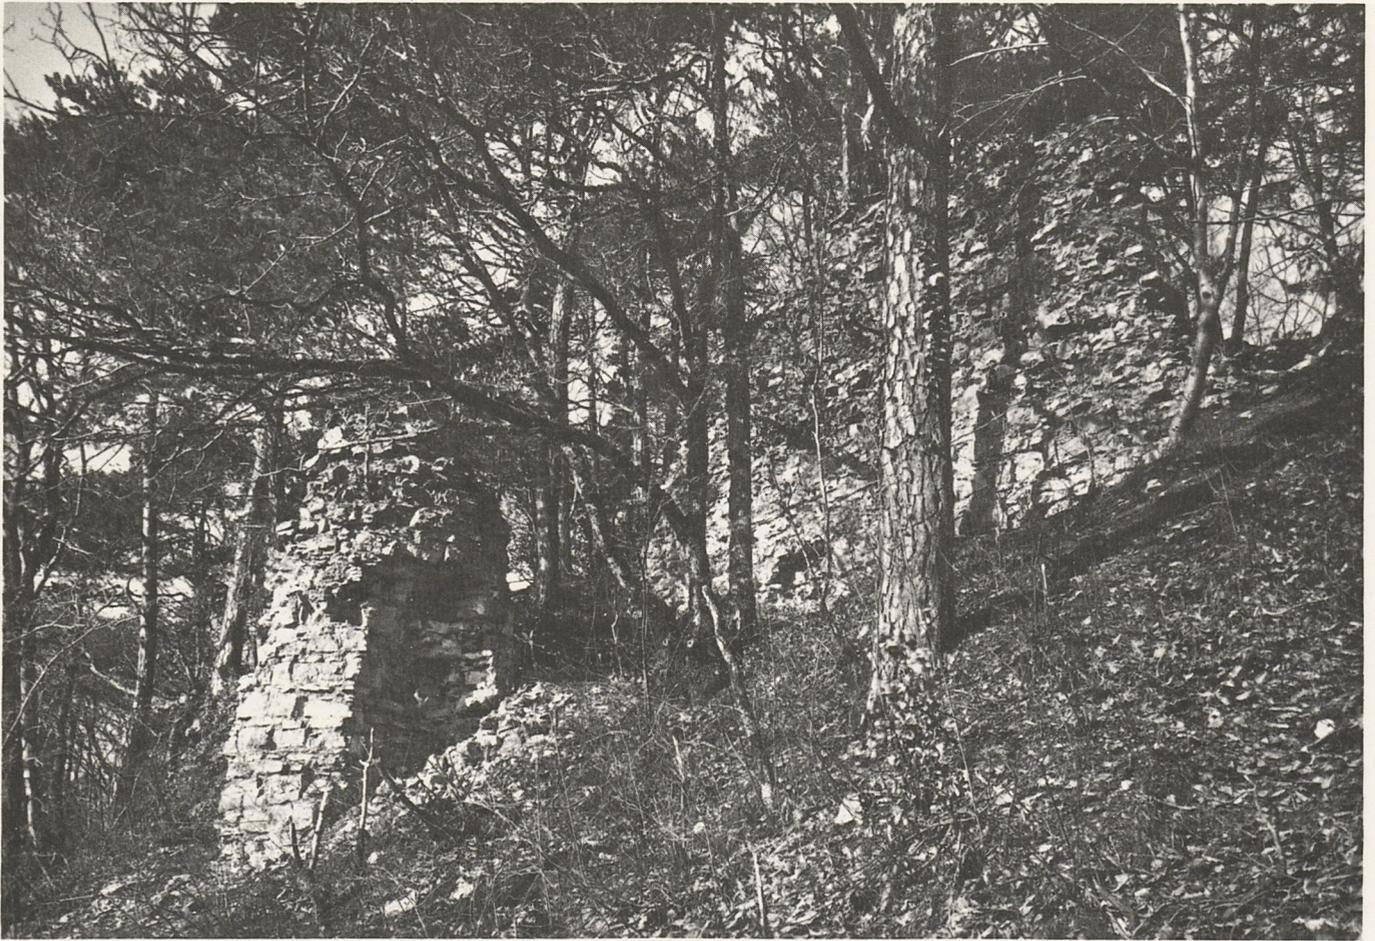
Abb. 5: Zustand der Ruine um 1932. Blick von Südwesten her an die runde Endverstärkung von Mauer 5 (links).

Die Tatsache, daß der südliche Ausläufer von Mauer 5 gerundete Konturen aufwies und daß besonders die eine Skizze von G. F. Meyer eigentliche Türme erahnen ließ, hat Merz und dann auch Roth – und uns selbst bei der Planung der Grabung – bisweilen dazu verleitet, einen Bau mit eigentlichen Rundtürmen an den Ecken anzunehmen. 1970 präsentierte sich die Anlage als reichlich unzugänglicher, z. T. in Felspartien schroff abfallender, z. T. mit steilen von Sträuchern überwucherten Schutthalden umgeben.

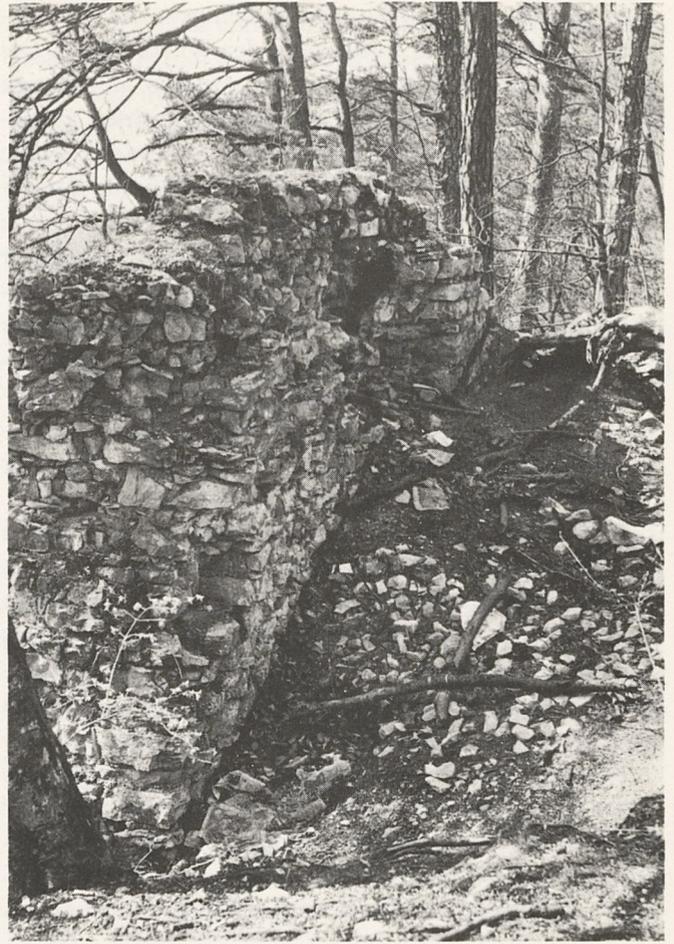
Abb. 6: Im Wohnturm vor der Ausgrabung. Links Mauer 1. Rechts hinten der Tordurchlaß in Mauer 2.

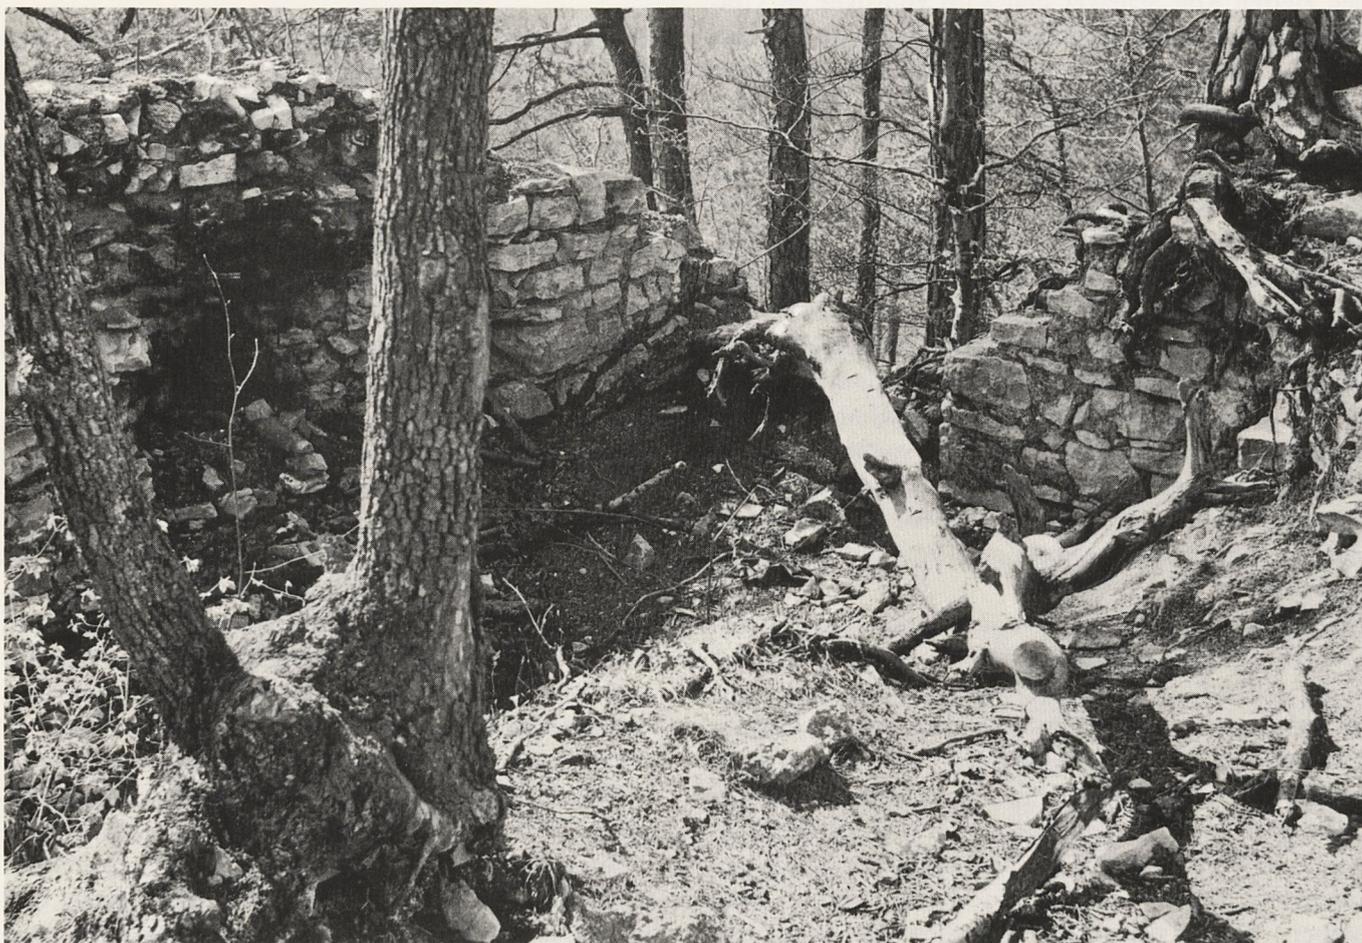
Abb. 7: Im Wohnturm vor der Ausgrabung. Rechts Mauer 2 mit der Laibung des Tores. Links Mauer 1. Von Südosten.
