Der Untersuchungsbefund

Allgemeines zu den Schichtenverhältnissen

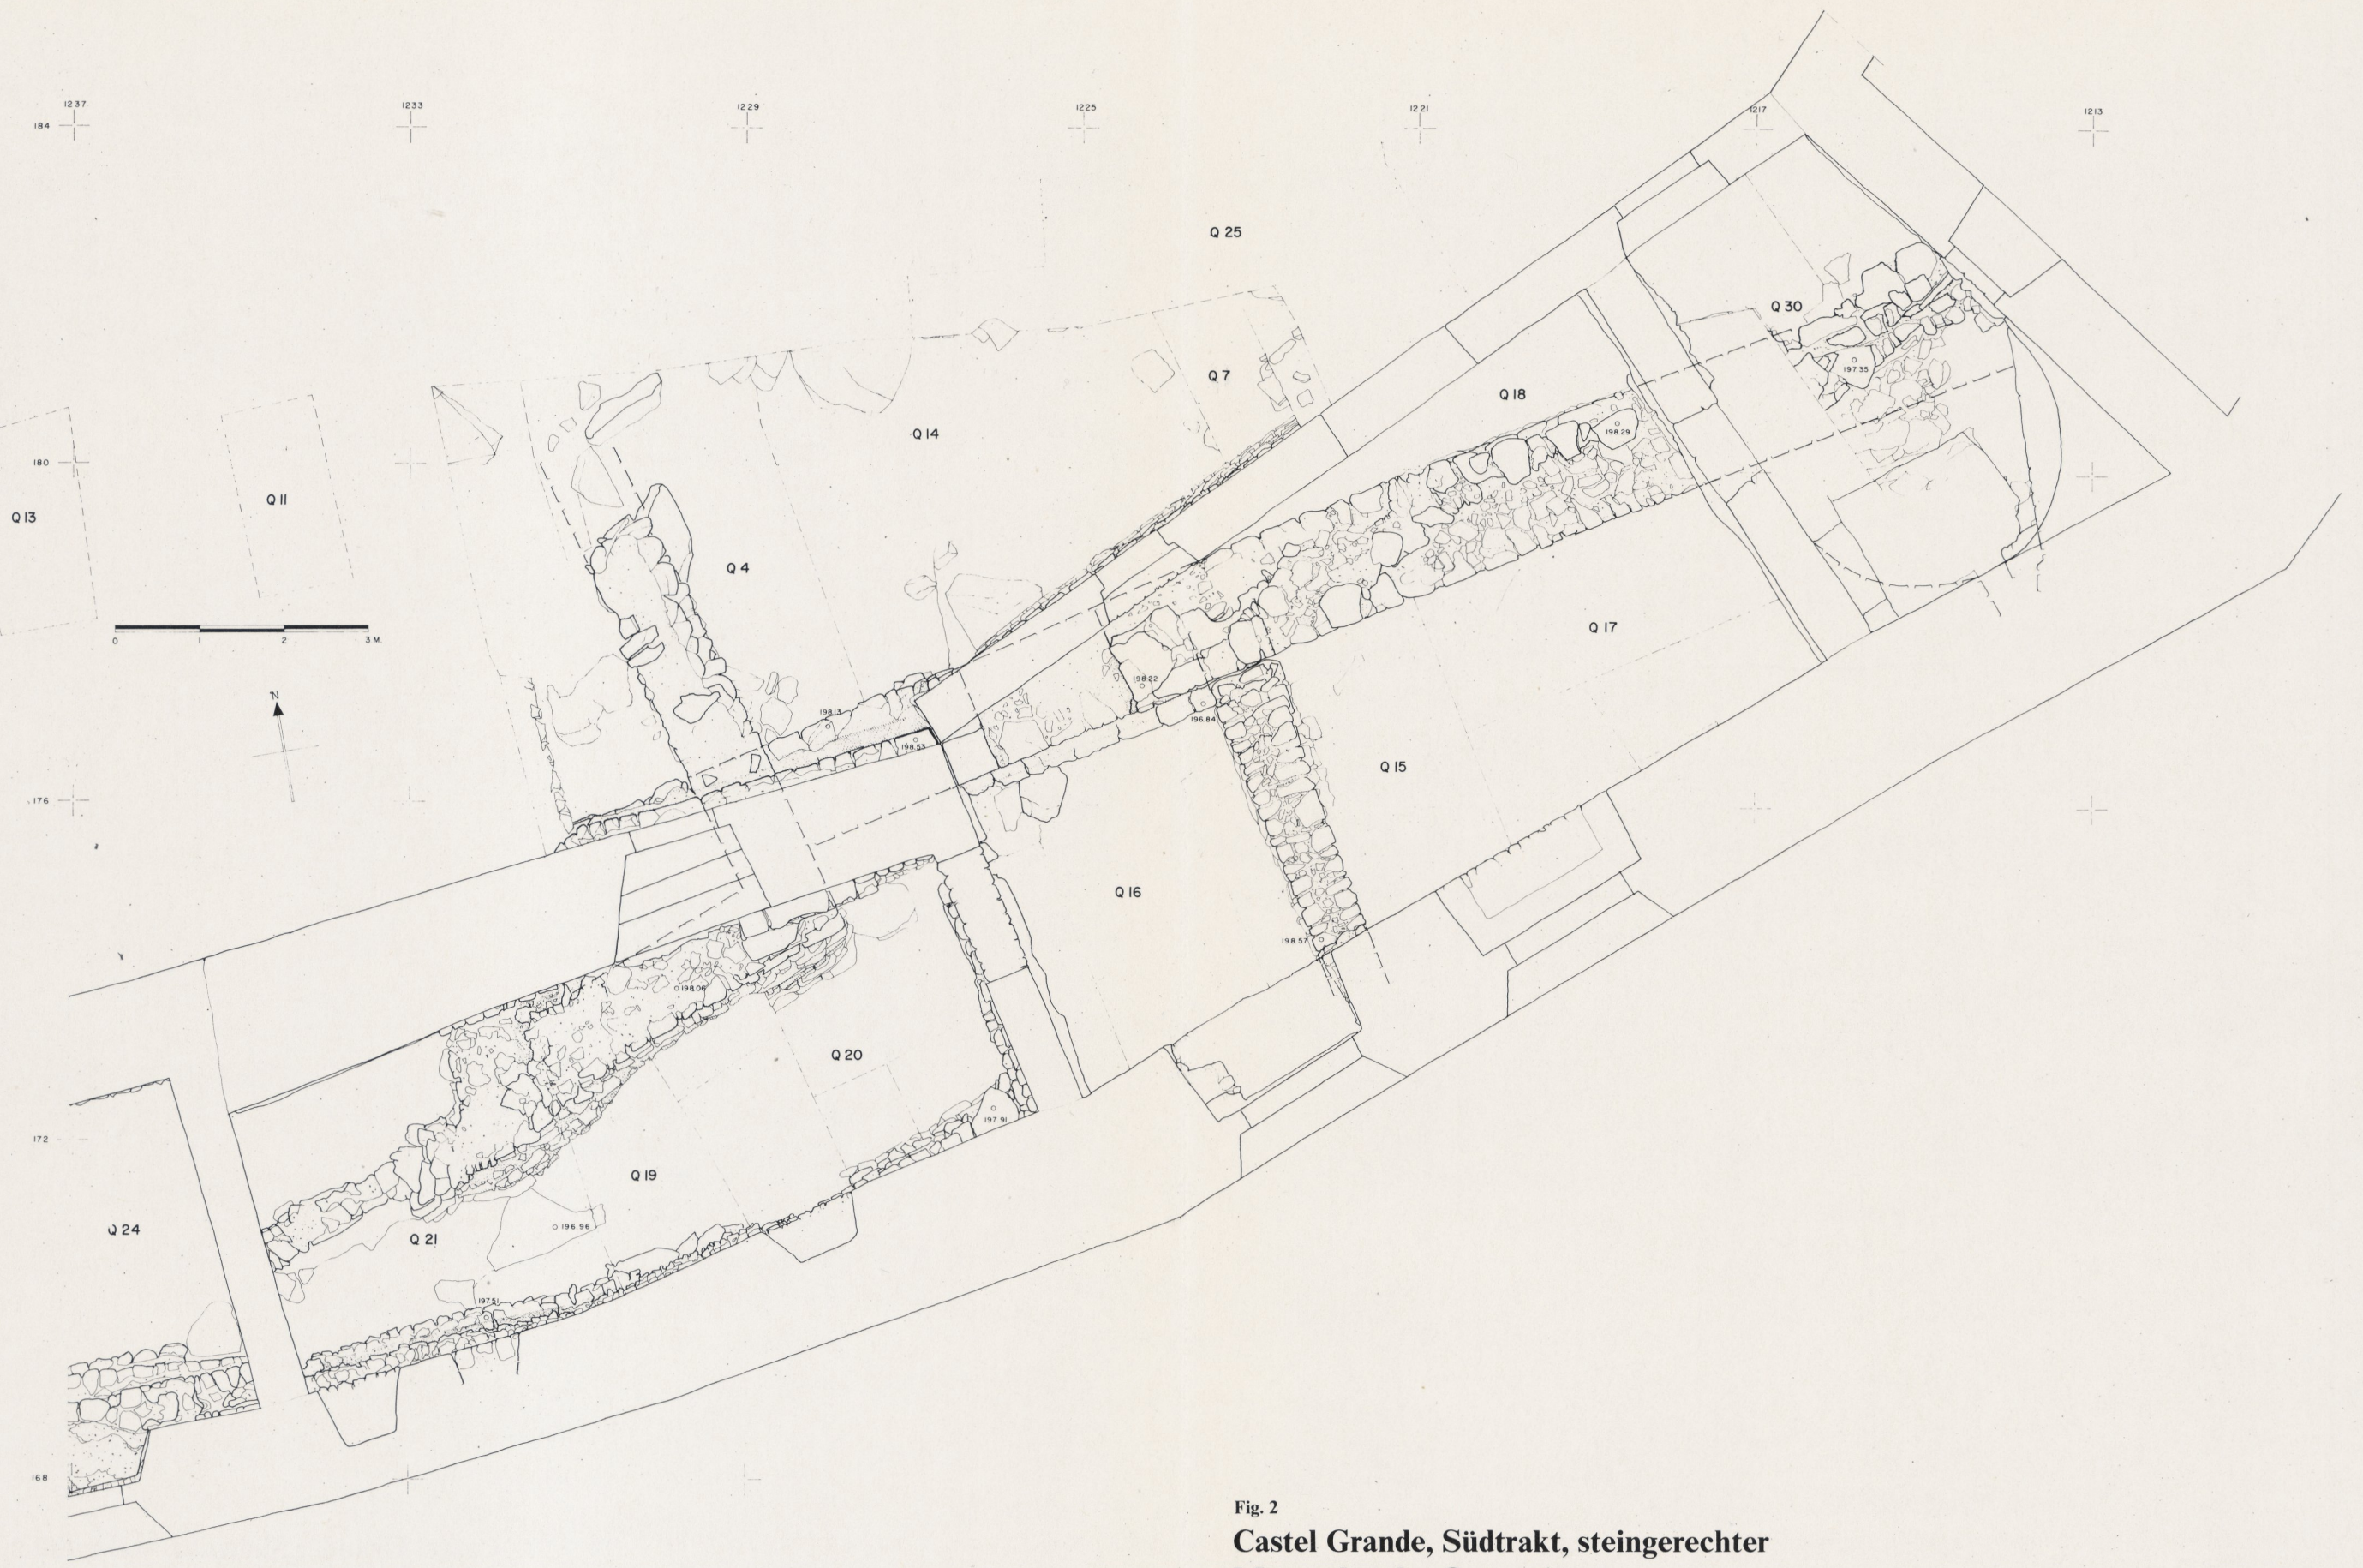
Fig. 2
Castel Grande, Südtrakt, steingerechter
Mauerplan der Ostpartie
 Q 1ff. Numerierung der Sondierschnitte und -flächen

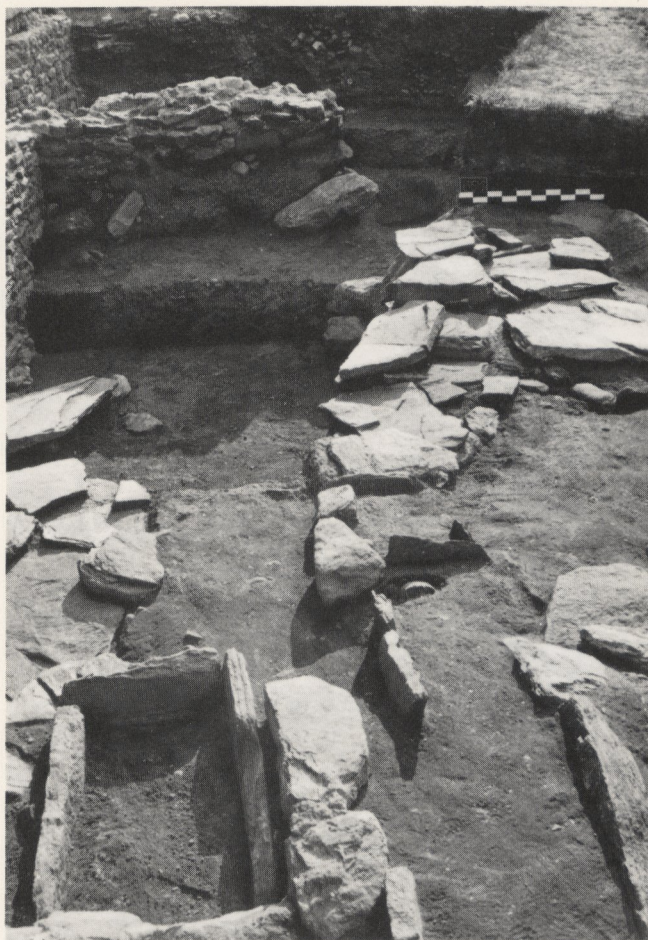
Abb. 5 Gräberfeld in Q 14 mit Deckplatten

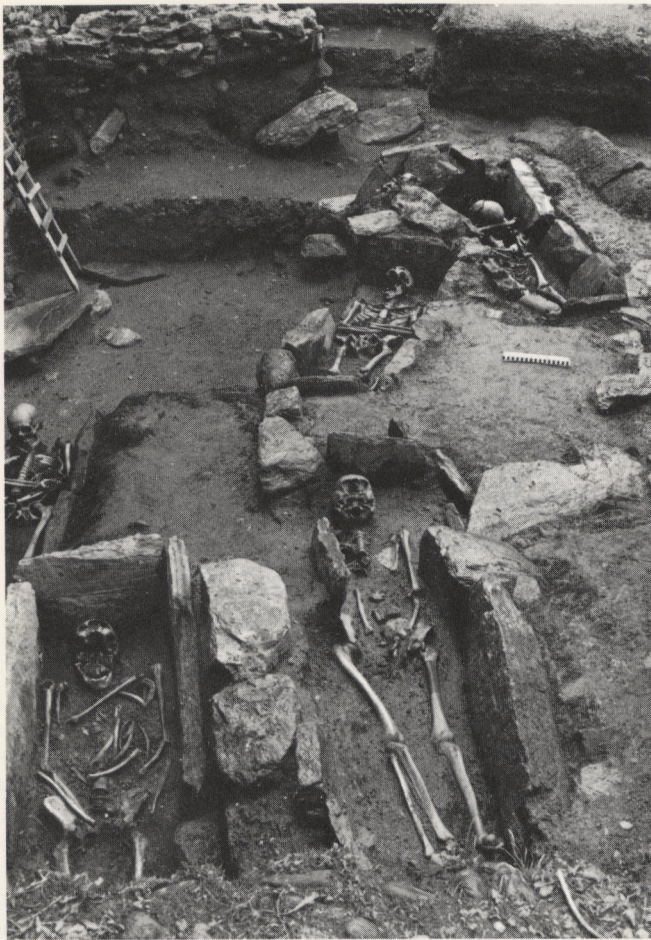
Abb. 6 Gräberfeld in Q 14 mit geöffneten Gräbern

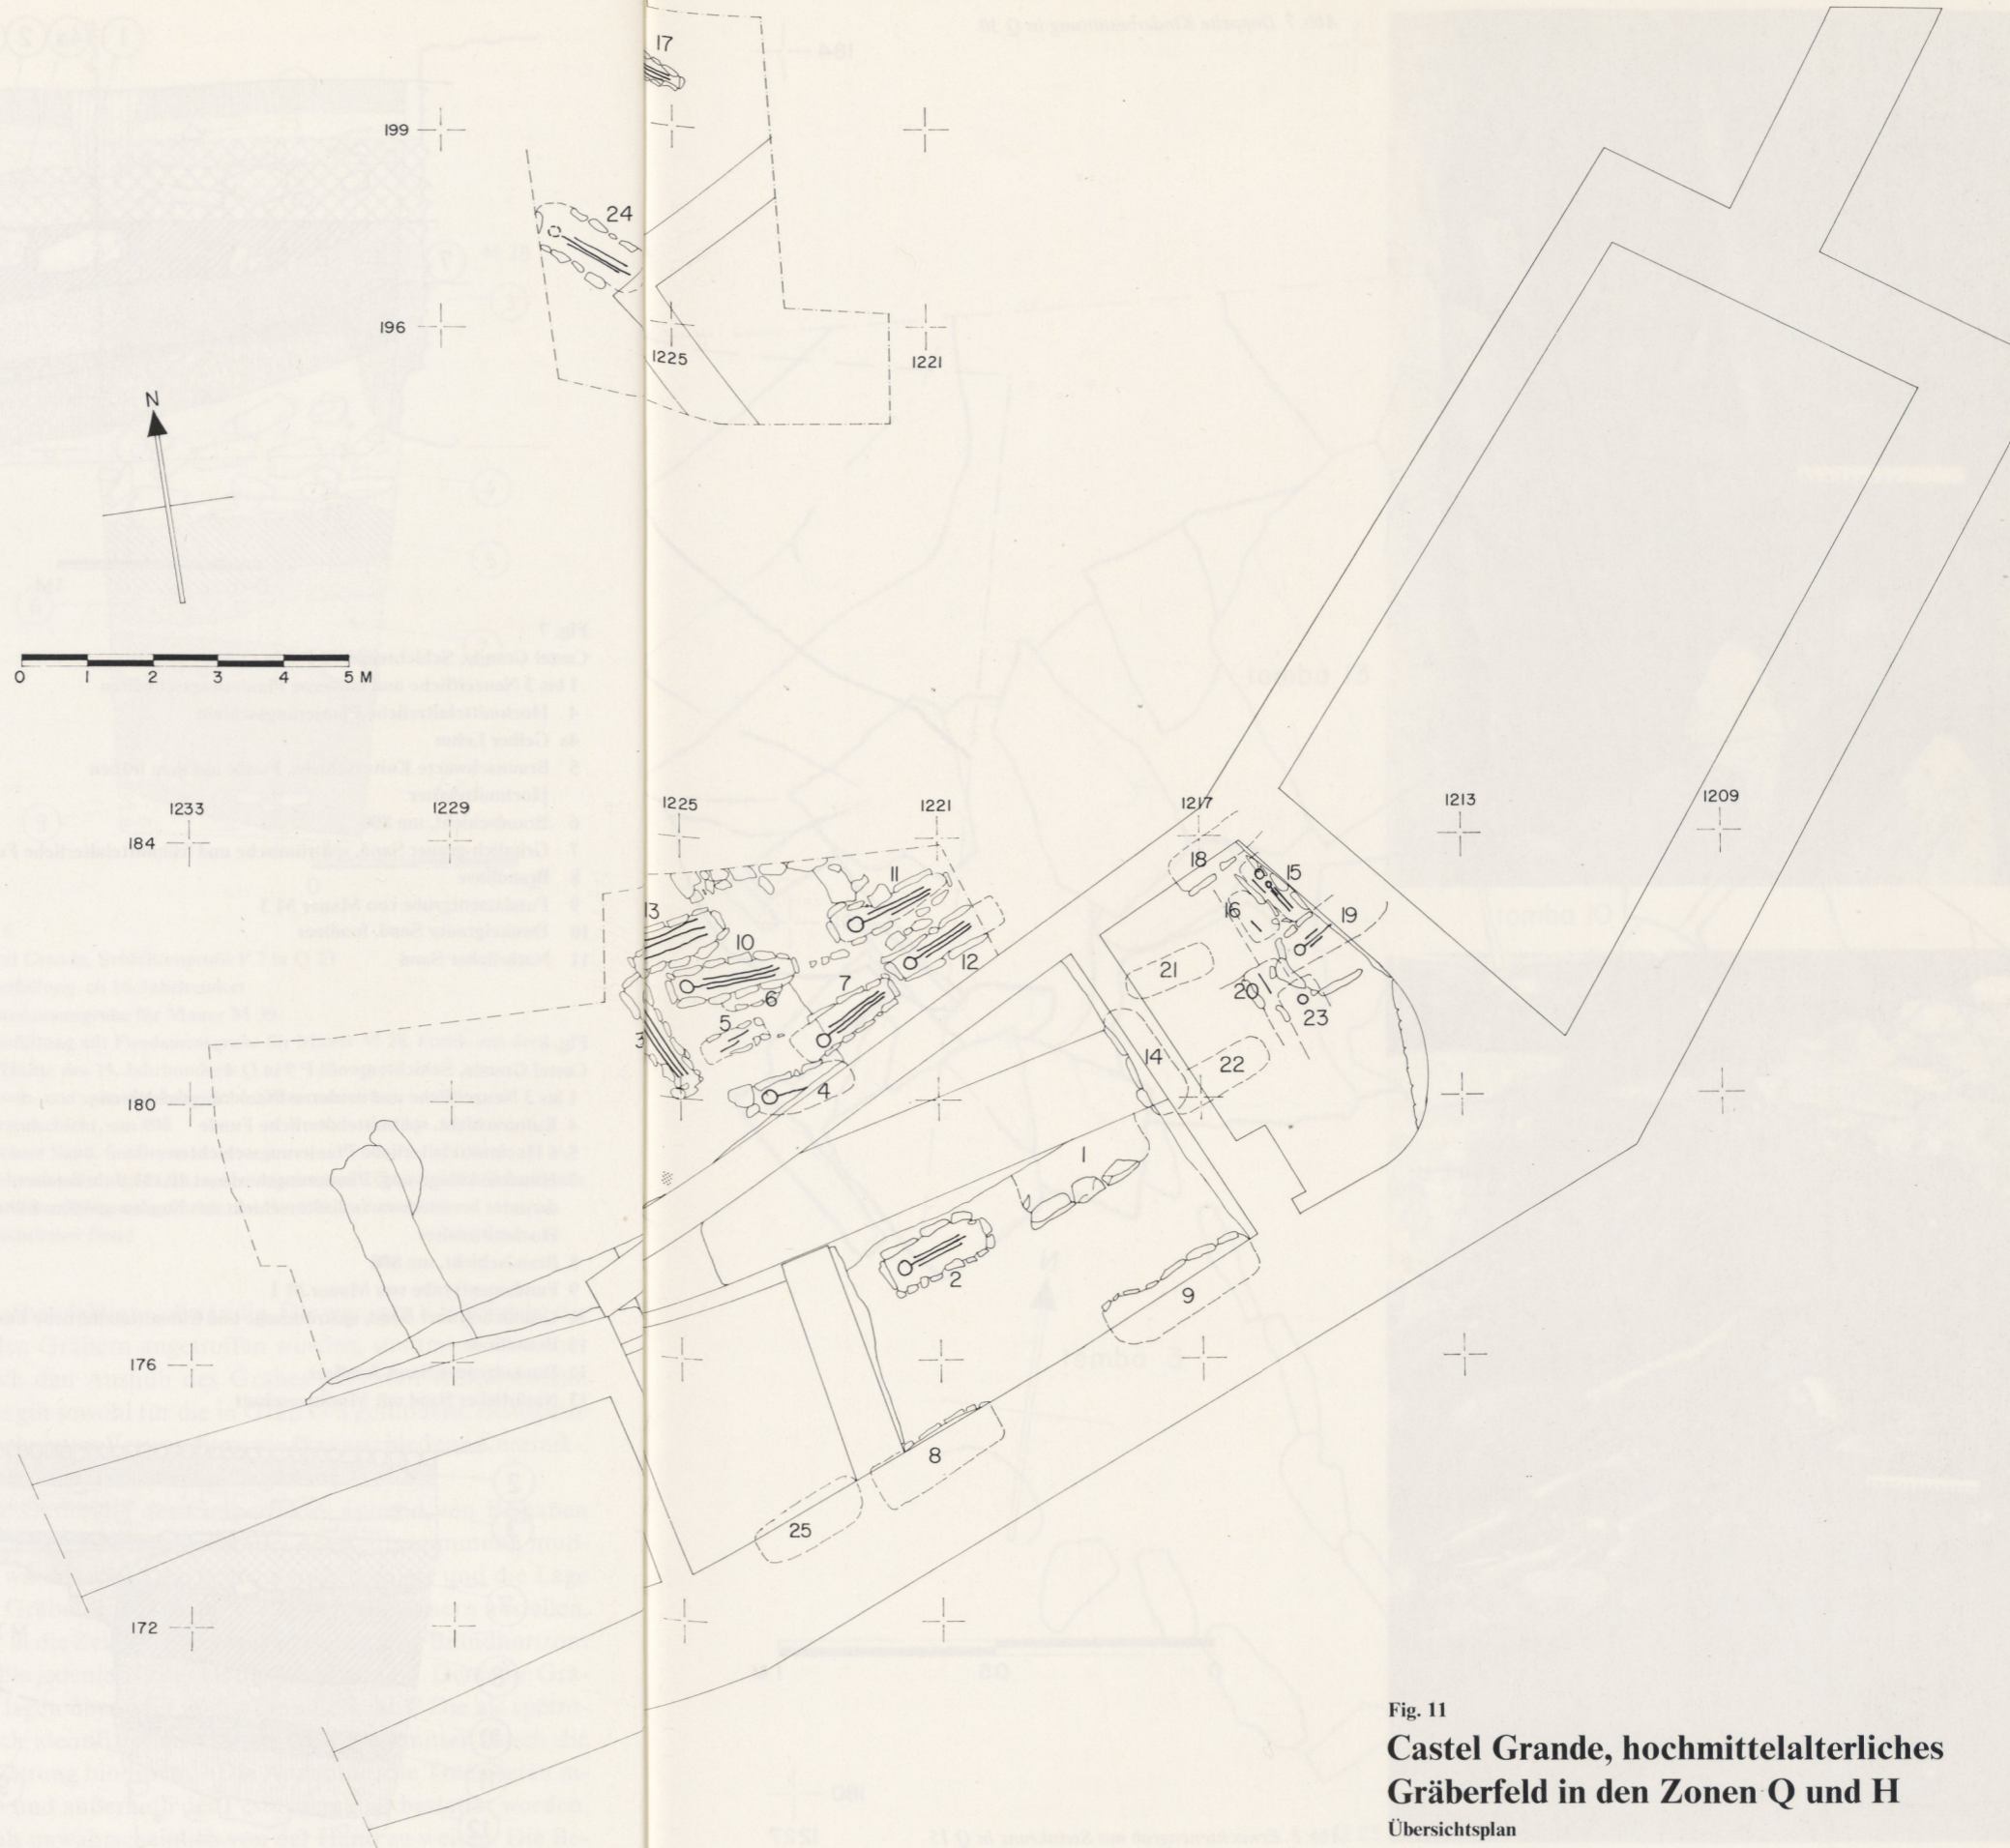
Fig. 11
Castel Grande, hochmittelalterliches
Gräberfeld in den Zonen Q und H
Übersichtsplan

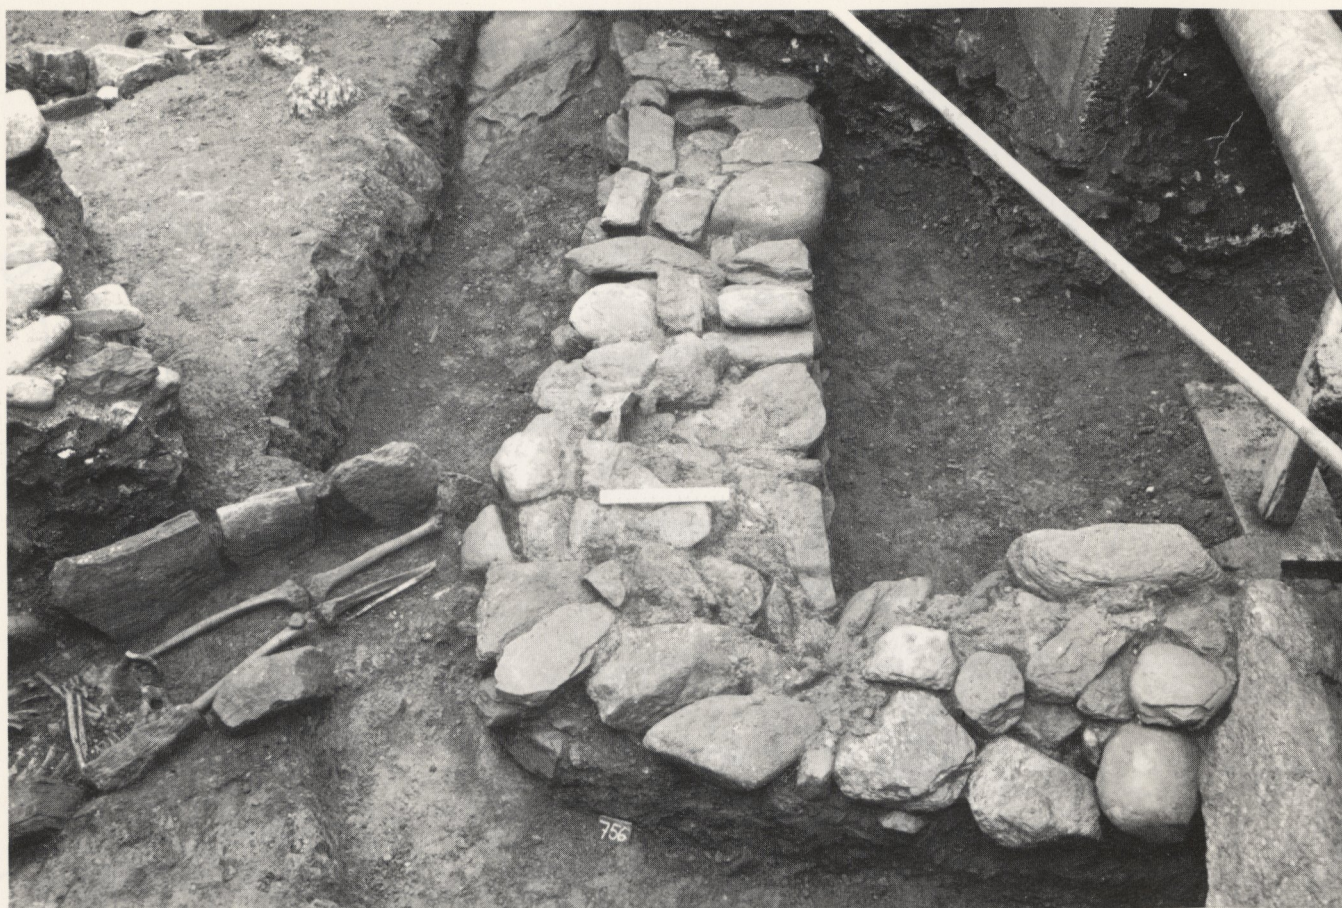
Abb. 10 Hochmittelalterliches Mauerwerk M 33 in Zone H

Im Südteil von H 2 und H 3 kamen zwei Mauerwinkel zum Vorschein.¹¹ Die Schenkel des älteren, tiefer liegenden (M 33) waren nach Süden bzw. nach Osten gerichtet. Das Mauerwerk bestand aus Kieseln und wenig bearbeiteten Platten in unregelmäßigem Verband. Der gelbliche Mörtel erwies sich als mürbe. Die Mauer steckte mit den Fundamenten im natürlichen Sand. Sie war eingebettet in ihrem eigenen Mauerschutt, den man nach ihrem Abbruch offenbar zum Ausebnen des Terrains gebraucht hatte.¹² Auf diesen Schutt, zum Teil auch auf dem erwähnten Gehniveau aus dem Frühmittelalter ruhten die Fundamente des jüngeren Mauerwinkels M 32. Dessen Schenkel zeigten nach Südosten und Nordosten, doch waren sie nur noch als Fragmente erhalten.¹³ Gegen Südosten verloren sich die Mauerspuren in modernen Störungen, und der Verlauf des nordostwärts gerichteten Schenkels war nur noch als schwaches Mörtelbett in Fundamenthöhe erkennbar.¹⁴ Auch Mauer M 32 bestand aus Kieseln und Platten, verbunden mit einem weißen, sehr mürben Mörtel. Das kleine Mauerstück M 31, von Mauer M 32 durch

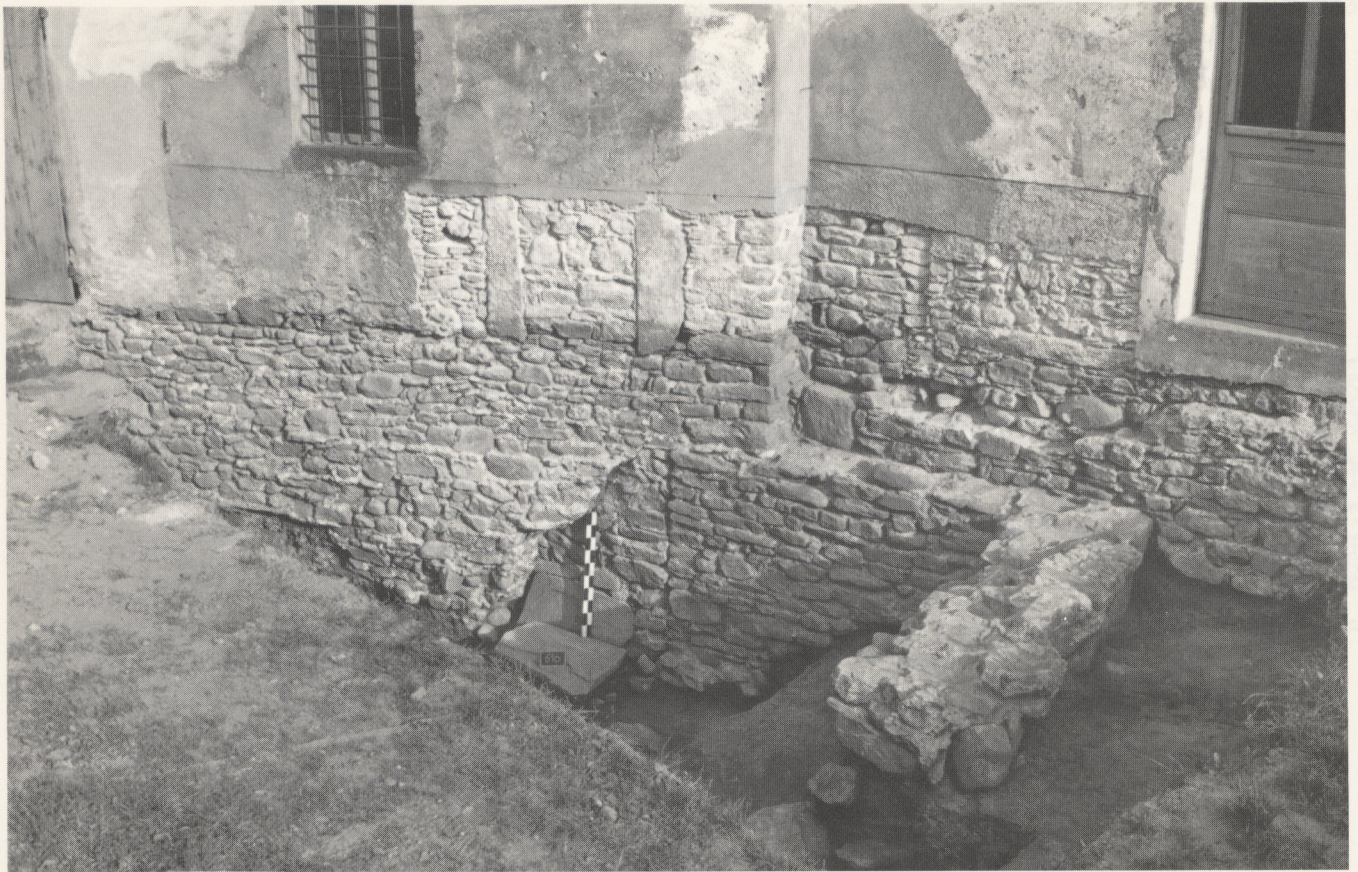
Abb. 13 Mauerwerk aus verschiedenen Epochen nördlich des Südtraktes: spätrömische Ringmauer M 3, Turmfundament M 1 aus der Zeit um 900, darüber hoch- und spätmittelalterliche Hausfundamente in Q 14

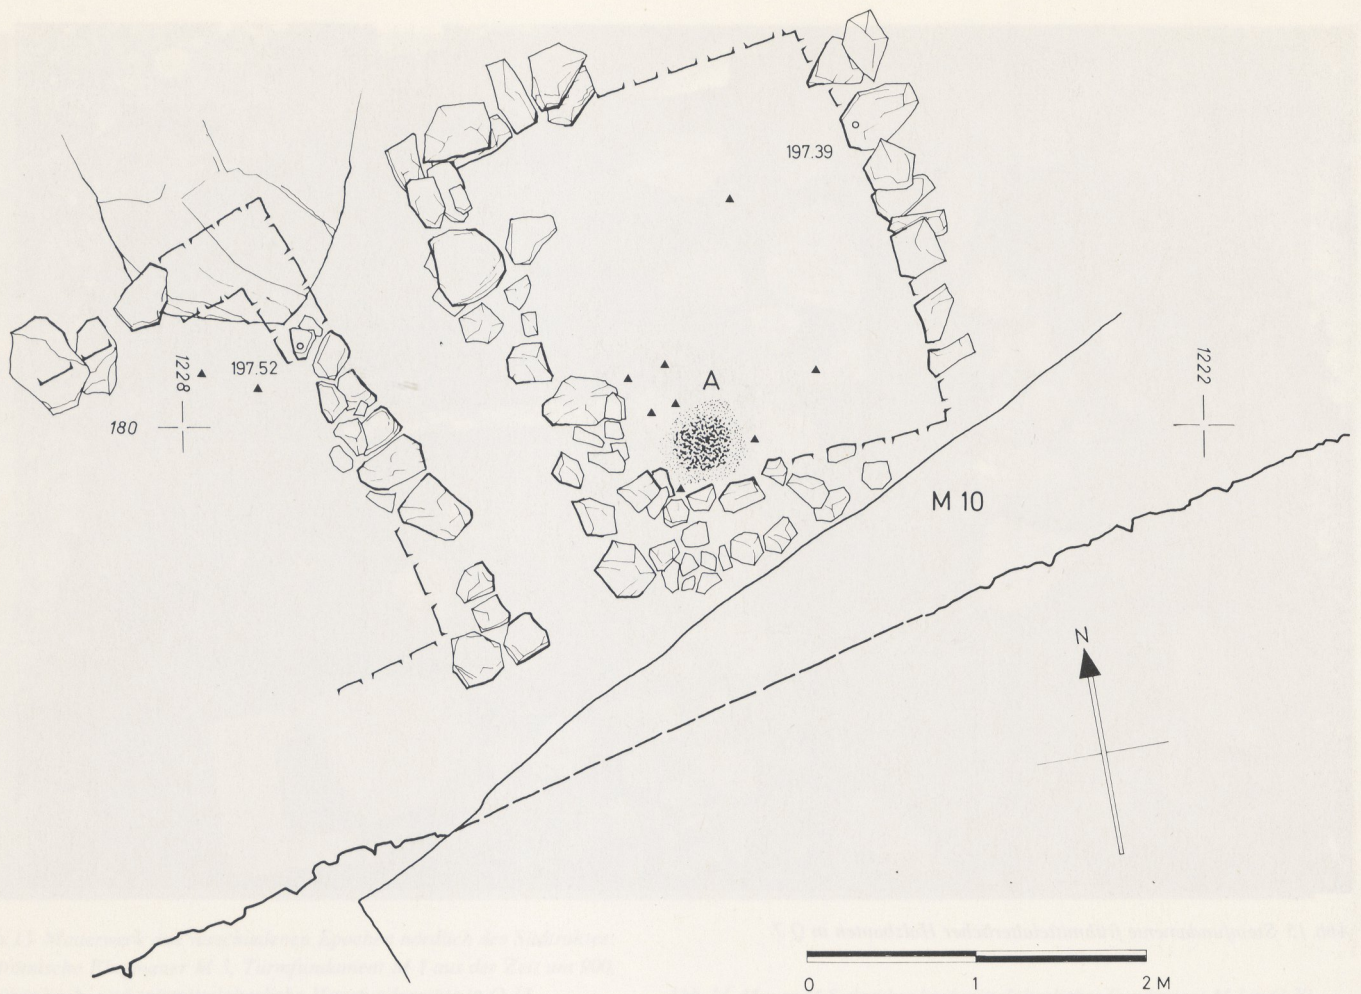
Fig. 23
Castel Grande, Steinfundamente für frühmittelalterliche Holzhäuser
A Feuerstelle
▲ Lavezfragmente

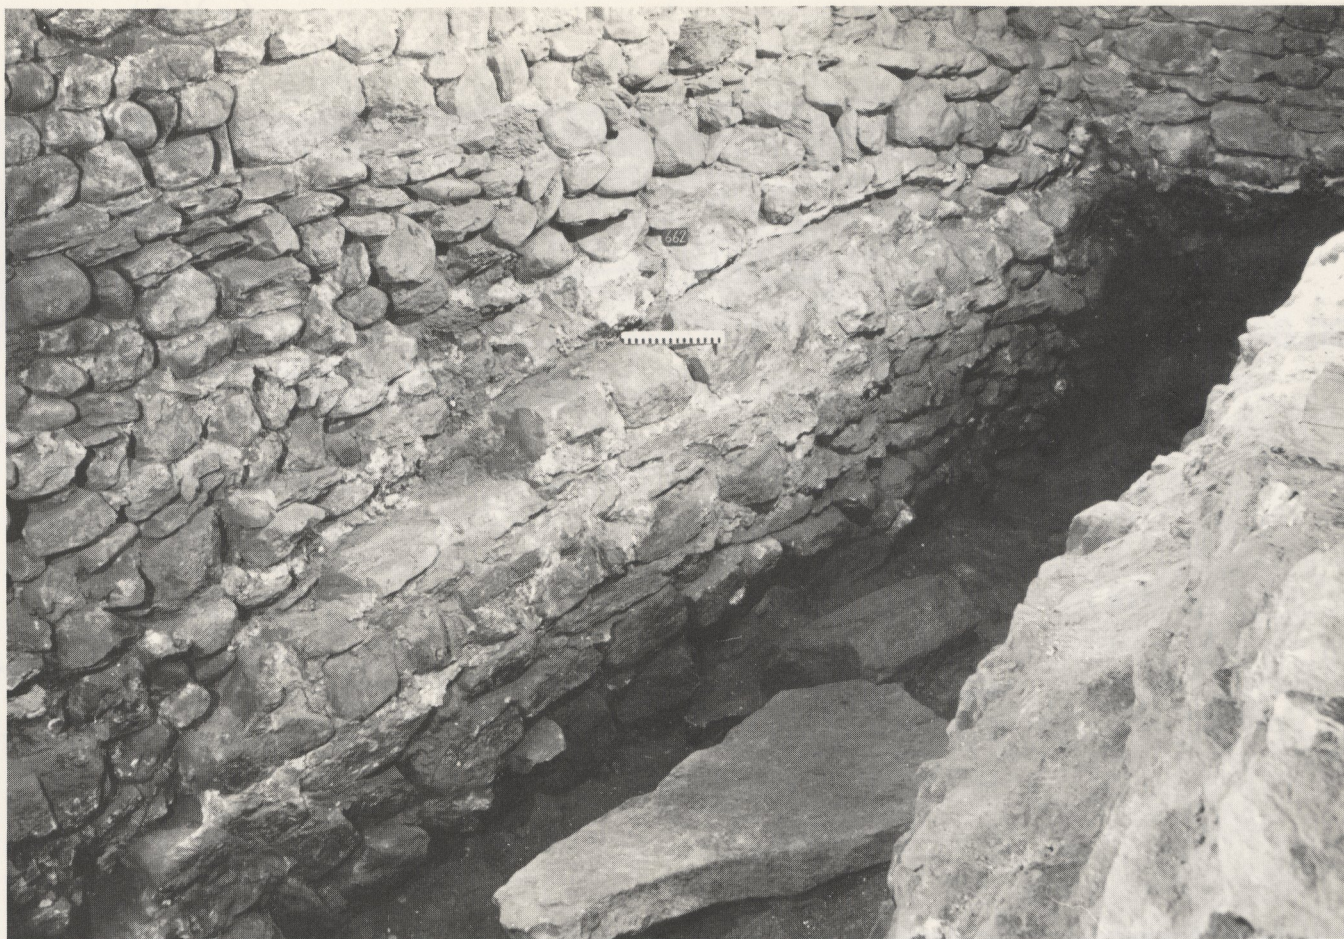
Abb. 16 Fundament des Beringes M 14 aus dem späten 10. Jahrhundert, darüber jüngere Umfassungsmauer in Q 21

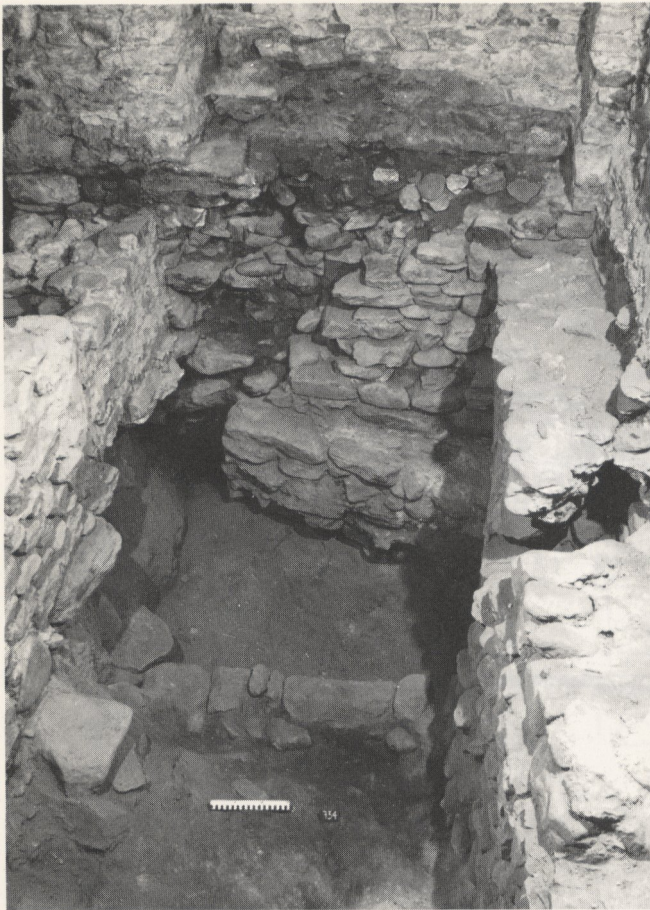
Abb. 17 Bering M 18 aus dem späten 10. Jahrhundert, darüber jüngere Bauphasen in Q 12

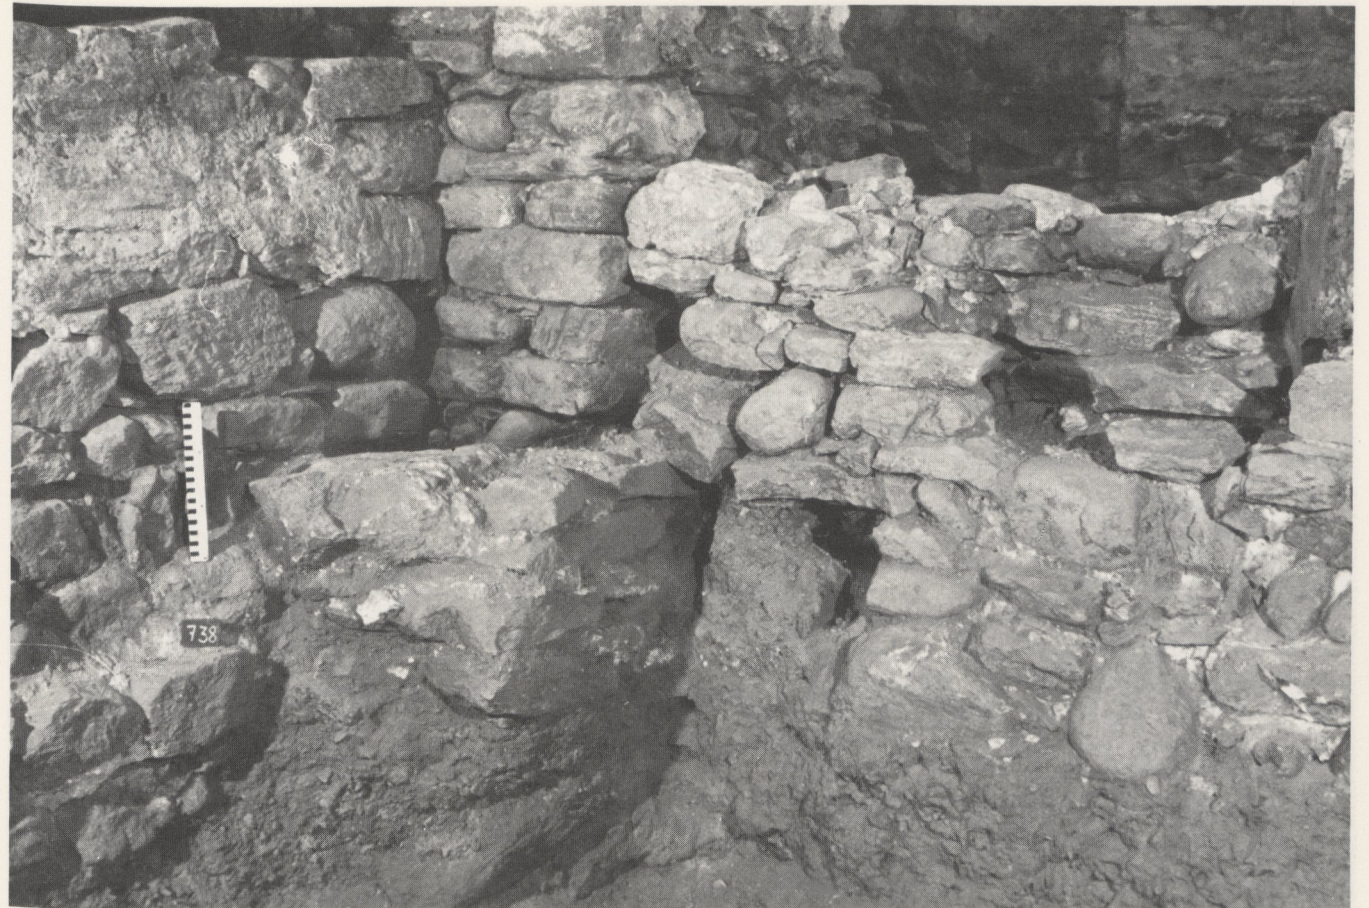
Abb. 19 Mauerfragment M 17, darüber Ecke des hochmittelalterlichen Beringes M 41 in Q 26. Links und rechts stossen spätmittelalterliche Hausfundamente an

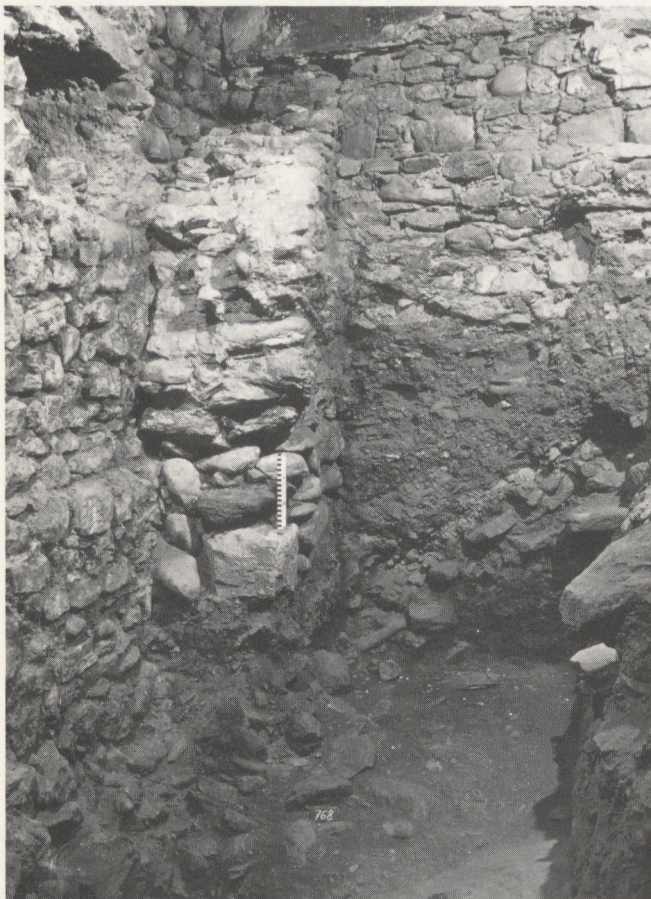
Abb. 21 Innere Mauerverstärkung M 21 in Q 9

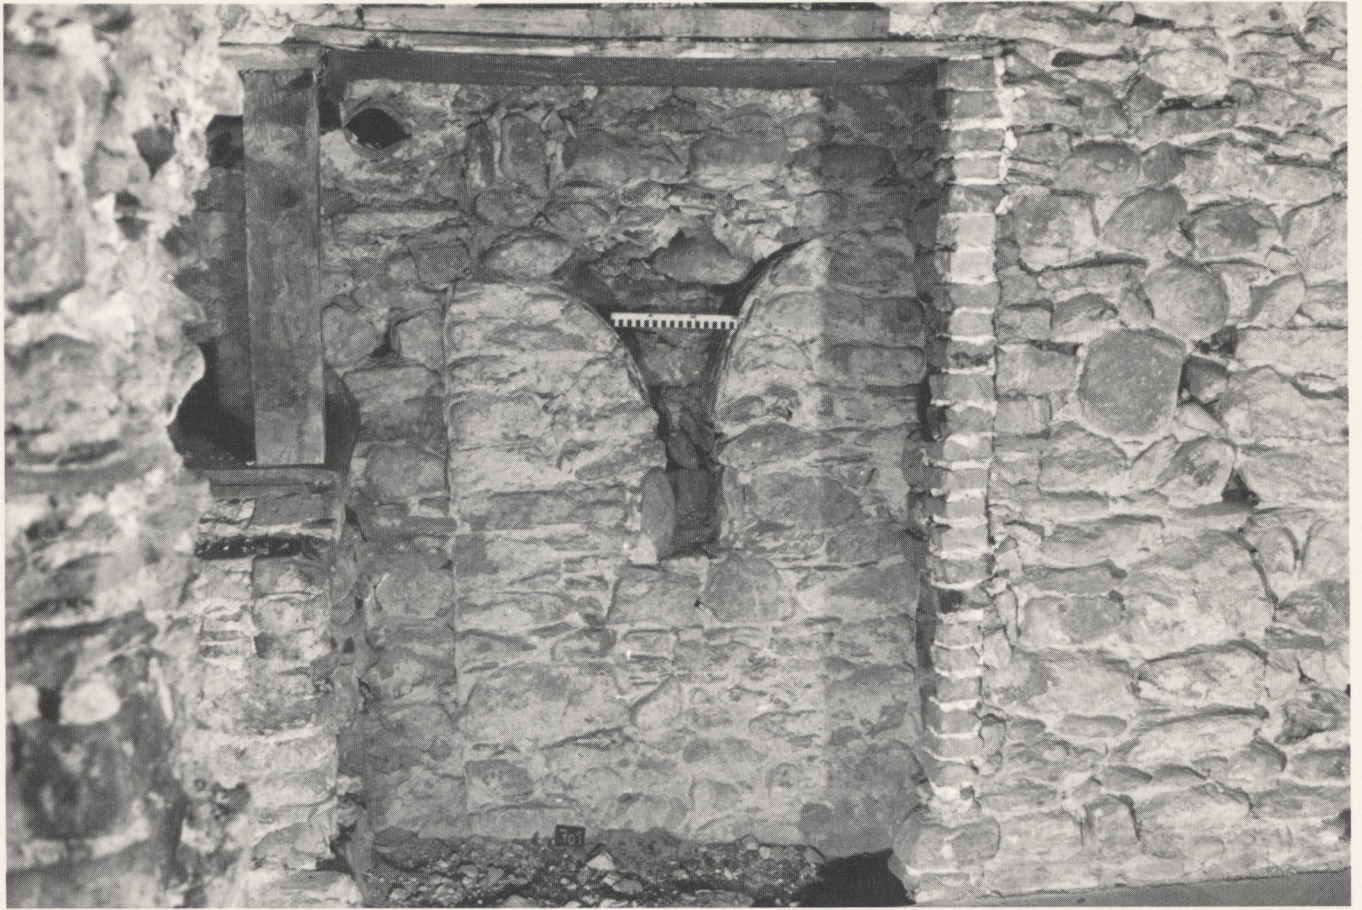
Abb. 23▲ Ältere Schwalbenschwanzzinne (13. Jahrhundert) in Haus 4

Am besten sind die Zinnen von Haus 7 erhalten. Sie unterscheiden sich von den übrigen durch ihr gutes Mauerwerk aus sorgfältig behauenen Steinen. Die außen um den ganzen Südbering herum geführte schräge Stützmauer M 34, die offenbar in die letzte große Bauphase des Schlosses gehört (nach 1490), befindet sich zwischen den Häusern 2 und 4 mit der aufsteigenden Ringmauer im Verband, wäh-

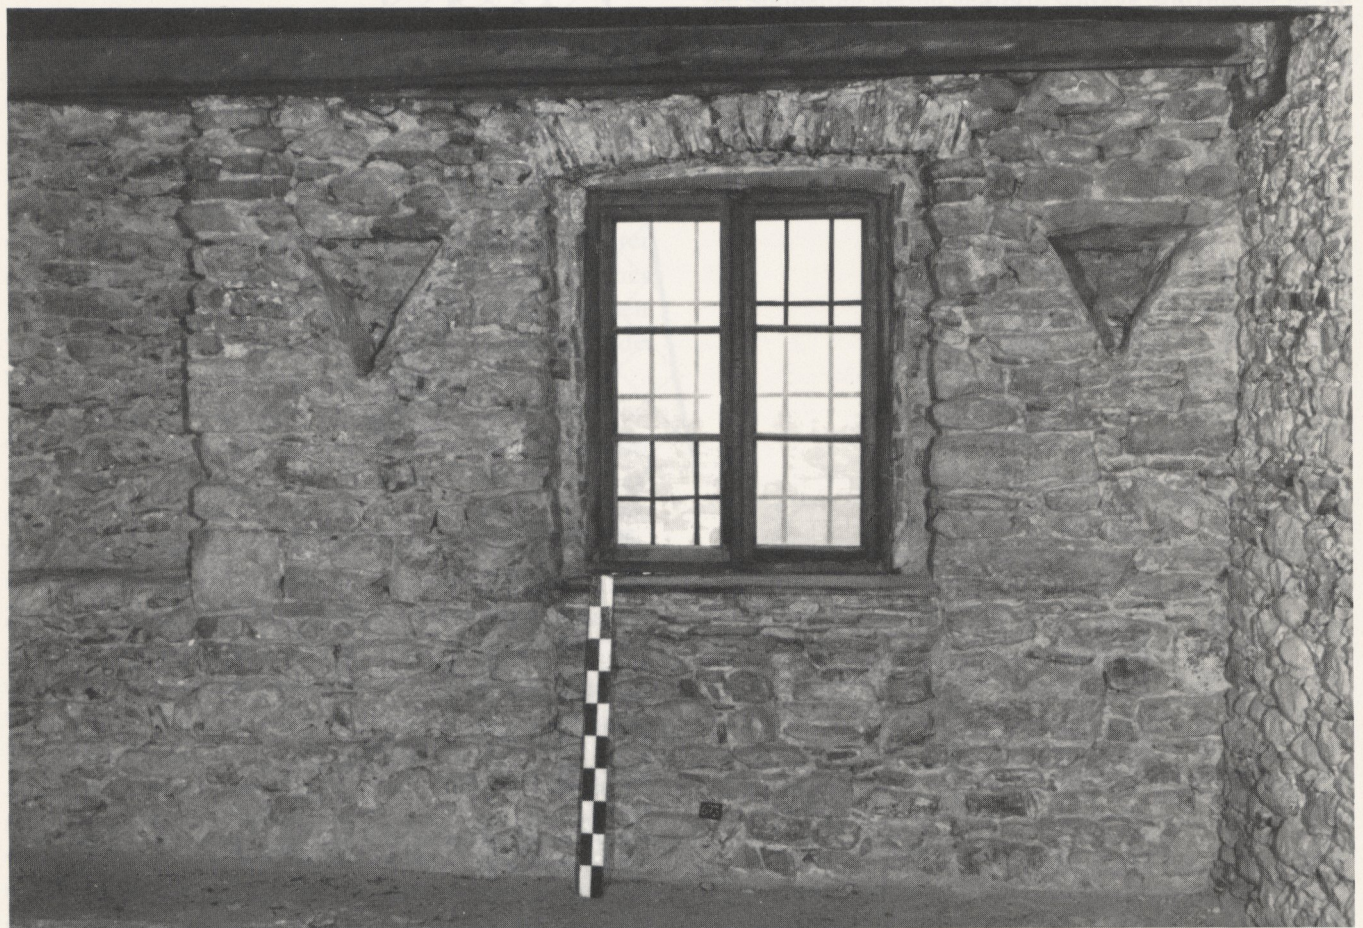
Abb. 24▼ Jüngere Schwalbenschwanzzinnen in Haus 7 (Ende 15. Jahrhundert)
