Baugeschichtliche Ergebnisse

Die Baugeschichte des Südtraktes

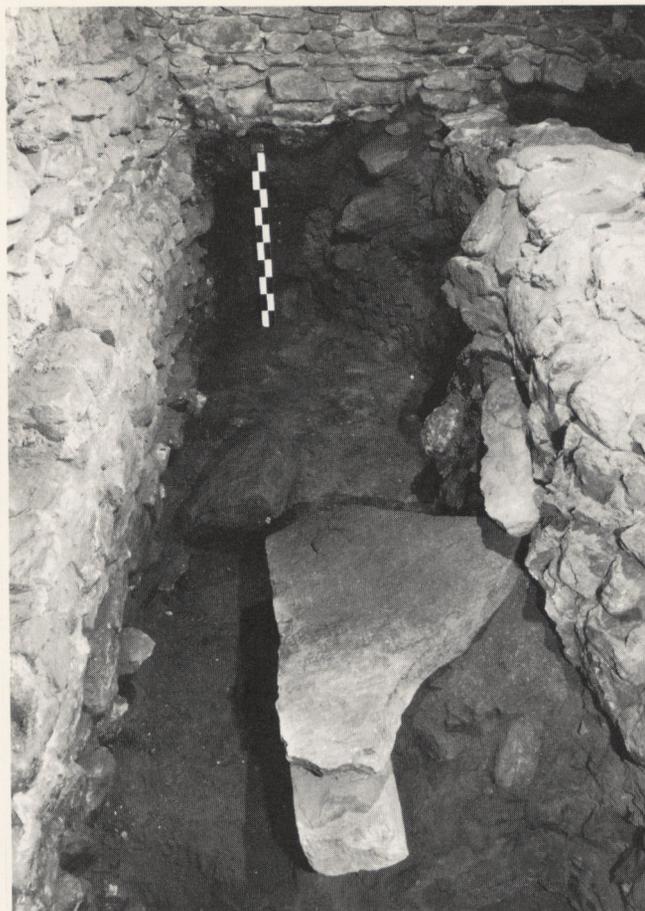
Abb. 26 Reste der frühen Trockenmauer aus grossen Steinplatten in Q 21

Die in Sondierschnitt H 2 unmittelbar über dem natürlichen Sand angeschnittene Kulturschicht gehört eindeutig in die Zeit zwischen ca. 20 vor und 100 nach Christus, wobei die Hauptmasse der Funde aus der augusteischen und tiberischen Epoche stammt.³ Die bemerkenswerte Funddichte und die Mächtigkeit der Fundschicht lassen auf eine intensive Besiedlung schließen. Mörtelmauerwerk aus dieser Periode ist nicht zum Vorschein gekommen, dagegen könnte der Hügel von einer Trockenmauer umgeben gewesen sein, deren Reste in der Grabungszone Q noch festgestellt wurden.⁴

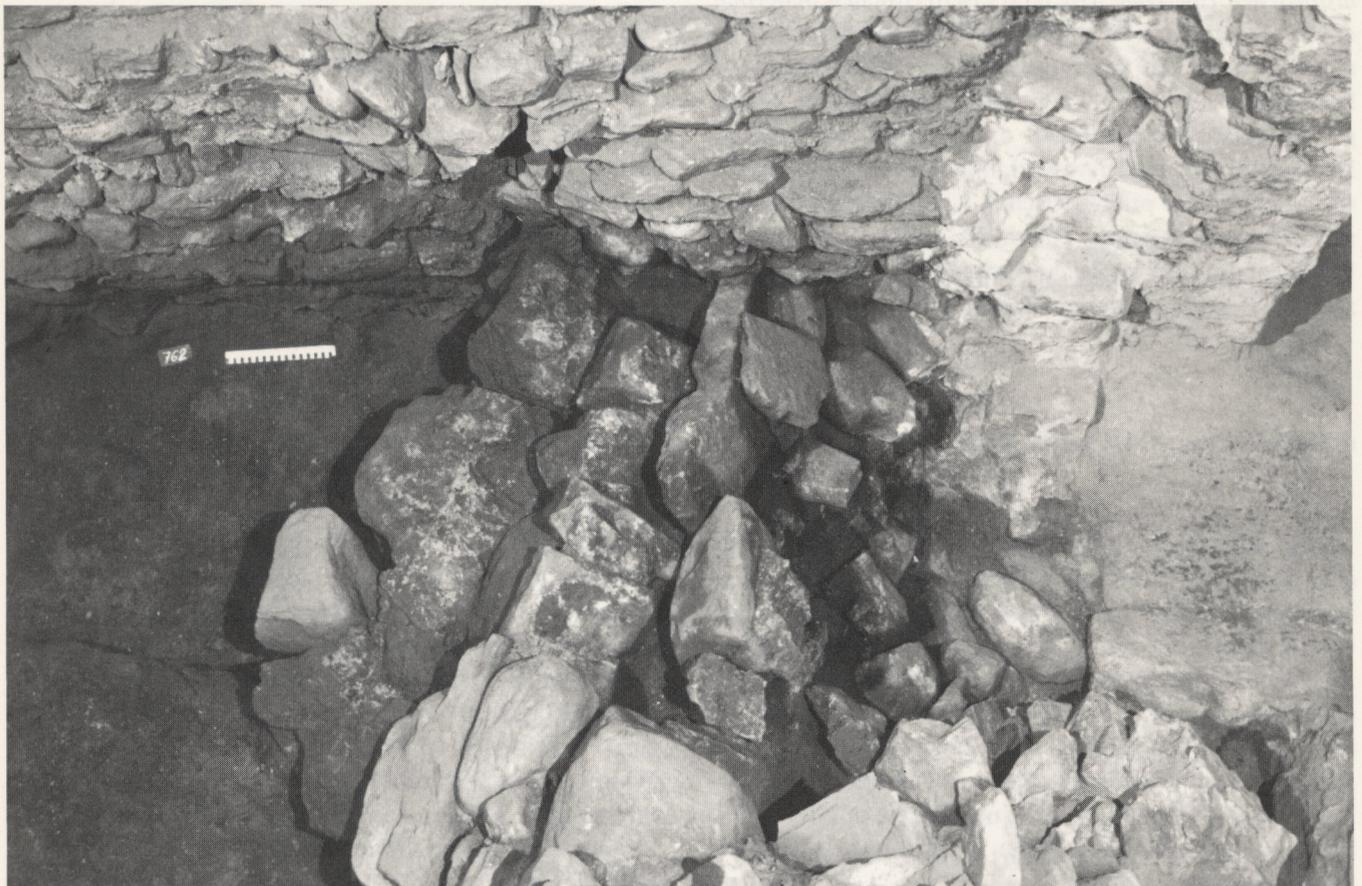
Abb. 27 Verstürzte Teile der spätrömischen Mauer M 3 in Q 30

Belege für die mittlere Kaiserzeit fehlen auf dem Castel Grande vorläufig, dagegen muß der Hügel in spätrömischer Zeit stark befestigt worden sein. In der Grabungszone Q kam eine Mauer zum Vorschein (M 3), die offenbar um die Mitte des 4. Jahrhunderts errichtet worden ist. Ihre Bauart weist sie als wehrhafte Umfassungsmauer aus. Dieser älteste, aus Mörtelmauerwerk gefügte Mauerring wurde im 5. oder noch eher im 6. Jahrhundert ausgebaut, indem man das Tor in Mauer M 3 zumauerte und westlich davon ein vorspringendes Gebäude, möglicherweise einen neuen Torbau (M 8, M 17), errichtete.

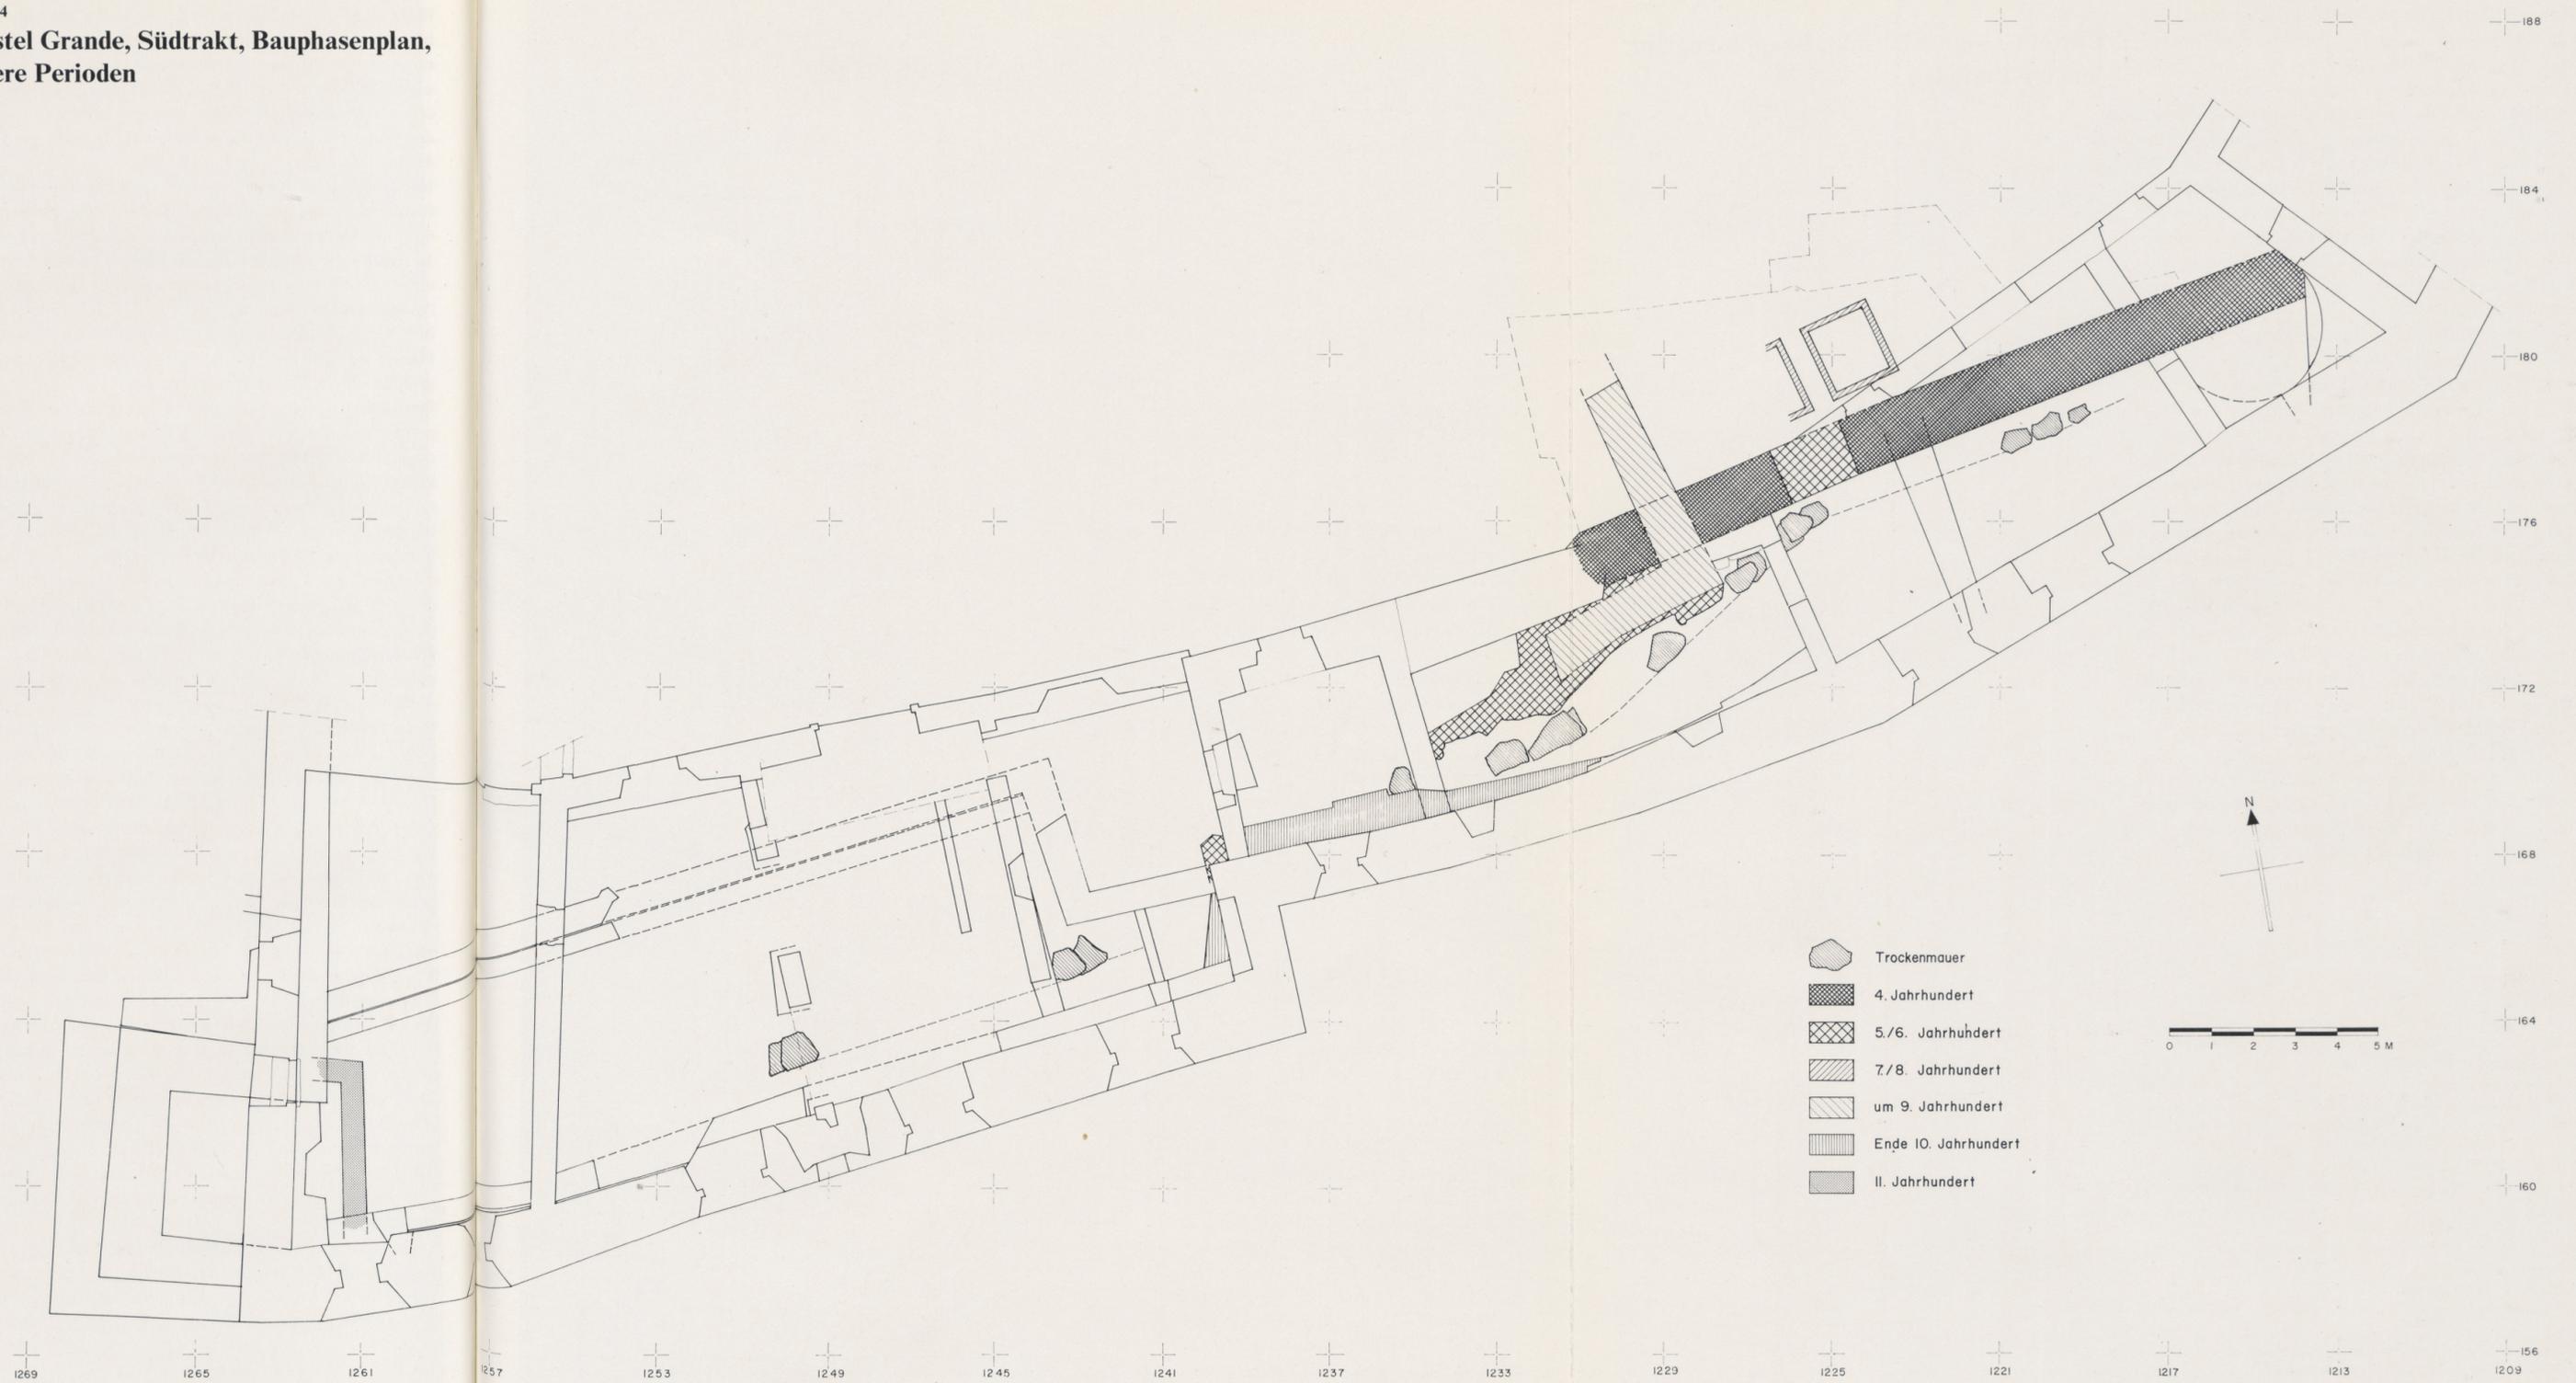
Fig. 54
Castel Grande, Südtrakt, Bauphasenplan,
ältere Perioden

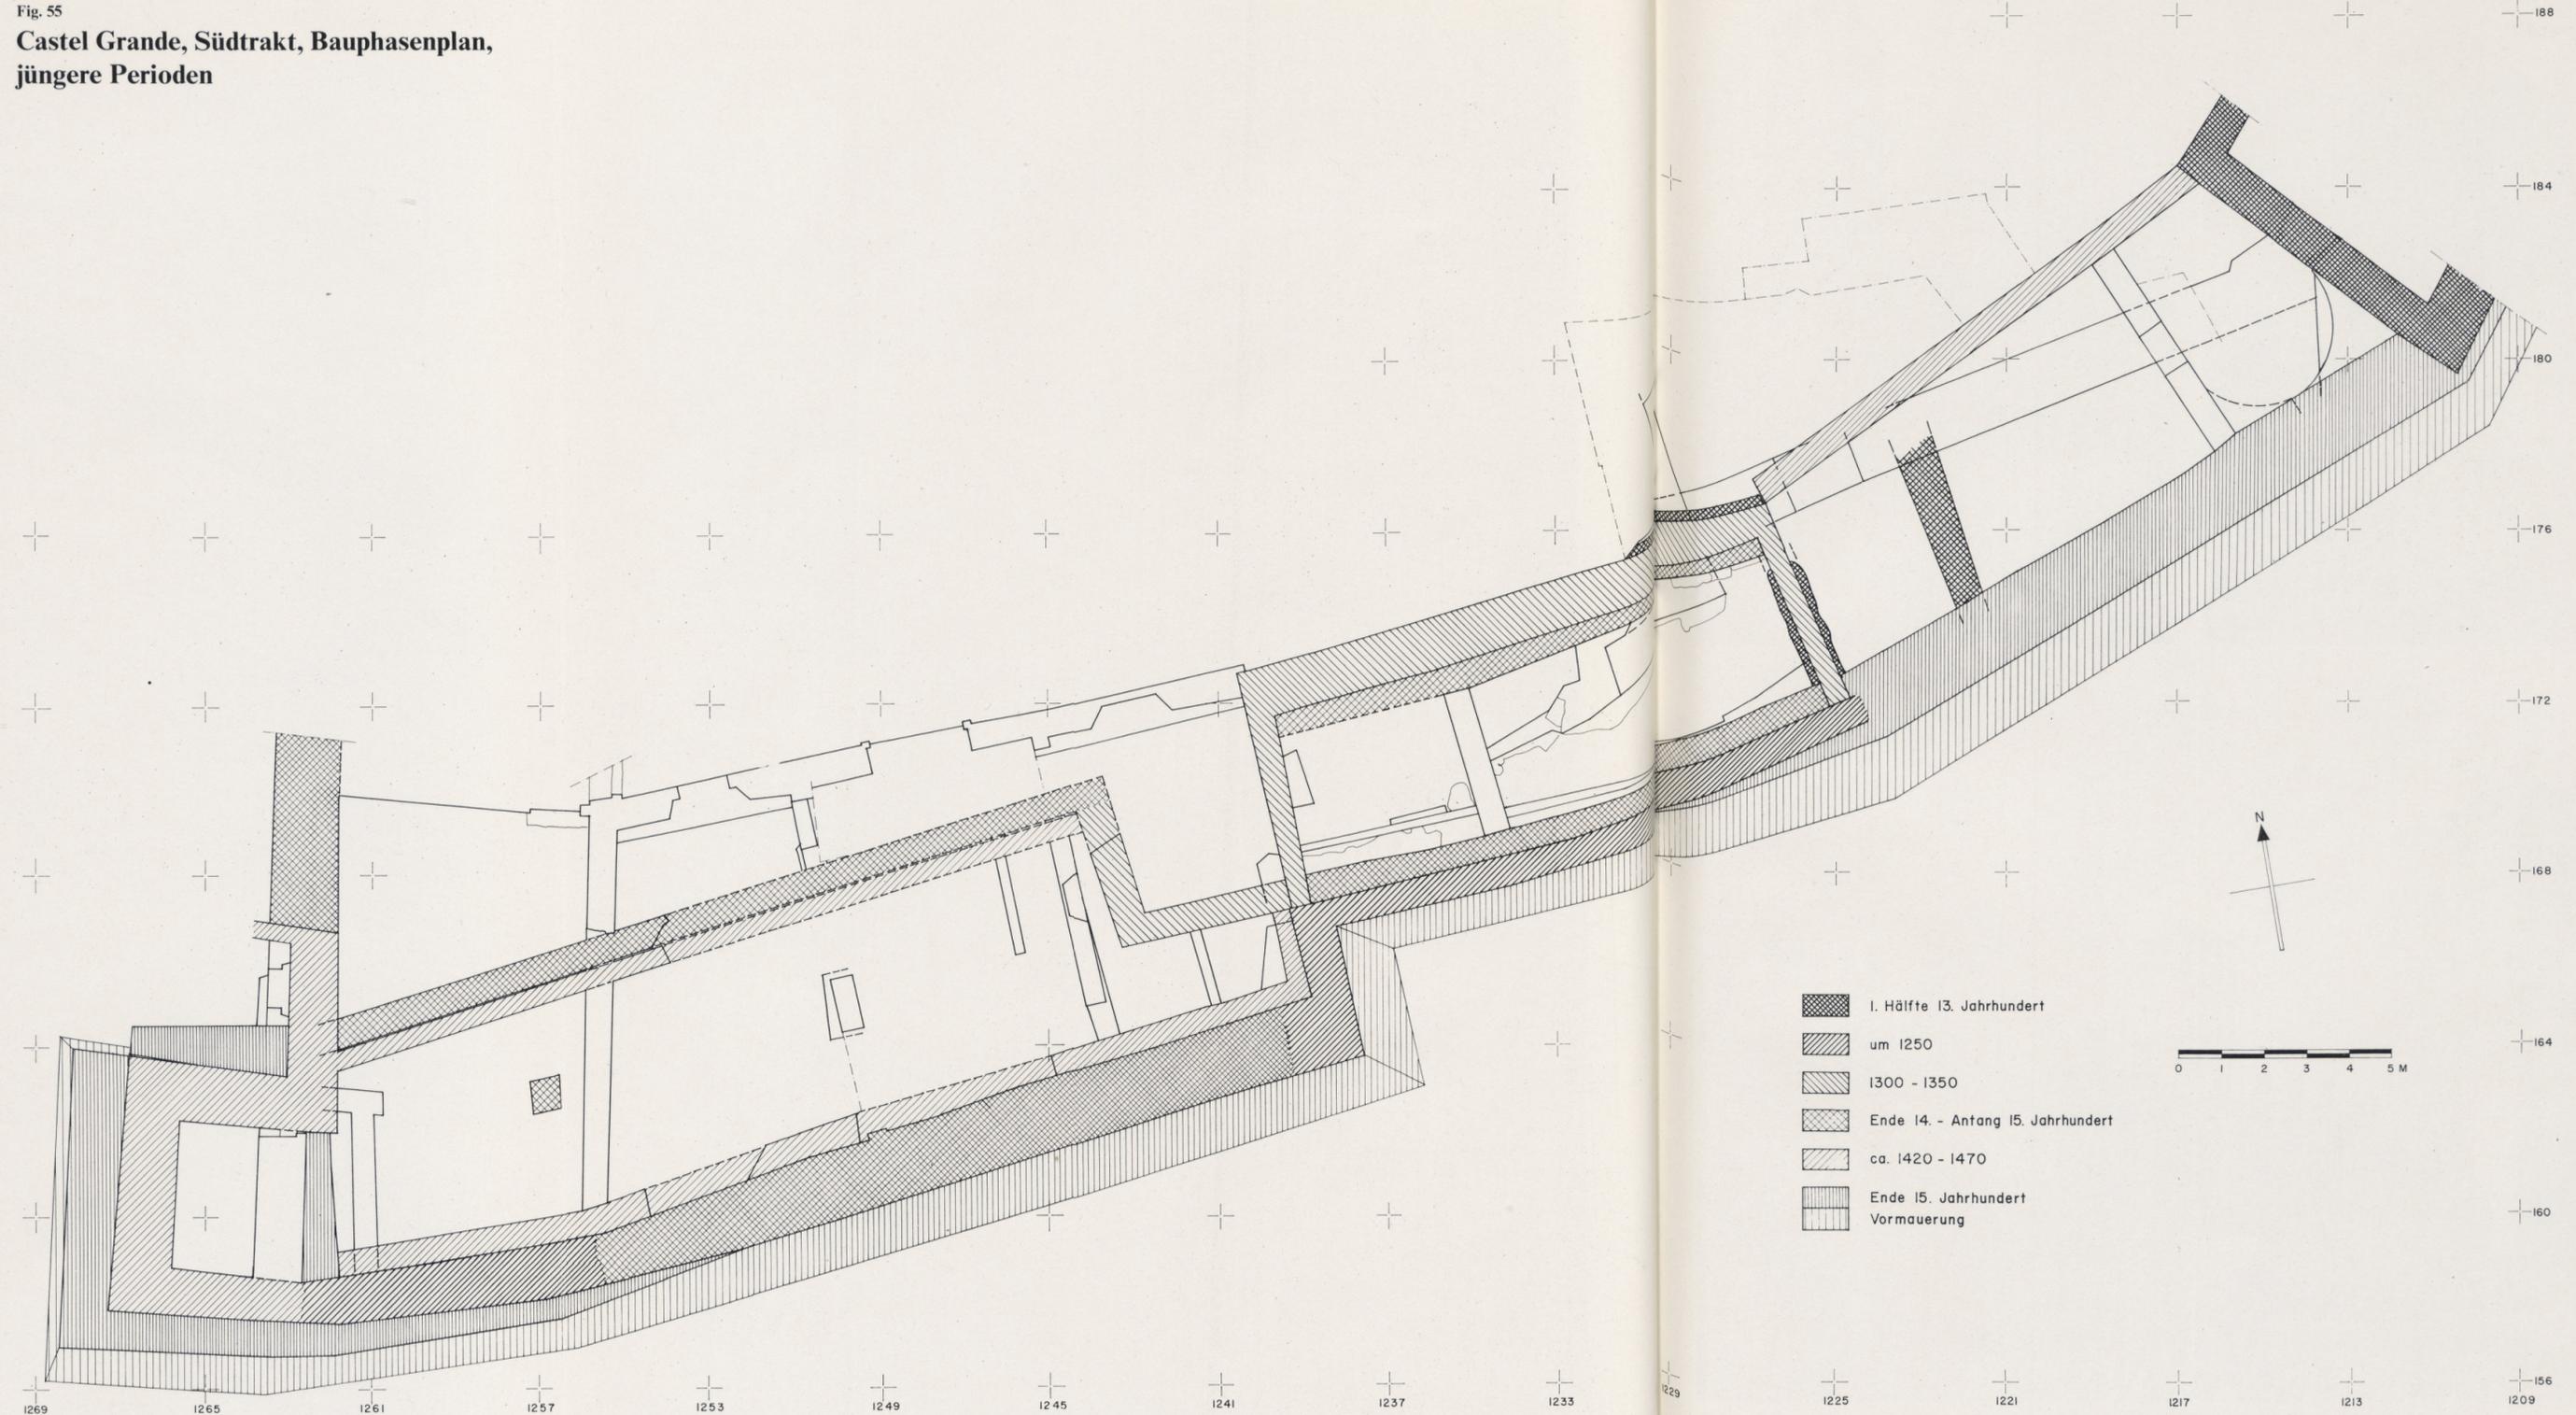
Fig. 55

Castel Grande, Südtrakt, Bauphasenplan, jüngere Perioden

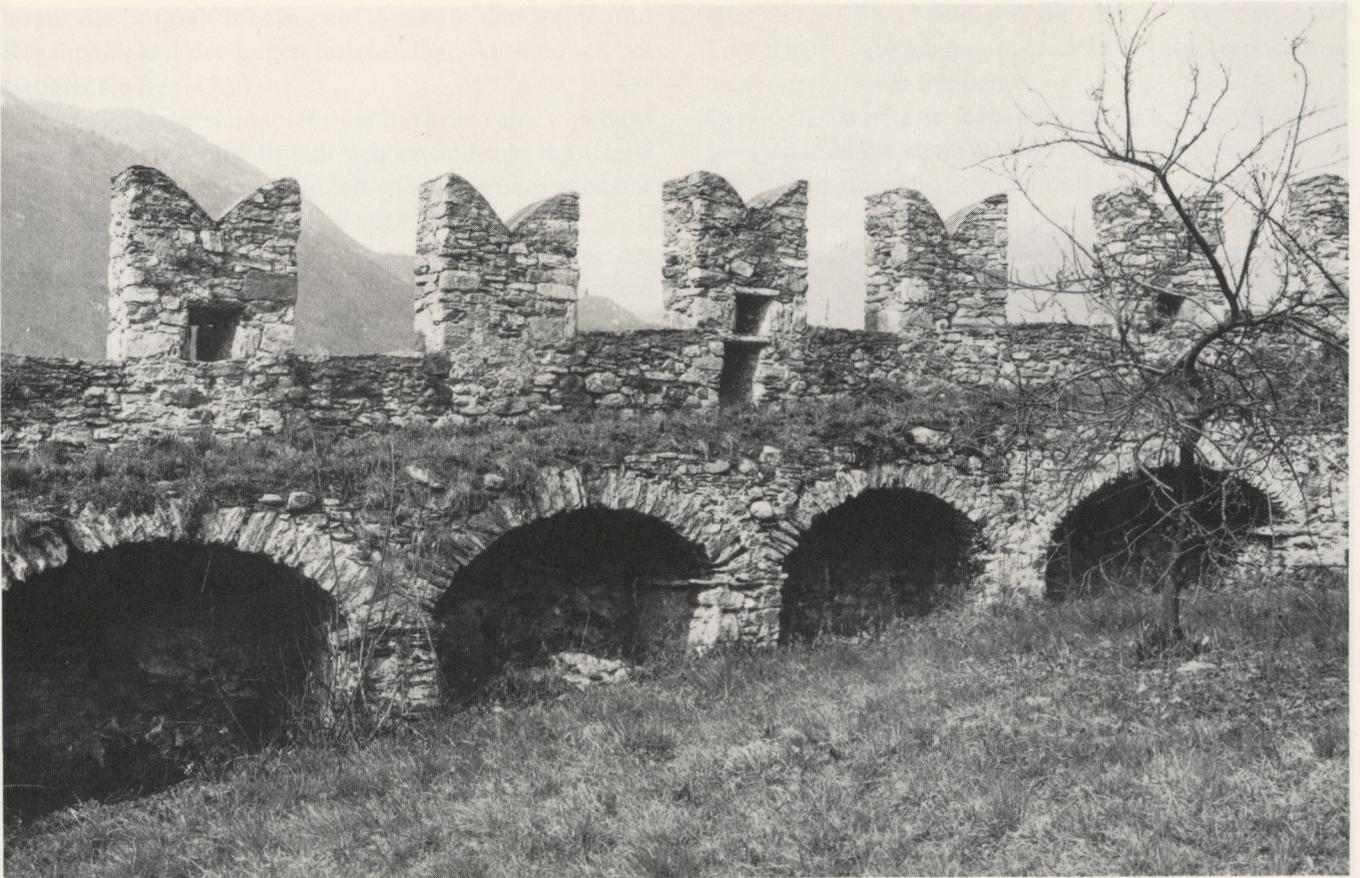
Abb. 33 Ringmauer mit Wehrgang im westlichen Hof
