IV. Vom Wohnhaus zum historischen Museum

2 Die Burg in Zug, wie sie nie umgebaut wurde

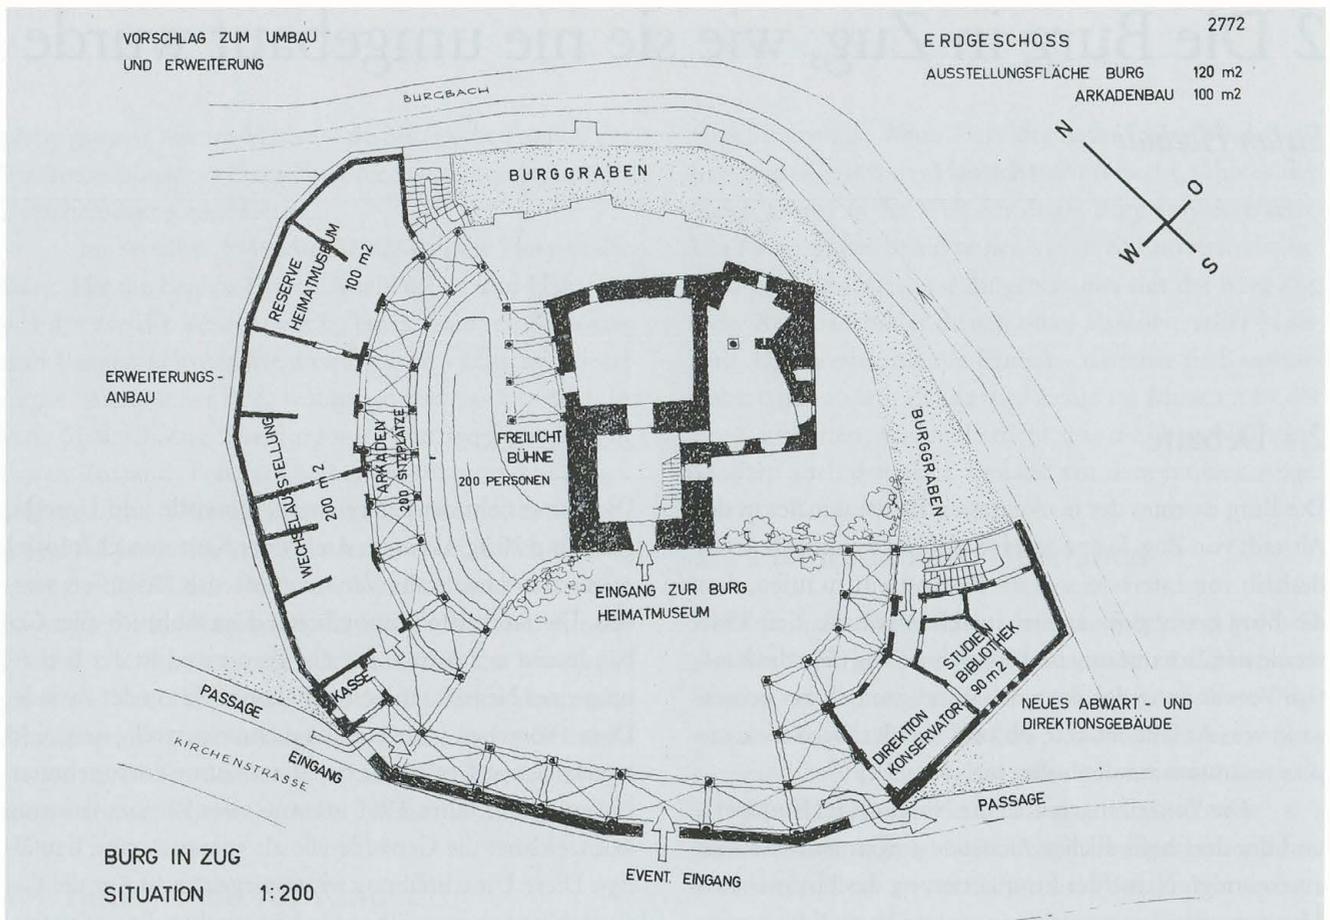
Abb. 574 Burg Zug. Vorschlag zum Umbau und zur Erweiterung zu einem Heimatmuseum. Projektplan des Stadtarchitekten John Witmer aus dem Jahre 1965. M. ca. 1:450.

vom damaligen Stadtarchitekten John Witmer und hiess: «Burg in Zug. Vorschlag zum Umbau und Erweiterung zu einem Heimatmuseum» (Abb. 574). Die Pläne, die sich teilweise auf Ideen des Architekten Paul Weber stützten, sahen u. a. die Erweiterung des bestehenden Burganbaus durch eine grössere und gleichmässige Auskragung vor, durch die etwa 240 m² Fläche hätten gewonnen werden können. Das Projekt sah keine Verwendung des Dachgeschosses vor. Anstelle des damals vorhandenen Stallgebäudes an der Umfassungsmauer waren eine Vier-Zimmer-Wohnung für den Abwart, Arbeitsräume für den Konservator und ein Erweiterungsbau für Wechselausstellungen und Depots projektiert. Zudem war die Errichtung eines Freilichttheaters mit 200 Sitzplätzen geplant.

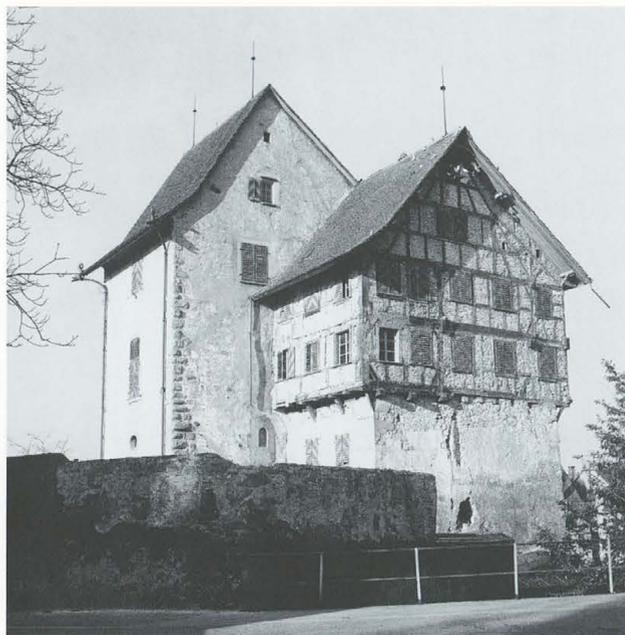
Abb. 575 Burg Zug. Ansicht von Südosten vor der Restaurierung.

In Kap. I.2 wurden bereits die lange Geschichte bis zur Restaurierung der Zuger Burg sowie die Vorgeschichte des Historischen Museums von Zug umrissen. An dieser Stelle wird deshalb auf eine Wiederholung der dort vorgelegten Fakten verzichtet. Stattdessen sei in der Darstellung mehr Gewicht auf das denkmalpflegerische Konzept und die zur Umsetzung notwendigen bautechnischen Massnahmen gelegt sowie eine kritische Würdigung der Restaurierung aus heutiger Sicht beigefügt, bevor dann der Zustand der Burg nach der Restaurierung detailliert beschrieben wird (*Abb. 575*).

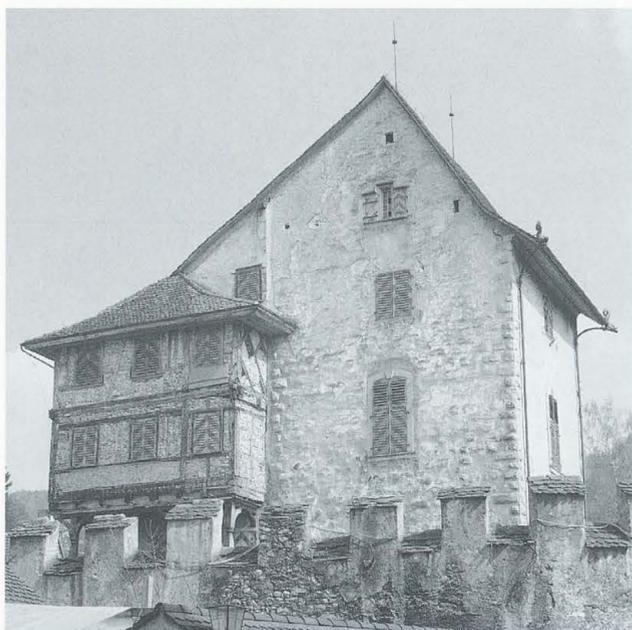
Abb. 576 Burg Zug. Turm und Nordannex von Westen, vor der Restaurierung.

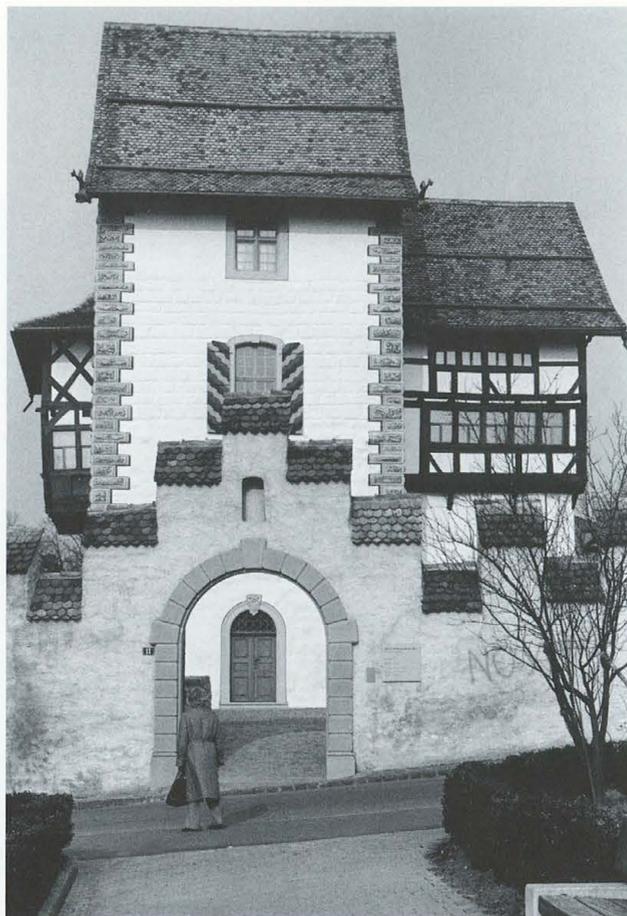
Abb. 577 Burg Zug. Die restaurierte Burg von Süden.

Ähnliches gilt für das neugotische, von einem profilierten Spitzgiebel überhöhte Tor in der Ringmauer, das heute samt Türflügeln eingelagert ist (vgl. Abb. 292). Es wurde durch eine Nachschöpfung in barocker Art ersetzt, würde heute aber sicher als historischer und echter empfunden – eine Seite mehr in der erlebbaren Bau-Biographie (Abb. 577).

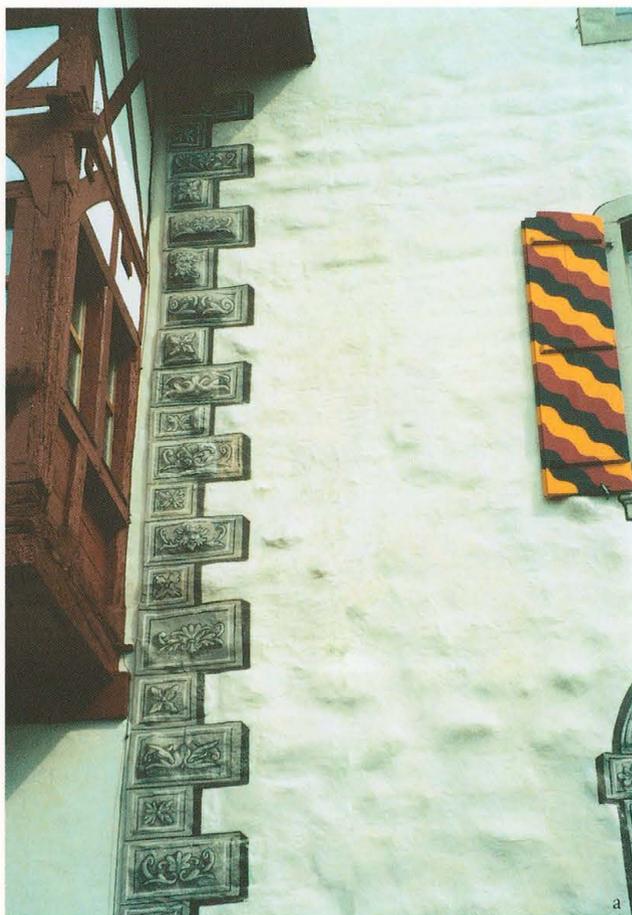
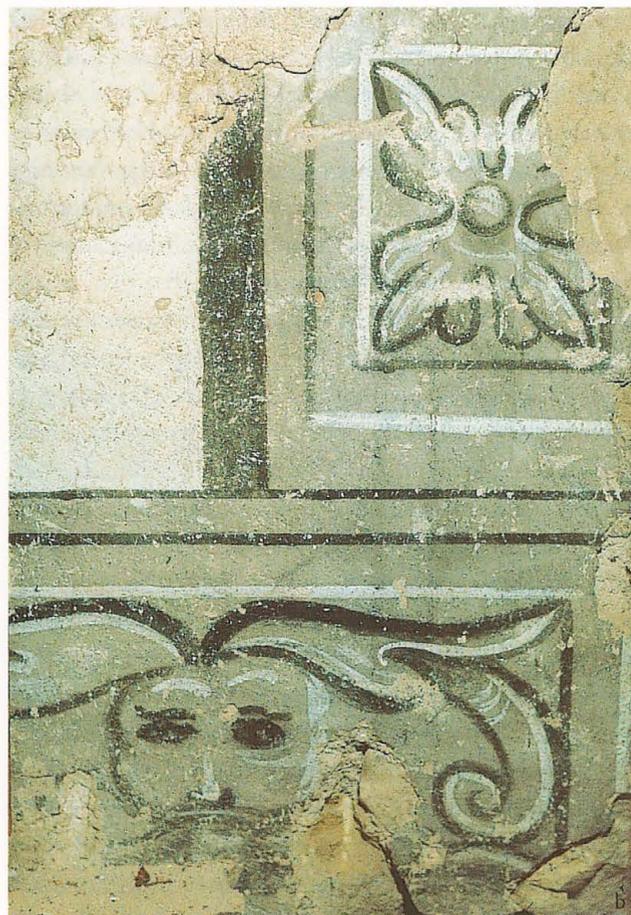
Abb. 578 Burg Zug, Eckquader-Malerei. a) Auf der Westfassade des Turmes im oberen Bereich Originalpartie, darunter Rekonstruktion. b) Heute verdeckte Originale an der Nordostecke (Ostseite) des Turmes.

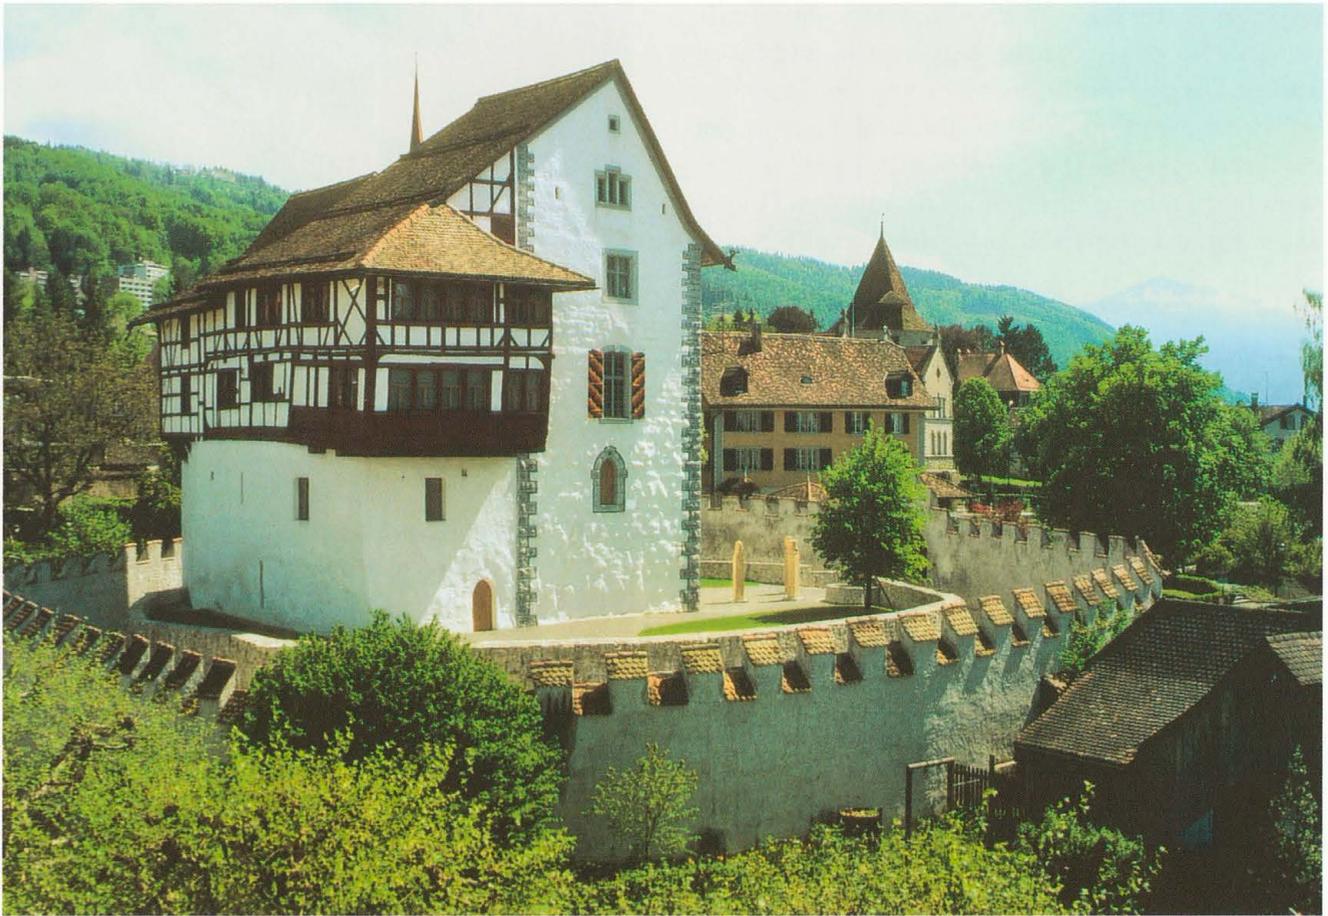
Abb. 579 Burg Zug. Die restaurierte Burg von Nordwesten.

Westfront (Abb. 579). Für die Fenster des zweiten und dritten Stockes gilt das oben zur Südfront Ausgeführte. Obwohl grundsätzlich der «Zeitschnitt 18. Jh.» gilt, wird der damals längst zum Fenster verkleinerte ehemalige Hochein-

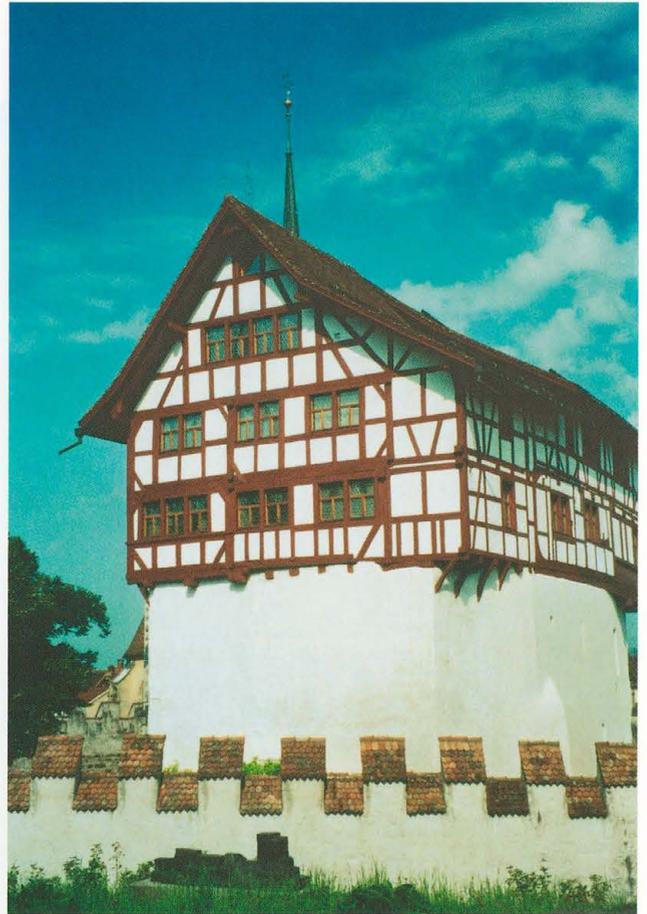
Abb. 580 Burg Zug. Die restaurierte Burg von Osten.

Die Ostwand und die östliche Nordwand bestehen aus Teilen der Phasen XVIII–XXIV (18./19. Jh.) und sind im Zusammenhang mit der Norderweiterung und Veränderungen des Ostannexes entstanden. Sie bilden im Gegensatz zur gerundeten «Mantelmauer» eine Ecke und springen erheblich über deren ehemaligen Verlauf nach Nordosten vor. Sie sind ihr zum Teil vorgesetzt, zum Teil haben sie sie ganz ersetzt (Abb. 580).

Auf der Ostseite fällt eine eigenartige Narbe auf: Sie markiert die Stelle, wo die hinter den jüngeren Vormauerungen versteckte «Mantelmauer» (III) an die jetzige Front vorstösst und abbricht. Der anstossende Mauerwinkel und die Südwand mit dem nachgotischen Portal (heutiger Museumseingang) sind kurz vor 1600 entstanden (XI).

Im ersten Stock sind zwei grosse bleiverglaste Fenster (RN 18, XXIV) durch kleinere, in Form und Profilierung demjenigen im Erdgeschoss entsprechende Exemplare ersetzt worden. – Der Verputz am ganzen Unterbau ist modern.

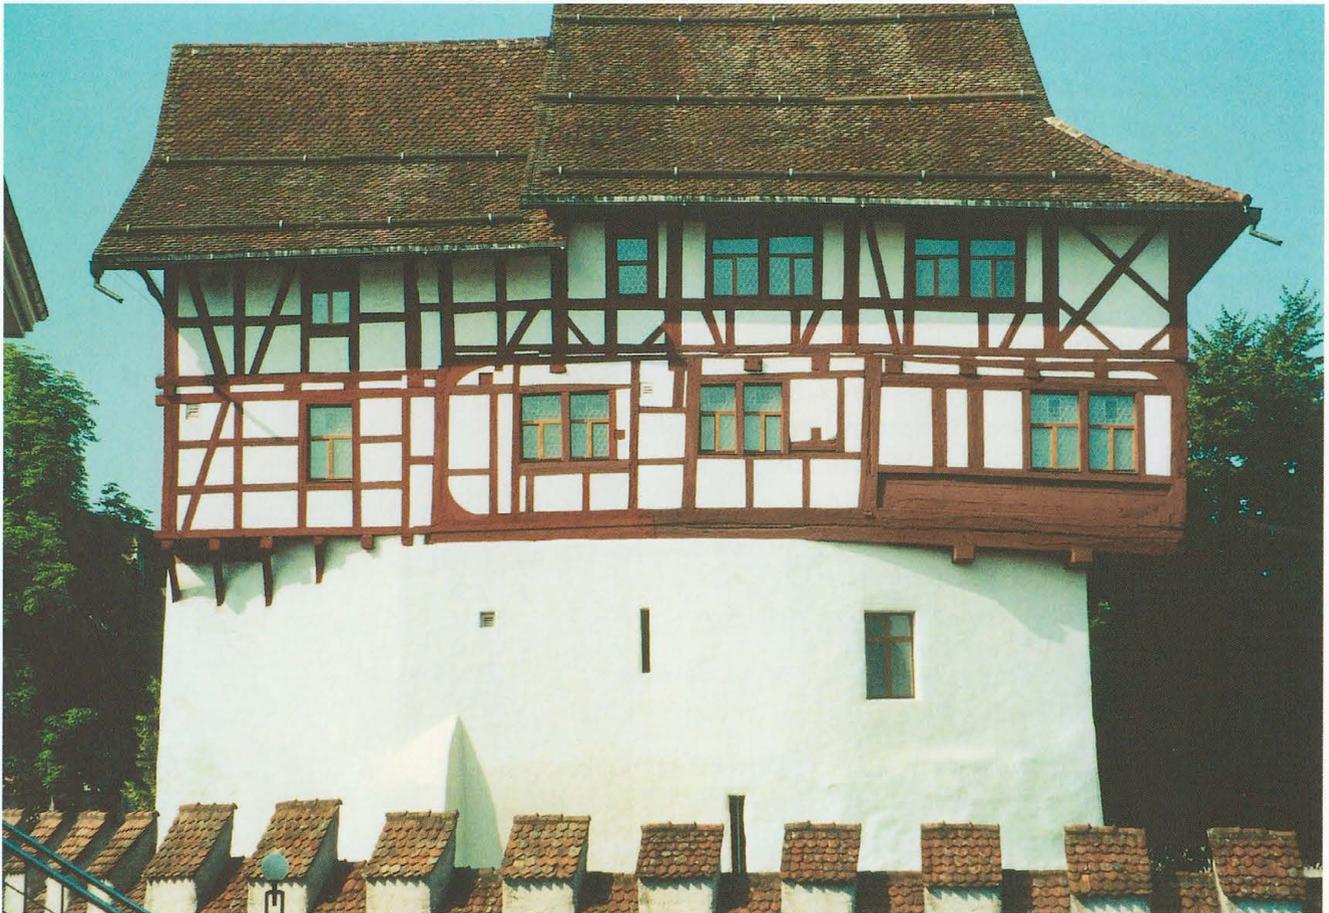
Abb. 581 Burg Zug. Die restaurierte Burg von Norden.

Die *Nordfront* wirkt sehr heterogen (Abb. 581); sie ist das Ergebnis zahlreicher Erweiterungen und Veränderungen. Deutlich herauszuschälen ist der mit kurzen, gerundeten Eckhölzern versteifte Rahmen des Ursprungsbaus (VI) im unteren Stockwerk, auf den das obere Ge-

schoss aufgesetzt wurde (XVII). Die Reihe von Balkenstirnen oberhalb der Fenster gehört zu der in kompliziertem Verfahren eingesetzten Balkenlage (XVI). Die netzartigen Diagonalverstrebrungen am Westende des Obergeschosses sollten offenbar vermeiden, dass das zusätzliche Gewicht des Obergeschosses das auskragende Grundgebälk belastete, welches bereits damals Neigung aufwies. In der Nordwestecke fallen an Nord- und Westfassade die Brüstungen unter der unteren Fensterreihe auf. Sie sind nicht mit Mauerwerk, sondern mit in die Schwellen und Pfosten eingelassenen Bohlen ausgefacht. Diese hölzernen Ausfachungen gehören zum ursprünglichen Bohlenständerbau aus der Zeit des Wiederaufbaus nach dem Brand von 1352 (VI). Natürlich waren auch hier später gemauerte Füllungen vorgesetzt; um die Baugeschichte sichtbar zu machen, liess man bei der Restaurierung den älteren Zustand sichtbar, zu welchem auch die knappen Fusshölzer zur Versteifung der Konstruktion gehören. Die Fenster sind am ganzen Annexbau in der Aufteilung und Form des mittleren 18. Jh. wiederhergestellt: Mit Ausnahme der mehrteiligen so genannten «Fensterwagen» in der Westfront (XVI) und

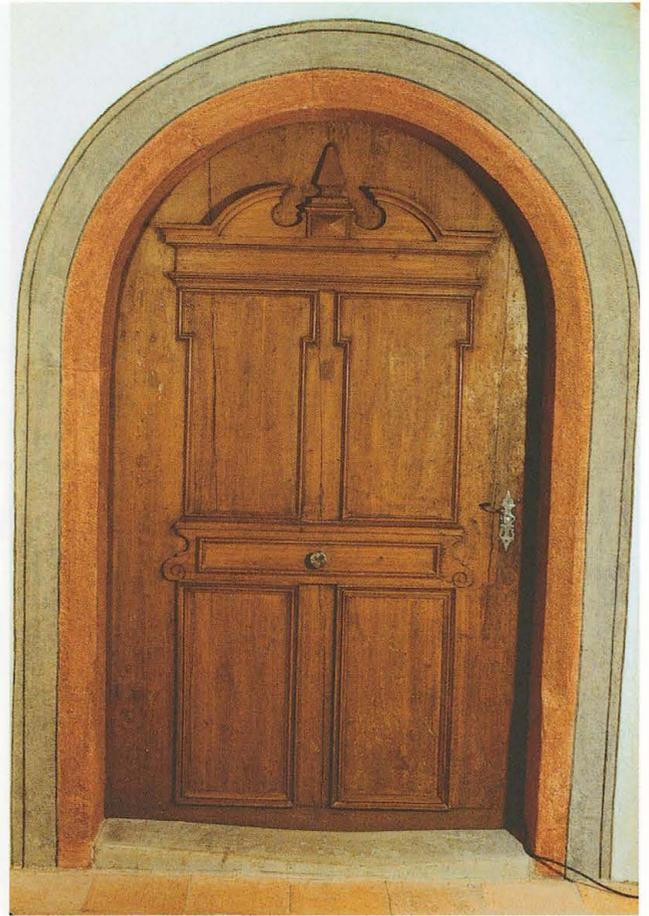
Abb. 582 Burg Zug. Raum RN 1. Turm Erdgeschoss Nordwand. Durchgang zum Nordannex. Portalgewände mit grau-roter Fassung (Phase XI). Türblatt 17. Jh., aufgesetzte historistische Dekoration 2. Hälfte 19. Jh. (Phase XXIV).

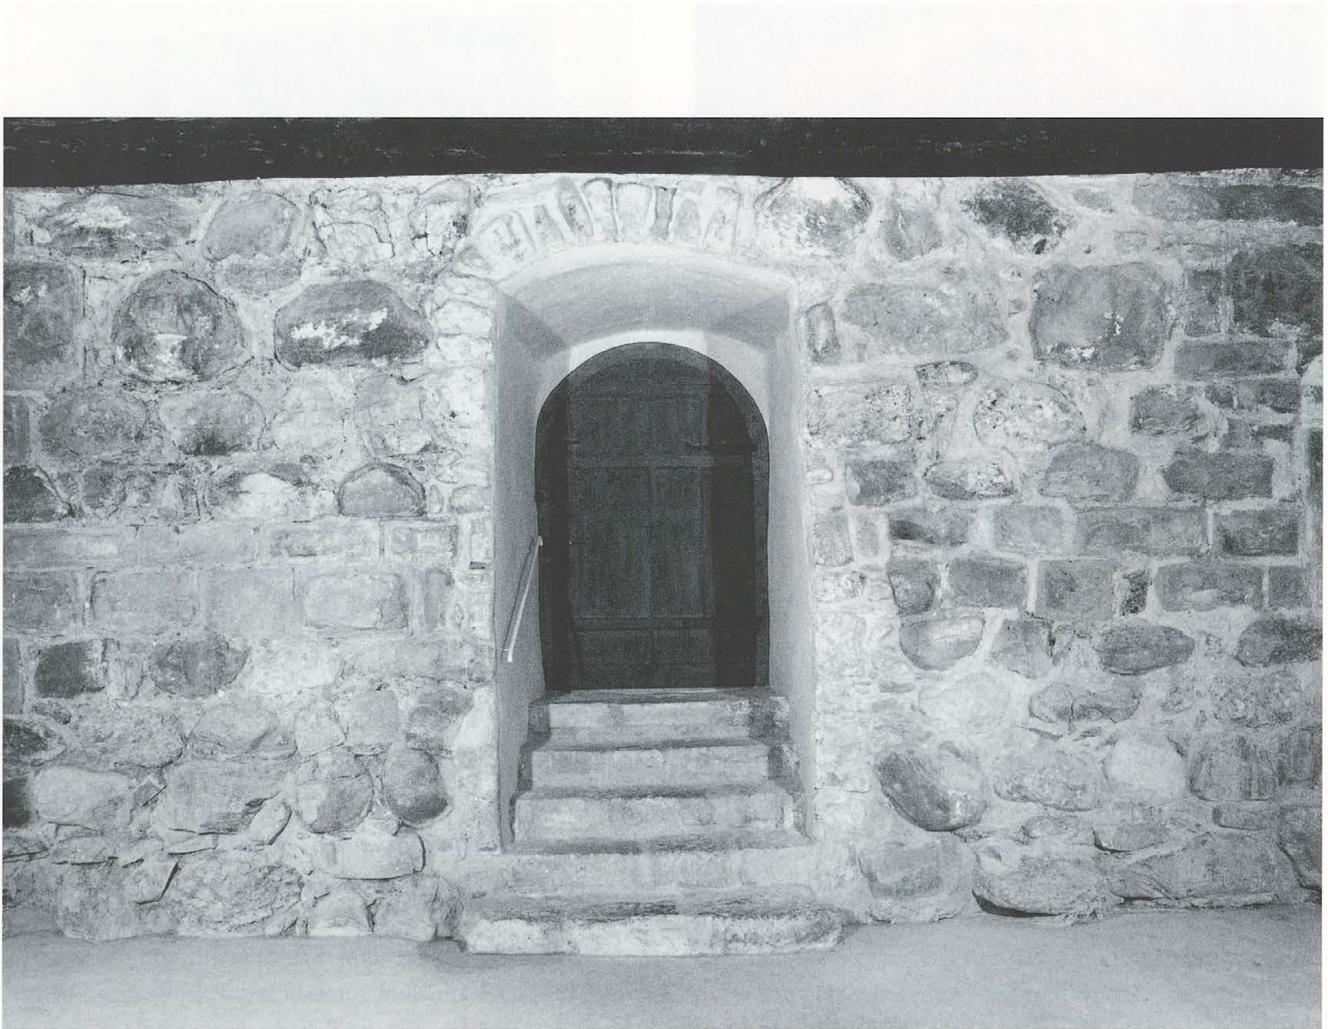
Abb. 583 Burg Zug, Nordannex. Erdgeschoss-Raum (RN 2–4). Fundament und Mauerwerk der Turm-Nordfront (nach der Restaurierung).

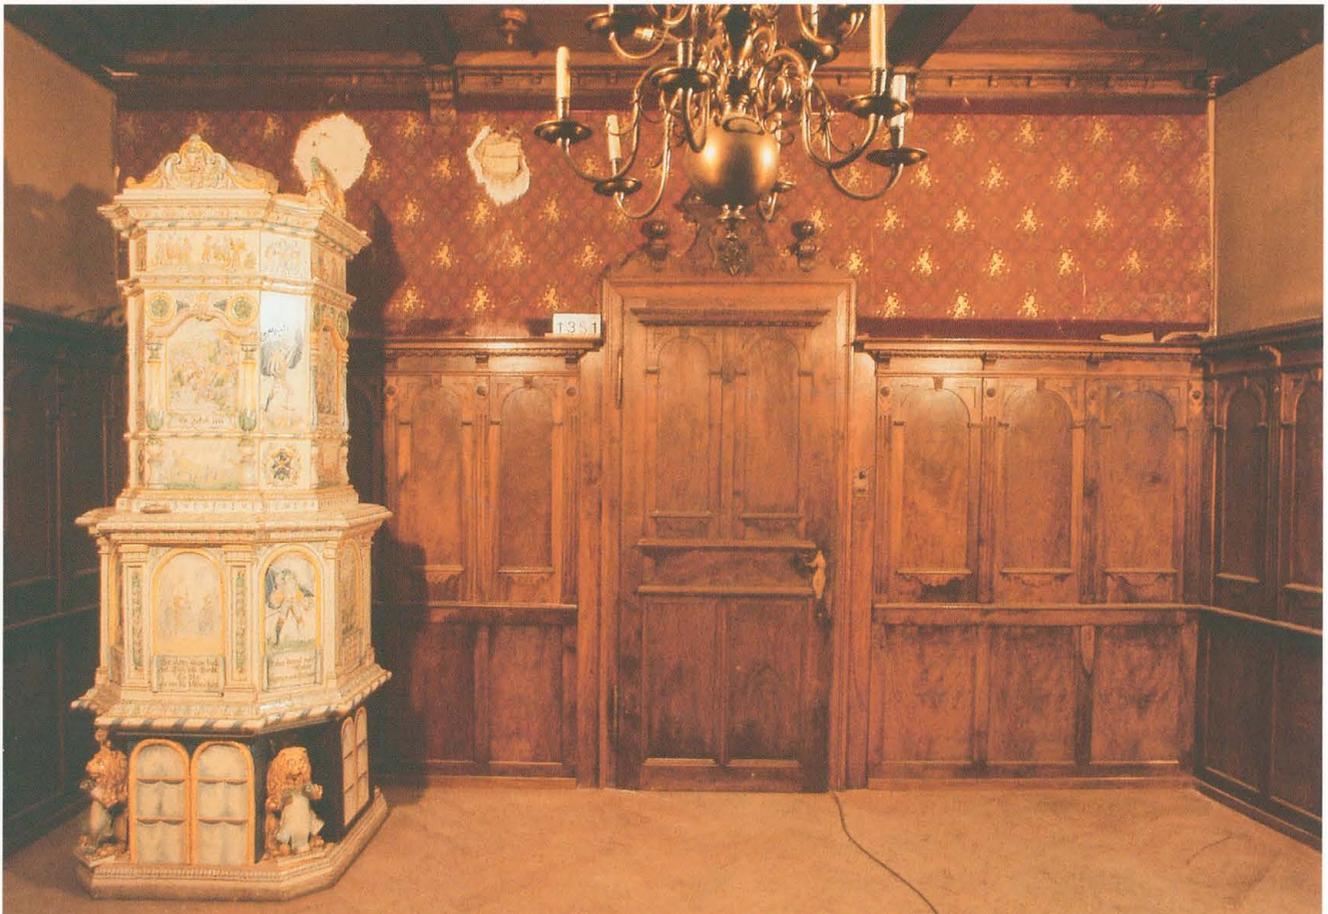
Abb. 586 Burg Zug. Täferzimmer (RN 13). Gesamtansicht nach Süden mit Ofen (vor der Restaurierung).

Über dem Eichenparkett im Fischgratmuster erhebt sich eine hohe umlaufende Vertäferung aus Nussbaumholz (Abb. 586). Der brüstungshohe Sockelteil ist schlicht aus

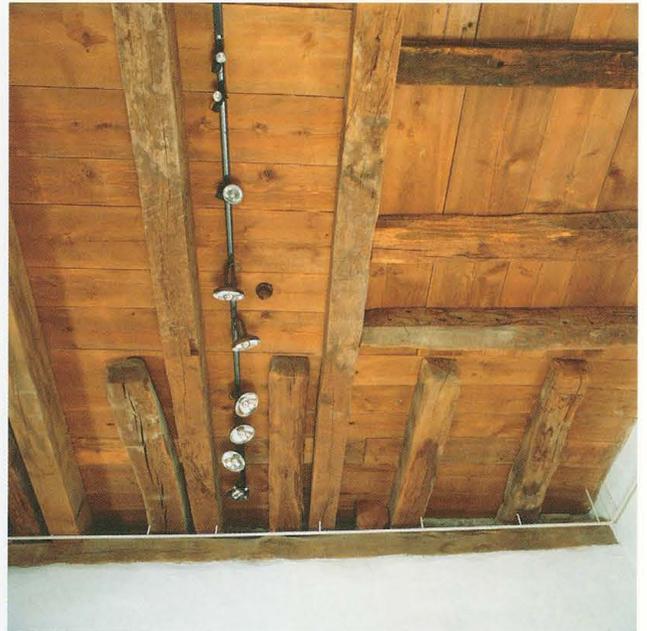
Abb. 587 Burg Zug. Raum RN 12/15/16/17/18. Deckengebälk von unten. Die frei endenden Balken trugen die östliche Auskrugung des Nordannexes von 1353/55.

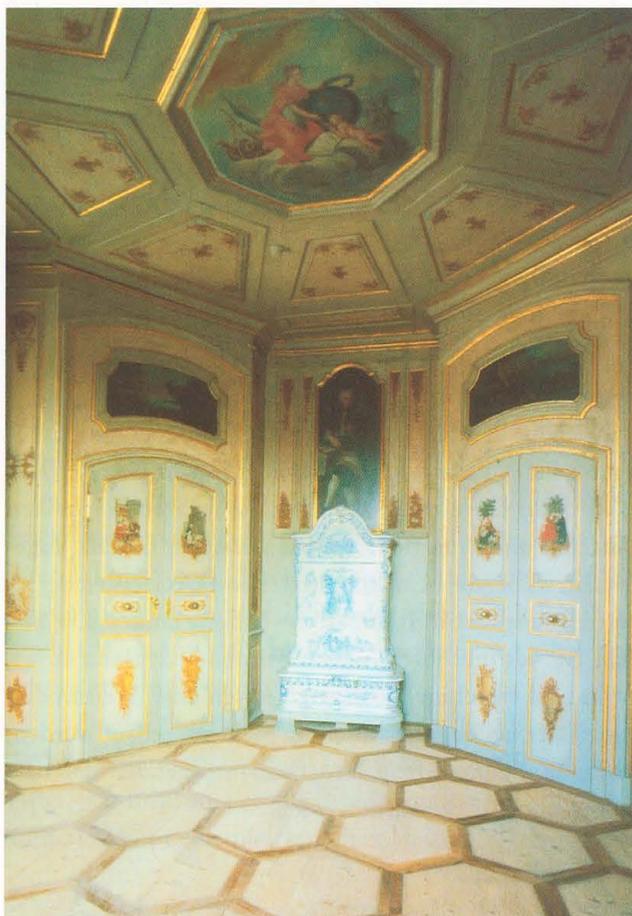
Abb. 588 Burg Zug. Landwing-Kabinett (RN 20). Gesamtansicht.

Boden, Wände und Decke sind zeitgleich (XX). Der Raum ist vollständig mit in Grautönen gefasstem Getäfer in gestemmter Konstruktion mit abgeplatteten Füllungen ausgekleidet (vgl. Abb. 588). Vier im Grundriss trapezförmige Einbauten in den Ecken bewirken den Eindruck eines geschlossenen Achtecks mit vier Kreuzarmen in den Hauptrichtungen. Die Schrägeiten sind mit zweiflügligen, stichbogigen Türen besetzt, hinter denen sich südlich zwei Bett-Alkoven, nordwestlich der Eingang und nordöstlich ehemals ein Büchergestell und «Geheimfach», heute nur noch der Treppenlauf verbergen. Alle Täferfelder sind mit reizvollen, in Rocailles eingebundenen Darstellungen aus der Hand des Nidwaldner Malers Martin Obersteg d. Ä. (1724–1798) bemalt. Der originale, teilweise ergänzte Boden zeigt ein Sechseckmuster aus zweibahnigen Nussbaumfriesen; die Felder sind aus Tannenholz. Ein originales Sprossenfenster – es dürften zusammen mit denjenigen am «Glorietli» bei der Münz die frühesten

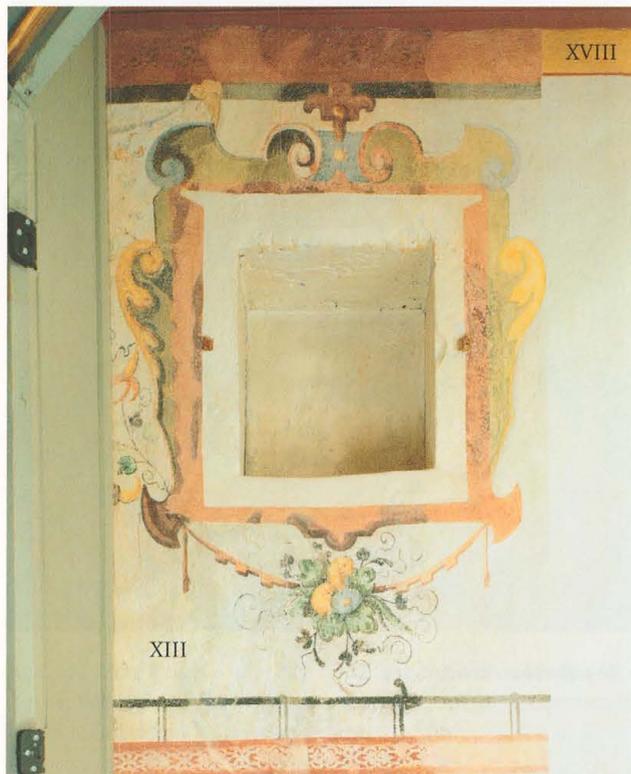
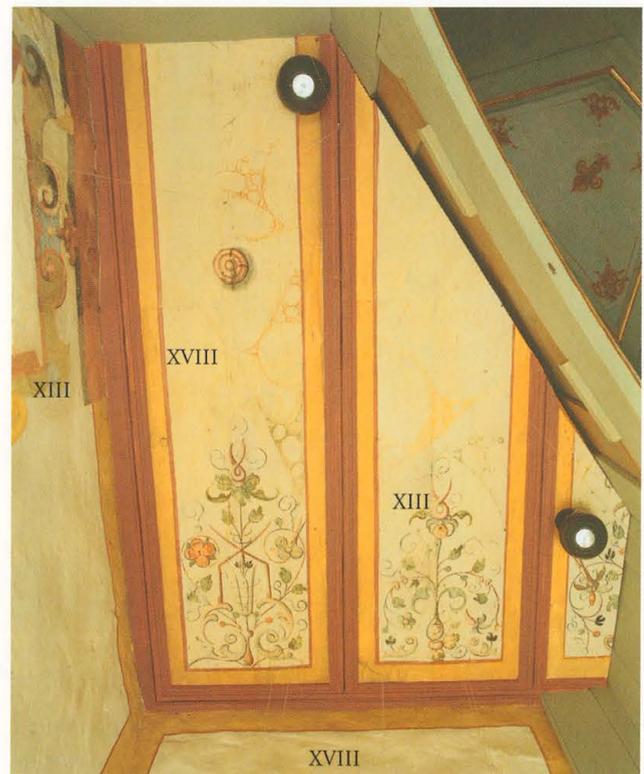
Abb. 590 Burg Zug. Landwing-Zimmer (RN 20). Wand- und Deckendekorationen früherer Epochen (Phasen XIII und XVIII).

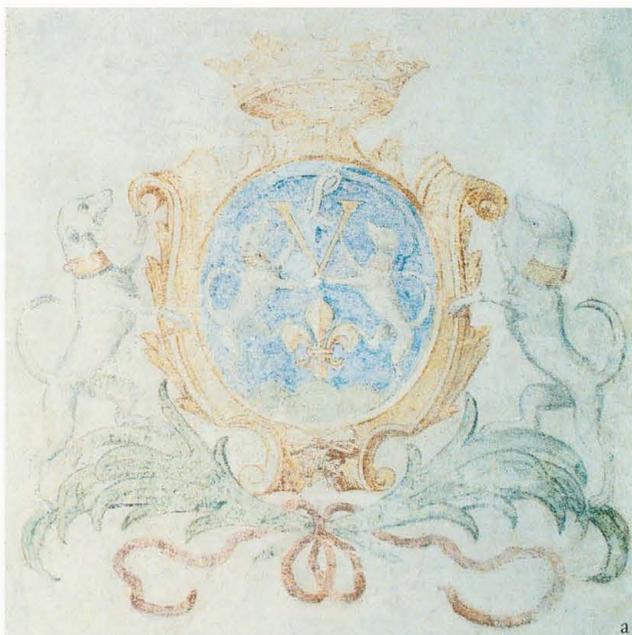
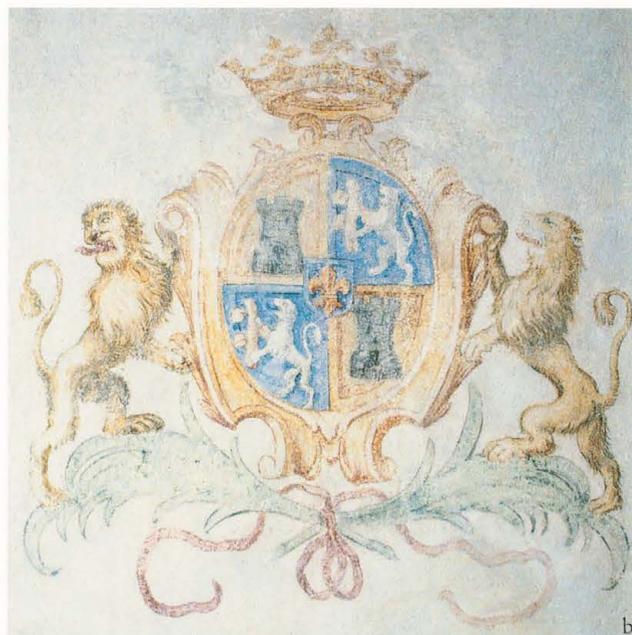
Abb. 591 Burg Zug. Korridor RN 21/22. Wappen Landtwing (a) und Zurlauben (b) gegenüber dem Aufgang.

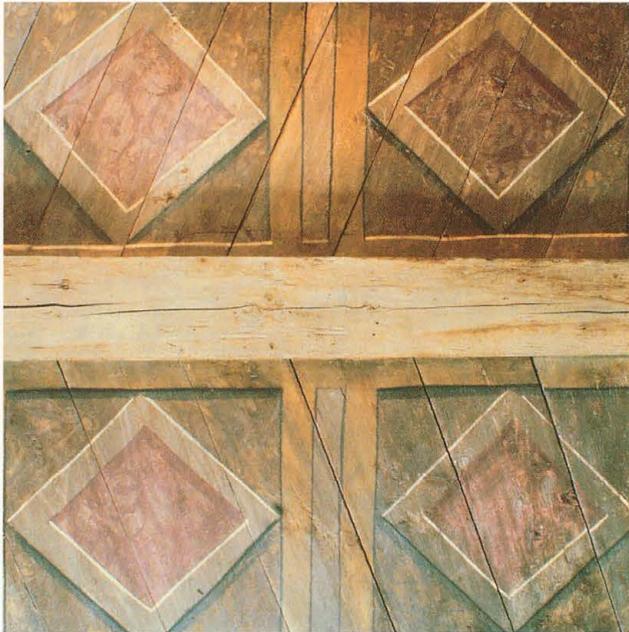
Abb. 592 Burg Zug, Korridor RN 23. Mit Kassetten bemalter Blindboden der Balkendecke (Phase XII) eines ehemals grösseren repräsentativen Raumes. Zustand nach der Restaurierung.

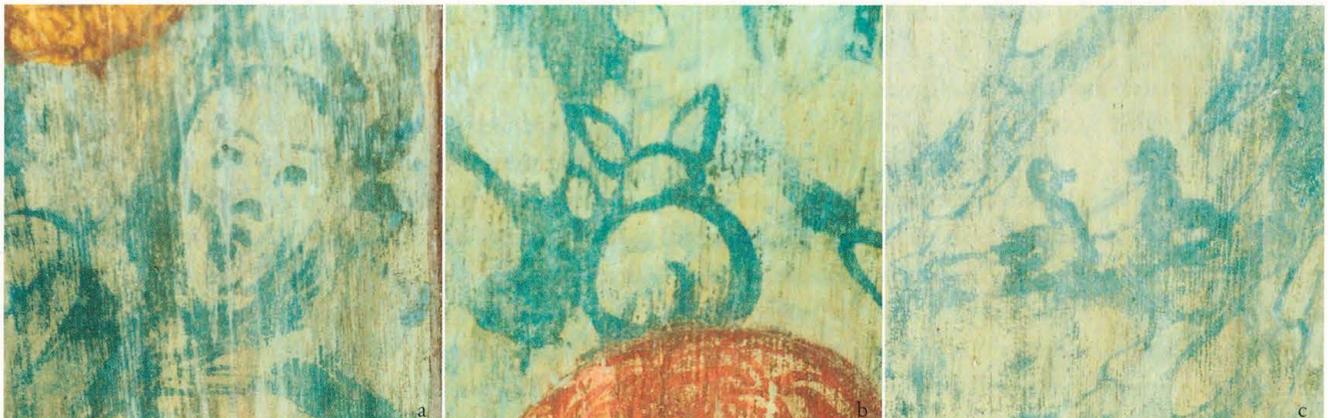
Abb. 593 Burg Zug, Korridor RN 21/22. Vexierbilder in den Marmorierungen der Decke (XVIII). a) Gesicht, b) Hase, c) Enten.

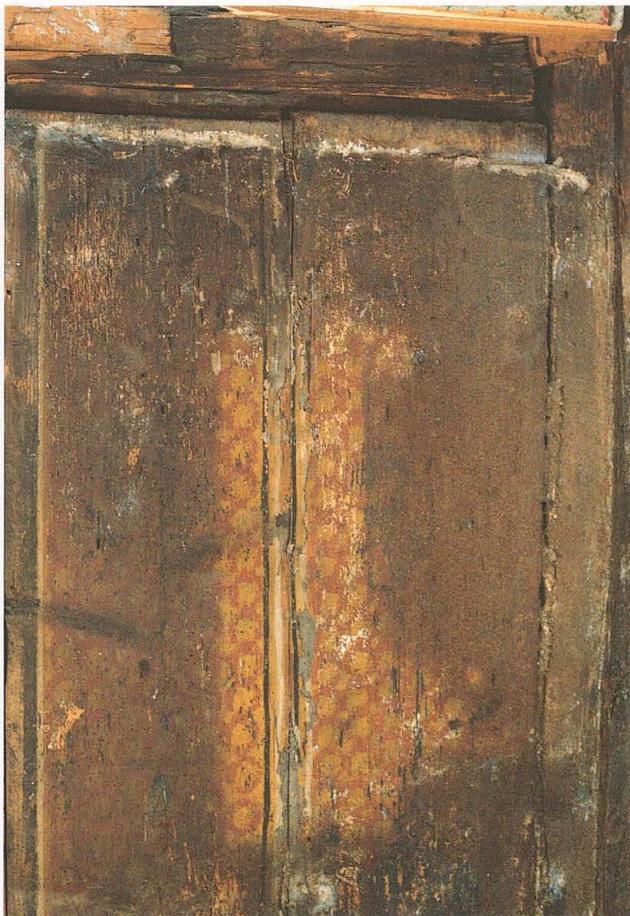
Abb. 594 Burg Zug, Raum RN 25. Täfer-Bemalung des 14./15. Jh.

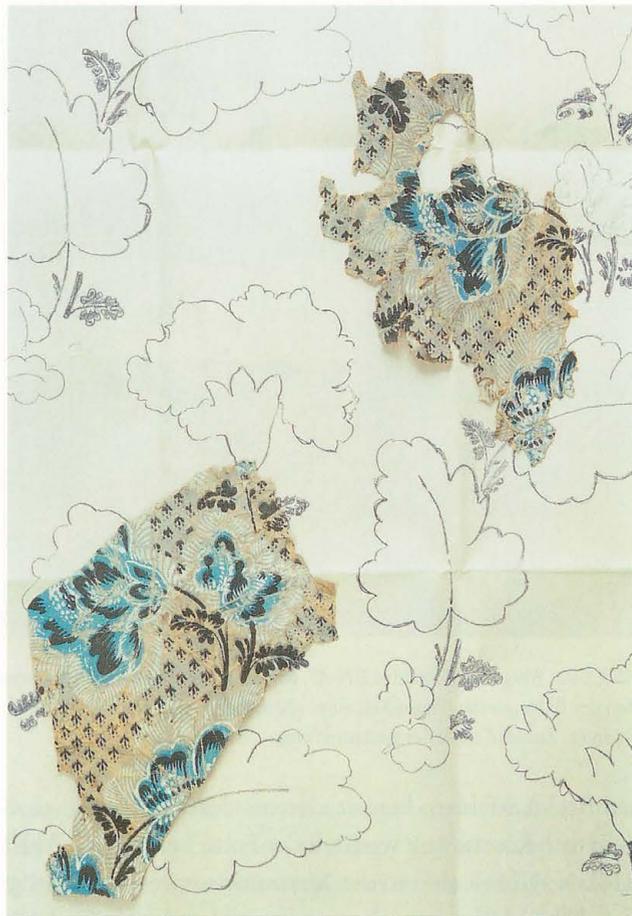
Abb. 595 Burg Zug, Raum RN 25. Raum 25. Tapete um 1770. Die zeichnerisch rekonstruierte Grundstruktur mit aufgelegten Fragmenten des Originals (Ausschnitt).

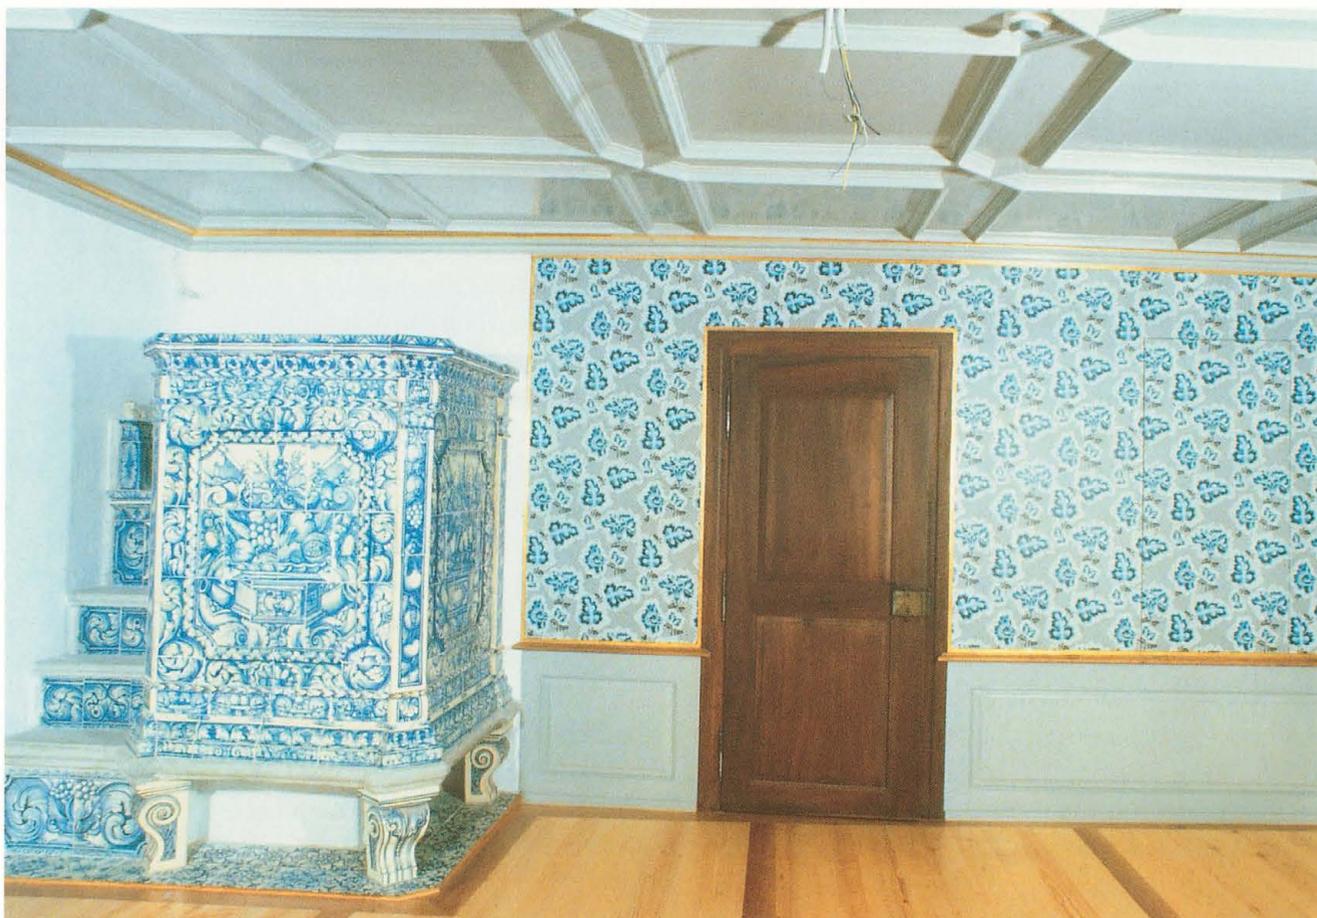
Abb. 596 Burg Zug. Raum RN 25. Gesamtbild nach Restaurierung.

Stilistisch passt die ornamentale *Holzdecke* in diese Zeit; sie kann aber auch erst im 18. Jh. entstanden sein: Quadratische Felder sind von gestreckten Sechsecken gerahmt. Die grafische Wirkung des Musters wurde durch profilierte Deckleisten mit aufgesetzten Rundstäben verstärkt. In der Mitte der holzsichtigen Felder sassen ursprünglich vergoldete, geschnitzte Rosetten oder Zapfen.

Heutiger Zustand (Abb. 596)

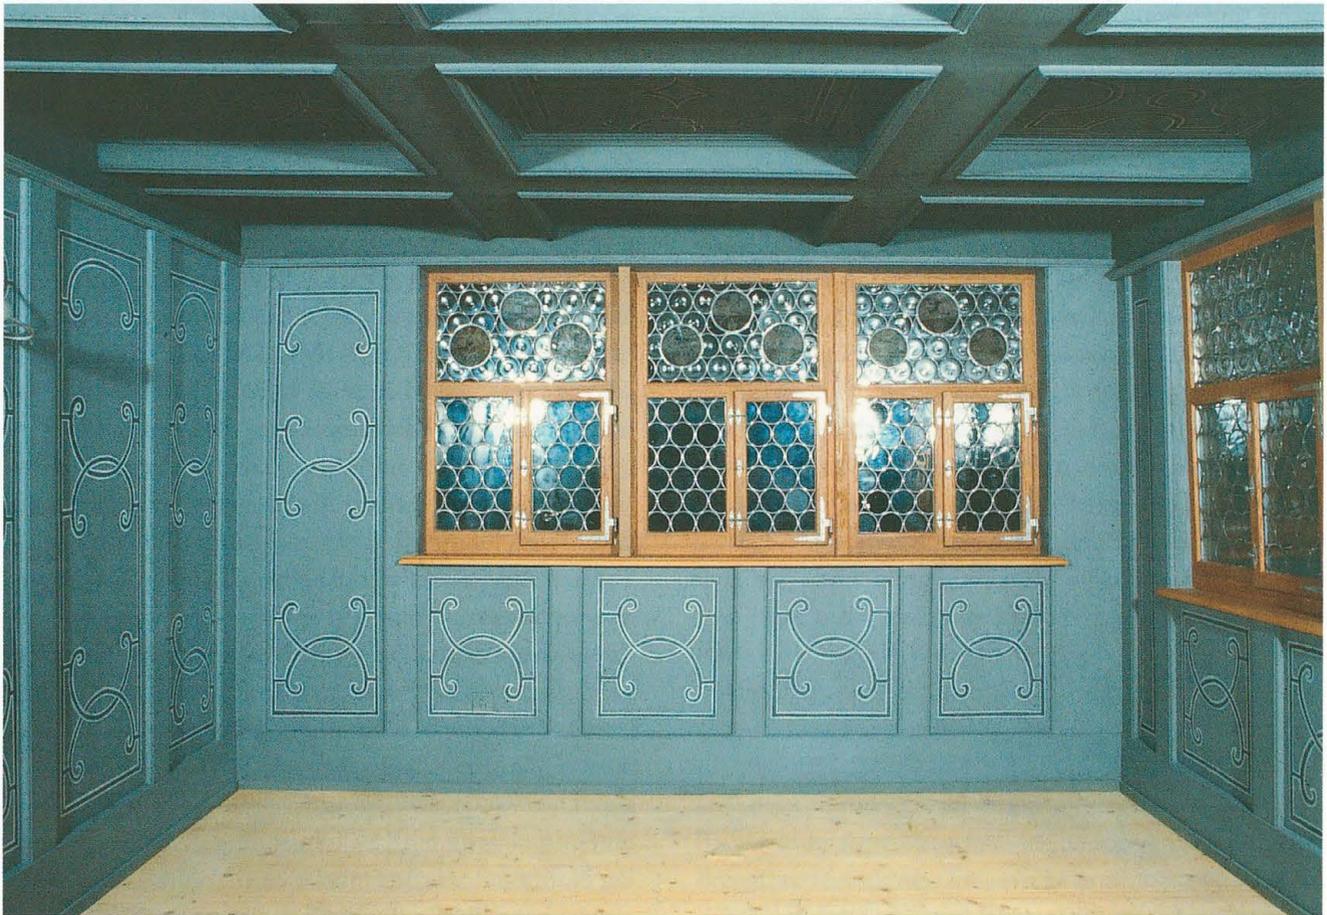
Abb. 597 Burg Zug. Raum RN 31/32. Rekonstruiertes Bandornament an Täfer und Decke.

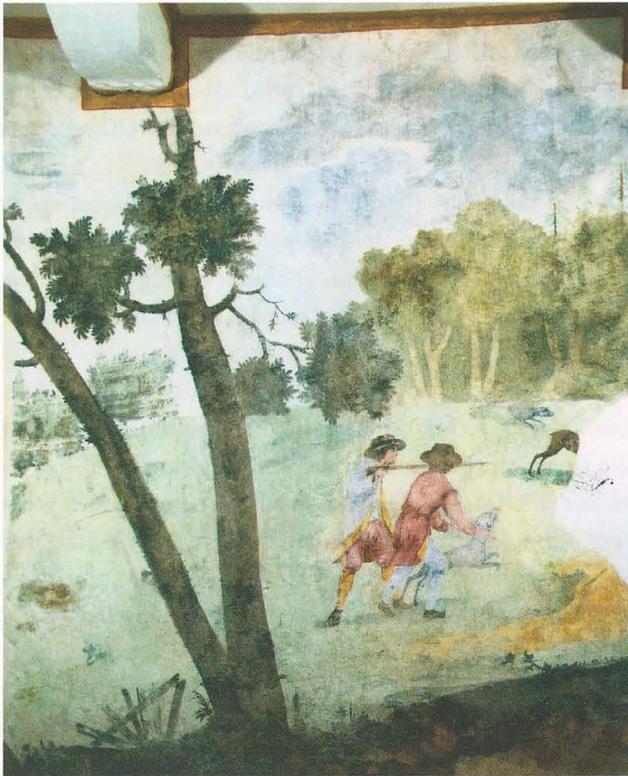
Abb. 598 Burg Zug, Korridor RN 34–36. Wandbild an der Turmwand.

könnte eine Anspielung auf das von Johann Franz Landtwing geführte Wappen sein; weisse Hunde treten als Wappenhalter an seinem Wappen im zweiten Stock auf.⁸²² Unmittelbar vor dem Betrachter wendet sich ein Mann mit grünem Hut und Jagdspieß ins Bild hinein, leider auch nur im oberen Teil erhalten. Im Hintergrund rechts treibt ein Reiter ein weiteres Wild gegen die Bildmitte; ganz hinten erhebt sich eine Burg auf einem Hügel vor grauer Bergkulisse.

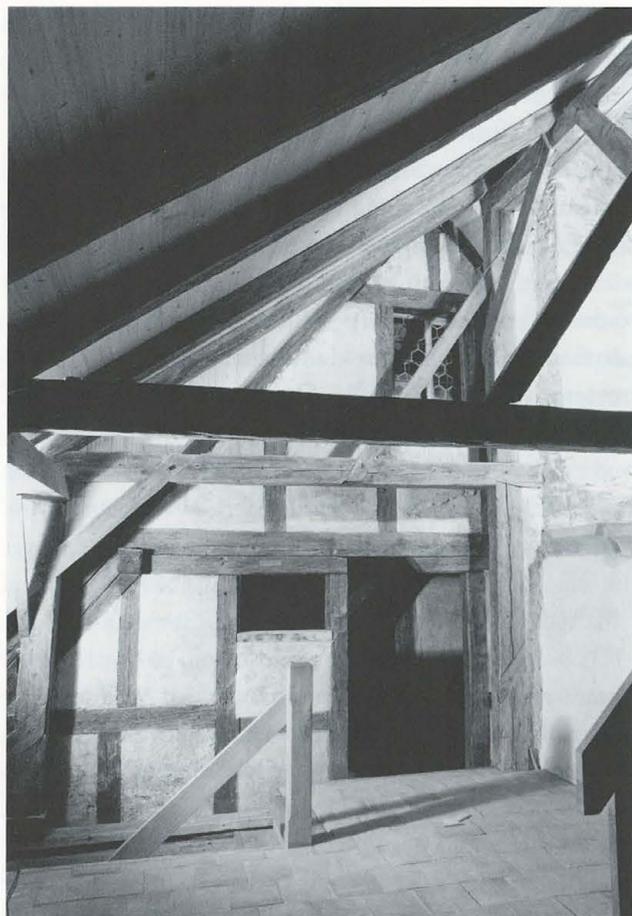
Abb. 599 Burg Zug. Nordannex Dachgeschoss. Blick nach Osten mit dem ehemals freistehenden Westgiebel des Ostannexes (nach der Restaurierung).

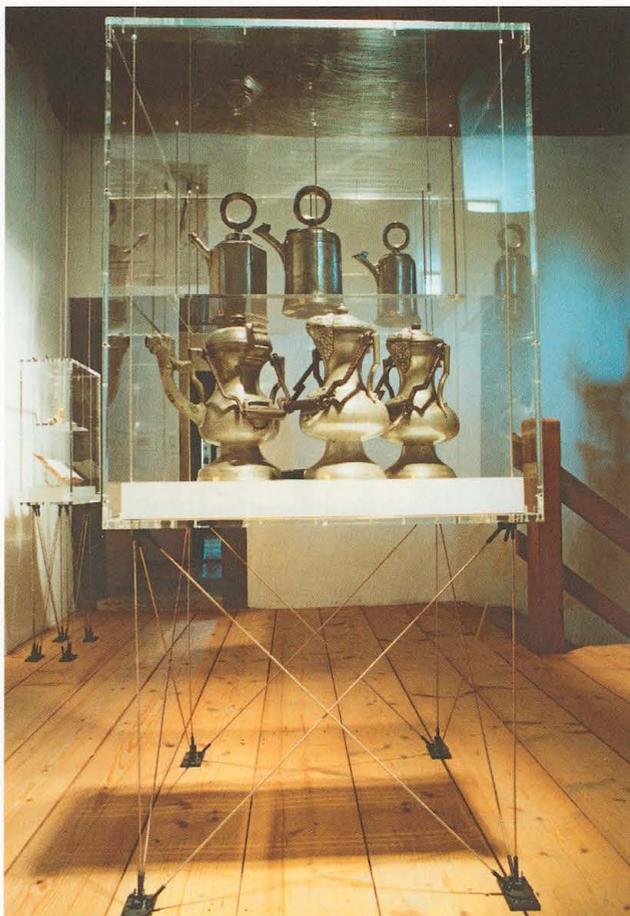
Abb. 602 Burg Zug. Historisches Museum. Vitrine. Entwurf Serge Tcherdyne, Pully VD.

Erstaunlich modern geblieben sind die mit Drahtseilen zwischen Böden und Decken eingespannten Ausstellungsvitrinen. Der Museumsgestalter Serge Tcherdyne wählte diese Befestigungsart wegen der vielen schrägen und unebenen Böden des alten Gebäudes. Gleichzeitig konnte man dadurch vermeiden, dass die kleinen Räume mit Sockeln und Standfüssen verstellt wurden.
