GRABUNGSARBEITEN IM BEREICH DER BEIDEN UMFASSUNGSMAUERN

CHARAKTERISTIKA DER BEIDEN MAUERRINGE: SONDAGE 1

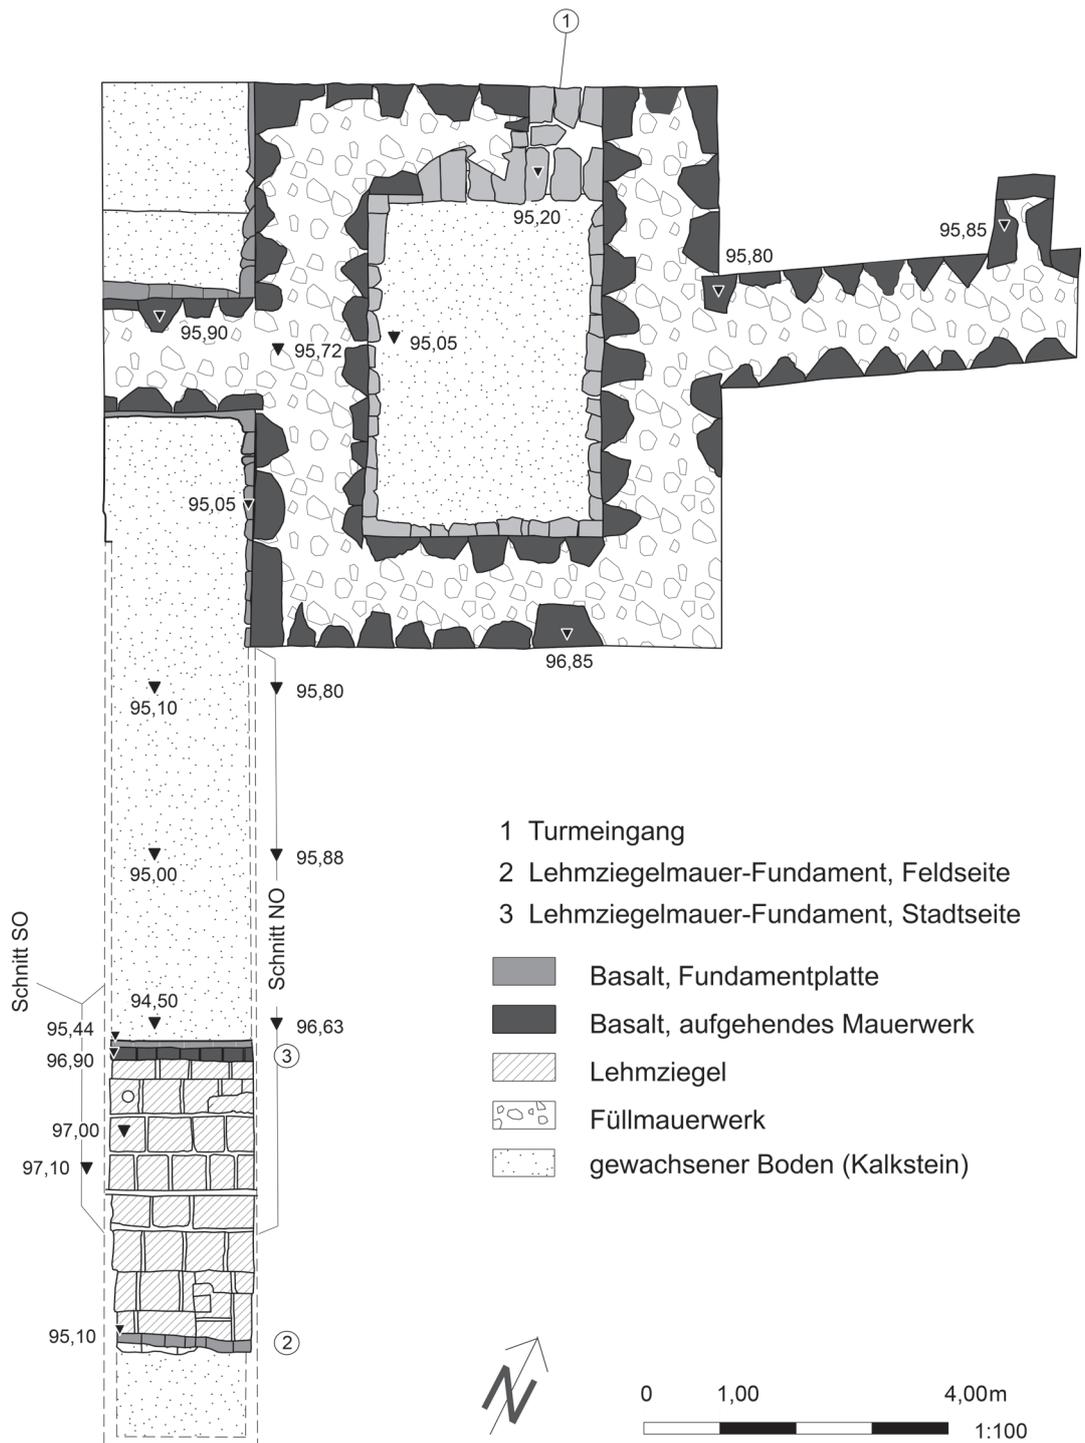
Abb. 10 Androna. Schnitt durch den inneren und äußeren Mauerring (Sondage 1).

Wir haben also unsere ersten Untersuchungen der beiden Mauerringe mit der Sondage 1 im Südostbereich begonnen, wo beide Mauern aufeinander treffen (**Abb. 10-11**). Die Ausdehnung des inneren wie des äußeren Mauerrings bestimmte in diesem Bereich die Lage des Südostfriedhofs, mit der schon in einer frühen Phase der Siedlungsgeschichte die Ausdehnung der Siedlung nach Süden hin festgelegt war, ohne dass damit die zeitliche Abfolge der Mauern bestimmt würde (**Taf. 2, 1-2**). In dieser ersten Sondage konnten die Grundzüge der beiden Mauerringe geklärt werden.

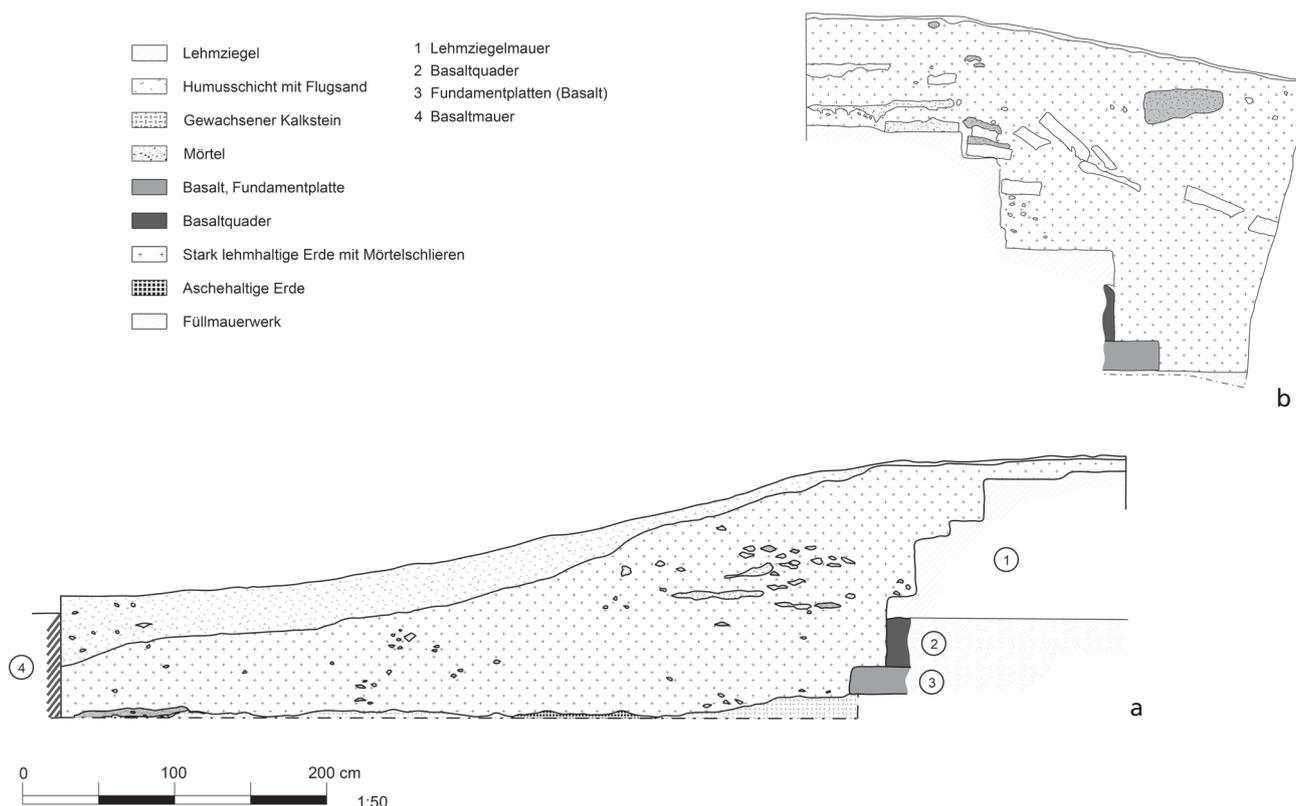
Abb. 11 Querschnitt durch den äußeren Mauerring: **a** Blick nach Nordosten; **b** Blick nach Südwesten.

Die Sondage 1 umfasst mit 11,50 m × 7,50 m einen Turm der Basaltmauer mit anschließenden Kurtinen und mit 14,00 m × 2,00 m den Bereich zwischen Basalt- und Lehmziegelmauer sowie einen Nord-/Südschnitt durch die Lehmziegelmauer (**Abb. 10-11**). Die beiden Längsschnitte dokumentieren das noch anstehende Mauerwerk sowie den Versturz der Lehmziegelmauer auf der Innenseite, d. h. der dem Ort zugewandten Seite (**Abb. 11a-b**).

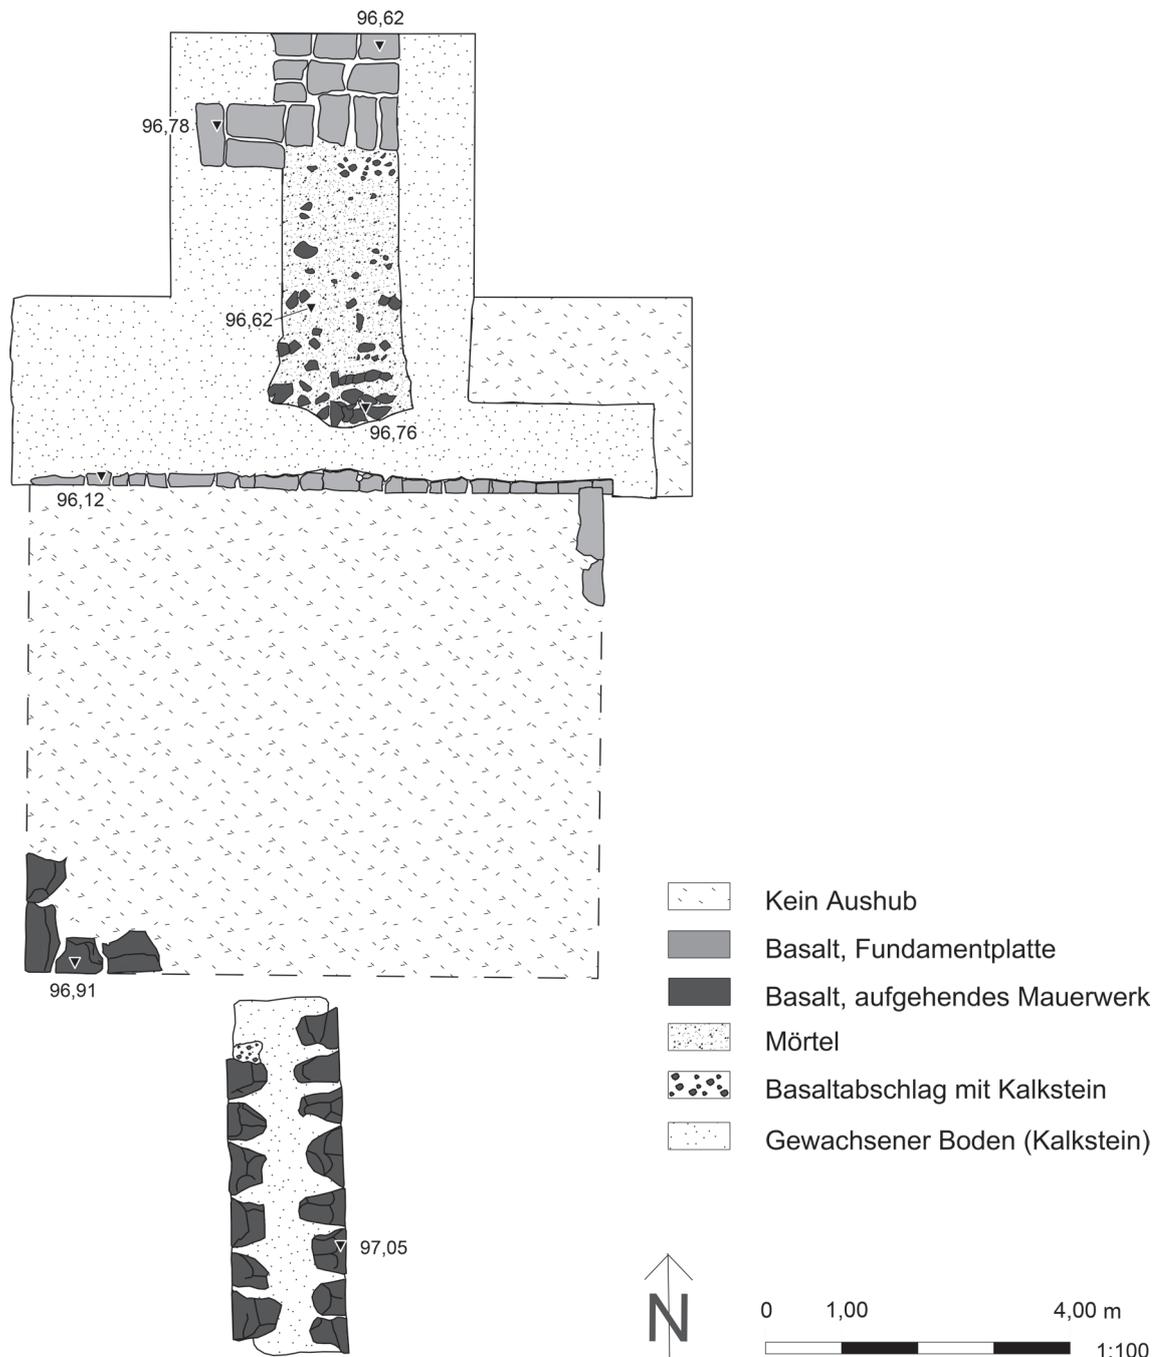
Abb. 12 Androna, innerer Mauerring: Sondage 2.

Die Sondage 2 wurde am Anfang von Areal 1 angelegt (**Abb. 12; Taf. 23, 3**). Die Basaltmauer ist zwischen Osttor und Nordostareal auf einer Strecke von ca. 100 m an der Oberfläche nicht greifbar (**Abb. 4**). Sie setzt wieder ein mit einem kurzen Mauerzug, der auf das Mauereck eines Turmes hinführt (**Taf. 23, 3**). Die Freilegung der Quader zeigt, dass das Füllmauerwerk der Kurtine und des Turmecks ausgeraubt ist.

Die Sondage 2 umfasste 8,50 m × 2,50 m und wurde vor dem zweiten Planum auf 12 m × 8,80 m erweitert (**Abb. 12**). Nach dem Abtragen der Flugsandschicht erschienen in 35 cm Tiefe die Bankettsteine und die Nordostecke des Turmes. Die Fundamentierung der Hauptmauer ist interessant: Der gewachsene Kalksteinboden wurde abgearbeitet und die Fläche mit Basaltabschlag und Kalksteinbruch aufgefüllt (**Taf. 23, 3**). Die anschließenden Fundamentplatten sind nur 5 cm hoch und zudem teilweise mit Basaltabschlag unterfüttert. Die Sondage 2 konnte mit der nördlichen Turmmauer und dem Turmeck die Ausmaße des Turmes klären und darüber hinaus – trotz der Ausraubung zahlreicher Fundamentsteine – auch den nördlich anschließenden Mauerzug mit Strebepfeiler (**Abb. 17**). Beim Aushub der Flugsandschicht (Schicht 0-1, ca. 30 cm) kamen Keramikscherben, Marmorbruch und Mosaikkuben aus Kalkstein zutage, also eine Gruppe von Kleinfunden, die sich in den tieferen Lagen in gleicher Zusammensetzung wiederholte.

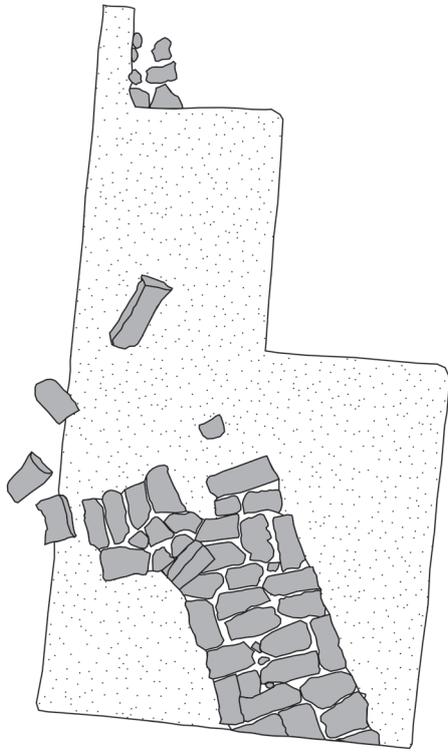
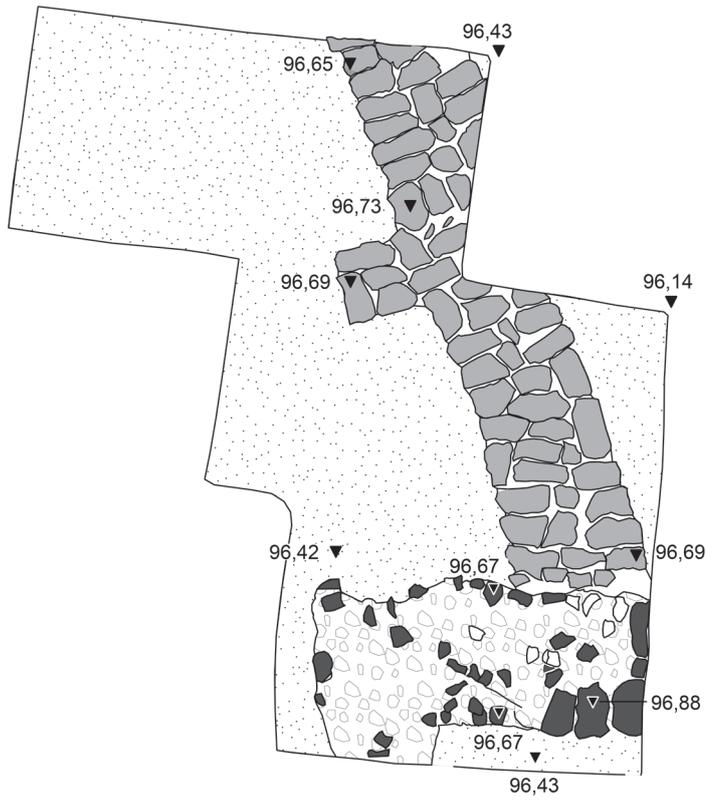
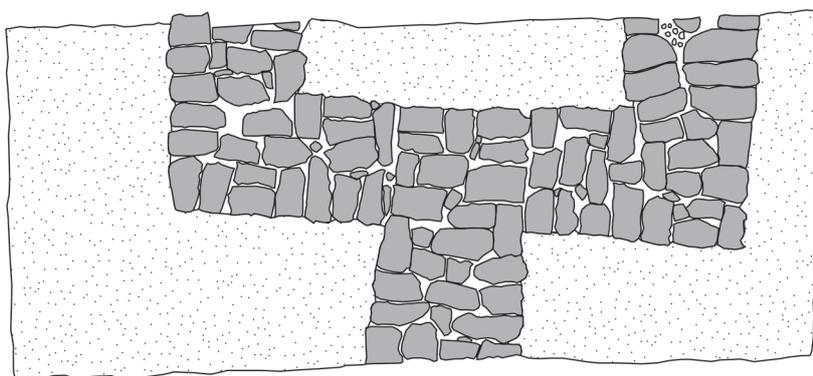
Abb. 13 Androna, innerer Mauer-
ring: Sondage 3, 3a, 3b.

Die Abklärung der nördlichen Hälfte des Turmes durch Anlage der Sondage 3a, die 9,50 m lang und 8,50 m breit ist (**Abb. 13**)²²⁰, zeigte, dass die Fundamentplatten des Turmes in der Nordhälfte weitgehend ausgeraubt sind und das Fundament zudem durch eine Art »Füllmauerwerk« aus Basaltabschlag, Kalksteinbrocken und Feldsteinen gestört ist (**Abb. 13; Taf. 24, 2; 25, 2**). Bei der an den Turm mit Richtungsänderung ansetzenden Hauptmauer mit einem ihrer inneren Strebepfeiler sind die Fundamentplatten gut erhalten.

Der Schnitt 3a wurde nach Norden hin durch den Schnitt 3b erweitert, der von anfangs 5 m × 2,50 m auf insgesamt 10 m × 7,50 m erweitert wurde (**Abb. 13**). In Nordteil des Schnitts tauchte 20 cm unter der Oberfläche eine Sekundärmauer aus Basaltabschlag und Kalksteinbruch auf, die direkt auf dem gewachsenen Kalksteinboden liegt. Ihr weiterer Verlauf in Richtung Nordosten kann im Oberflächenbefund verfolgt werden. Im letzten erhaltenen Teil der Hauptmauer kamen Fundamentplatten der Hauptmauer und eines Strebepfeilers zutage, die am Nordende abrupt abbrechen (**Taf. 26, 1**). In aller Klarheit zeichnet sich im

Befund ab, dass die Fundamentplatten ausgeraubt wurden: Einzelne Platten blieben beim Abtransport Richtung Norden liegen (**Abb. 13; Taf. 26, 1**).

Die Richtungsänderung der Hauptmauer am Turm, die sich in Sondage 3 klar abzeichnete (**Abb. 13**), warf mehrere Fragen auf: Der nächste Turm wäre unmittelbar vor, oder direkt unter einem der höchsten Hügel im Nordosten zu erwarten, und die Hauptmauer würde direkt in ein von mehreren Hausbauten besetztes Areal

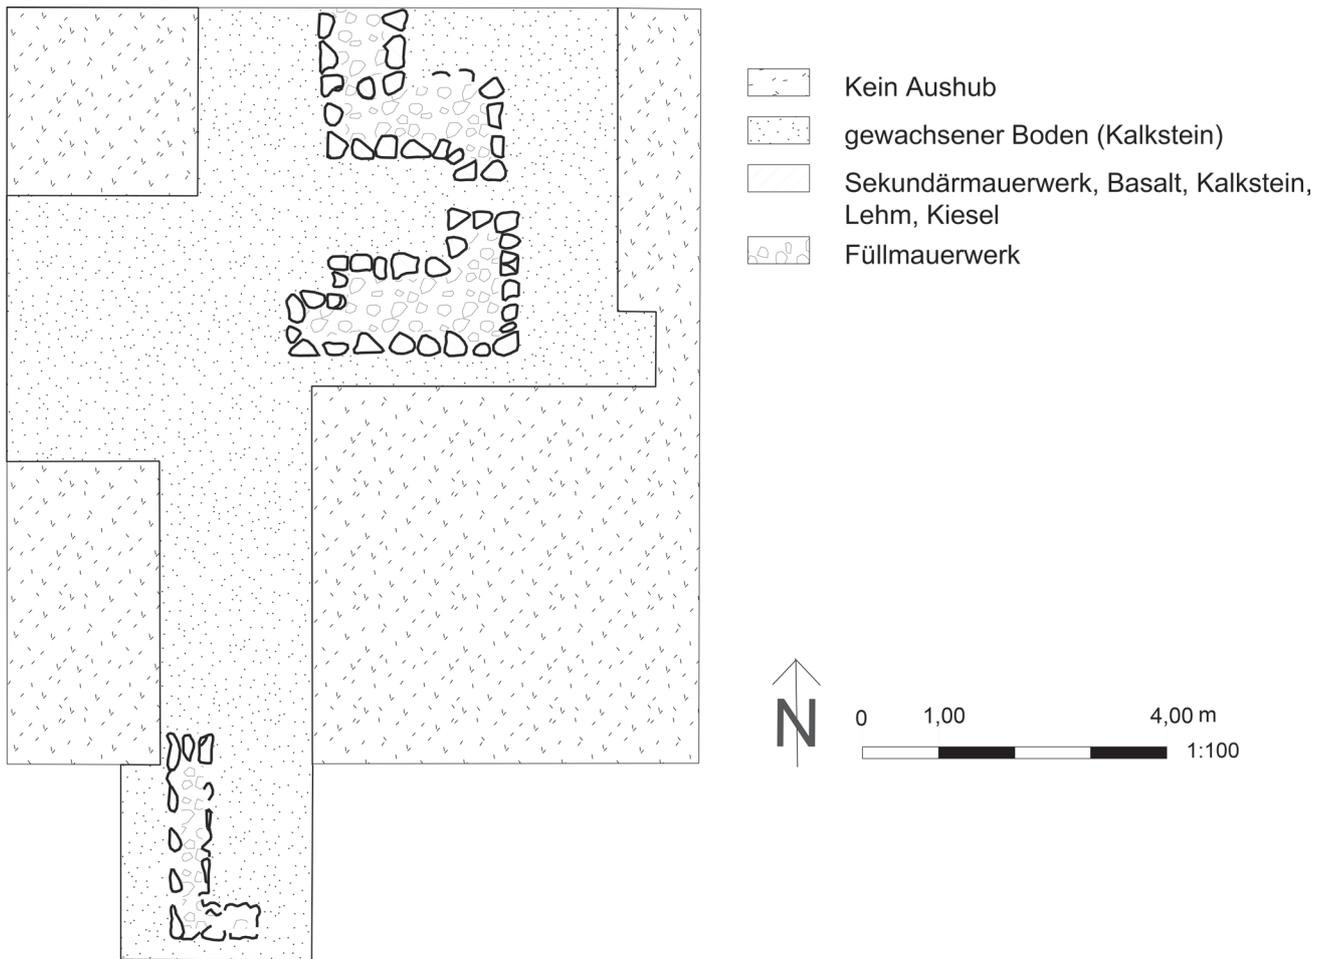
Abb. 14 Androna, innerer Mauerring: Sondage 5.

Die Gesamtfläche der Sondage 5 betrug nach mehrfacher Erweiterung 10 m × 10 m (Abb. 14; Taf. 26, 2). Nach einer ca. 45 cm hohen Schicht aus verrotteten Lehmziegeln wurden in 55 cm Tiefe Mauerzüge aus Basaltabschlag, Fragmenten von Kalksteinplatten und Kalksteinbruch freigelegt, die direkt auf dem gewachsenen Kalksteinboden aufliegen. Sie weichen in den Materialien, der Wiederverwendung von Kalksteinplattenbruch und vor allem in Mauertechnik und Fundamentierung so grundlegend von der Basaltmauer

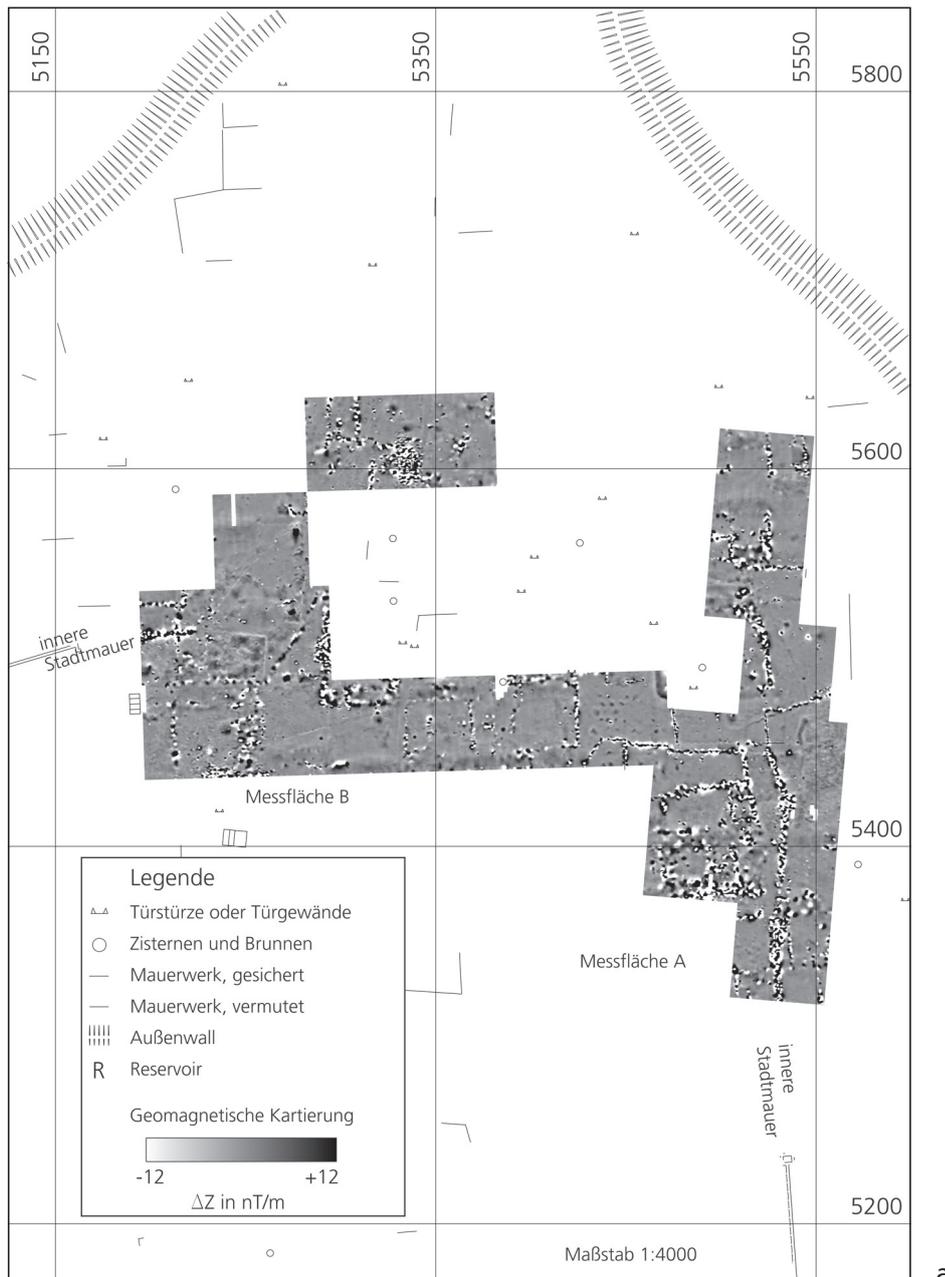
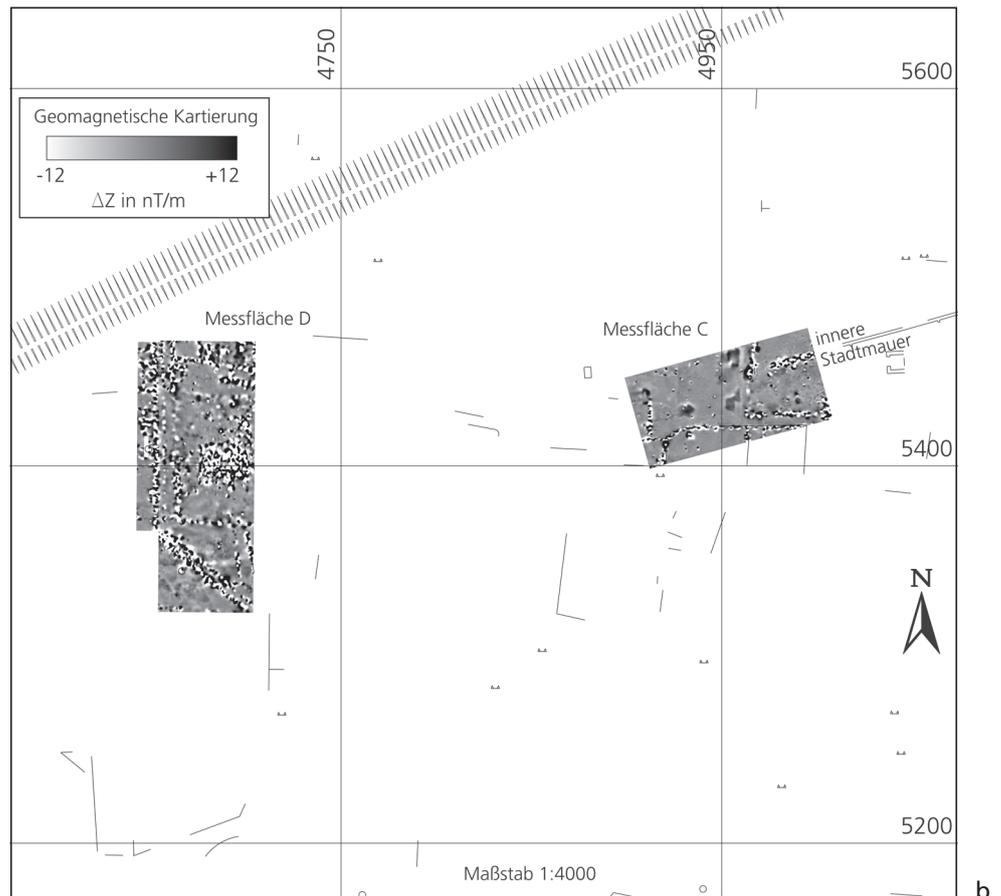
Abb. 15 Androna, Basaltmauer: geophysikalische Prospektion Nordostteil (a), Nordwestteil (b).

Die Prospektionen im Nordosten und Norden wurden im Nordwesten fortgesetzt und erfassten insgesamt ein Areal von ca. 6 ha (**Abb. 15a-b**)²⁰³. Die Sondagen wurden parallel zu den Messungen durchgeführt, da die starken geomagnetischen Anomalien des Baumaterials keine genauen Aussagen über die Bauweise und den Erhaltungszustand einer Mauer zuließen, wenn Basalt das dominierende Baumaterial war. Leider konnten die für 2003 und 2005 geplanten Fortsetzungen der geomagnetischen Messungen nicht stattfinden²⁰⁴. Im Laufe der Grabungsarbeiten zur Basaltmauer wurde zuerst die Toranlage im Osten und anschließend die Toranlage im Westen der Siedlung freigelegt (**Abb. 18-19**).

Die Gliederung des Siedlungsgebietes in ebene Flächen und Hügelformationen, die die Lage von Hausbauten anzeigen (Taf. 2-3), erlaubte es nicht, große geschlossene Messflächen anzulegen; der Vergleich des Nordostviertels auf dem Höhenlinienplan mit den Messflächen A und B veranschaulicht diese Situation (Beil. 1-2; Abb. 15a-b).

Da sich in der geomagnetischen Messung ein starker Mauerzug im Nordosten – östlich des hohen Hügels – abzeichnete (Abb. 15a, 19), wurde zur Klärung der Frage, ob dieser Mauerzug der Basaltmauer zuzuordnen ist, die Sondage 5 angelegt.

che zum Zentrum des Ortes abbiegt (**Abb. 15b**). Die Basaltmauer gehört zu einem Straßenzug, den ich im Kontext der Toranlagen der Lehmziegelmauer vorstellen werde (**Taf. 35, 1-2**)²²⁹. Er führte von einem Tor im Nordwesten der Außenmauer zum Ortszentrum und von dort aus zu einem Tor im Südteil der Außenmauer (**Abb. 16; Beil. 1-2**). Einiges spricht dafür, dass die Basaltmauer nicht mehr in Funktion war, als die Straße erbaut wurde; ich komme darauf zurück²³⁰.

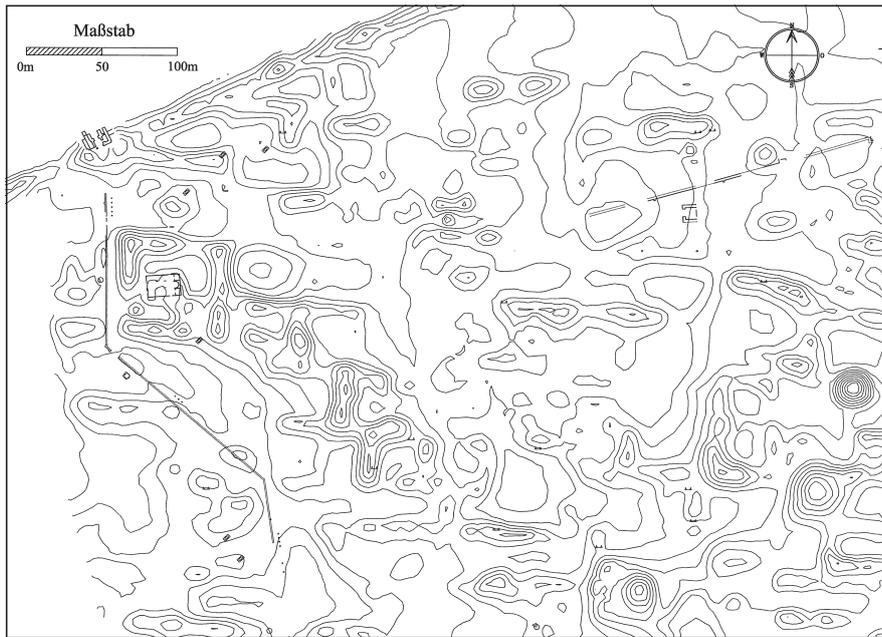
Abb. 16 Androna, Kastron: Nordwestteil der Siedlung mit Straßenzug und Kirche Nr. 10.

Die Messfläche A im Nordosten wurde angelegt, um den Verlauf der Mauer nach Norden und ihr eventuelles Abbiegen nach Westen zu klären²¹⁷. Die westlich anschließende Messfläche B wurde ausgewählt, um zu klären, wo die Mauer in Richtung Norden abbiegt, um auf die erhaltenen Züge der Nordmauer zu stoßen, und sie wurde nach Norden, zum Areal der Nordkirche hin erweitert (Abb. 16), um abzuklären, ob diese innerhalb oder außerhalb des inneren Mauerringes liegt²¹⁸. Die Fläche C wurde ca. 200 m weiter westlich angelegt, in einem Bereich, in dem die Basaltmauer an der Oberfläche verschwindet, und mit der noch weiter westlich liegenden Fläche D wurde die Nordwestkirche mit ihrem Umfeld erfasst (Abb. 15b, 16)²¹⁹.

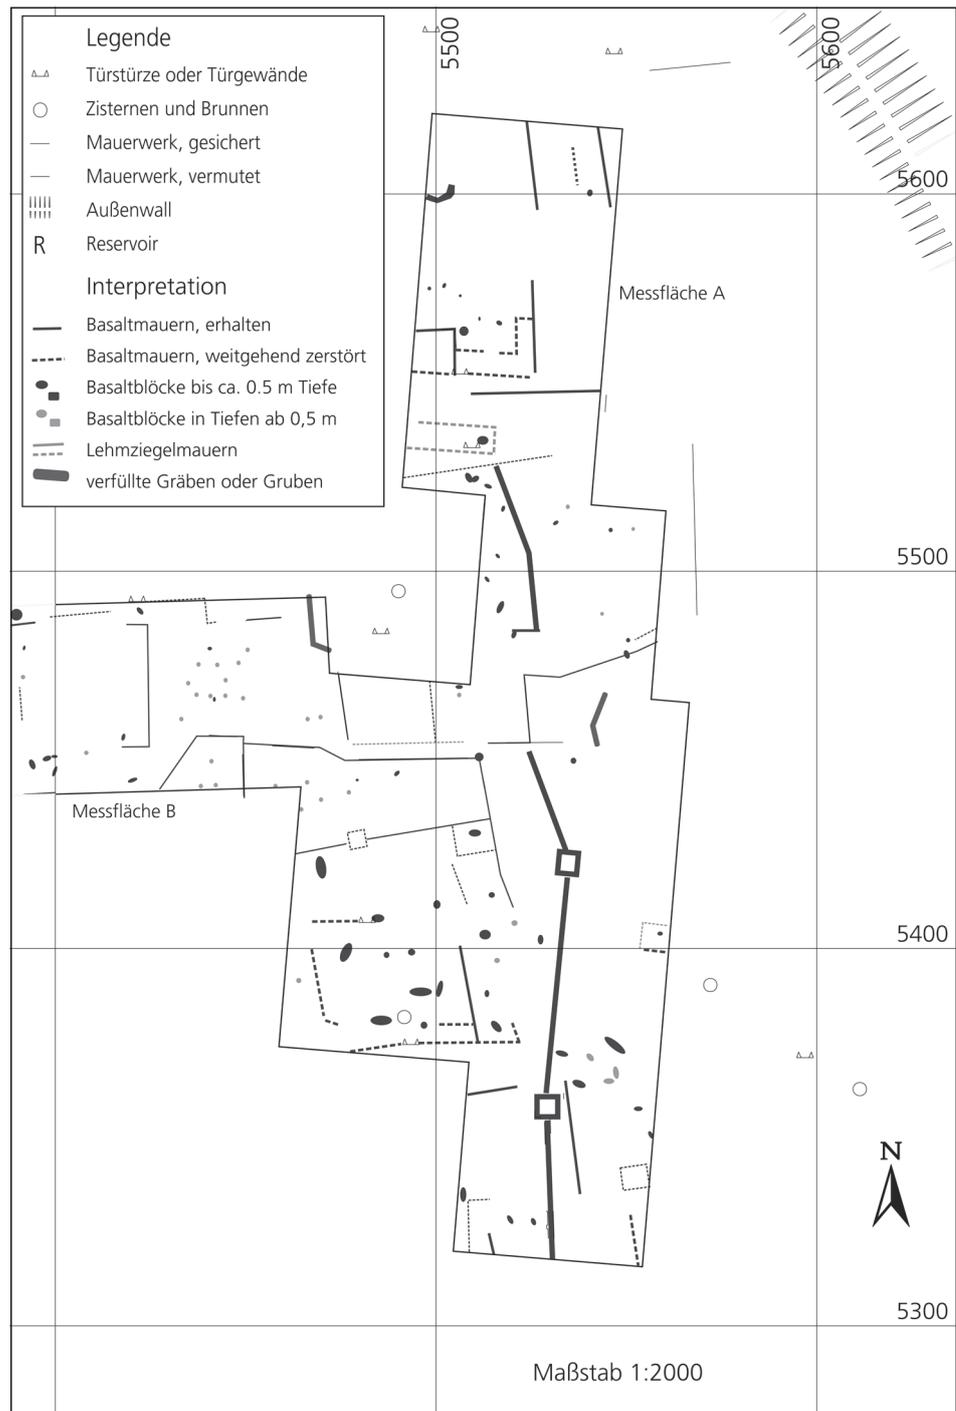
Abb. 17 Androna, Basaltmauer: geophysikalische Prospektion, Auswertung.

Die Messergebnisse zeigten eine Vielzahl stark ausgeprägter Anomalien, die von Basaltmauern, Basaltblöcken und Basaltabschlag verursacht wurden. Lage, Verlauf und Beschaffenheit der Strukturen sind zu erkennen, doch konnten keine Aussagen über deren Ausdehnung und Abgrenzung, Tiefe und Stärke gemacht werden. Die Anomalien ließen zwar eine Interpretation von Mauern unterschiedlicher Art zu, hatten jedoch den Nachteil, dass die Kombinationen von Basalt, Kalkstein, gebrannten und ungebrannten Ziegeln also Mauern in gemischter Bauweise nicht erkennbar waren und durch Grabung geklärt werden mussten. Die Untersuchung der Kirchen ergab, dass sich mit der Geomagnetik keine Aussagen über die Lage und Beschaffenheit der Fundamente gewinnen lassen – der Basaltschutt überdeckt alle Informationen aus größerer Tiefe. Allein Grundstücksgrenzen zeichneten sich durchgehend klar ab (**Abb. 17**).

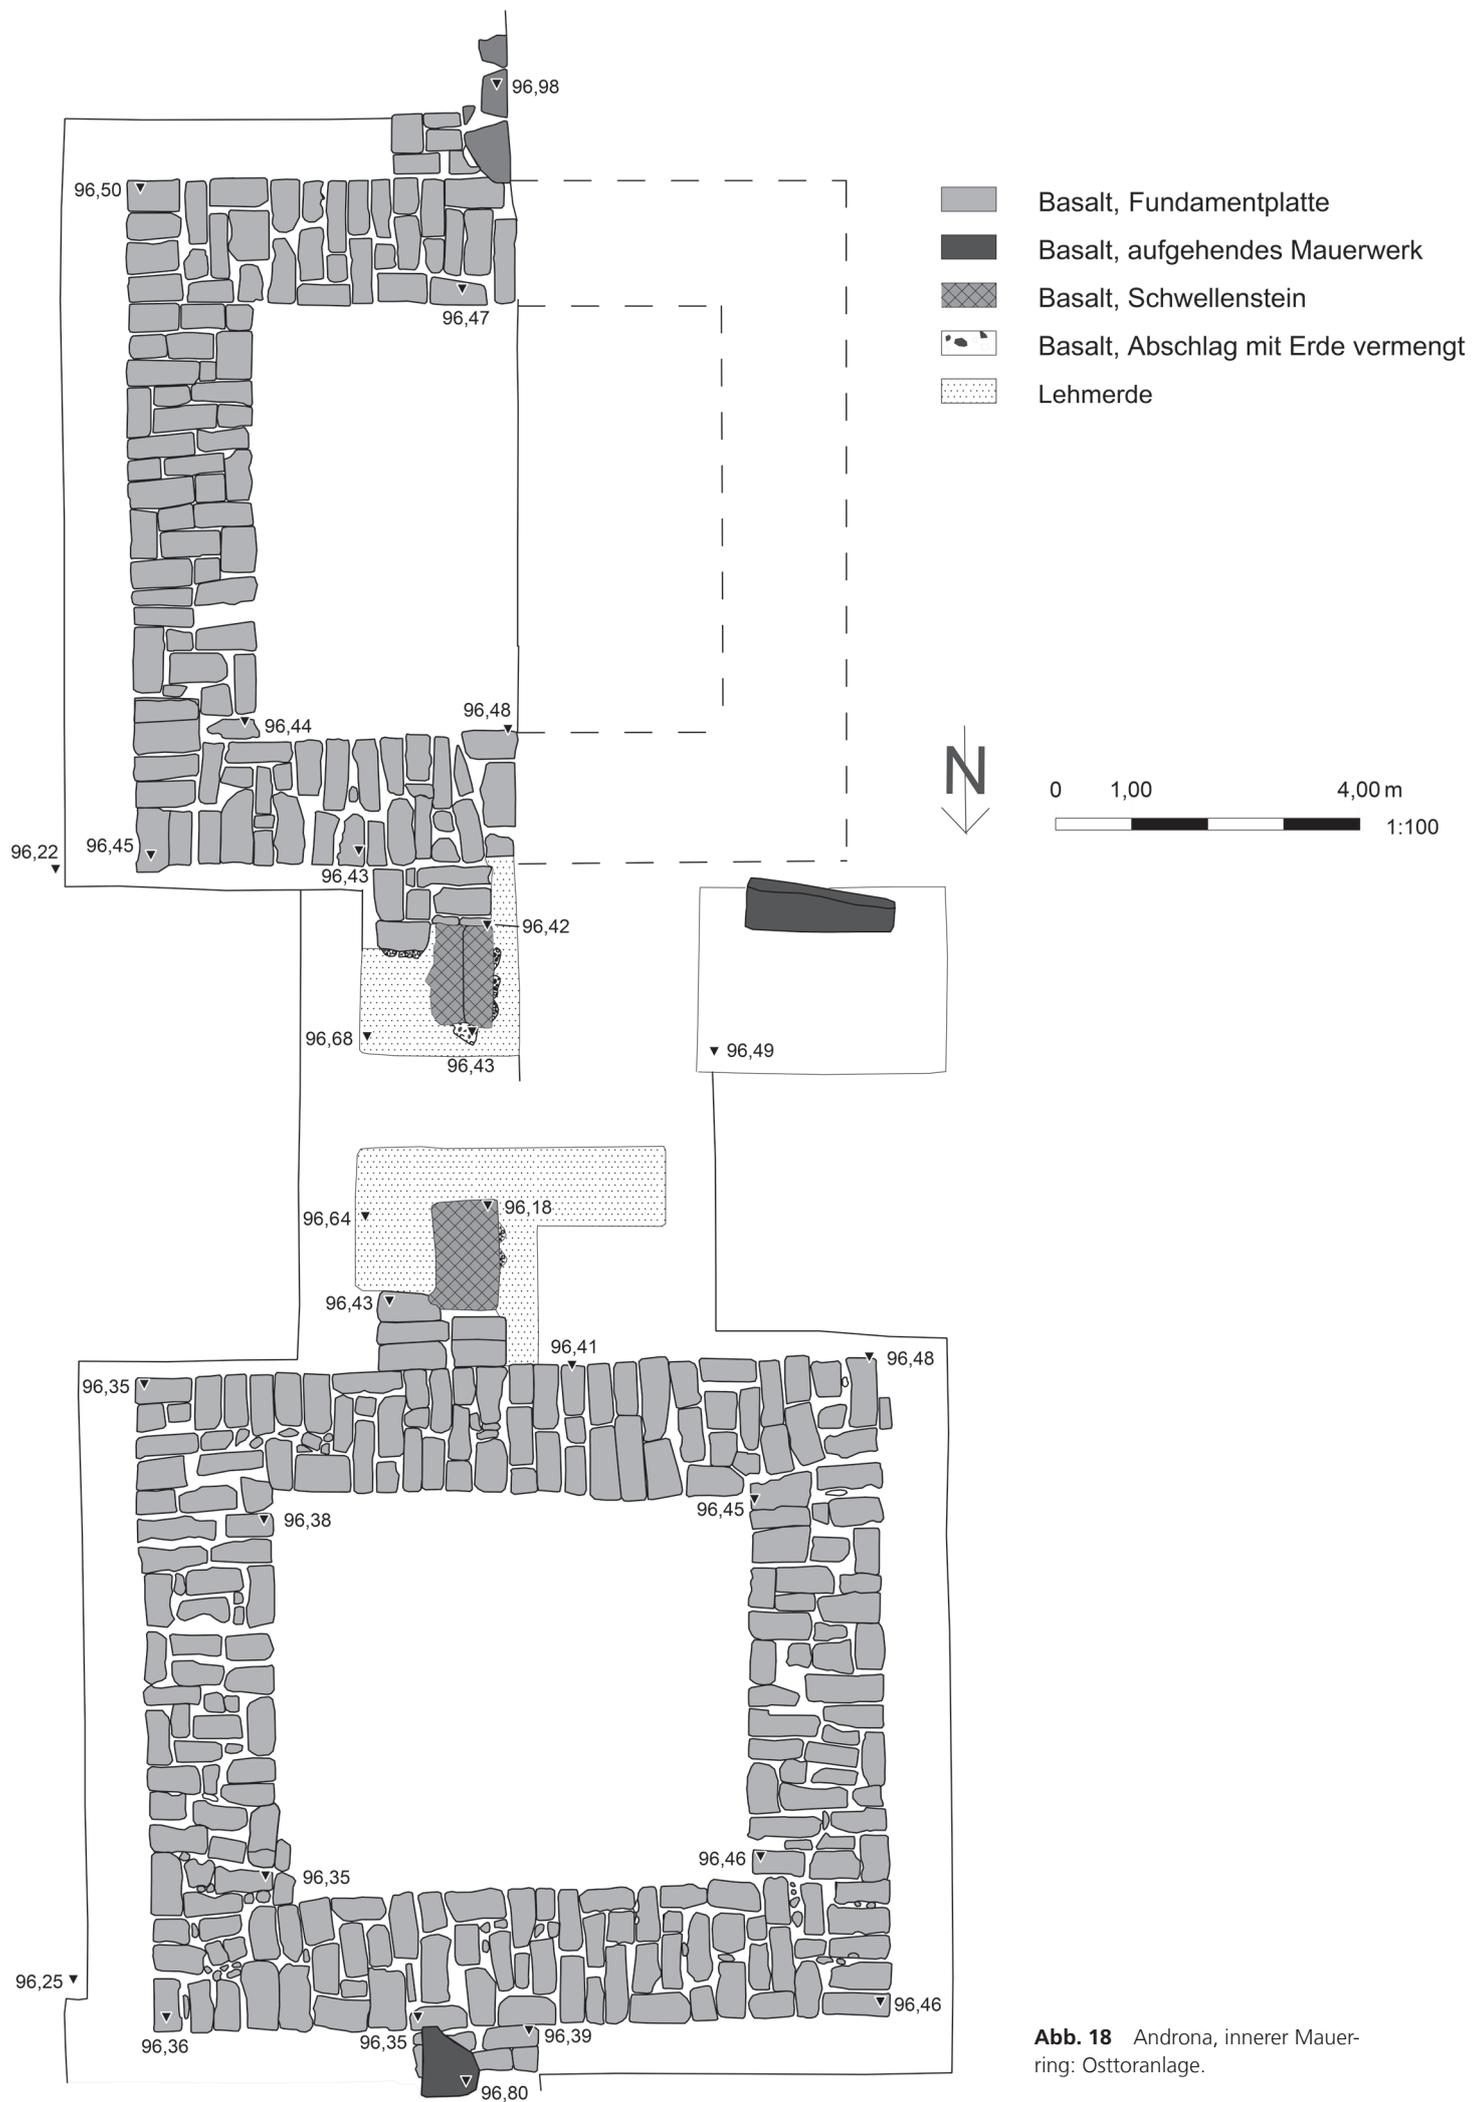
Abb. 18 Androna, innerer Mauer-ring: Ostoranlage.

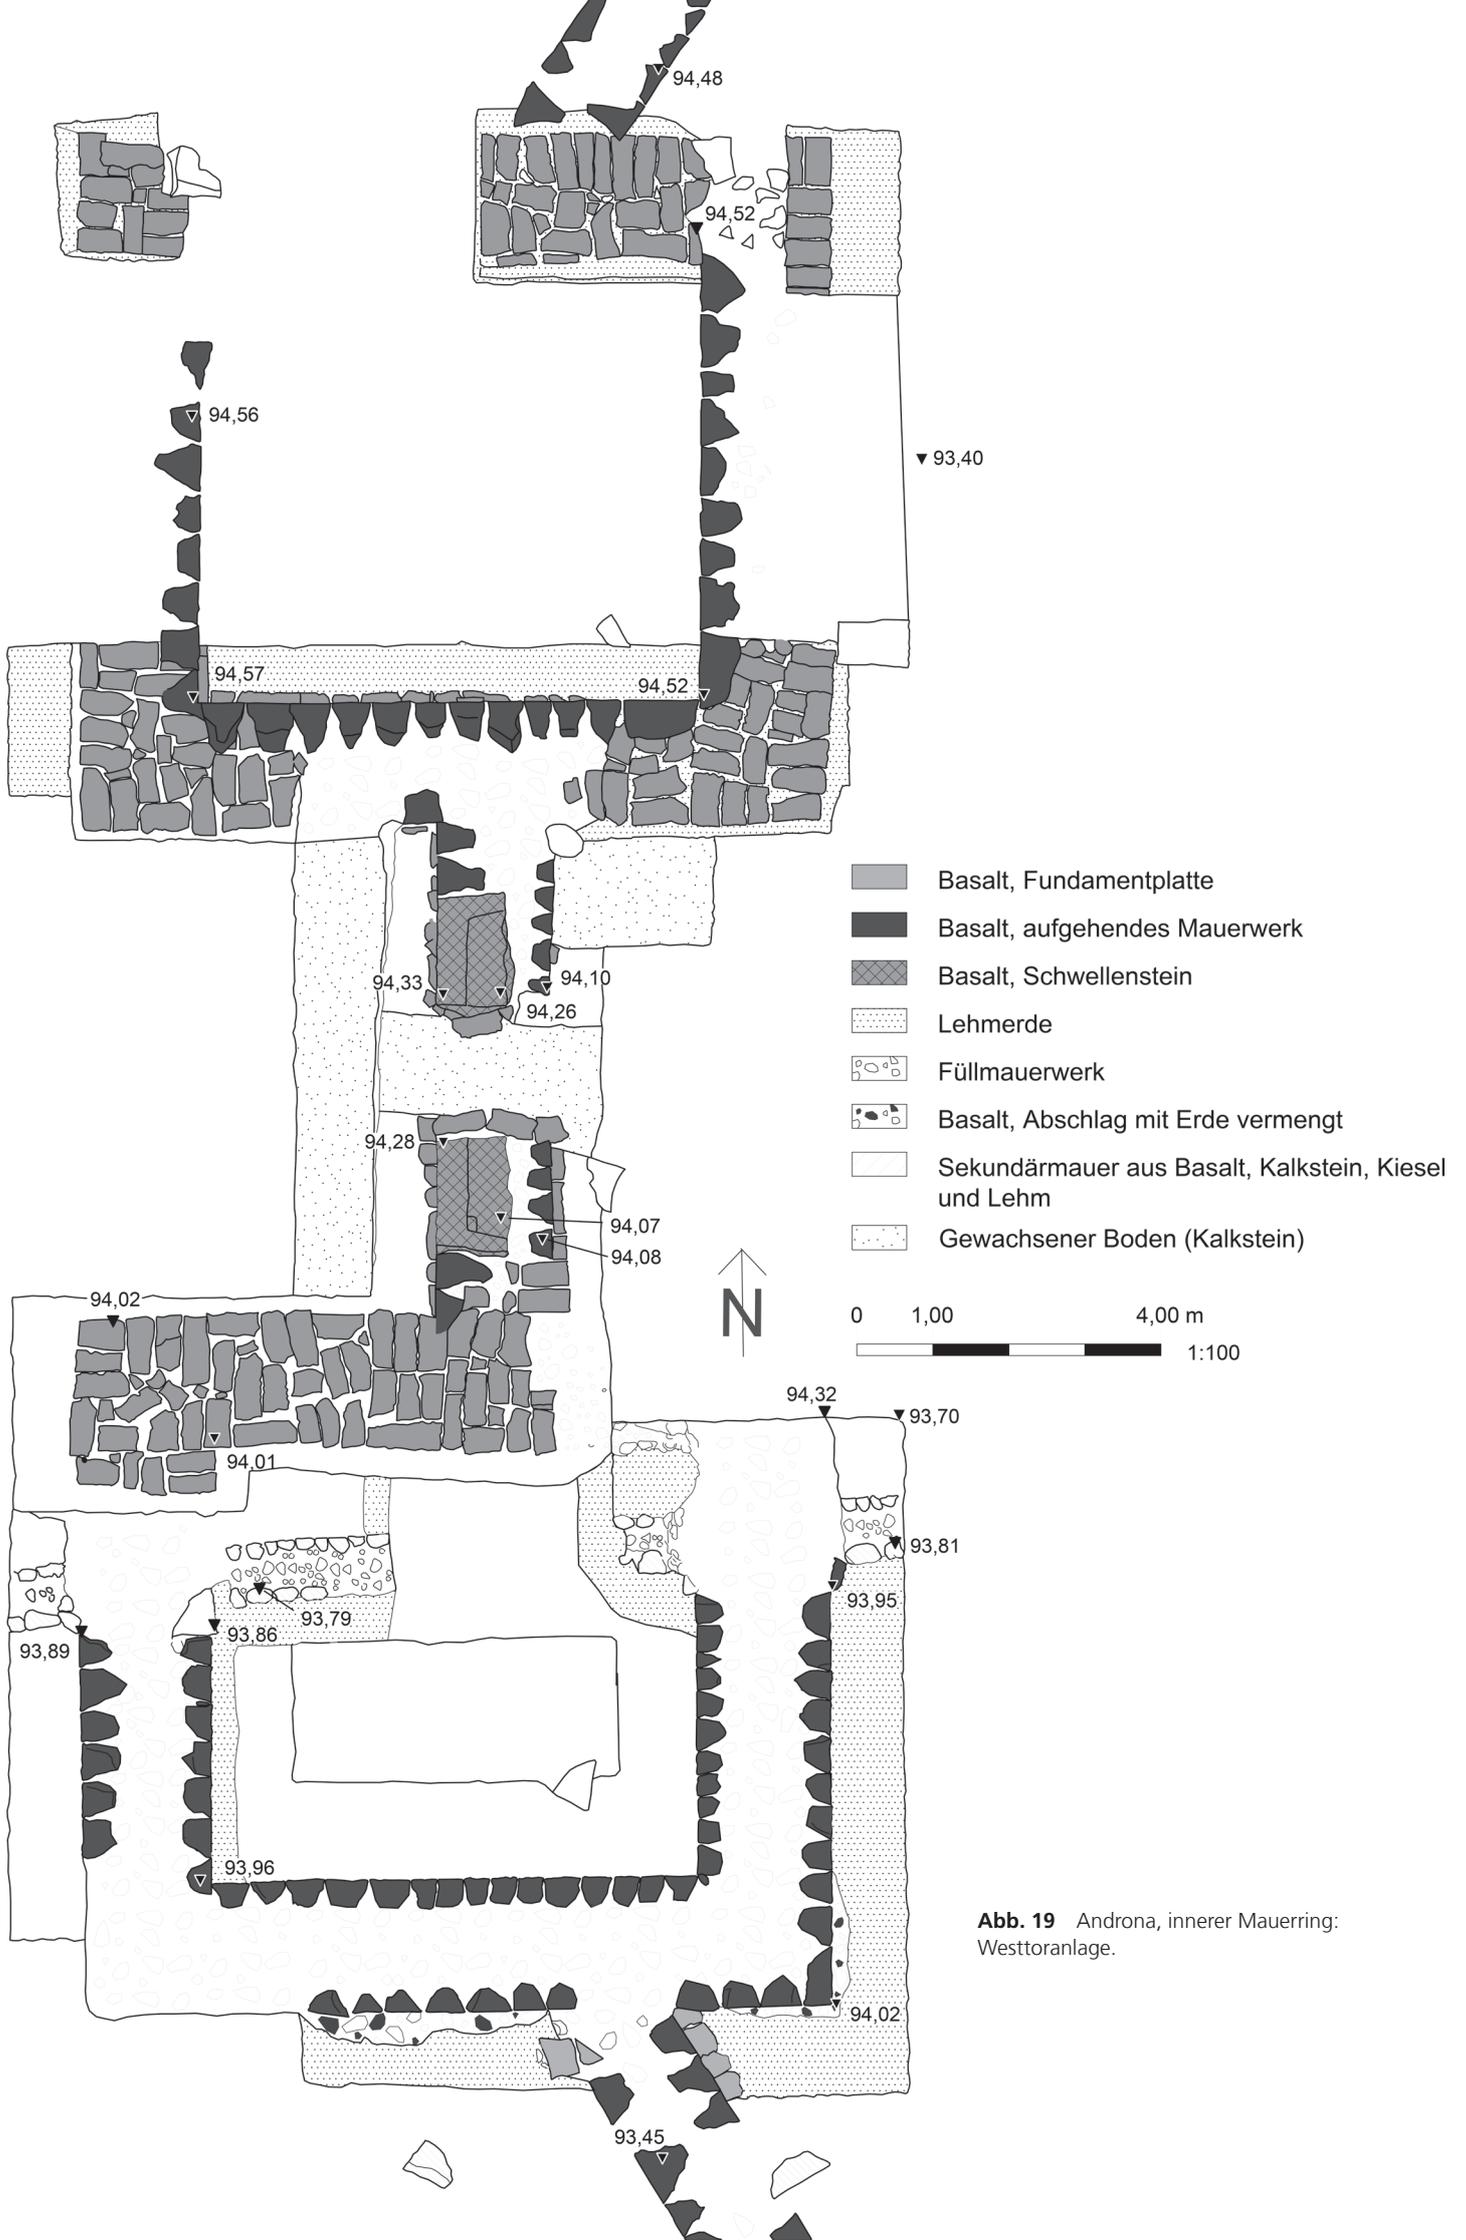
Abb. 19 Androna, innerer Mauerring: Westtoranlage.

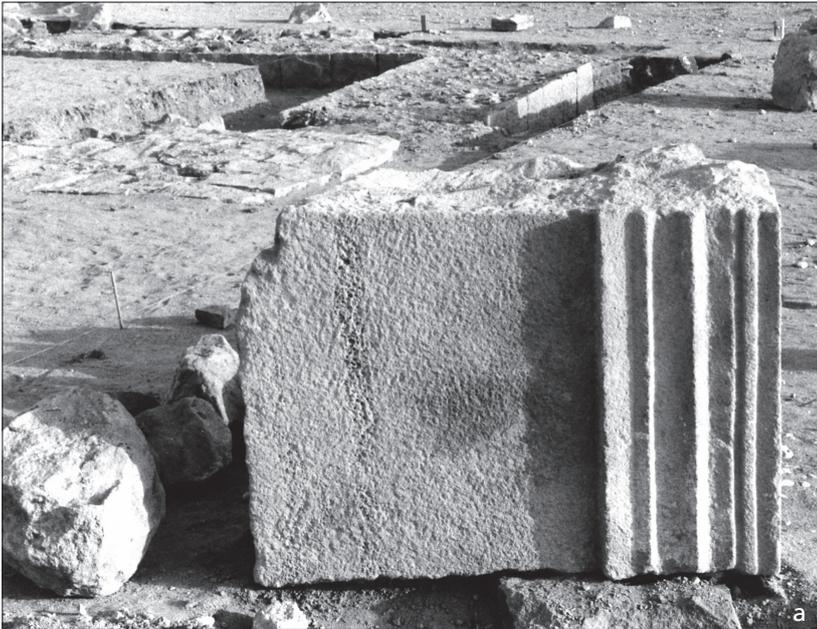
Abb. 20 Androna, innerer Mauerring: Westtoranlage, Seitengewände des Westtores, Foto (a) und Zeichnung (b).

»Stadtseite« nur grob geglättet ist und zudem schräg zum Nordende abfällt. Dies würde nicht verwundern, wenn die beiden Tore vom doppelwandigen Typus der Kastortore wären, also dem nach Westen gewandten Außensturz ein nach Osten vorgelagerter Innensturz entsprochen hätte (Taf. 31, 1). Das Türangelloch der südlichen Schwelle und die quadratische Einarbeitung auf der Innenseite der Nordschwelle legen jedoch nahe, auf der »Stadtseite« ein Podium zu rekonstruieren, das in Höhe der »Lauffläche« der Schwelle abschloss, nur die grob zugerichtete Außenseite der Schwellen verdeckte und somit die »Stadtseite« der Tore voll sichtbar war.

Nach dieser Rekonstruktion spricht einiges dafür, dass die Innenseite des Gewändeblocks beschädigt ist, und dass in der 30 cm langen Leiste am Nordende des Blocks der Anfang einer nicht erhaltenen Profilierung der »Stadtseite« zu sehen ist.

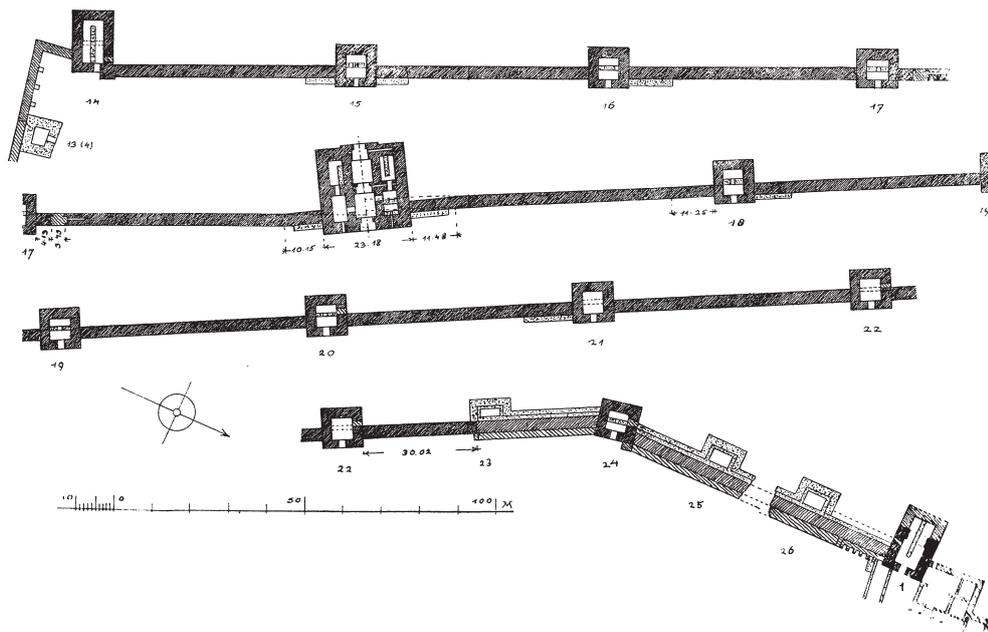
Abb. 21 Dura Europos, Umfassungsmauer mit Westtoranlage.

Türme bleiben offen. Dies zeigt nicht so deutlich wie der Vergleich mit den gut erhaltenen Stadtmauern von Dura Europos (Abb. 21), Zenobia und Resafa: Im Nordteil der Stadtmauer von Zenobia²⁵⁴ treten die Türme außen und innen aus der Mauer vor, doch sitzt dort in jedem stadtseitigen Turmvorsprung ein aufwendig konstruiertes Treppenhaus²⁵⁵. Es verbindet in durchdachter Konstruktion die einzelnen Geschosse der Türme und den hoch gelegenen Wehrgang miteinander. In Resafa ist die Gesamtanlage noch aufwendiger²⁵⁶: Die Grabungen haben gezeigt, dass unter dem tonnenüberwölbten Wehrgang, den Karnapp in so anschaulichen Zeichnungen erfasst hat, ein heute verschüttetes, ca. 5 m hohes Erdgeschoss ohne Schießscharten in den Kurtinen und ohne Verbindungsgang zwischen den Türmen liegt. Es gab also einen hoch gelegenen Wehrgang mit Schießscharten, der mit den Türmen und Toren verbunden war und darüber hinaus noch einen oberen Gang mit Zugängen zu den obersten Turmgeschossen²⁵⁷. Die Gesamtanlage des inneren Mauerringes von Androna wies zweifellos wenige Gemeinsamkeiten mit den aufwendigen Anlagen in Zenobia und Resafa auf. Doch der Vergleich verdeutlicht auch, dass dies nicht auf den schlechten Erhaltungszustand zurückzuführen ist.
