# GRABUNGSARBEITEN IM KASTRON

## SITUATION VOR GRABUNGSBEGINN

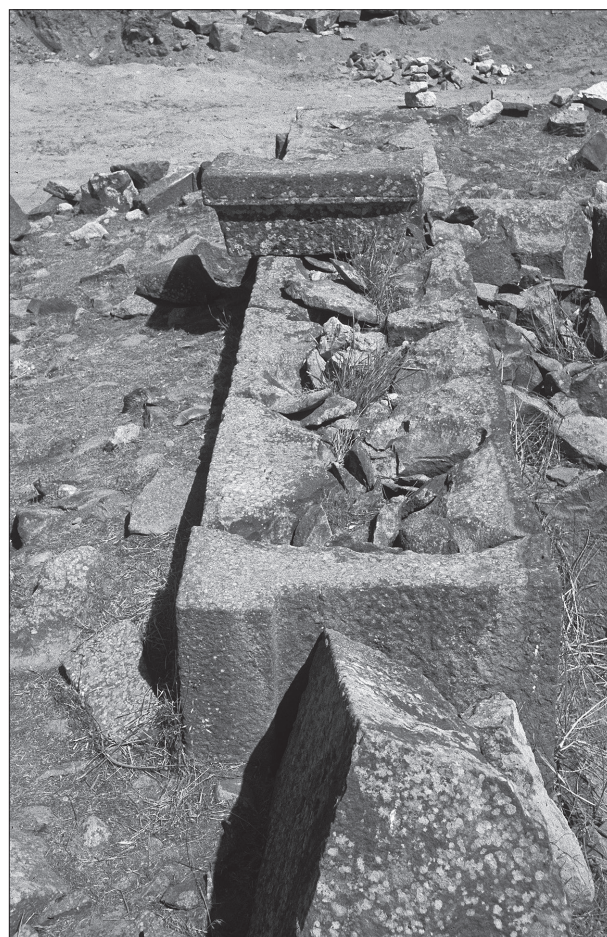
**Abb. 23** a Bouz al Hanzir: Mauertechnik der Basaltregionen; b Androna, Kastron: Kirche im Kastronhof, Mauertechnik der Westfassade.

Die Vorteile der Technik des zweischaligen Basaltmauerwerks lagen in dem großen Spielraum bei der Verwendung von Basaltquadern: Bei den Außenmauern können einem großformatigen Quader auf der Innenseite zwei kleinformatische Quader entsprechen, und der Ansatz eines Ziegelgewölbes konnte durch Basaltquader verstärkt werden, die einer Füllung aus Ziegelbruch gleichsam vorgeblendet waren.

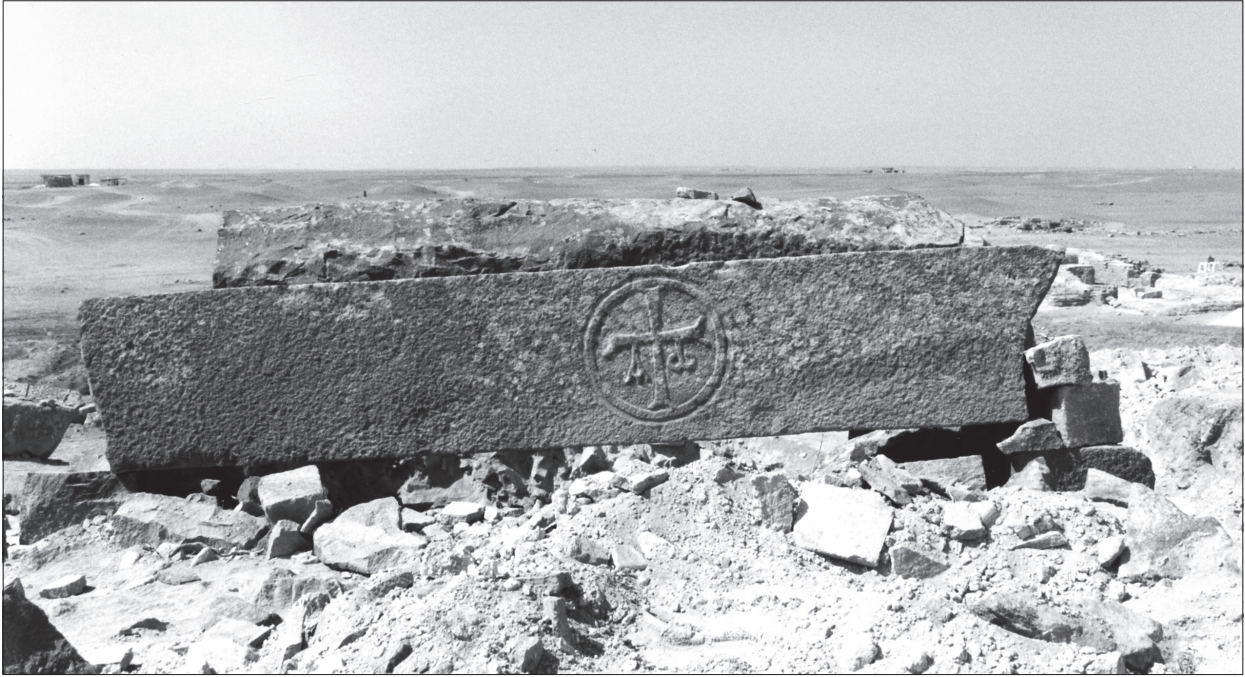
**Abb. 35** Androna, Kastron: Westtor, Innensturz.

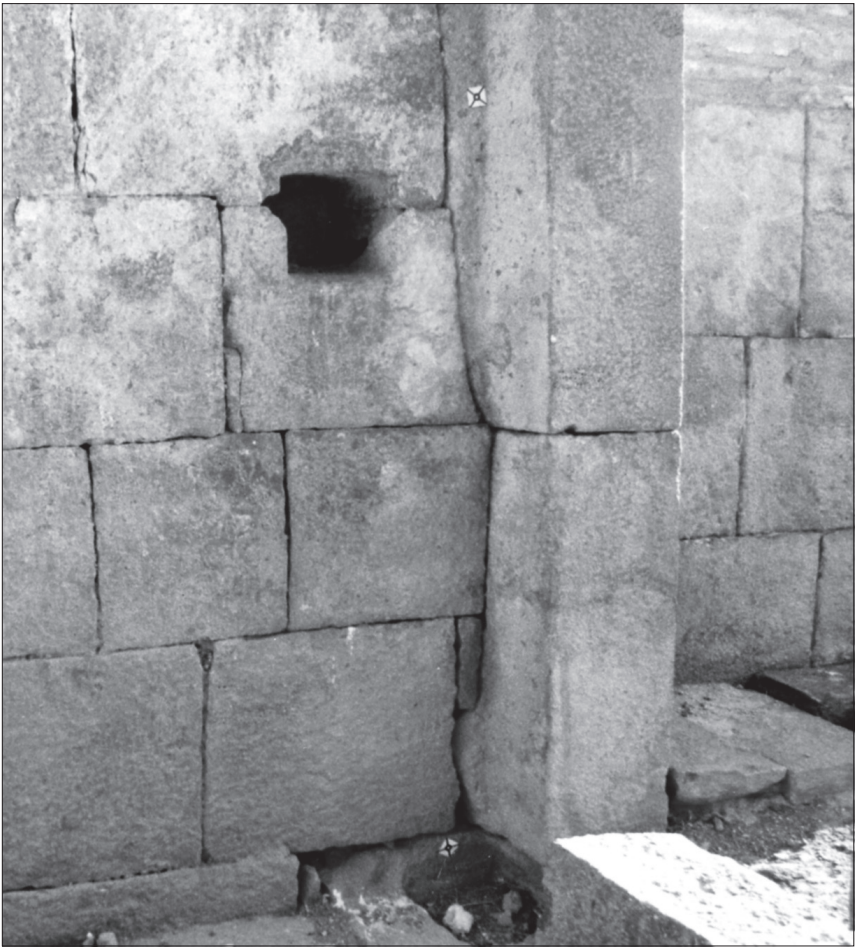
**Abb. 36** Androna, Kastron: Westtor, südliches Seitengewände mit Türangelloch.

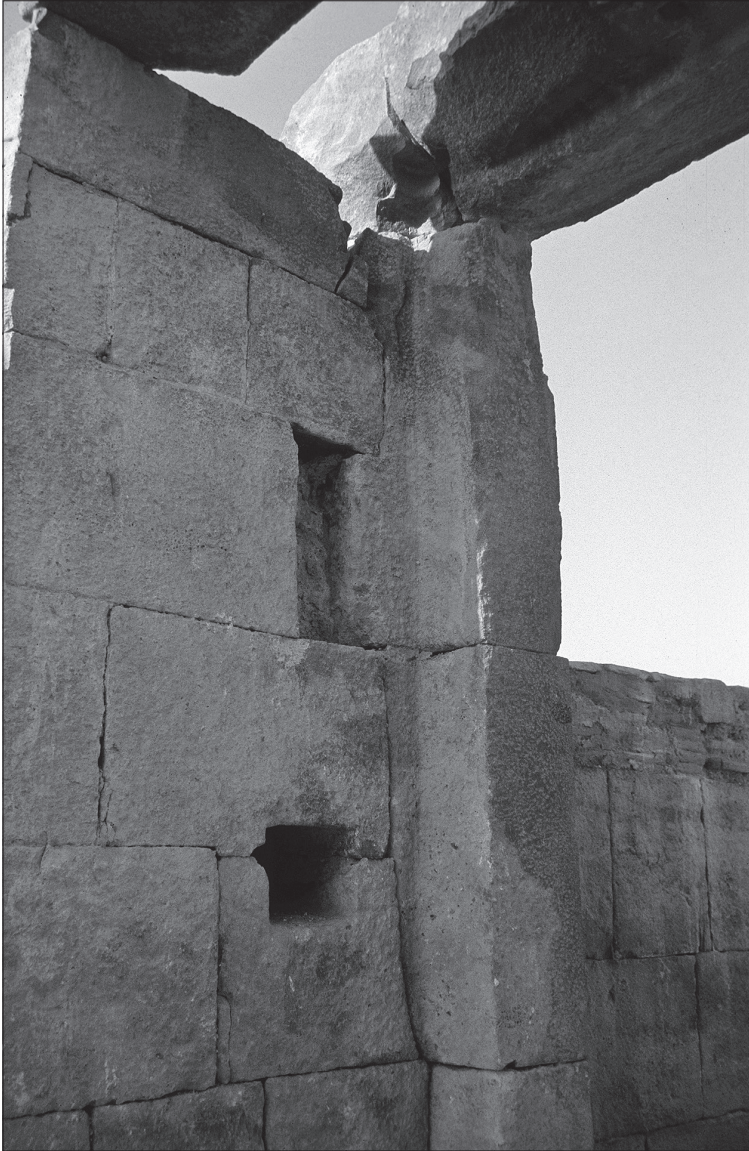
**Abb. 37** Androna, Kastros: Westtor, Seiten-  
gewände mit Vorrichtung für Türbalken.

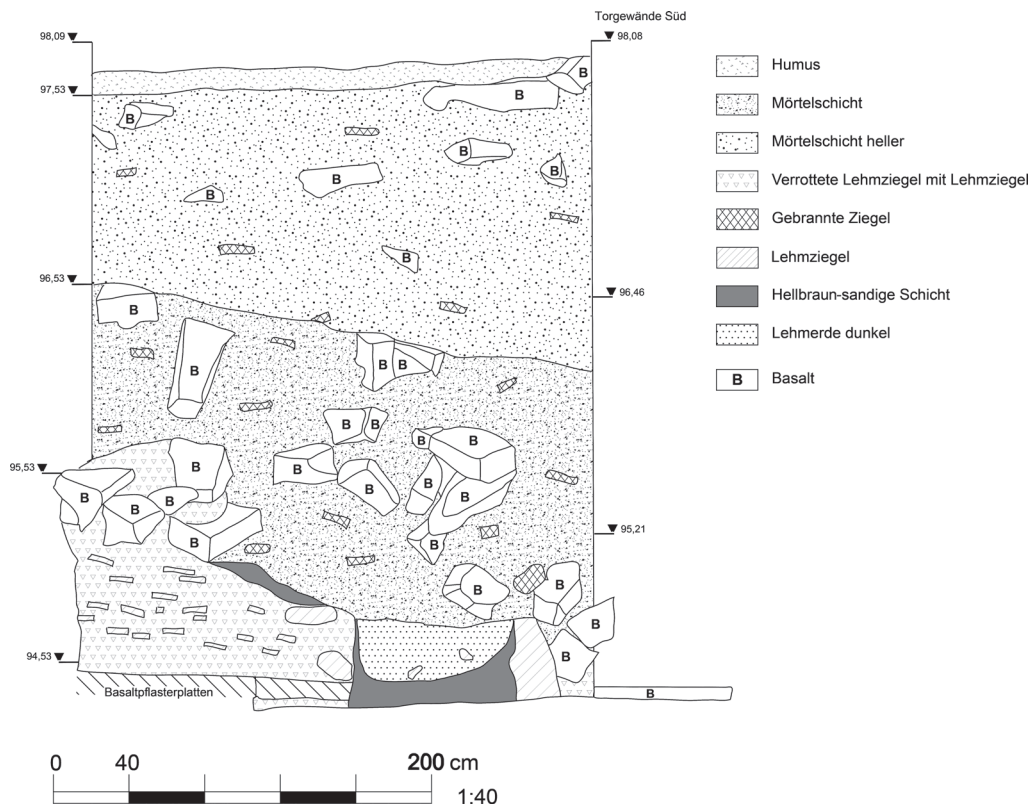
**Abb. 38** Androna, Kastron: Westtoranlage, Sondage 1D, Profilschnitt an der Westseite des Tores.

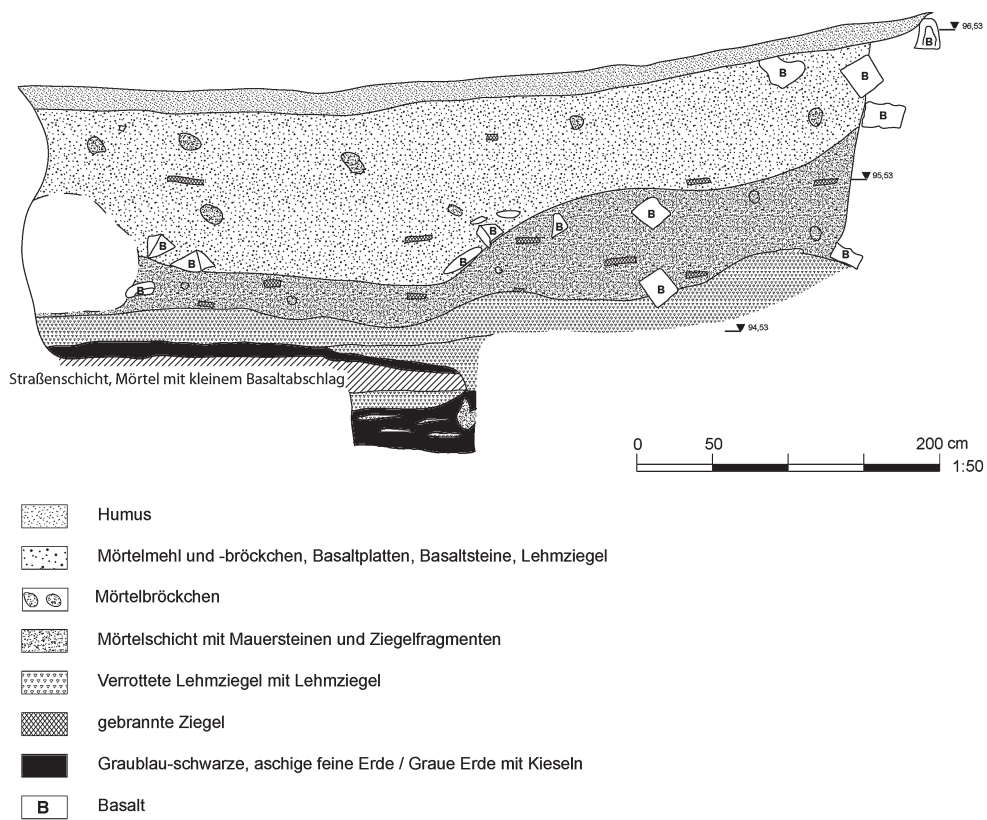
**Abb. 39** Androna, Kastron: Westtoranlage, Sondage 1F, Profilschnitt an der Nordseite des westlichen Vorraumes.

Die Sondagen 1D und 1F (**Abb. 39**) wurden nach Westen hin verlängert, um zu klären, ob sich die Bodenplatten über den Vorraum hinaus fortsetzen, und ob es irgendeinen Anhaltspunkt für einen ehemals vorhandenen »Straßenzug« gibt. Freigelegt wurde ein harter Belag aus Mörtel und Basaltsplitt (**Taf. 155**). Dass es sich dabei nicht um den Unterbau für Basaltplatten handelt, konnte in den Grabungen vor der westlichen Außenwand des Kastrons und bei einem Suchschnitt des britischen Teams zwischen Kastron und Thomas-Bad in den Kampagnen der Jahre 2003 und 2004 gesichert werden. Im Rückblick auf den Befund des Straßenzugs, der das Nordwest- mit dem Südosttor der Außenmauer verbindet (**Taf. 35, 1-2**), ist hervorzuheben, dass wir auch dort keine Basaltplatten, sondern einen Bodenbelag aus Mörtel, Basaltsplitt und Basaltabschlag antrafen – allerdings wurden 2006 nur zwei kleinere Suchschnitte im Nordwesten durchgeführt, die endgültige Bearbeitung des Straßensystems steht also noch aus<sup>369</sup>.
