# Al Andarin, das antike Androna

## Oberflächenbefunde und Grabungsergebnisse

**OBERFLÄCHENBEFUNDE UND GRABUNGSERGEBNISSE:  
DIE UMFASSUNGSMAUERN UND DAS KASTRON**

**TEIL 2: TAFELN UND BEILAGEN**

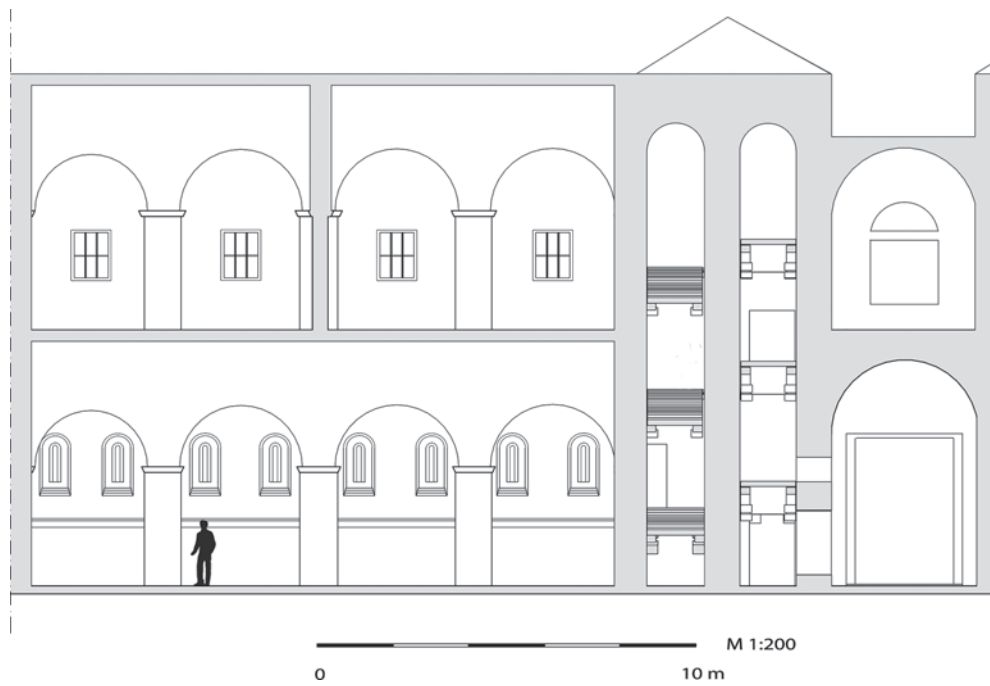
Kastron: **1** 3D-Querschnitt durch Portikus und Westhalle. – **2** Westtrakt. Längsschnitt durch beide Geschosse der Westhalle, Rampenhaus und Vestibül. – (O. Hofmeister).
