Al Andarin, das antike Androna Oberflächenbefunde und Grabungsergebnisse Teil 2

Al Andarin, das antike Androna
Oberflächenbefunde und Grabungsergebnisse:
die Umfassungsmauern und das Kastron

MONOGRAPHIEN
des Römisch-Germanischen Zentralmuseums
Band 121, 2

TEIL 2: TAFELN UND BEILAGEN

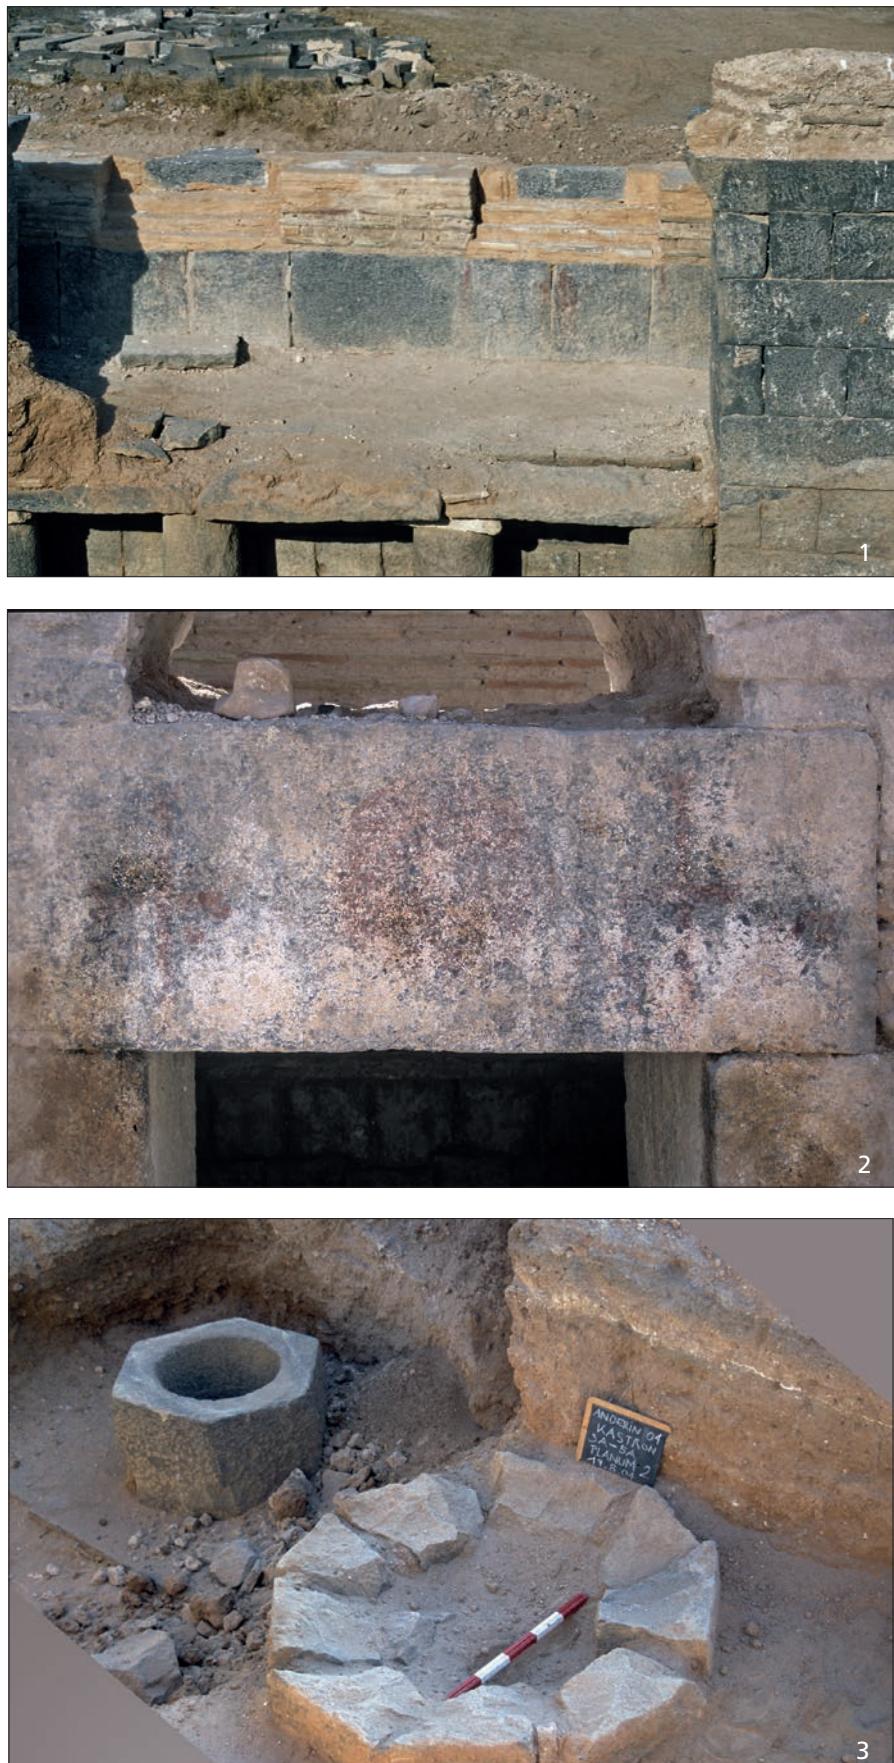
Kastron, Westhalle: **1** Sekundäre Spolienwand vor dem Wehrgang und rote Markierungen auf dem Basaltsockel der Schießscharten. – **2** Tür vom Vestibül in das westliche Rampenhaus; Reste von Malerei. – **3** Sekundäre Steinsetzung in Planum 5 der Sondage 5A₃.

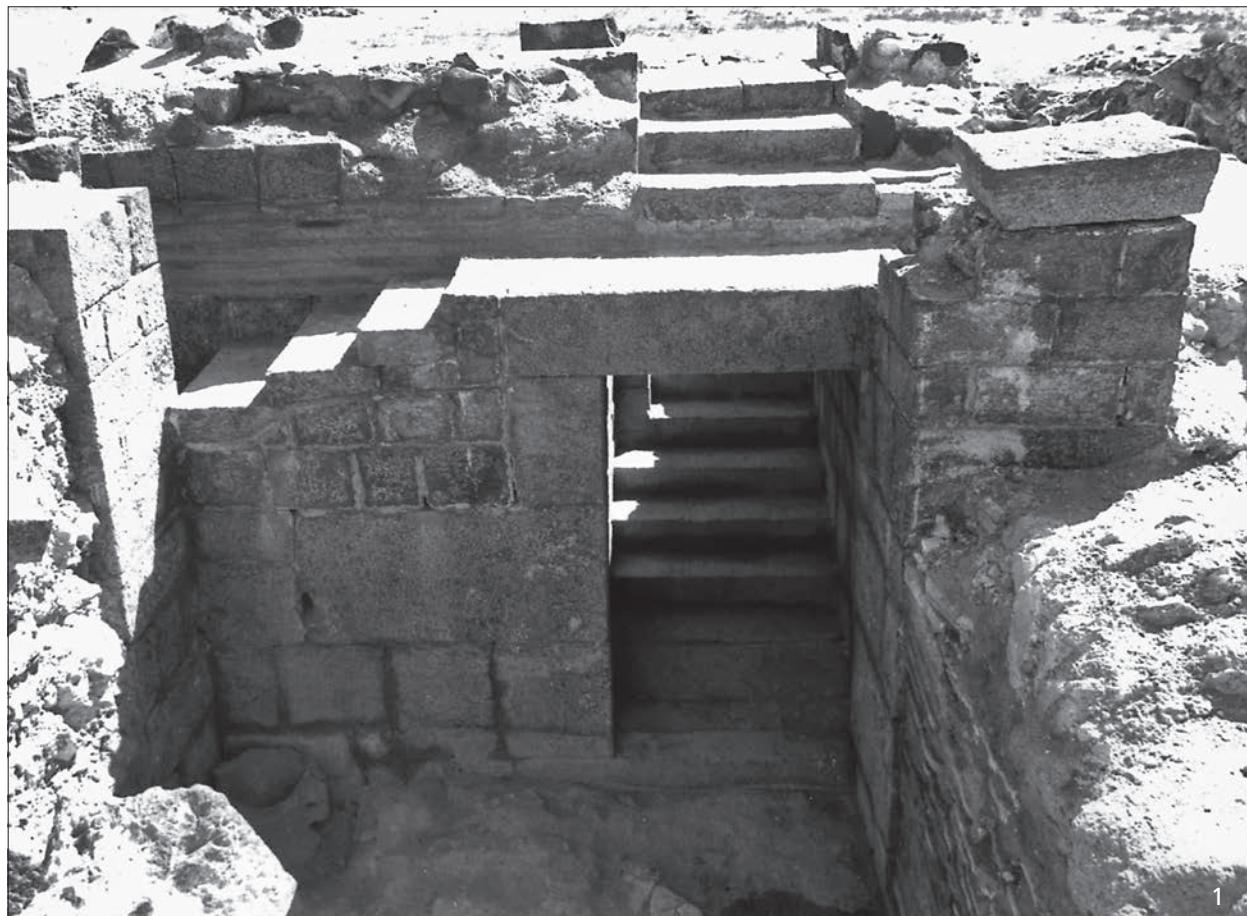
Kastron, Osttrakt: 1 Treppenturm, Westtür mit Treppenlauf vom Wehrgang aus. – 2 Raum vor der Tür des Treppenturmes; Sekundärmauer und Ziegelmauer zwischen Innen- und Außenpfeiler.

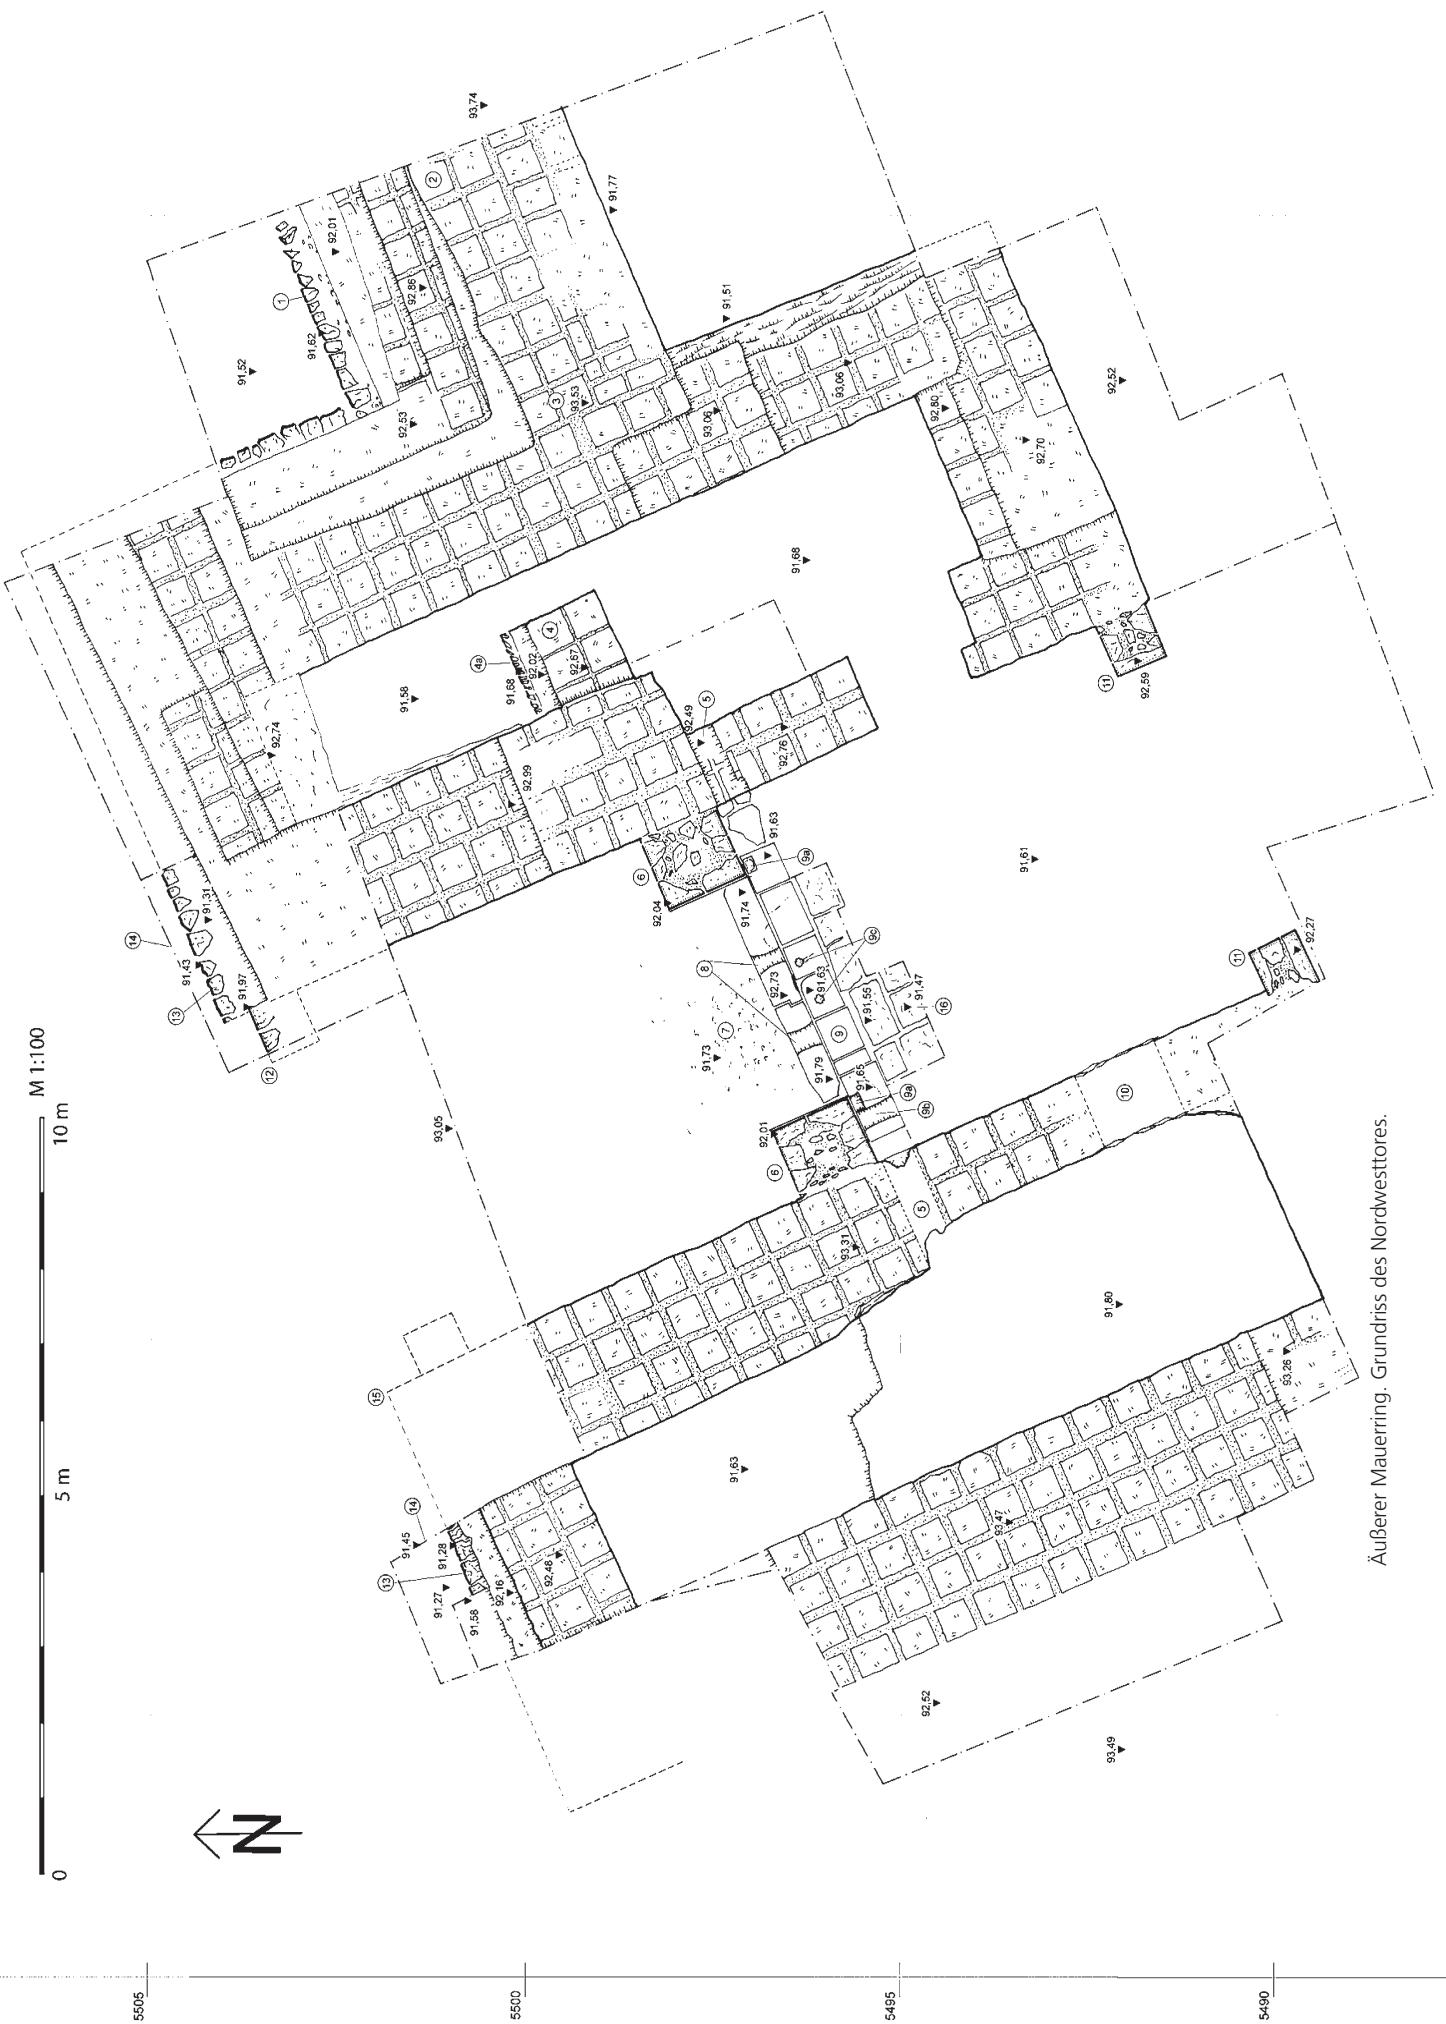
Äußerer Mauerring. Grundriss des Nordwesttores.

- 4 Ostturm, 2. Bauphase. Ziegelgröße 51 × 51 × 9,5 cm, Fugen 2 cm
- 5 Ost- und Westturm, Mauerdurchbruch mit Russspuren (Rauchabzug)
- 6 Torpfiler. Basaltquader mit einer Füllung aus Basaltbruch mit Kalkmörtel

- 9c Riegelöcherr mit Schleifspur
- 10 Durchgang zum Westturm mit Versturz
- 11-12 Pfeilervorlagen des südlichen (11) und nördlichen (12) Vorraums
- 13 Ostturm, Fundament aus Basalt-Lesesteinen

- 14 Außensichtung aus Flüssigkiesels
- 15 Nördliche Grenze des Westturms
- 16 Straßenbelag: Basaltplatten

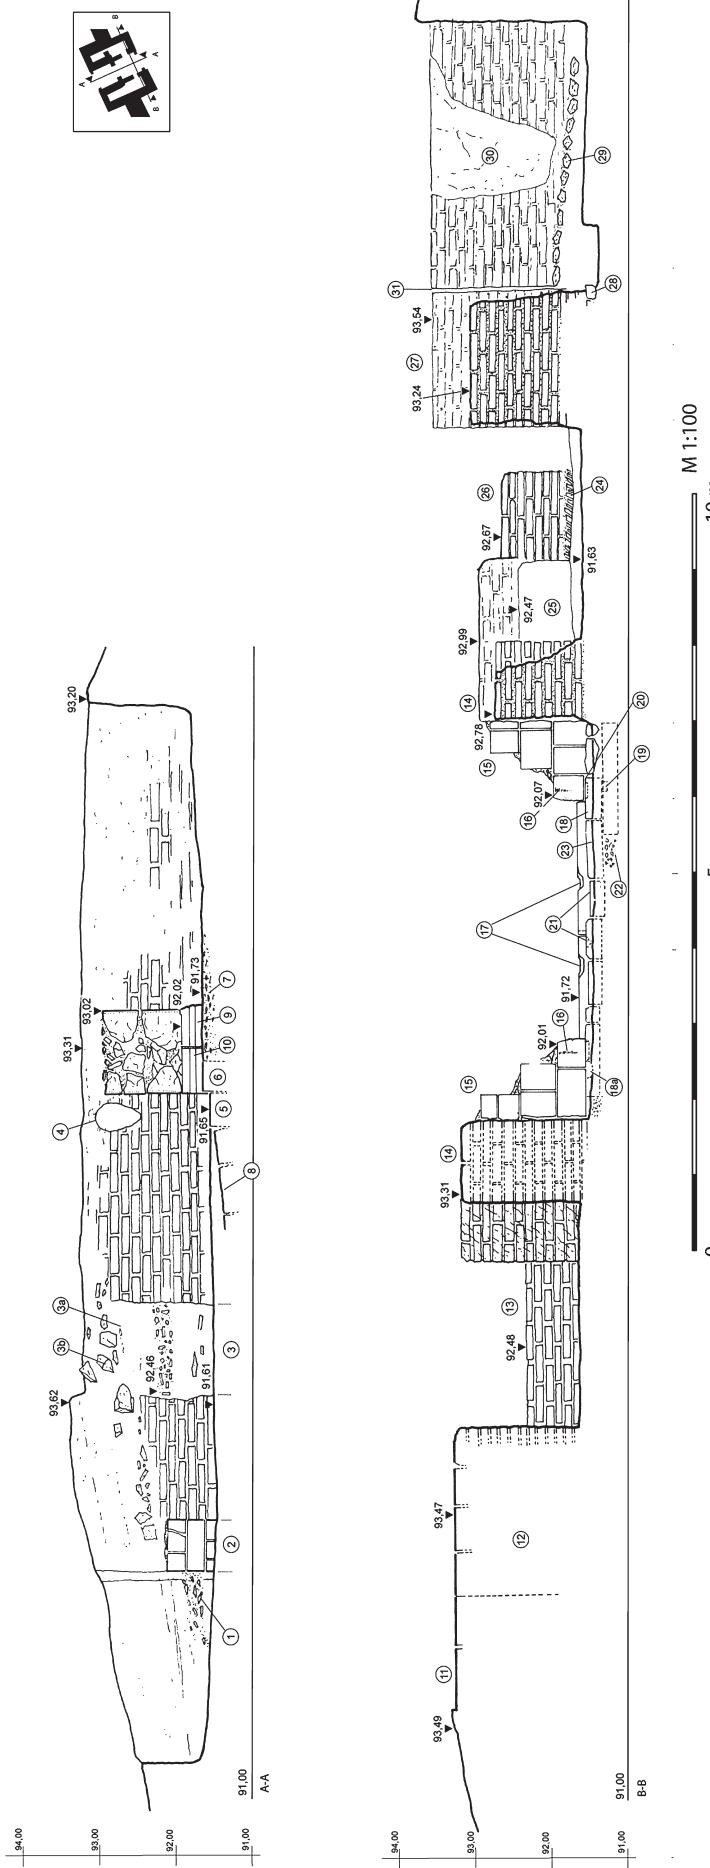
Äußerer Mauerring. Längs- und Querschnitt der Nordwesttoranlage.

- 5 Durchgang in Westturm mit Versturz und Ziegelbruch
- 6 Innenausbau des Westturms
- 7 Basisstein, wiederverwendet in Phase 2
- 8 Spülurnen der in Phase 2 höher gelegten Schwelle

- 23 Absenkung der Schwelle aus Phase 2 wegen schlechter Unterfütterung
- 24 Fundamentierung aus Basaltbruch und -abschlag
- 25 Versturz
- 26 Späterer Raumtrennung im Ostturm: Ziegel 51 × 51 × 9,5 cm, Fliesenstärke ca. 2 cm

- 27 Außenwand des Ostturmes
- 28 Fundament des Turmes: Basalt-Lesesteine
- 29 Hauptmauer, Fundament aus Basaltlesesteinen und Basaltbruch
- 30 Versturz
- 31 Bauteile zwischen Hauptmauer und Westturm

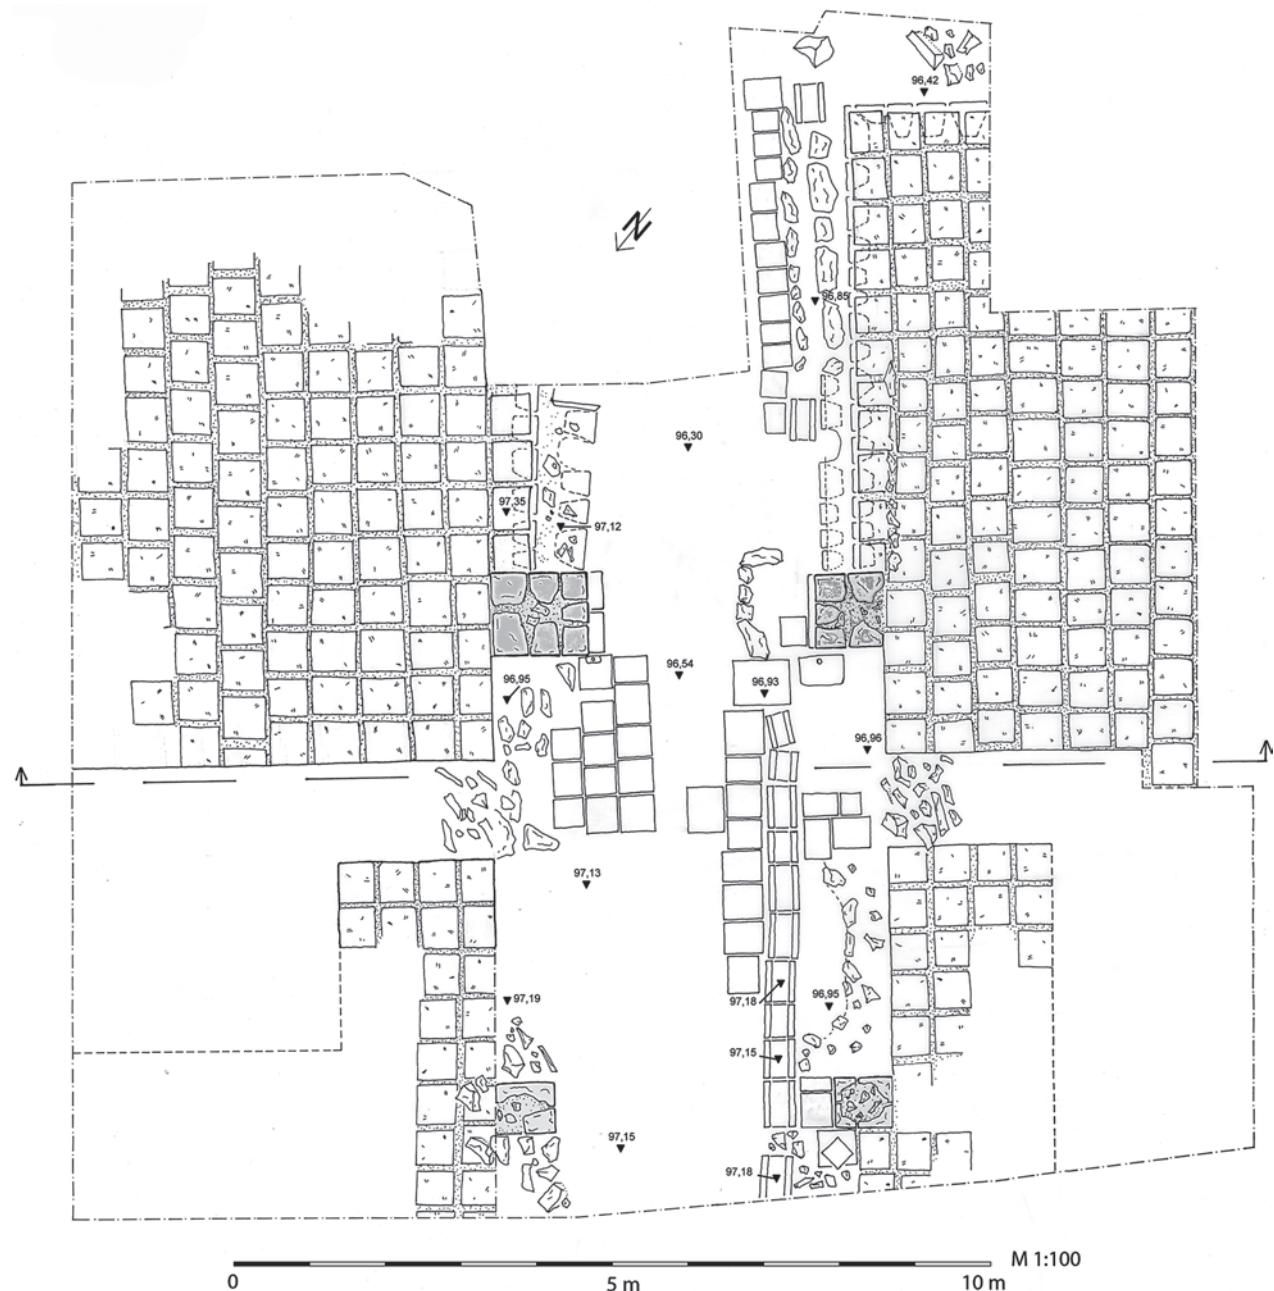
Äußerer Mauerring. Toranlage im Südosten, **1** Grundriss; **2** Querschnitt.

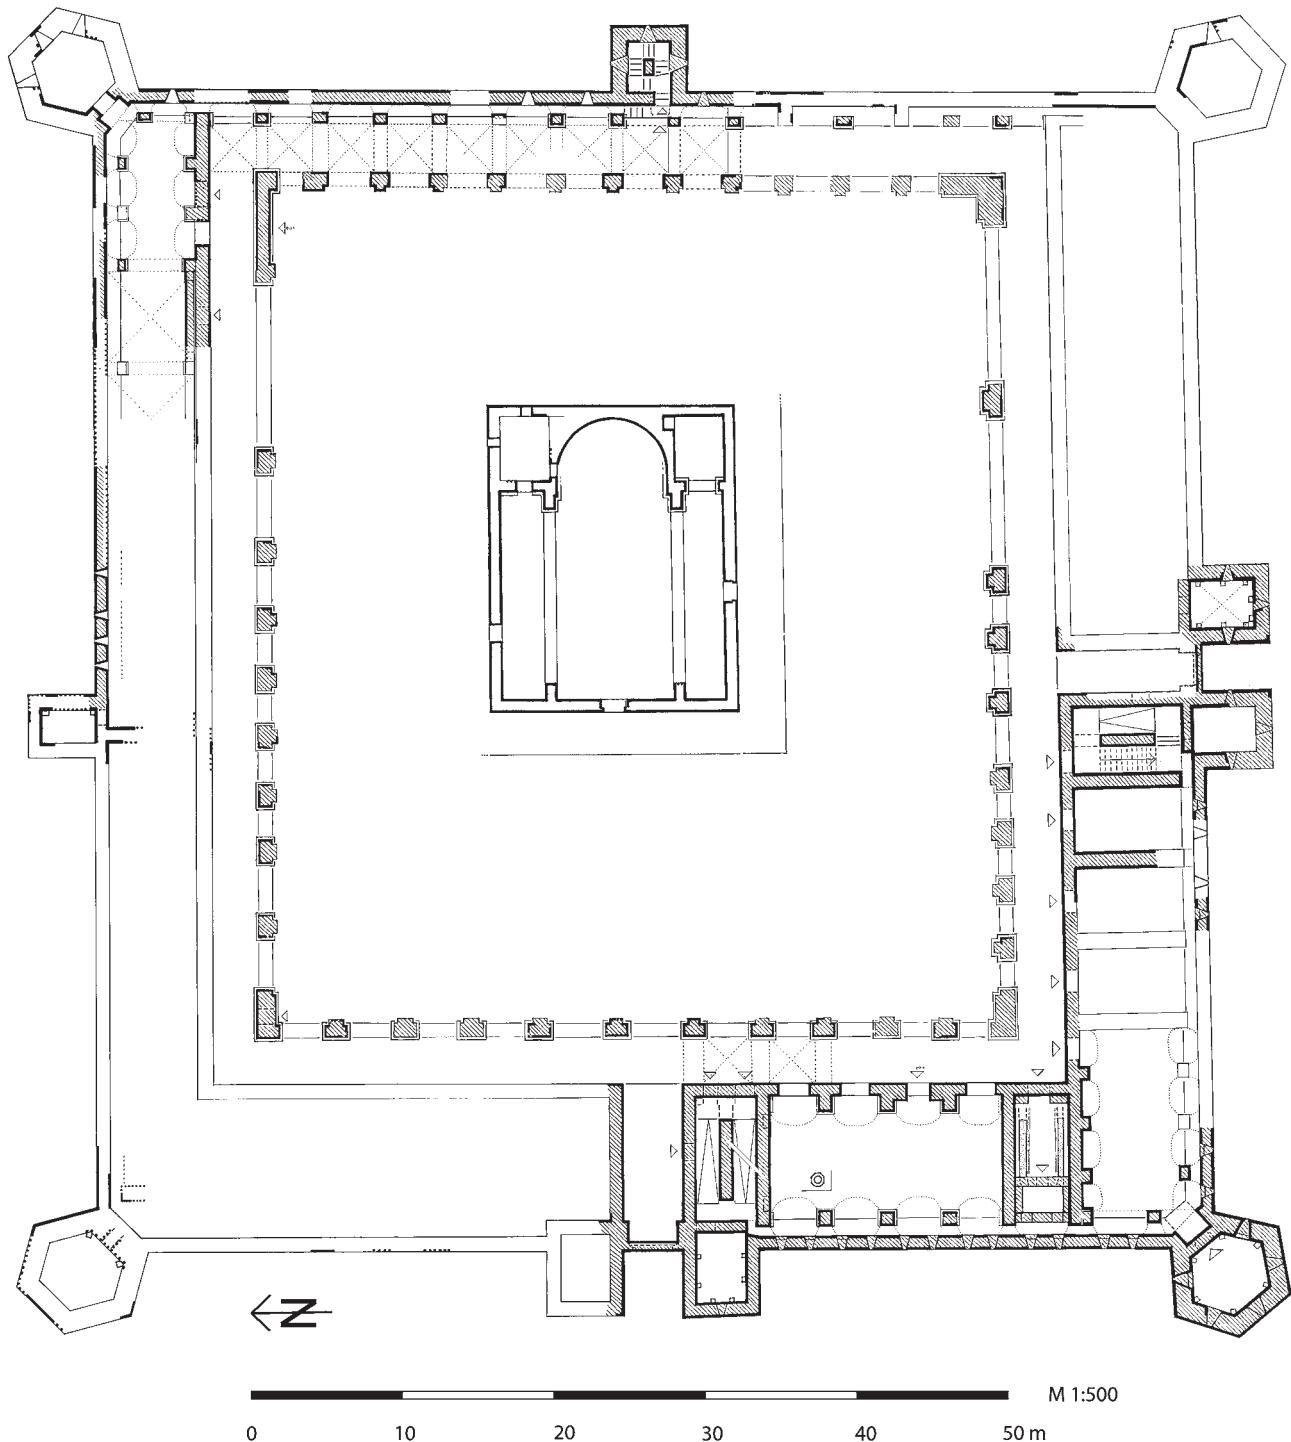
Kastell, Grundriss nach Abschluss der Grabungen.

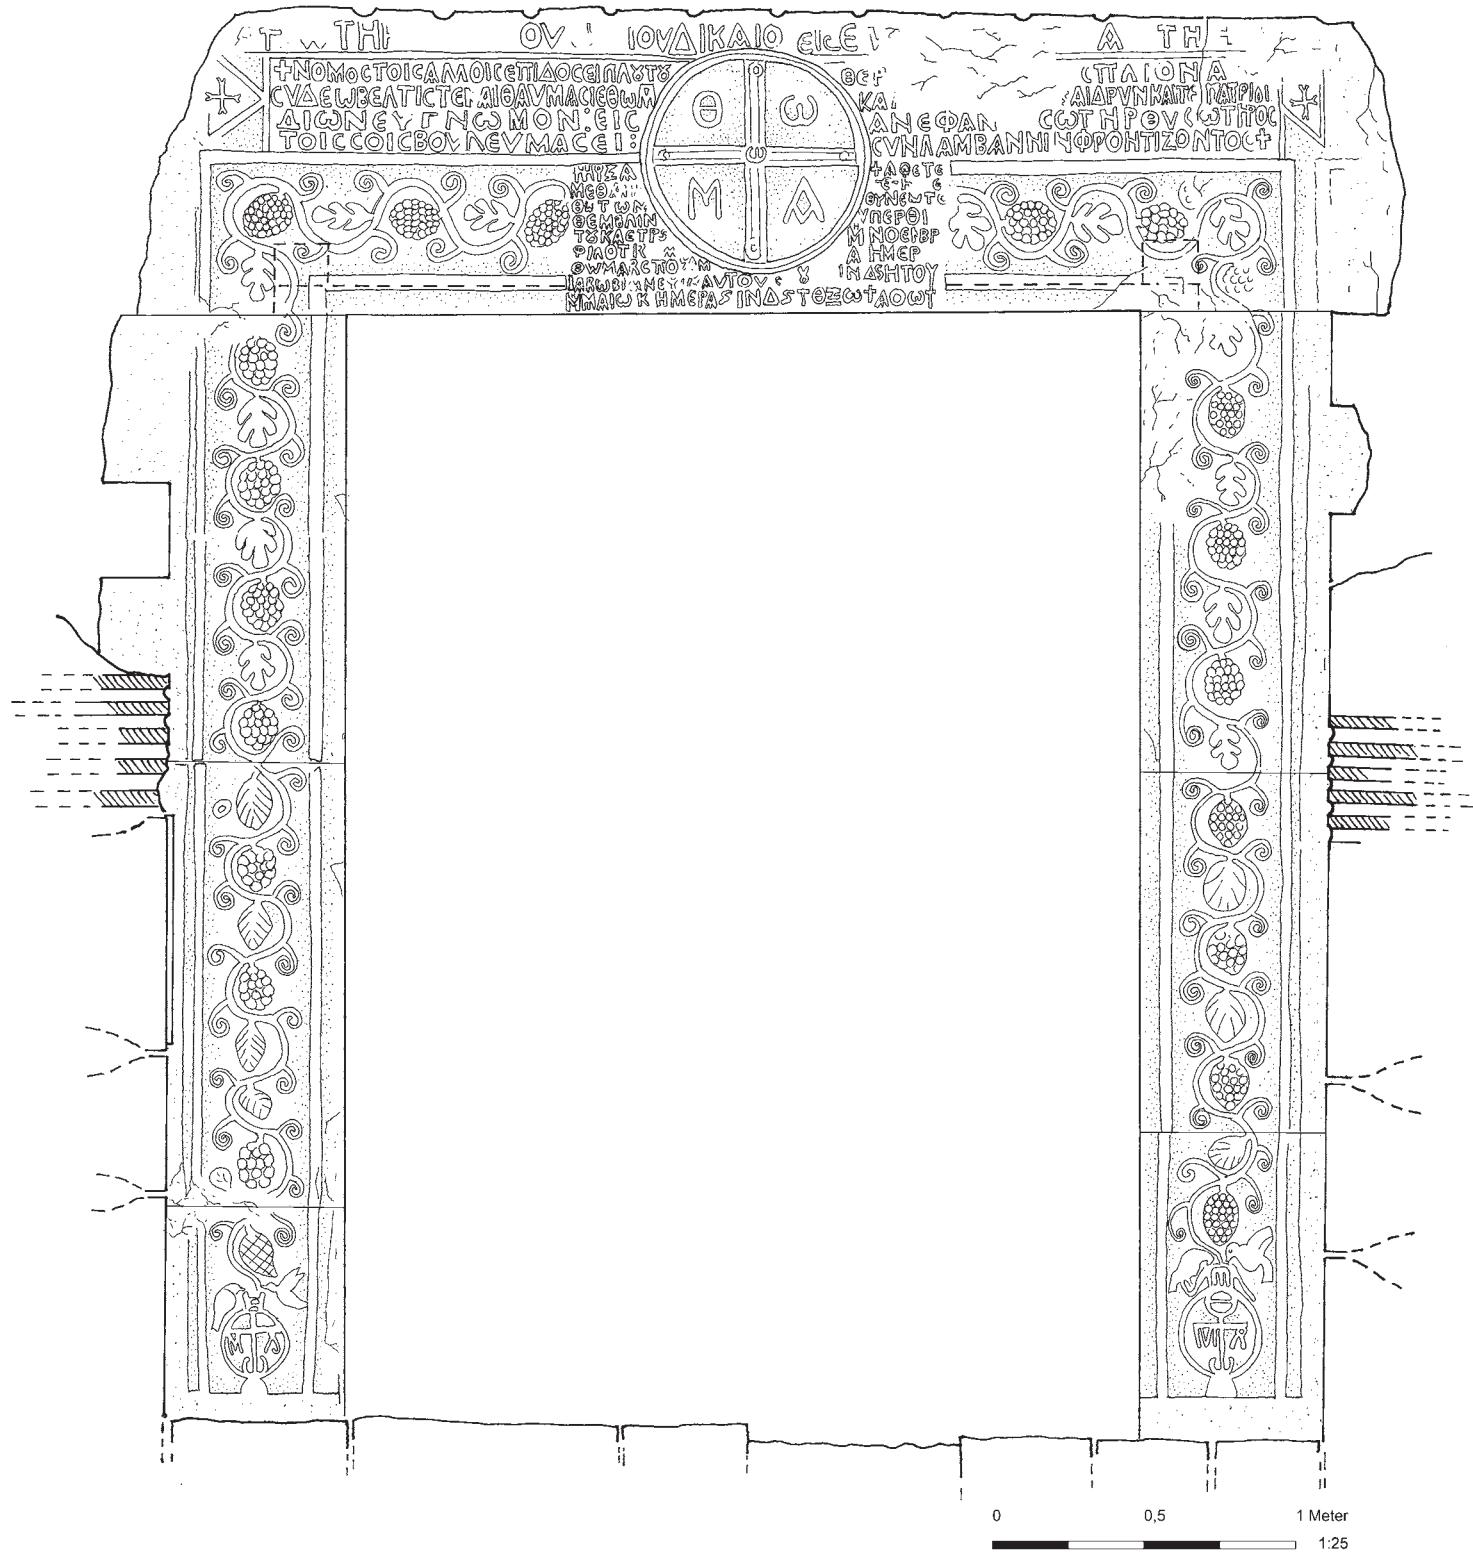
Kastron, Aufnahme der Frontseite des Westtores. – M. 1:25.

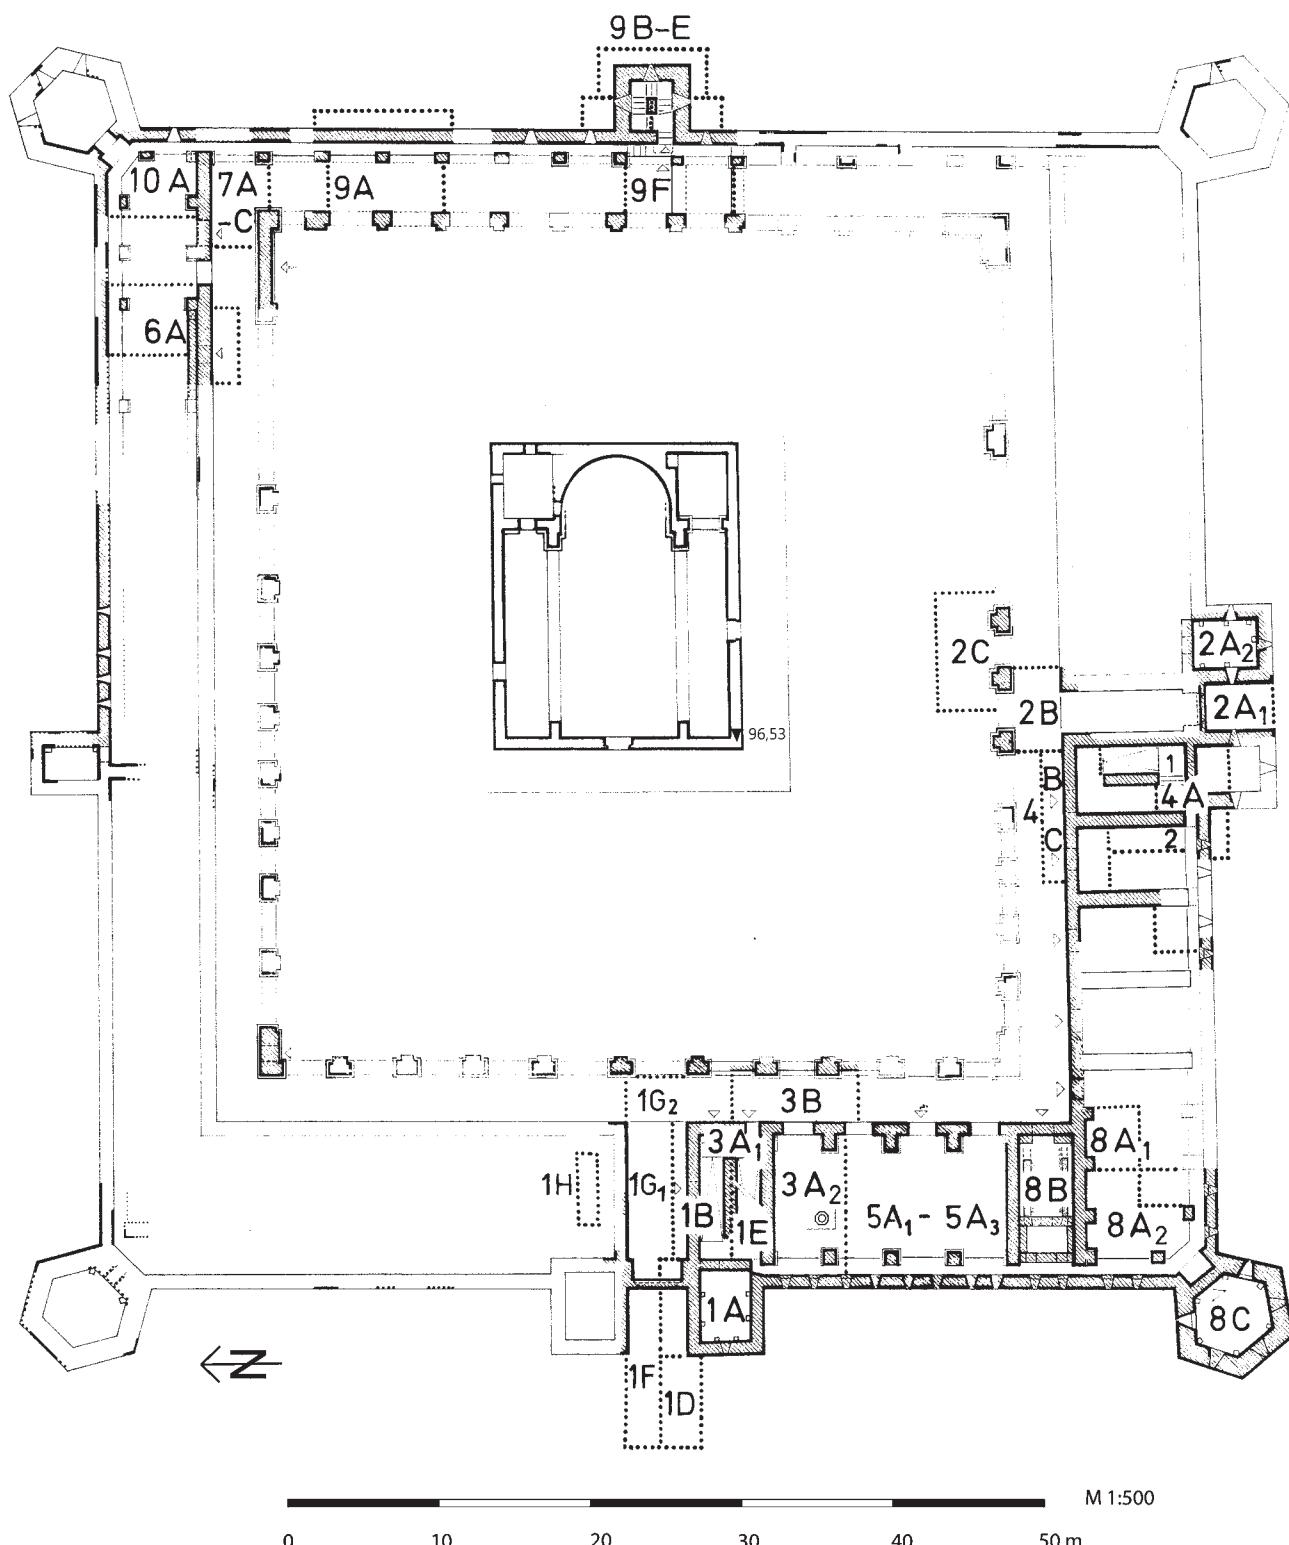
Kastell, Sondagenplan.

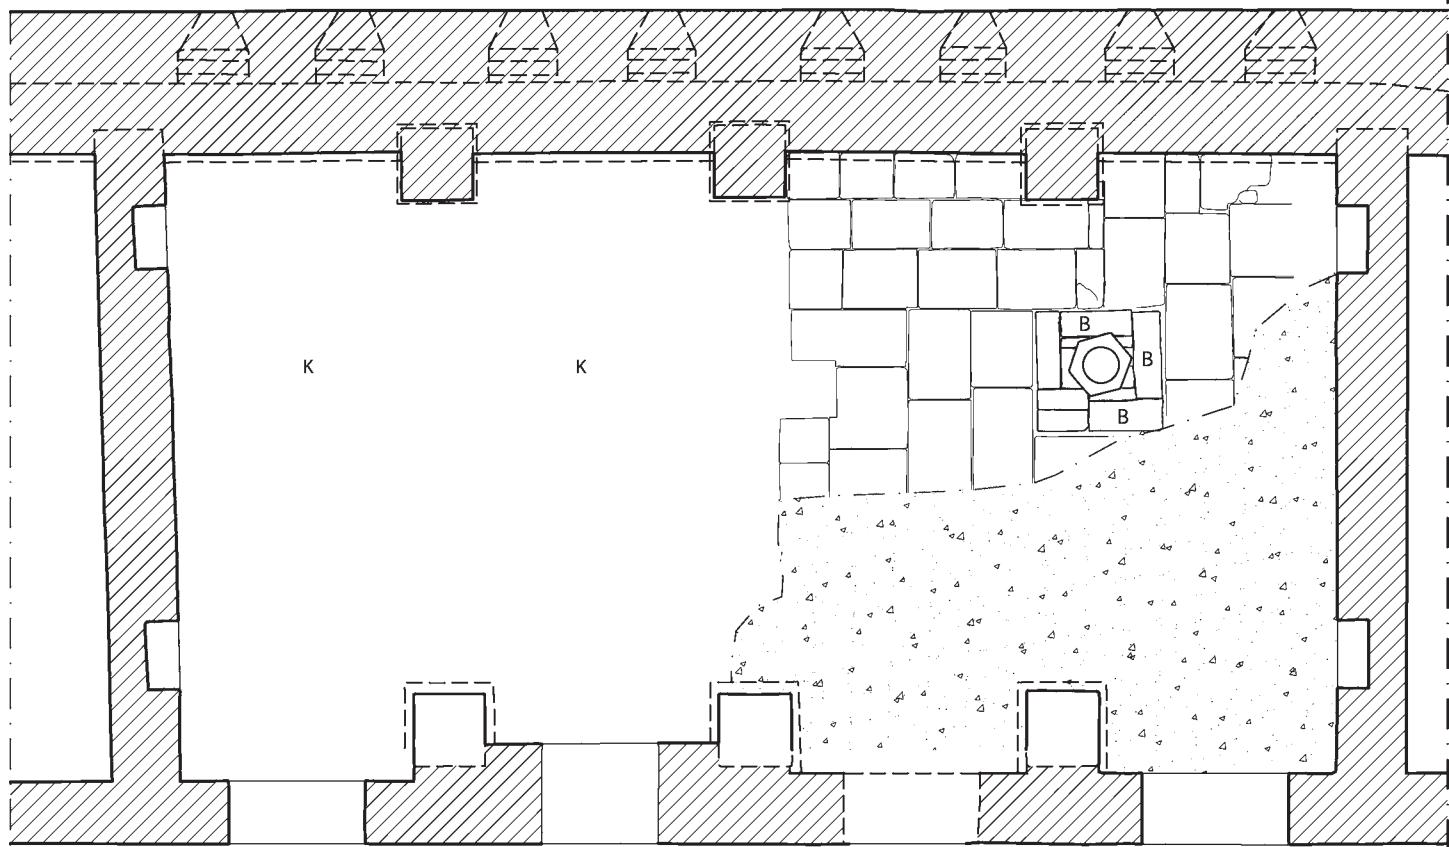
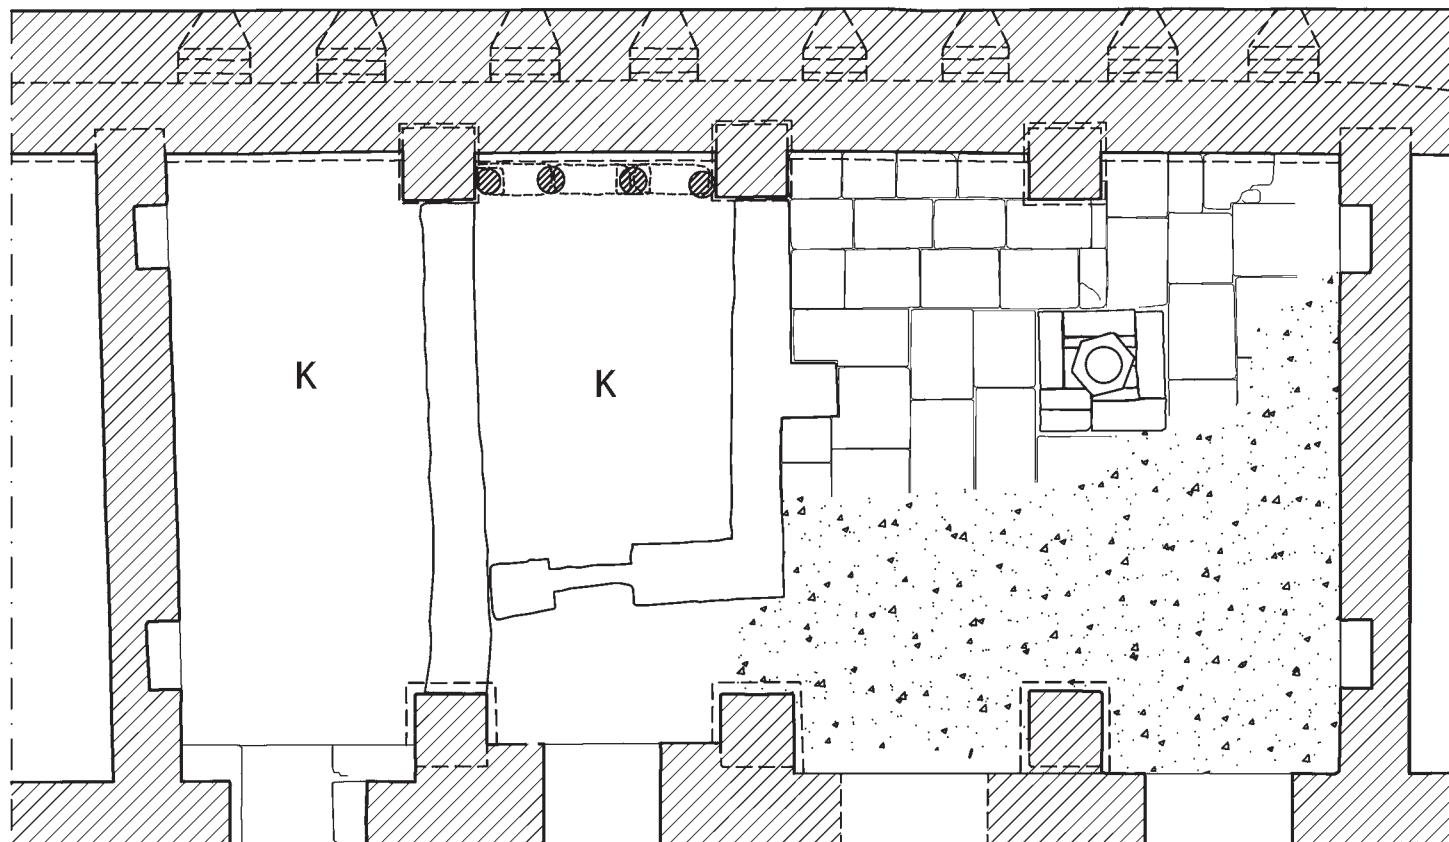
K = Kalksteinplatten

B = Basaltplatten

Kastron, Westtrakt: 1 Grundriss der Westhalle. – 2 Grundriss der Westhalle mit sekundären Einbauten.

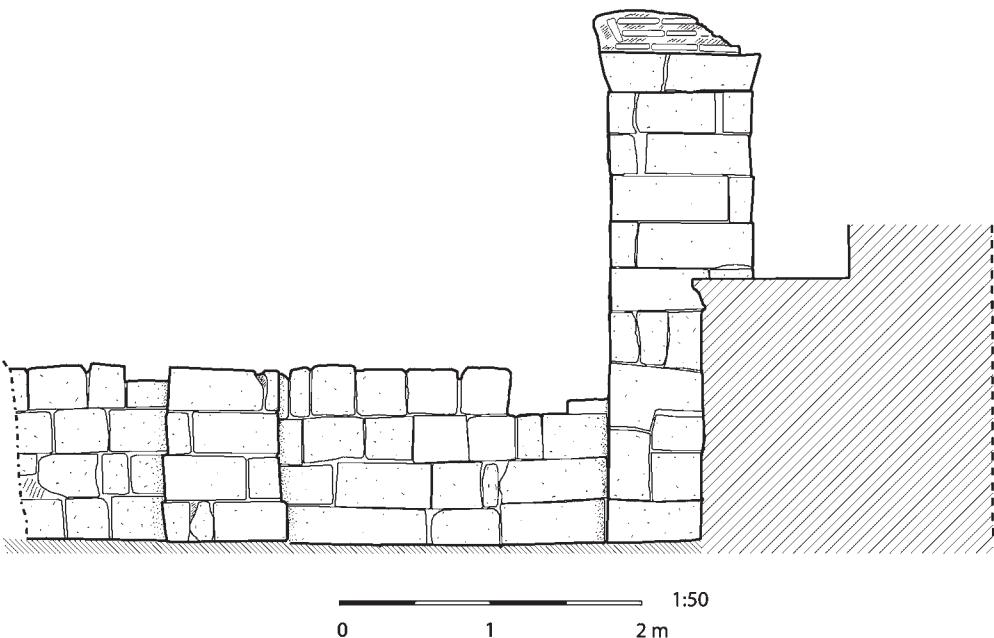
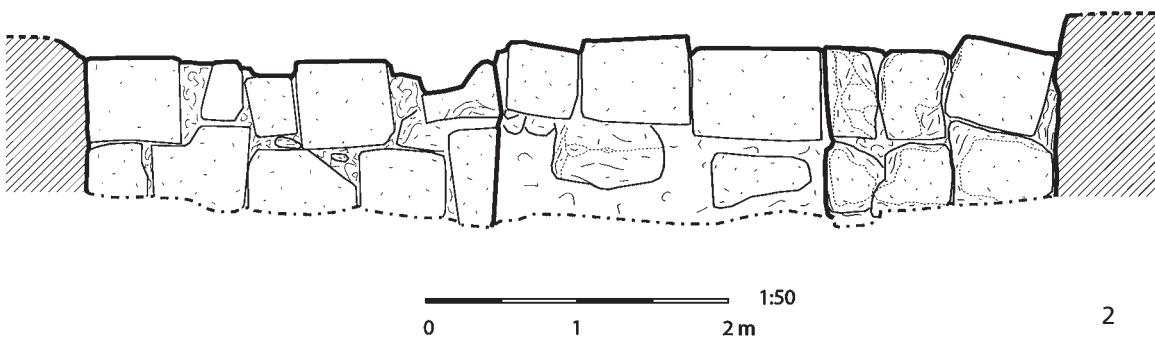
Kastron, Westhalle: 1 Sekundärmauer an der Südseite des Brunnenraums. – 2 Quermauer an der Ostseite des mittleren Kompartiments ($5A_2$).

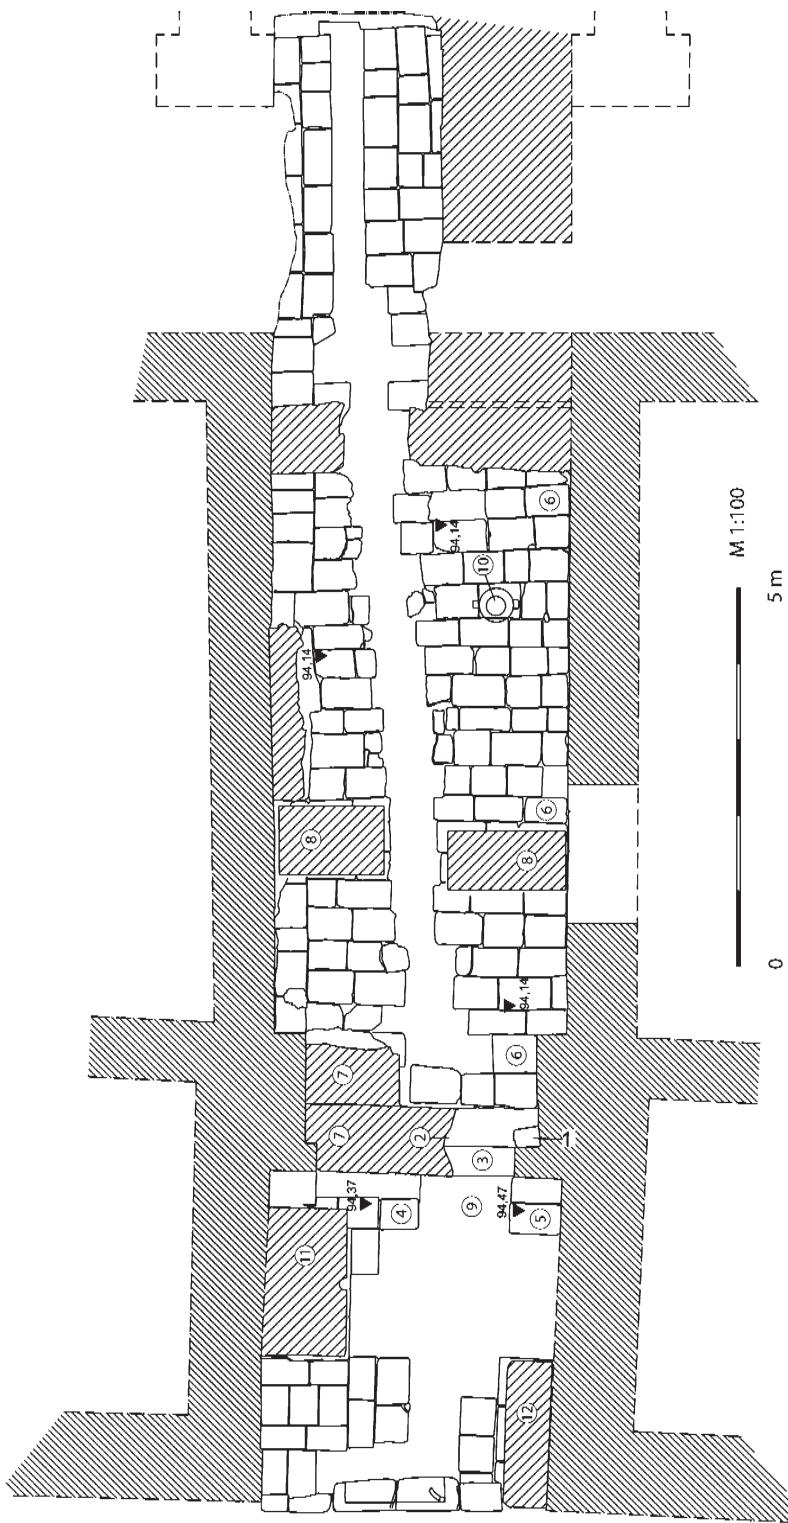
Kastron, Westtoranlage. Grundriss des westlichen Vorraumes und östlichen Vestibüs.

- Legende**
- 1 Torangelloch (94,05)
 - 2 Riegelloch (94,10)
 - 3 Türschwelle (OK 94,28)
 - 4 Bodenplatten westlicher Vorraum, Originalzustand (94,37)
 - 5 Bodenplatten westlicher Vorraum, Nachnutzungsphase (94,47)
 - 6 Bodenplatten Vestibü, Originalzustand (94,14)
 - 7 Toröffnung mit Sekundärmauer (H 1,30m); OK 95,58
 - 8 Tröge in Sekundärverwendung vor der Nord- und Südwand des Vestibüs (1,30m x 0,90m; 1,20 x 0,80 m; OK 94,83, UK 94,47)
 - 9 Profilschnitt der Sondage 1F (OK 94,75, UK 94,28)
 - 10 Mühlle (H 0,80m; H Lehmziegesockel 0,45m; OK 95,01, UK 94,58)
 - 11 Sekundäre Sitzbank im westlichen Vorraum, Kalkstein
 - 12 Sekundäre Sitzbank im westlichen Vorraum, Basalt

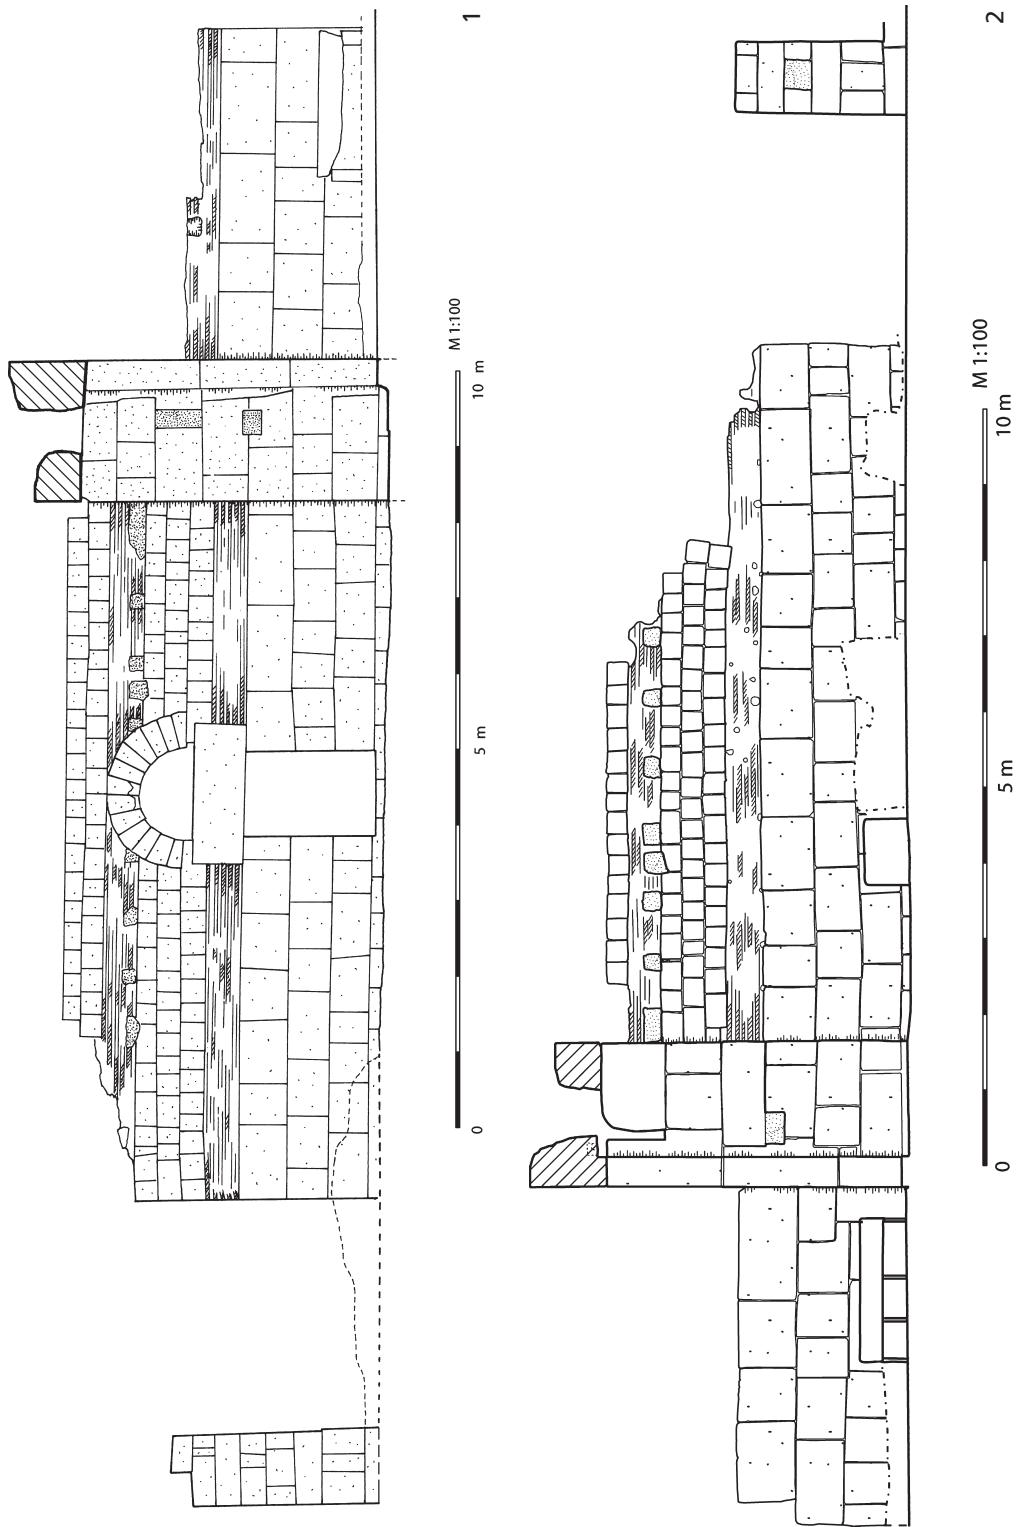
Kastron, Westtoranlage. Längsschnitt durch Vorraum, Westtor und Vestibül: **1** Blick nach Süden. – **2** Blick nach Norden.
