Al Andarin, das antike Androna Oberflächenbefunde und Grabungsergebnisse Teil 2

Al Andarin, das antike Androna
Oberflächenbefunde und Grabungsergebnisse:
die Umfassungsmauern und das Kastron

MONOGRAPHIEN
des Römisch-Germanischen Zentralmuseums
Band 121, 2

TEIL 2: TAFELN UND BEILAGEN

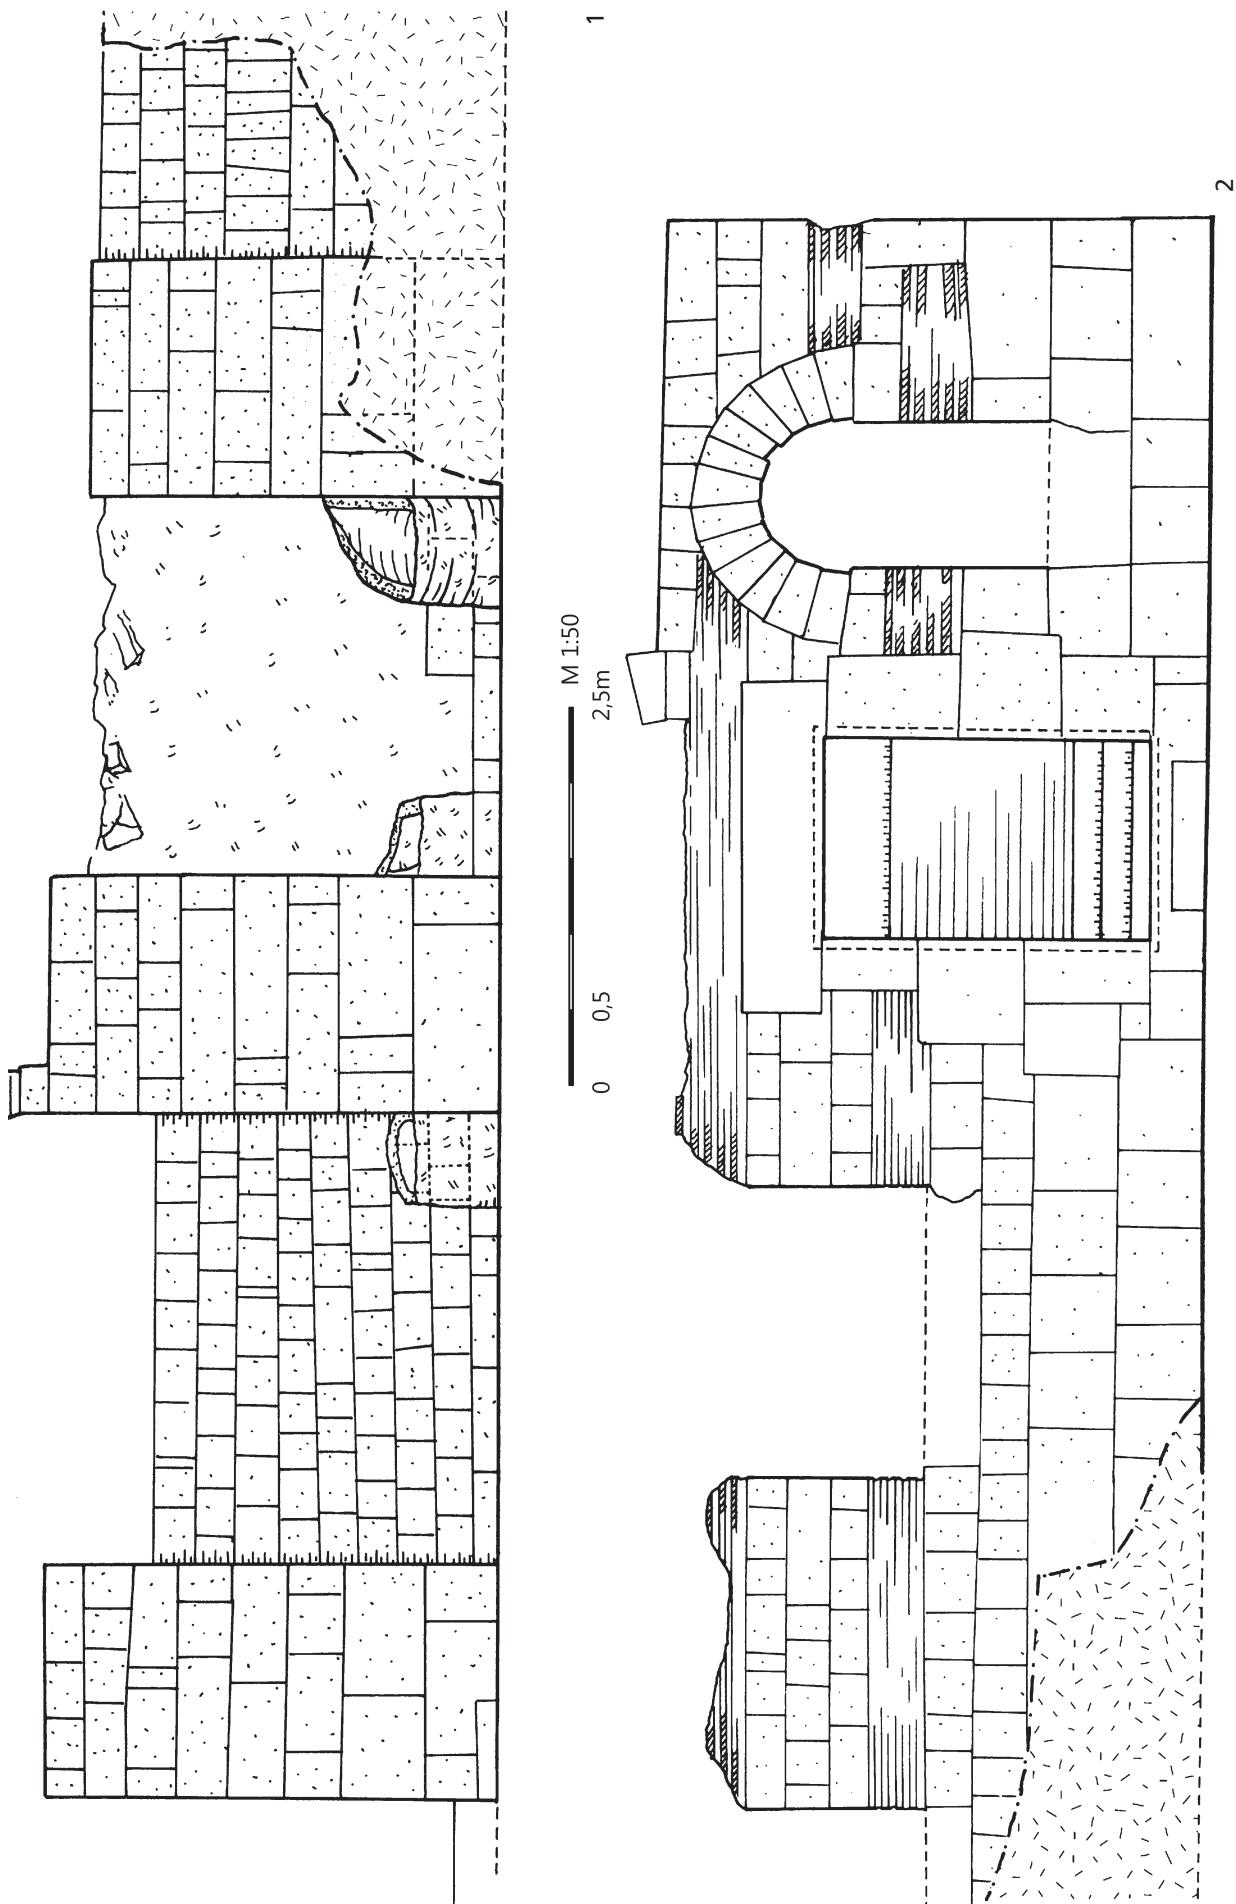
Kastron, Westportikus Sondage 3B. Längsschnitt: 1 Blick nach Osten. – 2 Blick nach Westen.

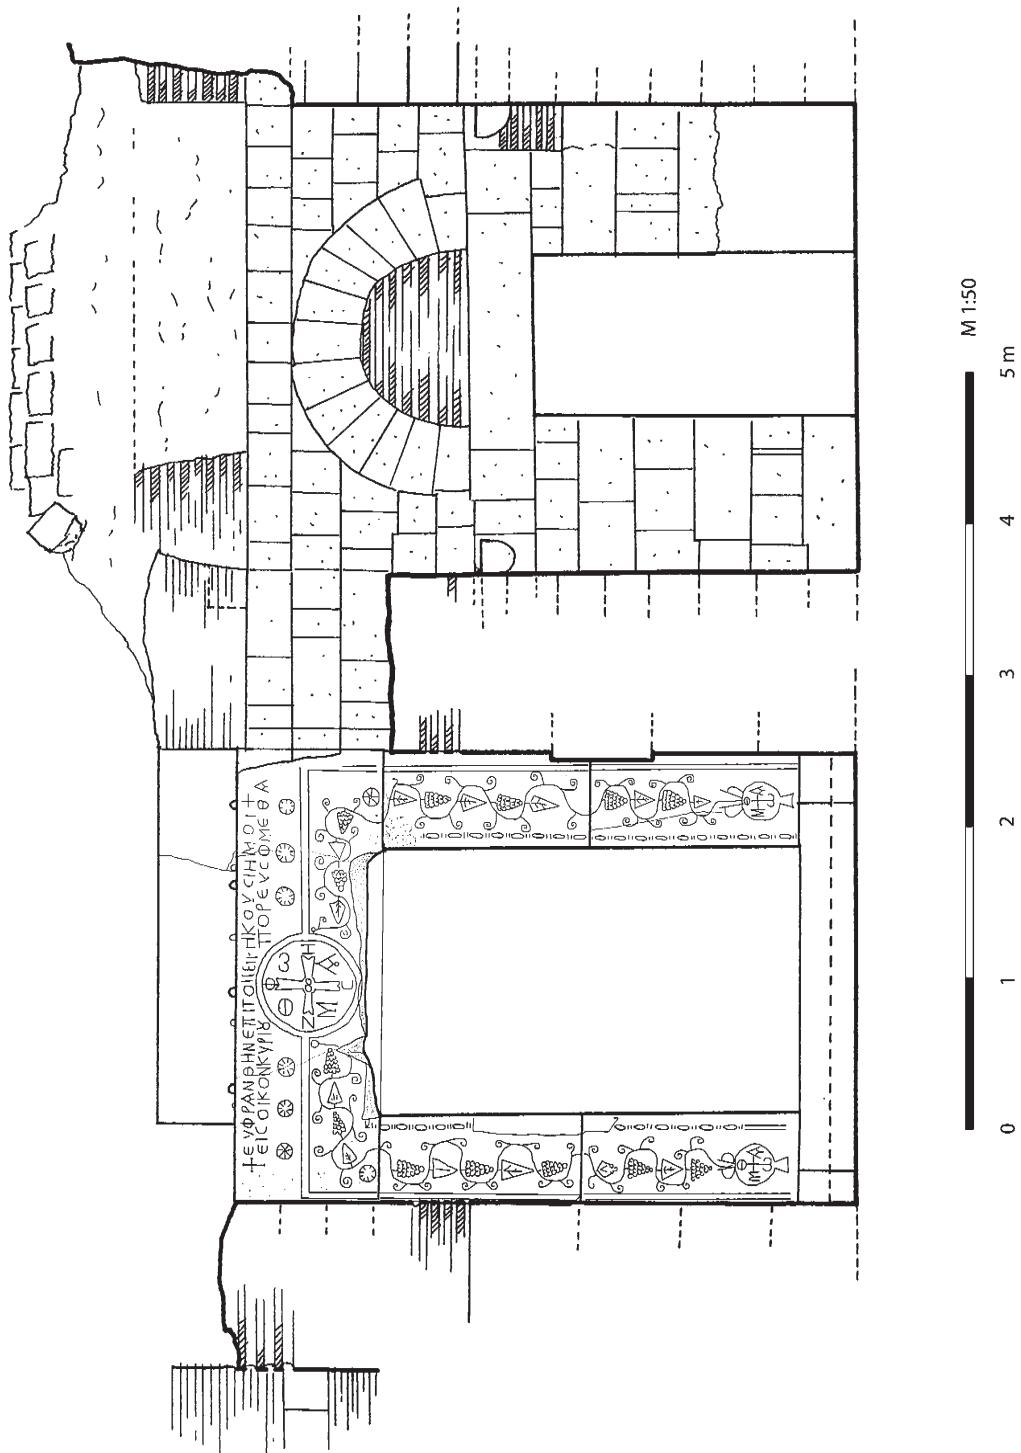
Kastron, Südrakt. Aufriss des Südtores mit seinem östlichen Wehrturm.

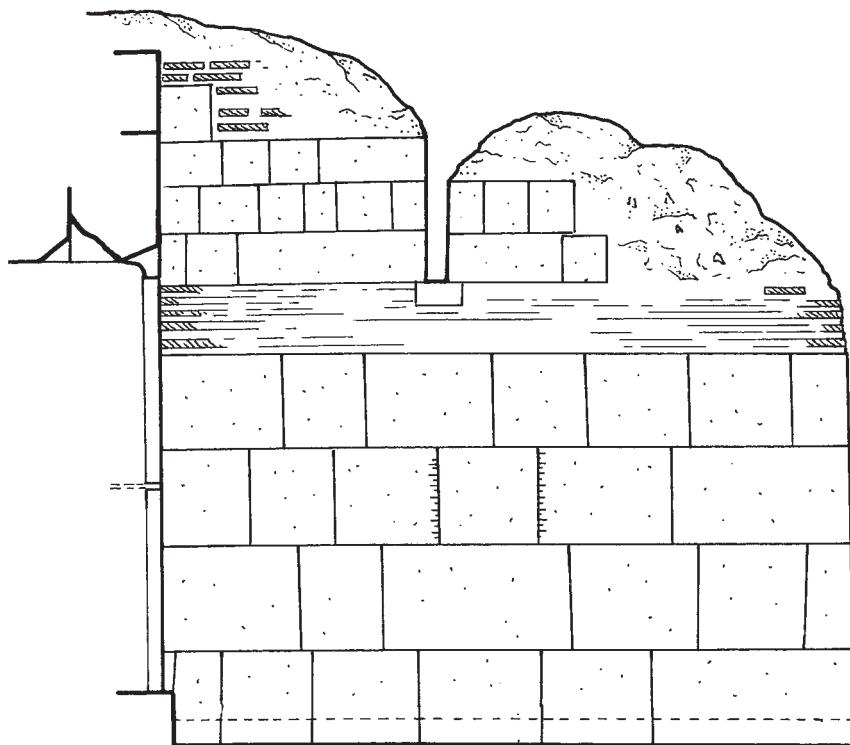
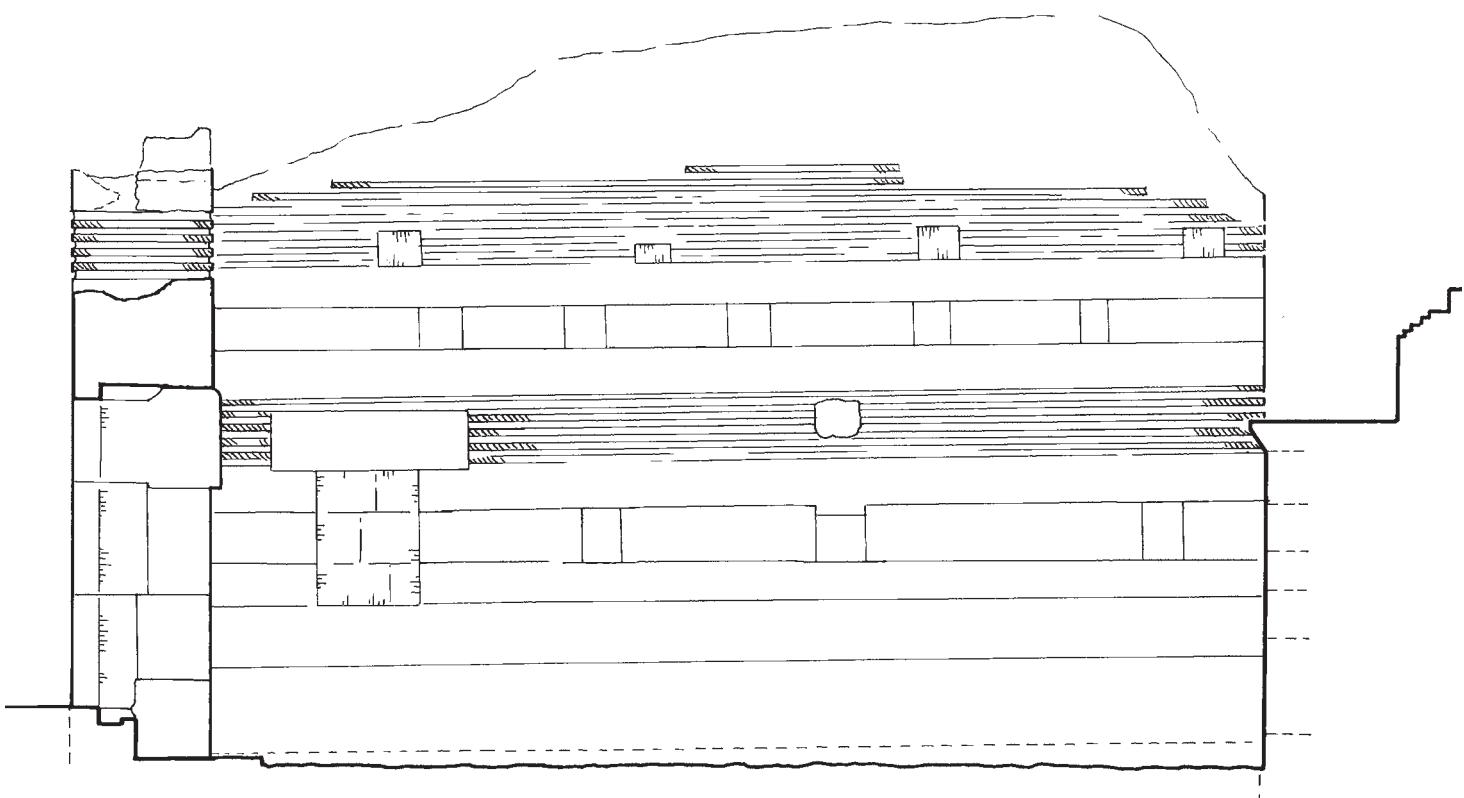
Kastron: 1 Südторанlage. Aufriss der Ostseite des südlichen Vorräumes, Westseite des Ostturmes. – 2 Längsschnitt durch den Raum westlich des südlichen Rampenhauses, Blick nach Osten auf die Westwand des Rampenhauses.

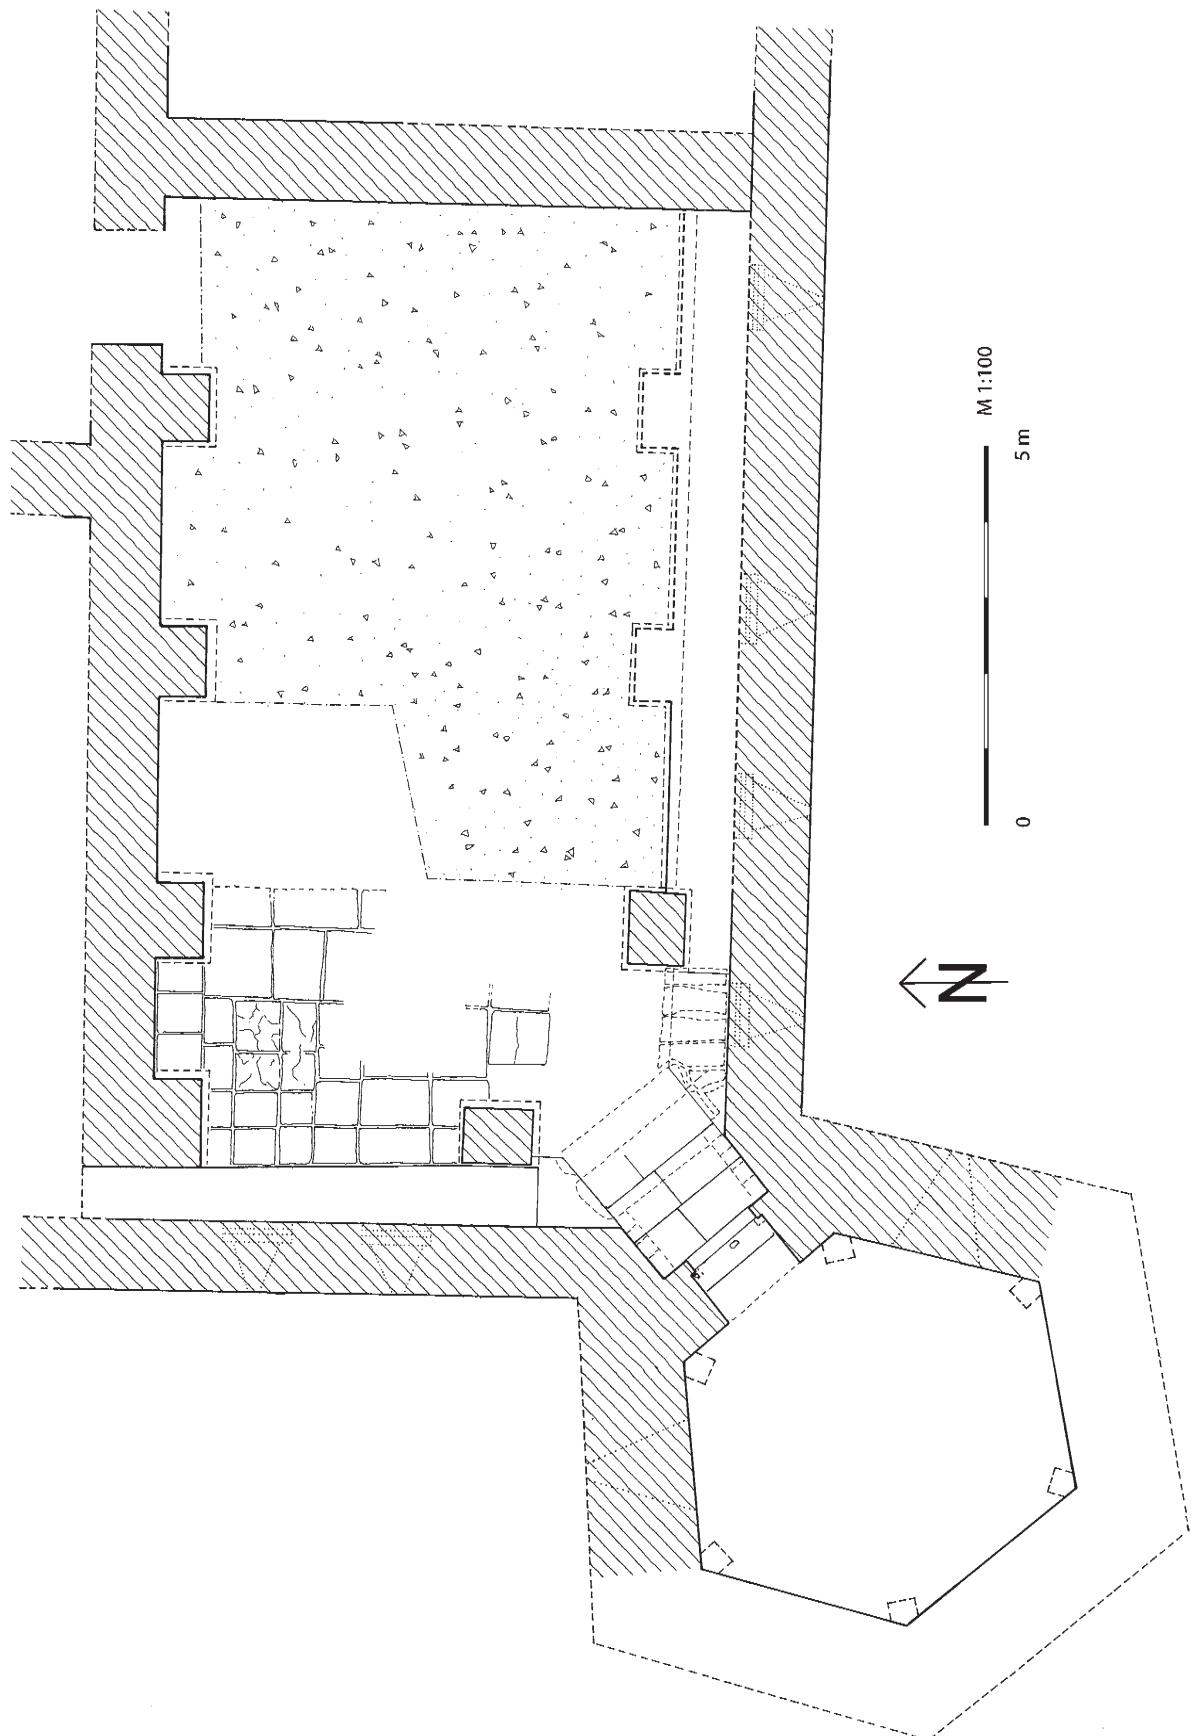
Kastron, Südhalle und Südwestturm. Grundriss des Originalzustandes.

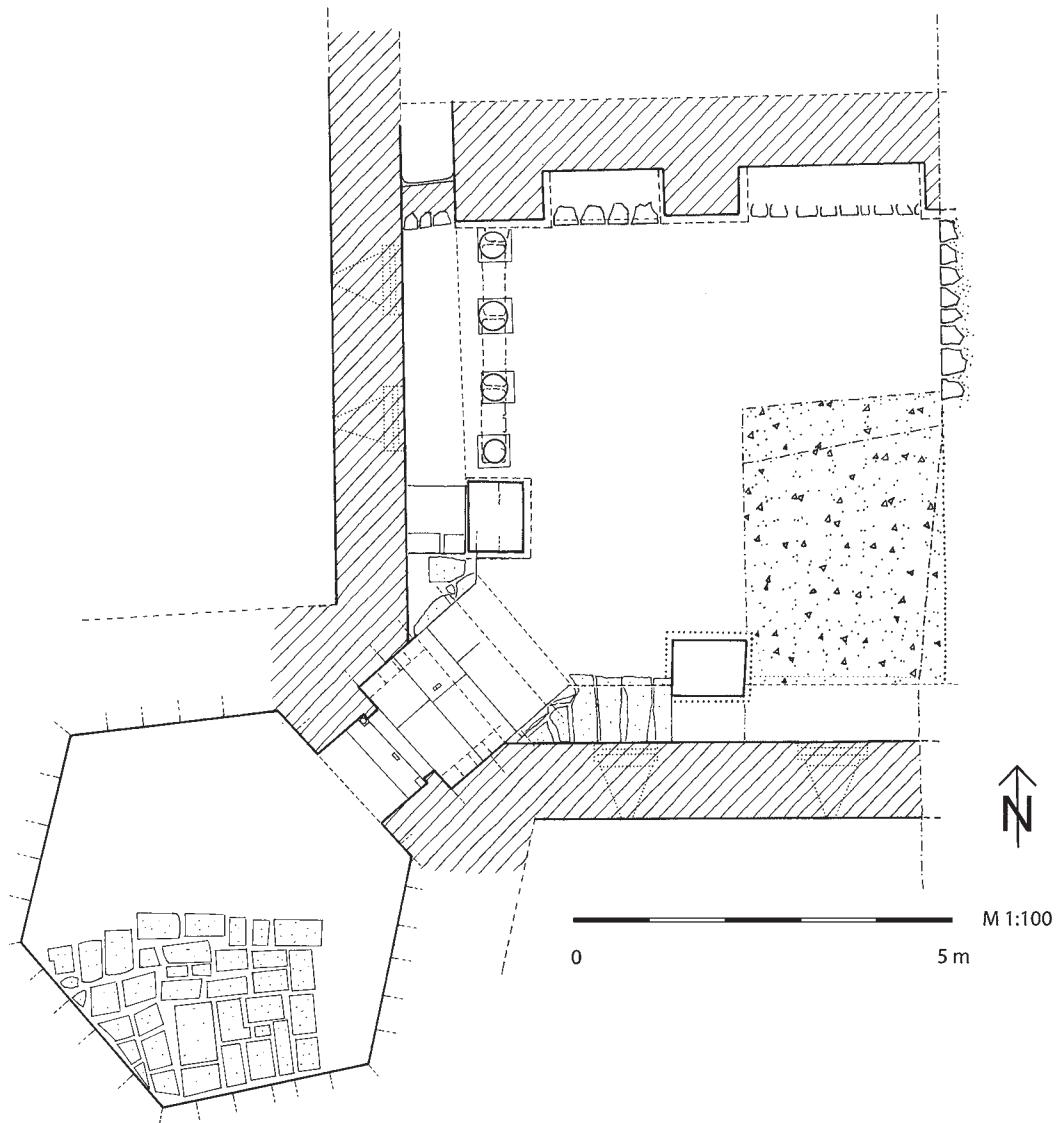
Kastron, Südhalle und Südwestturm. Grundriss mit Einbauten der Nachnutzungszeit.

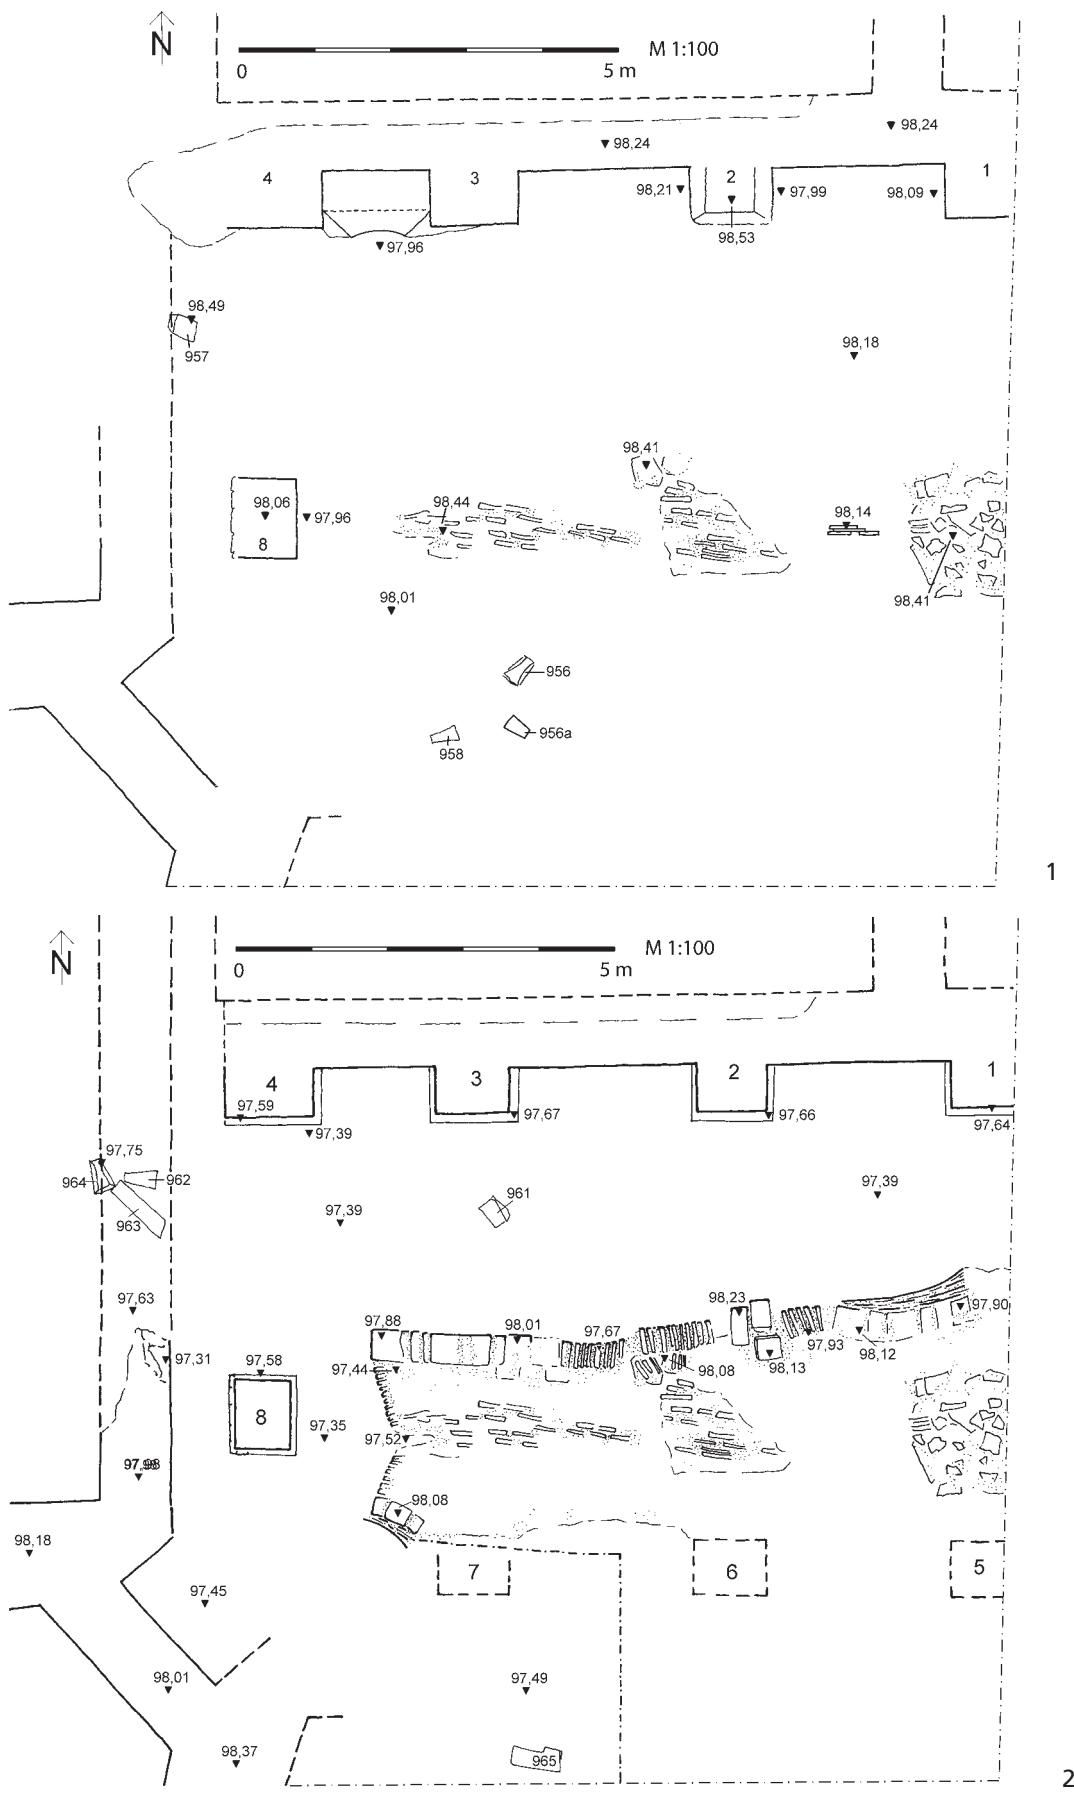
Kastron, Südhalle: 1 Plan der Sondage 2. – 2 Plan der Sondage 3

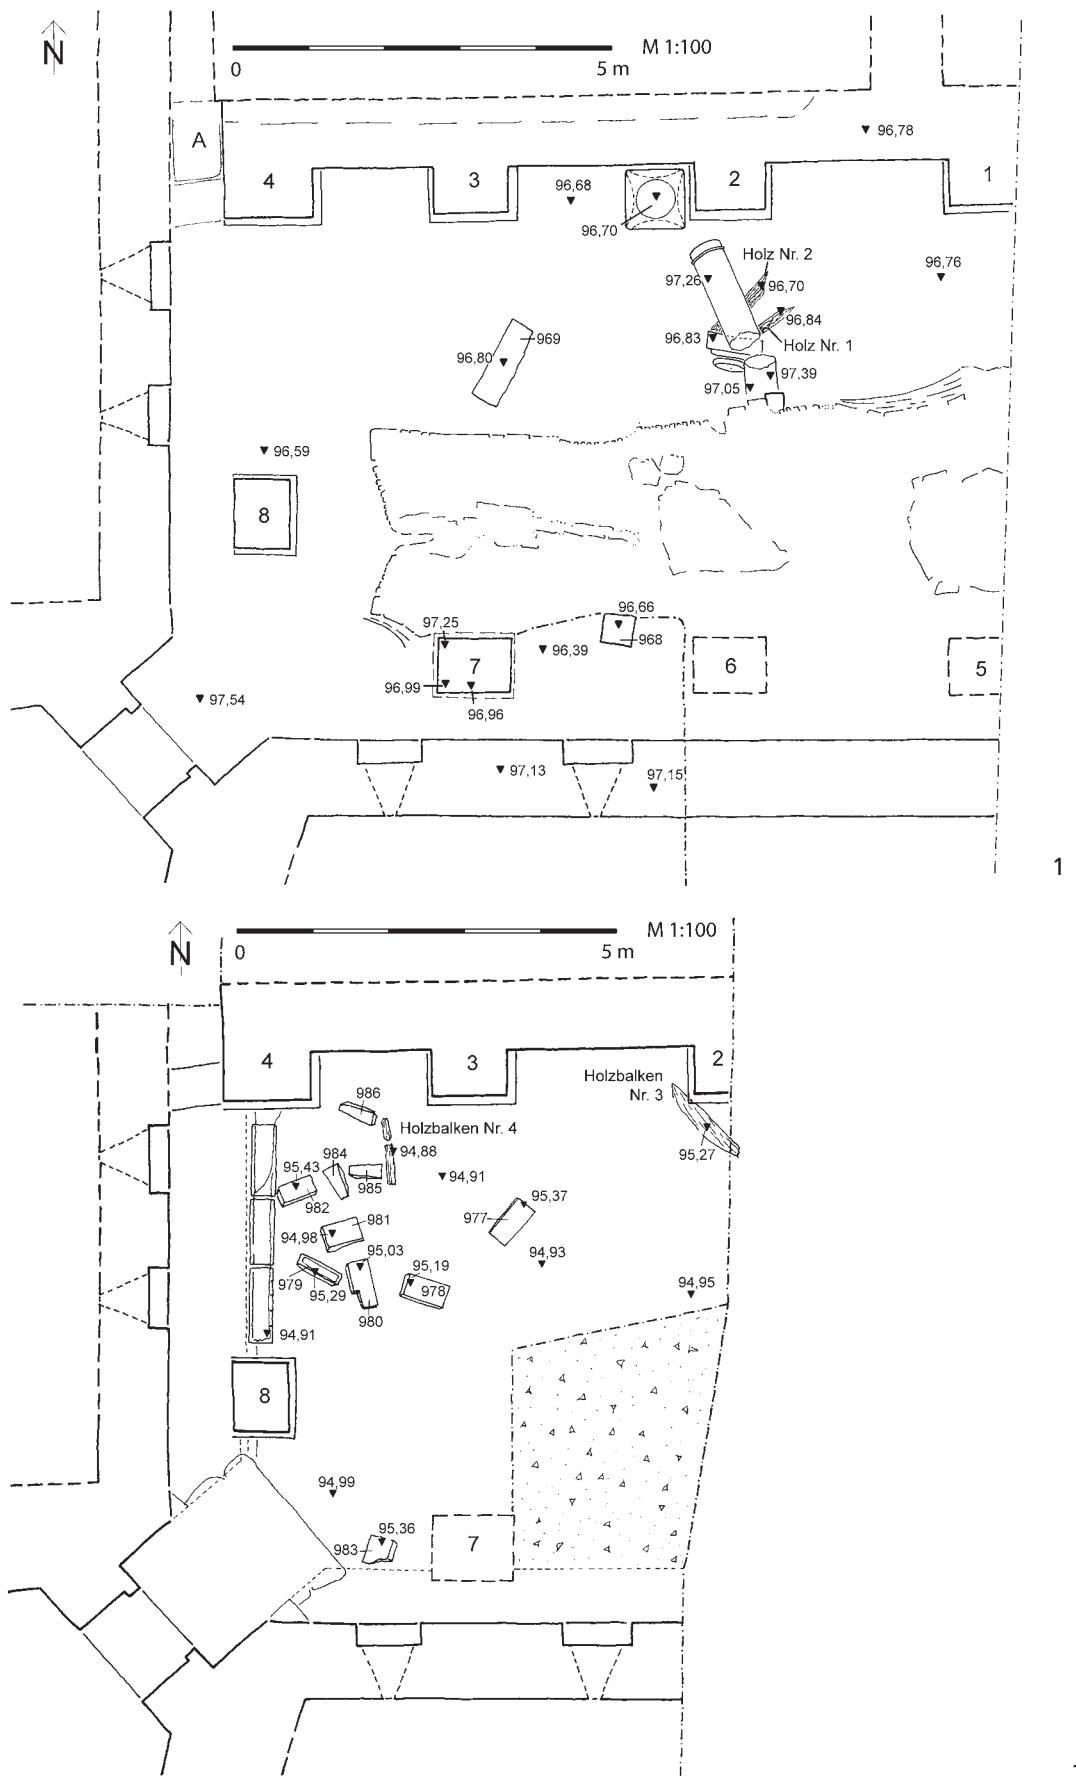
Kastron, Südhalde: **1** Plan der Sondage 4. – **2** Plan der Sondage 7.

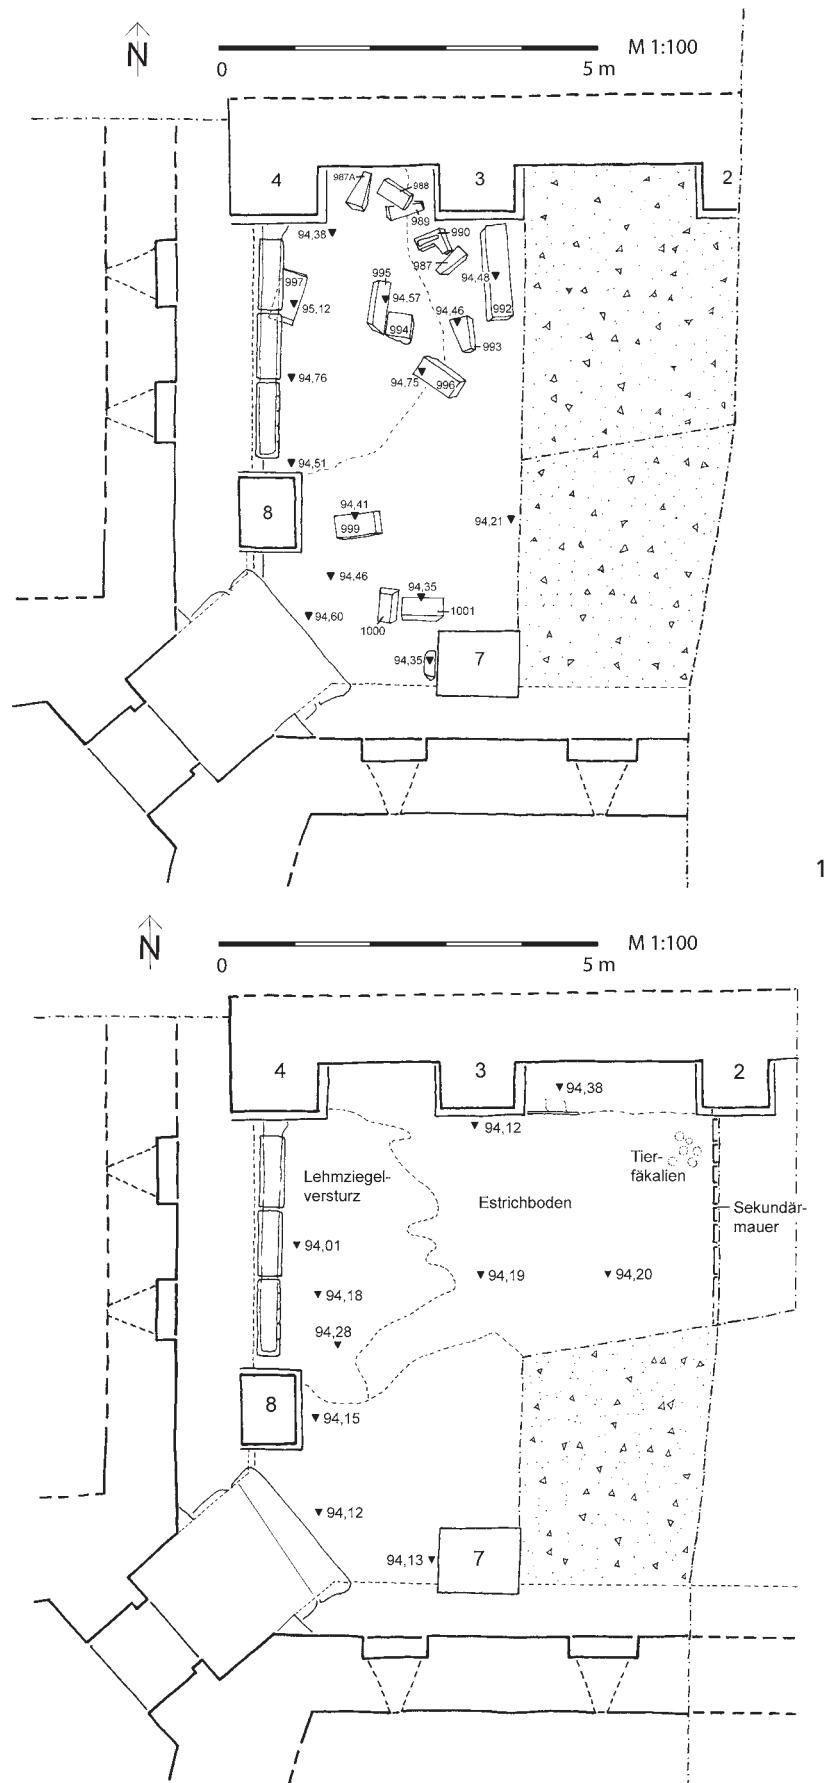
Kastron, Süd halle: **1** Plan der Sondage 8.1. – **2** Plan der Sondage 8.2.

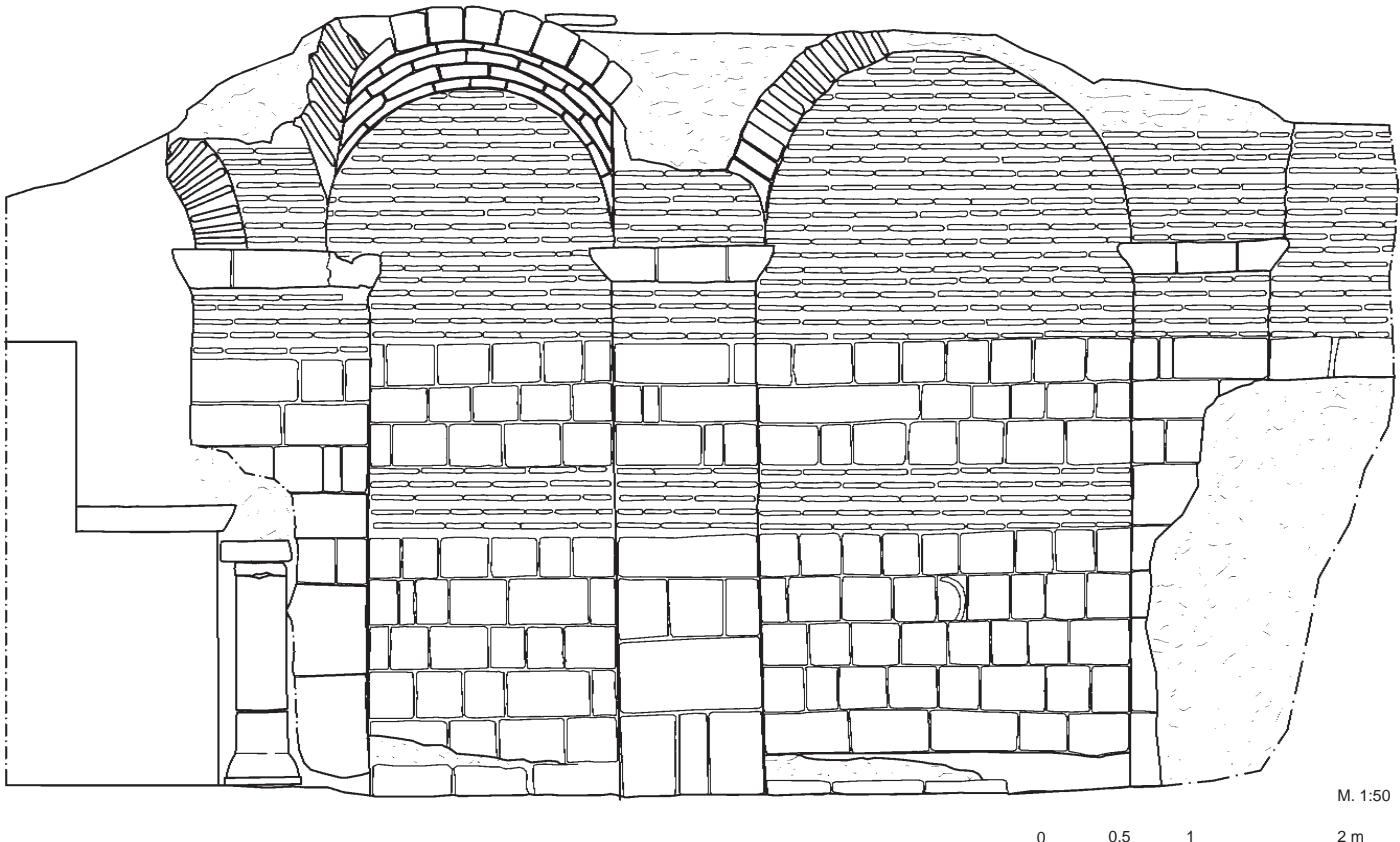
Kastron, Südhalle: 1 Nordwand mit Ziegelgewölben und kleiner Sekundärmauer. – 2 Ansicht des Westteils der Südhalle mit sekundärer Säulenstellung.

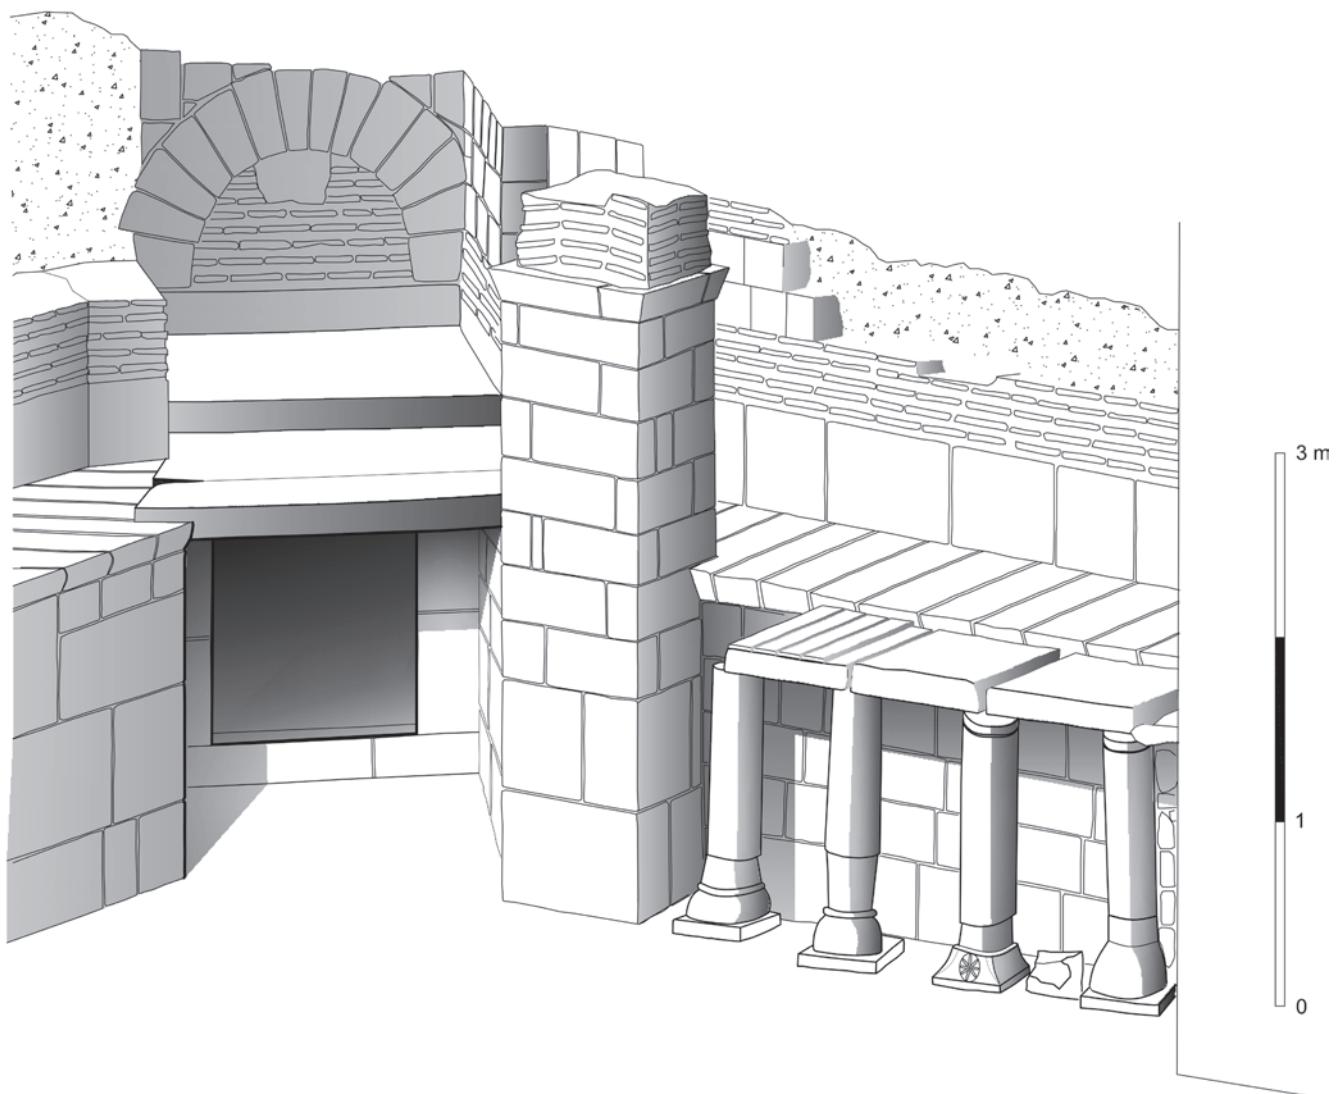
Kastell, Südzhalle. Perspektivische Ansicht mit Blick in den Vorraum des Südwestturmes.

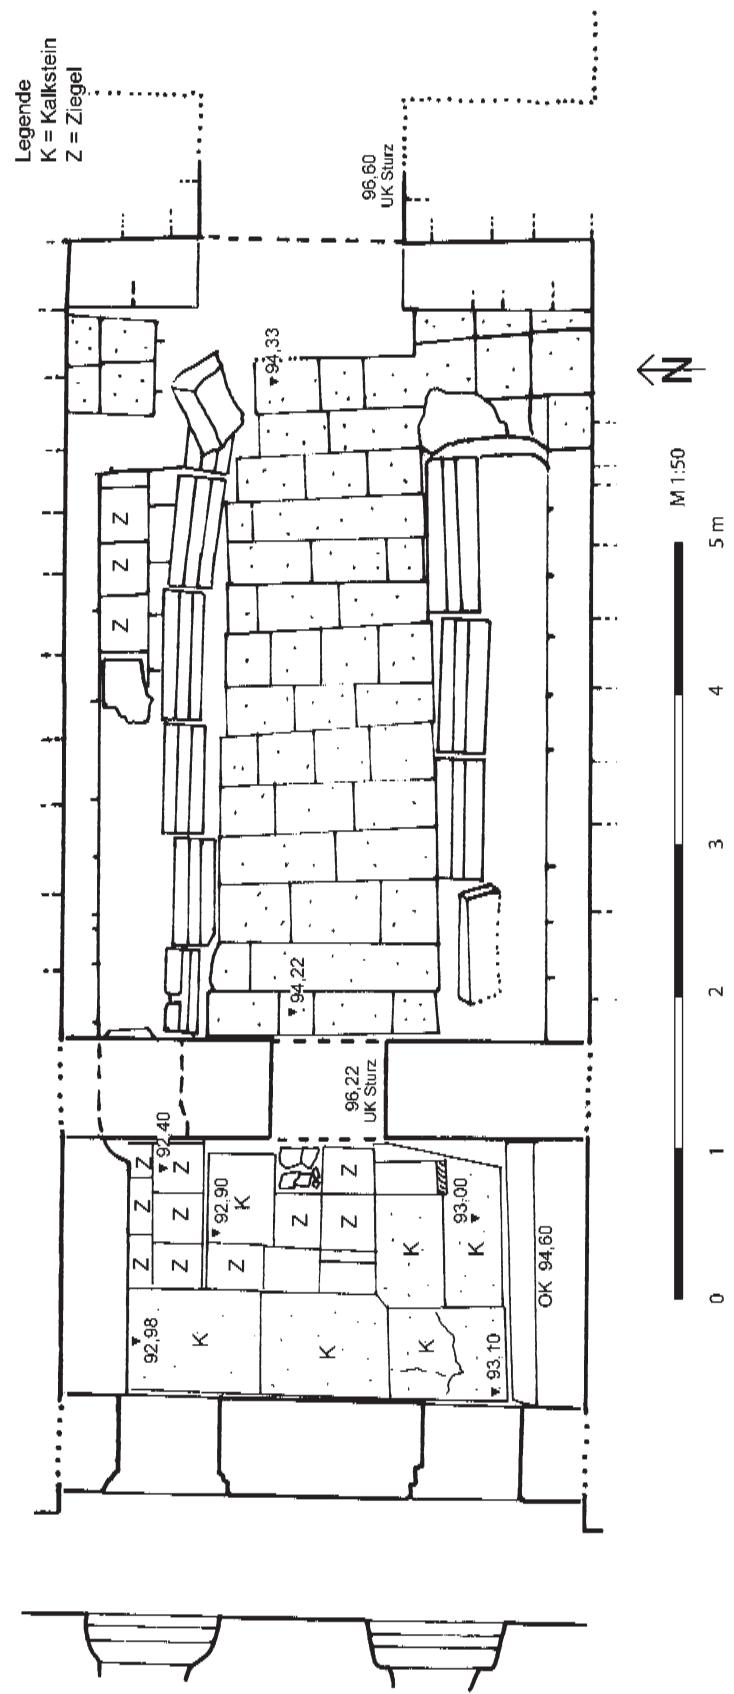
Kastron, Latrine. Grundriss mit Nachnutzungsphase des Sickerraumes.

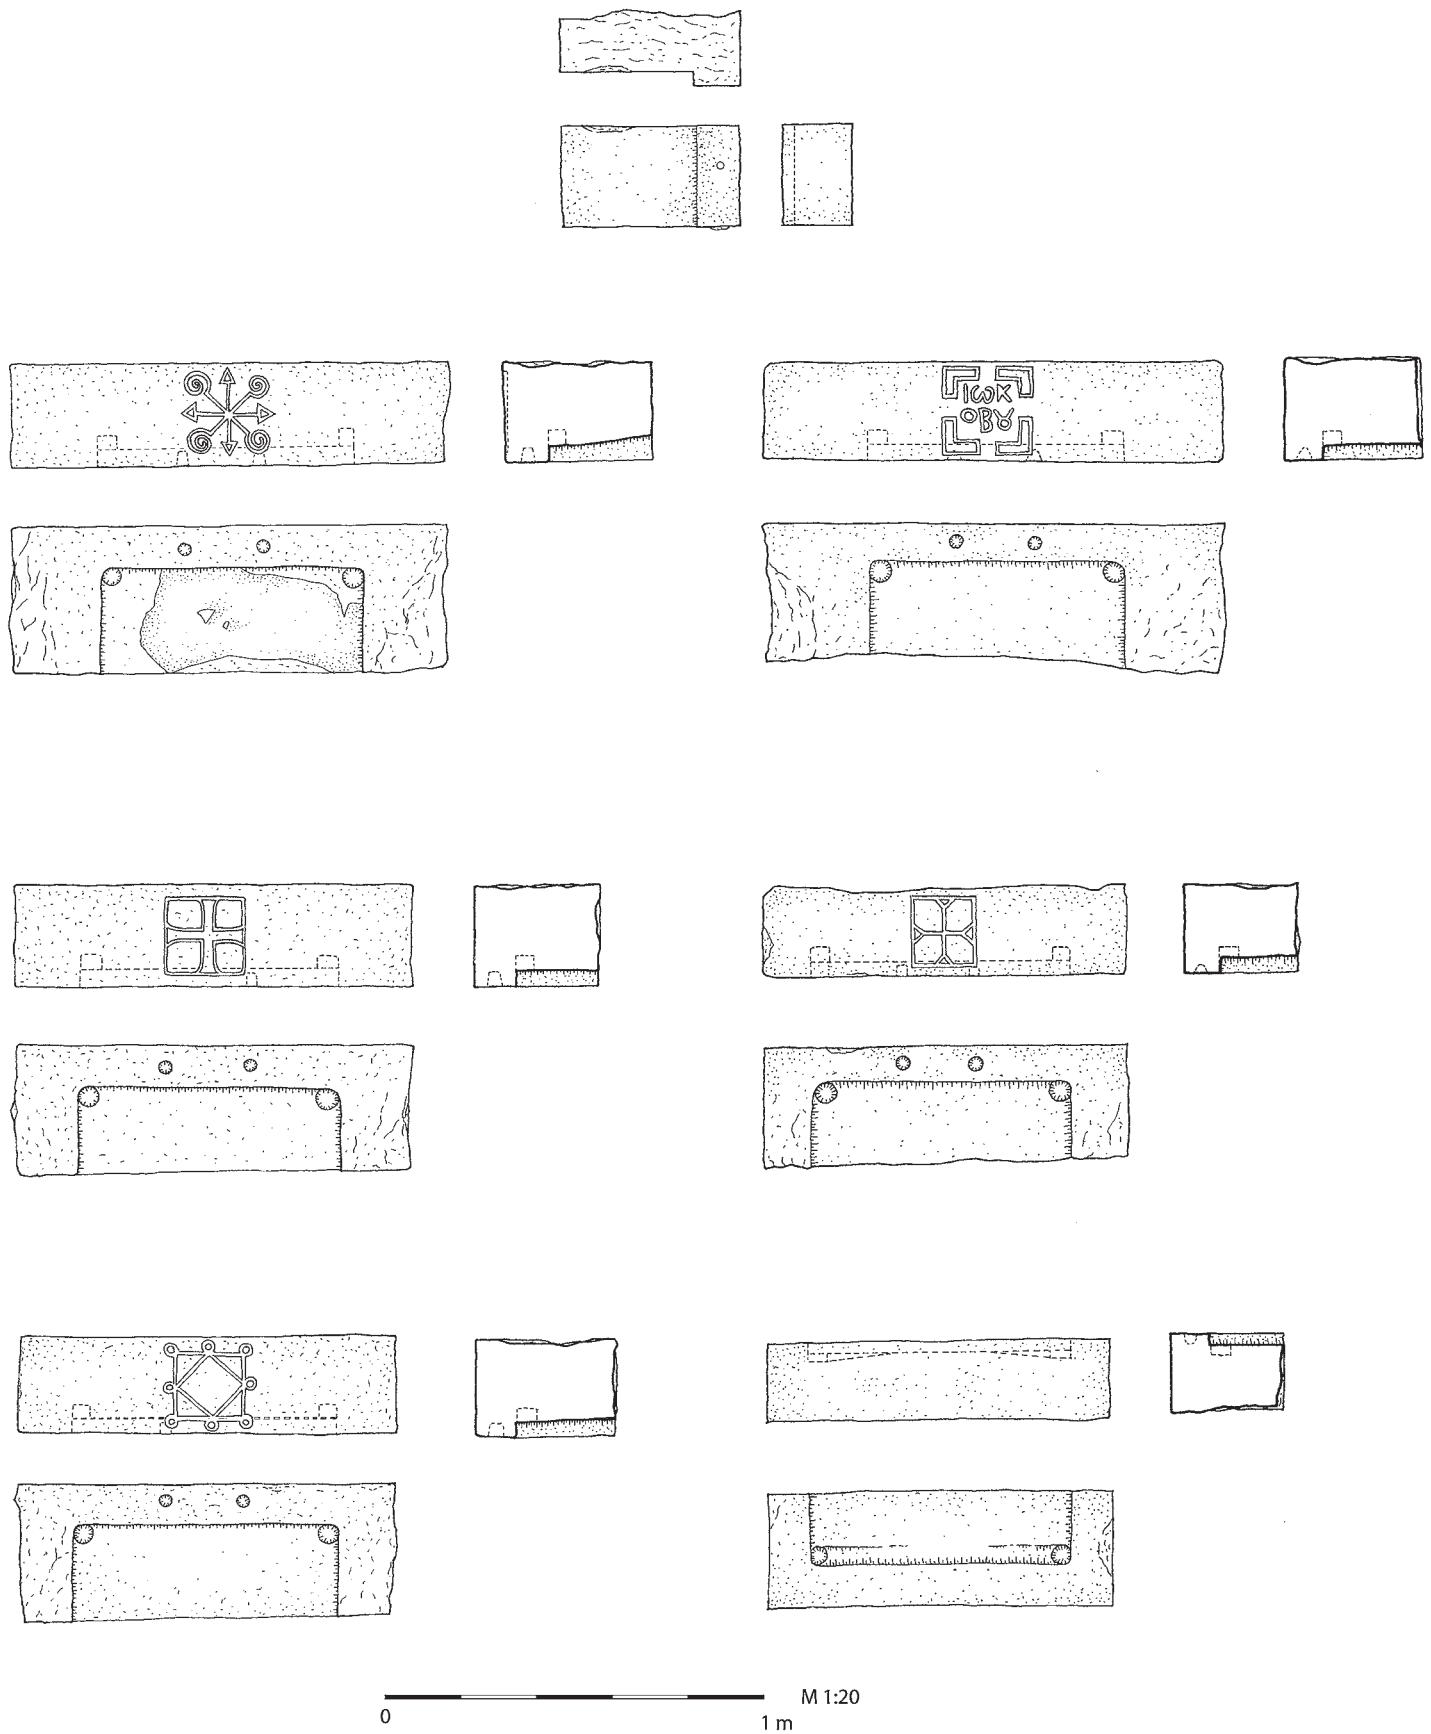
Kastron, Westtrakt. Elemente von sechs Rechteckfenstern aus dem Versturz vor der Südwestmauer.

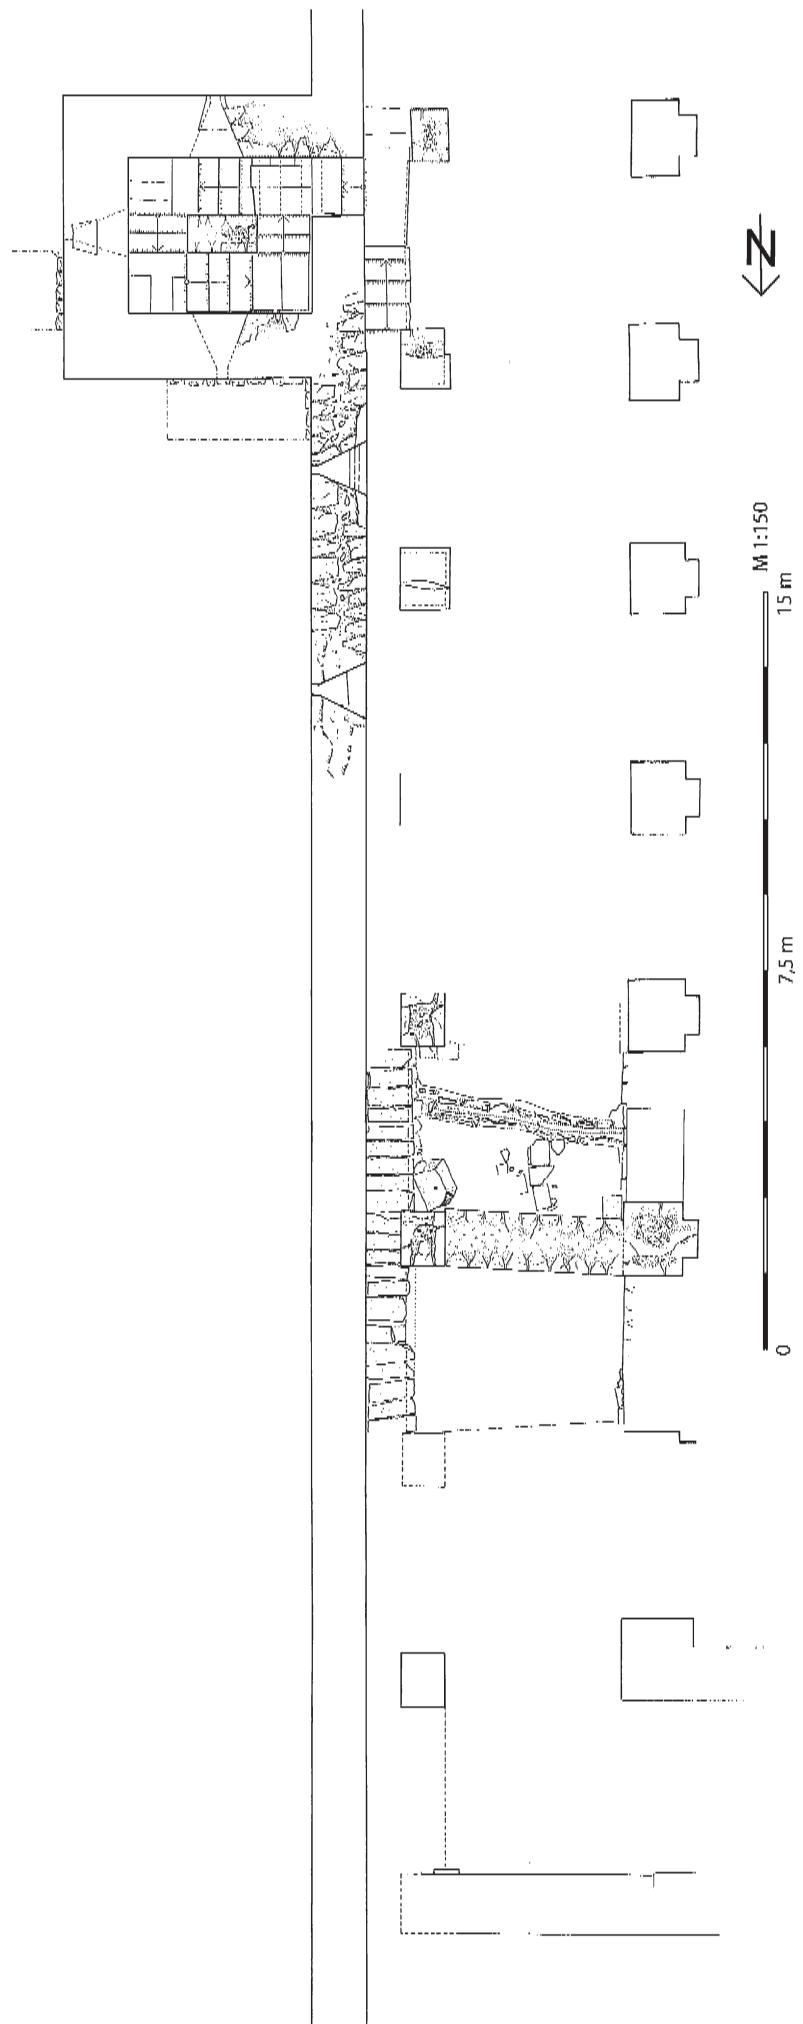
Kastron, Osttrakt. Nordhälfte des Osttraktes, Grundriss.
