Al Andarin, das antike Androna Oberflächenbefunde und Grabungsergebnisse Teil 2

Al Andarin, das antike Androna
Oberflächenbefunde und Grabungsergebnisse:
die Umfassungsmauern und das Kastron

MONOGRAPHIEN
des Römisch-Germanischen Zentralmuseums
Band 121, 2

TEIL 2: TAFELN UND BEILAGEN

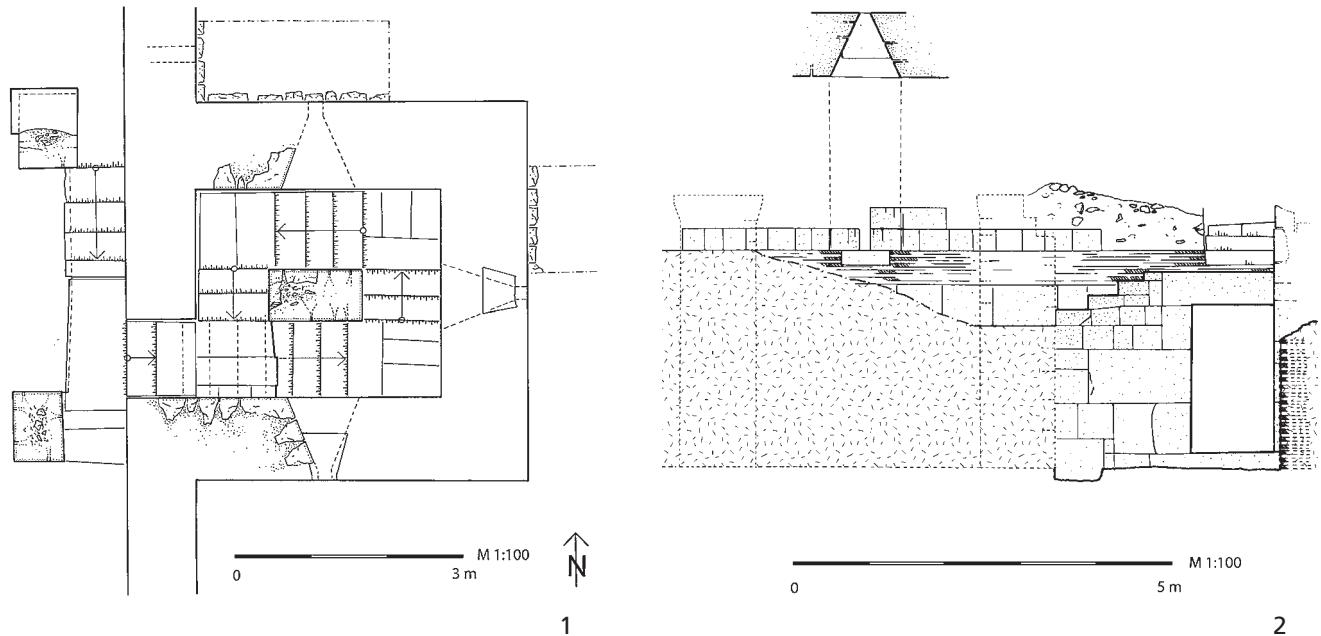
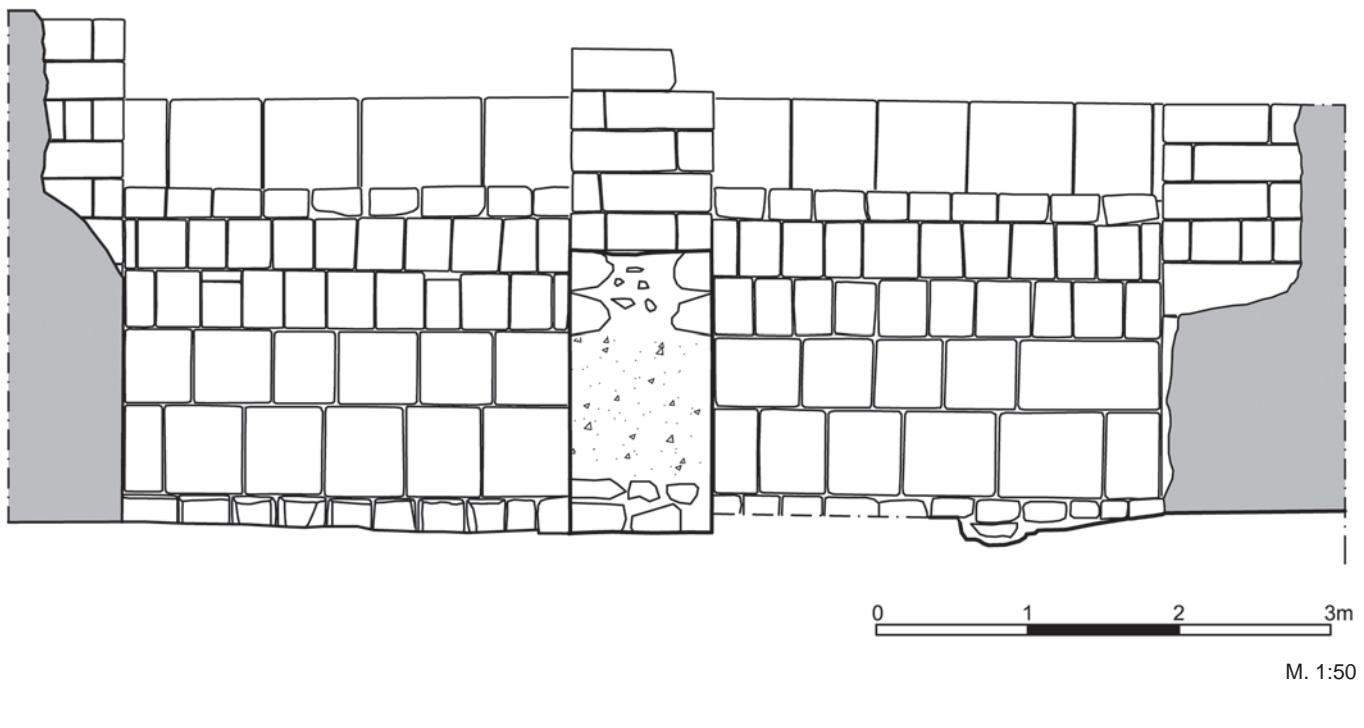
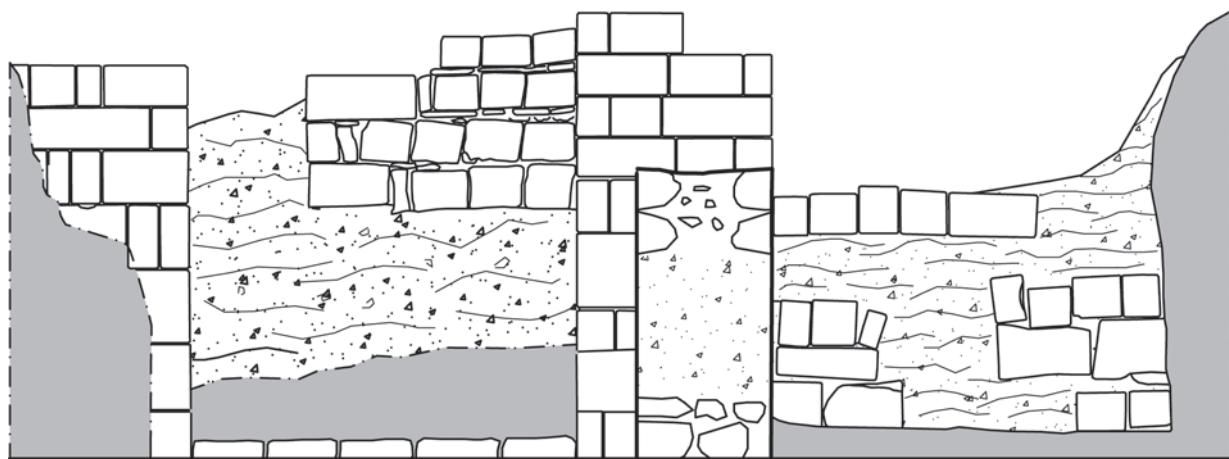
Kastron, Osttrakt: **1** Grundriss des Treppenturmes. – **2** Aufriss von Treppenturm und Wehrgang. – **3** 3D-Aufnahme von 9A Süd und 9A Nord, Längsschnitt mit Blick nach Osten.

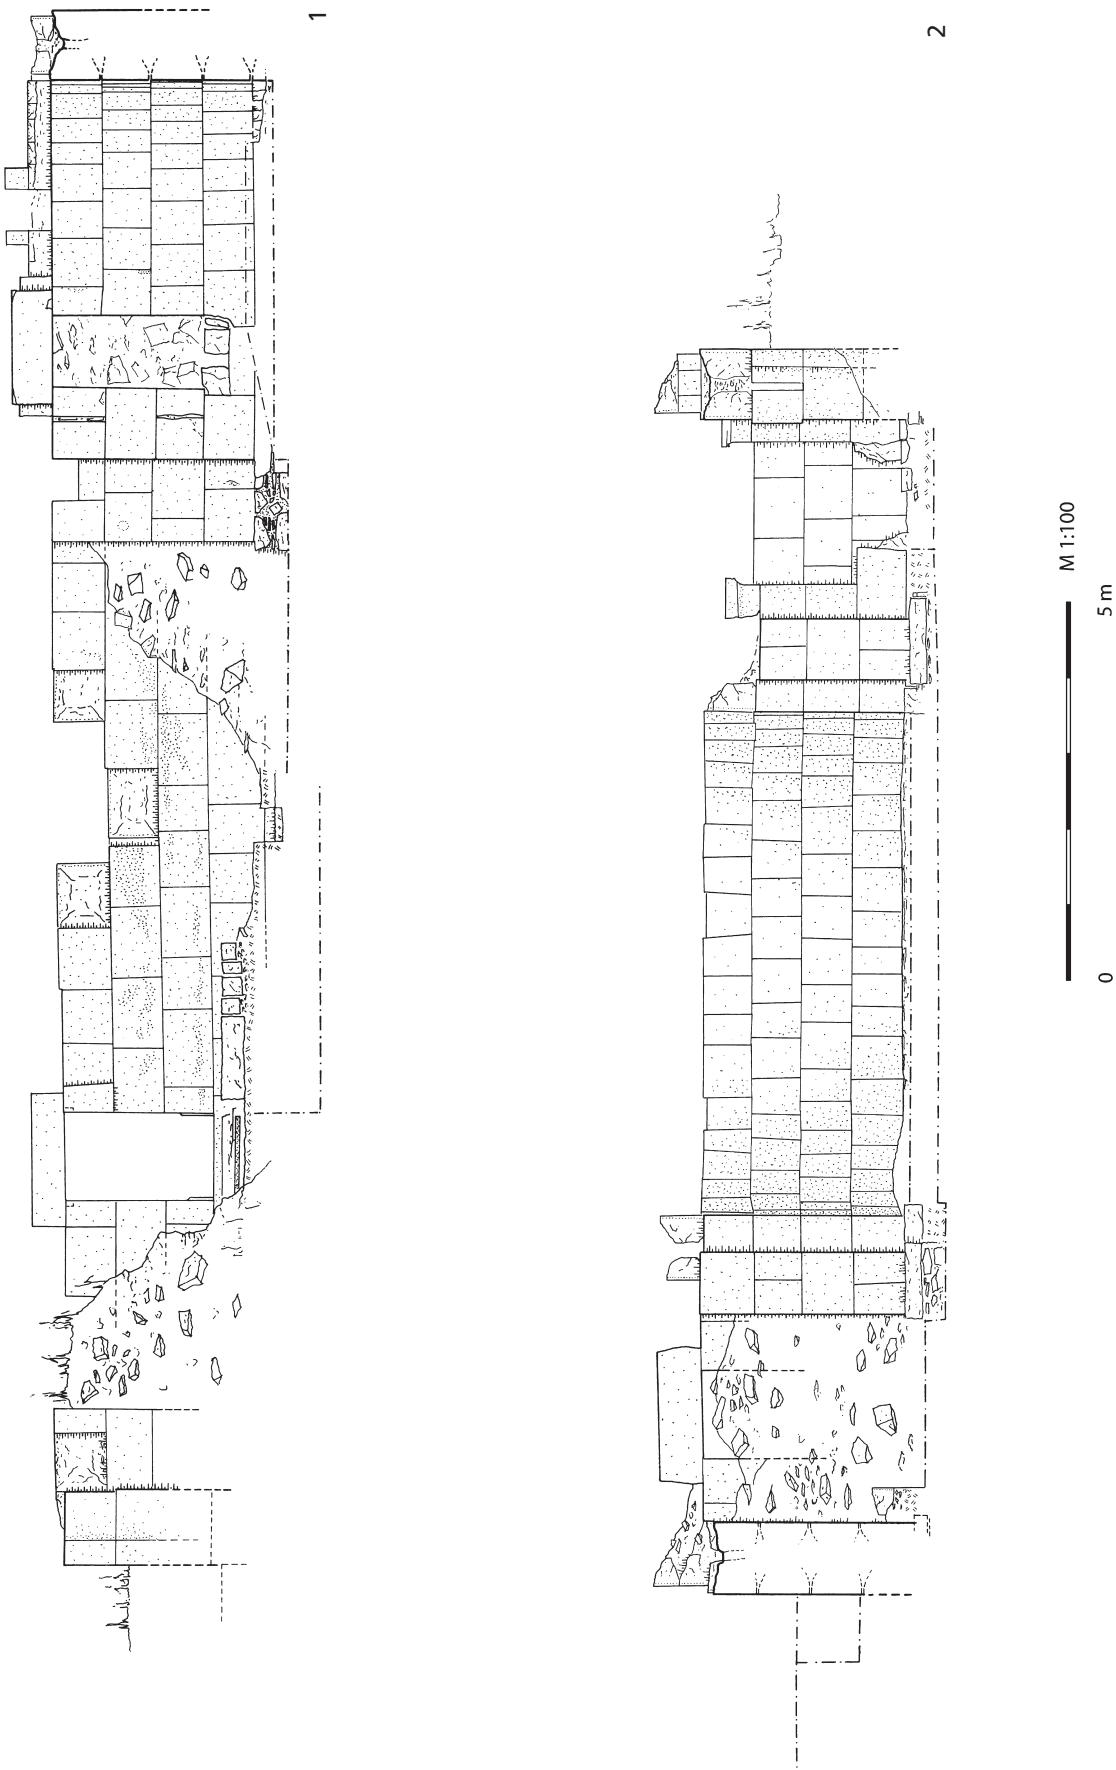
Kirche im Hof des Kastrons: 1 Längsschnitt mit Blick nach Norden. – 2 Querschnitt durch den Ostteil mit Blick nach Osten.

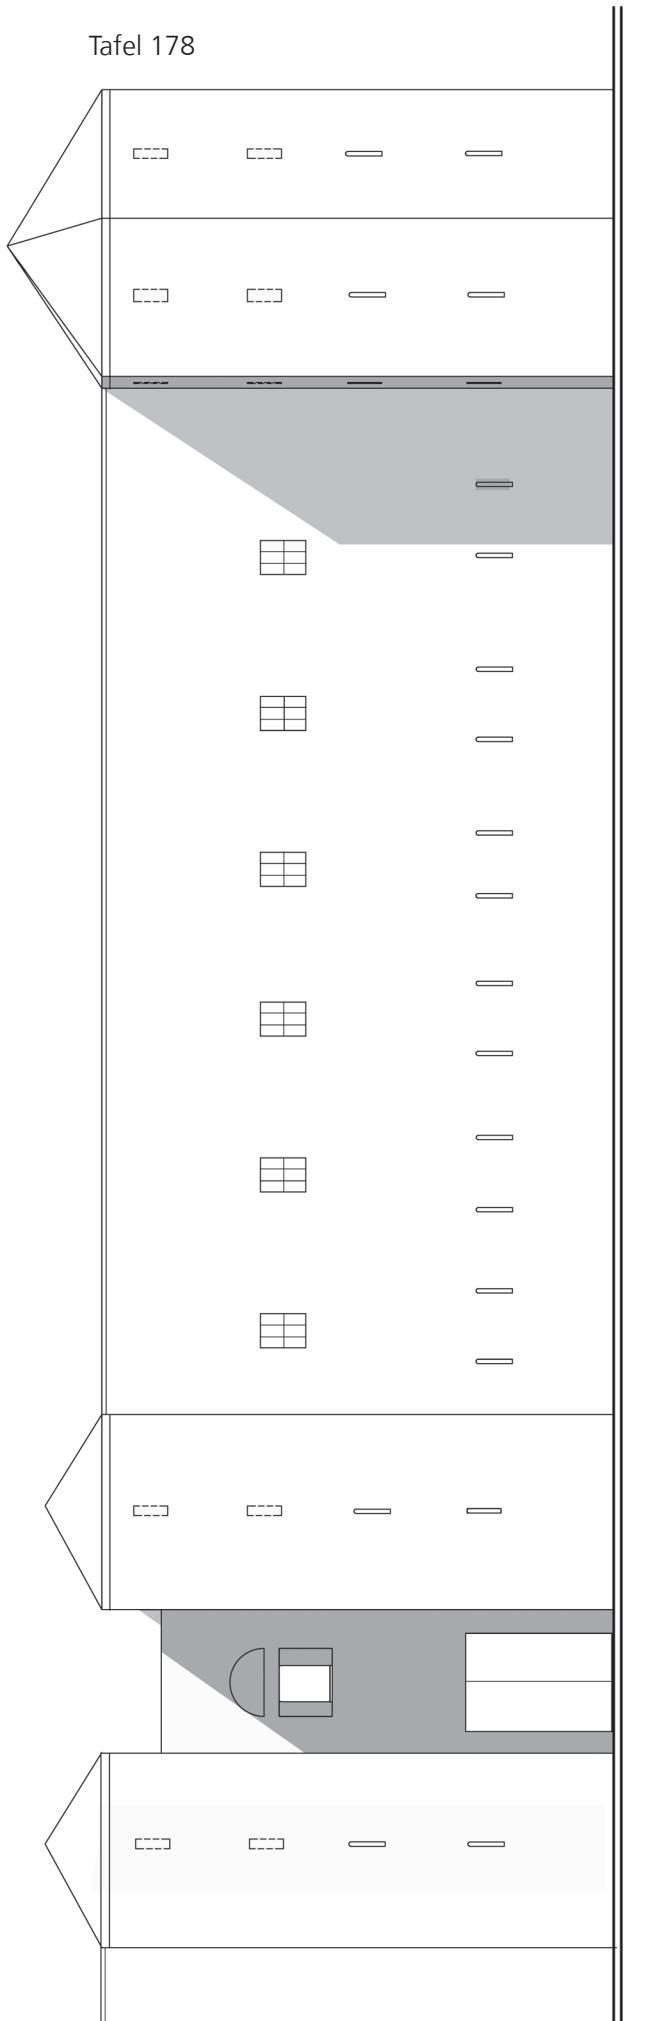
Kastron: 1 Rekonstruktion des Südtel des Westfassade. – 2 Südtel der Westfassade, Bauaufnahme.

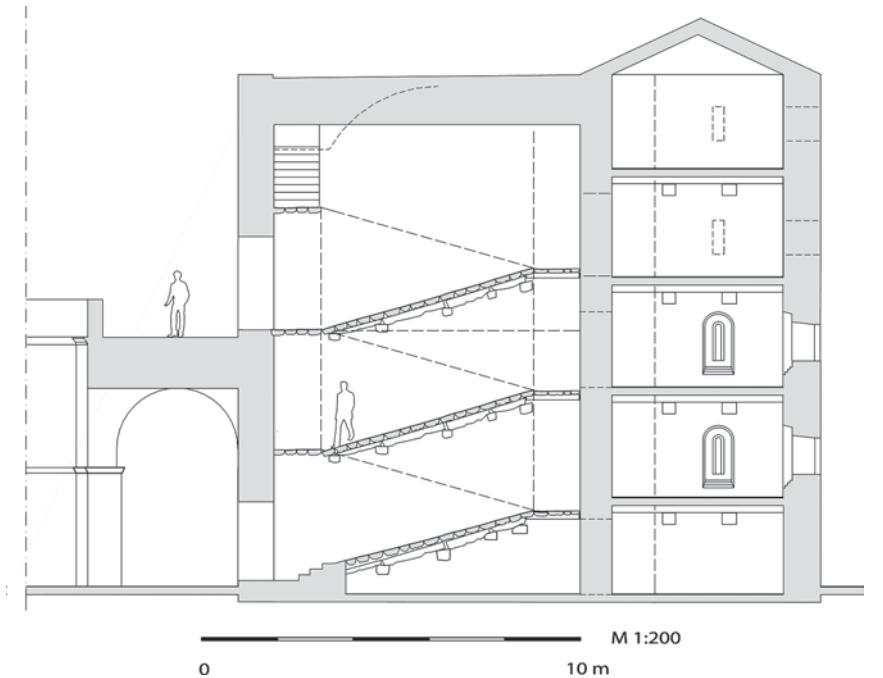
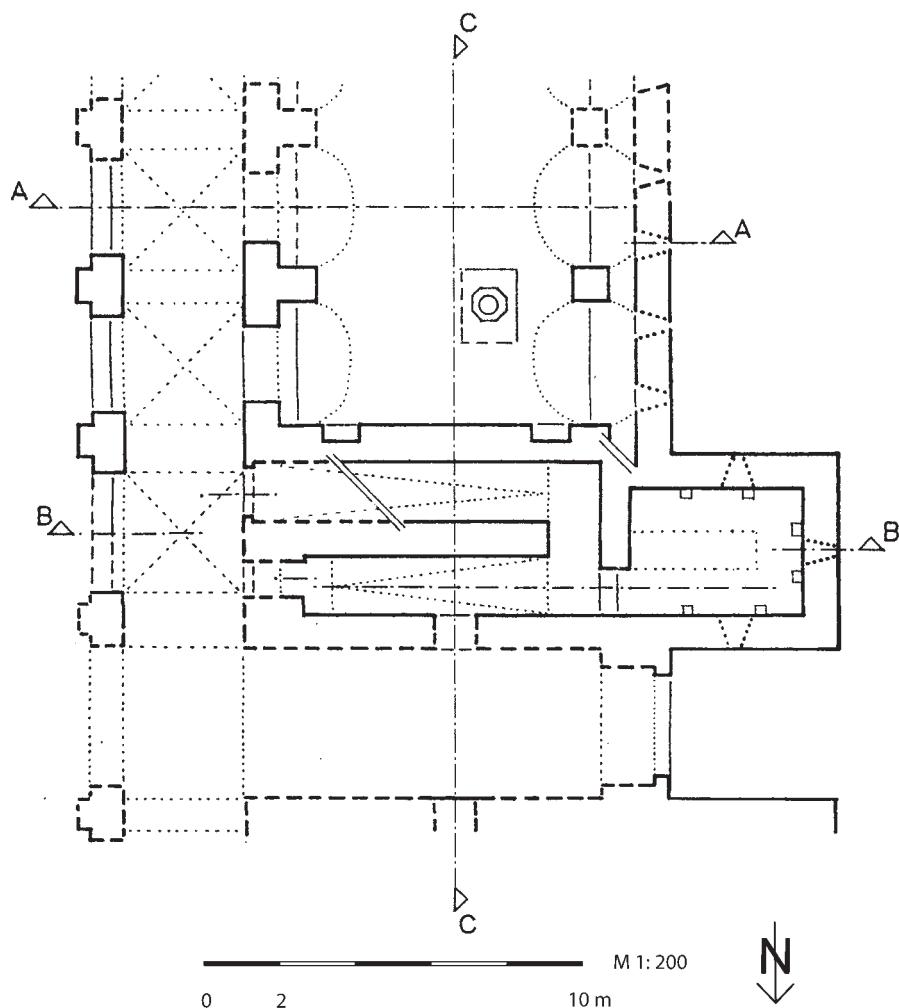
Kastell: 1 Westtrakt. Schnitt durch Portikus, Rampenhaus, Südturm des Westtores (O. Hofmeister). – 2 Grundriss der Rekonstruktionsvorschläge des Westtraktes.

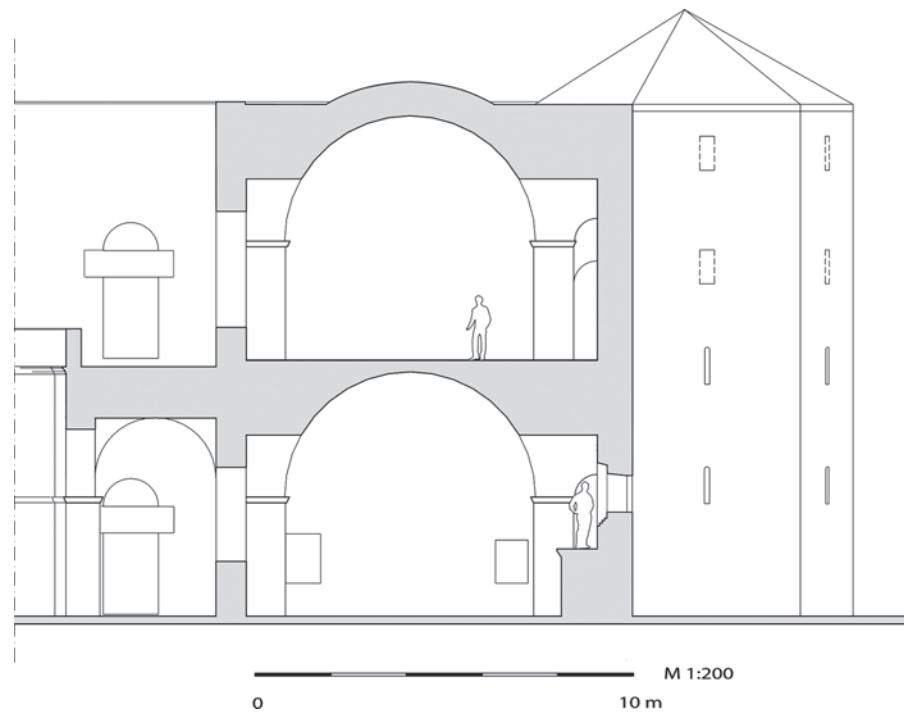
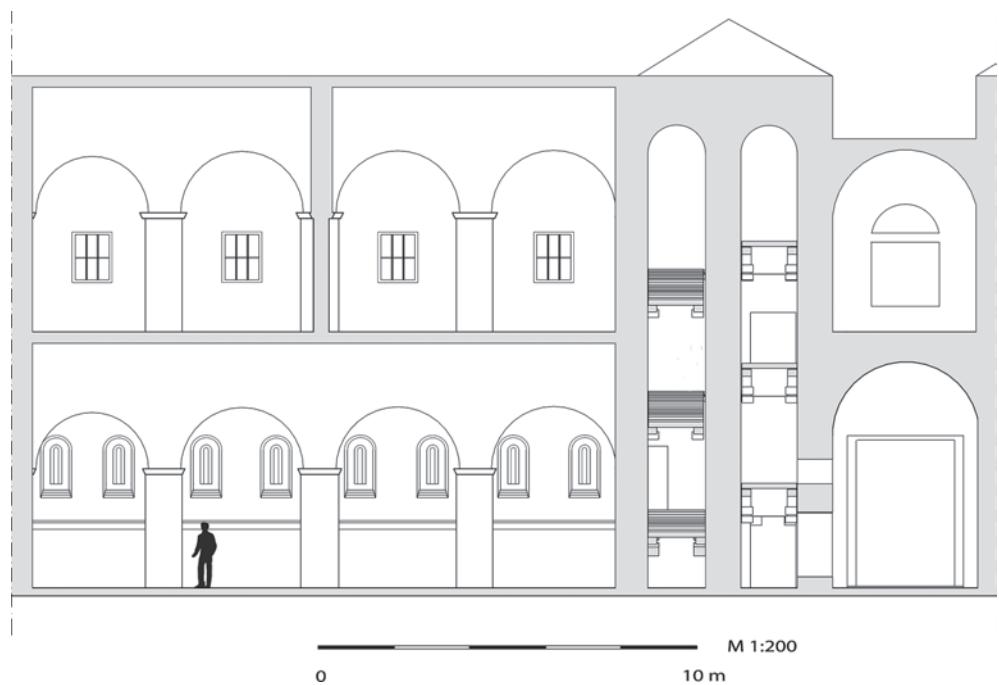
Kastron: 1 3D-Querschnitt durch Portikus und Westhalle. – 2 Westtrakt. Längsschnitt durch beide Geschosse der Westhalle, Rampenhaus und Vestibül. – (O. Hofmeister).

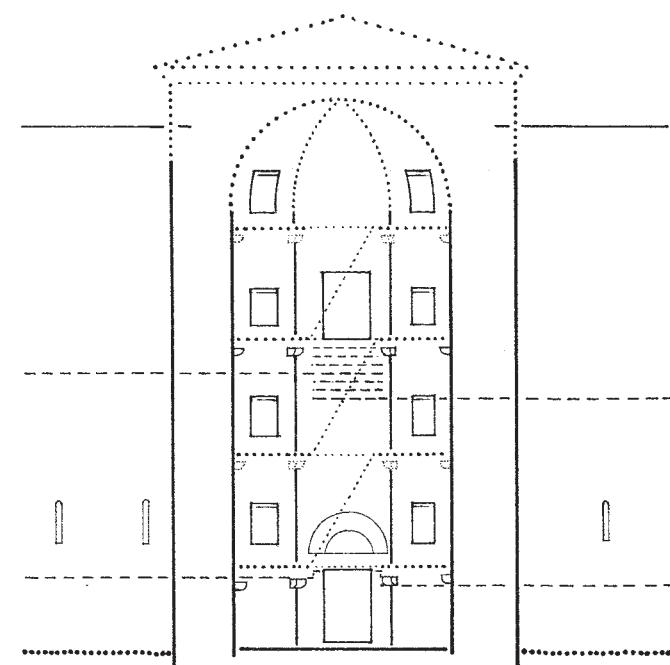
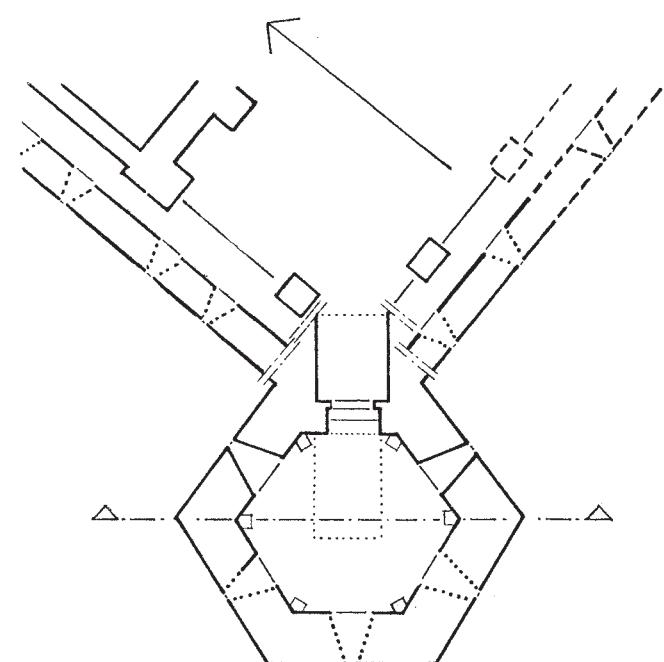
Kastron, Südwestturm, Grundriss und Querschnitt (U. Hess).

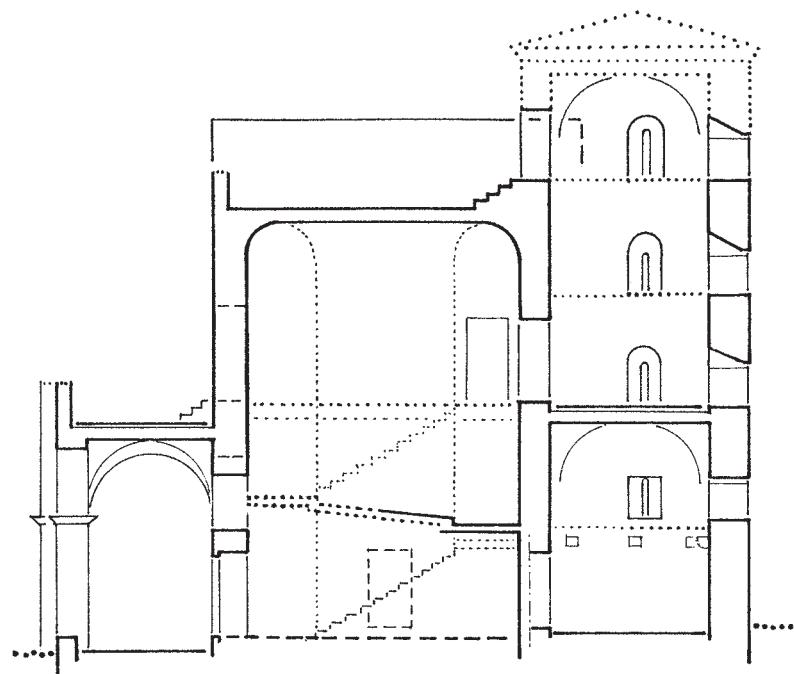
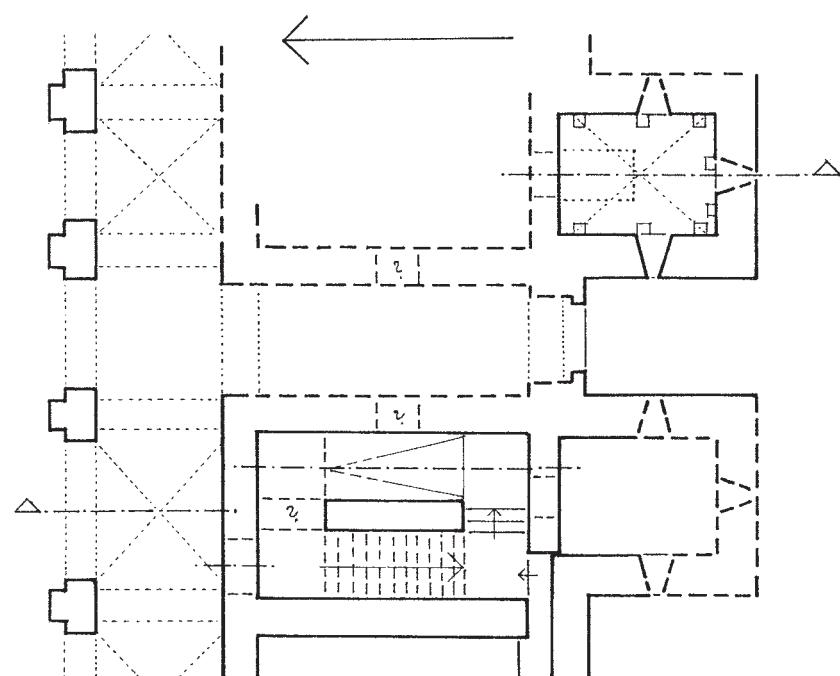
Kastron, Rekonstruktion des südlichen Rampenhauses: Grundriss und Querschnitt durch Portikus, Rampe und Ostturm des Südtores
(U. Hess).

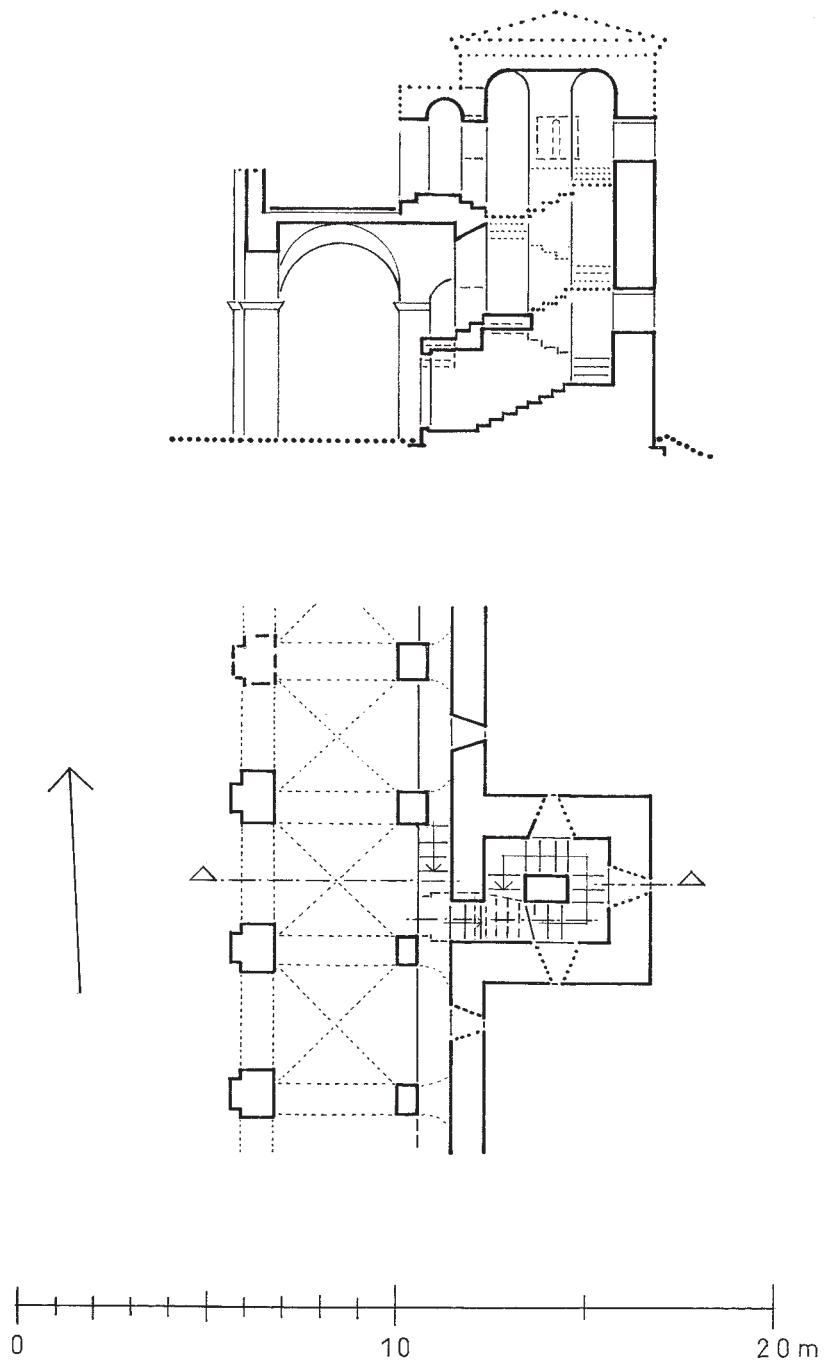
Kastell, Osttrakt, Turm, Grundriss und Querschnitt durch Turm und Portikus (U. Hess).
