## Die Mörsburg

Die archäologischen Untersuchungen von 1978/79  
Mit einem Beitrag von Ph. Morel

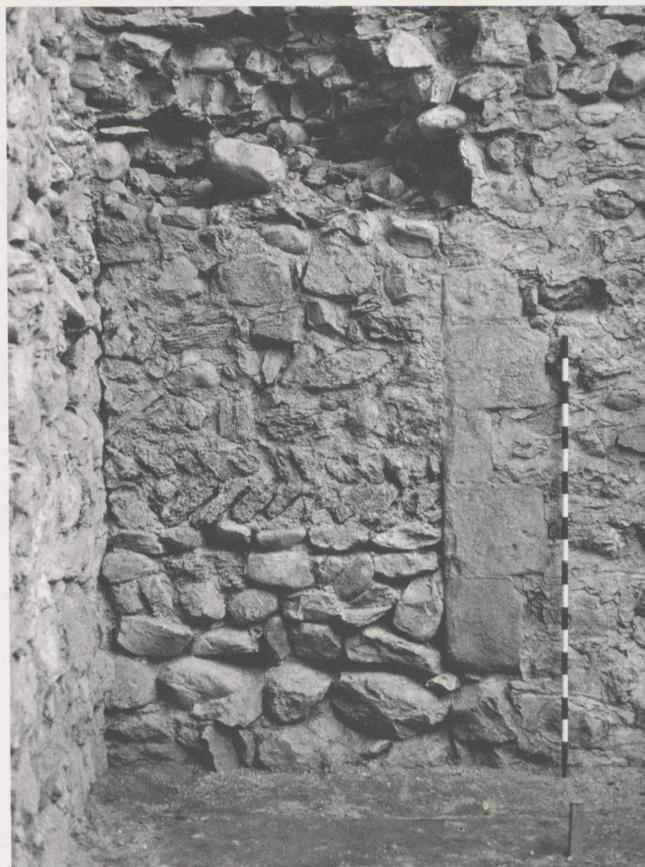
Abb. 3 Die in einer späteren Phase zugemauerte Türe in M1-Ostteil im Gebäude A. Man beachte den Ährenverband aus sauber geschnittenen Tuffsteinplatten.

war ebenerdig durch eine Türe auf der Ostseite von M1 erschlossen (Abb.3). Das Erdgeschoß erhielt durch 4 Fenster (ein Fenster wurde bei neuzeitlichen Flickarbeiten zugemauert) in M8 Licht (Abb.4). Der Raum im ersten Stock wurde von einem Cheminée auf der Ostseite dominiert. Dieses war von den heute noch sichtbaren Sandsteinsäulen (Abb.5) flankiert. Auf jeder Seite des Cheminée's war je ein Fenster.

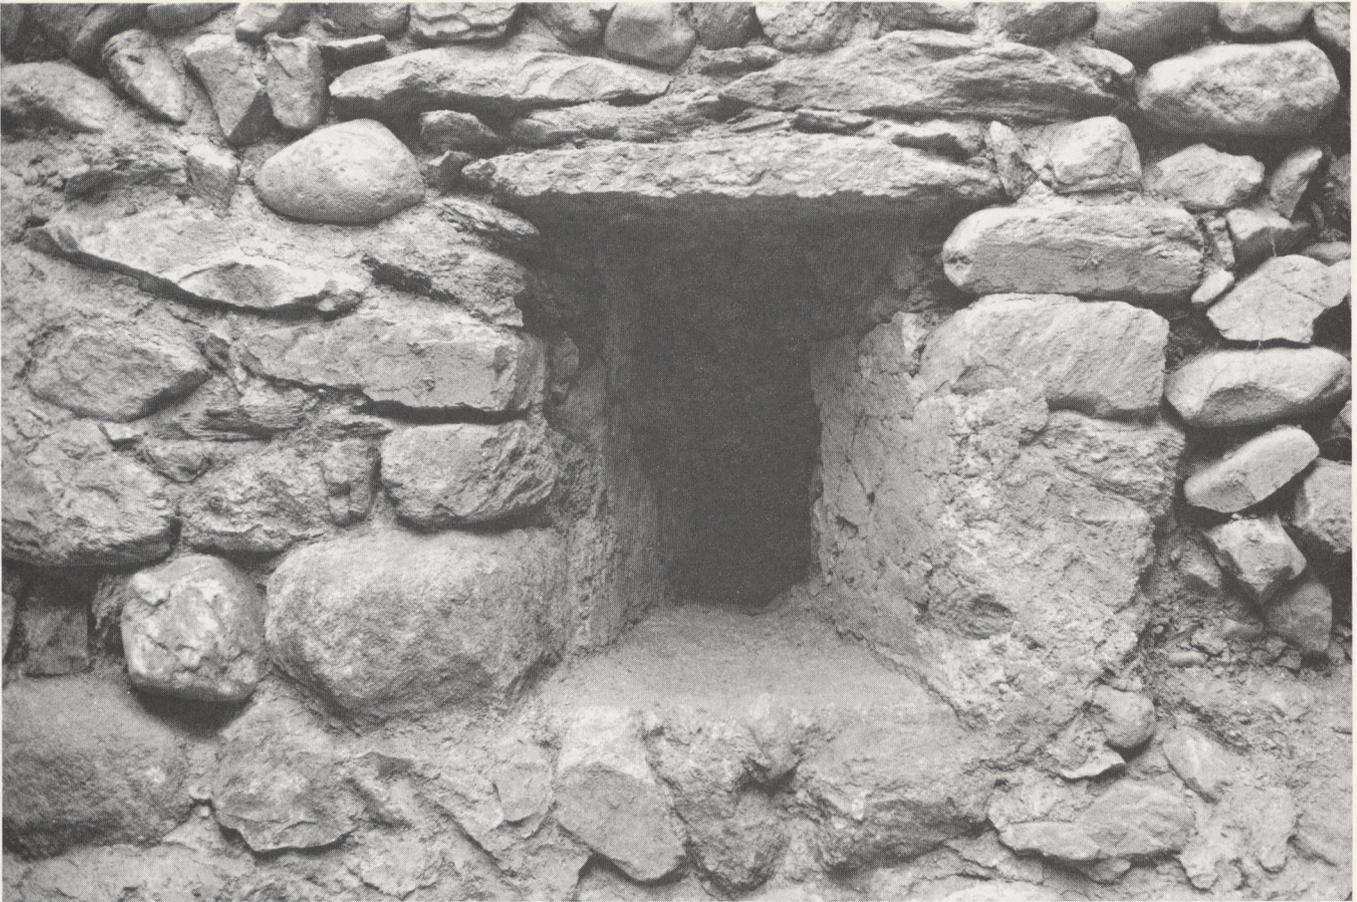
▲ Abb. 4 Fenster in M8, im Erdgeschoß des Gebäudes A, mit sauber verputzten Leibungen und Mörtelglattstrich auf der Bank.

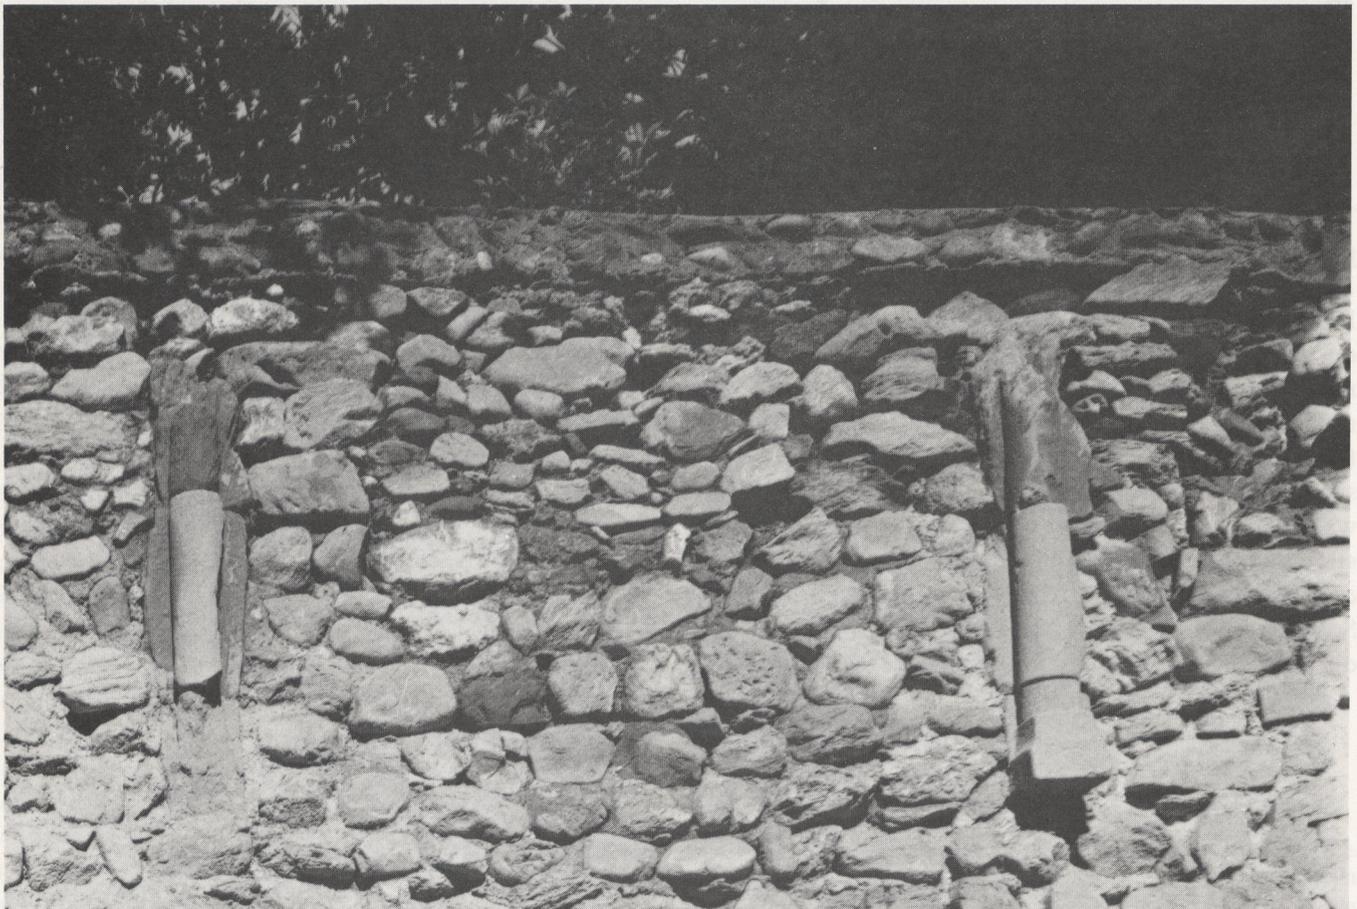
Abb. 5 Die beiden zum Cheminée gehörenden Sandsteinsäulen in M8 im 1. Stock des Gebäudes A. ▼

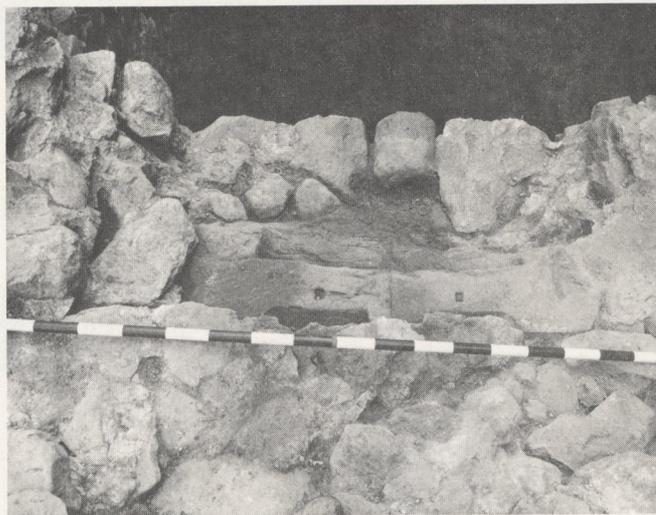
Abb. 6 Sandsteinerne Fensterbank in M9. Das Fenster hatte eine Mittelsäule und war vermutlich vergittert. Es wurde beim Bau des Kellerhalses zugemauert. ▼

Ein drittes Fenster mit einem Sandsteingewände (Abb.6) war auf der Westseite des Raumes. Ob dieser

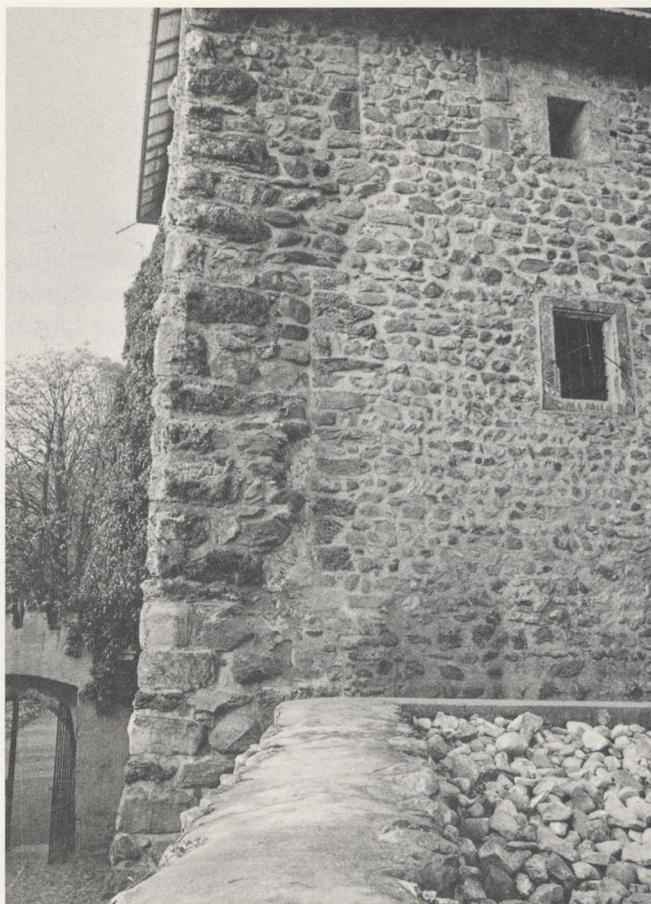
Abb. 7 Südlicher Turmanbau mit Megalithmantel. Man beachte, wie die Umfassungsmauer M2 bündig an die Fuge hinter dem Megalithmantel läuft. ▶

Die Umfassungsmauern faßten sicher auch das ganze Gebiet der unteren Terrasse ein. Es ist auffällig, wie die Umfassungsmauern an den südlichen Anbau des Turmes anschließen. Sie schließen nämlich nicht bündig an den Megalithmantel an, sondern an die Baufuge, die den Megalithmantel von der ursprünglichen Mauer des Anbaues trennt (Abb.7). Daraus läßt sich der Schluß ziehen, daß die Umfassungsmauer vor dem Megalithmantel gebaut wurde.

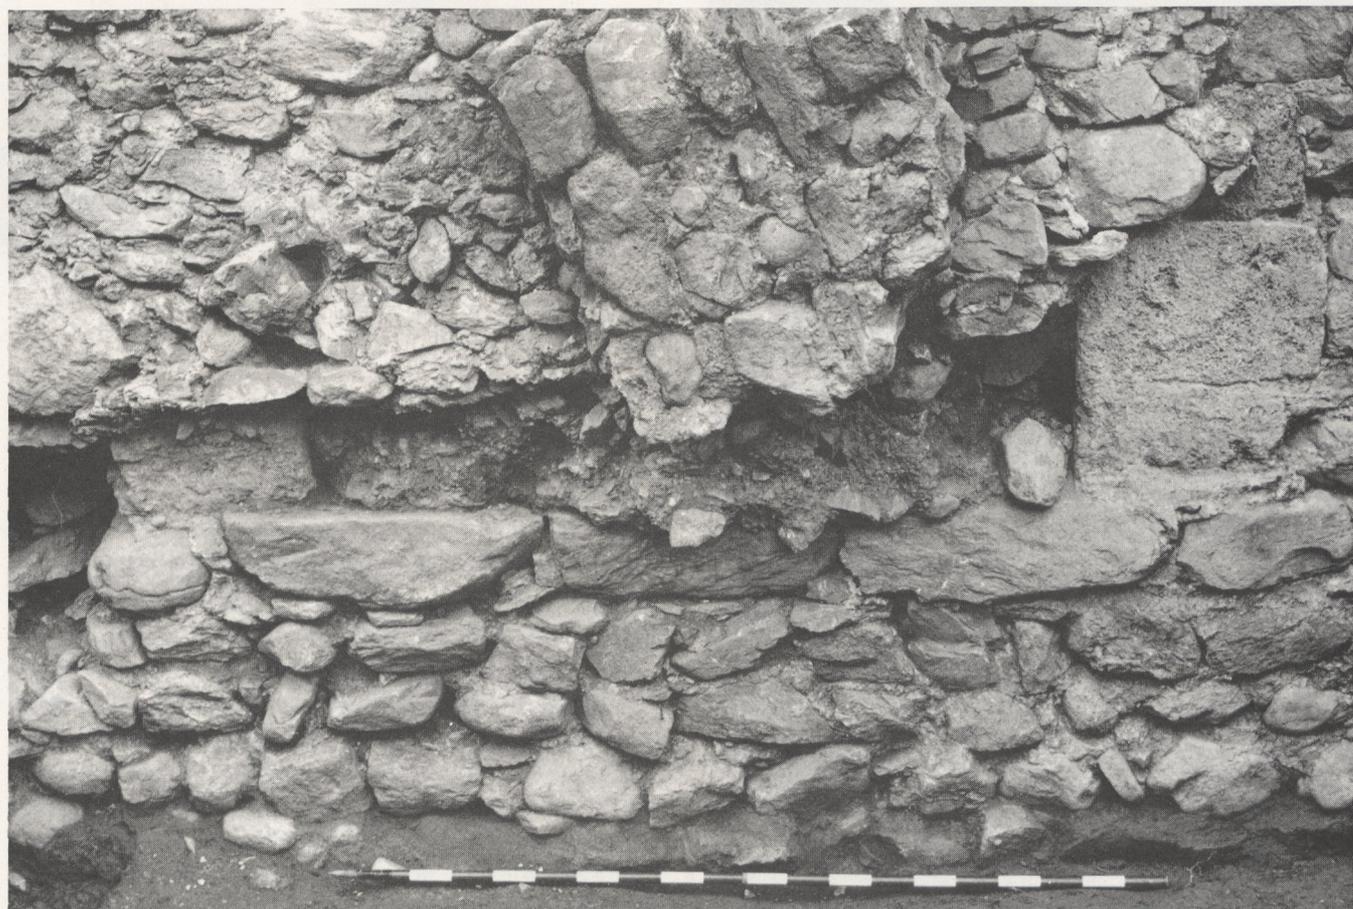
Abb. 8 Tor in M1. Schwelle aus Sandstein, die Leibungen sind aus Tuffstein. Man beachte den in die Mauer einbezogenen Mauerklotz. ▼

Sie erhielt ein breites Tor (Abb.8) gegen Süden mit derselben Schwellenhöhe wie die Türe in M9.

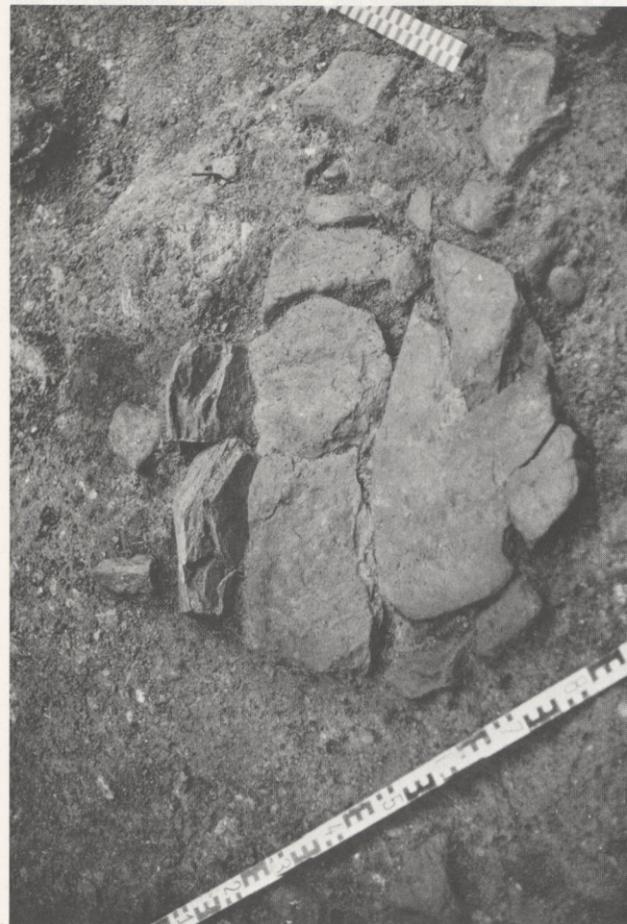
Abb. 9 Feuerstelle in F10. Hinter den stehenden Steinen gut sichtbarer Abdruck des Kesselgalgens.

Darin aber lag die Feuerstelle mit dem schön sichtbaren Pfostenloch des Kesselgalgens (Abb. 9).

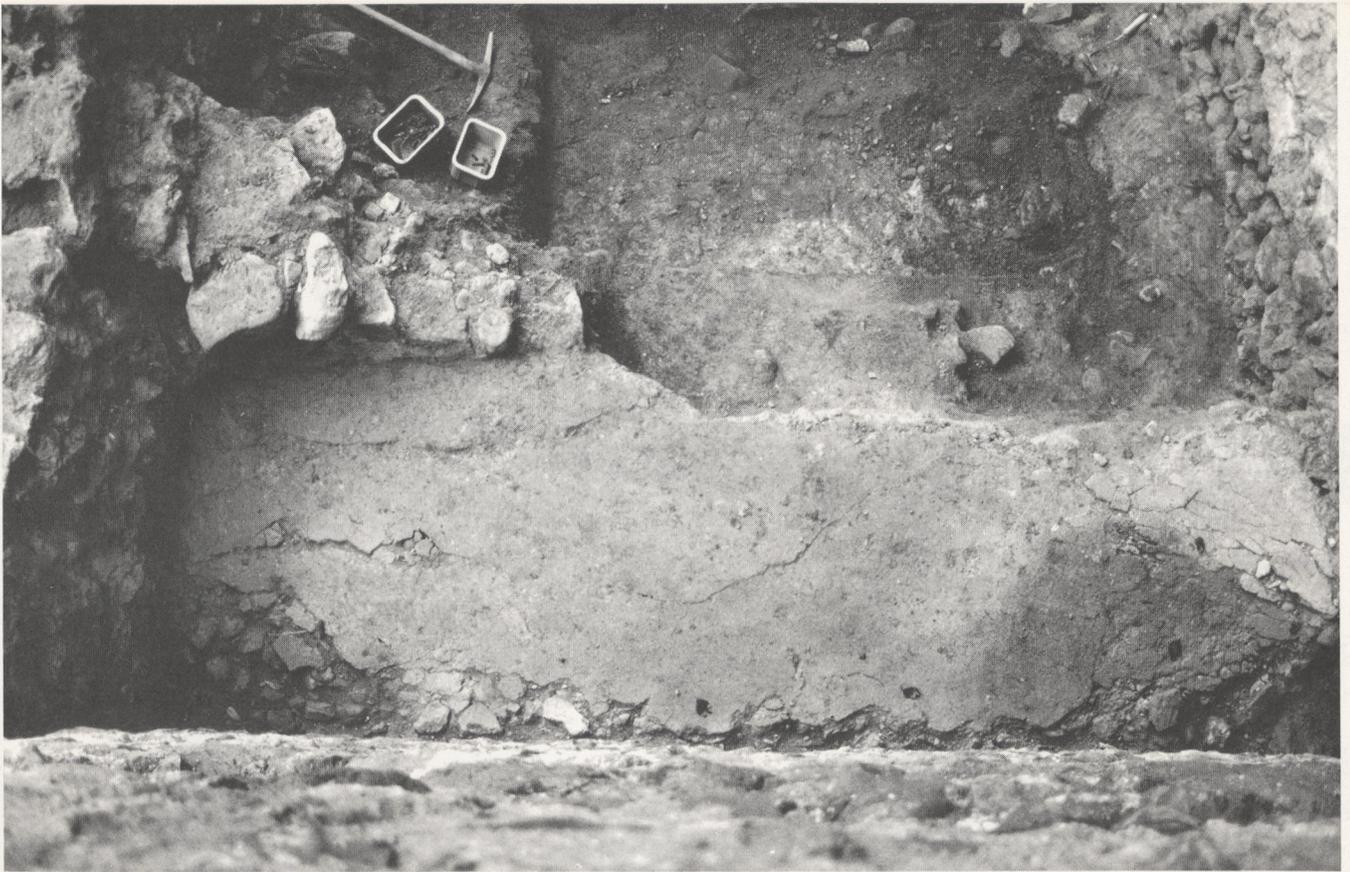
Abb. 10 Mörtelboden und Mauer M6 in F1 im Gebäude B.

In diesen Phasen wurde das Gebäude B (M5, M11) gebaut. Wie das Gebäude am Anfang erschlossen war, ist ungewiß. Kurz darauf wurden die Mauer M6 und der Mörtelboden, der an M1 grenzt, eingebaut. Der Mörtelboden kann mit Hilfe des Dolches (G 1) einigermaßen datiert werden. Der Dolch wurde in der Ritze zwischen Mörtelboden und M1 gefunden (Abb.10 und 11). Er ist in die zweite Hälfte des

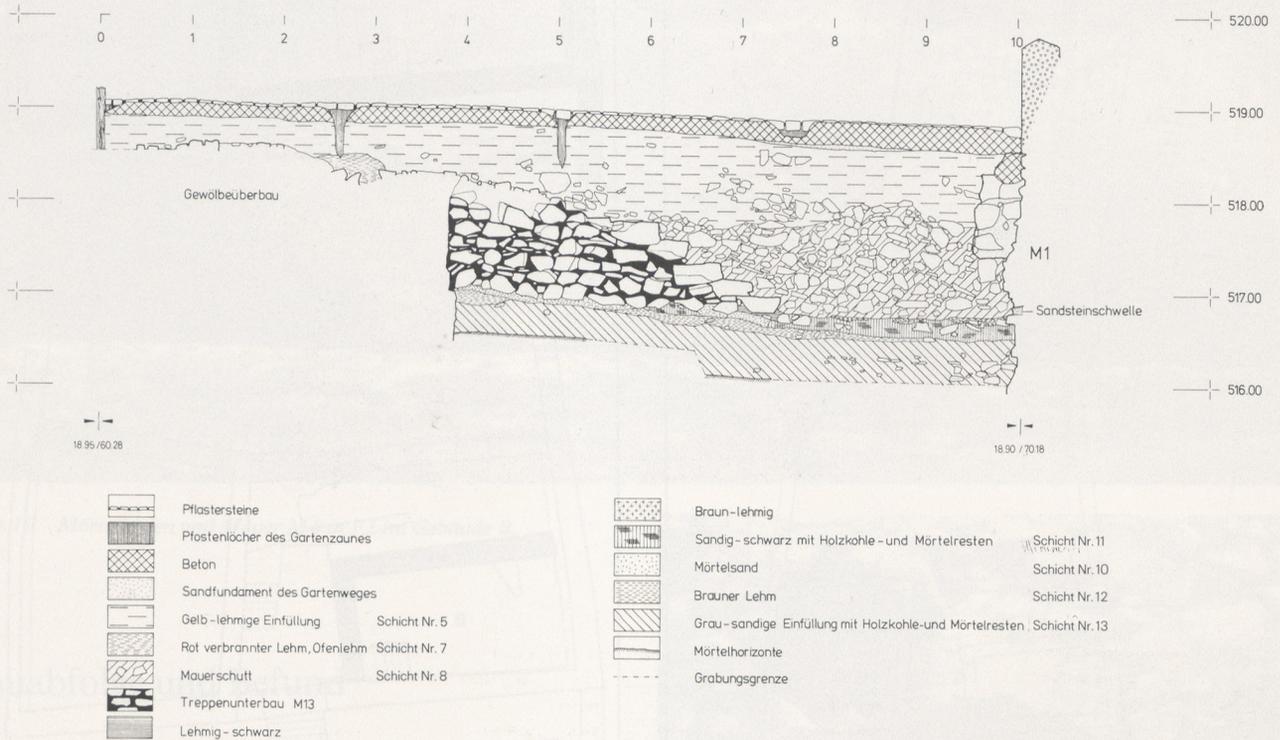
Profil PP' (Abb. A).

WINTERTHUR  
 Stadel  
 Mörsburg  
 Archäologische Untersuchungen 1979  
 Profil PP' / P32,49,50  
 1:20

#### *F14 und F15* *Profil PP' (Abb. A)*

In diesen Flächen wurden die einzigen datierenden Artefakte gefunden.

Für die relative Bauabfolge existiert nur ein einziger sicherer Fixpunkt, nämlich die Füllung aus Ofenlehm (Schicht Nr. 7) im Pfostenloch in F 14b (Abb. 14).

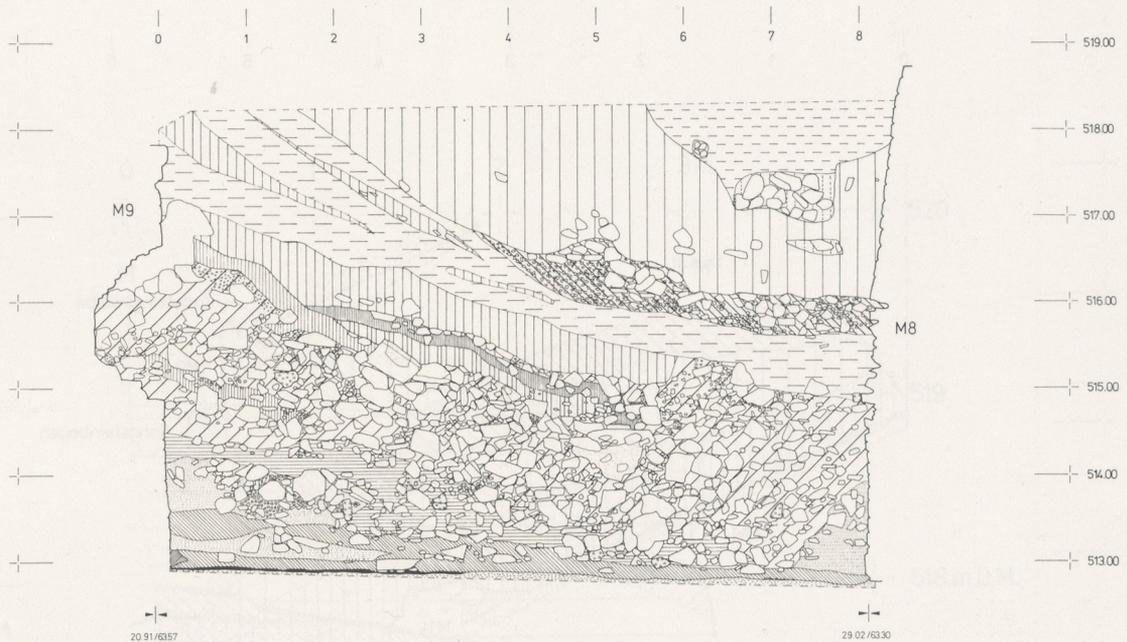
Profil SS' (Abb. B).

WINTERTHUR  
 Stadel  
 Mörsburg  
 Archäologische Untersuchungen 1979  
 Profil SS' / P 30,33,37,40,43,45  
 1:20

Braun-lehmig, moderne Einfüllung	Schicht Nr. 1		Grober Mauerschutt	Schicht Nr. 5
	Geröllinseln, moderne Einfüllung	Schicht Nr. 1		Schwarz, humos, verbrannt	Schicht Nr. 6
	Hellgrauer Kiessand	Schicht Nr. 2		Mörtelsand	Schicht Nr. 7
	Braun-lehmig	Schicht Nr. 2		Braun-grau verbrannt	Schicht Nr. 8
	Grauer, lehmiger Kiessand	Schicht Nr. 2		Mörtelsand	Schicht Nr. 9
	Schutt mit Ziegelresten	Schicht Nr. 3		Rot verbrannter sandiger Untergrund	Schicht Nr. 10
	Schwarz, humos, verbrannt	Schicht Nr. 4		Gelb-sandiger Untergrund	
	Schwarz, humos, verbrannt, grosser Anteil an Ziegelschrot	Schicht Nr. 4		Grabungsgrenze	
	Grau sandig	Schicht Nr. 5

#### *F12, F13 und F16* *Profil SS' und Profil RR' (Abb. B und C)*

Unter riesigen Mengen Schutt lagen die Schichten F 12, F 13/8, F 13/9. Diese eingefüllten Brandschichten enthielten nur Funde aus dem 13. und 14. Jahrhundert. Sie entsprechen den Schichten F 16/2 und F 16/3.

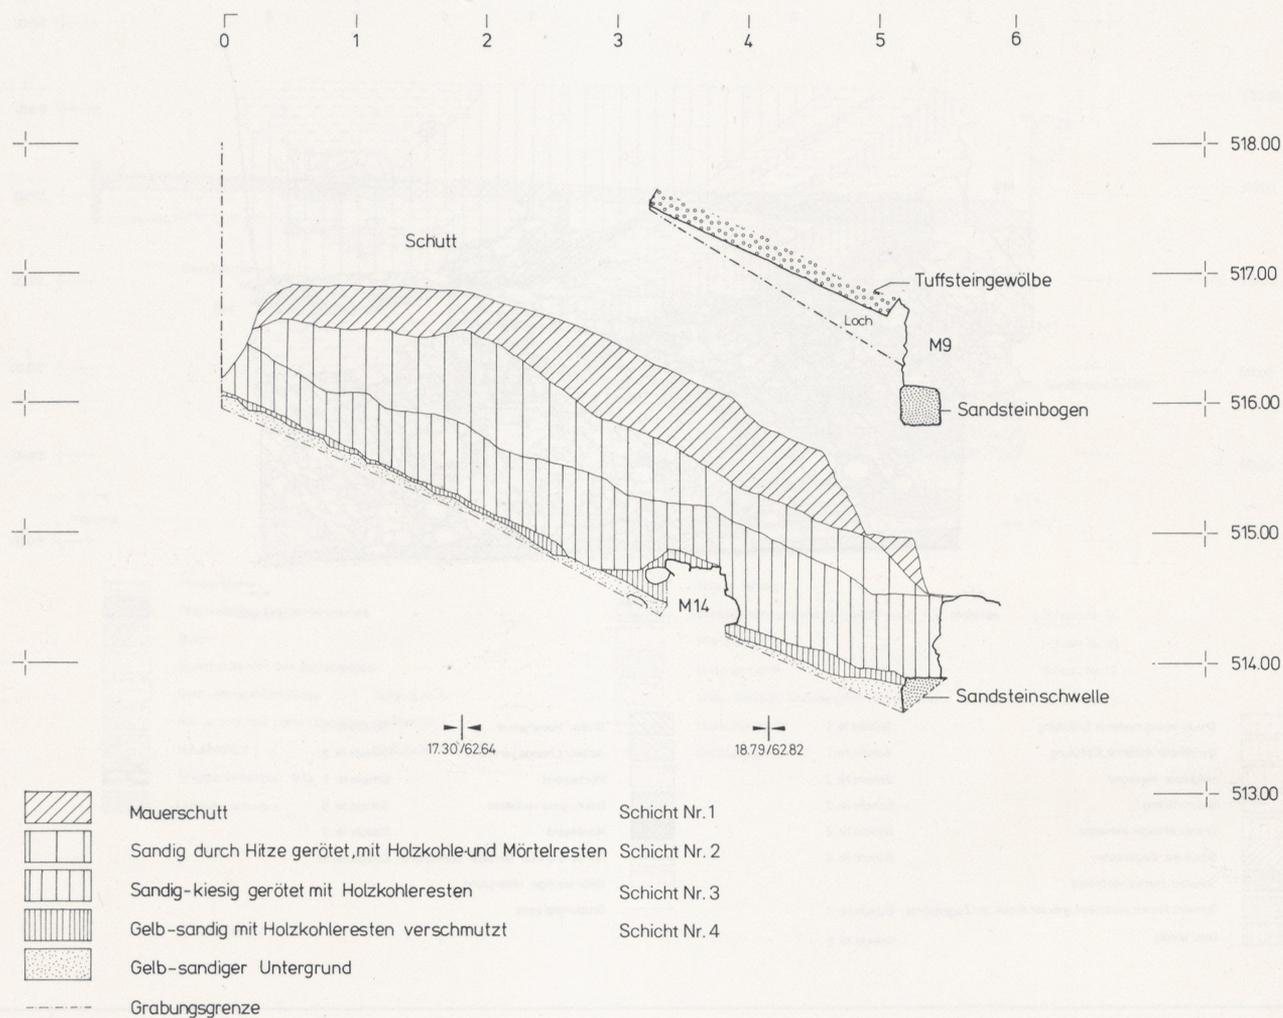
Profil RR' (Abb. C).

WINTERTHUR  
 Stadel  
 Mörsburg  
 Archäologische Untersuchungen 1979  
 Profil RR'/P39,46  
 1:20

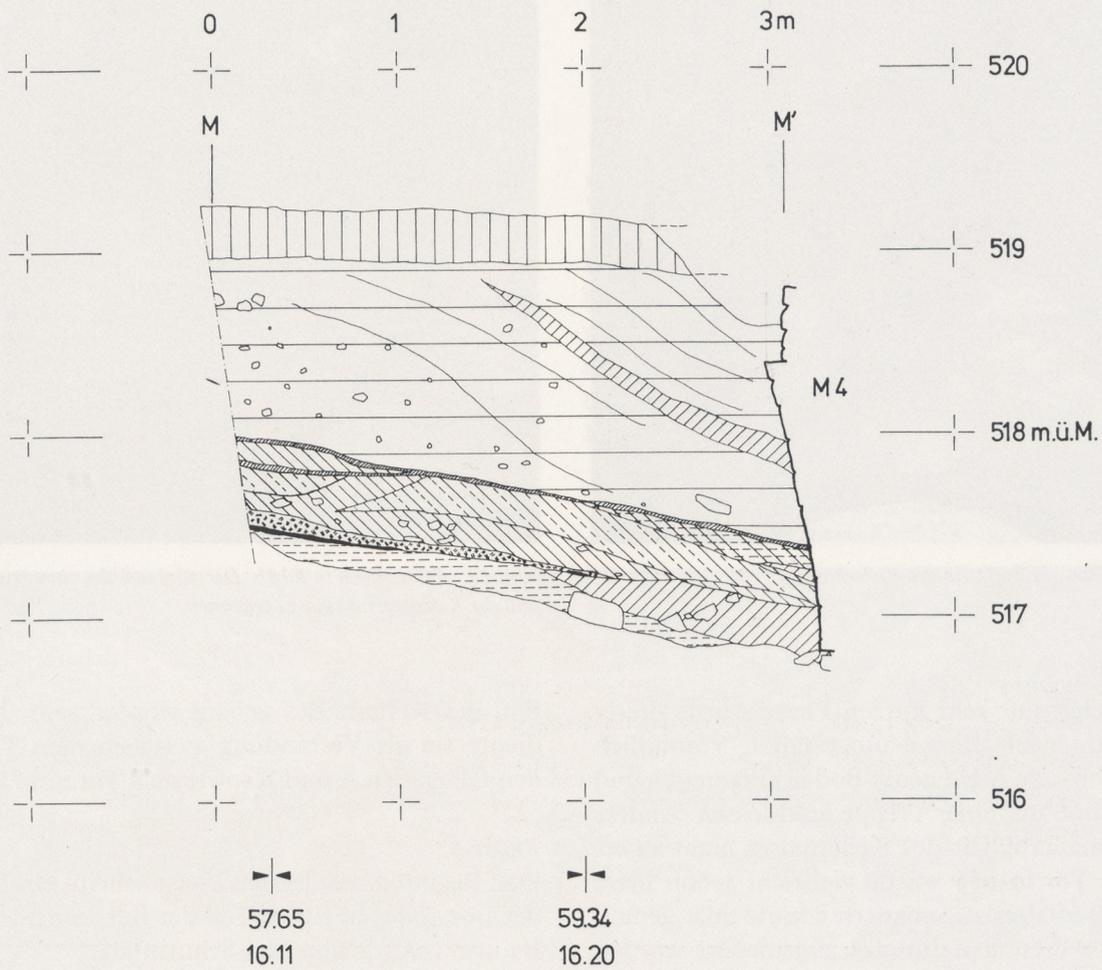
Profil MM' (Abb. D).

WINTERTHUR  
 STADEL  
 MÖRSBURG  
 archäolog. Untersuchungen 1978  
 PROFIL MM' / P 21  
 1:20

Profil MM' (Abb. D)

In den beiden Flächen wurden total andere Schichtverhältnisse angetroffen. Der grobe Mauerschutt fehlte vollkommen. Der sich nach unten verjüngende Querschnitt von M 4 ließ keine Zweifel offen, daß das Material entweder vor oder während des Baues von M 4 abgelagert worden sein mußte. M 4 wäre ohne diese Stütze nämlich nicht standfest.

Unter dieser Einfüllung lag die verbrannte, dünne Schicht F 10/5. Es war nicht genau zu bestimmen, ob es sich um eine abgeräumte Brandschicht oder um eine dünne Kulturschicht handelt.

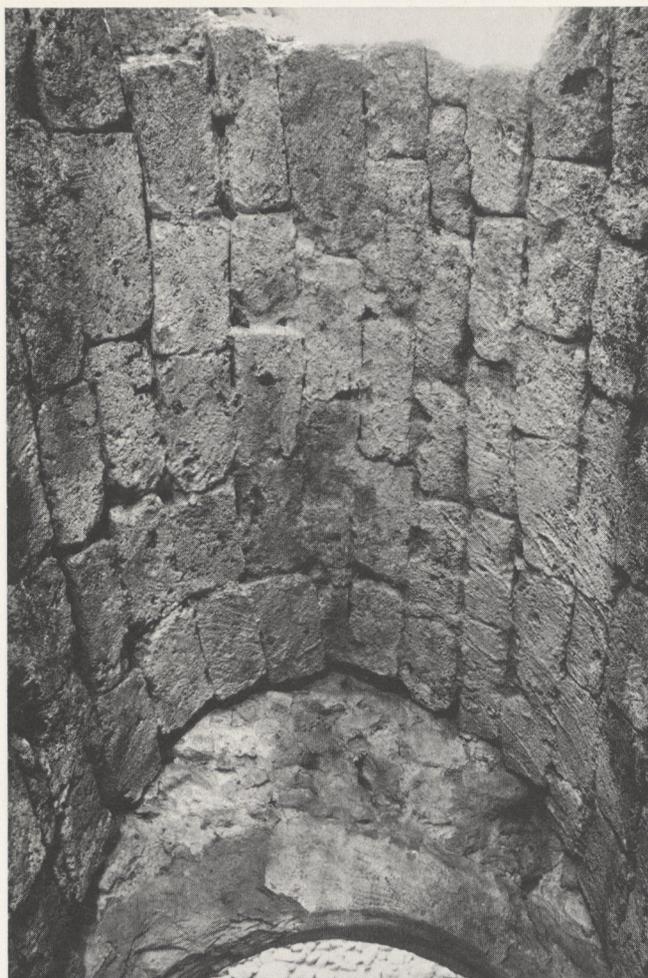
Abb. 13 Gewölbe aus Tuffstein des Kellerhalses.

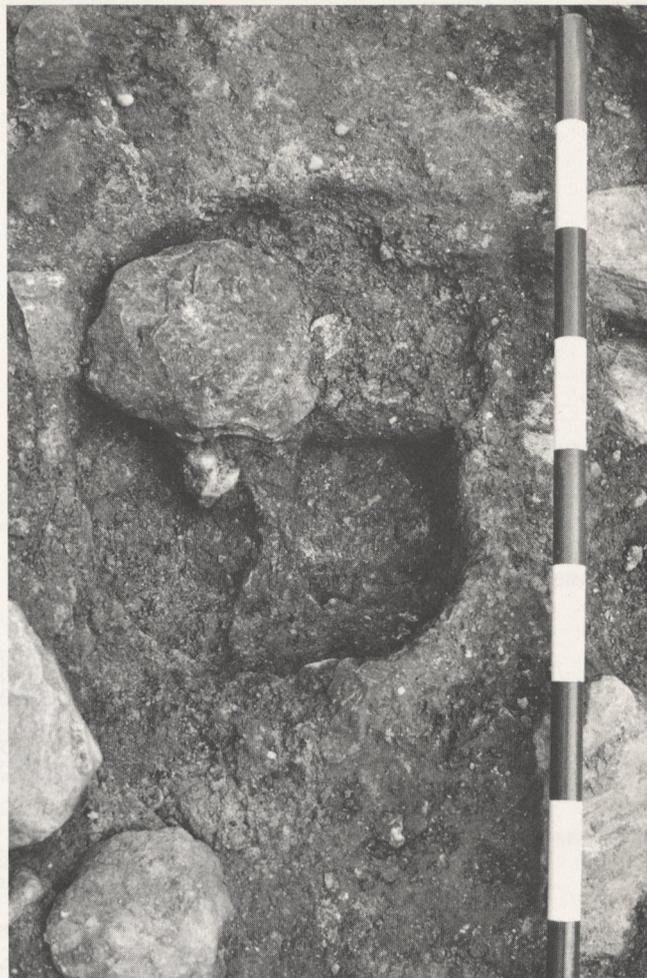
Abb. 14 Pfostenloch in F14b. Der Abdruck des viereckigen Pfostens und der Keilstein sind gut zu erkennen.

Das Loch war aus dem Gewölbeüberbau geschrotet worden. Darin war mit Hilfe von Ofenlehm und Keilsteinen ein viereckiger Pfosten eingebunden. Im Ofenlehm fanden sich noch Becherkachelnfragmente vom Typ 4, die sich um 1300 einordnen lassen.

Ob der Pfosten als Treppengeländer oder Wandpfosten diente, war nicht zu deuten. Als Geländerpfosten hätte er nur Sinn, wenn ein Teil des Gewölbes schon eingebrochen gewesen wäre.

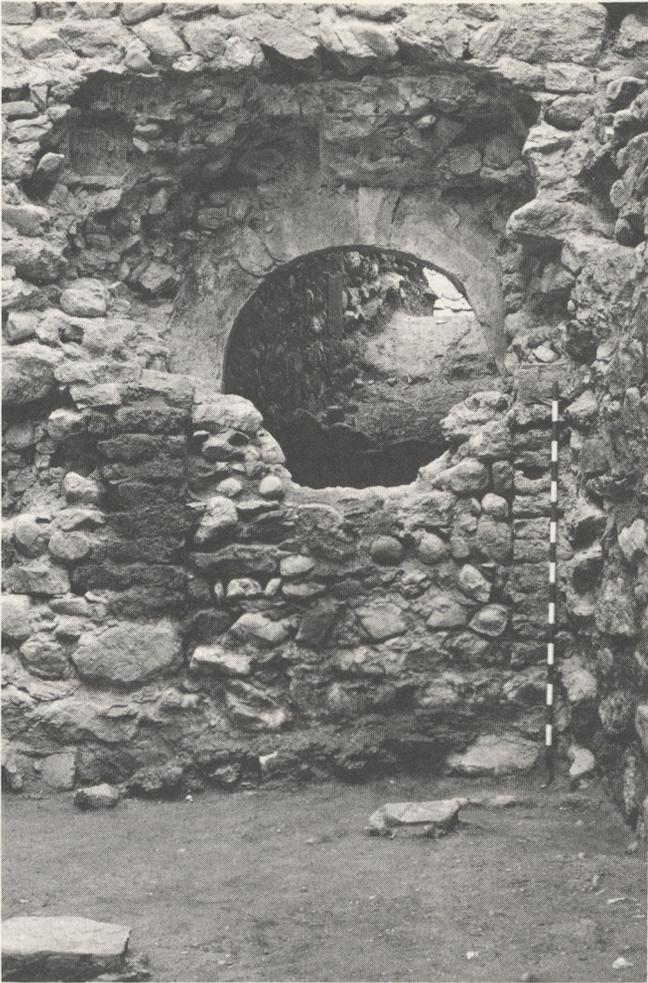
◀ Abb. 15 Zugemauerte und später wieder aufgebrochene untere Türe des Kellerhalses.

In dieser sicher nur sehr kurzen Phase wurde dieser Teil der Burg noch einmal umgestaltet. Vermutlich wurde im Gebäude A ein neuer Boden eingezogen und das Erdgeschoß mit einer Treppe erschlossen. Anders ist die zugemauerte Tür des Kellerhalses nicht zu erklären. Das Tor in M1 wurde vielleicht schon beim Bau des Kellerhalses zugemauert, könnte aber genauso gut erst zu diesem Zeitpunkt zugemauert worden sein (Abb. 15).

Die obengenannten Schichten von F 12, F 13 und F 16 laufen durch das Loch in der Türzumauerung des Kellerhalses zusammen. Es ist also naheliegend, daß sie zum selben Zeitpunkt abgelagert wurden. Das heißt aber auch, daß die Zumauerung vor der Ablagerung wieder aufgebrochen worden sein muß.

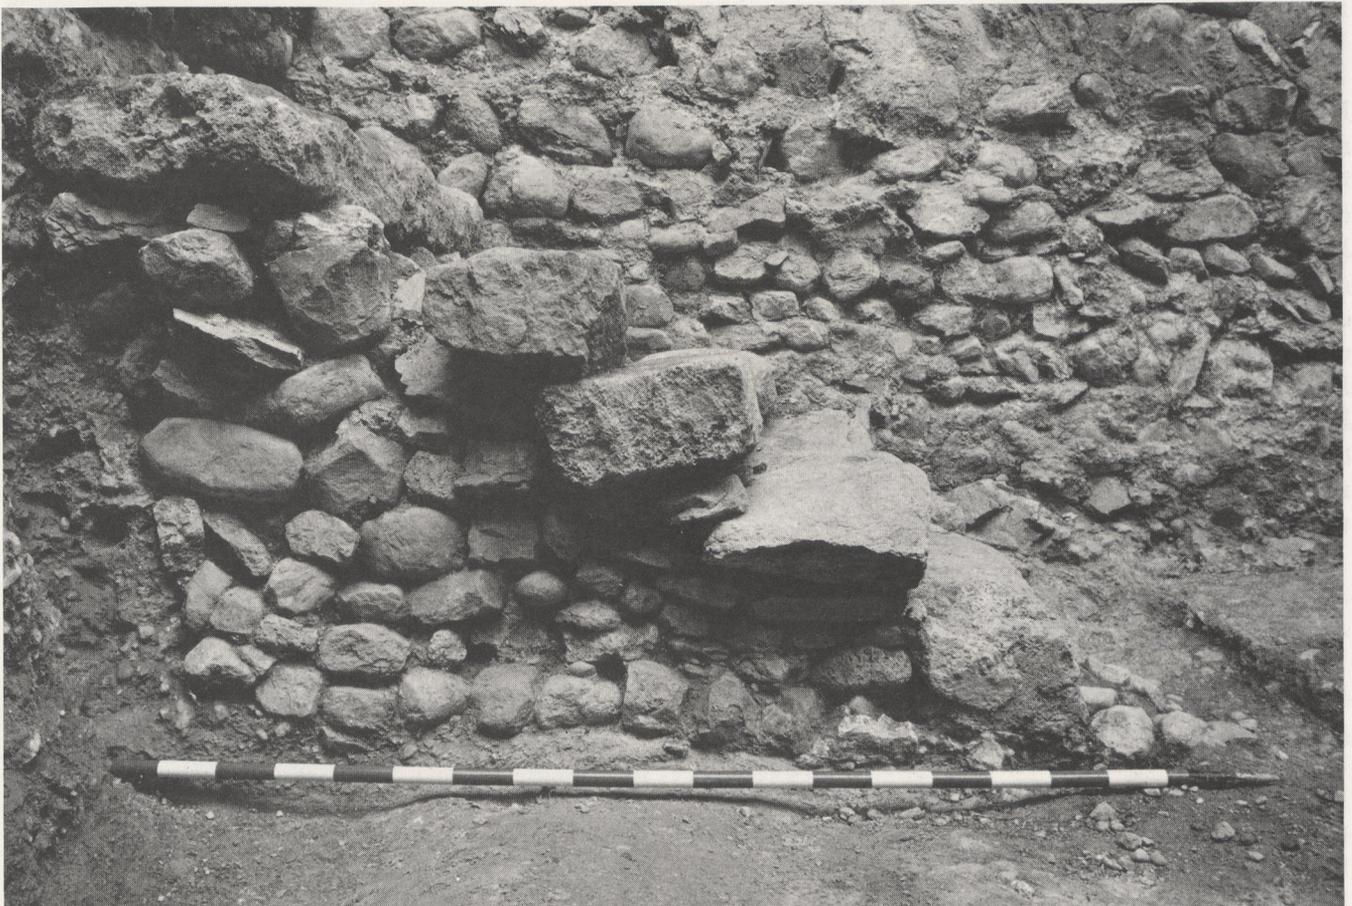
Abb. 16 Treppe im Gebäude B.

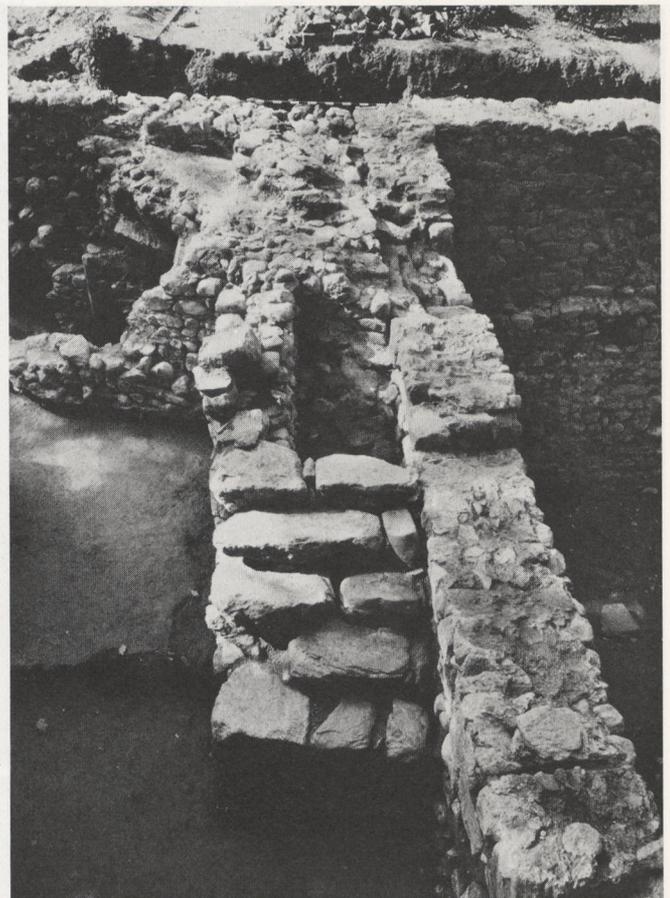
Abb. 17 Treppe in F14. Hinter der Treppe der Gewölbeüberbau.

Die Treppe in F 14 steht auf einer Auffüllung, die mehrere Mörtelhorizonte enthielt, die nur als Bauhorizonte gedeutet werden konnten: Bauhorizonte der Mauern M 1, M 9 und M 11.

Eine letzte Planie mußte nach dem Bau der Treppe, die in das Gebäude B führt, eingebracht worden sein, denn die Treppe mußte im nachhinein um eine Stufe erhöht werden.
