Die Konservierung der Ruine

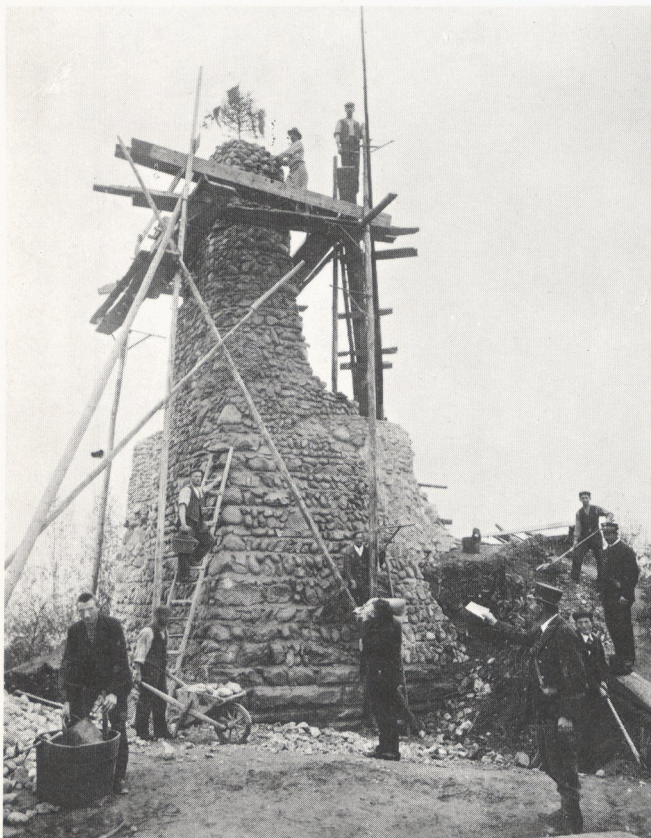
Abb. 75 Insassen der Strafanstalt Regensdorf konservieren 1909 den Turm

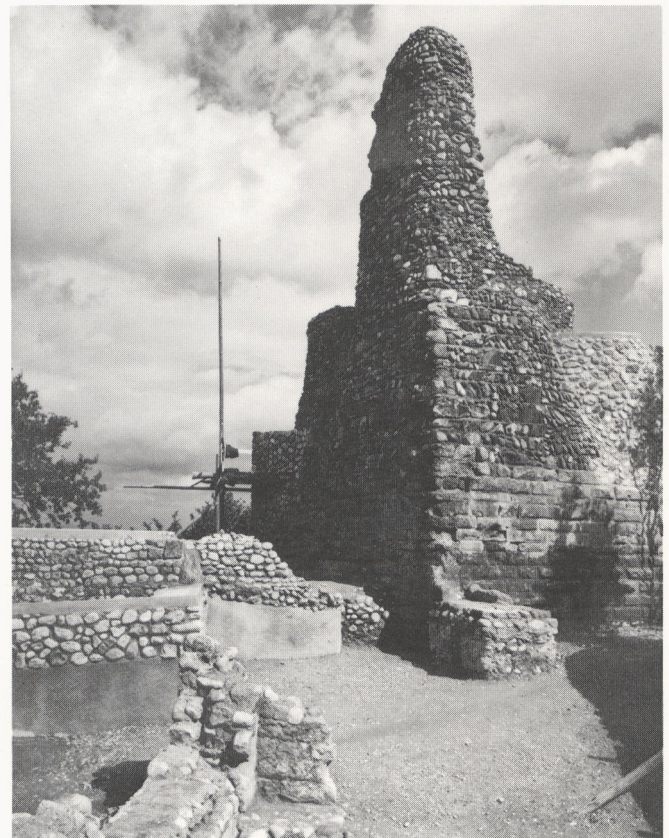
Abb. 76 Konserviert 1957. Rechts Mantelanschluß am 1909 konservierten «Zahn». In der Mitte am Turmsockel Substruktion für Turmaufgang der Wohnphase III. Ganz links neue Untermauerung des Stallsockels der Wohnperiode II. Davor links innere Zwingerecke. Bodenniveau = erster Wohnhorizont

setzt ist. Dies war bekanntlich auch bei der Ruine Alt-Regensberg der Fall. Aus diesem Grund entschied man, die Mantelmauern bis auf die Höhe des noch erhaltenen Kernes auf der inneren und äußeren Mauerflucht generell mit Bollensteinen aufzuführen. Diese Methode wurde auch beim Bergfried angewandt, obwohl dort der Außenmantel aus Bossenquadern gefügt ist. Die Ergänzungen treten dadurch klar zutage. Lediglich einzelne Quader, die ihre Bossen verloren hatten, wurden in derselben Art wieder ergänzt. Beim noch aufragenden höchsten, nordwestlichen Eckpfeiler, der durch Angestellte der Strafanstalt 1909 konserviert worden war (Abb. 75), wobei lediglich eine einfache Überdeckung des noch existierenden Kernes, ohne Berücksichtigung der Mauerflucht durchgeführt wurde, kompletieren wir ebenfalls nicht, sondern ließen die höhergeführten Sockelteile gegen den «Zahn» zulaufen (Abb. 76).

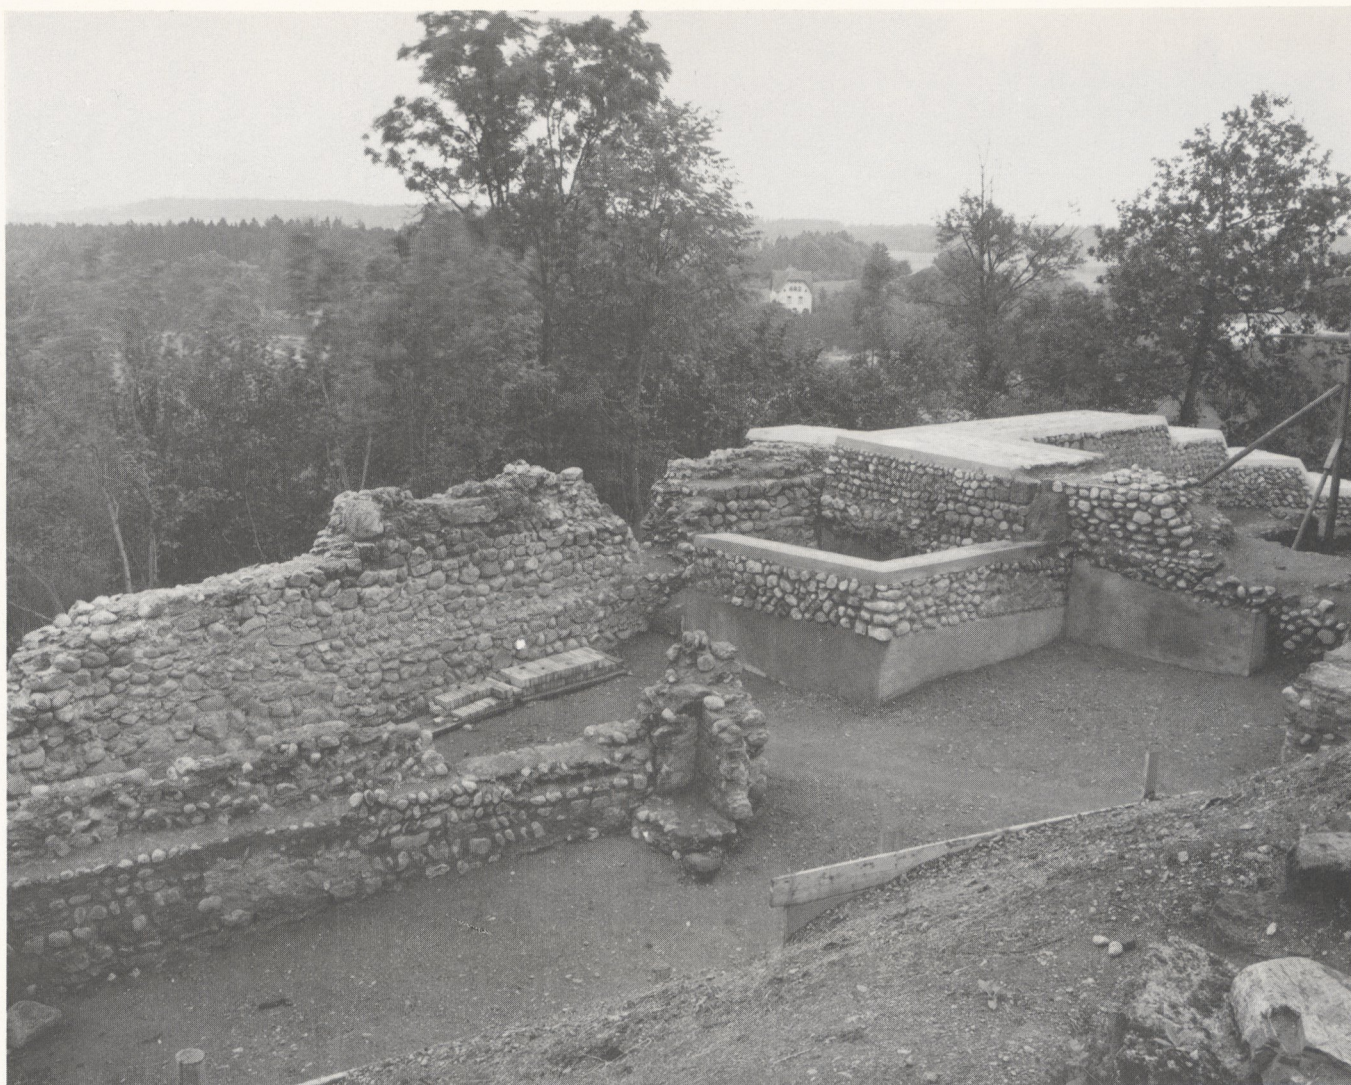
Abb. 77 Blick gegen Norden gegen Ringmauer. Links unten Zwin-ger. Rechts oben teils fertig konservierte Ringmauer und Palasmauer. Davor unterstellter Stallunterbau der Wohnphase II
