Die Untersuchungen auf der Burgruine Attinghausen

Die Arbeiten von 1979

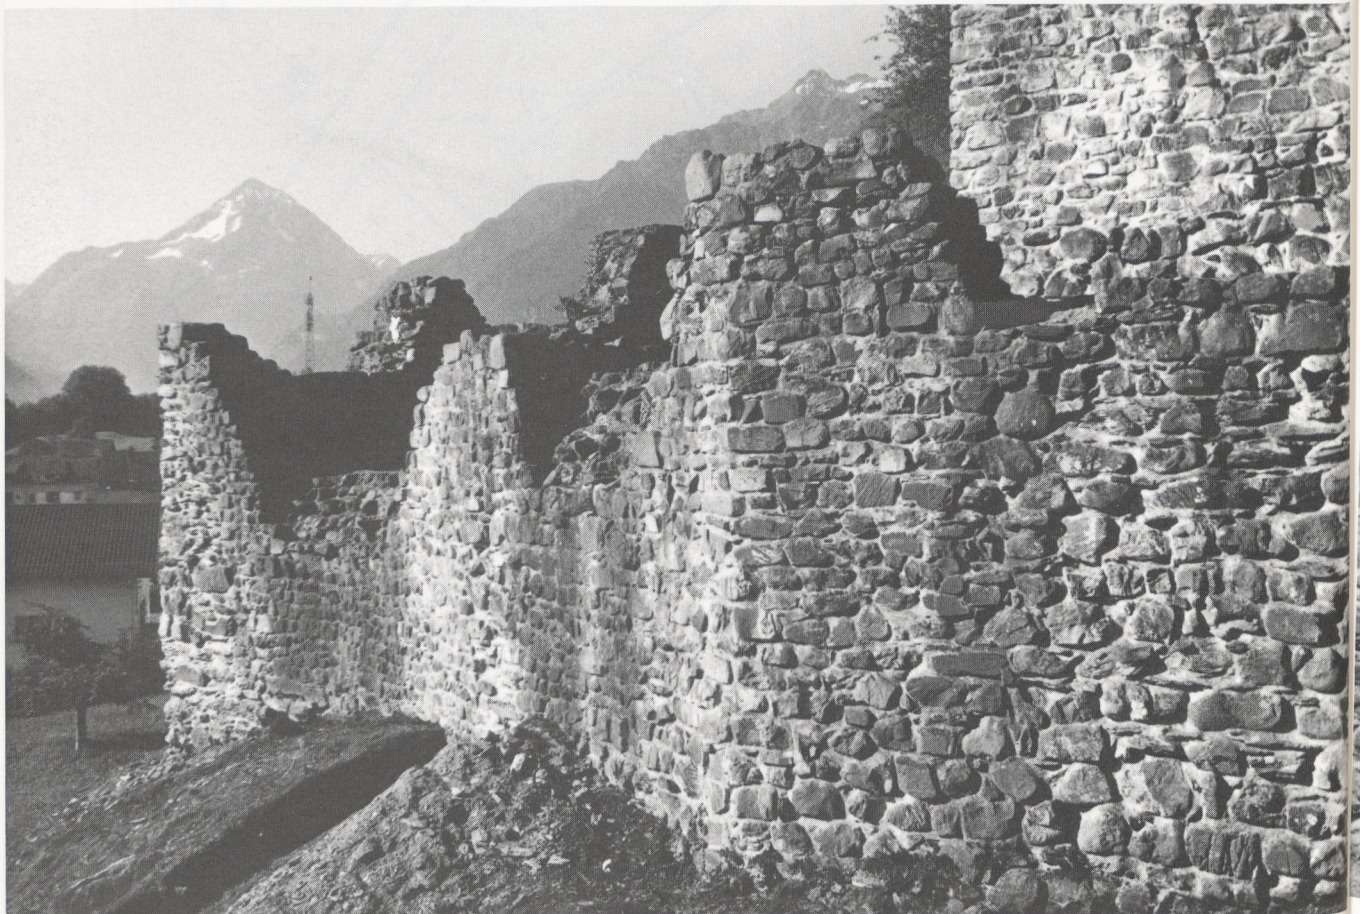
Attinghausen, Ringmauer, Ostpartie, Blick gegen Süden.

Die Ringmauer (M3–M8), welche die ganze Anlage umgibt, erhebt sich noch in eine Höhe von 2 bis 4 m über dem äusseren Fundamentfuss. Nur im Südostabschnitt, wo sie in den inwendig angrenzenden Baustrakt integriert war, ragt sie stellenweise noch gegen 8 m hoch auf. Ihre durchschnittliche Dicke beträgt 1,6 m, in Tornähe sogar 2 m, was auf eine ursprünglich recht ansehnliche Gesamthöhe (6–10 m ?) schliessen lässt. Das könnte auch als Hinweis auf einen ganz oder teilweise umlaufenden Wehrgang, vielleicht mit Zinnenkranz, verstanden werden, da ohne einen solchen wehrhaften Mauerabschluss diese eher ungewöhnlich massive Bauweise keine rechte Erklärung fände. Über die Funktion einer schwach getrichterten Maueröffnung im N-Abschnitt der Ringmauer besteht Unklarheit. Die schräg nach aussen abfallende Bank lässt an einen Abfluss denken. Eine fortifikatorische Einrichtung ist jedenfalls ausgeschlossen.

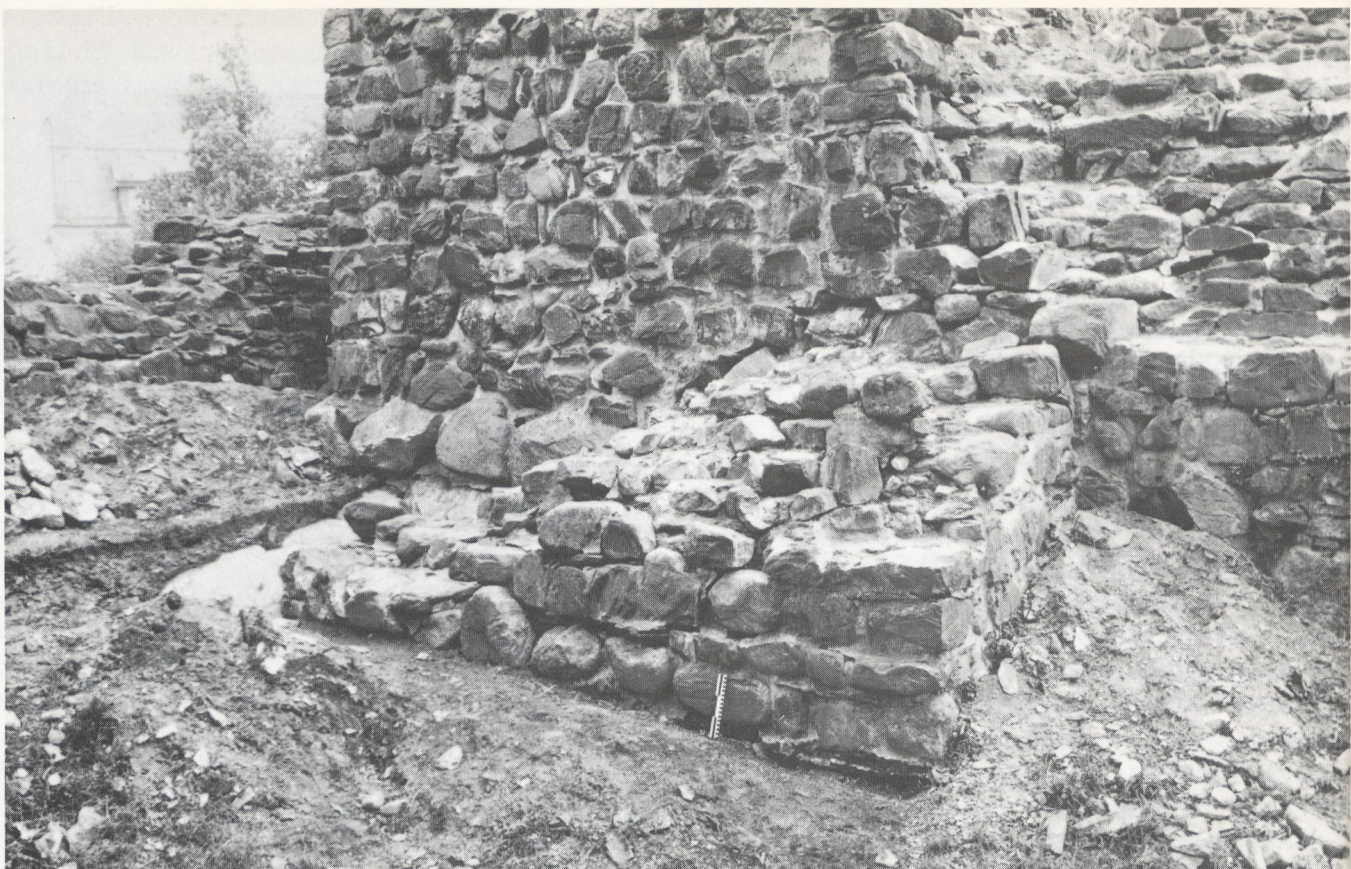
△
*Attinghausen, Sockel der Aussentreppe zum Hocheingang
 des Hauptturmes.*

Die Freilegung des Mauerstückes M2 erhärtete die Vermutung, dass es sich um den Sockel für die Ausstertrepppe zum Hocheingang des Turmes handle. Von den einstigen Steinstufen befanden sich nur noch einzelne Bruchstücke in situ, die Abdrücke der Trittsteine waren in der Maueroberfläche jedoch deutlich zu erkennen. Eine Stossfuge zeigte an, dass der Teppensockel erst nachträglich an den Turm angebaut worden war.²

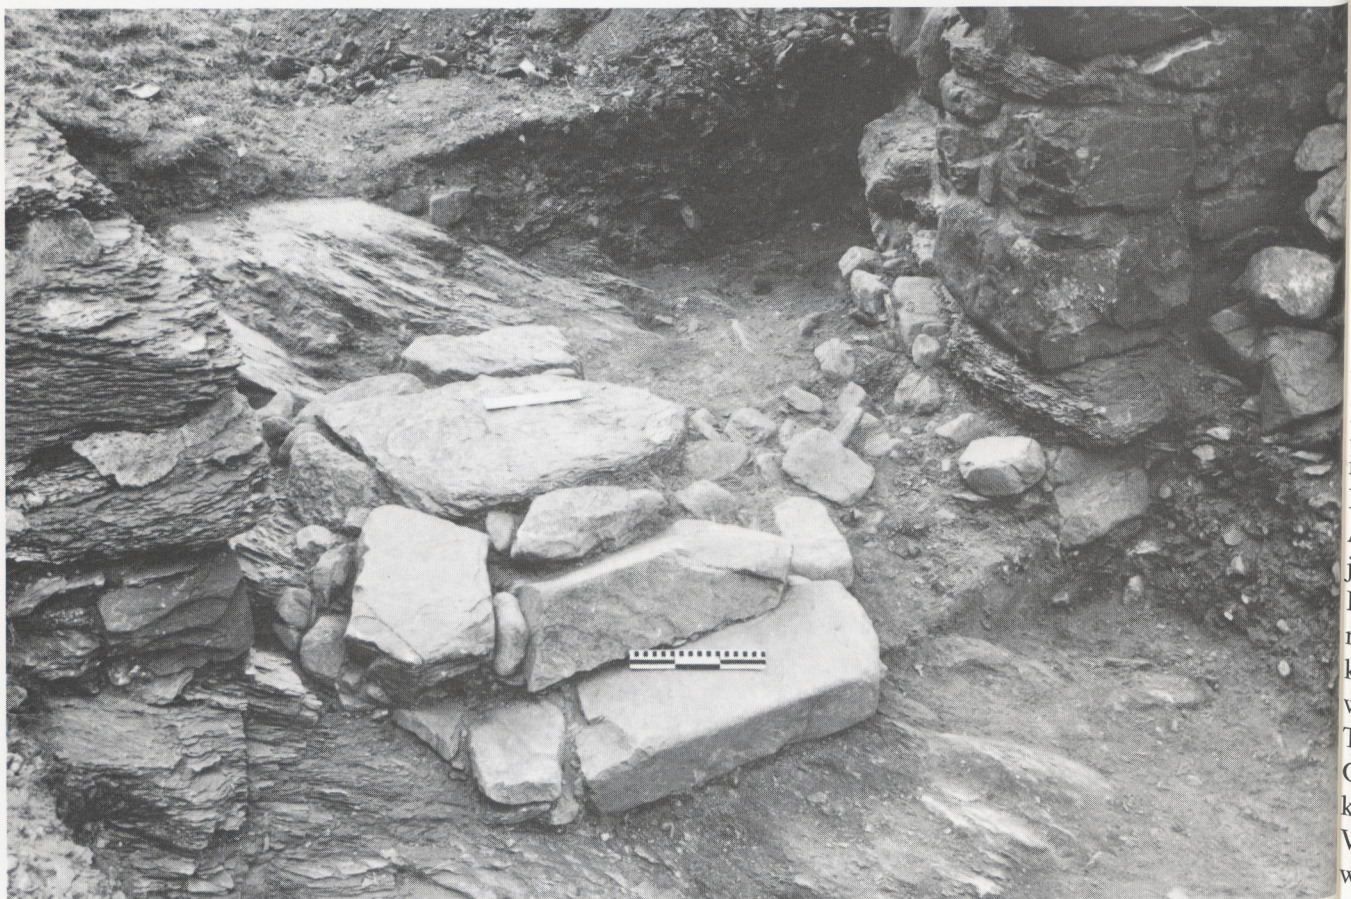
▽
Attinghausen, Schnitt S 7 mit den Resten des Burgtors.

Die flächenhafte Abdeckung der Torpartie förderte völlig gestörte Verhältnisse zutage. Die originalen Reste des Tores lagen unter einer heterogenen Schuttschicht, die 1897 abgelagert worden war und eine Vielzahl von Tierknochen und Kleinfunden enthielt. Die Felsoberfläche senkte sich im Torbereich gegen Westen, deshalb hatte man die Schwellenpartie stuftenartig untermauern müssen. Diese aus Platten gefügte, über die Aussenflucht vorstehende Unterlage konnte auf der ganzen Breite des ursprünglichen Burgtores noch festgestellt werden. Es zeigte sich aber, dass die südliche Torleibung im heutigen Zustand völlig falsch rekonstruiert ist:

Das Burgtor war am Gewände bloss 1,3 m breit und nicht 2,1 m, wie in der jetzigen Wiederherstellung. Offenbar hatte man 1897 die freigelegten Befunde nicht richtig zu deuten vermocht.³ Zur ursprünglichen Torbreite passte auch die Tiefe des Sperrbalkenkanals. Unklar blieb die Bedeutung der tief sitzenden, beidseitig angebrachten Kanäle hinter dem Torgewände.⁴

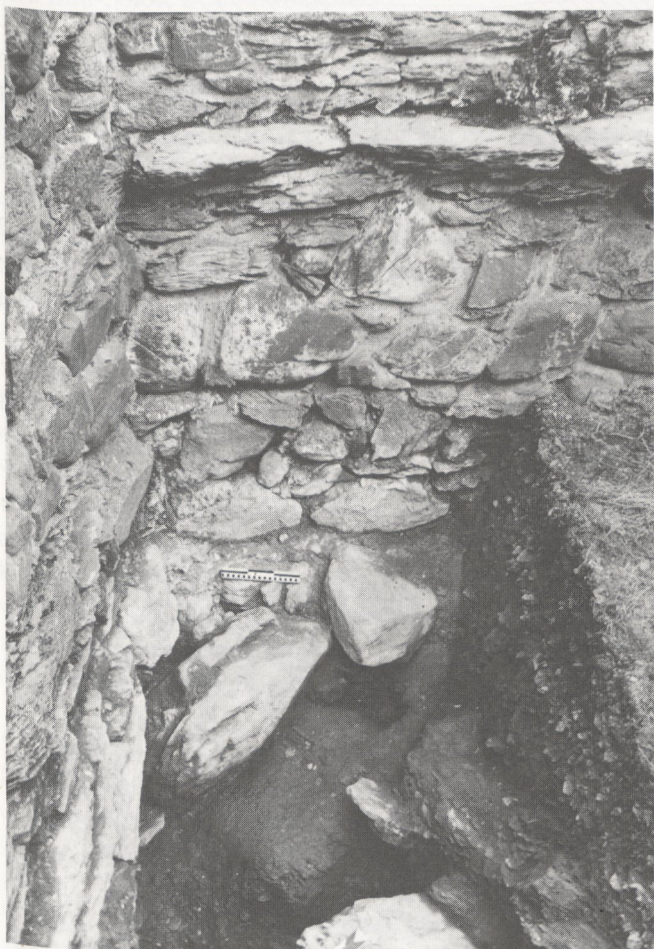
△ Attinghausen, Schnitt S2, Mauerecke mit älterem Fundament.

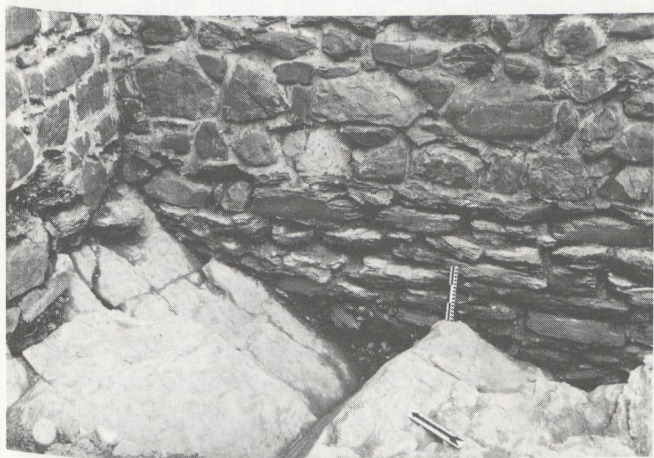
◁ Attinghausen, Schnitt S2, Felsoberfläche und Mauerfundamente.

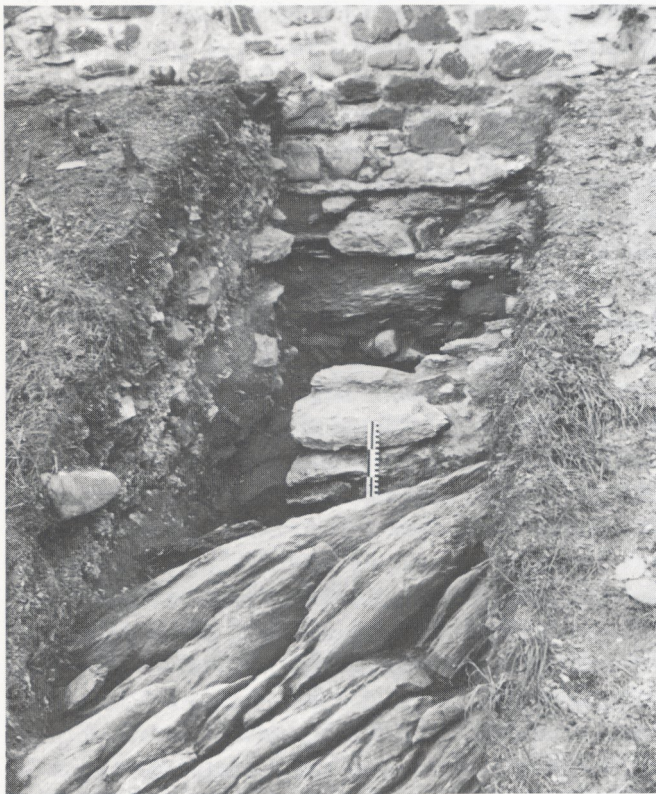
Attinghausen, Schnitt S 4. Vor der Ringmauer Rest eines älteren Mauerzuges.

Leider ergaben sich aus den sehr spärlichen Kleinfunden, die im Schnitt S4 zutage gefördert wurden, keine klaren Datierungshinweise. Das Mauerstück M15 und die stratigraphischen Verhältnisse auf der Berme erbrachten aber den eindeutigen Nachweis für eine ältere Bau-, bzw. Besiedlungsphase.

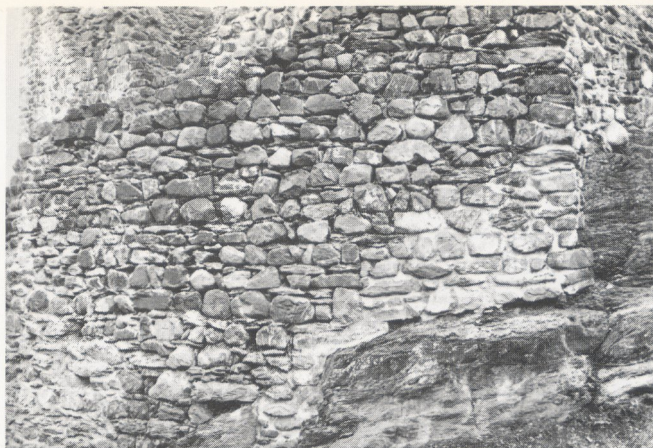
Attinghausen, Mauerstruktur im Nordteil des Beringes.
