# Die Sondierungen und Bauuntersuchungen in der Burgruine Seedorf

## Anlass und Verlauf der Arbeiten

## Der Untersuchungsbefund

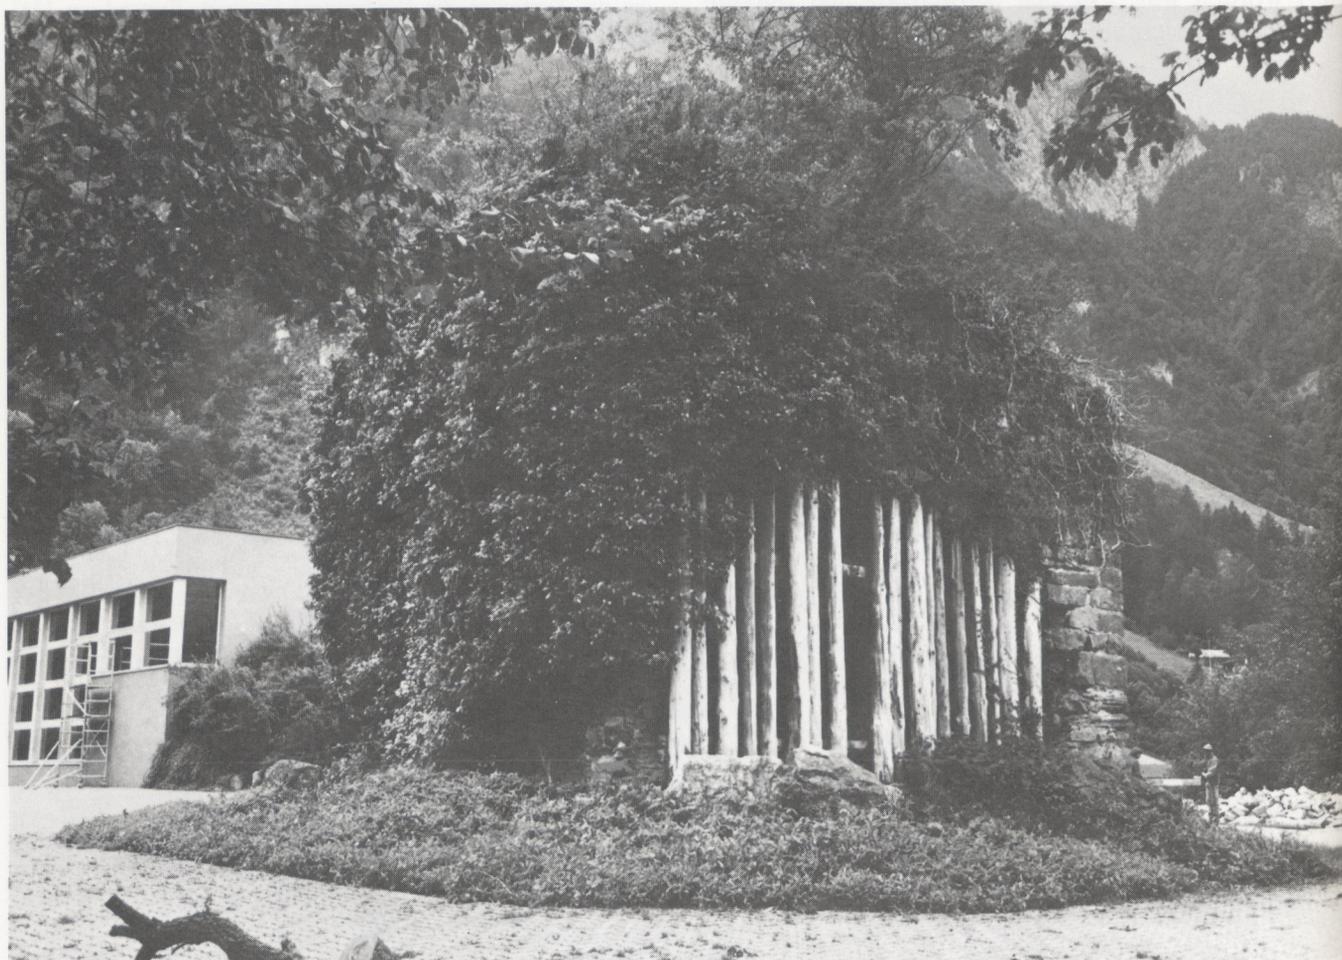
*Seedorf, Turm vor Beginn der Arbeiten. Ansicht von Osten.*

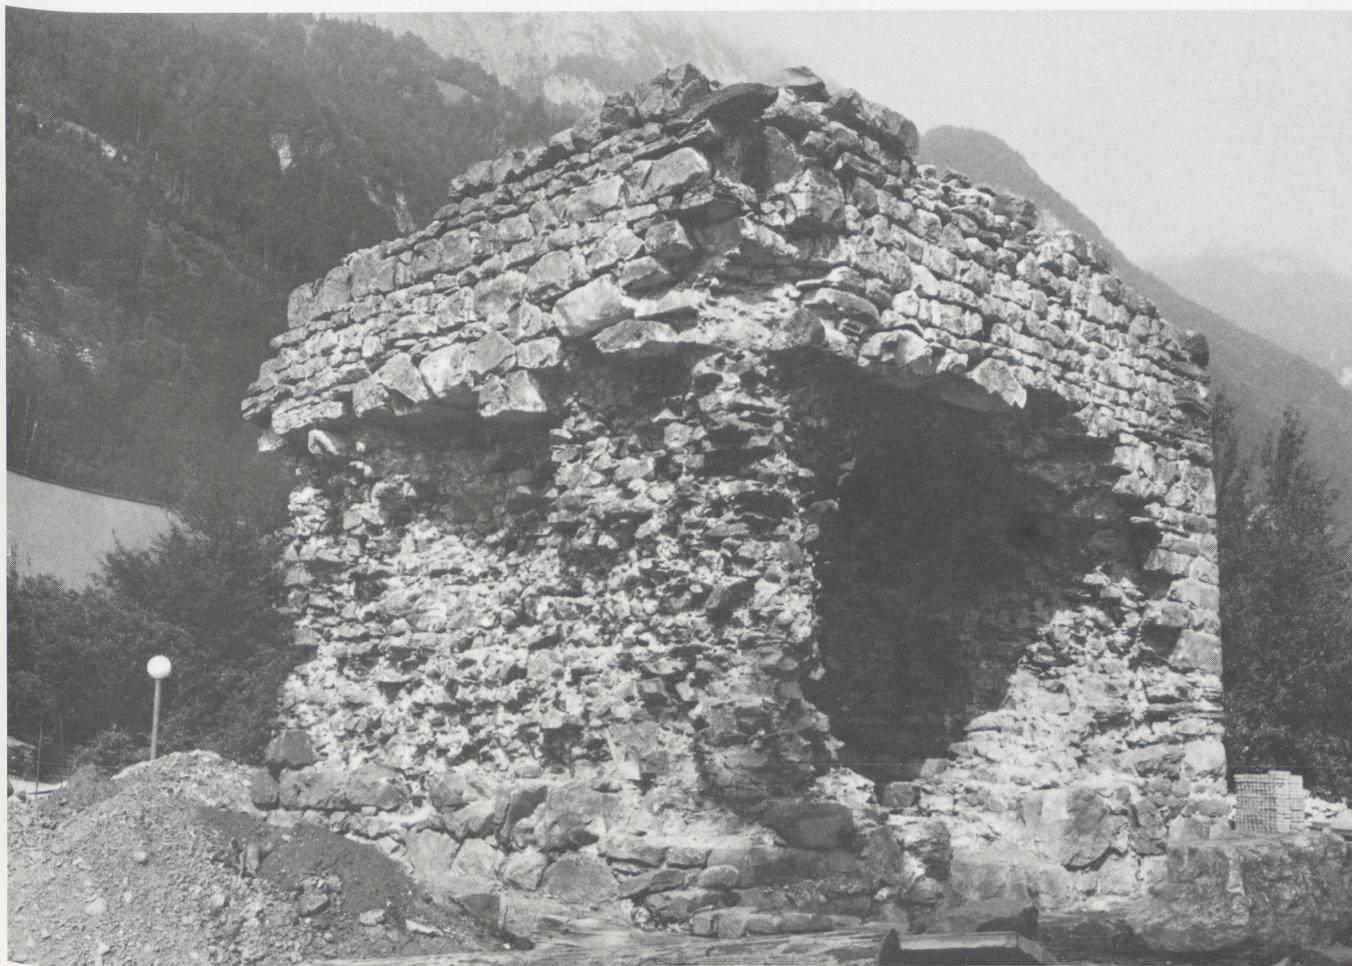
*Seedorf, Turm nach der Freilegung, vor Beginn der Restaurierung, Ansicht von Osten.*

Nach der Entfernung des Pflanzenwuchses und der Reinigung des Mauerwerkes bot sich der Turm in den Umrissen als massiger Würfel von 6,7 m Seitenlänge im Quadrat und gut 5,5 m Höhe dar. Auf allen vier Seiten zeigte der Bau schwere Schäden, war doch der äussere Mauermantel vom Erdboden an bis in die Höhe von ca. 4 m mehrheitlich weggerissen. Intakt waren die obersten Partien, die N- und W-Ecke, die geringsten Beschädigungen zeigten sich an der NW-Wand, während in der NE-Wand eine riesige Bresche von 2 m Breite und 3,5 m Höhe klaffte. Diese Schäden beruhten nicht auf natürlichem Zerfall, sondern auf der Ausbeutung der Ruine zur Gewinnung von Bausteinen. Diese Tätigkeit muss bereits im 18. Jahrhundert begonnen worden sein und nach der Zerstörung der übrigen Bauten auf dem Burgareal noch vor 1800 auf das Turmgemäuer übergegriffen haben.<sup>1</sup> Um einen systematischen Abbruch konnte es sich kaum gehandelt haben. Die Schäden erstreckten sich bis in eine Höhe hinauf, die man vom Erdboden aus mit ausgestreckten Armen und einem langstieligen Pickel

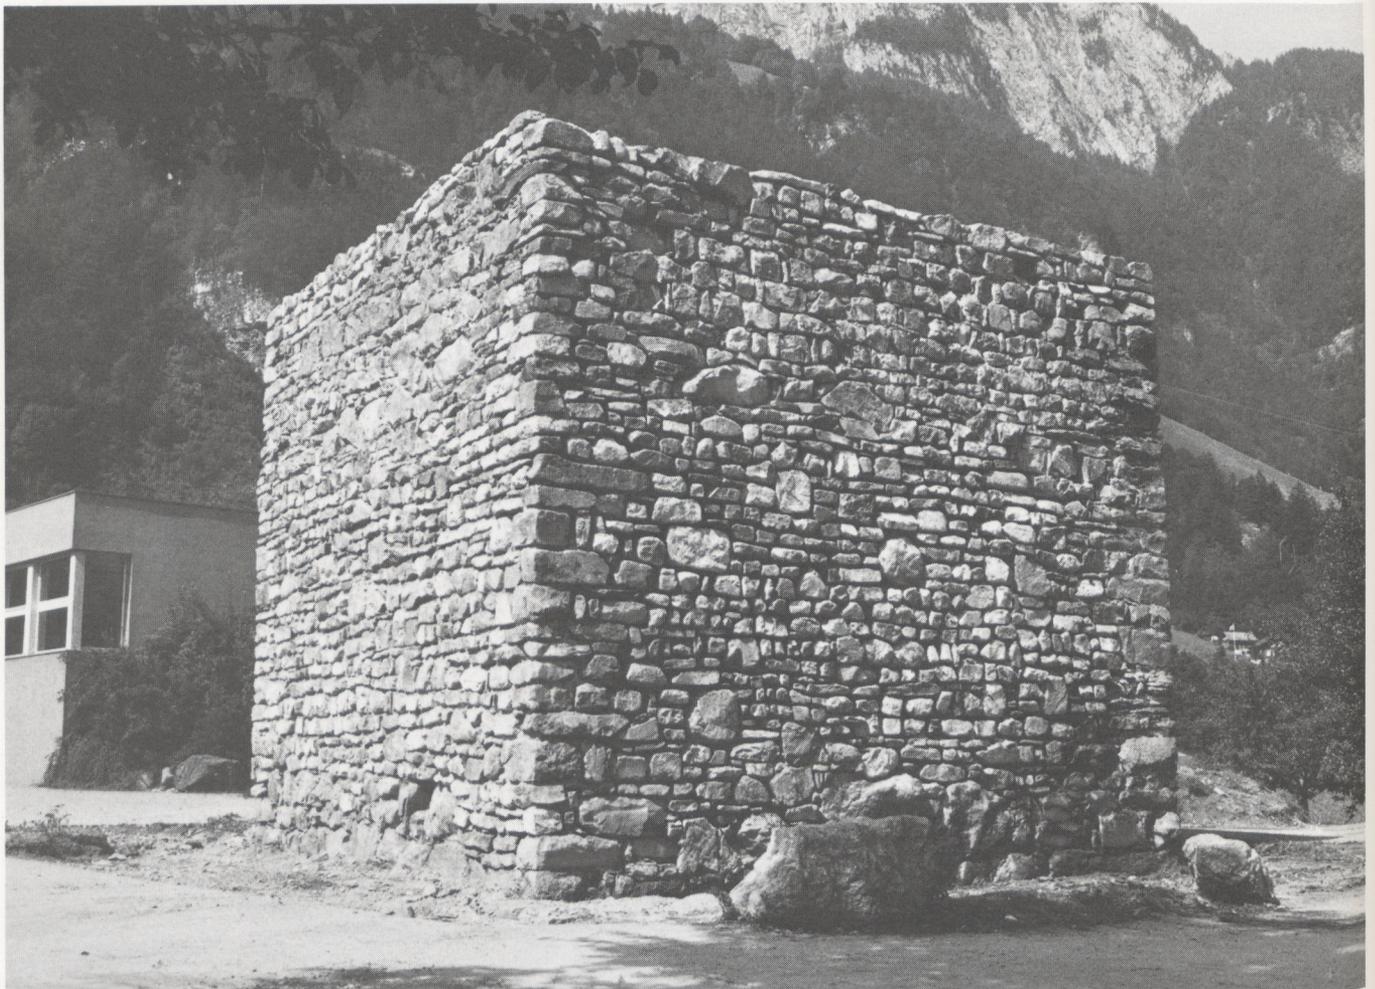
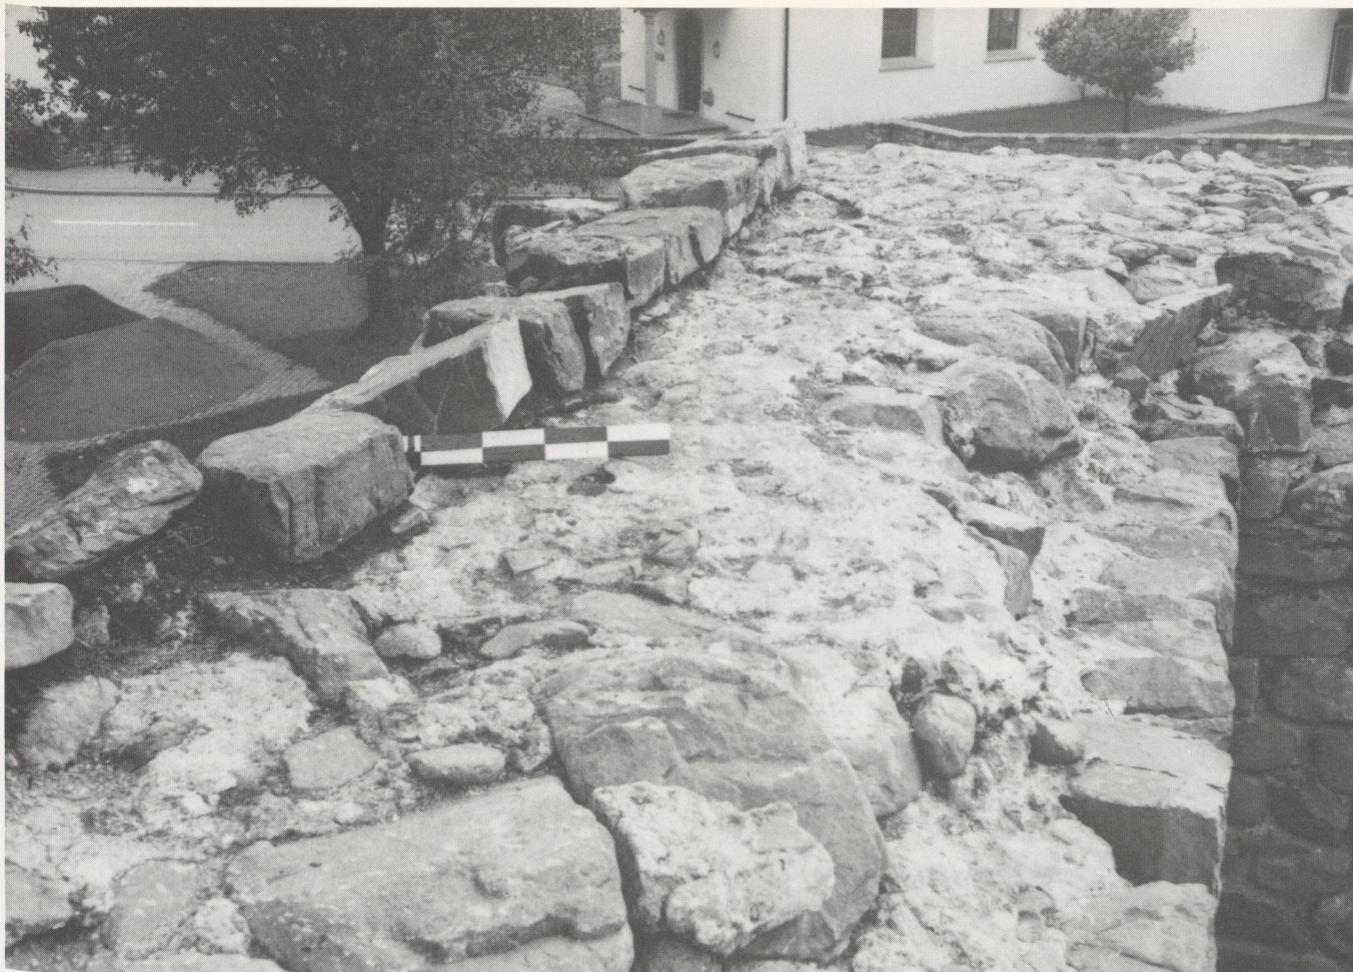
*Seedorf, Mauerkrone des Turmes mit Resten eines jüngeren Aufbaues.*

Einen überraschenden Befund erbrachte die Untersuchung der Mauerkrone. Der Turmbau endete nämlich in ca. 5,5 m Höhe mit einem horizontalen Abschluss, bestehend aus einer 5 bis 10 cm dicken, sauber abgestrichenen Mörtelschmiege, aus der einzelne Steine bündig herauschauten. Die feste und fugenlose Verbindung dieser Schmiege mit dem darunter liegenden Mauerwerkern sowie die völlige Übereinstimmung der Mörtelmischungen führten zum Schluss, dass der Turm anfänglich gar nicht höher gewesen war, sondern sich mit seinen 5,5 m in seiner ursprünglichen Höhe erhalten hatte.

Auf der alten Mauerkrone fanden sich Reste eines jüngeren Aufbaues, bestehend aus Frontmauern von ca. 70 cm Dicke, zwei quadratischen Pfeilersockeln von 60 cm Seitenlänge und einer schlechten, mörtelge-

festigten Steinpflasterung. Die Qualität dieser nachträglich aufgesetzten Mauern entsprach mit den Ziegelfragmenten und der unregelmässigen Schichtung den späten Mauerzügen M3 und M6 am SE-Fuss des Turmes, die ins 16. oder frühe 17. Jahrhundert datiert werden konnten. Der mittelalterliche Turmsockel muss demnach in der frühen Neuzeit eine gründliche Umgestaltung bzw. Aufstockung erfahren haben.

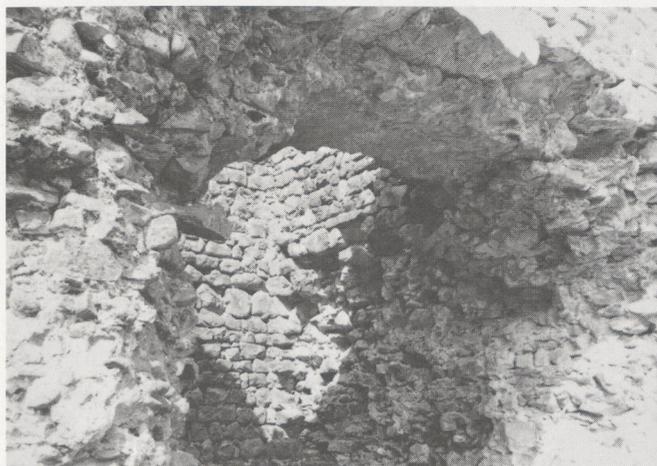
*Seedorf, Bresche in der Nordostfassade des Turmes.*

<sup>3</sup> Theoretisch wäre es denkbar, dass die riesige Bresche in der NE-Wand aus der Erweiterung einer Fensterscharte hervorgegangen ist. Eine solche Scharte wäre jedoch, um nicht mit dem Gebälk des Zwischenbodens zu kollidieren, sehr schwer zu plazieren gewesen.

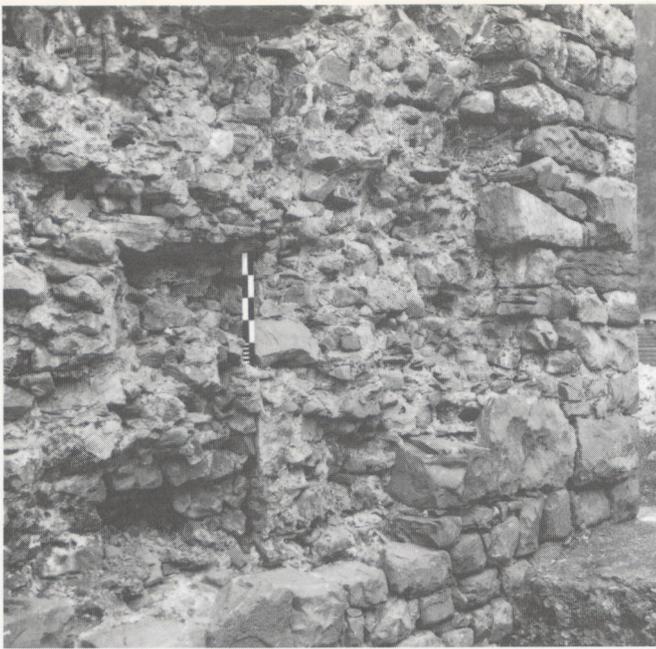
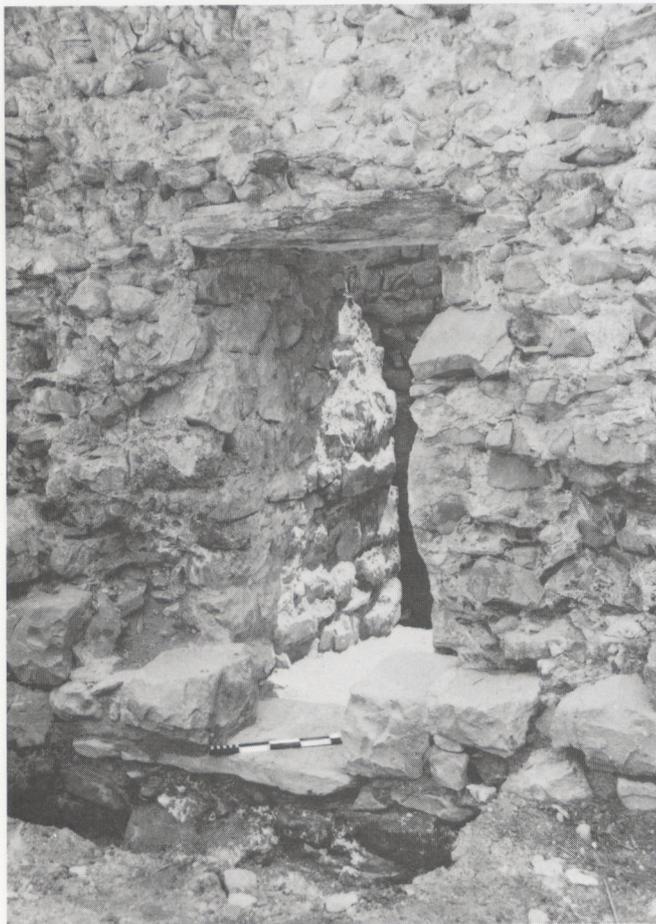
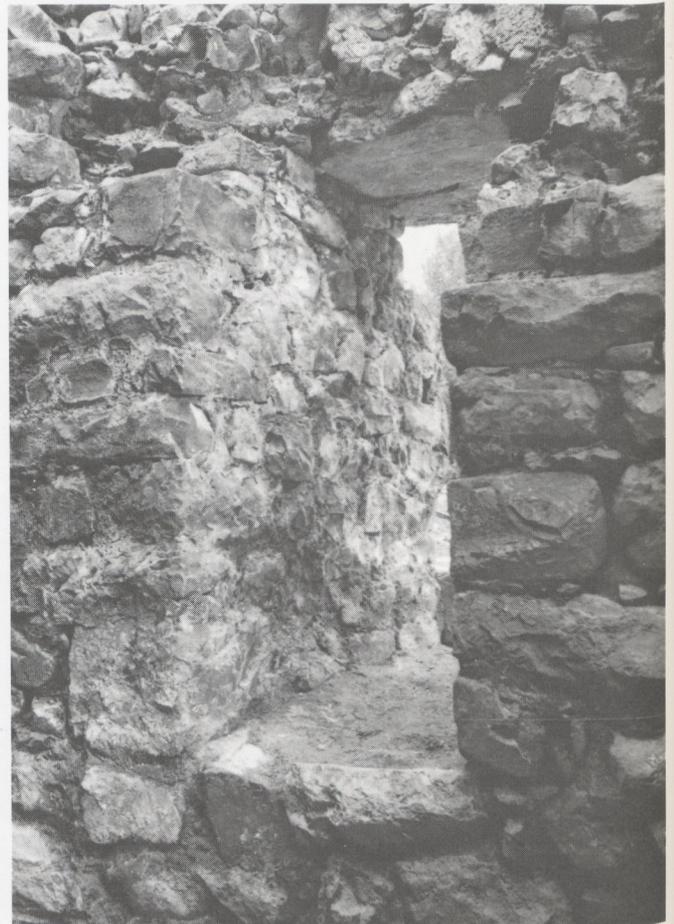
△ Seedorf, Nordwestfassade des Turmes mit vermauertem Eingang.

▽ Seedorf, Turmeingang, Aussenseite nach Entfernung der Vermauerung.

▷ Seedorf, Turmeingang, Innenseite nach Entfernung der Vermauerung.

In einer Höhe von ca. 3,5 m zeigte die NW-Front, die am meisten zusammenhängende Mauermantelfläche bewahrt hatte, drei hochrechteckige Schlitze von 10 cm Breite, 20–30 cm Höhe und 40 cm Tiefe. Vereinzelt waren diese Löcher in gleicher Höhe auch an den anderen Seiten erhalten. Offenbar handelte es sich um die Aussparungen für schräge Holzpfosten, die den vorkragenden Oberbau des Turmes zu stützen hatten. Denn daran, dass ein solcher bestanden hatte, war unter keinen Umständen zu zweifeln: Der Mauerblock von 5,5 m Höhe und einem quadratischen Innenraum von 2,7 m Seitenlänge hätte für sich allein ein sinn- und nutzloses Bauwerk ergeben, zumal auch keine Fensteröffnungen nachweisbar waren.<sup>3</sup> Wegen des Fehlens von Nutzraum im Innern des steinernen Turmssockels mussten die Wohnräume im hölzernen Obergaden untergebracht gewesen sein, der deshalb mindestens zwei Geschosse enthalten haben dürfte. Die einzige Maueröffnung, die der Turm aufwies, befand sich in der NW-Wand und war zugemauert. Die Entfernung des Mauerpfropfens erbrachte den Nachweis einer ebenerdigen, zum ursprünglichen Baubestand gehörenden Eingangstüre. In der Mauerdicke sassen noch die mächtigen Sturzplatten, an den Leibungen hatten sich die Reste eines gelblichen Glatzverputzes erhalten, ebenso befanden sich noch in situ die untersten Gewändesteine und die Schwellenplatte

mit der Drehpfanne für die einflügelige Türe. Der Stossriegelkanal fiel durch seine geringe Weite (8 auf 10 cm) auf. Seine Mündung wurde durch die Aussparung in einem Werkstück aus Tuff gebildet. Den Stossriegel hat man sich wohl aus Schmiedeeisen vorzustellen. Die äusseren Türgewände, von denen nur die untersten Steine erhalten geblieben waren, gaben eine Öffnung von bloss 43 cm frei. Weggerissen war der Türsturz, dessen Umriss sich als Abdruck im Mörtel des Mauerkerne noch ablesen liessen. Im Turminnern waren in der SE- und der NW-Wand in einer Höhe von ca. 3,5 m je drei miteinander korrespondierende Balkenlöcher von ca. 25 cm Breite, 20 cm Höhe und 15 cm Tiefe angebracht. Diese hatten zur Aufnahme für die Tragbalken eines Zwischenbodens gedient, der zum Aufstieg in den hölzernen Turmobergaden gehörte.

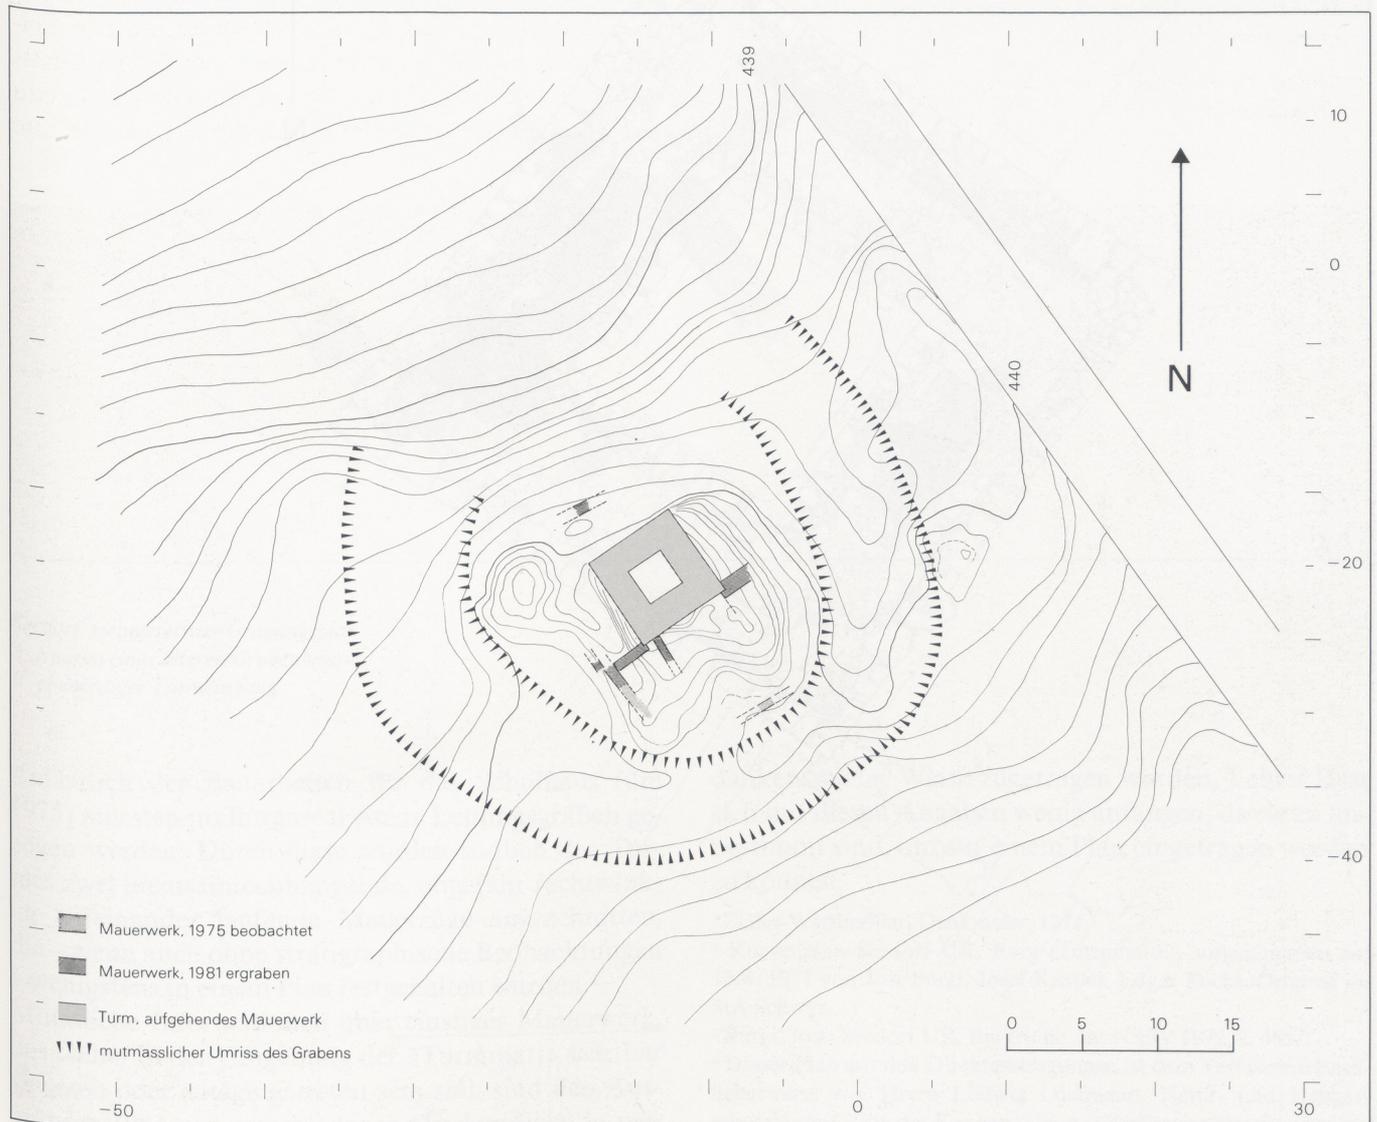
*Seedorf, Kurvenplan nach J. Kessler 1971, Ergänzungen 1981  
Absolute Koordinaten Pt. 0/0: 68878.56/193364.77  
Äquidistanz 10 cm*

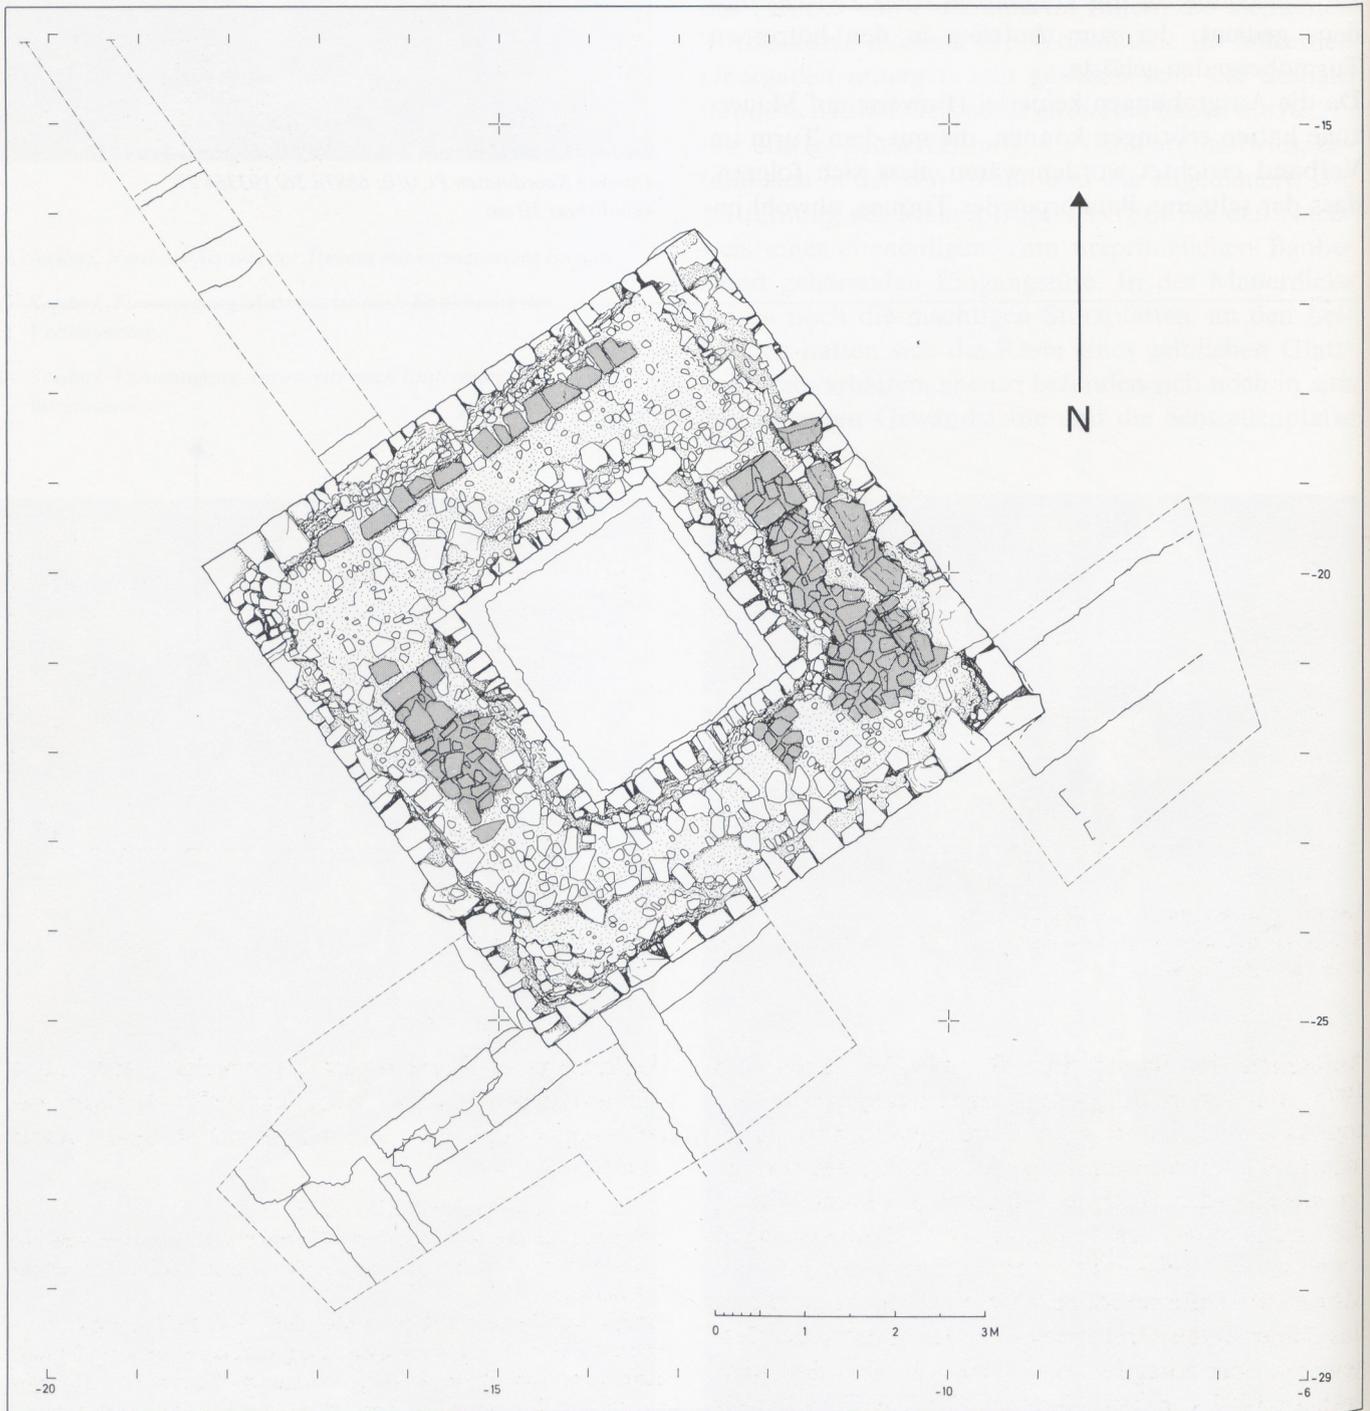
*Seedorf, steingerechte Aufsicht des Turmes*

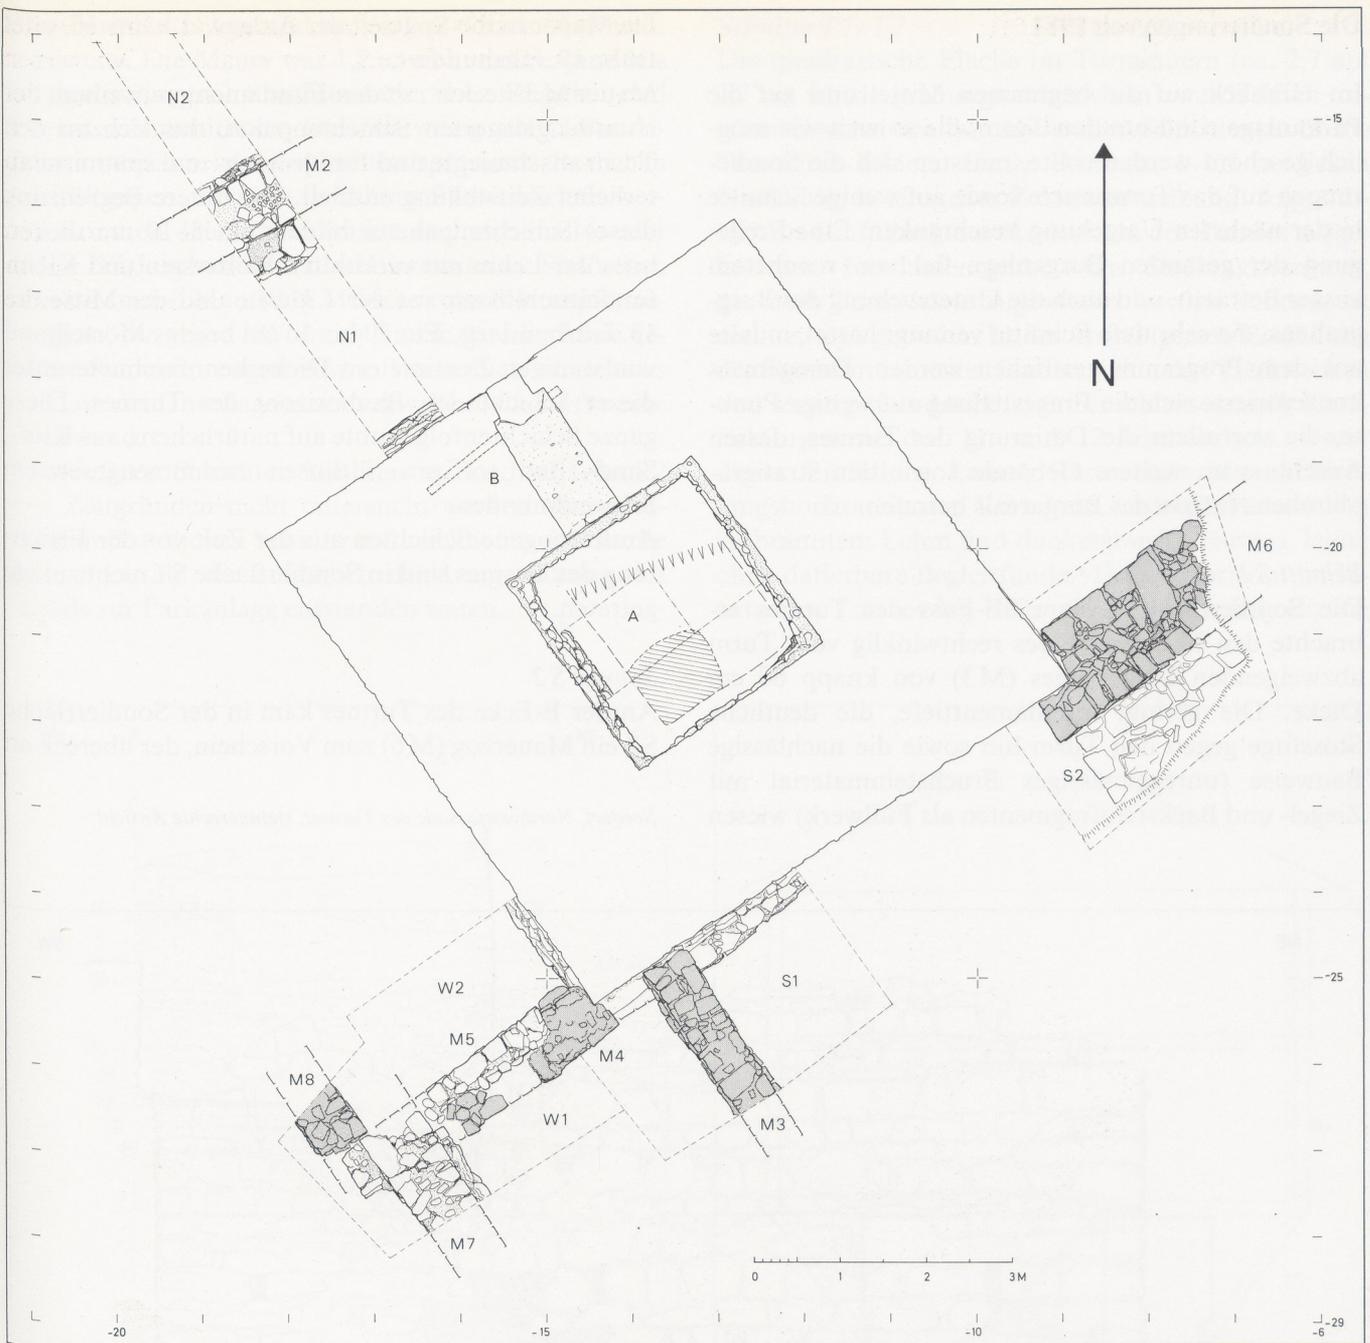
Seedorf, steingerechter Grabungsplan  
 A Spuren eines älteren Grubenhauses  
 B ebenerdiger Turmeingang

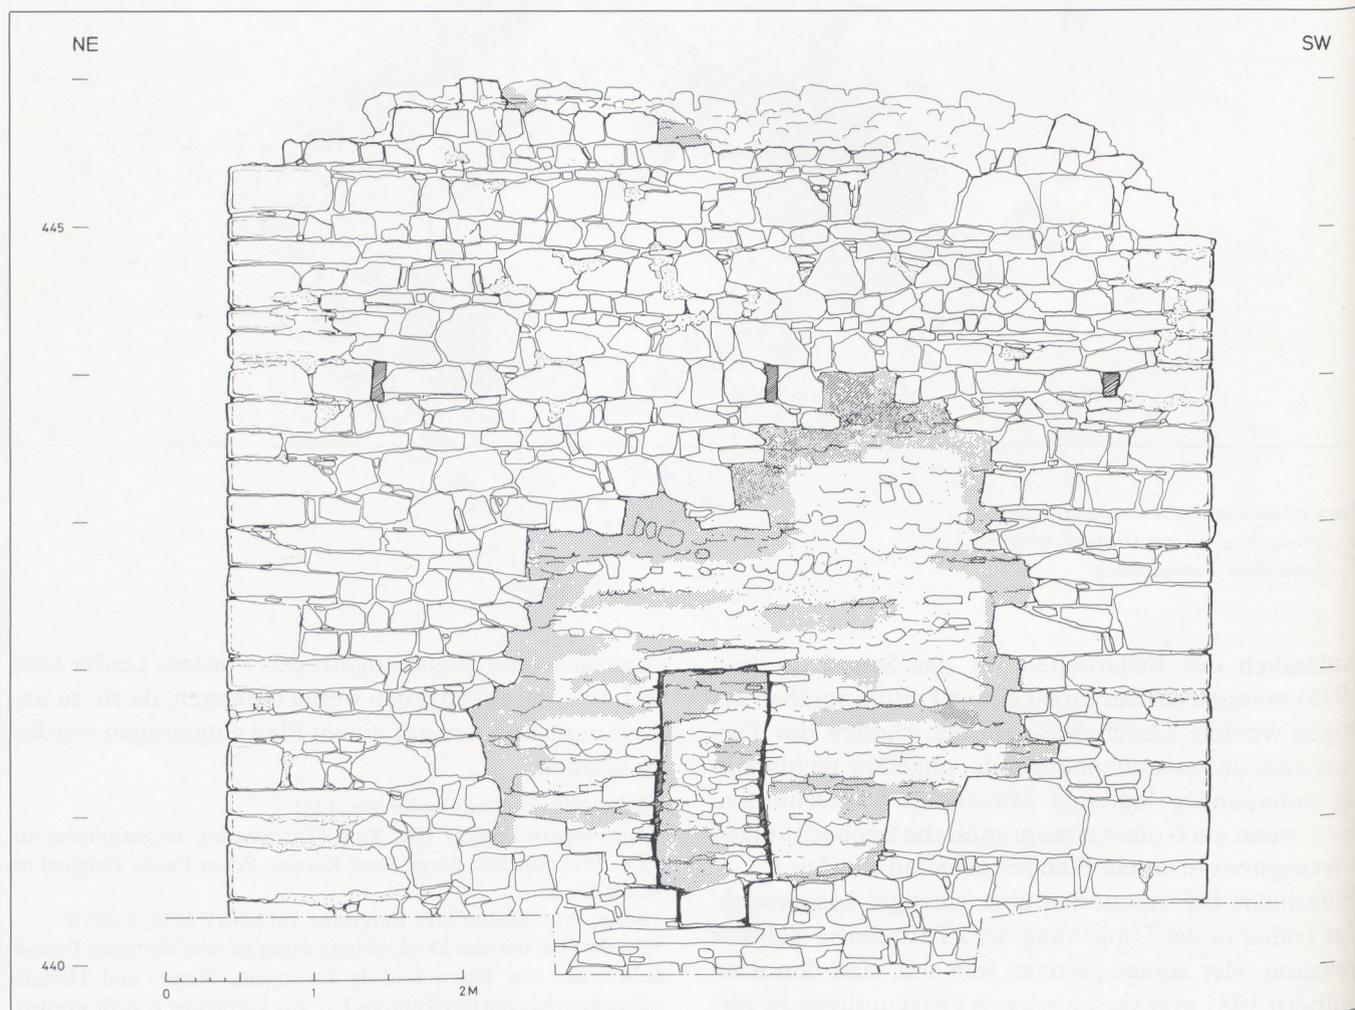
*Seedorf, Nordwestfassade des Turmes, steingerechte Ansicht*

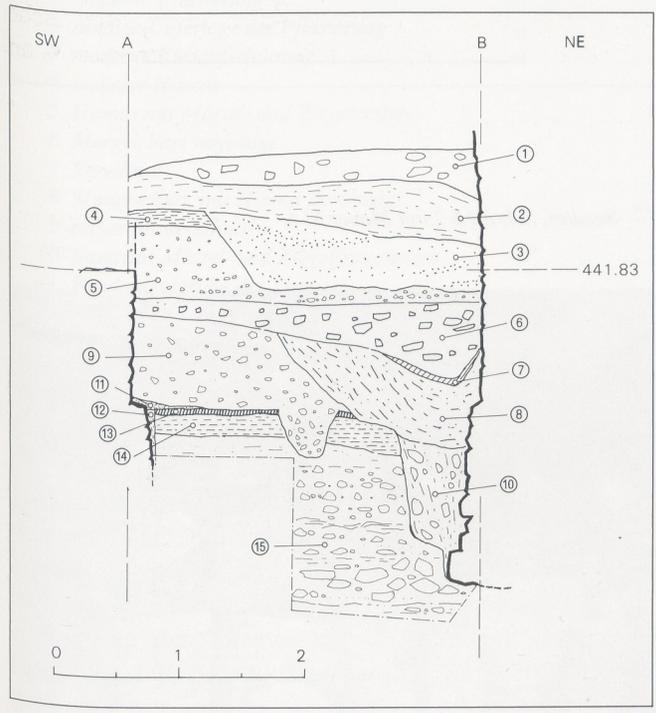
*Seedorf, Schnitt T1 (Turminneres), Schichtenprofil SW – NE*

- 1 Humus, neuzeitliche Einschlüsse
- 2 Humus mit Mörtelsand
- 3 Mörtelsand, mit grauem Humus vermischt
- 4 Mörtelschutt
- 5 weisslicher Mörtelsand
- 6 Mauerschutt, mit Humus durchsetzt, Ziegelfragmente
- 7 heller, sandiger Mörtel
- 8 dunkelbrauner Lehm
- 9 Schutt, mit Humus durchsetzt
- 10 humöse Einfüllung mit viel Steinen, Fundamentgrube
- 11 feste Mörtellinse, Bauhorizont des Turmes
- 12 Fundamentgrube des Turmes
- 13 kompakter, rotbrauner Lehm (Fundsicht T1/2)
- 14 sandiger Lehm mit Humus (Fundsicht T1/2)
- 15 natürlicher Boden, siltiges Schwemmmaterial mit Steinen und Sand

Die quadratische Fläche im Turminnern (ca. 2,7 auf 2,7 m) wurde grabungstechnisch in zwei Hälften unterteilt, wobei ein durchgehendes Schichtenprofil die Trennlinie bildete. Unter einer ca. 1–1,5 m dicken Einfüllung heterogener Zusammensetzung<sup>2</sup> folgte direkt die Einfüllung der für den Bau des Turmes ausgehobenen Fundamentgrube. Ein Siedlungshorizont, der dem Turm hätte zugewiesen werden können, ist nicht zutage getreten. In der umgelagerten Einfüllung des Turmfundamentes fanden sich nebst Tierknochen und sonstigen undatierbaren Einschlüssen auch Keramikfragmente des 11. und 12. Jahrhunderts. Unter dieser Einfüllung kamen Reste eines älteren Siedlungshorizontes zum Vorschein, bestehend aus rötlich verbranntem Lehm und dunkelgrauem Humus, leider ohne datierbare Begleitfunde.<sup>3</sup> Dieser Horizont im Innern des Turmes lag tiefer als die obere Begrenzung

des natürlichen Schwemmbodens ausserhalb des Turmes, was den Verdacht nahelegte, der Turm sei an der Stelle eines in den Boden eingetieften Gebäudes von der Art eines sog. «Grubenhauses»<sup>4</sup> errichtet worden. Der natürliche Untergrund war im Turminnern aus dem gleichen Material zusammengesetzt, das auch in Schnitt S1 beobachtet werden konnte, aus heterogenem, in Linsen gegliedertem Schwemmkies. Für die Errichtung des Turmes konnte aufgrund der kleinfunddatierten Anschlusschichten die Zeit um 1200 bestimmt werden.

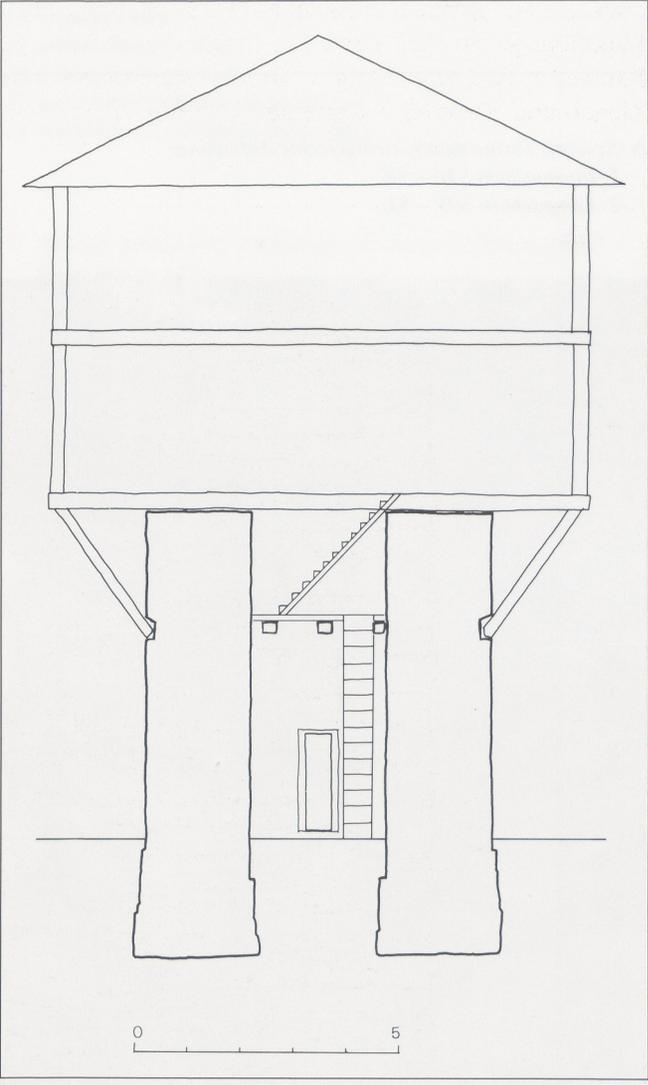
*Seedorf, Schnitt durch den Turm SW – NW, Rekonstruktionsversuch*

5. Rekonstruktion des Turmes mit ebenerdigen Eingang und vorkragendem Holzoberbau von wohl zwei Geschossen Höhe.

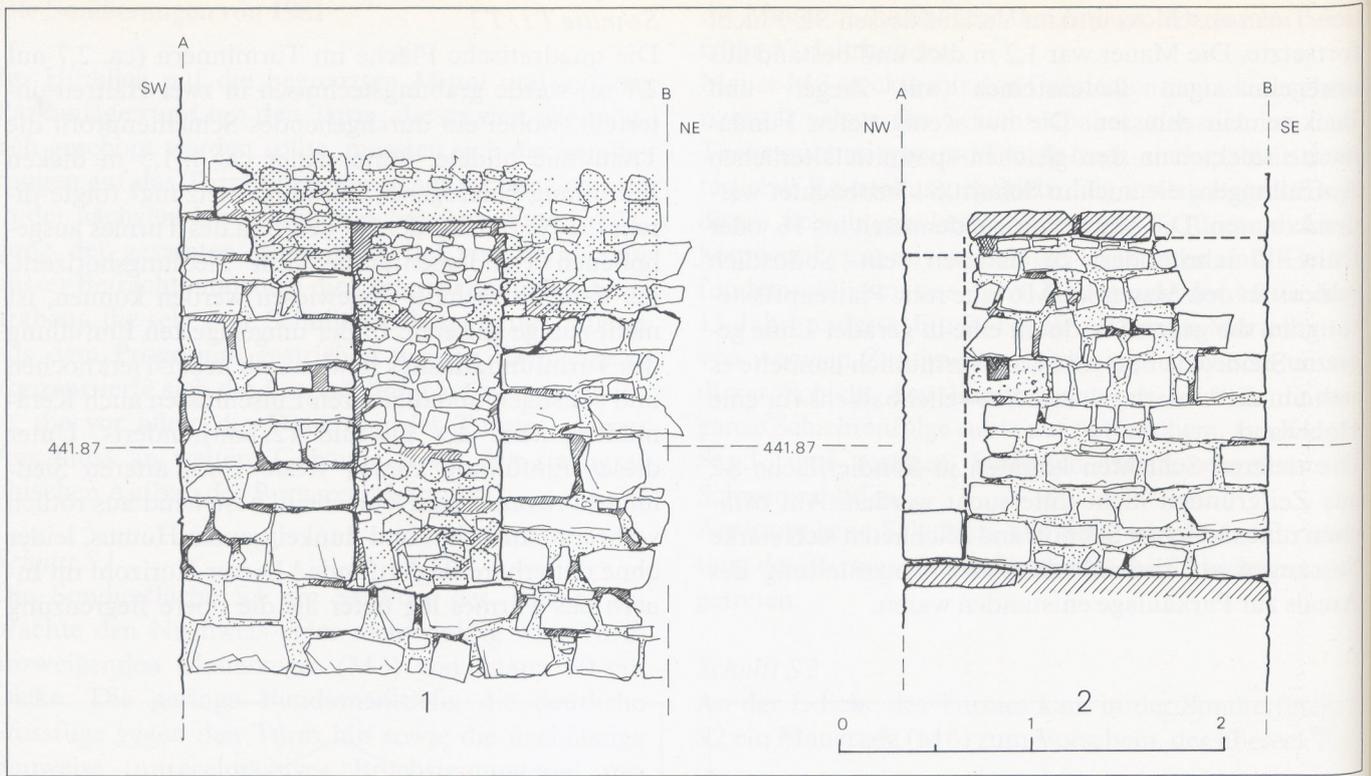
△ Seedorf, Turmeingang, steingerechte Aufnahmen  
 1 Innenansicht SW-NE  
 2 Längsschnitt NW-SE

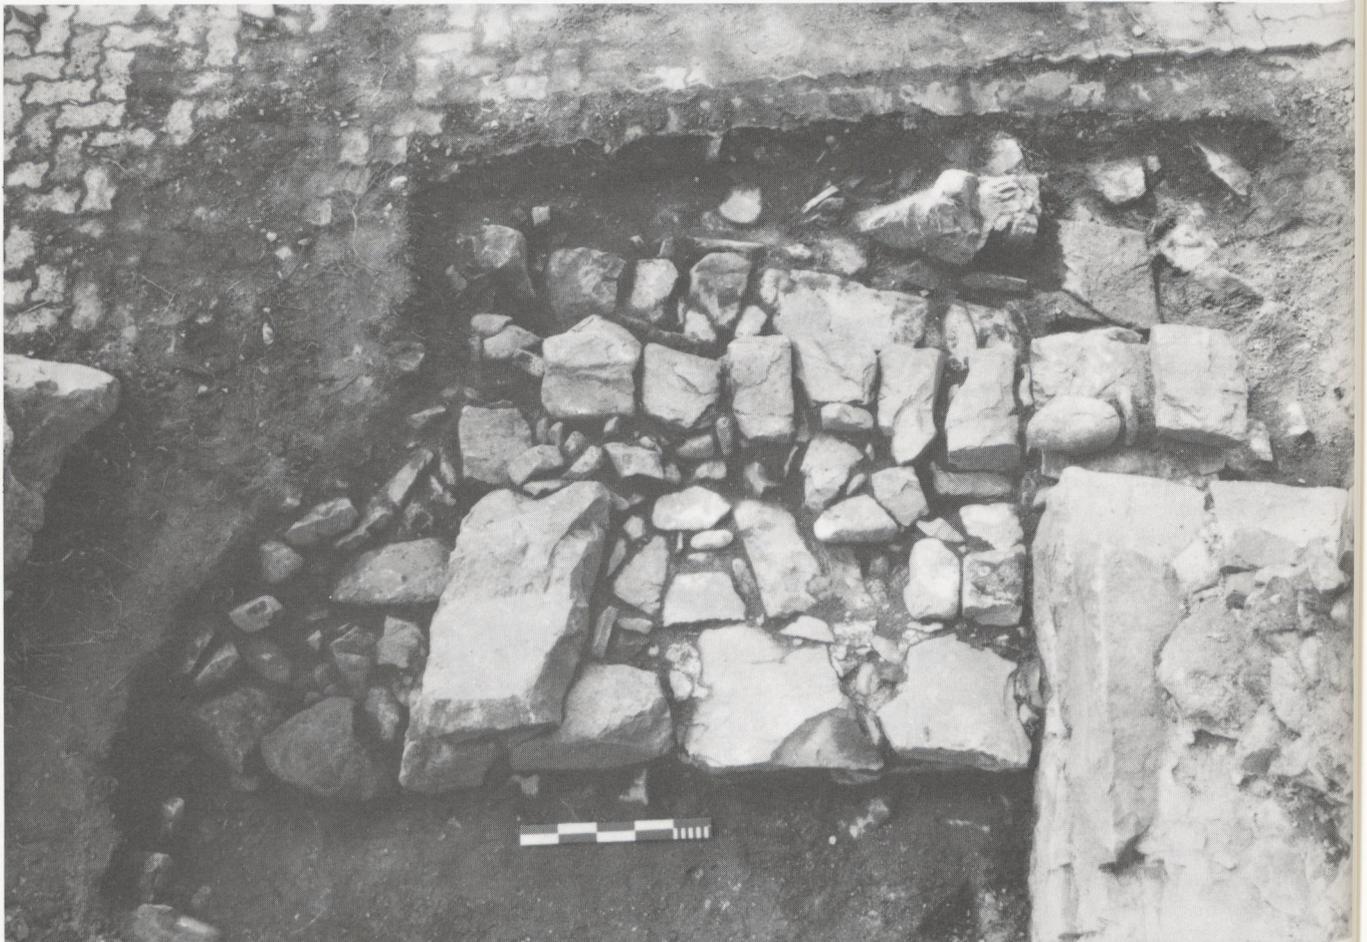
▽ Seedorf, Schnitt S 2 mit Mauer M 6.

An der E-Ecke des Turmes kam in der Sondierfläche S2 ein Mauerzug (M6) zum Vorschein, der überdeckt an

den Turm anschloss und im Verlauf dessen SE-Flucht fortsetzte. Die Mauer war 1,2 m dick und bestand aus unregelmässigen Bruchsteinen mit Ziegel- und Backsteineinschlüssen. Die nur wenig tiefen Fundamente steckten in den gleichen spätmittelalterlichen Auffüllungen, die auch in Schnitt S1 beobachtet werden konnten. Die Mauer musste demnach ins 16. oder frühe 17. Jahrhundert zu datieren sein. Südöstlich schloss an den Mauerzug M6 eine rohe Plattenpflasterung an, die gegen SW durch eine in gerader Linie gesetzte Steinreihe begrenzt war. Vermutlich handelte es sich um die Unterlage eines Schwellenbalkens für eine Holzwand.

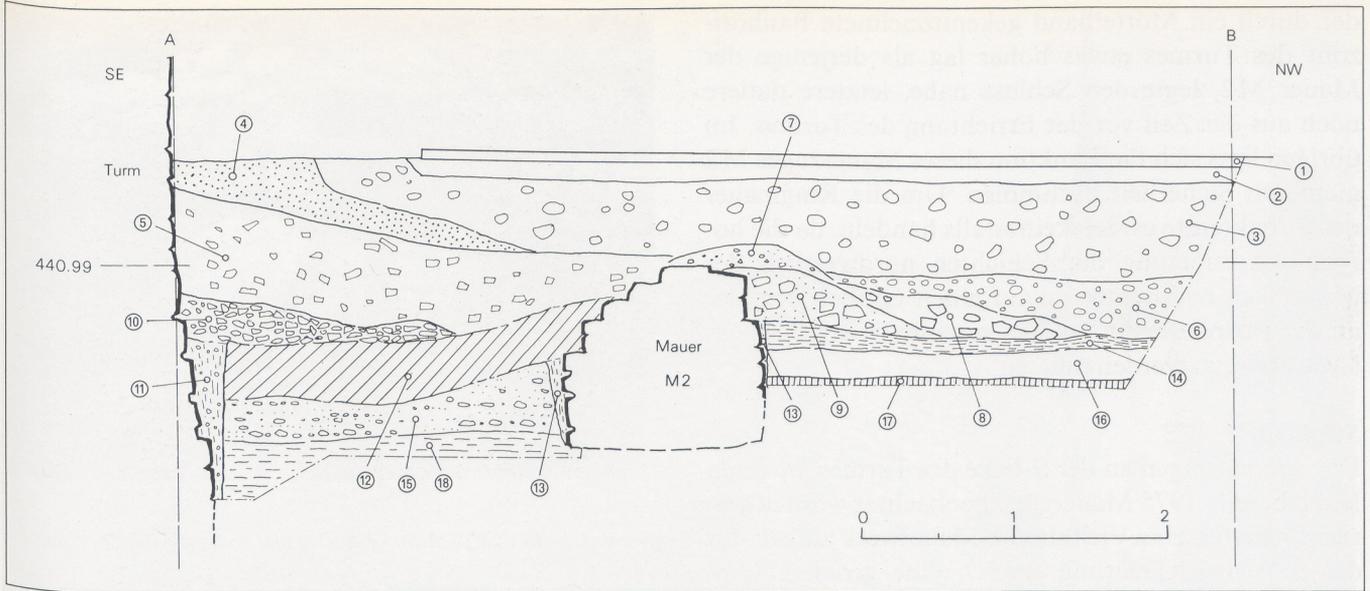
△ Seedorf, Schnitt N1/N2, Schichtenprofil SE-NW

- 1 moderne Pflasterung
- 2 sandige Unterlage der Pflasterung
- 3 moderne Kiesaufschüttung
- 4 lockerer Humus
- 5 Humus mit Mörtel- und Ziegelresten
- 6 Mergel, hart verfestigt
- 7 Sandlinse
- 8 Mauerschutt, mit Humus durchsetzt
- 9 reiner Mauerschutt
- 10 Sand mit Mörtel- und Ziegelfragmenten
- 11 Fundamentgrube des Turmes

- 12 graubrauner Humus
- 13 Fundamentgrube der Mauer M2
- 14 brauner Lehm
- 15 grauer, humöser Kies
- 16 grauer, lehmiger Kies
- 17 natürlicher Untergrund, grauer Silt
- 18 natürlicher Untergrund, grauer Kies

Der ca. 6 m lange, senkrecht auf die NW-Mauer des Turmes geführte Schnitt N1/N2 stiess unter dem modernen Planierschutt an der Oberfläche auf eine Abfolge humöser Aufschüttungen, deren Einschlüsse (Keramik, Eisenobjekte) eine Datierung ins Spätmittelalter rechtfertigten. Darunter kam eine 10 bis 30 cm dicke Schicht schwarzgrauen Lehms zum Vorschein, die hochmittelalterliche Objekte enthielt und in den unteren Partien von den Fundamentgruben des Turmes (M1) und der Mauer M2 durchschlagen wurde, sich in den oberen Bereichen aber an diese Mauerzüge anschmiegte. Beide Mauern mussten somit während der Ablagerung dieser Schicht entstanden sein. Dass

der durch ein Mörtelband gekennzeichnete Bauhorizont des Turmes etwas höher lag als derjenige der Mauer M2, legte den Schluss nahe, letztere datiere noch aus der Zeit vor der Errichtung des Turmes. Im übrigen liess sich die Funktion dieses Mauerzuges M2 nicht mit Sicherheit bestimmen. Um die Ringmauer der Burg konnte es sich keinesfalls handeln, da die horizontale Lagerung der Schichten nordwestlich der Mauer keinerlei Hinweise auf einen Graben bot, der an der Peripherie der Anlage ausserhalb des Beringes hätte erwartet werden müssen.

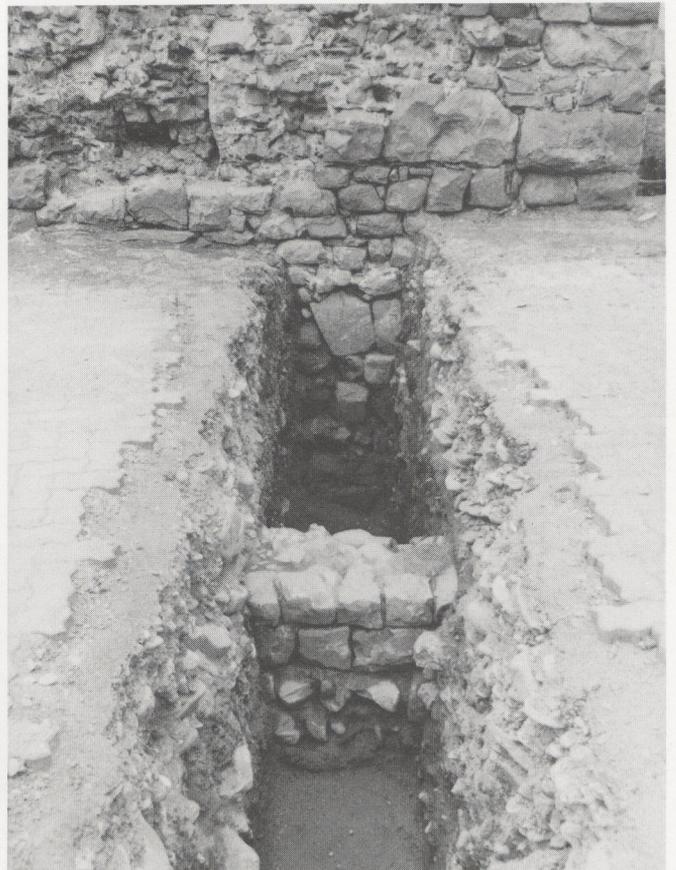
▽ Seedorf, Schnitt N 1, Blick gegen den Turm, im Vordergrund ältere Mauer M 2.

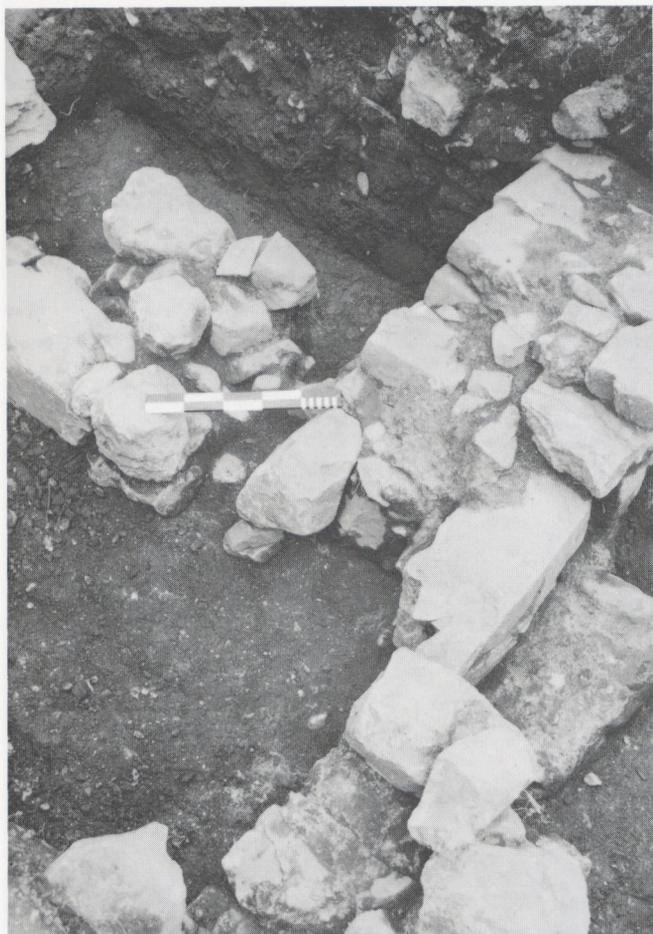
*Seedorf, Schnitt W 2, Mauerzüge M 5/M 7.*

Im Schnitt W1 liessen sich die gleichen Schichtenverhältnisse feststellen wie in Schnitt S1. Bei Mauerzug M7 schien es sich um die Fortsetzung der 1975 weiter südlich gesichteten Mauer zu handeln. Ihr Bauhorizont lag unter der hochmittelalterlichen Kulturschicht aus dem 13. Jahrhundert, und da sie sowohl in ihrer Dicke (knapp 70 cm) als auch in ihrer Bauweise (klei-

ne Hausteine in lagerhaftem Verband) auffallend der in Schnitt N1/N2 entdeckten Mauer M2 entsprach, drängte sich für diese beiden Mauern M2 und M7 eine Zuweisung in die gleiche Bauphase auf.
