# Die Sondierungen und Bauuntersuchungen in der Burgruine Seedorf

## Anlass und Verlauf der Arbeiten

## Der Untersuchungsbefund

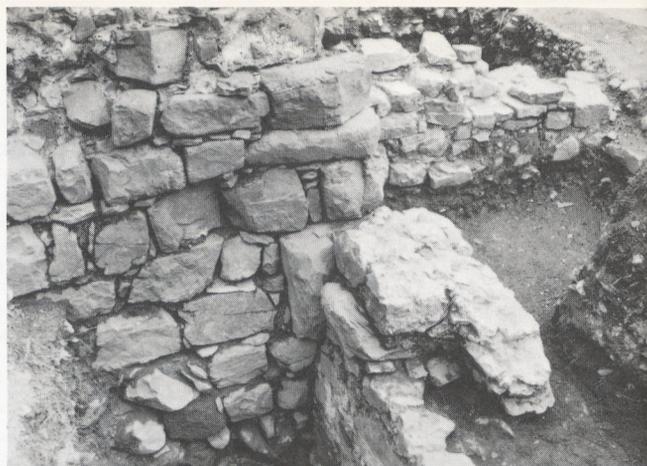
*Seedorf, Schnitt W 2, Südecke des Turmes und anstossende Mauer M5/M4.*

Die von der Turmecke aus abzweigende Mauer M5, bestehend aus unregelmässigen Bruchsteinen in nachlässigem Verband, war im Fundamentbereich einhäutig gegen die hochmittelalterlichen Ablagerungen in Schnitt W1 gebaut, reichte aber in W2 bis knapp über die Fundamentunterkante des Turmes (M1) hinunter. Spuren von Verputz deuteten auf einen Raum hin, 10 cm über dem Fundamentfuss der Mauer M5 setzte eine 5 cm dicke, lehmige Humusschicht mit Einschlüssen aus der 2. Hälfte des 15. Jahrhunderts an. Darüber lagen mächtige Schuttmassen mit Mörtel-sand und Steinen. Offenbar hatte man im ausgehenden Mittelalter an die SW-Front des Turmes einen Bau mit einem Keller angefügt. Diesem muss die ältere Mauer M7 teilweise geopfert worden sein. Die Mauerfragmente M4 und M8, aus Bruchstein und Ziegeln gefügt und z. T. auf die Krone von Mauer M5 gestellt, deuteten auf eine Erneuerung dieses unterkellerten Anbaues im 16. oder frühen 17. Jahrhundert hin.

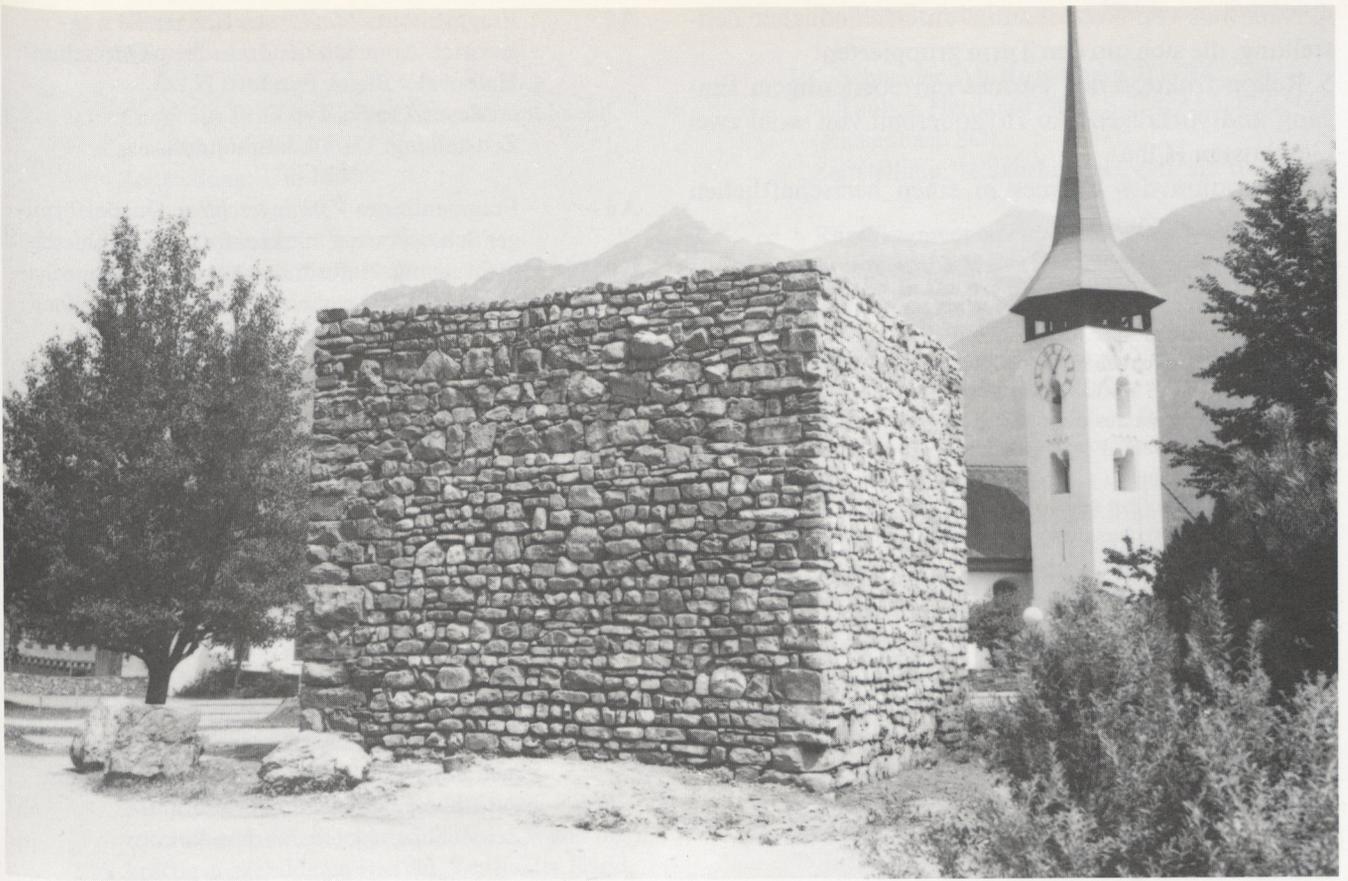
△ Seedorf, restaurierter Turm. Im Hintergrund der Glockenturm der nahen Kirche.

Die fehlenden Mauerpartien wurden in den alten Fluchten hochgezogen, kleinere Löcher wurden ausgedickt oder durch Füllsteine gestopft. Eine Erhaltung der in völliger Auflösung befindlichen Mauerreste aus dem 16. Jahrhundert auf der Turmkrone kam nicht in Frage. Die originale Mörtelschmieg wurde ganzflächig freigelegt, die schadhafte Mauerkante ergänzt, und zum Schutz der Krone vor Nässe und Frost wurde ein Überzug in spezieller Zusammensetzung angebracht.<sup>3</sup>

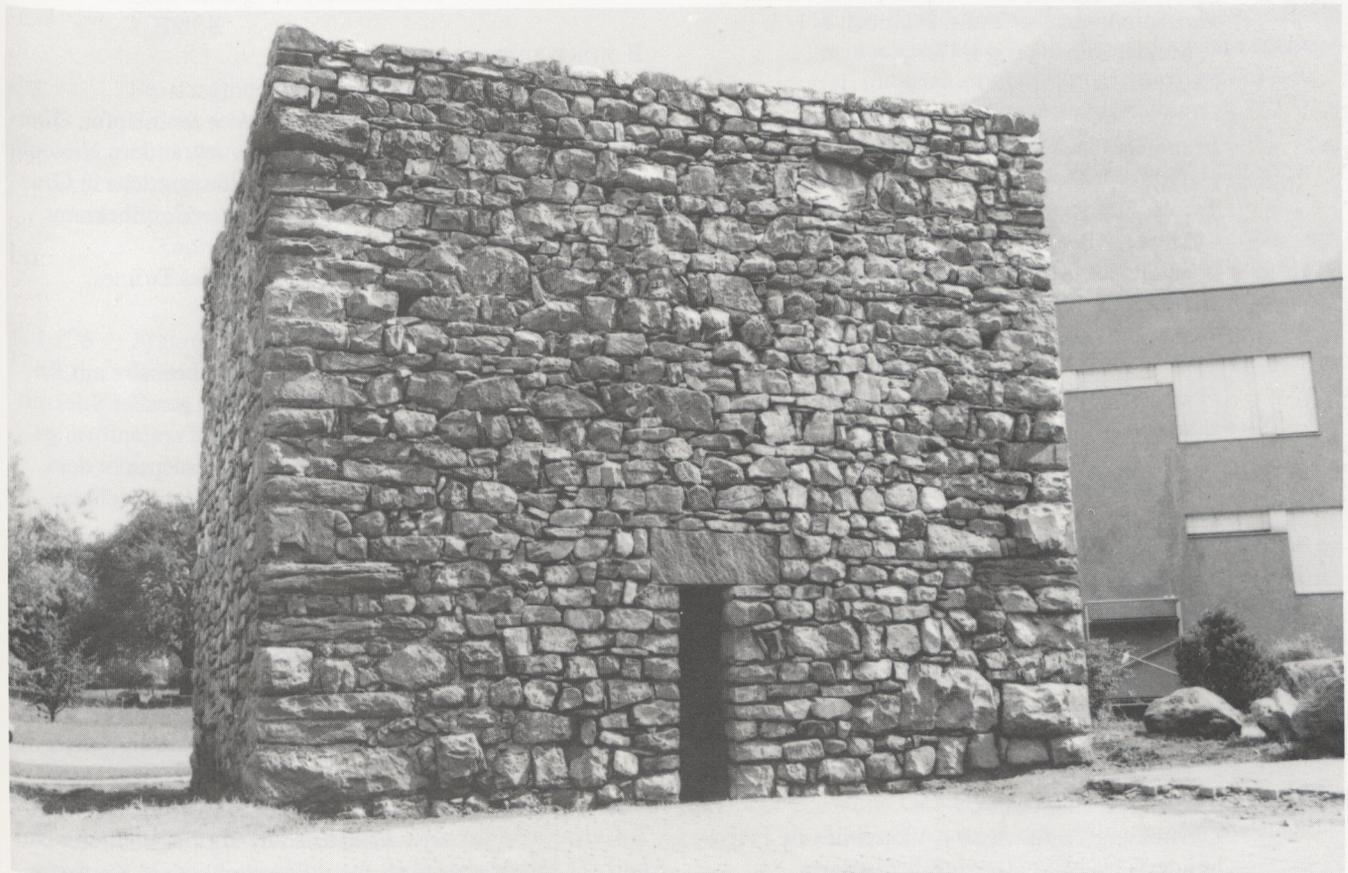
▽ Seedorf, restaurierter Turm. Nordwestfassade mit ebenerdigen Eingang.

5. Rekonstruktion des Turmes mit ebenerdigen Eingang und vorkragendem Holzoberbau von wohl zwei Geschossen Höhe.

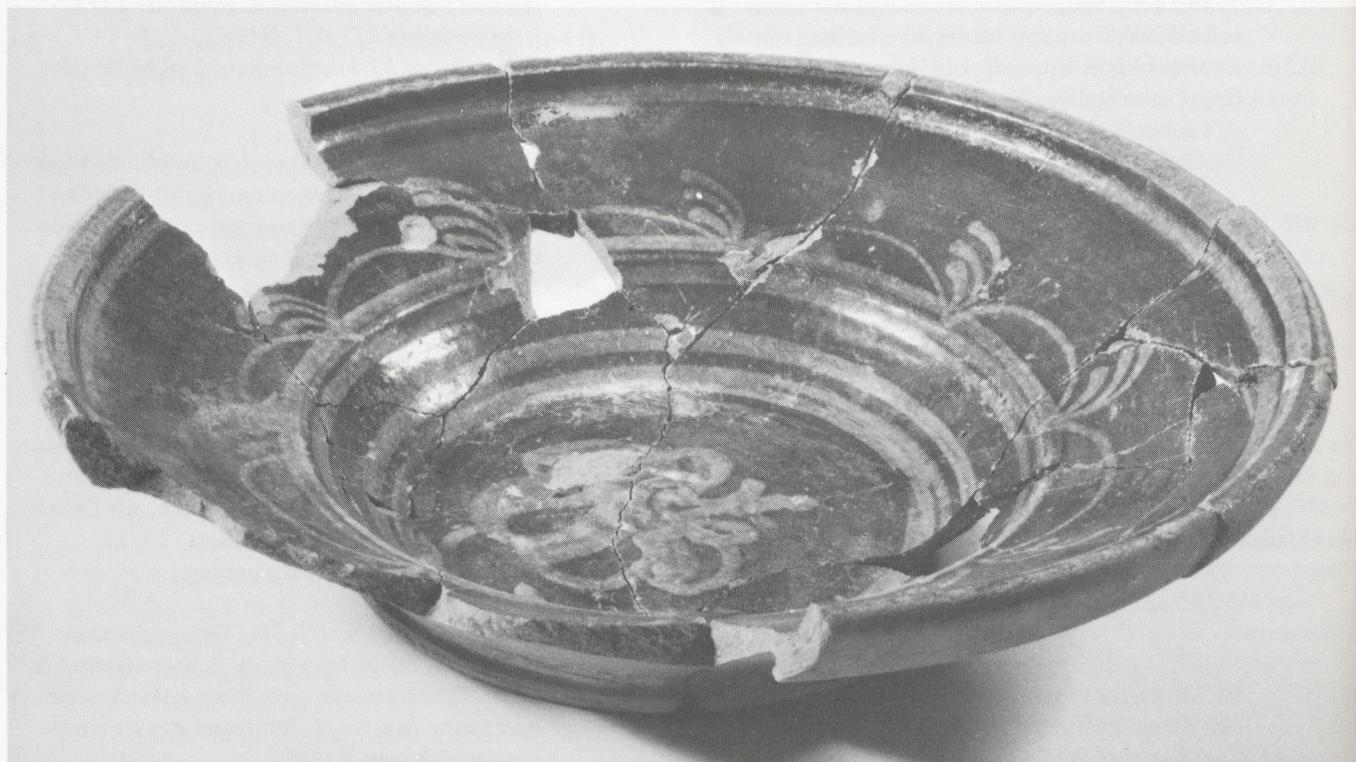
Seedorf, Schüssel, Fundkatalog D 23.

D 23 Fragmentierte, flache *Schüssel*. Ziegelroter Brand, feine Magerung. Scheibengedrehte Ware. Fuss mit Wulst. Breiter, schräger Rand mit gerundeter Leiste. Innenseite mit olivgrüner Gla-

sur. Dekorativ angebrachte, weisse Engobenunterlage mit Strich- und Pflanzenmustern.
