Frank Rumscheid

Unfertigkeiten am Bau

Folgen finanzieller Engpässe, organisatorischer Zwänge oder ästhetischer Ignoranz?

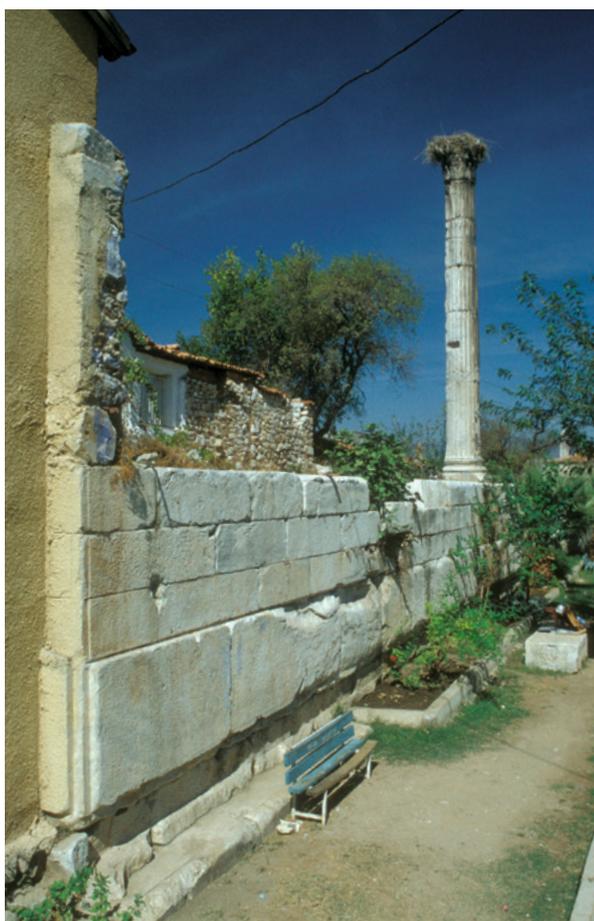
Abbildung 1 Mylasa, Hekatomnidengrab von Südosten (Zustand 1995).

Beim Hekatomnidengrab in Mylasa wurde außer der eigentlichen unterirdischen Grabanlage, die sich durch ihre Ausmalung und den farbig gefaßten Reliefsarkophag als vollendet erweist, nur noch der untere Teil des Sockels mit in Bosse stehenden Oberflächen errichtet (Abbildung 1). Selbst wenn der Sarkophag schon früher in Auftrag gegeben und hergestellt worden sein sollte, war am wahrscheinlichsten der Hekatomnide Idrieus der Bauherr, der nach nur siebenjähriger Regierungszeit 344 v. Chr. verstarb und dessen Schwestergemahlin Ada wenige Jahre später der gemeinsame Bruder Pixodaros die Herrschaft abjagte⁶.

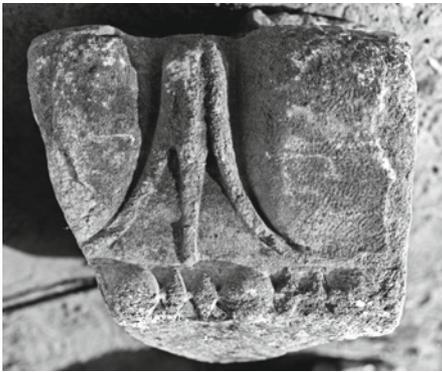
Abbildung 2 Priene, Athenatempel, Bekrönungsprofil von der Nahtstelle des nördlichen Außenarchitravs.

Eine weitere Ursache für Unfertigkeiten etwa in Form von Kantenschutzbossen oder nicht reliefierten Ornamenten an Nahtstellen war die fehlende Möglichkeit, solche Stellen beispielsweise nach einer Bauunterbrechung bei der Neuvergabe bereits begonnener Arbeiten an andere Bauleute einzubeziehen (A 2 b). Als eindeutiges Beispiel sei der Athenatempel in Priene genannt: Bei ihm macht sich ein solcher Wechsel der Handwerker in frühhellenistischer Zeit nach der jeweils vierten Peristasis-Säule von Osten in Gebälk und Peristasis-Decke durch die Kantenschutzbosse an einem Außenarchitrav und kurze Abschnitte von Profilen bemerkbar, die, um später perfekte Übergänge schaffen zu können, in der Nähe der Unterbrechungsstellen glatt belassen wurden, statt in Relief ausgearbeitet zu werden¹² (Abbildungen 2 und 3).

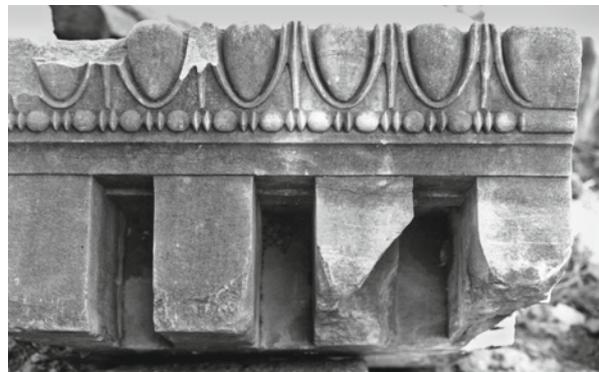
Abbildung 3 Priene, Athenatempel, Übergangsprofil zum Horizontalgeison über dem Zahnschnitt von der nördlichen Nahtstelle.

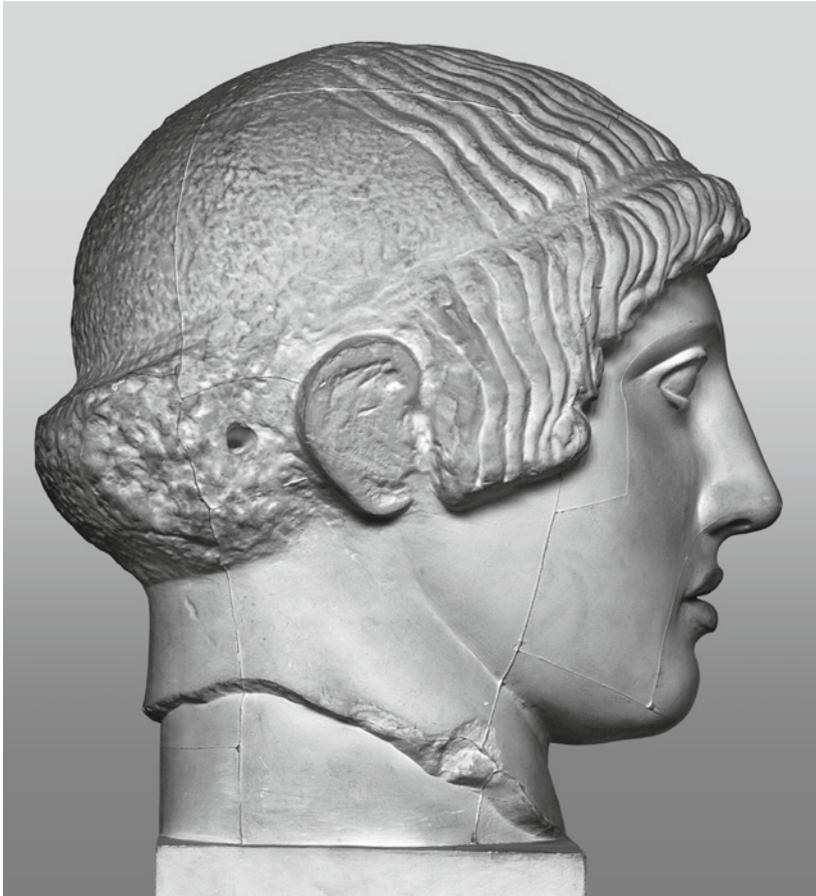
Abbildung 4 Olympia, Zeustempel, Kopf des Apollon im Westgiebel. Ansicht der Innenseite, Gipsabguß Bonn, Akademisches Kunstmuseum Inv. 1868.

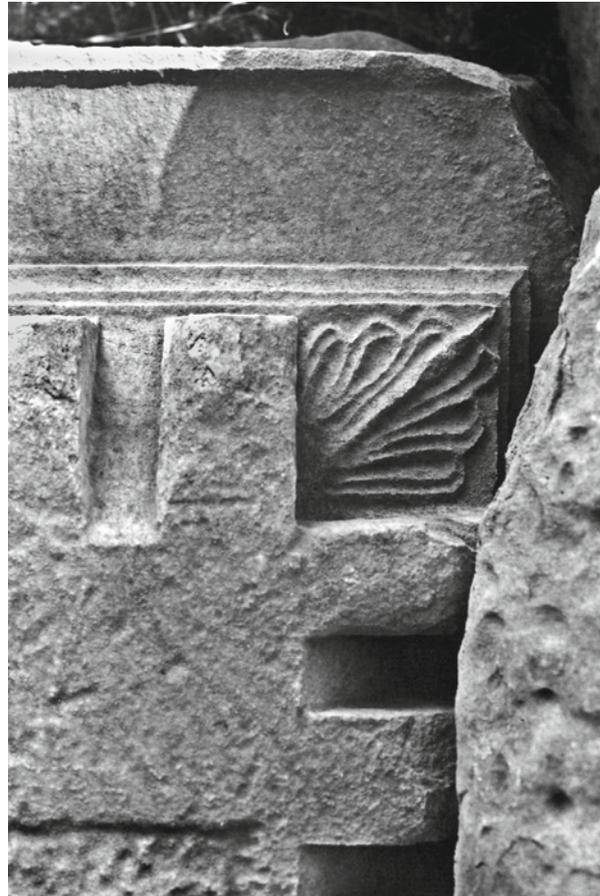
Abbildung 5 Priene, Propylon des Athenaheiligtumes.
Zahnschnitt-Geison-Sima-Eckblock.

finden²². In vergleichbarer Weise beließ man bisweilen im Gegensatz zu den anderen Seiten auch die rückwärtige, wenn die Säulen oder Pfeiler direkt vor einer Wand standen, oder eine abgewandte beziehungsweise verdeckte Seite korinthischer Kapitelle in Bosse. Mehrere ephesische Beispiele aus der römischen Kaiserzeit bis in die Spätantike nennt Plattner in seinem Beitrag, doch finden sich durchaus auch westliche Beispiele²³. Selbst beim formal eher anspruchslosen Zahnschnitt ließ sich unauffällig Arbeit sparen: Seit späthellenistischer Zeit verzichtete man bei manchen Bauten darauf, die Lücken der Zahnschnitte ganz auszuhöhlen, und ließ, beispielsweise beim Propylon des Athena-Heiligtumes in Priene (Abbildung 5), die

ohnehin verschattete Schräge zwischen unterem hinteren und oberem vorderen Ende stehen²⁴.

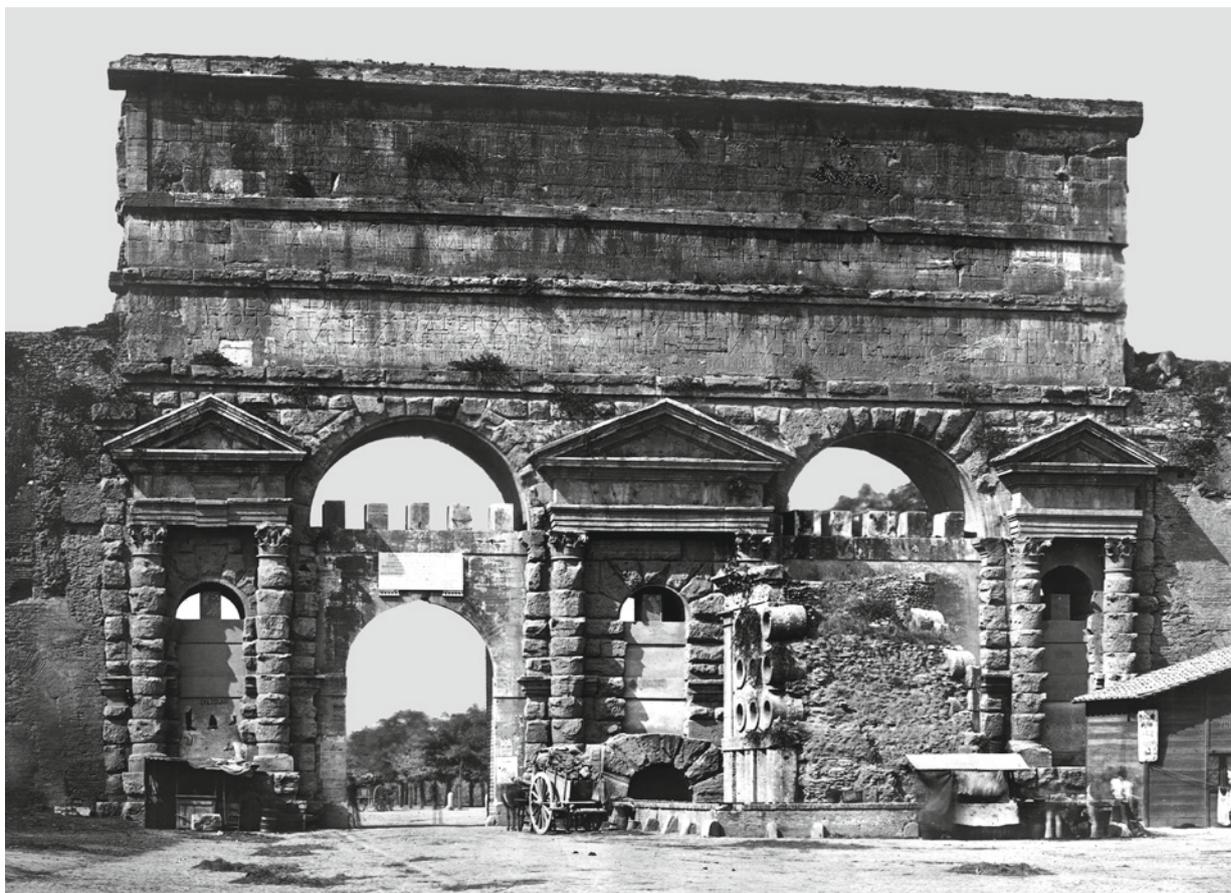
Abbildung 6 Rom, Porta Maggiore von Osten.

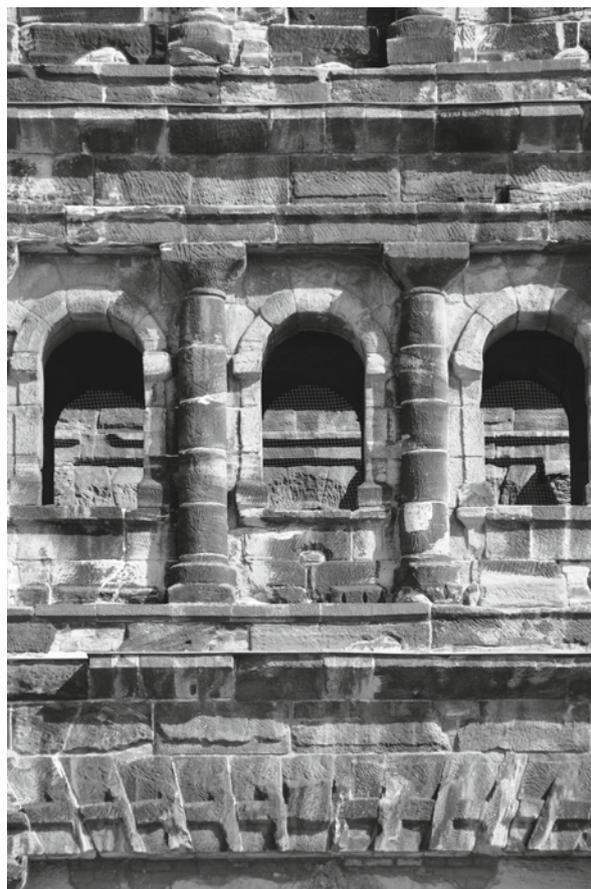
Abbildung 7 Trier, Porta Nigra, Detail der Stadtseite.

Bauten, die mit den der zeitgenössischen Ideologie zufolge urrömischen Bereichen der Gewalt – ob zum Vergnügen (Amphitheater) oder im Krieg (Stadtmauern) – oder der (Land-)Wirtschaft verbunden waren³². Auch die rohen bis halbfertigen Oberflächen, die sich an allen Arten von Werksteinen der über ein Jahrhundert nach der Porta Maggiore errichteten Porta Nigra in Trier

finden (Abbildung 7), werden daher von Anfang an so geplant und akzeptiert worden sein³³.
