Georg A. Plattner

Intentionelle Unfertigkeit in der römisch-kaiserzeitlichen Architektur in Ephesos und Kleinasien

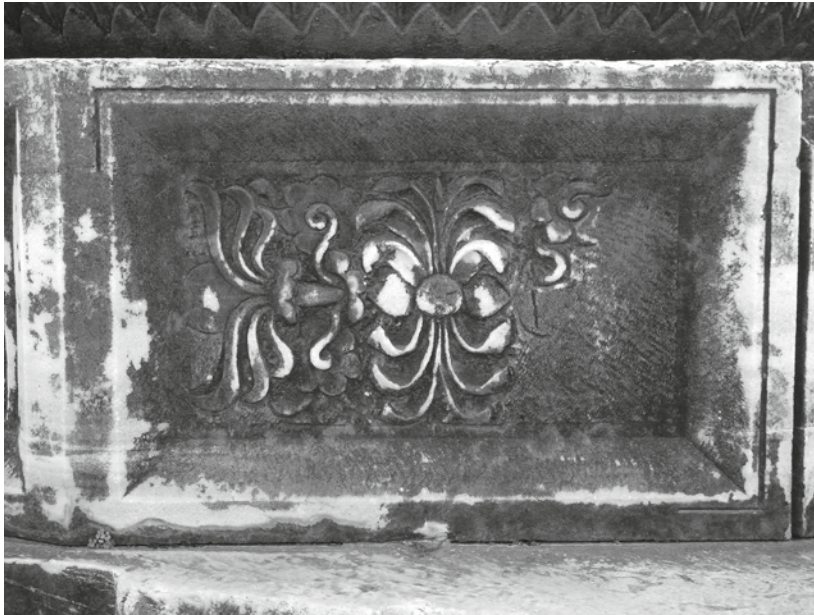
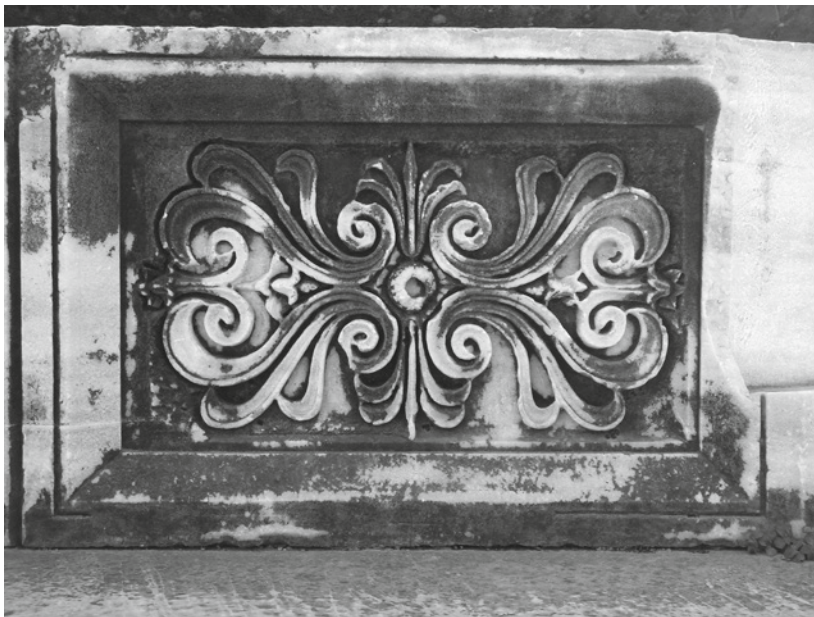
Abbildungen 1–2 Didyma, Apollontempel, Schmuckbasis 7. Bildfeld 1 (oberhalb) und Bildfeld 2 (unterhalb).

An der heute in situ befindlichen Basis 7 sind acht der zwölf Reliefbilder unfertig geblieben. An der ursprünglich in der Fassade symmetrisch positionierten Basis Ost 4, heute im Louvre, sind hingegen alle Bildfelder vollständig ausge-

Die Rahmungen sind etwa bei der Hälfte der Bildfelder fertig (Bildfelder 5–11). Die jeweiligen Unfertigkeiten bei den übrigen Feldern machen die Zwischenschritte bei der Ausarbeitung ablesbar⁷: Zunächst wurde die Schräge als Bosse angelegt (12, 1), dann eine Rille ausgeführt (2–4), zuletzt das Kymaprofil ausgearbeitet (5–11).

Schwieriger zu bewerten sind die Arbeitsschritte in den Bildfeldern. Die beiden figürlichen Motive (3, 11) scheinen fertig gearbeitet zu sein. Die vegetabilen Motive hingegen sind in unterschiedlichsten Stadien stehengeblieben. In Feld 1 (Abbildung 1) sind zwei Drittel des Ornamentes fast fertig, während im rechten Flächenviertel die Fortsetzung der Palmetten nicht einmal in ihren Proportionen angelegt oder angerissen ist⁸.

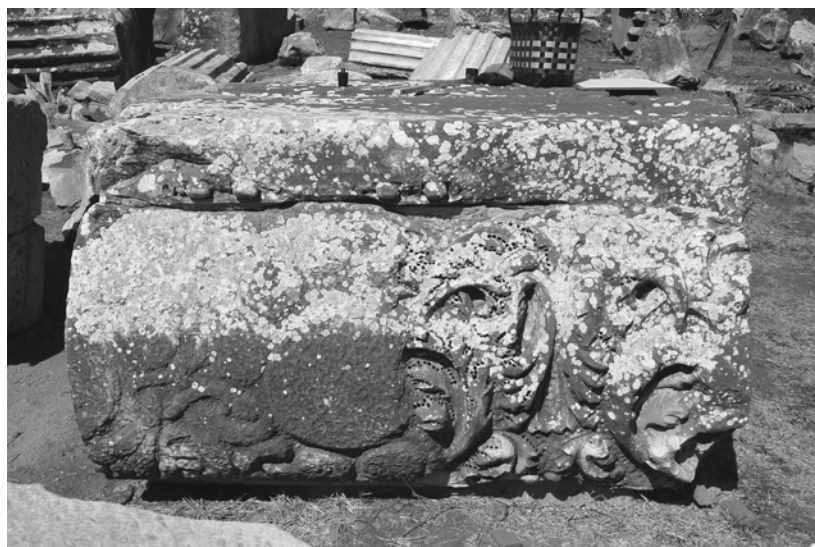
Abbildung 3 Ephesos, ›Serapeion‹,
Friesblock des Pronaos.

Das ›Serapeion‹ beeindruckt zudem mit seiner präzisen und reichen Bauornamentik. Diese folgt lokalen Traditionen und erlaubt die Datierung des Heiligtums in hadrianisch-frühantoninische Zeit²⁴. Das Gebäude weist einige Unfertigkeiten auf: Kantenschutz und Werkzoll sind insbesondere im Bereich der Basen im Pronaos stehengeblieben. Der reich dekorierte Fries ist von höchster Qualität und weitgehend fertiggestellt. Lediglich an Blöcken, die der Schmalseite des Pronaos zugewiesen werden, wurde die Ausarbeitung in unterschiedlichen Stadien abgebrochen (Abbildung 3). Auch hier mag die Baustellenlogistik eine Rolle ge-

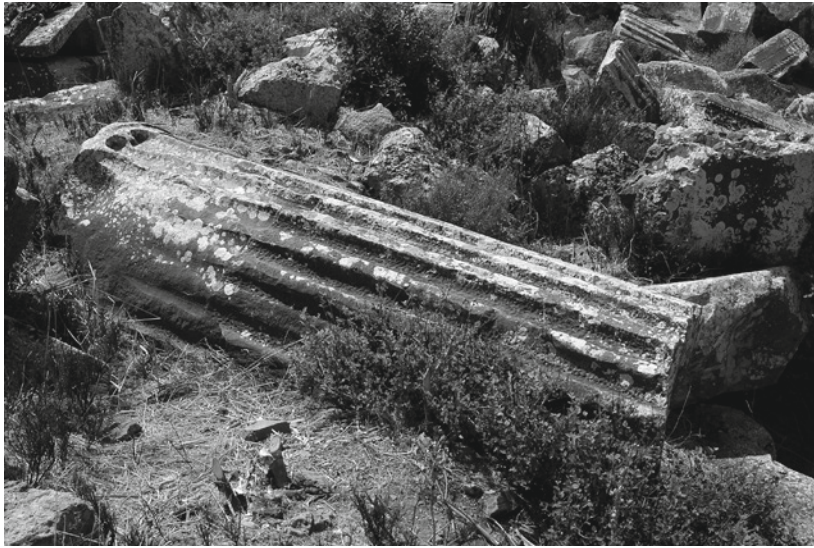
Abbildung 4 Ephesos, ›Serapeion‹, Säulenschaft des Pronaos.

Besonders markant sind aber die unfertigen Säulen des ›Serapeions‹: An drei der sechs erhaltenen monolithen Säulen des oktostylen Baus sind die Kanneluren an den Schäften nur angerissen und teils grob angelegt, aber nicht mehr fertig ausgeführt (Abbildung 4). Einer vermutlich sehr geringen ökonomischen Ersparnis durch diesen entfallenen Arbeitsschritt steht die beeinträchtigte Erscheinung der Tempelfront entgegen. Der Pronaos des Tempels, der später als Kirche genutzt wurde, stand noch jahrhundertlang aufrecht²⁵, ohne dass die Fertigstellung zu einem späteren Zeitpunkt in Angriff genommen worden wäre. Man sah und betrat das Gebäude also stets durch eine Front, deren unfertige Kanneluren im Spiel

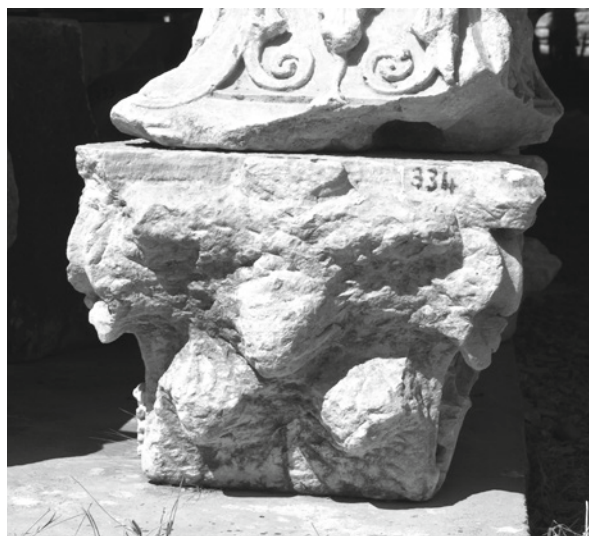
Abbildung 5 Ephesos, Vediumgymnasium, Pfeilerkapitell des Marmorsaals.

Musterbeispiele für geplante Arbeitersparnis sind an nur drei Seiten ausgearbeitete Kapitelle, die für eine Position direkt vor einer Wand vorgesehen waren. Da Kapitelle grundsätzlich vor dem Versatz vollständig gefertigt wurden, bedeutete dies nicht eine Verkürzung der Gesamtbauzeit, sondern eine geplante effiziente Einsparung von Arbeitsvolumen und damit von Kosten. Die entsprechend nur bossierten Rückseiten sind damit nicht »unfertig«, die unterlassene Ausarbeitung ist als (intentionelle) Bossenform anzusprechen.

Beispiele dafür sind aus der römischen Kaiserzeit bis in die Spätantike bekannt, etwa im Marmorsaal des Vediumgymnasiums in Ephesos²⁶ (Abbildung 5) oder im Hauptsaal des sogenannten Sarhoş Hamams, eines byzantinischen Palastes des fünften Jahrhunderts in Ephesos²⁷. Hier wurden für die Unterzüge und sichtbaren vertikalen Architekturen Spolien aus dem ersten und zweiten Jahrhundert der Kaiserzeit verwendet, die Kapitelle aber offenbar neu hergestellt (Abbildung 6). Die acht Kapitelle trugen, vor die Wand gestellt, die Auflager des Daches, das vermutlich als Kuppel gestaltet war. Die Formensprache der zu einem geometrischen Muster reduzierten Blätter lässt sich per se schlecht datieren, jedenfalls aber deutlich von den kaiserzeitlichen (spät)severischen Kapitellen abrücken²⁸. Umgekehrt bieten gerade der Fundort und die auf die Bausituation abgestimmte Ausführung zusammen mit den Grabungsbefunden einen Datierungshinweis auf das fünfte Jahrhundert.

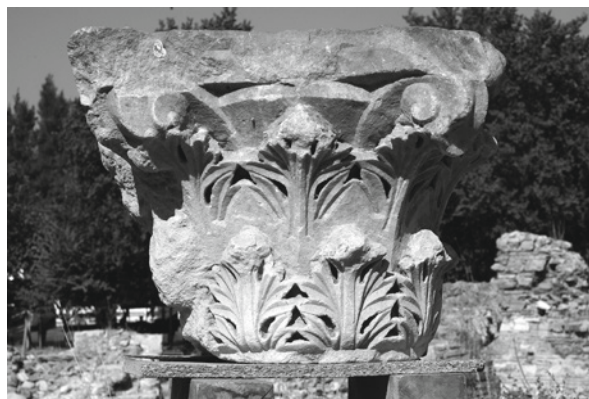
Abbildung 6 Ephesos, Byzantinischer Palast, korinthisches Kapitell des Hauptraums.

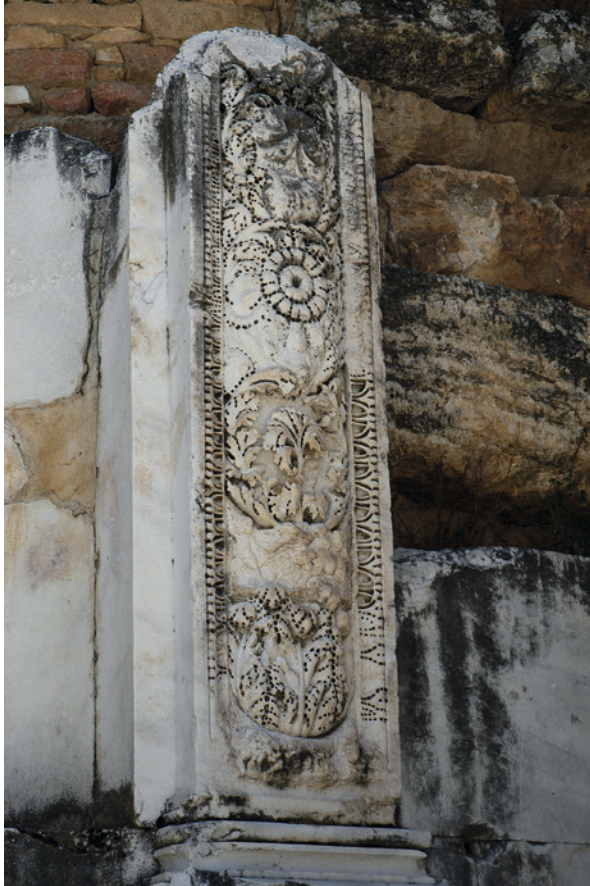
Abbildung 7 Hierapolis, Bühnenfront des Theaters, Schaft eines Rankenpfeilers.

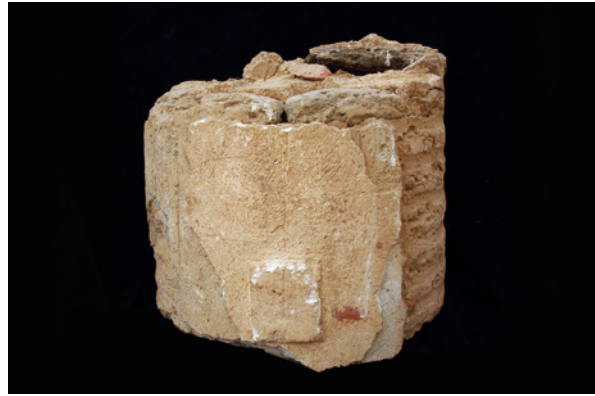
Abbildung 8 Ephesos, Hanghaus 2, stückiertes Säulenfragment aus der Wohninheit 7.

einem erhaltenen Fragment ist eine Buckelbosse aus Stuck erhalten⁴⁸ (Abbildung 8). Diese sollte bestimmt als Hebebosse verstanden werden und die Herstellung der Säule aus schwerem Marmor vortäuschen, womit das tatsächliche kleinteilige und leichte Baumaterial relativiert wird. Ein ähnliches Spiel mit Realität und Schein begegnet in der Wandmalerei des zweiten Stils. Auch hier sind an Säulen, die aus einzelnen Säulentrommeln aufgeschichtet gemalt sind, Buckelbossen angegeben, um die im Bild gezeigte Architektur als real und aus schwer lastenden konstruktiven Elementen errichtet erscheinen zu lassen⁴⁹.
