Der Grabungsbefund

Allgemeines zu den Schichtenverhältnissen

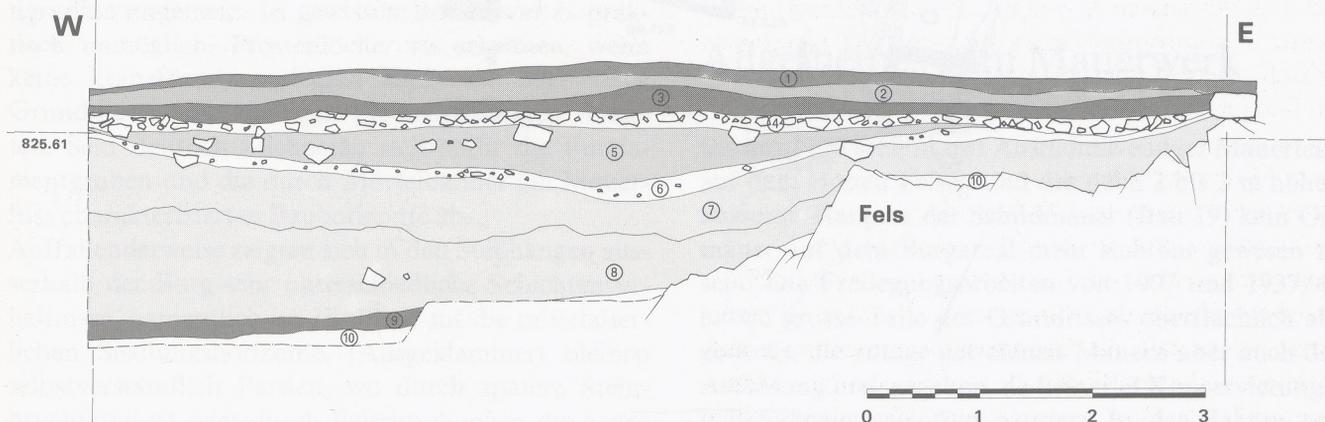
Frohburg, Zone Z (Innenhof)
Schichtenprofil W–E in Schnitt Z8/Z11

- 1 Waldhumus
- 2 Humöse Anschüttung, moderne Einschlüsse (1938/39?)
- 3 Humöse Ablagerung, mittelalterlich

- 4 Steinniveau
- 5 Planierschutt, humös
- 6 Planierschutt, Kies, Splitt
- 7 Einfüllung, humös, sandig
- 8 Einfüllung, Steinpackungen
- 9 Humöse Ablagerung (prähistorisch)
- 10 Verwitterungsschutt, lehmig

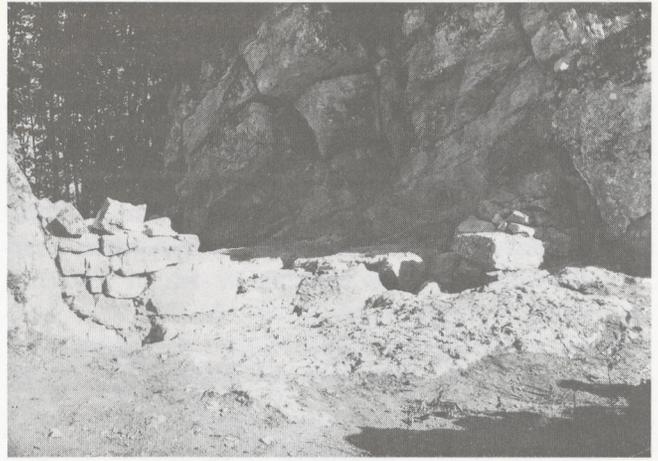
Gereinigte Reste des bereits 1907 freigelegten und seither stark zerfallenen äusseren Tore in Zone T (Bau 1). Ansicht von Nordwesten, 1973.

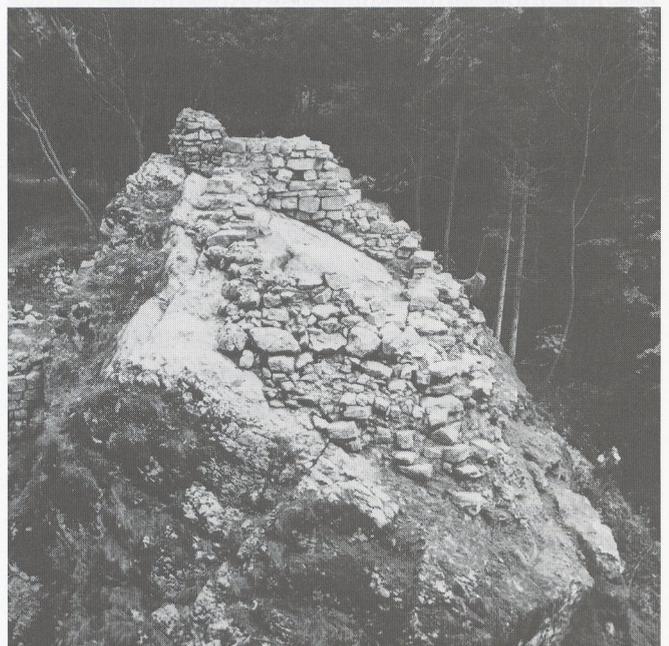
Südöstlicher Flankierungsturm (Bau 6). Fundamentreste auf dem schräg abfallenden Felskopf. Ansicht von Süden, 1973.

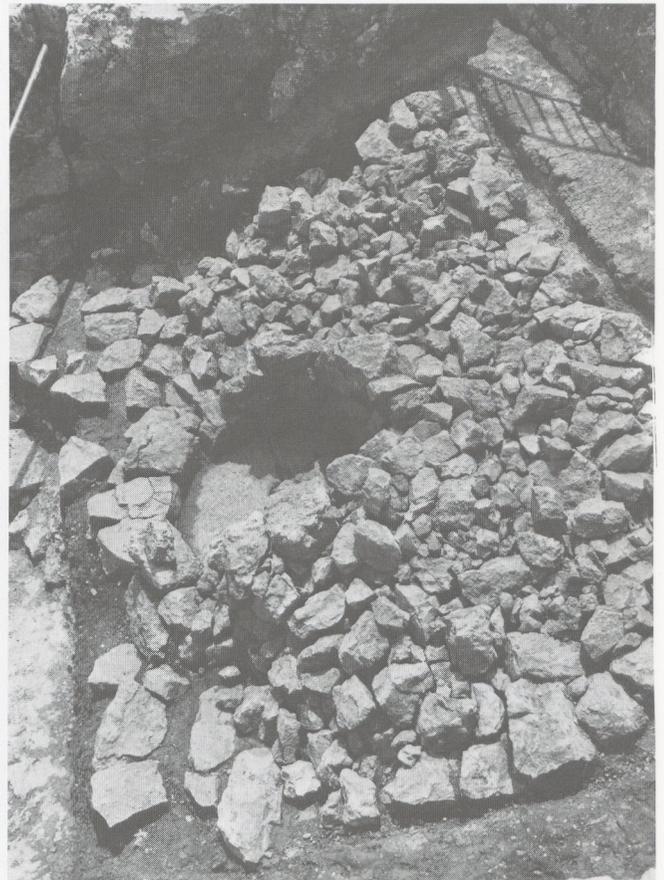
Zisterne auf dem Hohen Felsen (Bau 4, Q1). Am Rand die Dichtungsschicht aus grünem Letten, im Mittelpunkt der Schöpfschacht, dazwischen die Kalkschröppen des Filtrierkörpers. Ansicht von Norden, 1976.

damentlager und wenige Mauersteine erhalten. An der tiefsten Stelle der Konstruktion griff eine mit Mörtel gefestigte Hinterfüllung unter den Zisternenkörper. Dessen Aufbau liess sich noch genau bestimmen, obwohl der grösste Teil beim Einsturz der östlichen Stützmauer abgerutscht war. Seitenwände und Boden waren mit einer wasserdichten Schicht von fest gestampftem, grünem Letten verkleidet. Der Filtrierkörper bestand aus Kalkschröppen und Sand. Der Schöpfschacht, ein trocken aufgemauerter Zylinder, befand sich im Mittelpunkt der Zisternenkammer. Er war mit Schutt gefüllt, zuunterst fand sich eine eingetrocknete, 15 cm dicke Schicht von Bodenschlick, die Glasfragmente, eine Dolchklinge, Keramikbruchstücke und ein paar Paternosterringlein aus der Zeit um 1300 enthielt. Als Grundplatte für den Schöpfschacht kam ein ausgedienter Mühlstein zum Vorschein.

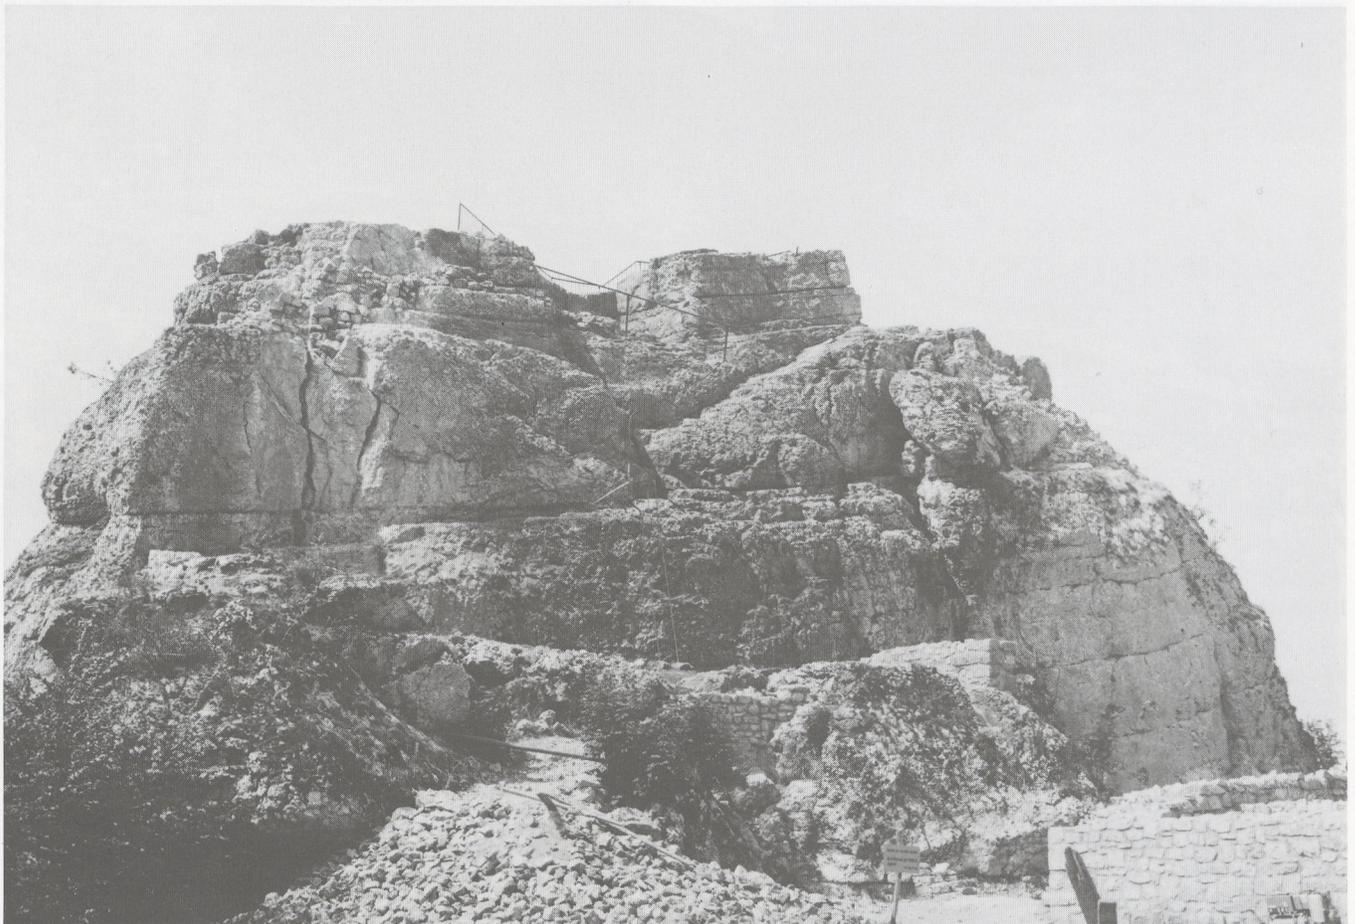
Hoher Fels in gereinigtem Zustand (Zone Q). Ansicht von Osten, 1976.

Vom Turm aus zweigten in nördlicher Richtung zwei Mauerzüge ab, die der Felskante im mittleren Abschnitt der Kuppe folgten. Die deutlich noch erkennbare, fugenlose Verzahnung dieser Umfassungsmauer mit dem Turmfundament verrieten die Gleichzeitigkeit der Entstehung. In diesem mittleren Teil (Q1) kam eine in den Fels geschrotete, rechteckige Kammer (ca. 5 auf 6 m) zum Vorschein, die schon 1937/40 beobachtet und richtigerweise als Zisterne interpretiert worden war. Die Freilegung von 1976 erbrachte genauere Hinweise: Die Zisternenkammer war dreiseitig in den Fels gehauen, während auf der Ostseite eine hochgezogene Stützmauer als Begrenzung gedient hatte. Von dieser waren nur noch die gemeisselten Fun-

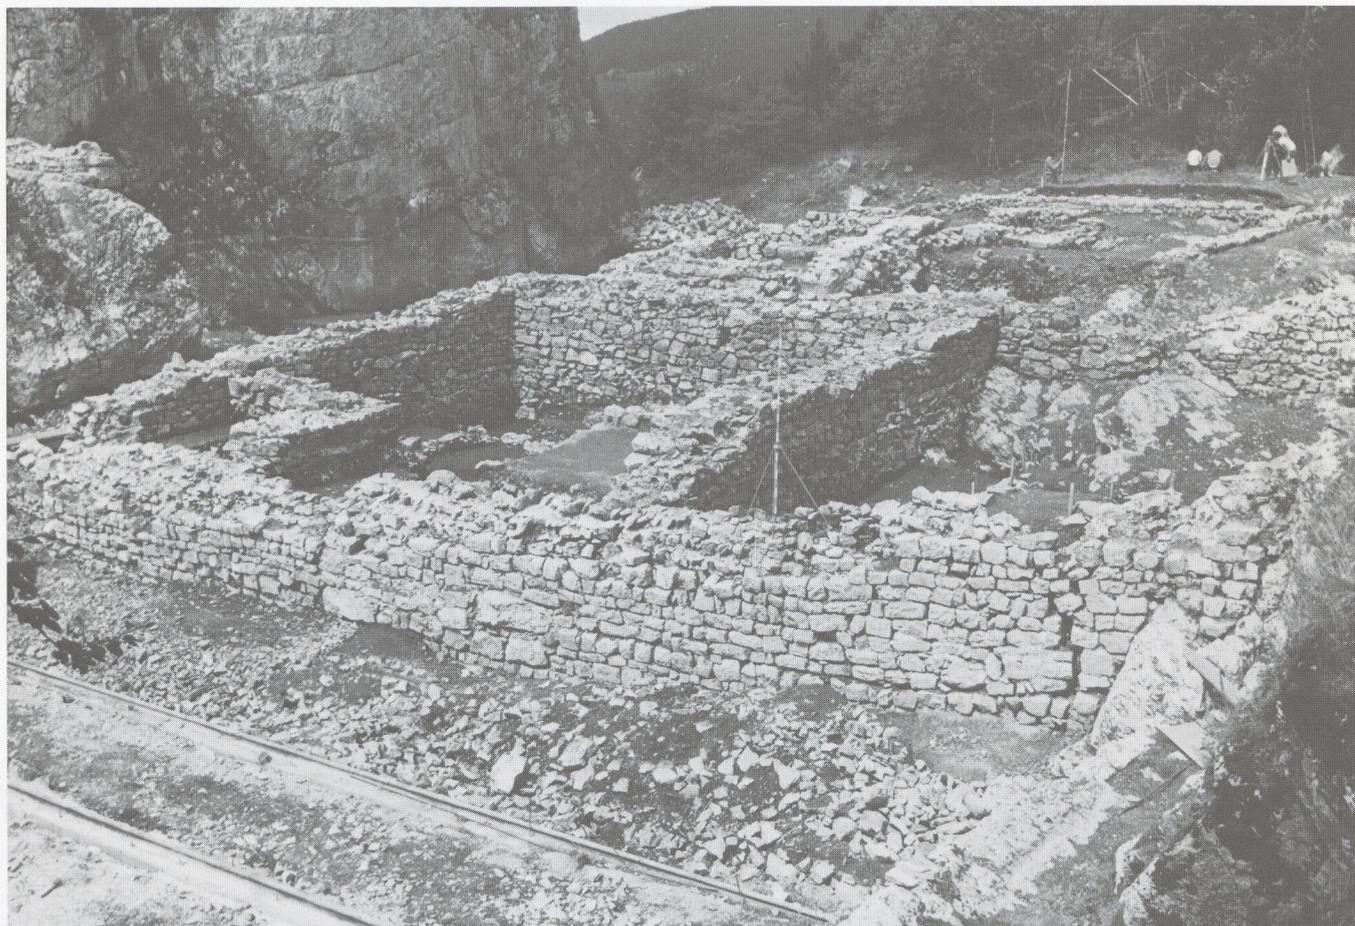
Truchsessenhäuser (Bau 8, Zone K) und südliche Ringmauer (M9). Ansicht von Südosten, 1974.

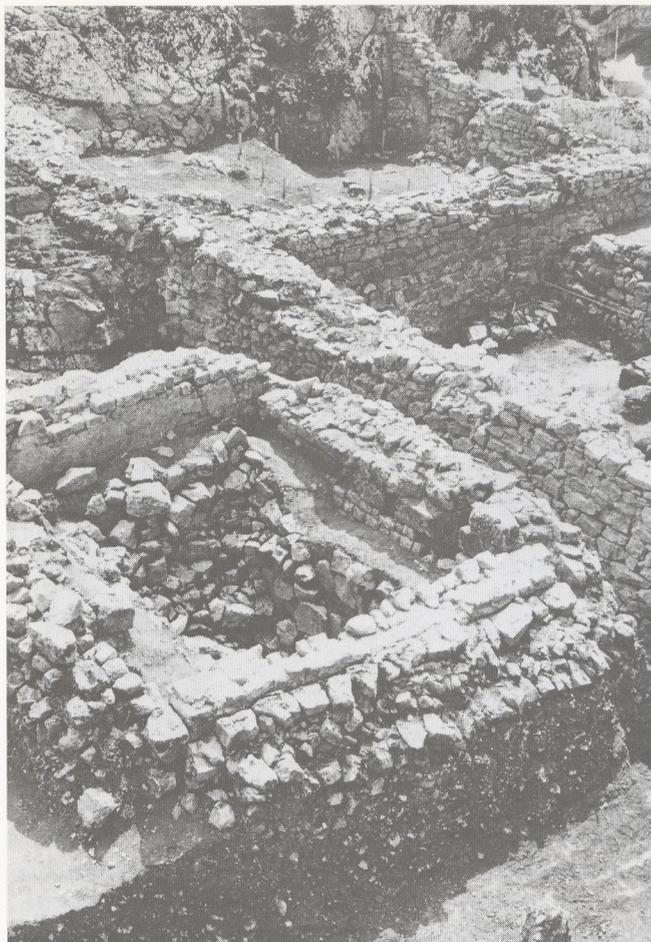
Zisterne (Bau 10) und Truchsessenhaus (Bau 8, Zone K). Ansicht von Nordwesten, 1974.

fund erlaubte nur eine Deutung: Bau 10, errichtet um 1150, war ursprünglich als Tankzisterne mit eingewölbter Wasserkammer konzipiert und ist nachträglich nach Entfernung des Gewölbes zur Filterzisterne umgebaut worden. Über dem verstürzten und verrutschten Filtrierkörper lag ein dünner, schwarzbrauner Letten mit Funden, u. a. auch Ofenkachelfragmenten des 12. und 13. Jahrhunderts. Sie konnten zusammen mit der für eine Zisterne ungewöhnlich starken Mauereinfassung als Hinweis auf bewohnbare Obergeschosse gedeutet werden. Die Zisterne scheint demnach einen turmartigen Oberbau getragen zu haben.

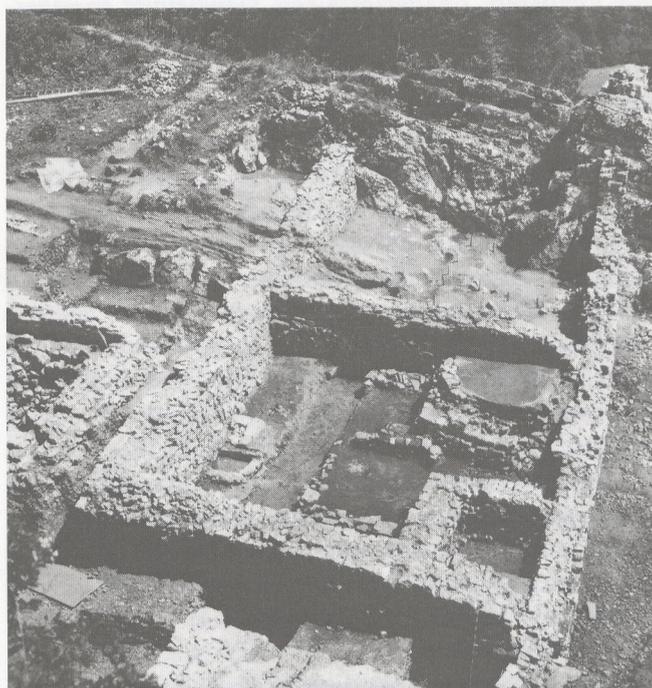
Truchsessenhaus (Bau 8, Zone K), Gesamtansicht von Osten, 1974. Innerhalb des vorderen Mauergeviertes Fundament des Backofens und Reste älterer Holzbauten.

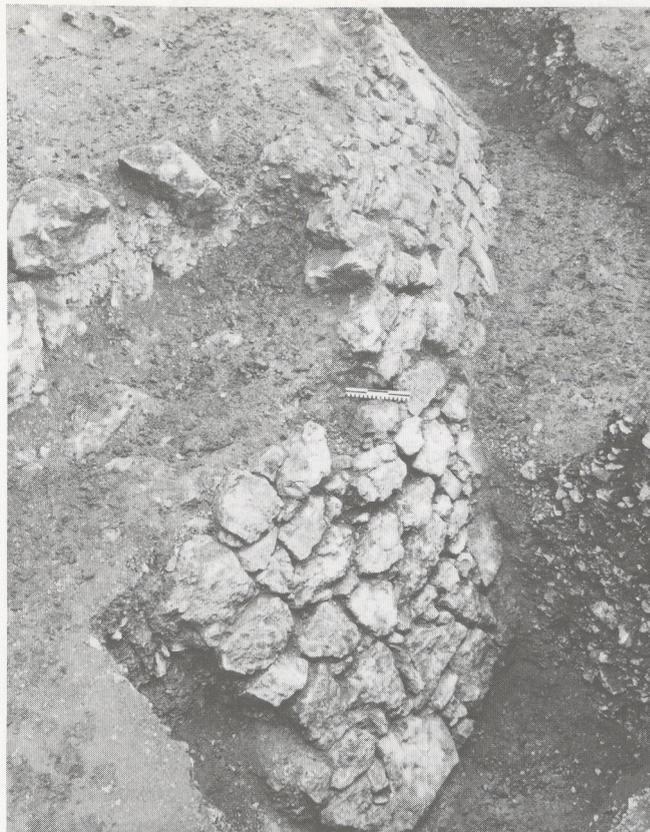
Gerundete, stark angezogene Stützmauer (M35) im inneren Graben (Fläche K4). Ansicht von Süden, 1974.

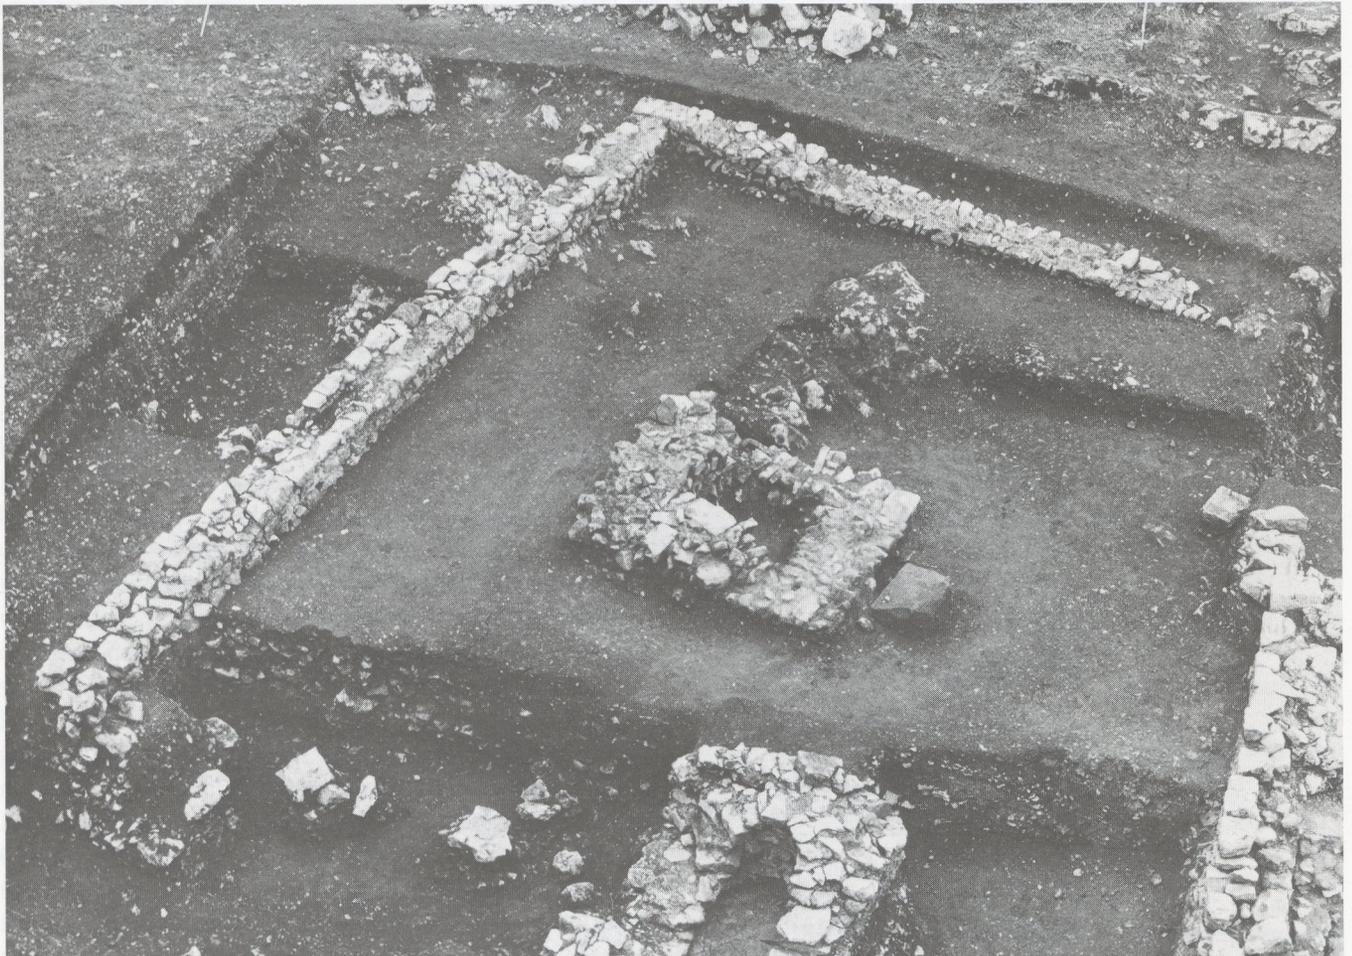
Blick vom Hohen Felsen in nordöstlicher Richtung auf das Saalhaus (Bau 12, Zone Z), 1974. Im Zentrum die zum Saalhaus gehörende Feuerstelle, am unteren Bildrand Fundament der Eisenschmelze (Bau 11). Links vorne Spuren prähistorischer Zeitstellung.

Der Mauerzug, in den das eine Pfostenloch eingeschrotet war, gehörte zu einem Gebäude (Bau 12), dessen Fundamente teils auf Fels, teils in den hochmittelalterlichen und prähistorischen Auffüllschichten ruhten. Auf der Höhe seiner Mauerkrone zog sich ein ca. 5–10 cm dicker Abbruchhorizont aus gelblich-

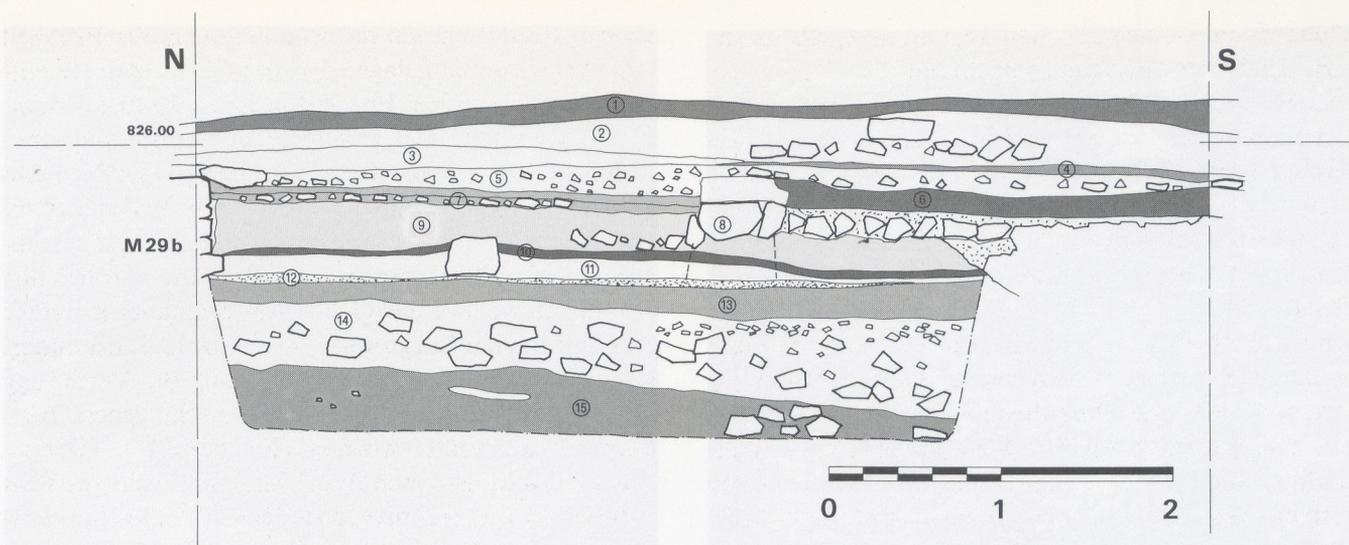
Frohburg, Zone Z, Bau 12 (älterer Saalbau)
Schichtenprofil N-S in Schnitt Z1

- 1 Waldhumus
- 2 Mauerschutt, humös
- 3 Planierschutt
- 4 Grauer Letten
- 5 Mörtelschutt, Abbruchmaterial von M29
- 6 Humöser, kompakter Humus

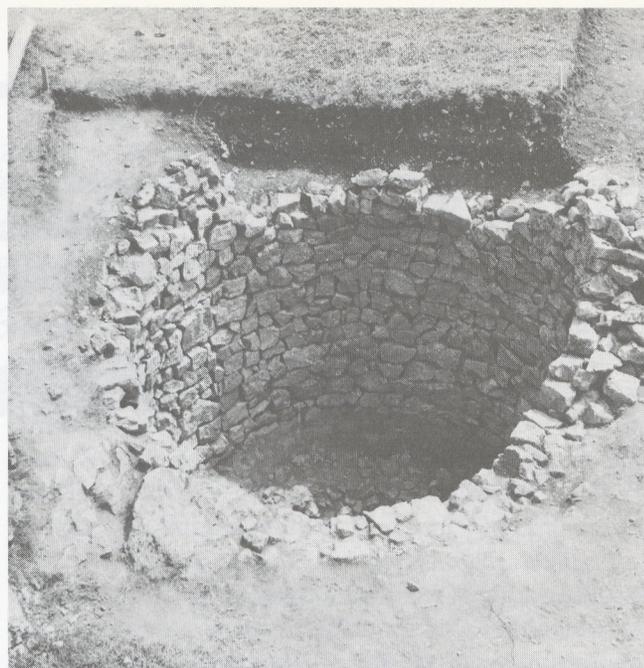
Ältere Zisterne (Bau 13, Zone Z). Ansicht von Südwesten, 1974.

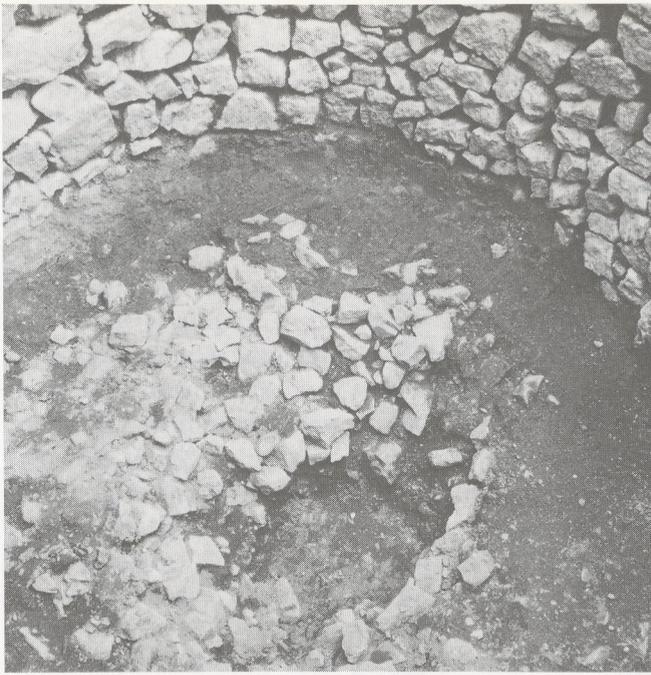
Zisterne (Bau 13, Zone Z). Inneres nach Entfernung der Einfüllung. Reste des Filtrierkörpers und Umriss des zentralen Schöpfschachtes. Ansicht von Westen, 1974.

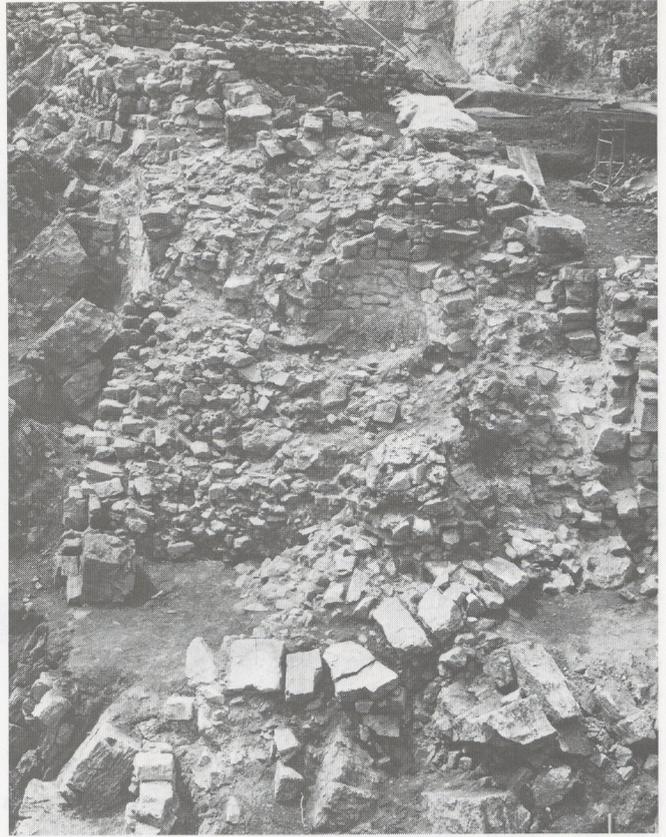
Halsgraben (Zone G), Fundamentreste des Rundturmes (Bau 23). Ansicht von Norden, 1975. Die vorderen, tief liegenden Fundamentpartien sind aus der ursprünglichen Lage gerutscht.

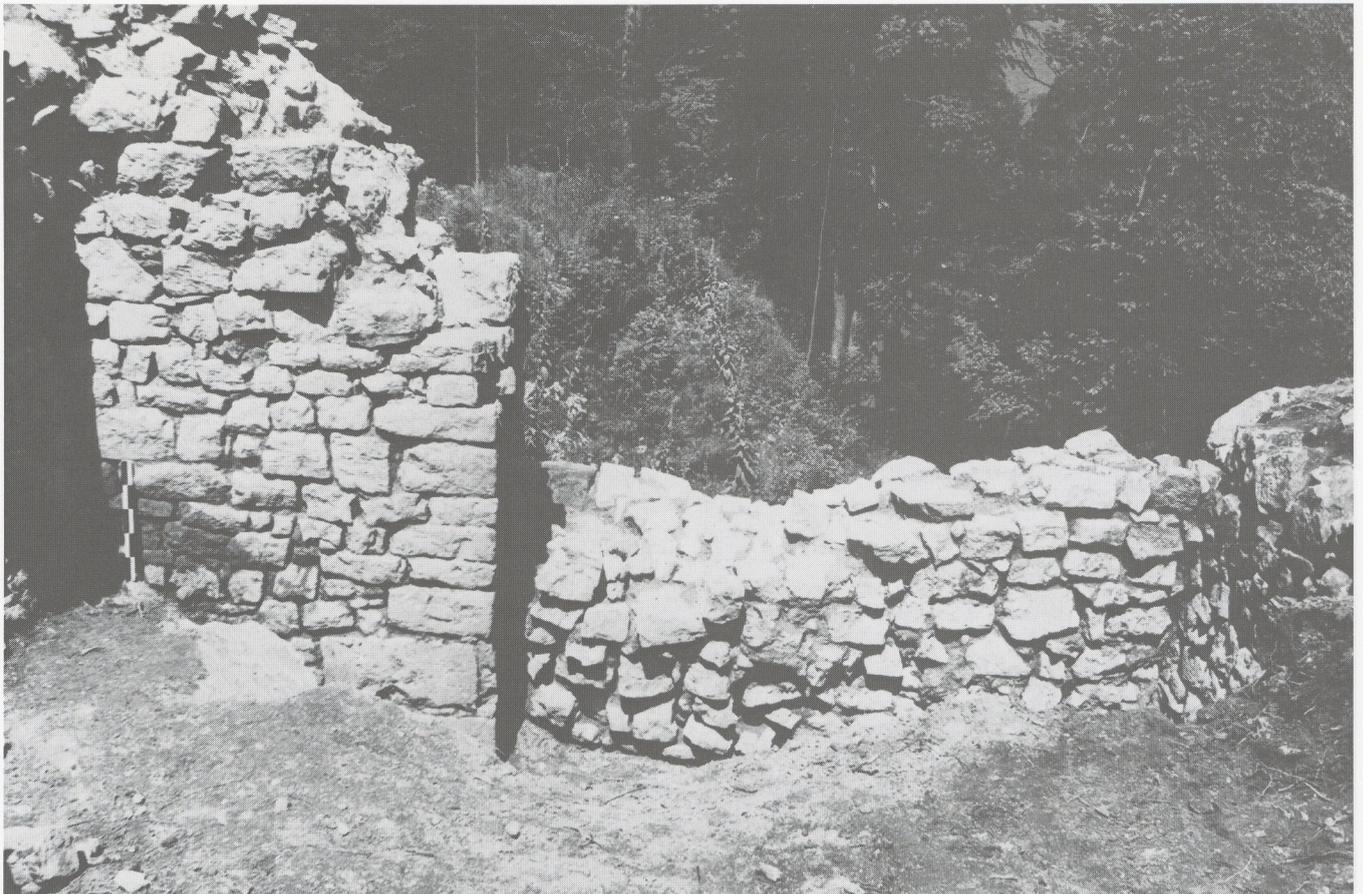
Zugemauertes Tor in der Schildmauer (Bau 19). Links die originale Laibung, rechts das Fundament des Rundturmes (Bau 23). Ansicht von Süden, 1975.

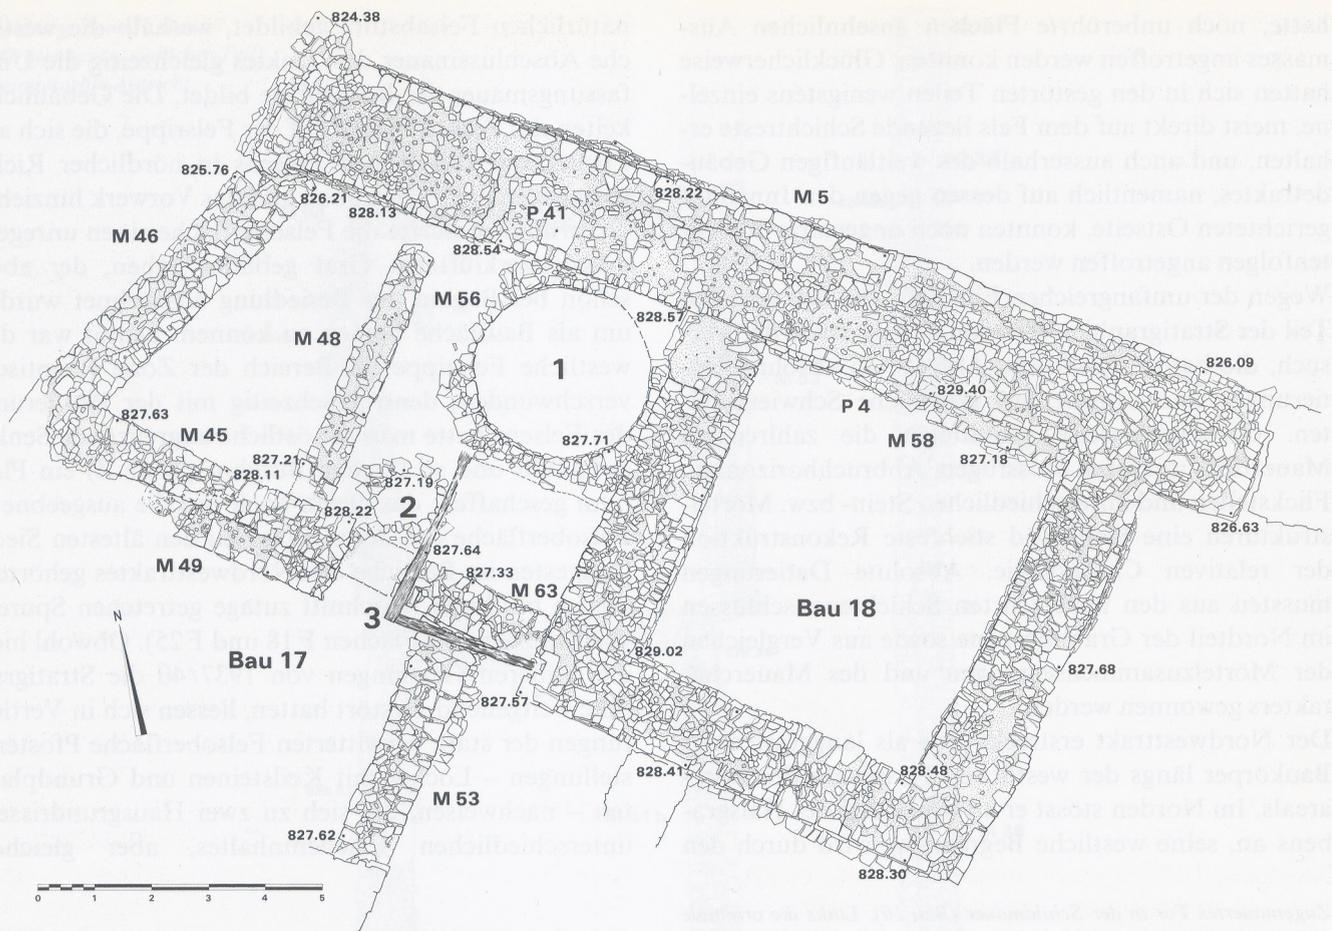
Frohburg, Zone F, Bauten 17 und 18 («Grafenhaus», nördlicher Teil)
Steingerechte Aufsicht

- 1 Ofen
- 2 Feuerstelle
- 3 Holzbau

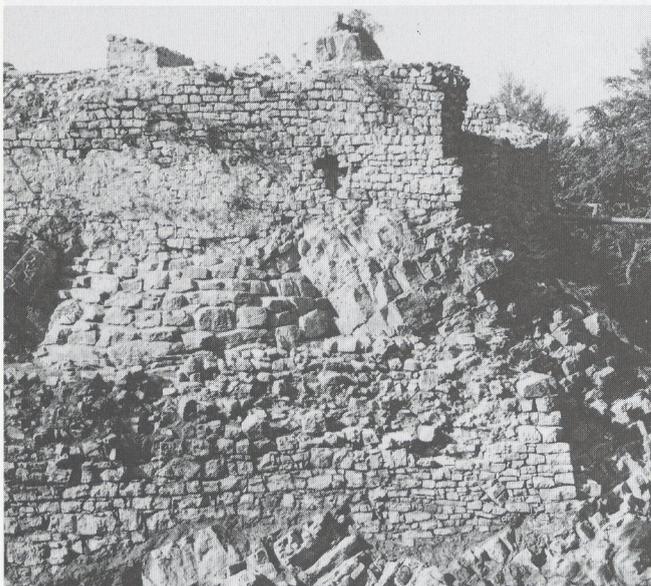
Halsgraben (Zone G), Blick vom Vorwerk aus in südlicher Richtung
gegen die Hauptburg. Oben die Schildmauer (Bau 19), unten die Es-
karpe (Bau 24), dazwischen eine aus groben Blöcken gefügte, moderne
Unterfangung des Schildmauerfundamentes, 1975.

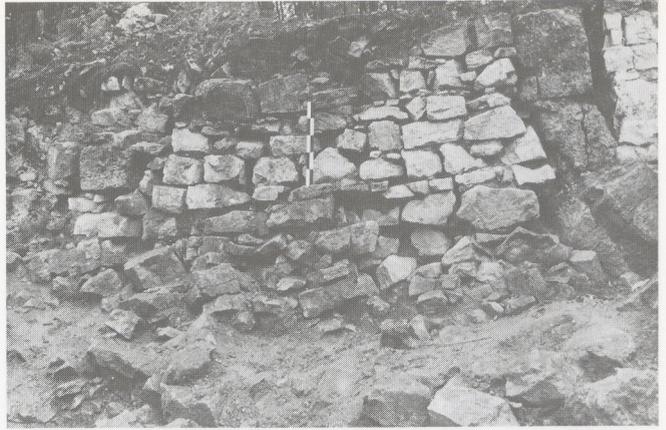
Schildmauer (Bau 19, M5), Aussenfront des zugemauerten Tores mit verrutschten Gewändsteinen aus Tuff (M51). Ansicht von Norden, 1974.

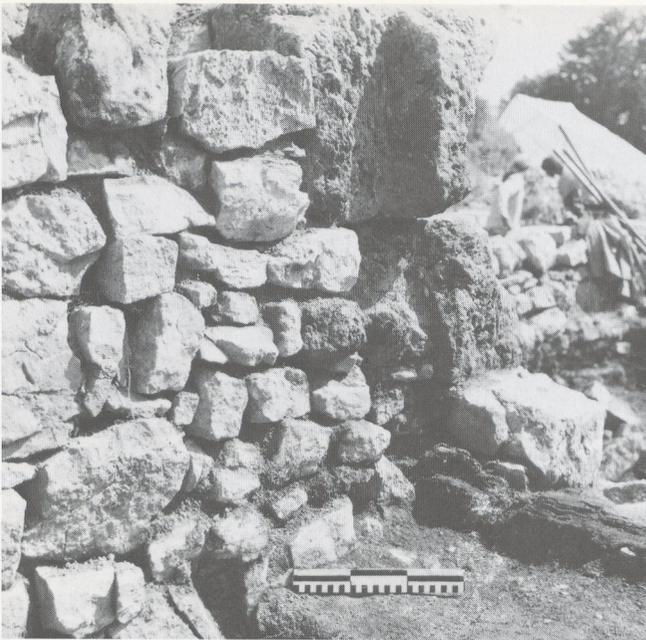
Grafenhaus, Westmauer des Viereckturmes (Bau 18). Senkrechte Nut zur Verankerung eines an den Turm angelehnten Holzbaues. Ansicht von Nordwesten, 1975.

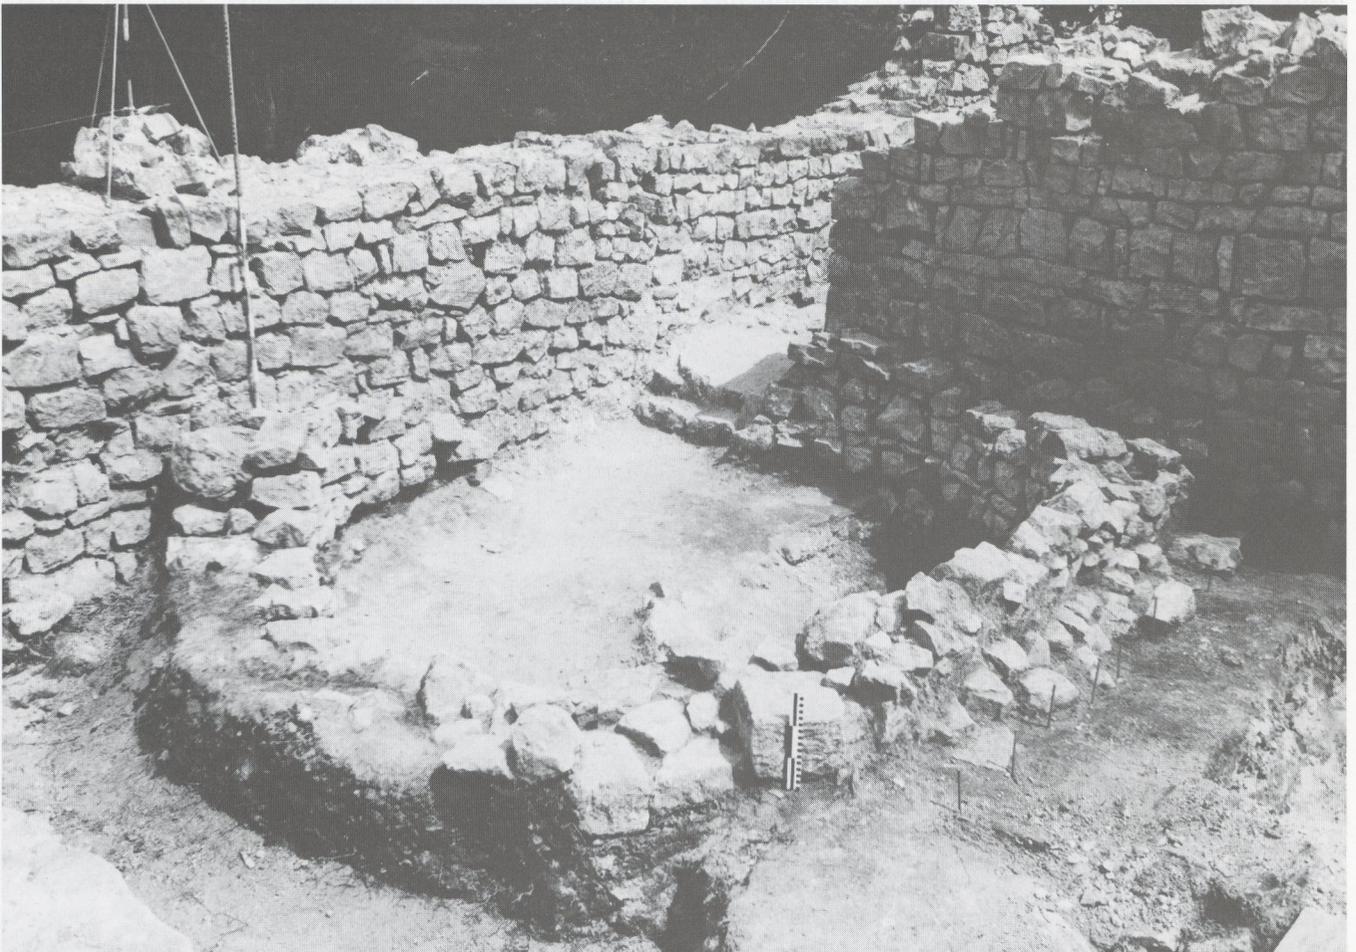
Grafenhaus, Nordpartie. Fundamente eines nachträglich in den Winkel zwischen Schildmauer und Viereckturm (Bau 18) errichteten Rundofens unsicherer Funktion. Ansicht von Südwesten, 1975.

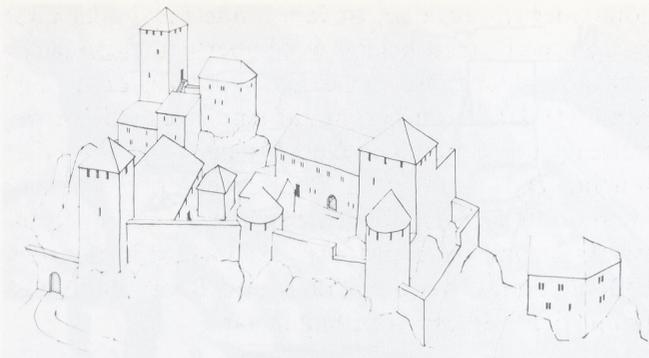
*Frohburg, Rekonstruktion des Zustandes zwischen 1250 und 1300
Ansicht von NE*

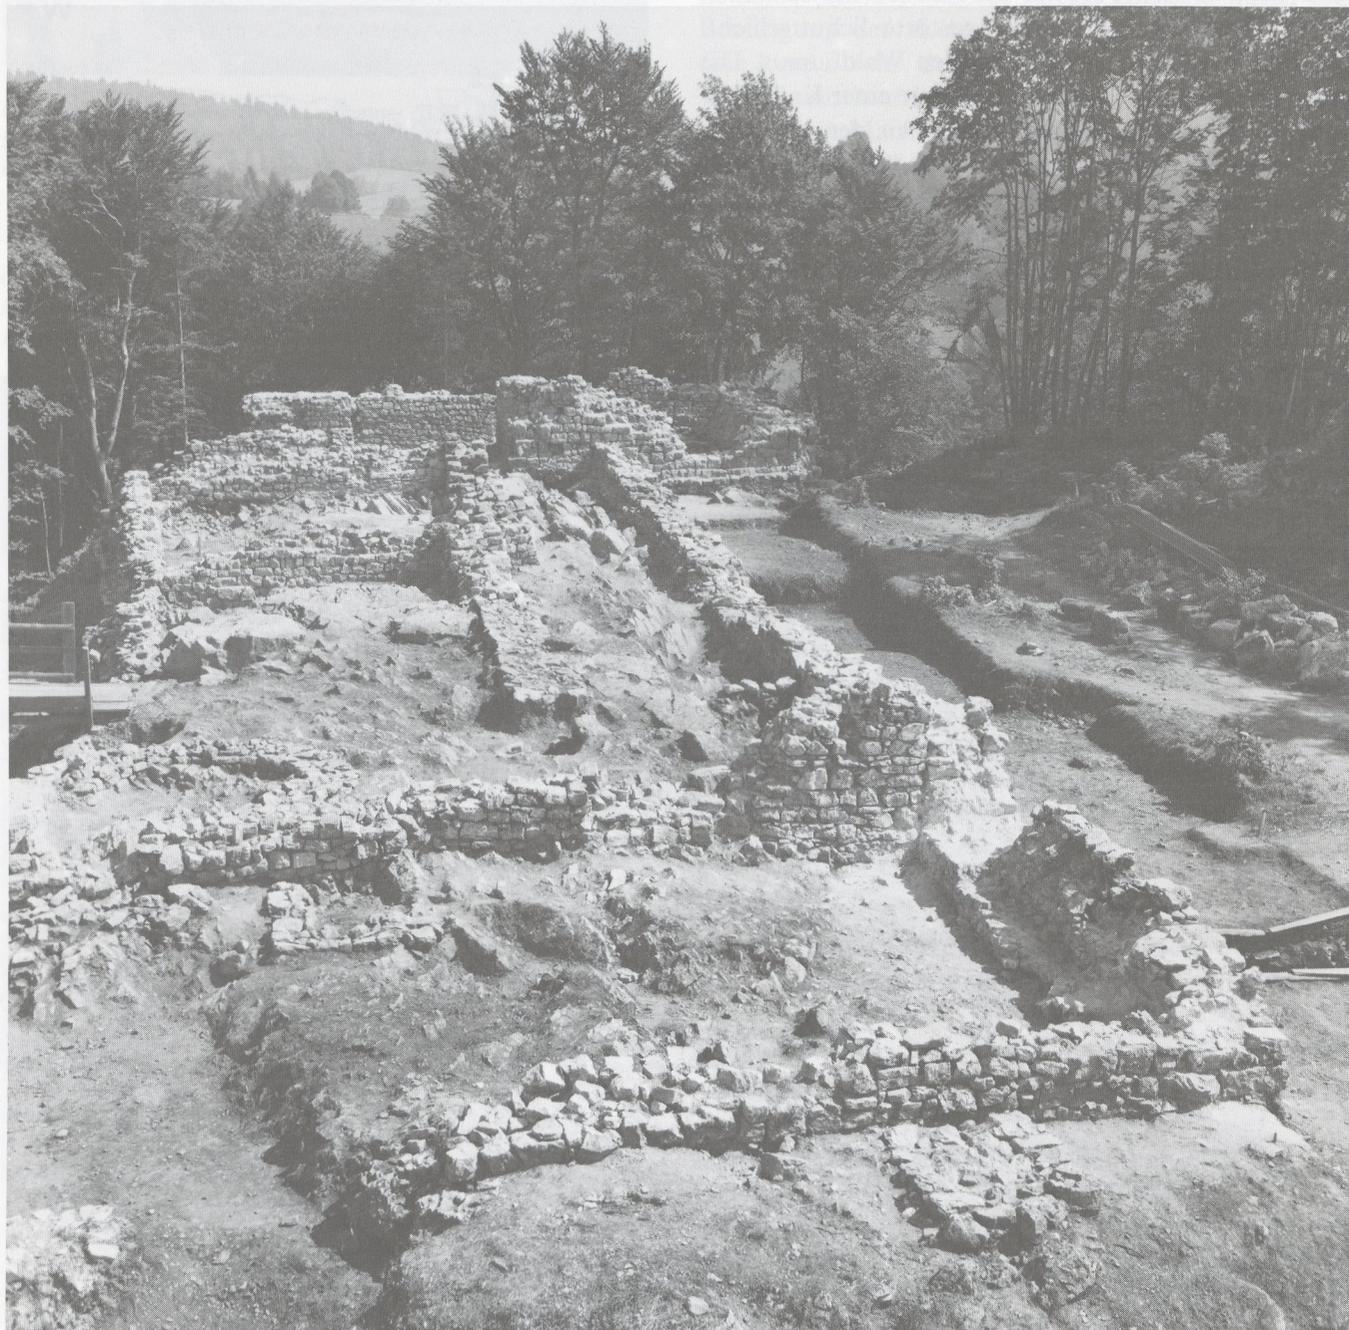
Grafenhaus (Zone F). Gesamtansicht von Süden, 1975.

Gleichzeitig verkürzte man den Trakt auf der Südseite und nahm die Stirnfassade auf die Flucht der neu erbauten Mauer M40 zurück. Einige der älteren Mauern wurden bei dieser Gelegenheit bis auf die Fundamente abgetragen, andere blieben stehen, teils als Träger für den Boden des weitläufigen Saals, der im Obergeschoss eingerichtet worden sein dürfte. Der Eingang in den erneuerten Trakt ist wohl in der Mitte der hofseitigen Ostfassade zu suchen, wo eine tiefe Bresche als verwitterte Türöffnung gedeutet werden kann. Vermutlich erst im 13. Jahrhundert ist jenes Ofenrund entstanden, das schon 1937/40 im Winkel zwischen den Mauern M37 und M65 freigelegt wor-

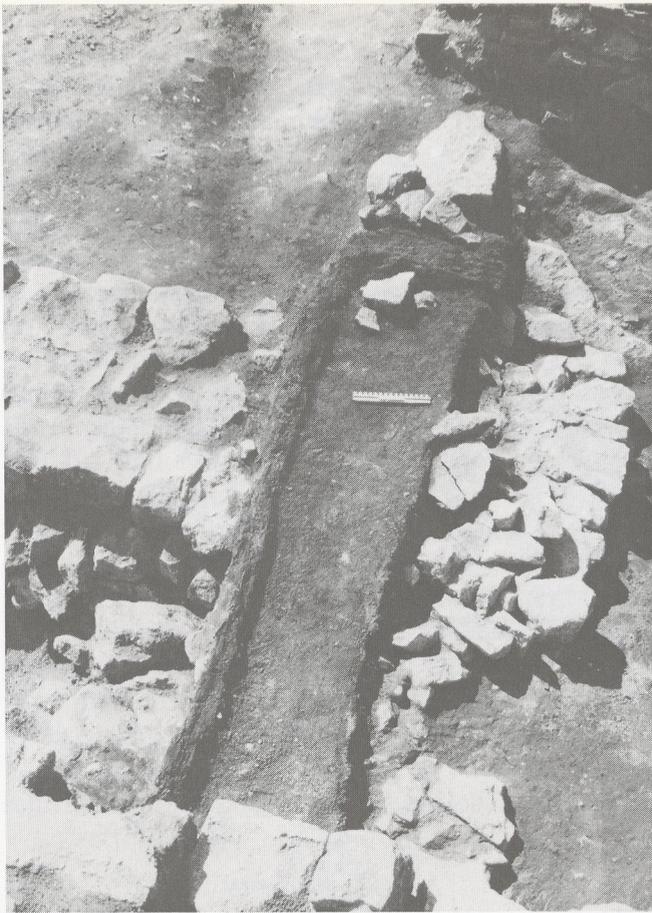
Grafenhaus, Nordpartie (Fläche F17). Schwellenbalken eines westlich an den Vierecktturm (Bau 18) angelehnten Holzhauses. Darunter ältere Mauerfundamente. Ansicht von Osten, 1975.

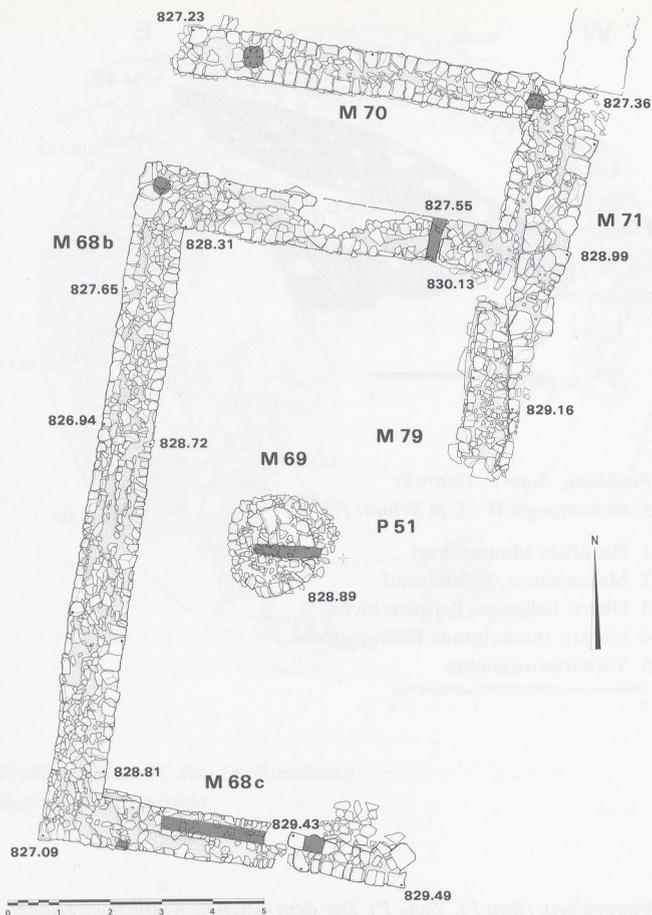
Frohburg, Zone P, Bau 15 (Viereckhaus)
Steingerechte Aufsicht
Gerasterte Flächen: Auflager von Holzkonstruktionen

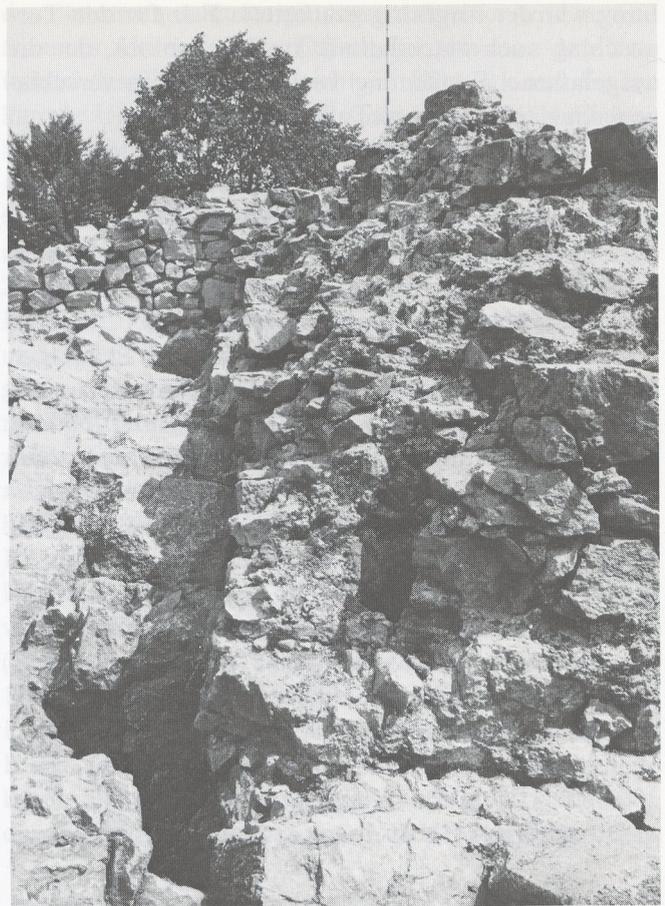
Viereckhaus (Bau 15), Krone der nördlichen Abschlussmauer mit Abdruck eines Pfostens des aufgesetzten Ständerbaues. Ansicht von Westen, 1976.

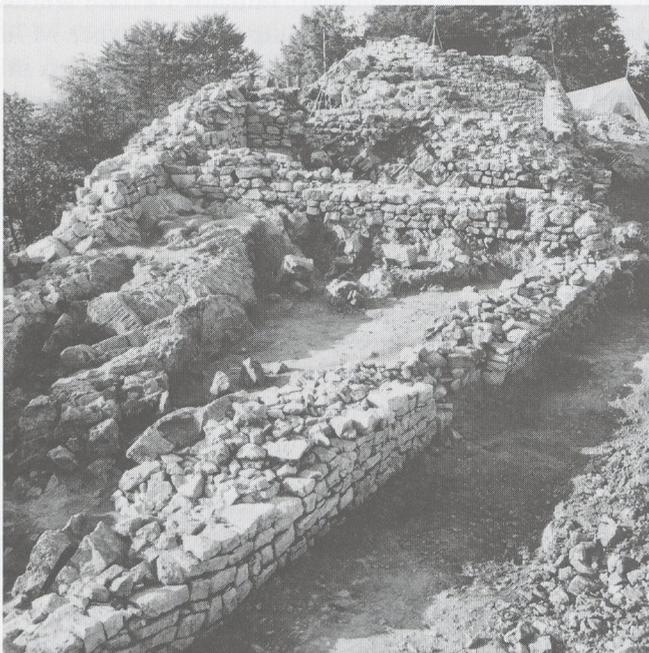
Viereckhaus, Südwestecke (Bau 15), Mauerkrone mit Abdruck eines
Pfostens des aufgesetzten Ständerbaues. Ansicht von Süden, 1976.

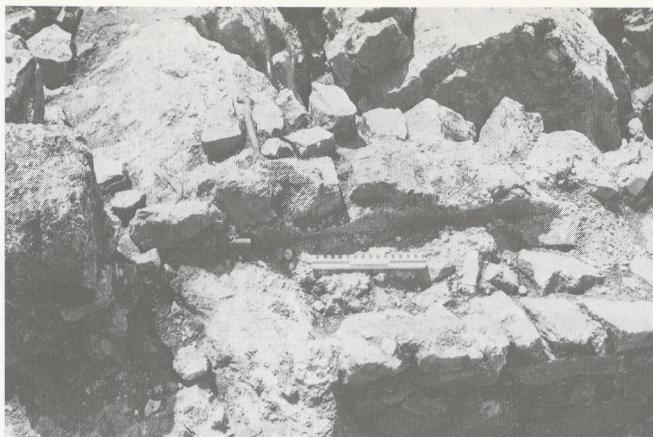
Viereckhaus, südliche Abschlussmauer (Bau 15). Mauerkrone mit Abdruck eines Schwellenbalkens des aufgesetzten Ständerbaues. Ansicht von Norden, 1976.

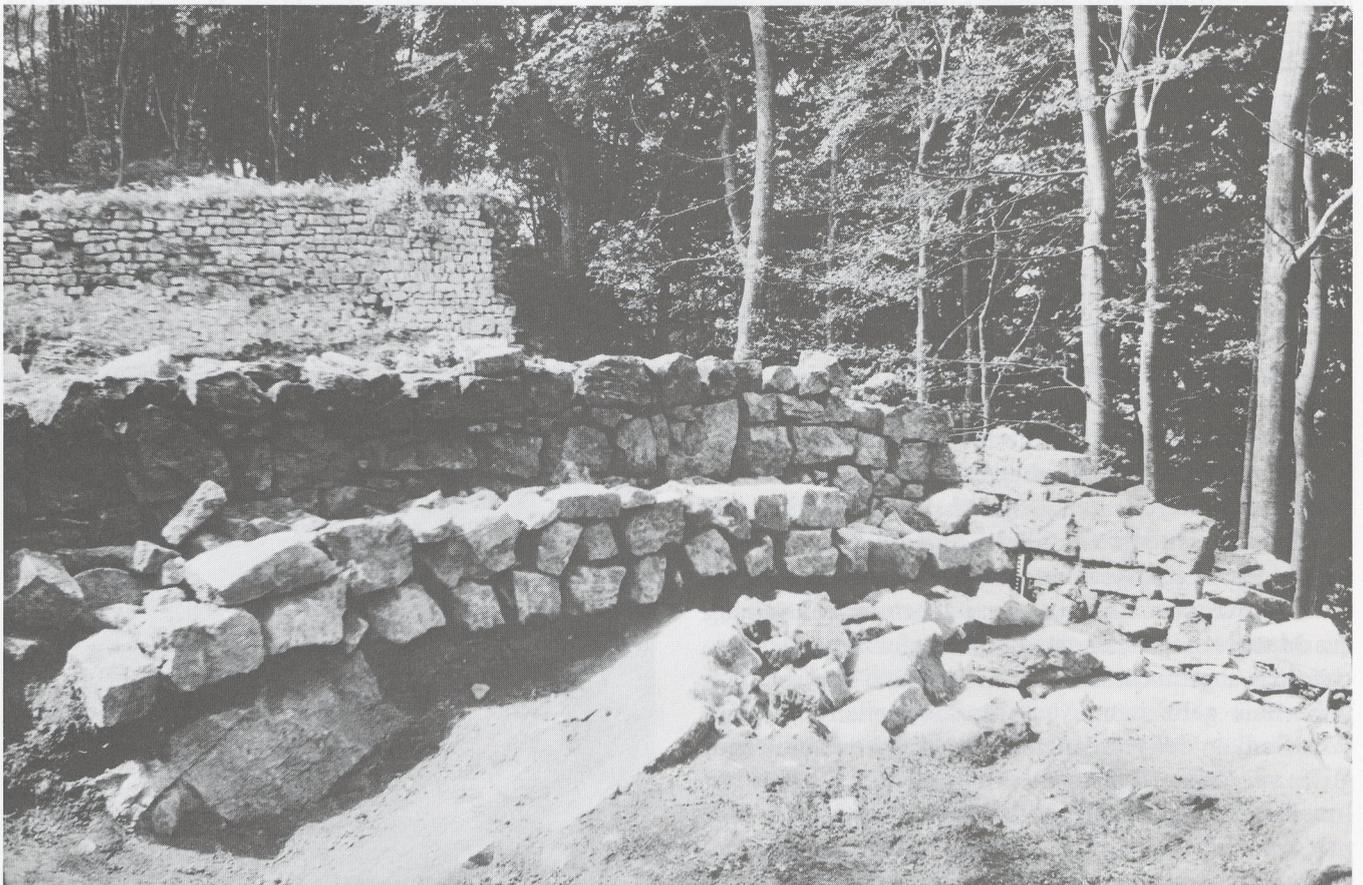
Vorwerk (Zone V). Südliche Abschlussmauer, links im Hintergrund die noch nicht untersuchte Schildmauer der Hauptburg. Blick gegen Süden, 1973.

Felskopf, der stark von Klüften und Verwitterungslehm durchzogen ist. Die Schichten streichen steil abfallend von West nach Ost, weshalb an der östlichen Flanke des Plateaus seit jeher starke Rutschgefahr besteht. Das Mauerwerk fehlt hier deshalb weitgehend, und die noch vorhandenen Mauerteile zeigten bei ihrer Freilegung 1973 Risse und Spuren von Fundamentverschiebungen. Ursprünglich scheint der Felskopf des Vorwerkes als schmaler Grat gestaltet gewesen zu sein, doch muss dieser seit Siedlungsbeginn – wahrscheinlich bereits seit prähistorischer Zeit – nach und nach ausgeebnet worden sein.

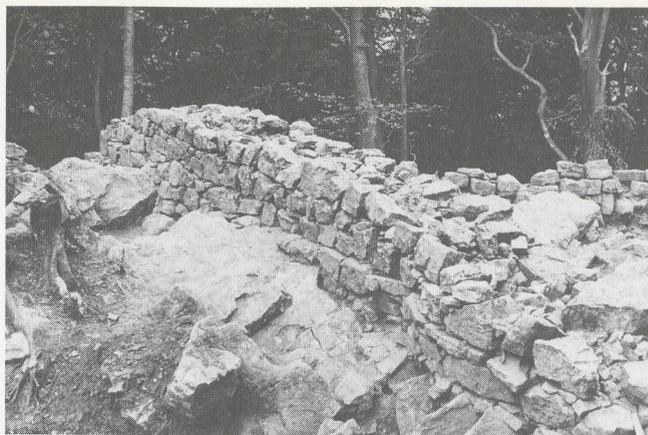
Vorwerk (Zone V), südliche Abschlussmauer. Ansicht von Südosten, 1973.
