# Grabungsbefunde nach Phasen

Esther Lehnemann

## 3.1 Phase 1: 12./13. Jahrhundert

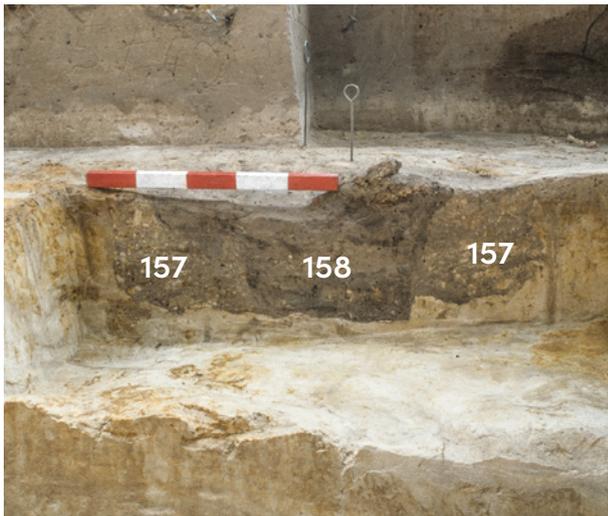
Abb. 41 Blick von Norden auf das Profil der Pfostengrube 157/158 in Schnitt 1.

Zwei auffallend massive Pfosten wurden im westlichen Bereich von Schnitt 1 dokumentiert (**Beilage 2**). Die Pfostengrube mit Pfostenstandspur 151/160 lag unmittelbar südlich des östlichen Pfostens von Bef. 3. Die Pfostengrube 157/158 (**Abb. 41**) wurde rund 6,00 m westsüdwestlich von Pfostengrube 151/160 aufgedeckt. Im Profil zeigte sich die Pfostenstandspur als trapezförmig, das untere Ende war wohl auf einen Durchmesser von 0,30 m abgebeilt. Während aus der Verfüllung der Grube nur Holzkohlestückchen und Lehmbrocken mit Abdrücken von Stroh und Flechtwerk stammen, enthielt die Verfüllung der Pfostenstandspur mehrere Kugeltopfscherben aus einheitlich gebrannter Irdenware, darunter eine Randscherbe, die in das 12. Jahrhundert verweist (Fnr. 46). Weitere Pfosten oder Hinweise auf den Fußboden des Hauses waren nicht erhalten, da der mutmaßliche Innenbereich durch den Einbau eines Löschwasserebeckens in den 1940er-Jahren zerstört worden war. Das Gebäude kann bei demselben Feuer niedergebrannt sein wie Gebäude 1, da die mit dem Brandschutt eines abgerissenen Hauses durchsetzte Schicht 6 auch im Südprofil von Schnitt 1 beobachtet wurde. Ein gleichzeitiges Bestehen beider Bauten erscheint aufgrund

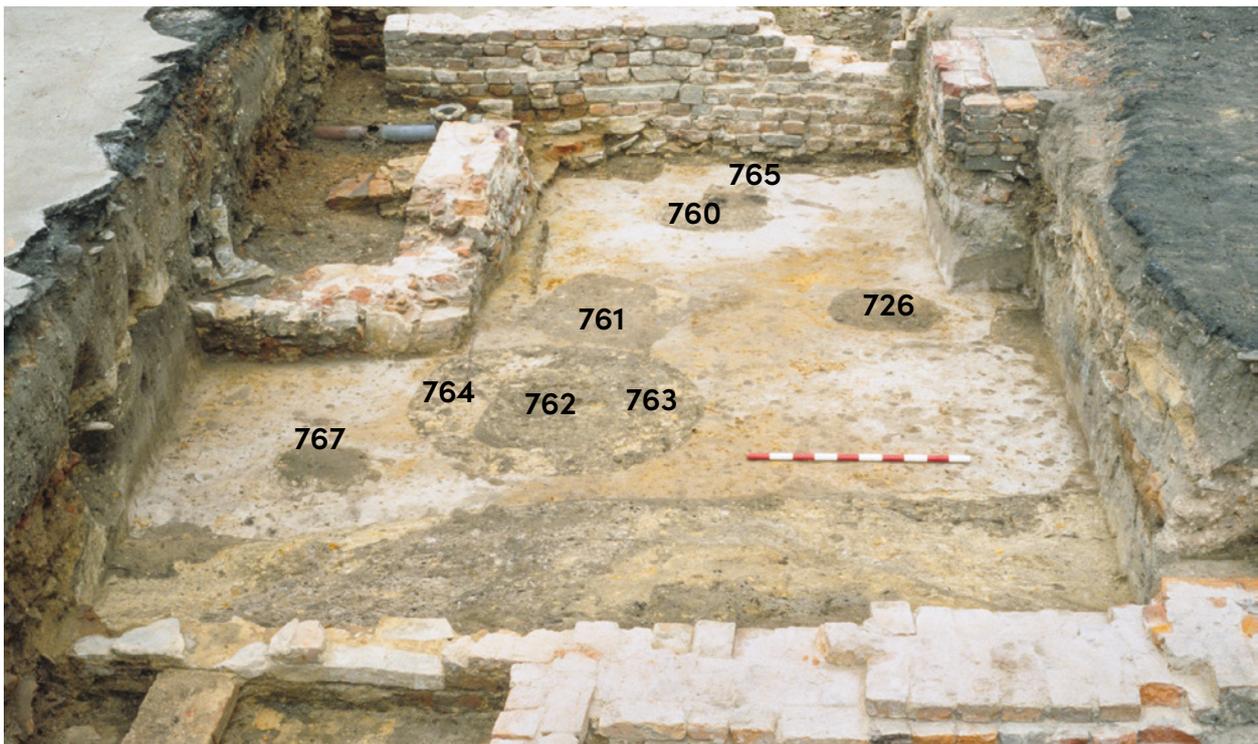
Abb. 43 Blick von Osten auf die Fläche 1 von Schnitt 8, Bereich B, mit einem teilweise erhaltenen Hausgrundriss (Pfosten 726, 760/765, 762, 767) und zwei älteren Grube (761, 763/764).

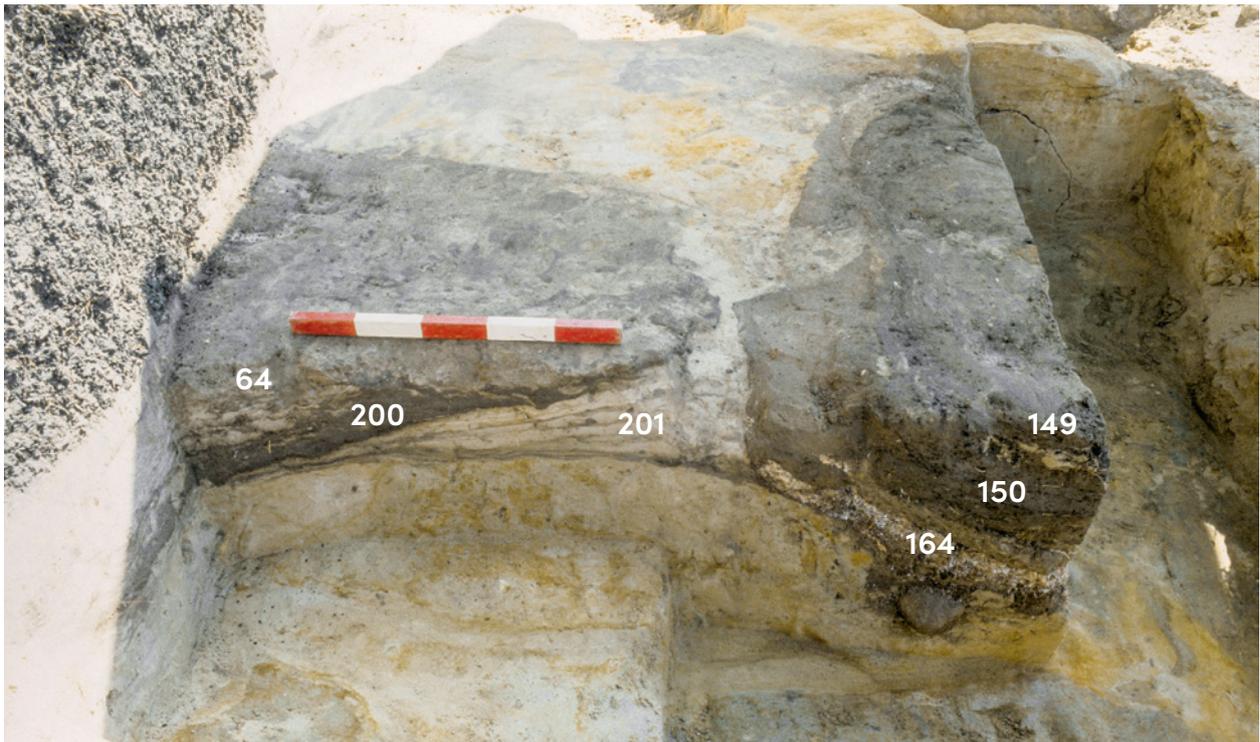
Abb. 46 Blick von Westen auf das Profil der Grube 64 in Schnitt 1, deren Sohle 200 mit organischem Material ausgelegt war.

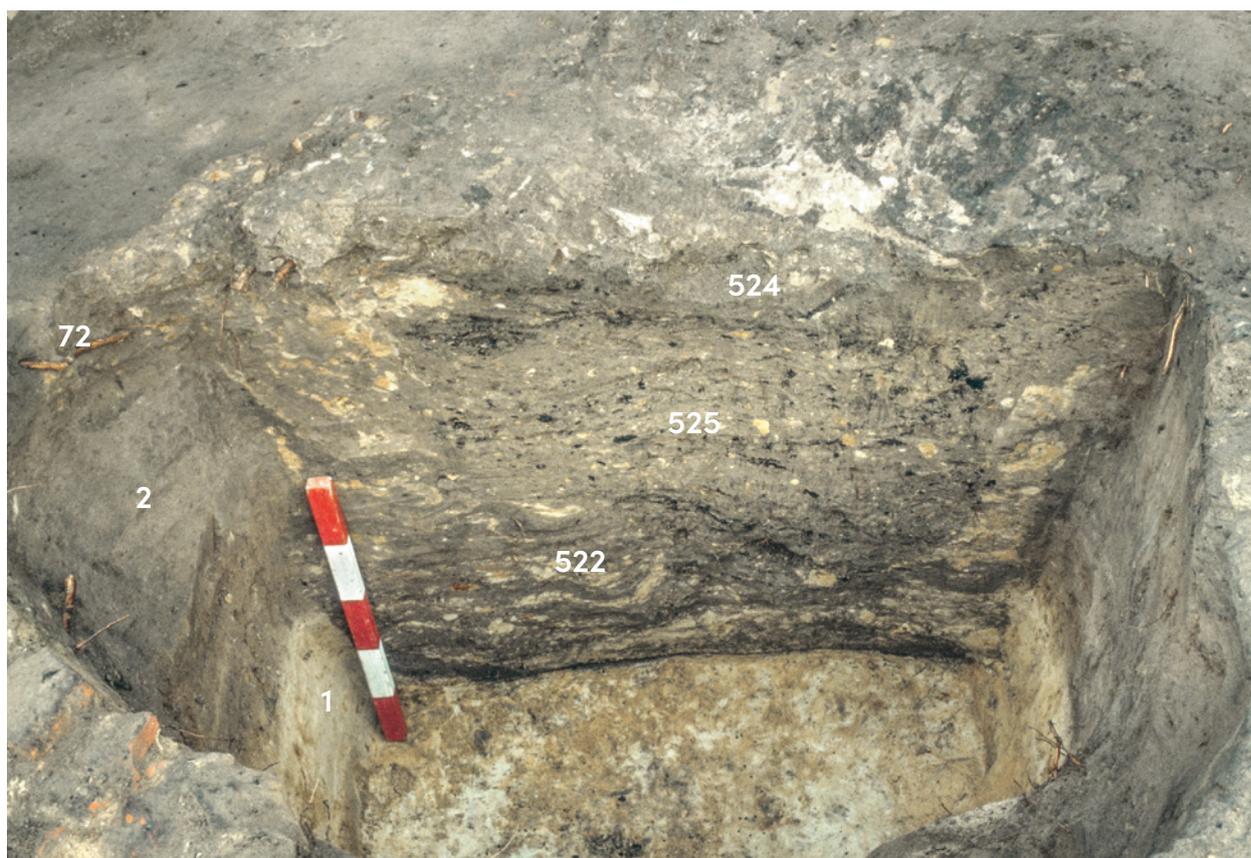
Abb. 48 Blick von Südosten auf das Profil der mit den Schichten 522 und 524–525 verfüllten Grube in Schnitt 2.

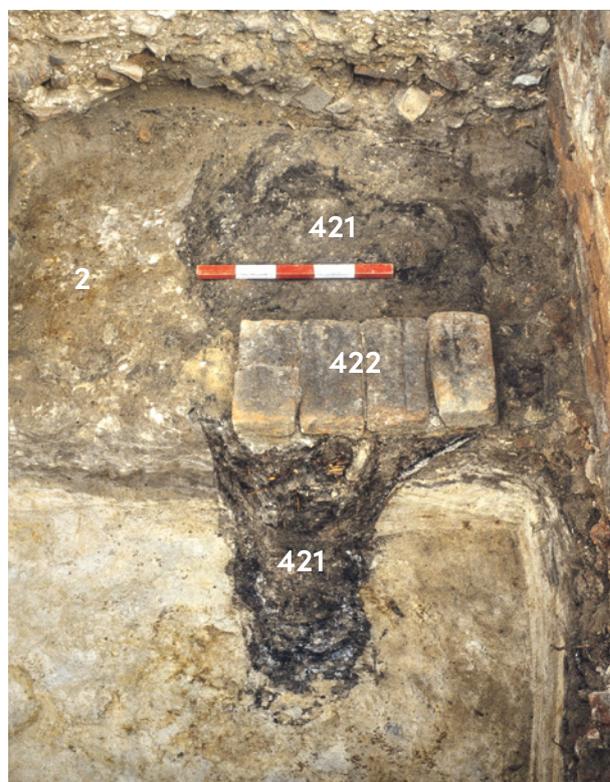
Abb. 49 Blick von Süden auf Befund 421 mit den Resten des Ziegelbodens 422 in Schnitt 3, Bereich F.

Zuletzt ist noch eine Grube (Bef. 421) vorzustellen, die östlich des vermuteten Gebäudes 5 lag (siehe Abb. 39–40; Beilage 2) und nur zwei Wandscherben aus uneinheitlich gebrannter Irdenware sowie wenige Tierknochen enthielt (Fnr. 60). Die Keramik lässt vermuten, dass sie der Phase 1 angehört, es ist aber nicht auszuschließen, dass sie erst in der Phase 2 angelegt wurde. Die Grube fiel im Planum durch ihre längliche Form mit wellenförmig verlaufenden Längsseiten auf. In ihrem Zentrum befand sich eine kreisförmige Holzkohlekonzentration mit einem Durchmesser von rund 0,60 m, die auf eine Feuerstelle hindeutete (Abb. 49). Im Profil zeigte die rund 0,70 m tiefe Grube einen V-förmigen Querschnitt mit geschwungen verlaufenden Wänden, die durch eine bis zu 0,10 m starke Schicht aus Kalk, Torf und Holzkohle gebildet wurden. Die Funktion der Grube ist bislang unklar.

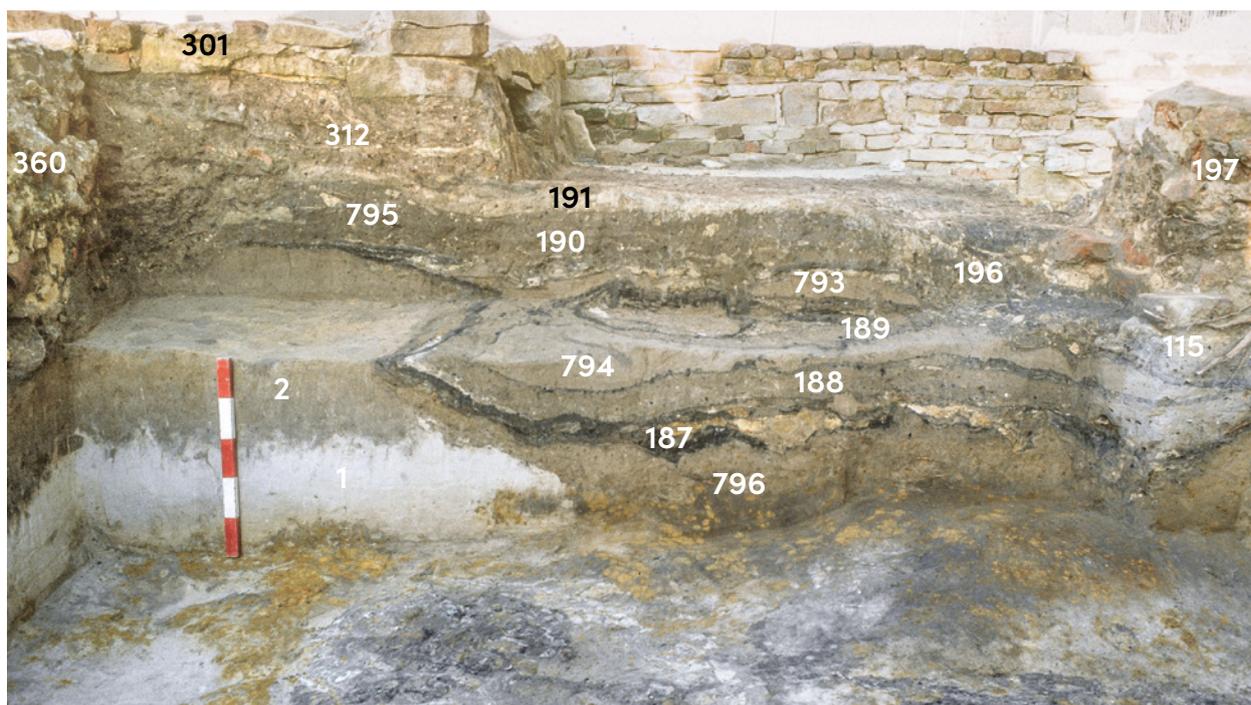
Abb. 50 Blick von Osten auf das Profil durch ein Schichtpaket mit mehreren Laufhorizonten im Westprofil von Schnitt 3, Bereich G.

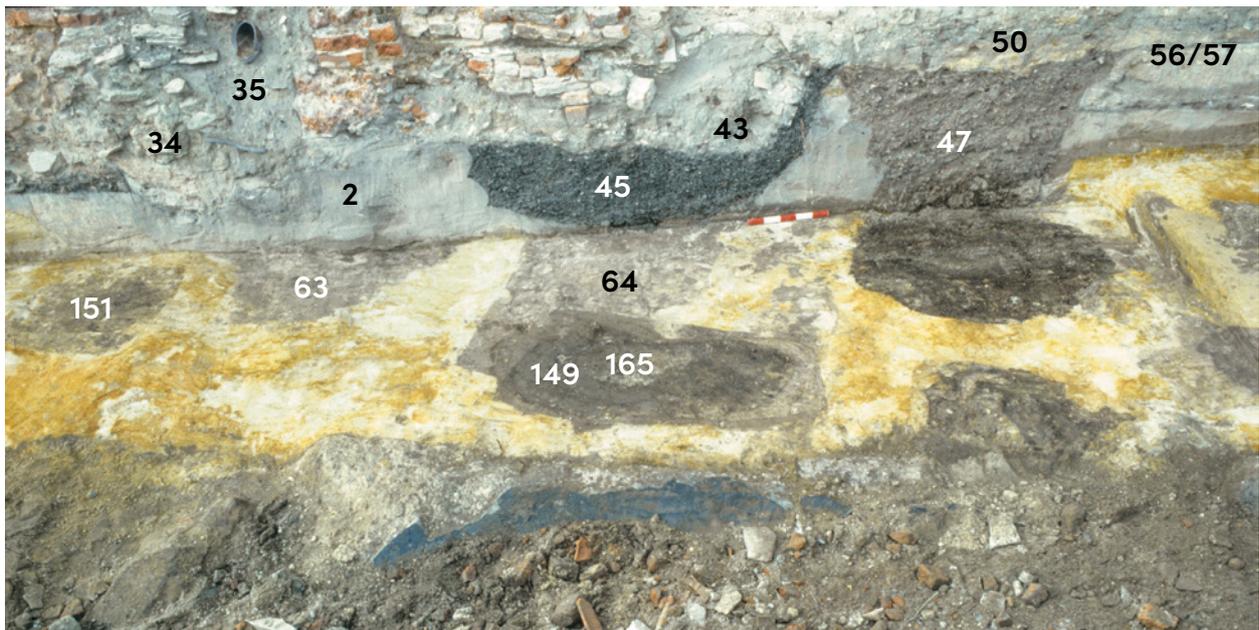
Abb. 53 Blick von Süden auf das Nordprofil von Schnitt 1 mit den Gruben 45 und 47.

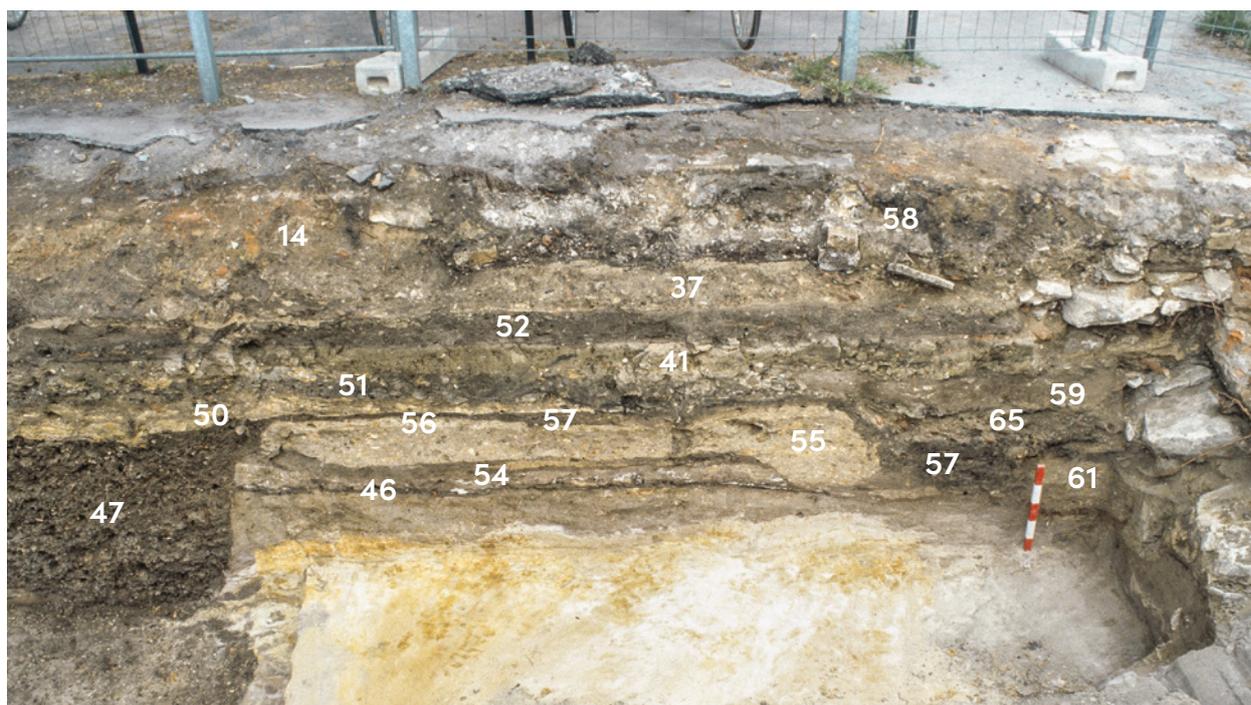
Abb. 54 Blick von Süden auf den östlichen Abschnitt des Nordprofils von Schnitt 1 mit Grube 47 am linken Bildrand.

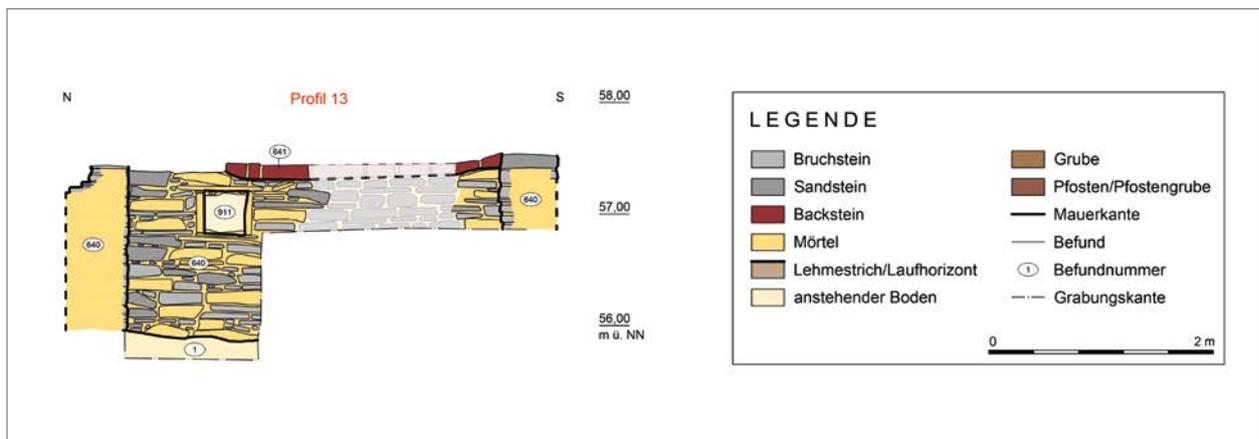
Abb. 56 Blick nach Osten auf das Profil des Steinkellers.

Aufgrund der jüngeren Überbauung sind vom vorderen Gebäudeteil keine weiteren Spuren mehr erhalten. Im rückwärtigen Drittel des Hauses erstreckte sich ein Steinkeller über die Schnitte 2, 3 und 9 (Abb. 55–56; Beilage 2). Die Außenmauer 534/640

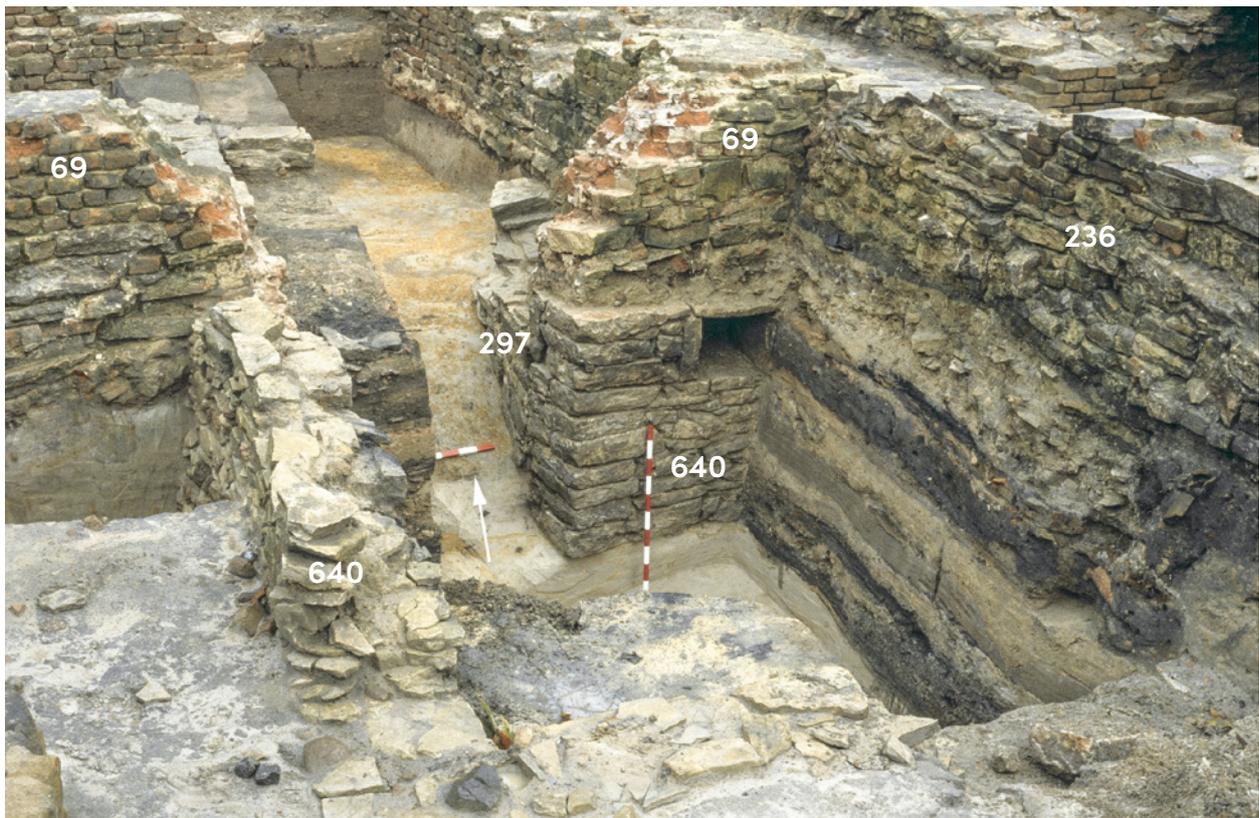
**Abb. 60** Blick von Südsüdwesten auf den (durch den Pfeil gekennzeichneten) rampenartigen Zugang zum Keller 640 in Schnitt 3, Bereich I und Schnitt 9, Bereich B.

Im Nordwesten des Kellers (siehe Abb. 55, Profil 10; Abb. 60) befand sich an dessen Nordseite ein rampenartiger Zugang. Die beiden in Nord-Süd-Richtung verlaufenden Mauerwangen 297 (Beilage 2) bestanden aus demselben Mauerwerk wie Bef. 640, wobei die unteren Lagen in lehmigerem Sand verlegt waren als die oberen Reihen. Die westliche Wange war 2,22 m lang, die östliche 1,84 m; beide waren bis zu 0,55 m breit. Der Abstand zwischen den Wangen betrug 1,20 m, ihre Unterkanten senkten sich von Norden nach Süden um 1,15 m ab (Abb. 61). In der westlichen Wange wurden Ausbesserungen mit Backsteinen beobachtet. Verstürzte Steine (Bef. 601) aus der Mauer 297 lagen auf der Oberfläche der Schicht 72. Die Rampe kann nicht direkt auf das Bodenniveau des Erdgeschosses geführt haben, da keine Fortsetzung des Laufhorizonts 611 unter bzw. nördlich der verfüllten Grube bzw. Füllschicht 609 im Profil beobachtet wurde (siehe Abb. 55, Profil 10). Stattdessen scheint es, dass im Bereich von Bef. 609 ursprünglich eine kurze Treppe eingebaut war, die durch das Einbringen der Füllschicht 610 ihre Funktion verlor und kurze Zeit später entfernt wurde. Nachdem das dadurch

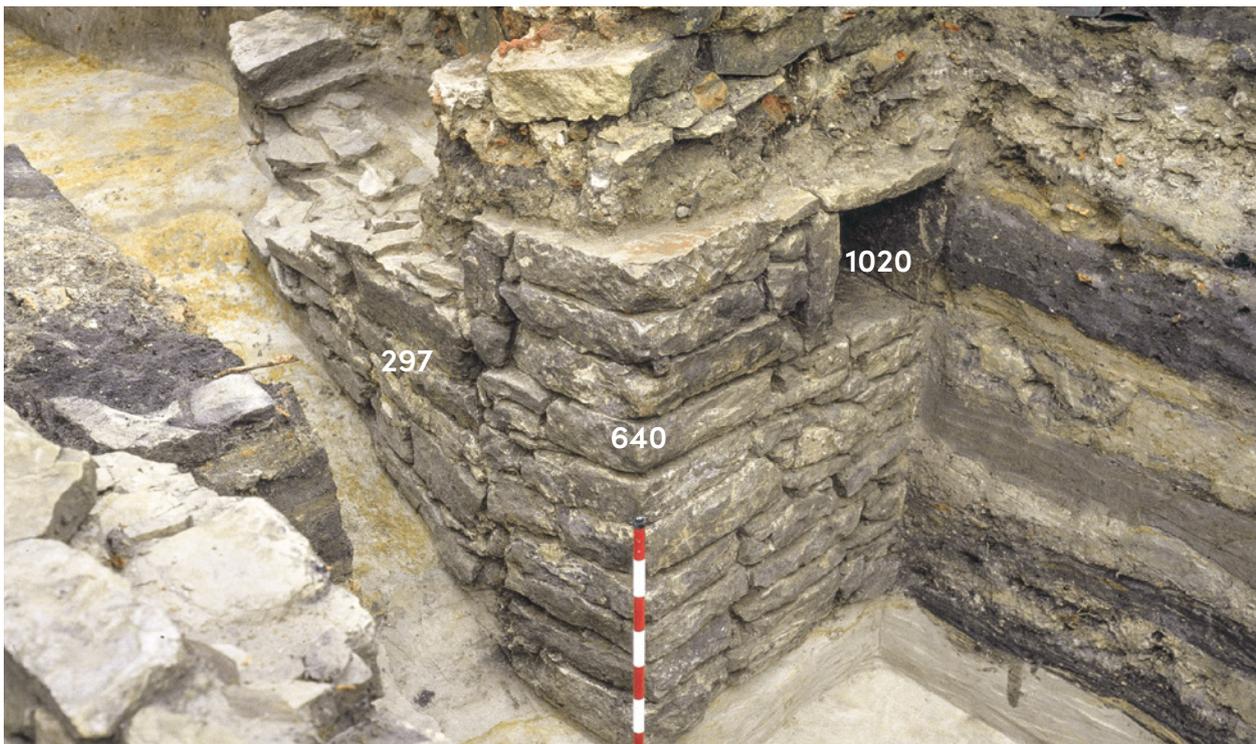
Abb. 61 Blick von Südwesten auf die Kellerrampe 297 zu 640 mit der Lichtnische 1020 in Schnitt 9, Bereich B.

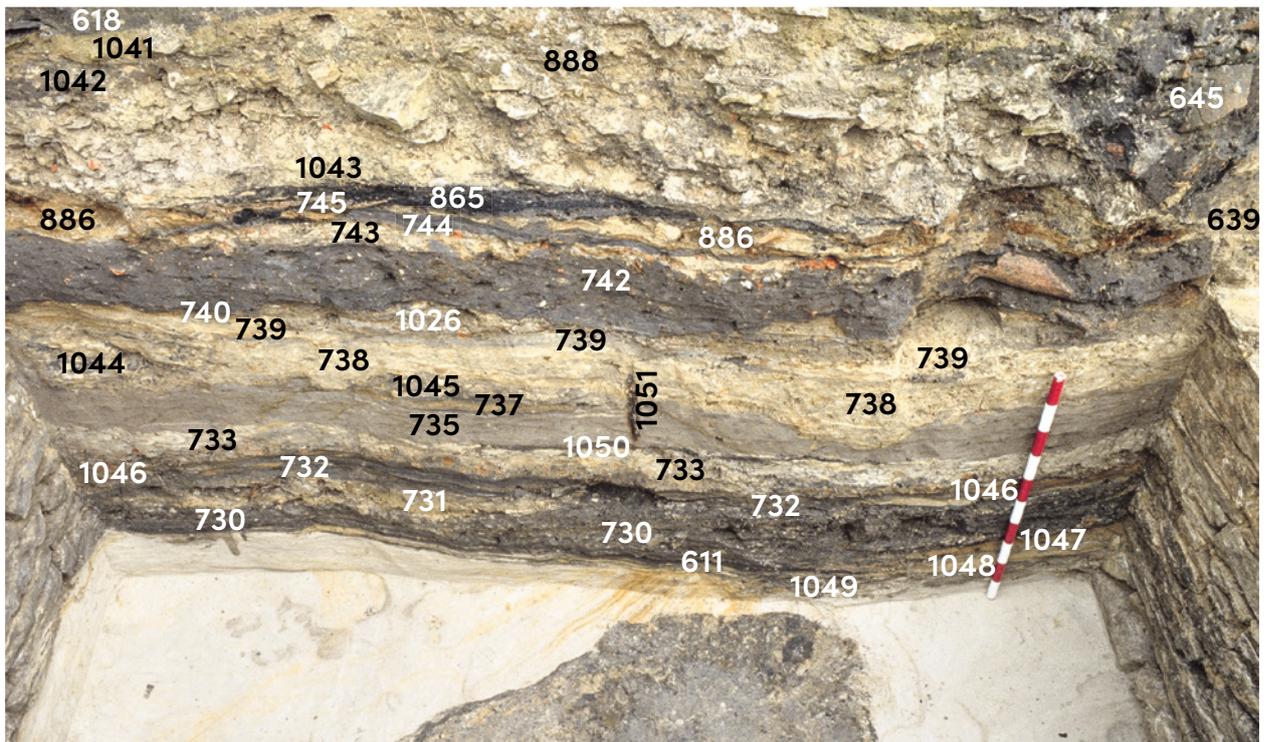
Abb. 62 Blick von Westen auf die Füllschichten und Estriche/Laufhorizonte im Steinkeller 640 im Ostprofil von Schnitt 9, Bereich B.

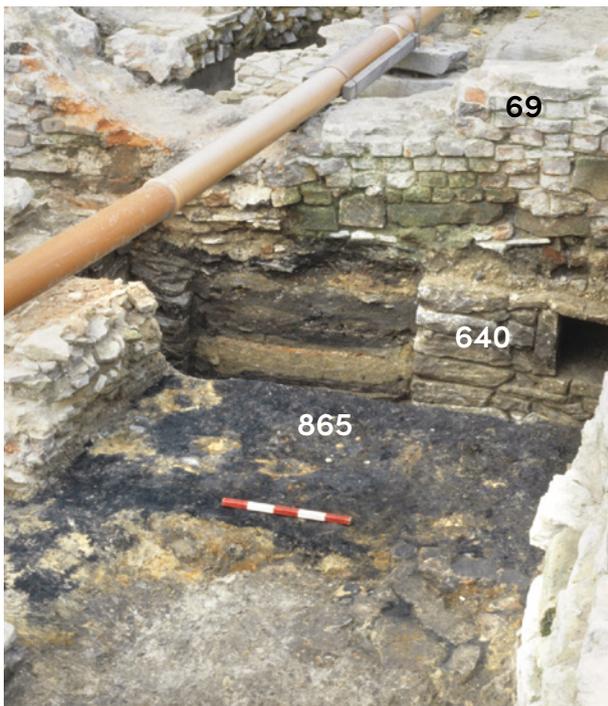
Abb. 63 Blick von Süden auf die zu einem Laufhorizont festgetretene Brandschicht 865 in Schnitt 9, Bereich B, Fläche 2.

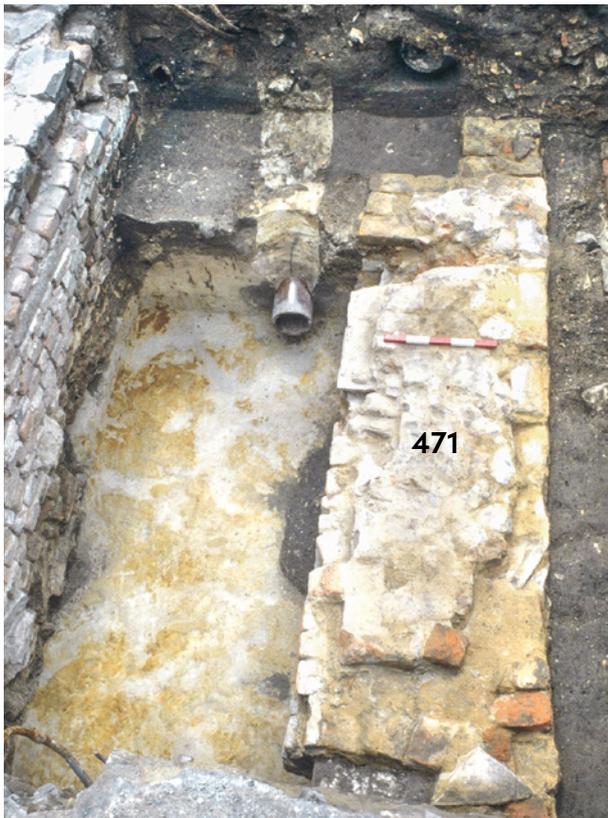
Abb. 64 Blick von Norden auf die mit Nischen versehene Mauer 471 in Schnitt 7, Fläche 1.

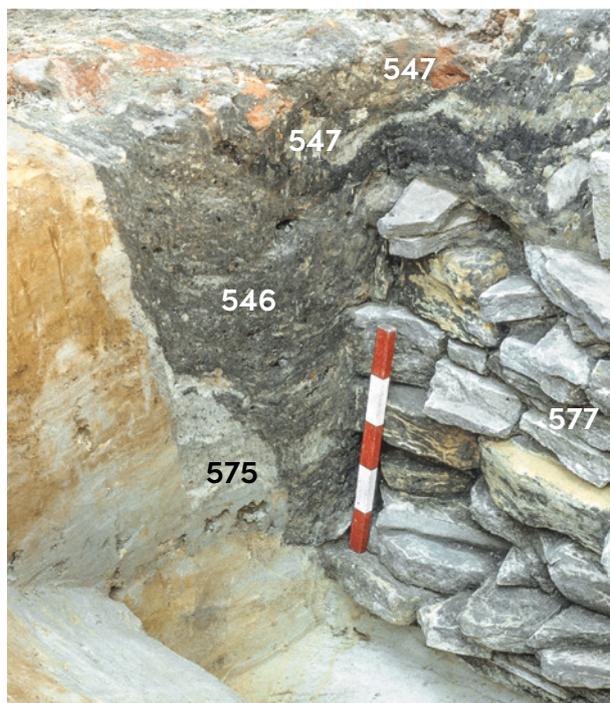
Abb. 67 Blick von Südosten auf die Baugrube 546/575 der Mauer 577 in der Nordwestecke von Schnitt 6.

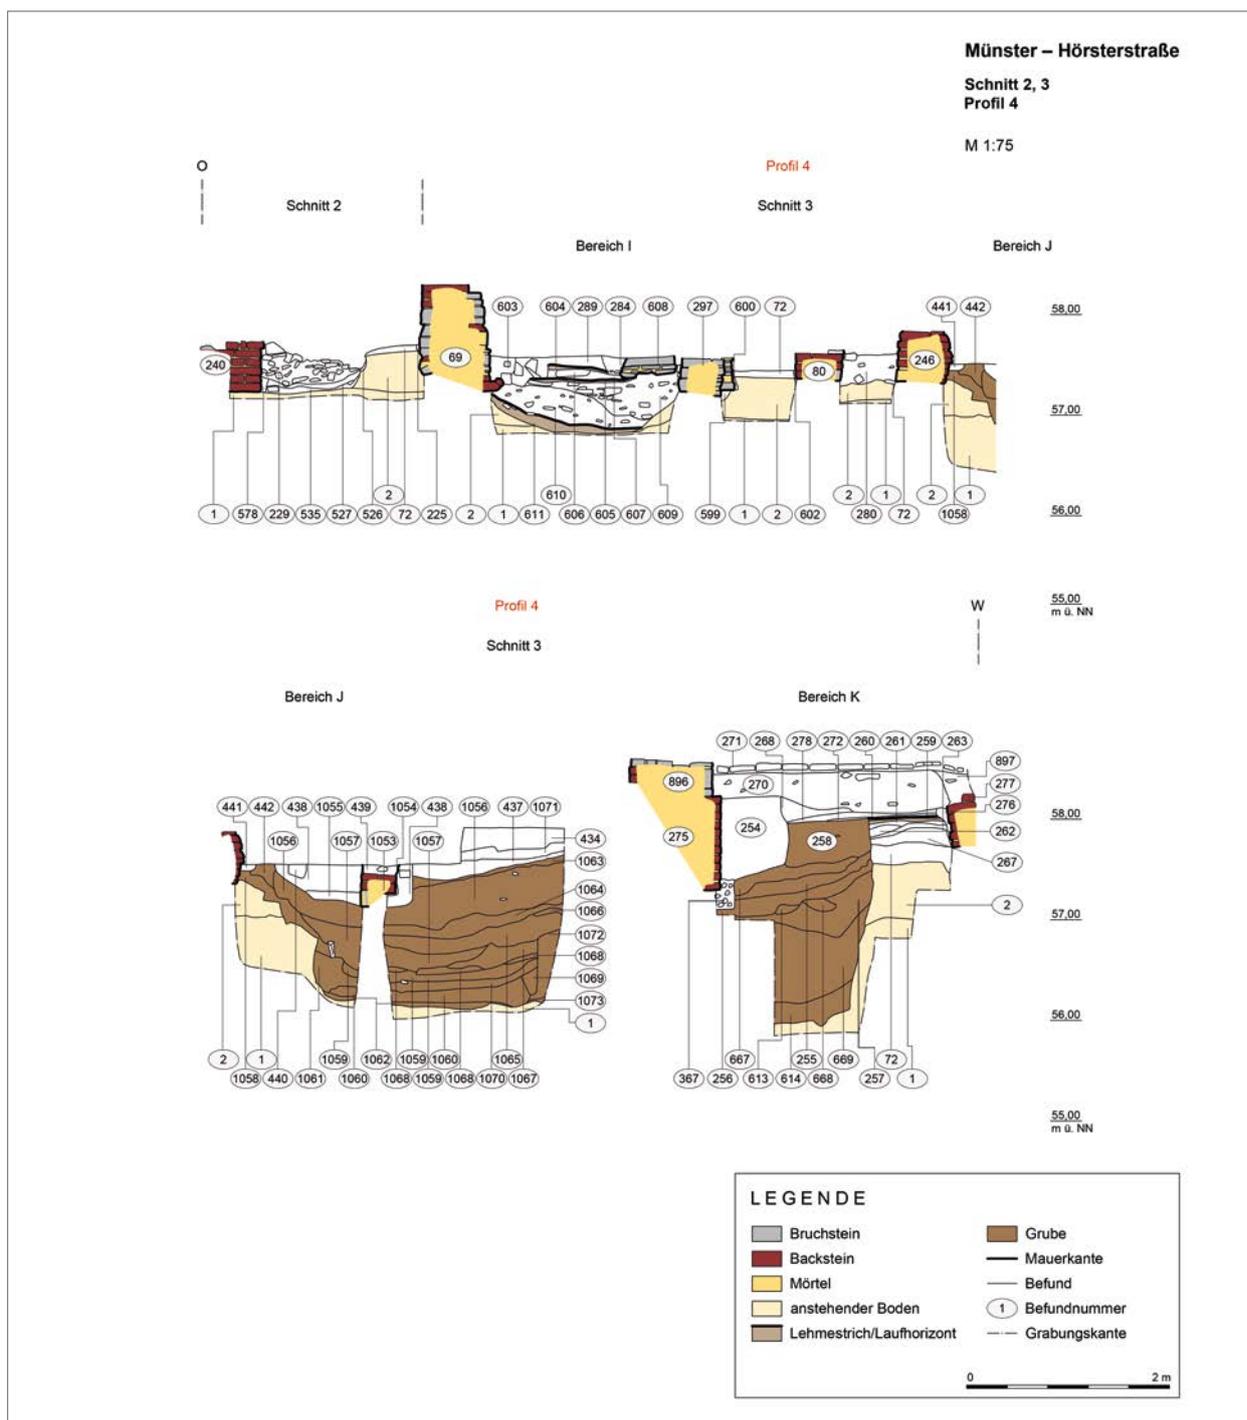
Abb. 68 Profil 4: Südprofil der Schnitte 2 und 3, Bereiche I, J und K.

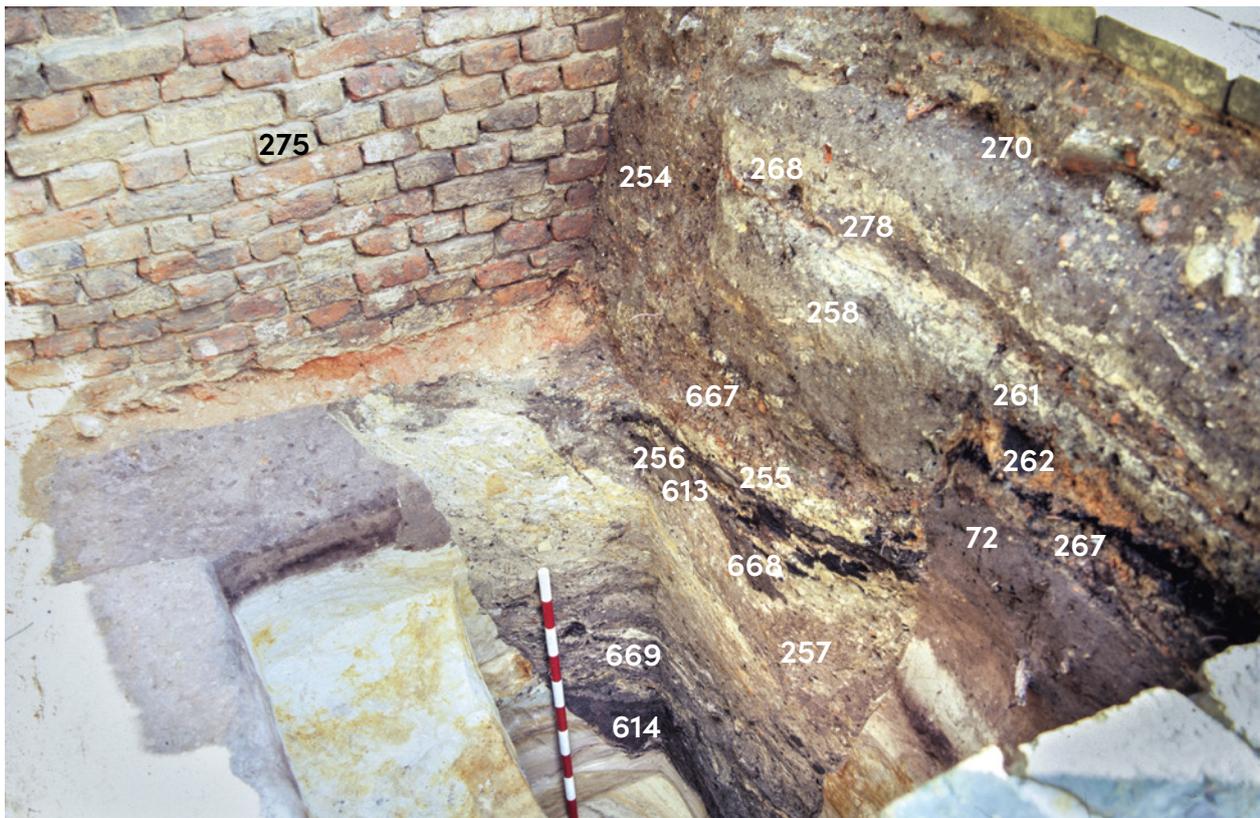
Abb. 69 Blick von Nordwesten auf die Südostecke von Schnitt 3, Bereich K. Im unteren Bildbereich sind das Süd- und das Ostprofil der Materialentnahmegrube erkennbar.

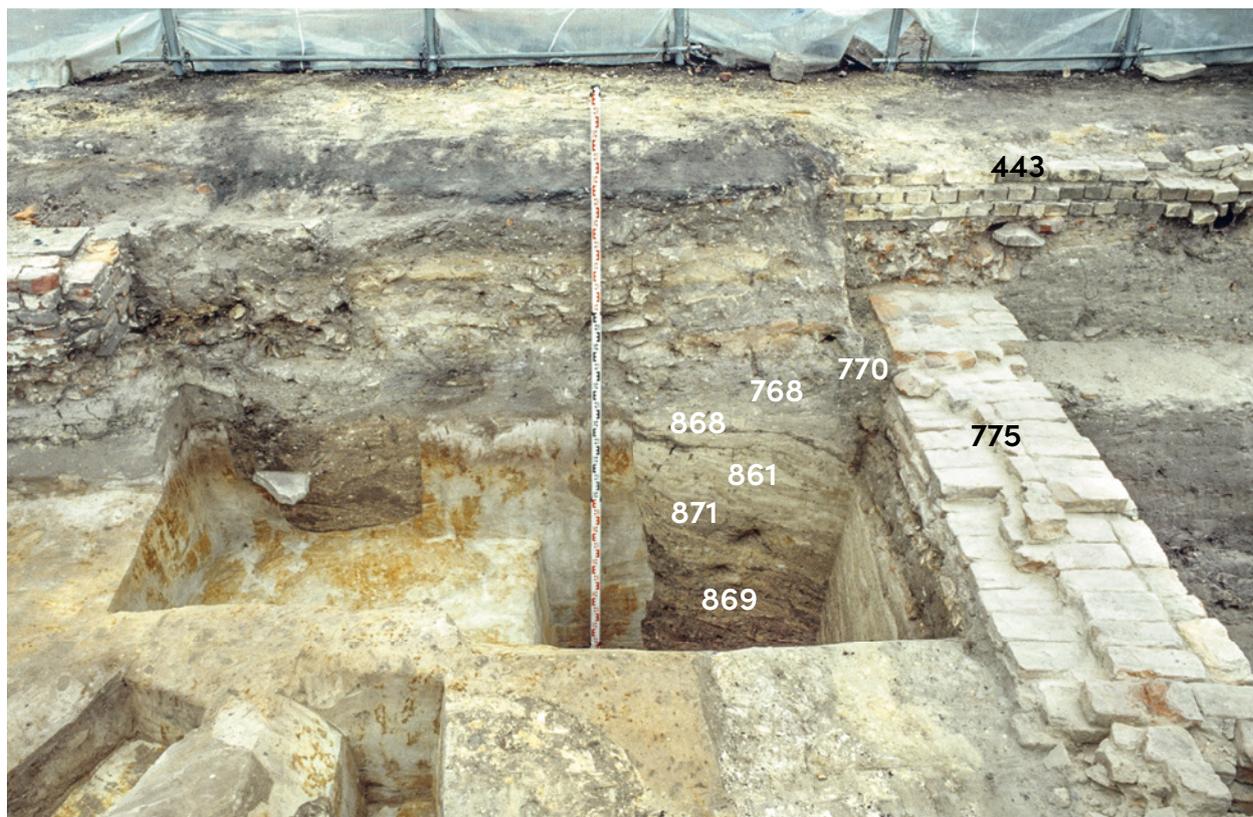
Abb. 70 Blick von Süden auf das Nordprofil von Schnitt 8, Bereich B. Westlich der Mauer 775 zeichnet sich in der unteren Bildhälfte der Rand einer großen Materialentnahmegrube ab.

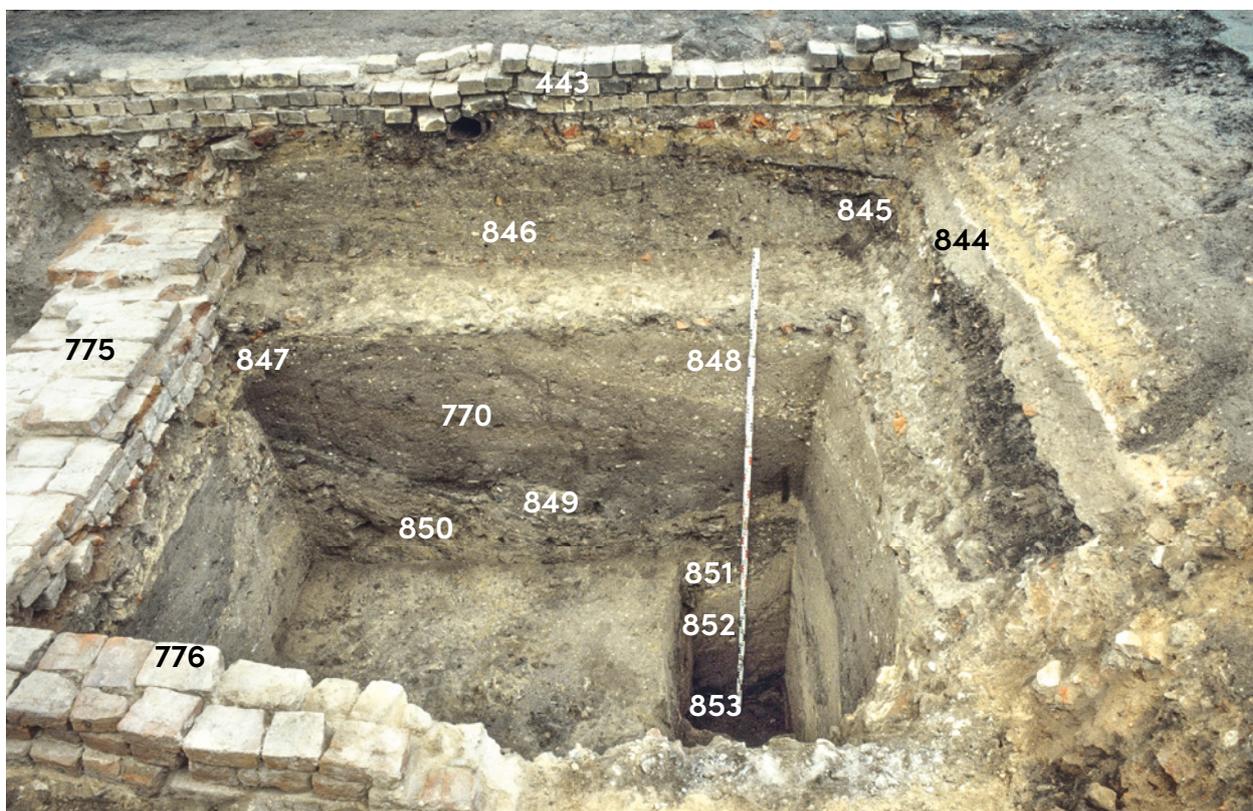
Abb. 71 Blick von Süden auf die Materialentnahmegrube im Nordprofil von Schnitt 8, Bereich A, östlich der Mauer 775.

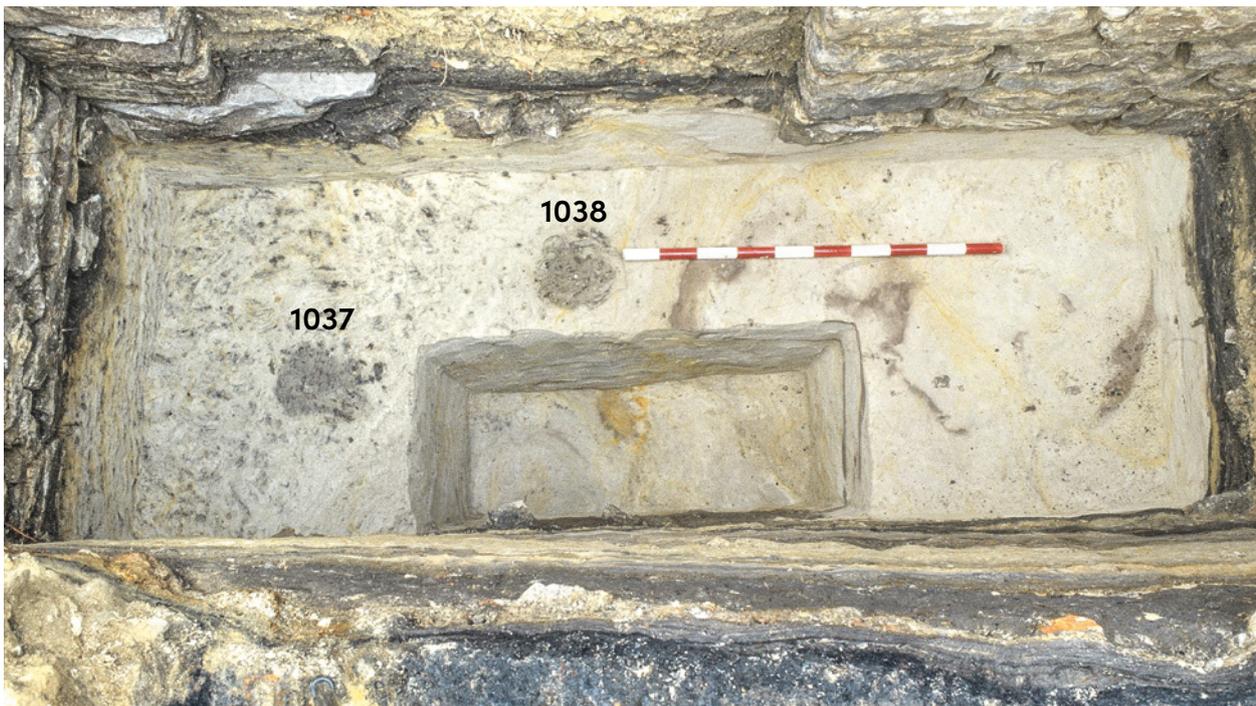
Abb. 73 Von Süden aus aufgenommene Aufsicht auf Fläche 1 in Schnitt 9, Bereich B. Im Eingangsbereich des Steinkellers lagen die Pfostengruben 1037 und 1038.

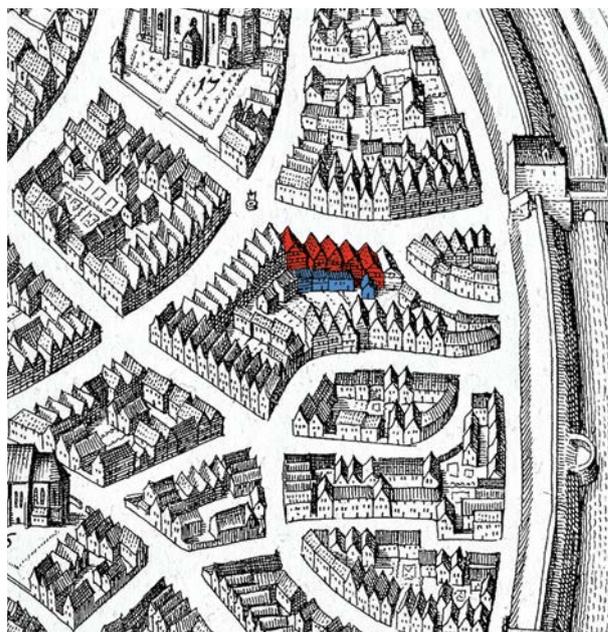
**Abb. 77** Ausschnitt aus dem Merian-Plan mit den Häusern der Hörsterstraße 41–45. Rot: Vorderhäuser; blau: Gademe/Nebengebäude. o. M.

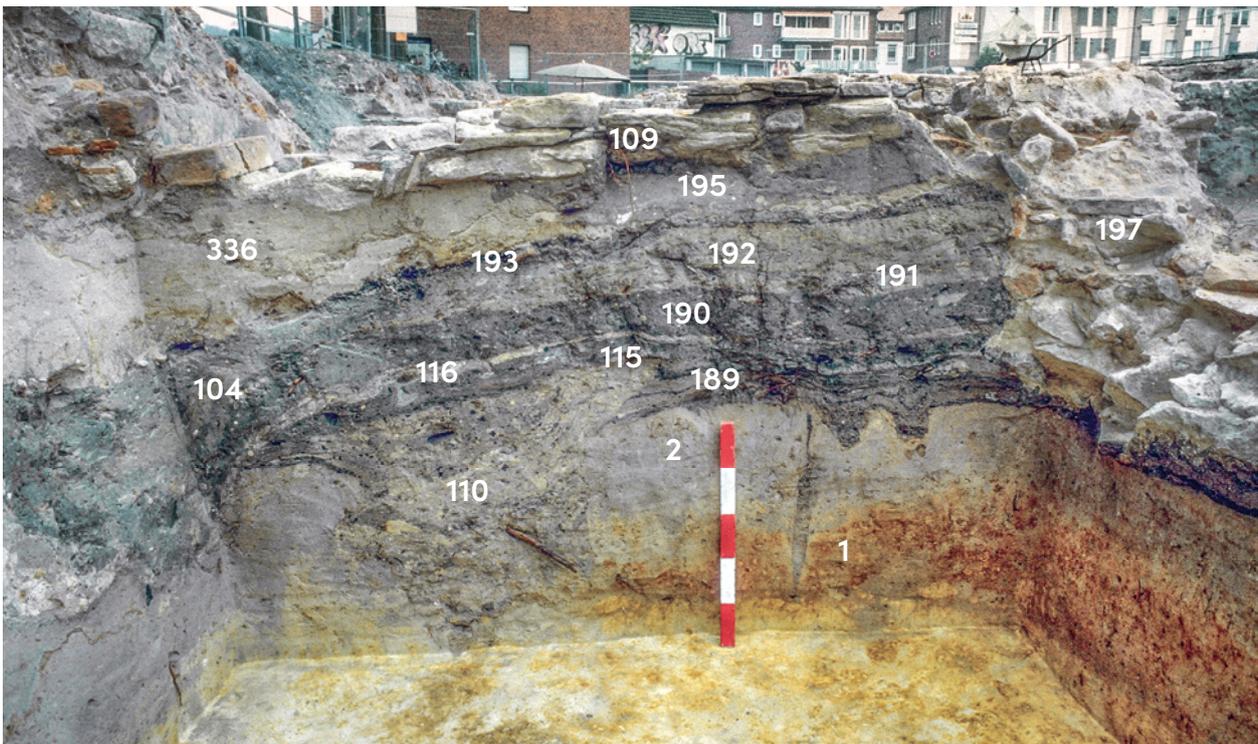
Abb. 79 Blick von Westen auf das Ostprofil von Schnitt 3, Bereich H, mit den Resten der Mauer 109.

Die Mauer 109 gründete deutlich flacher als 197 und 198. Es scheint sich um ein Mäuerchen im Außenbereich (Gartenmauer) gehandelt zu haben, das vor der Errichtung des »Twickelschen Hofes« (Gebäude 26, Phase 4) abgerissen wurde.

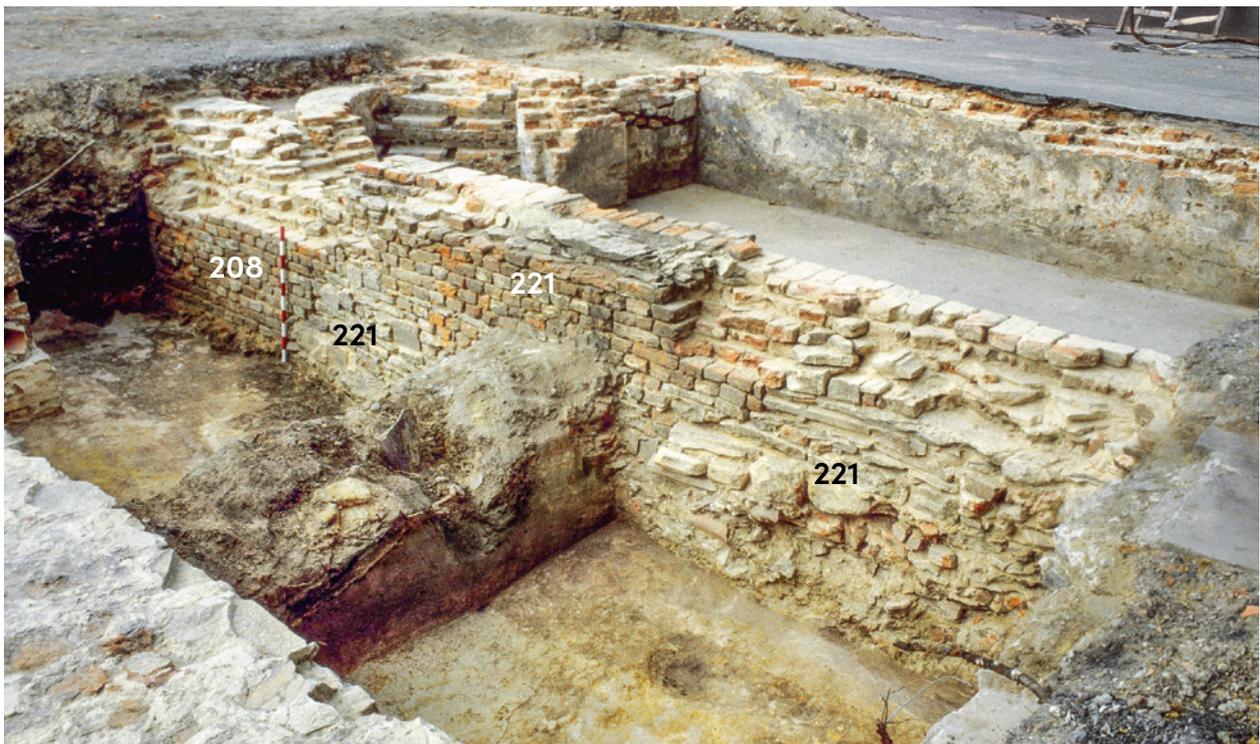
Abb. 80 Blick von Nordosten auf die Mauer 221 mit dem integrierten älteren Mauerstück 208 im Süden von Schnitt 4.

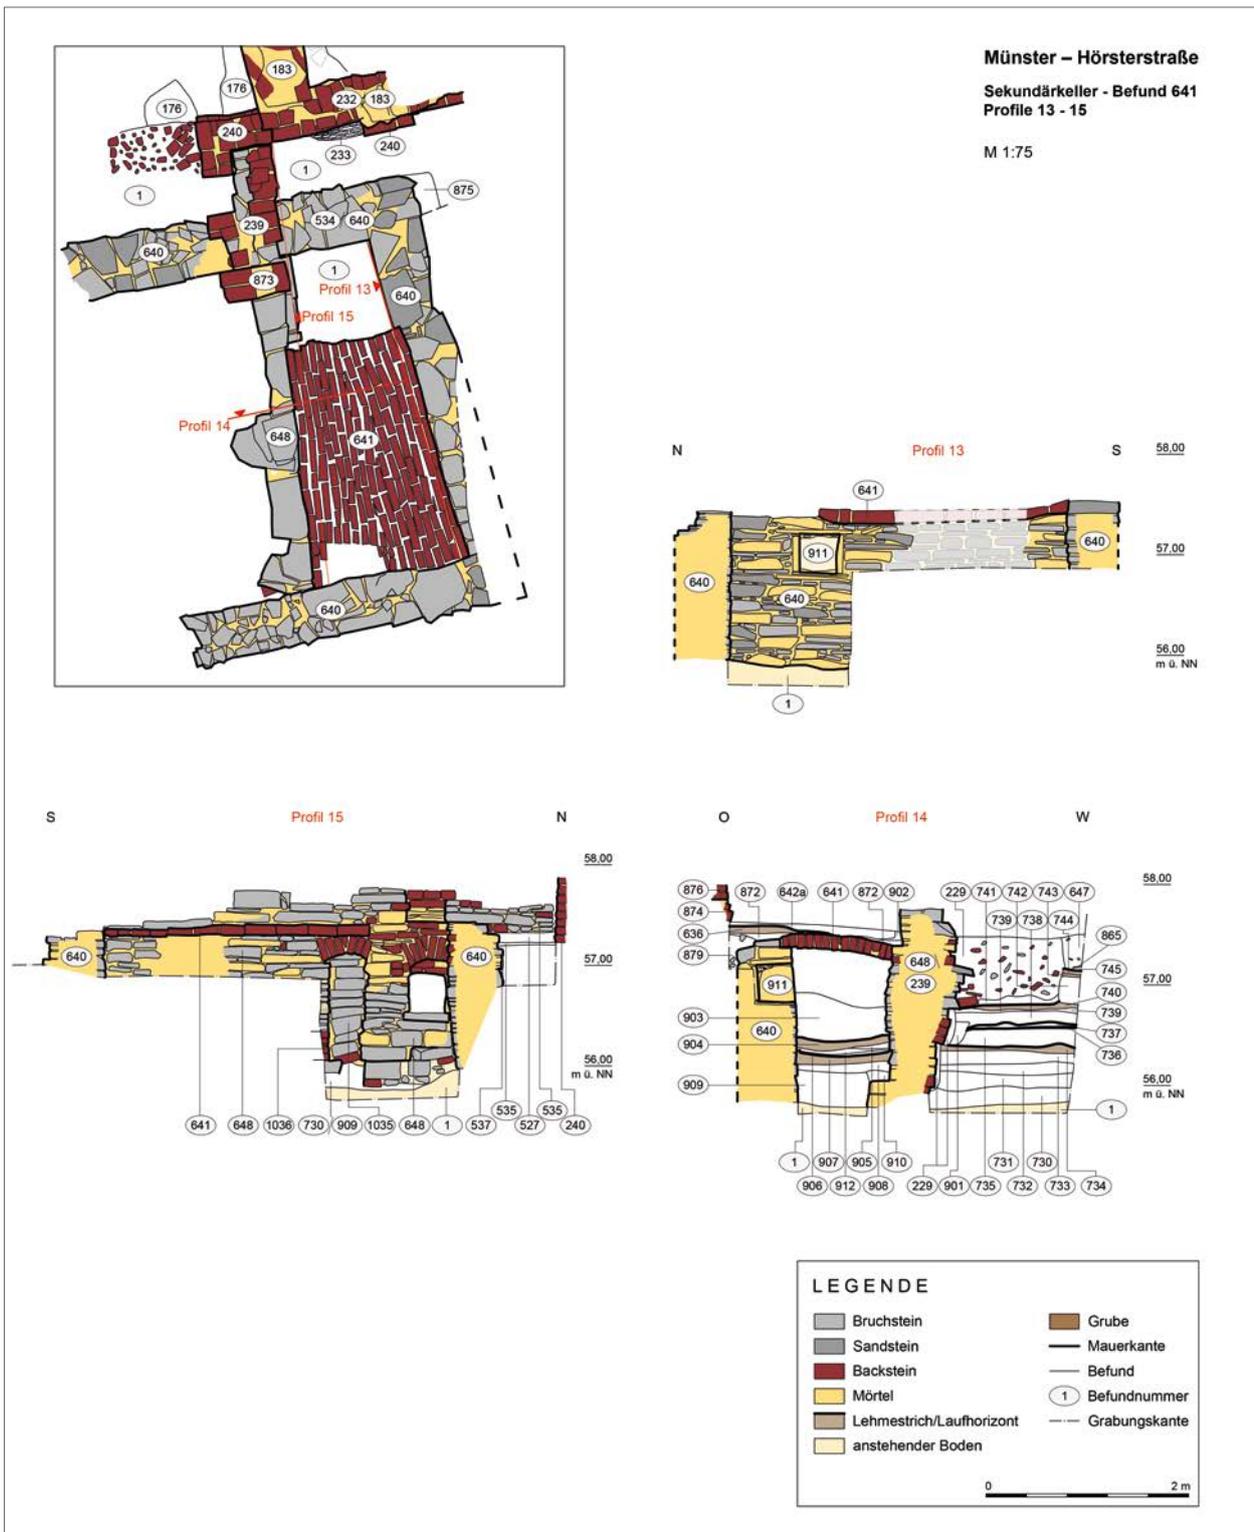
Abb. 81 Detailplan und Zwischenprofile zu dem sekundär in den zerstörten Steinkeller 640 eingebauten Keller mit Deckengewölbe aus Ziegeln.
