# Grabungsbefunde nach Phasen

Esther Lehnemann

## 3.1 Phase 1: 12./13. Jahrhundert

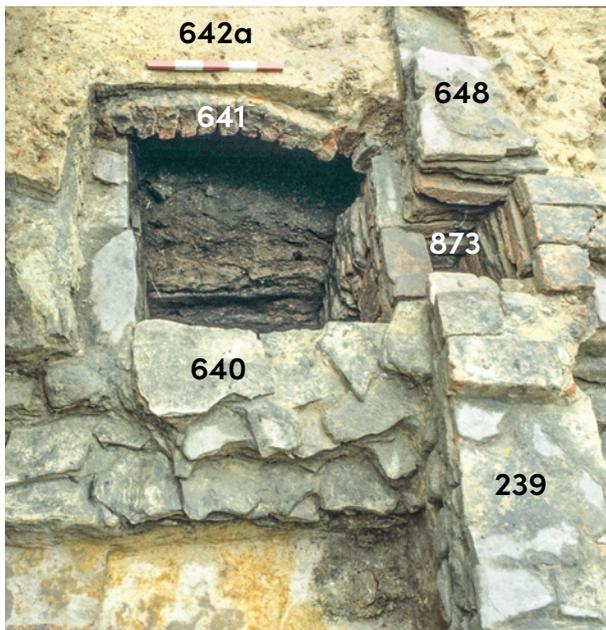
Abb. 82 Von Norden aus aufgenommene Aufsicht auf den Lichtschacht 873 in Schnitt 9, Bereich A.

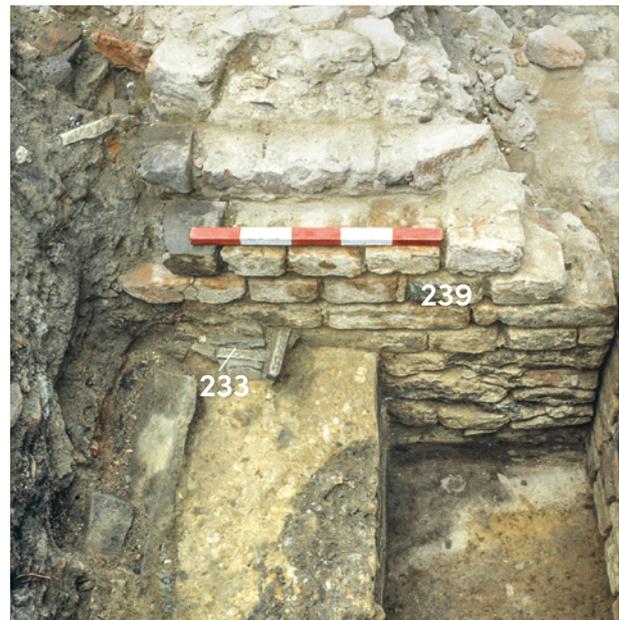
Abb. 84 Blick von Osten auf die Mauer 239 und das Riemchenpflaster 233 auf Fläche 2 in Schnitt 2.

kammer im Hinterhaus eingerichtet hat, um seine Fleischvorräte haltbarer zu machen.<sup>367</sup> Der Zugang zum Keller erfolgte wahrscheinlich über eine Leiter; der Einstieg war durch die Nordostecke des mittelalterlichen Kellers zu eng begrenzt für den Einbau einer Treppe. Vom ebenerdigen Fußboden des darüberliegenden Raumes war nur im Norden, direkt an der Mauer 240, der Rest eines Riemchenpflasters aus hochkant gestellten Sandbruchsteinen (Bef. 233; Abb. 84; Beilage 1) erhalten.<sup>368</sup>

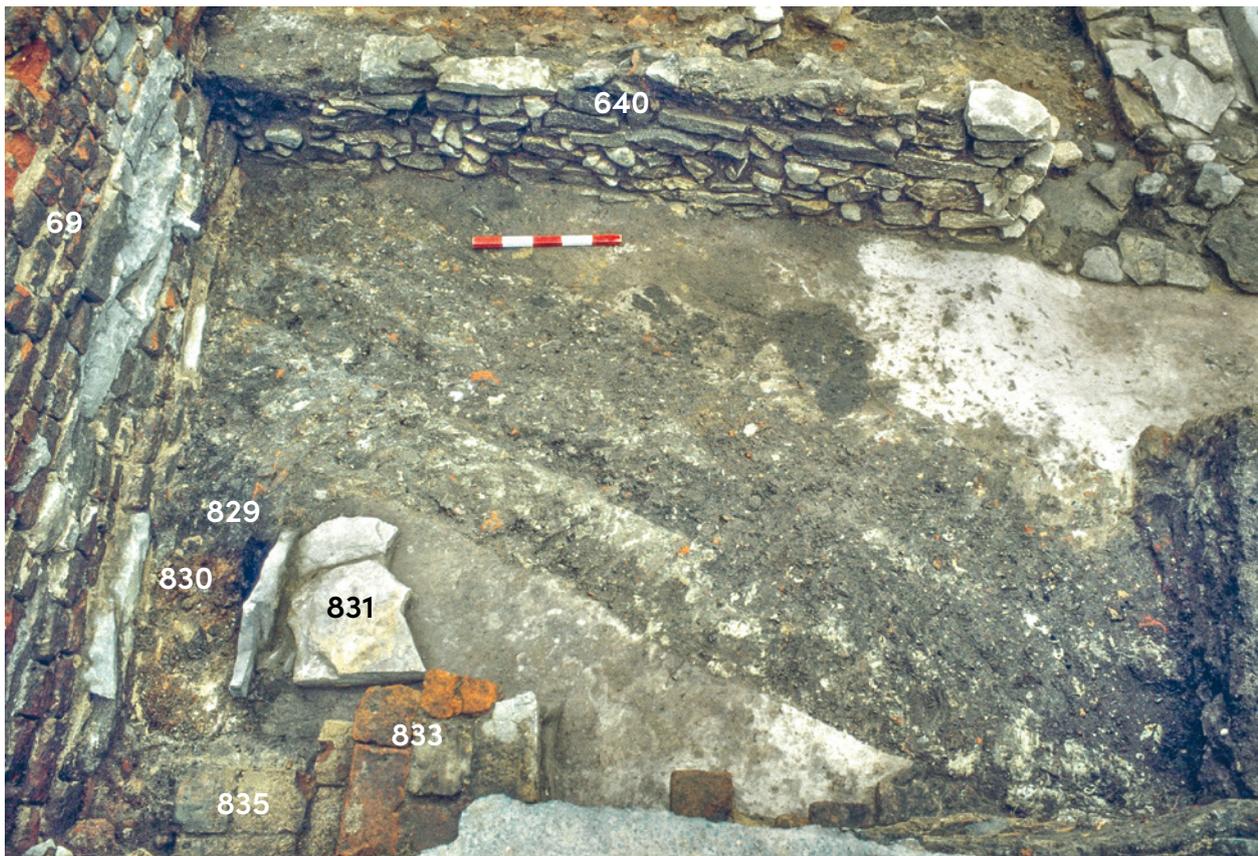
Abb. 87 Blick von Westen über den nördlichen Teil von Schnitt 9, Bereich B. Links unten im Bild sind drei aufeinanderfolgende Fußböden (830, 831, 835) erkennbar.

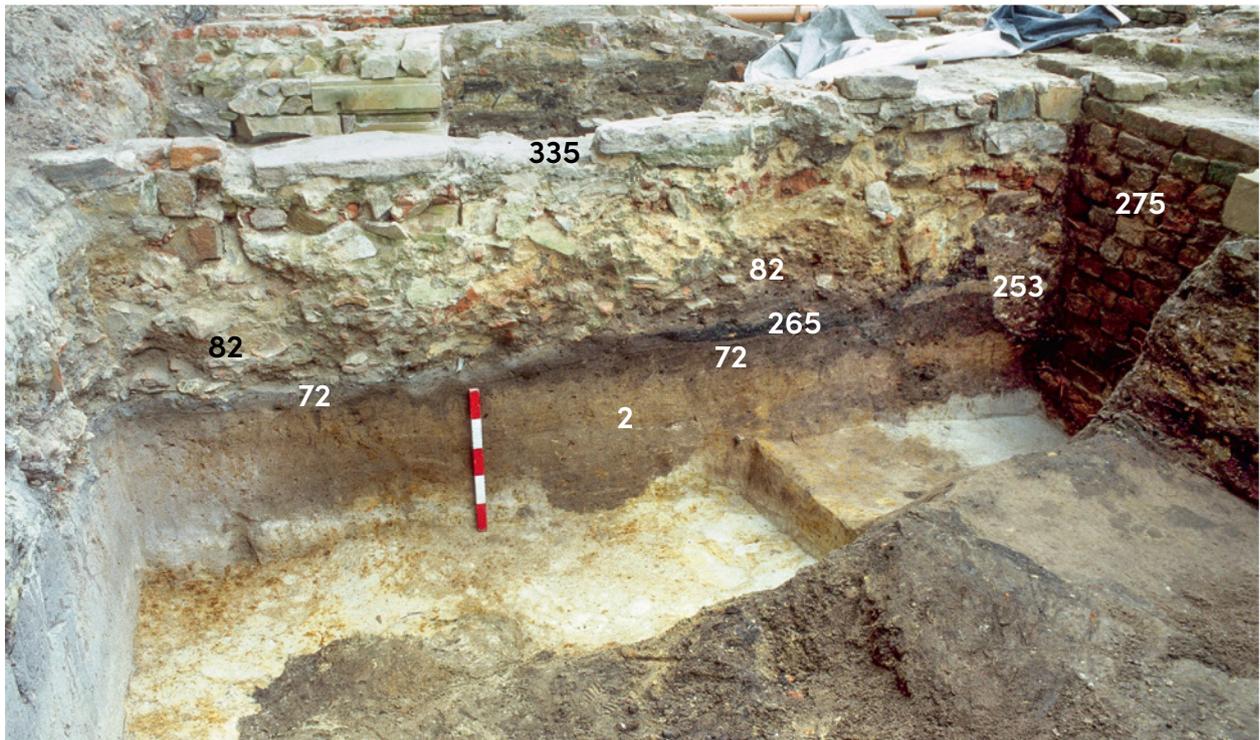
**Abb. 91** Blick von Westen auf das Ostprofil von Schnitt 3, Bereich E. Die Mauer 335 im oberen Bereich des Profils zieht im Süden, am rechten Bildrand, über die Baugrube von Mauer 275.

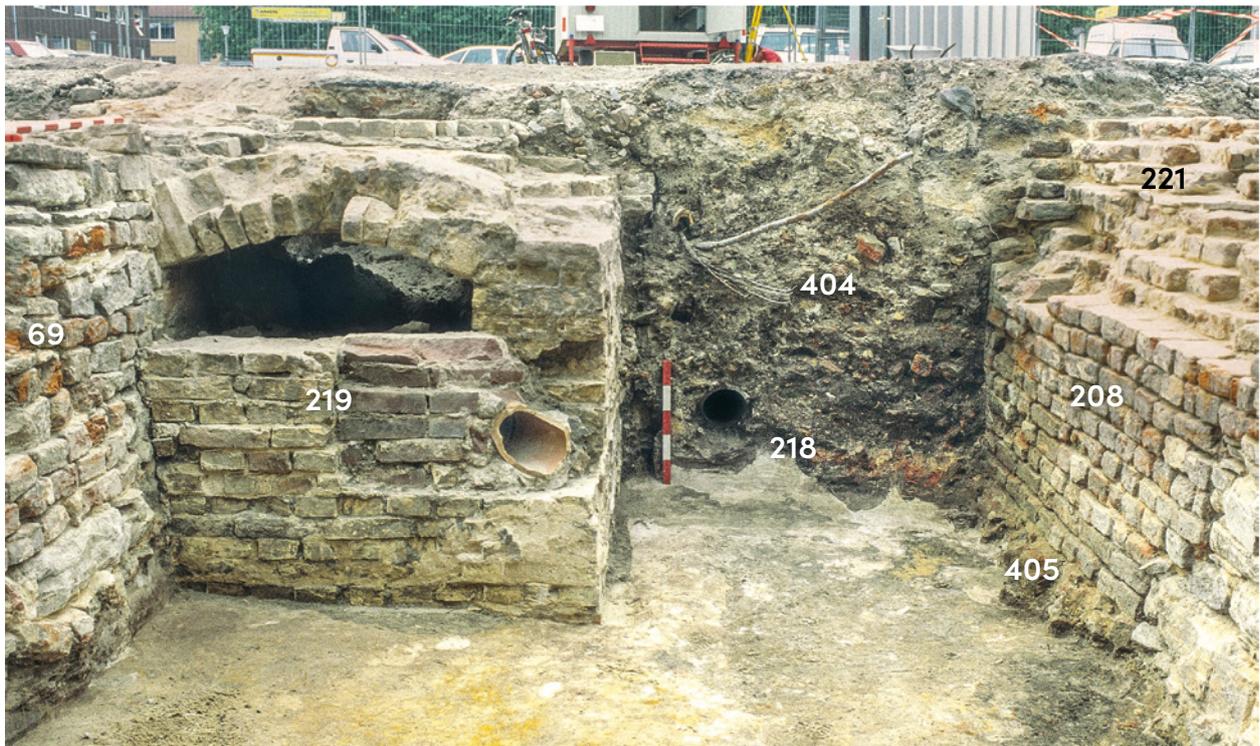
**Abb. 94** Blick von Norden auf die in Schnitt 4 an das Haus Nr. 43/44 (Gebäude 26) angebaute Sickergrube, deren Nordwestecke nachträglich für den Einbau eines Kanalrohres durchbrochen wurde.

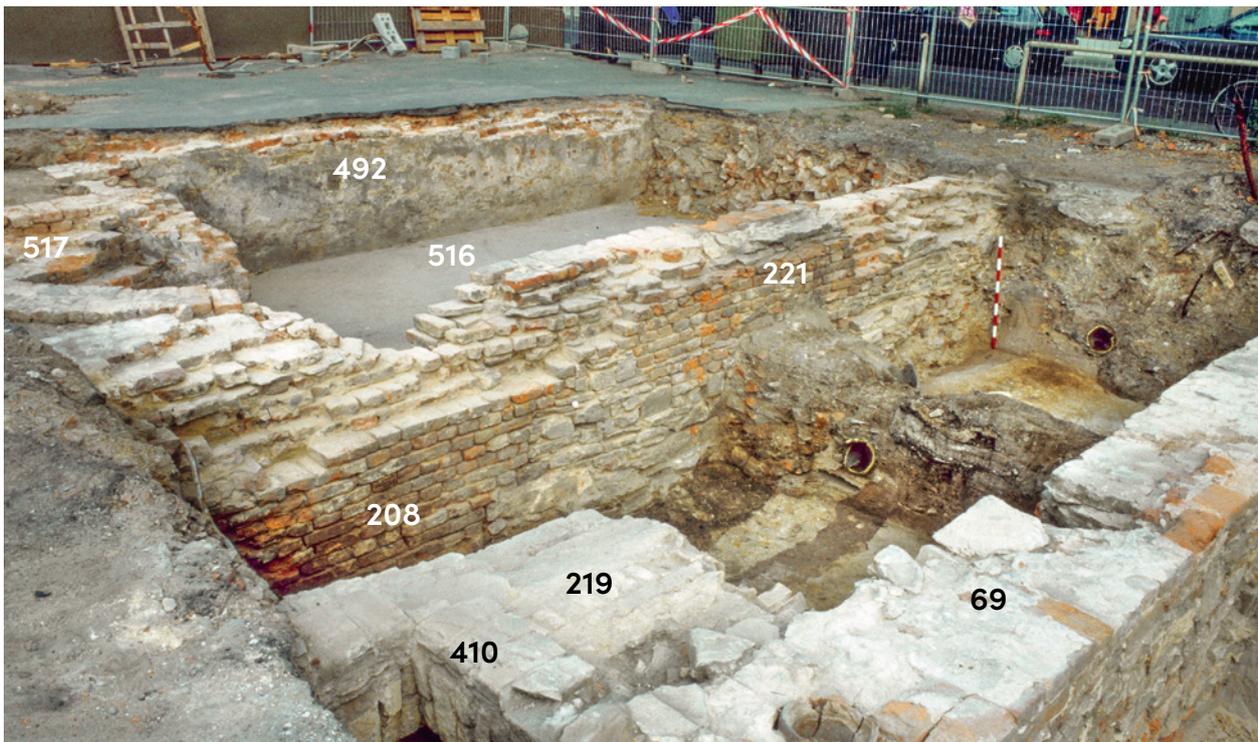
Abb. 97 Blick von Südosten auf den Keller des Hauses HöStr. 45 (Gebäude 27), links im Bild ist das in Mauer 221 integrierte ältere Mauerstück 208 erkennbar.

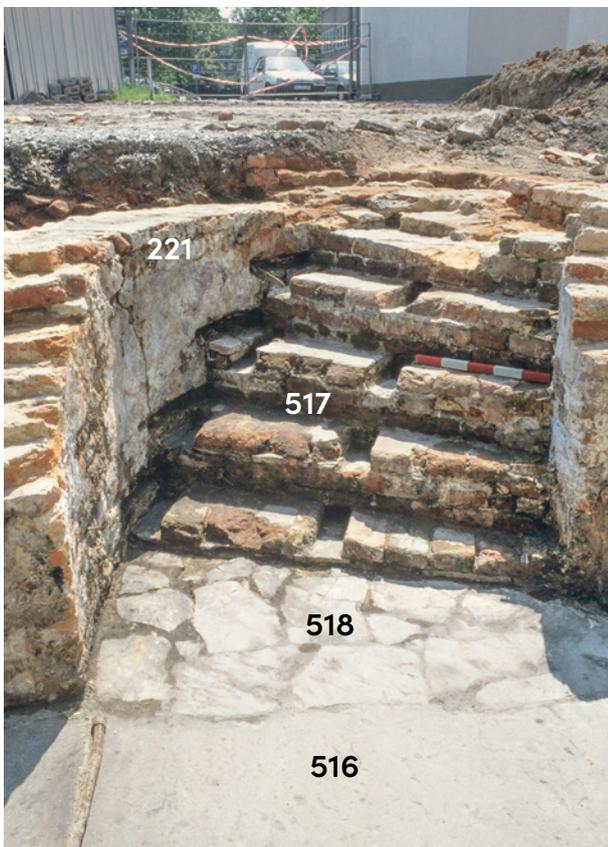
Abb. 98 Blick von Norden auf die Kellertreppe von HöStr. 45 (Gebäude 27) am Südrand von Schnitt 5, Bereich A, Fläche 1.

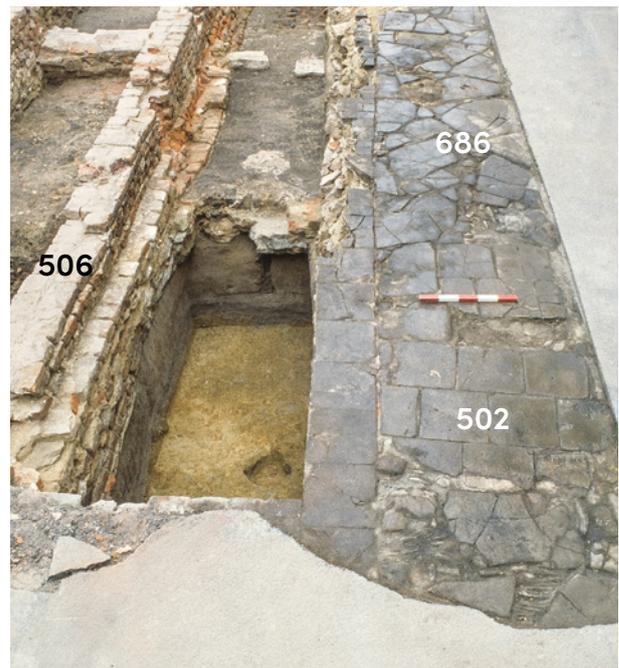
**Abb. 100** Blick von Norden auf die Hofdurchfahrt von Hausnr. 45 (Gebäude 27) in Schnitt 5, Bereich C, Fläche 1. Im Vordergrund ist eine Ausbesserung des jüngeren Pflasters (686) mit Waschbetonplatten (502) zu erkennen.

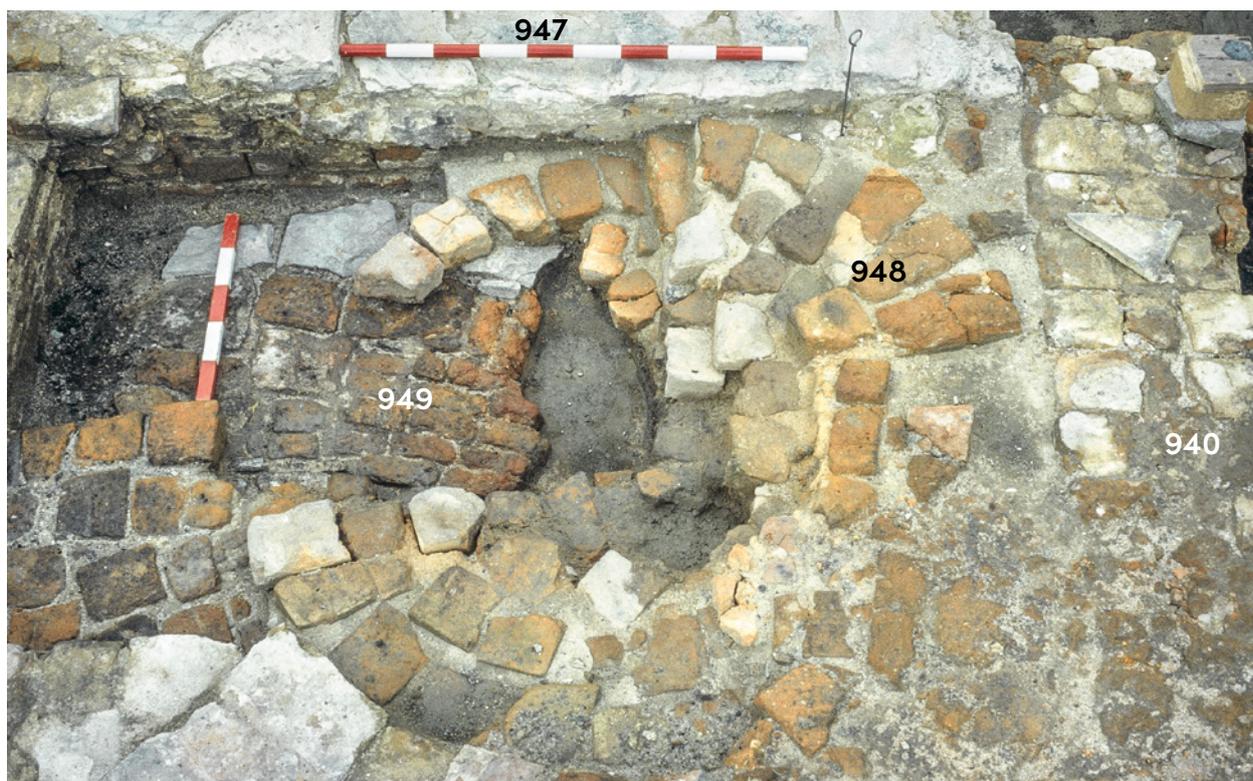
**Abb. 105** Blick von Osten auf die Südwestecke von Schnitt 10, Bereich A. Dort wurde die Basis einer Wendeltreppe (948) im südlichen Anbau von Haus HöStr. 45 (Gebäude 27) freigelegt.

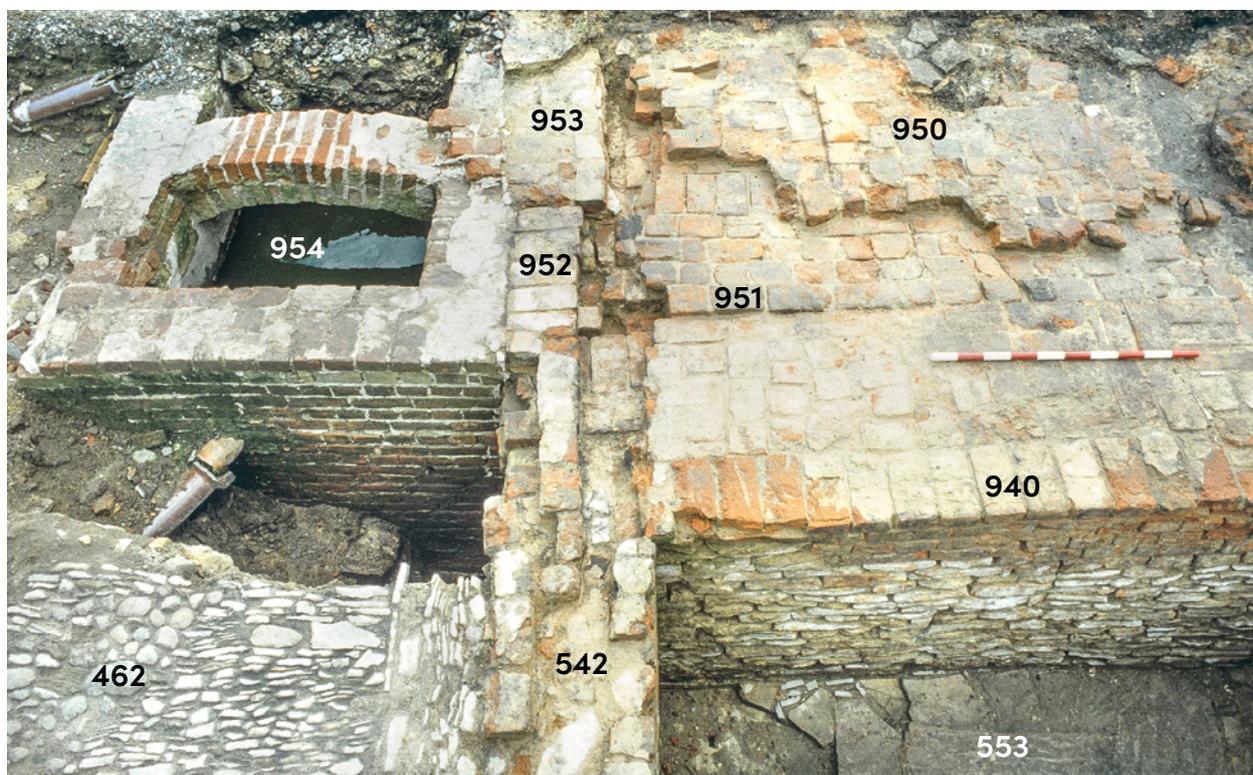
**Abb. 106** Blick von Norden auf den östlichen Abschnitt von Schnitt 10, Bereich A, Fläche 1, mit der an den Anbau von HöStr. 45 (Gebäude 27) angesetzten Sickergrube 954. Im Vordergrund ist ein Teil des Wegepflasters 462 der Gasse zwischen den Häusern erhalten.

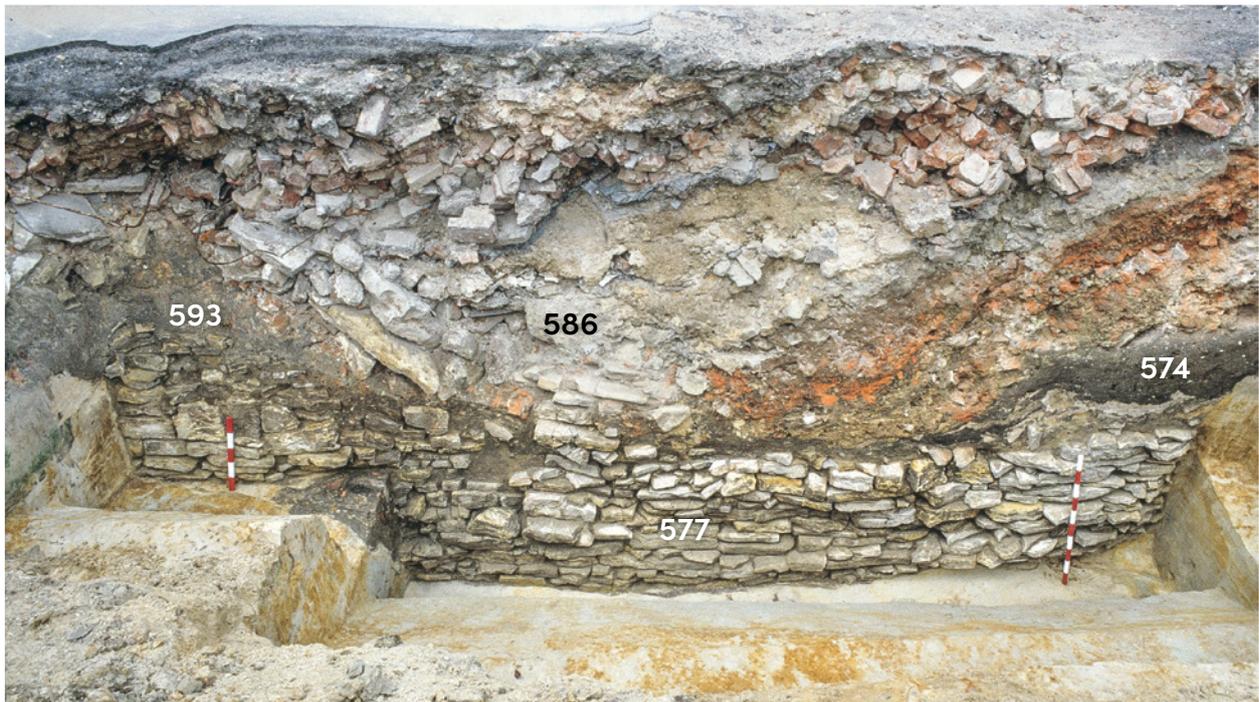
**Abb. 107** Blick von Süden auf die unter dem Bombentrichter erhaltenen Reste der Mauer 577 des Steinkellers im Nordprofil von Schnitt 6.

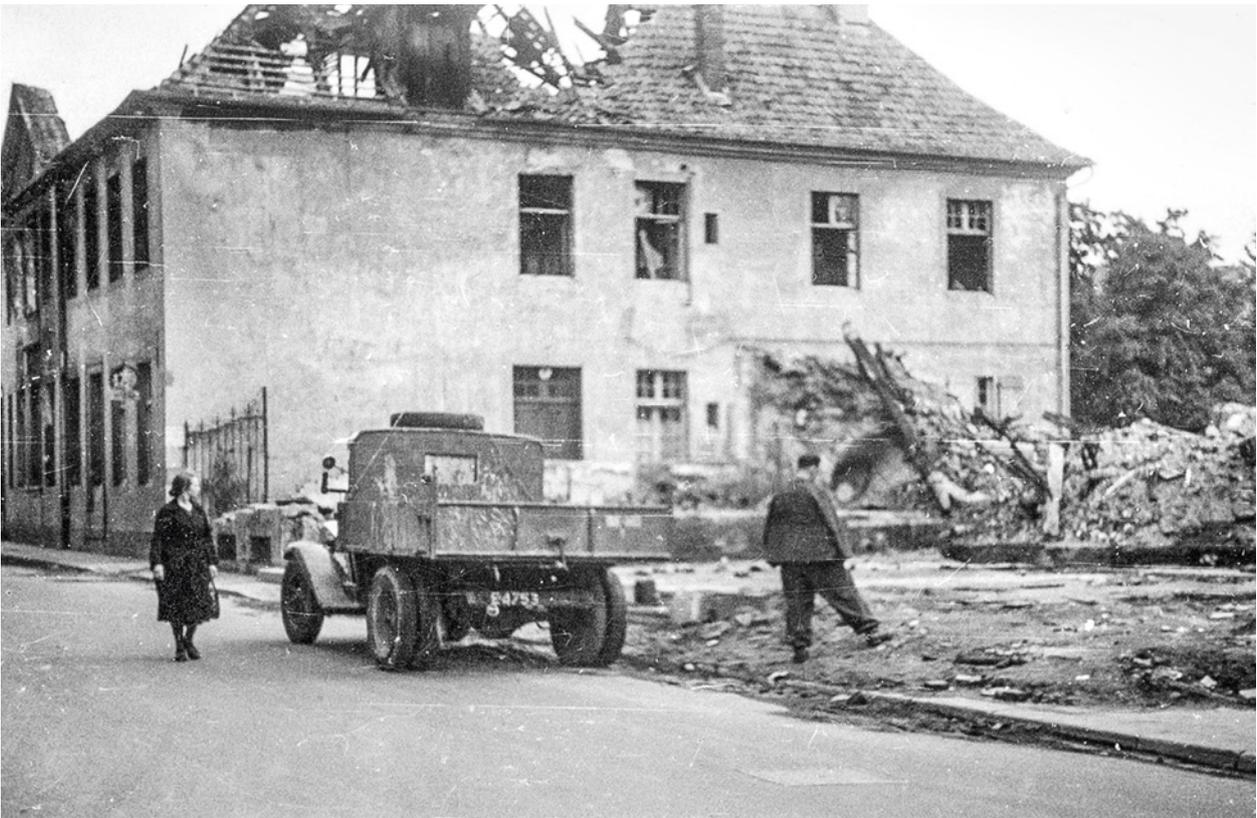
Abb. 108 Ansicht des Doppelhauses Hörsterstraße 43/44 von Westen nach seiner Zerstörung im Jahr 1941.

wurde (Abb. 107). Über die Relevanz dieser und anderer »Störungen« aus der Zeit des Zweiten Weltkriegs (Abb. 108–111) und der folgenden Jahrzehnte für die archäologische Forschung mag man geteilter Meinung sein. Dennoch sollen hier einige Beobachtungen umrissen werden, um die Geschichte des Areals bis zur Ausgrabung möglichst vollständig darzustellen.

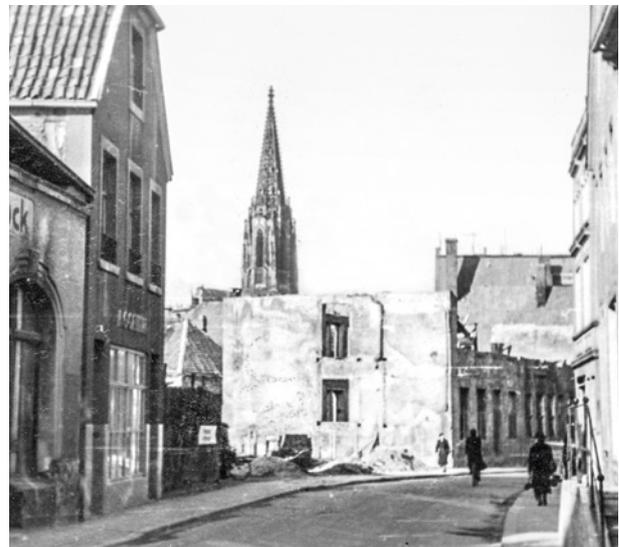
Abb. 111 Die ausgebrannten Ruinen der Häuser an der Hörsterstraße standen noch in den 1950er-Jahren.
