Die Stadt Münster: Die Hörsterstraße in ihrem archäologischen und historischen Kontext

Cornelia Knepe, Esther Lehnemann
und Birgit Münz-Vierboom

Denkmalpflege und Forschung in Westfalen

Band 54

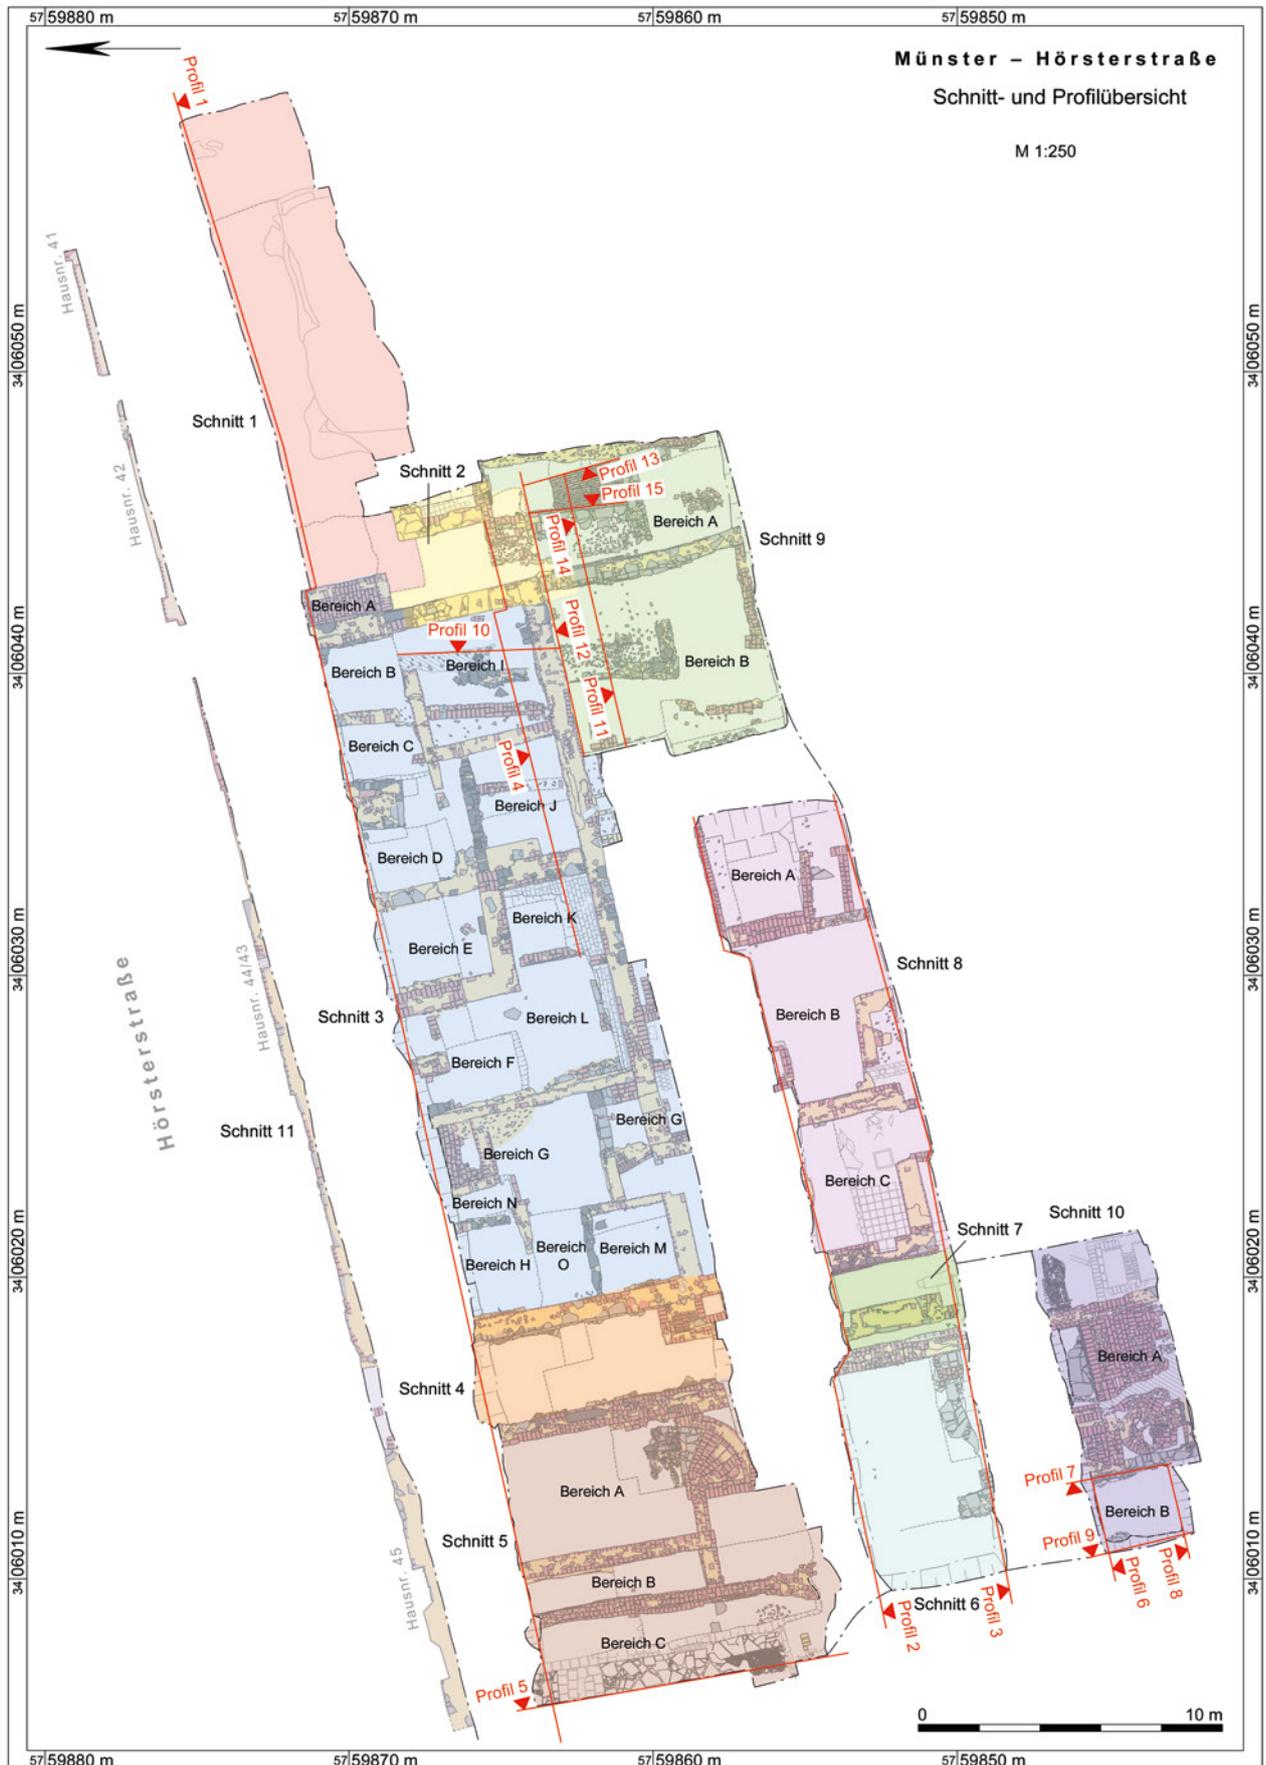
Abb. 5 Schnitt- und Profilübersicht der Ausgrabung Münster, Hörsterstraße.

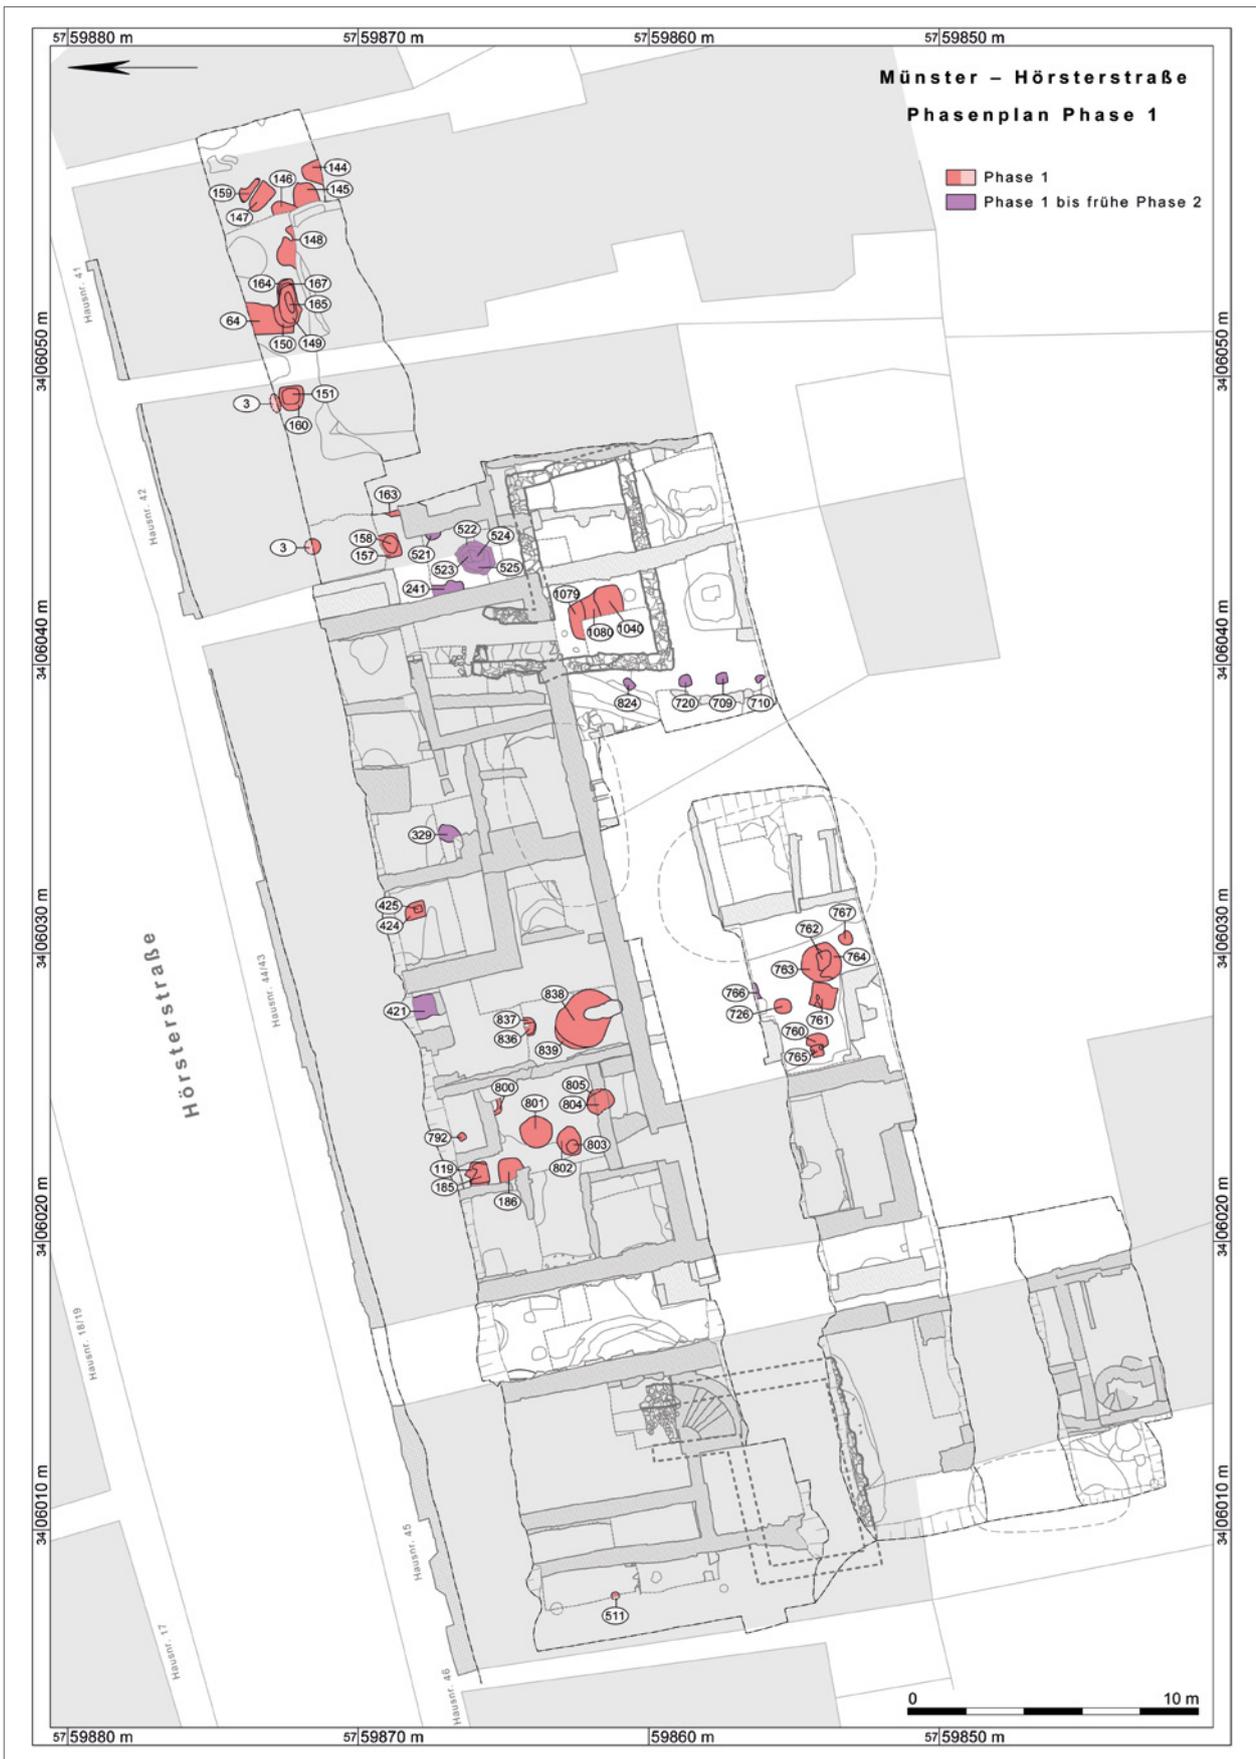
Abb. 39 Plan der Phase 1.

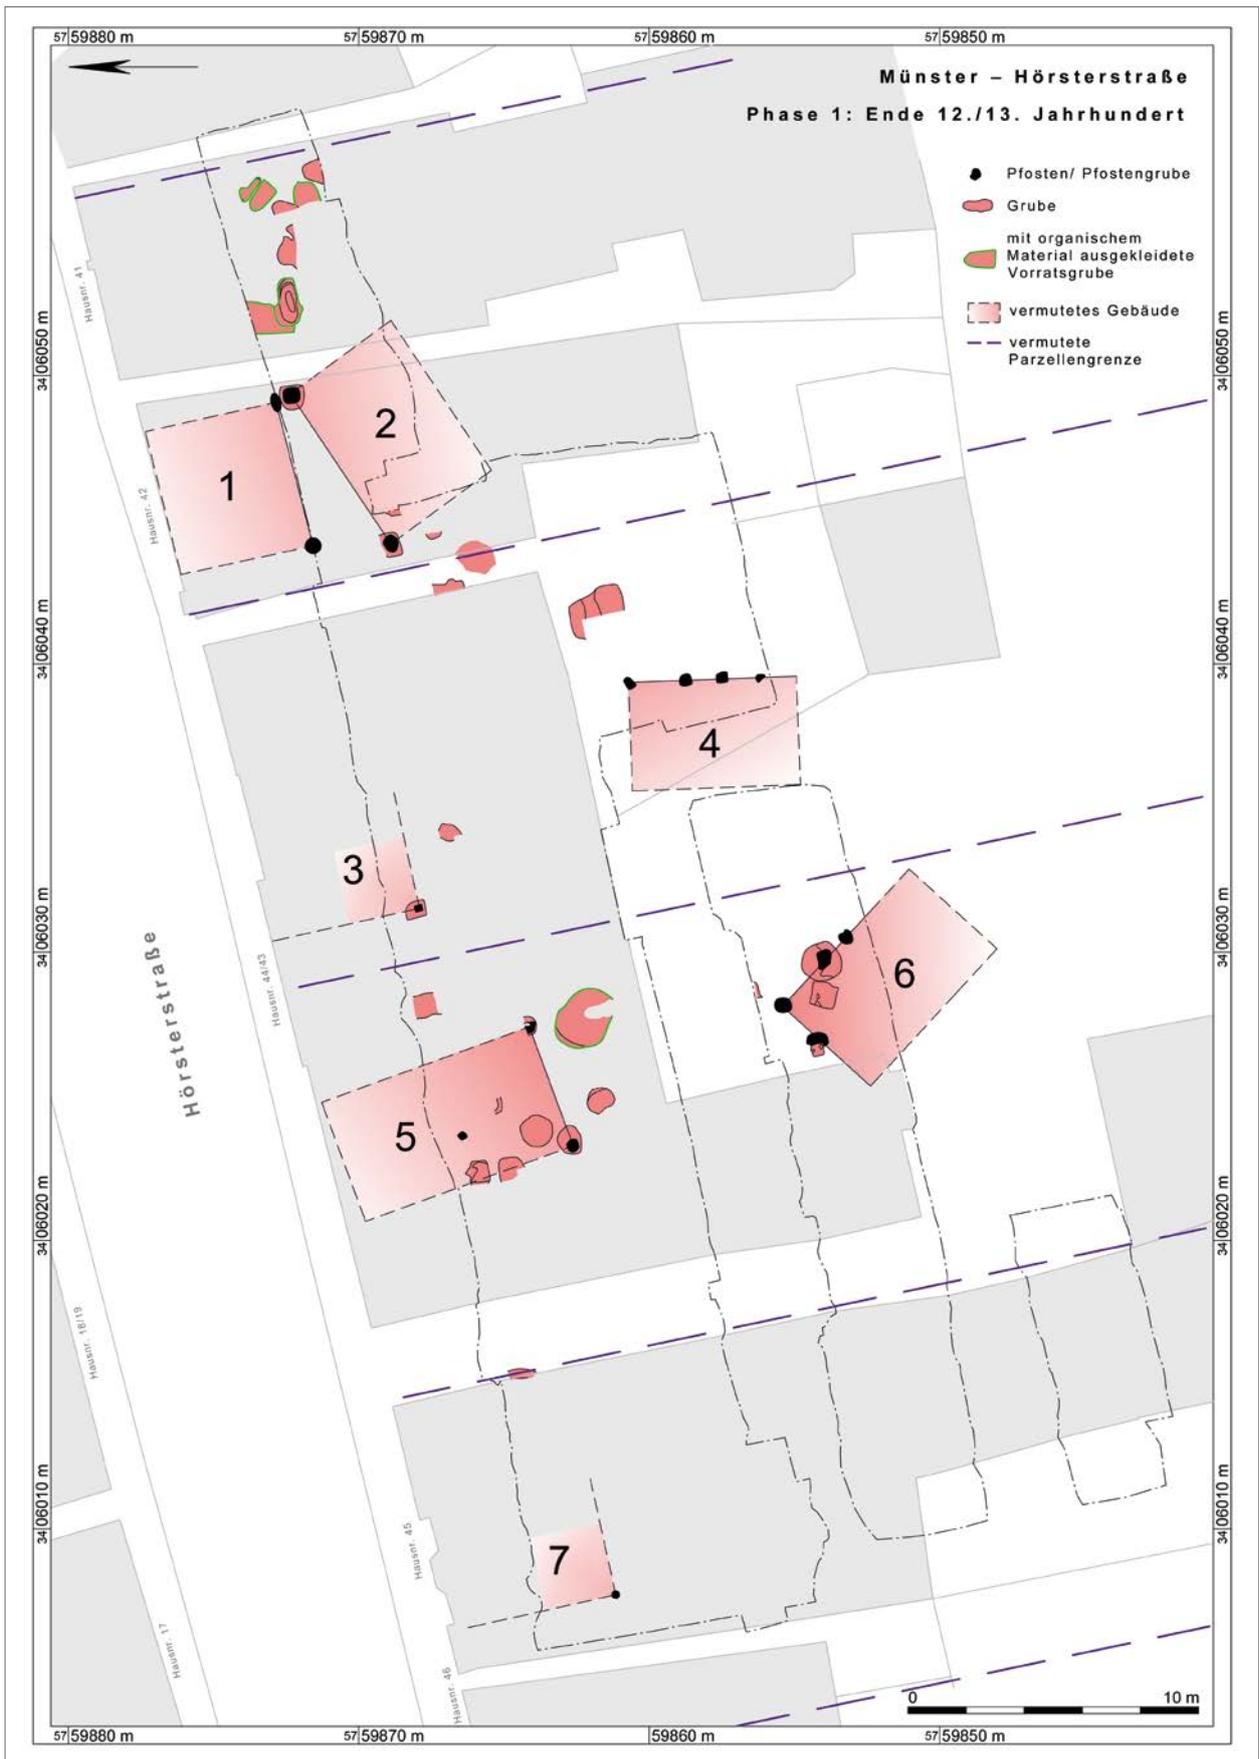
Abb. 40 Rekonstruktion der Bebauung und der Parzellengrenzen in Phase 1.

ein weiteres Gebäude (Gebäude 2) anschloss, dürften die dokumentierten Pfosten zur Südwand des Hauses gehört haben, die parallel zur heutigen Hörsterstraße lag (**Abb. 40**). Nach Norden kann sich das Gebäude auf einer Breite von 4,00 m bis 5,00 m erstreckt haben. Es wurde nach einem Brand abgerissen und eingeebnet, wie sich an den Schichten 6 und 60 ablesen lässt (**Beilage 3**, Profil 1). Diese überdeckten Bef. 3 und waren stark mit dem Schutt eines abgebrannten Hauses mit lehmeworfenen Flechtwerkwänden durchsetzt. Im Süden von Schnitt 1 zog die Schicht 6 über die Reste der Kulturschicht 72, die sich nahezu im gesamten Grabungsareal verfolgen ließ und mit keramischem Fundmaterial des 11. bis 13. Jahrhunderts durchsetzt war. Im 13. Jahrhundert bildete sie wahrscheinlich in weiten Teilen des Areals die Oberfläche des Geländes. Die jüngsten Funde aus der Schicht 72 stammen aus der Zeit um 1300 und markieren den Übergang zur Phase 2. Damit können der Brand und der Abriss des Hauses in die späte Phase 1 datiert werden.

Das Gebäude 3 (siehe Abb. 40) im Bereich der späteren Parzelle 43 ist nur anhand eines einzigen Pfostens (Bef. 424/425) zu erschließen. Dieser erschien im Schnitt 3, Bereich E, im Planum als rechteckige Grube 424, deren nordöstliche Ecke abgerundet war (Beilage 2). In der südlichen Hälfte der Grube zeichnete sich die vierkantige Pfostenstandspur 425 als torfige, dunkelbraune Verfärbung mit einer Länge von 0,26 m und einer Breite von 0,22 m ab. Sie war mit humosem Sand verfüllt, der Holzkohle und veriegelten Flechtwerklehm enthielt (Abb. 42). Diese Beimengungen können ein Anzeichen sein, dass in der näheren Umgebung zuvor ein älterer Bau existiert hatte, von dem keine Spuren mehr erhalten sind. In den angrenzenden Profilen sind keine Befunde vorhanden, die sich mit Gebäude 3 in Verbindung bringen lassen. Auf dem anstehenden Boden lag die Kulturschicht 72 auf, über der sich ein Schichtpaket mit Laufhorizonten (Bef. 265) abzeichnete (Beilage 3, Profil 1). Die stark humosen Anteile dieser Schichten deuteten auf einen Außenbereich hin, vielleicht einen Gartenhorizont,

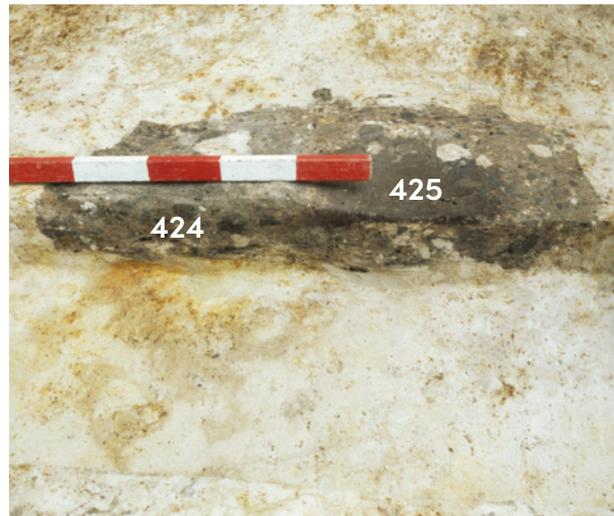
Abb. 42 Blick von Westen auf die Pfostengrube mit Pfostenstandspur 424/425 in Schnitt 3, Bereich E.

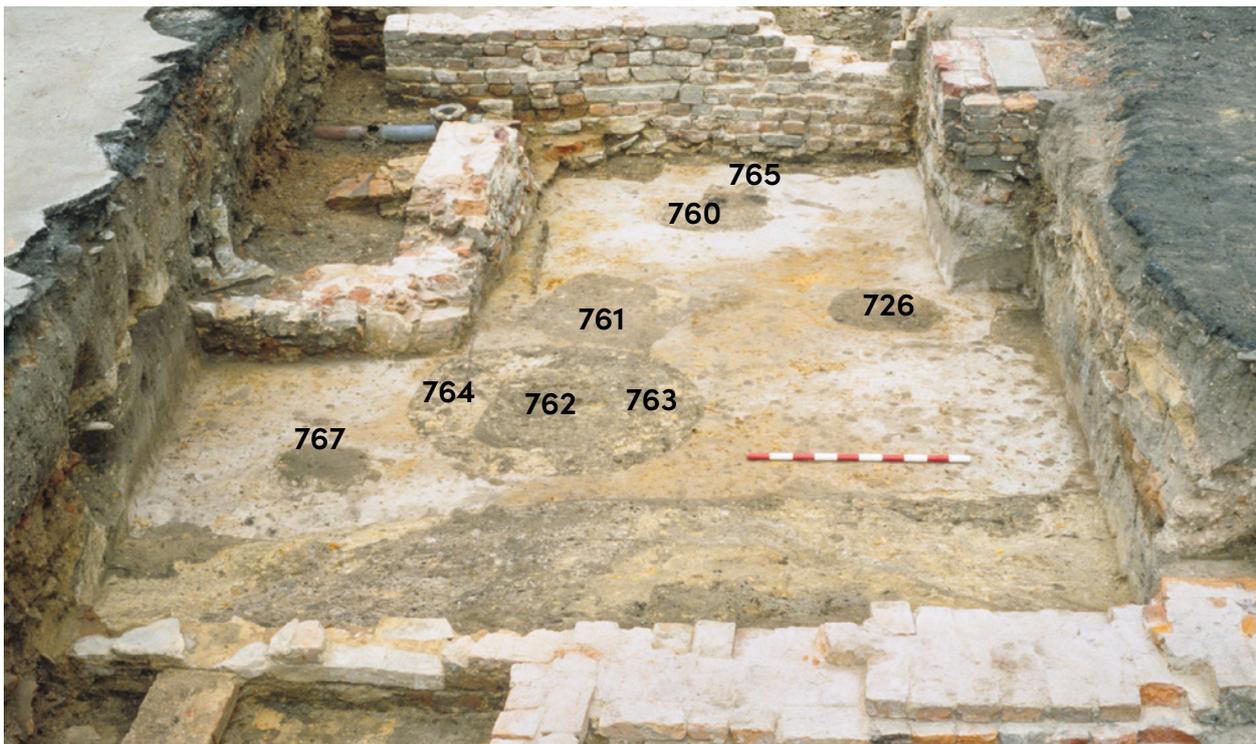
Abb. 43 Blick von Osten auf die Fläche 1 von Schnitt 8, Bereich B, mit einem teilweise erhaltenen Hausgrundriss (Pfosten 726, 760/765, 762, 767) und zwei älteren Grube (761, 763/764).

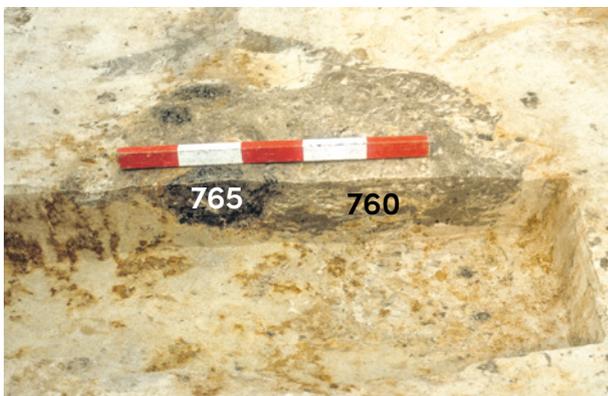
Abb. 44 Blick von Süden auf das Profil durch die Befunde 760 und 765 in Schnitt 8, Bereich B. Die Pfo­stengrube 765 überschneidet die Pfo­stengrube 760.

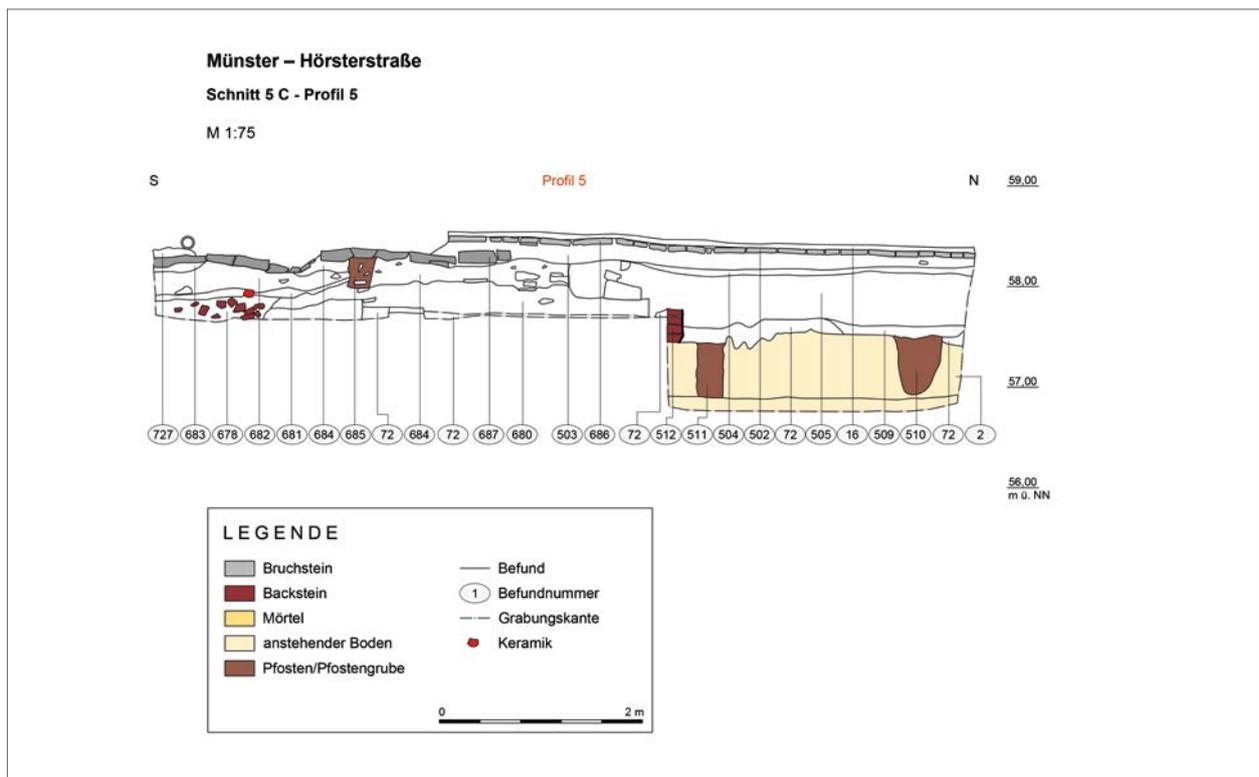
Abb. 45 Westprofil von Schnitt 5, Bereich C.

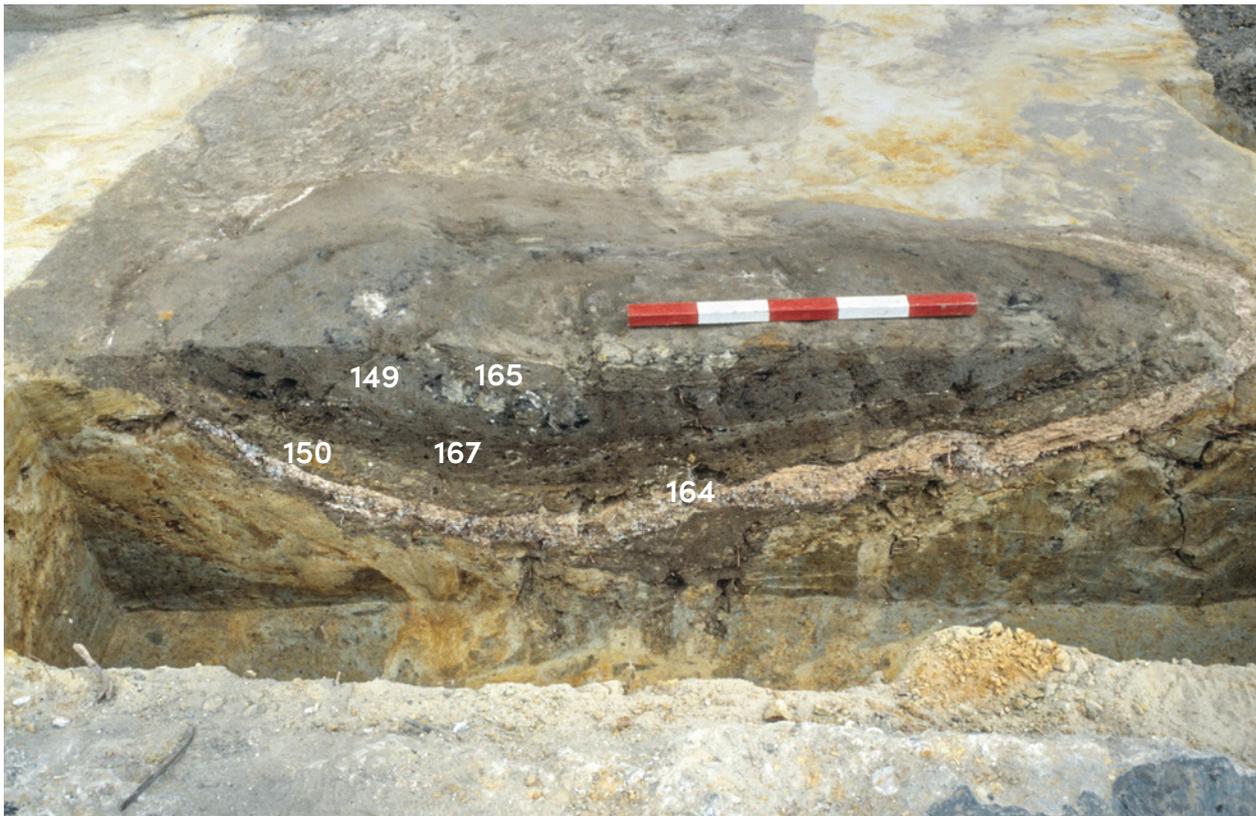
Abb. 47 Blick von Süden auf das Profil der Grube aus den Schichten 164, 150, 167, 149 und 165 in Schnitt 1, deren Sohle 164 mit organischem Material ausgelegt war.

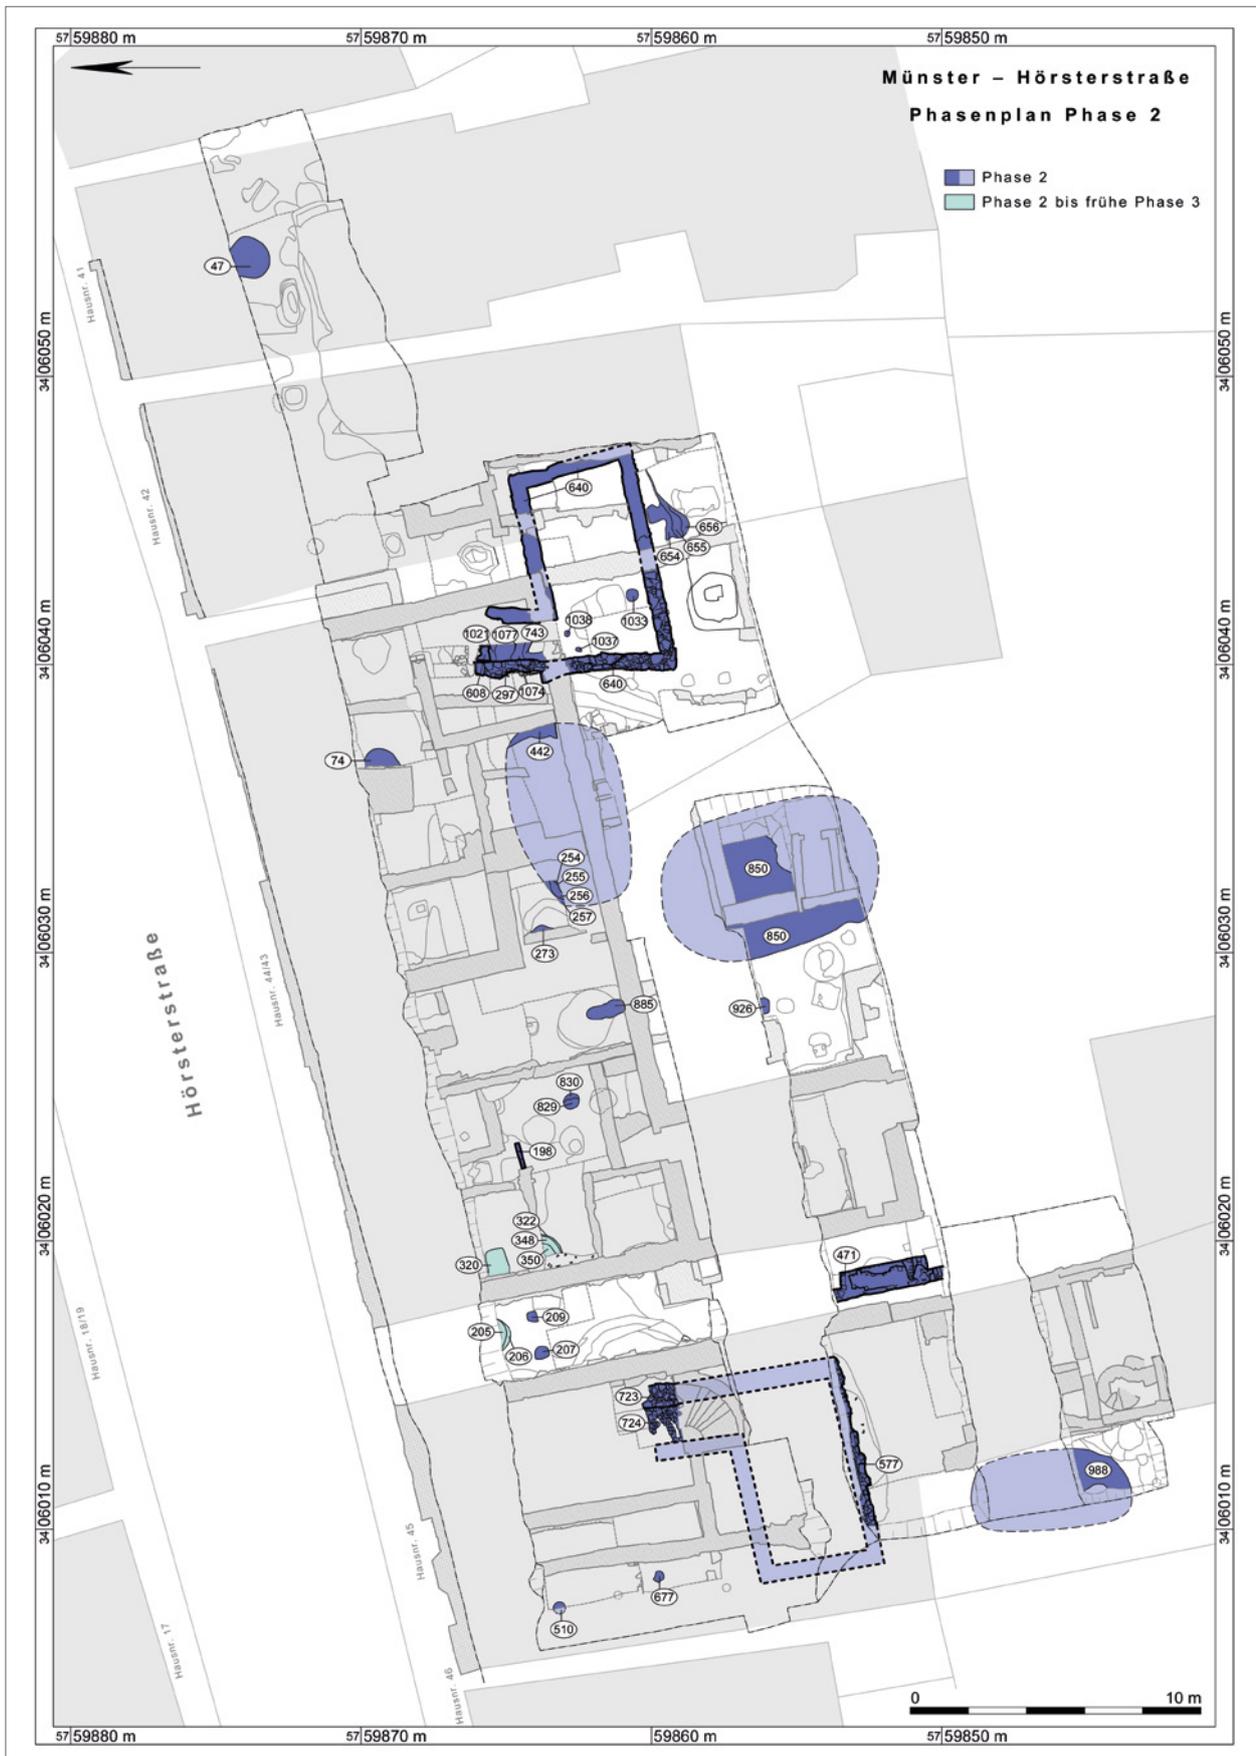
Abb. 51 Plan der Phase 2.

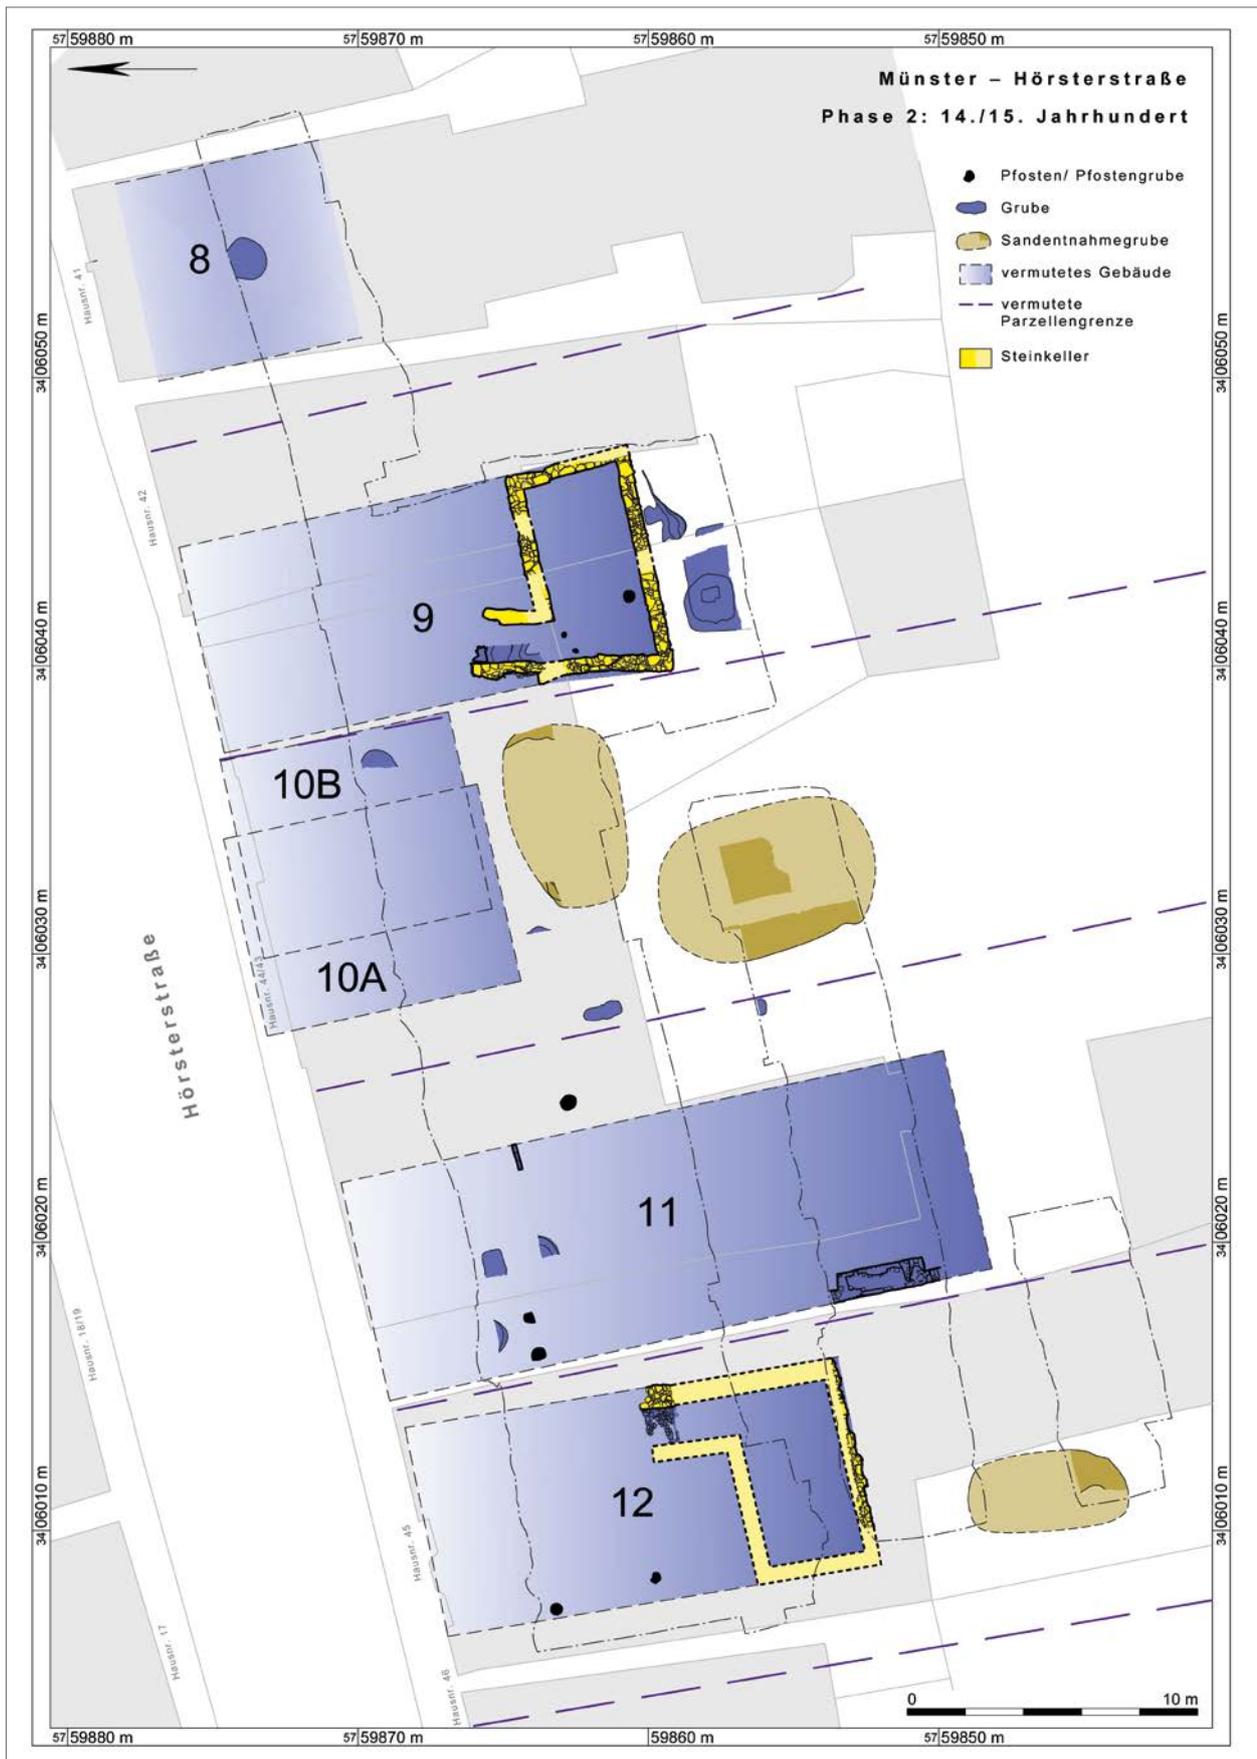
Abb. 52 Rekonstruktion der Bebauung und der Parzellengrenzen in Phase 2.

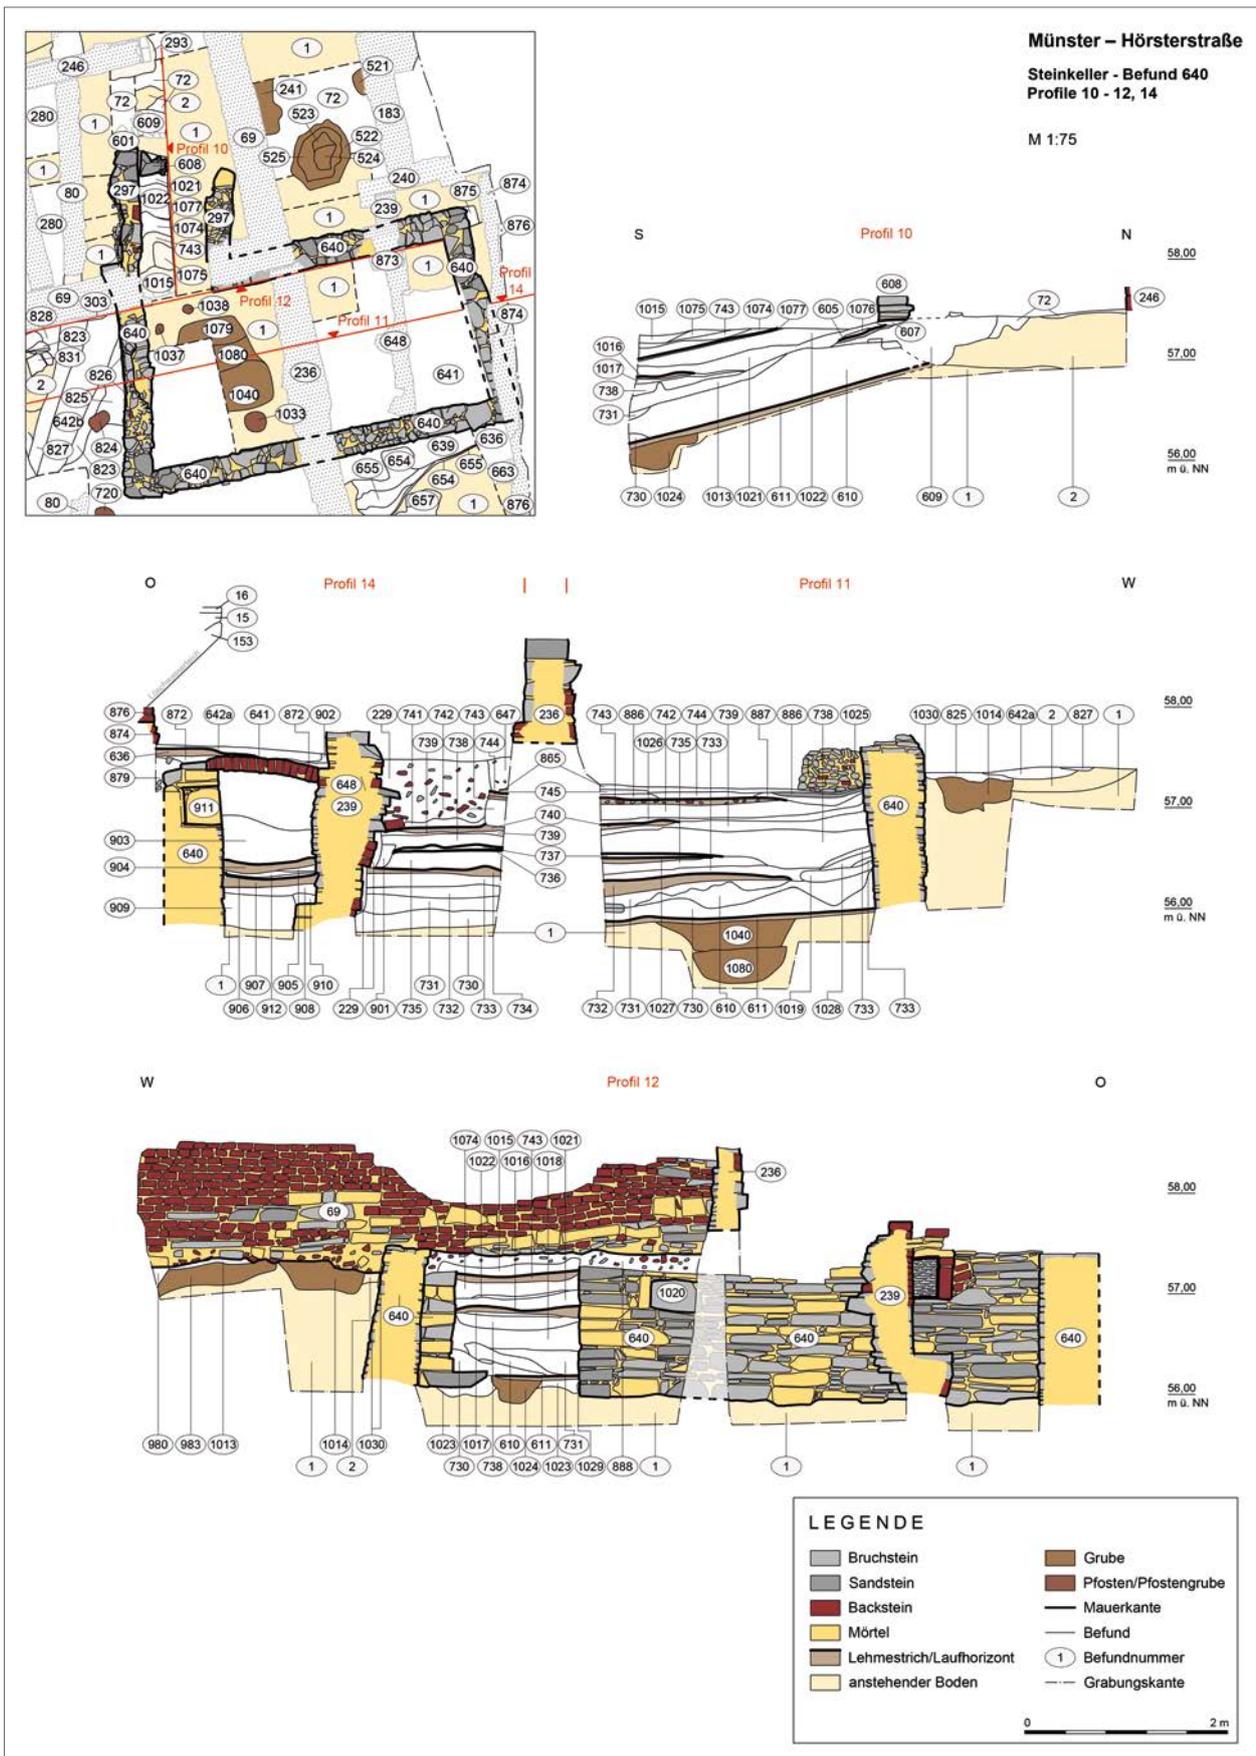
Abb. 55 Profile im Bereich des Steinkellers von Gebäude 9.

Aufgrund der jüngeren Überbauung sind vom vorderen Gebäudeteil keine weiteren Spuren mehr erhalten. Im rückwärtigen Drittel des Hauses erstreckte sich ein Steinkeller über die Schnitte 2, 3 und 9 (Abb. 55–56; Beilage 2). Die Außenmauer 534/640

In den Schnitten 3, Bereich I, und 9, Bereich B, zeichnete sich Bef. 611 als ältester Laufhorizont im Inneren des Steinkellers und auf seiner Zugangsrampe ab (siehe Abb. 55, Profile 10–12). Im Rampenbereich wurde der Laufhorizont 611 von der bis zu 0,46 m mächtigen, sandigen Füllschicht 610 überdeckt, die im Kellerraum in die humosen Schichten 730 und 731 überging, die unter anderem mit Keramikfragmenten, Bruchstücken von Dachziegeln und Resten von Flechtwerklehm durchsetzt waren. Auf Schicht 731 lag das aus mehreren, durch Sandschichten voneinander getrennten Laufhorizonten bestehende Schichtpaket 732.

ten erstreckte (Bef. 744). Auch die folgenden Schichten (siehe Abb. 55, Profile 11. 14) ließen sich im Kellerhals nicht nachweisen: Auf eine Schicht aus kiesigem Sand (Bef. 887) war im Inneren des Raumes ein Pflaster aus Sandbruchsteinen und vereinzelt Backsteinen (Bef. 886) gebettet. Dieses Pflaster stellte die letzte Nutzungsphase des ehemaligen Steinkellers dar. Es zeigte Spuren von Feuereinwirkung und war von der Brandschicht 865 bedeckt, die sich flächig im Inneren des Steinkellers erstreckte. Ihre Oberfläche war zu einem Laufhorizont festgetreten (Abb. 63). Das Feuer dürfte zumindest einen Teil des Gebäudes zerstört und das Haus unbewohnbar gemacht haben. Wahrscheinlich lassen sich die im Kellerhals dokumentierte, eng begrenzte Brandschicht 286 sowie die Schutt-schichten 281 und 1075 in Schnitt 3, Bereich I, dem gleichen Ereignis zuweisen.

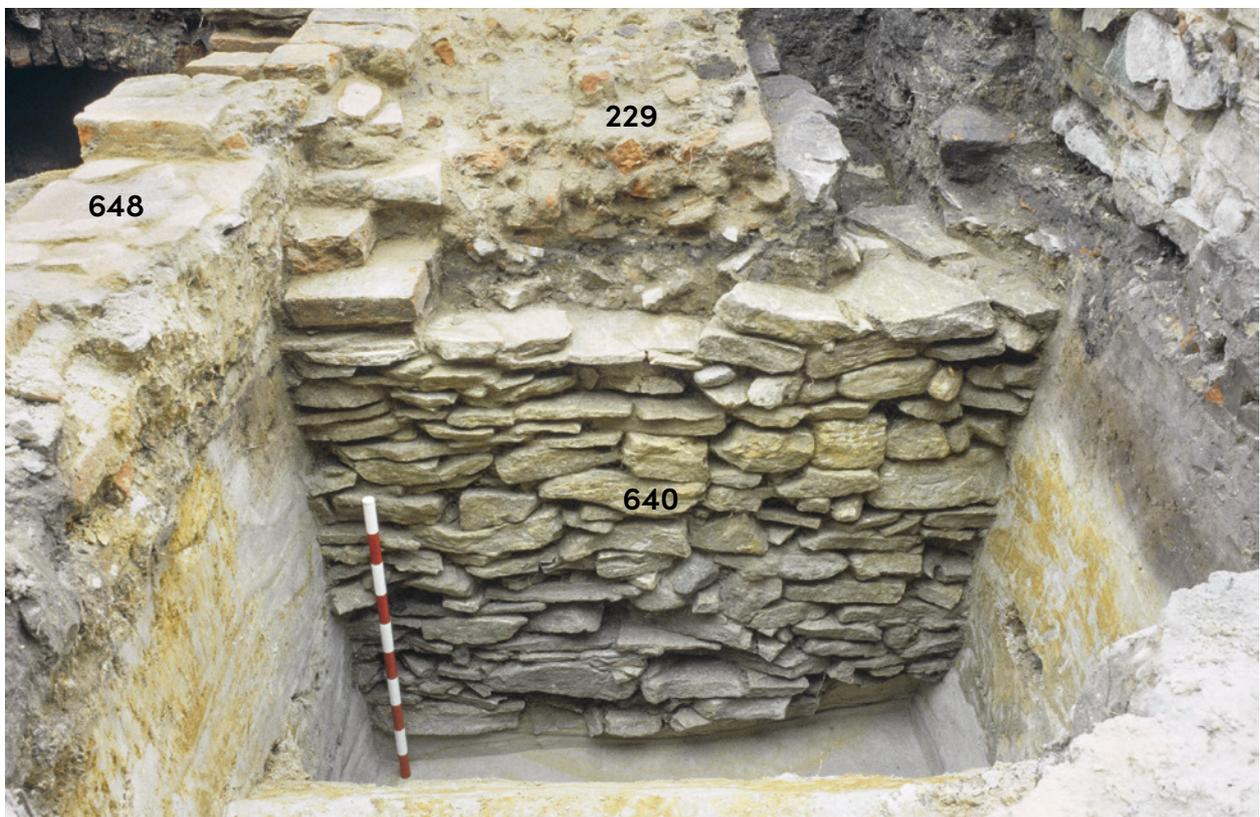
Abb. 57 Blick von Norden auf die Außenseite der Mauer 640 in Schnitt 2.

des annähernd rechteckigen, Ost-West-gerichteten Kellers umgab eine etwa 6,70 m lange und 3,30 m breite Innenfläche. Das zweischalige, in sandigem Lehm verlegte Mauerwerk war mit Bruchsteinen gefüllt. Neben grauweißen Bruchsteinen sowie gelben und grauweißen Sandsteinen waren auch größere Flusskiesel verbaut. Diese ließen sich jedoch nicht an den Mauerinnenseiten feststellen, die insgesamt wesentlich sorgfältiger verlegt waren als die Außenseiten (Abb. 57), die man direkt gegen die Wände der

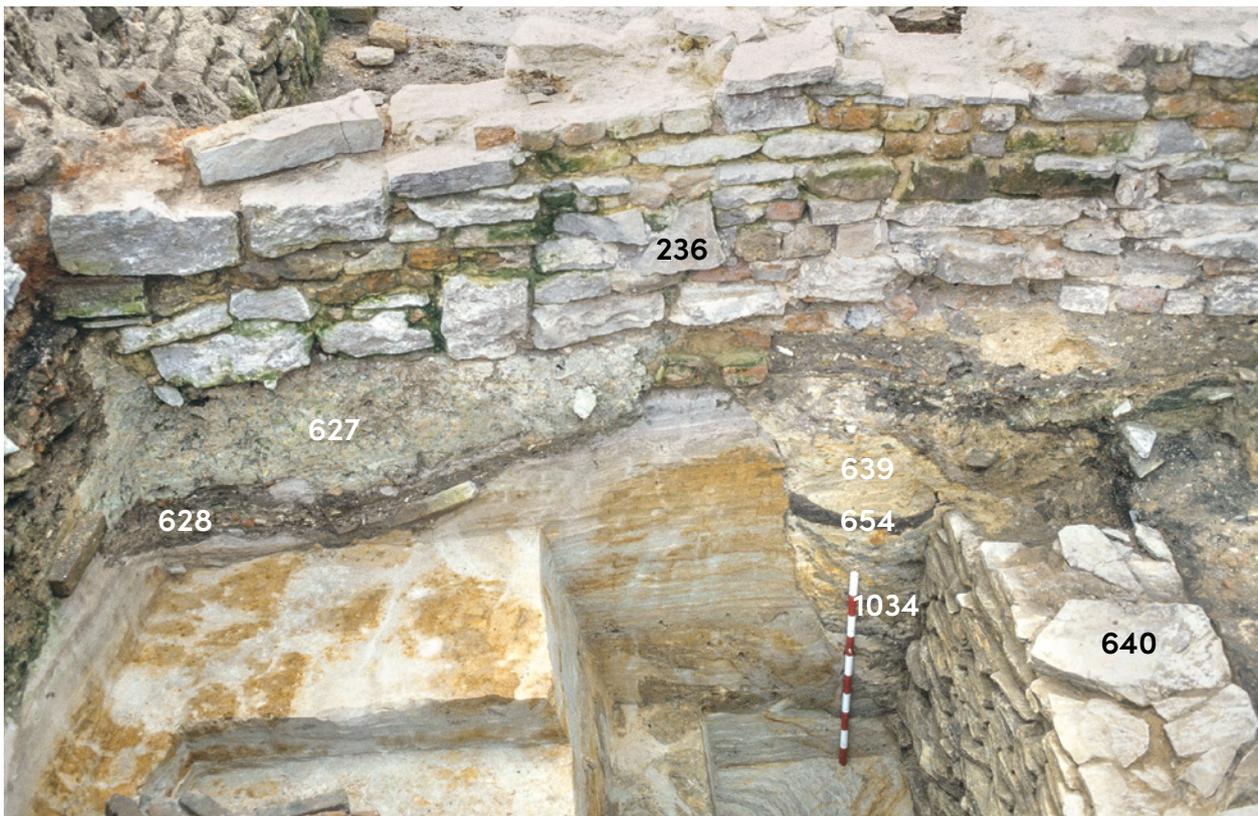
Abb. 58 Blick von Osten auf das Westprofil von Schnitt 9, Bereich A. Unter der Mauer 236 (obere Bildhälfte) ist die Mauer 640 erhalten (unten rechts). Unter der Ausbruchgrube 639 ist ihre Baugrube mit den Schichten 654 und 1034 verfüllt.

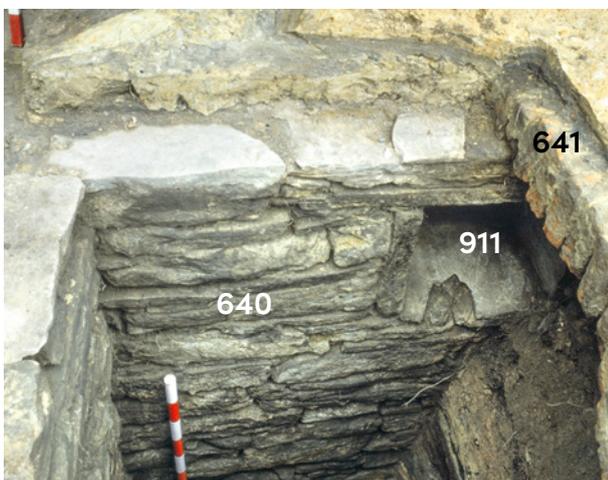
Abb. 59 Blick von Westen auf die Ostmauer des Steinkellers 640 in Schnitt 9, Bereich A. Unter dem jüngeren Deckengewölbe 641 ist die Lichtnische 911 teilweise sichtbar.

Die 0,55 m breiten Mauern des Kellers waren noch bis zu 1,70 m hoch erhalten. In der Ostmauer von Bef. 640 befand sich die Lichtnische 911 mit einer

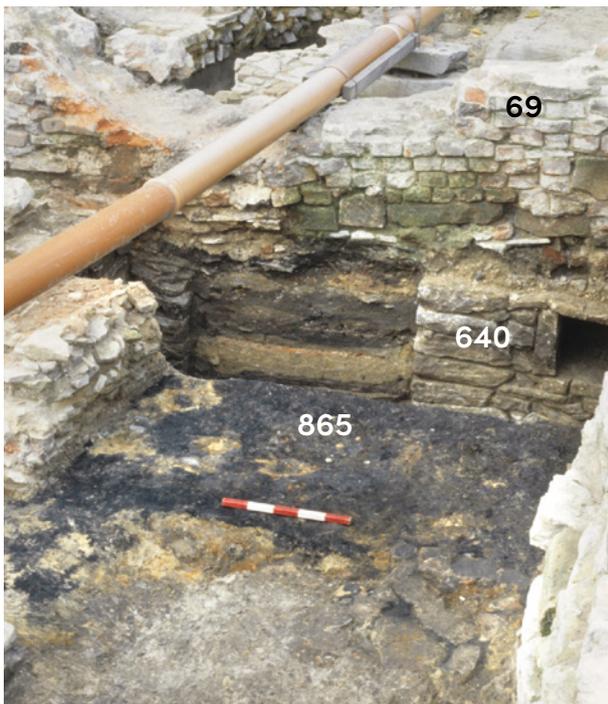
Abb. 63 Blick von Süden auf die zu einem Laufhorizont festgetretene Brandschicht 865 in Schnitt 9, Bereich B, Fläche 2.

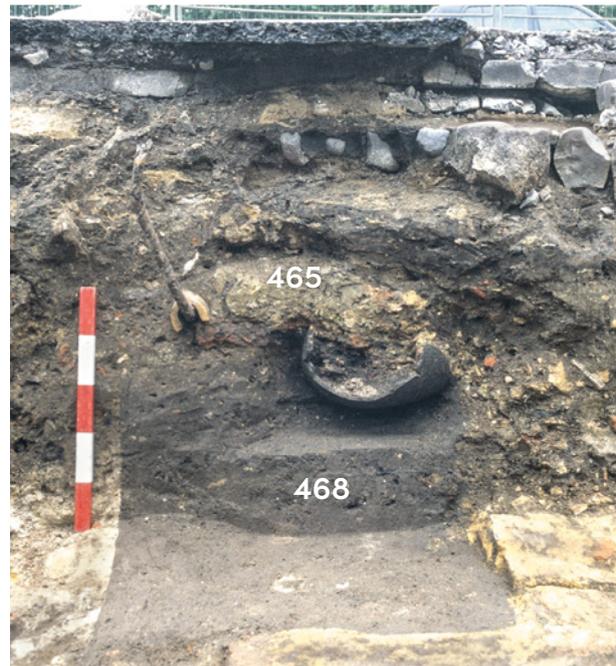
Abb. 65 Blick von Norden auf den Kugeltopf in der Verfüllung der südlichen Nische von Mauer 471.

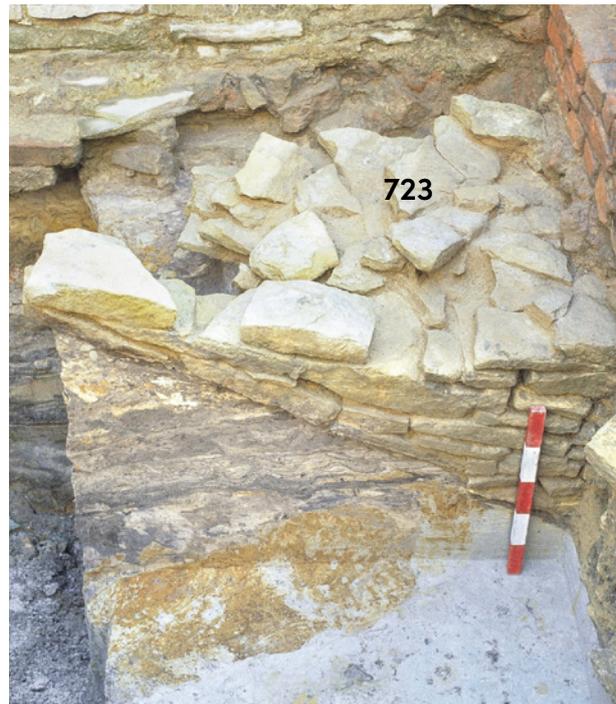
Abb. 66 Blick von Westen auf die Seitenmauer 723 der Kellerrampe des Steinkellers in Schnitt 5, Bereich A.

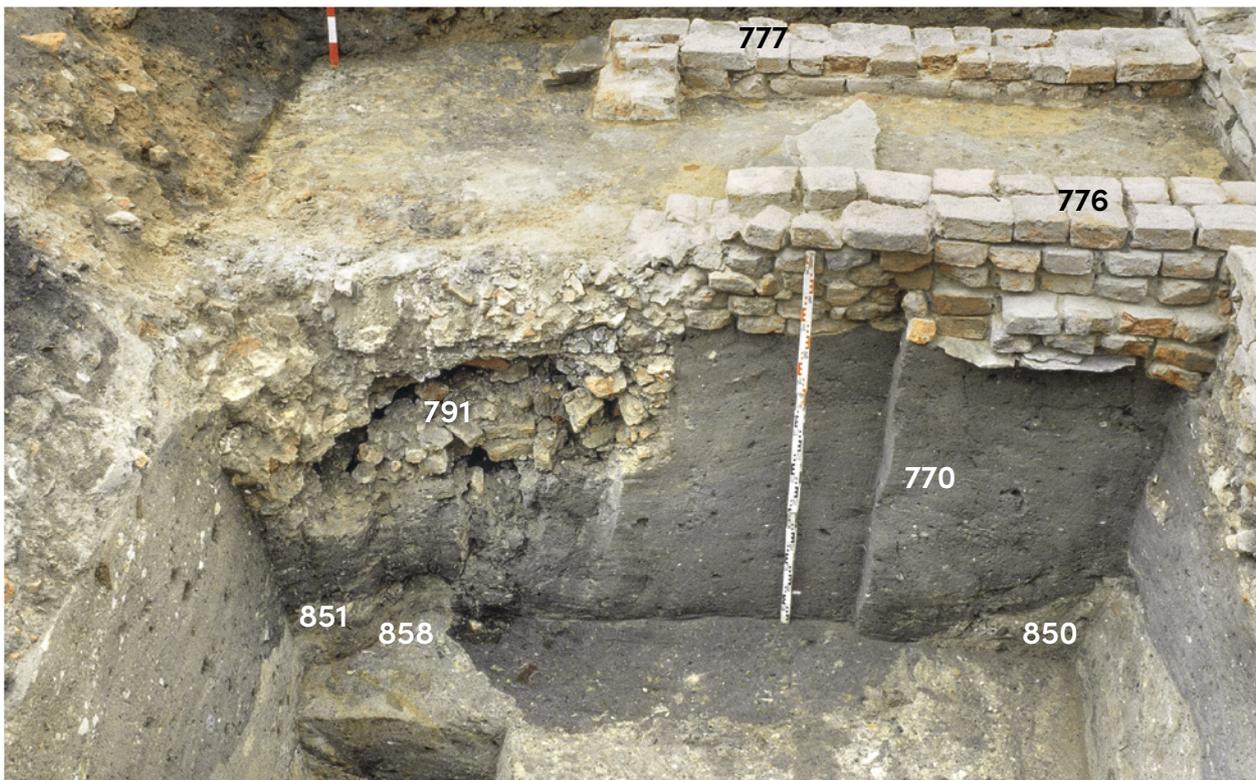
Abb. 72 Blick von Norden auf das Zwischenprofil in Schnitt 8, Bereich A. Unterhalb der Mauer 776 zeichnet sich die hier relativ homogen verfüllte Materialentnahmegrube ab.
