Die Stadt Münster: Die Hörsterstraße in ihrem archäologischen und historischen Kontext

Cornelia Knepe, Esther Lehnemann
und Birgit Münz-Vierboom

Denkmalpflege und Forschung in Westfalen

Band 54

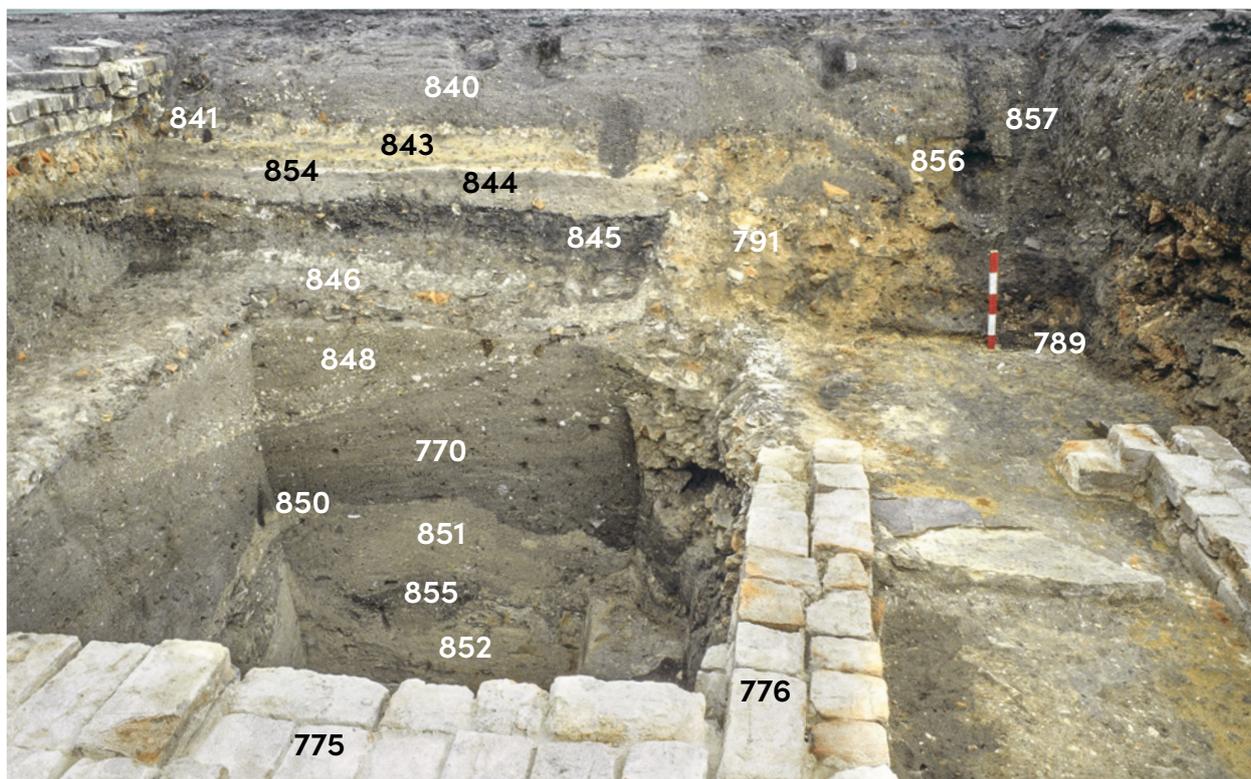
Abb. 74 Blick von Westen auf das Ostprofil von Schnitt 8, Bereich A. Die im oberen Bereich erkennbare Brandschicht 845 wurde durch den Abriss des Hinterhauses (Bef. 775–778) gestört.

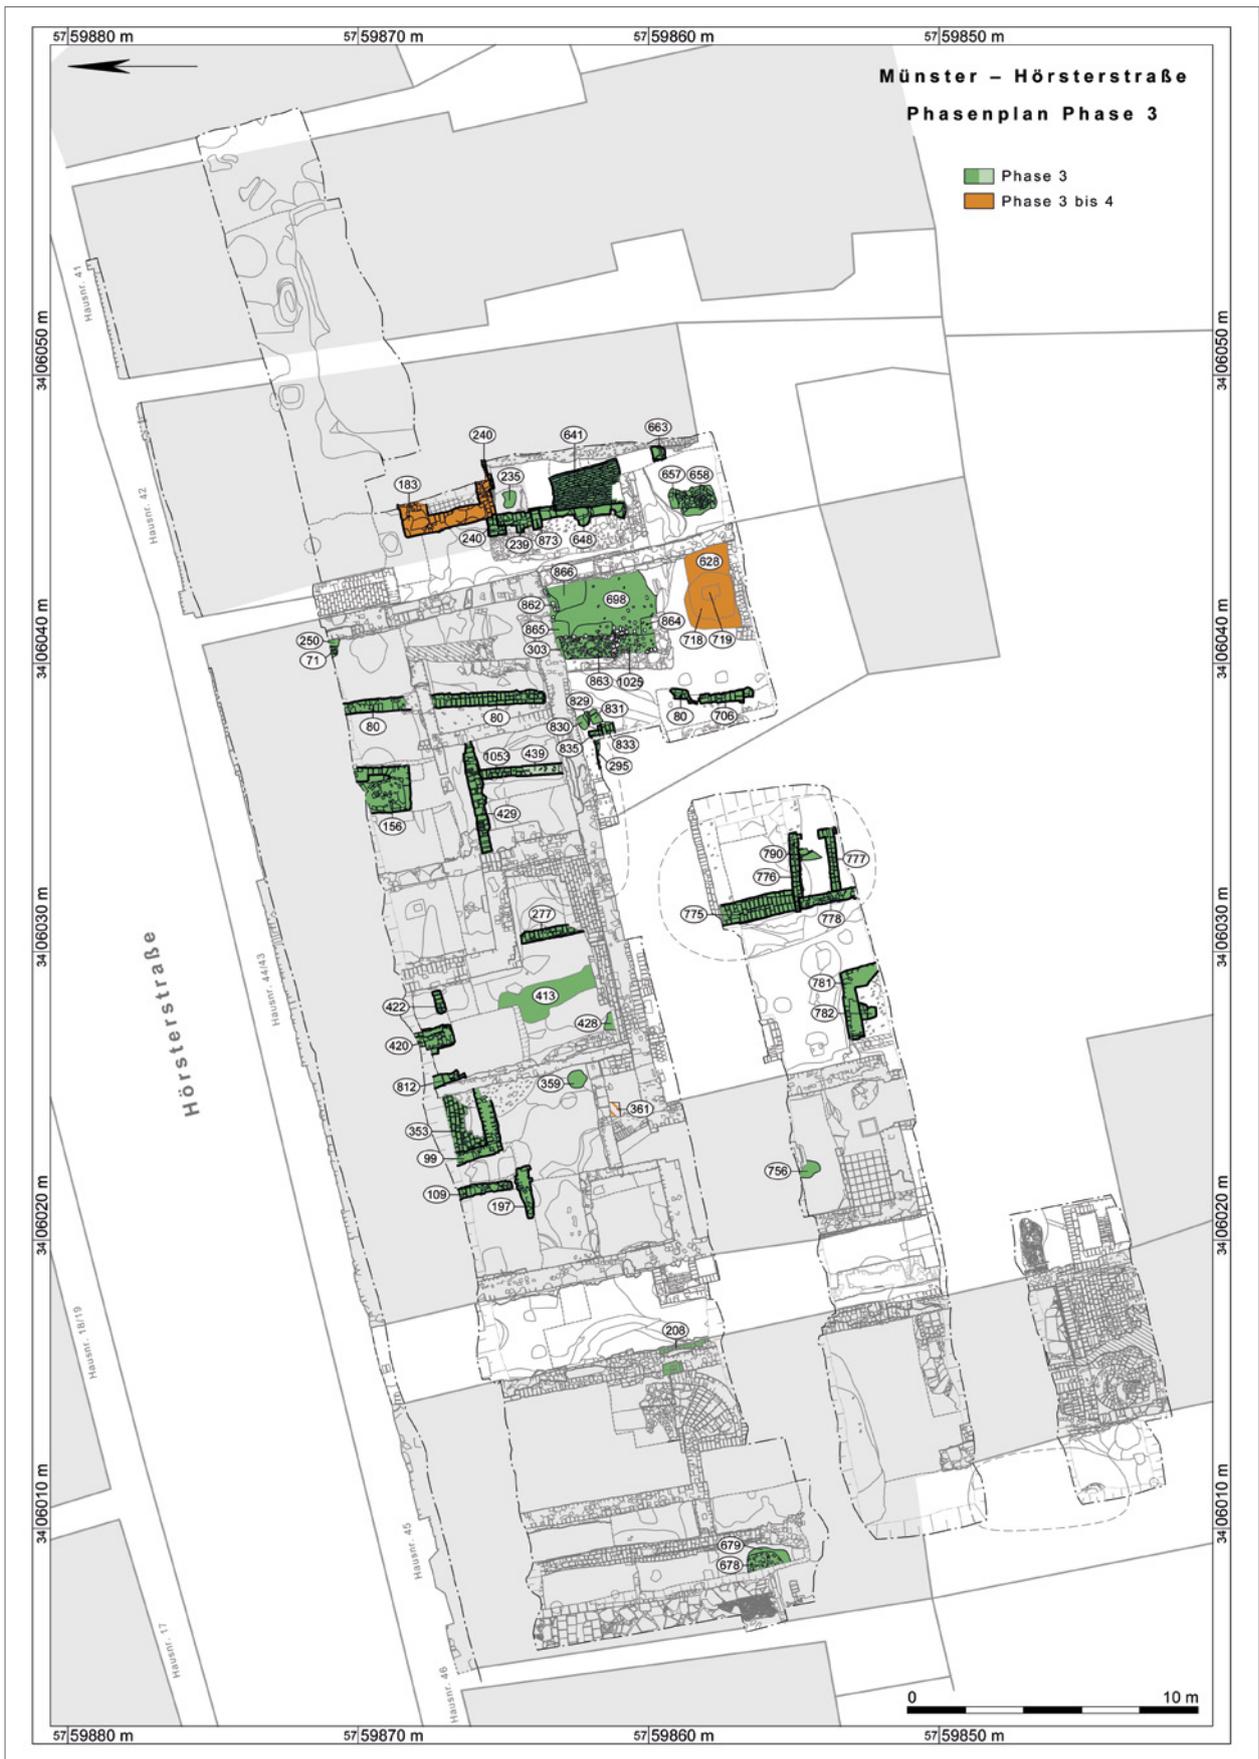
Abb. 75 Plan der Phase 3.

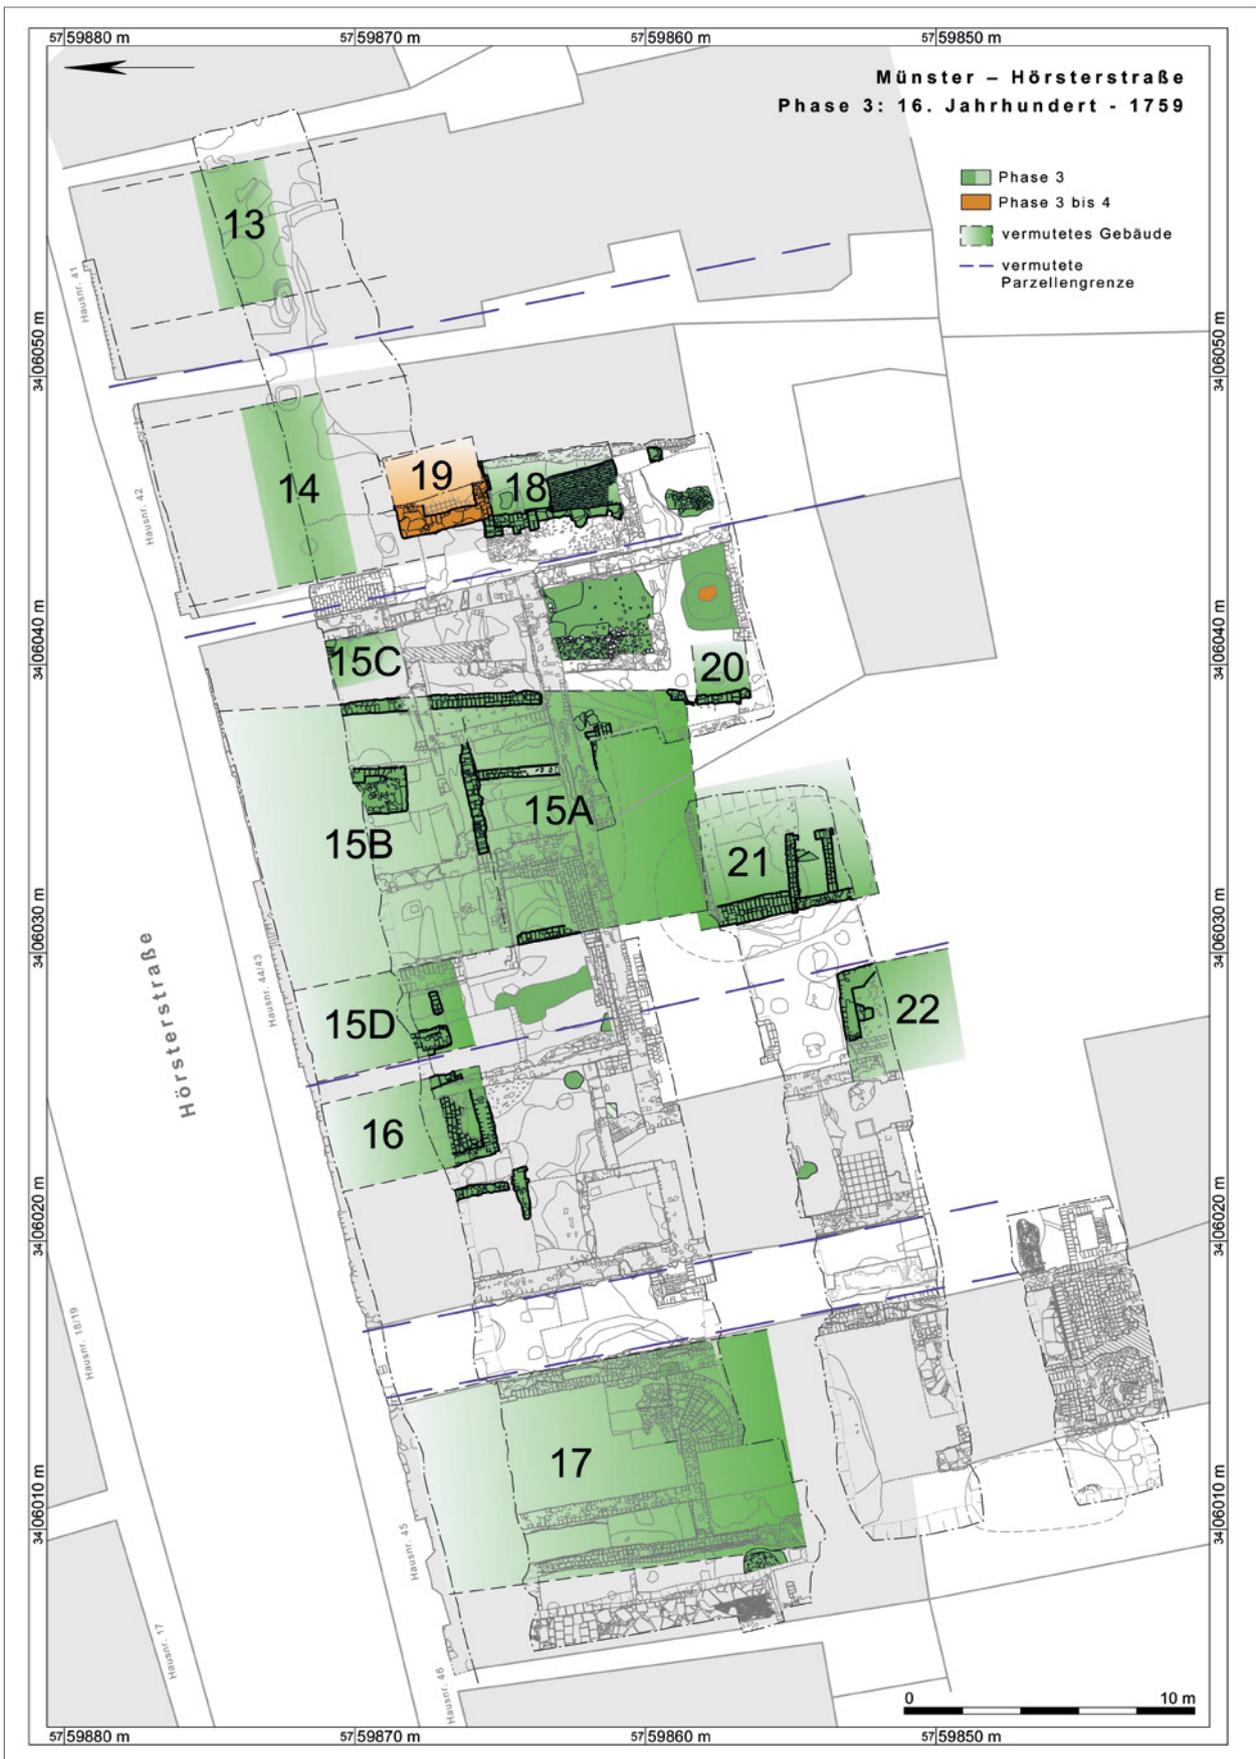
Abb. 76 Rekonstruktion der Bebauung und der Parzellengrenzen in Phase 3.

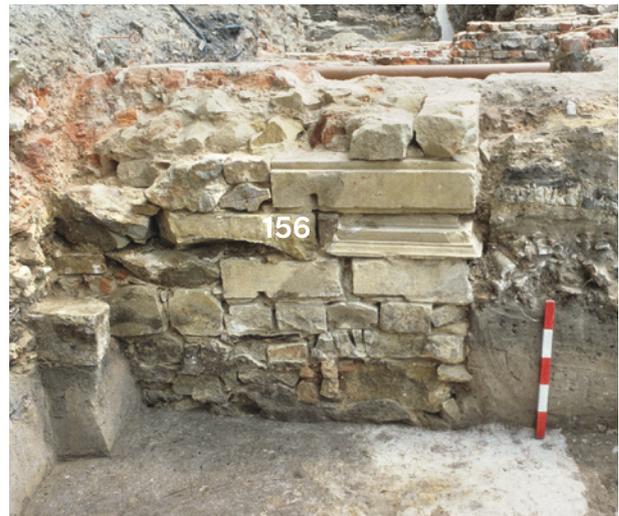
Abb. 78 Blick von Westen auf den Fundamentblock 156 in Schnitt 3, Bereich D.

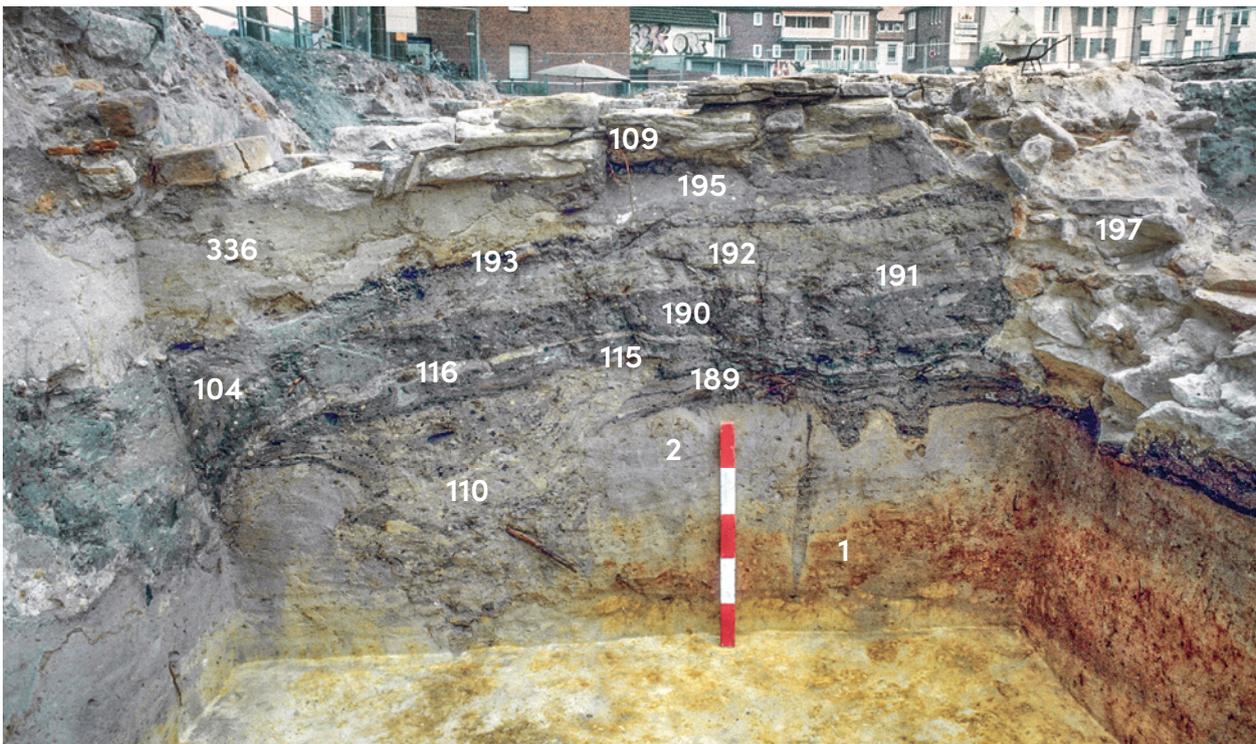
Abb. 79 Blick von Westen auf das Ostprofil von Schnitt 3, Bereich H, mit den Resten der Mauer 109.

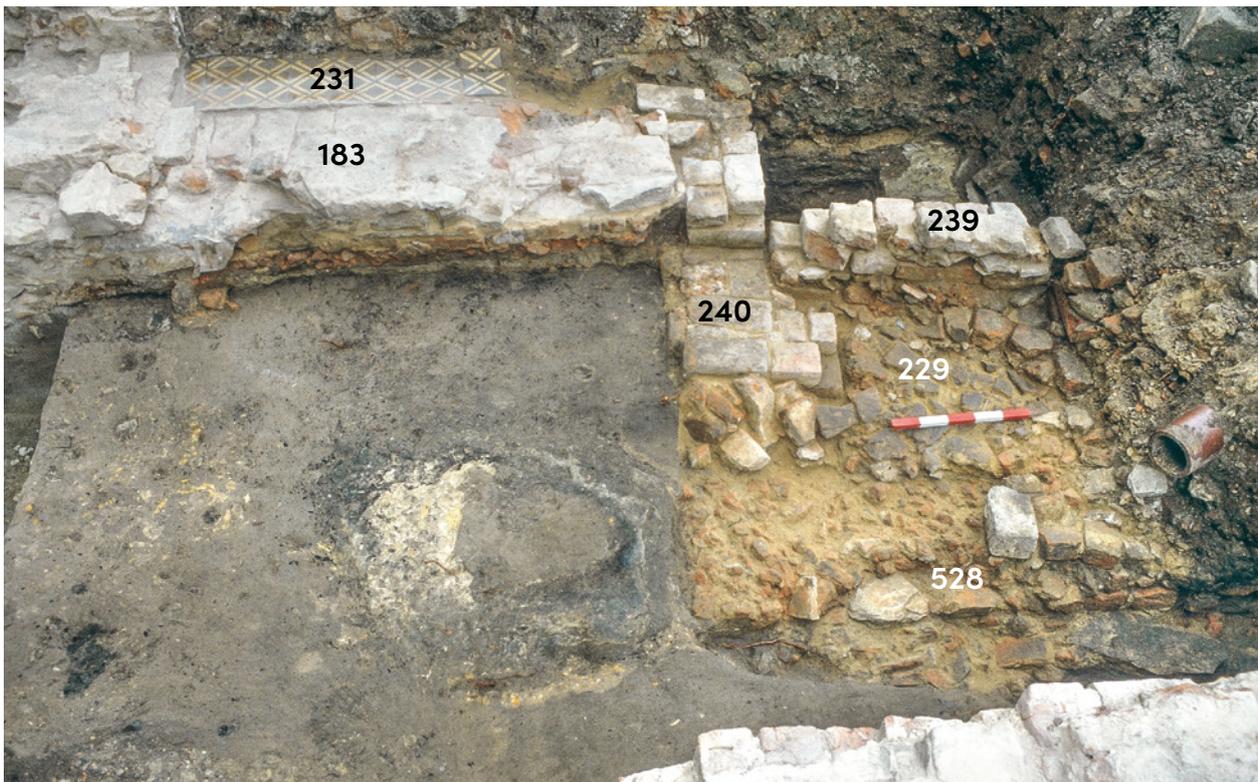
Abb. 85 Blick von Westen auf Schnitt 2 mit den Mauern 183, 239 und 240 im Osten und der Steinschüttung 229 im Süden.

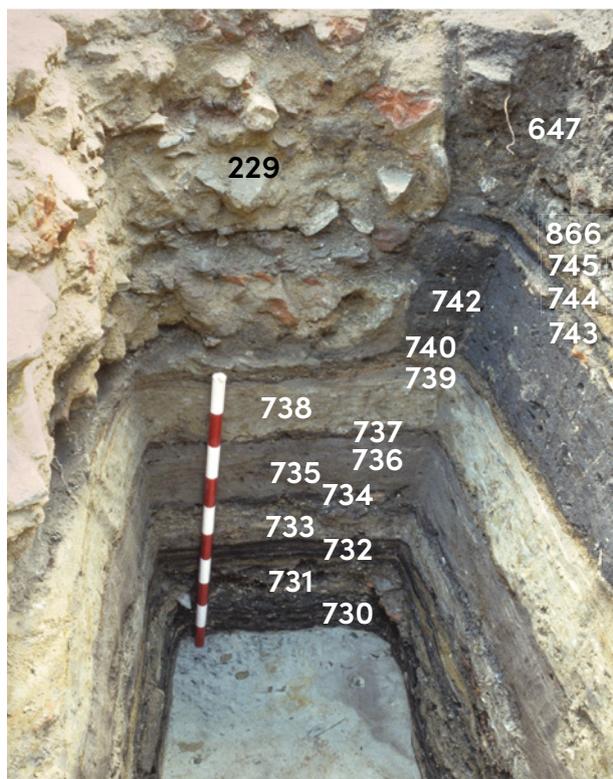
Abb. 86 Blick von Norden auf das Profil der Steinschüttung 229 sowie die Füllschichten und Estriche/Laufhorizonte im Steinkeller 640.

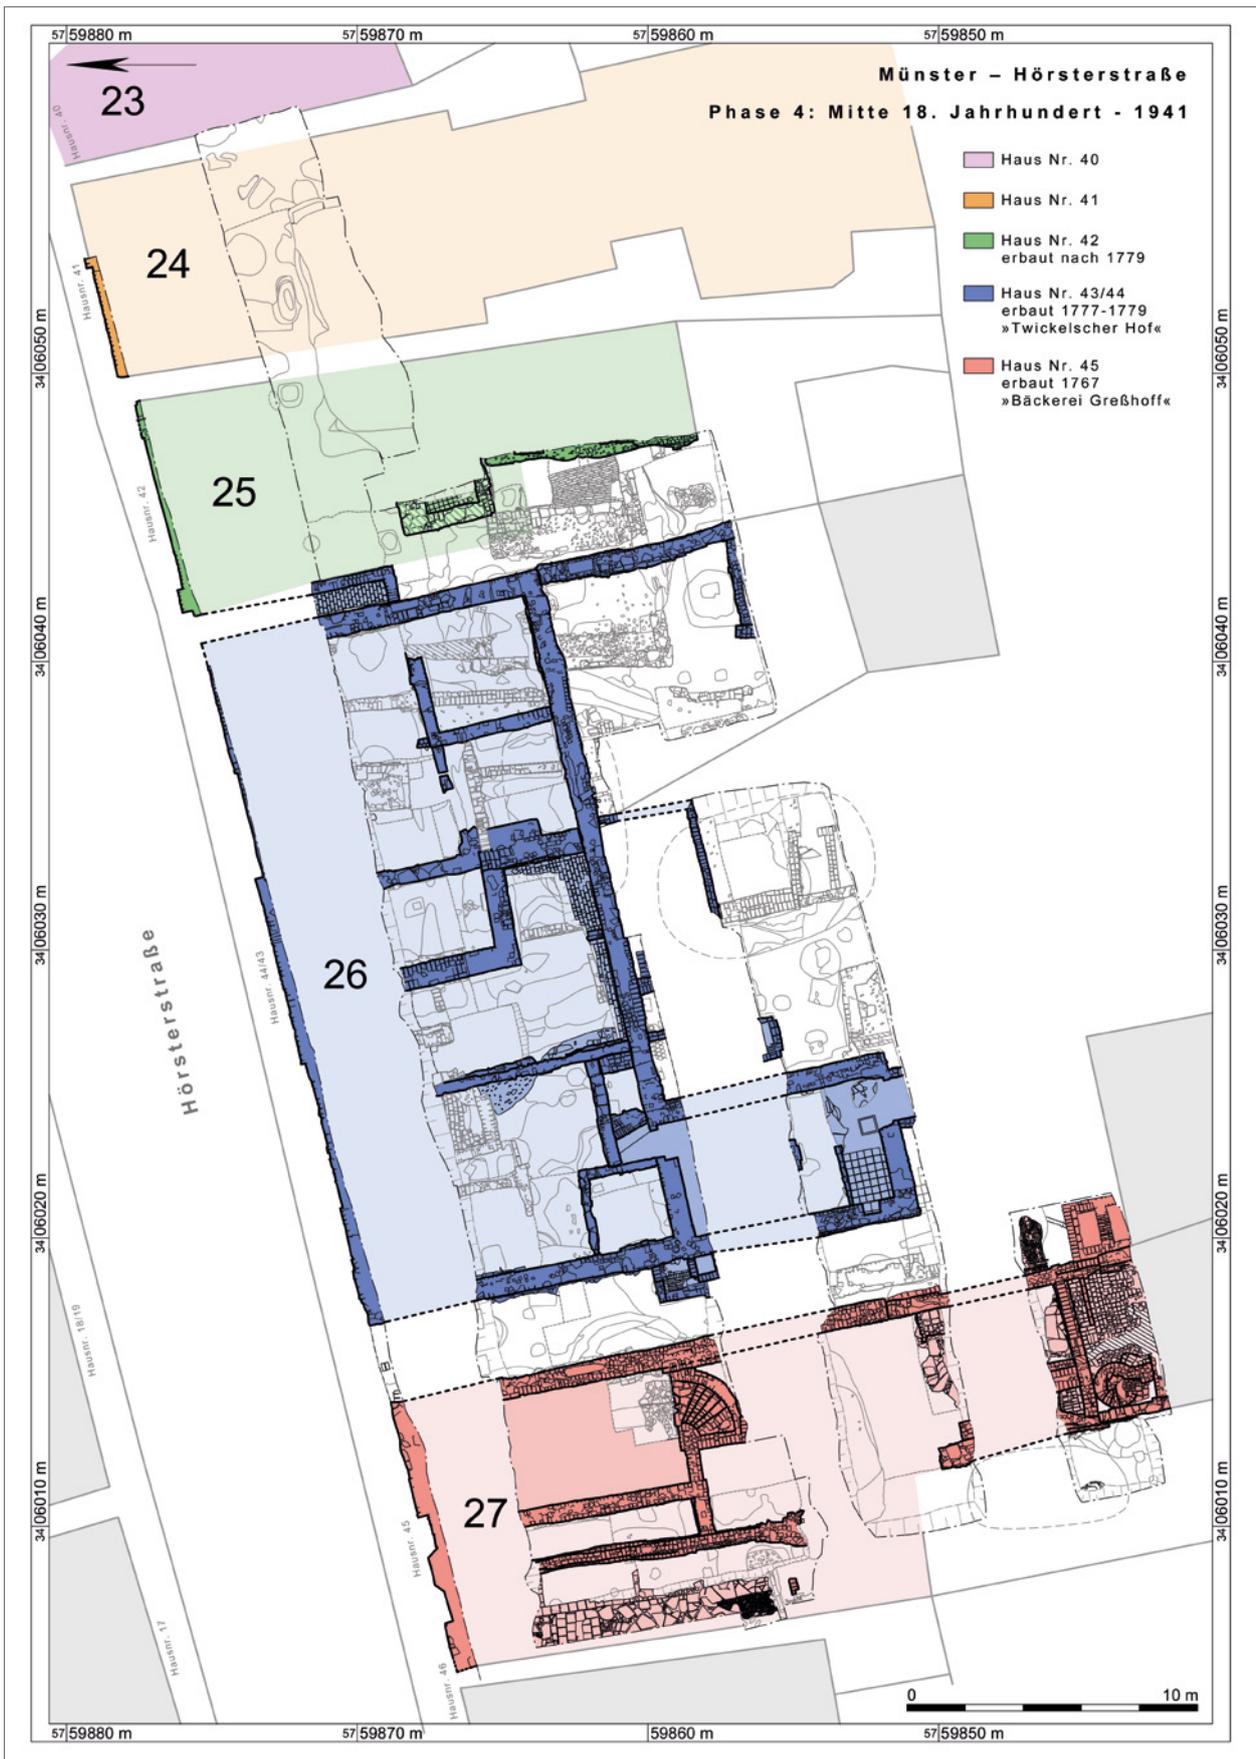
Abb. 88 Plan der Phase 4.

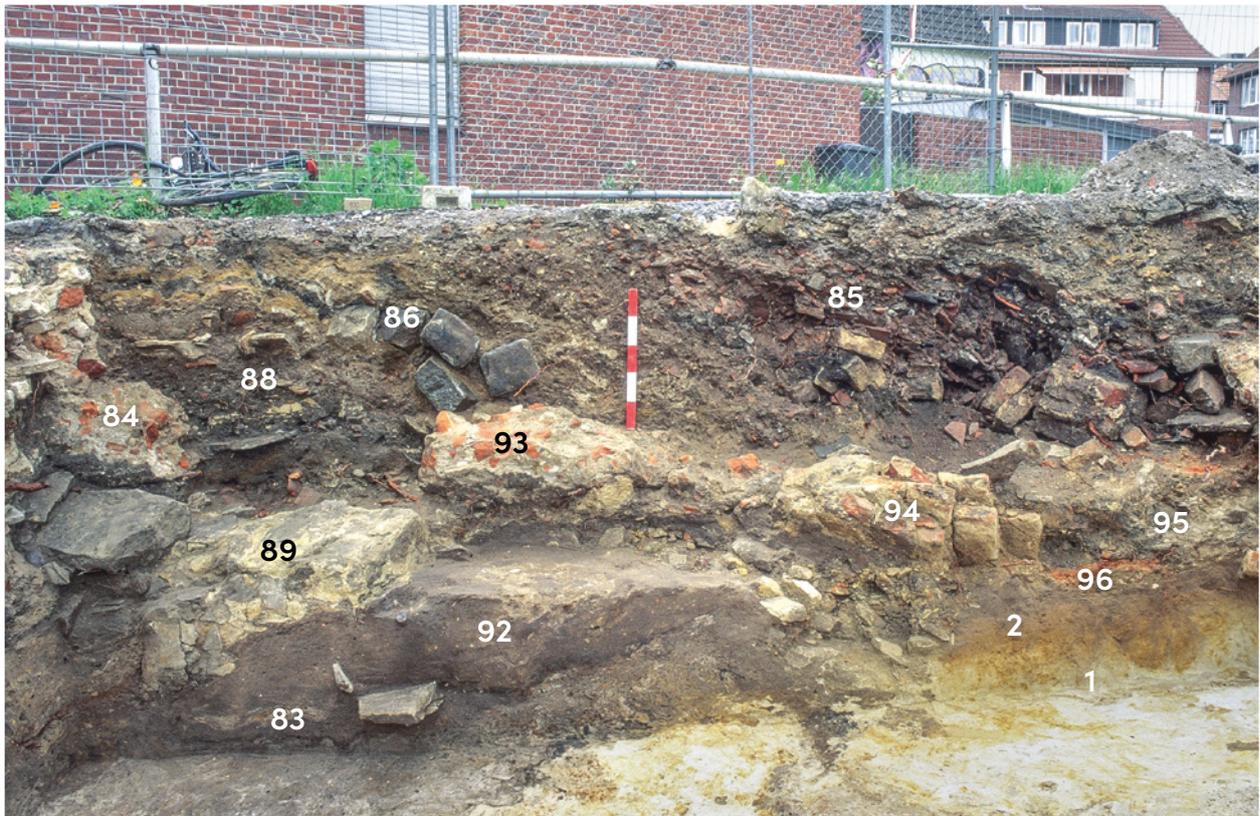
Abb. 89 Blick von Westen auf das Ostprofil von Schnitt 1 mit Mauerresten der 1941 zerstörten neuzeitlichen Bebauung.

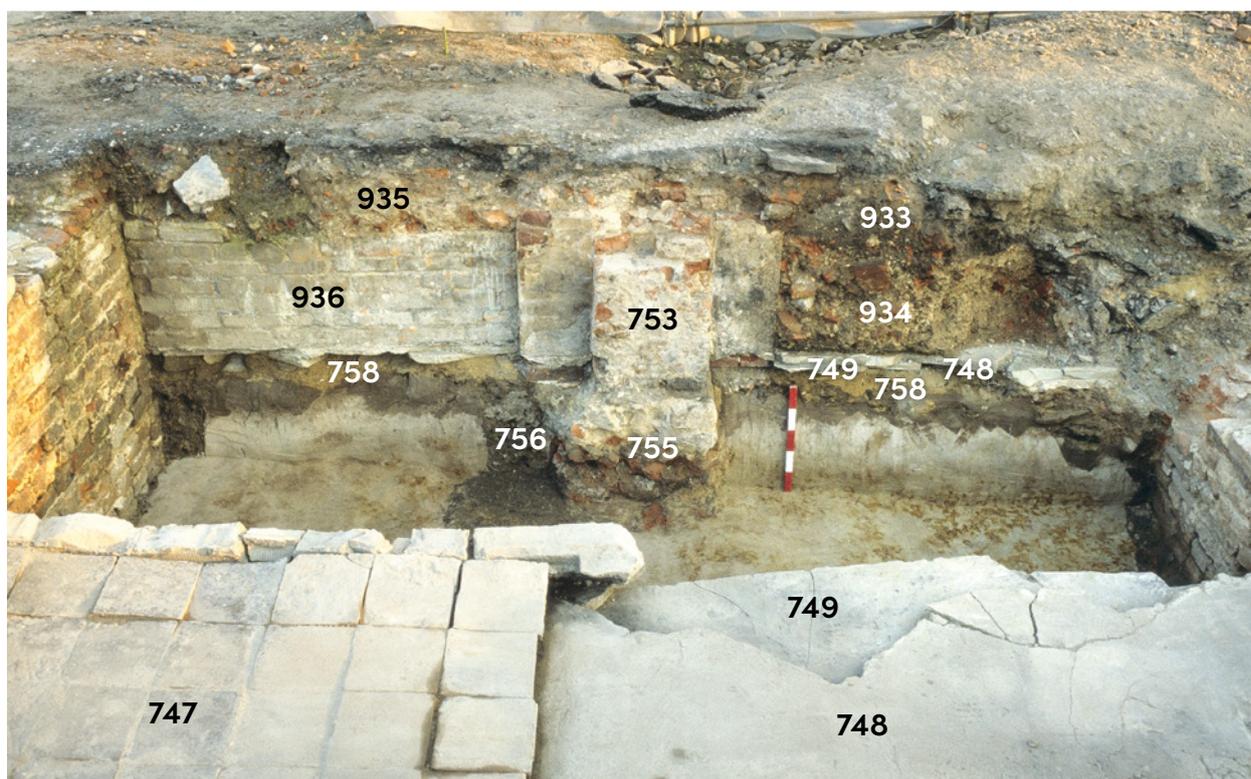
Abb. 92 Blick von Süden auf das Nordprofil von Schnitt 8, Bereich C. Dort wurde die in den Südflügel des »Twickelschen Hofes« (Gebäude 26) eingebaute Zwischenmauer 936 freigelegt.

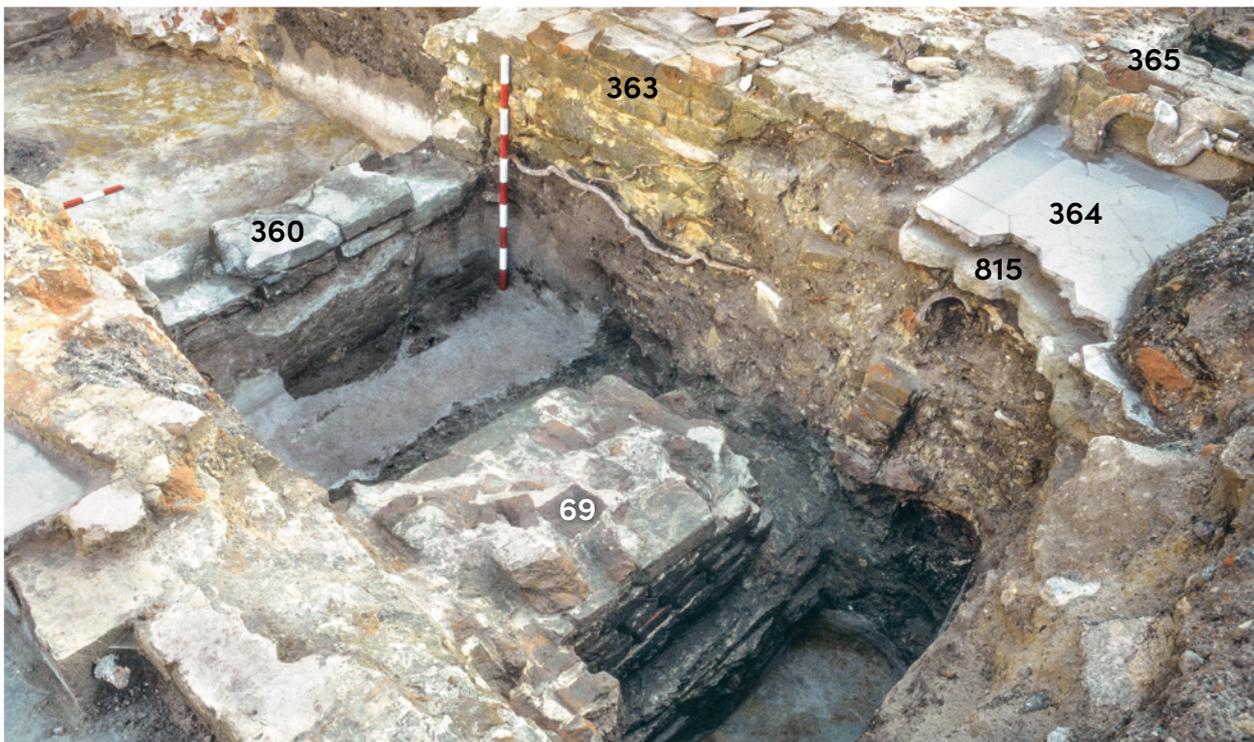
Abb. 93 Blick von Südwesten auf den südlichen Teil von Schnitt 3, Bereich G, Fläche 2. Neben dem Südflügel des Hauses Nr. 43/44 (Gebäude 26), am rechten Bildrand erkennbar, befand sich ein jüngerer Anbau, in dem ein Fliesenfußboden (364) und der Anschluss an die Kanalisation auf einen Waschraum hindeuten.

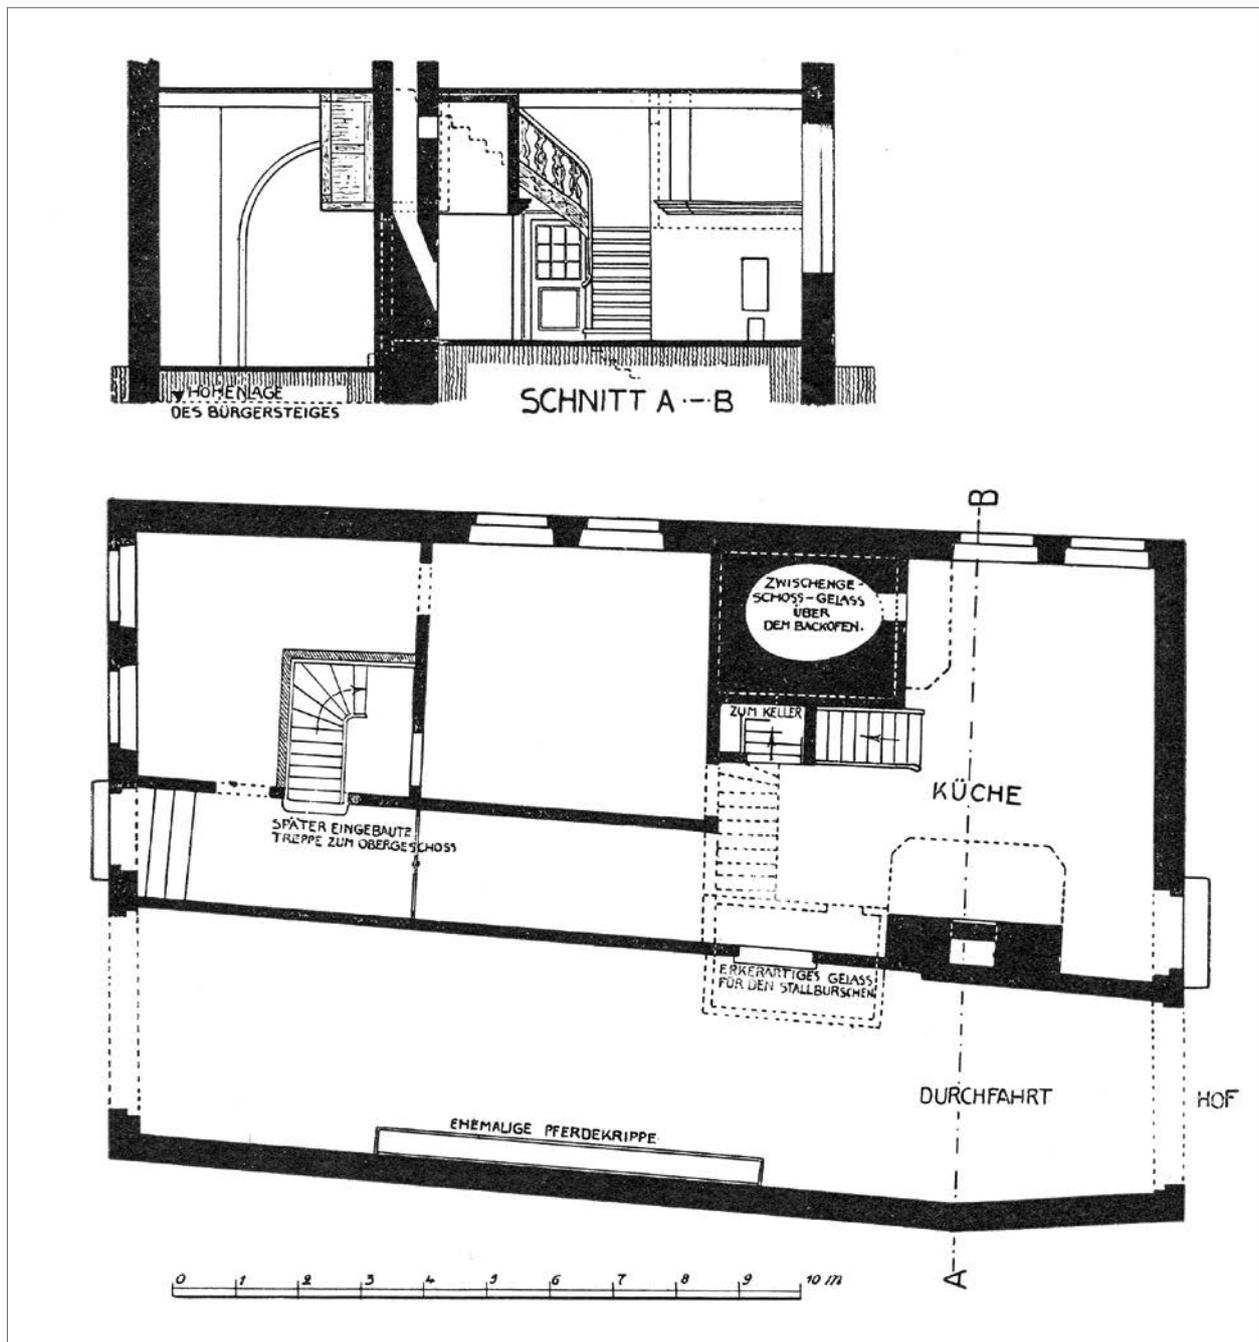
Abb. 96 Grundriss des Hauses Greßhoff.

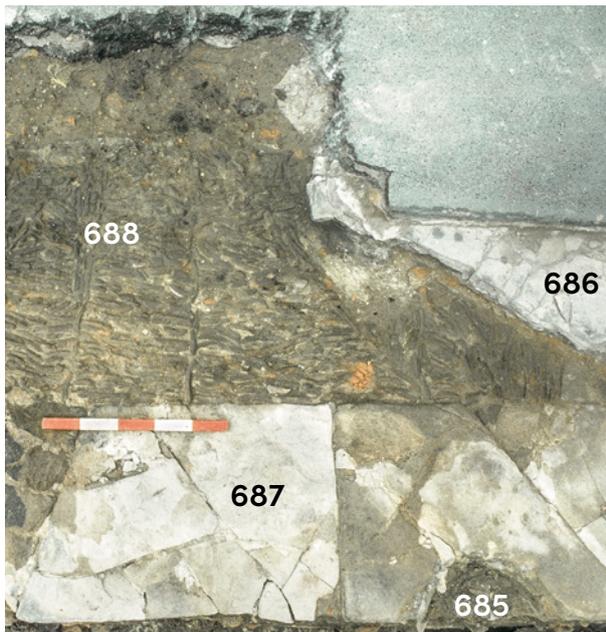
Abb. 99 Detailaufnahme des aus Ziegelbruchstücken gefertigten Pflasters 688 in Schnitt 5, Bereich C, Fläche 2. Das größflächigere Natursteinpflaster 687 wies eine nachträglich eingearbeitete Aussparung für einen Pfosten (685) auf, die rechts unten am Bildrand erkennbar ist.

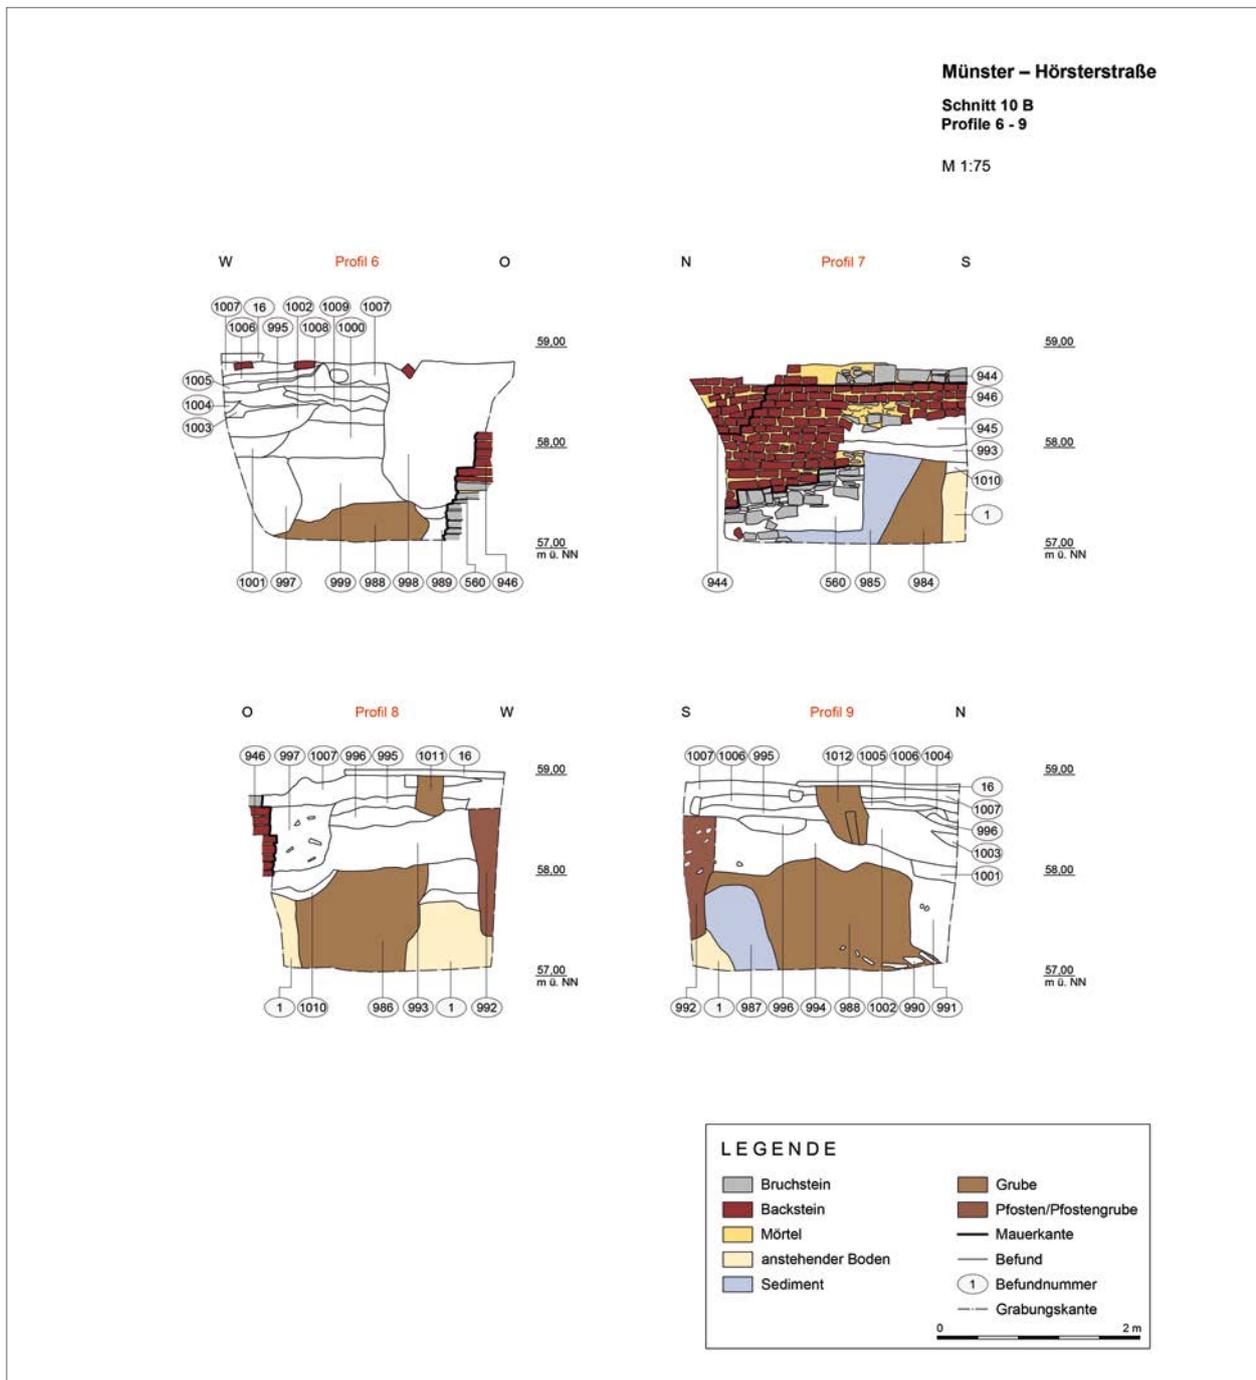
Abb. 101 Profile im Schnitt 10, Bereich B.

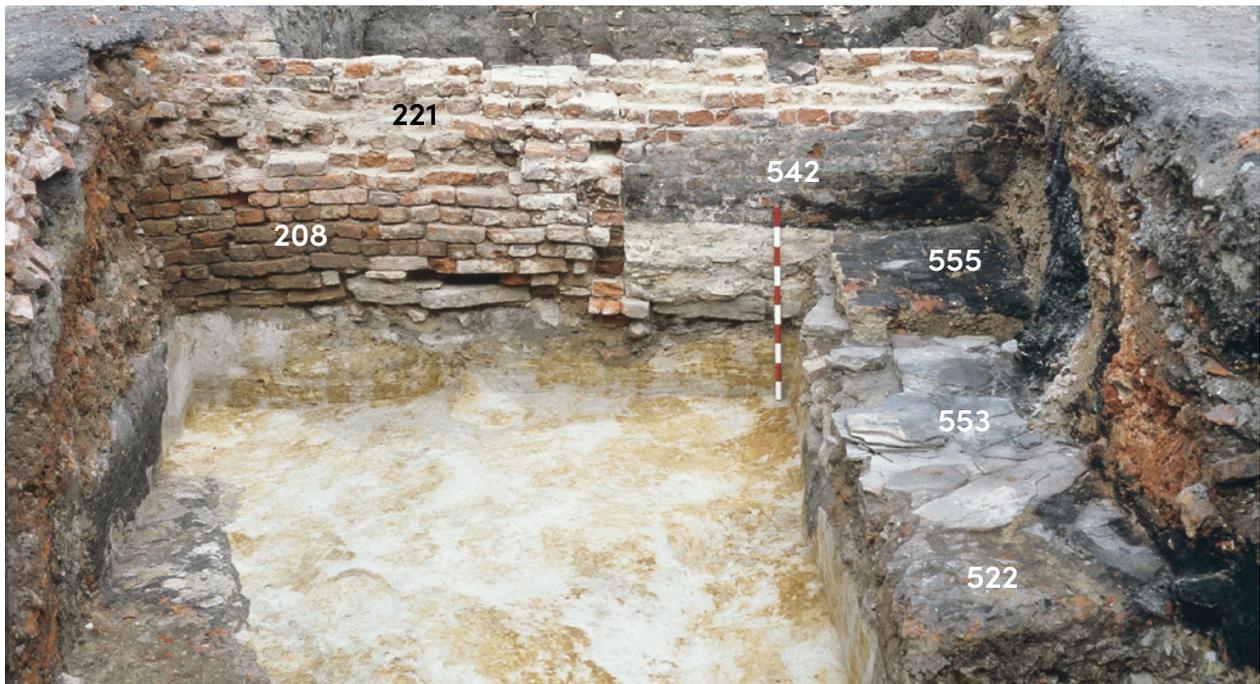
Abb. 102 Blick von Westen auf das Ostprofil von Schnitt 6. Die Mauer 542 wurde als Verlängerung an Mauer 221 gesetzt. Im Süden, am rechten Bildrand, sind das Natursteinpflaster 553 und der darüber verlegte Ziegelboden 555 freigelegt.

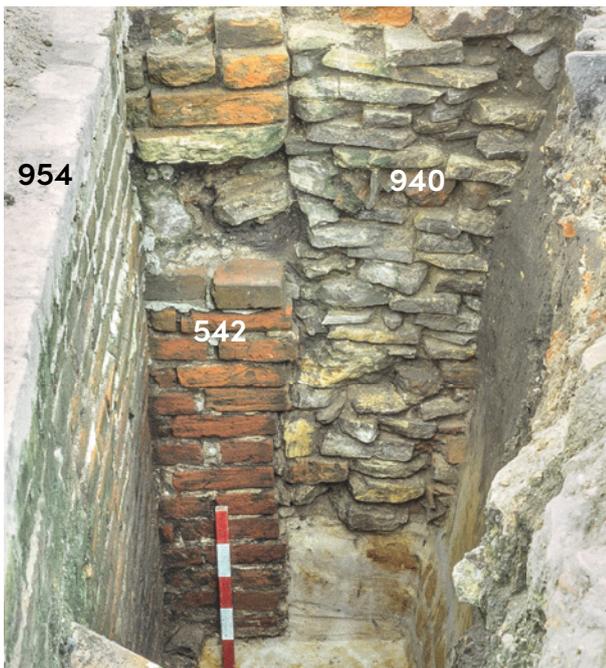
Abb. 103 Blick von Osten auf die Fuge zwischen den Mauern 940 und 542 in Schnitt 10, Bereich A. Am linken Bildrand ist die Nordmauer der nachträglich angebauten Sickergrube 954 erkennbar.

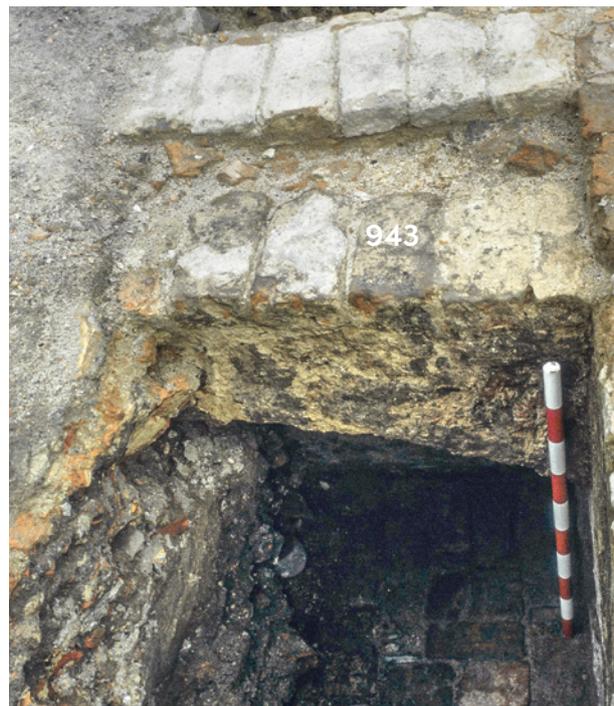
Abb. 104 Blick von Westen auf den nachträglich eingebauten Ziegelbogen (943) im Keller des Anbaus von HöStr. 45 (Gebäude 27) in Schnitt 10, Bereich A.

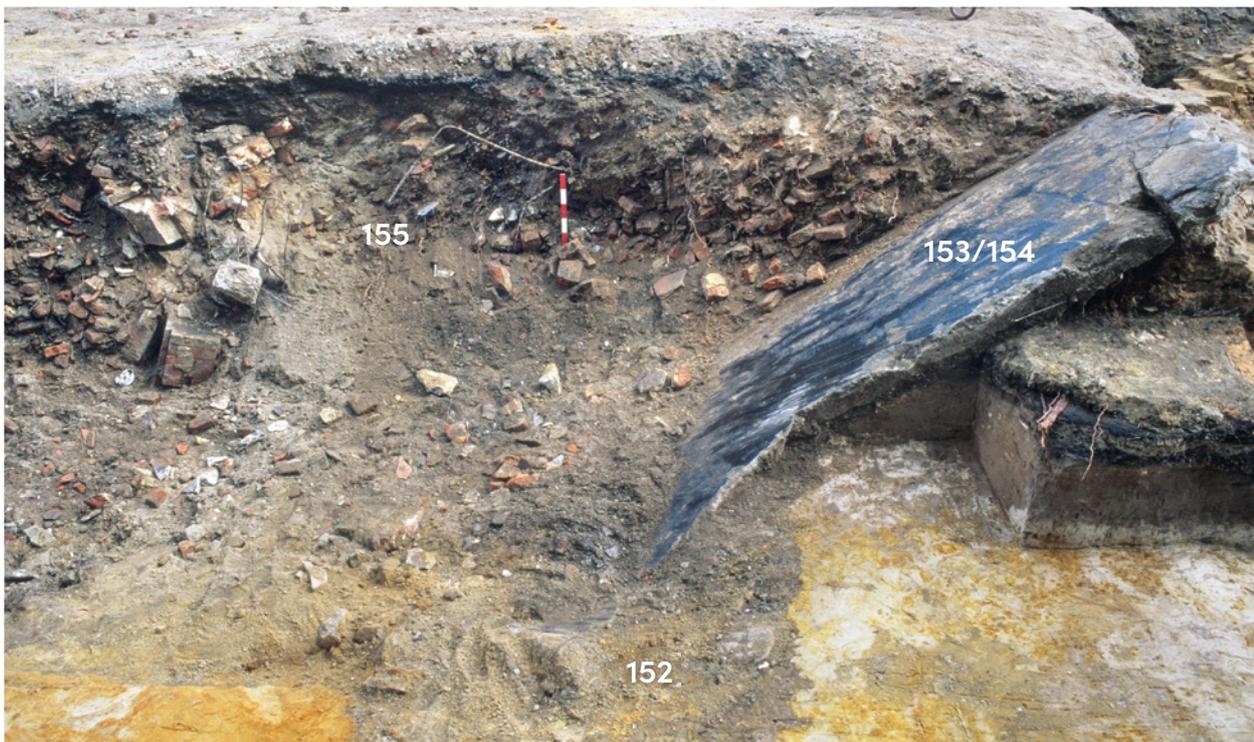
Abb. 112 Blick von Norden auf den westlichen Abschnitt des Südprofils von Schnitt 1. Die südliche Hälfte von Schnitt 1 war durch den Einbau des Löschwasserbeckens, dessen westlicher Rand im Bild zu sehen ist, massiv gestört.

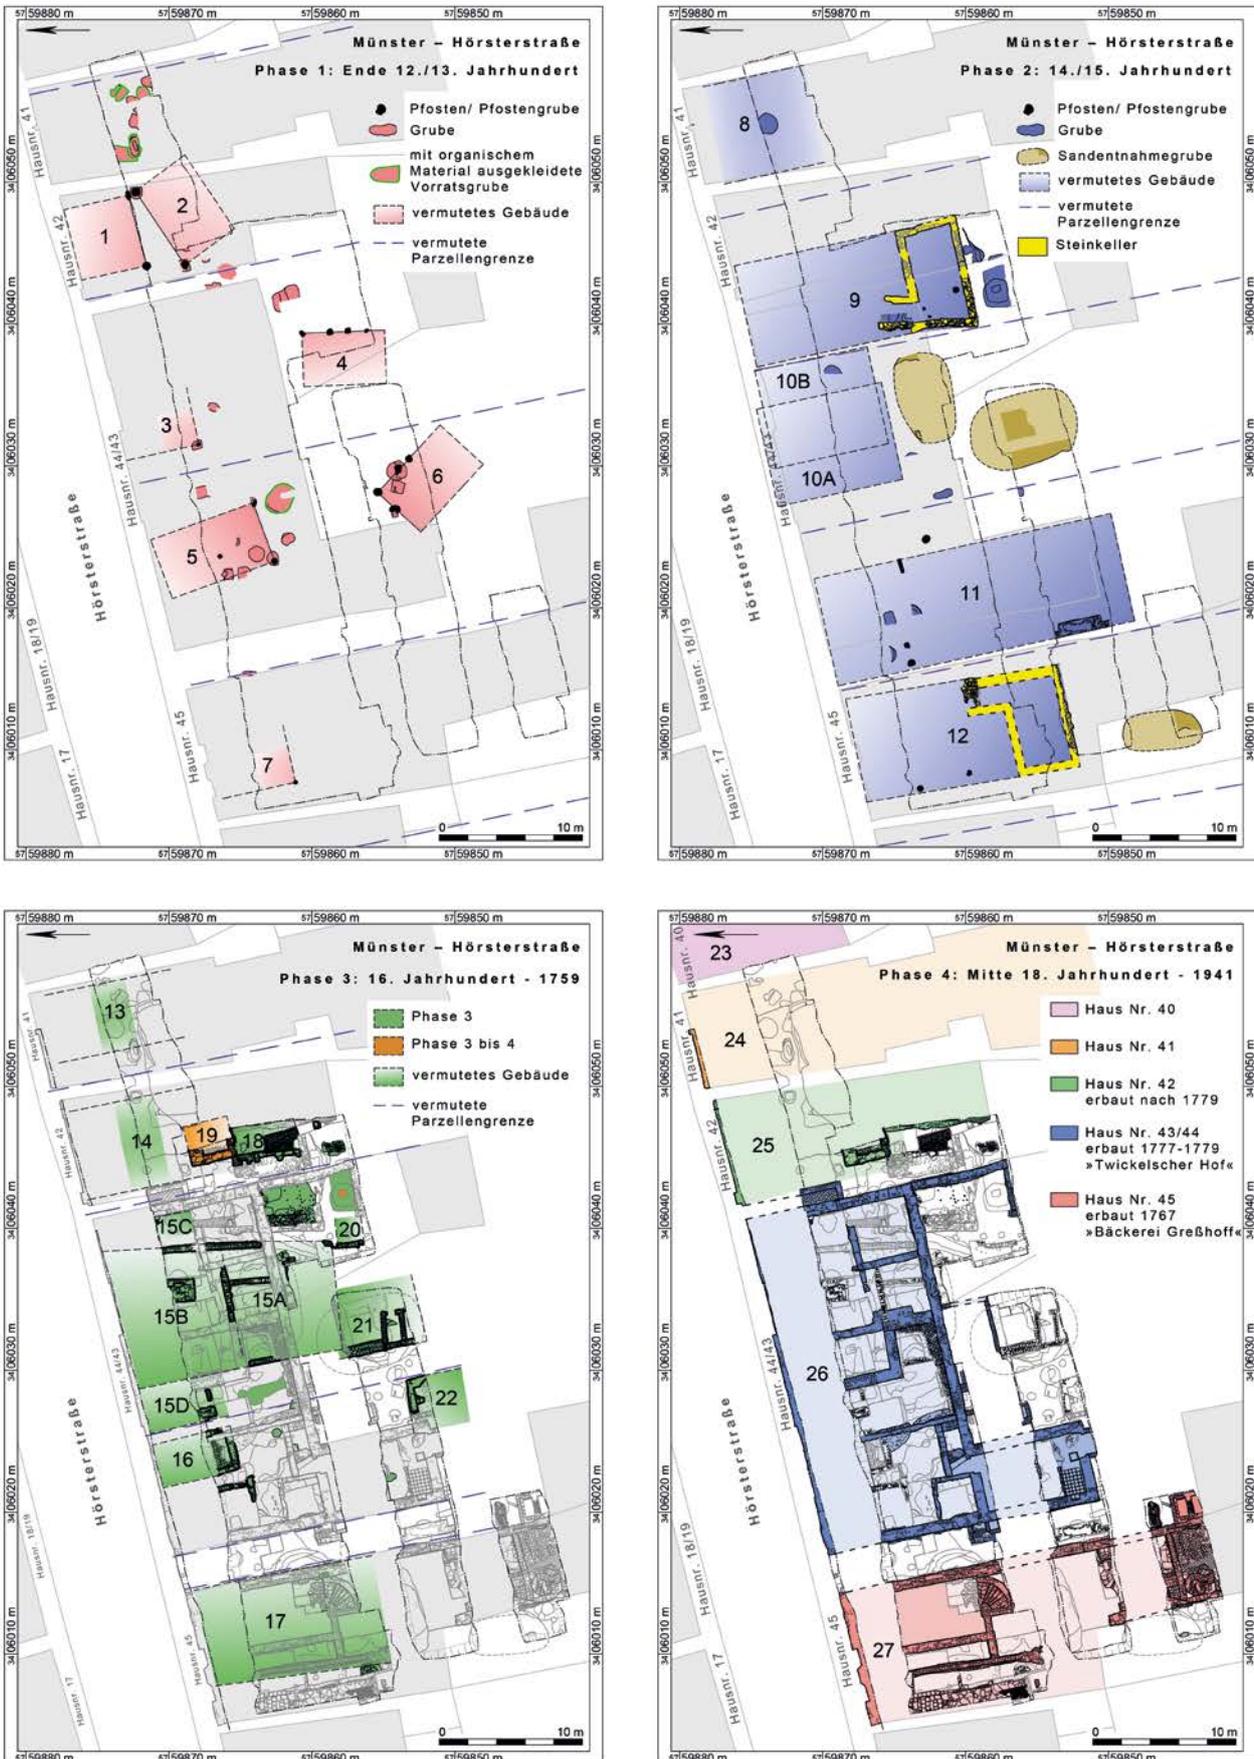
Abb. 152 Übersicht über die vier Hauptphasen der Bebauung an der Hörsterstraße.
