Die Stadt Münster: Die Hörsterstraße in ihrem archäologischen und historischen Kontext

Cornelia Knepe, Esther Lehnemann
und Birgit Münz-Vierboom

Denkmalpflege und Forschung in Westfalen

Band 54

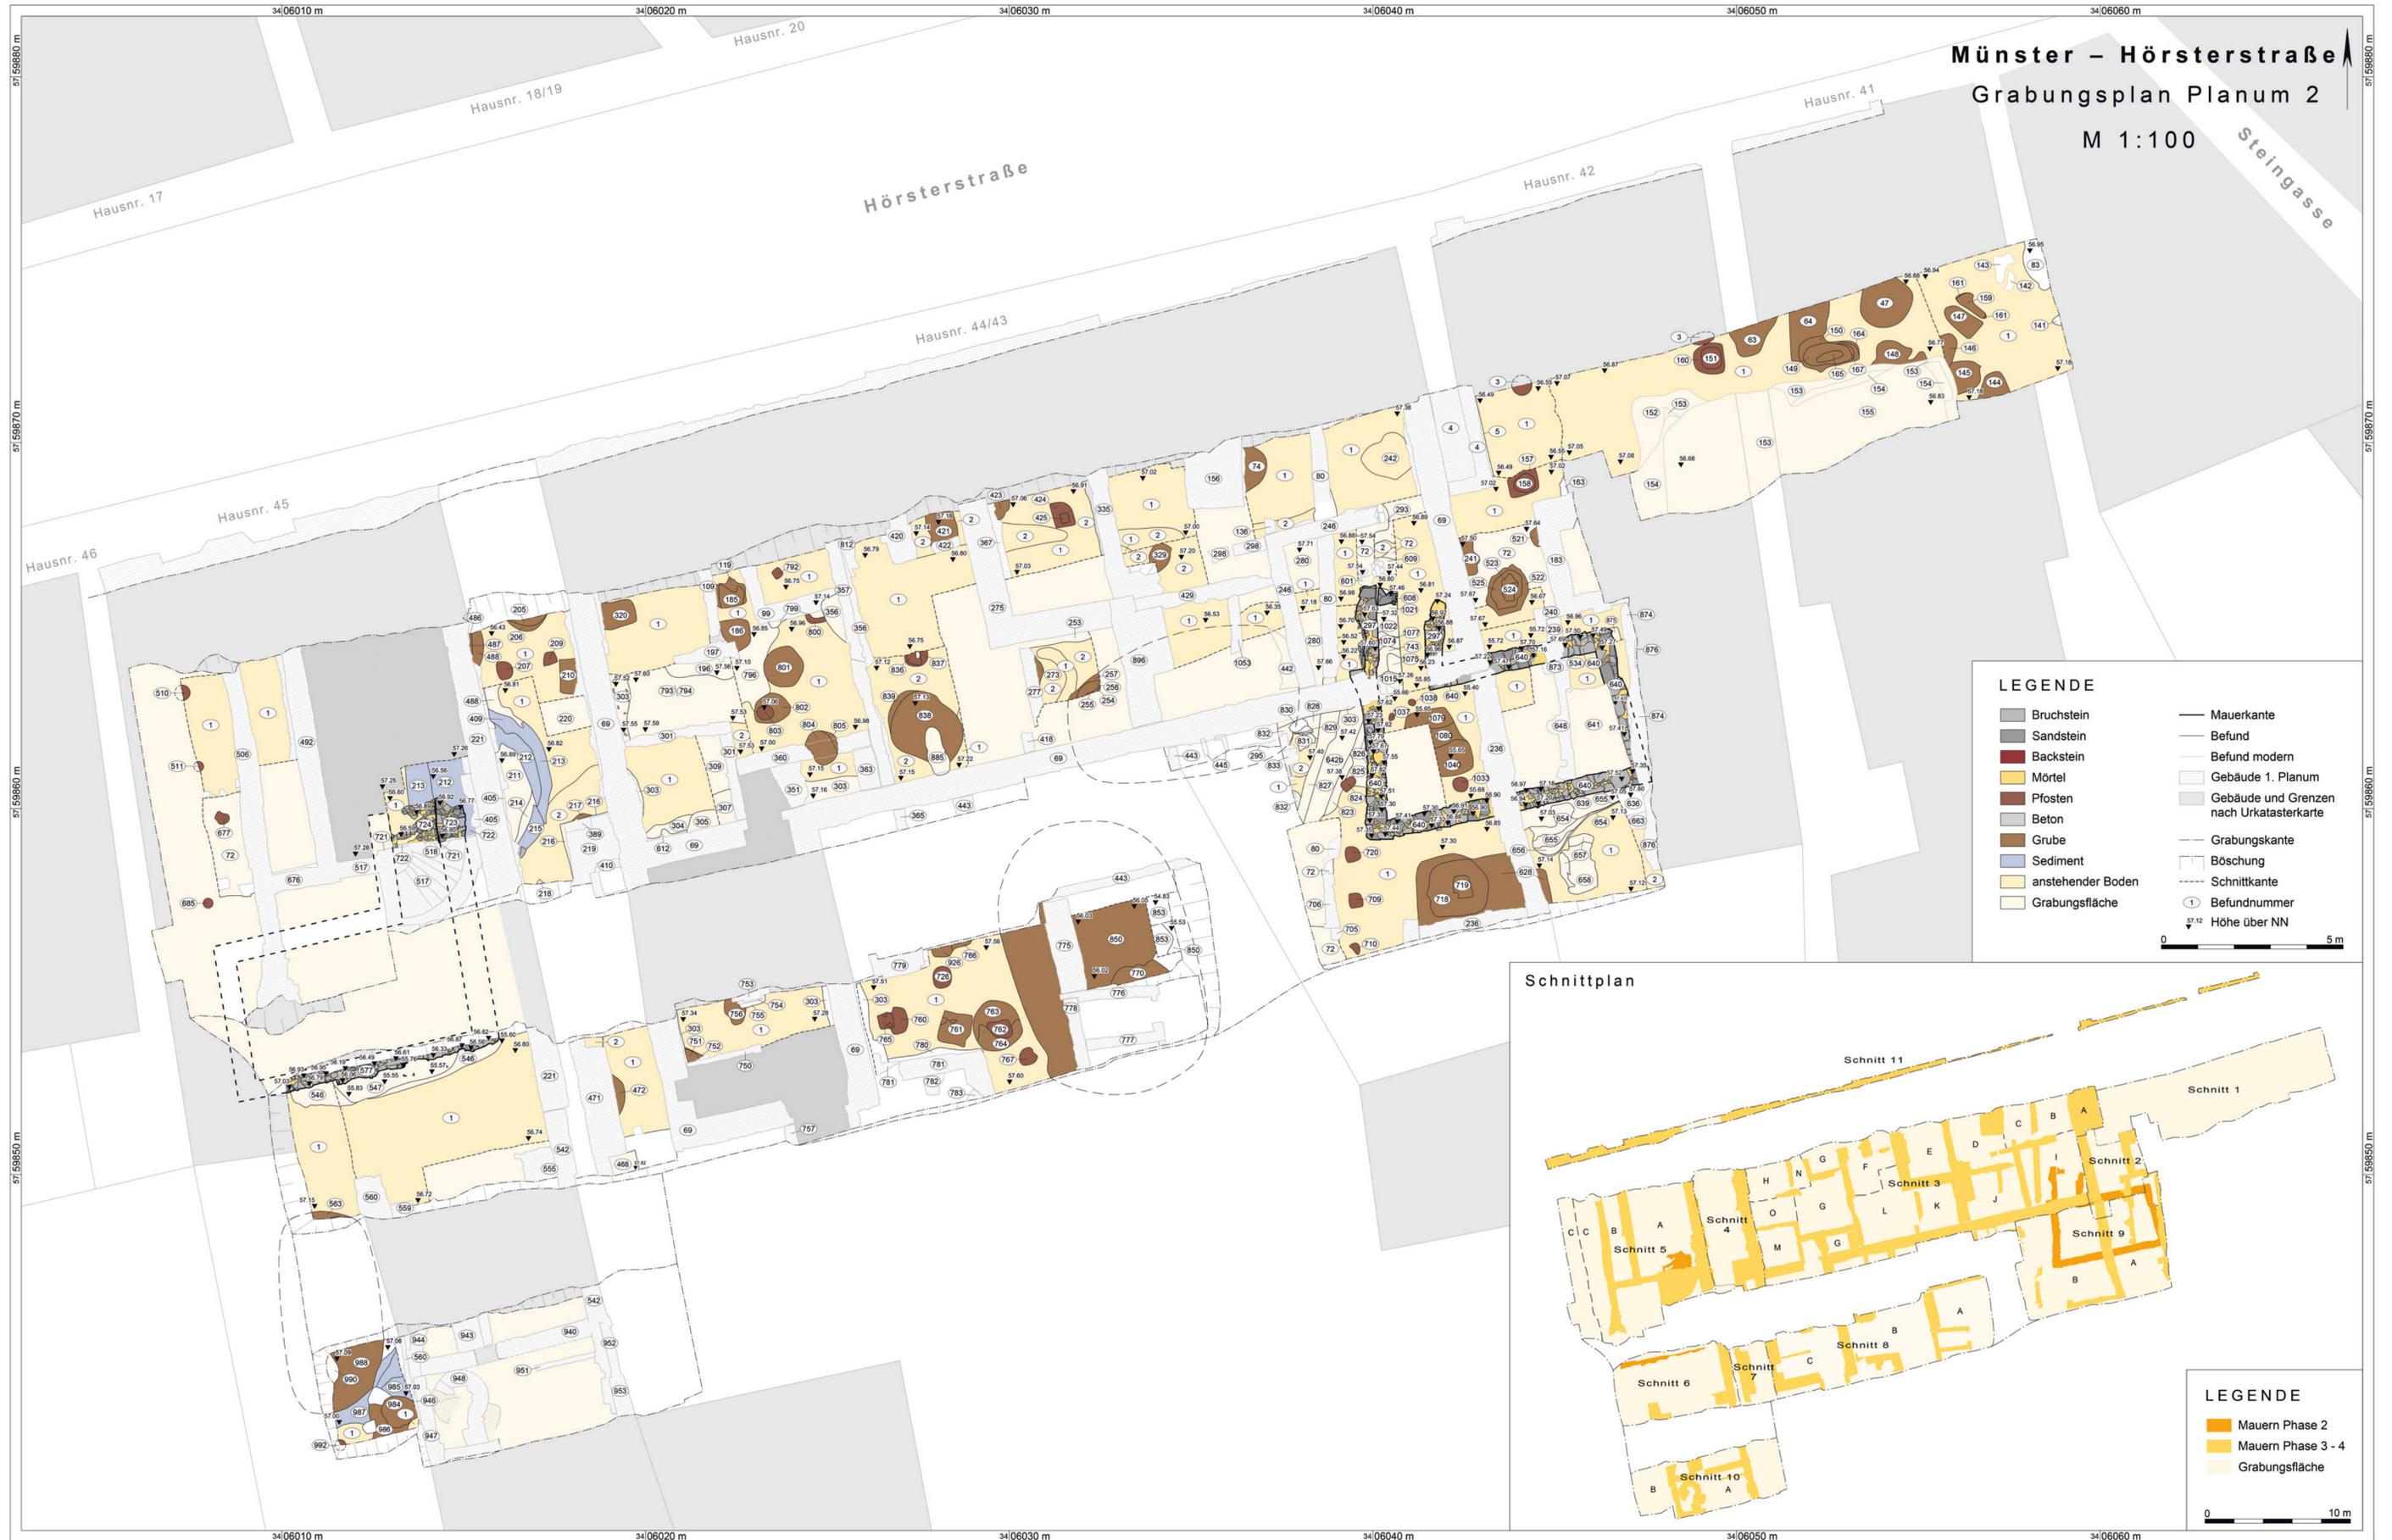
Beilage 2
Grabungsplan Planum 2

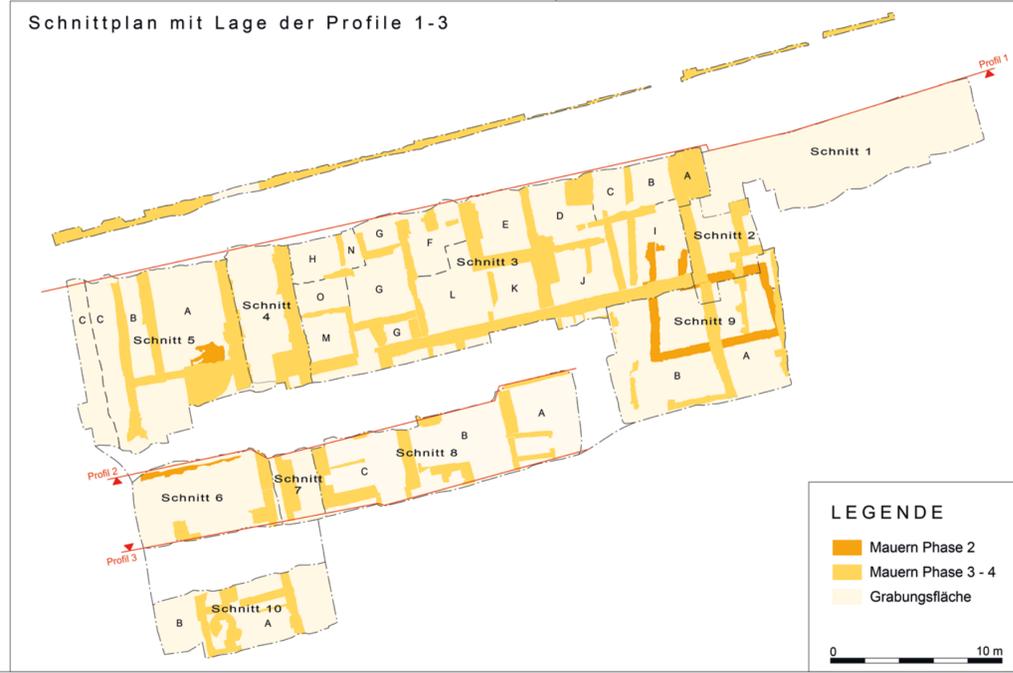
Beilage 3
Profile 1–3
