## CHAPITRE 3 : LES BÂTIMENTS AU NORD DE L'ENCLOS DU SANCTUAIRE

### LA VOIRIE

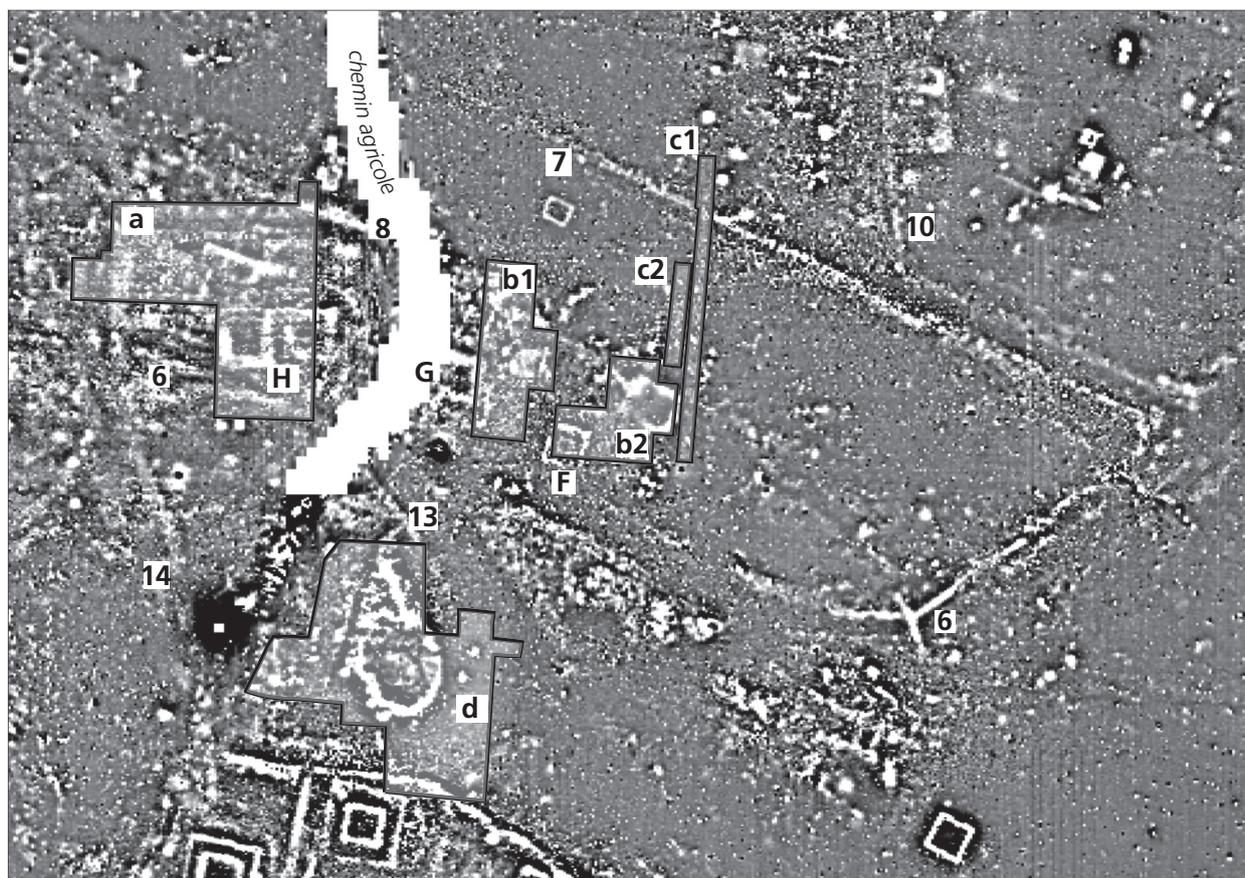
Fig. 3.1 Détail des structures identifiées au nord de la zone des temples par la prospection géomagnétique (DAO M. Reddé).

L'examen du plan de prospection géophysique permet d'observer, au nord de la zone des temples, la présence d'une série de traces linéaires qui ne peuvent guère être interprétées autrement que comme des éléments de voirie (fig. 3.1)<sup>1</sup>.

Elle a été identifiée en 2005 grâce à deux sondages (b1 et c1, fig. 3.1). Dans le sondage c1 (fig. 3.2 et 3.3), elle se présente sous la forme d'une succession de recharges de gravier au calibre variable. Le resserrage des graviers, damés par une circulation importante, est caractéristique de ces voies antiques. La voie atteint 30 à 40 cm d'épaisseur. Un caniveau de 30 cm de large et 15 cm de profondeur (163), comblé d'une terre noire humique contenant du matériel, longe la voie au nord. La bande empierrée mesure dans son état le plus large (et le plus tardif) quelques 4,60 m, hors emprise des caniveaux.

Dans le sondage ouest (b1, fig. 3.1), la chaussée (150), qui borde le paléochenal décrit ci-dessus (fig. 2.1, coupe 4), est installée sur une berge marécageuse. Sa structure a été adaptée à cette situation particulière (fig. 3.4). On observe de haut en bas

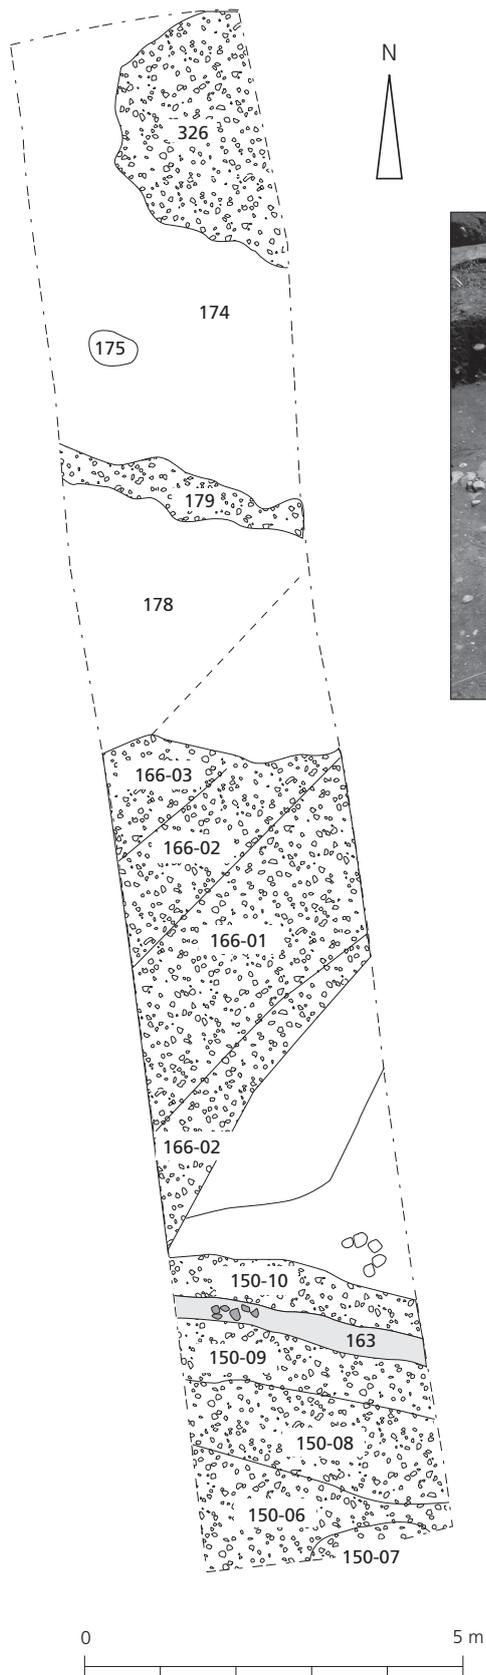
**Fig. 3.2** Plan du sondage c1 (relevé B. Gissinger).

Un diverticule (166) se dirige vers le nord-est (fig. 3.2). Cette chaussée, large de 4,1 m, se présente elle aussi sous la forme de recharges de gravier damé. On en distingue trois (166-01 à 03), 166-01 constituant le dôme de la voie, donc la recharge la plus récente. Aucun caniveau n'a été aperçu en plan.

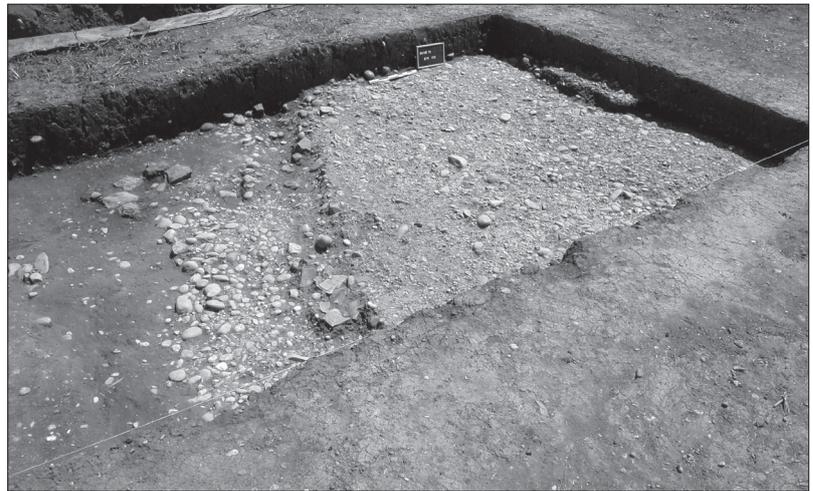
**Fig. 3.3** Vue vers l'est de la voie 8 (structure 150, fig. 3.2) (photo M. Reddé)

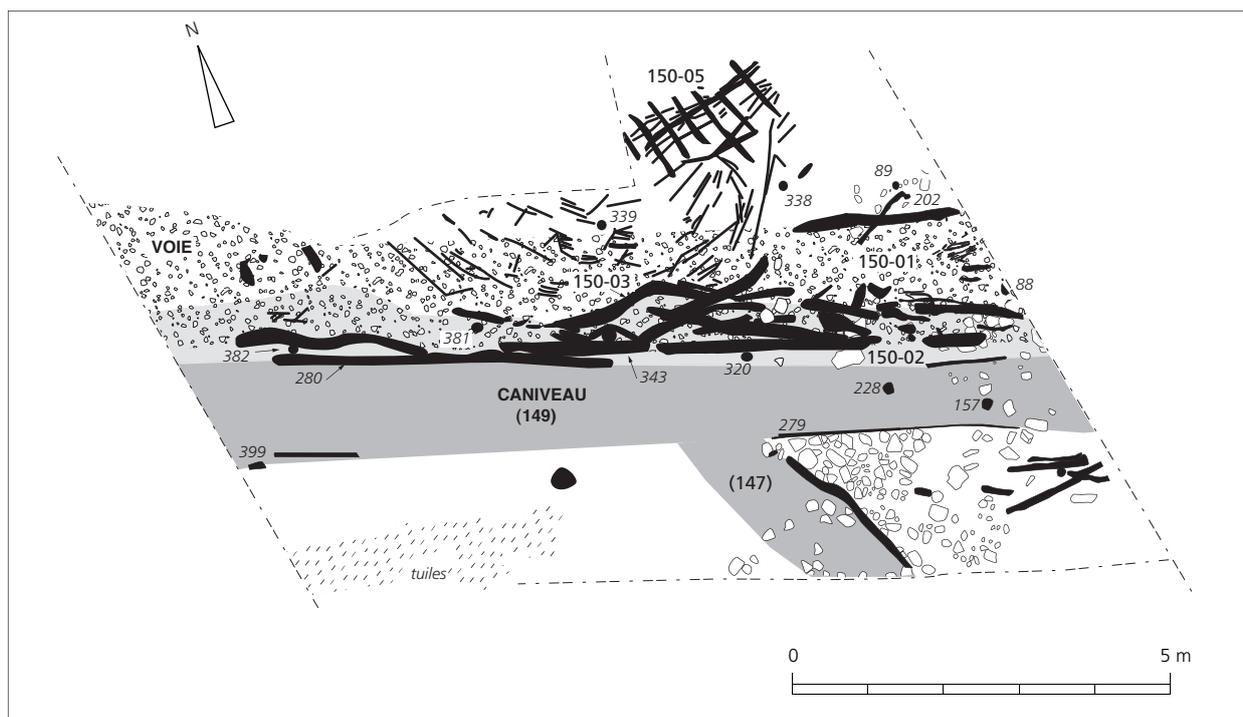
**Fig. 3.4** Plan de la voie 8 (structure 150) dans le sondage b1 (cf. fig. 3.1) (relevé B. Gissingner).

150-01 : couche de gravier dense, de petit calibre (0,5 à 3 cm), très damé, conservé seulement par plaques, sur 20 cm d'épaisseur en moyenne. La bande de roulement est très érodée, mais adopte un bombement caractéristique en coupe (fig. 3.5a et 3.6).

150-02 : terre brune avec gros galets et galets moyens, assez peu densément concentrés.

150-03 : bois disposés longitudinalement au sens de la voie et noyés dans une terre brun noir très humide, argileuse, mais très meuble, avec beaucoup de déblais de constructions jetés en remblai (fig. 3.5b). Certains de ces bois ont une longueur de plusieurs mètres. On retrouve une rigole en U dans un madrier, qui, s'étant cassé dans

le sens de la longueur, a été disposé en remploi le long du bord sud de la voie. Ces bois sont concentrés juste sous le gravier 150-01, soit sur 1 à 2 m de large. Des pieux régulièrement espacés de 2 m en moyenne (88, 213, 320, 349, 381 et 382 au sud, 89, 202, 338 et 339 au nord) stabilisent ces bois en formant une sorte de caisson.

150-04 : petit gravier dense qui sert de lit de pose.

150-05 : terre argileuse et compacte, très humide, de couleur noire, contenant un caillebotis assez régulier de branchages, (bois disposés tous les 25 à 30 cm de façon parallèle, avec des croisillons perpendiculaires, sur près de 5 m de longueur relevée). Le bois est disposé sur la tourbe marécageuse du paléochenal (fig. 3.5c).

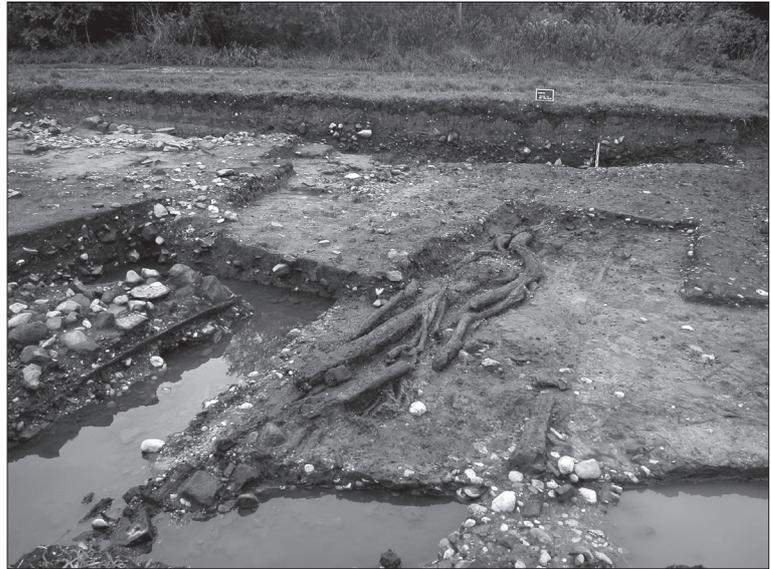
**Fig. 3.5a** Vue vers l'est de la voie 8 dans le sondage b1 (photo M. Reddé).

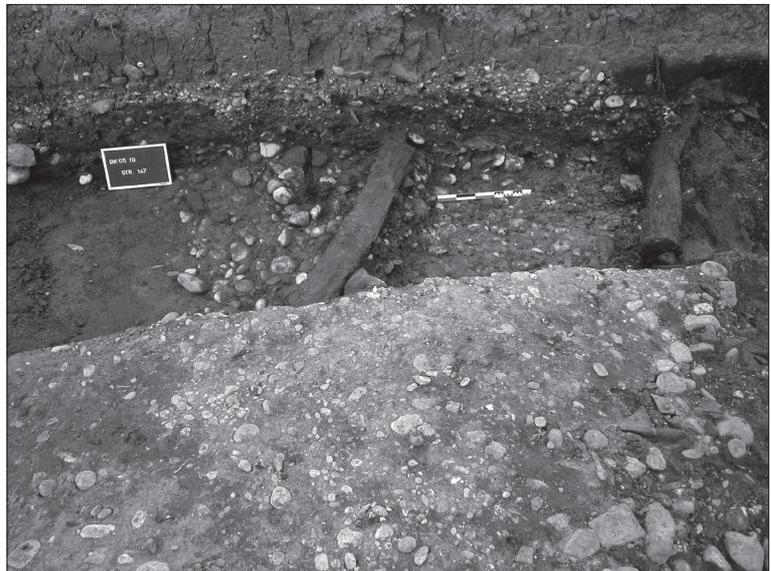
**Fig. 3.5b** Vue vers l'ouest de la voie 8 dans le sondage b1 et des boisements longitudinaux sous l'empierrement (photo M. Reddé).

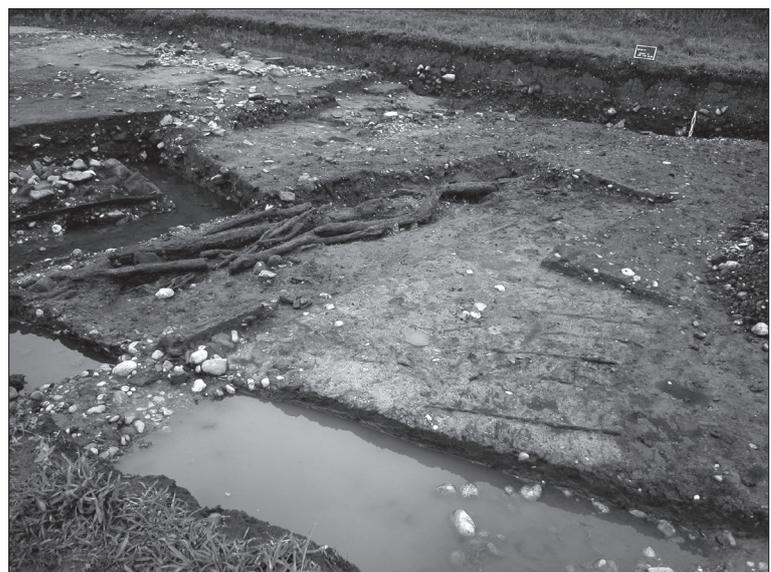
**Fig. 3.5c** Caillebotis de branchages sous l'empierrement de la voie 8, au nord (cf. fig. 3.4.) (photo M. Reddé).

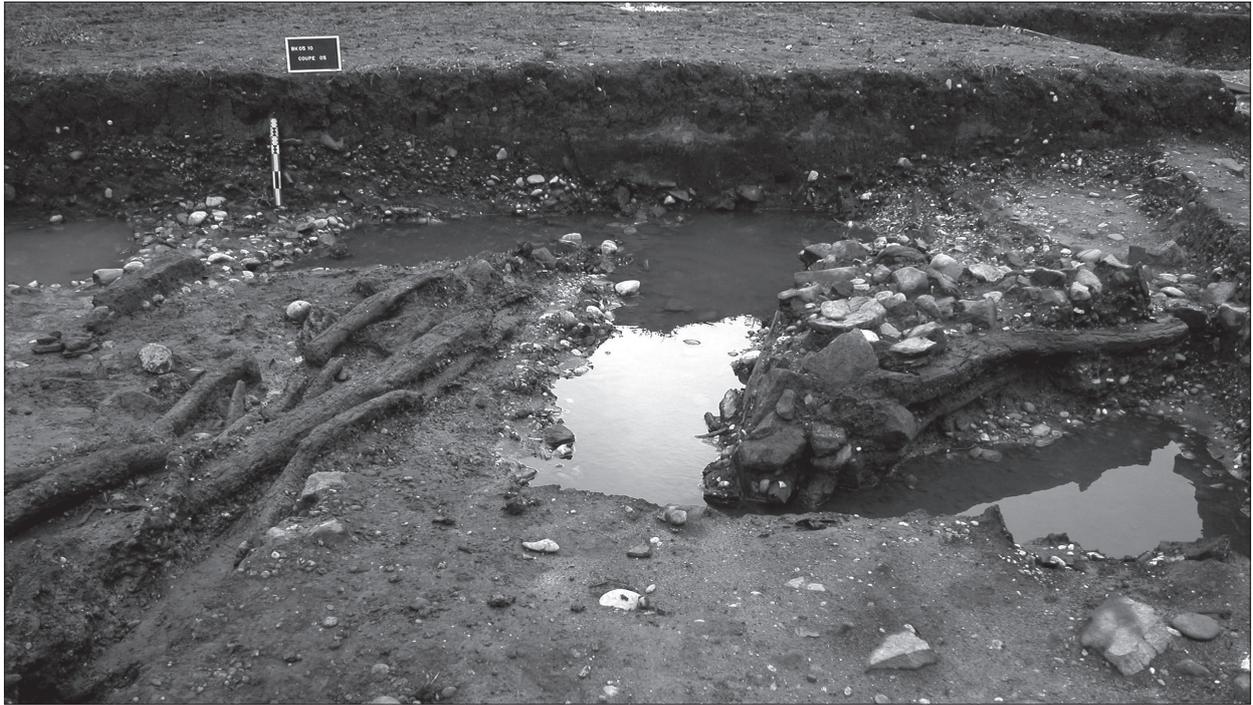
**Fig. 3.6** Vue vers l'est de la voie 8 dans le sondage b1 et à droite, le caniveau de sortie du puits octogonal (photo M. Reddé).

La voie atteint 4,50 m au total. Elle est bordée au sud par un caniveau (149) qui canalise le flux du paléochenal (fig. 3.6). Le bord du caniveau est étayé par des planches de sapin (279, 280, 399). Vers l'ouest, on la retrouve en bordure du chenal nord décrit ci-dessus (fig. 2.1, point 3).

Différents bois du coffrage du caniveau ont été datés par dendrochronologie. Nous avons affaire ici à une réfection datable entre 100 et 115, après un premier aménagement probable vers 55-65.

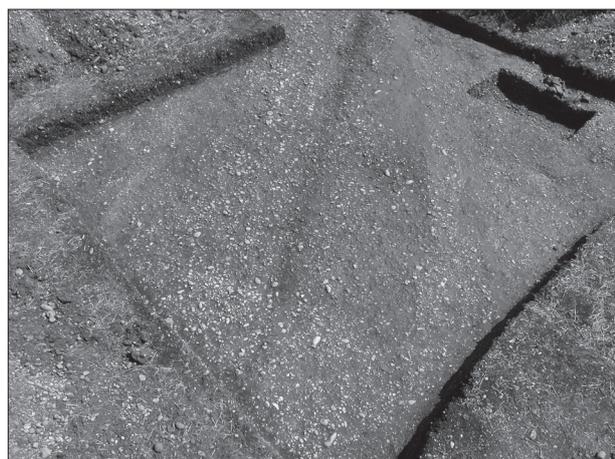
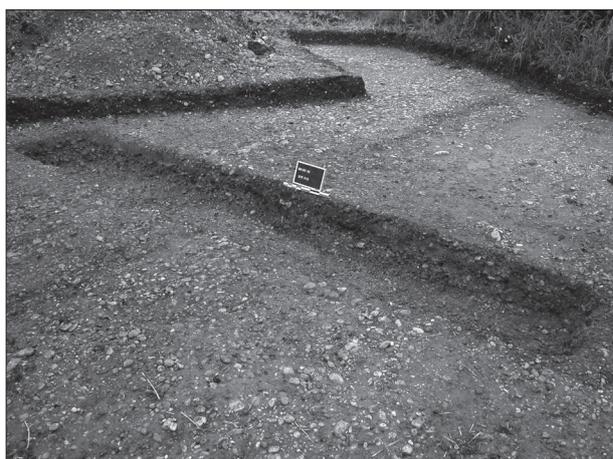
**Fig. 3.8** Vue en plan et en coupe de la voie 13 dans le sondage d (photo M. Reddé).

Cette voie a été observée sur une dizaine de mètres dans un sondage limité (**fig. 3.1**, sondage d). Elle est orientée selon un axe sud-est/nord-ouest. Sa trace est visible sur la prospection géomagnétique, mais s'estompe vers le sud-est. Conservée très haut (son premier niveau apparaît à 186,13 m), elle a été très arasée par les labours, ce qui fait que son bombement est à peine perceptible. La chaussée mesure 3,5 m de largeur. Différentes recharges apparaissent en plan, de même qu'une trace médiane sombre qui correspond probablement à un caniveau (**fig. 3.8**).

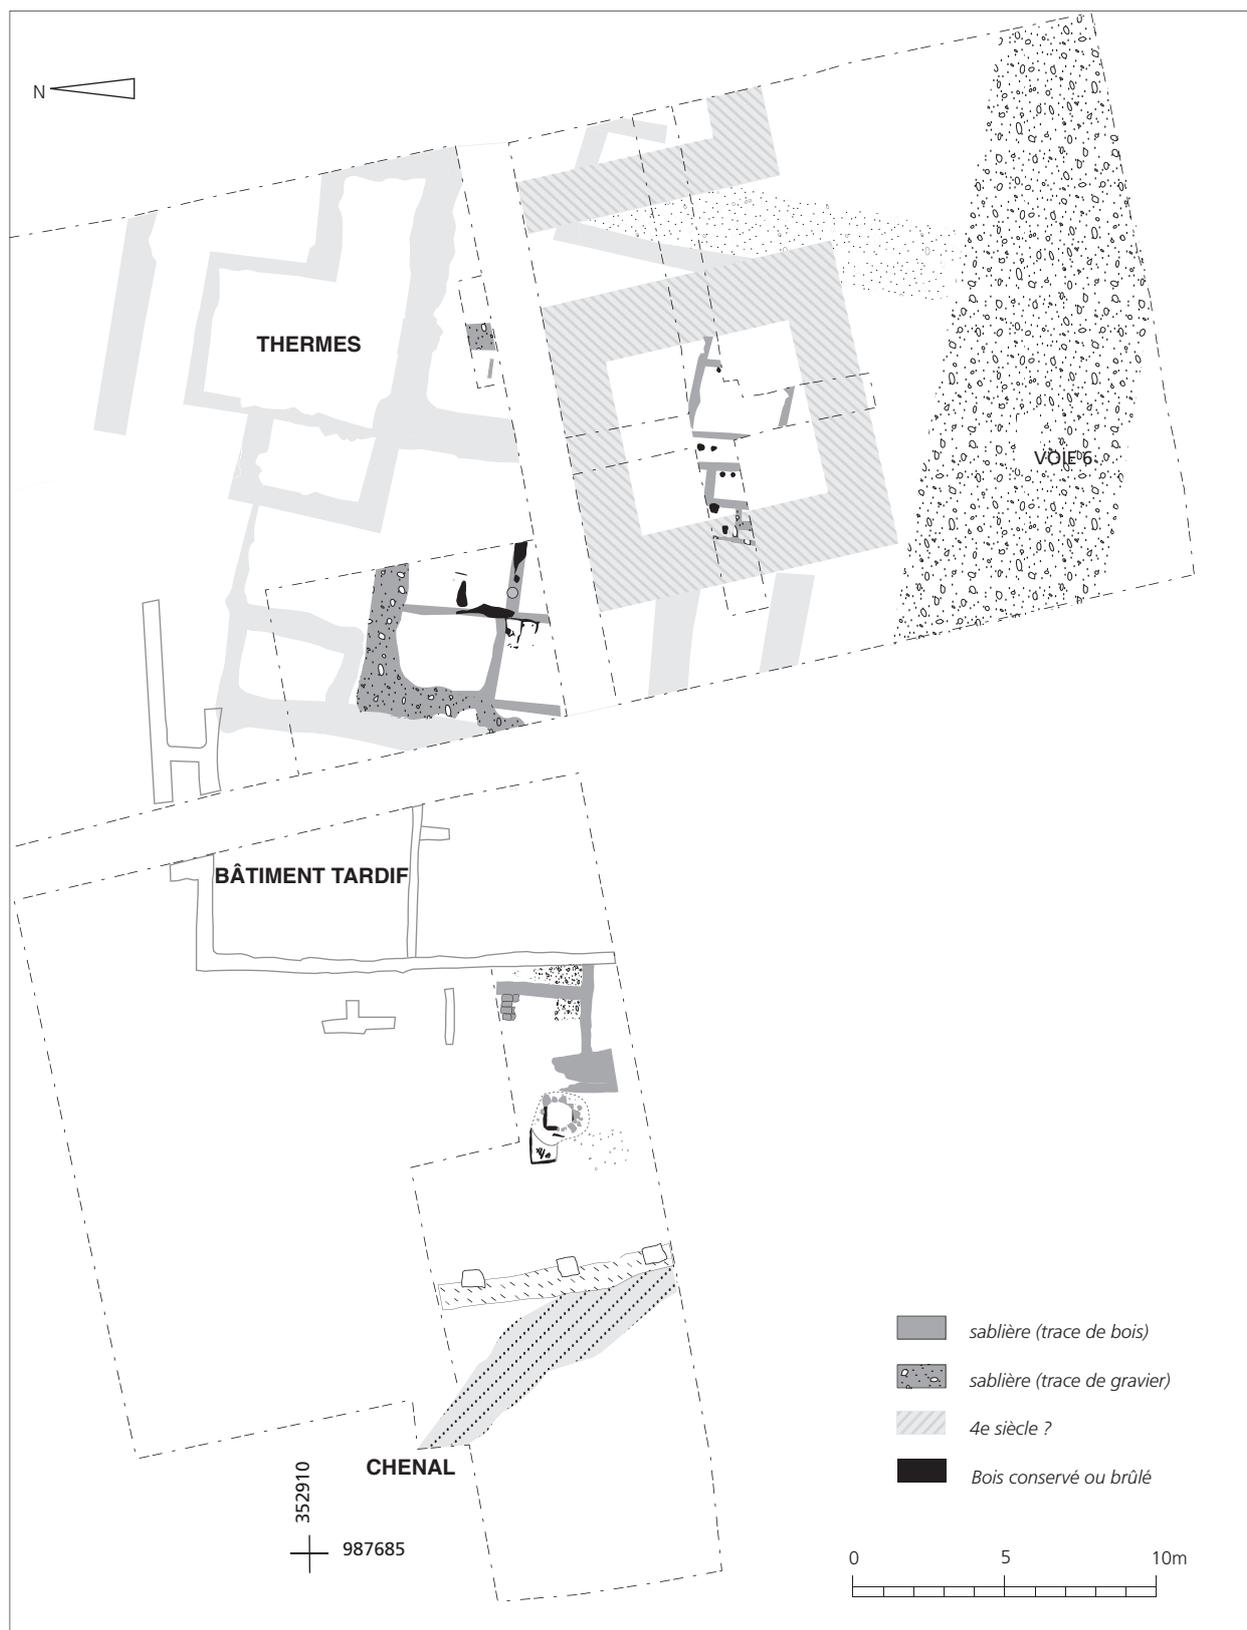
Fig. 3.9 Plan général du sondage a (cf. fig. 3.1) (DAO M. Reddé).

Observée à la fois en plan (fig. 3.1 et 3.9) et en coupe (pl. h.t. 5, coupe 6), la voie (US 83) se présente sous la forme de six strates successives de gravier. Certaines couches sont très visibles, en particulier la couche de circulation 83-02, peu épaisse, composée de gravier très fin, bien damé avec un peu de chaux. Cette couche correspond au premier niveau de circulation de la voie, large d'environ 4 m. Au-dessous (83-03, 04 et 05), se trouvent des couches de préparation, avec du gravier moins dense, parfois mêlé de limon. La couche 83-01 correspond à un élargissement, partiellement recouvert par une couche de nivellement (00-04) qu'on peut dater de la fin du 1<sup>er</sup> siècle de notre ère (infra). Le niveau 83-06 correspond à une extension de l'Antiquité tardive.

Venant aboutir à cette chaussée, au nord, une petite bande de gravier peu épais, large de 2,58 m, formait une ruelle perpendiculaire (fig. 3.9).

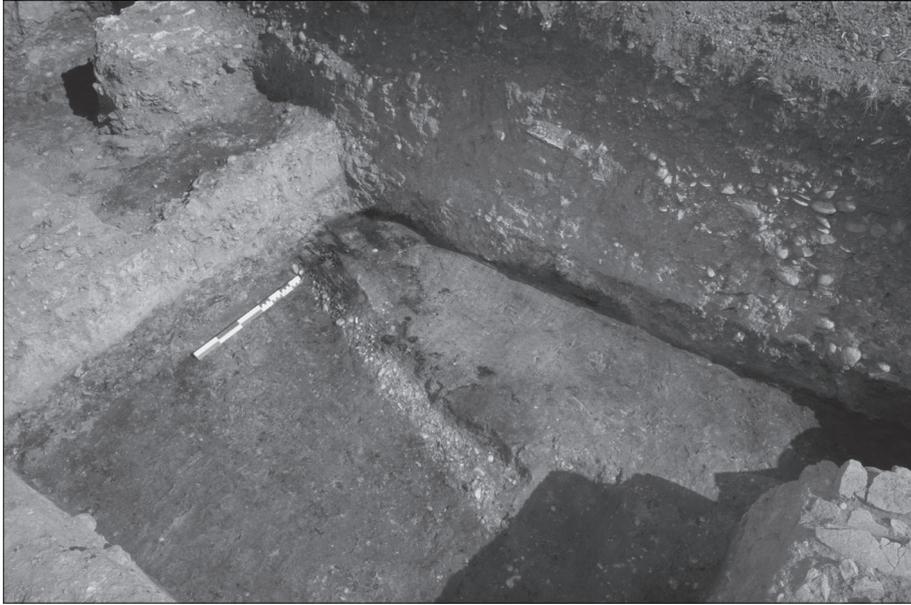
**Fig. 3.10** Trace de sablière basse (photo M. Reddé).

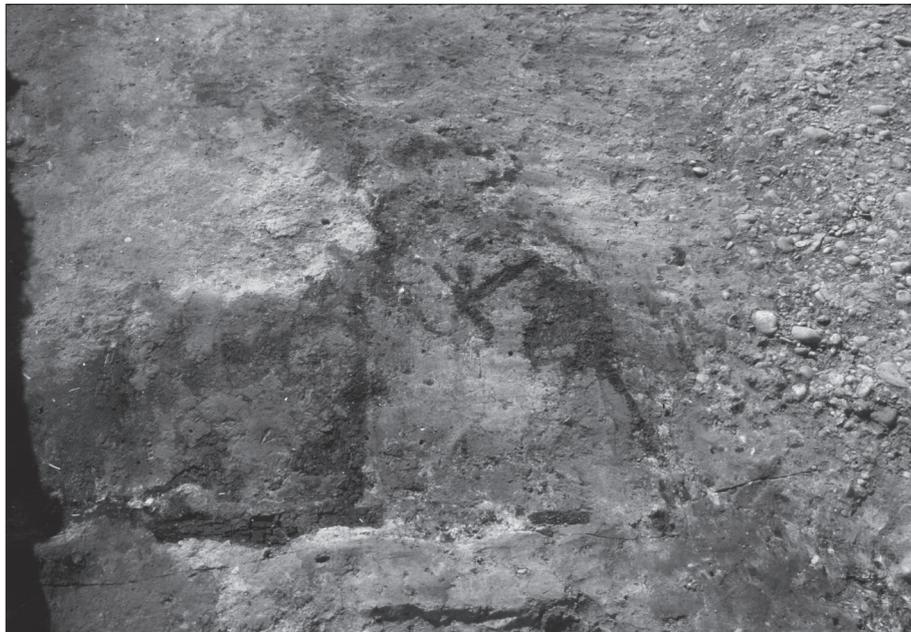
**Fig. 3.11** Restes de bois calcinés (photo M. Reddé).

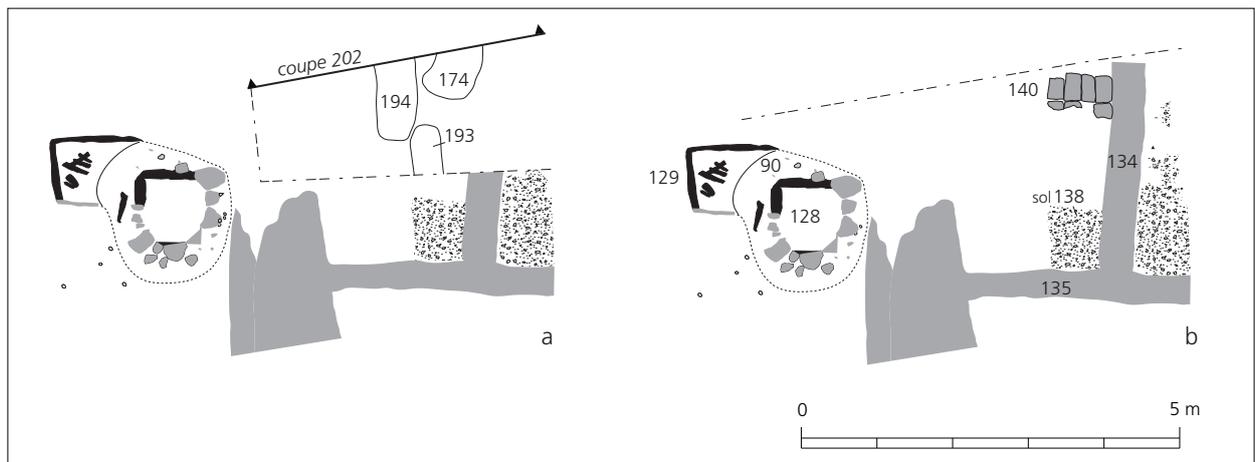
Fig. 3.13 Plan des structures d'habitat fouillées à l'est du Riedgraben (DAO M. Reddé).

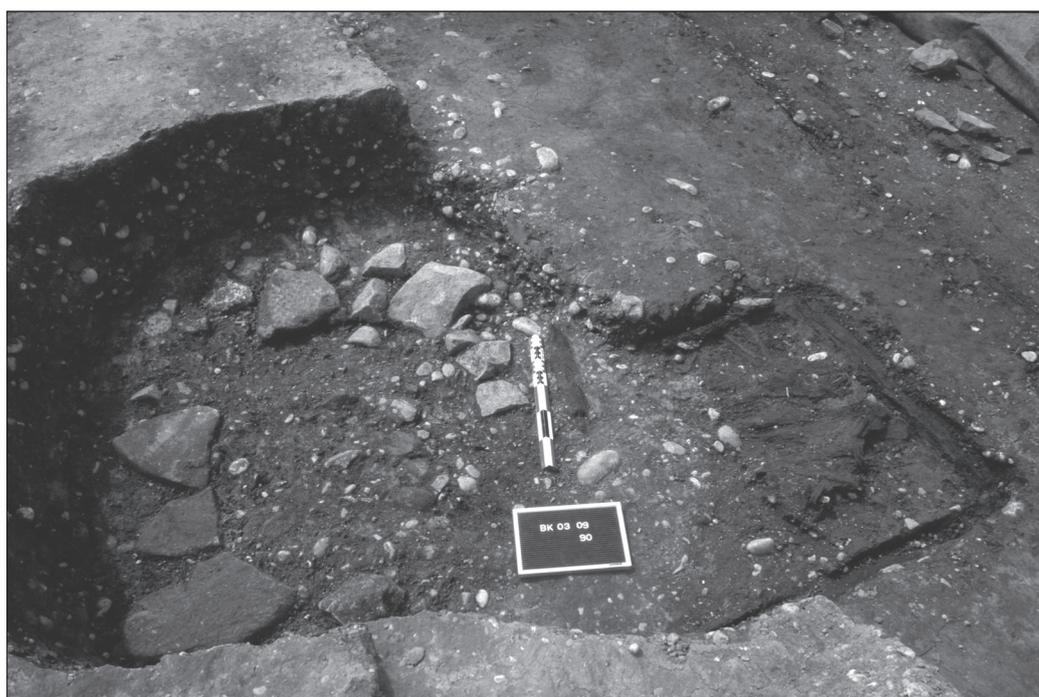
Fig. 3.15 Puits 128 et 129 (voir fig. 3.13) (photo M. Reddé).

À l'ouest, vers le Riedgraben, on observe la présence de deux puits (fig. 3.15) :

129 : Puits cuvelé de planches de sapin assemblées. Son plan est rectangulaire et mesure 0,8 × 0,6 m. Sa profondeur n'atteint que 0,5 m.

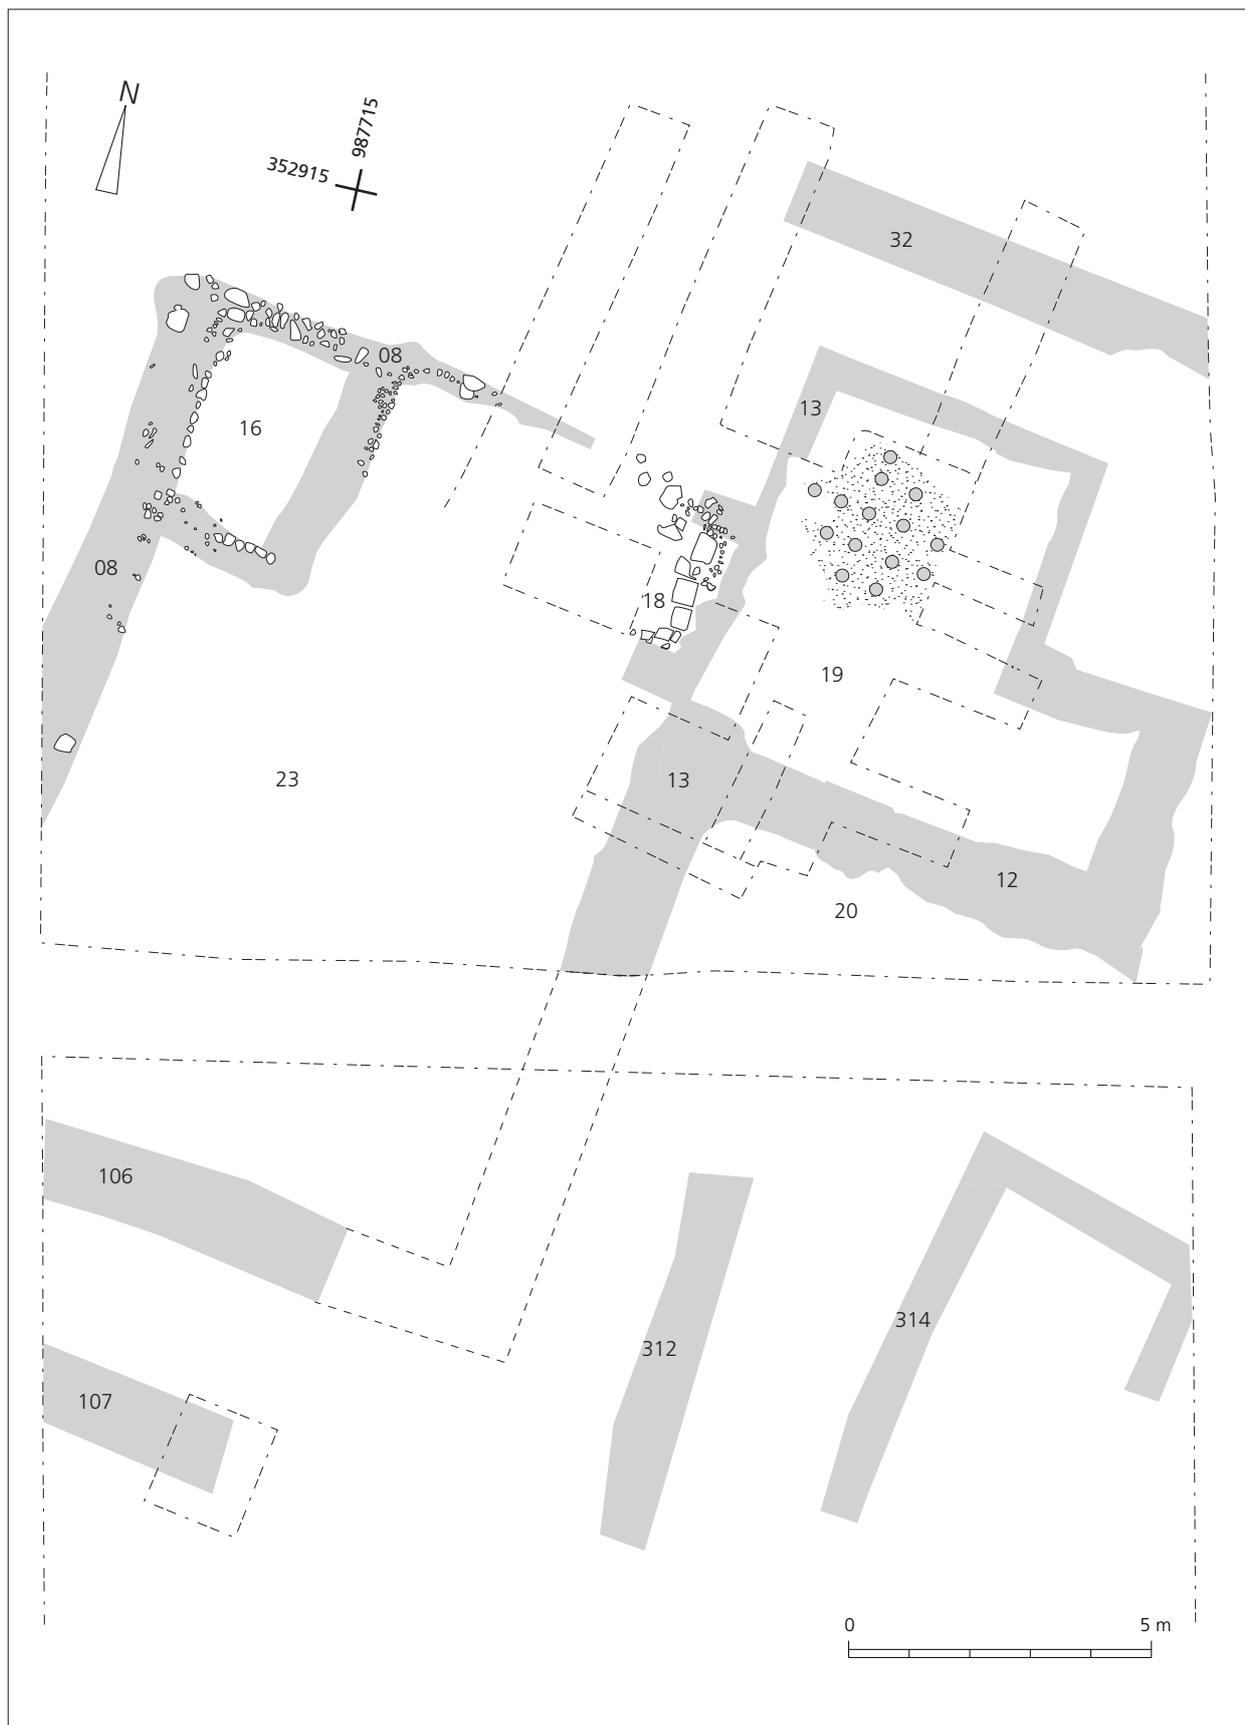
**Fig. 3.18** Plan général des thermes à l'est du Riedgraben (relevé B. Gissinger).

On doit noter au fond de presque toutes les tranchées d'épierrement la présence d'un radier composé de galets et graviers de calibres divers, mélangés à une terre très meuble, sablonneuse, grise à marron clair. Il semble qu'il s'agisse d'un lit de pose préalable à la construction des bâtiments thermaux. Cette couche apparaît entre les cotes 186,75 et 186,40 NGF et est épaisse de 30 à 40 cm.

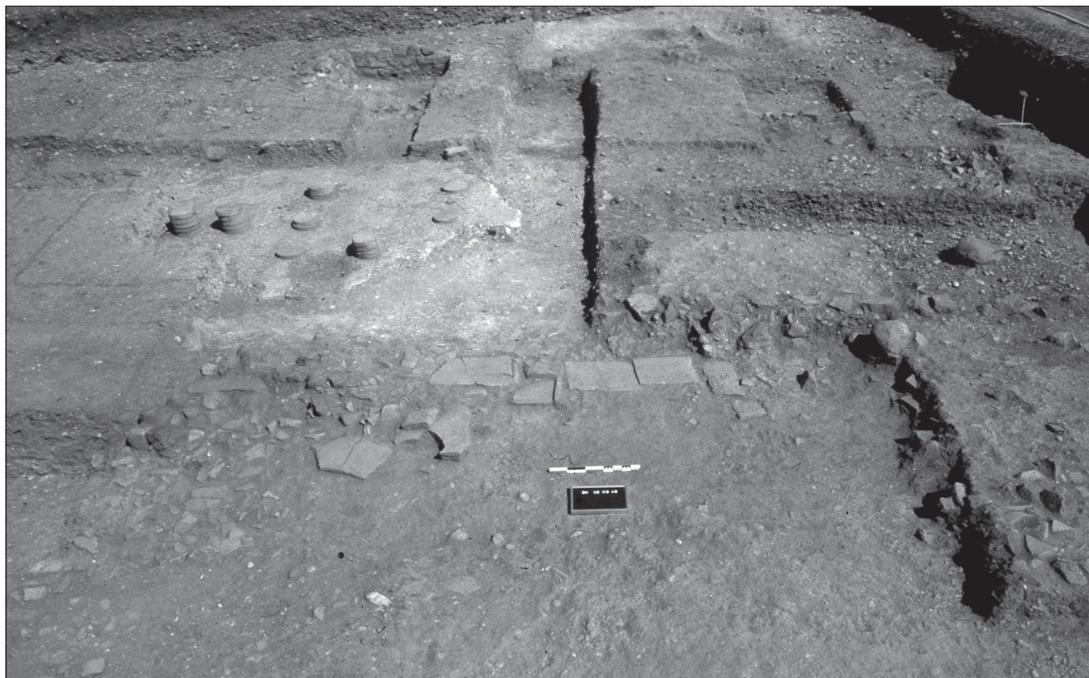
**Fig. 3.19** L'hypocauste des thermes à l'est du Riedgraben (photo M. Reddé).

La structure la plus claire est sans conteste l'hypocauste 19 (fig. 3.19-3.20). Une couche de destruction constituée de blocs de pierre et de mortier scellait le sol. Des pilettes de briques rondes de 21 cm de diamètre reposaient sur un sol de *terrazzo*. Nous avons pu en observer plusieurs, écroulées sur place avec des restes de dalles de *suspensura*. Le sol de *terrazzo* est établi sur un radier de blocs de basalte grossièrement équarris,

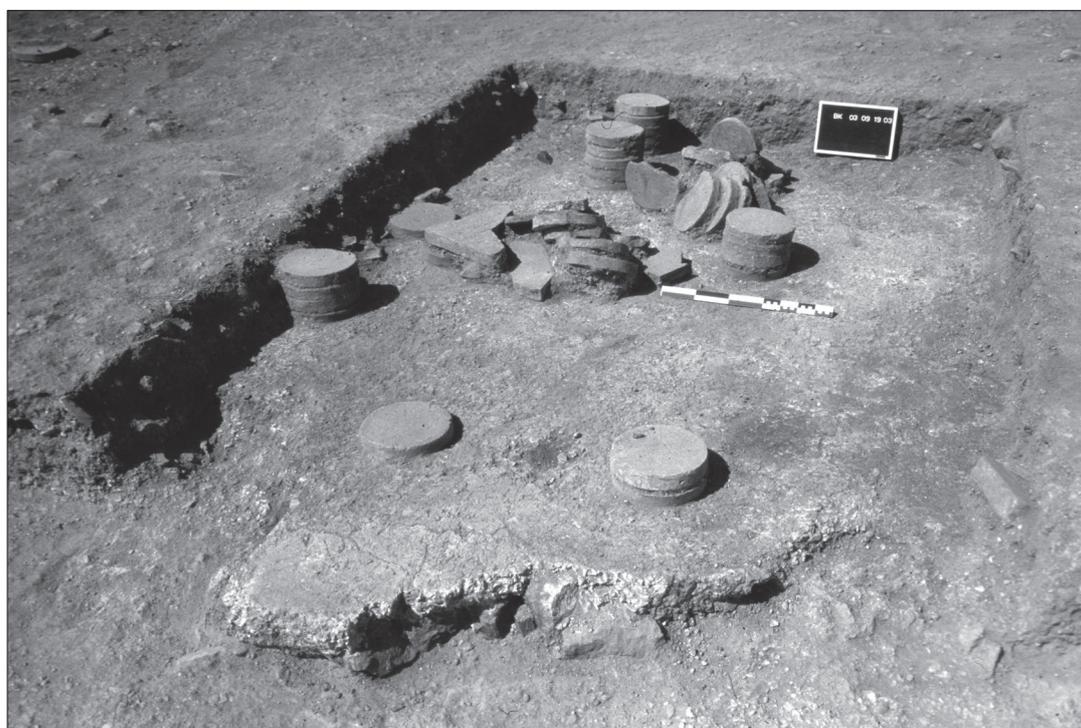
**Fig. 3.20** Restes de la *suspensura* des thermes à l'est du Riedgraben (photo M. Reddé).

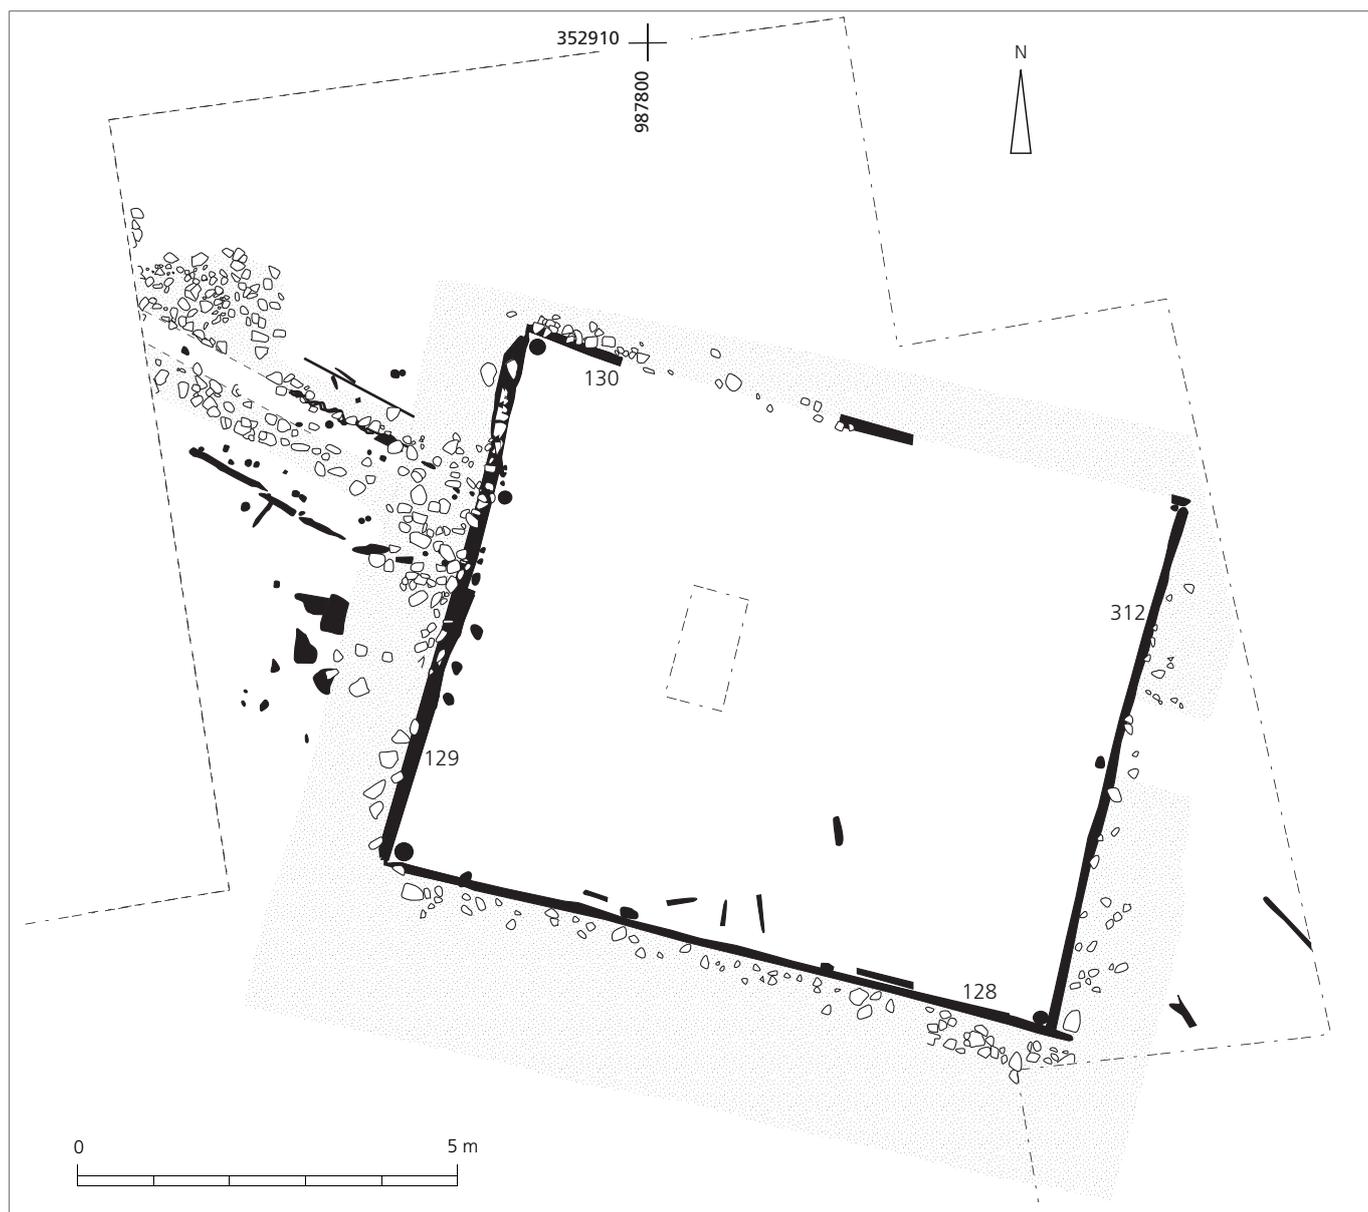
**Fig. 3.25** Plan du bassin de bois (relevé B. Gissinger).

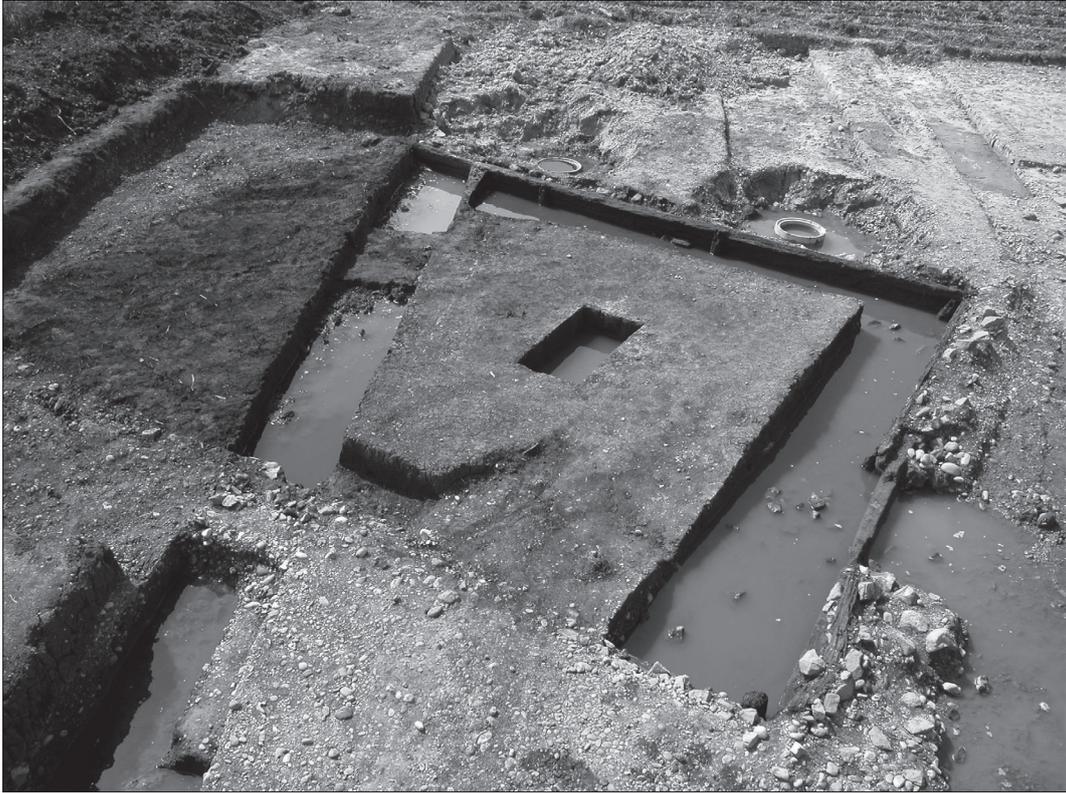
**Fig. 3.26** Vue vers le sud du bassin de bois (photo M. Reddé).

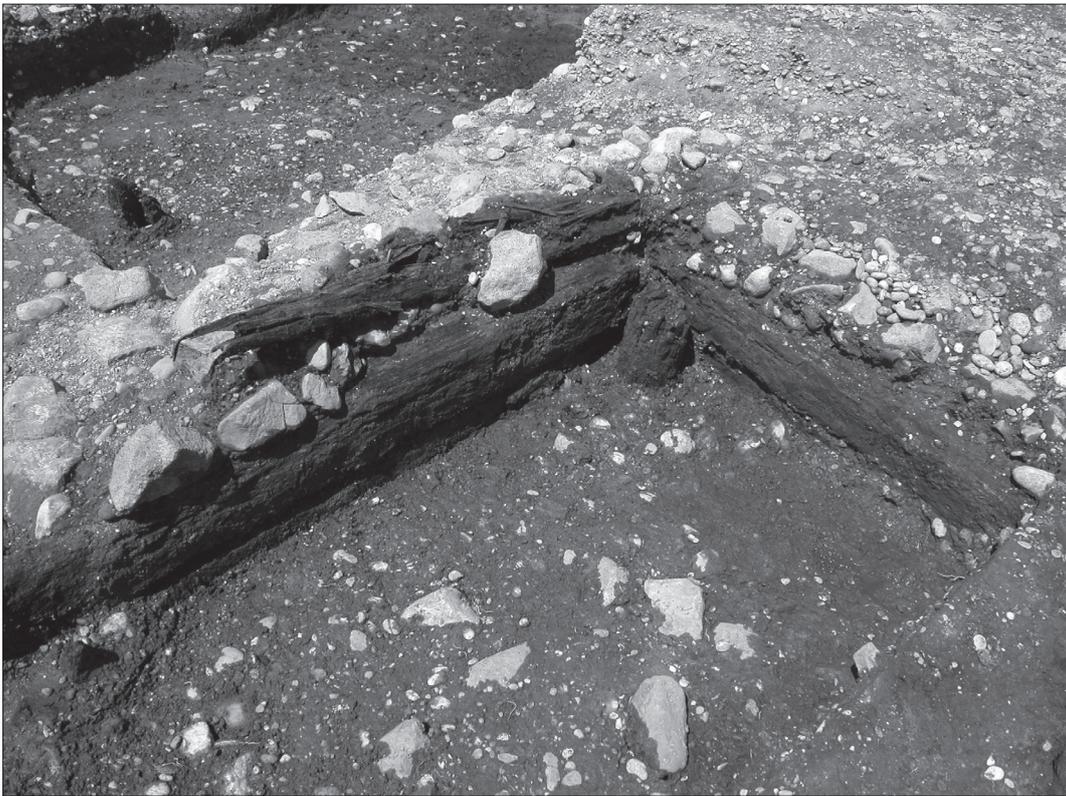
**Fig. 3.27** Détail des boisements du bassin, angle nord-ouest (photo M. Reddé).

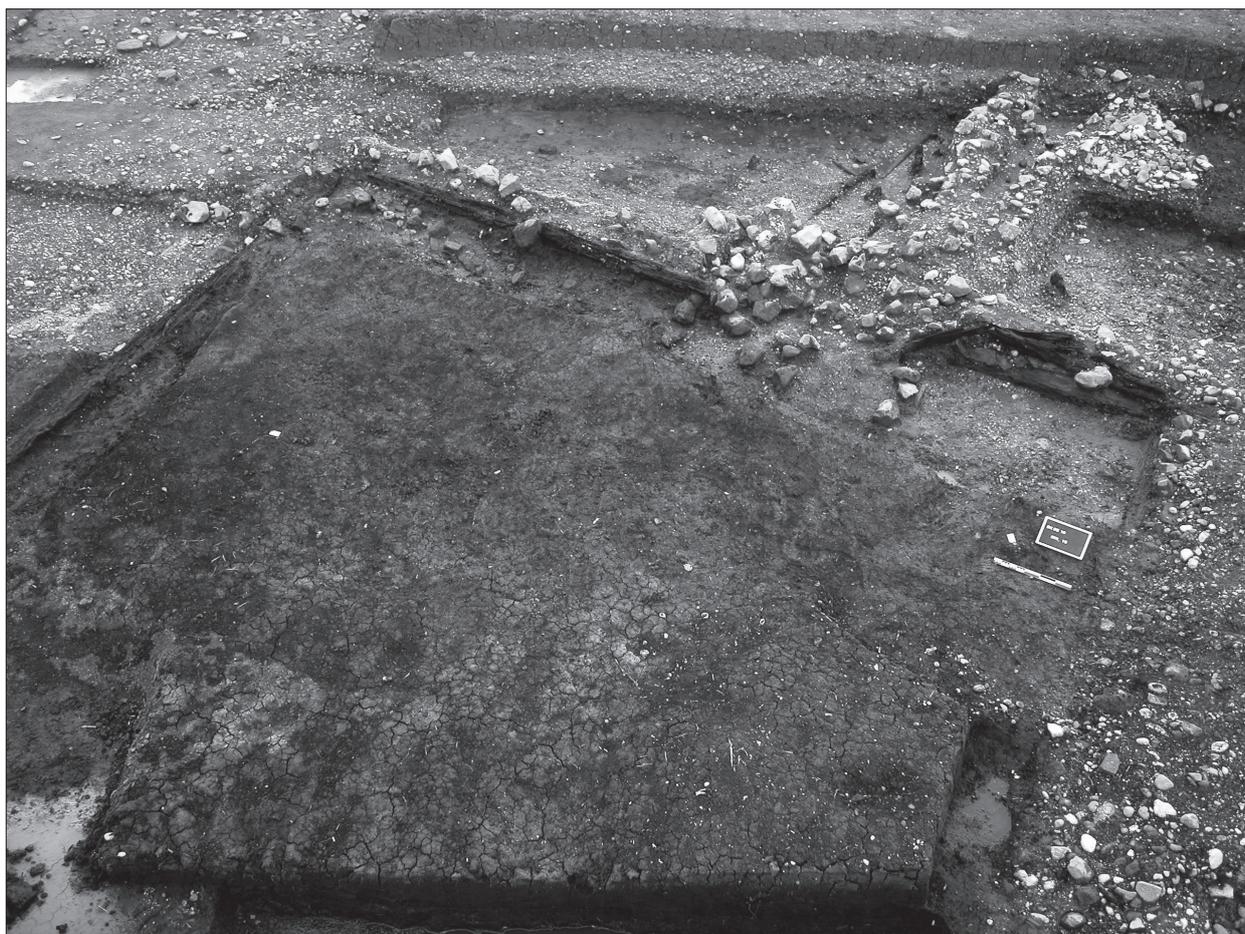
**Fig. 3.28** Vue du bassin de bois, vers l'ouest. On voit au fond l'émissaire (photo M. Reddé).

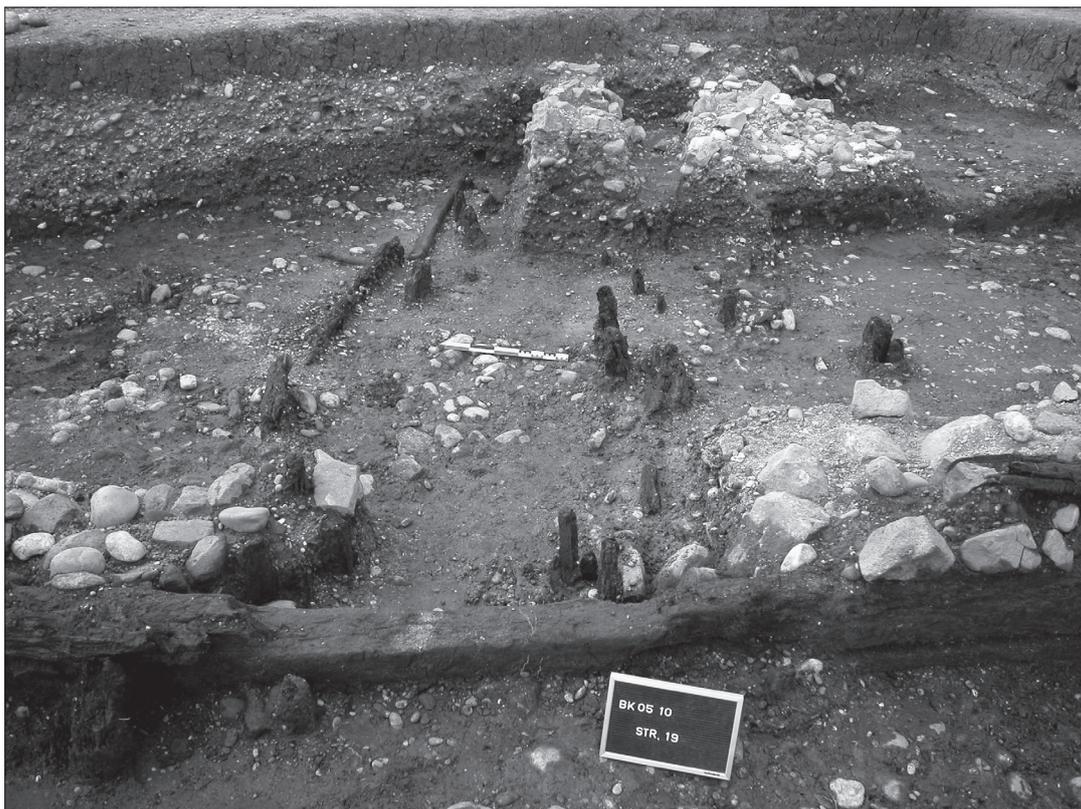
**Fig. 3.29** Vue de l'émissaire du bassin, état 1 (photo M. Reddé).

Dans un second temps, peut-être assez rapidement après sa construction, le caniveau a été comblé de gravier et le niveau rehaussé, sans doute en raison de l'envasement du bassin (fig. 3.30). Ce blocage de blocs de basaltes et de galets devait être boisé, mais les matériaux organiques n'ont pu se conserver à cette altitude, supérieure au battement de la nappe. Ces aménagements formaient un caniveau de 35 cm de large dont le fond culminait à 185,42 m NGF, soit 7 cm plus haut que le fond du premier caniveau.

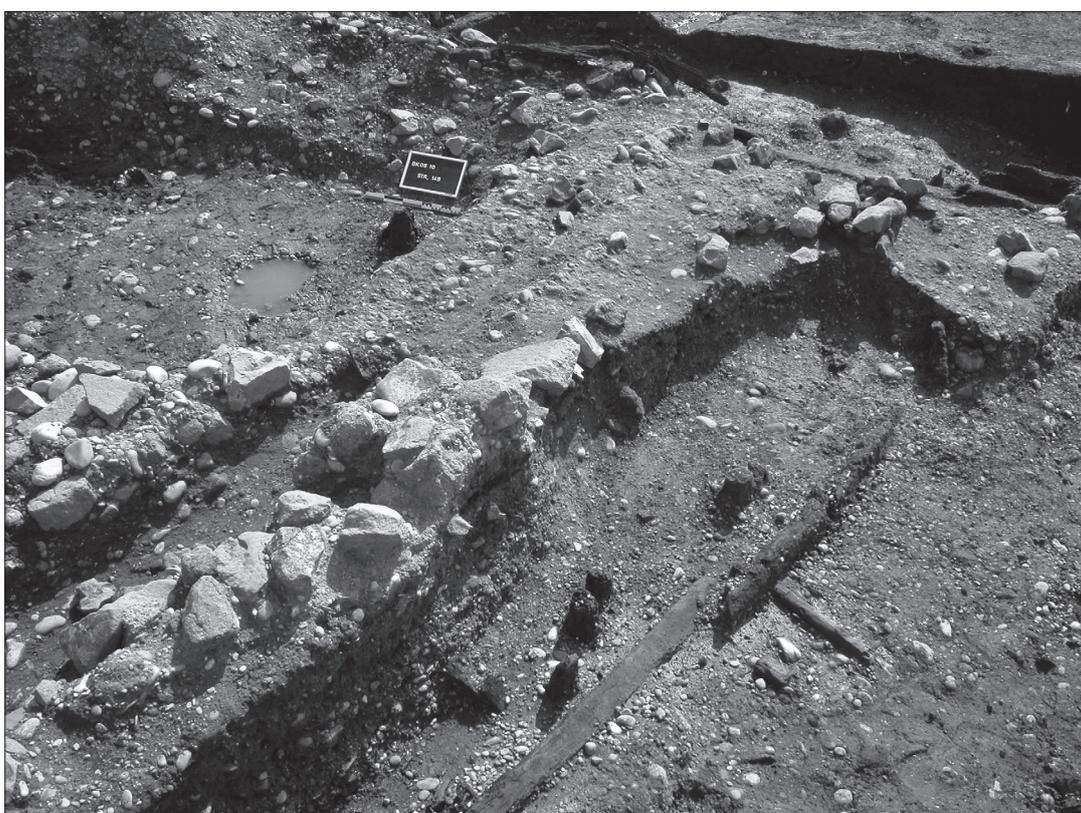
**Fig. 3.30** Vue de l'émissaire du bassin, état 2 (photo M. Reddé).
