## CHAPITRE 3 : LES BÂTIMENTS AU NORD DE L'ENCLOS DU SANCTUAIRE

### LA VOIRIE

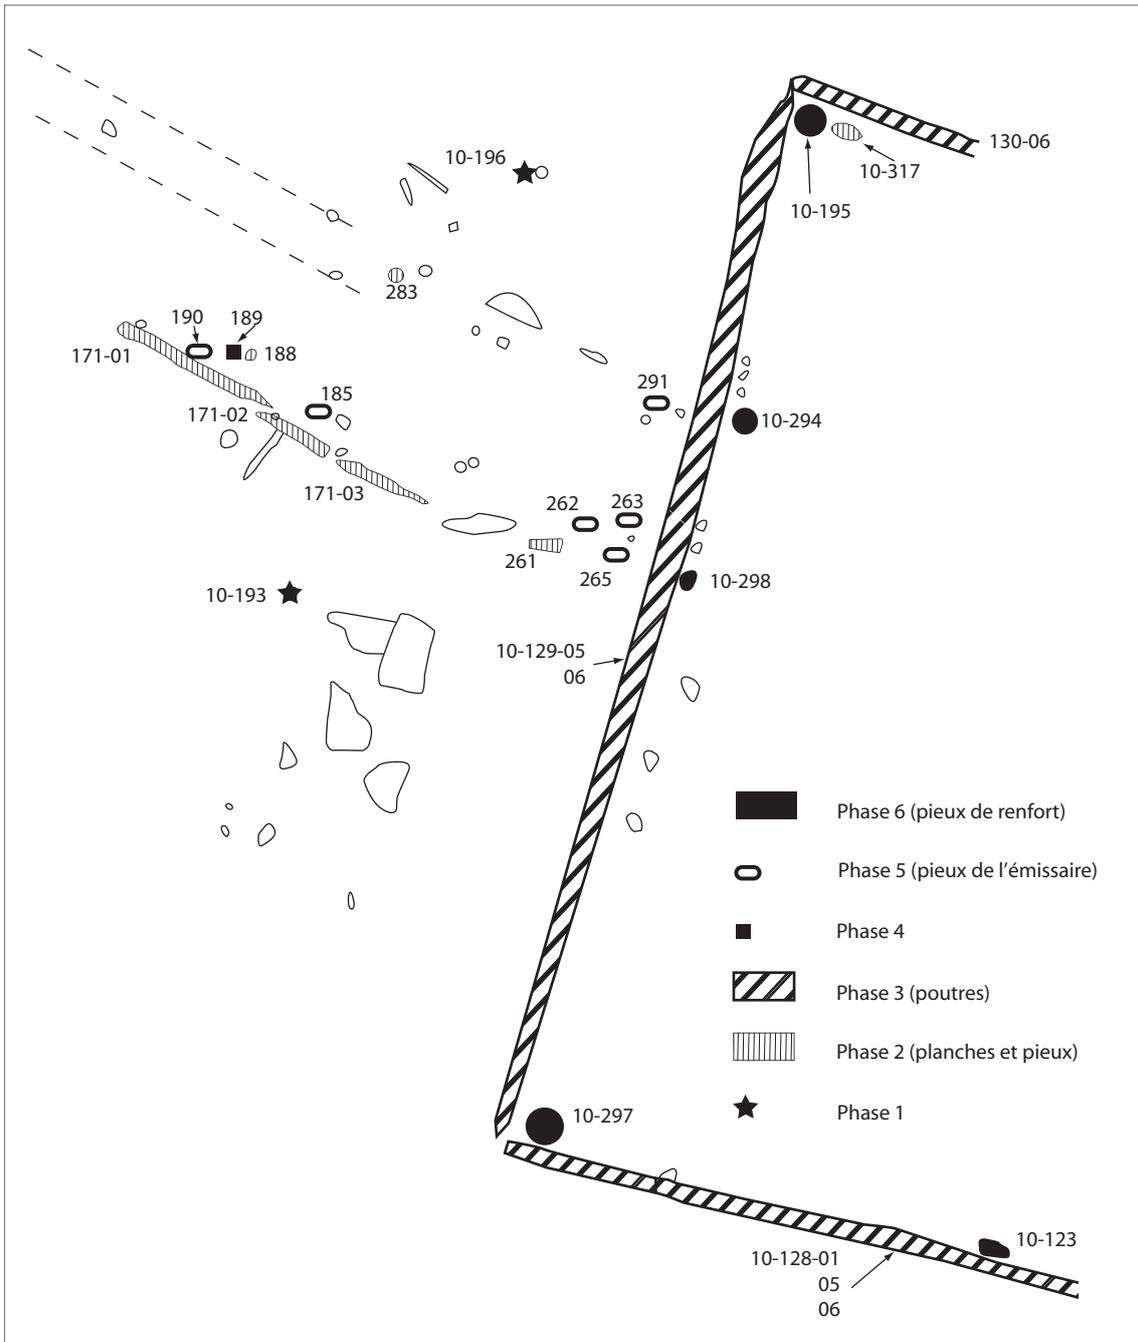
Fig. 3.31 Plan de prélèvement des bois du bassin (voir fig. 3.35 ; DAO M. Reddé).

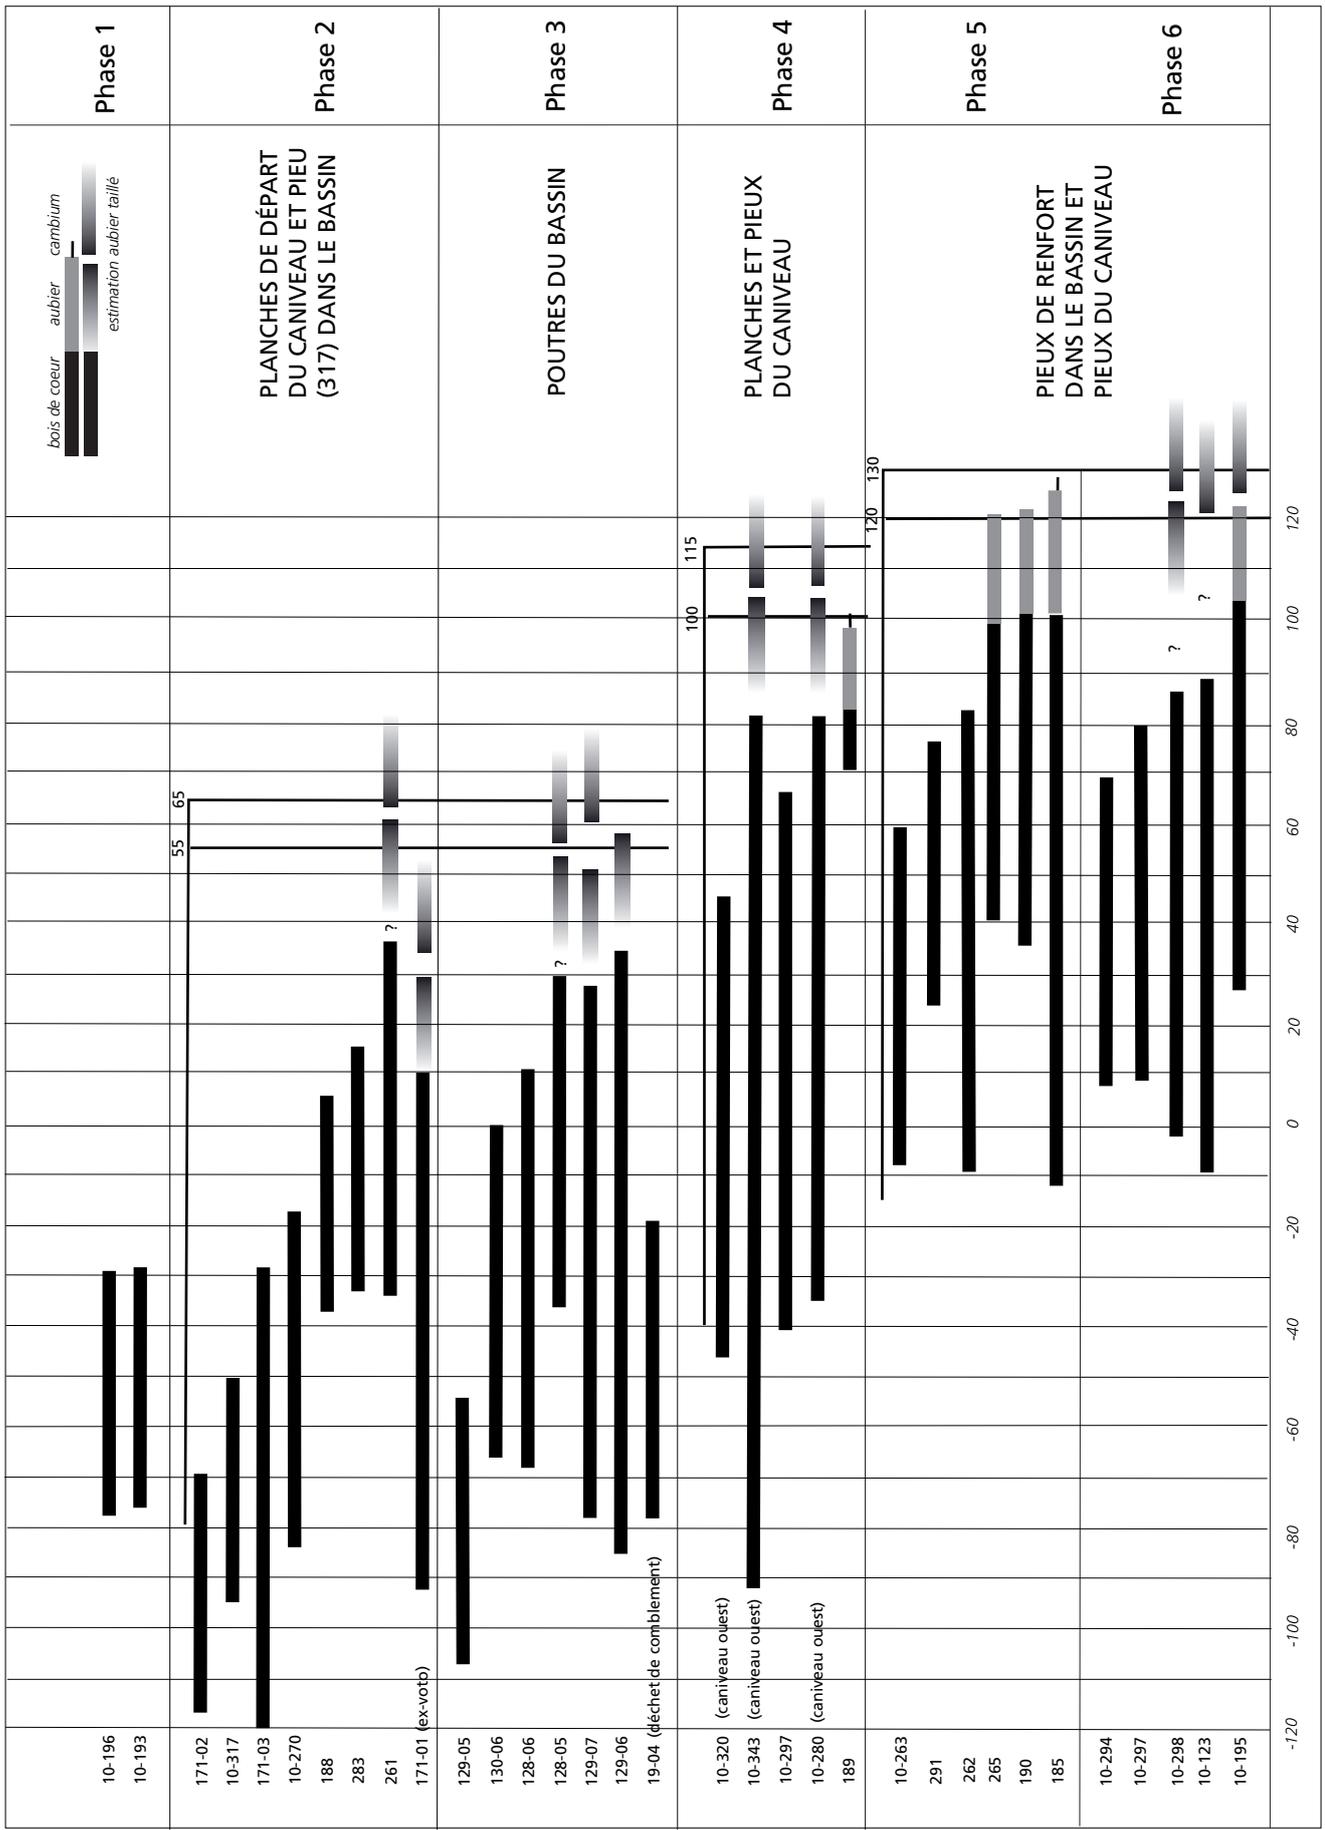
Fig. 3.32 Diagramme dendrochronologique des bois prélevés dans le bassin et dans le caniveau (voir fig. 3.4 et 3.31 ; DAO E. Marion et M. Reddé).

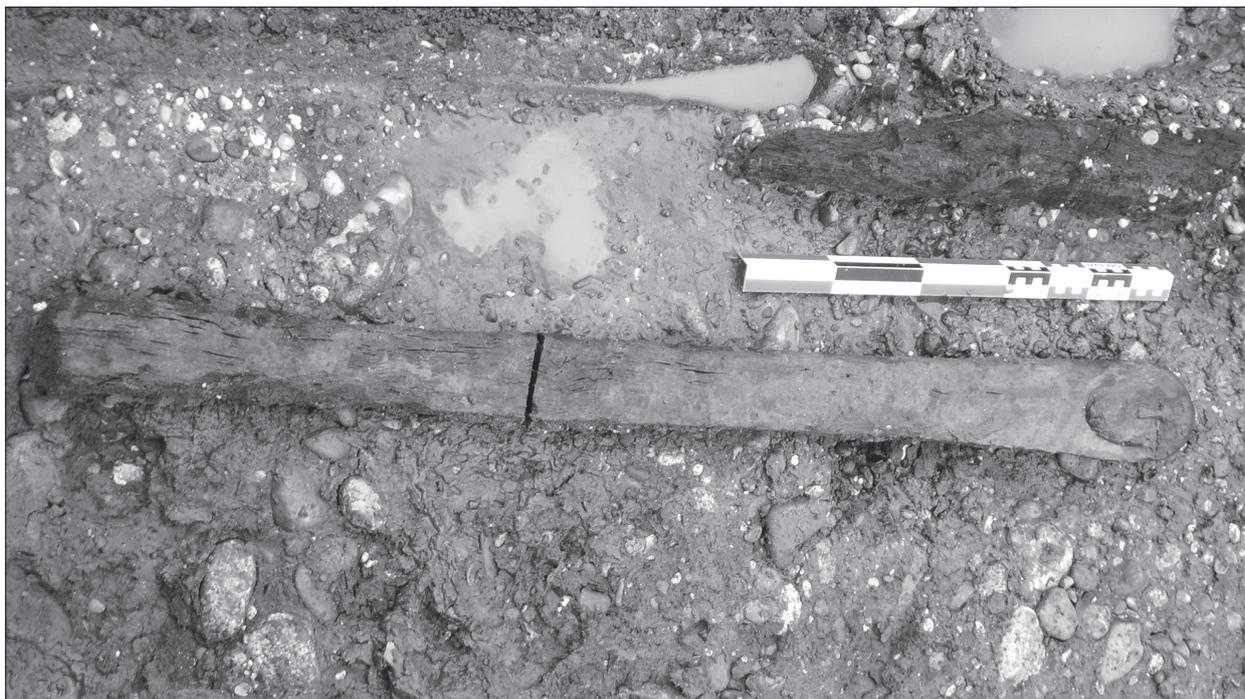
Fig. 3.33 Ex voto remployé dans le coffrage de l'émissaire (photo M. Reddé).

Le terminus post quem est fourni par la présence d'une statue anthropomorphe trouvée en remploi comme planche de coffrage de l'émissaire 149 (fig. 3.33). Ce bois, abattu entre 14 et 53 ap. J.-C., plus probablement vers 35, montre l'existence d'un sanctuaire au plus tard vers cette date. La date d'abattage des bois qui forment le cadre du bassin peut être estimée entre 55 et 65 de notre ère, notamment grâce à la poutre 130-07, qui a conservé une partie de son aubier. La phase »2/3« (fig. 3.32) comprend toutefois assez de bois dont la croissance est considérée comme homogène, malgré la perte de leur aubier, pour assurer cette datation. La phase suivante »4« est datée entre 100 et 115 ap. J.-C. : elle comprend des planches de coffrage et un pieu, tout le long du caniveau, ce qui fait qu'on doit la considérer comme une phase de réparation. Il en va de même pour la phase suivante »5/6«, qui concerne essentiellement les pieux d'angle du bassin, ajoutés en renfort vers 120-130, cette dernière date semblant la plus probable.

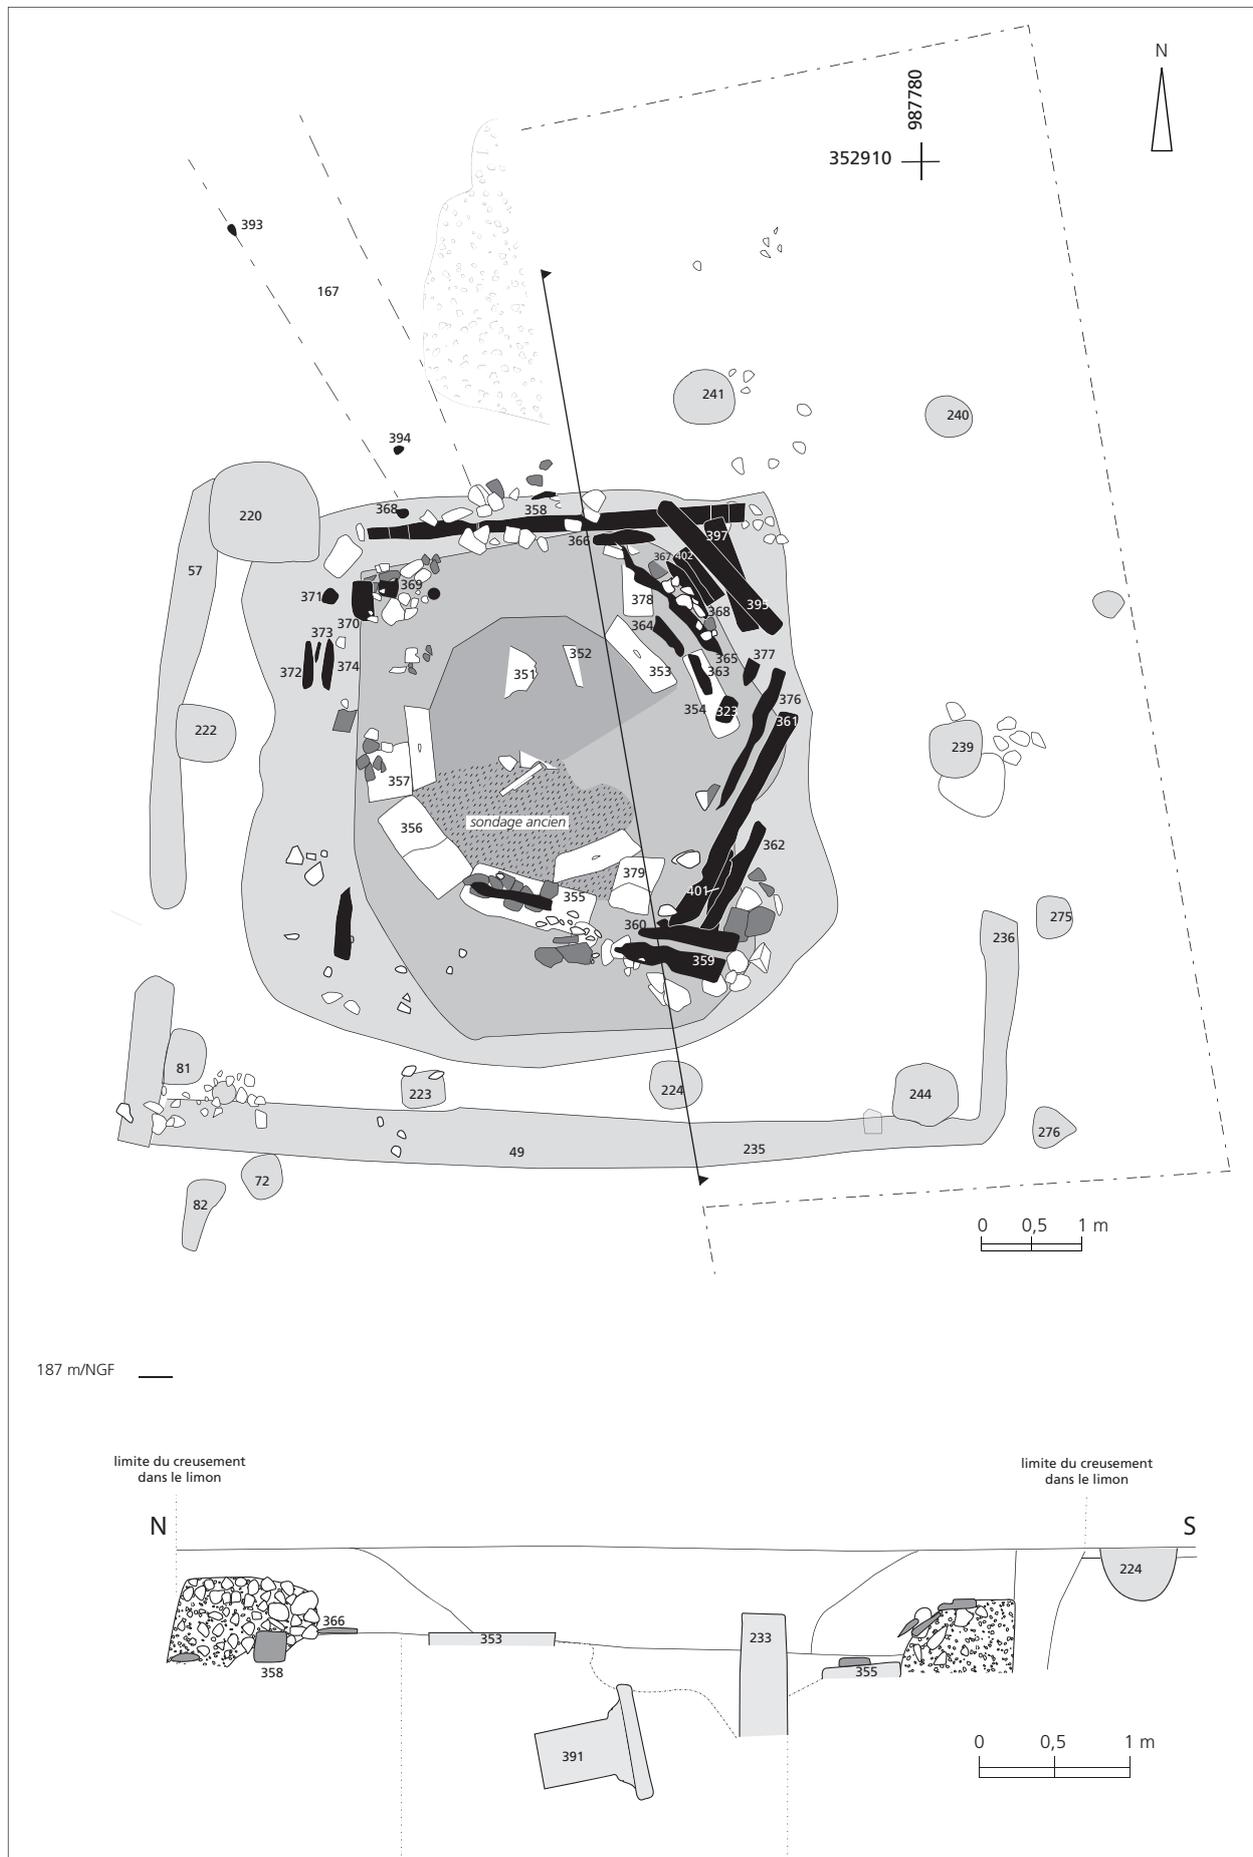
Fig. 3.34 Plan et coupe du puits monumental 161 (relevé B. Gissinger).

Vers l'extérieur, au nord, a été posée une poutre en chêne de section carrée, munie d'une encoche, à la jonction avec le caniveau (167) qui sert d'exutoire en se jetant dans le caniveau 149, déjà décrit (fig. 3.36). D'autres éléments identiques en chêne ont été mis au jour dans les angles nord-est (402, 367, 398) et sud-est (401).

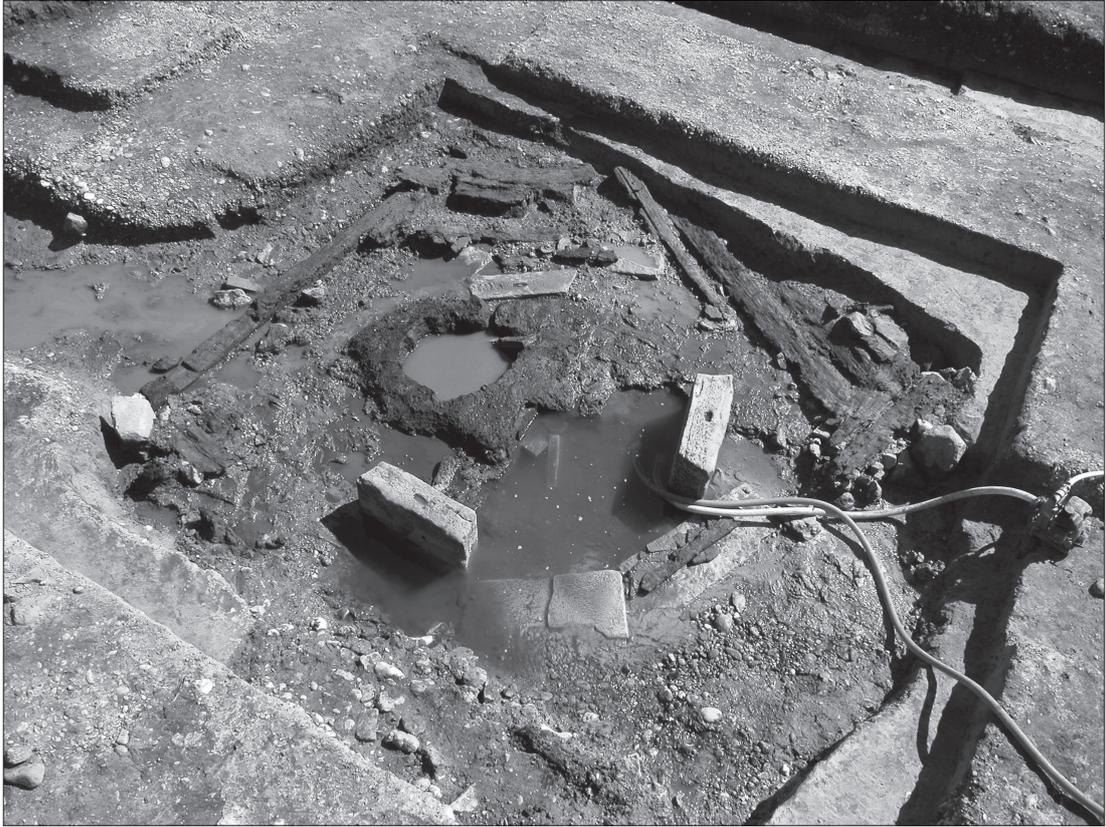
**Fig. 3.35** Vue du puits monumental (photo M. Reddé).

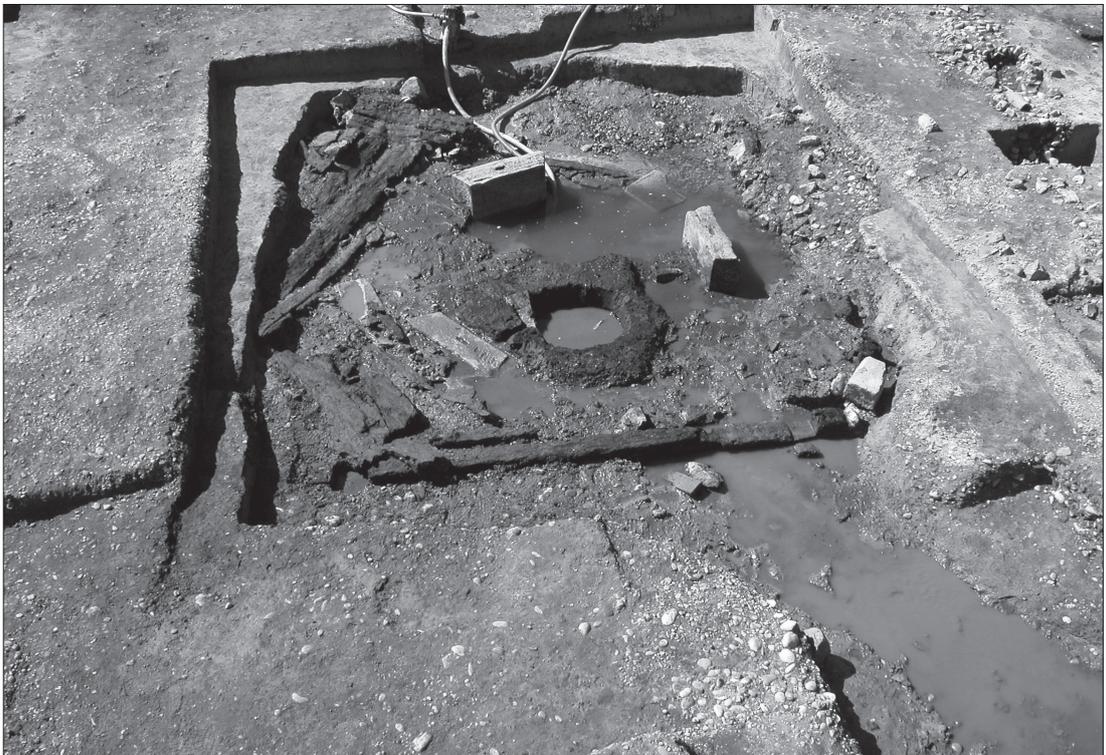
**Fig. 3.36** Vue du puits monumental (photo M. Reddé).

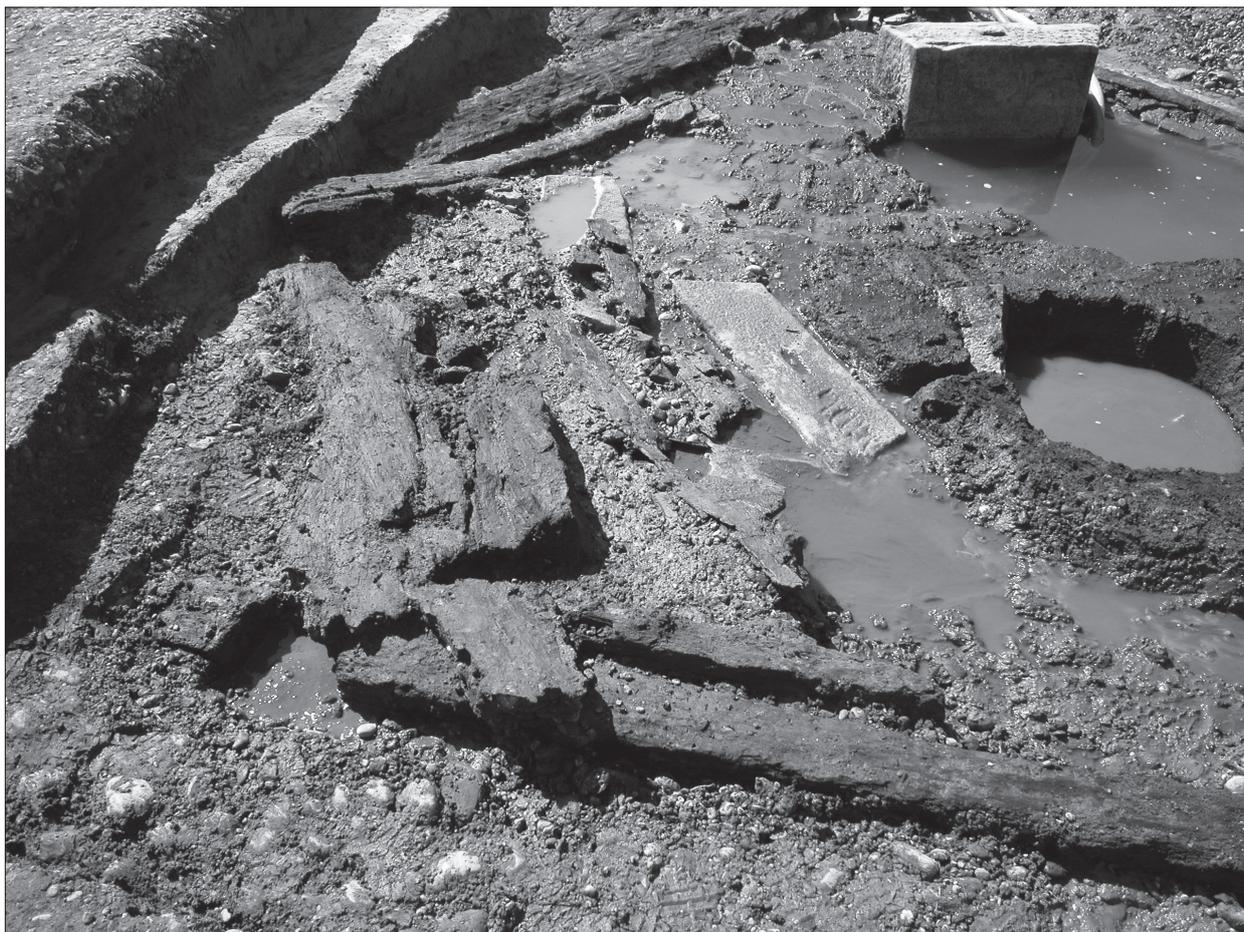
**Fig. 3.37** Le puits monumental et son plancher de bois, à l'angle sud-est (photo M. Reddé).

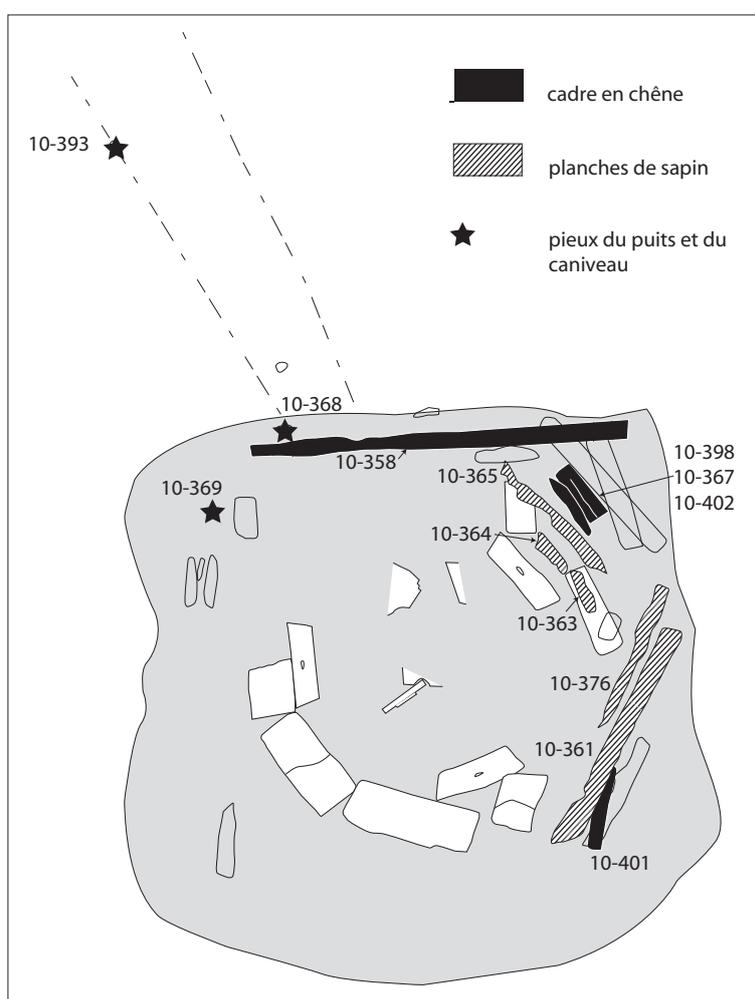
**Fig. 3.38** Plan des bois prélevés dans le bassin monumental (DAO E. Marion et M. Reddé).

Les analyses dendrochronologiques permettent de proposer une datation de cet ensemble. Plusieurs bois ont en effet été prélevés : il s'agit : a- de pieux de renfort, dont l'un dans le canal d'évacuation ; b- de la poutre en chêne servant de cadre au puits au nord, vers le canal d'évacuation ; c- des bois de chêne formant les restes du cadre du puits à l'est ; d- des planches de sapin du plancher (fig. 3.38).

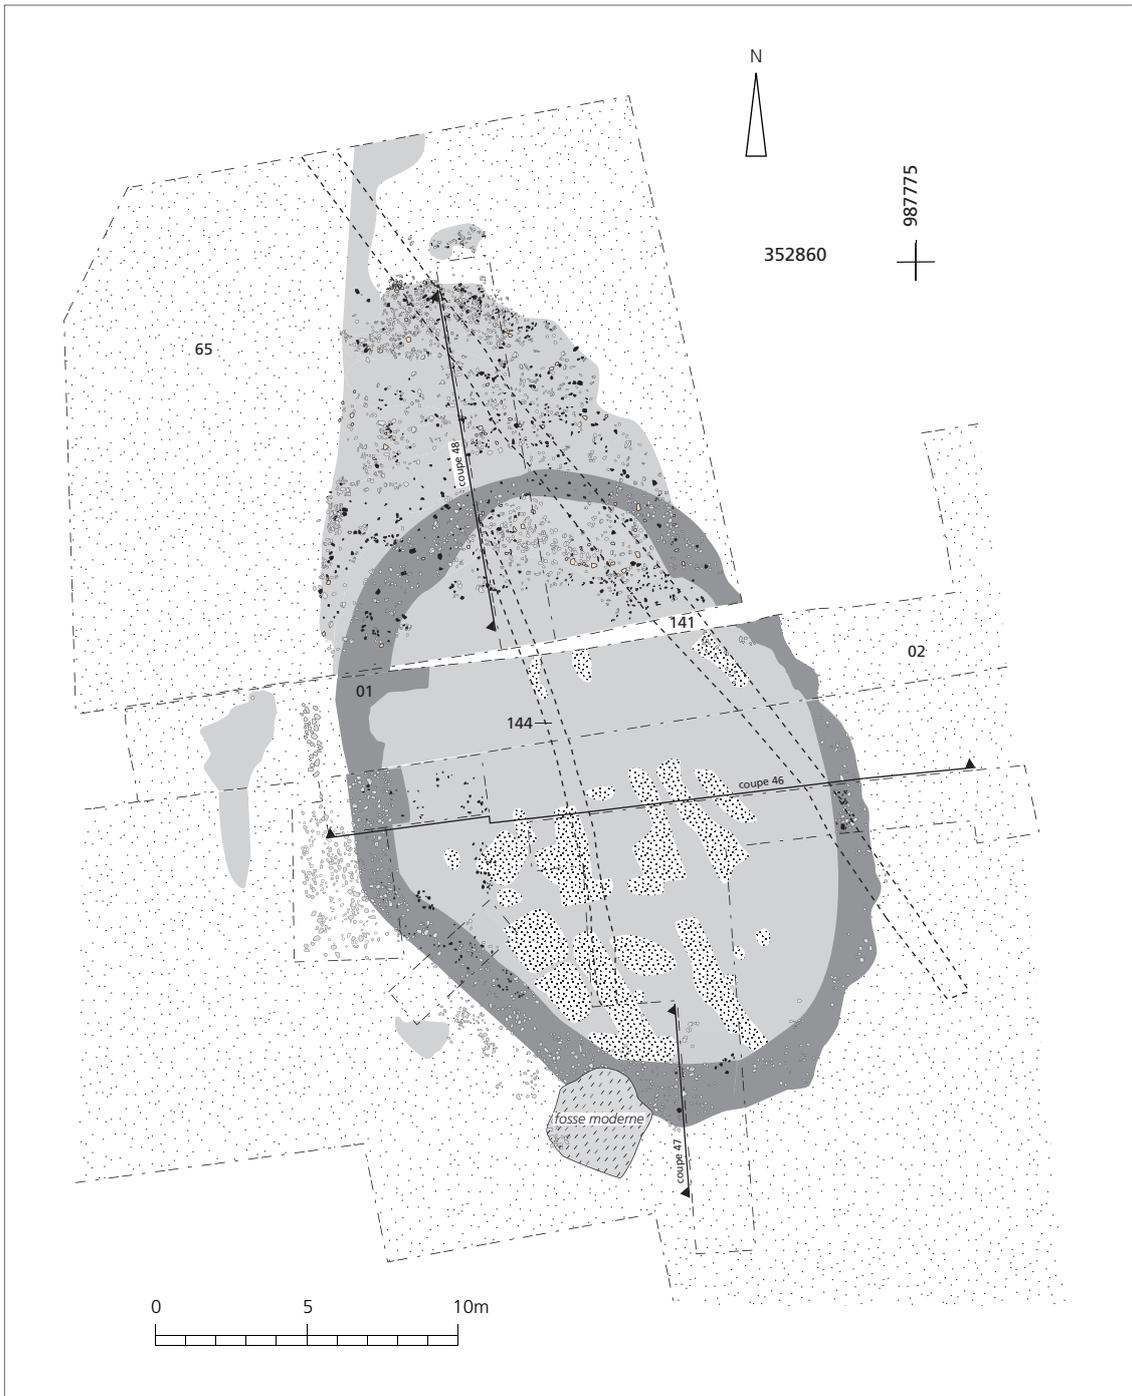
**Fig. 3.39** Plan du bassin ovale (relevé B. Gissinger).

Entre la zone du bassin rectangulaire en bois et l'enclos du sanctuaire (ci-dessous), au sud de la voie 13, la prospection géophysique révèle la présence d'une structure de forme ovale, d'environ 22 m × 16,5 m, difficile à identifier a priori (fig. 3.1). L'image montre en outre vers le nord une extension linéaire très magnétique. La fouille de cette zone, en 2006, après un premier sondage en 2005, a montré l'existence d'une série de couches archéologiques qui témoignent d'une histoire complexe (fig. 3.39-3.40).

La structure ovale, fortement magnétique, est composée d'un amas de blocs de basalte, de tuiles (*tegula* et *imbrex*), de fragments de dalles, de mortier de chaux, de fragments d'amphores, de galets, de gravier, en proportions différentes d'un sondage à l'autre (**pl. h.t. 5** et **fig. 3.41**). Ces matériaux offrent un aspect très remué, avec des éléments mélangés dans une terre brune limoneuse peu grasse ; l'ensemble repose sur une couche noire, tourbeuse, présente dans tout le secteur (03-03). De nombreux petits fragments de blocs crayeux très bien taillés (arêtes régulières, faces de joints, bandeaux d'anathyrose) ont été récupérés dans la structure 01. Il s'agit des restes de blocs beaucoup plus importants, qui semblent avoir appartenu à des éléments de construction épierrés sur place. La structure 01 présentait en effet des bords obliques irréguliers, qui montrent que des éléments d'architecture ont été récupérés sur place par le creusement d'une tranchée qui permettait d'atteindre la base des blocs, puis de les basculer sur place au moyen de

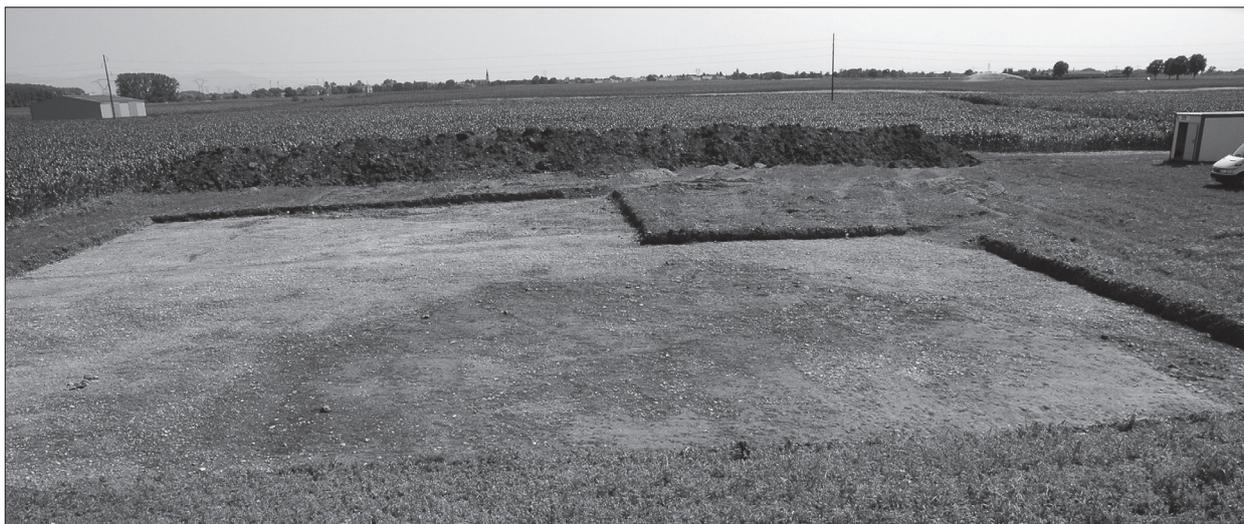
**Fig. 3.40** Vue du bassin ovale (moitié sud) après le premier nettoyage (photo M. Reddé).

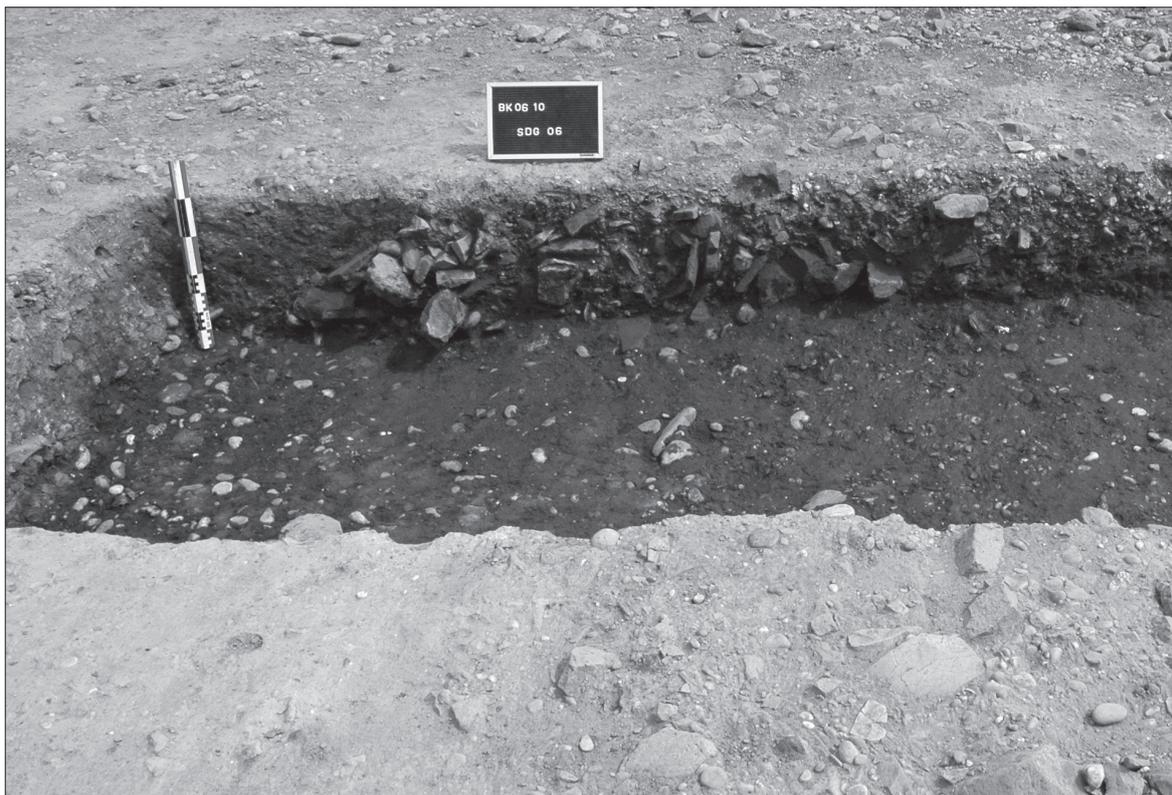
**Fig. 3.41** Tranchée d'épierrement de la structure ovale (photo M. Reddé).

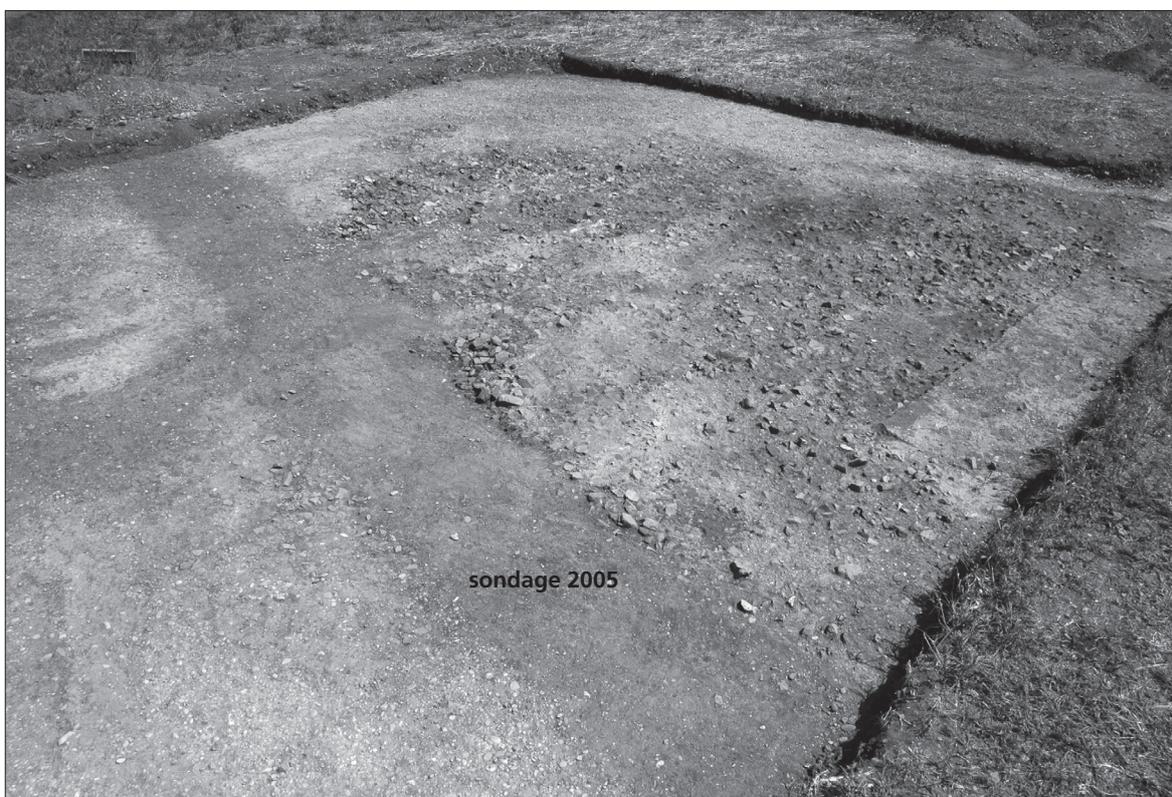
**Fig. 3.42** Comblement médian du bassin ovale (photo M. Reddé).

La forme de cette structure 01 est globalement ovale. À l'ouest toutefois, on observe deux segments rectilignes. Le centre de la structure ovale (pl. h.t. 5 et fig. 3.42) est comblé par un épais remblai de terre orange contenant de nombreux nodules indurés, cuits, semblable aux couches de démolition nivelées sous l'ensemble thermal (supra). On y observe la présence en grand nombre de terres cuites architecturales (*tegulae* et *imbrices*, *suspensurae*, *crustae*), et au moins d'un fragment de *tubulus*. En revanche on n'a pas recueilli de pilettes d'hypocaustes. D'autres vestiges de démolition, plus regroupés en certains endroits, ont été observés, comme des amas plus ou moins denses de mortier de chaux, de mortier hydraulique et d'enduits peints. On remarque la présence très fréquente de nodules de charbon de bois. Les blocs de basalte sont absents. En plusieurs endroits, la couche de remblai semble avoir été versée en plusieurs fois<sup>5</sup>. Elle semble en revanche ne pas avoir été remuée après son installation. Des plaques de gravier, fortement érodées par les labours, sont conservées à la surface du comblement.

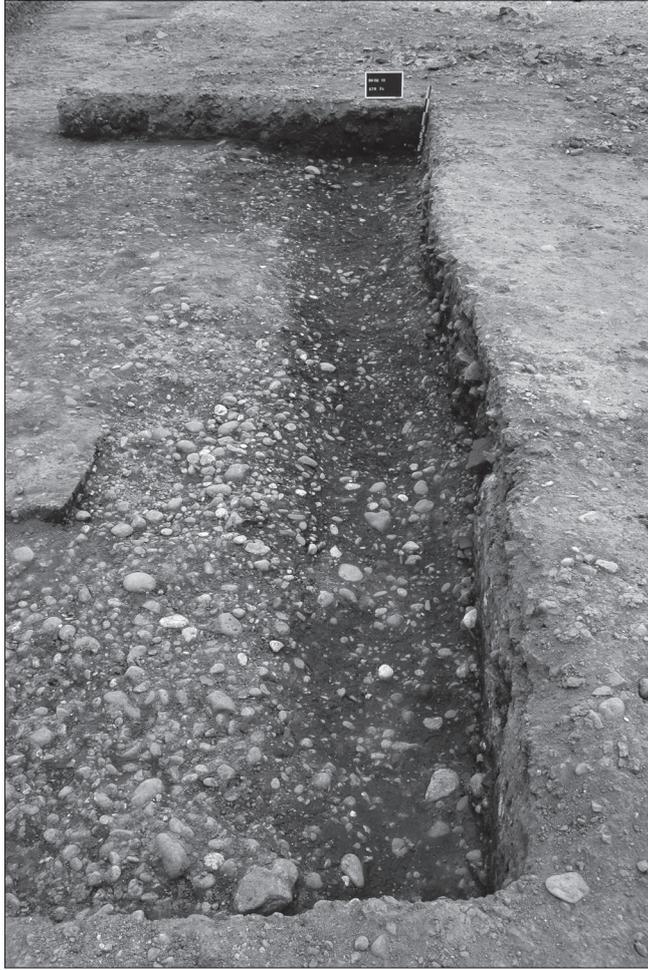
**Fig. 3.45** Le caniveau 74/144 (photo M. Reddé).

Deux caniveaux drainaient cette cuvette vers le nord-nord-est, dans le sens du flux des eaux du Rhin, avant l'installation de la structure ovale (fig. 3.45-3.46).

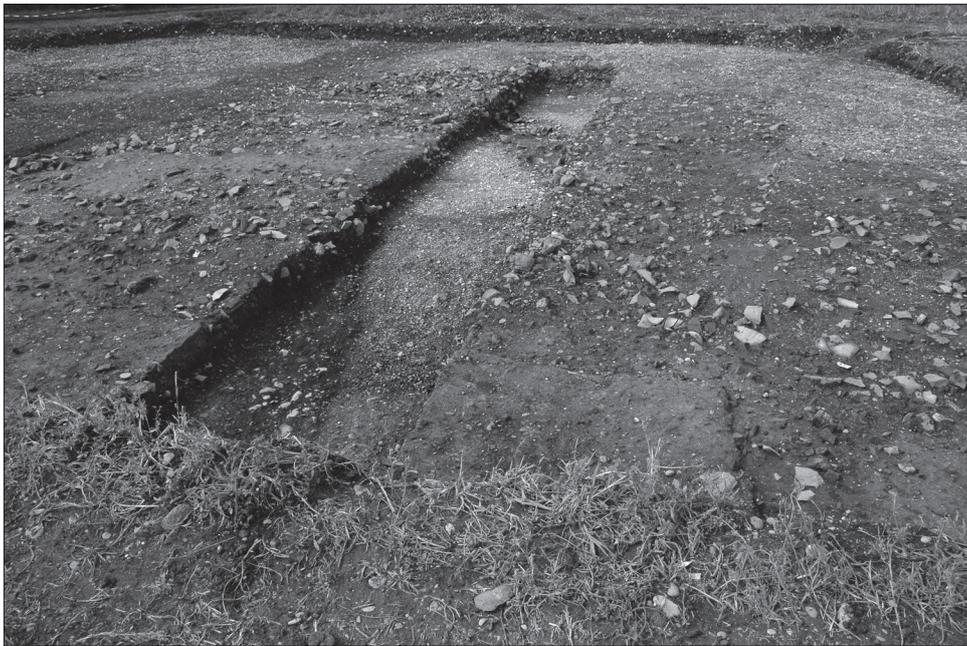
**Fig. 3.46** Le caniveau 141 (photo M. Reddé).

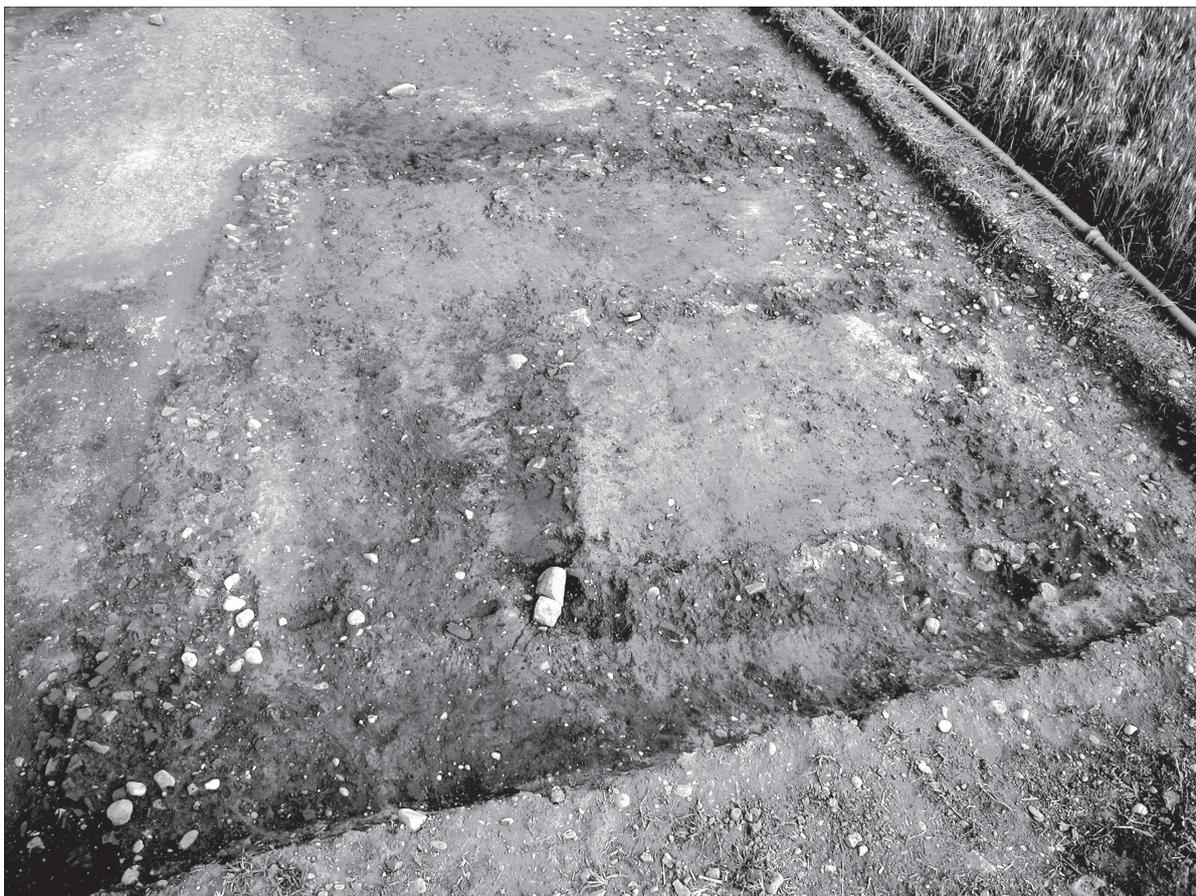
Fig. 3.48 Vue du temple F (photo M. Reddé).

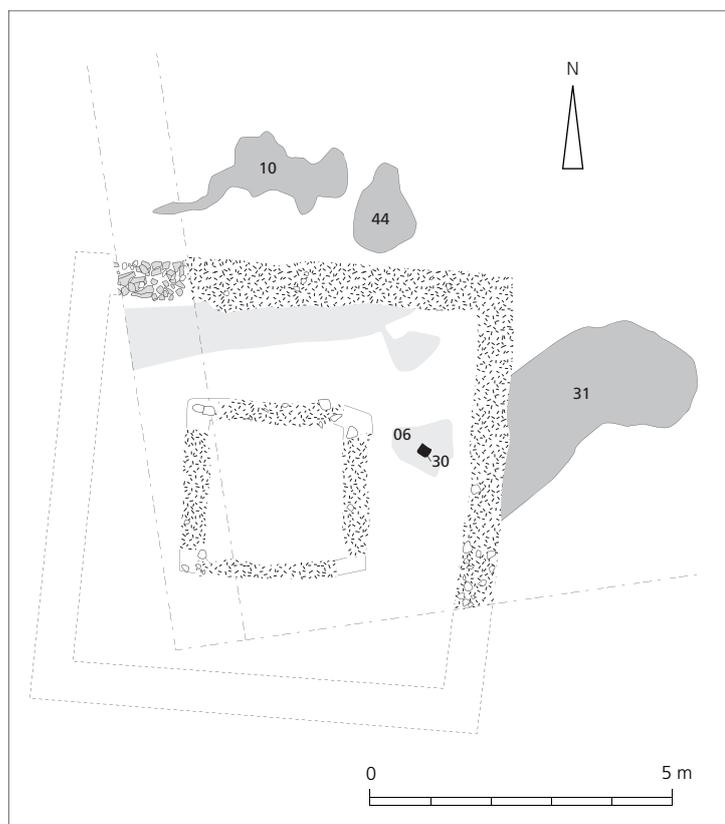
Fig. 3.49 Plan du temple F (relevé B. Gissinger).

La *cella* mesure 3 m × 3 m hors tout (fig. 3.49). Ses murs sont épais de 40 à 45 cm. L'absence de tuiles et la présence de blocs de basalte aux angles pourrait indiquer que ceux-ci étaient occupés par des

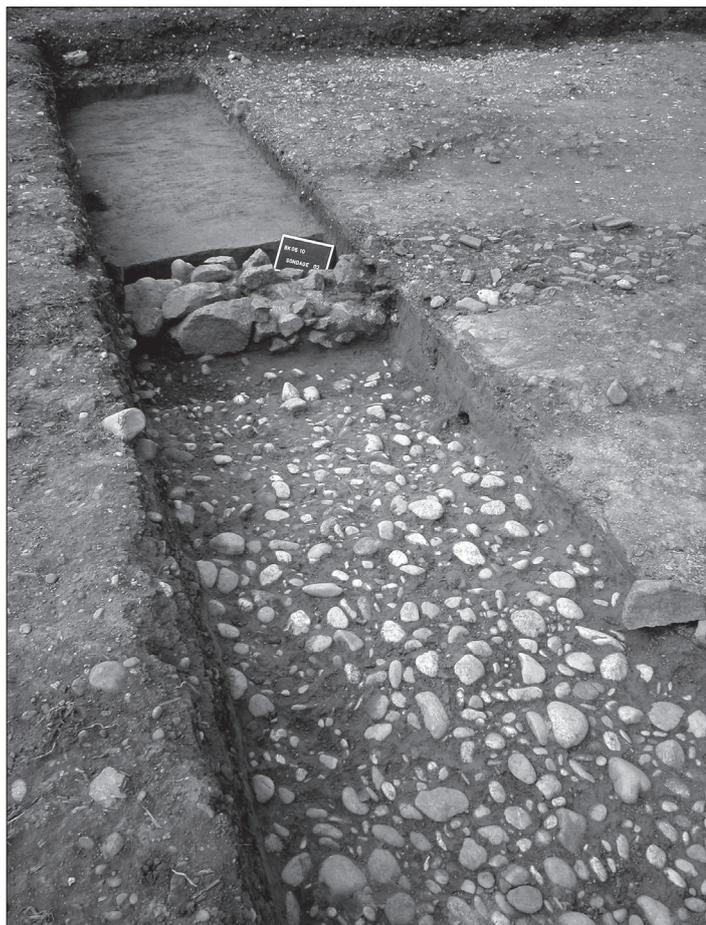
**Fig. 3.51** Le mur nord du portique. Au premier plan, le substrat de galets (photo M. Reddé).

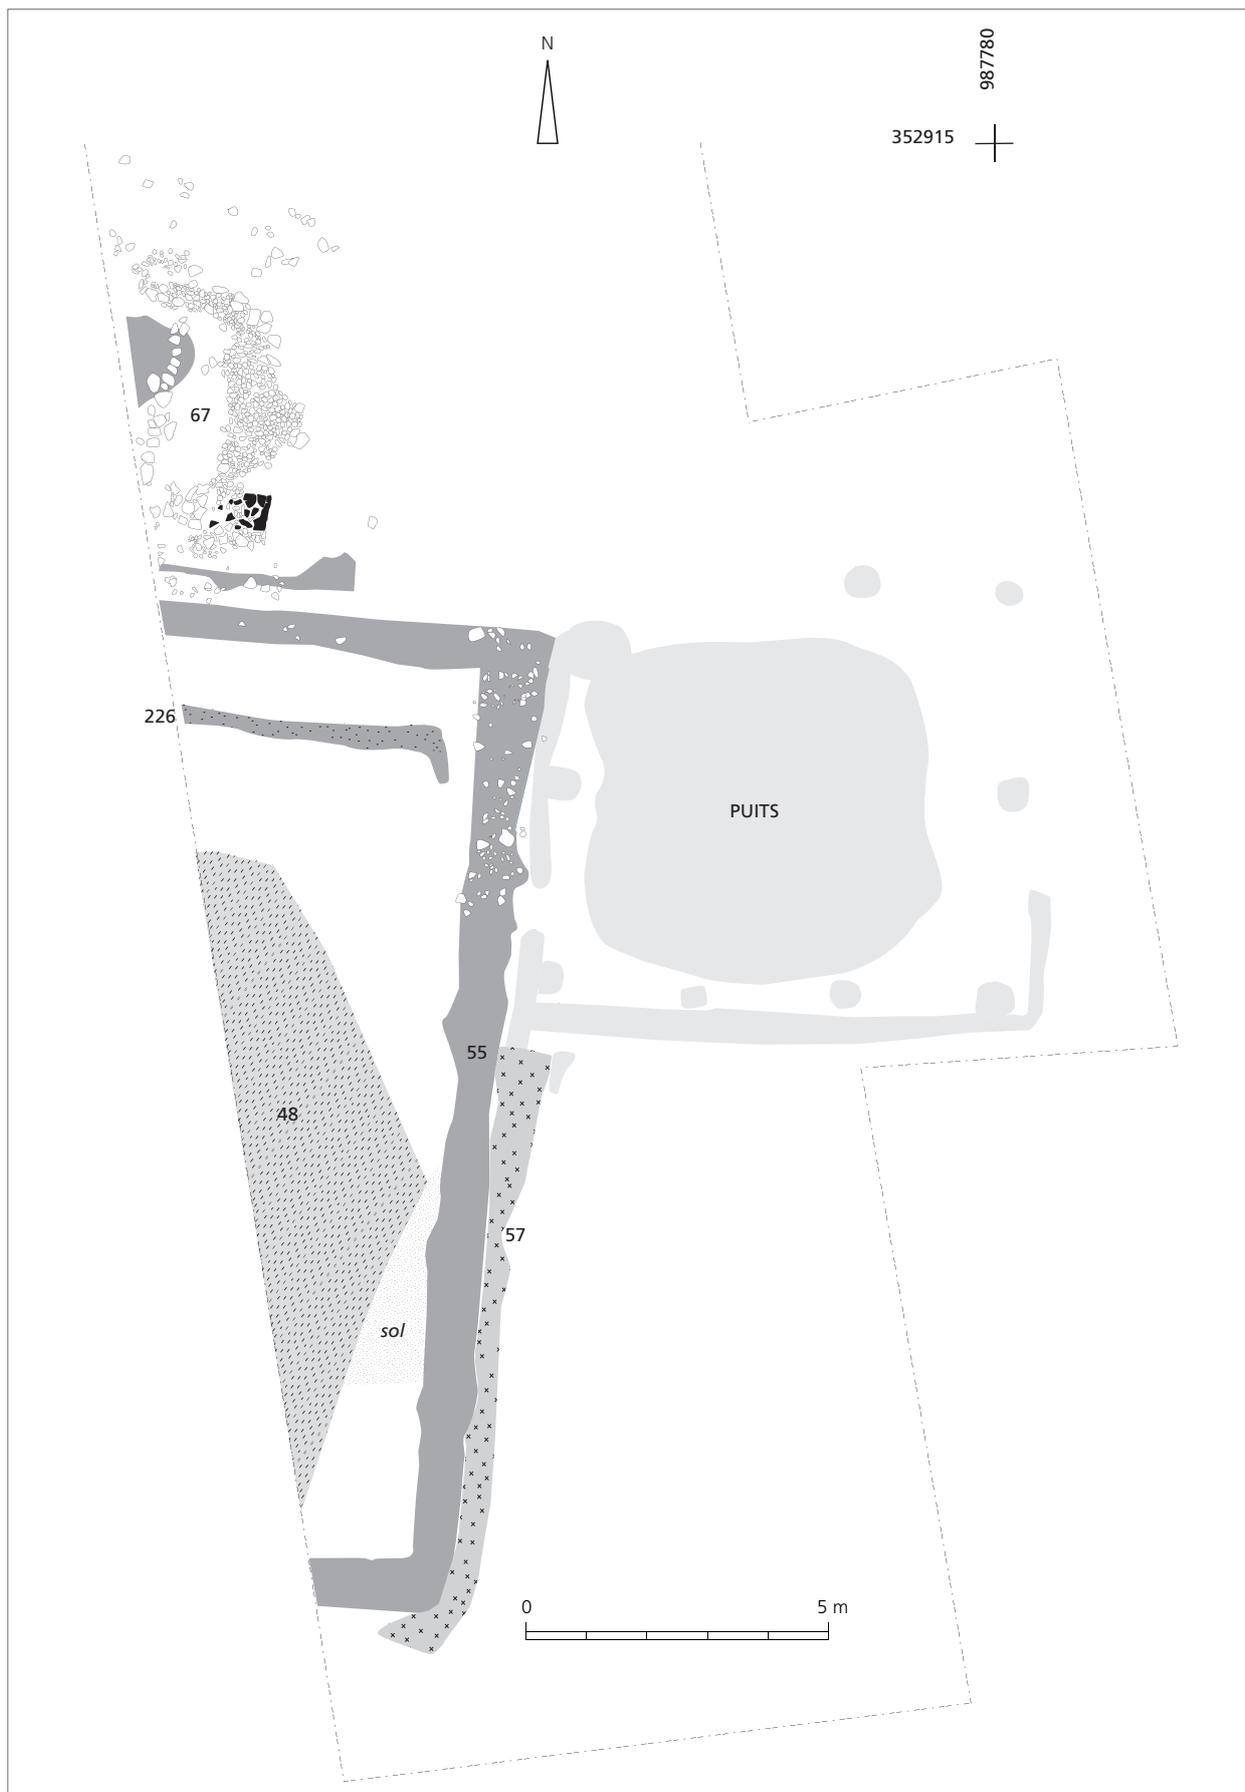
**Fig. 3.52** Plan des vestiges du temple(?) G (relevé B. Gissinger).
