## CHAPITRE 3 : LES BÂTIMENTS AU NORD DE L'ENCLOS DU SANCTUAIRE

### LA VOIRIE

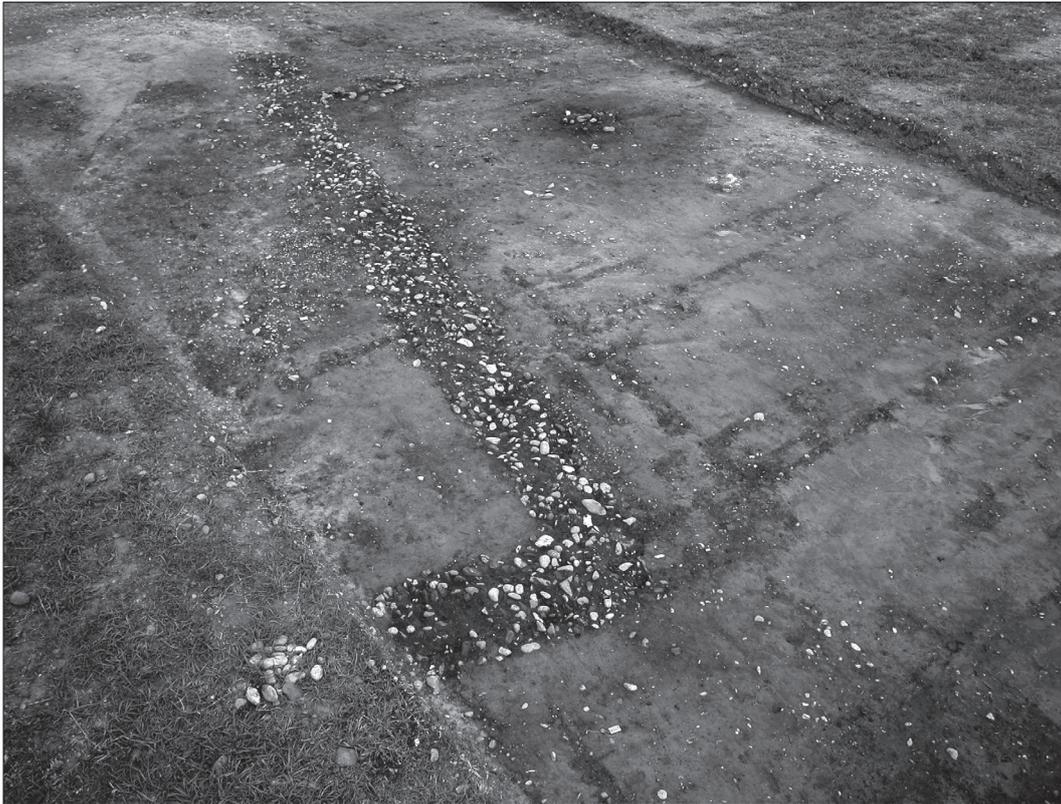
**Fig. 3.53** Vue générale vers le nord des vestiges du temple(?) G (photo M. Reddé).

À l'ouest du grand puits monumental décrit ci-dessus, en bordure d'un chemin agricole, la prospection géophysique montre la présence d'une structure un peu indistincte, de forme générale carrée (G, **fig. 3.1**). La fouille a révélé une bande rectiligne de galets, de largeur régulière (70 à 80 cm), sur une longueur de 15,6 m (**fig. 3.52-3.53**). Au sud, le radier effectue un retour à 90° vers l'ouest et se perd dans la berme (27). Ce retour a été observé sur 2 m de longueur, la présence du chemin agricole ne permettant pas une observation au-delà de cette limite.

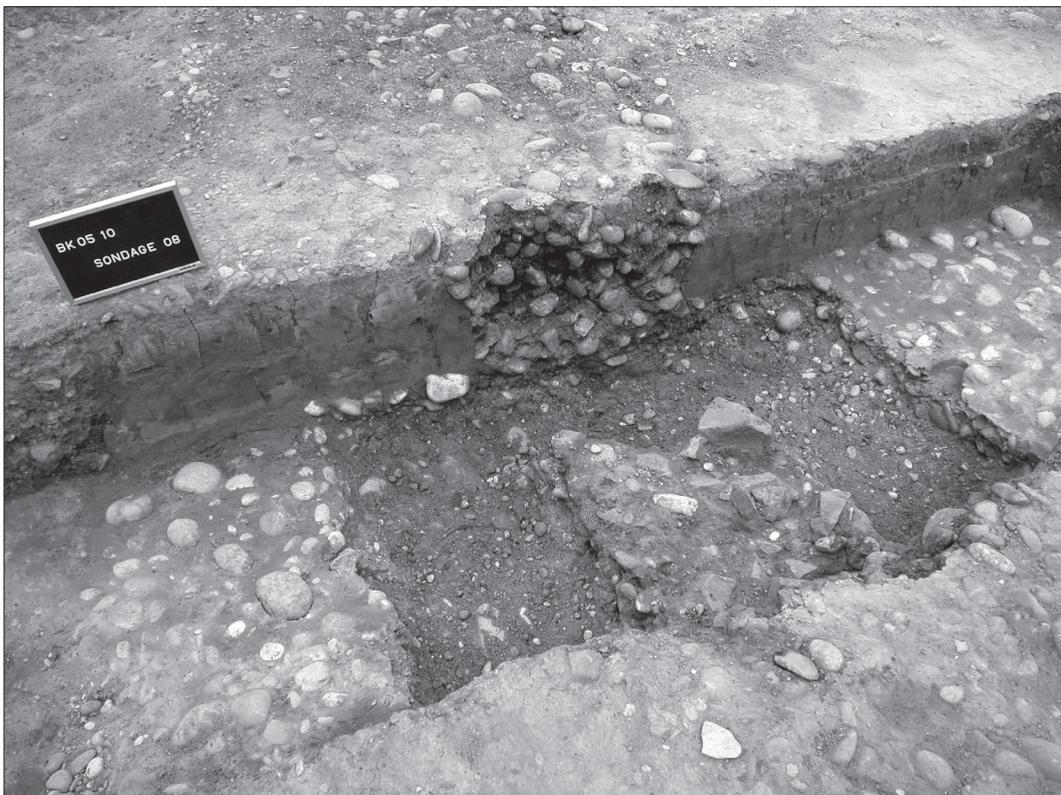
**Fig. 3.54** Fondation du mur sud du temple(?) G (photo M. Reddé).

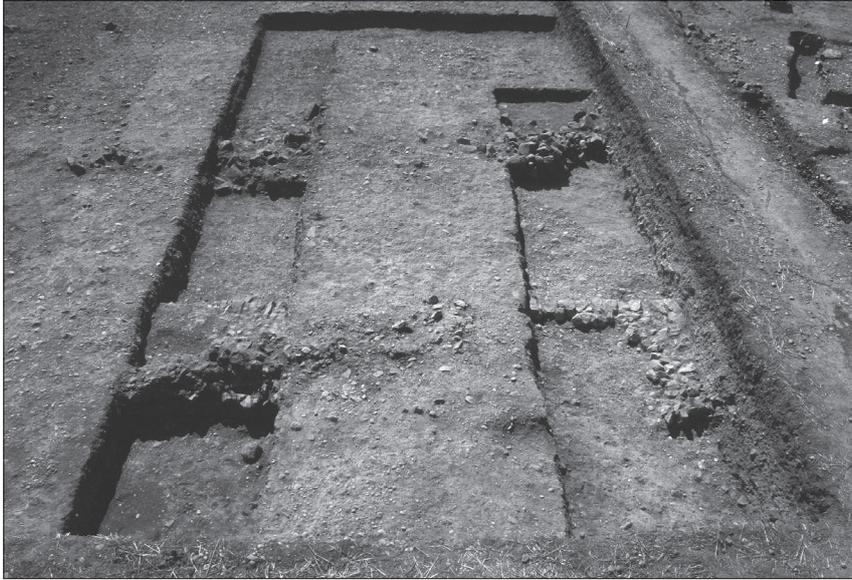
**Fig. 3.58** Fondations des structures au-dessus du niveau de construction des thermes (voir fig. 3.9 ; photo M. Reddé).

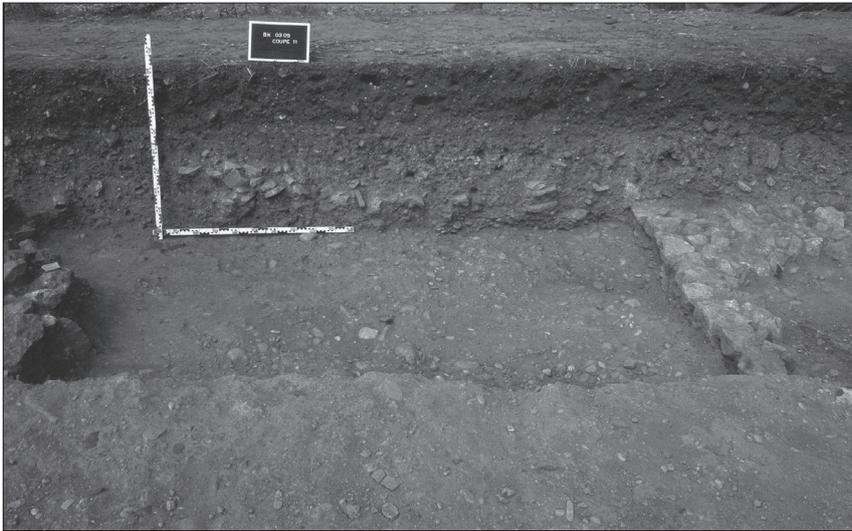
**Fig. 3.59** Fondation des structures de l'Antiquité tardive au-dessus du niveau de destruction des thermes (voir fig. 3.9 ; photo M. Reddé).

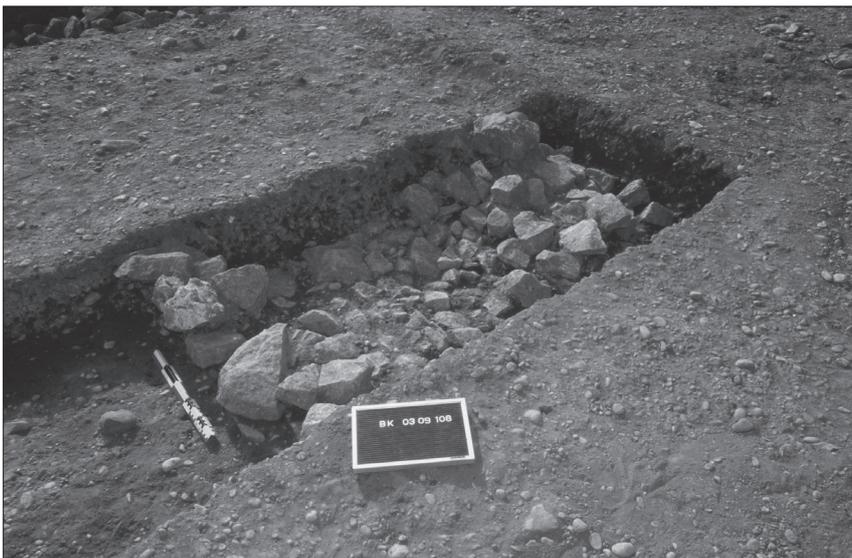
**Fig. 3.60** Fondation des structures de l'Antiquité tardive au-dessus du niveau de destruction des thermes (voir fig. 3.9 ; photo M. Reddé).

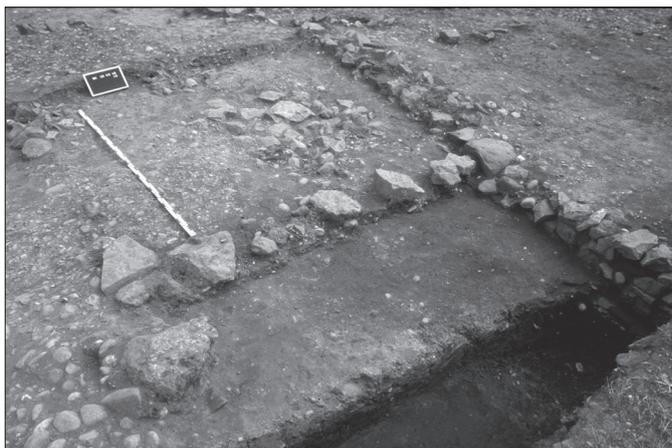
**Fig. 3.61** Vue du mur 36 (voir fig. 3.71 ; photo M. Reddé).

Vers l'ouest apparaît un mur nord-sud large de 0,4 m (36), formé d'une assise de blocs de basalte et de quelques rares blocs de grès montés en arêtes de poisson, sans liant, sur une fondation de galets et de matériaux récupérés, notamment des tuiles (fig. 3.61-3.62). Sur ce mur viennent s'abouter différents tronçons perpendiculaires, dont certains, notamment au nord-est, sont presque totalement épierrés. On voit ainsi se dessiner différents espaces dont le plan est manifestement incomplet. Différents calages de

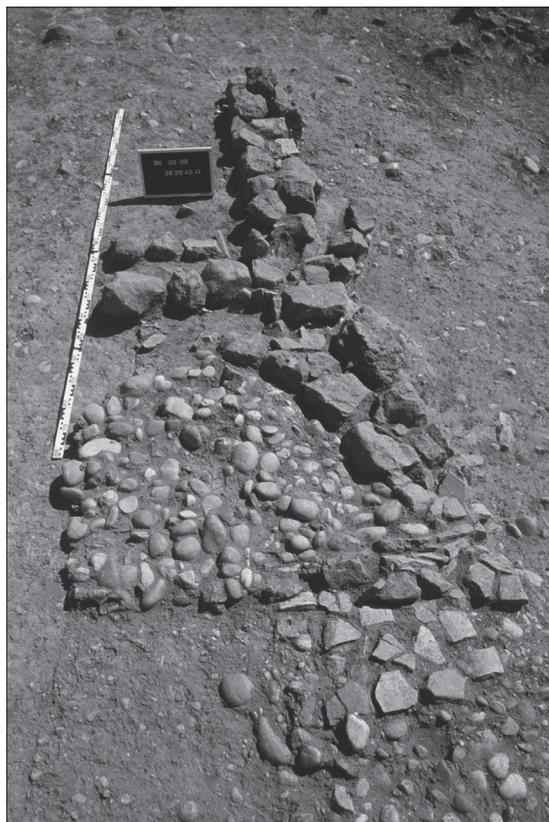
**Fig. 3.62** Vue du mur 39 (voir fig. 3.71 ; photo M. Reddé).

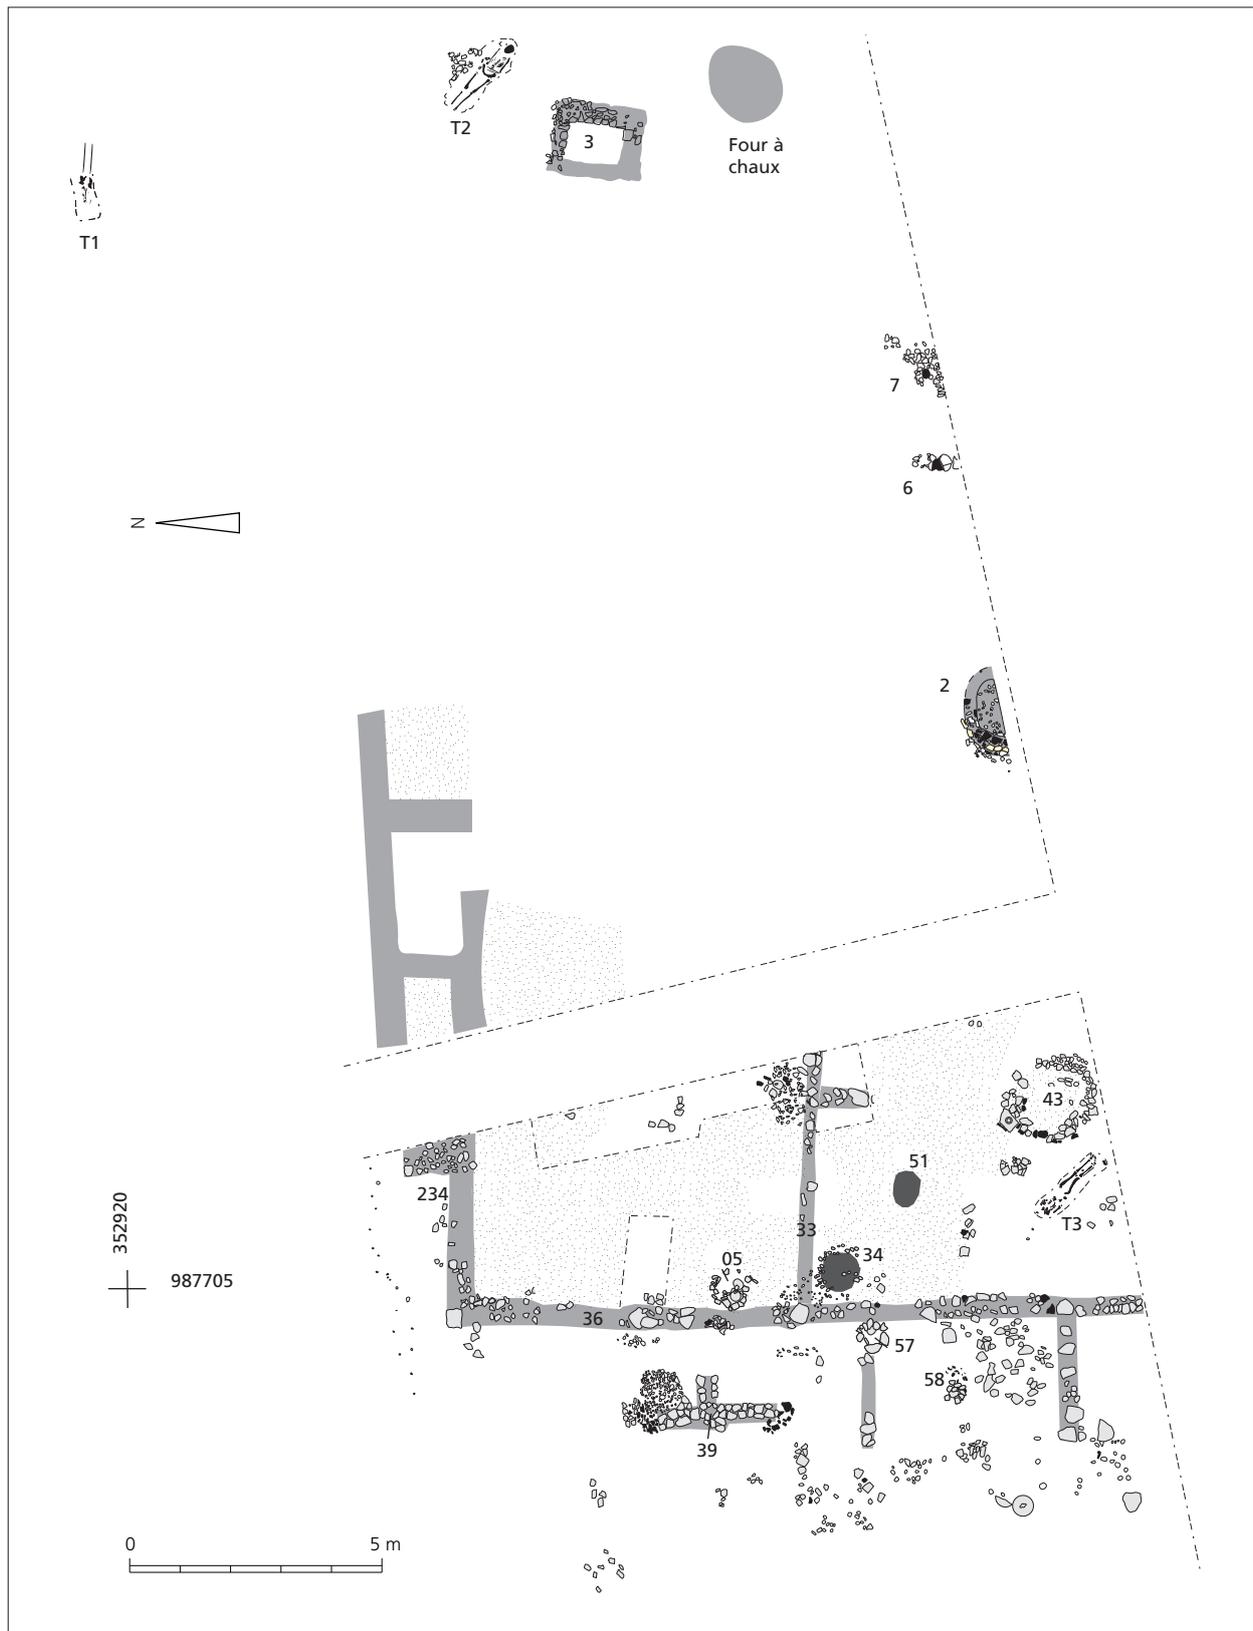
**Fig. 3.63** Plan des structures les plus récentes, au-dessus de l'ensemble thermal détruit (voir fig. 3.9 ; d'après les relevés de J. Pellissier et B. Gissingier).

poteaux de bois apparaissent çà et là, sans qu'on puisse distinguer un véritable plan. On notera que ces calages sont assurés par ces matériaux de remplissage. Les poteaux 57 et 39 sont implantés à l'angle de deux murs et paraissent bien appartenir à la structure du bâtiment. De même on observe un calage à l'angle des murs 33 et 36 et peut-être d'autres traces de poteaux dans les amoncellements de blocs qui jalonnent le parcours du mur 36. Il est probable, dans ces conditions, que nous avons à faire à un bâtiment sur poteaux, avec un soubassement de blocs liés à sec. Les poteaux 05, 06, 07 sont situés en revanche hors du tracé d'un mur et appartiennent sans doute à une phase de réparation. Les structures 34 et 51 sont de petits foyers.

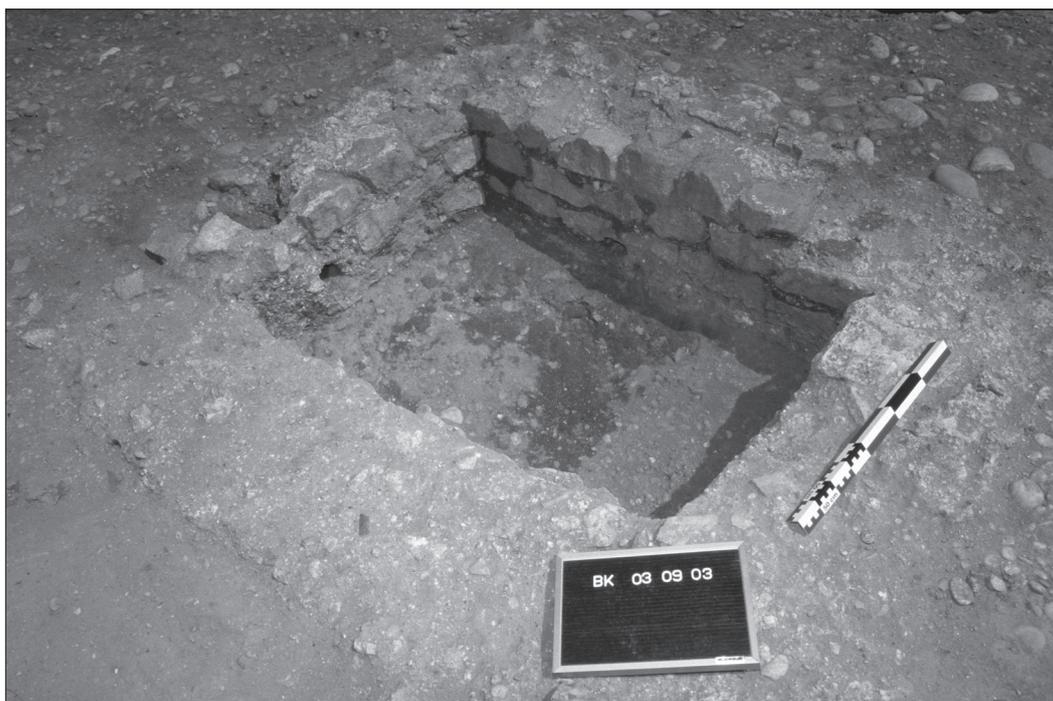
**Fig. 3.64** Vue du bassin 3 (voir fig. 3.63 ; photo M. Reddé).
