Die Klosterkirche Corvey

Bauuntersuchung und Baugeschichte des Westbaus

Denkmalpflege und Forschung in Westfalen Band 43.1.2

VII. Beilagen (Pläne): Übersicht

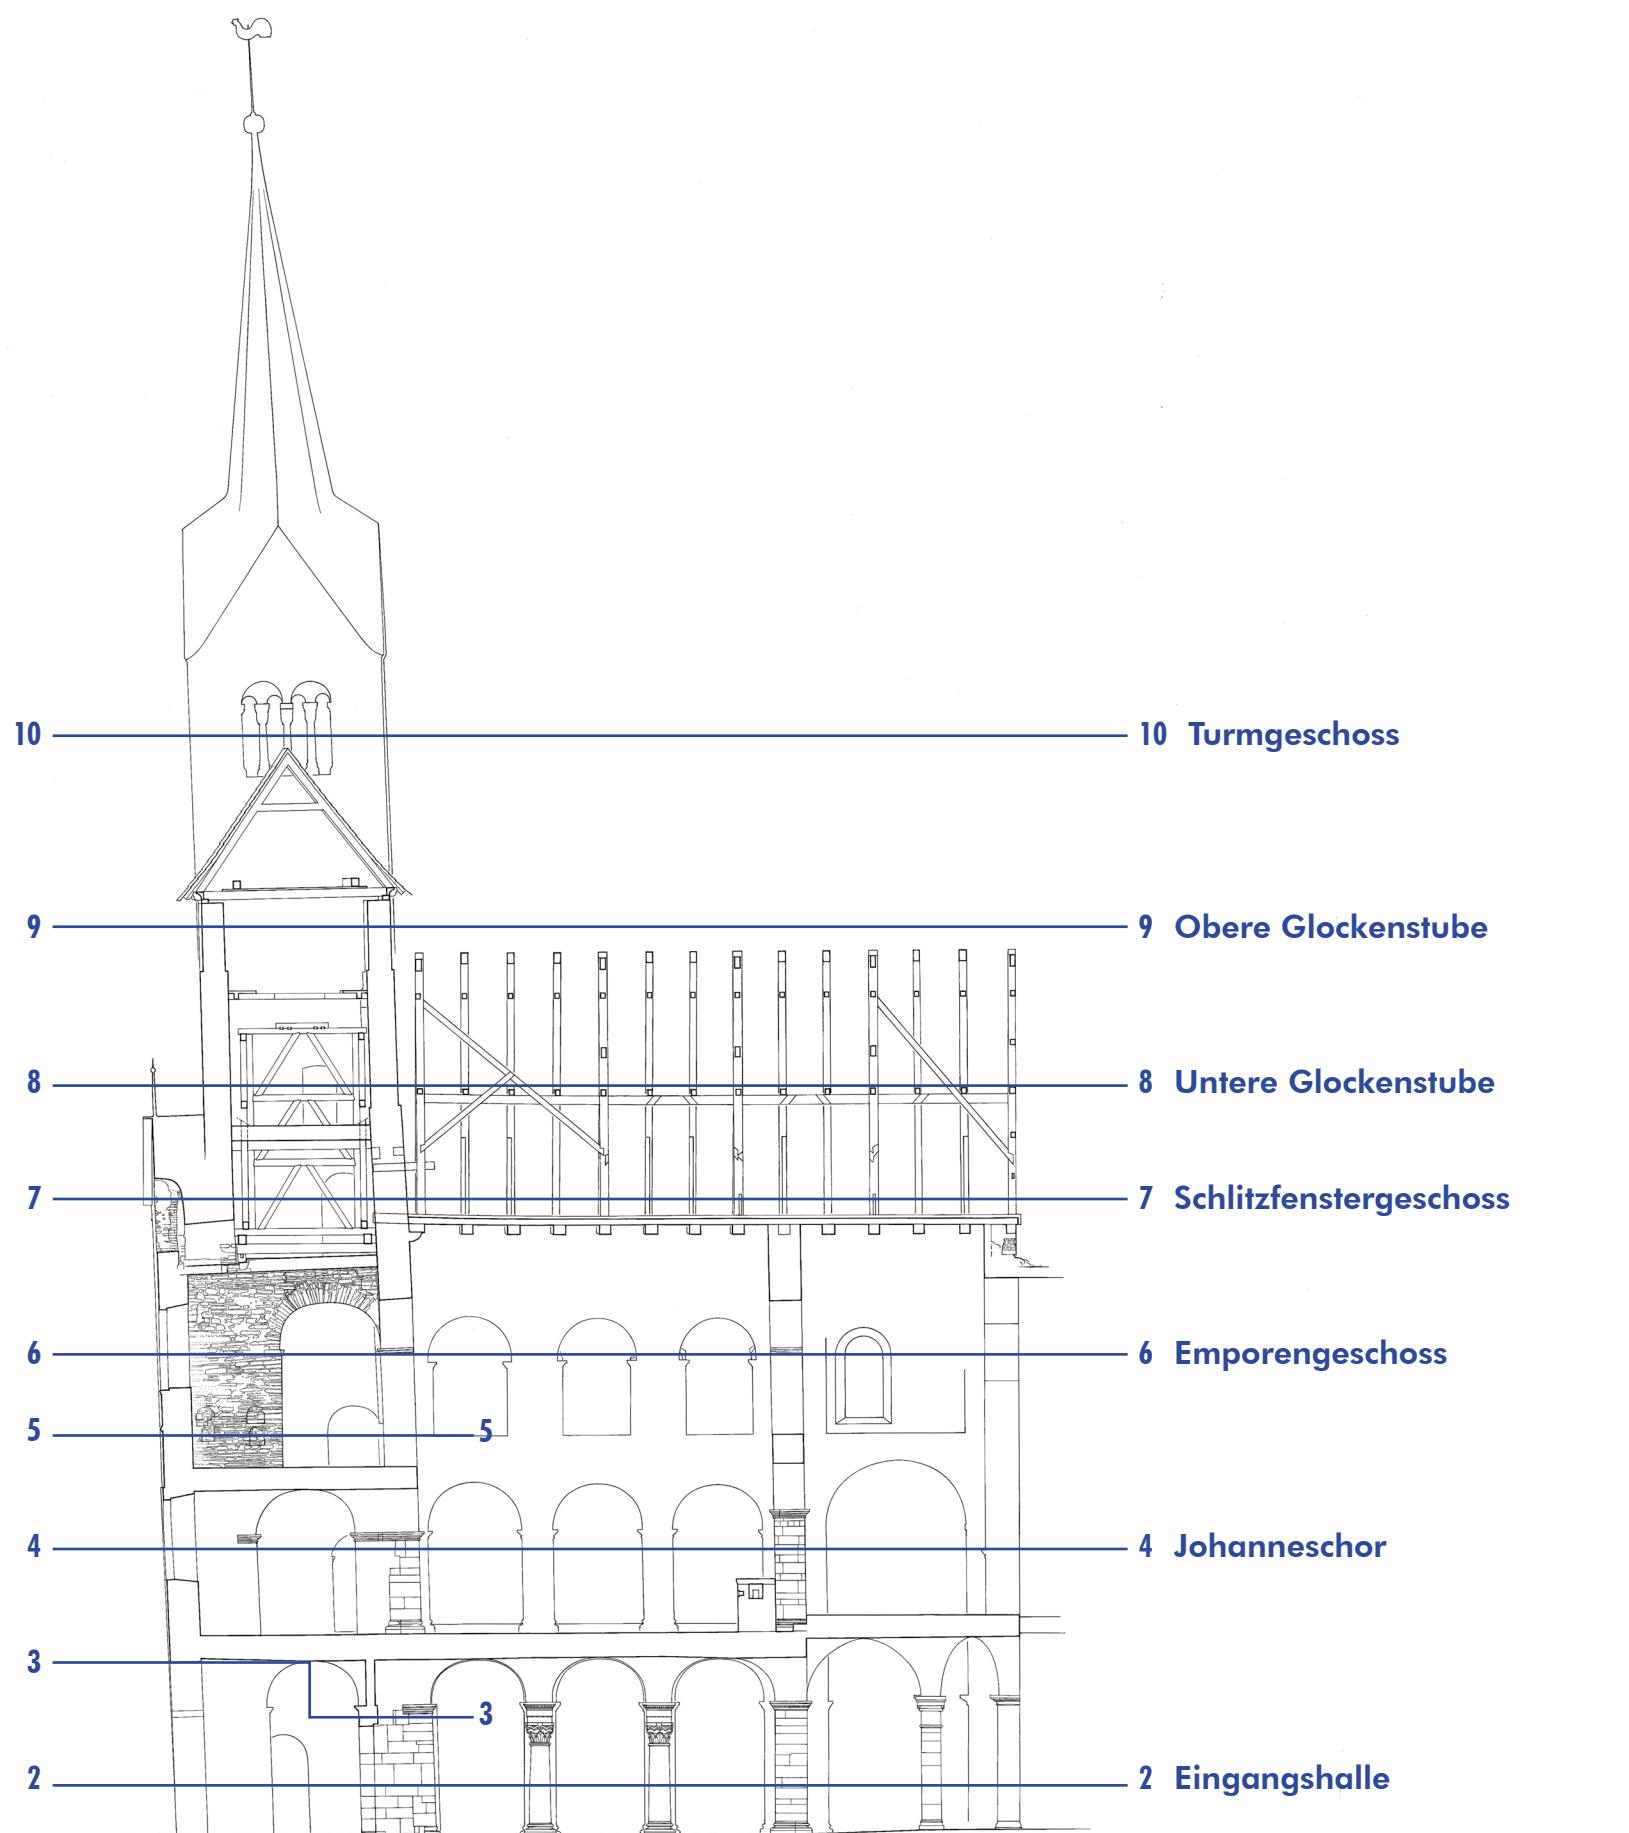
Plan 1 Corvey, Westbau. Übersichtsplan: Schnittebenen der Grundrisse auf der Grundlage von Plan 16 (Eintragungen: K. Krüger).

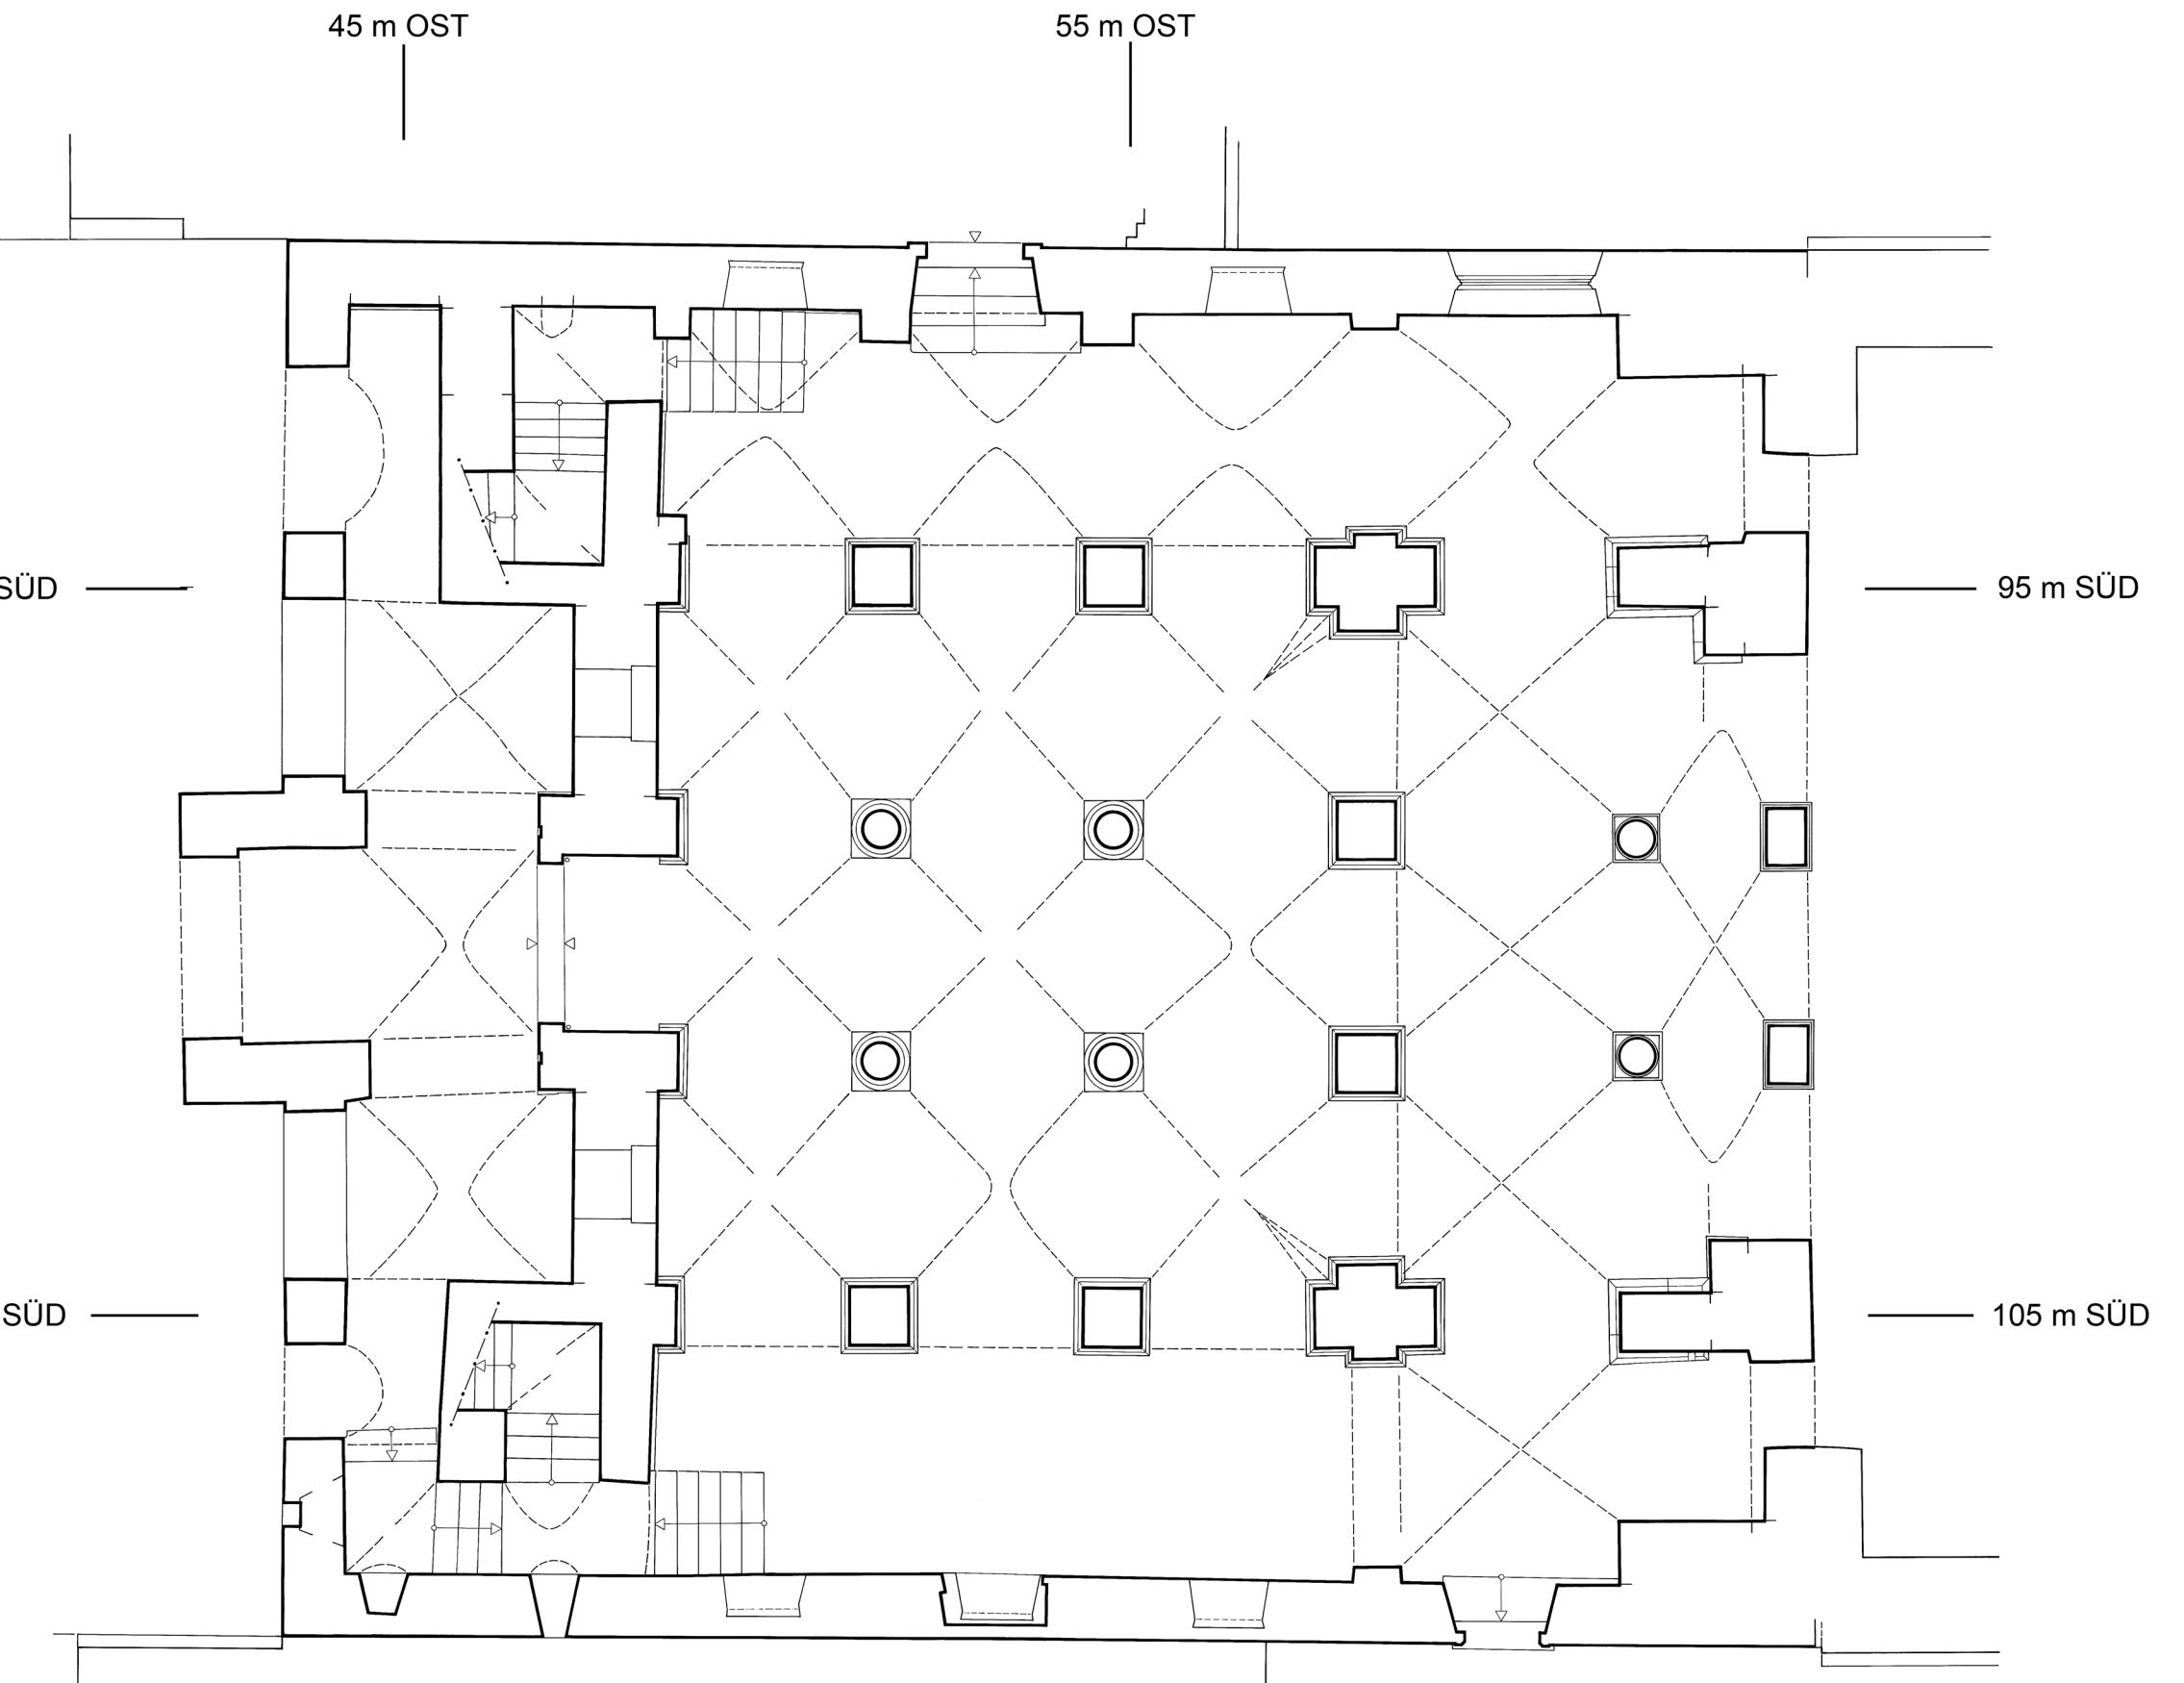
Plan 2 Corvey, Westbau. Grundriss Erdgeschoss. Bestand 2011 mit Eintragung von Befunden der Untersuchungen zwischen 1950 und 2010. Maßstab 1 : 100

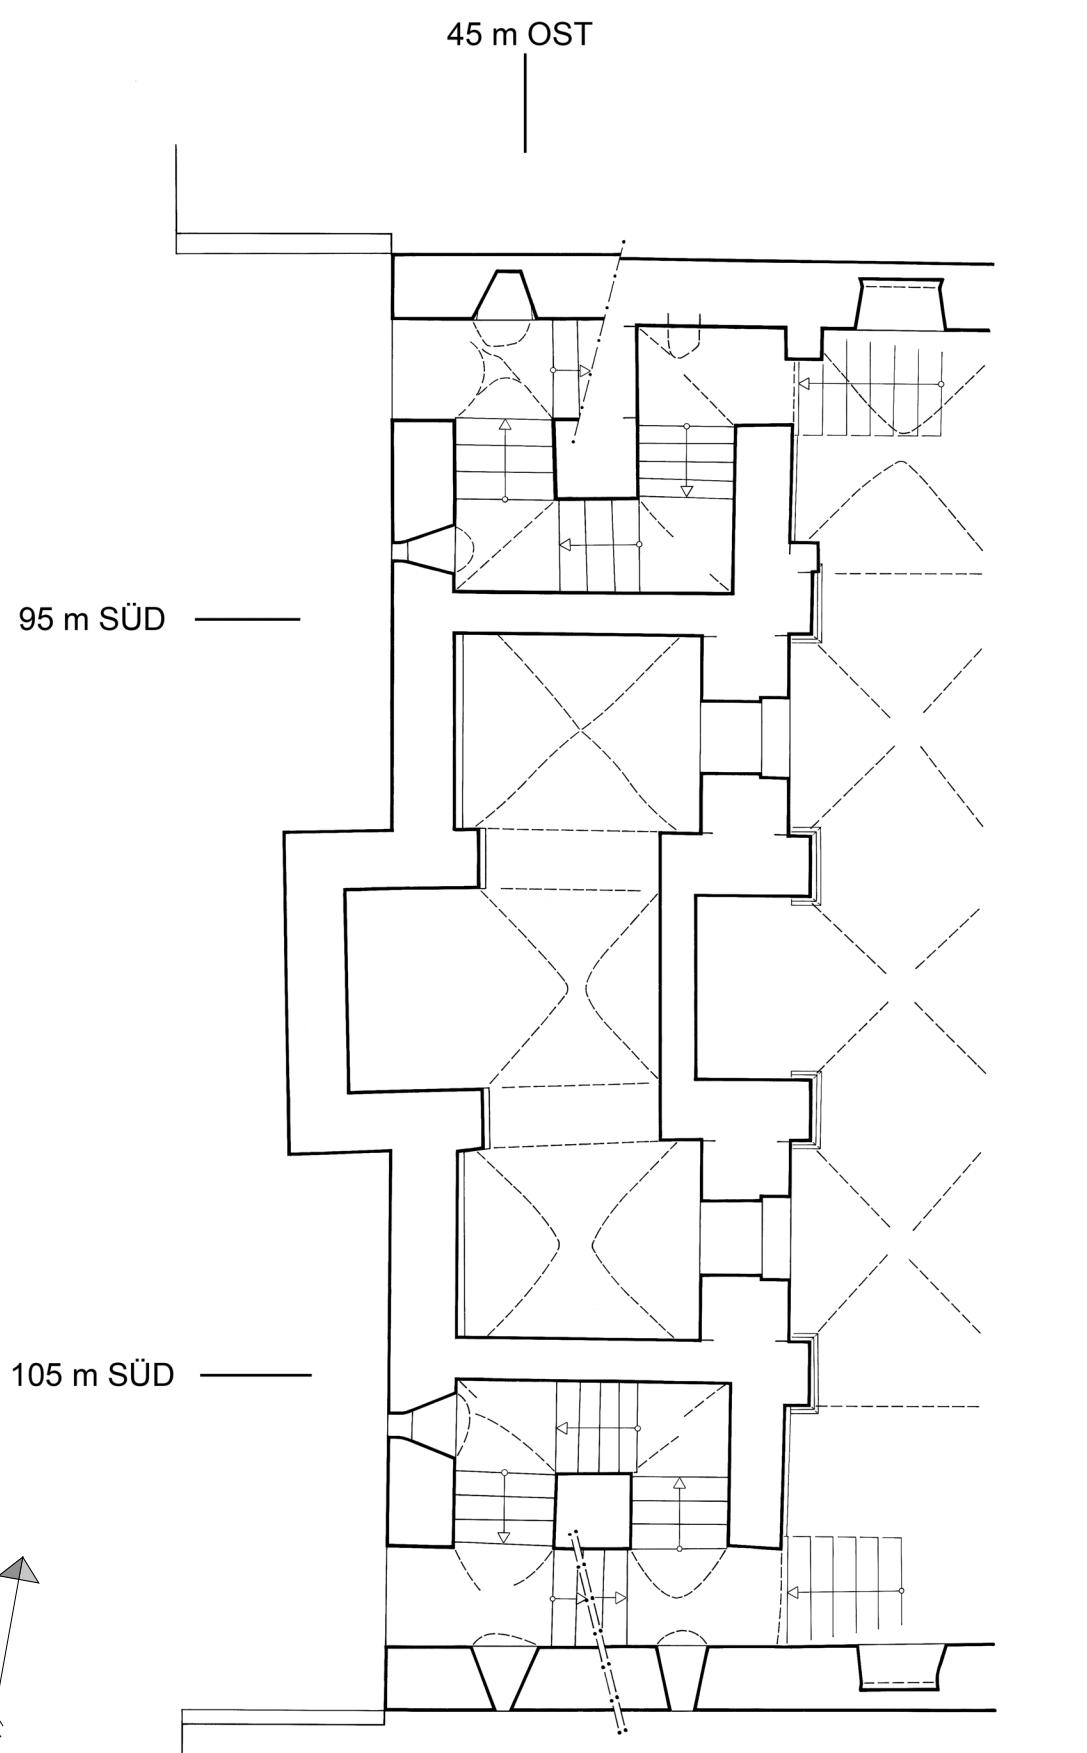
Plan 3 Corvey, Westbau. Grundriss Turmjoch, Zwischenebene Erdgeschoss/Hauptgeschoß. Bestand 2011 mit Eintragung von Befunden der Untersuchungen zwischen 1950 und 2010.

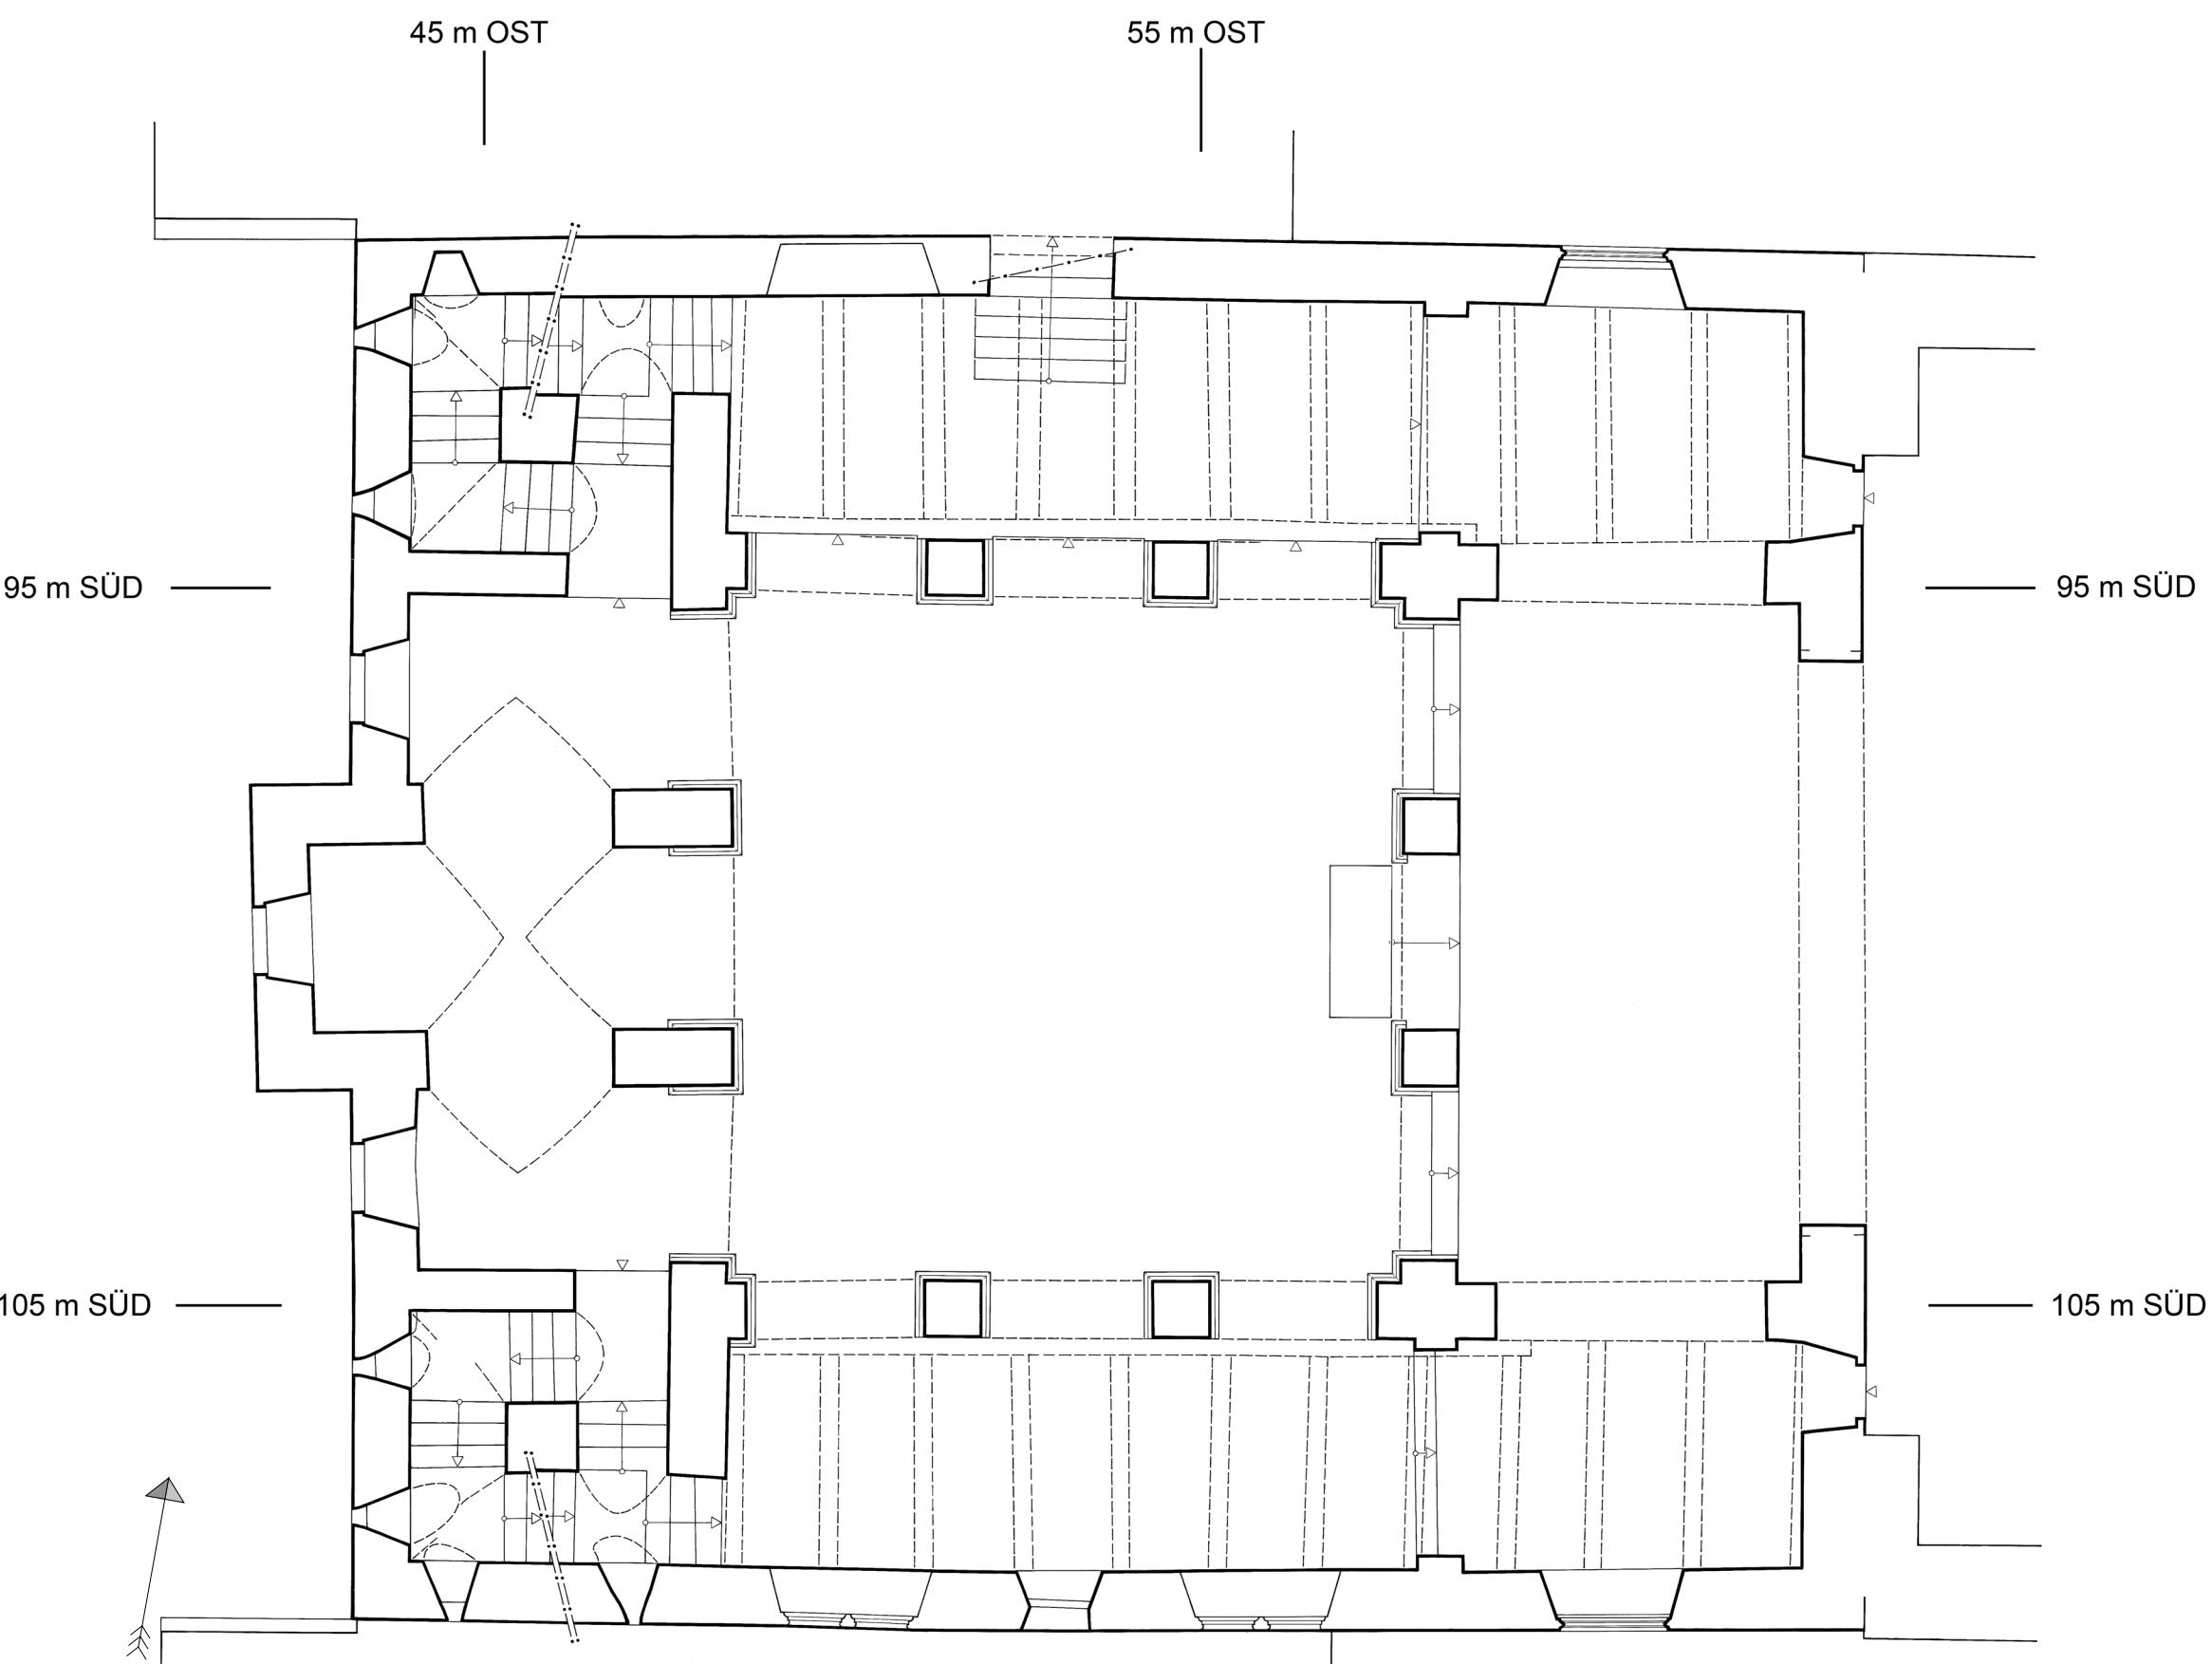
Plan 4 Corvey, Westbau. Grundriss Hauptgeschoß, 1. Obergeschoß: Johanneschor. Bestand 2011 mit Eintragung von Befunden der Untersuchungen zwischen 1950 und 2010 und des 1961 abgebrochenen Johannesaltars.

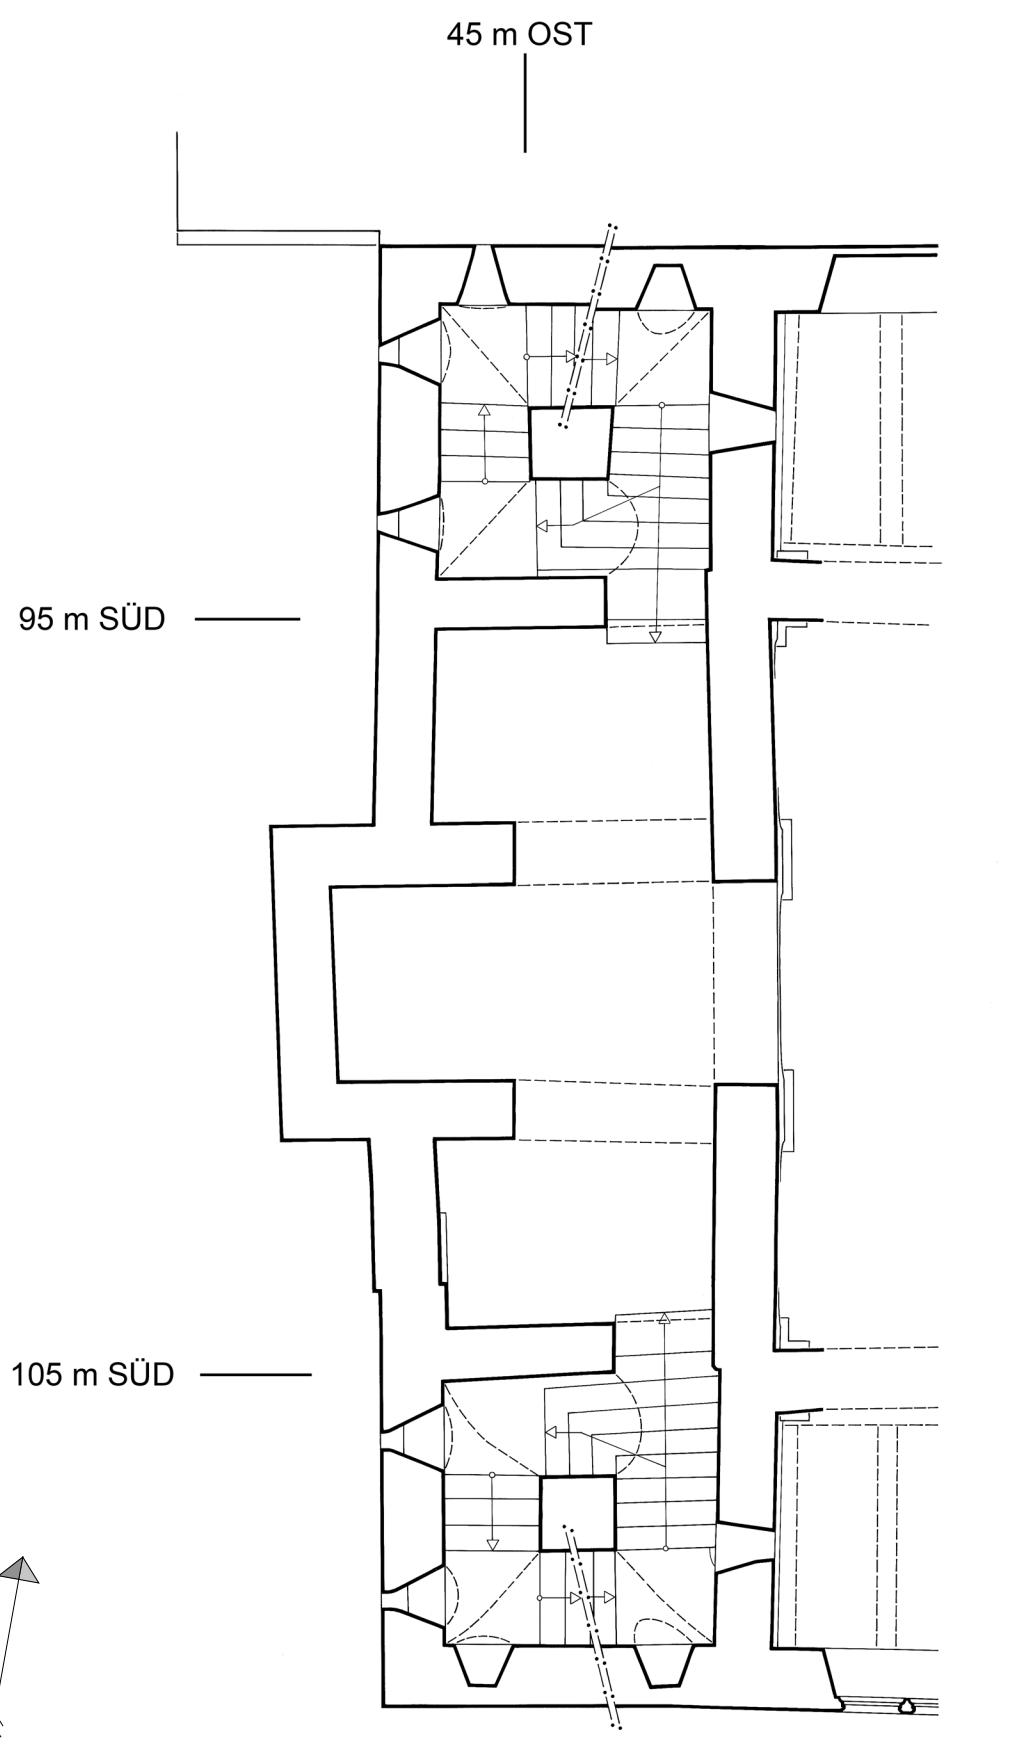
Plan 5 Corvey, Westbau. Grundriss Turmjoch, Zwischenebene Hauptgeschoß/Emporengeschoß.
Bestand 2011 mit Eintragung von Befunden der Untersuchungen zwischen 1950 und 2010.

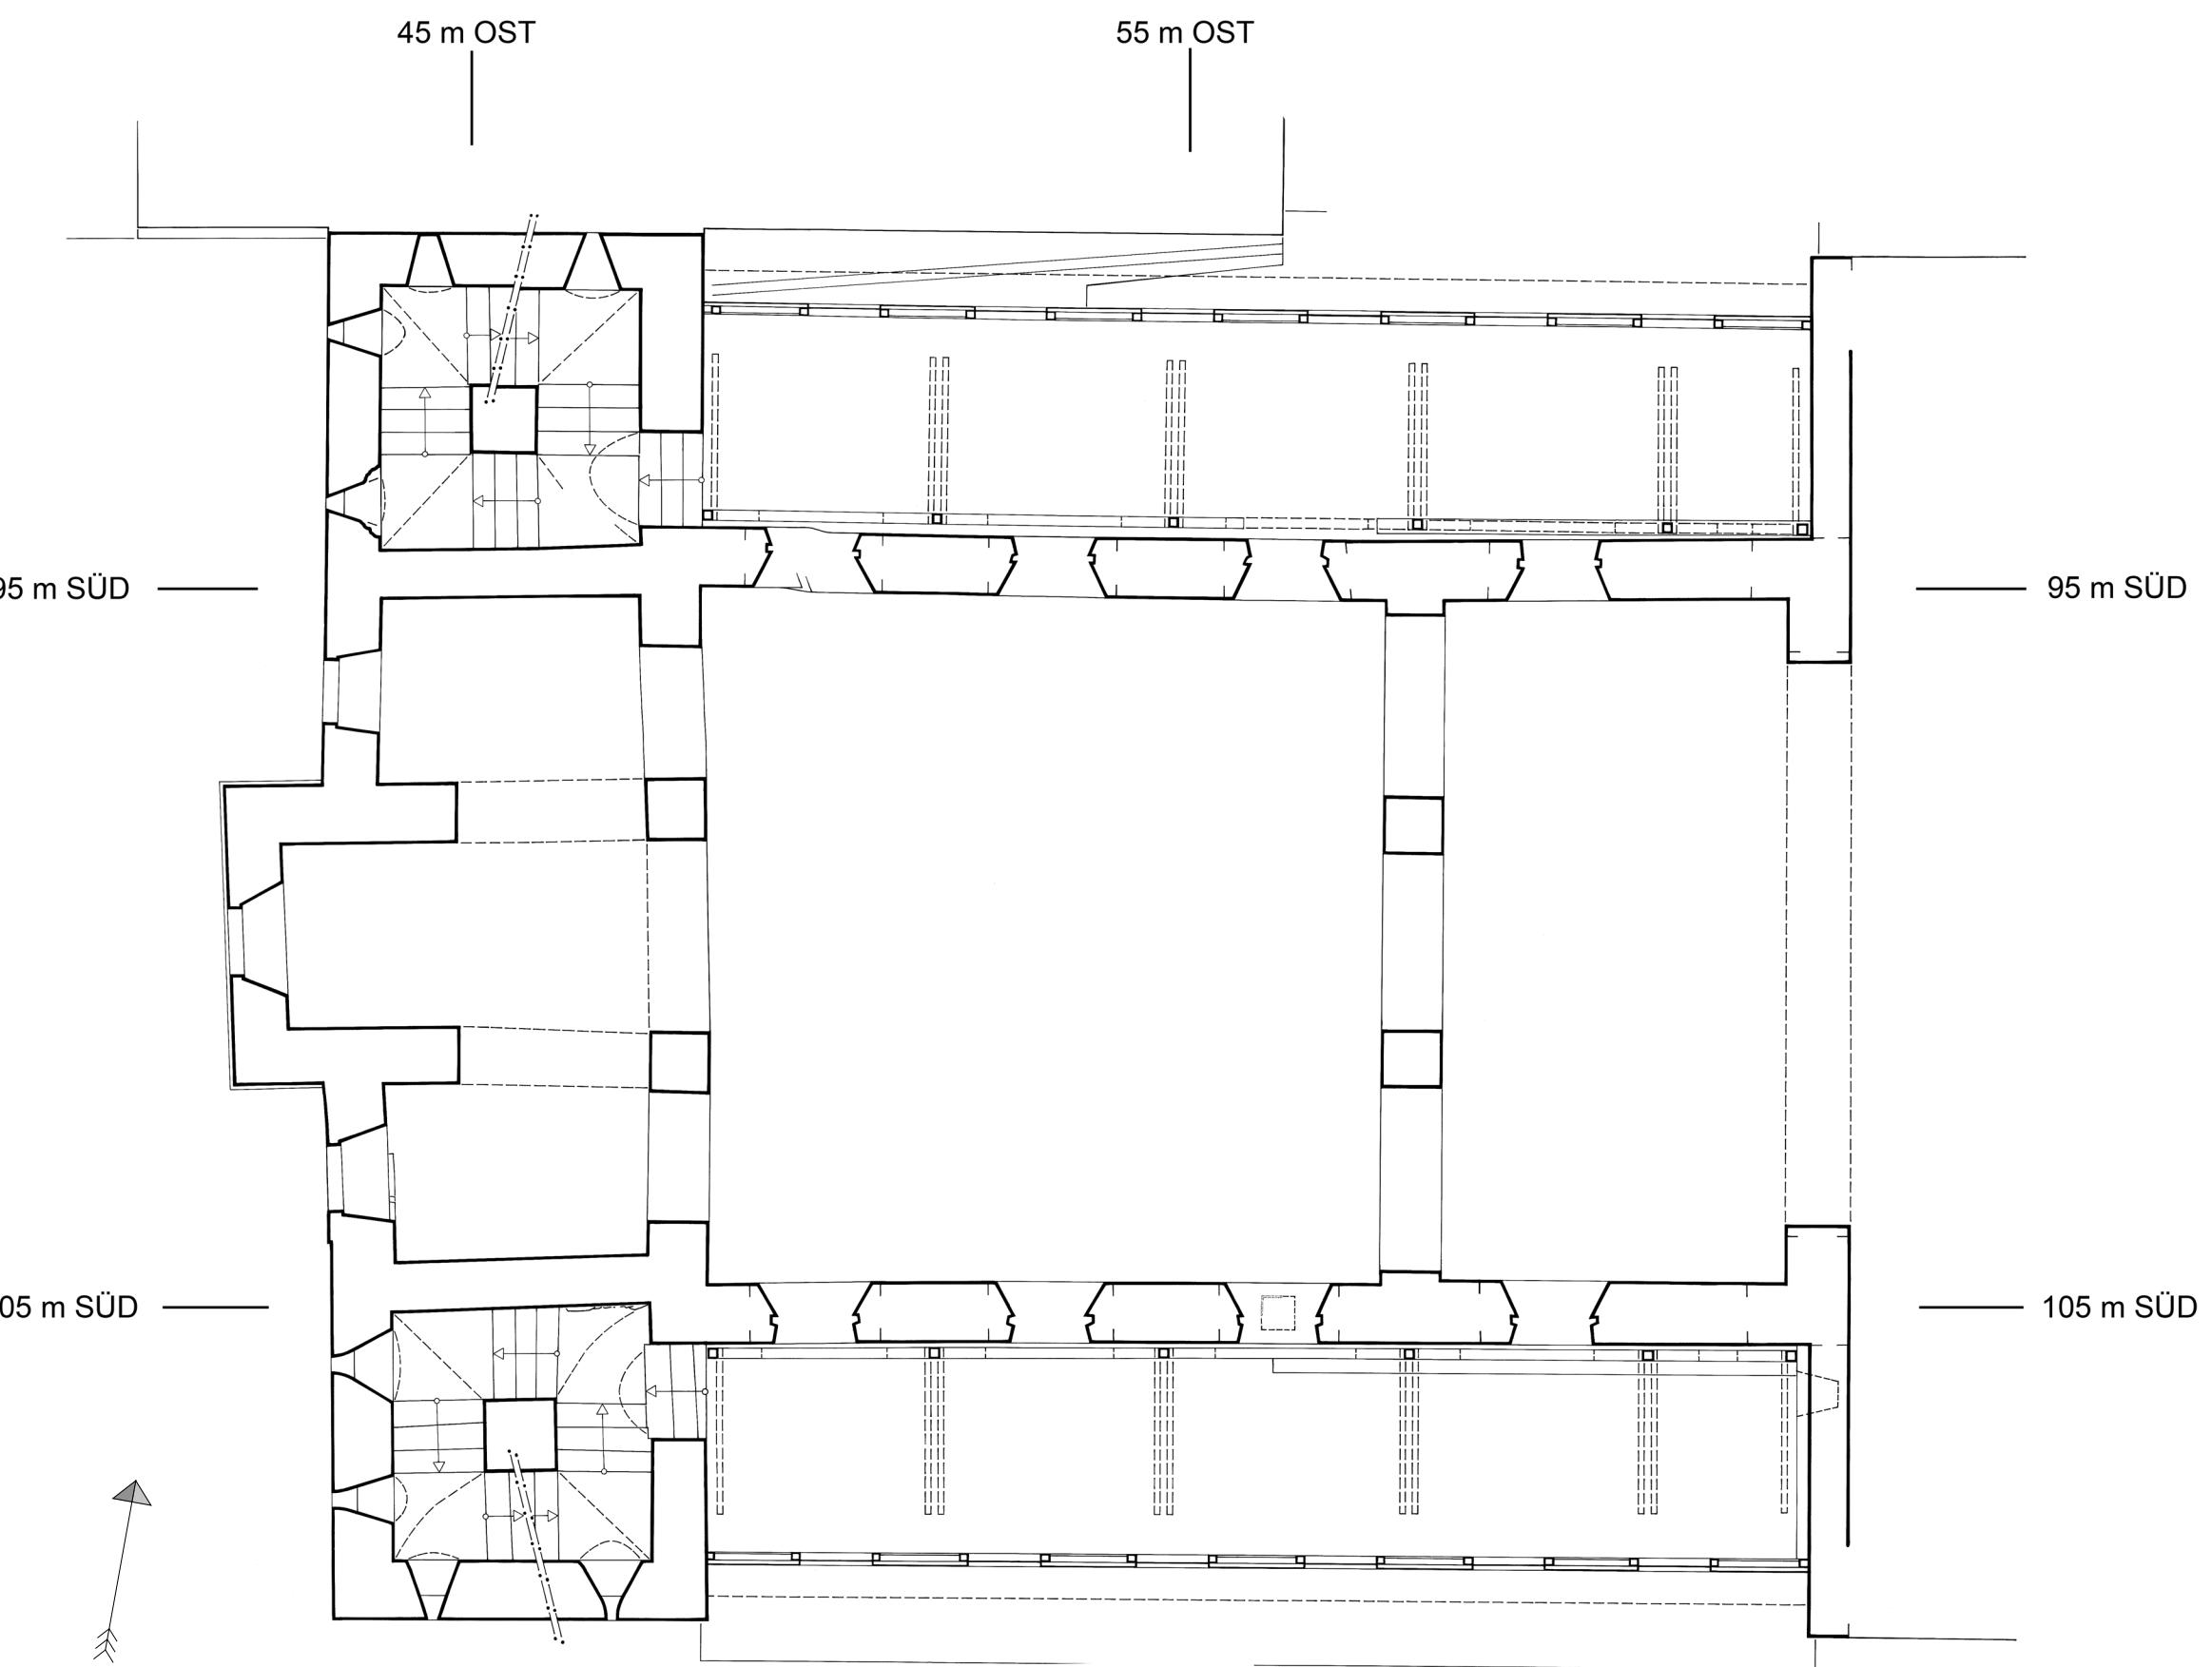
Plan 6 Corvey, Westbau. Grundriss Emporengeschoß. Bestand 2011 mit Eintragung von Befunden der Untersuchungen zwischen 1950 und 2010.

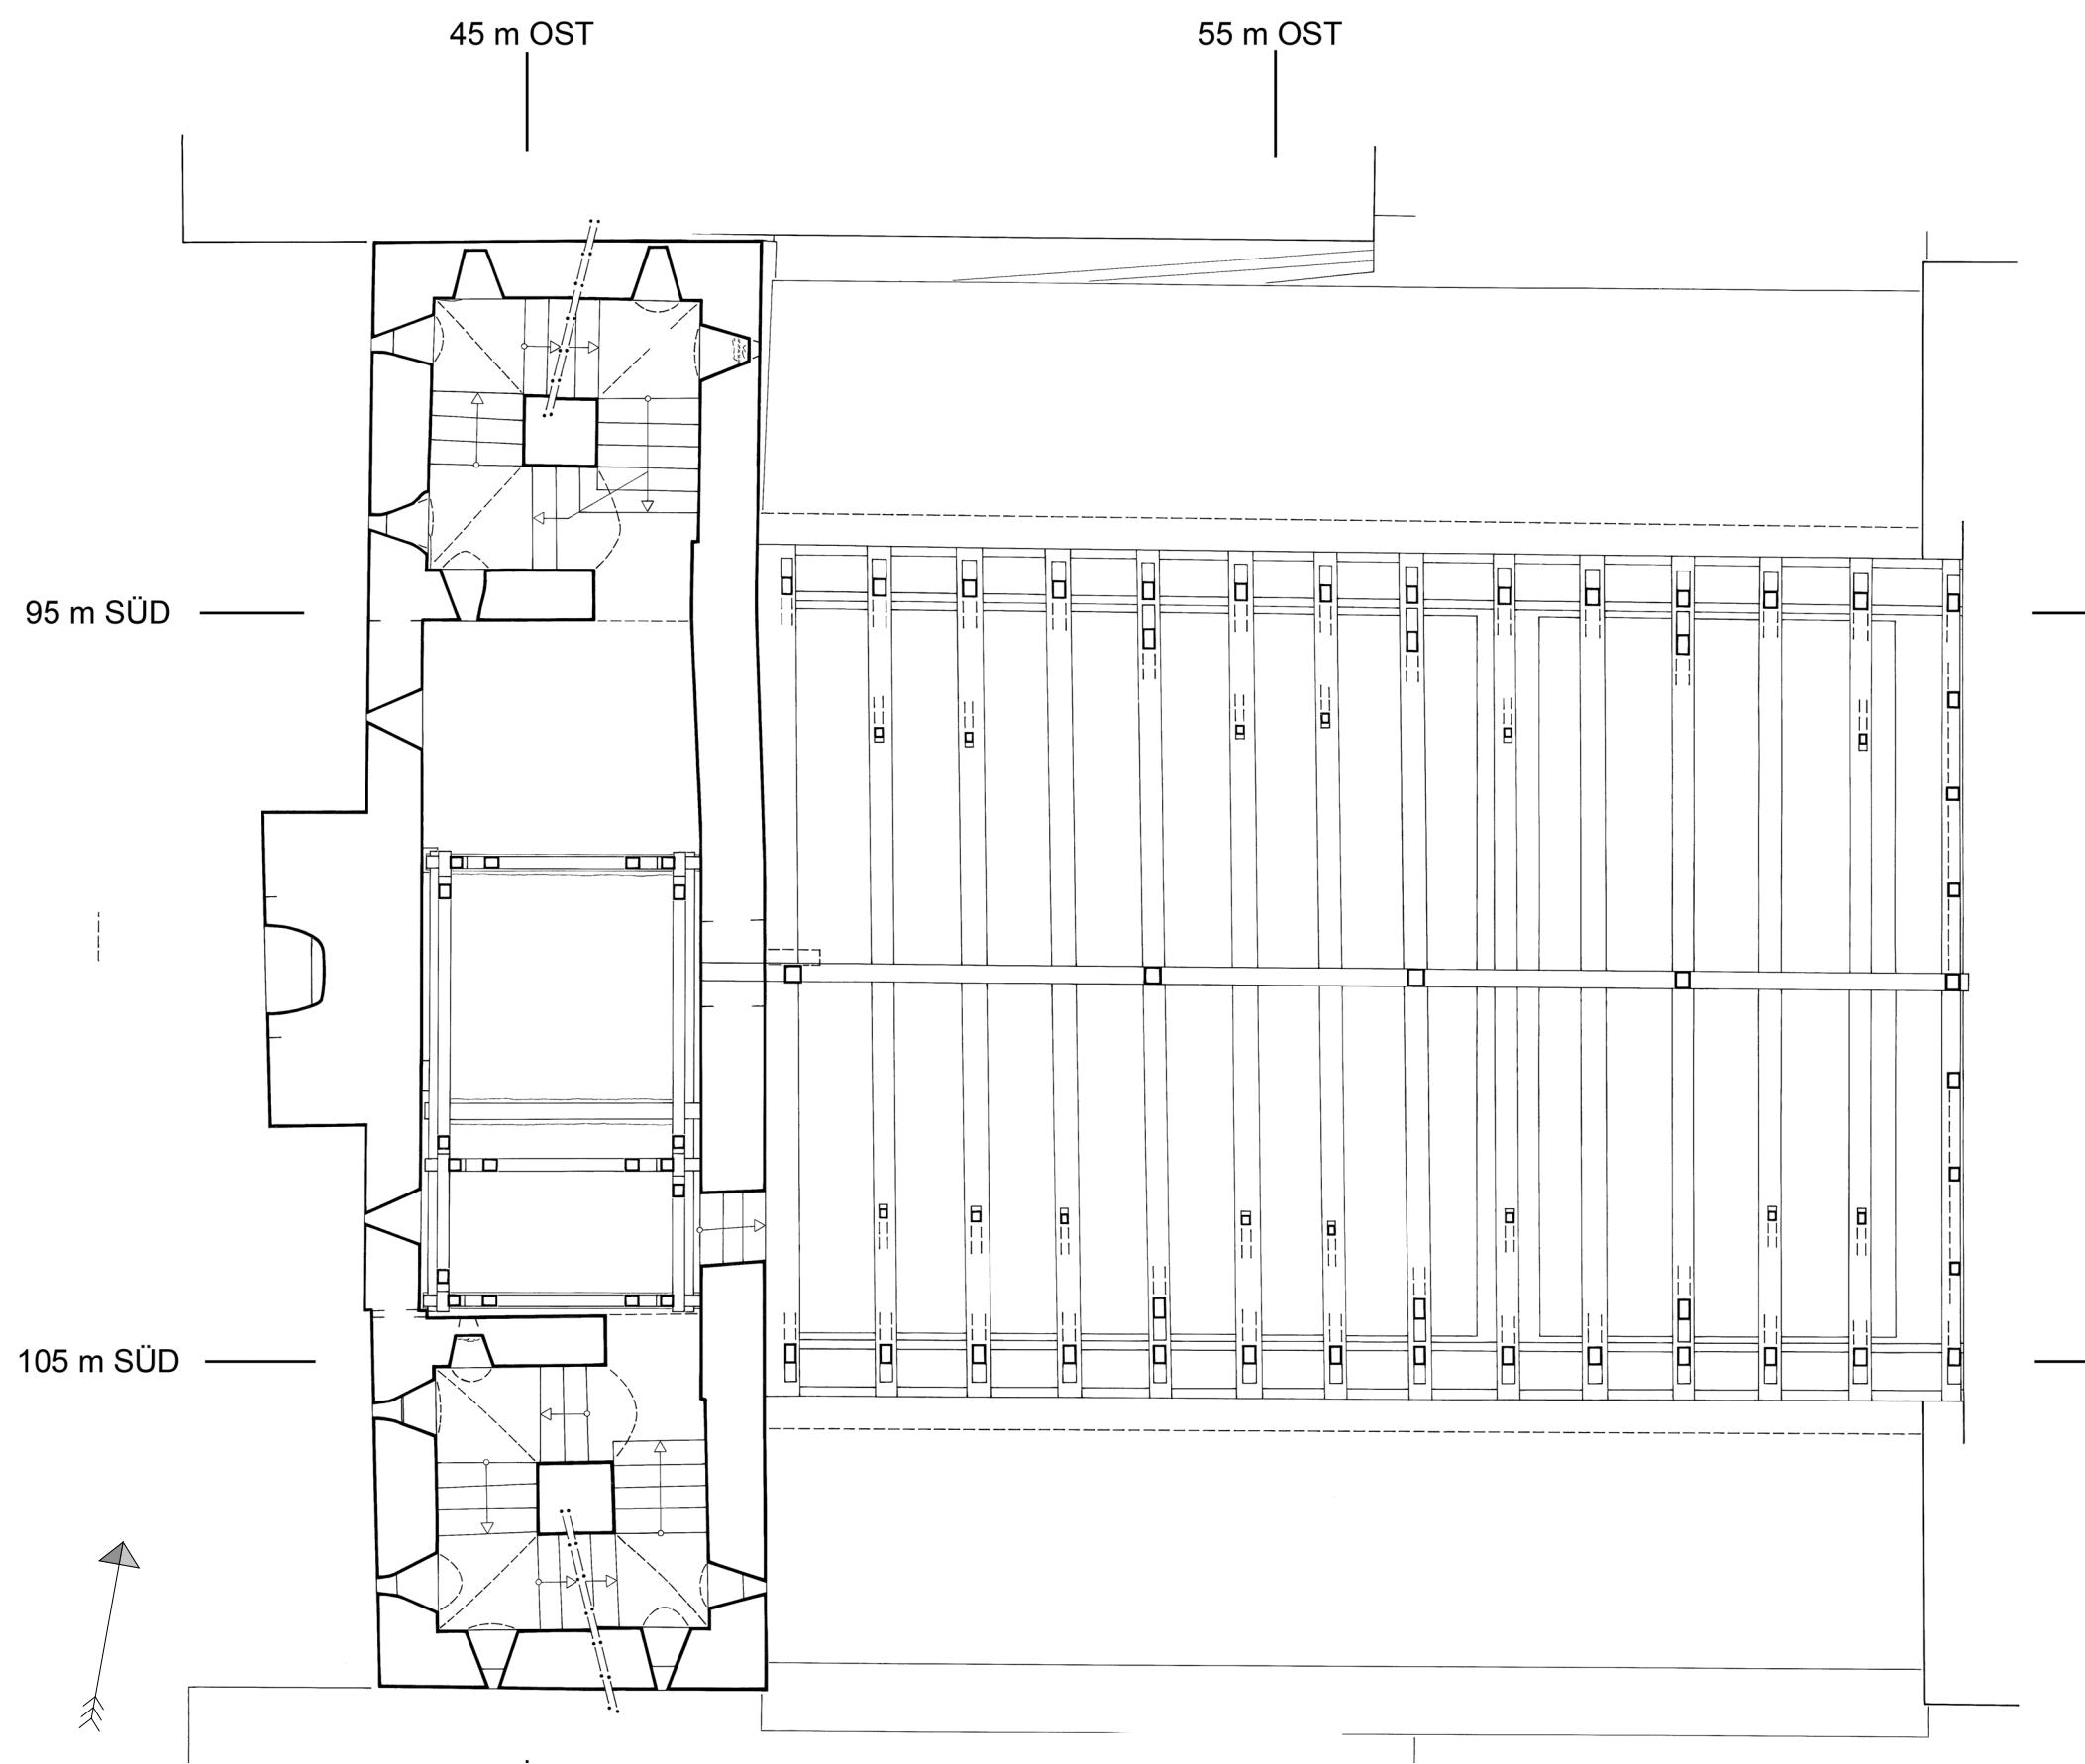
Plan 7 Corvey, Westbau. Grundriss Schlitzfenstergeschoss. Bestand 2011 mit Eintragung von Befunden der Untersuchungen zwischen 1950 und 2010.
