Die Klosterkirche Corvey

Bauuntersuchung und Baugeschichte des Westbaus

Denkmalpflege und Forschung in Westfalen Band 43.1.2

VII. Beilagen (Pläne): Übersicht

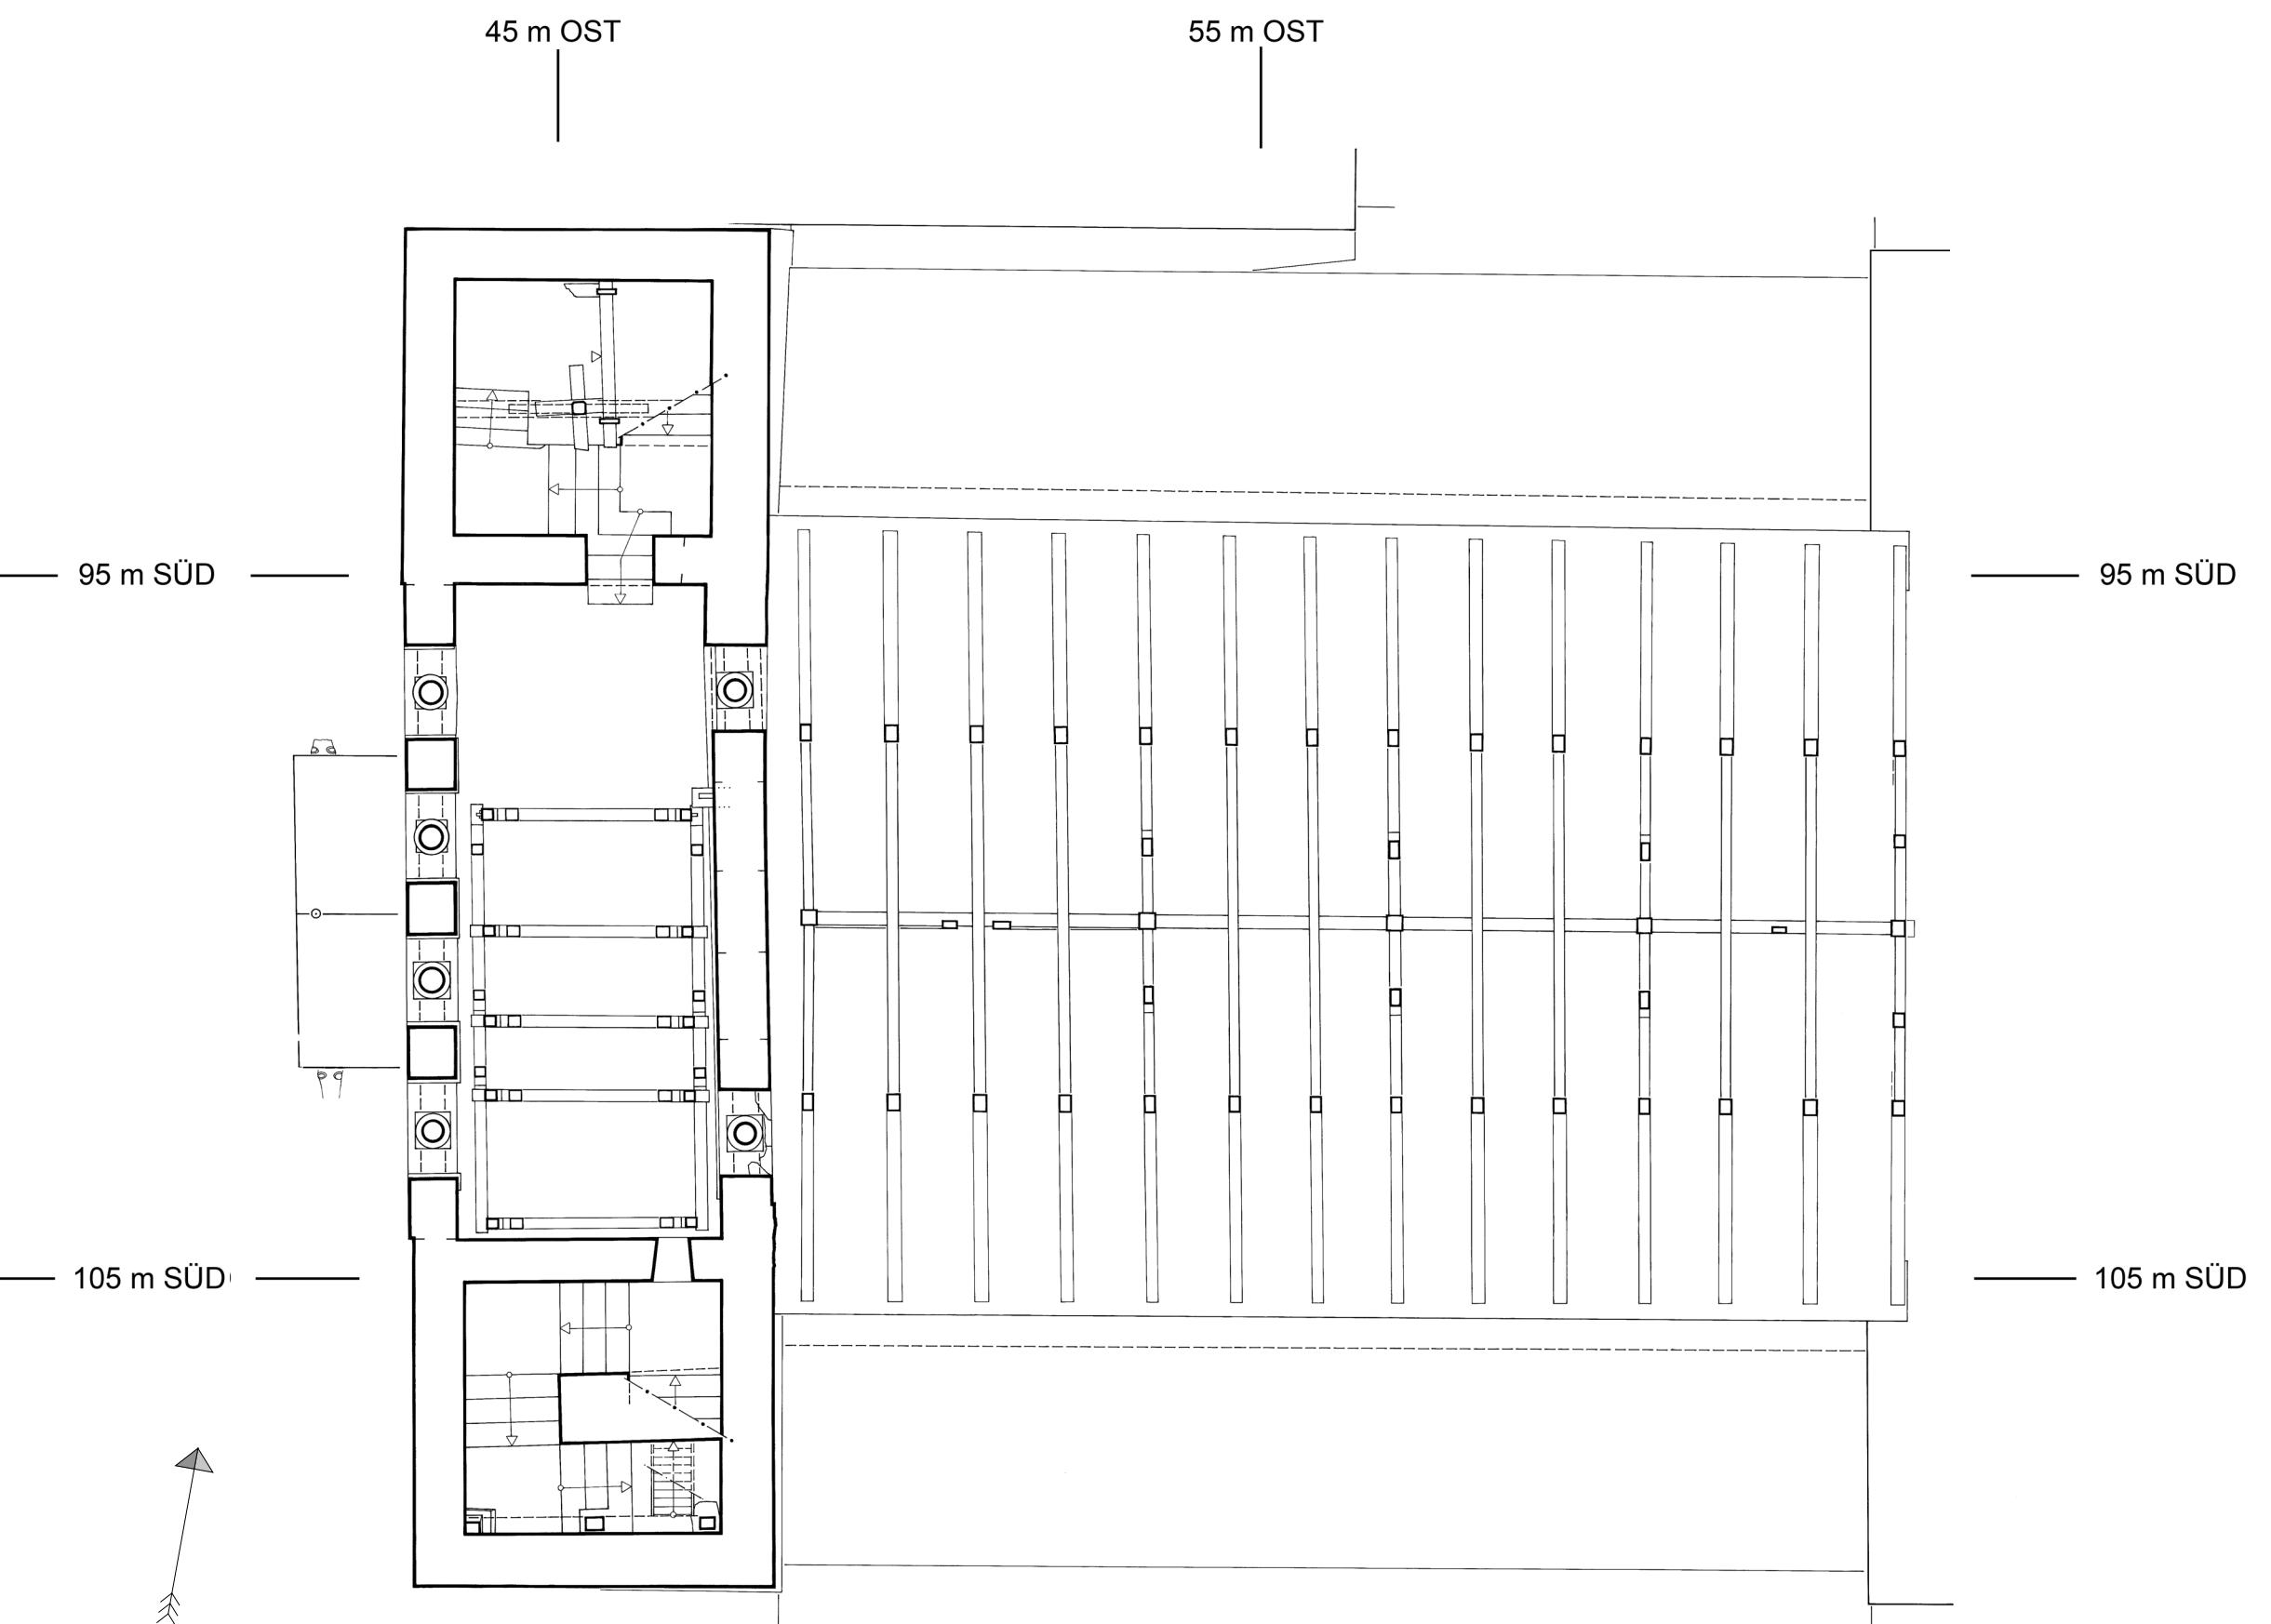
Plan 8 Corvey, Westbau. Grundriss Unteres Glockengeschoß. Bestand 2011 mit Eintragung von Befunden der Untersuchungen zwischen 1950 und 2010.

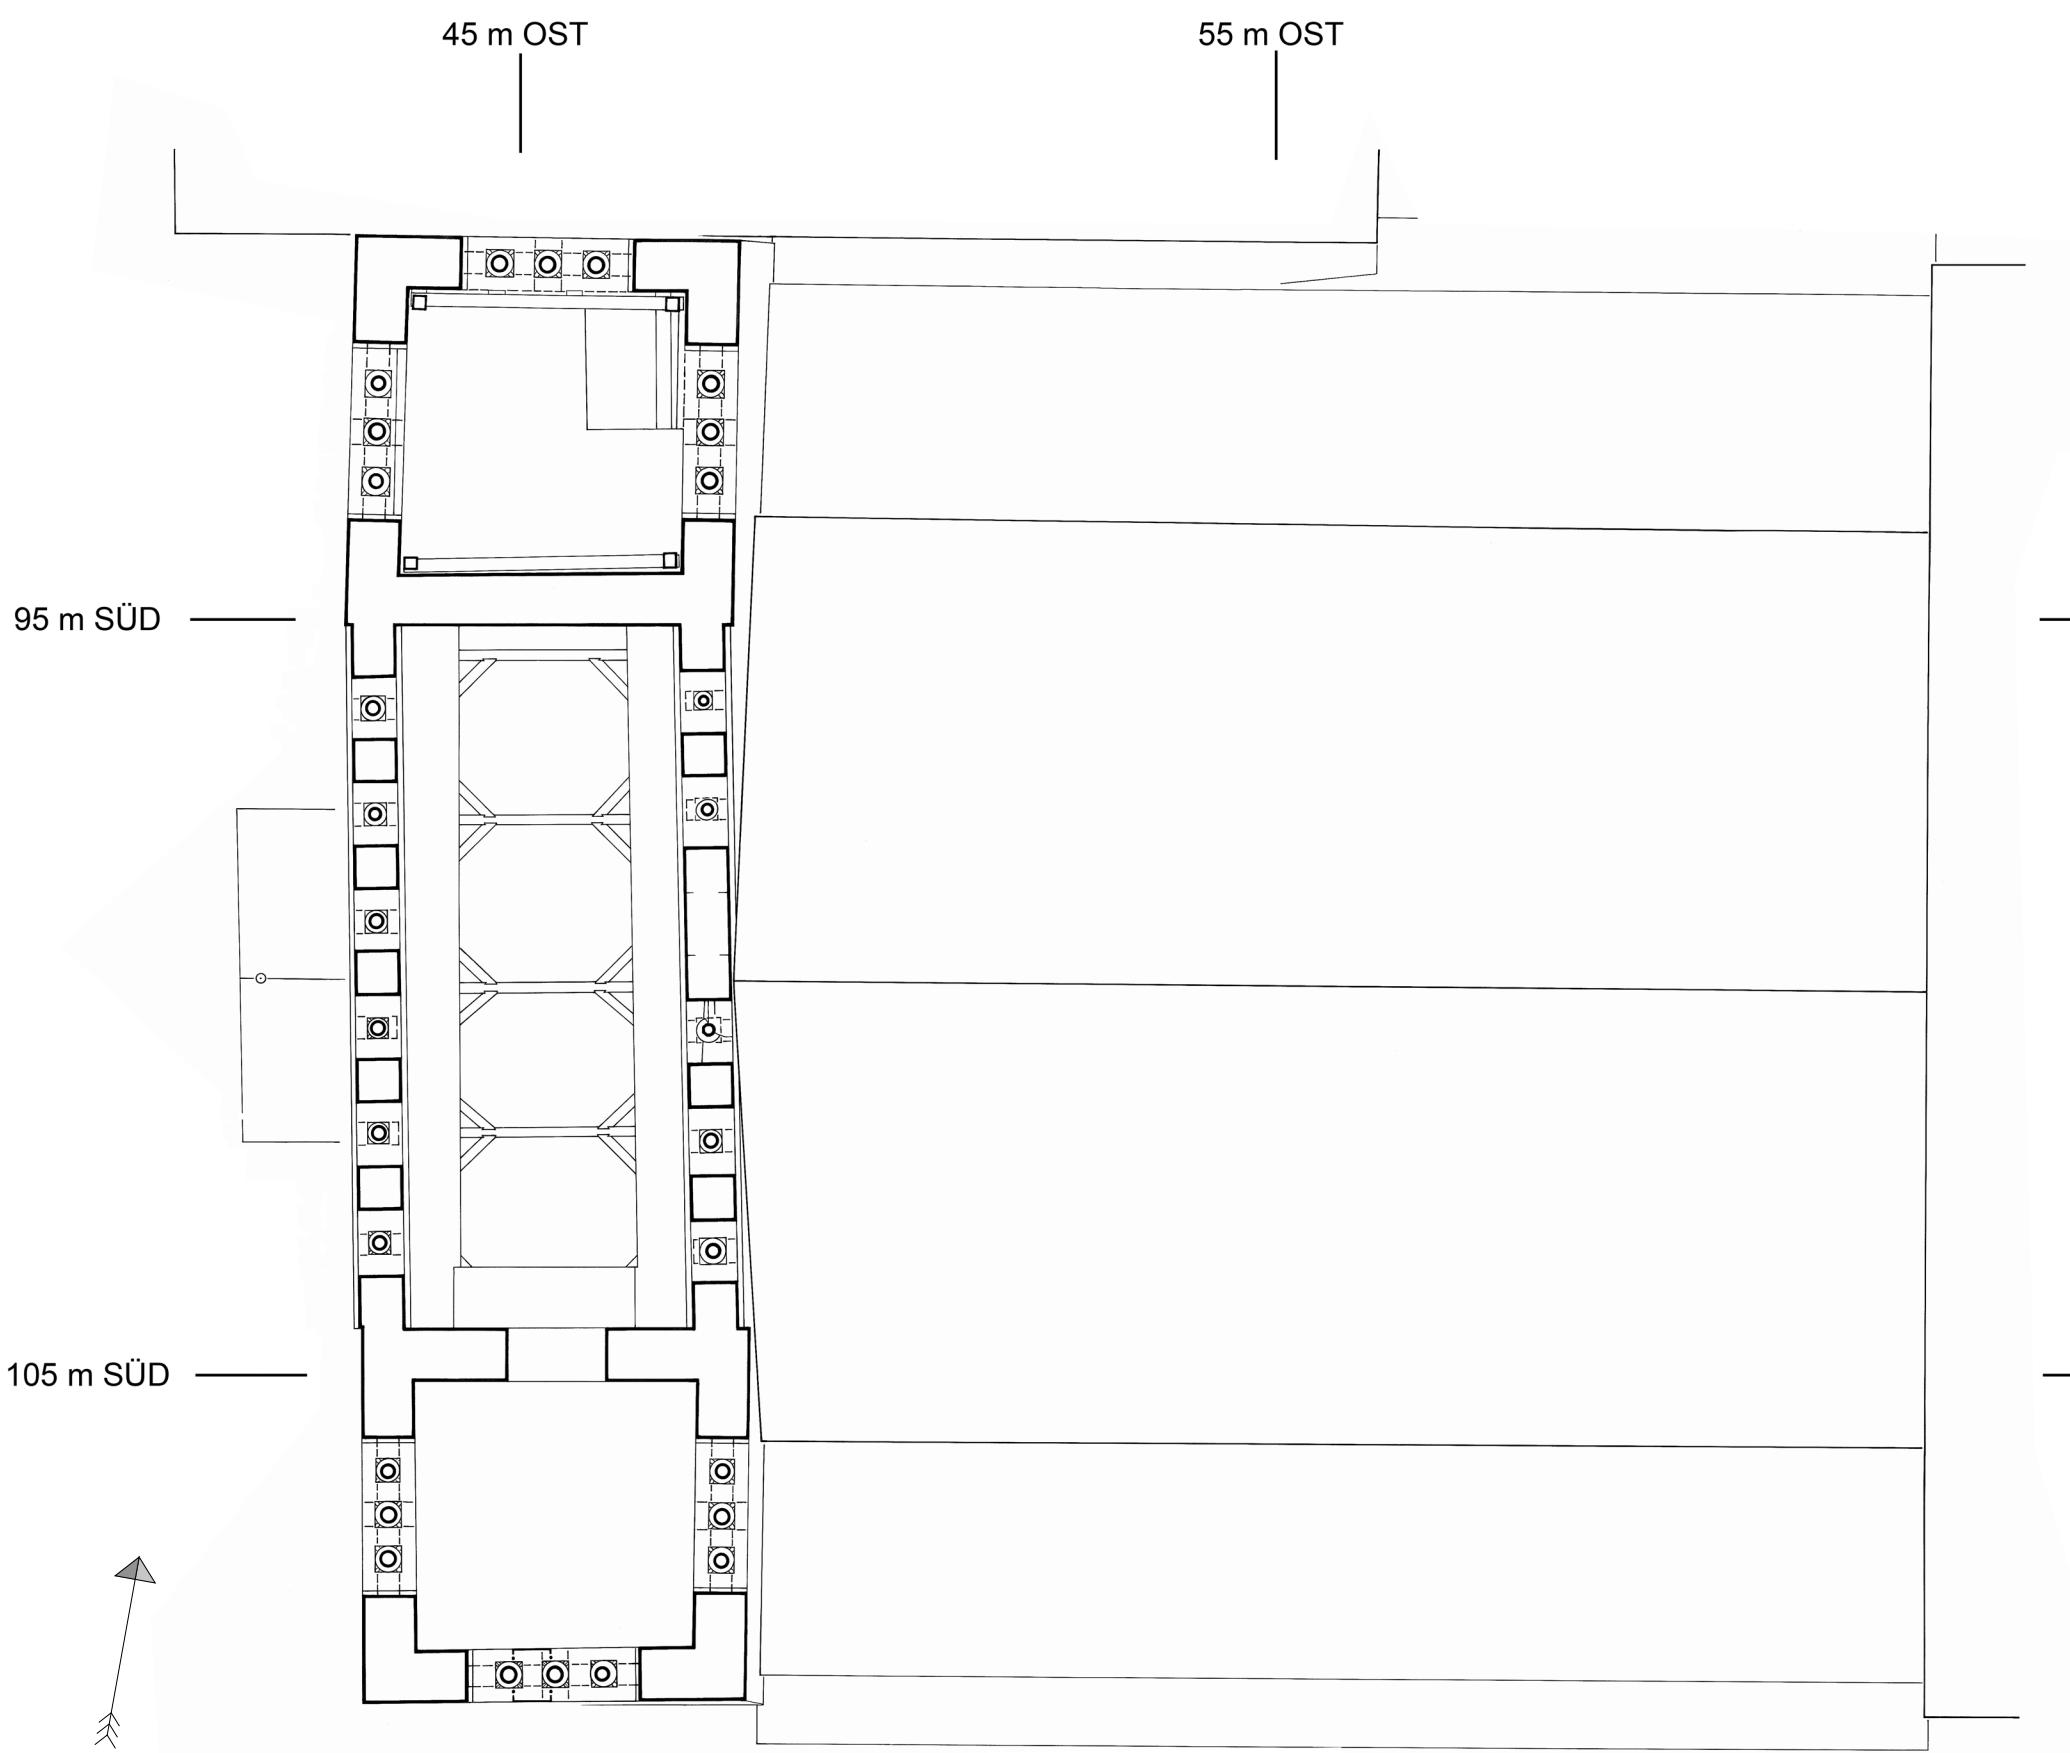
Plan 9 Corvey, Westbau. Grundriss Oberes Glockengeschoß und unteres Arkadengeschoß der Türme. Maßstab 1 : 100
Bestand 2011 mit Eintragung von Befunden der Untersuchungen zwischen 1950 und 2010.

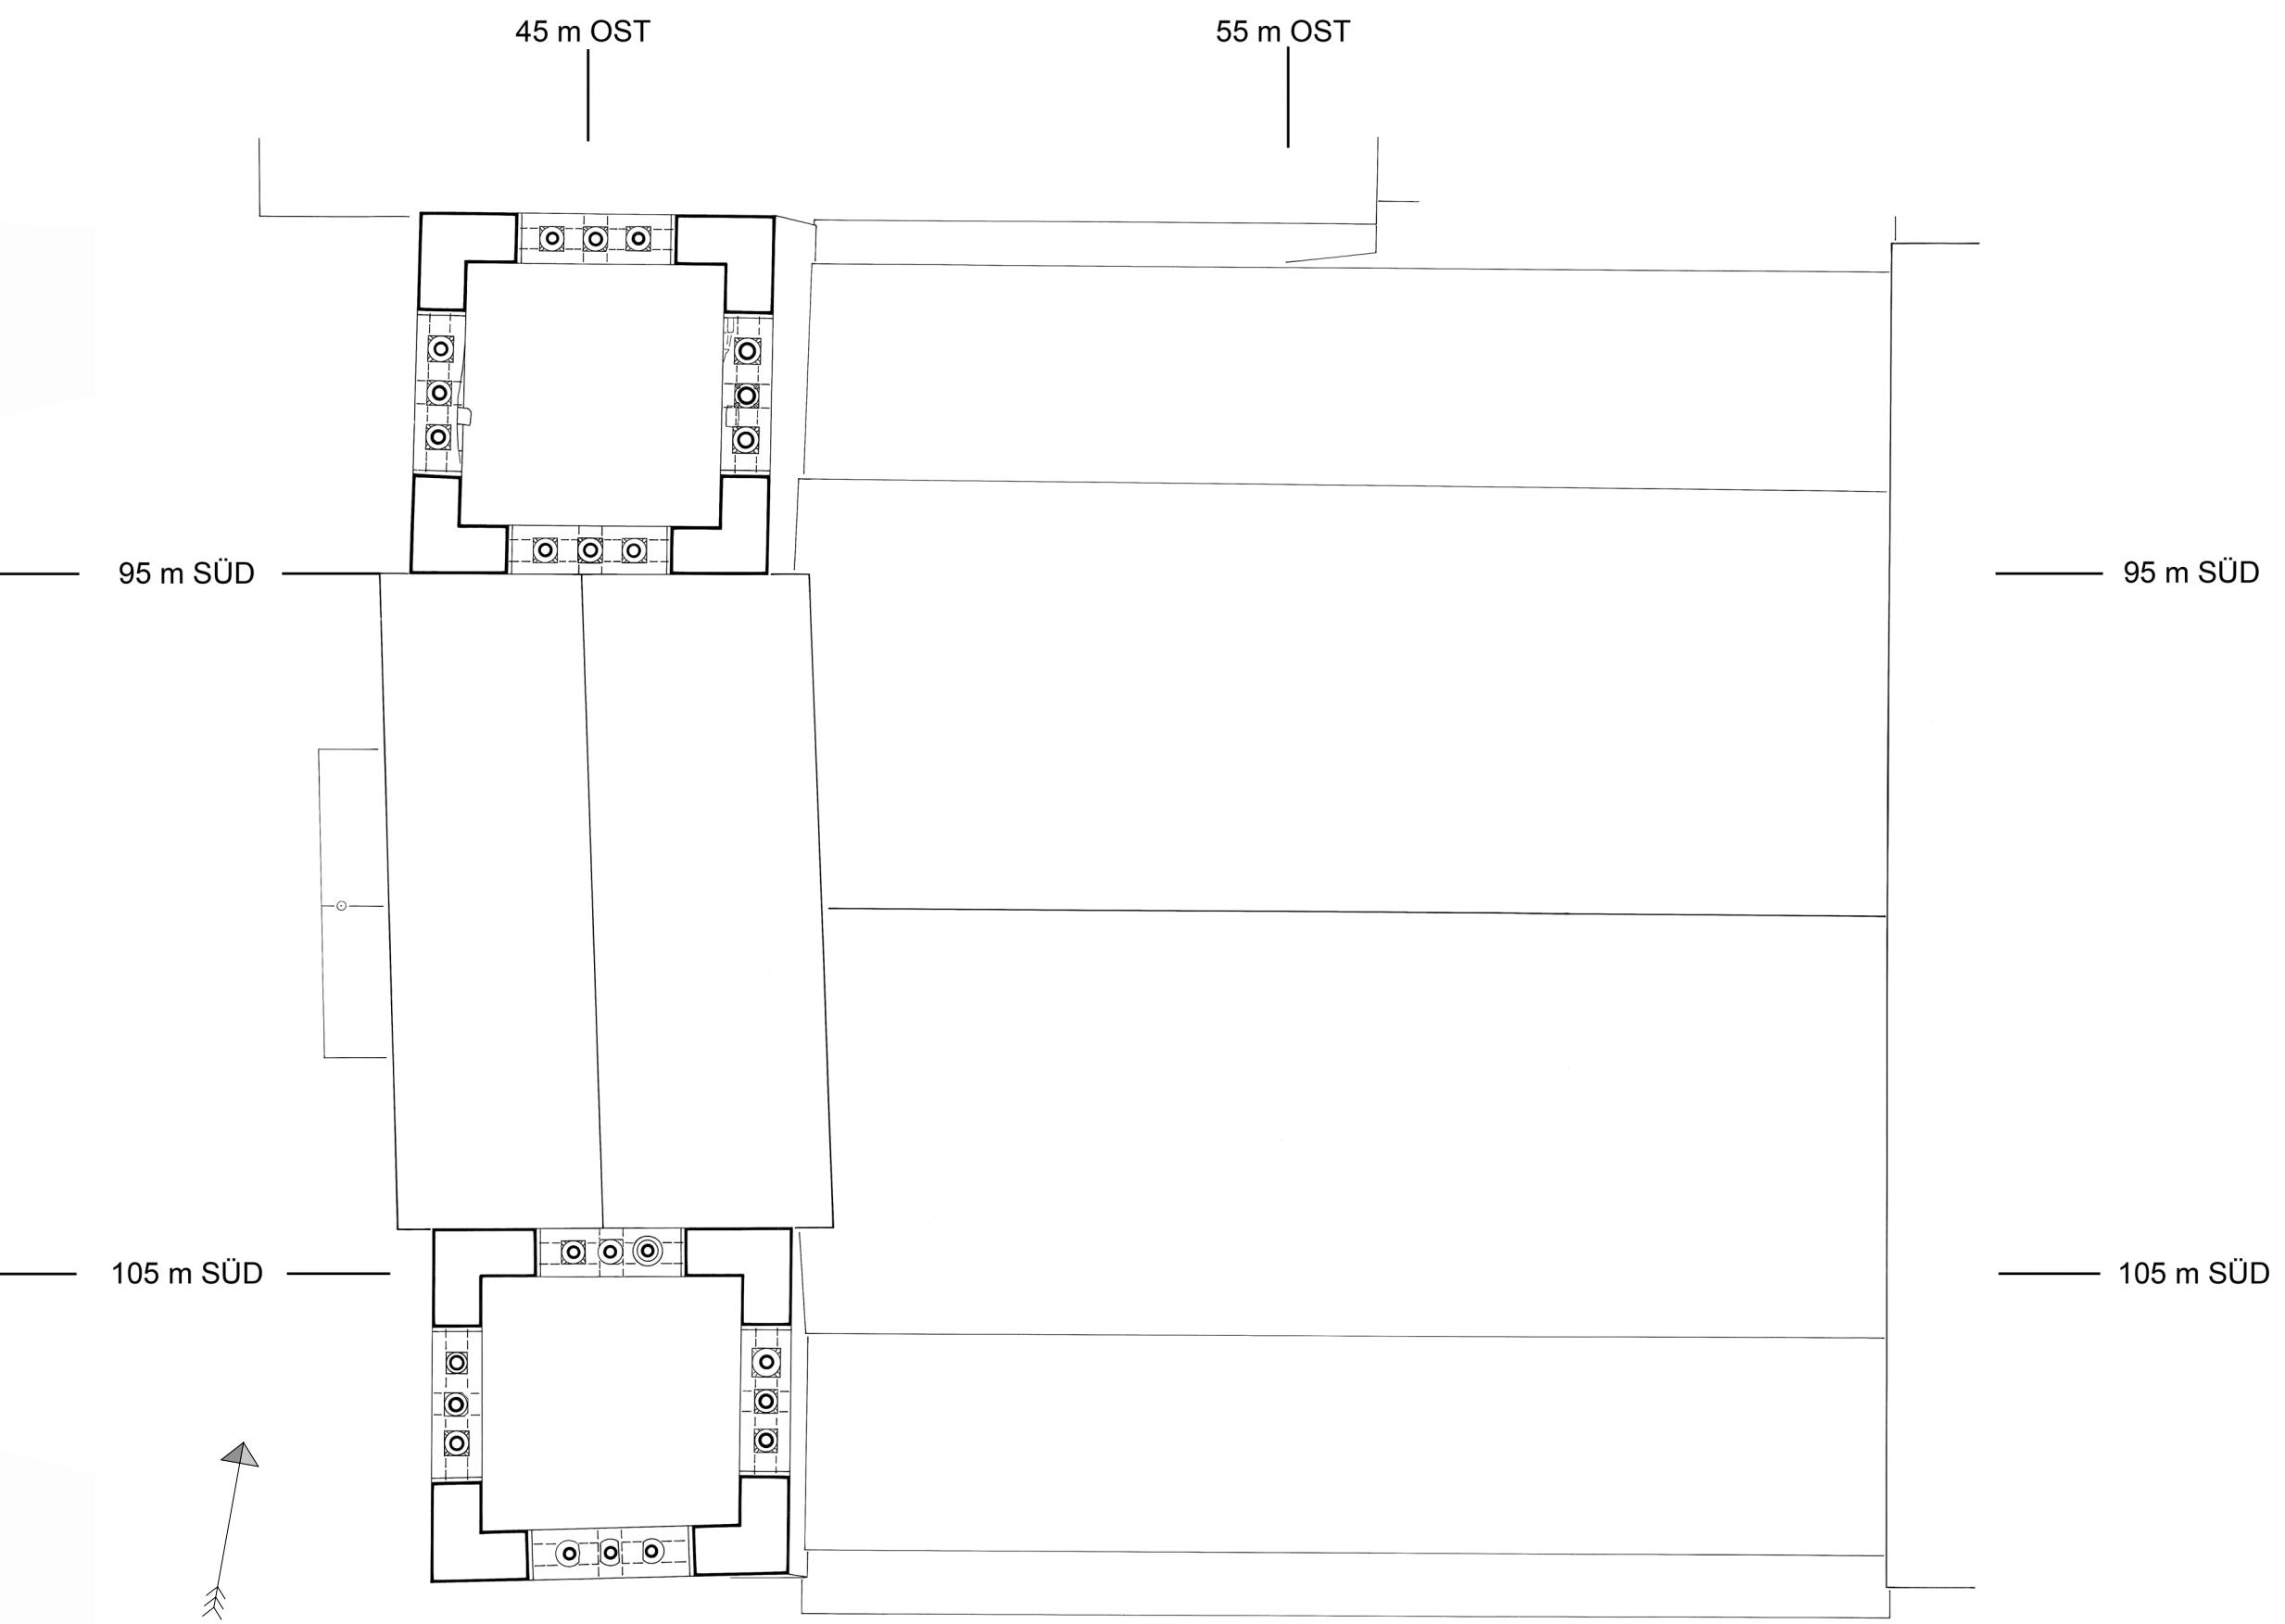
Plan 10 Corvey, Westbau. Grundriss oberes Arkadengeschoß der Türme. Bestand 2011 mit Eintragung von Befunden der Untersuchungen zwischen 1950 und 2010. Maßstab 1 : 100

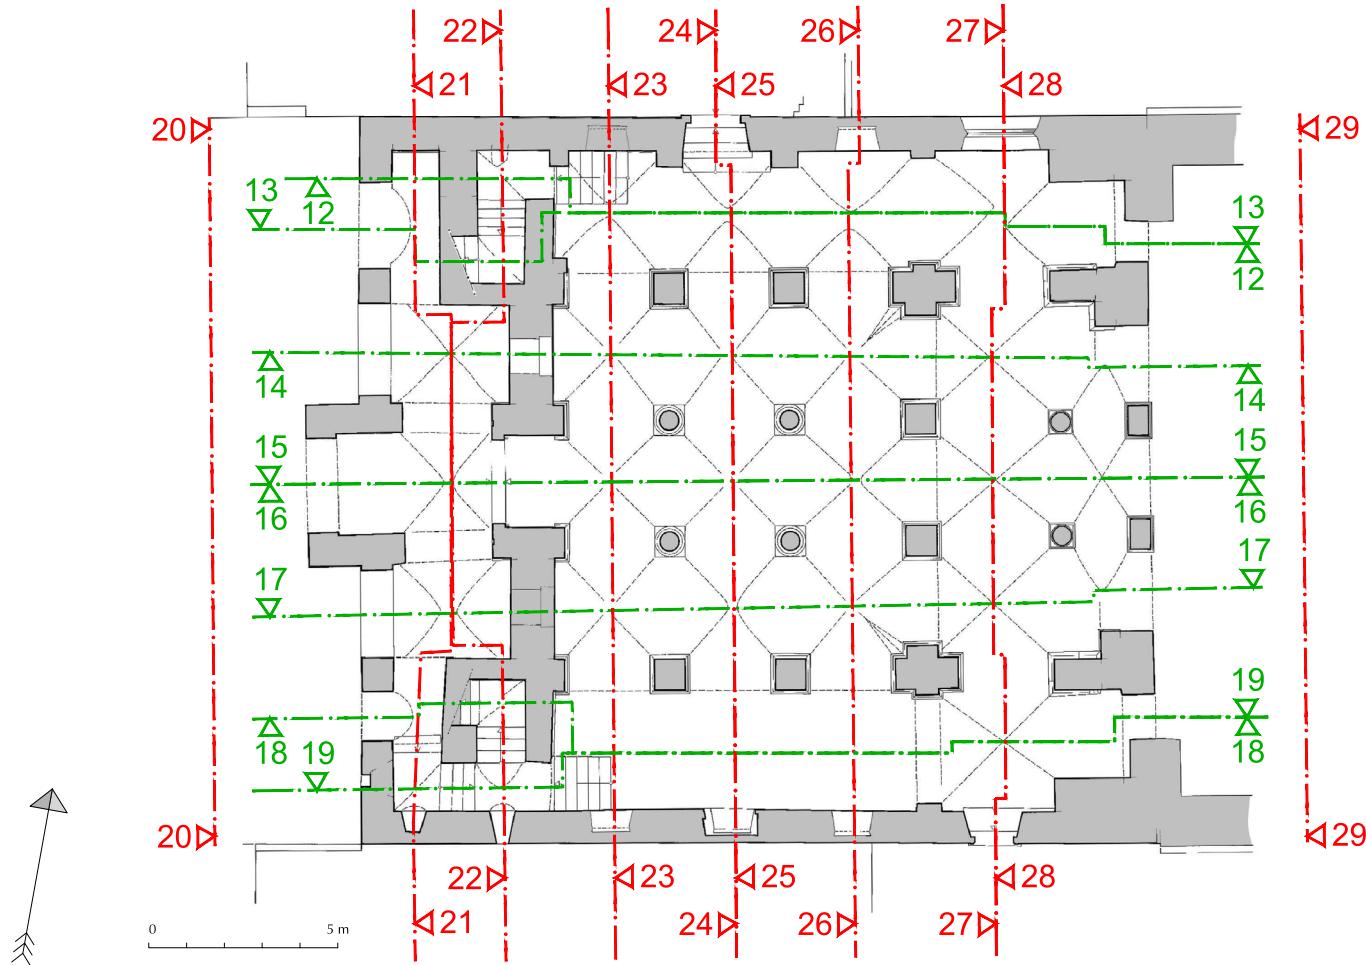
Plan 11

Corvey, Westbau. Übersichtsplan der Längs- und Querschnitte auf der Grundlage von Plan 2 (Eintragungen: I. Frohnert).

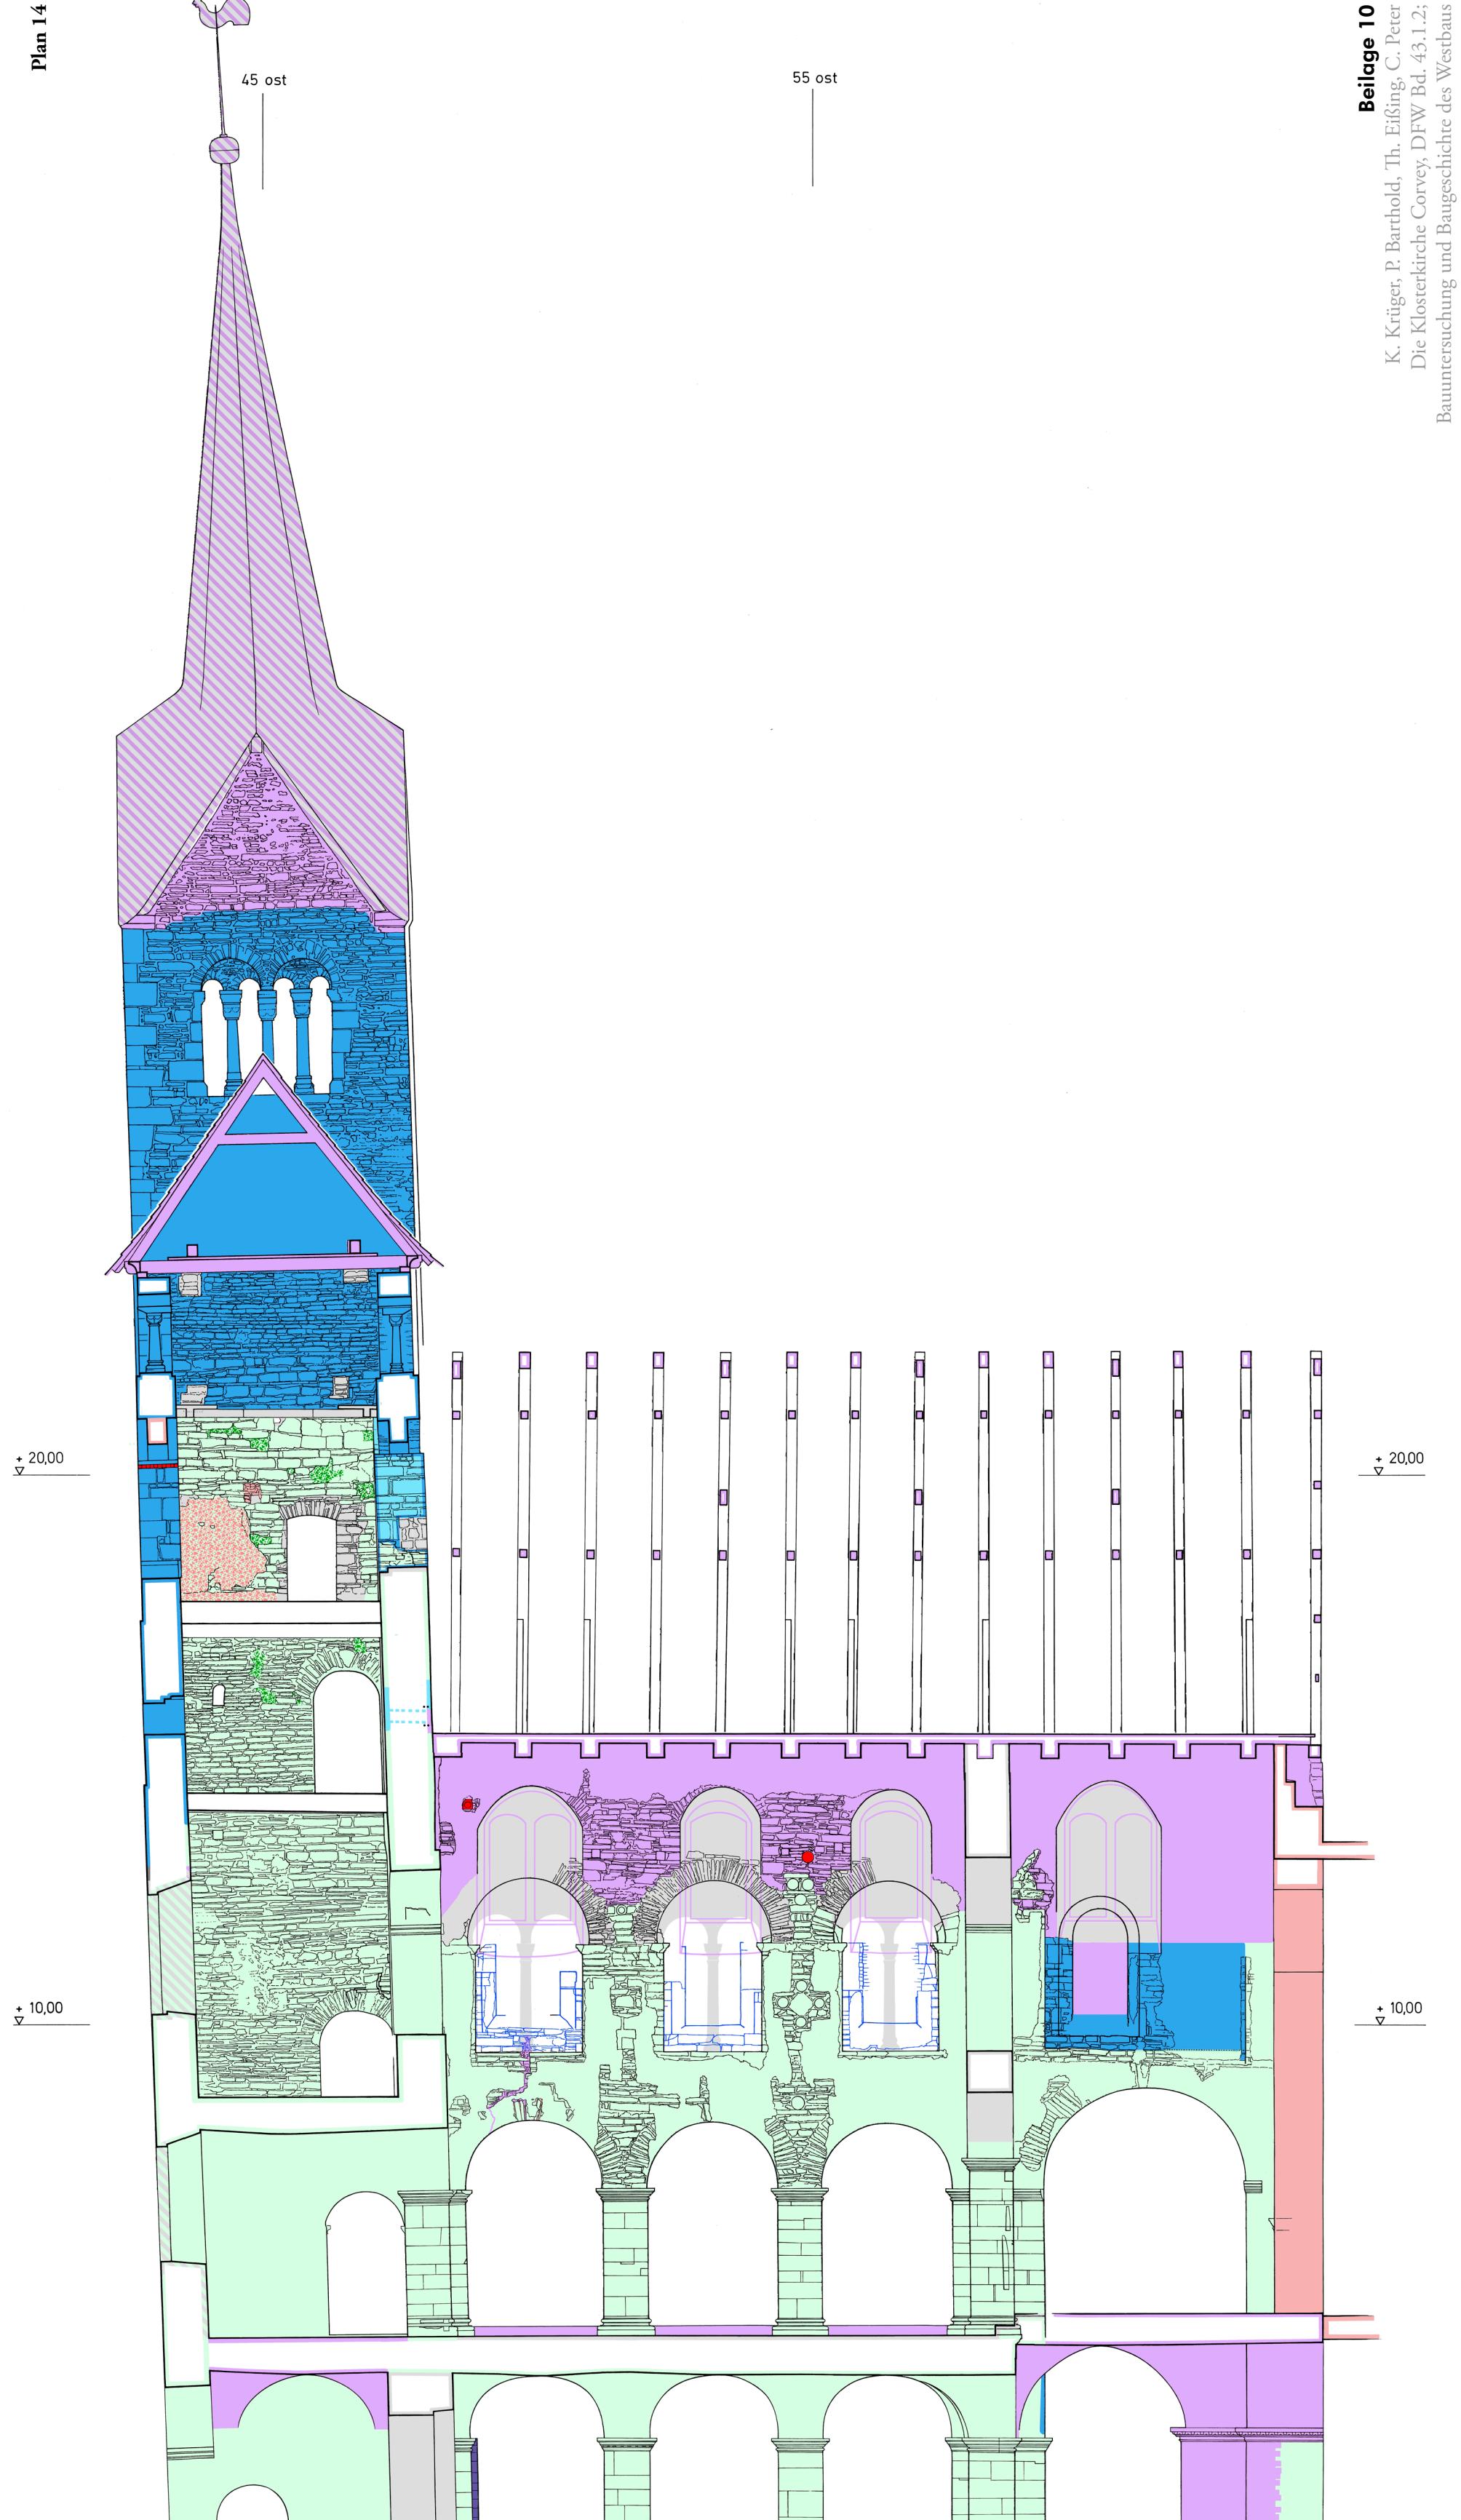
Plan 14

Corvey, Westbau. Längsschnitt vor der Nordwand von Erdgeschoss Halle und Hauptraum, Blick nach Norden. Bestand 2011 mit Eintragung der Bauphasen und von Befunden der Untersuchungen zwischen 1950 und 2010.

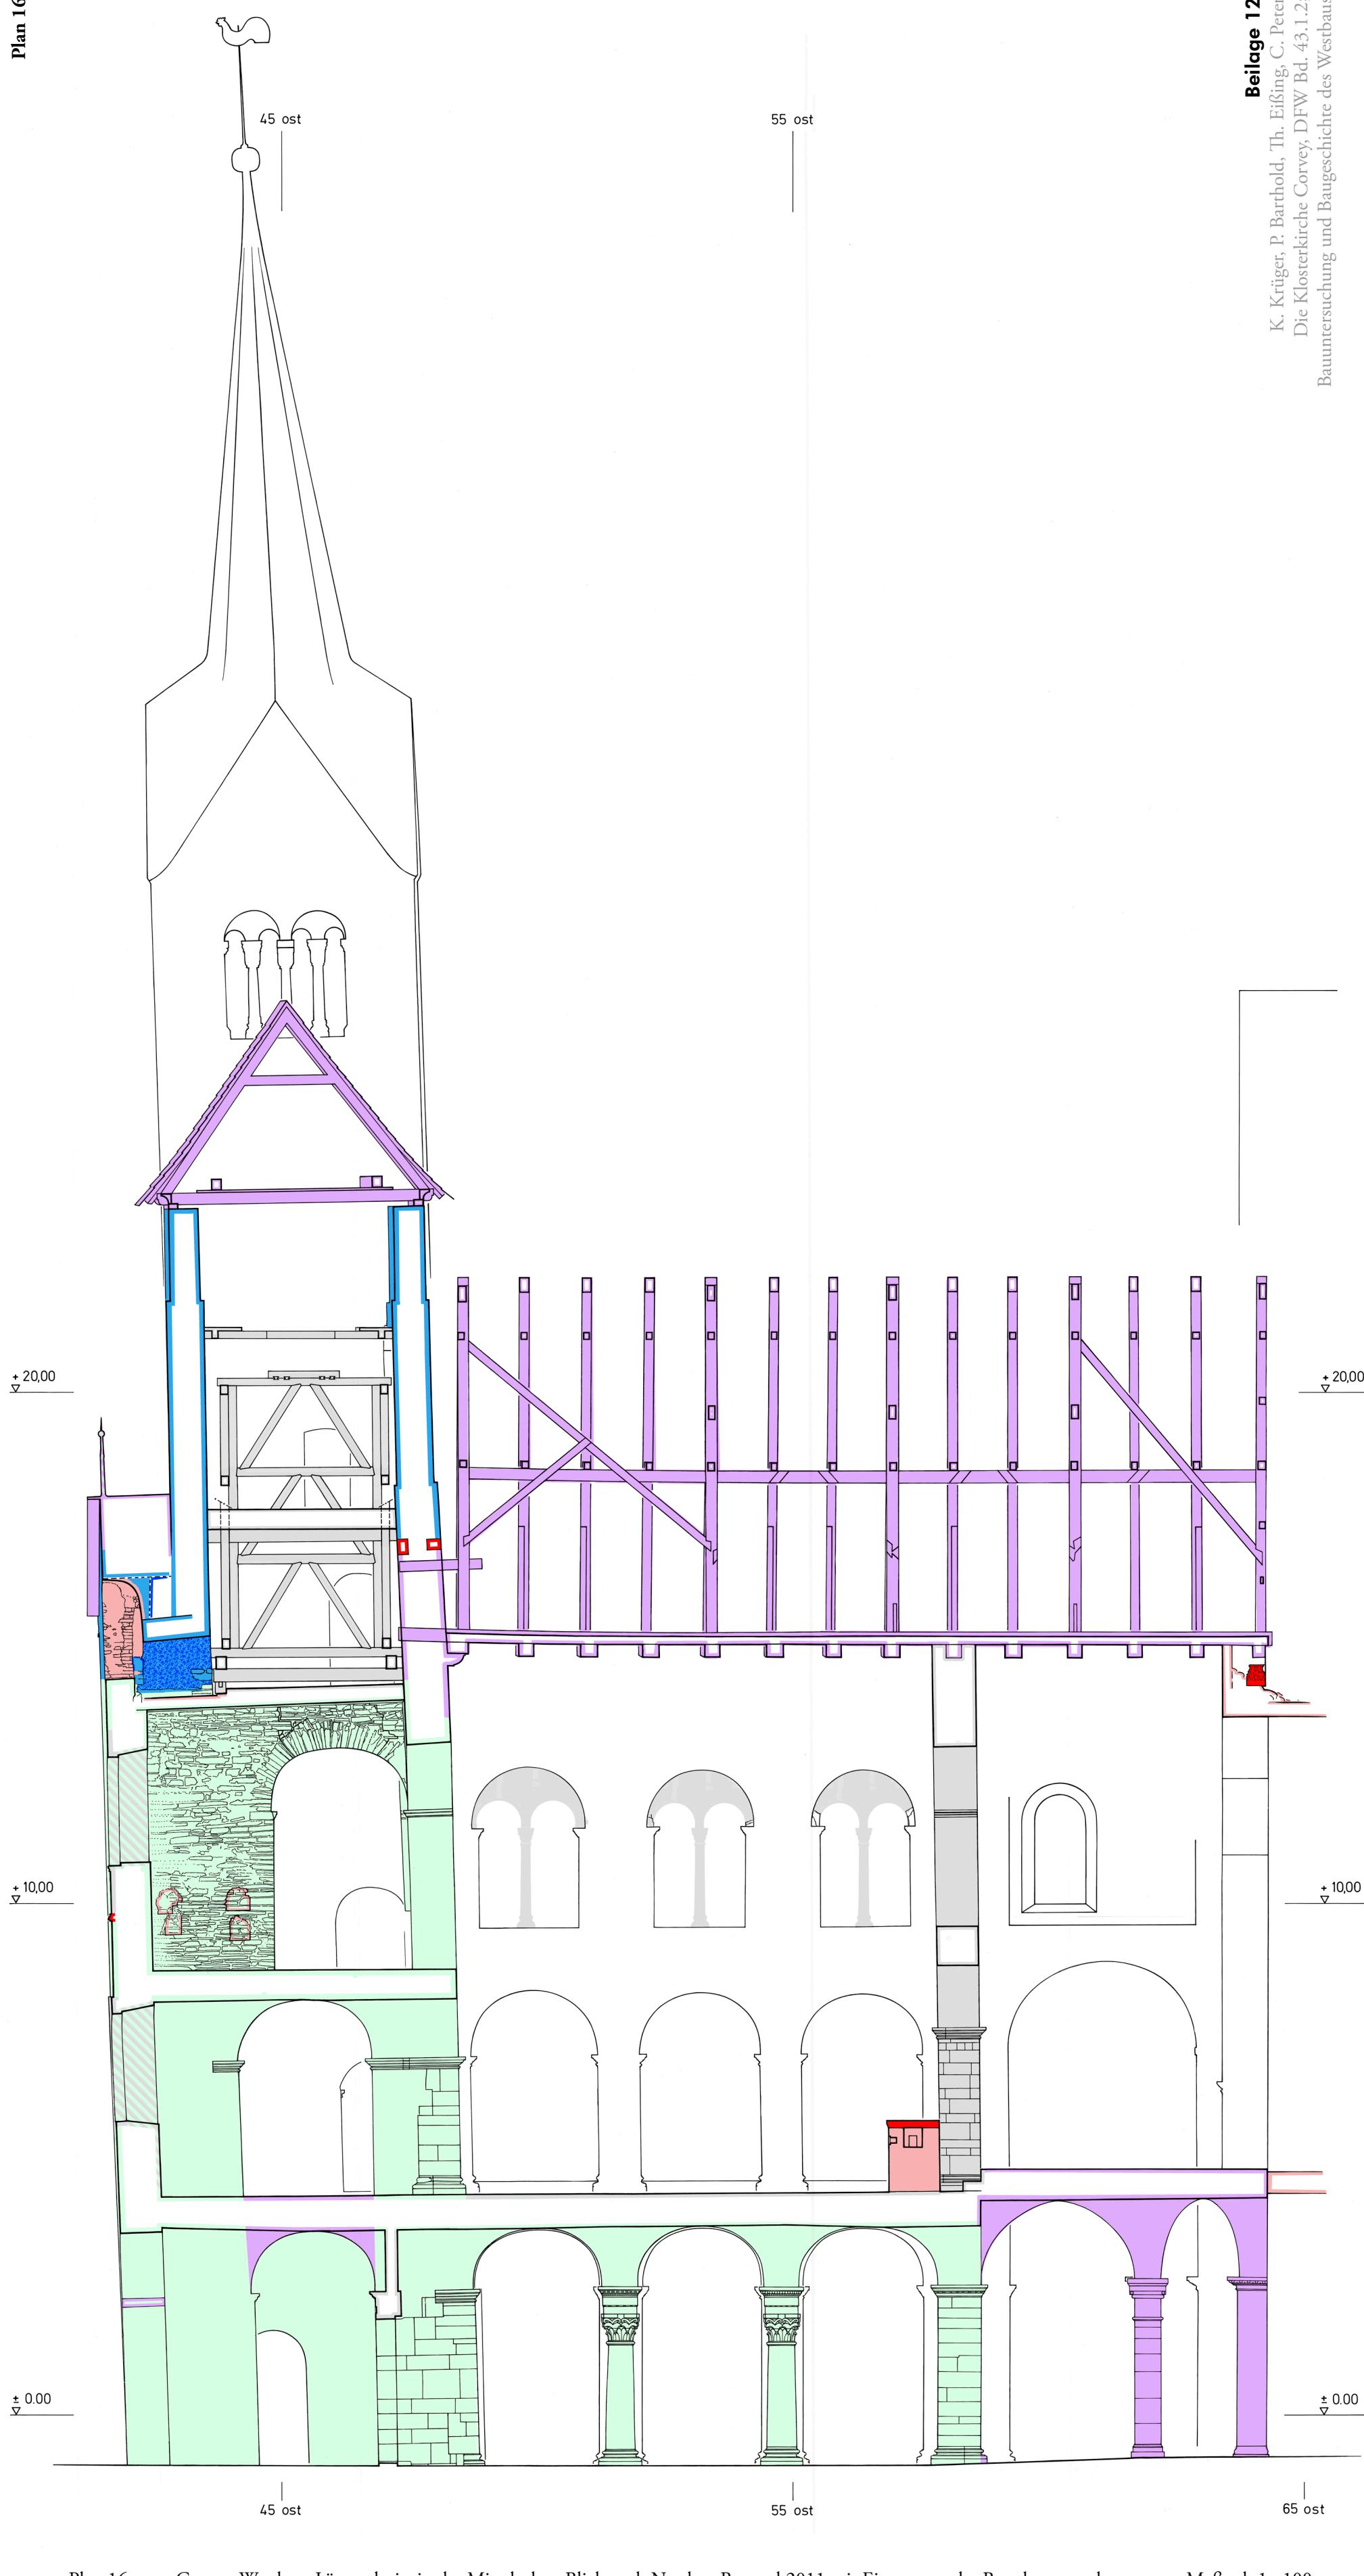
Plan 16 Corvey, Westbau. Längsschnitt in der Mittelachse, Blick nach Norden. Bestand 2011 mit Eintragung der Bauphasen und von Befunden der Untersuchungen zwischen 1950 und 2010 sowie des 1961 abgebrochenen Johannesaltars.
