Die Klosterkirche Corvey

Bauuntersuchung und Baugeschichte des Westbaus

Denkmalpflege und Forschung in Westfalen Band 43.1.2

VII. Beilagen (Pläne): Übersicht

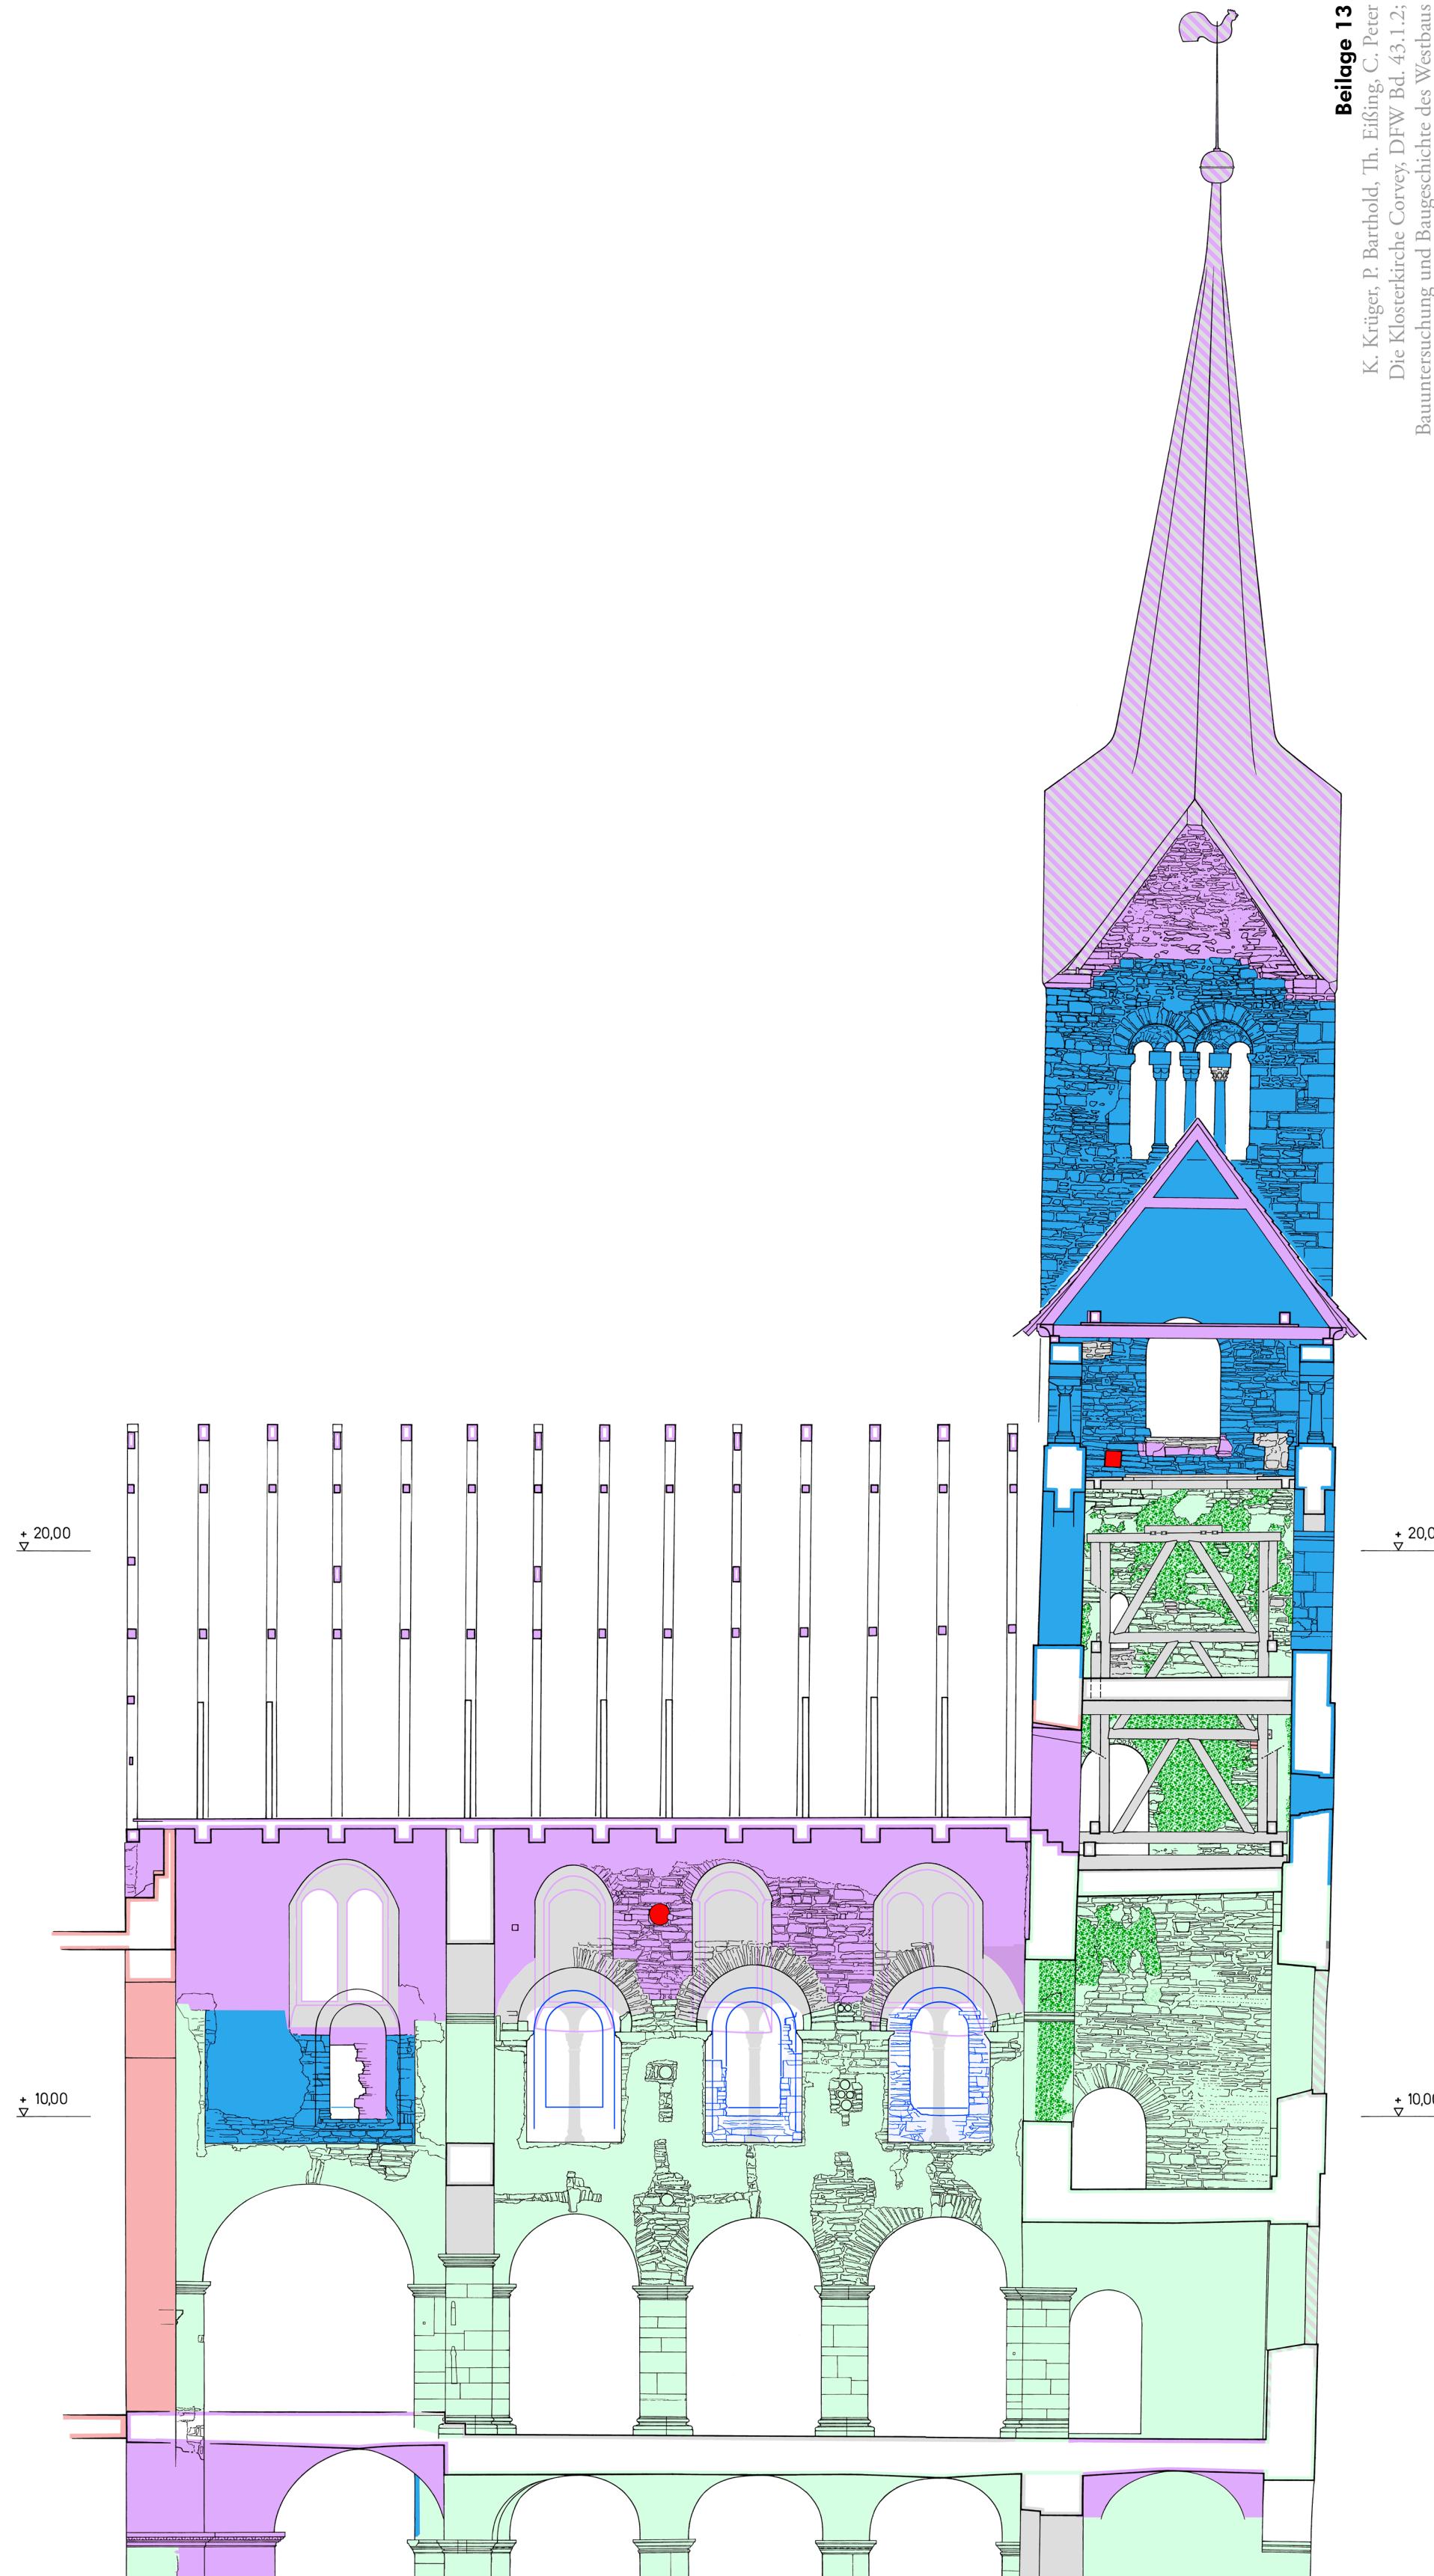
Plan 17 Corvey, Westbau. Längsschnitt vor der Südwand von Erdgeschoss Halle und Hauptraum, Blick nach Süden. Bestand 2011 mit Eintragung der Bauphasen und von Befunden der Untersuchungen zwischen 1950 und 2010. Maßstab 1 : 100

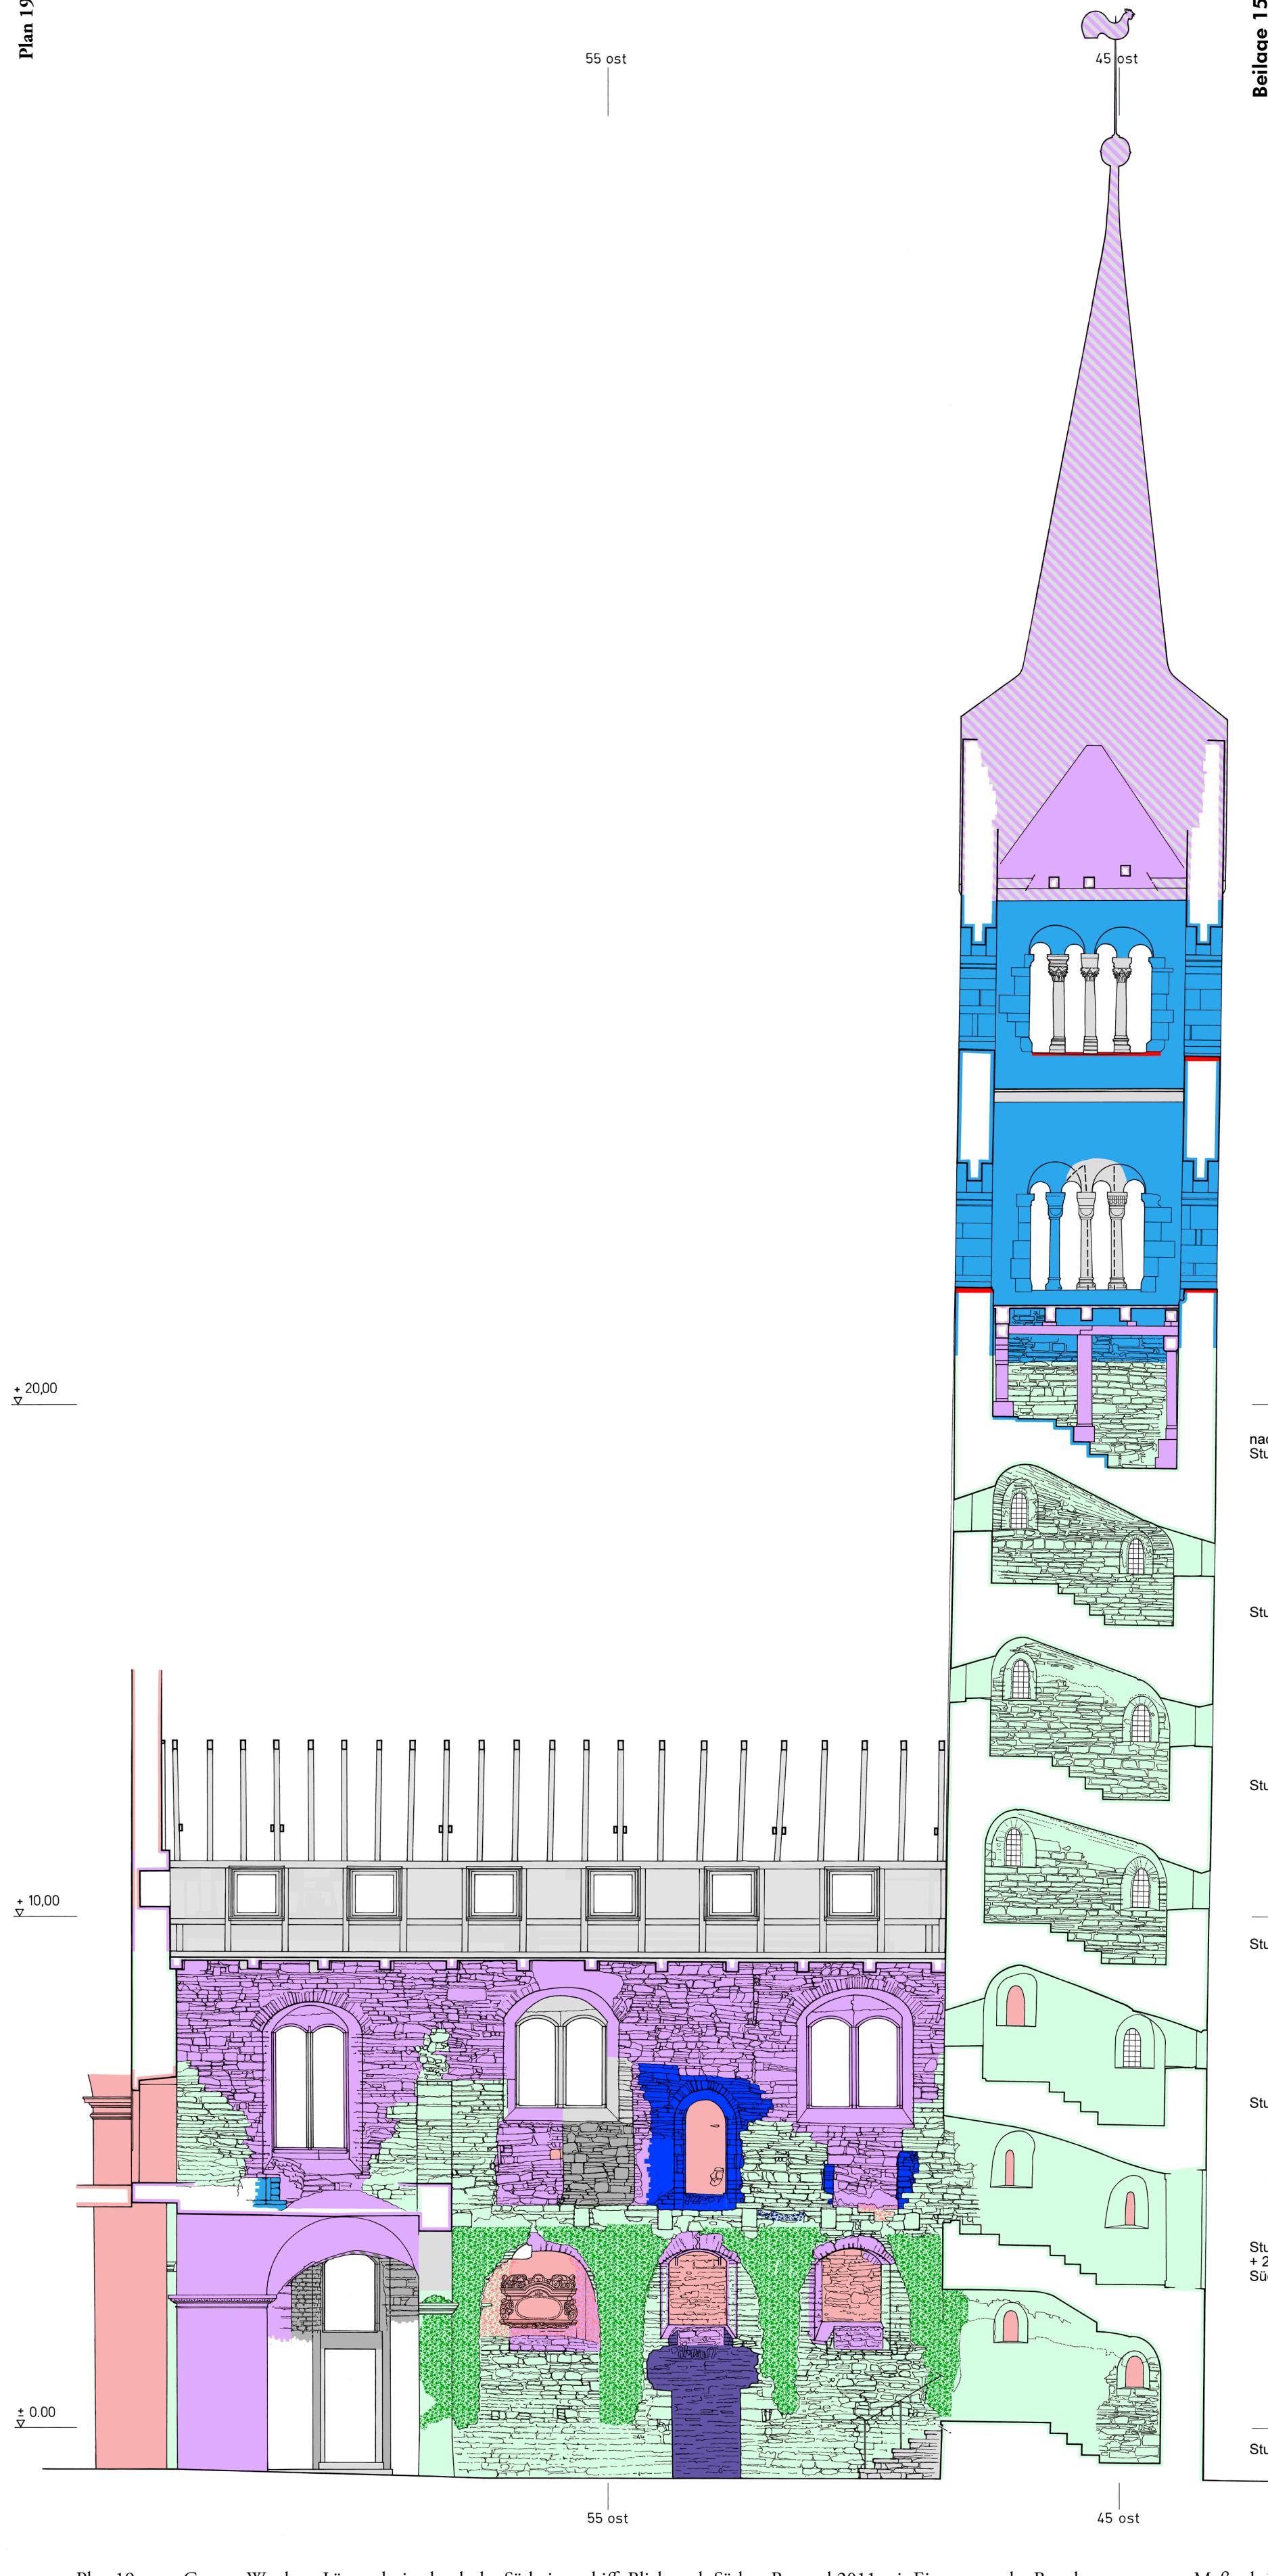
Plan 19 Corvey, Westbau. Längsschnitt durch das Südseitenschiff, Blick nach Süden. Bestand 2011 mit Eintragung der Bauphasen und von Befunden der Untersuchungen zwischen 1950 und 2010 und Zählung der Stufen im Südturm.

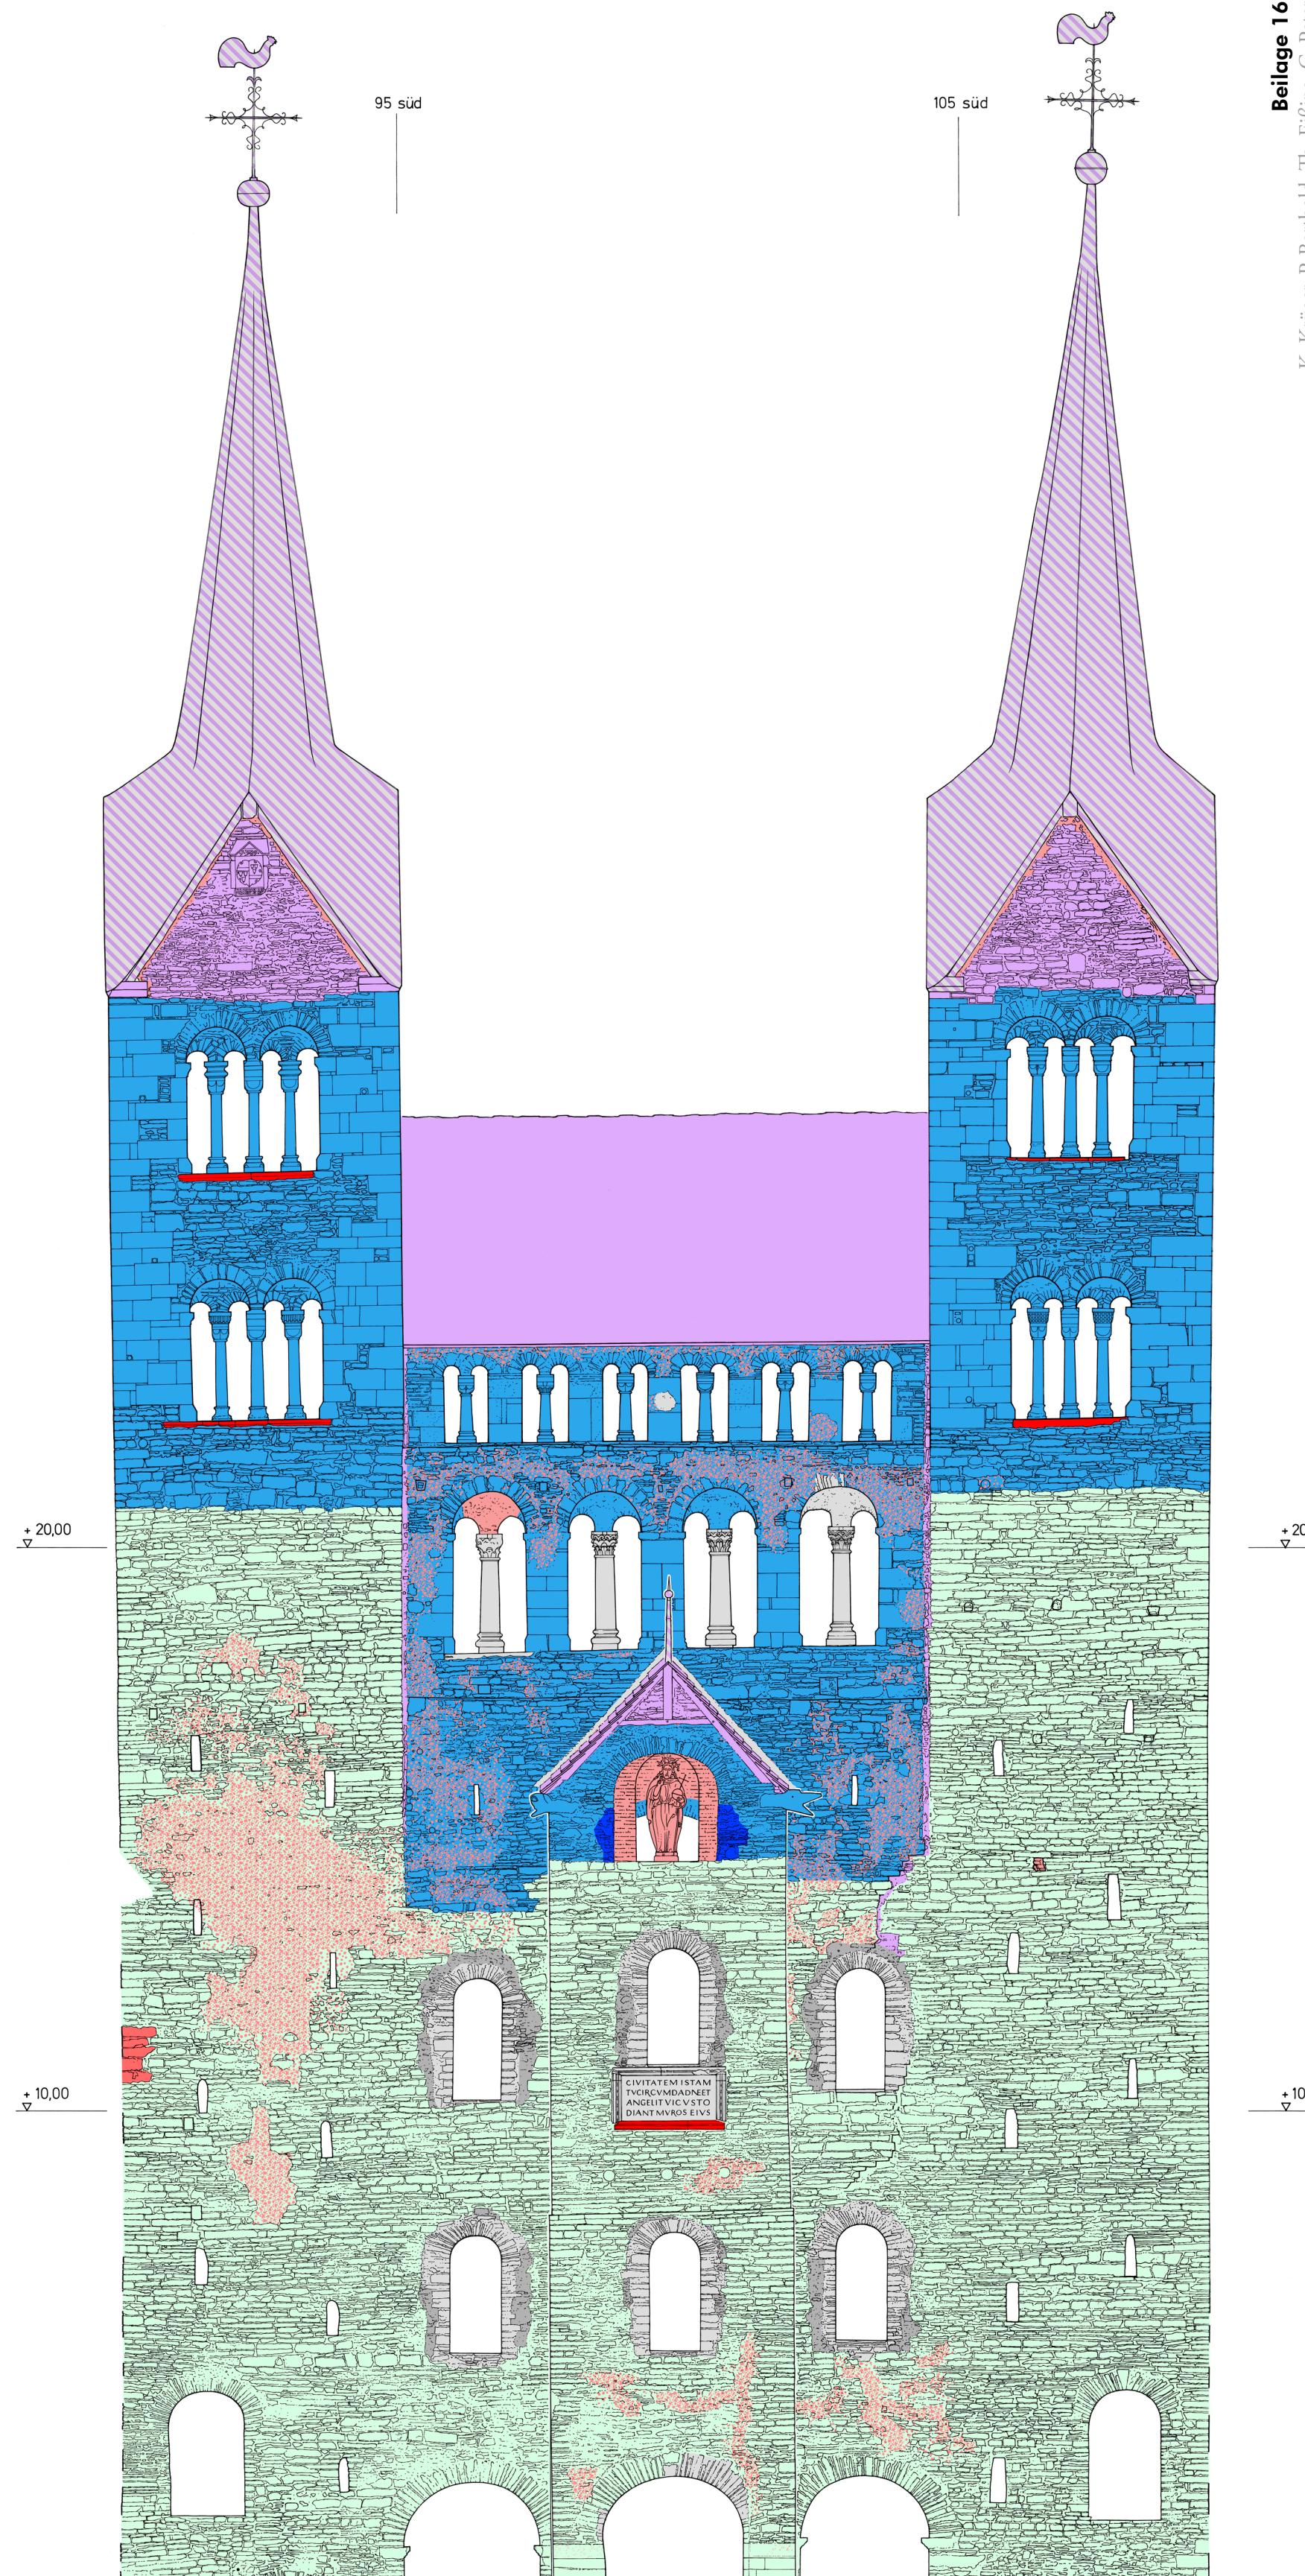
Plan 20 Corvey, Westbau. Ansicht der Westfassade. Bestand 2011 mit Eintragung der Bauphasen und von Befunden der Untersuchungen zwischen 1950 und 2010.

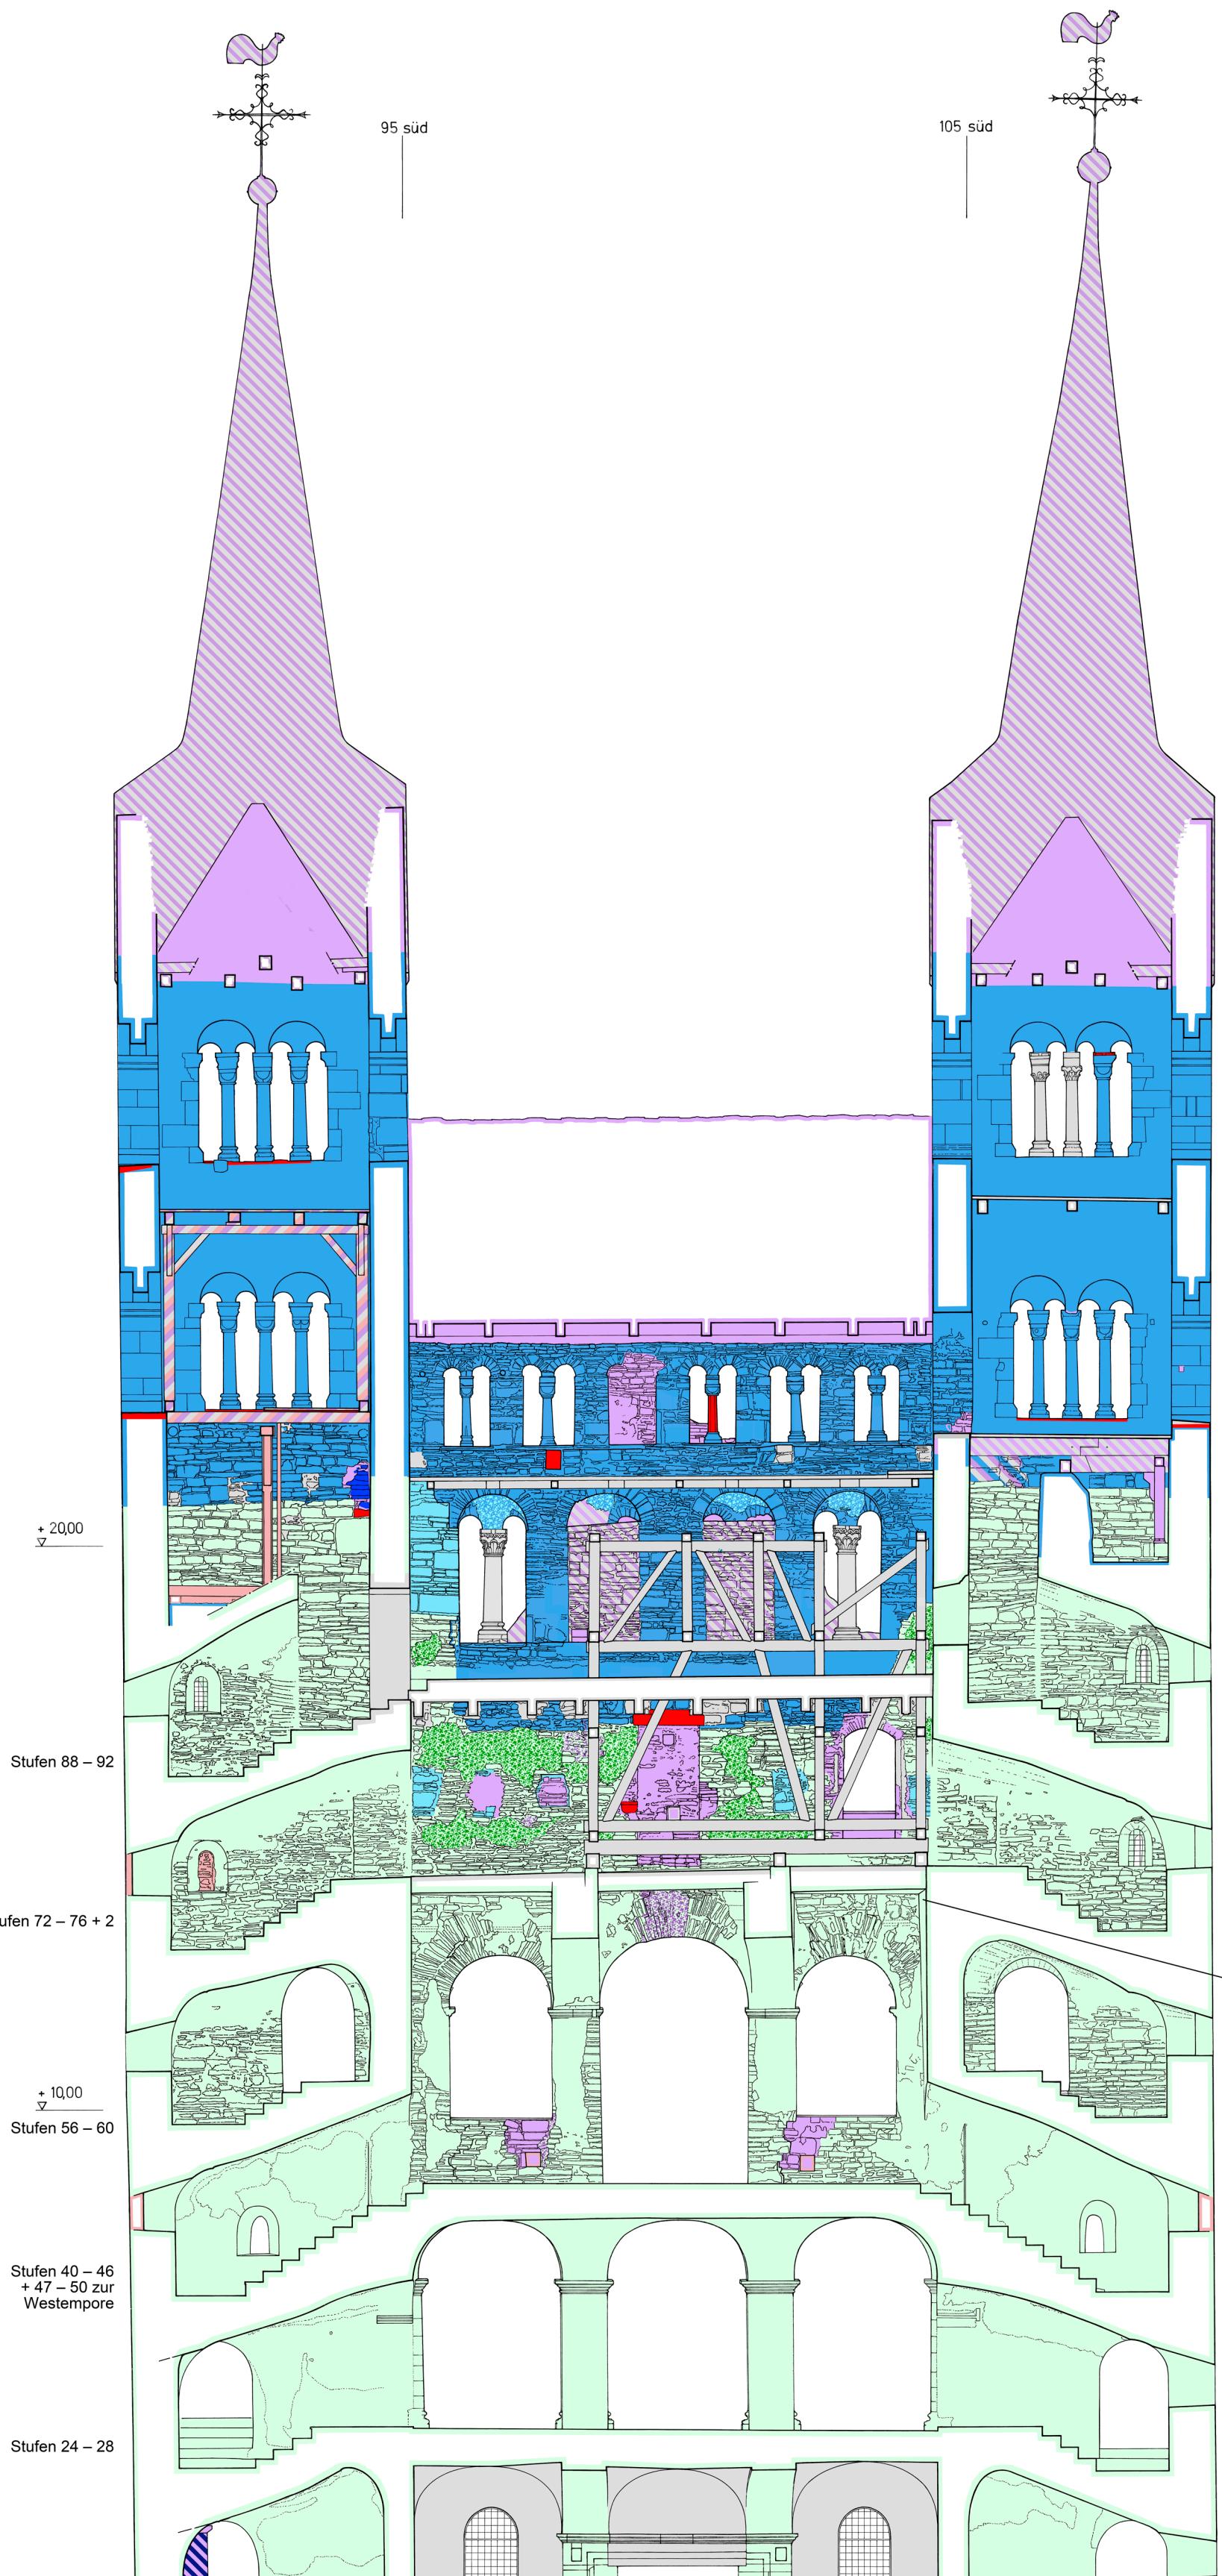
Plan 22 Corvey, Westbau. Querschnitt durch das Turmjoch, Blick nach Osten. Bestand 2011 mit Eintragung der Bauphasen und von Befunden der Untersuchungen zwischen 1950 und 2010 und Zählung der Stufen in beiden Türmen.

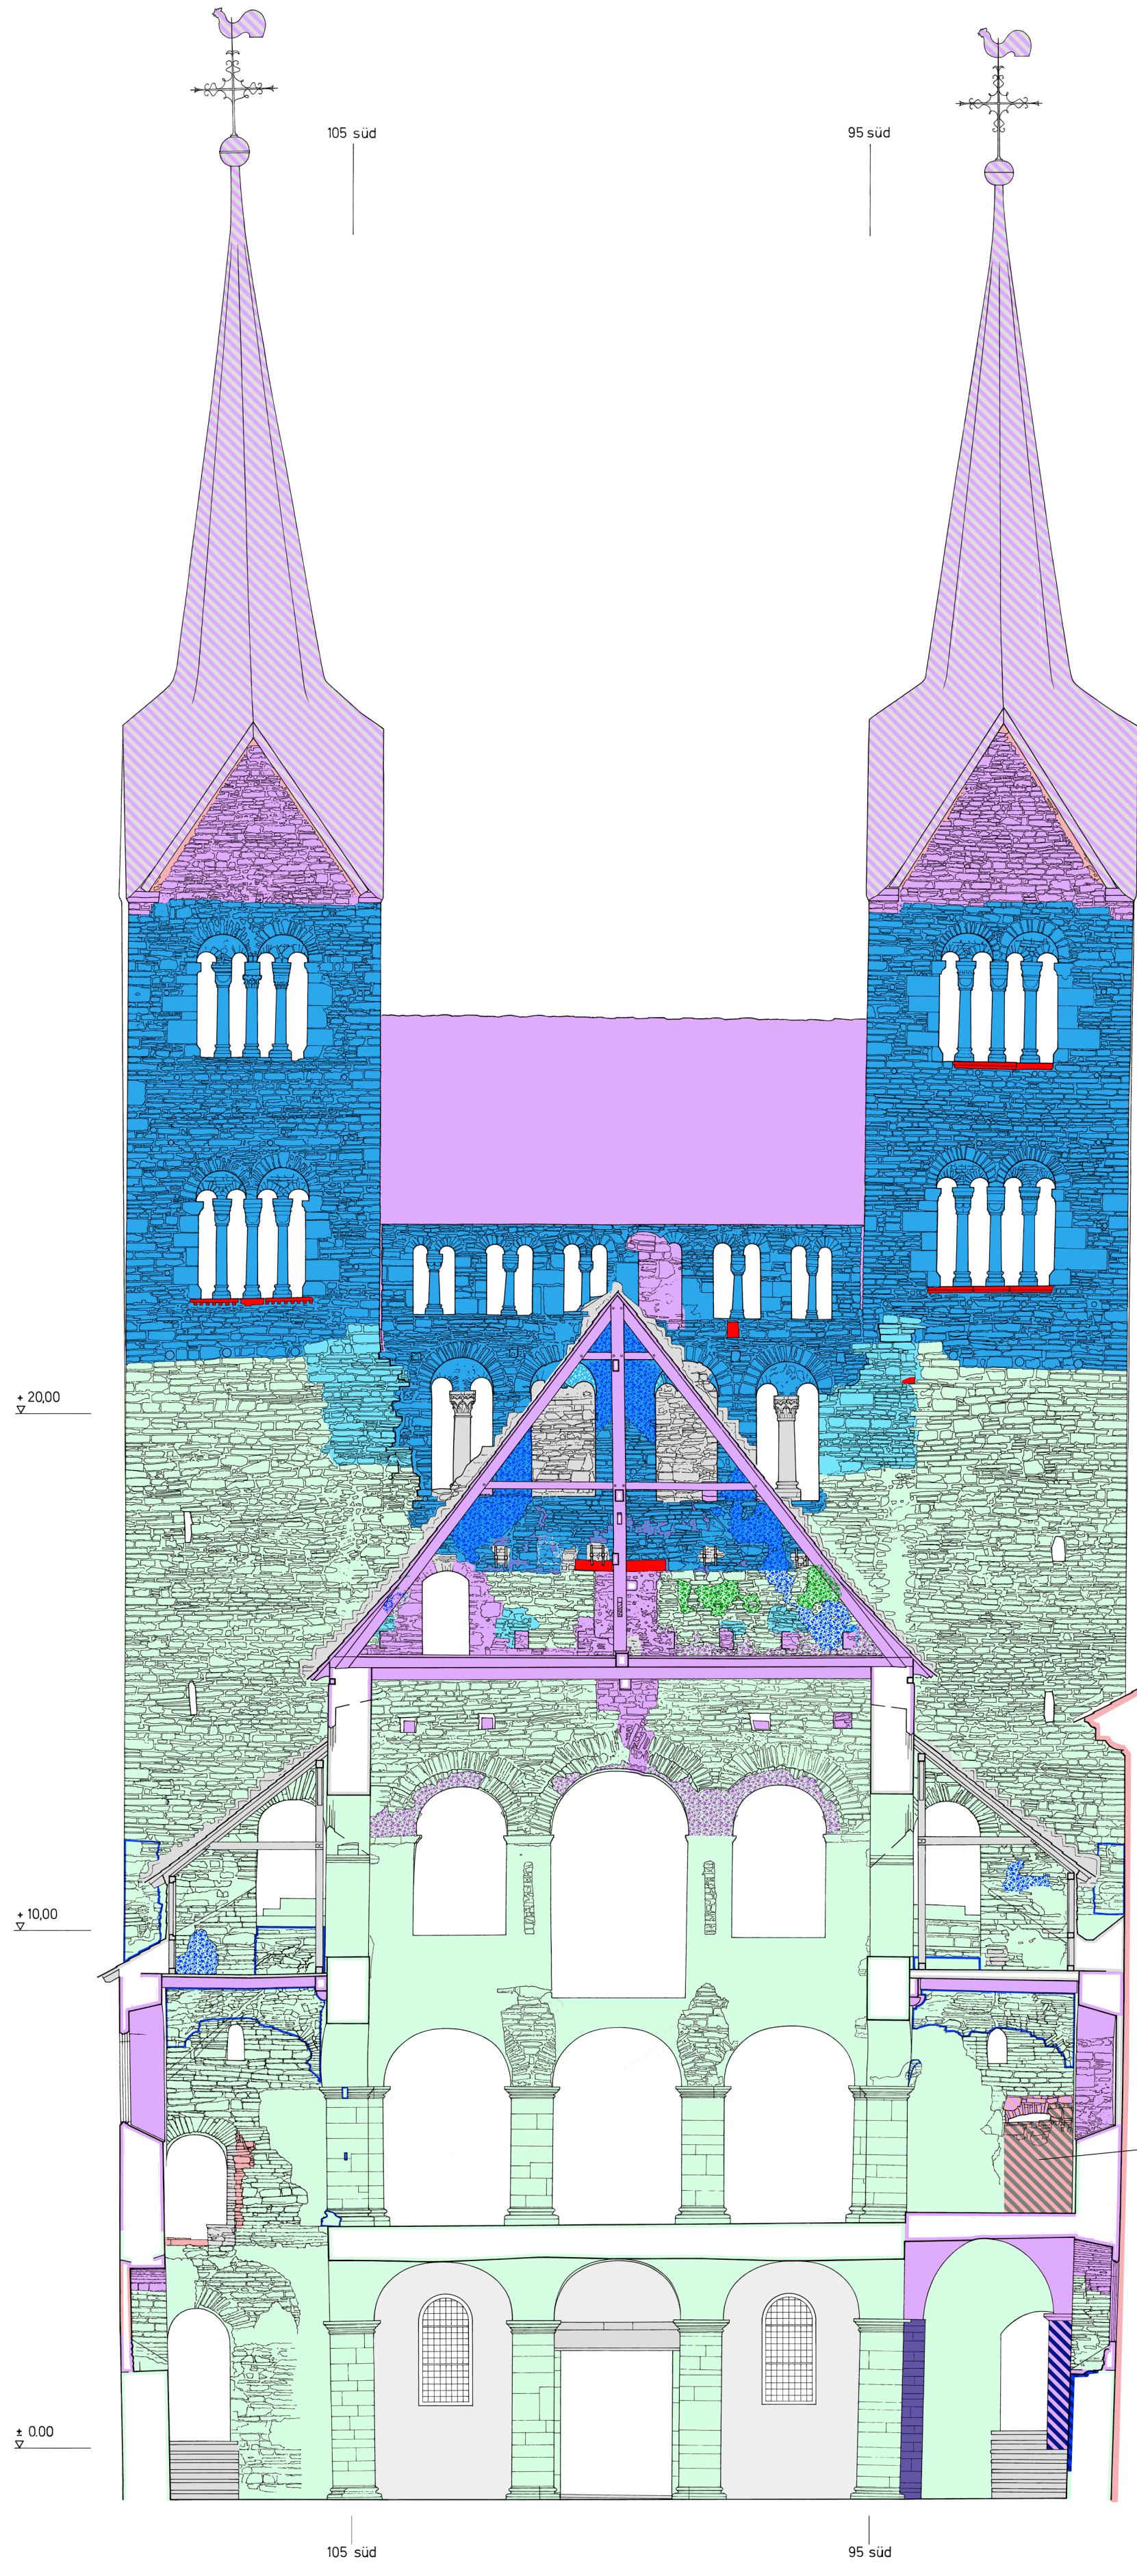
Plan 23 Corvey, Westbau. Querschnitt durch das Westjoch, Blick nach Westen auf die Westseite des Hauptaums und die Ostansicht des Turmriegels. Bestand 2011 mit Eintragung der Bauphasen und von Befunden der Untersuchungen zwischen 1950 und 2010.

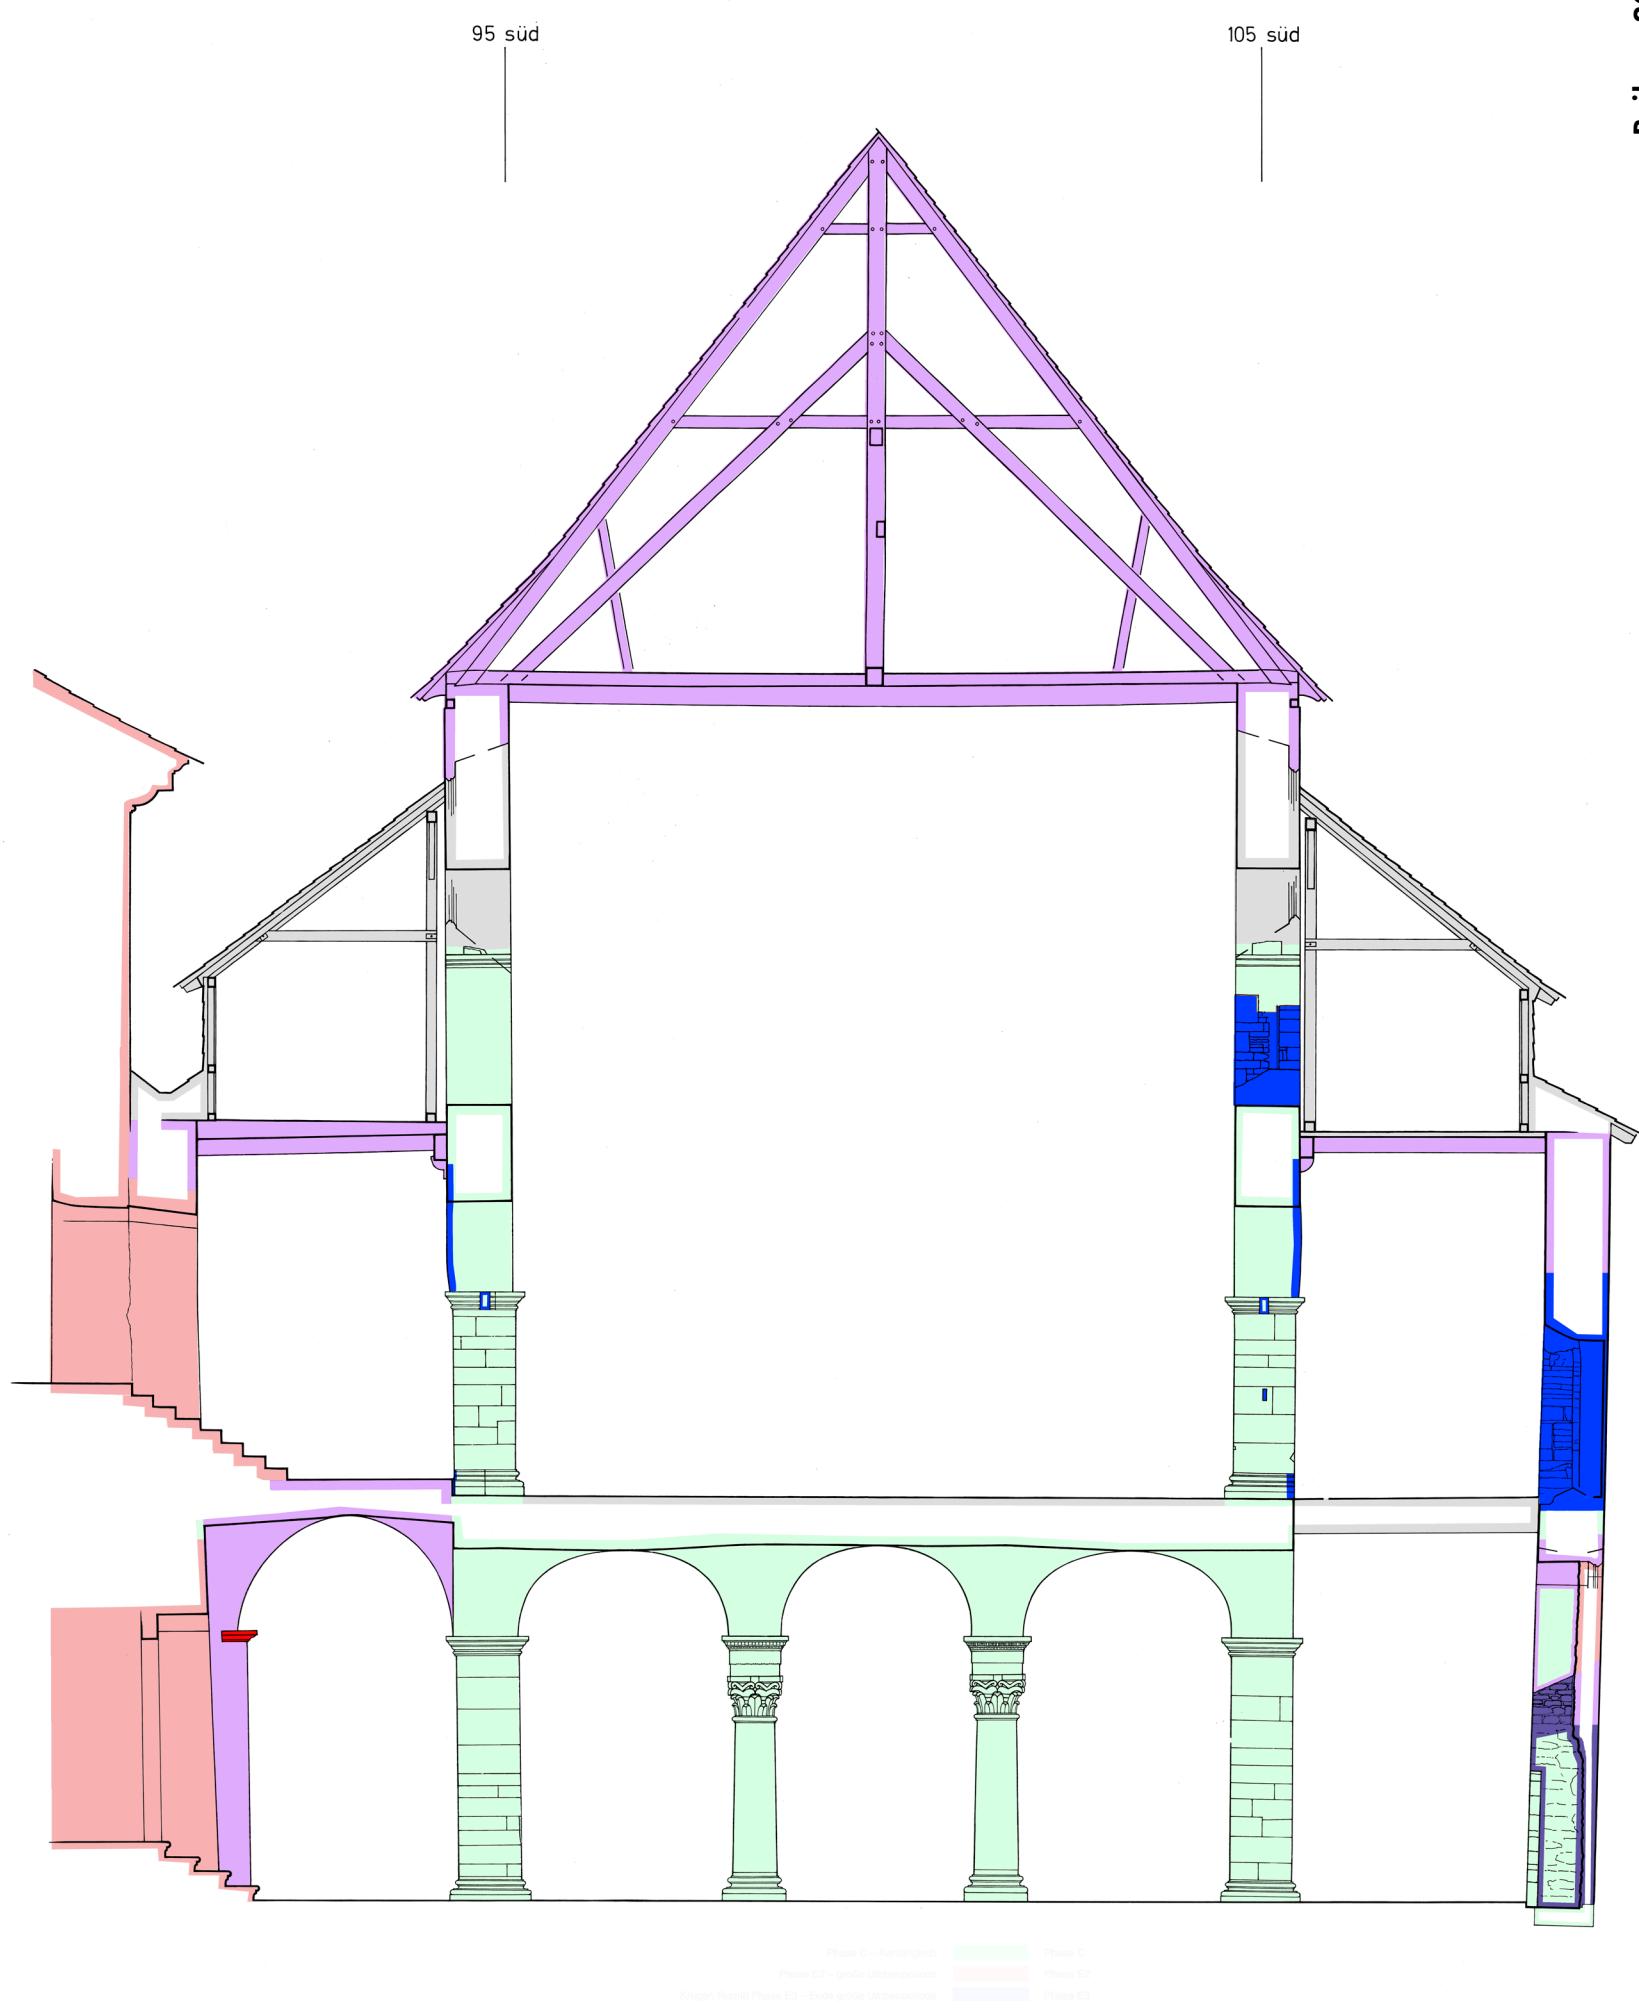
Plan 24

Corvey, Westbau. Querschnitt durch das Mitteljoch, Blick nach Osten. Bestand 2011 mit Eintragung der Bauphasen und von Befunden der Untersuchungen zwischen 1950 und 2010.
