Die Klosterkirche Corvey

Bauuntersuchung und Baugeschichte des Westbaus

Denkmalpflege und Forschung in Westfalen Band 43.1.2

VII. Beilagen (Pläne): Übersicht

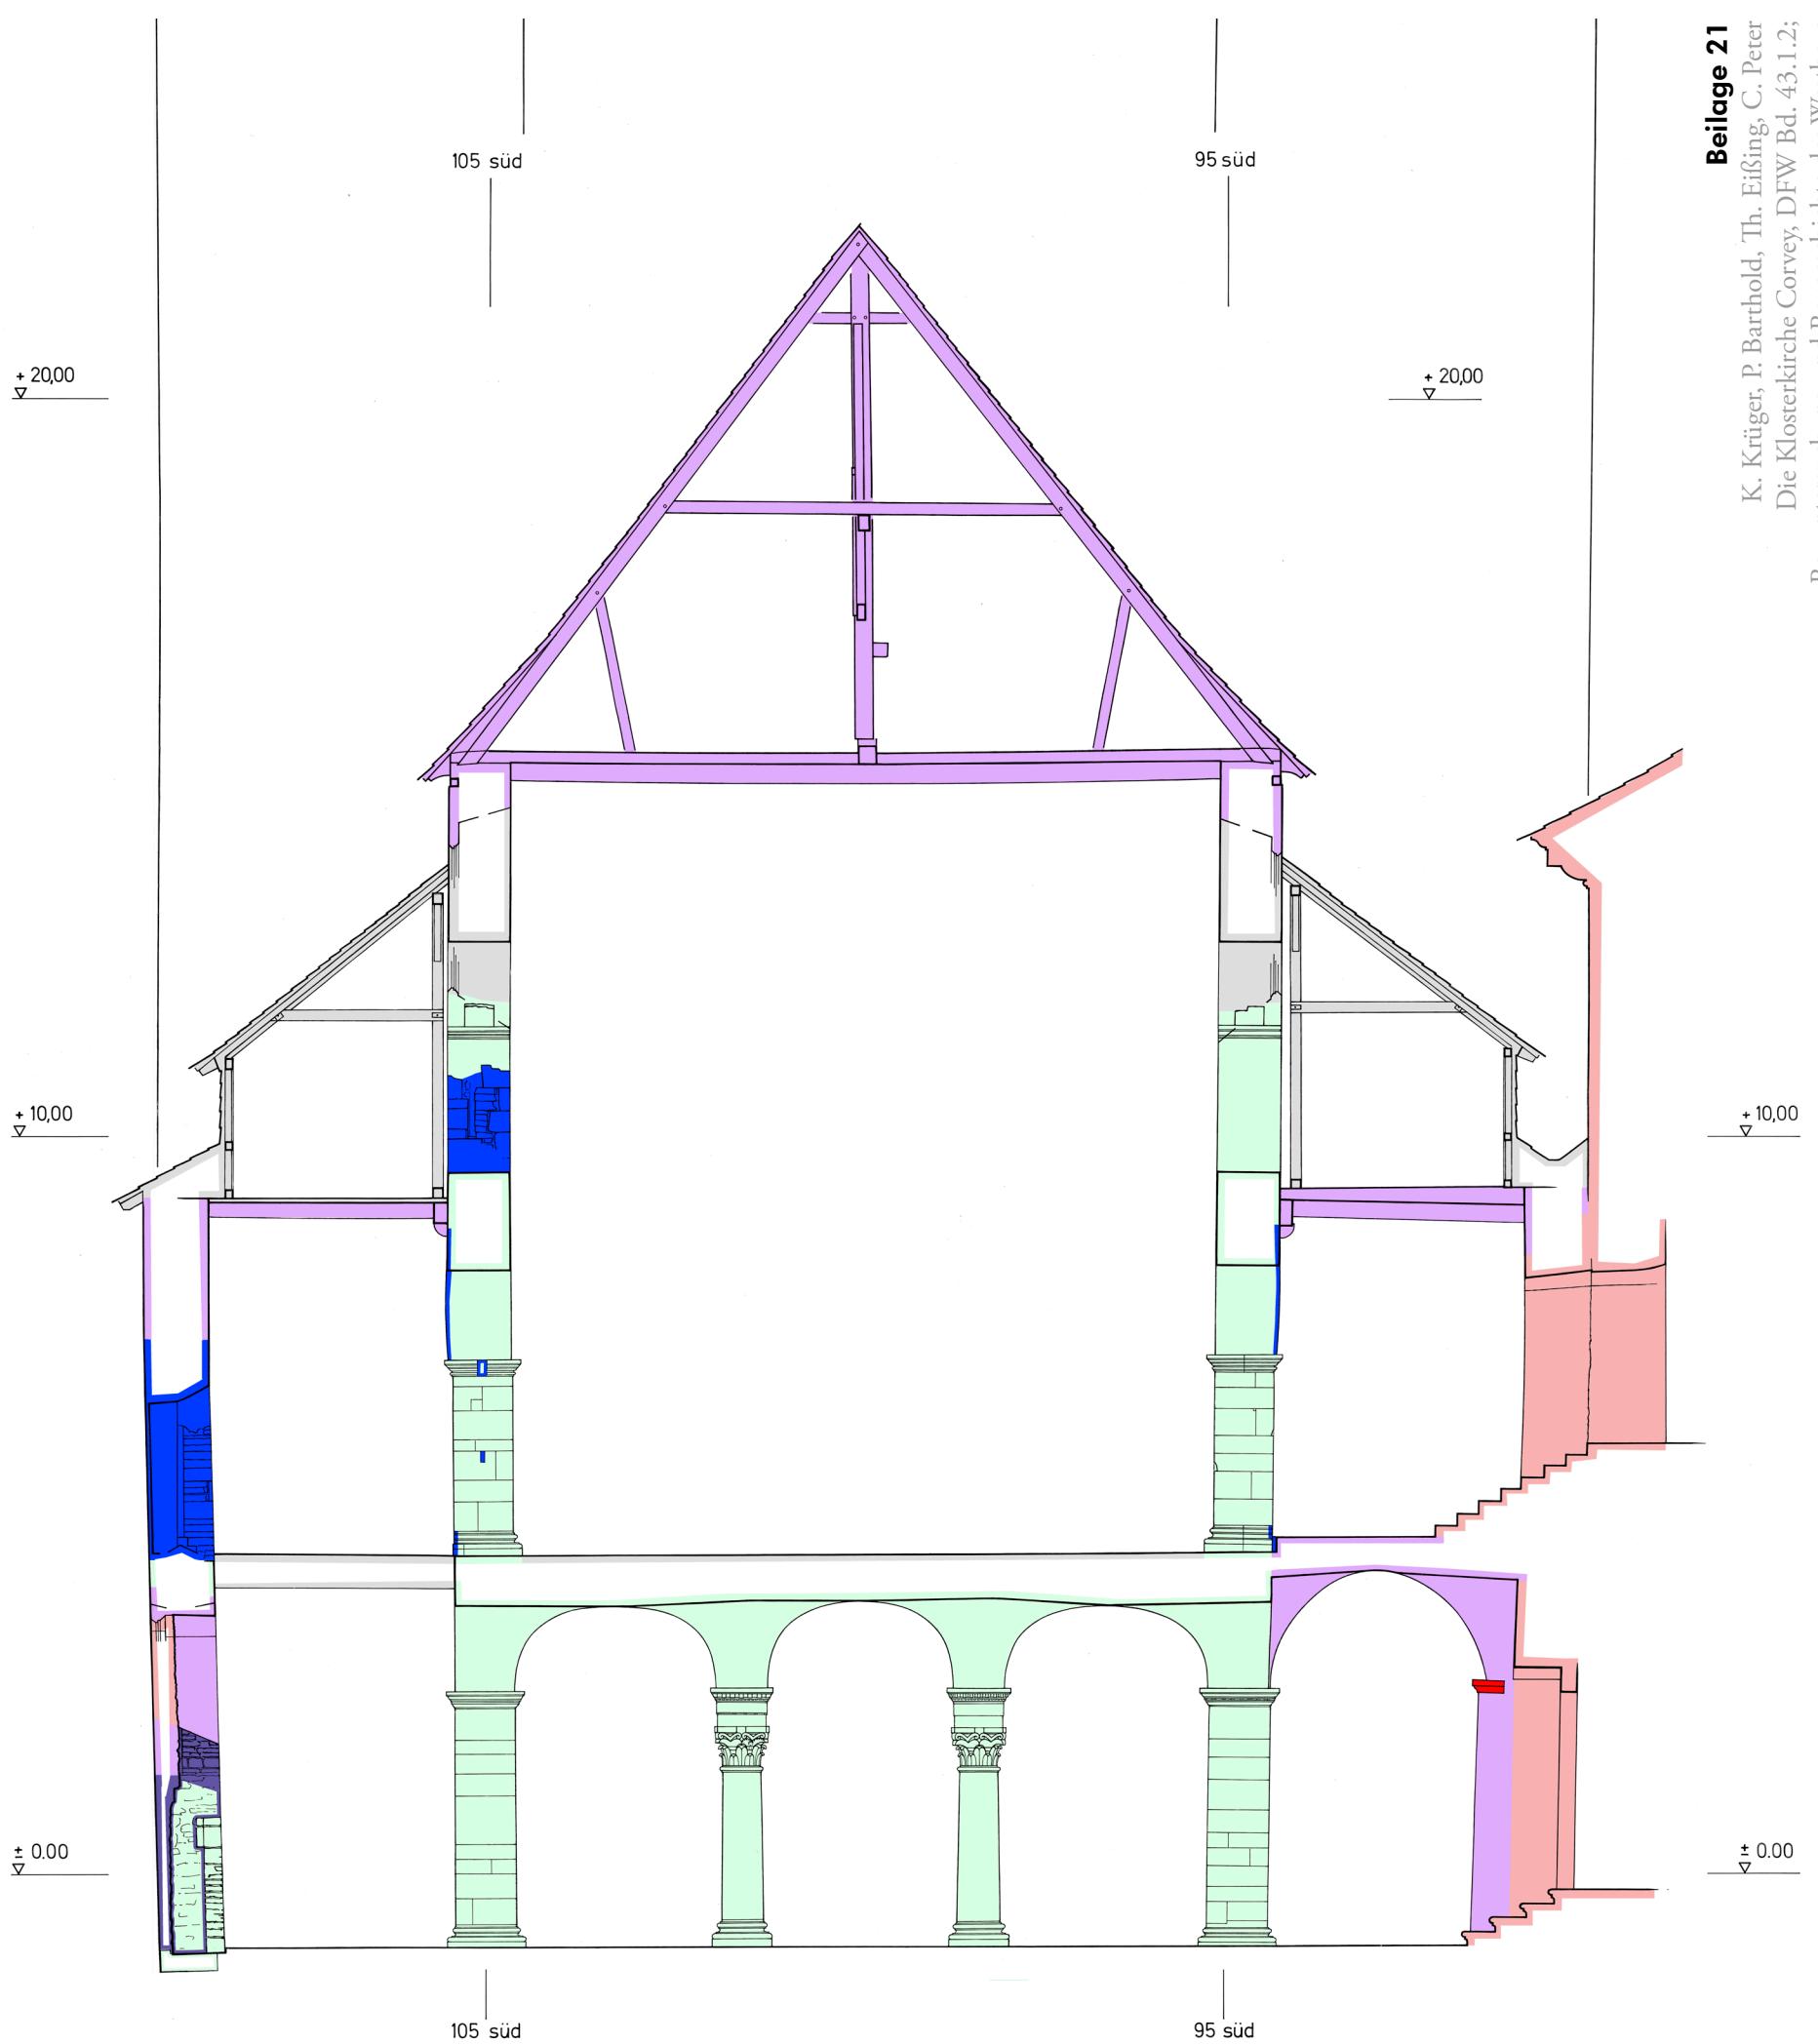
Plan 25

Corvey, Westbau. Querschnitt durch das Mitteljoch, Blick nach Westen. Bestand 2011 mit Eintragung der Bauphasen und von Befunden der Untersuchungen zwischen 1950 und 2010.

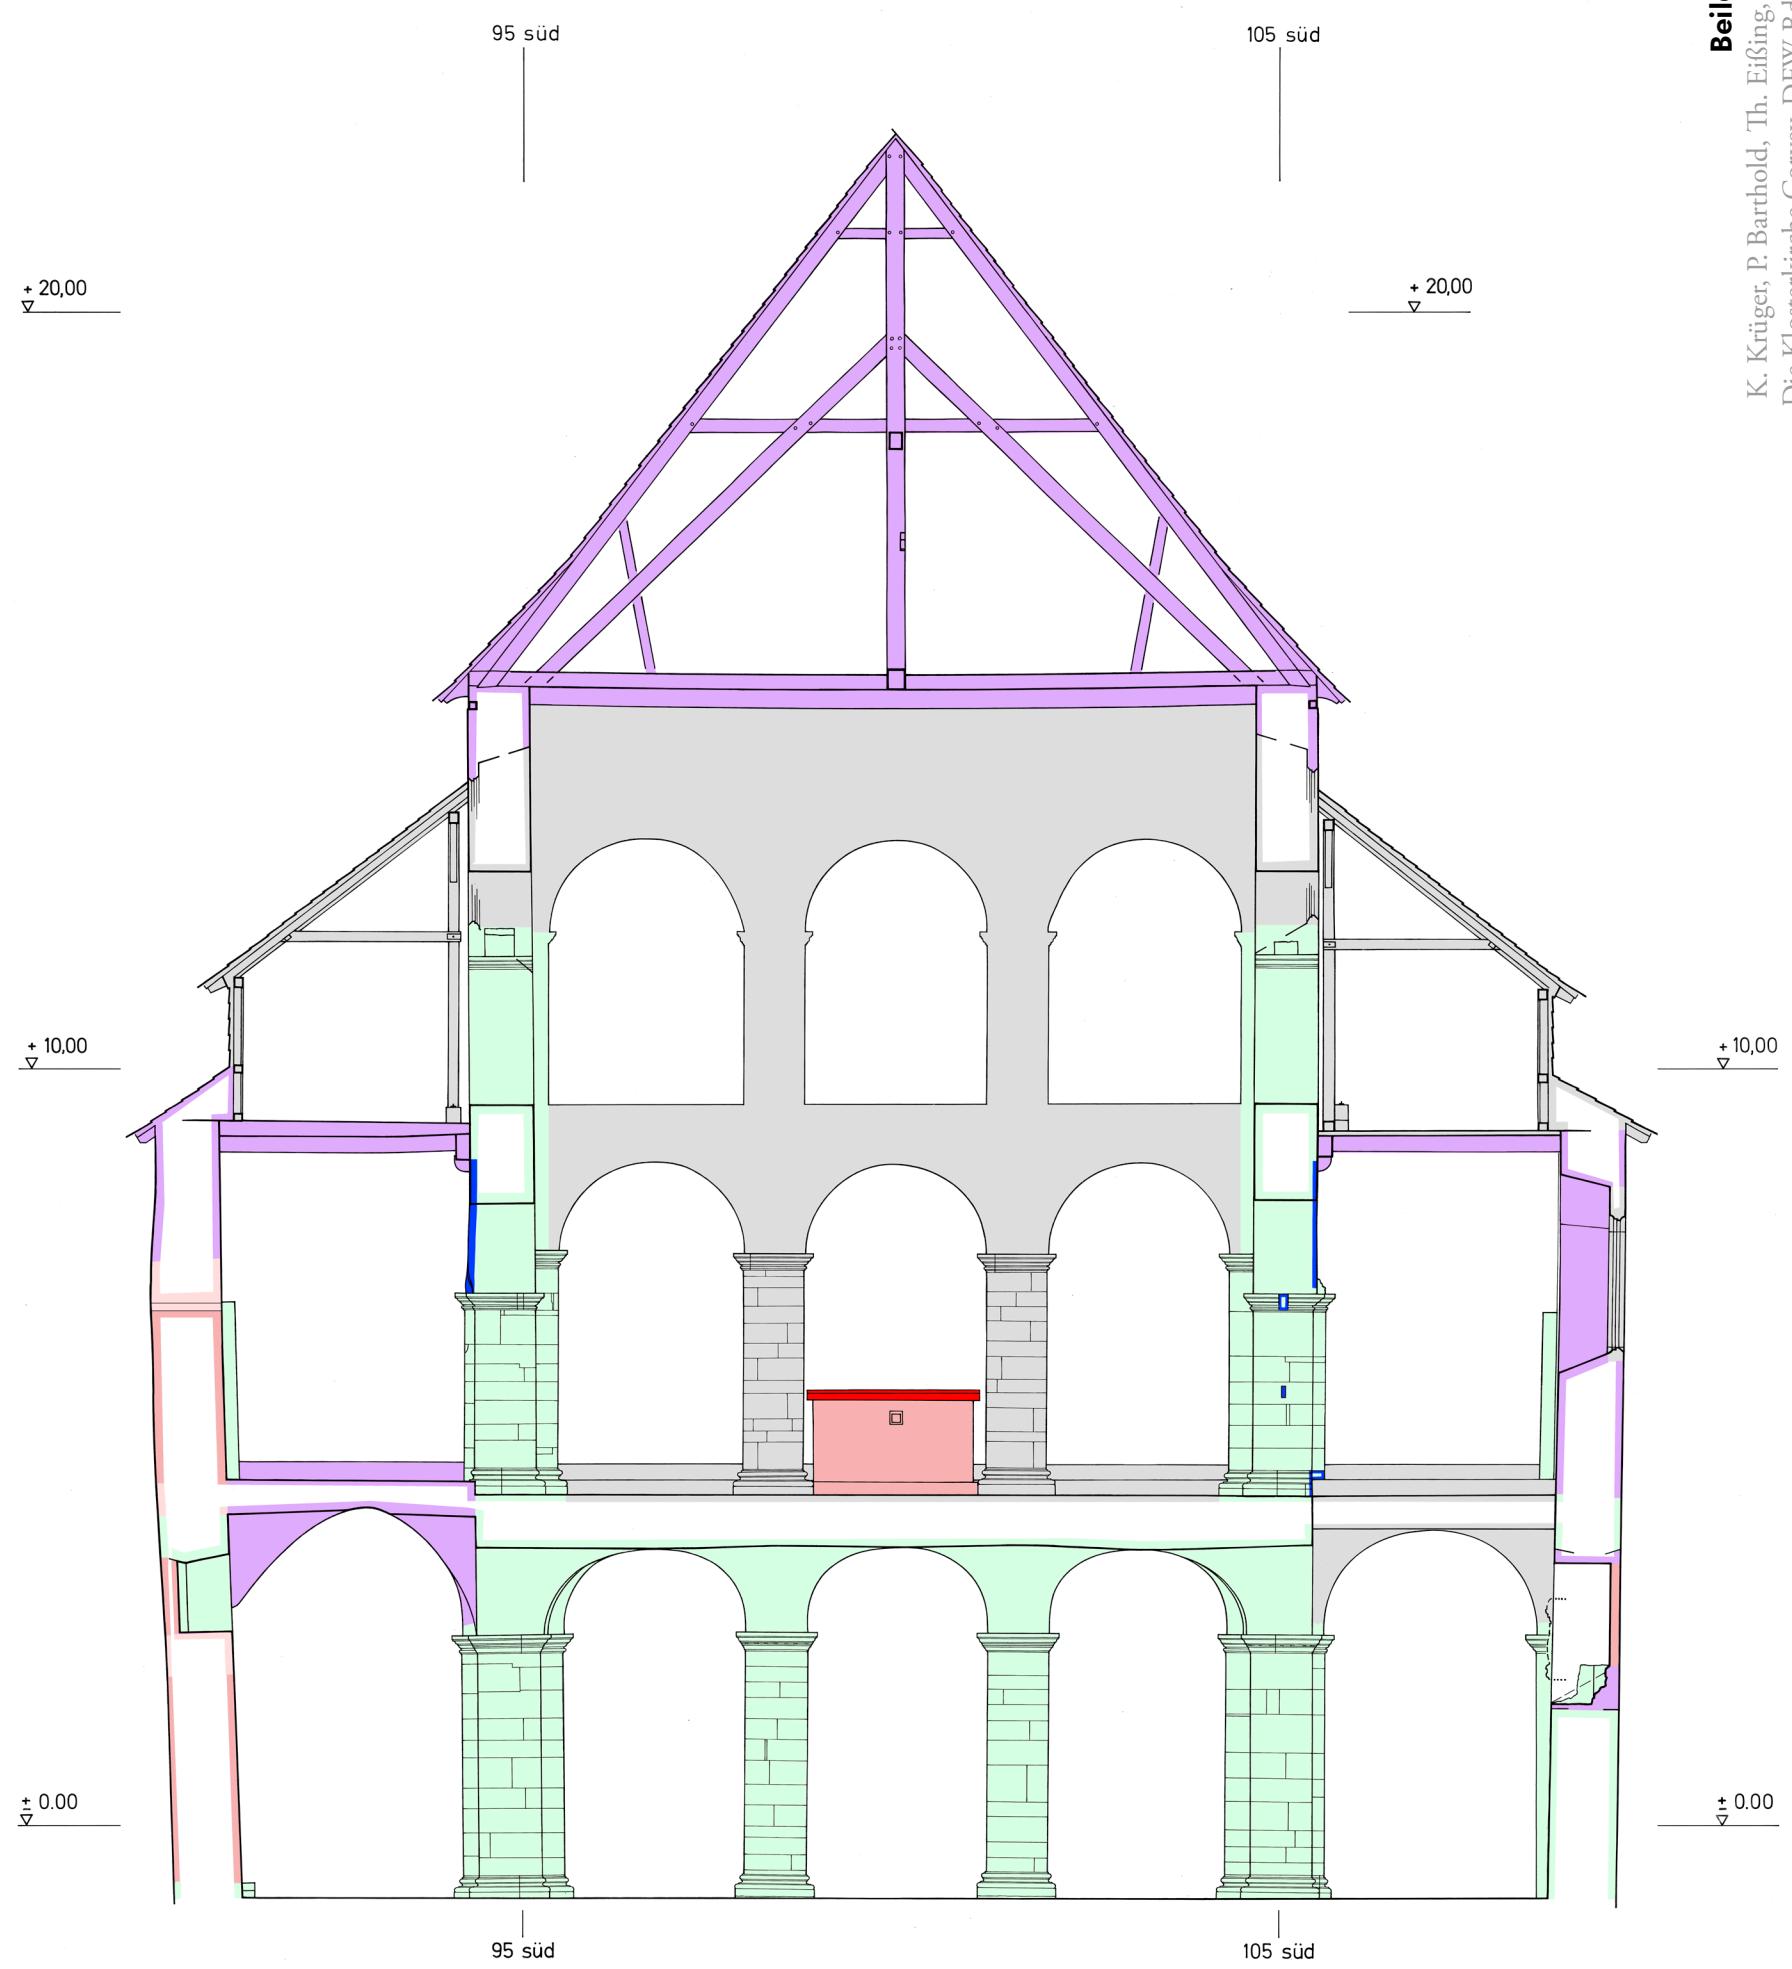
Plan 26 Corvey, Westbau. Querschnitt durch das Ostjoch, Blick nach Osten auf die Arkadenwand. Bestand 2011 mit Eintragung der Bauphasen und von Befunden der Untersuchungen zwischen 1950 und 2010 sowie des 1961 abgebrochenen Johannesaltars.

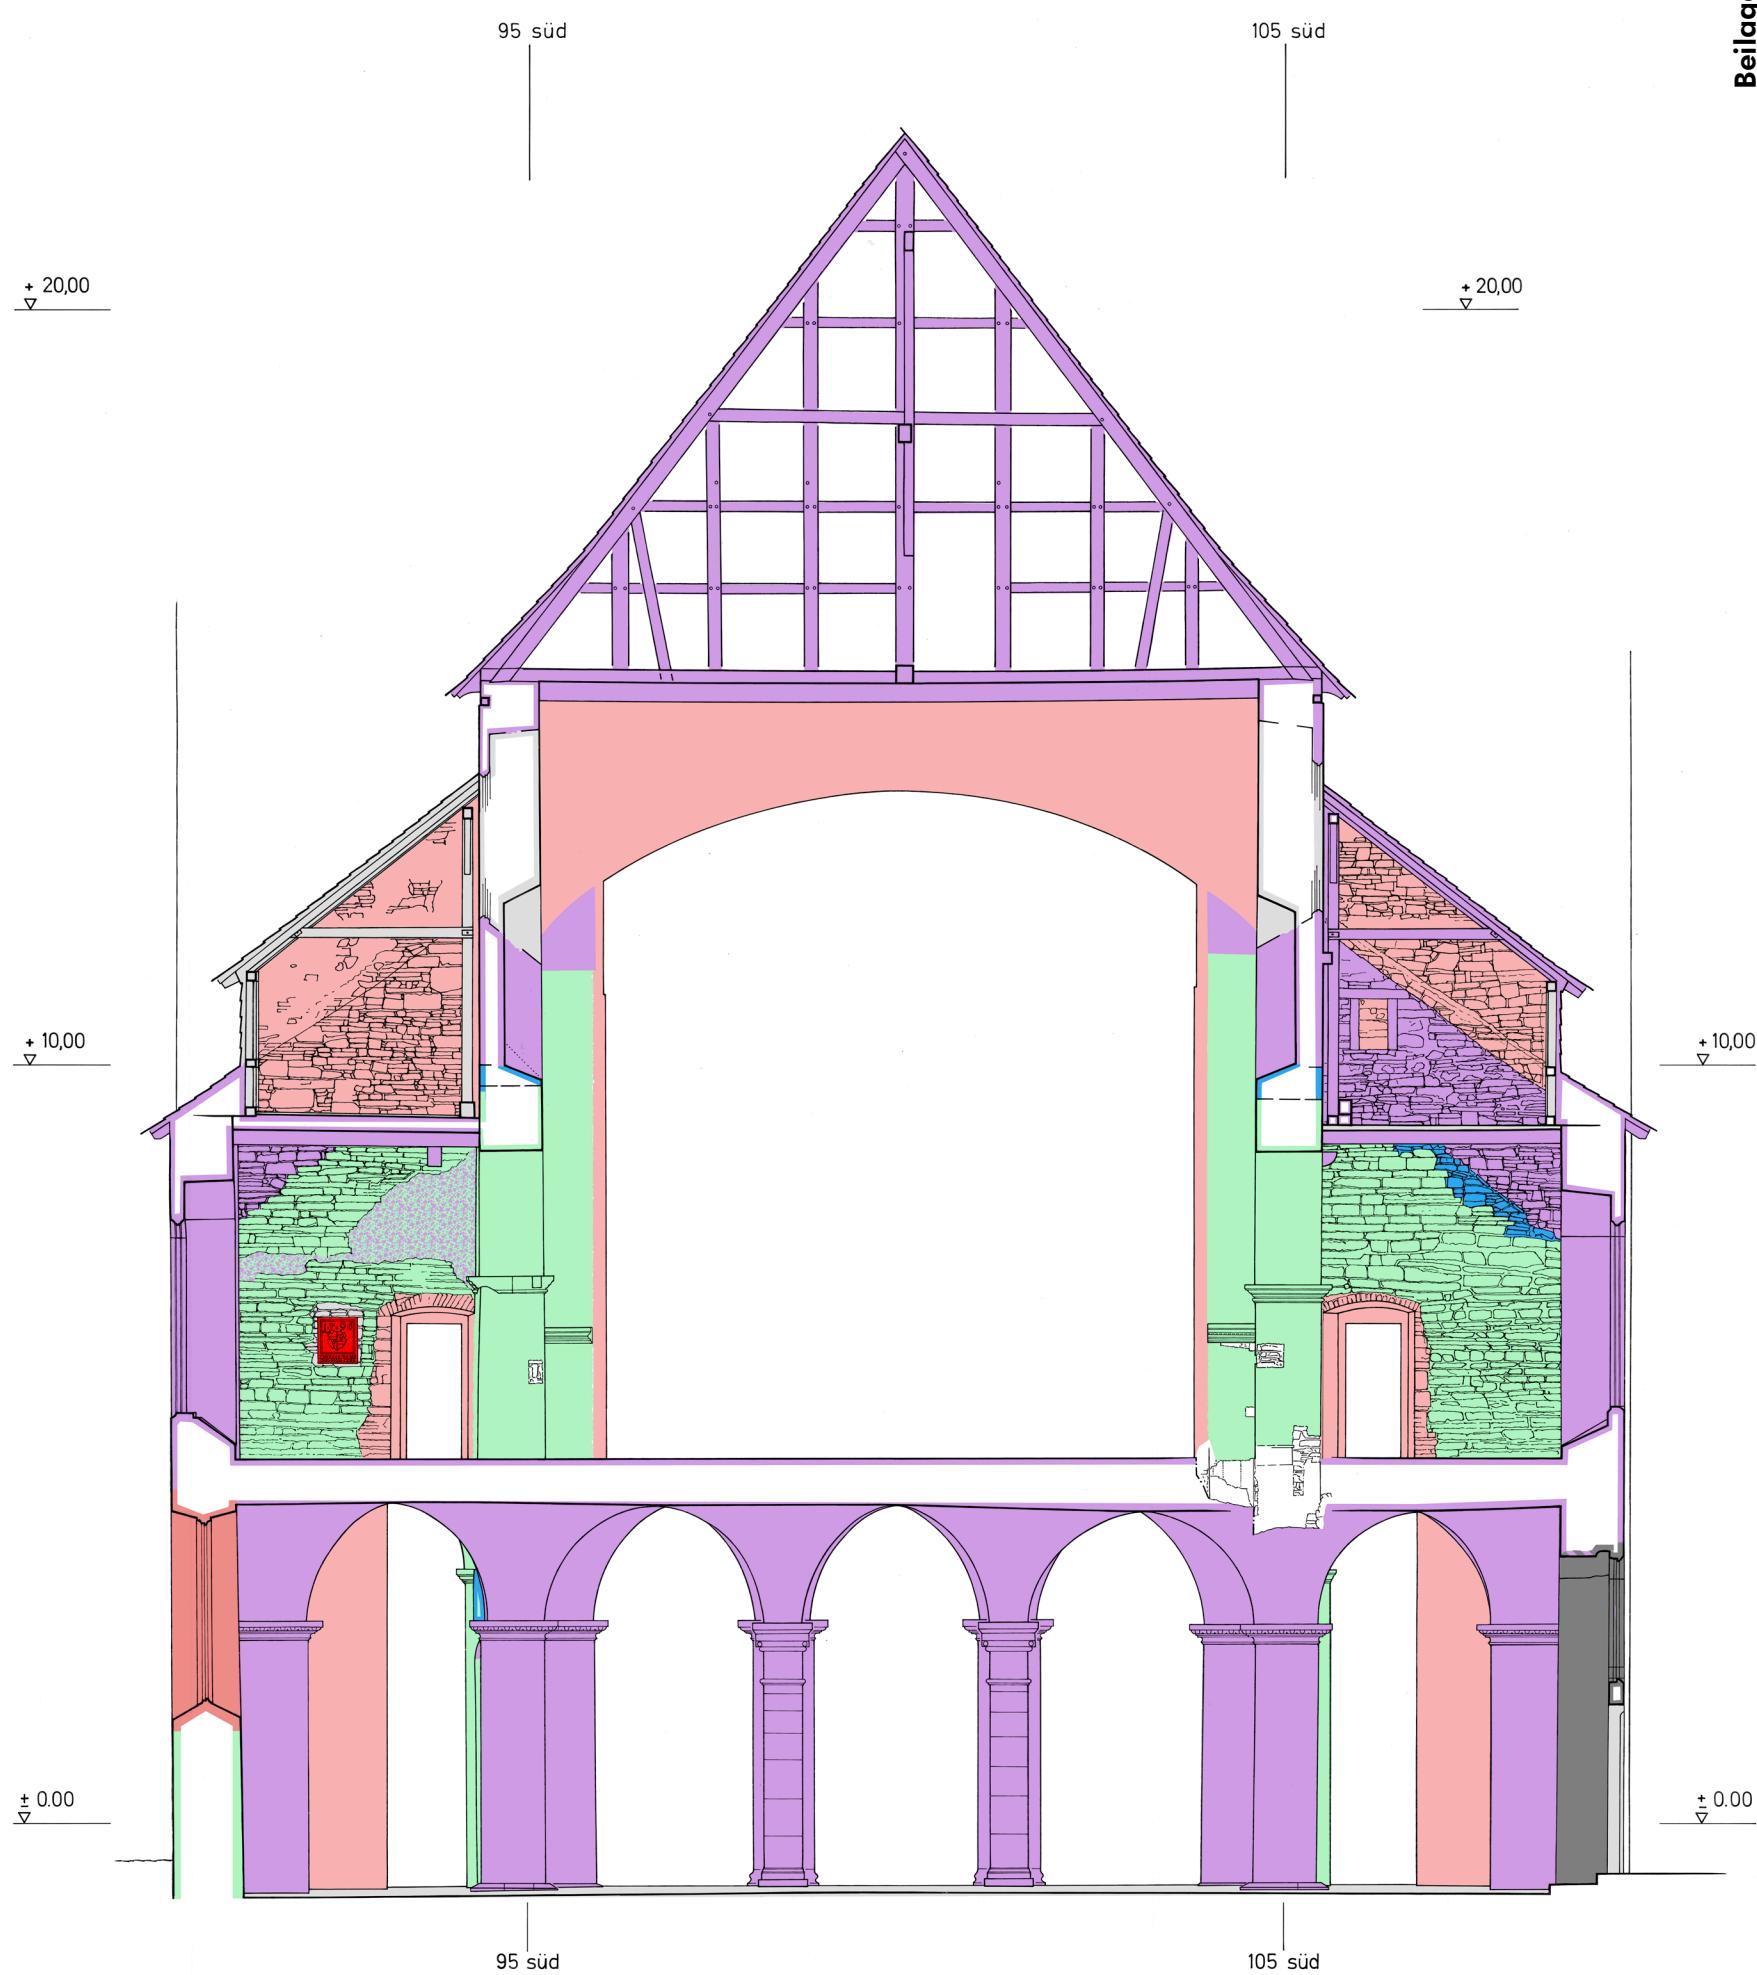
Plan 27

Corvey, Westbau. Querschnitt durch das Ostraum, Blick nach Osten auf den großen Bogen zum Langhaus. Bestand 2011 mit Eintragung der Bauphasen und von Befunden der Untersuchungen zwischen 1950 und 2010.

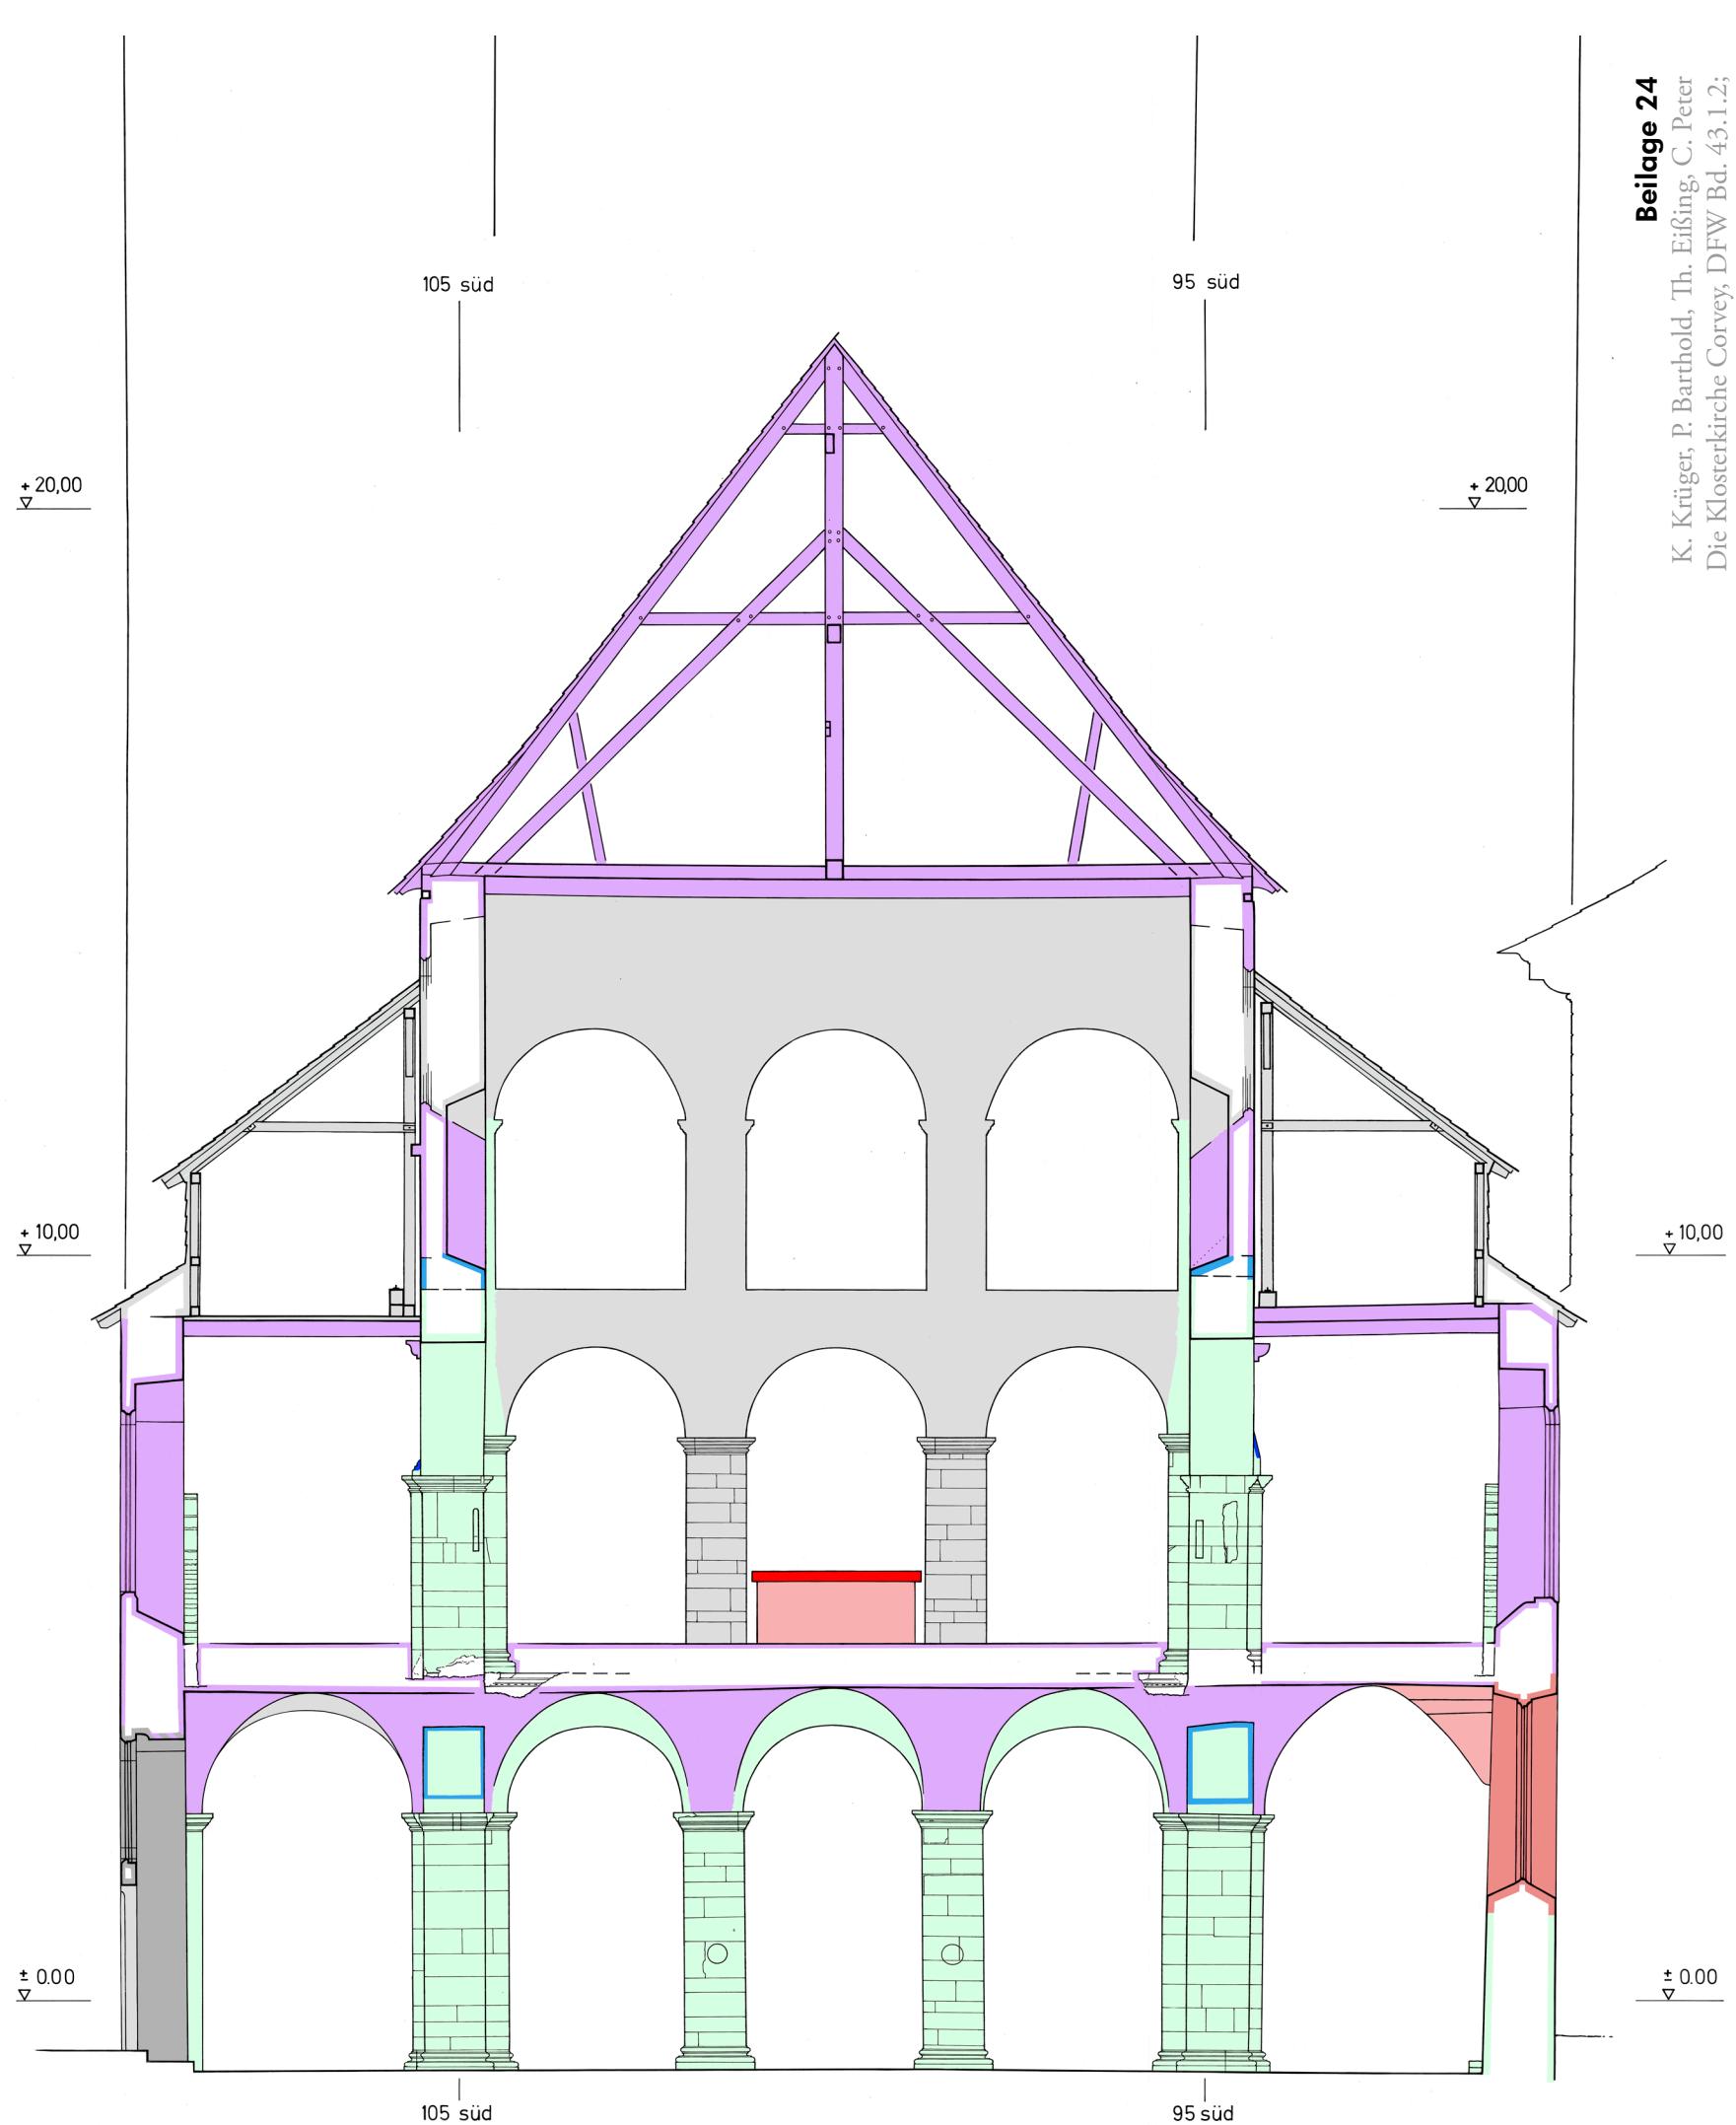
Plan 28 Corvey, Westbau. Querschnitt durch das Ostjoch, Blick nach Westen auf die Arkadenwand. Bestand 2011 mit Eintragung der Bauphasen und von Befunden der Untersuchungen zwischen 1950 und 2010 sowie des 1961 abgebrochenen Johannesaltars.

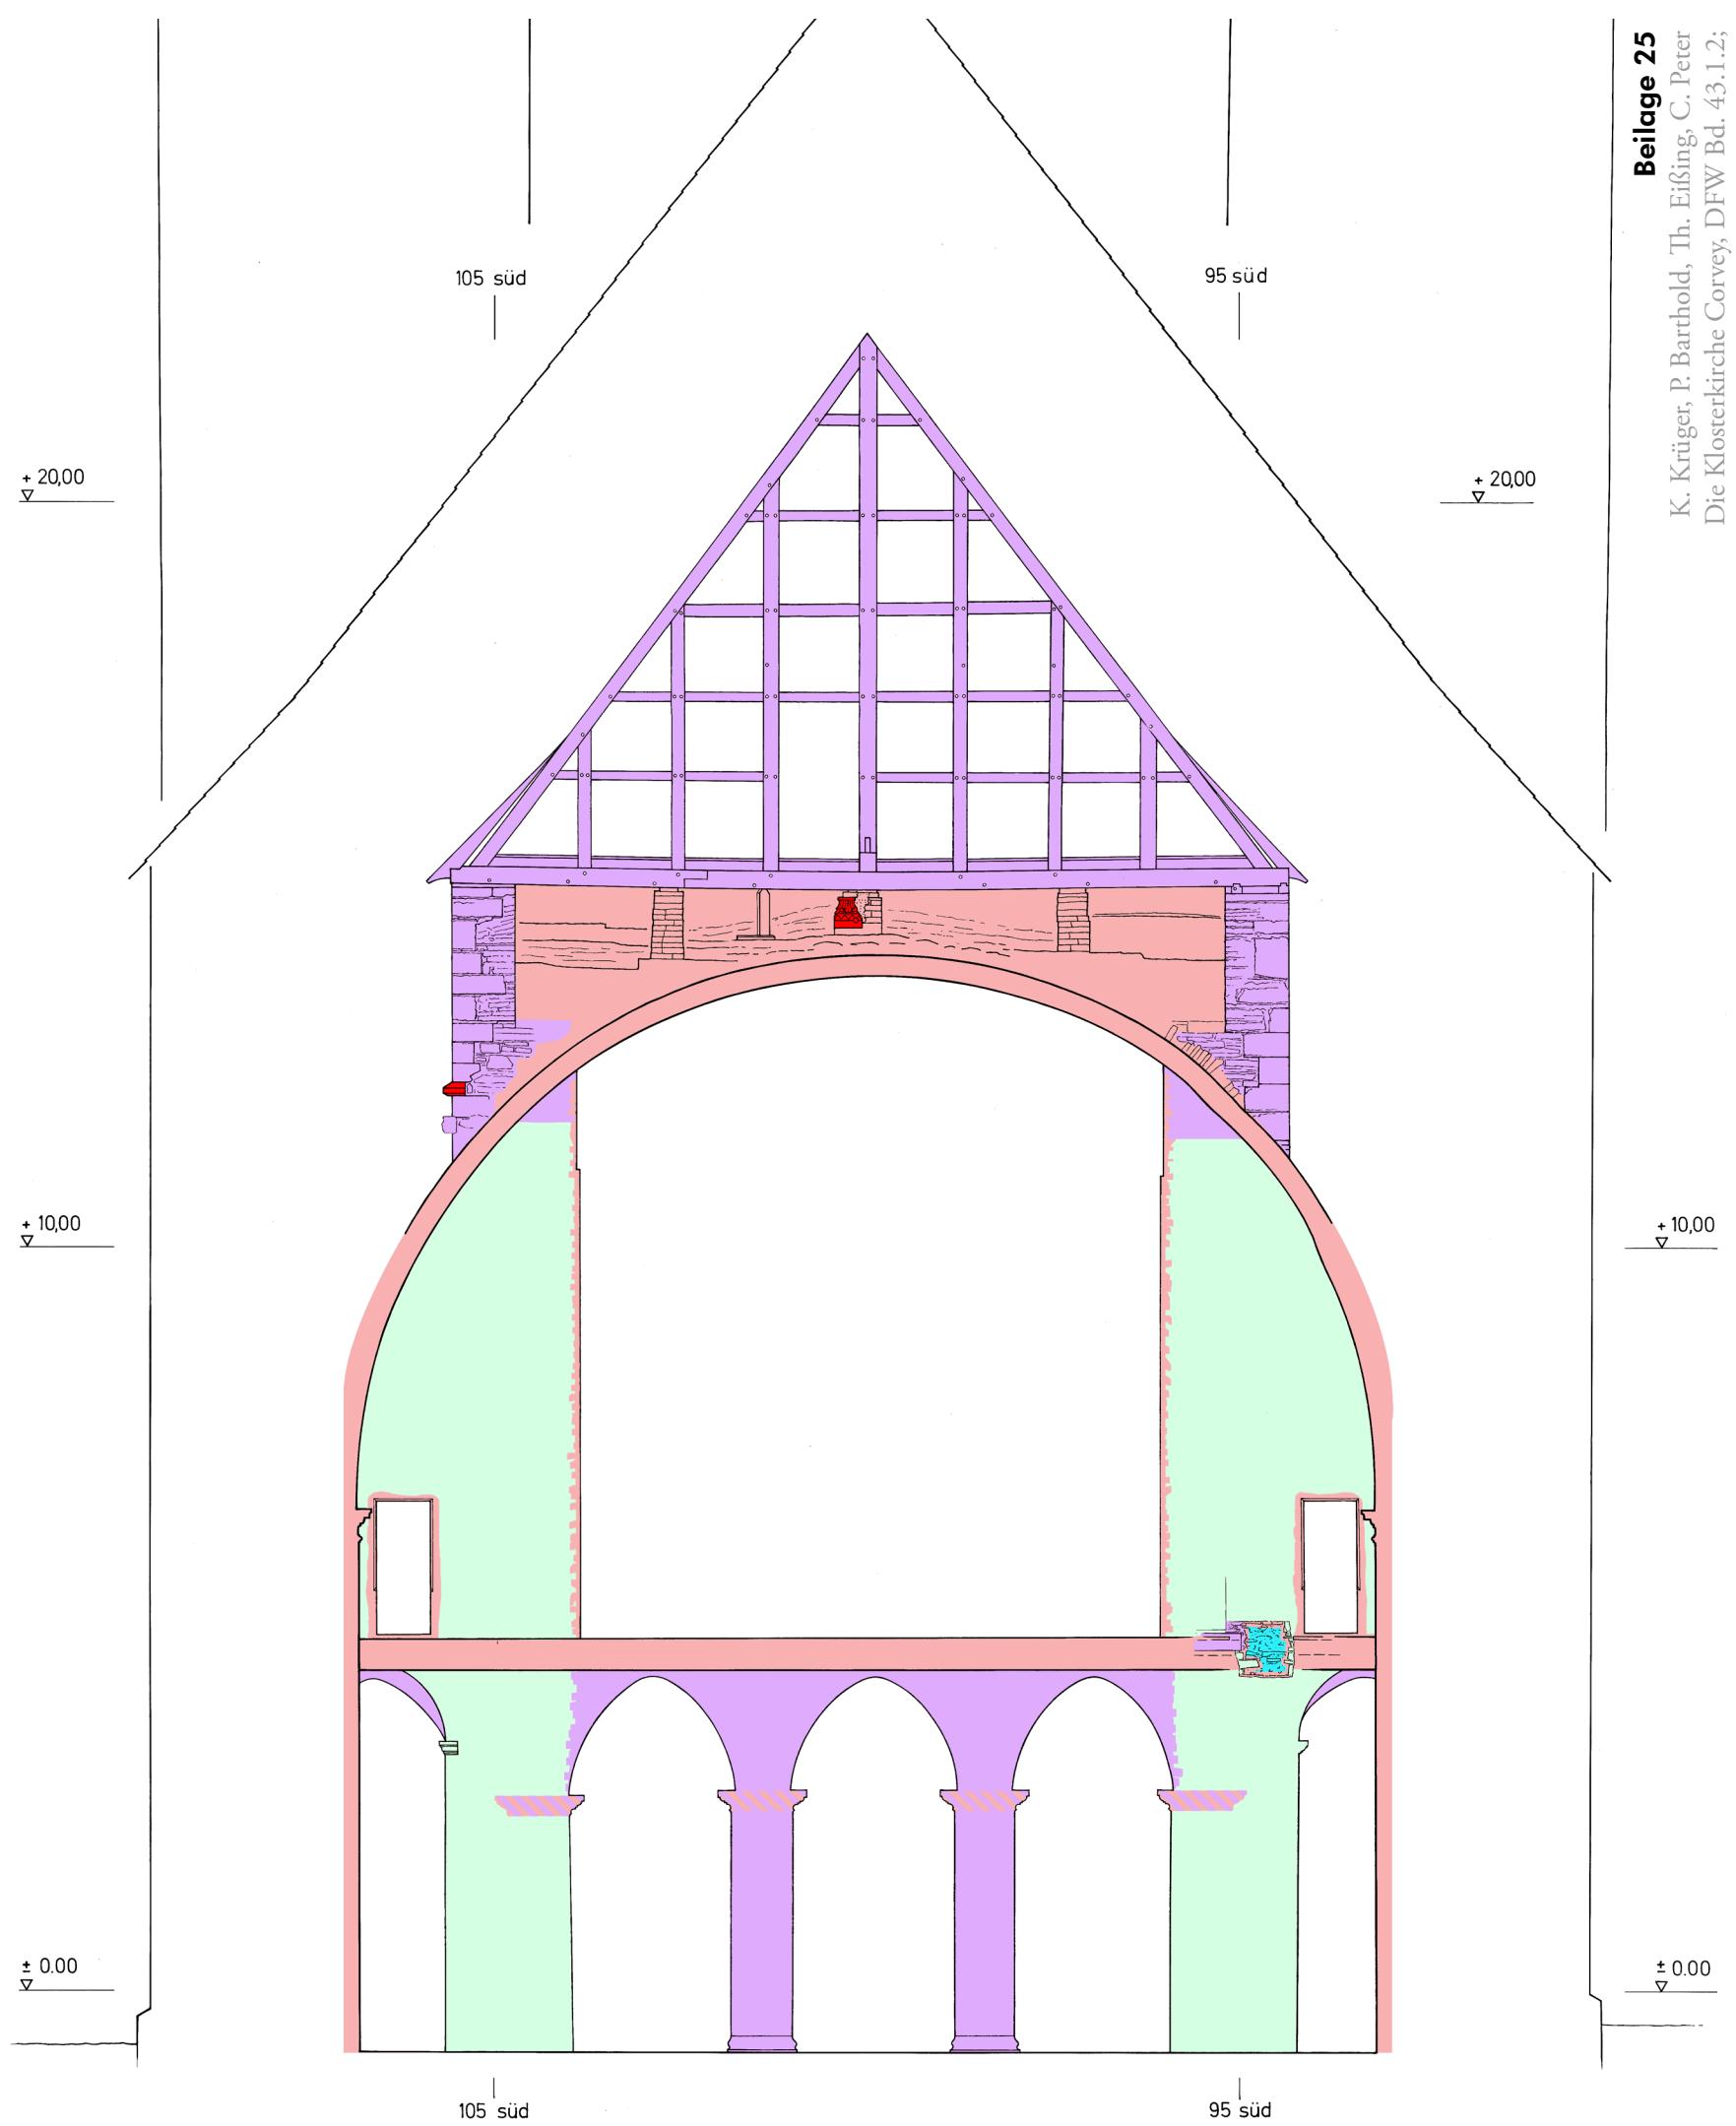
Plan 29 Corvey, Westbau. Querschnitt durch das barocke Langhaus, Blick nach Westen auf die Ostseite des Westbaus. Bestand 2011 mit Eintragung der Bauphasen und von Befunden der Untersuchungen zwischen 1950 und 2010. Maßstab 1 : 100

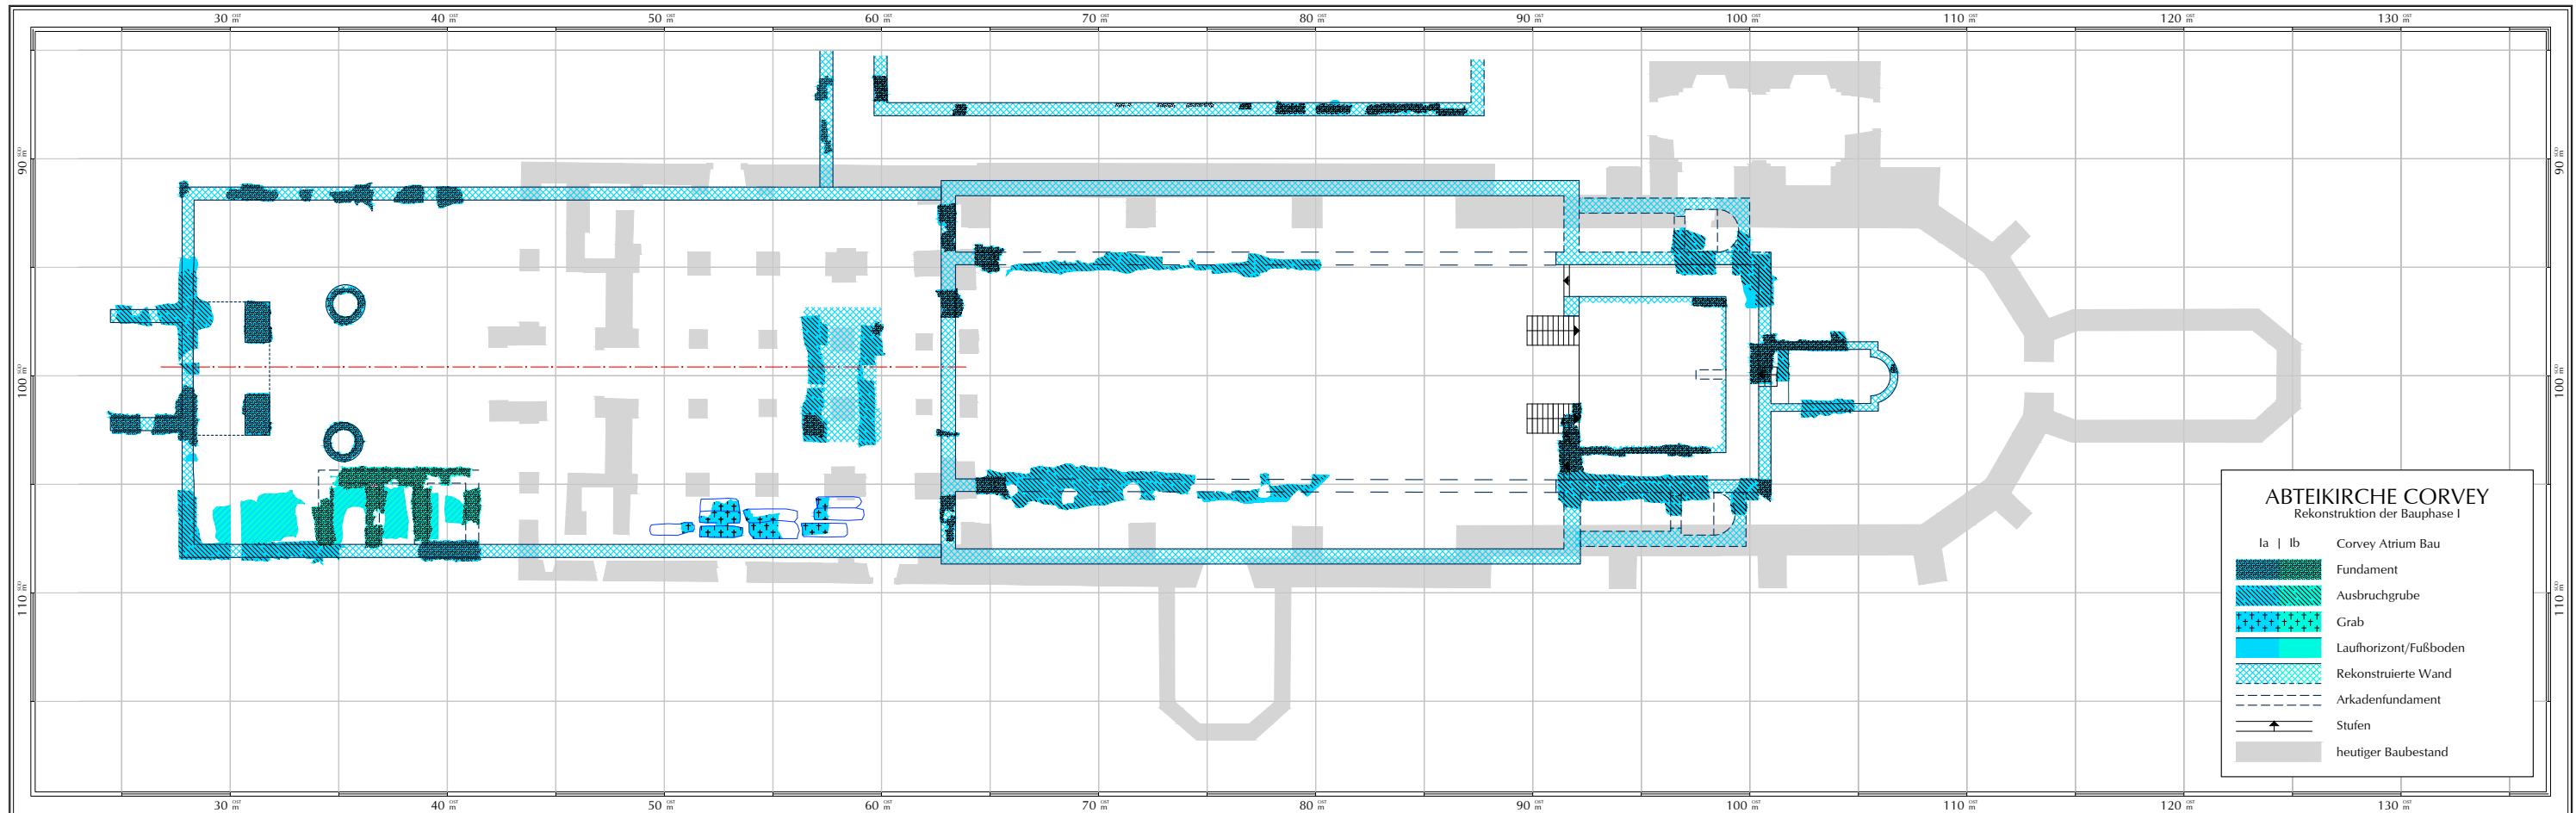
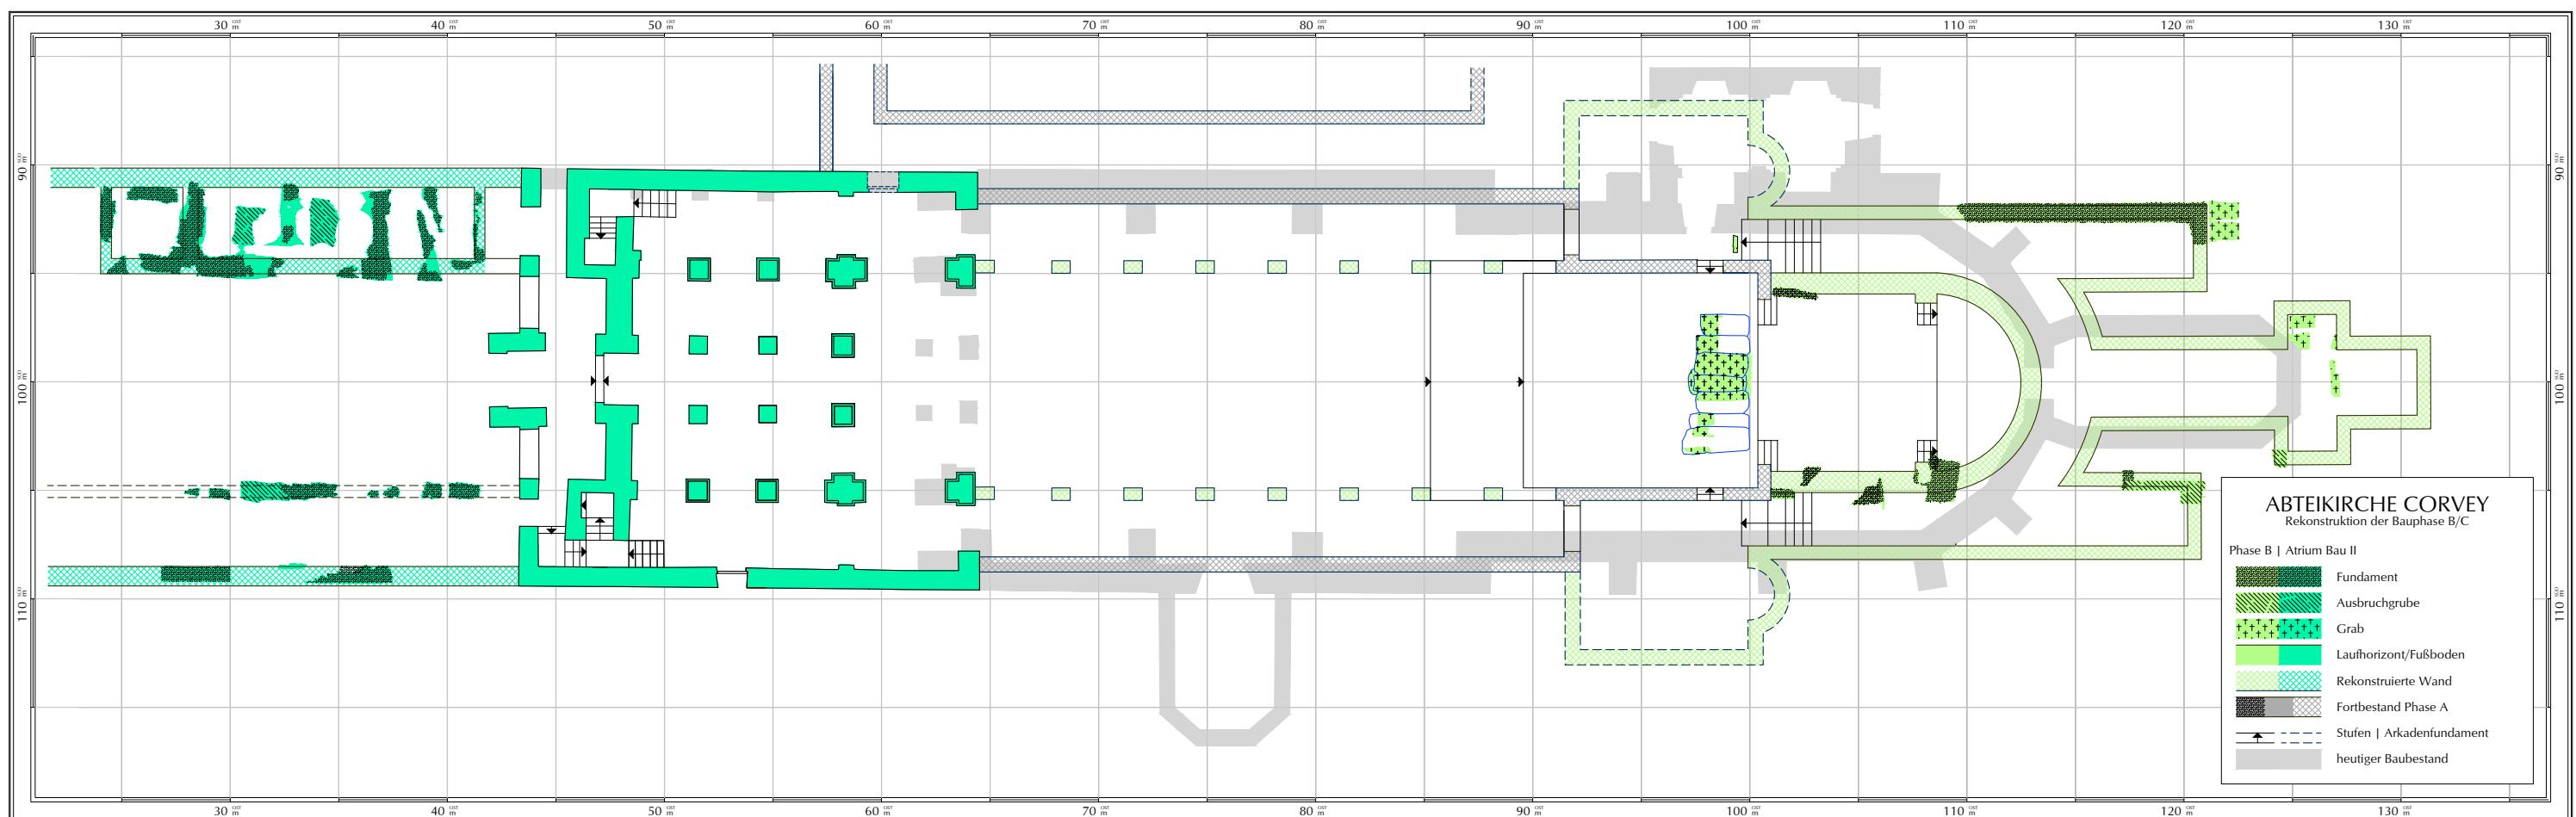
Plan 31 Corvey, Karolingische Kirche, Bauphasen I und II nach Befunden, korrigiert und ergänzt (= Bd. 34.1.1, Beilagen 14 und 15 mit Korrekturen und Ergänzungen von Kristina Krüger; digitale Umsetzung Ulrich Haarlammert).
