Die Klosterkirche Corvey

Bauuntersuchung und Baugeschichte des Westbaus

Denkmalpflege und Forschung in Westfalen Band 43.1.2

VII. Beilagen (Pläne): Übersicht

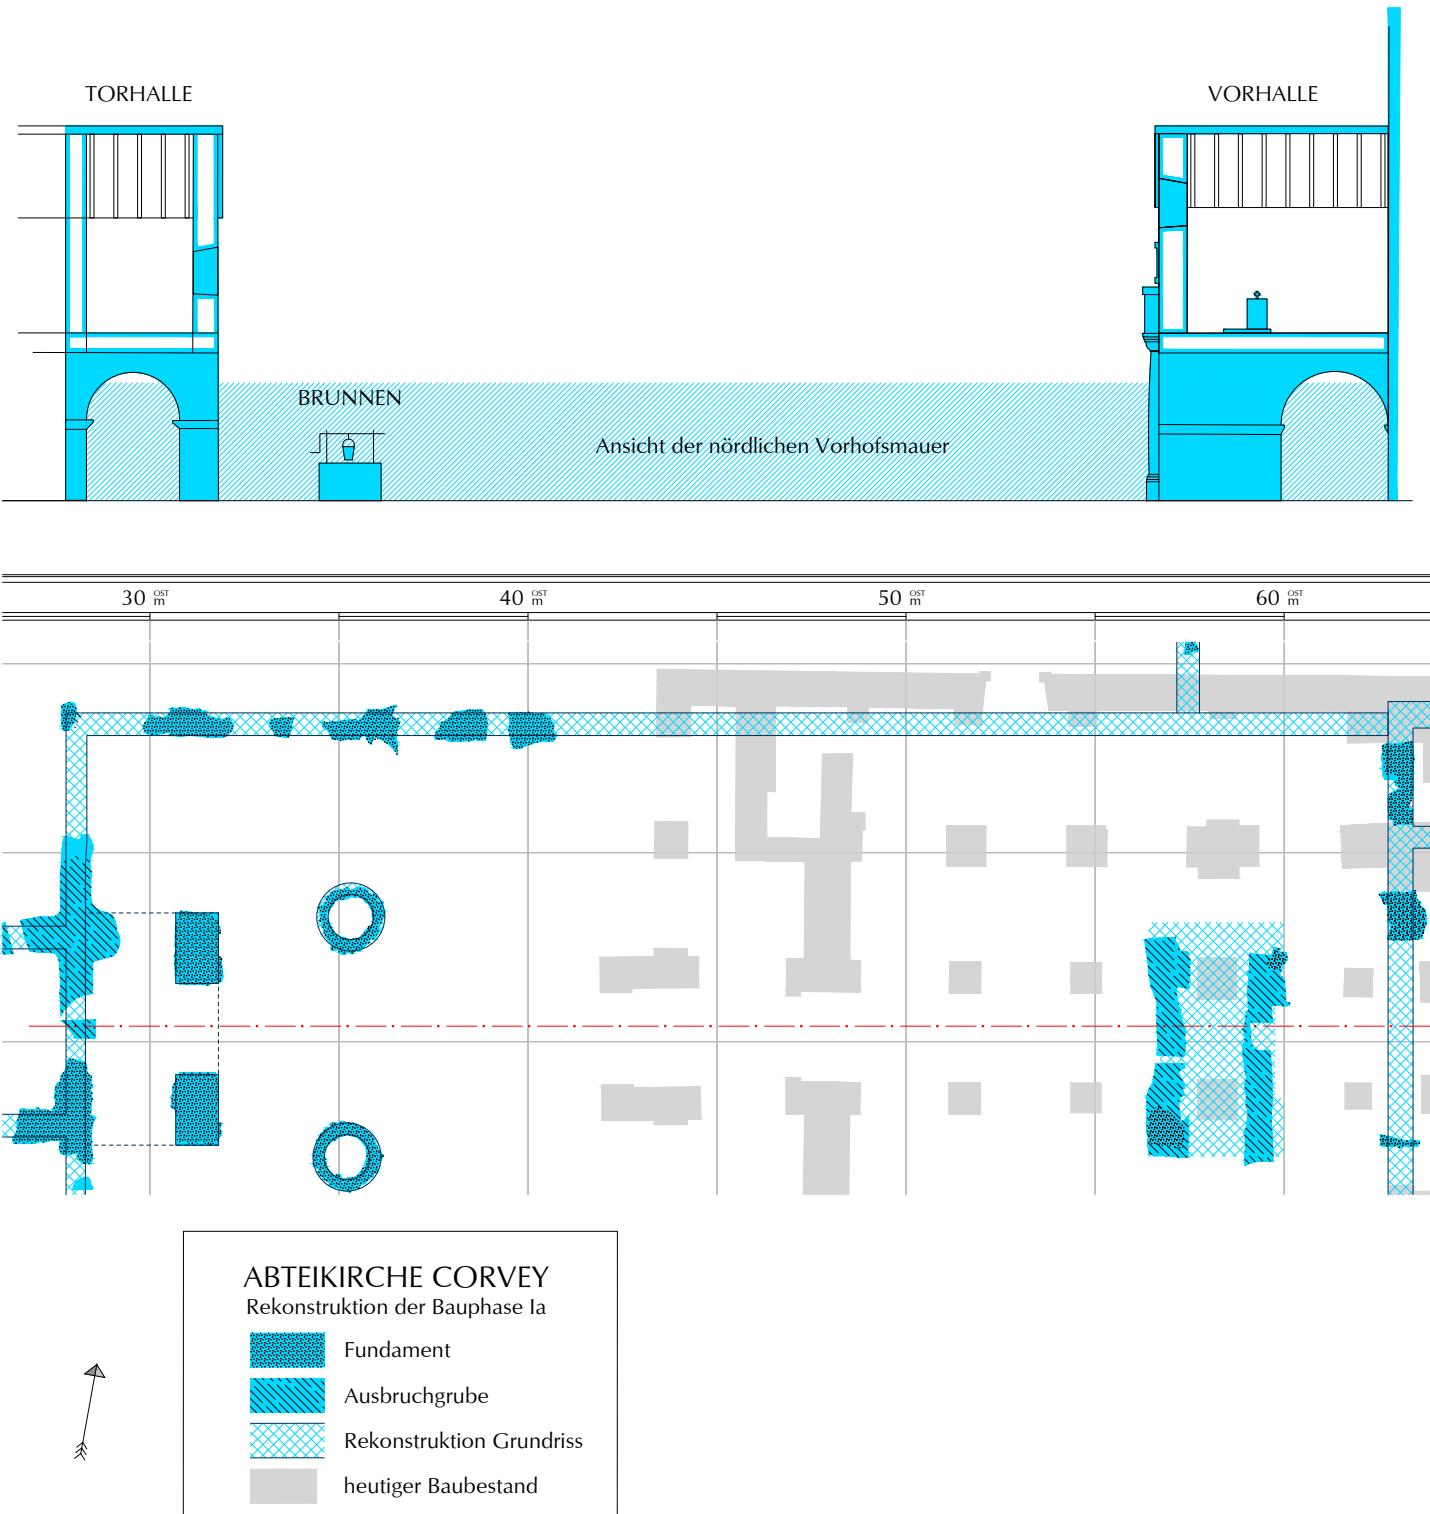
Plan 32 Corvey, Rekonstruktionsvorschlag für das Atrium, Bauphase Ia (Entwurf Kristina Krüger; digitale Umsetzung Ulrich Haarlammert). Maßstab 1 : 200

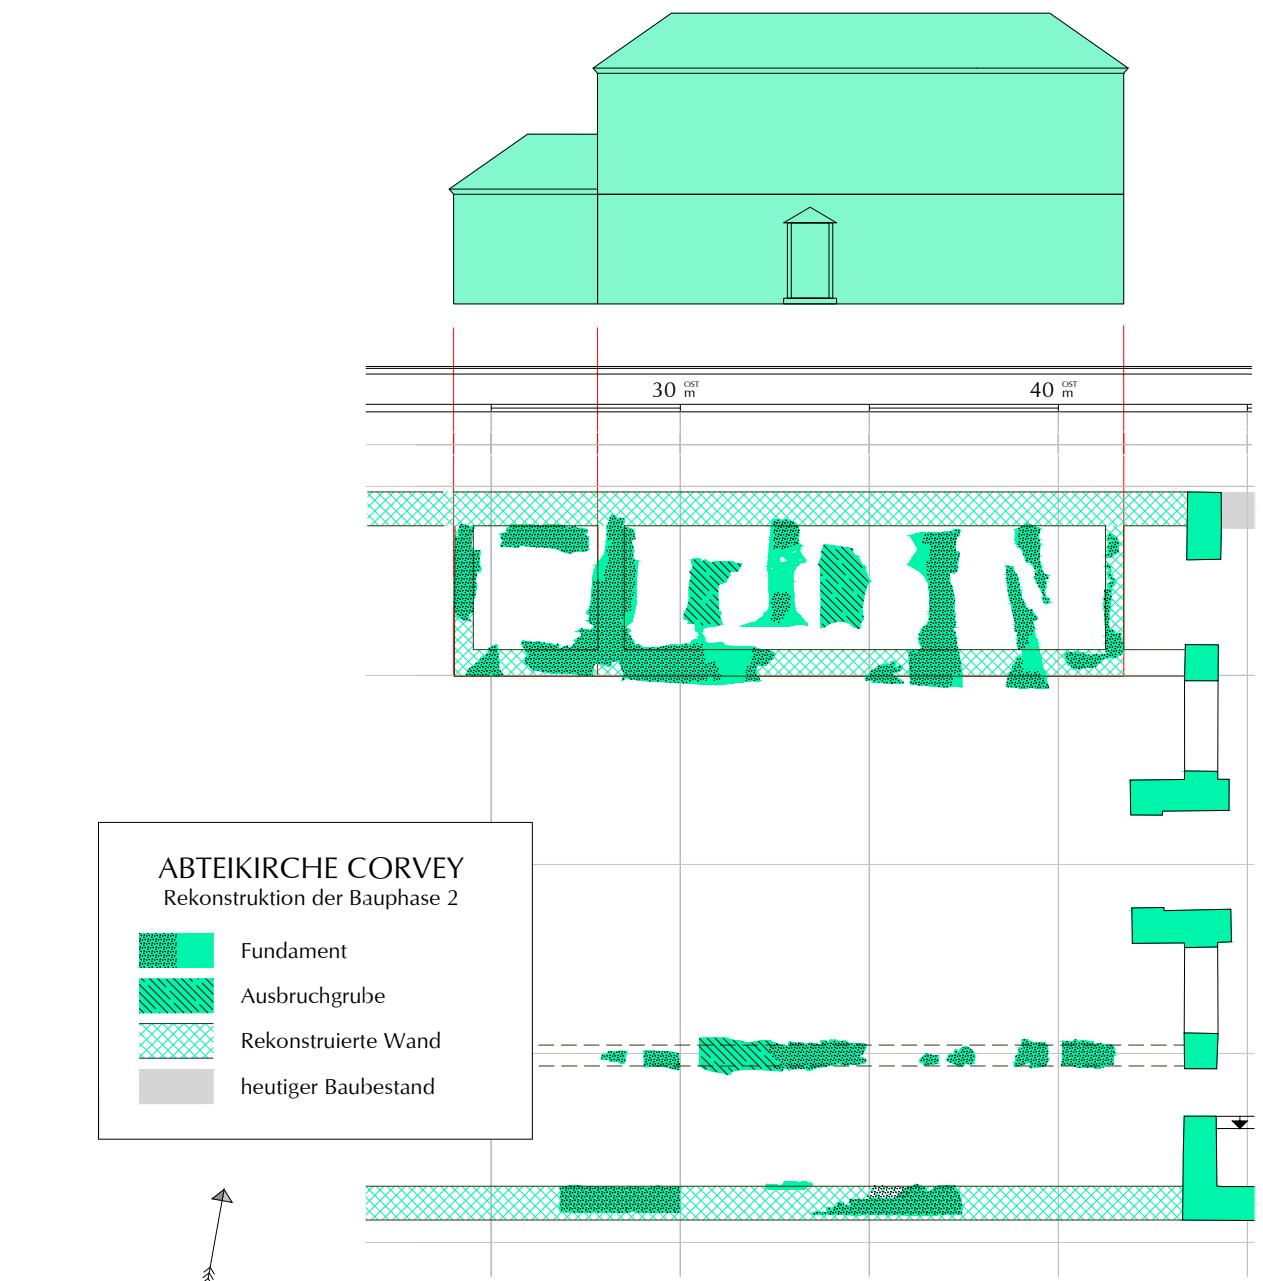
Plan 33 Corvey, Rekonstruktionsvorschlag für das Atrium, Bauphase II (Entwurf Kristina Krüger; digitale Umsetzung Ulrich Haarlammert). Maßstab 1 : 200

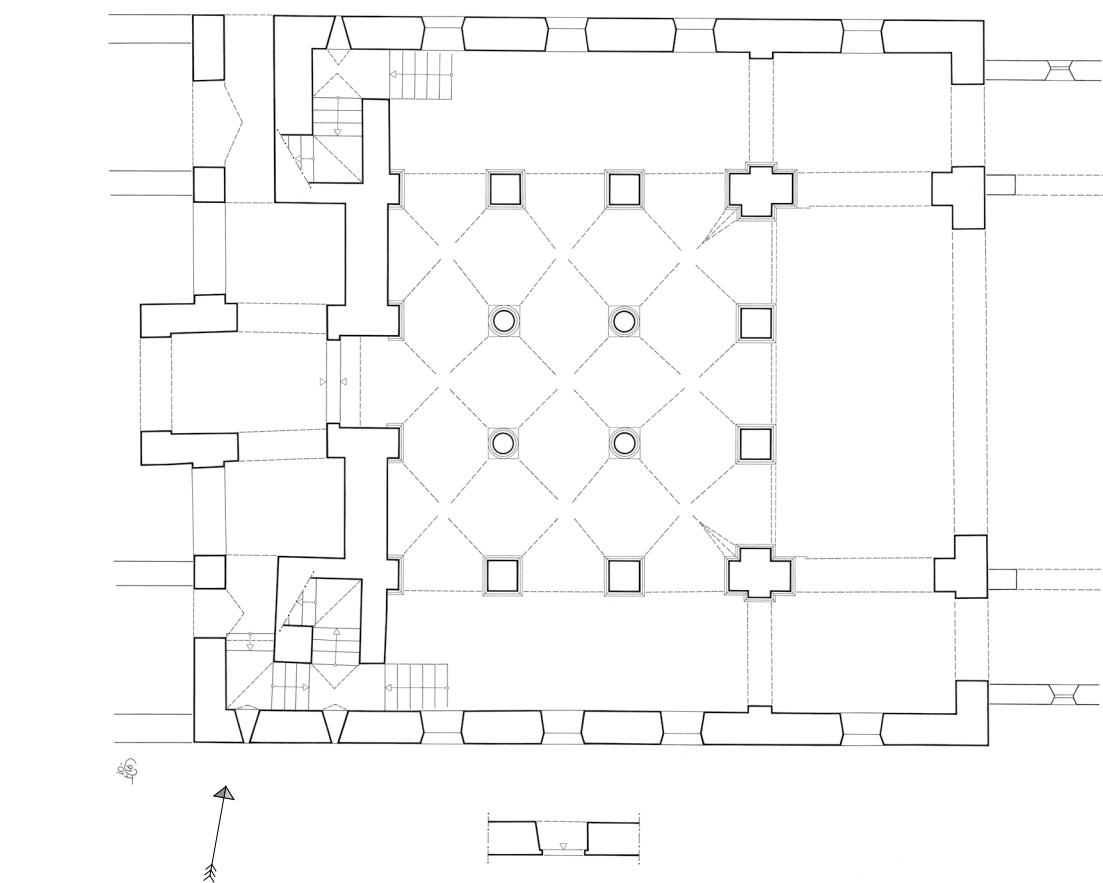
Plan 35 Corvey, Westbau. Grundriss des Erdgeschosses, Rekonstruktion des karolingischen Zustands
(Zeichnung Ingrid Frohnert; digitale Umsetzung Ulrich Haarmannert). Maßstab 1 : 200

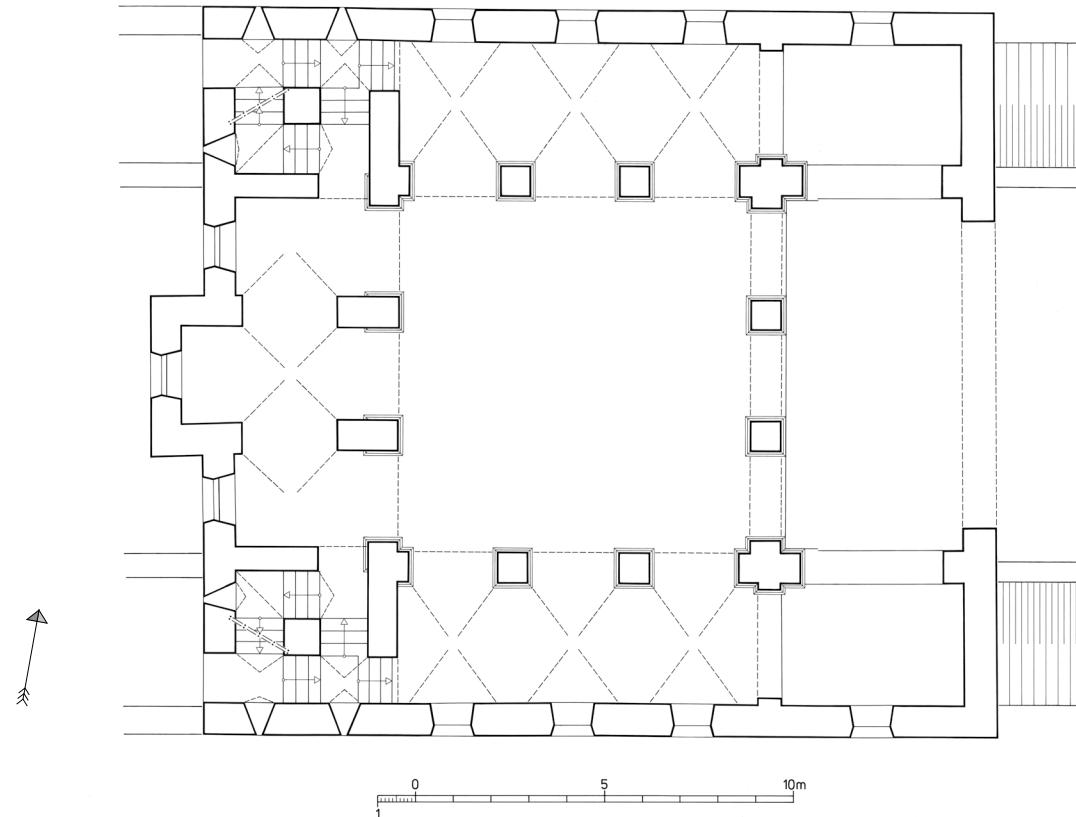
Plan 36 Corvey, Westbau. Grundriss des Hauptgeschosses, Rekonstruktion des karolingischen Zustands (Zeichnung Ingrid Frohnert; Korrekturen Kristina Krüger; digitale Umsetzung Ulrich Haarlammert).

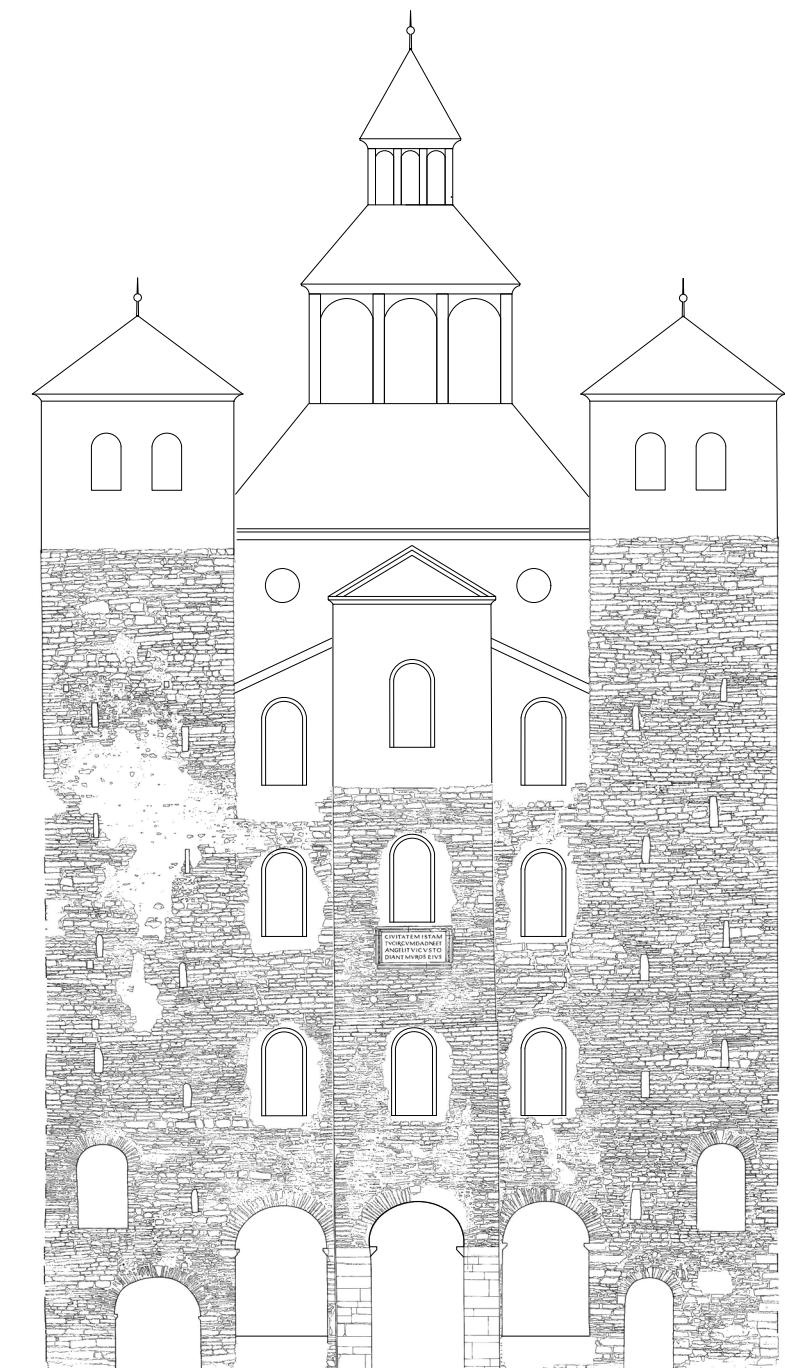
Plan 37 Corvey, Westbau. Rekonstruktionsvorschlag für den karolingischen Zustand, Ansicht von Westen mit hölzernem Turmaufsatz über dem Mittelturm (Entwurf Kristina Krüger auf Grundlage von Plan 20; digitale Umsetzung maßwerke 2010/Ulrich Haarlammert 2025).

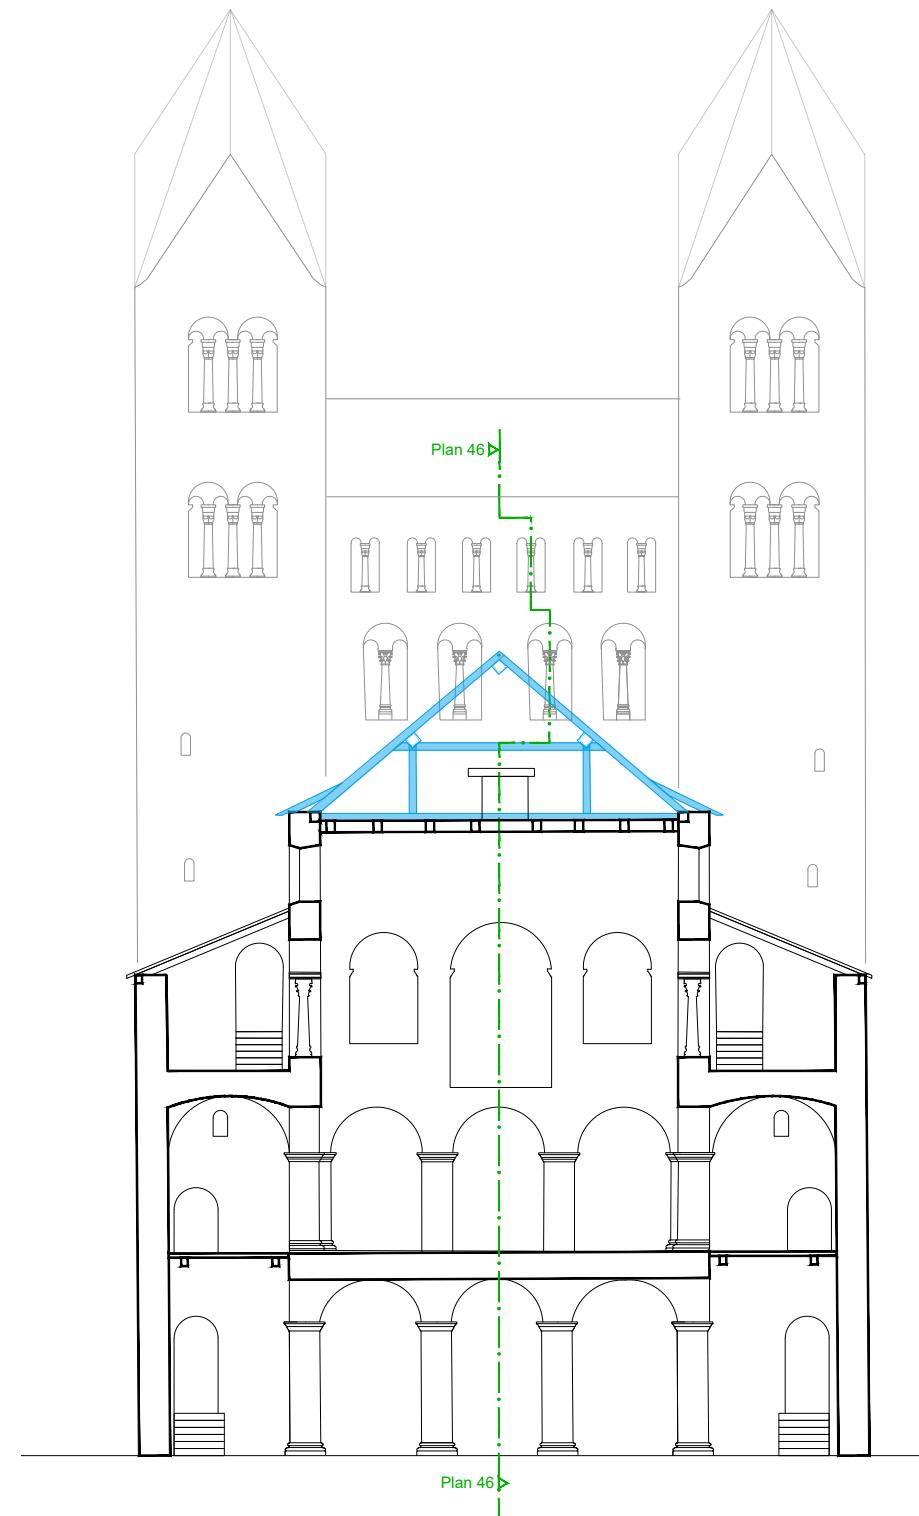
Plan 45 Corvey, Westbau. Ausgeföhrter romanischer Turmriegel (Phase II) und Johanneschor mit Satteldach nach Abbruch des Mittelturms, Ansicht des Turmjochs von Osten (Entwurf Kristina Krüger auf Grundlage von Plan 23; digitale Umsetzung Ulrich Haarlammert).

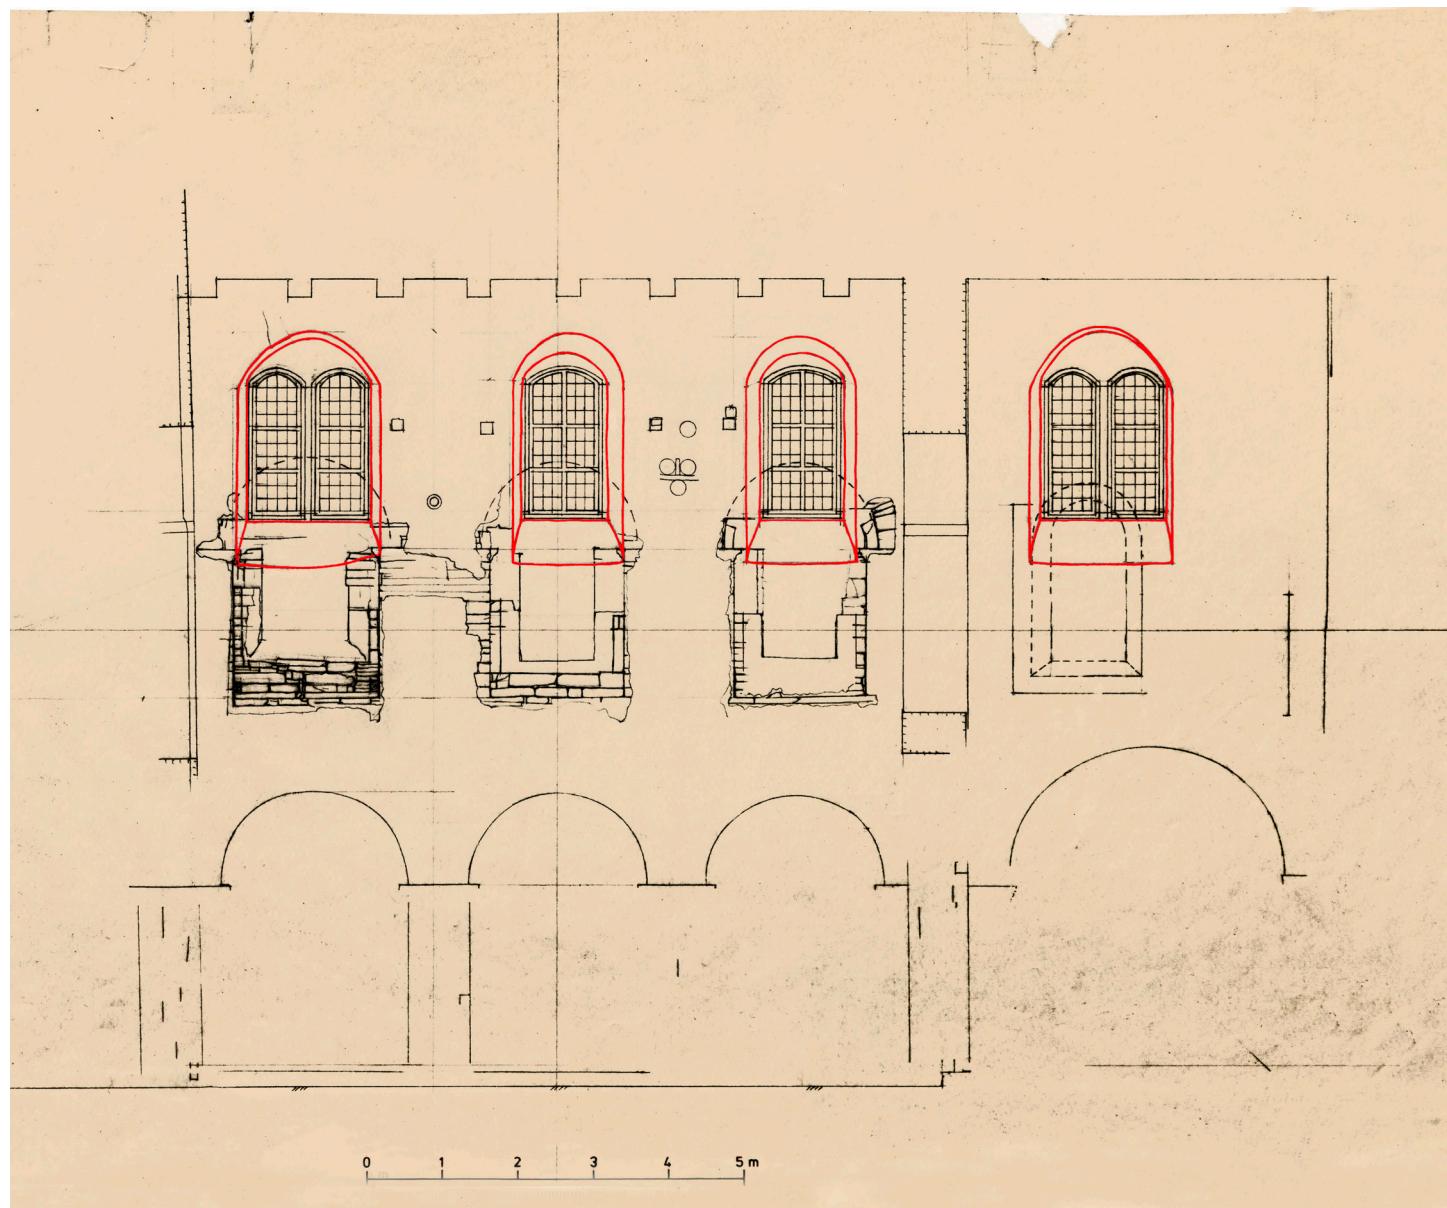
Plan 50 Corvey, Westbau. Johanneschor, Nordseite vor dem Emporenrückbau, mit den unter Abt Beringhausen ausgeführten Fenstern (Zeichnung Winfried Preis; Digitalisierung Ulrich Haarlammert).

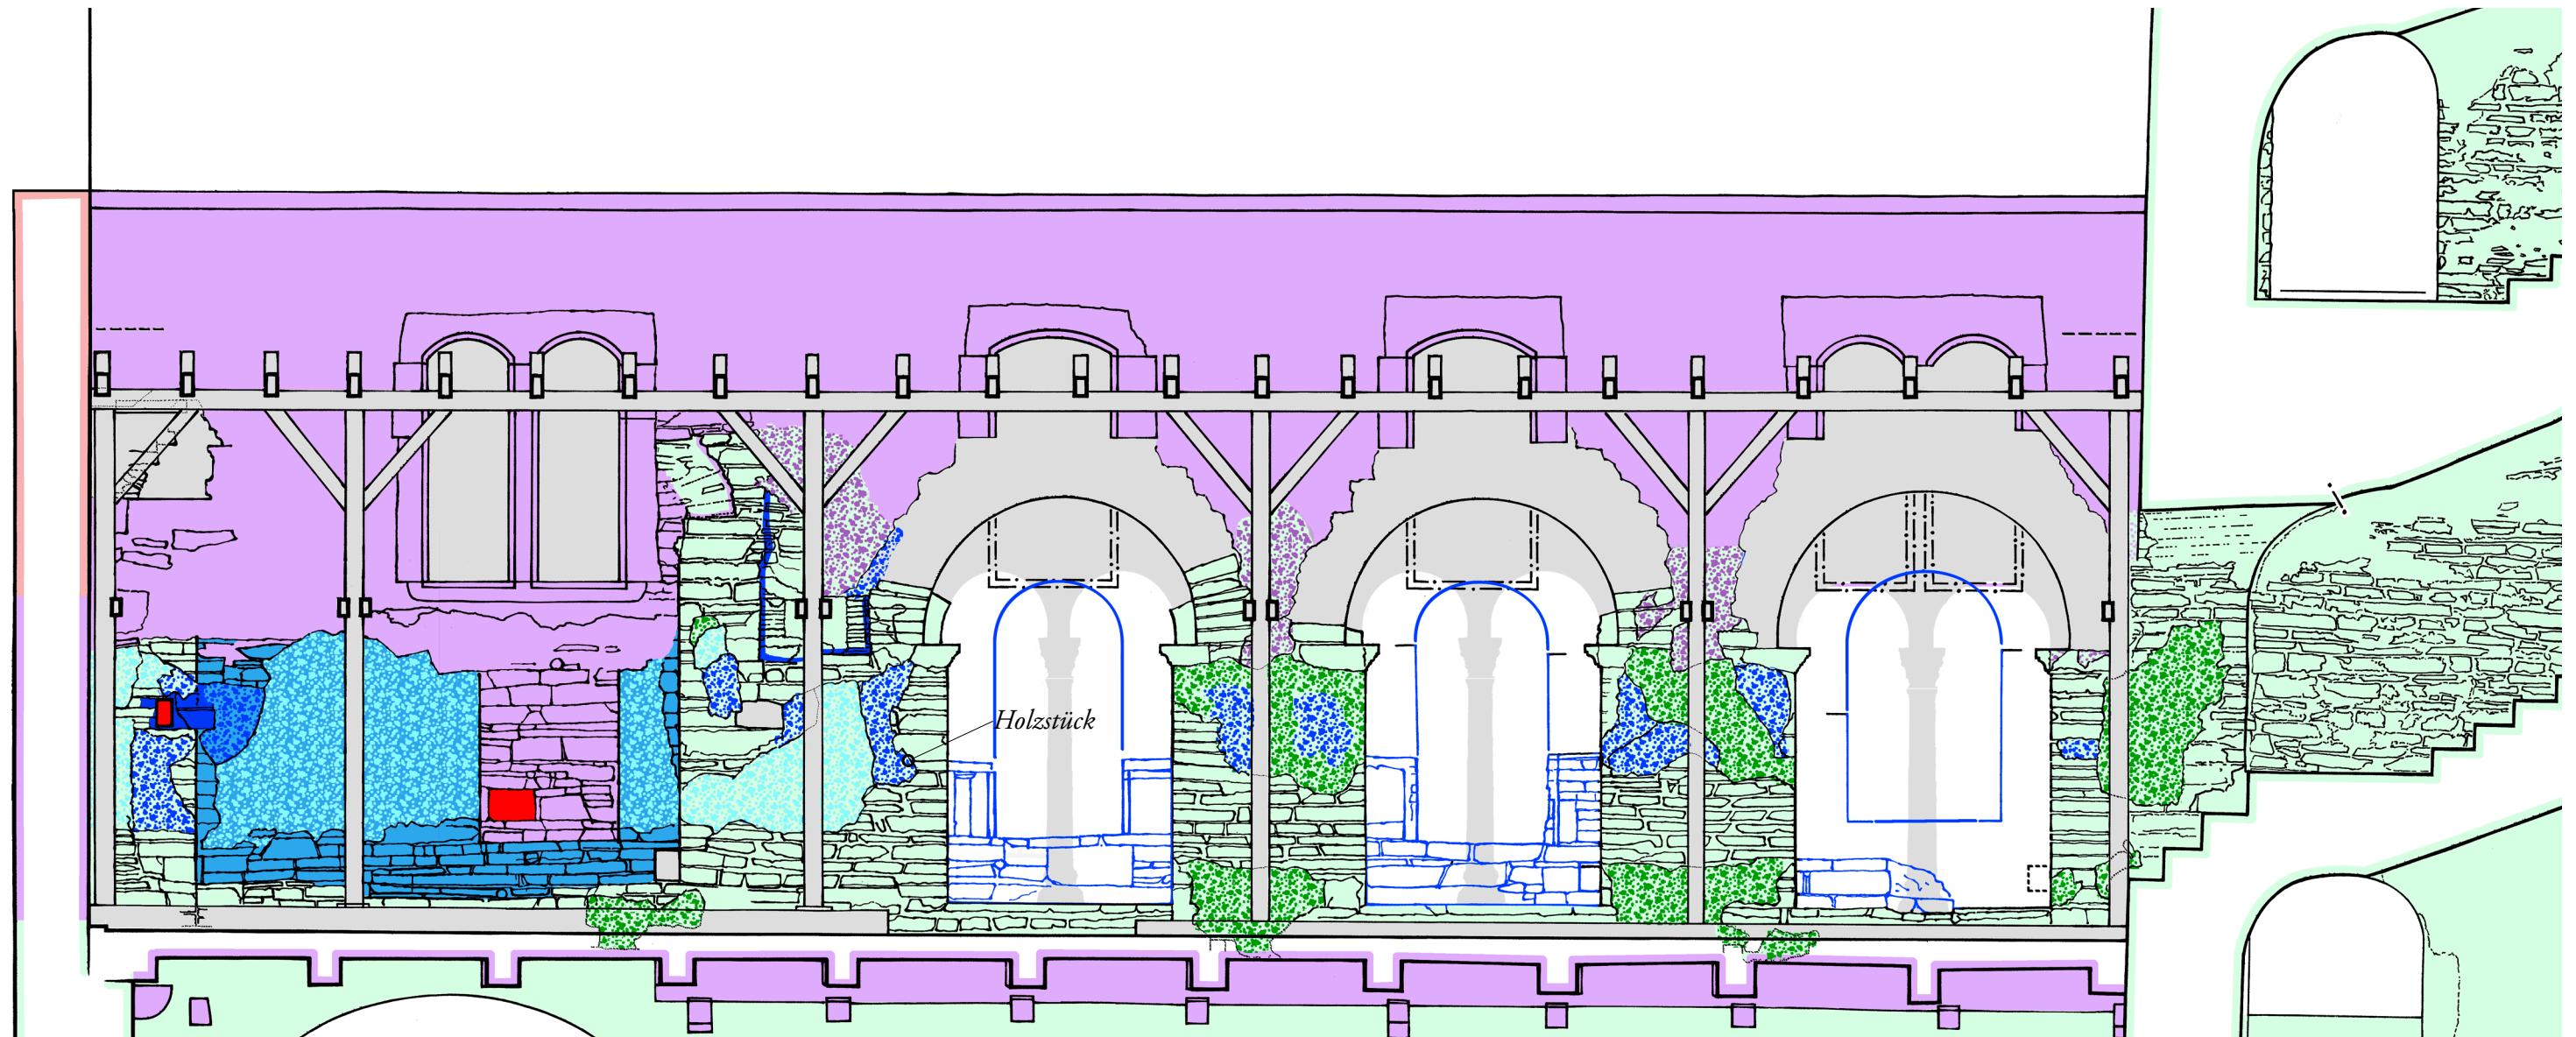
Plan 54 Corvey, Westbau. Putzbefunde Nordempore, Südwand (auf der Grundlage von Plan 13).

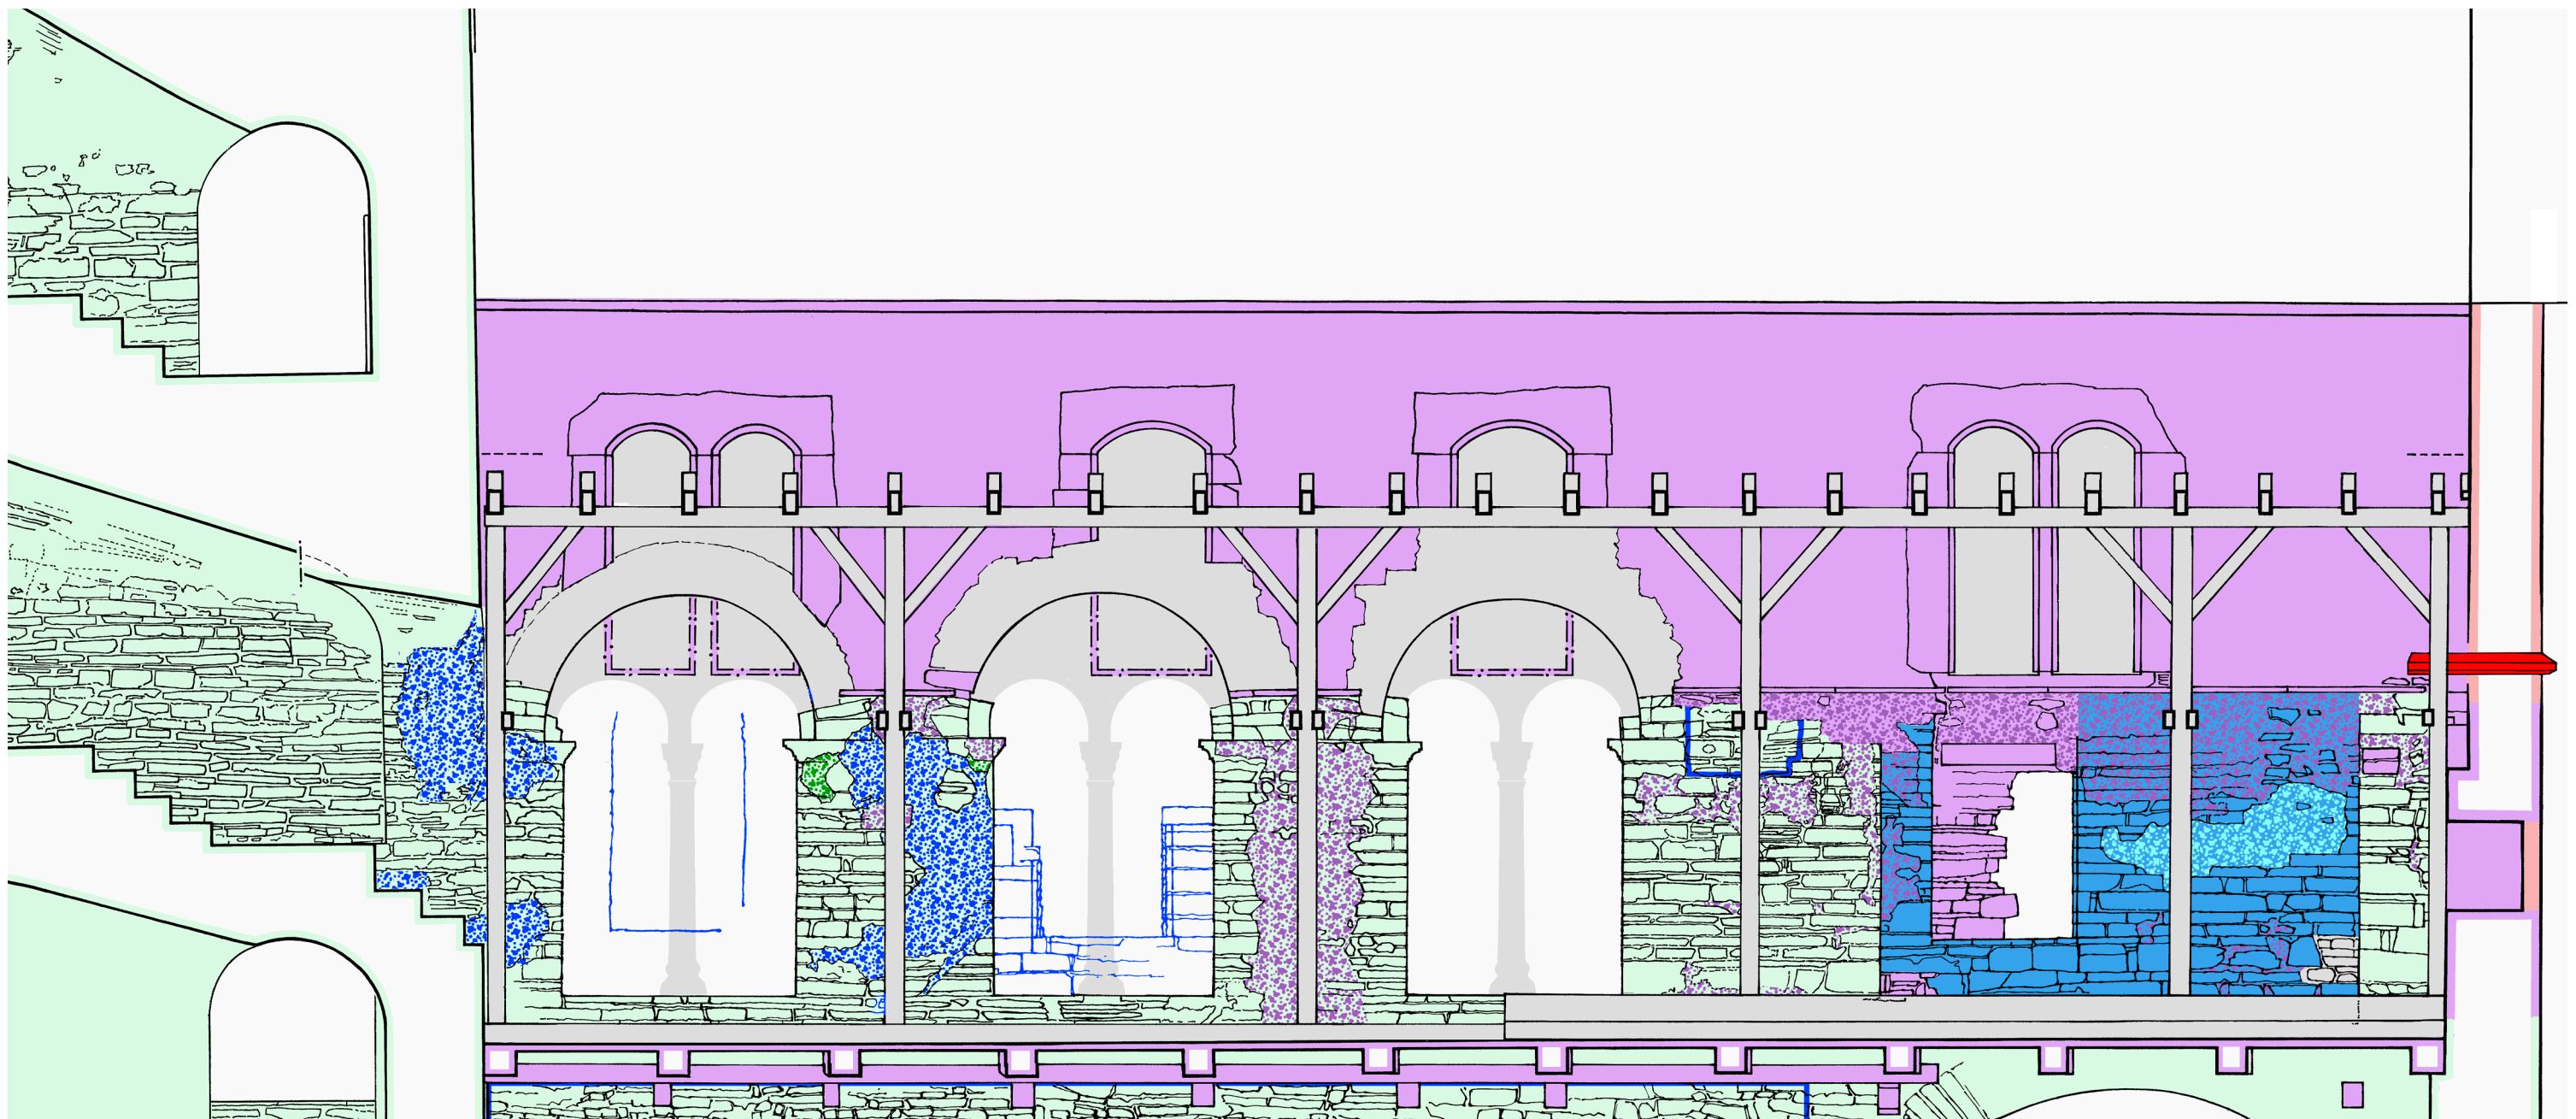
Plan 55 Corvey, Westbau. Putzbefunde Südempore, Nordwand
(auf der Grundlage von Plan 18).

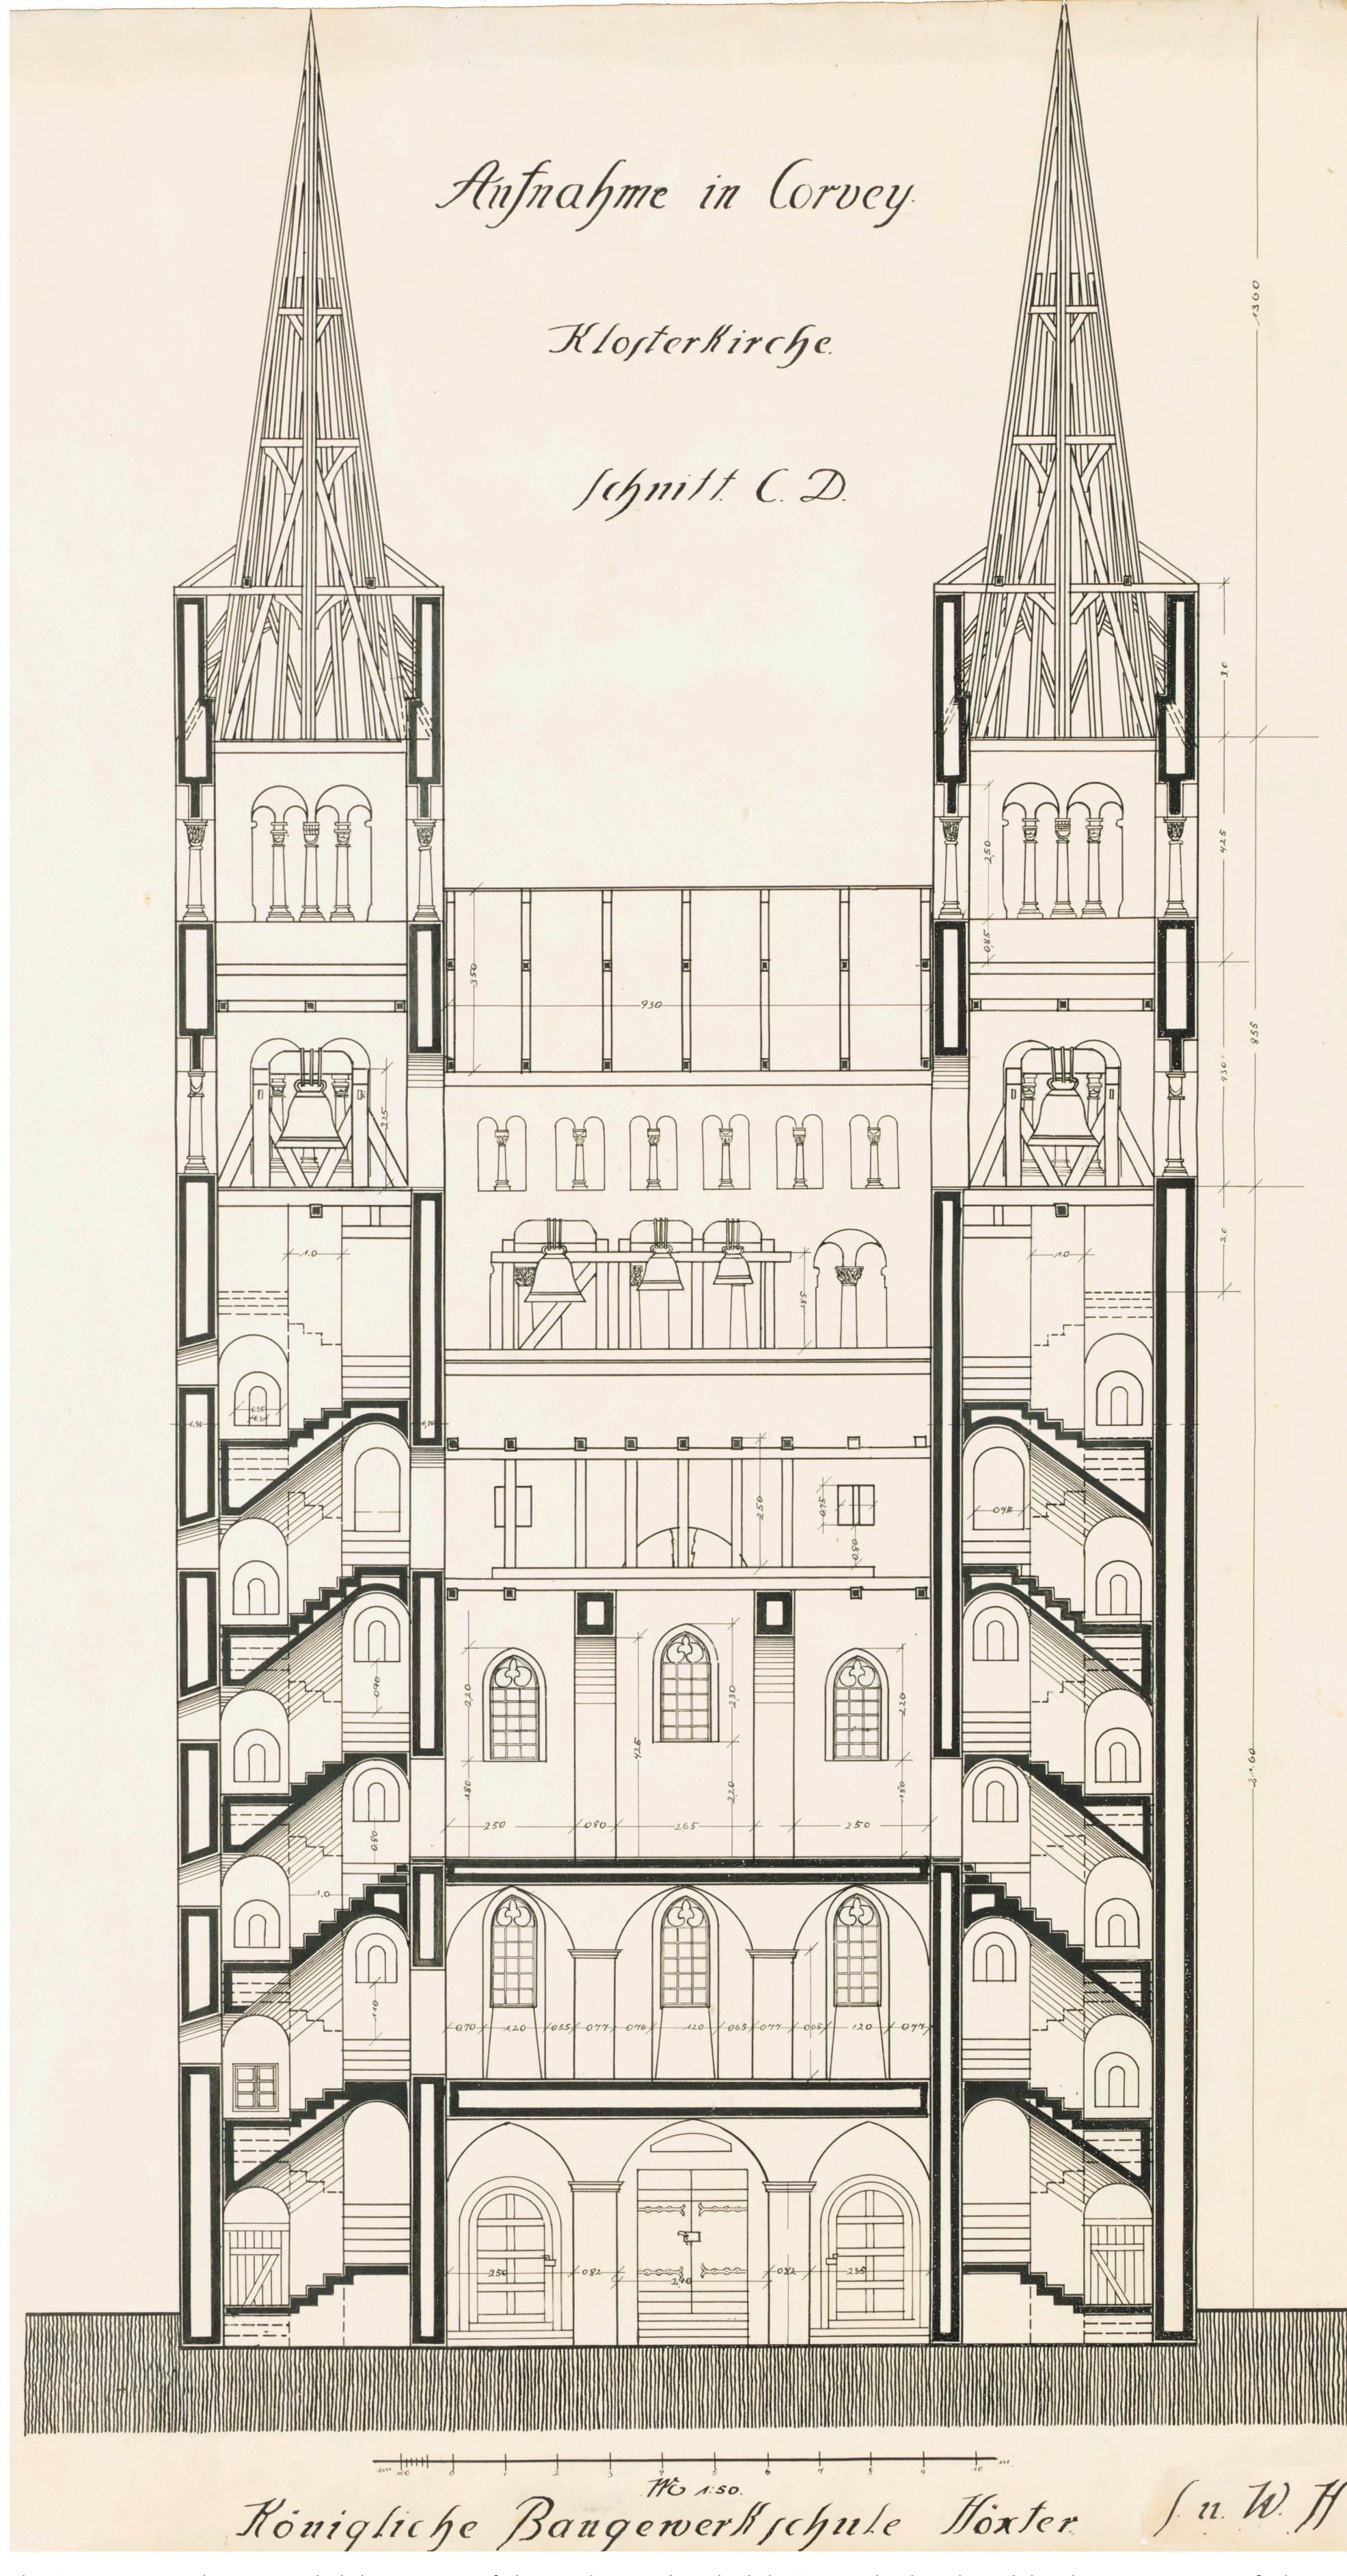
Plan 61 Corvey, Westbau. Baugewerkschule Höxter, Bauaufnahme 1914/1915: Schnitt durch den Turmriegel Süd-Nord mit Blick nach Westen.
 Die Bauaufnahme ist in vielen Details stereotyp und ungenau.

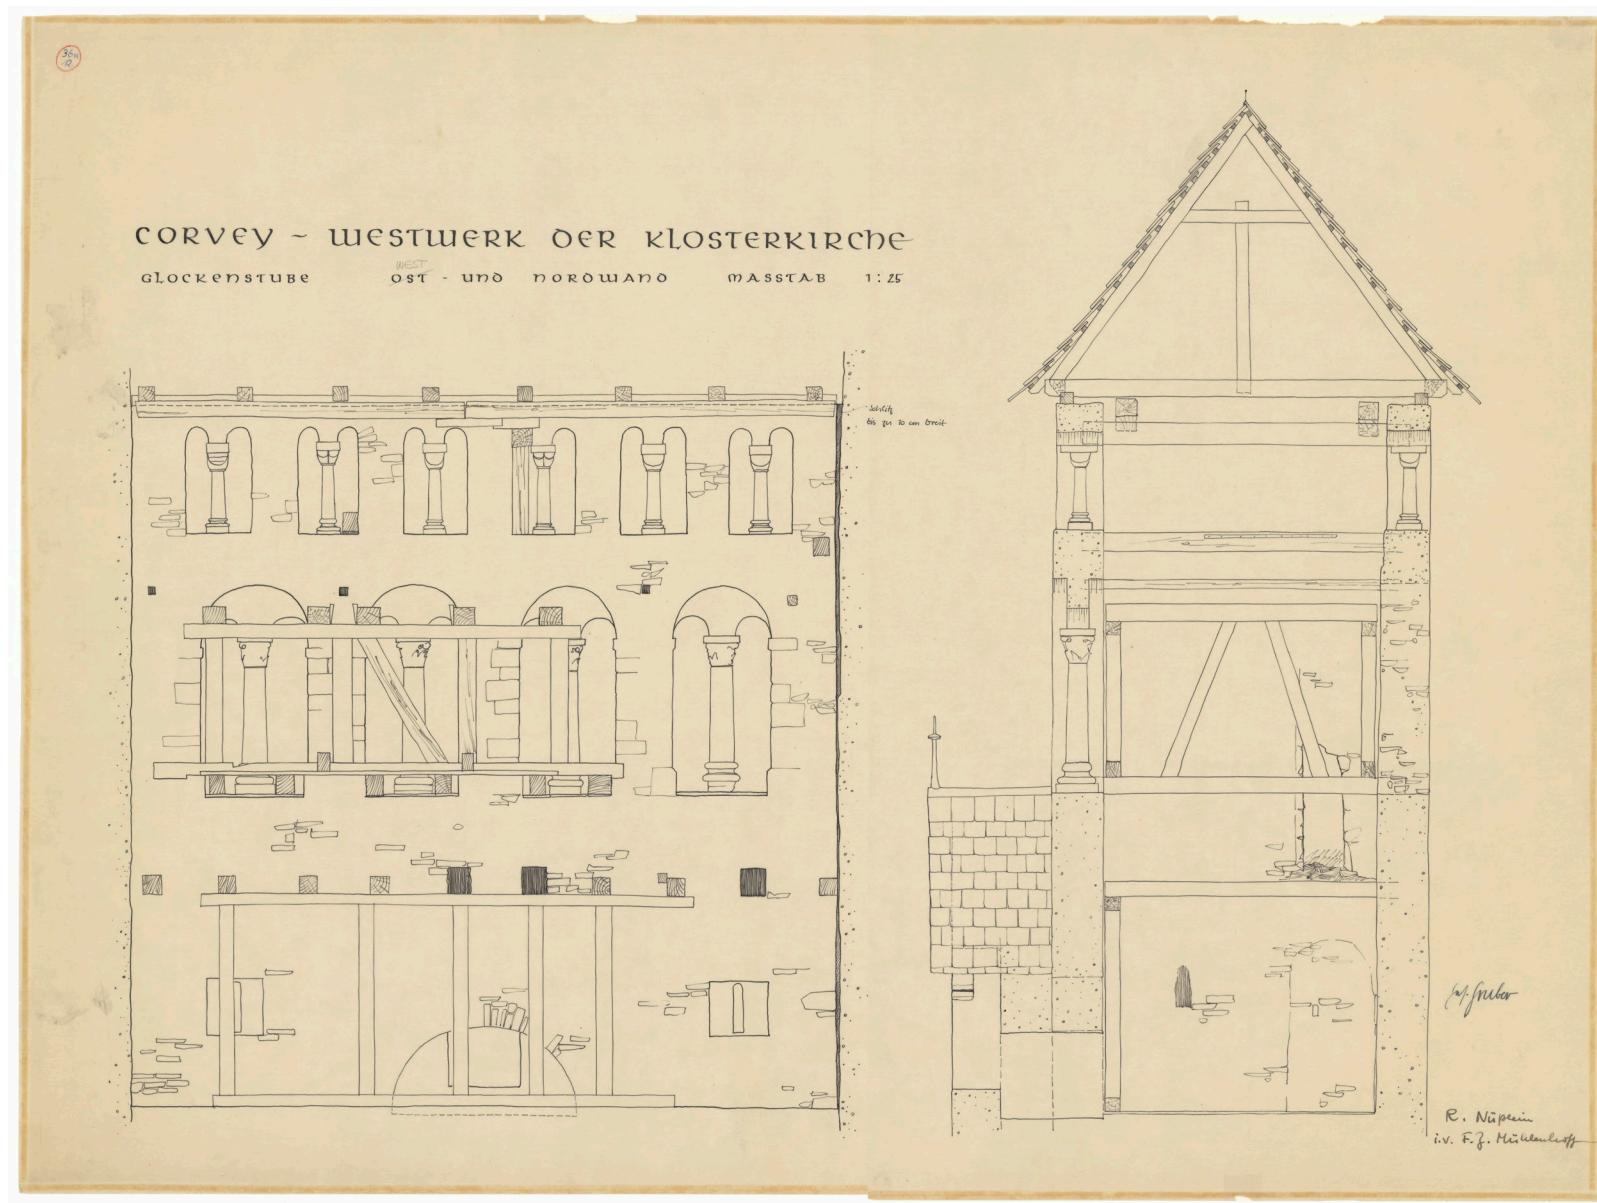
Plan 65 Corvey, Westbau. Aufmaß Nüßlein-Mühlenhoff, Schlitzfenstergeschoss und Zwischenbau: links Querschnitt nach Westen, rechts Längsschnitt nach Norden.

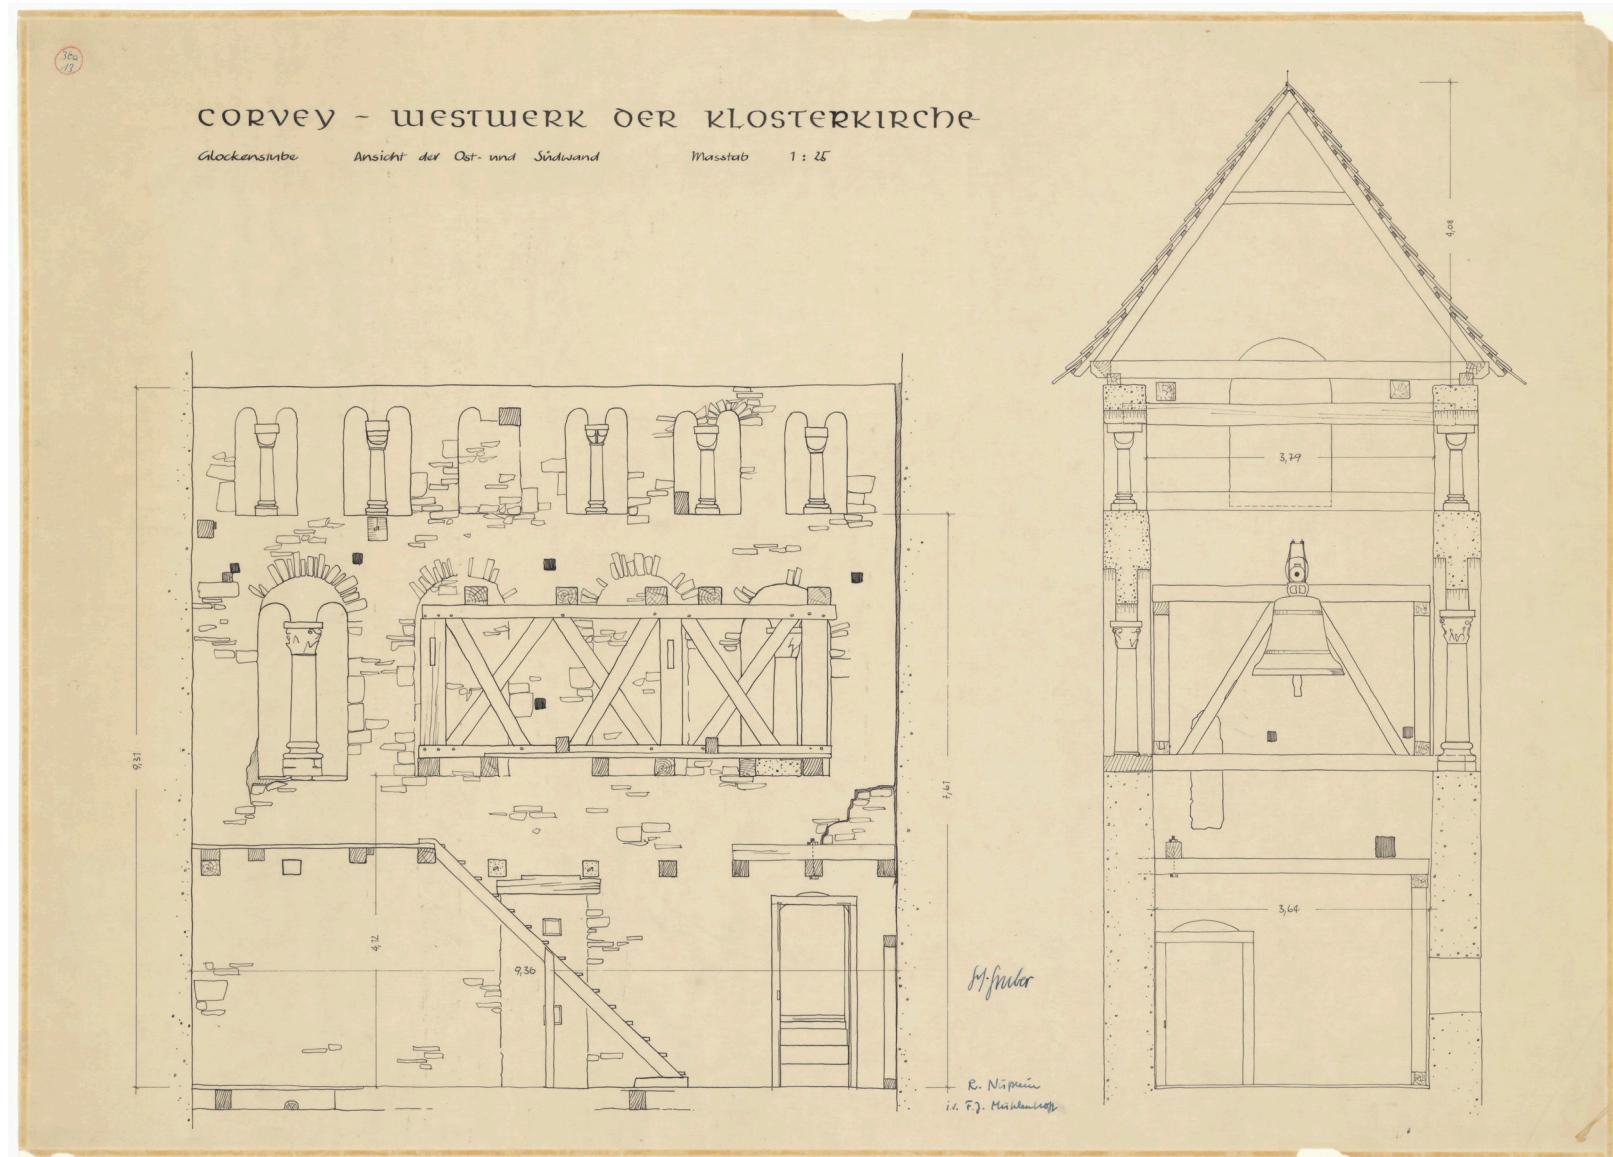
Plan 66 Corvey, Westbau. Aufmaß Nüßlein-Mühlenhoff, Schlitzfenstergeschoss und Zwischenbau: links Querschnitt nach Osten, rechts Längsschnitt nach Süden.
