Die Klosterkirche Corvey

Bauuntersuchung und Baugeschichte des Westbaus

Denkmalpflege und Forschung in Westfalen Band 43.1.2

VII. Beilagen (Pläne): Übersicht

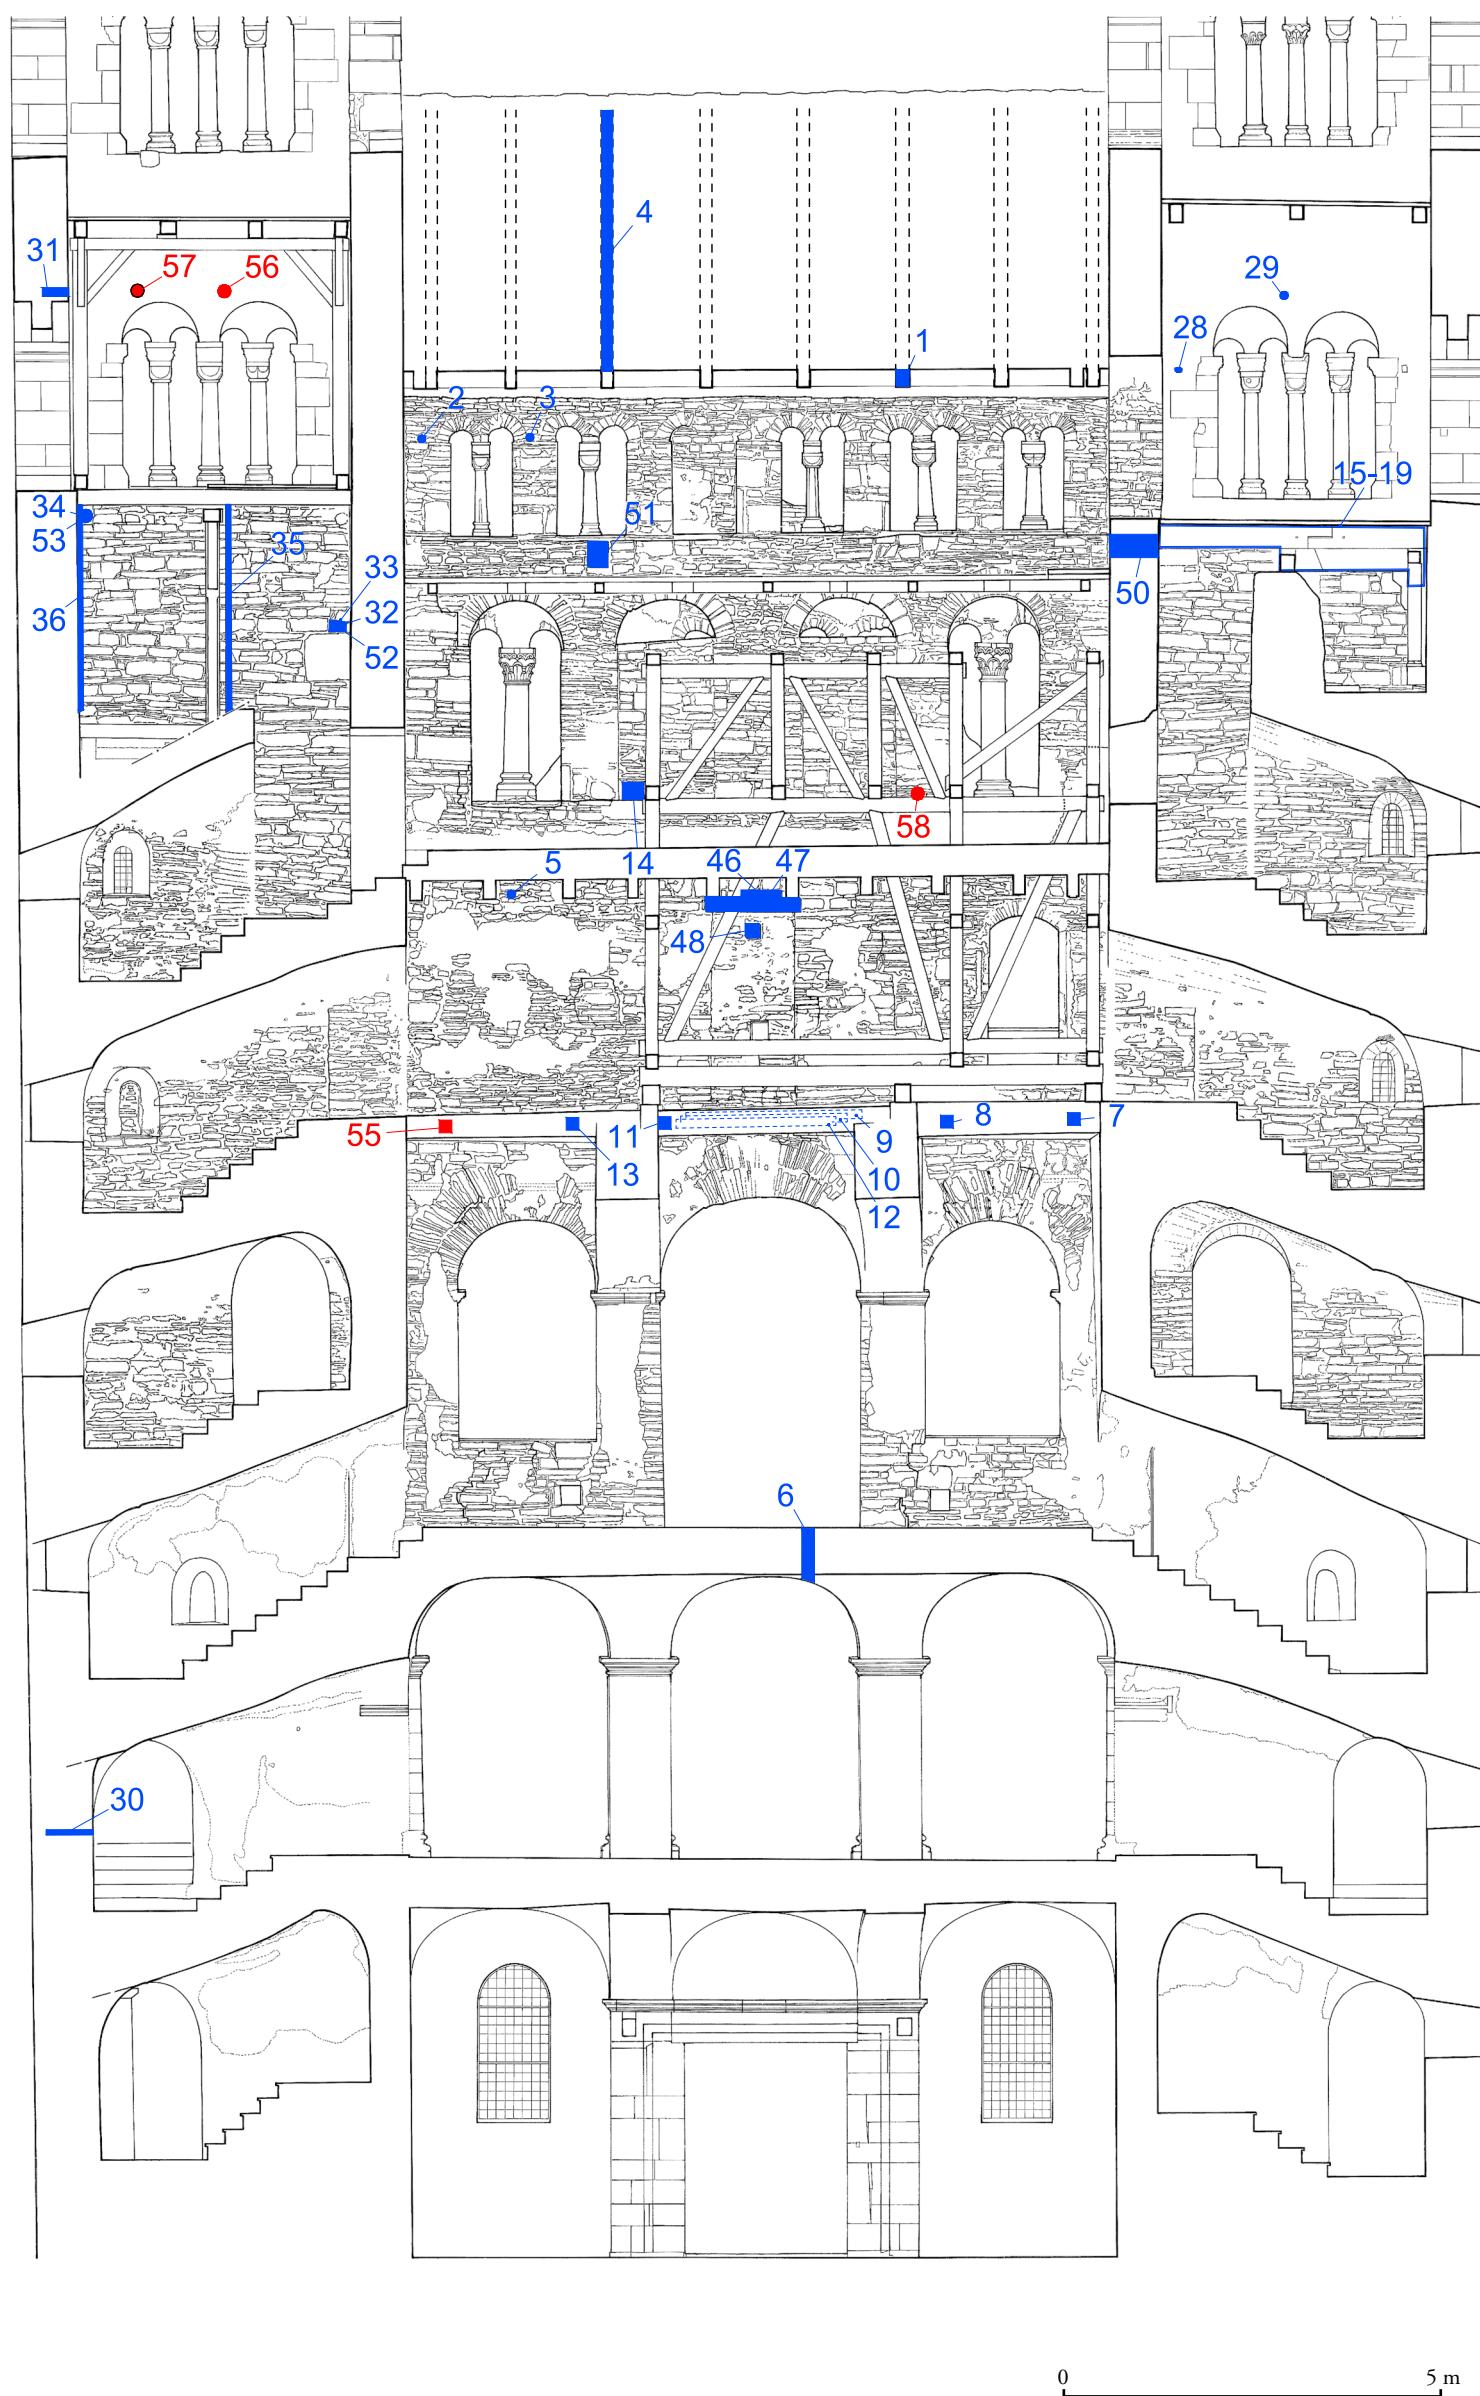
Plan 68

Corvey, Westbau. Übersicht über die Fundorte der dendrochronologisch beprobeden Hölzer mit ID-Nummern (blau); Hölzer in situ ohne dendrochronologische Beprobung (rot).

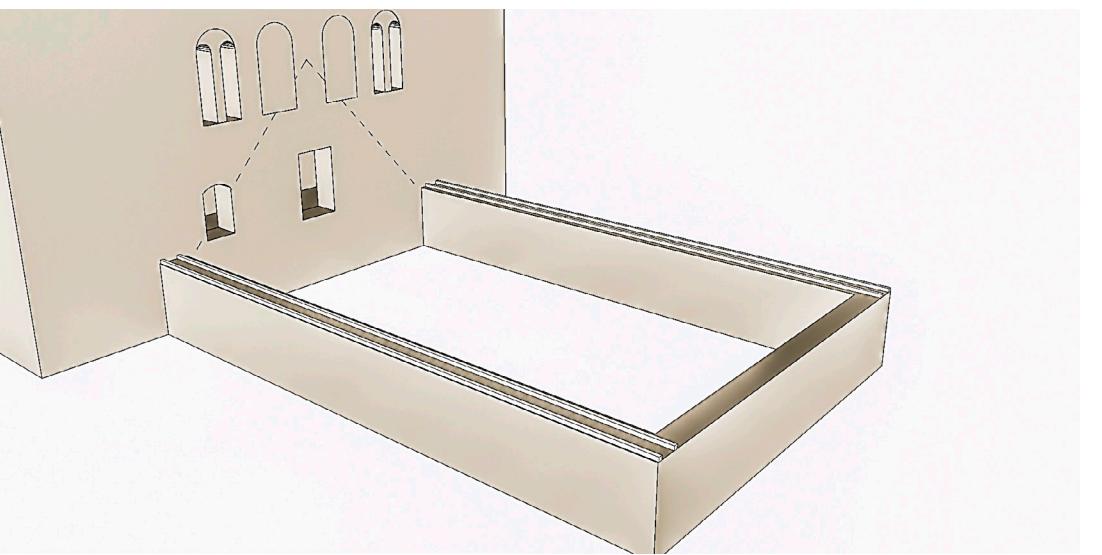
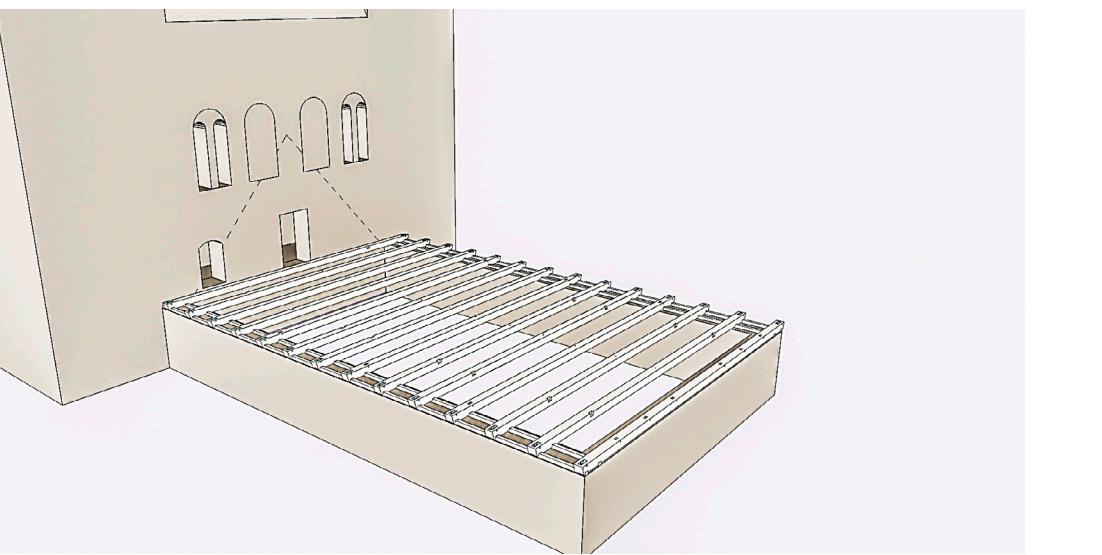
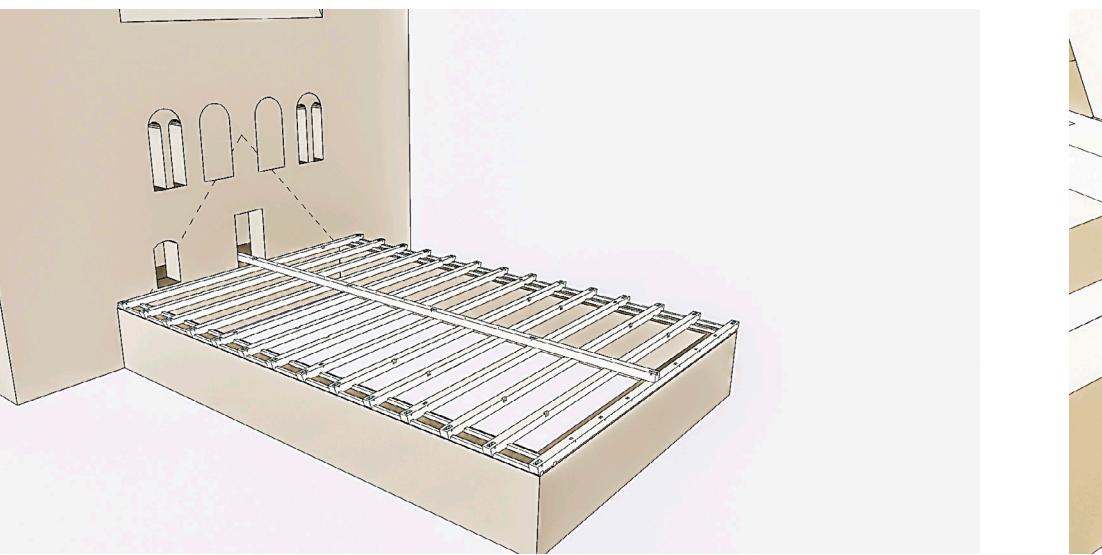
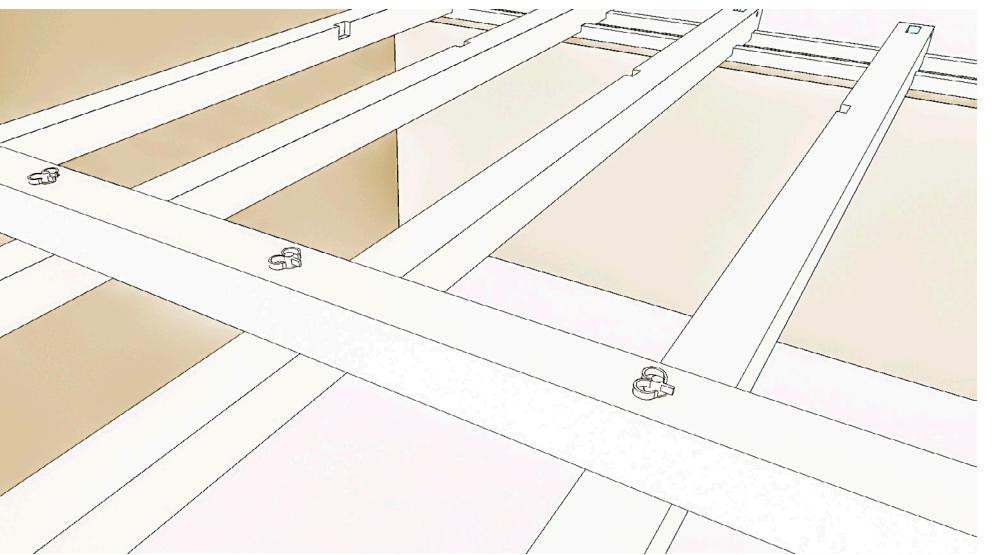
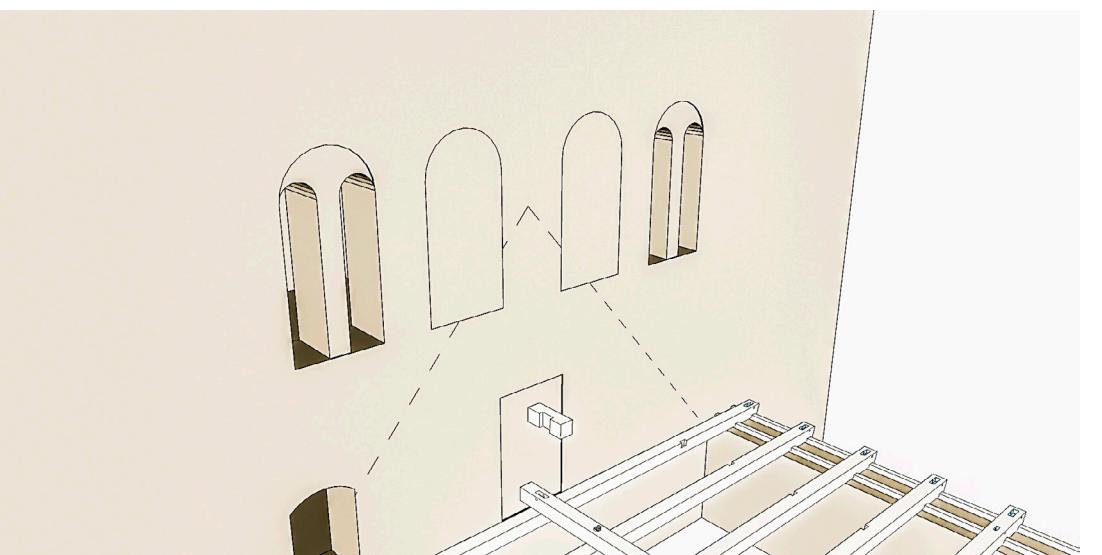
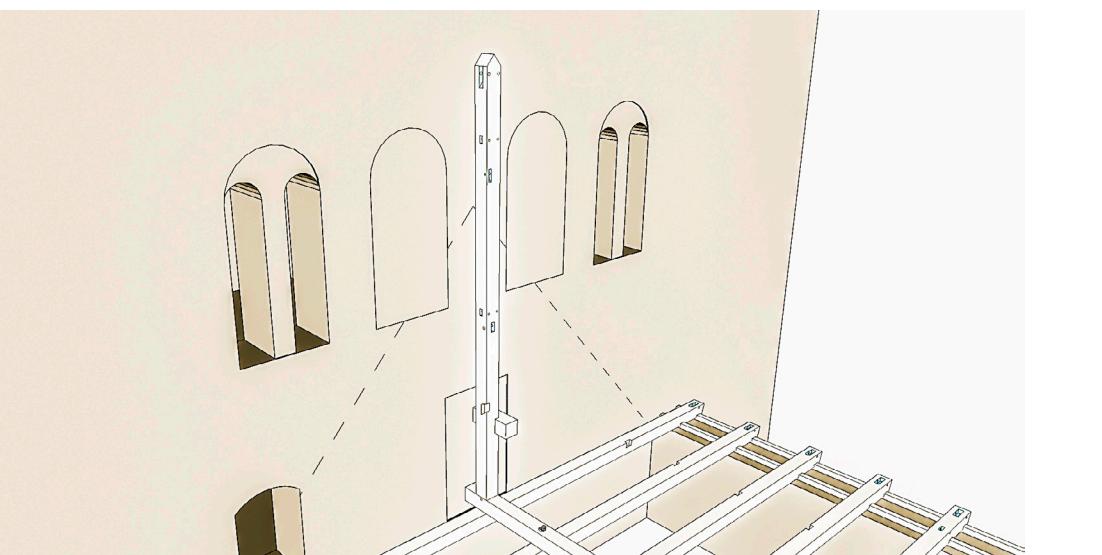
Plan 69 Corvey, Westbau. Rekonstruktion des Aufrichtvorgangs vom Dachwerk über dem Johanneschor (von links oben nach rechts unten).

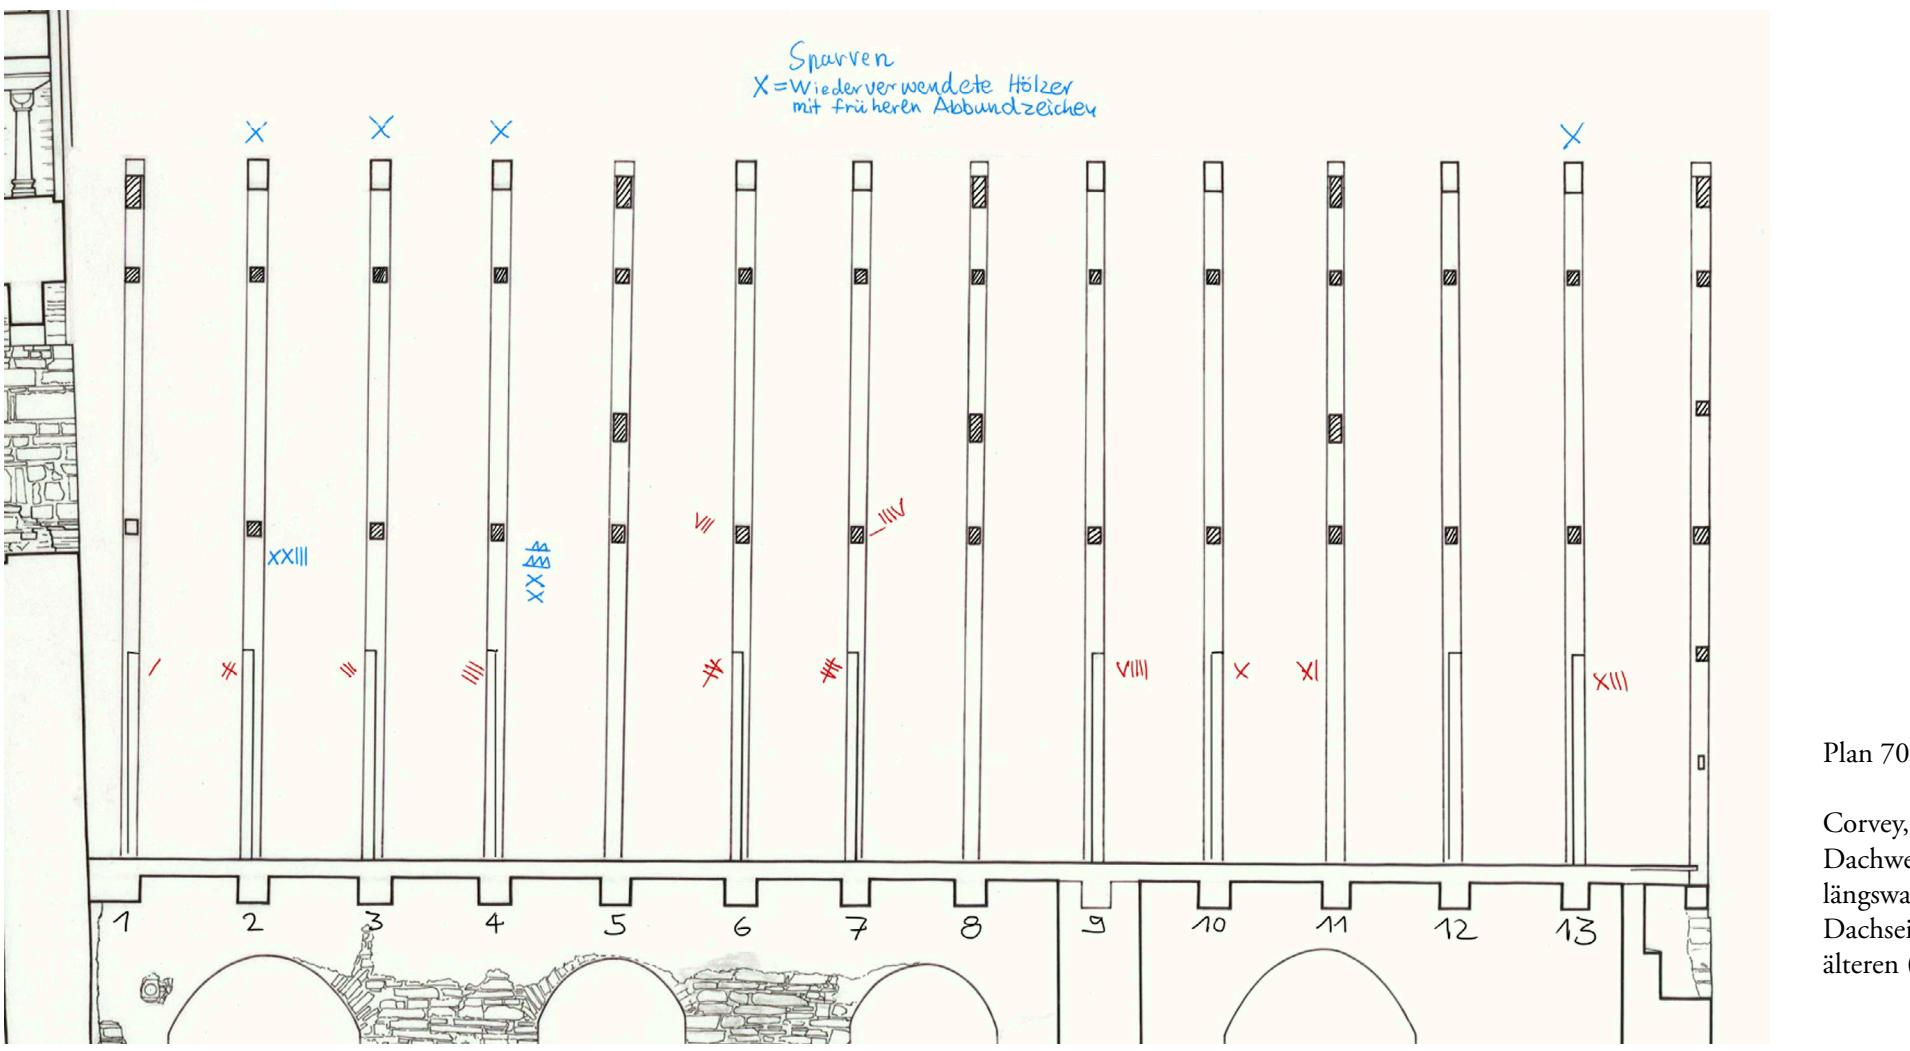
Plan 70

Corvey, Westbau. Johanneschor,
Dachwerk. Schnitt hinter der Mittellängswand mit Blick auf die nördliche
Dachseite mit bauzeitlichen (rot) und
älteren (blau) Abbundzeichen.

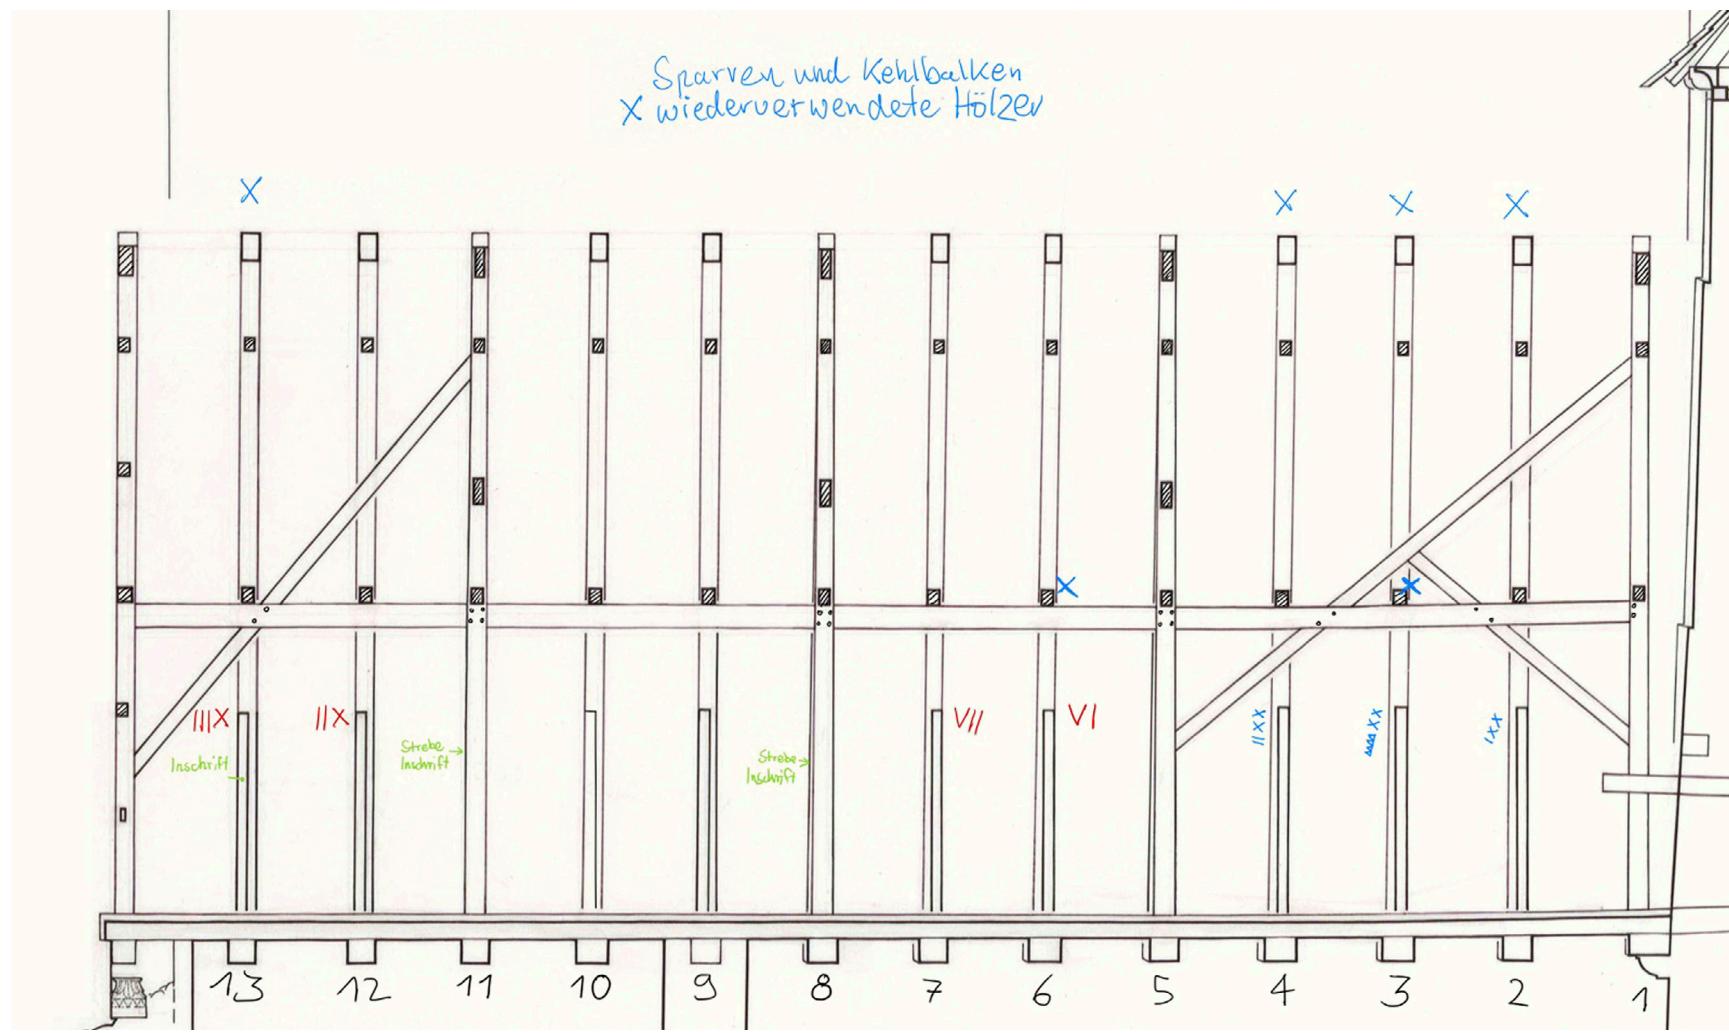
Plan 71

Corvey, Westbau. Johanneschor, Dachwerk. Schnitt vor der Mittellängswand mit Blick auf die südliche Dachseite mit
Abbundzeichen und Verortung der Inschriften (grün).

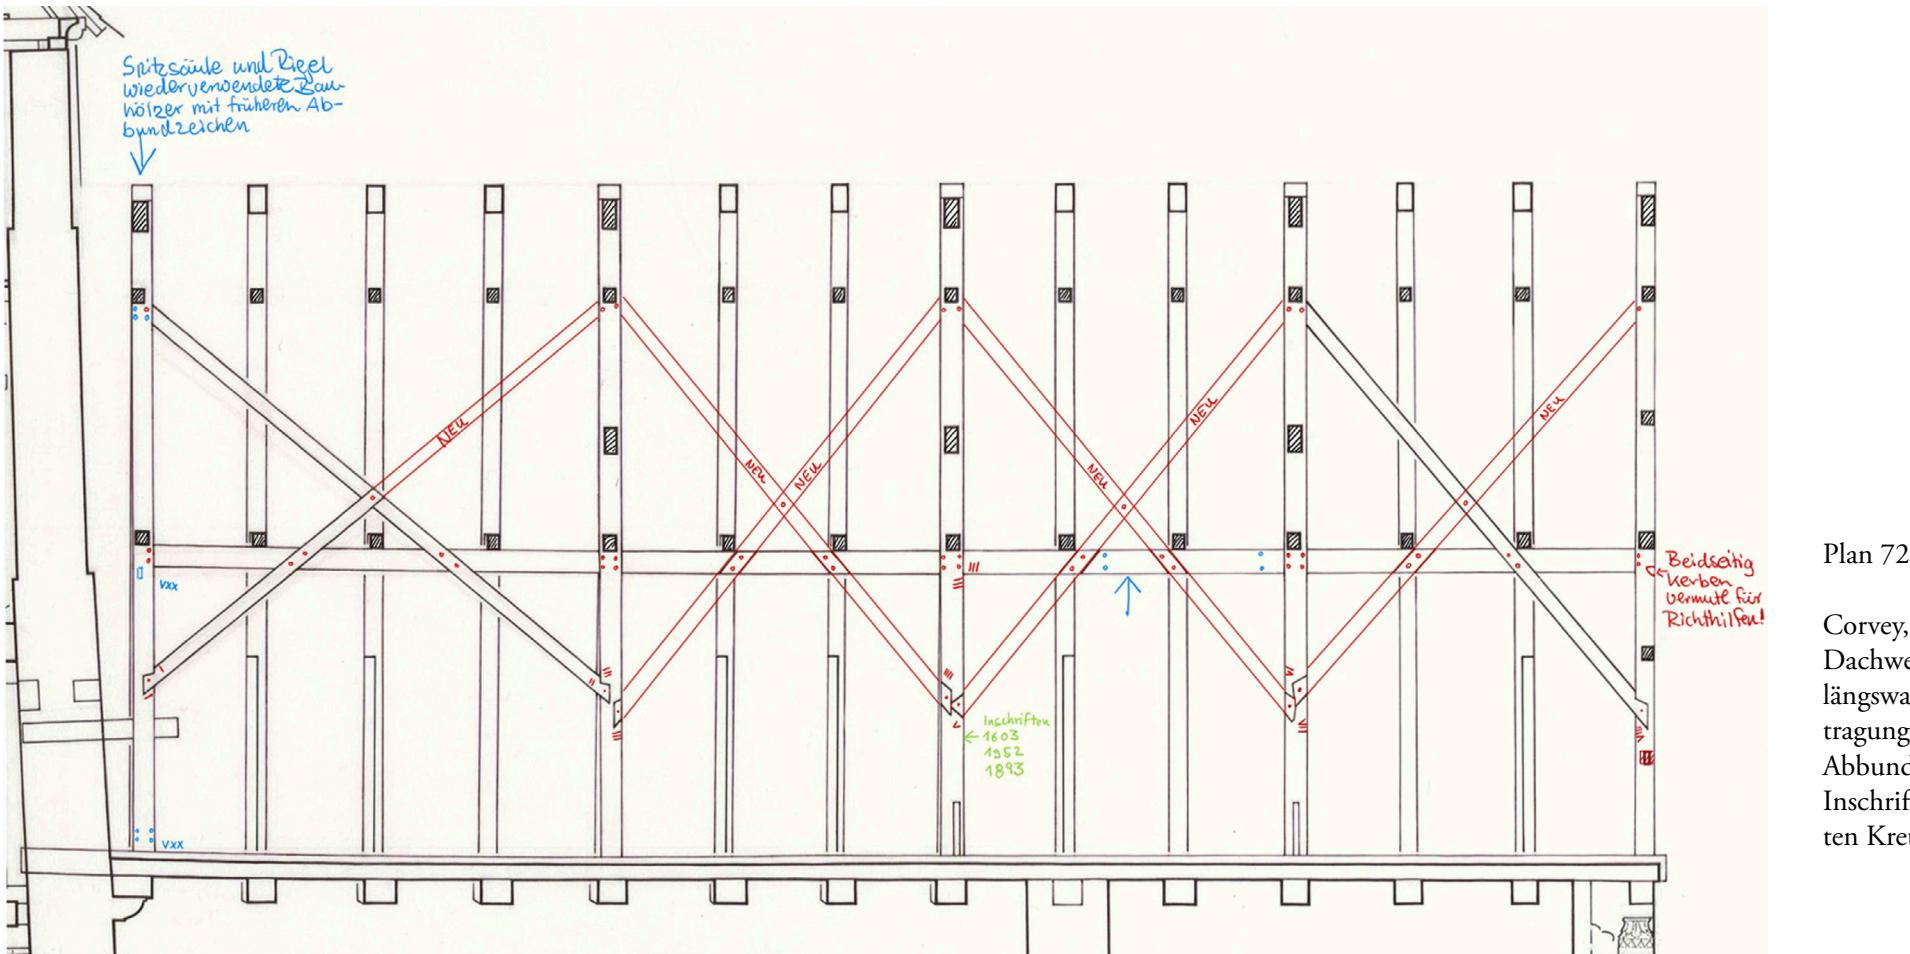
Plan 72

Corvey, Westbau. Johanneschor,
Dachwerk. Blick auf die Mittellängswand nach Norden mit Eintragung bauzeitlicher und älterer
Abbundzeichen, Verortung der
Inscriften und der 1984 erneuerten
Kreuzstreben.

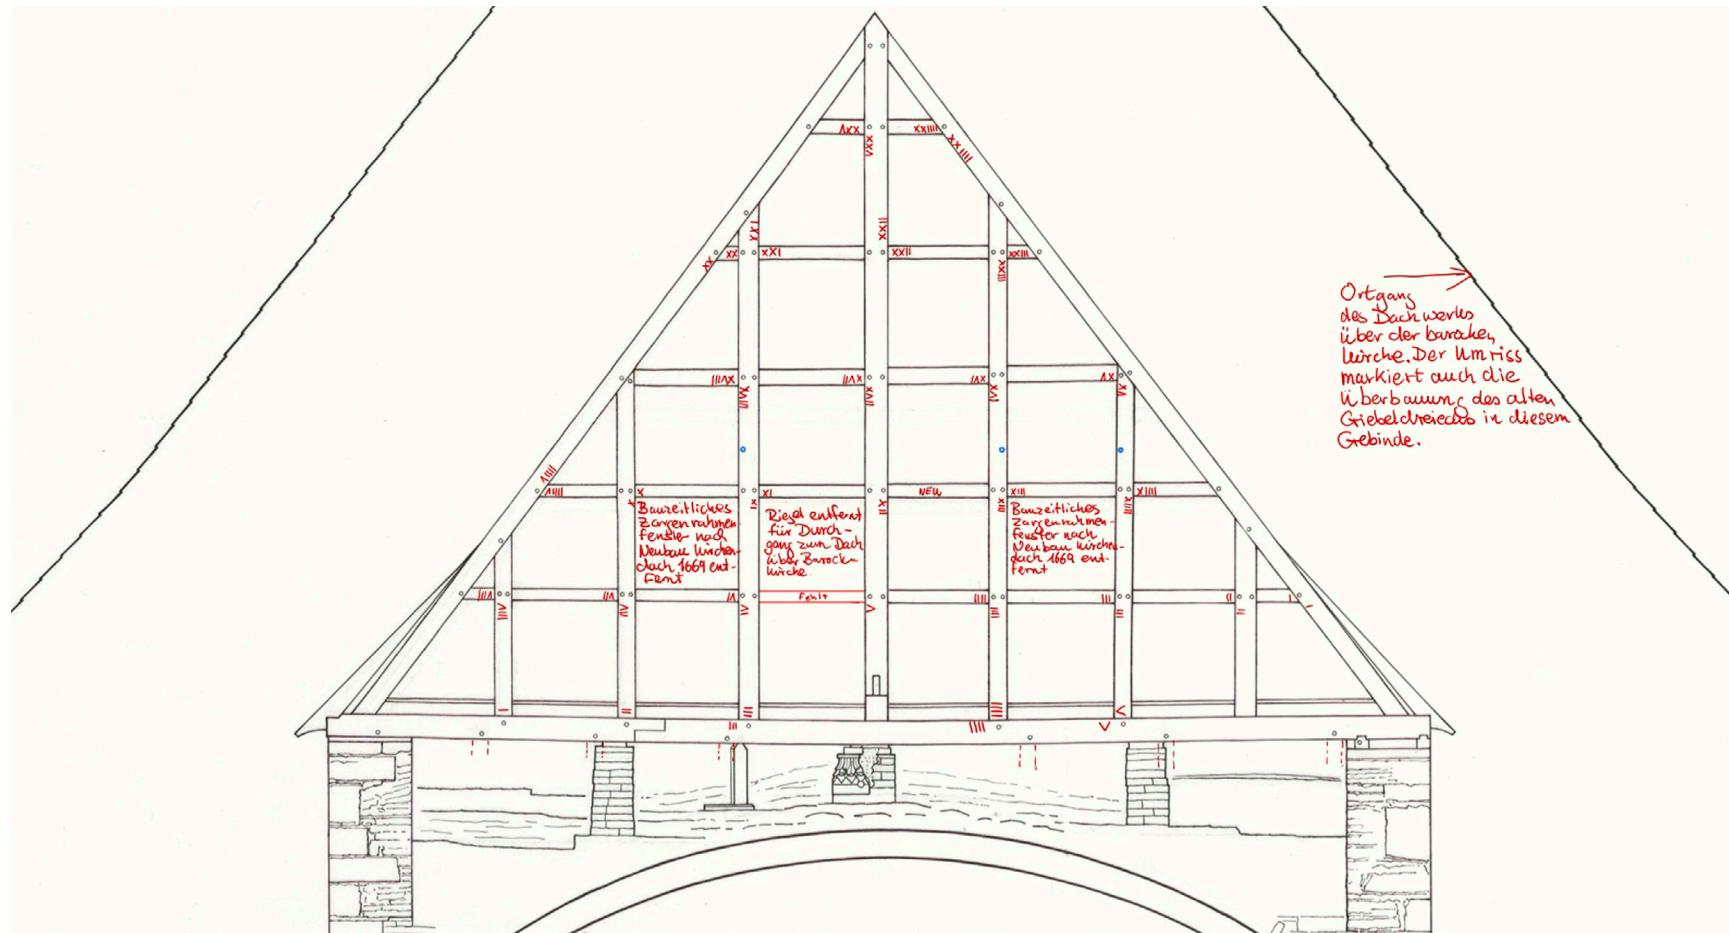
Plan 73

Corvey, Westbau. Johanneschor, Dachwerk. Östlicher Giebelabschluss des Dachwerks über dem Johanneschor mit
bauzeitlichen Abbundzeichen.
