## DIE KLOSTERKIRCHE CORVEY

### BAUUNTERSUCHUNG UND BAUGESCHICHTE DES WESTBAUS BEILAGEN

KRISTINA KRÜGER  
PETER BARTHOLD, THOMAS EISSING, CLAUS PETER

## VII. Beilagen (Pläne): Übersicht

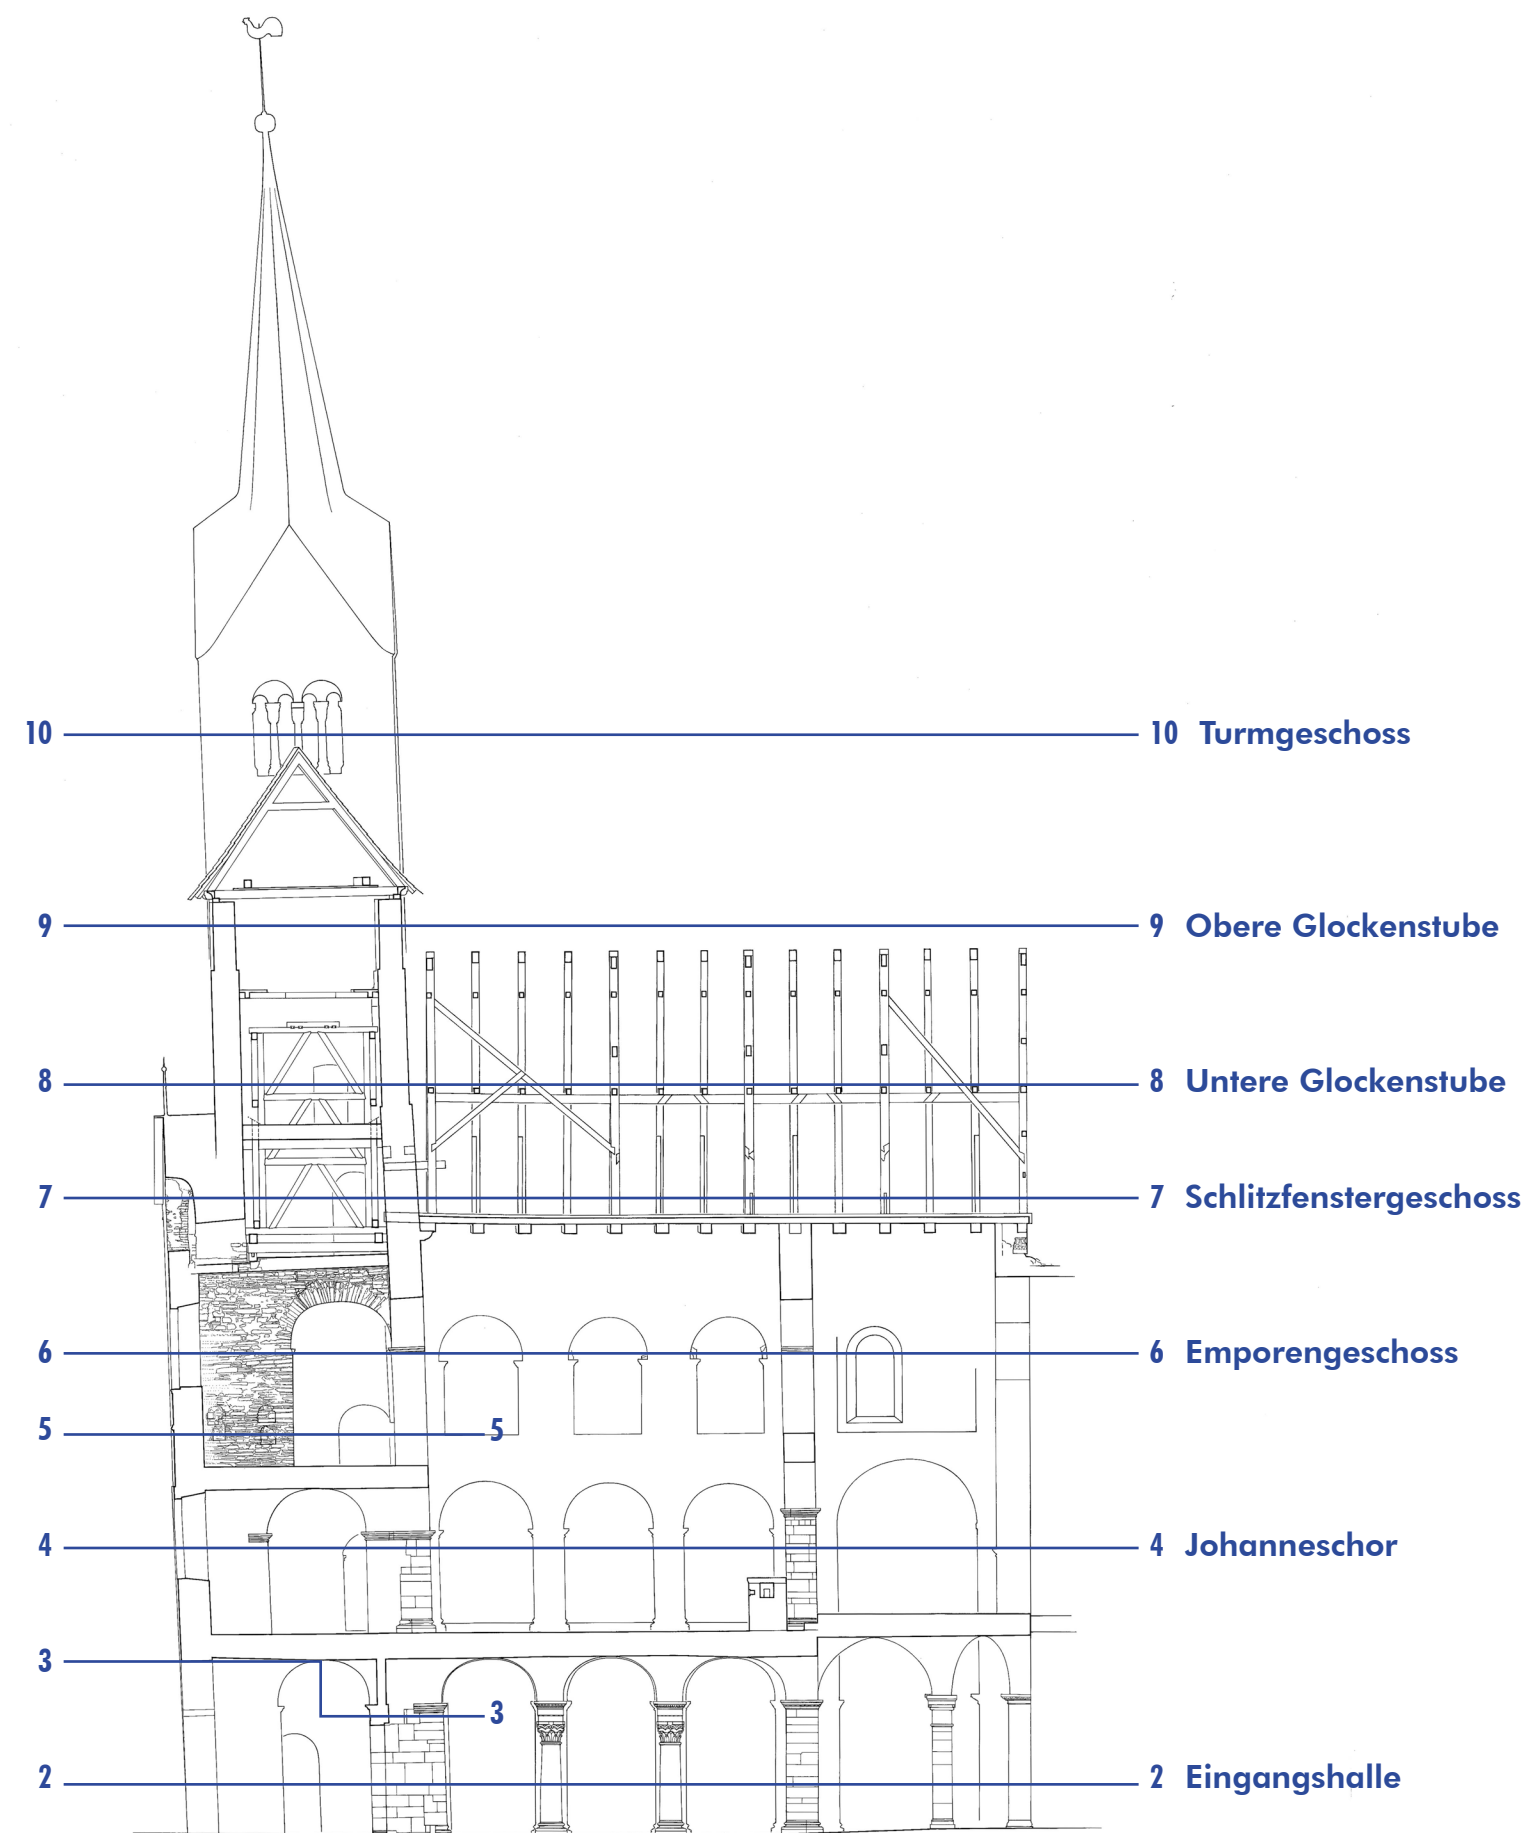
Plan 1 Corvey, Westbau. Übersichtsplan: Schnittebenen der Grundrisse auf der Grundlage von Plan 16 (Eintragungen: K. Krüger).

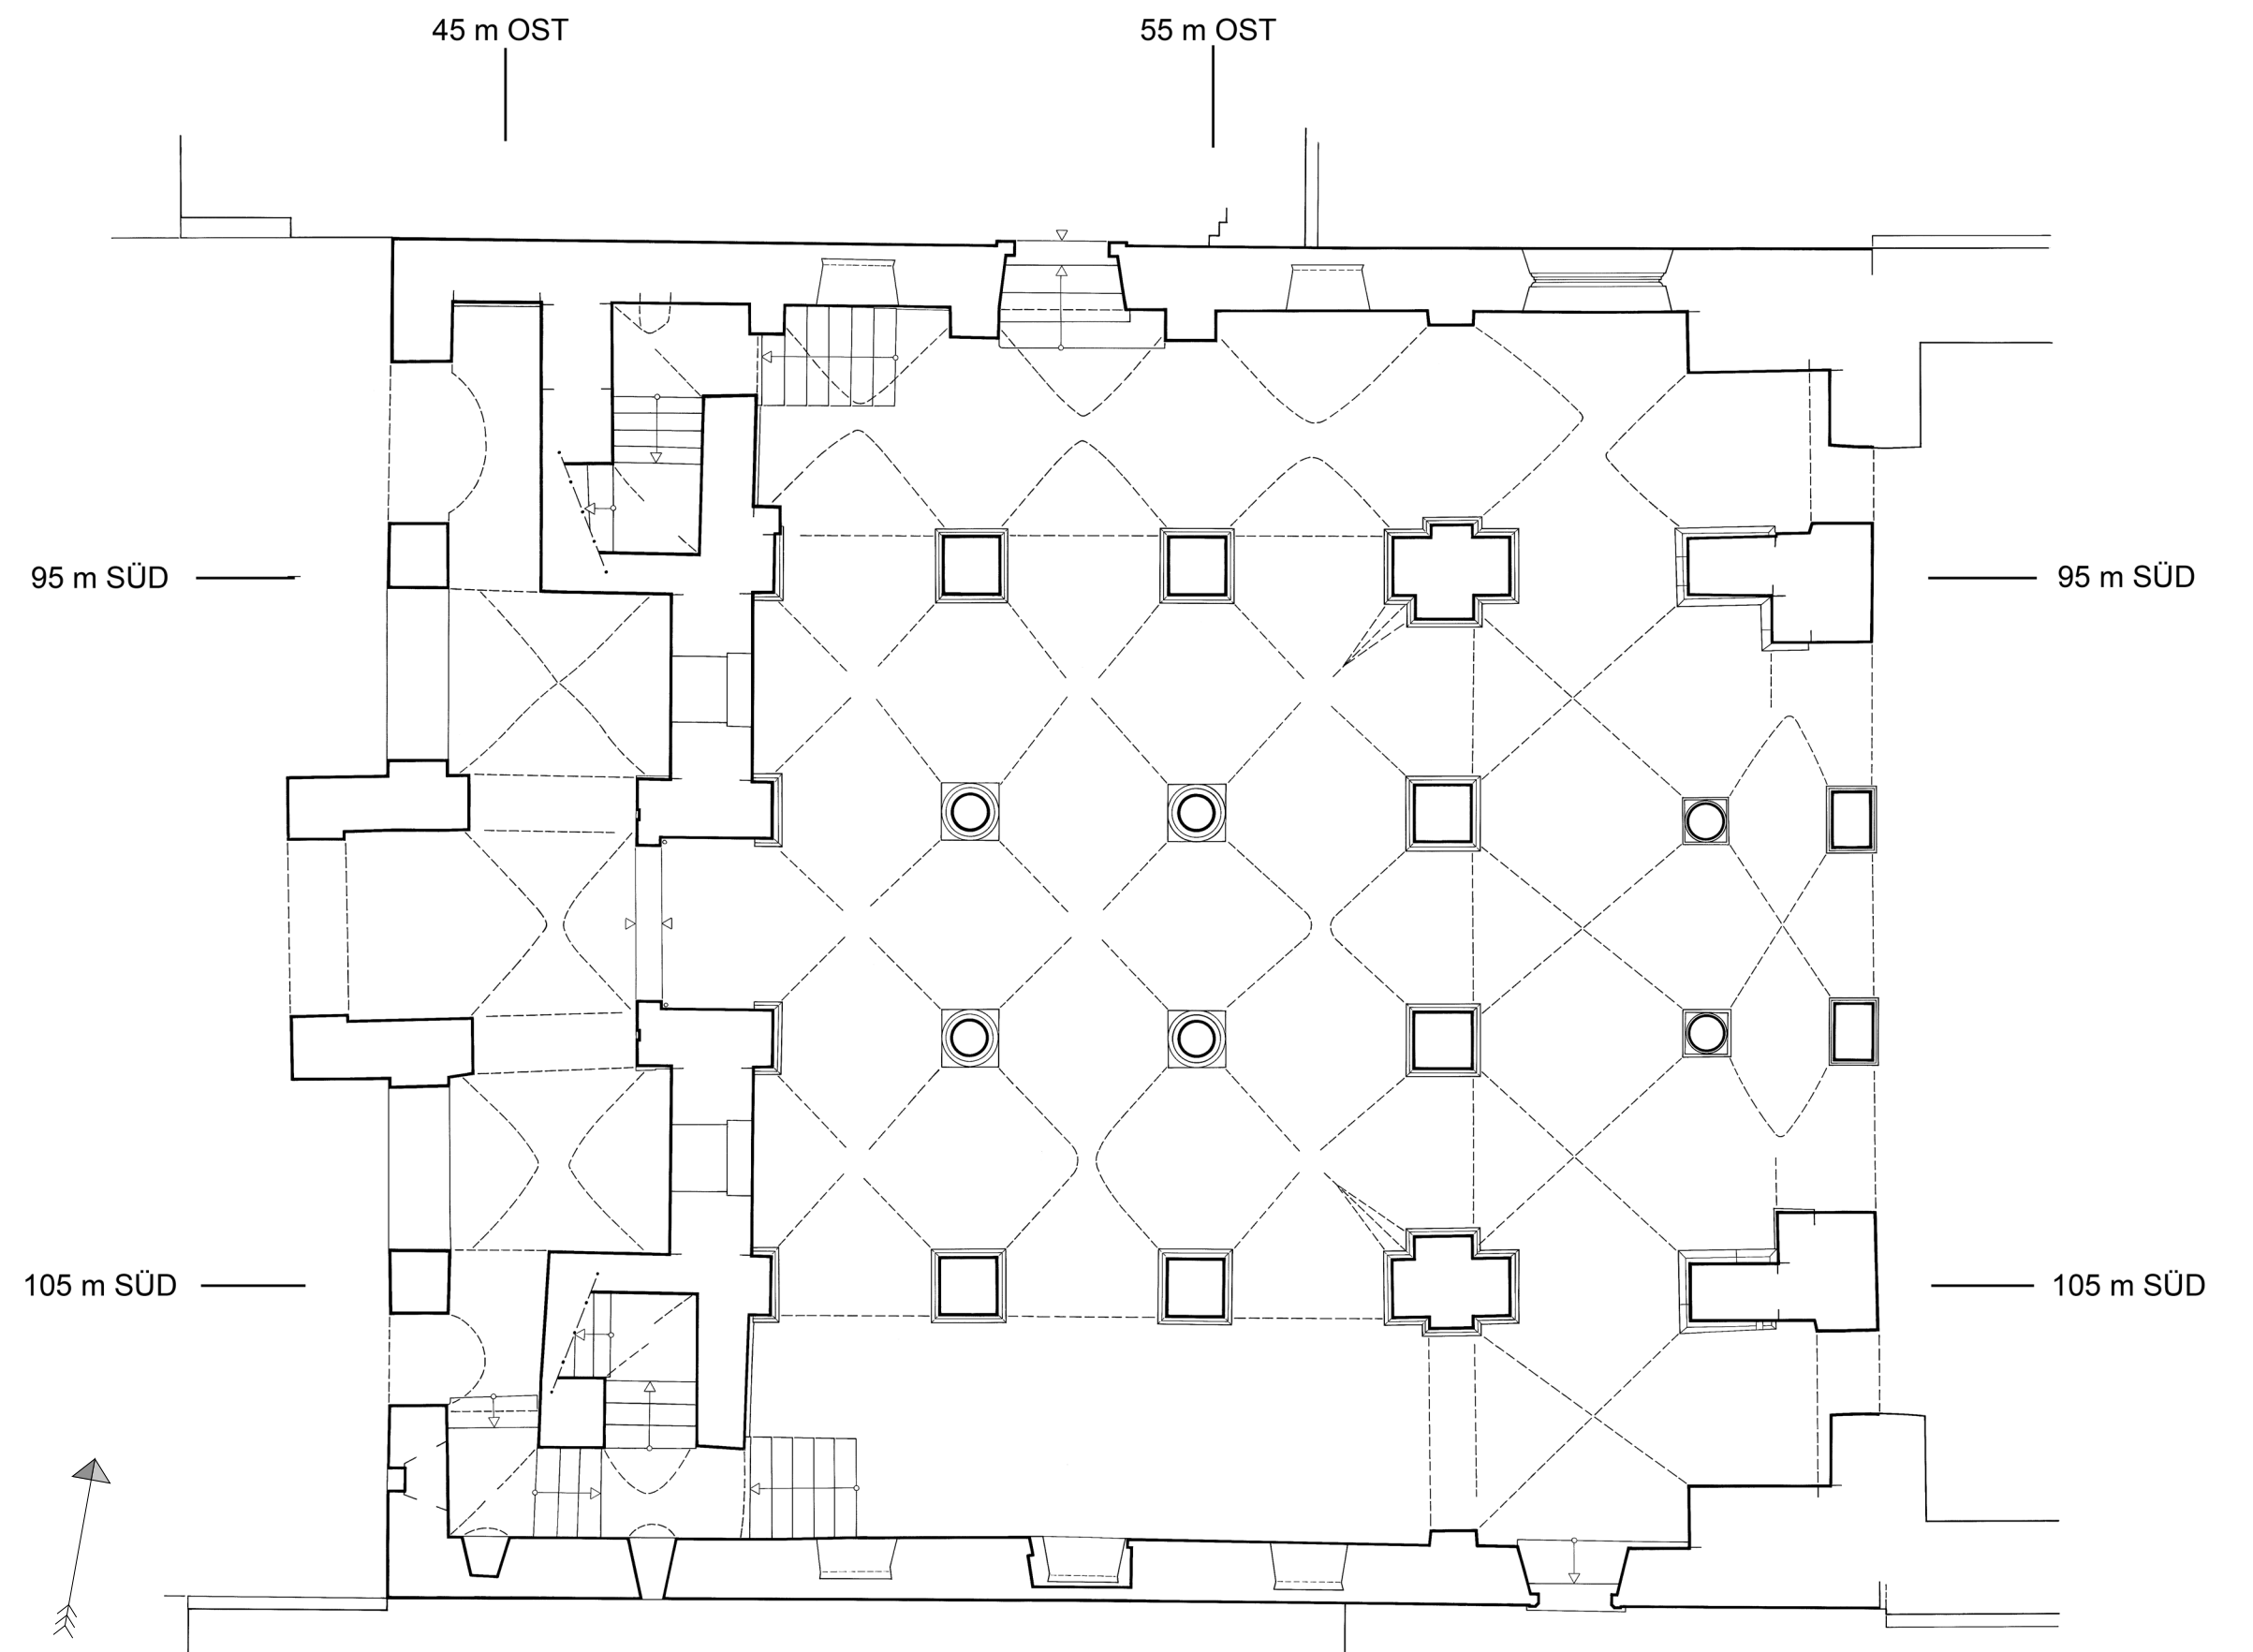
Plan 2 Corvey, Westbau. Grundriss Erdgeschoss. Bestand 2011 mit Eintragung von Befunden der Untersuchungen zwischen 1950 und 2010. Maßstab 1 : 100

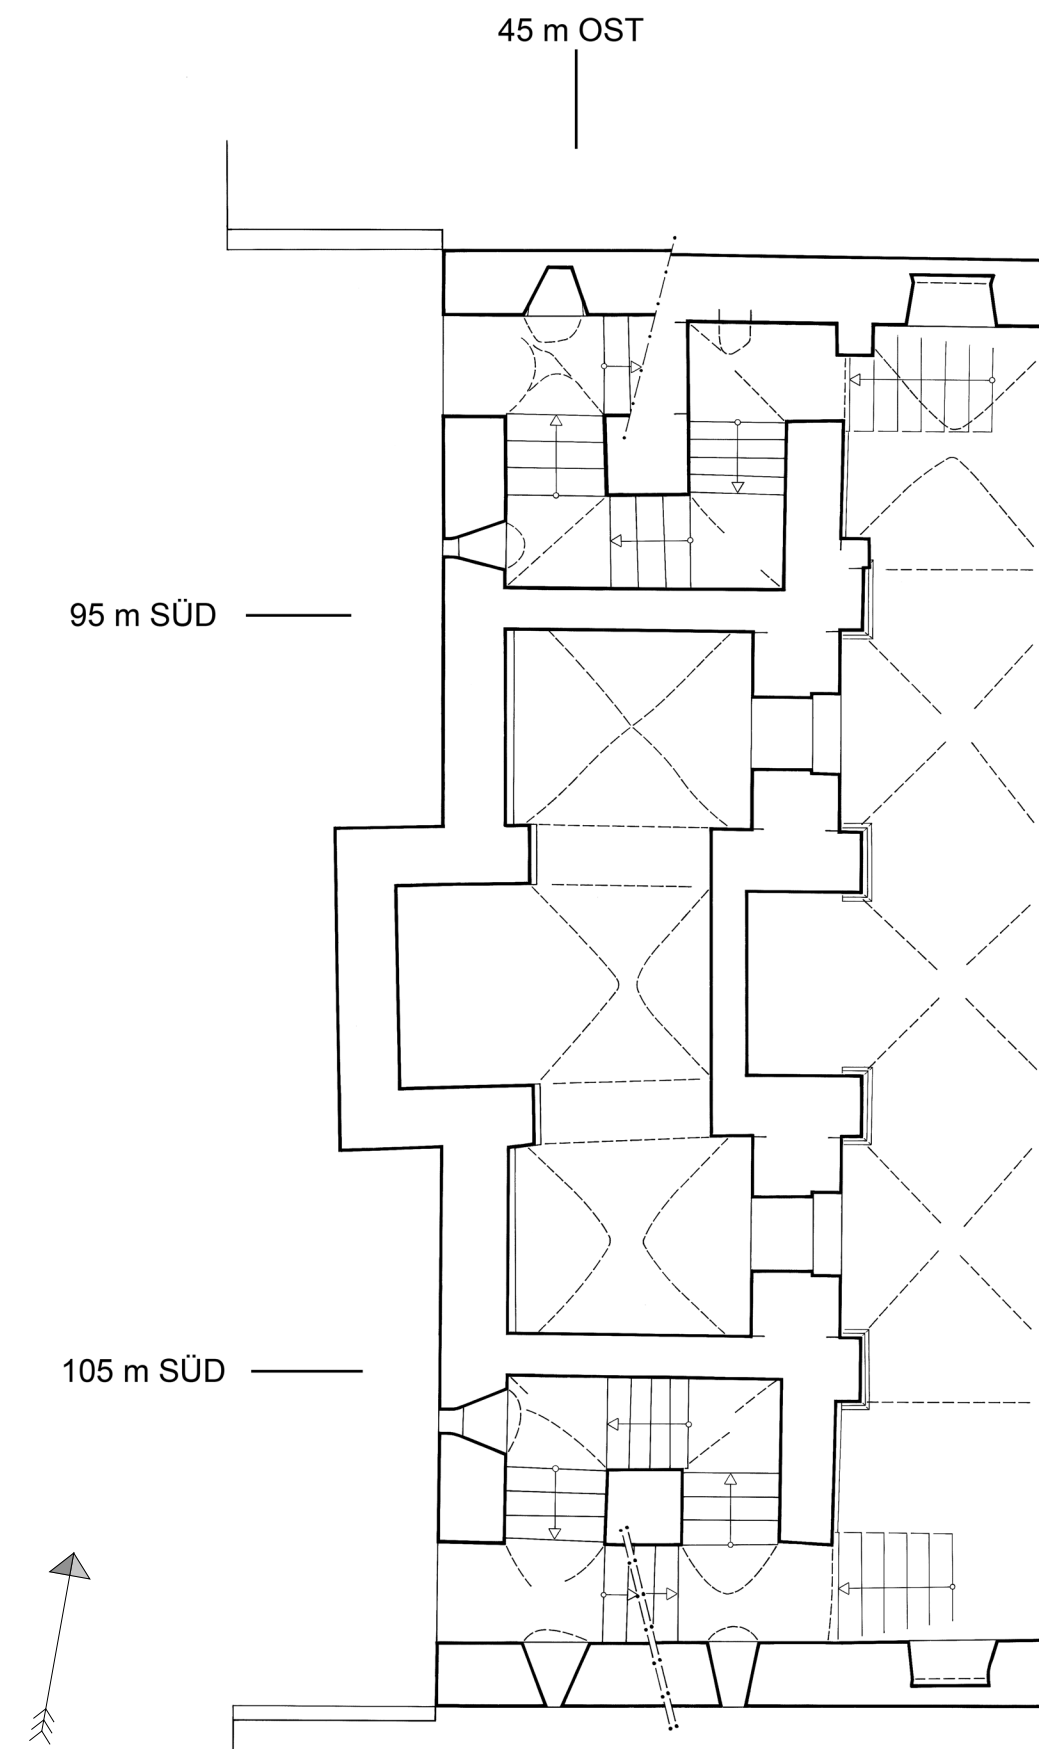
Plan 3 Corvey, Westbau. Grundriss Turmjoch, Zwischenebene Erdgeschoss/Hauptgeschoss. Bestand 2011 mit Eintragung von Befunden der Untersuchungen zwischen 1950 und 2010.

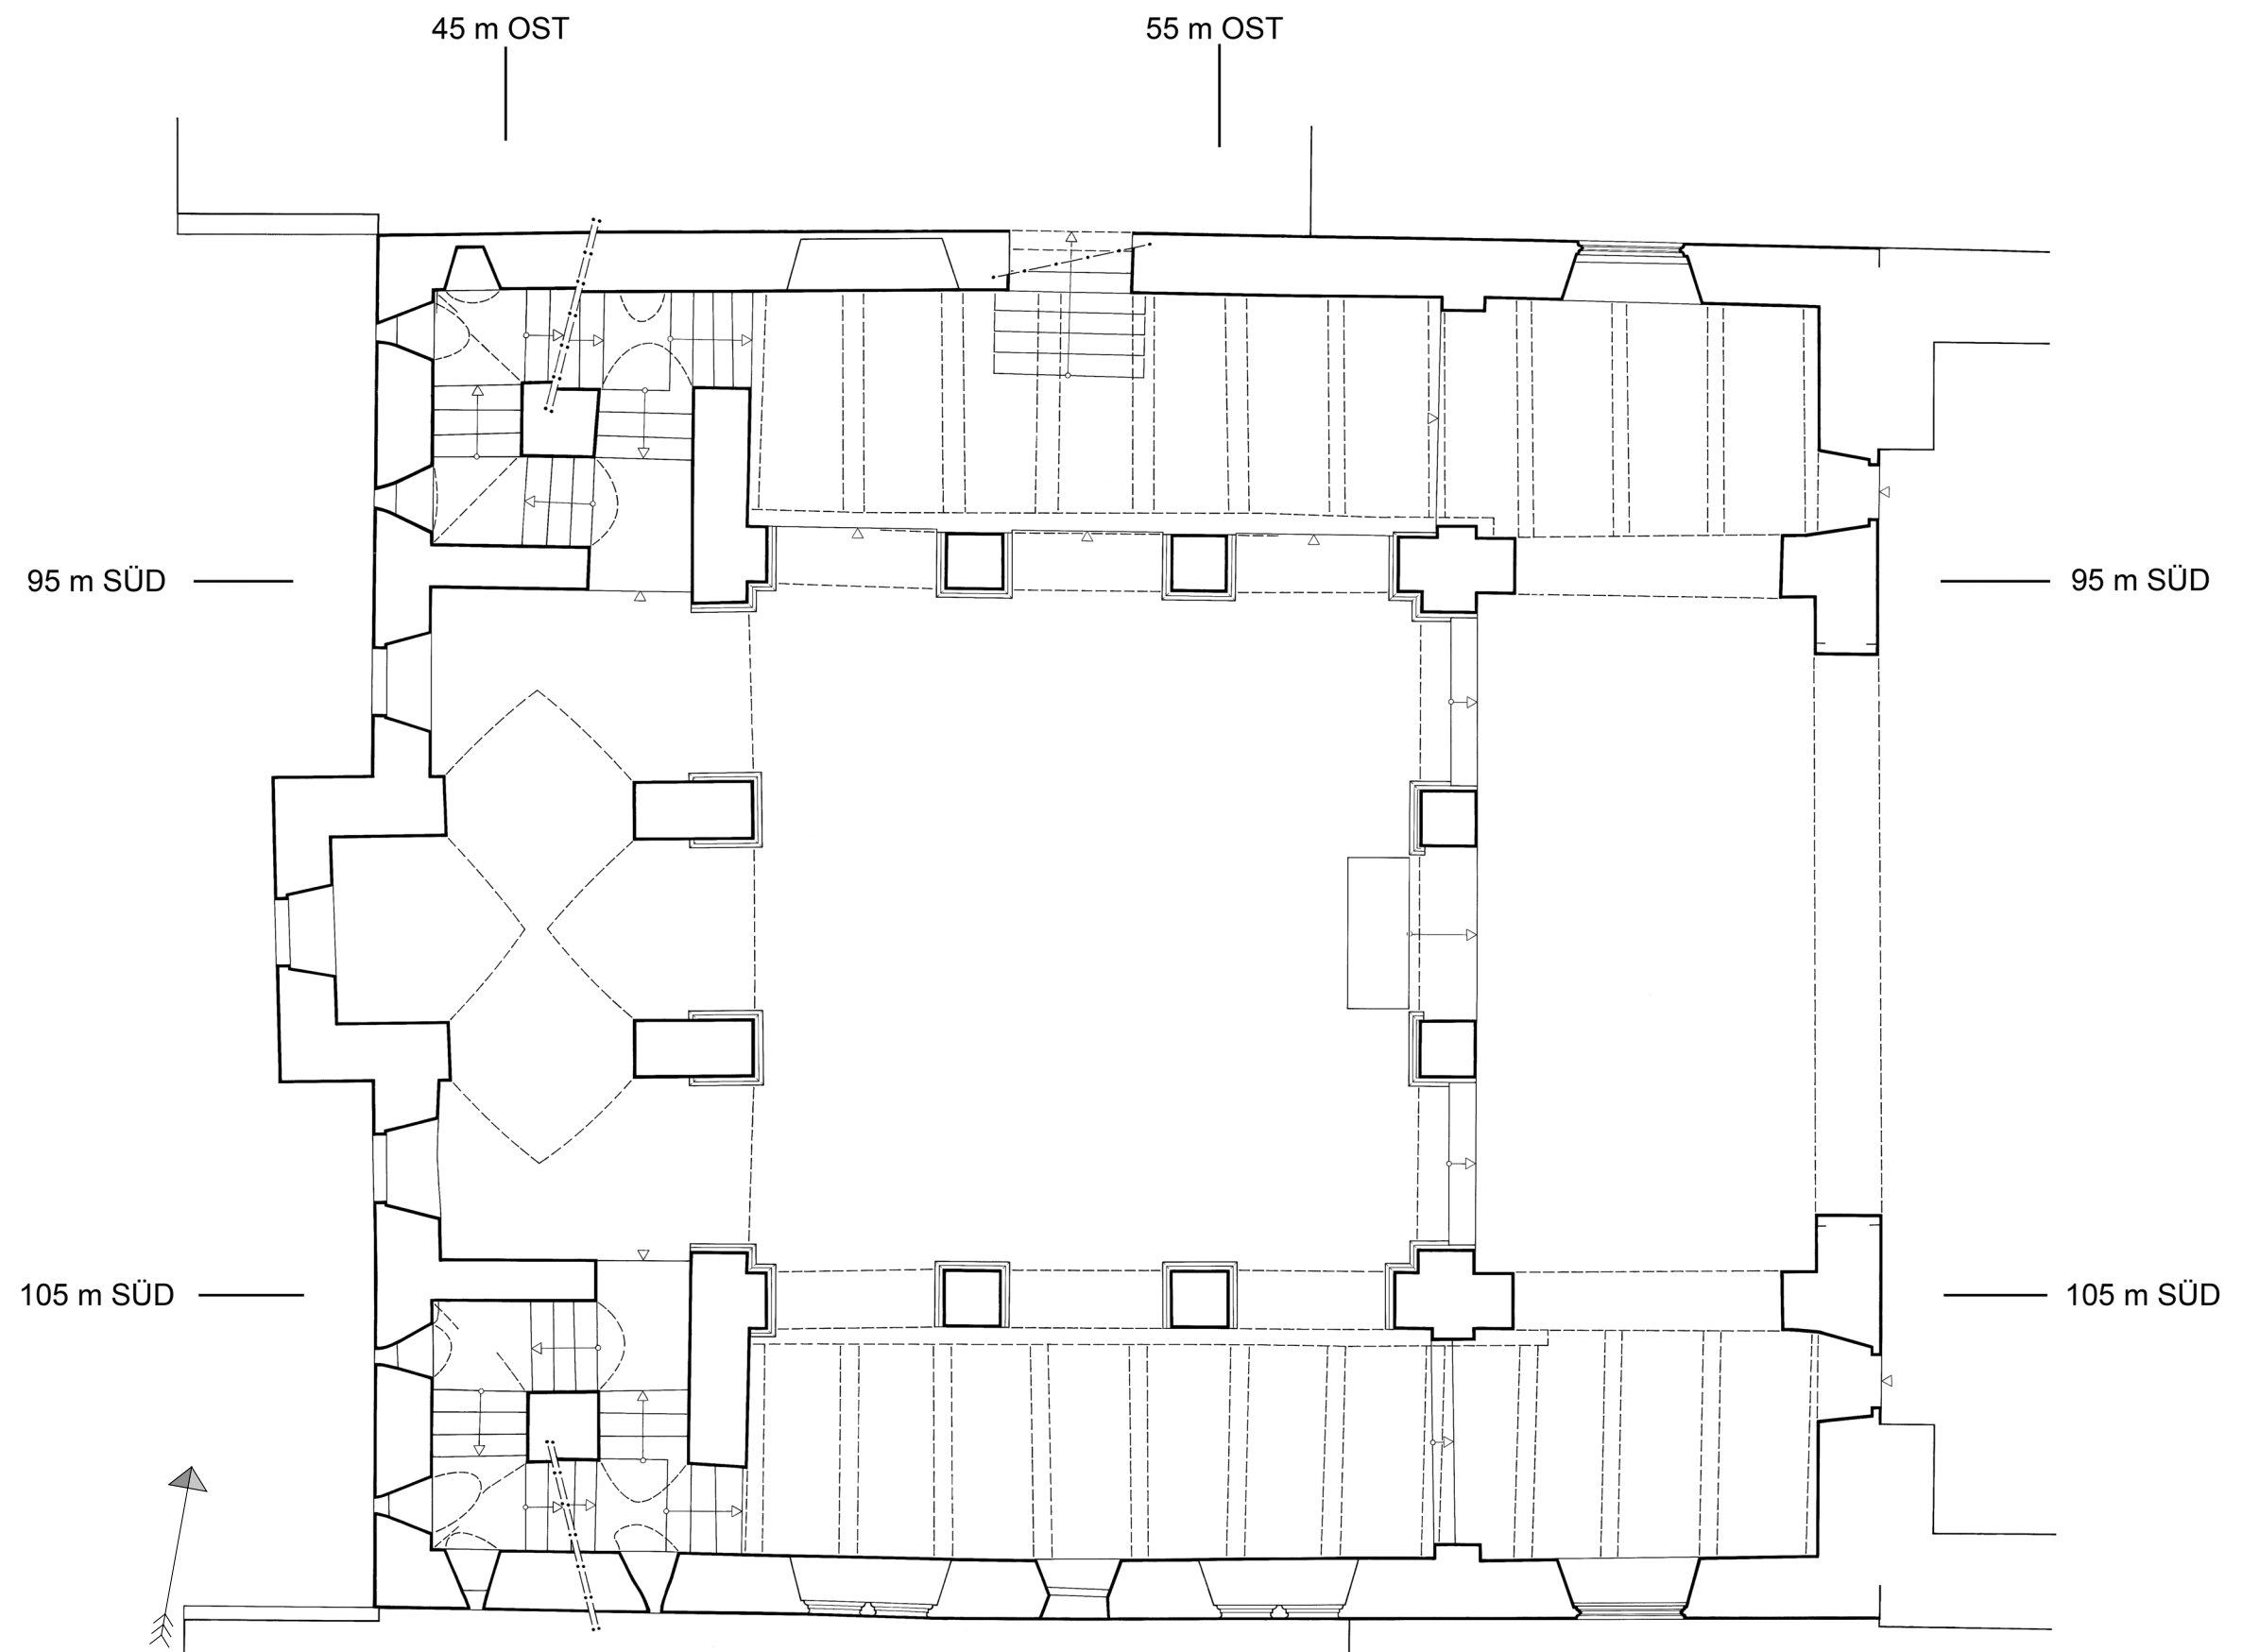
Plan 4 Corvey, Westbau. Grundriss Hauptgeschoss, 1. Obergeschoss: Johanneschor. Bestand 2011 mit Eintragung von Befunden der Untersuchungen zwischen 1950 und 2010 und des 1961 abgebrochenen Johannesaltars.

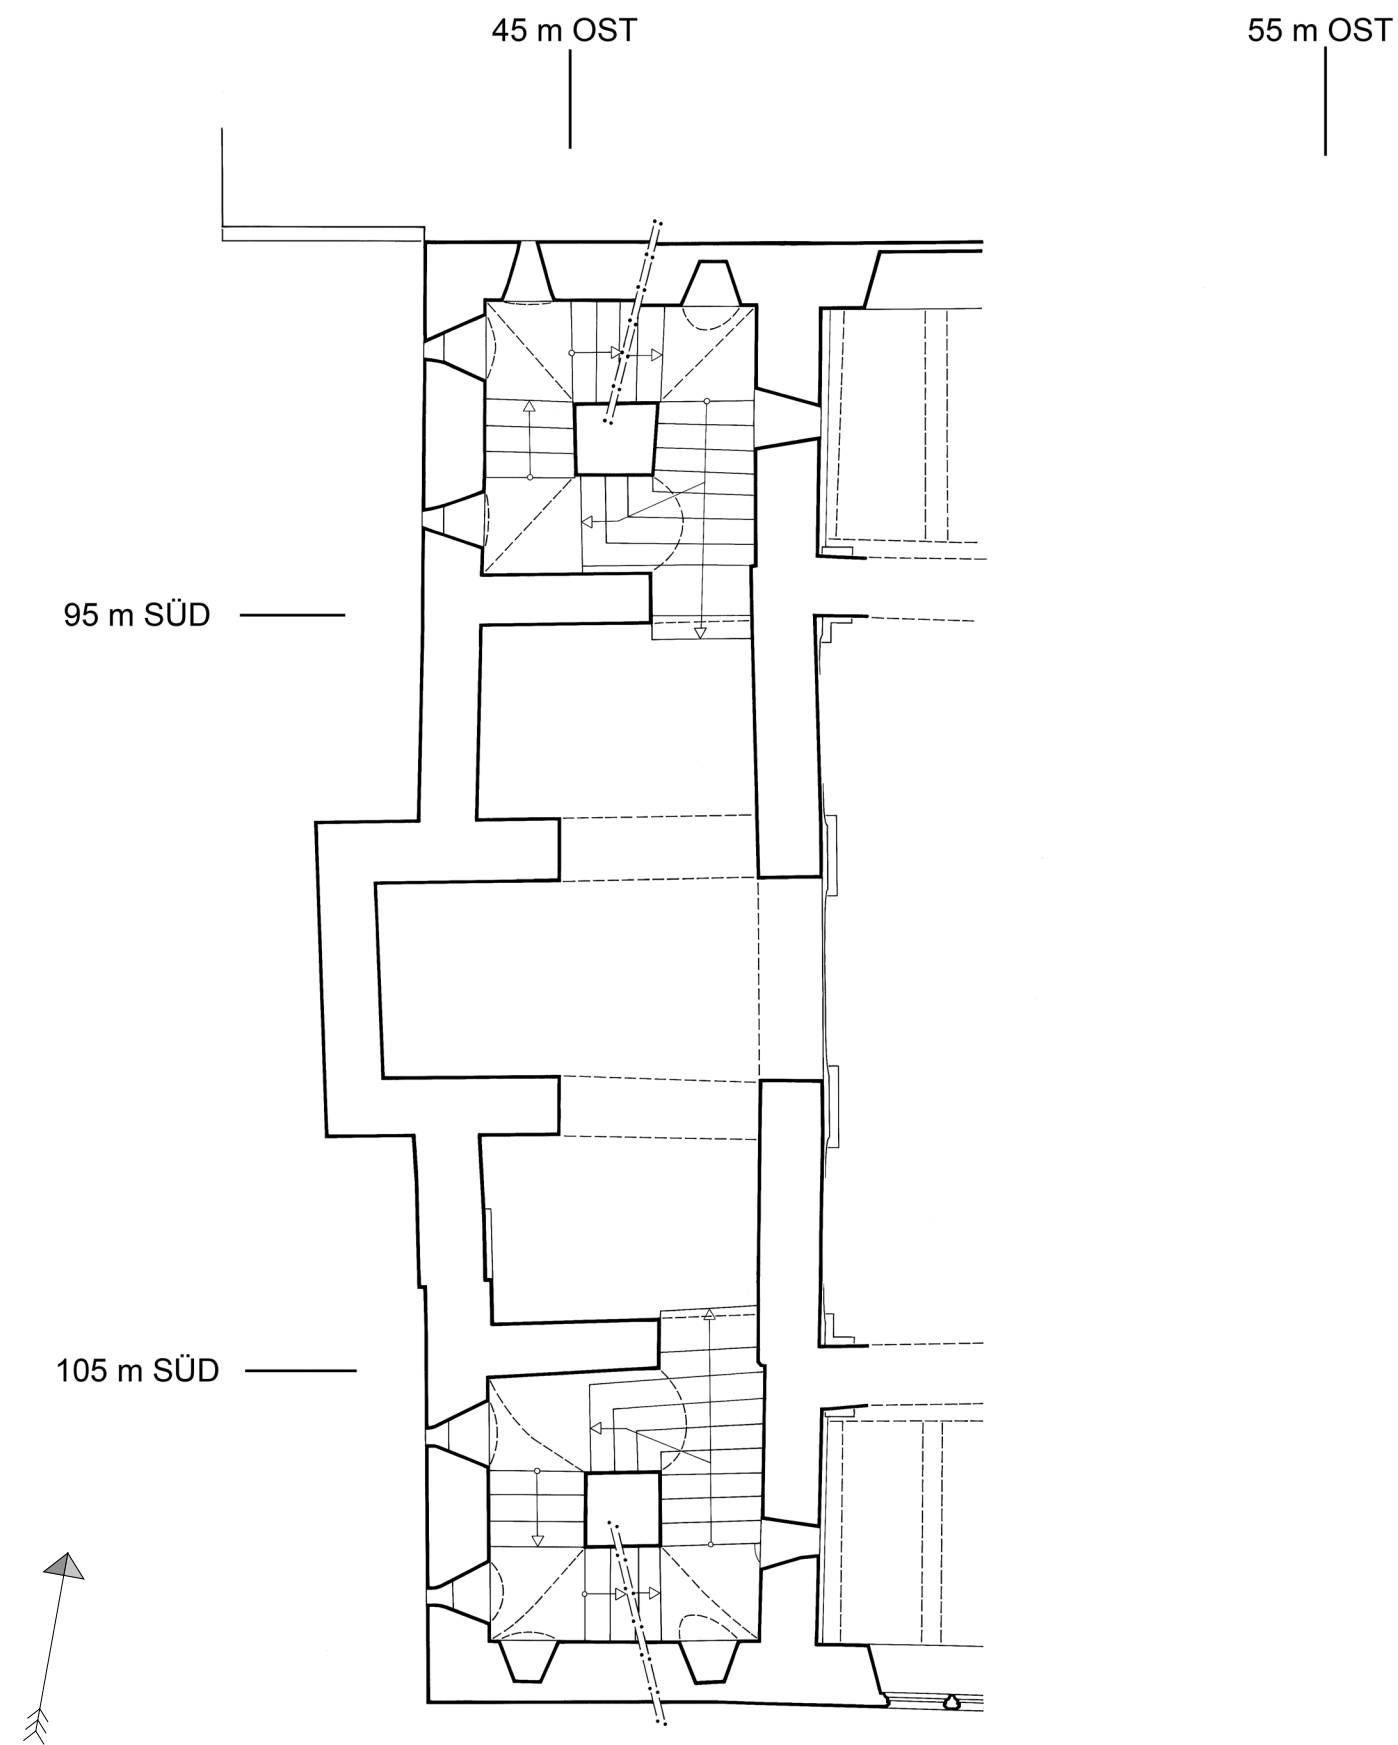
Plan 5 Corvey, Westbau. Grundriss Turmjoch, Zwischenebene Hauptgeschoss/Emporengeschoss. Bestand 2011 mit Eintragung von Befunden der Untersuchungen zwischen 1950 und 2010. Maßstab 1 : 100

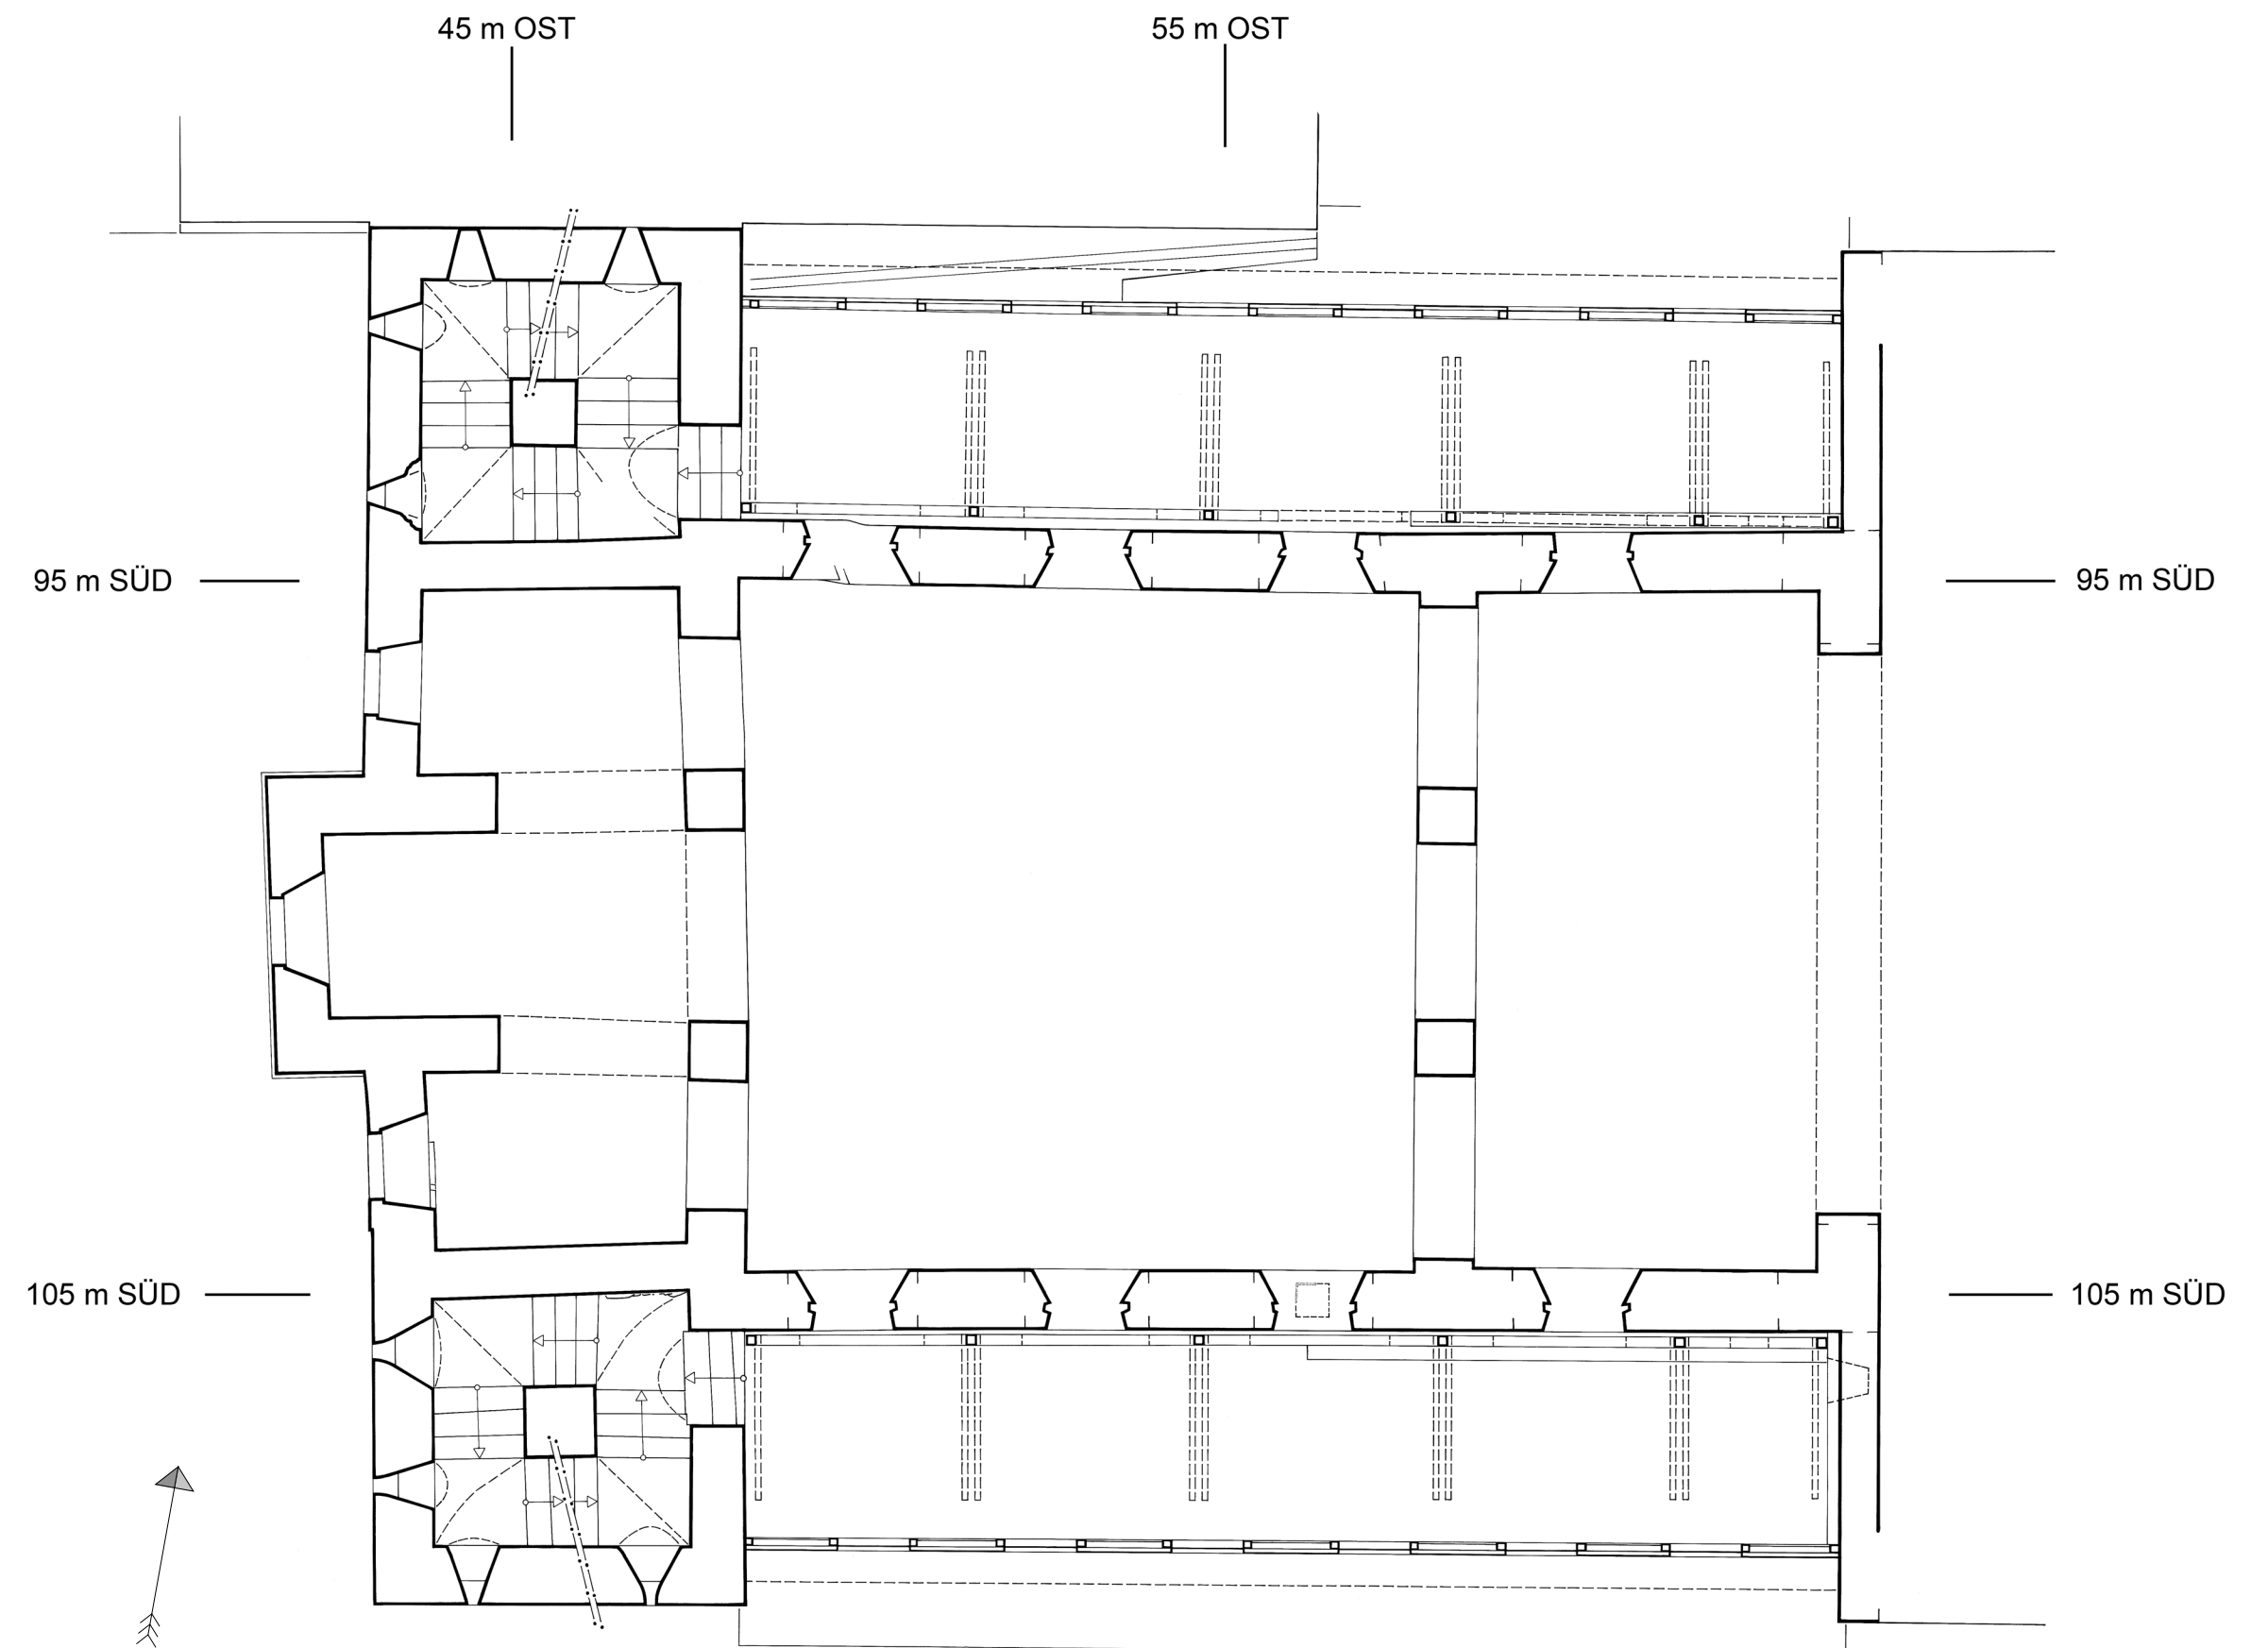
Plan 6 Corvey, Westbau. Grundriss Emporengeschoss. Bestand 2011 mit Eintragung von Befunden der Untersuchungen zwischen 1950 und 2010. Maßstab 1 : 100

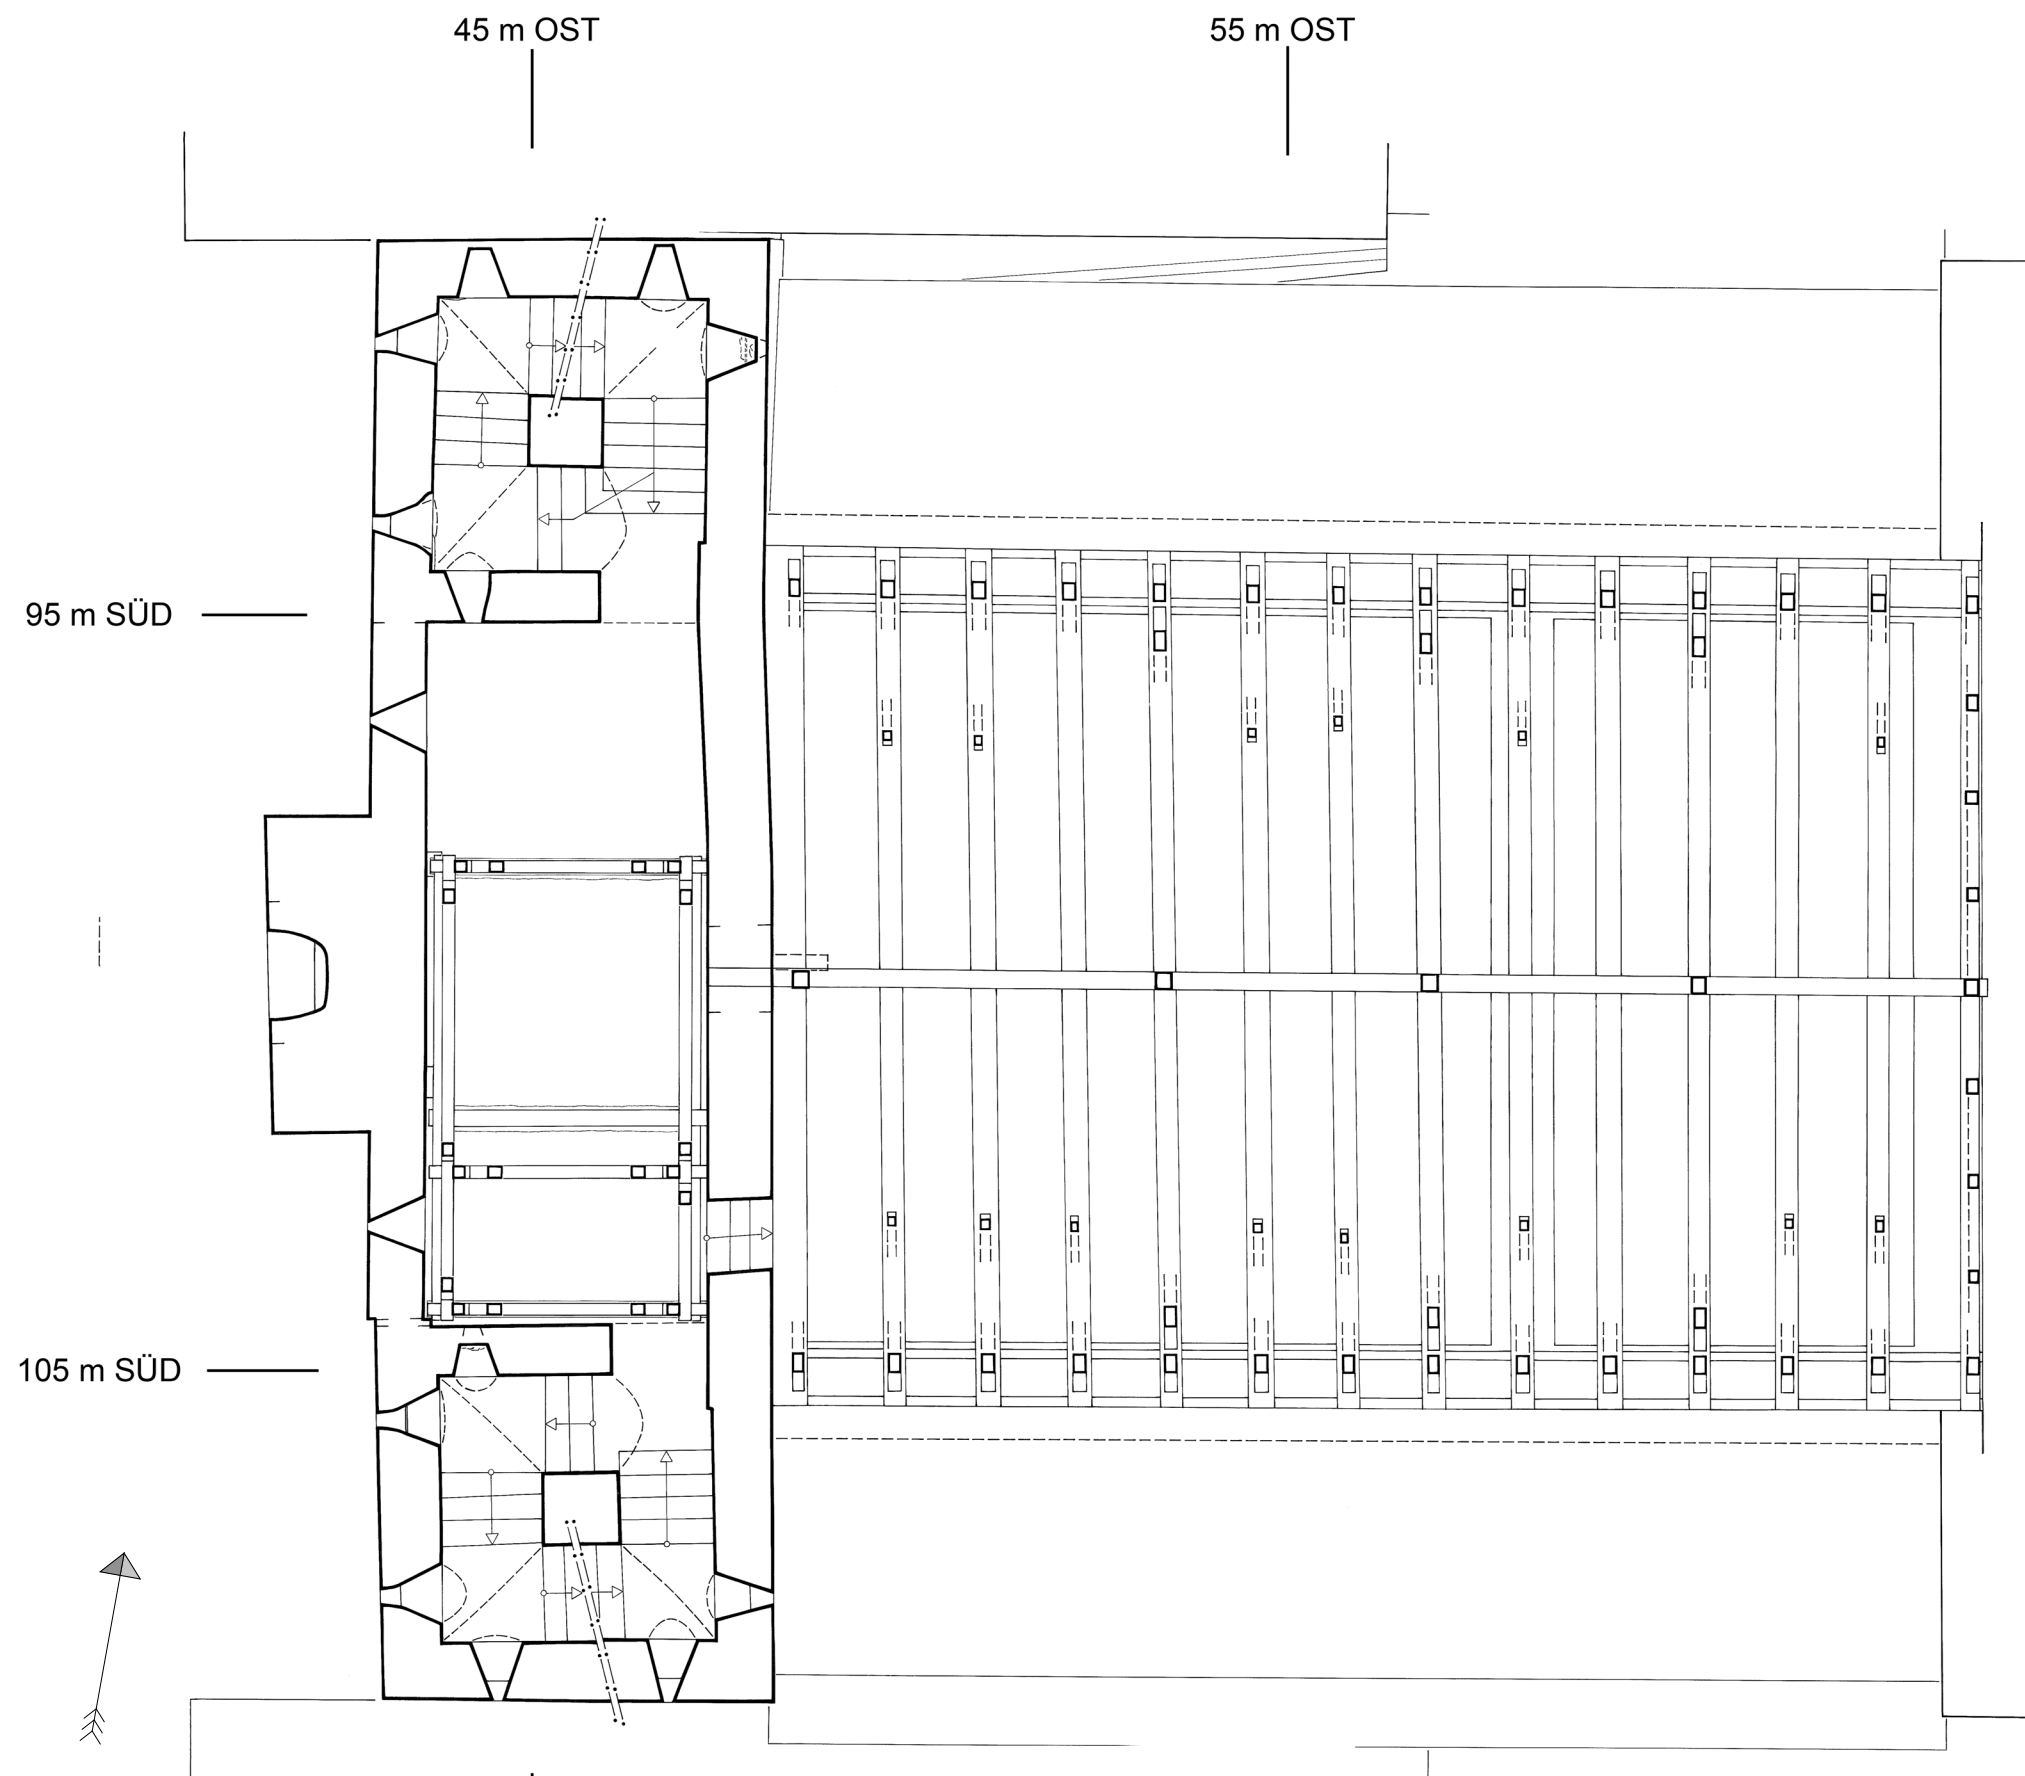
Plan 7 Corvey, Westbau. Grundriss Schlitzfenstergeschoss. Bestand 2011 mit Eintragung von Befunden der Untersuchungen zwischen 1950 und 2010.
