## DIE KLOSTERKIRCHE CORVEY

### BAUUNTERSUCHUNG UND BAUGESCHICHTE DES WESTBAUS BEILAGEN

KRISTINA KRÜGER  
PETER BARTHOLD, THOMAS EISSING, CLAUS PETER

## VII. Beilagen (Pläne): Übersicht

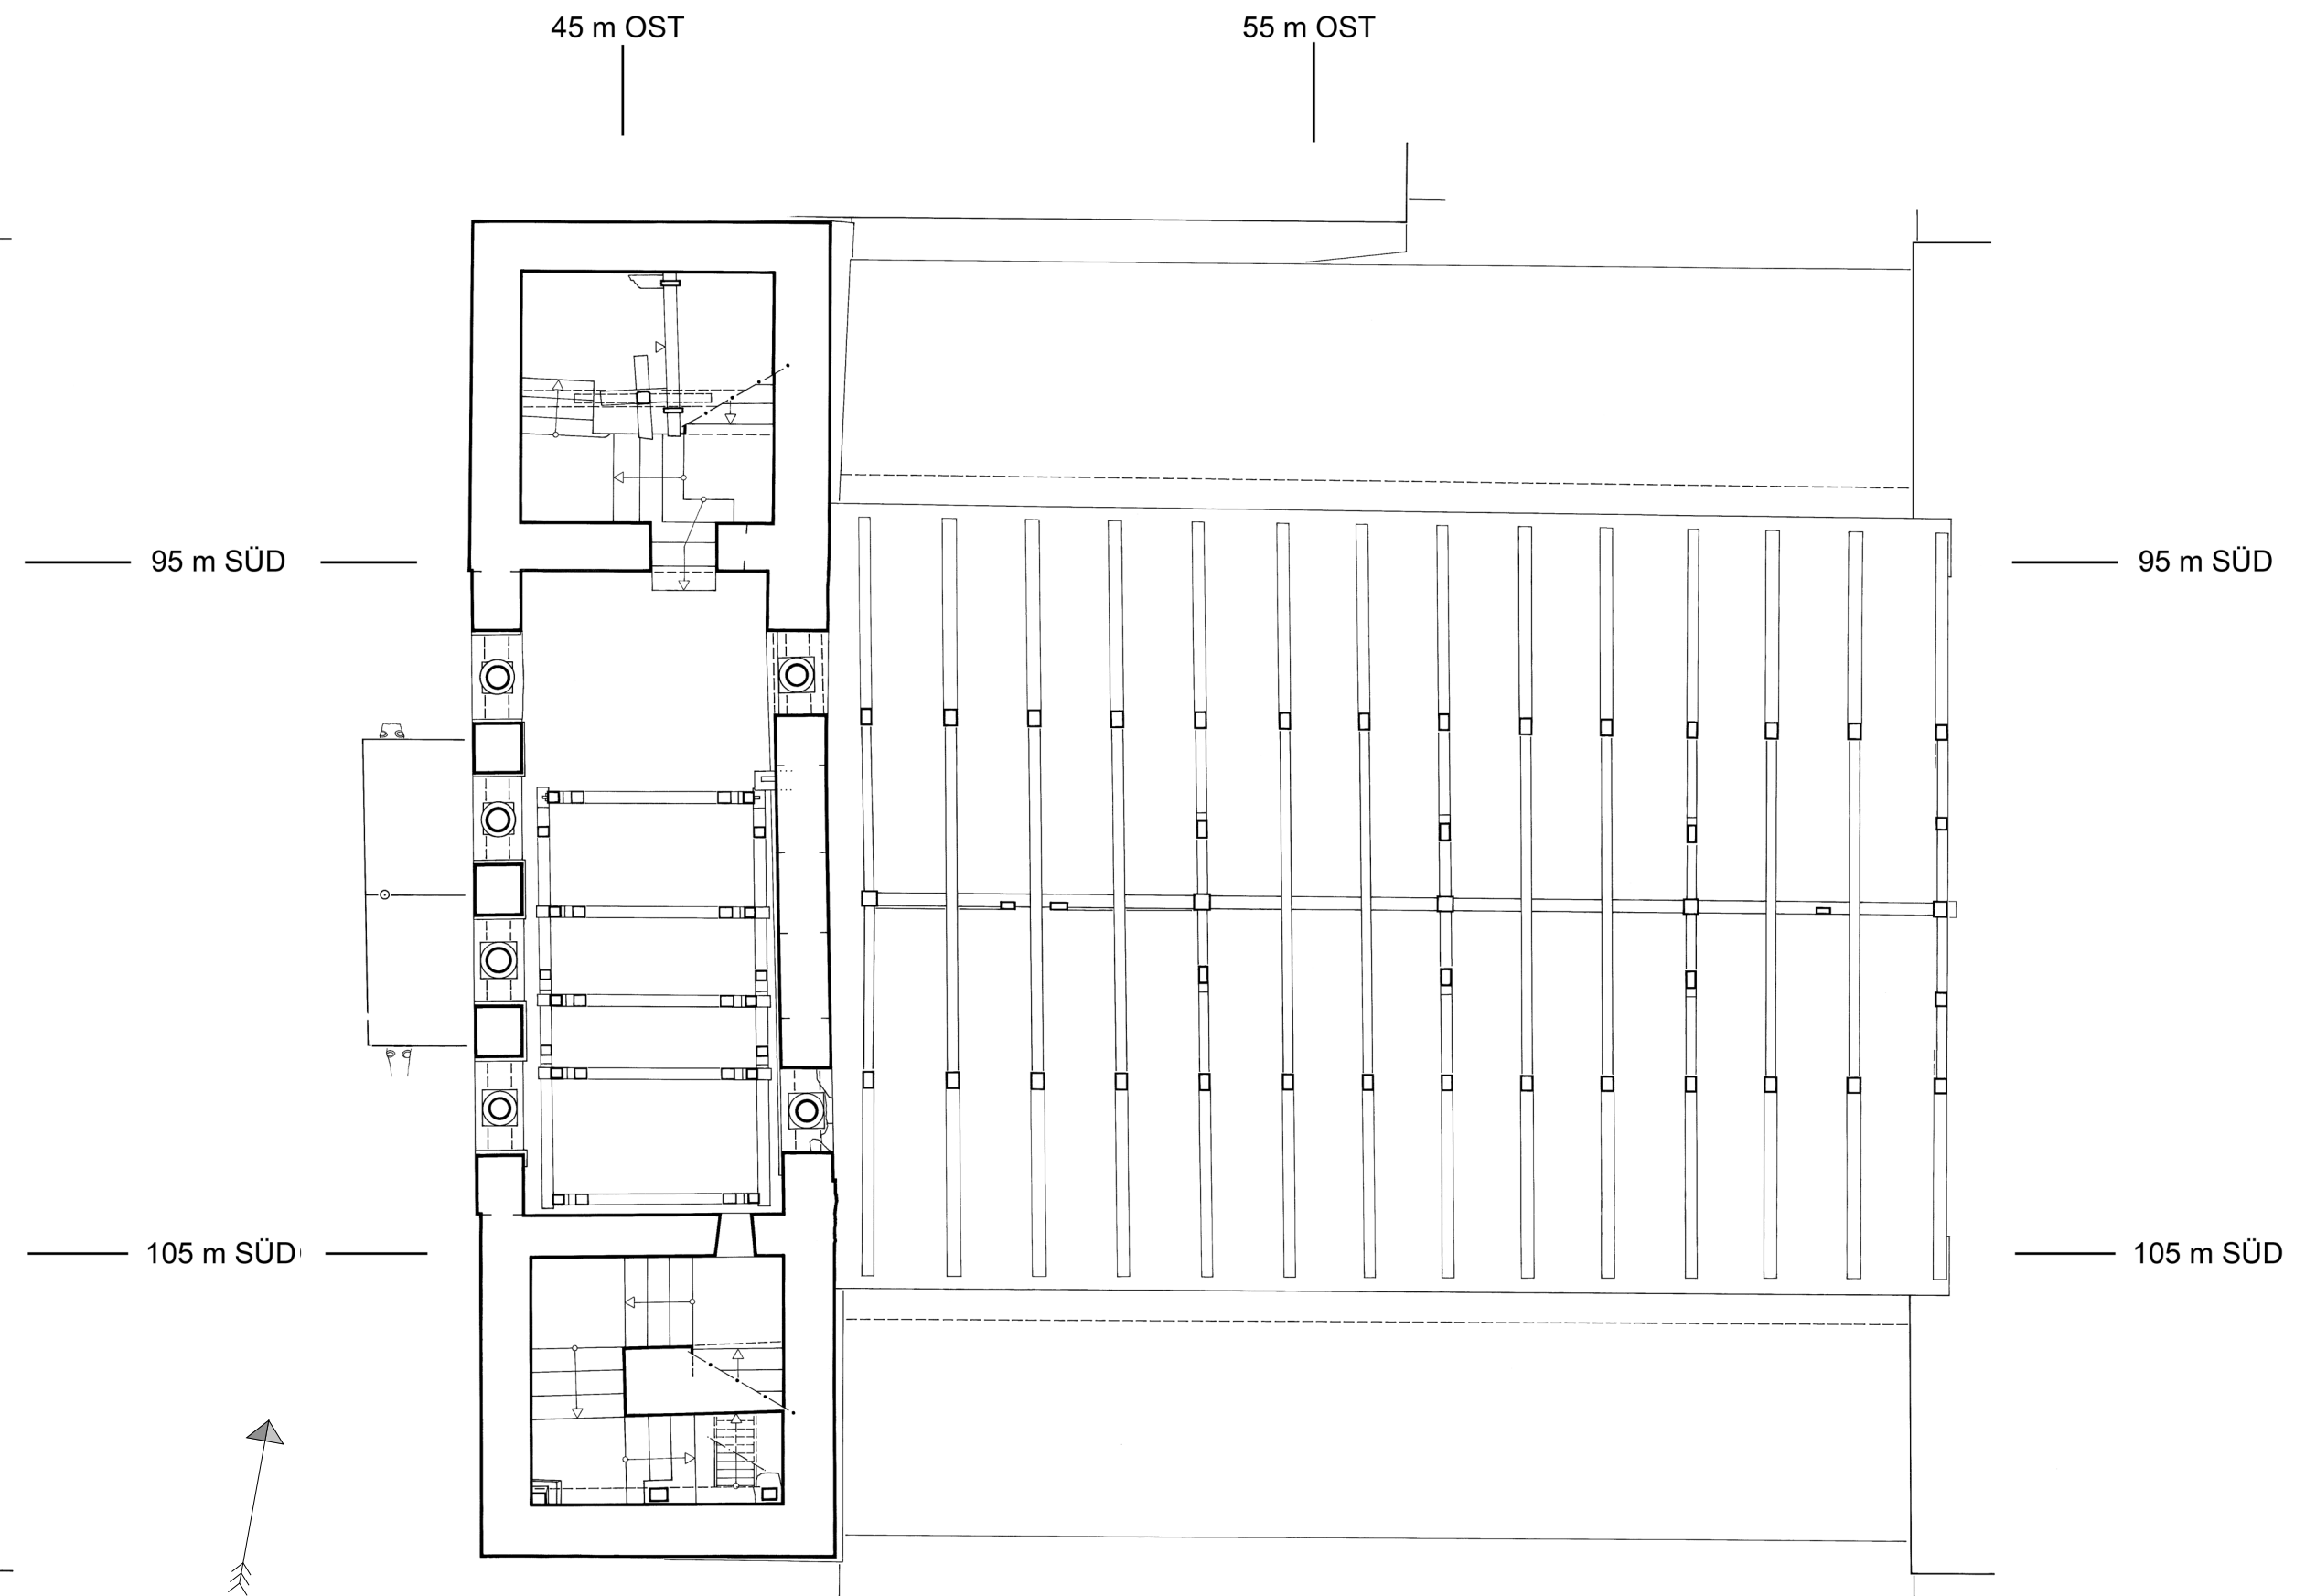
Plan 8 Corvey, Westbau. Grundriss Unteres Glockengeschoss. Bestand 2011 mit Eintragung von Befunden der Untersuchungen zwischen 1950 und 2010.

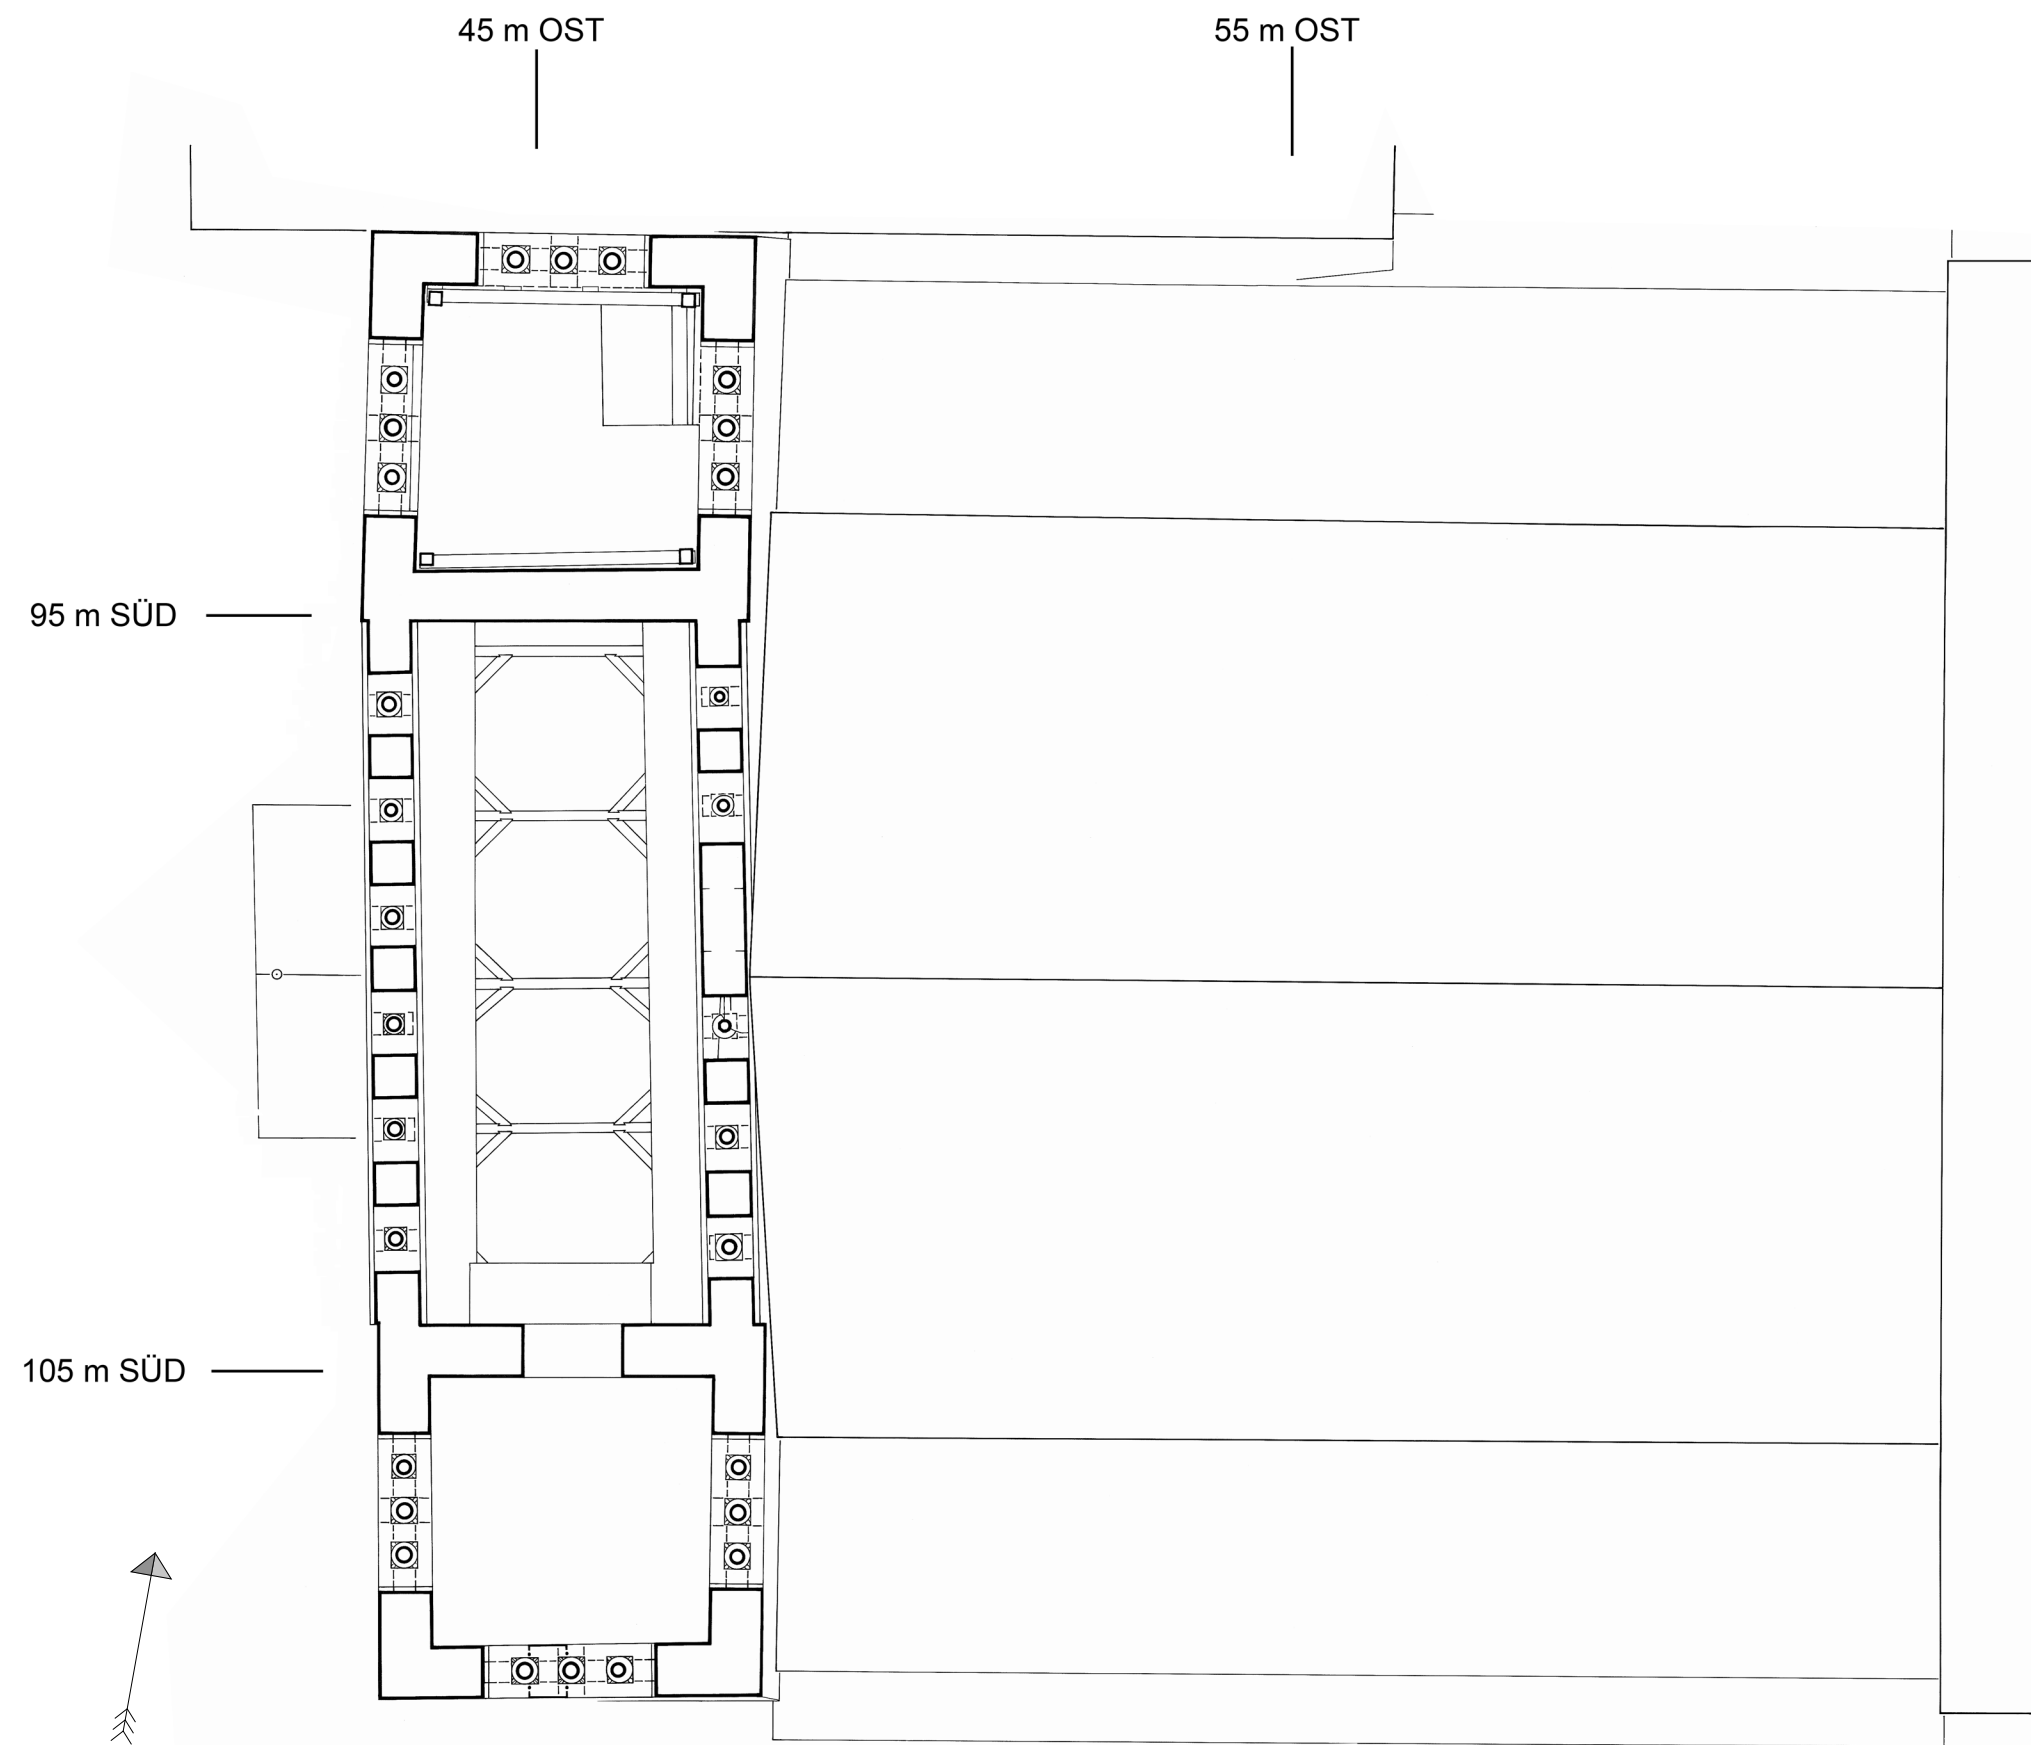
Plan 9 Corvey, Westbau. Grundriss Oberes Glockengeschoss und unteres Arkadengeschoss der Türme. Maßstab 1 : 100  
Bestand 2011 mit Eintragung von Befunden der Untersuchungen zwischen 1950 und 2010.

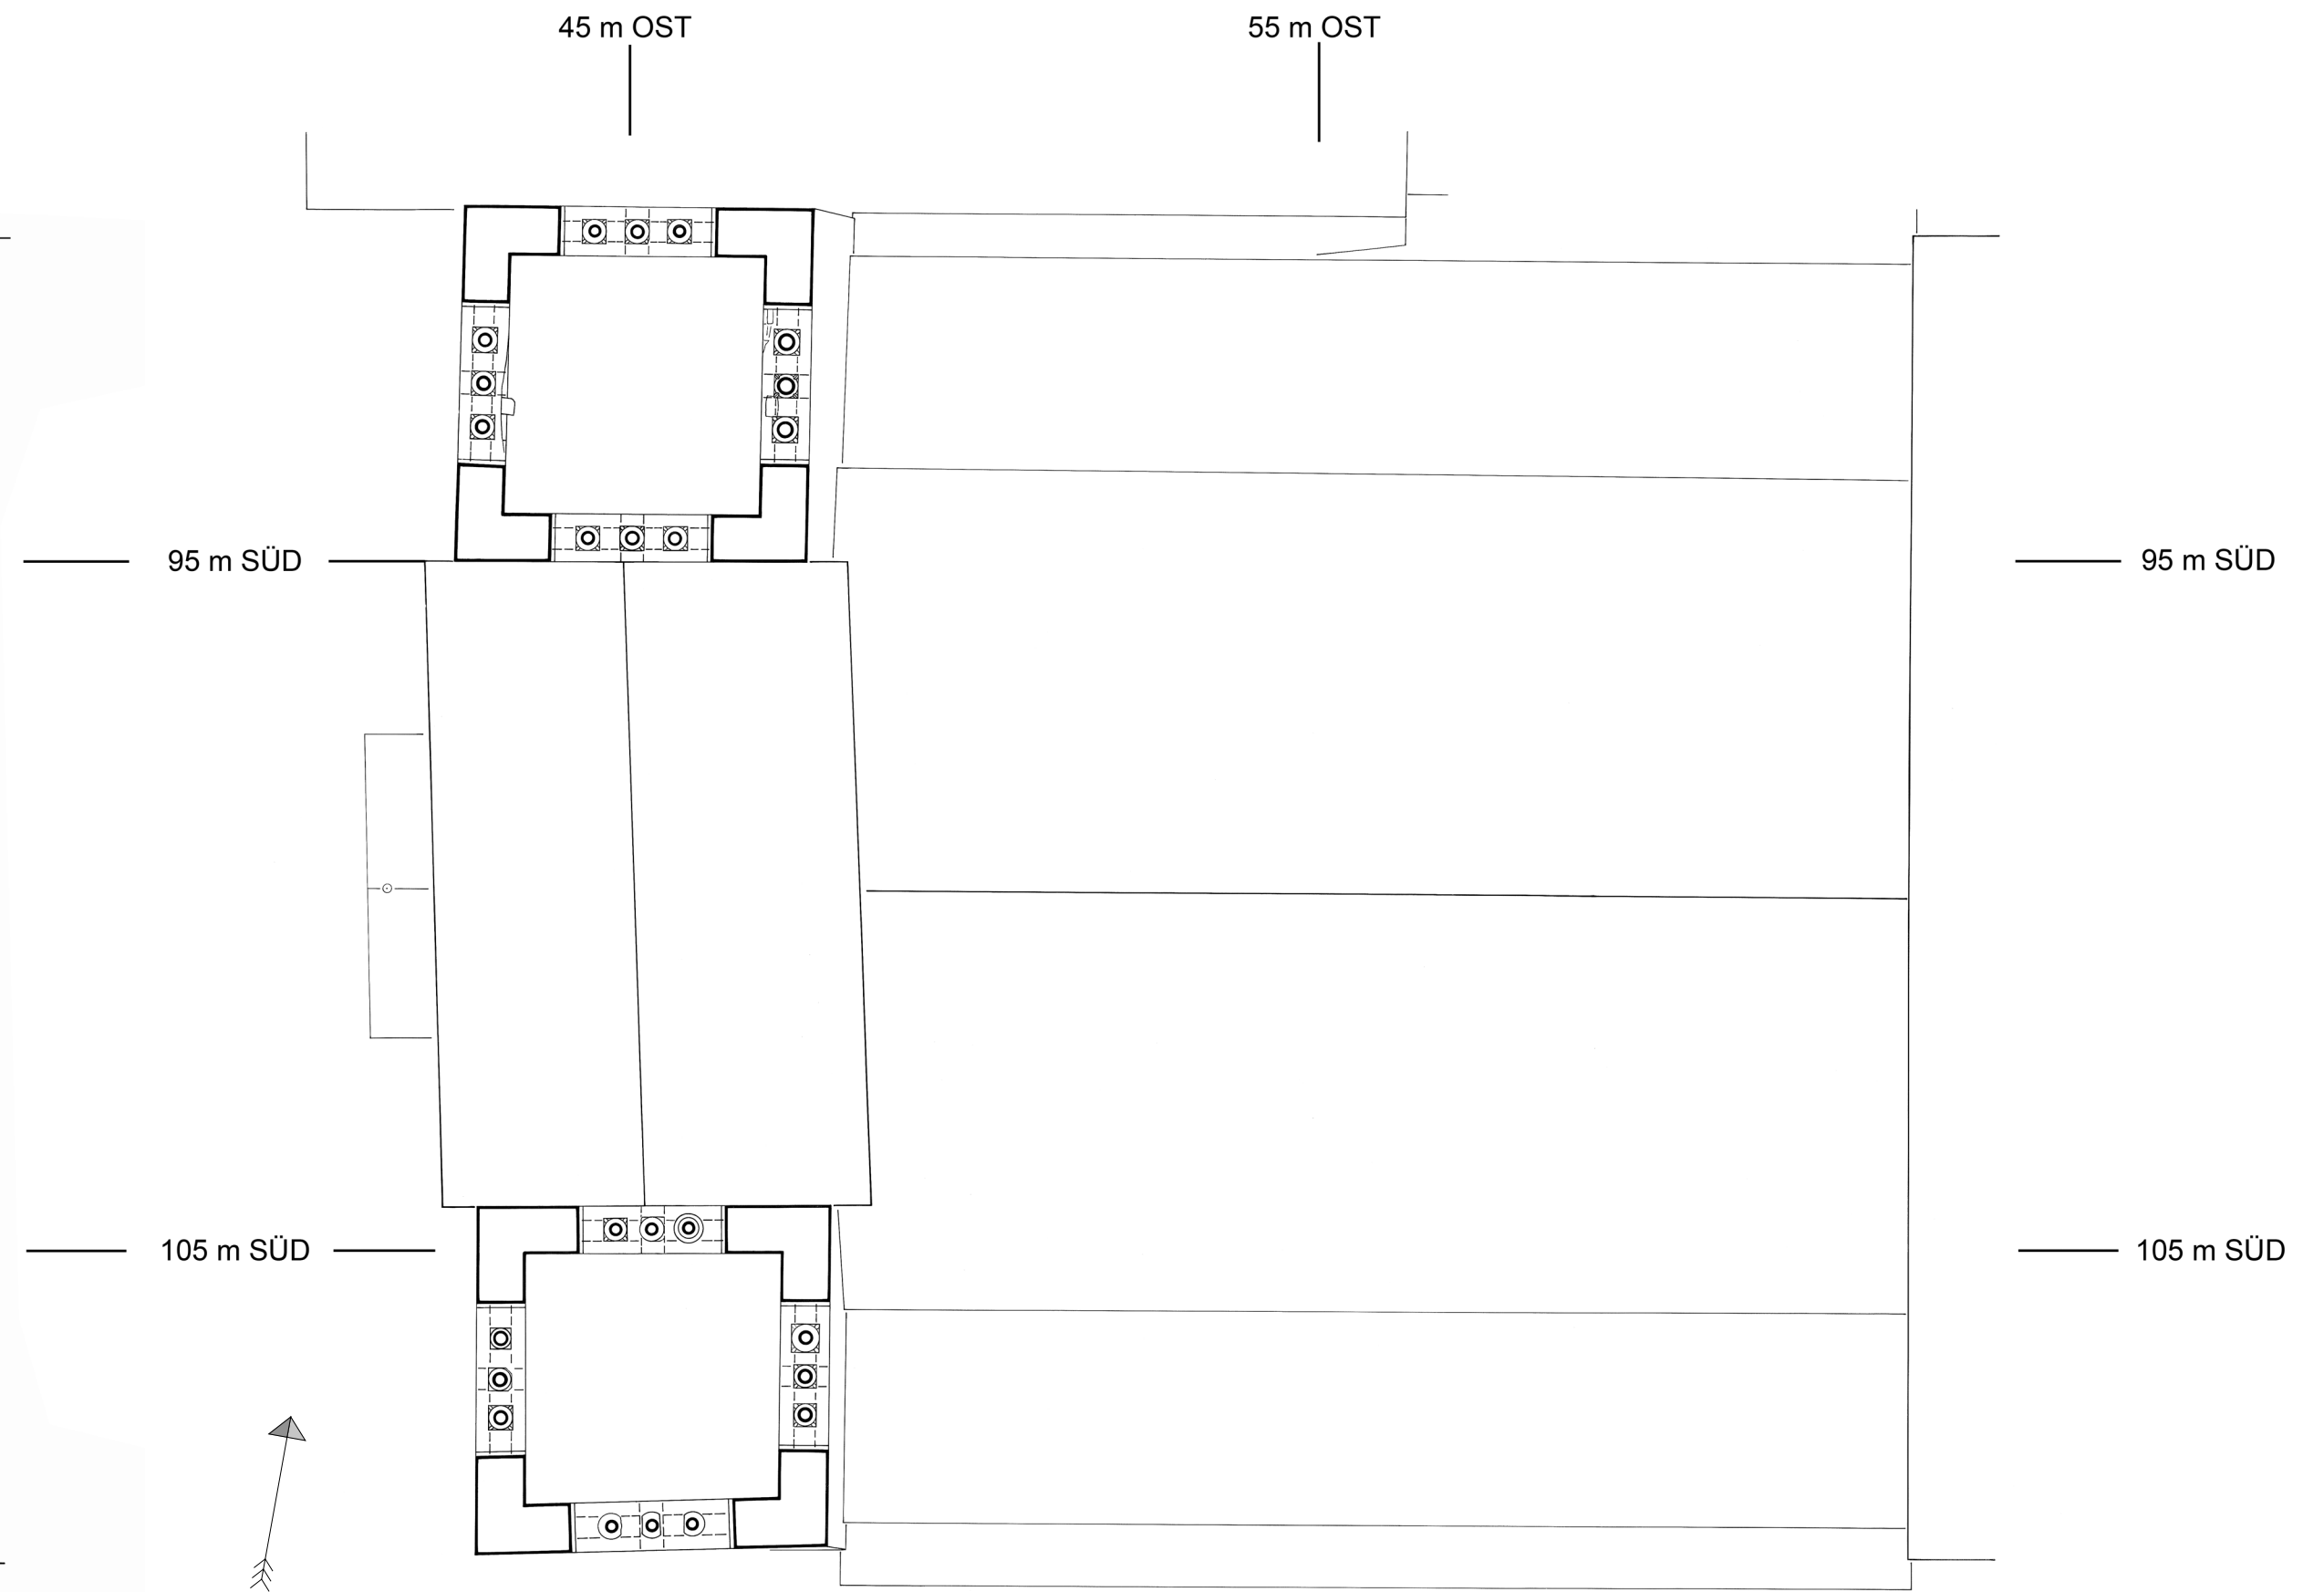
Plan 10 Corvey, Westbau. Grundriss oberes Arkadengeschoss der Türme. Bestand 2011 mit Eintragung von Befunden der Untersuchungen zwischen 1950 und 2010. Maßstab 1 : 100

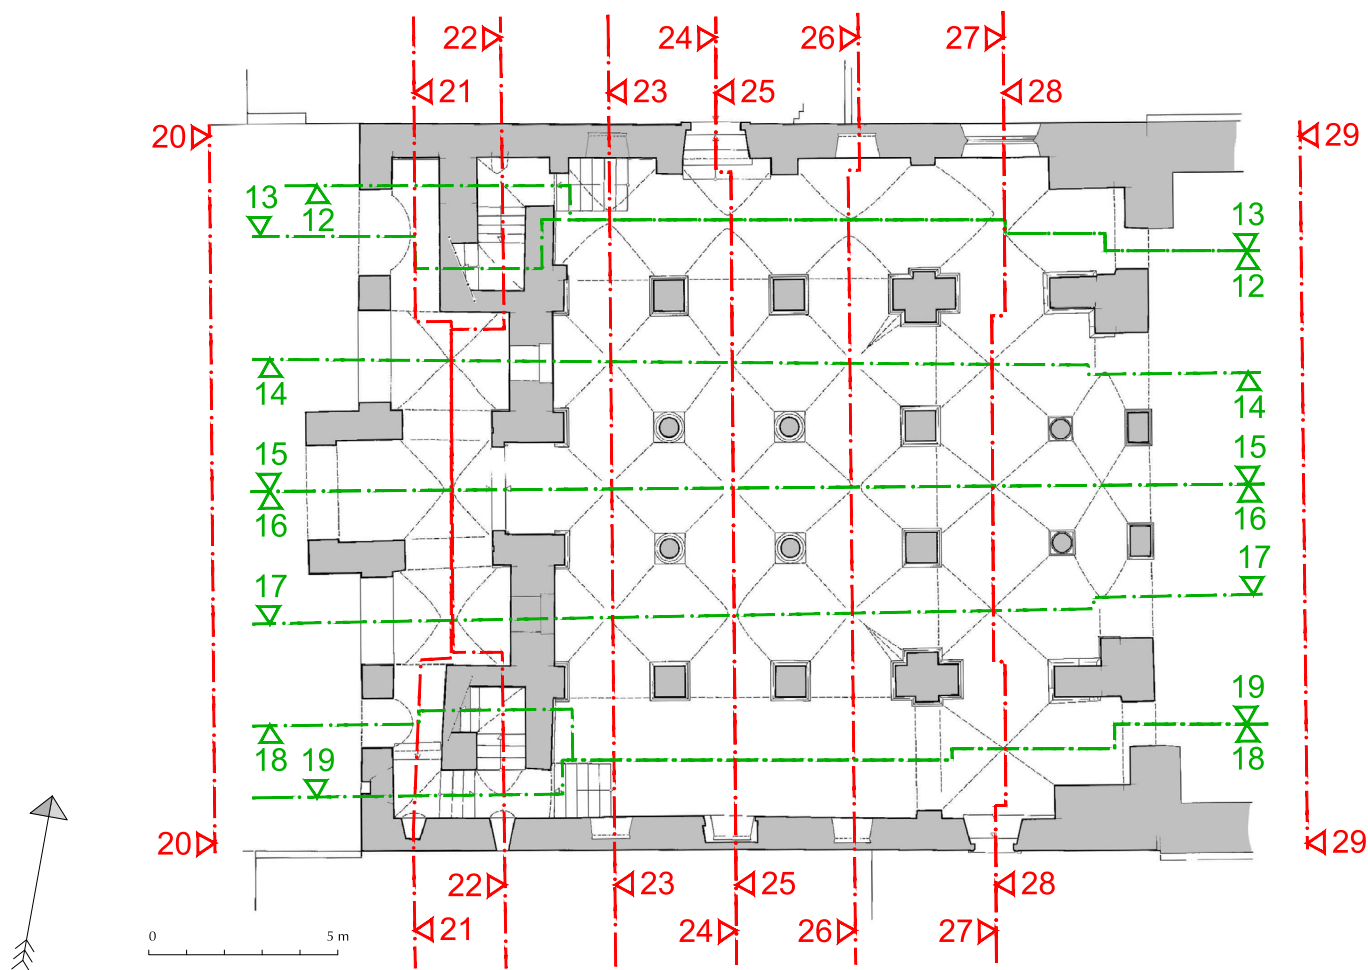
Plan 11 Corvey, Westbau. Übersichtsplan der Längs- und Querschnitte auf der Grundlage von Plan 2 (Eintragungen: I. Frohnert).

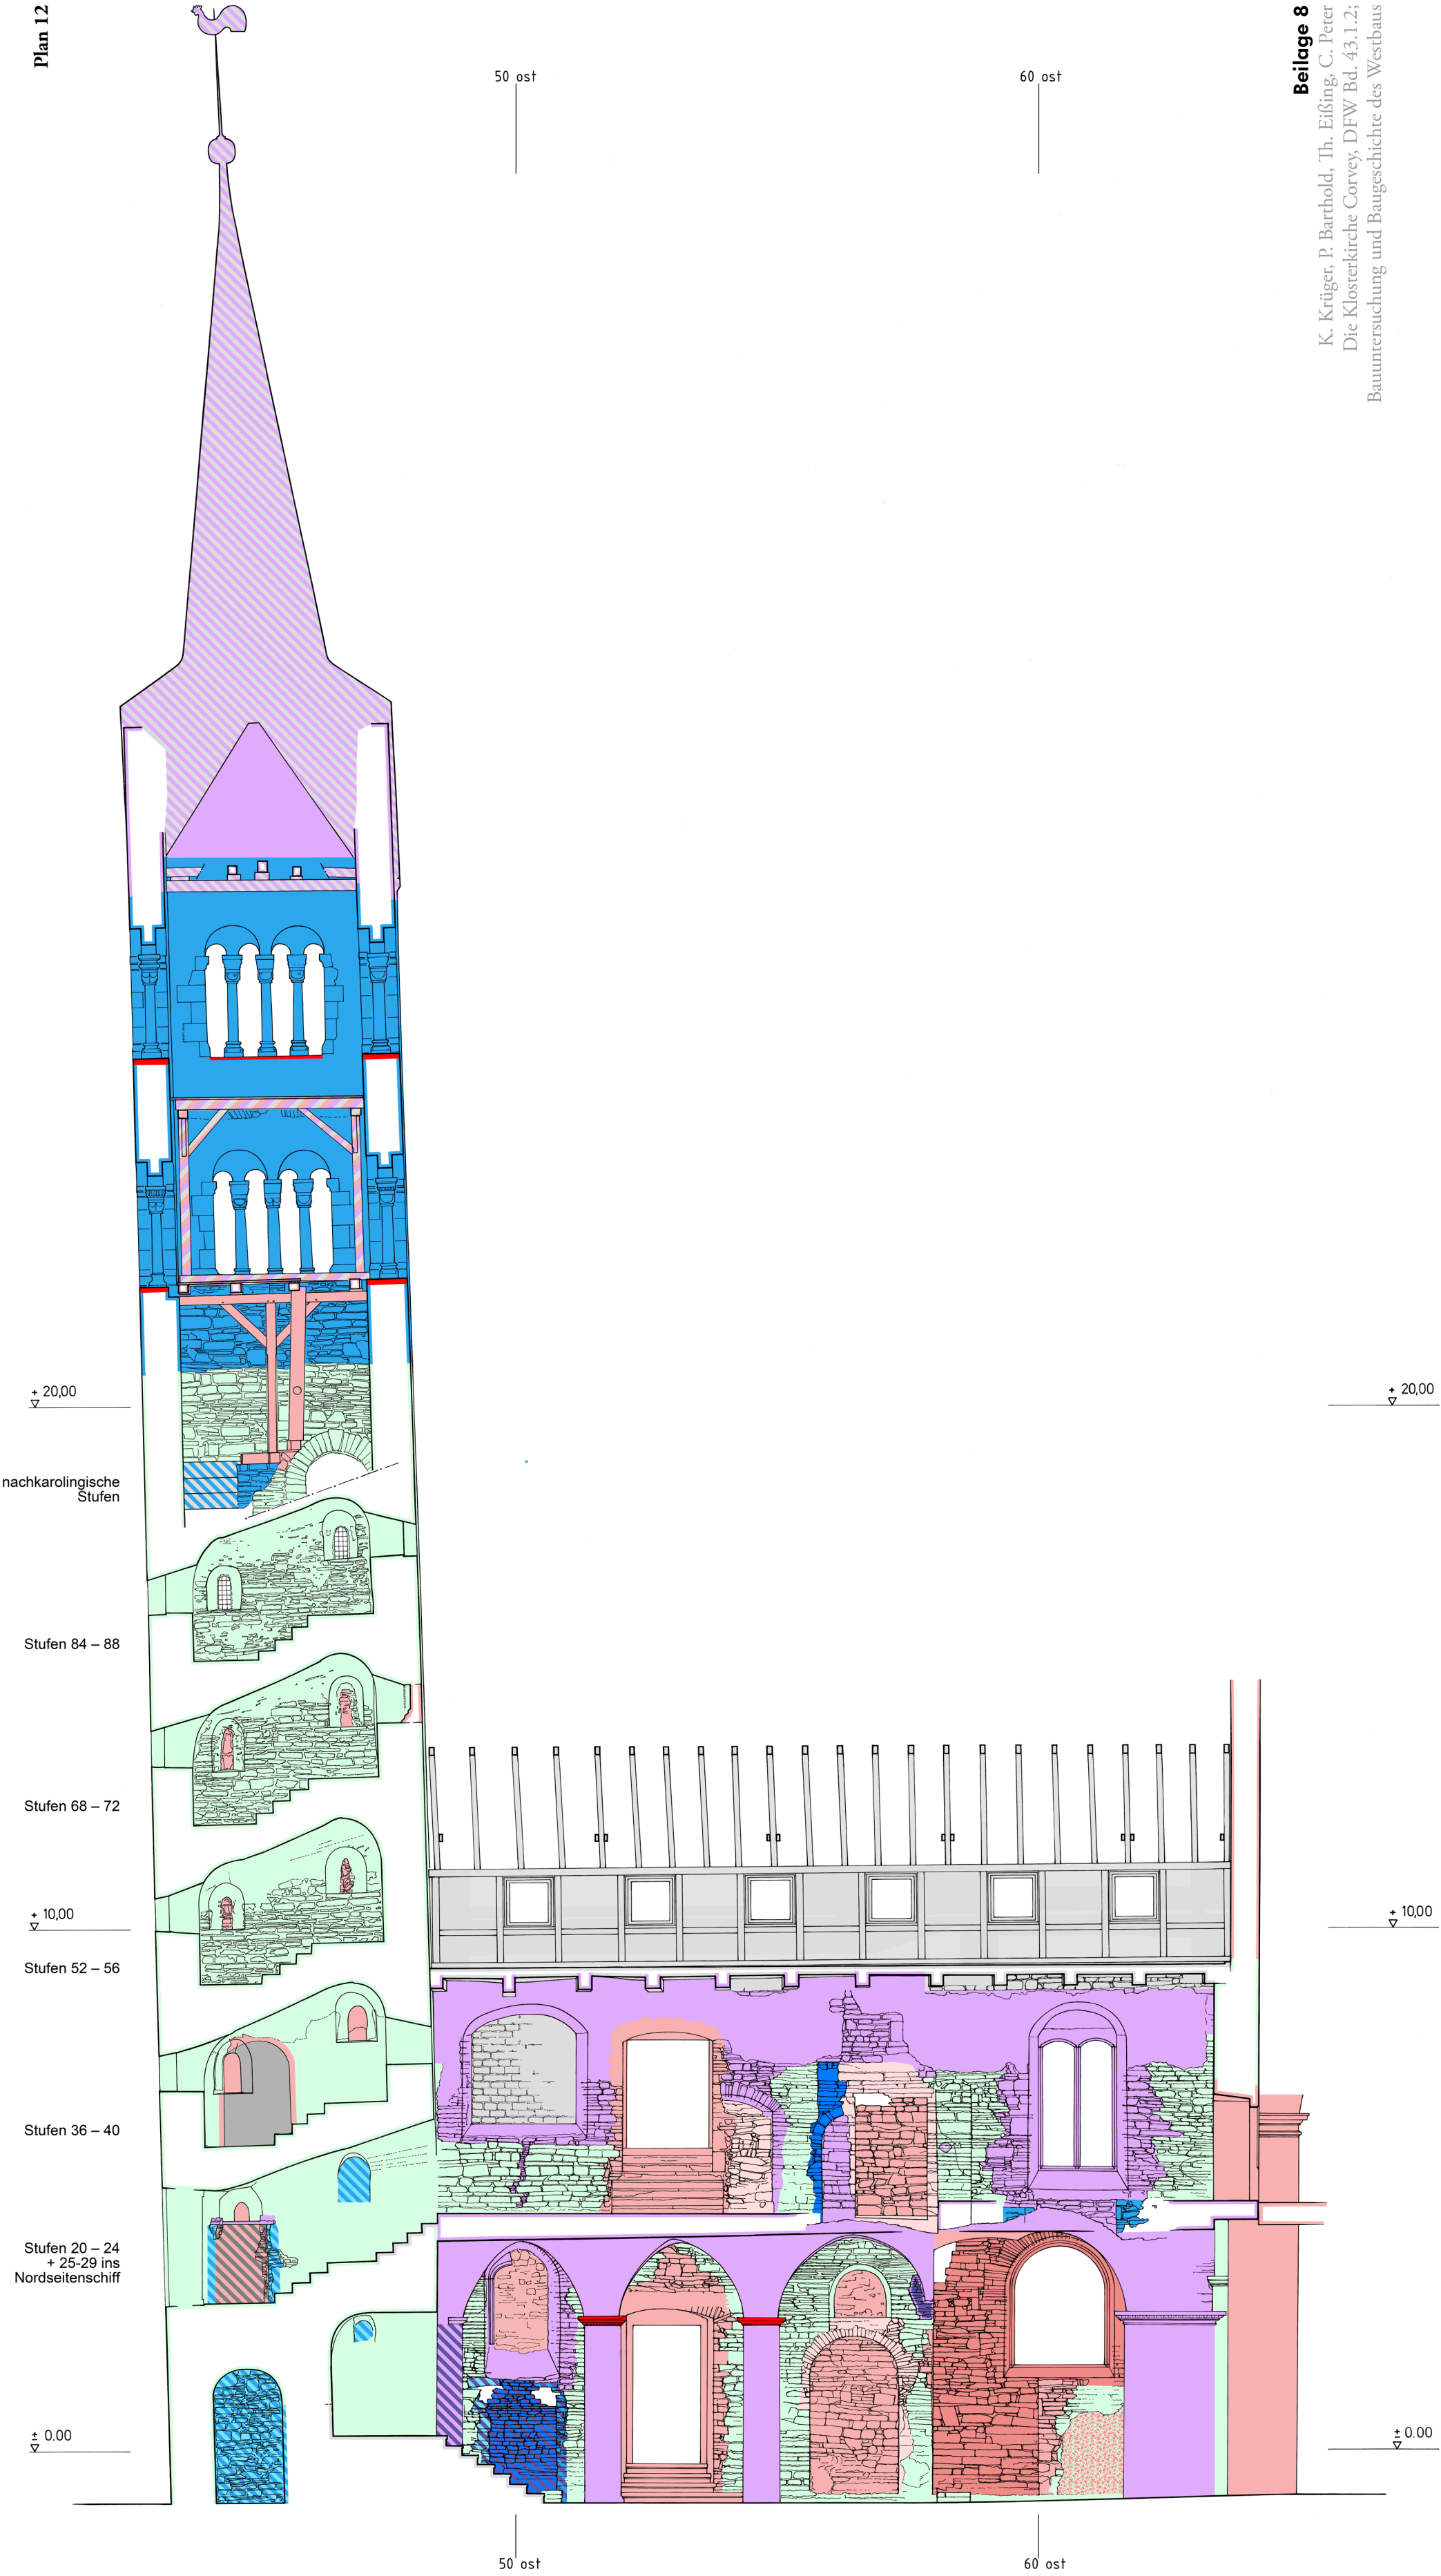
Plan 12 Corvey, Westbau. Längsschnitt durch das Nordseitenschiff, Blick nach Norden. Bestand 2011 mit Eintragung der Bauphasen und von Befunden der Untersuchungen zwischen 1950 und 2010 und Zählung der Stufen im Nordturm.

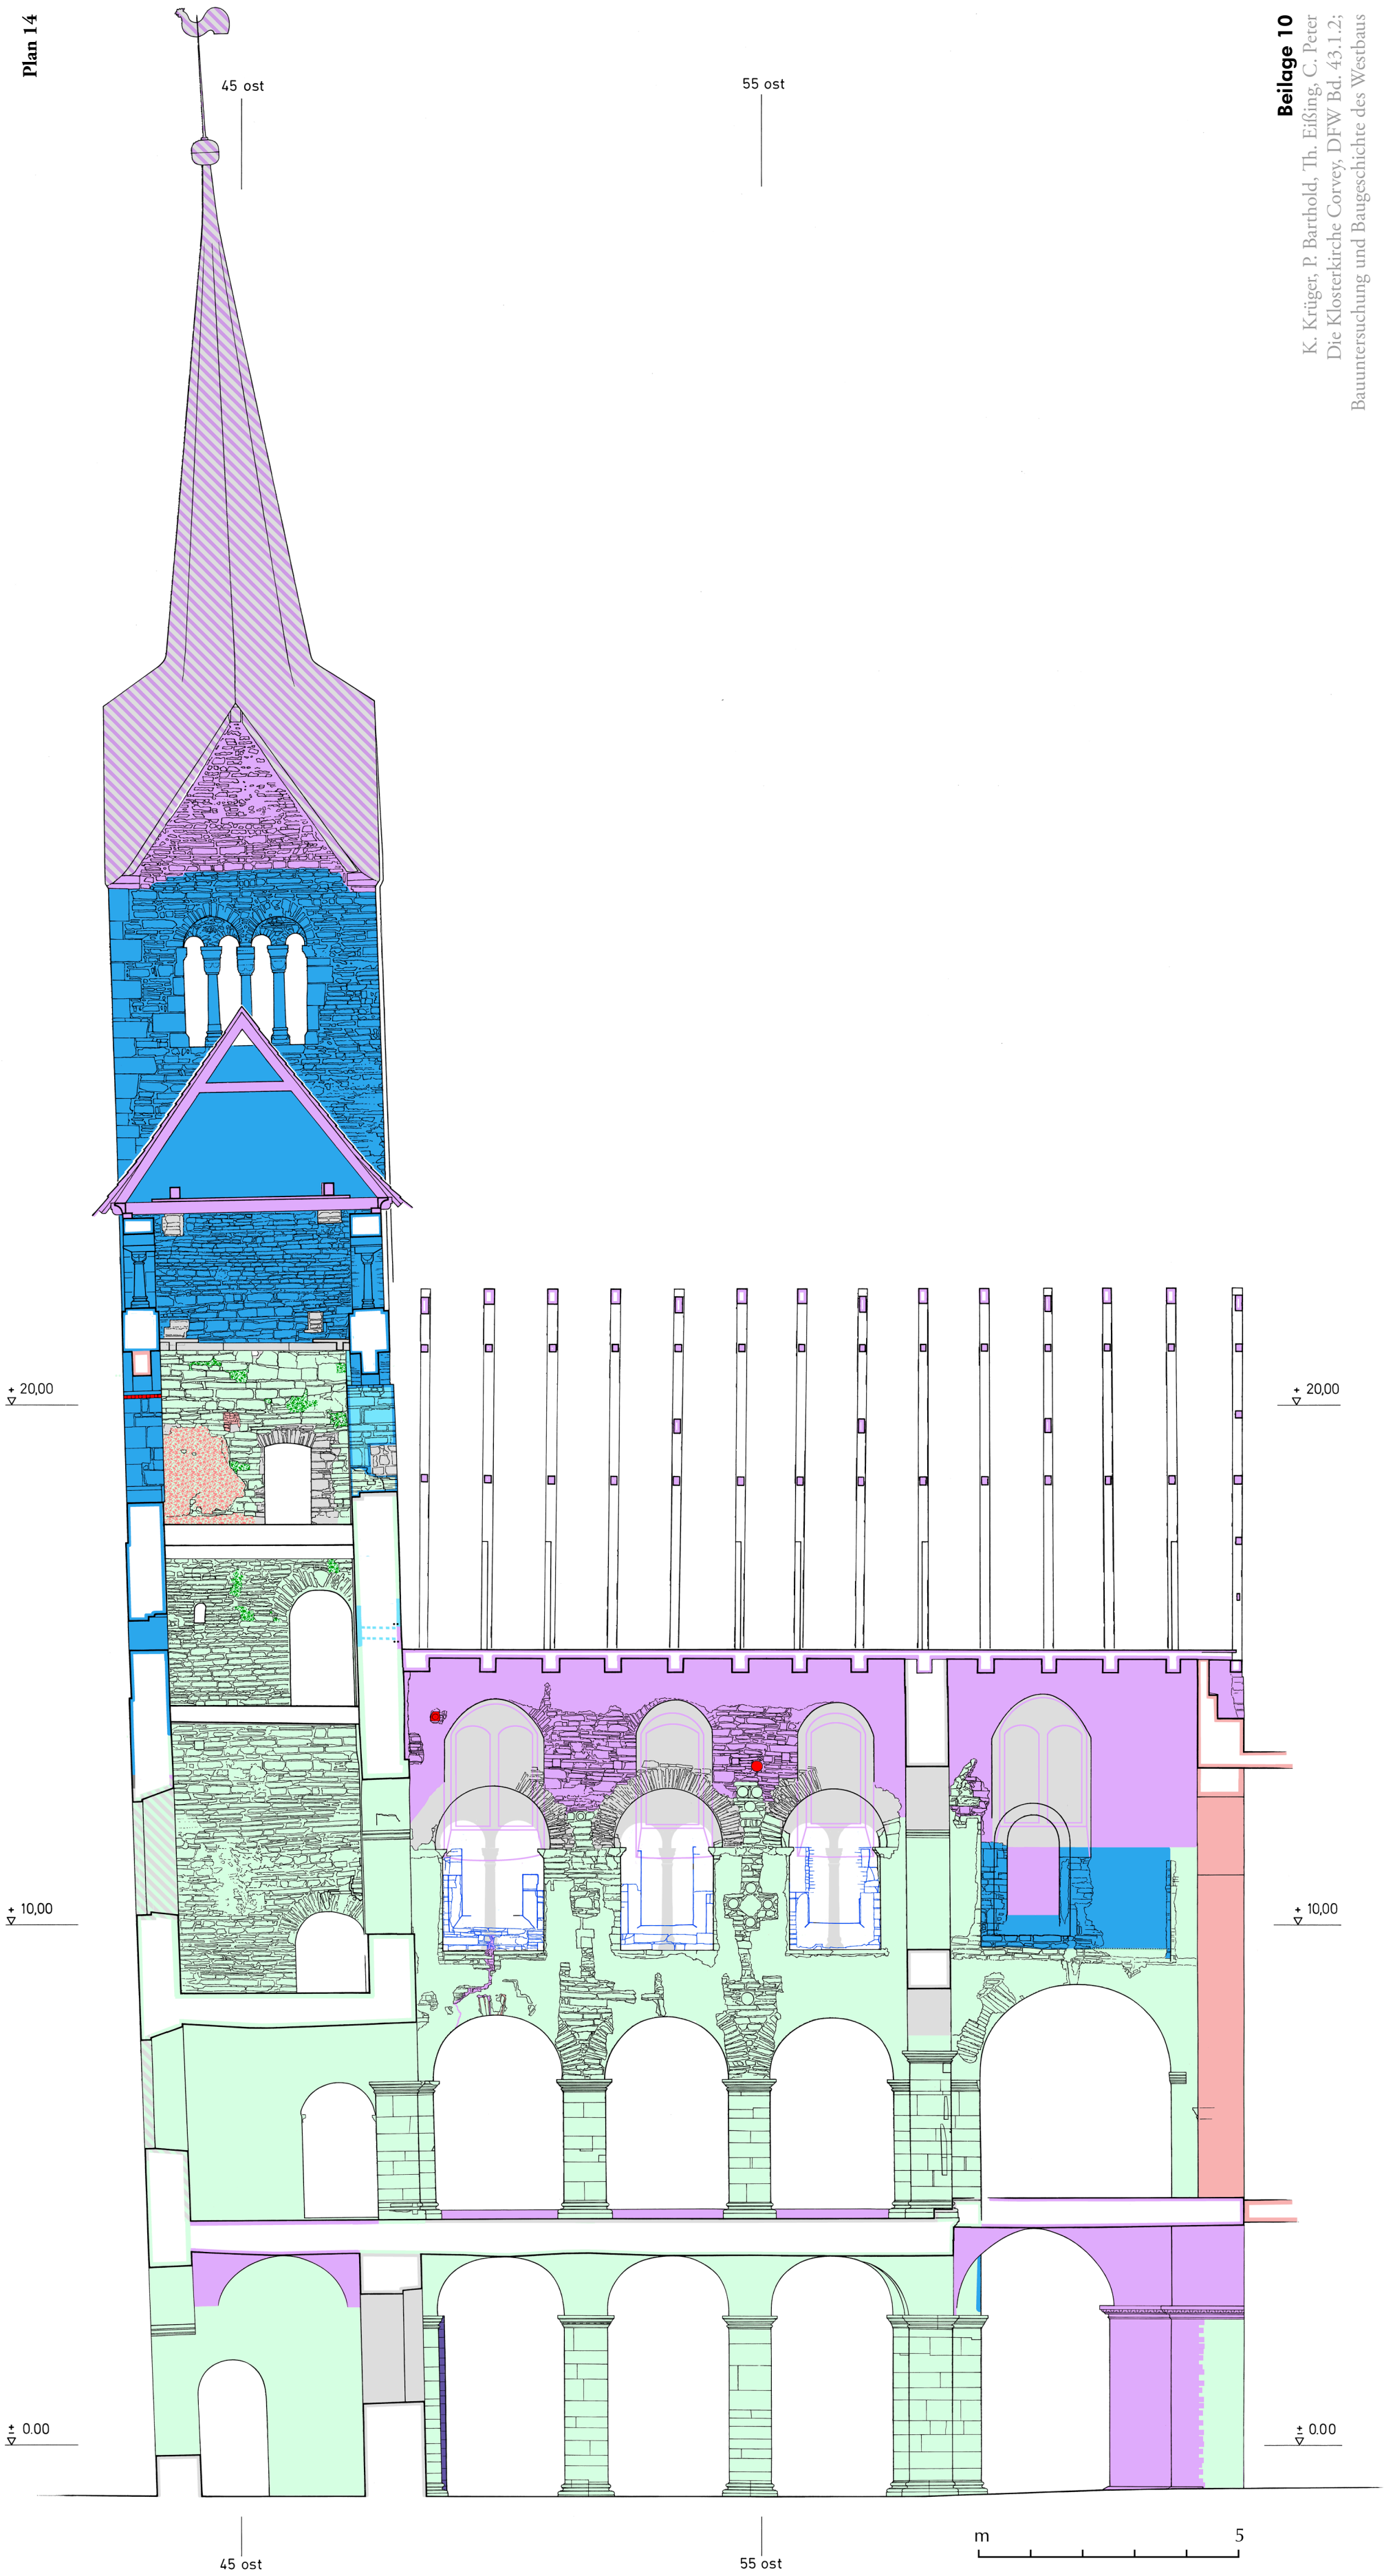
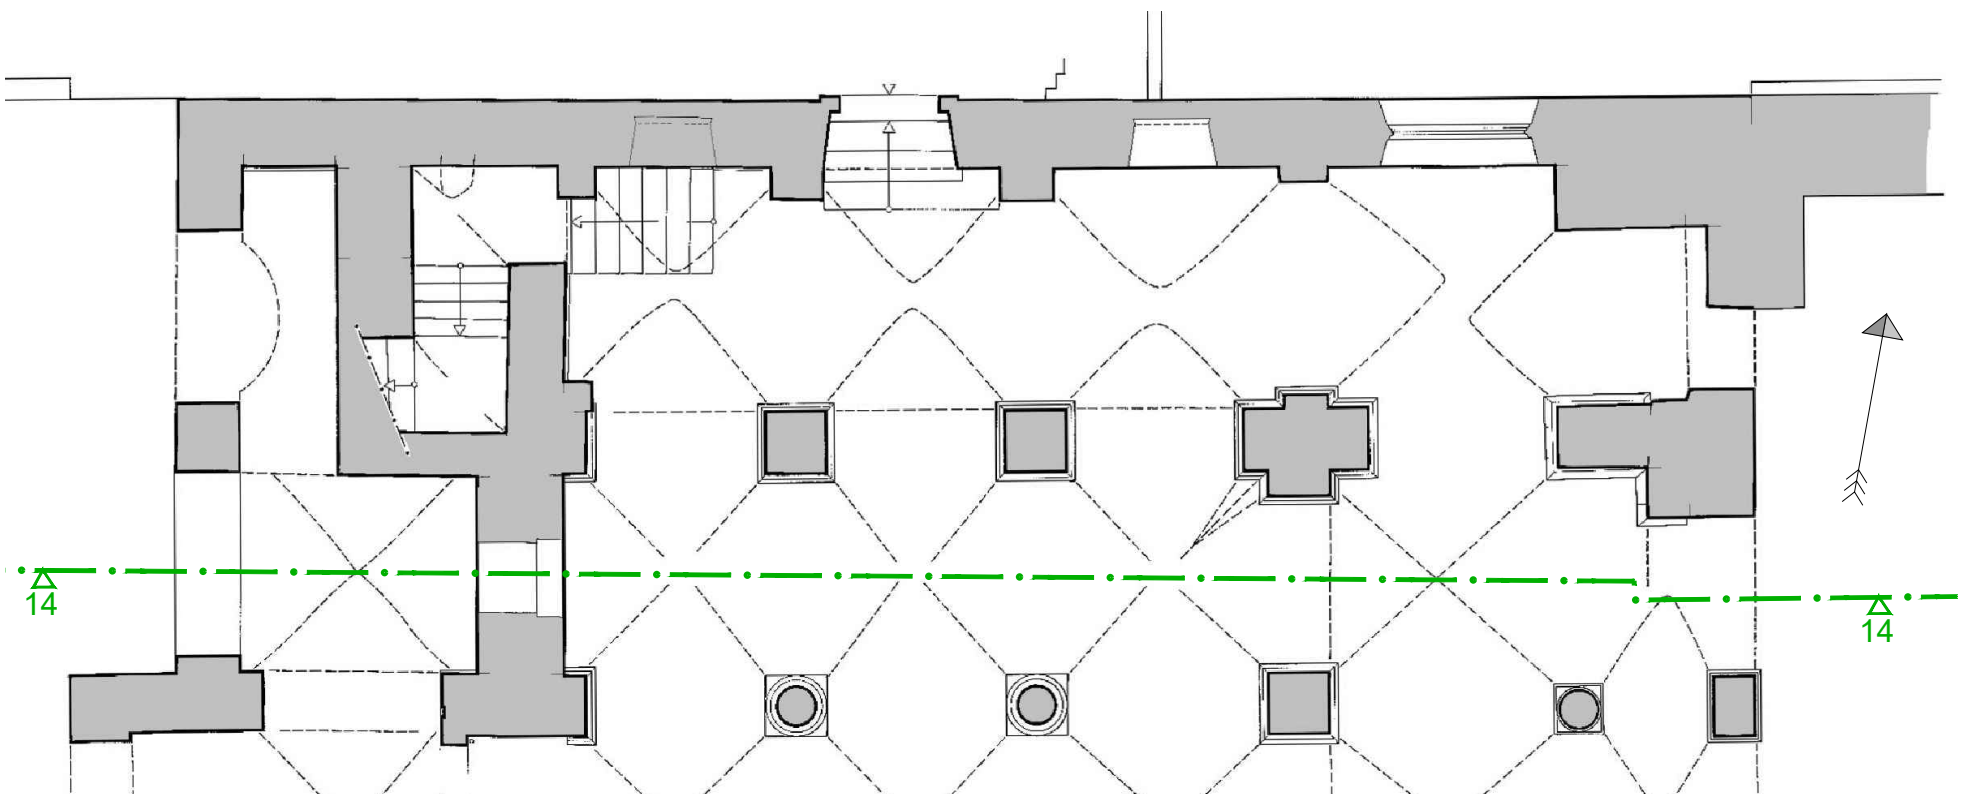
Plan 14 Corvey, Westbau. Längsschnitt vor der Nordwand von Erdgeschosshalle und Hauptraum, Blick nach Norden. Bestand 2011 mit Eintragung der Bauphasen und von Befunden der Untersuchungen zwischen 1950 und 2010. Maßstab 1 : 100
