## DIE KLOSTERKIRCHE CORVEY

### BAUUNTERSUCHUNG UND BAUGESCHICHTE DES WESTBAUS BEILAGEN

KRISTINA KRÜGER  
PETER BARTHOLD, THOMAS EISSING, CLAUS PETER

## VII. Beilagen (Pläne): Übersicht

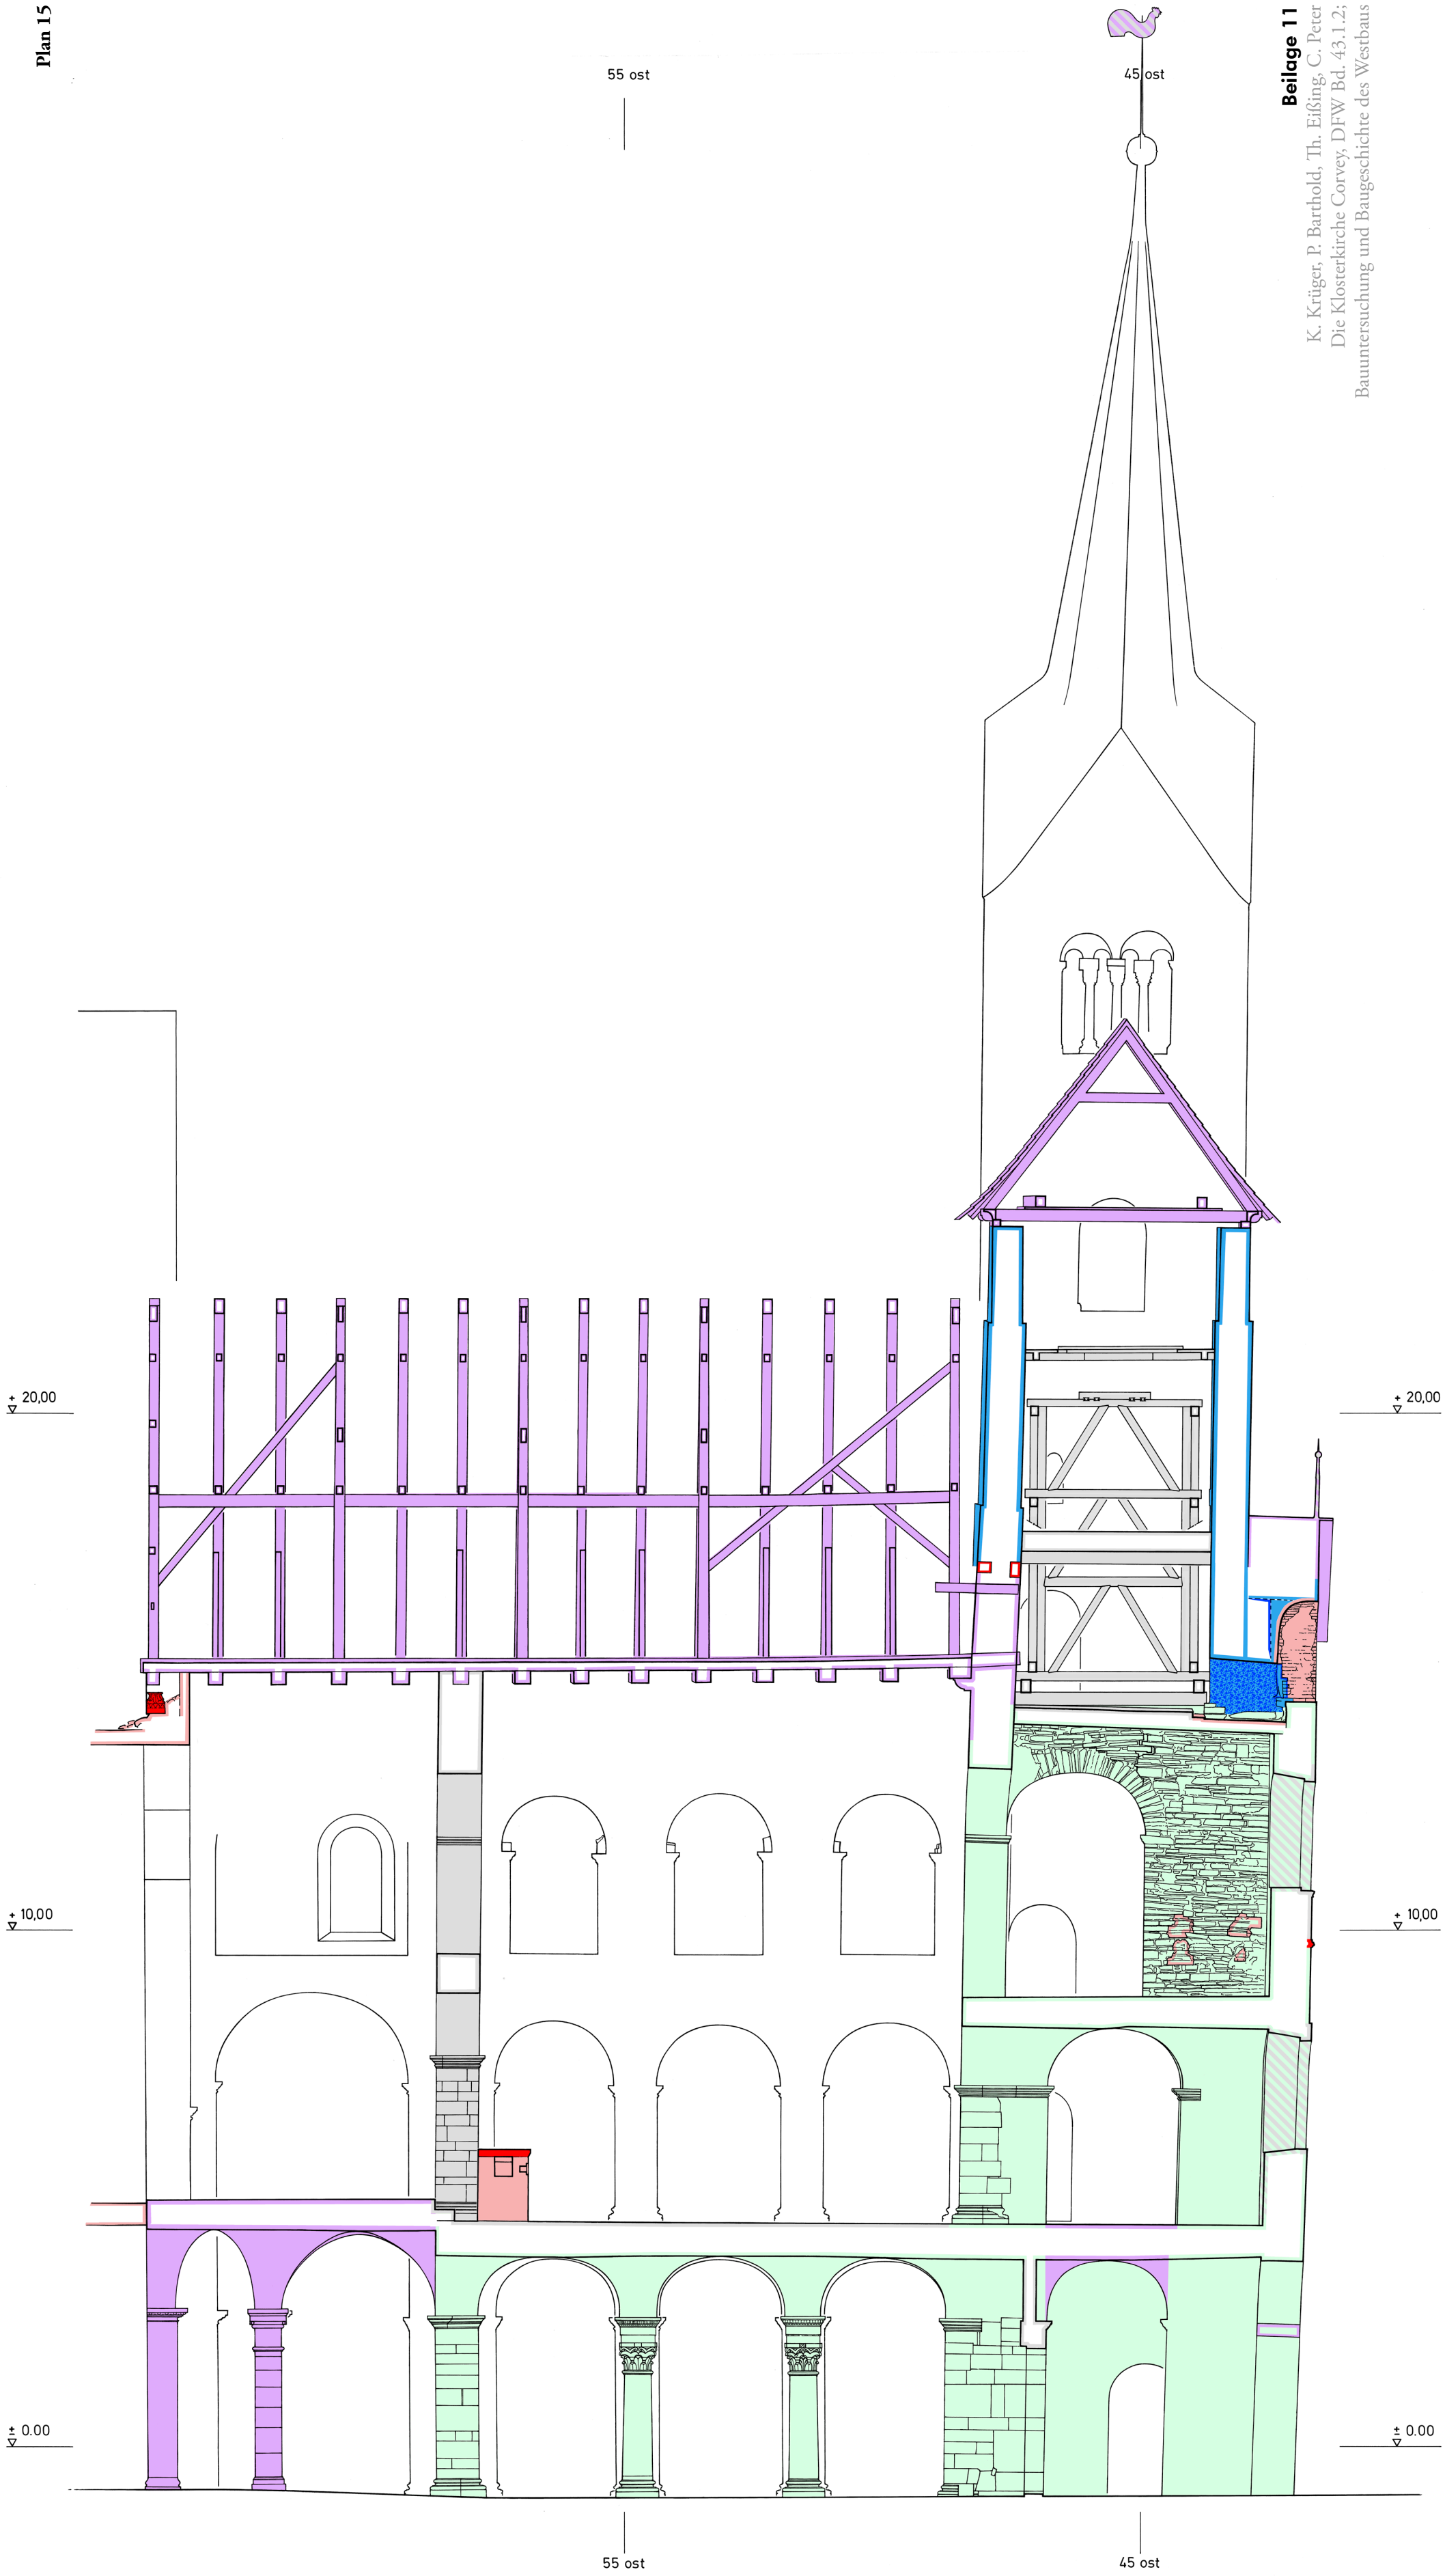
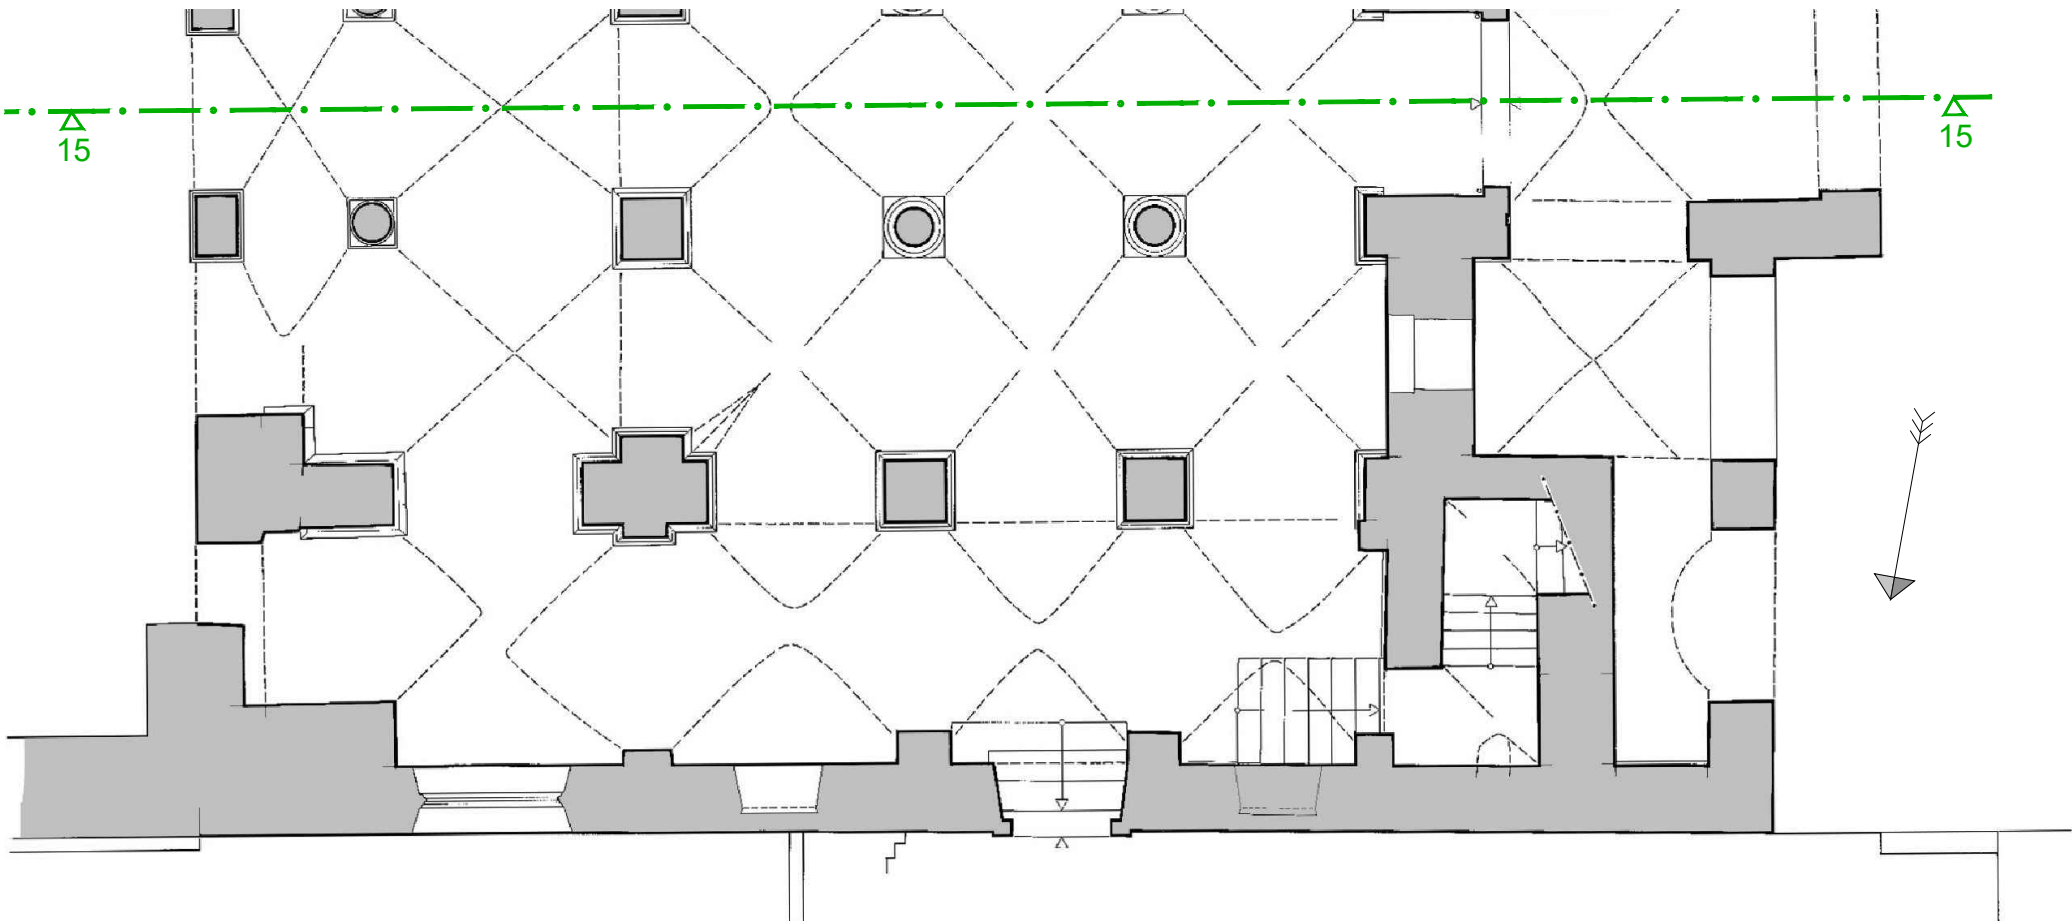
Plan15 Corvey, Westbau. Längsschnitt in der Mittelachse, Blick nach Süden. Bestand 2011 mit Eintragung der Bauphasen und von Befunden der Untersuchungen zwischen 1950 und 2010 sowie des 1961 abgebrochenen Johannesaltars. Maßstab 1 : 100

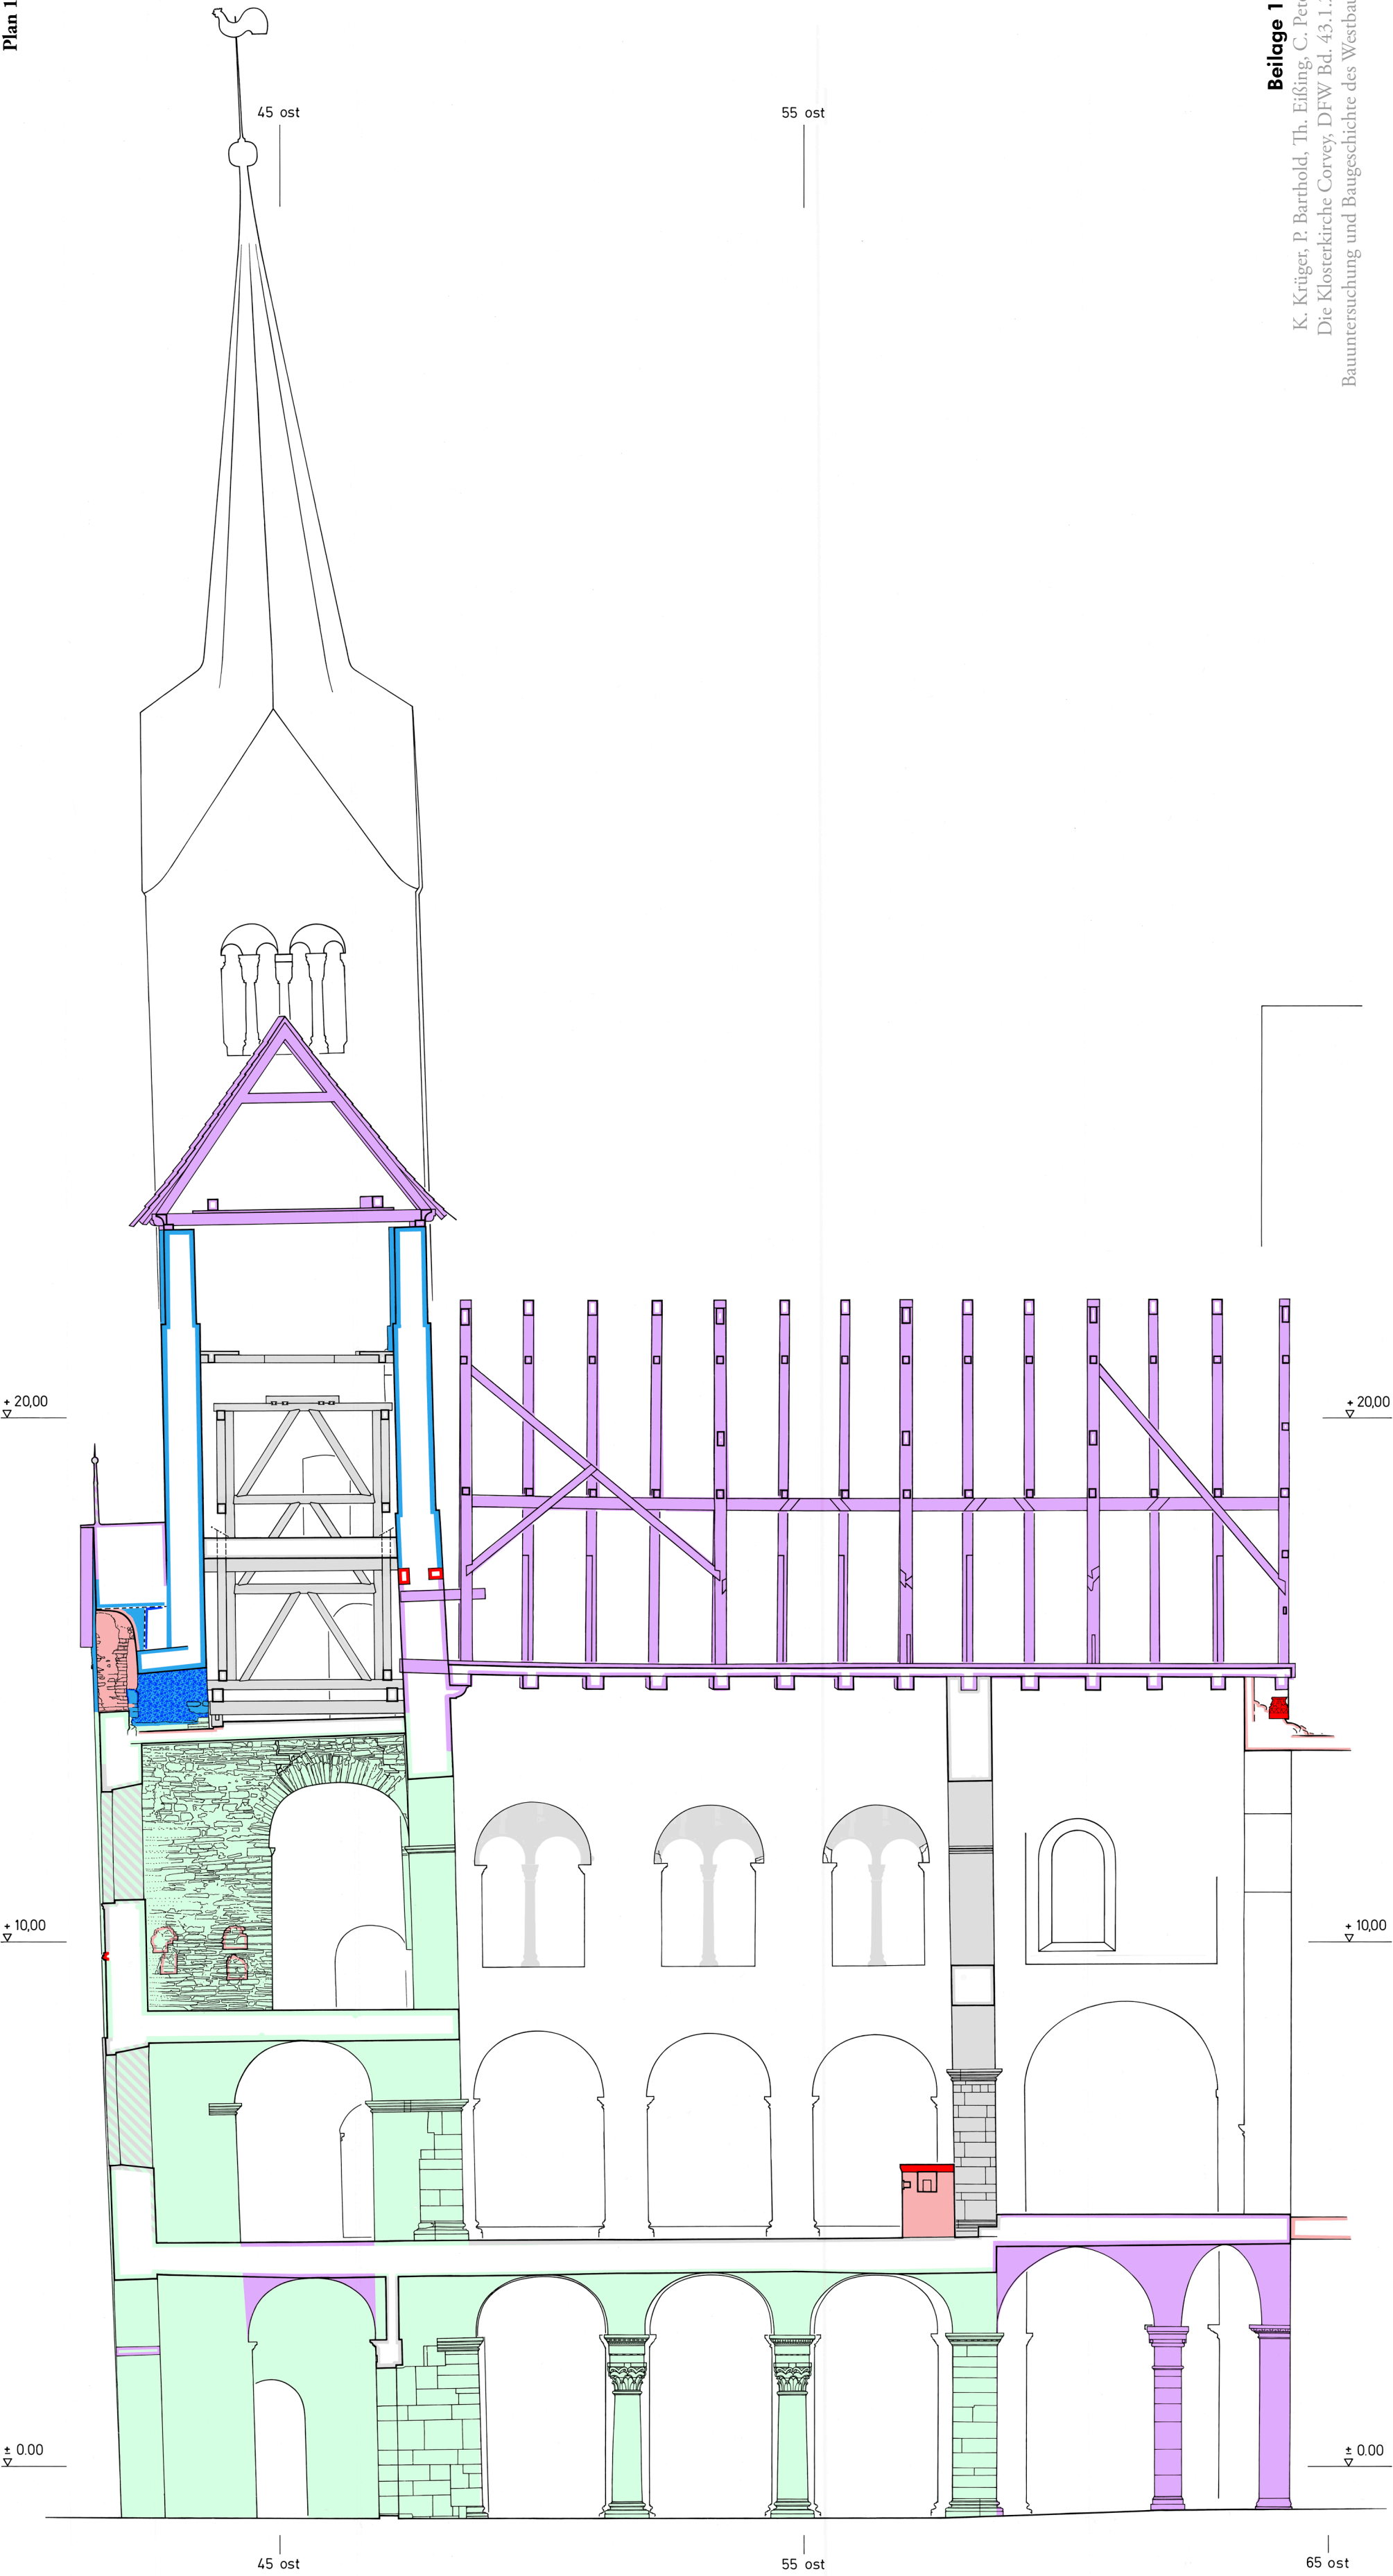
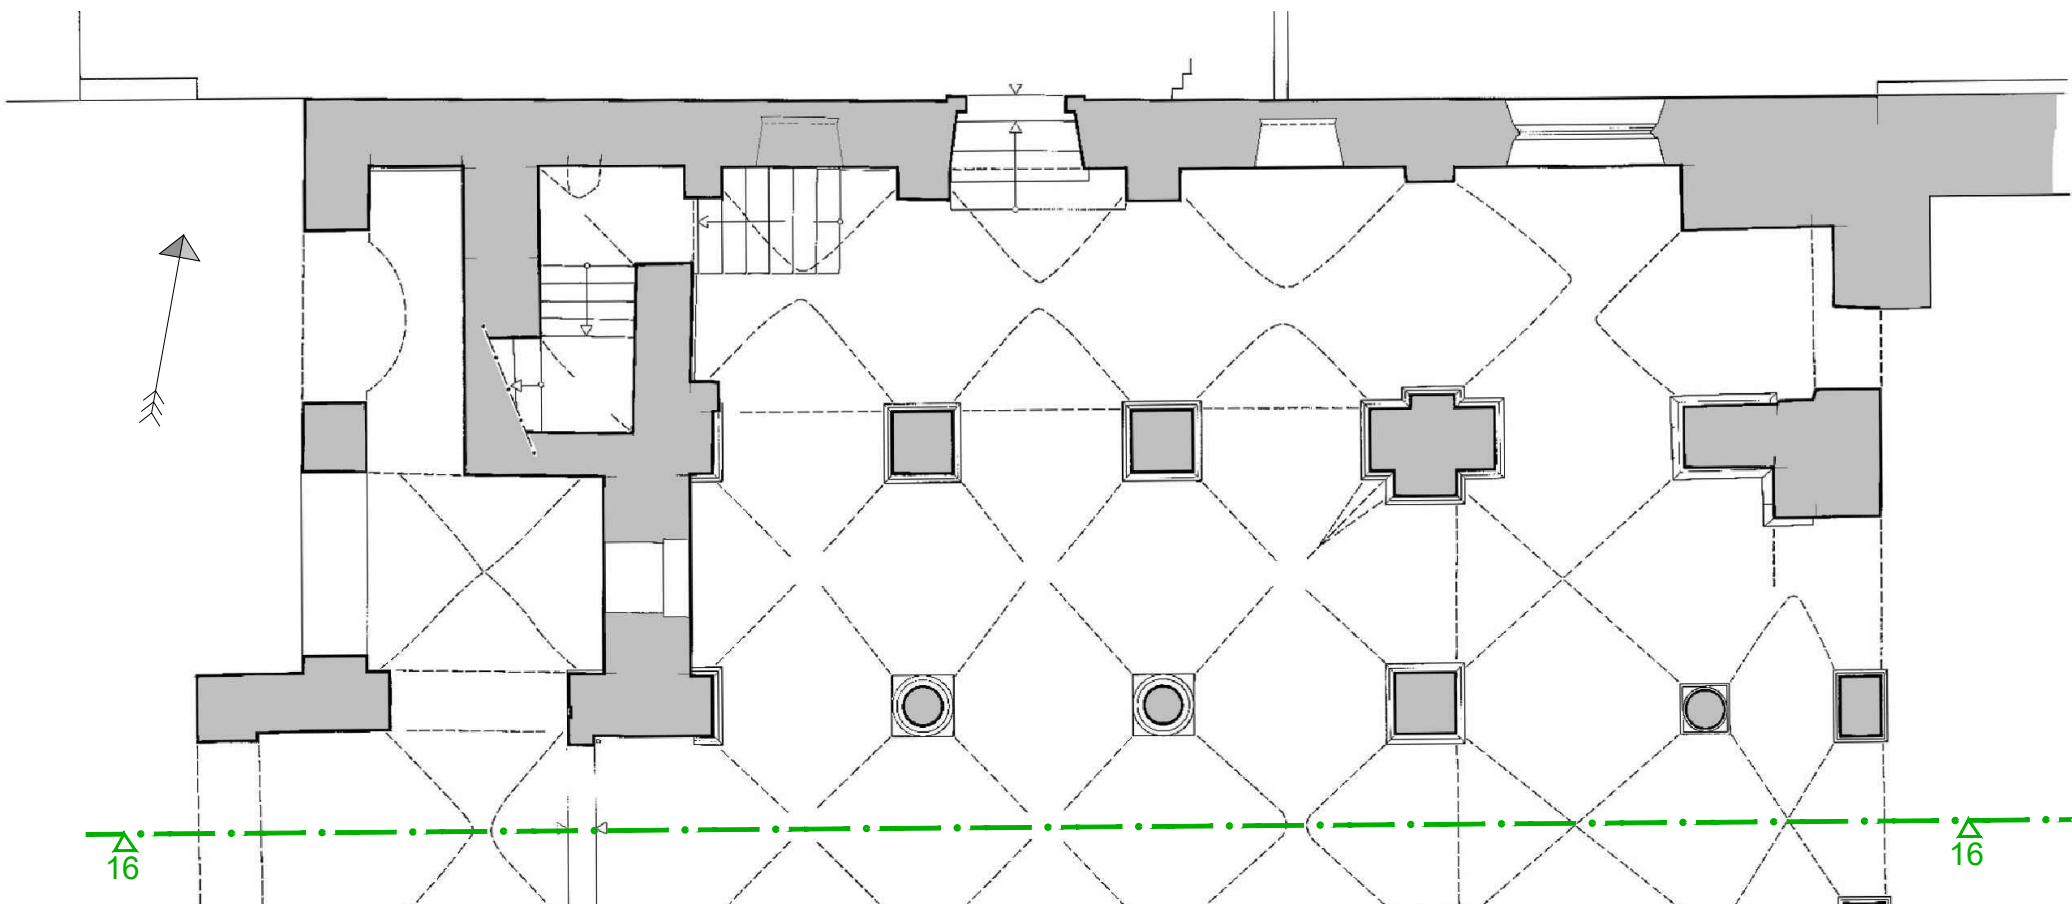
Plan 16 Corvey, Westbau. Längsschnitt in der Mittelachse, Blick nach Norden. Bestand 2011 mit Eintragung der Bauphasen und von Befunden der Untersuchungen zwischen 1950 und 2010 sowie des 1961 abgebrochenen Johannesaltars. Maßstab 1 : 100

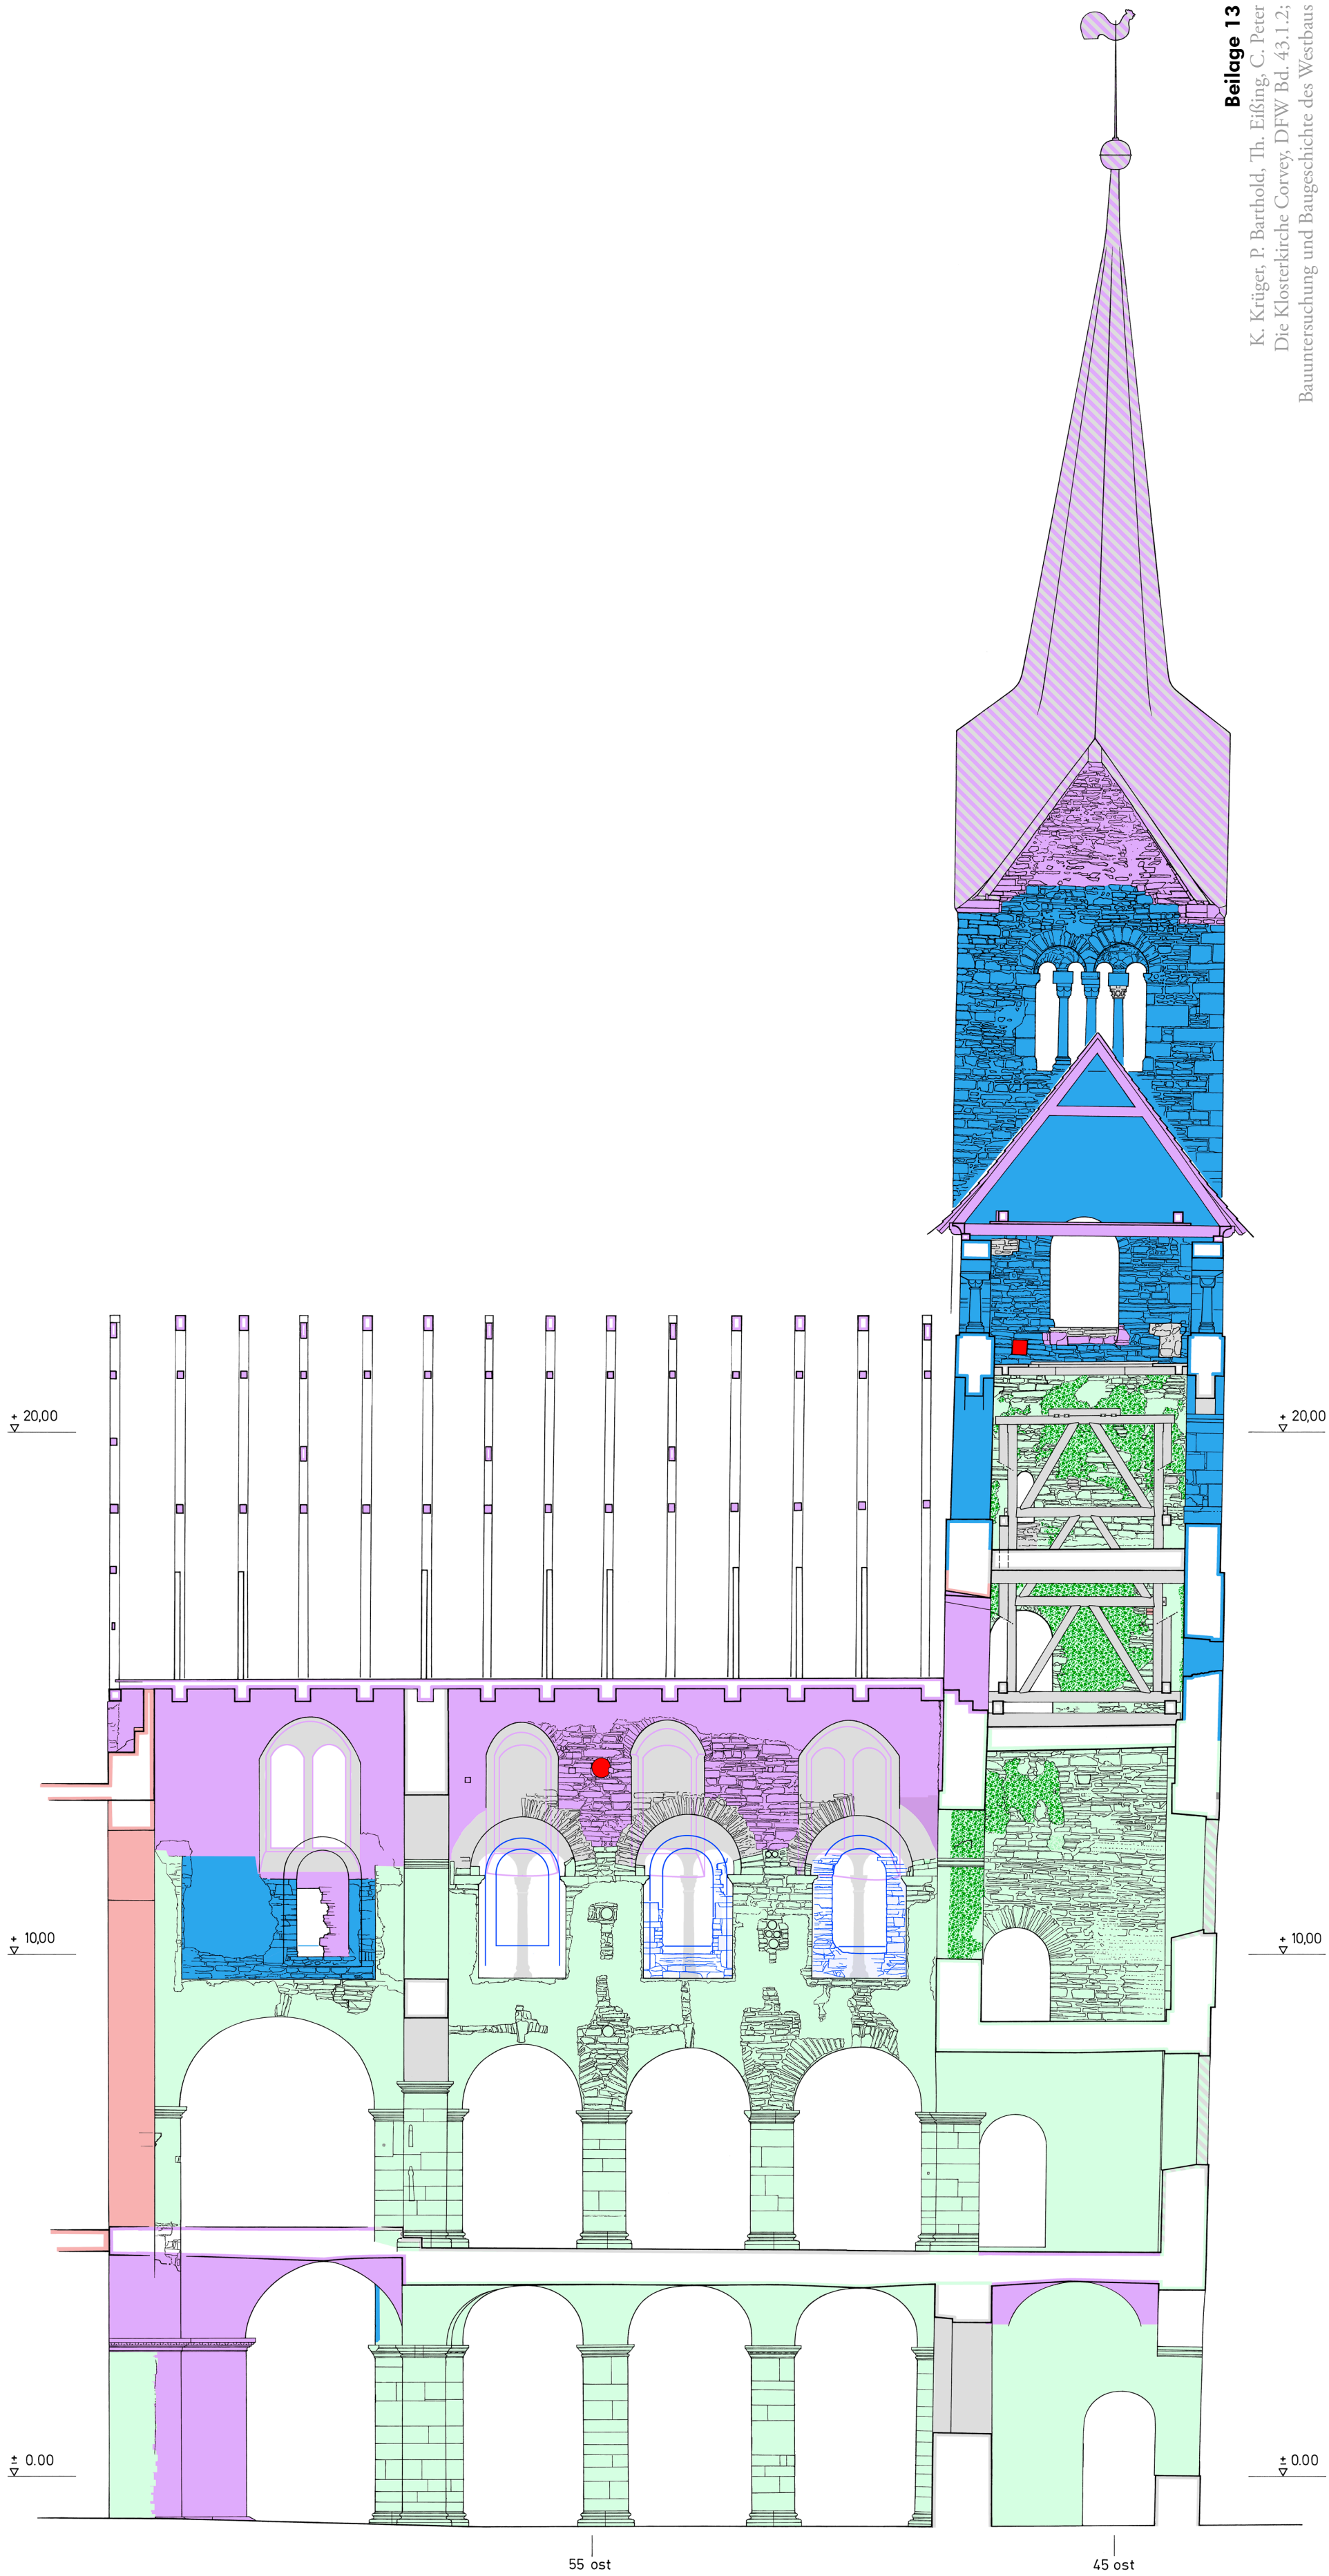
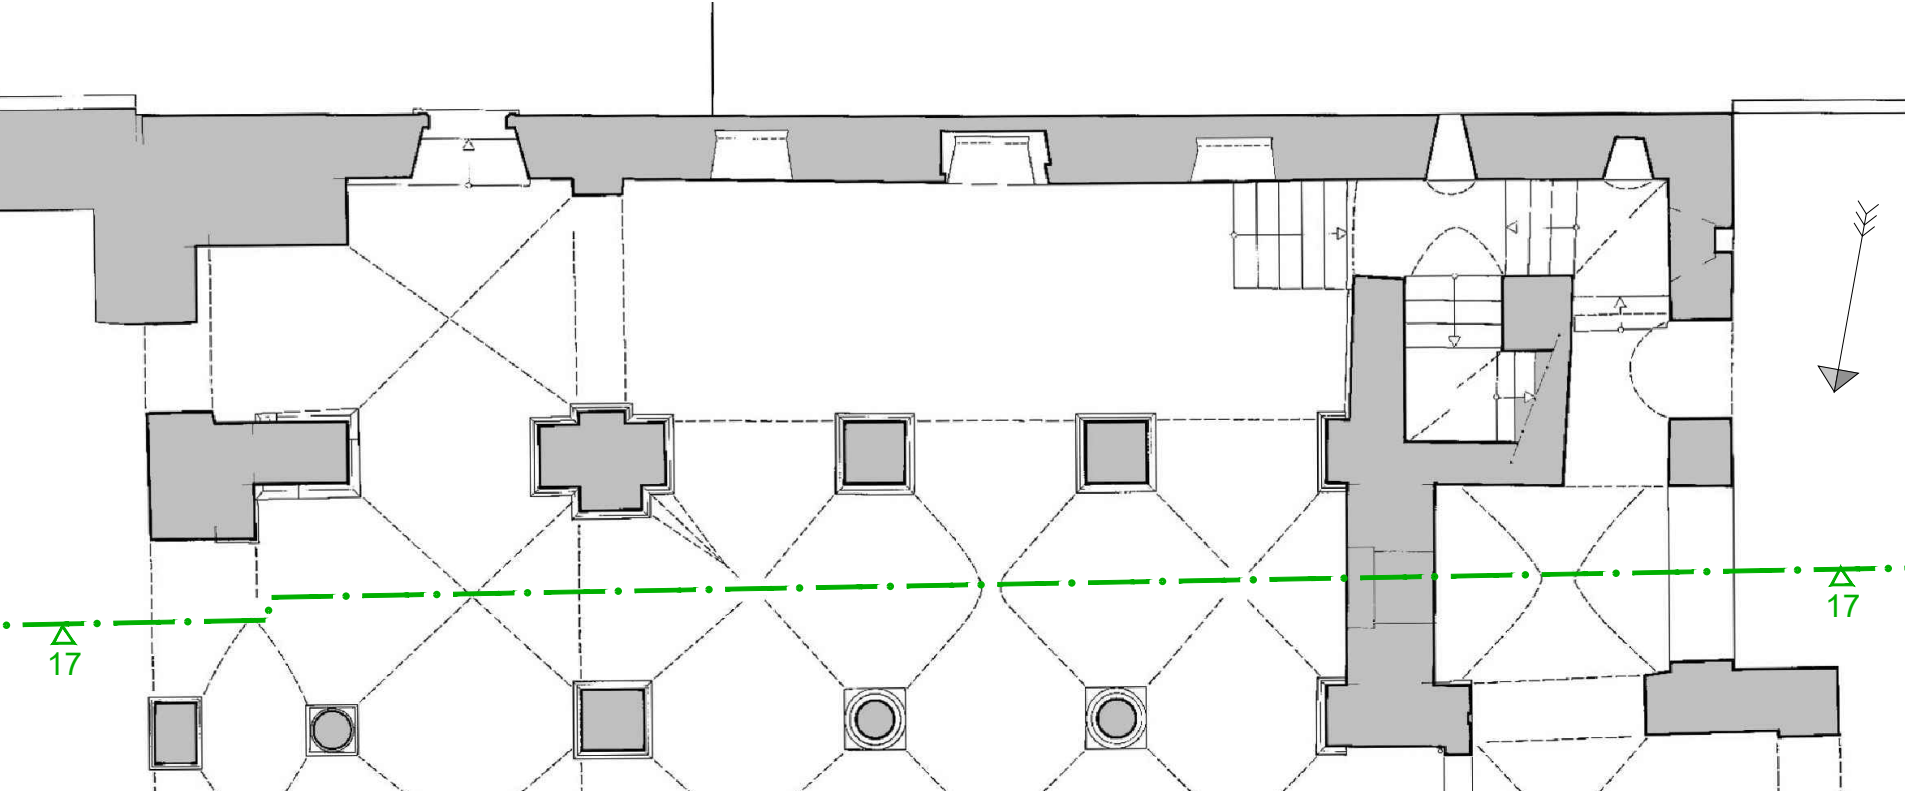
Plan 17      Corvey, Westbau. Längsschnitt vor der Südwand von Erdgeschosshalle und Hauptraum, Blick nach Süden. Bestand 2011 mit Eintragung der Bauphasen und von Befunden der Untersuchungen zwischen 1950 und 2010.      Maßstab 1 : 100

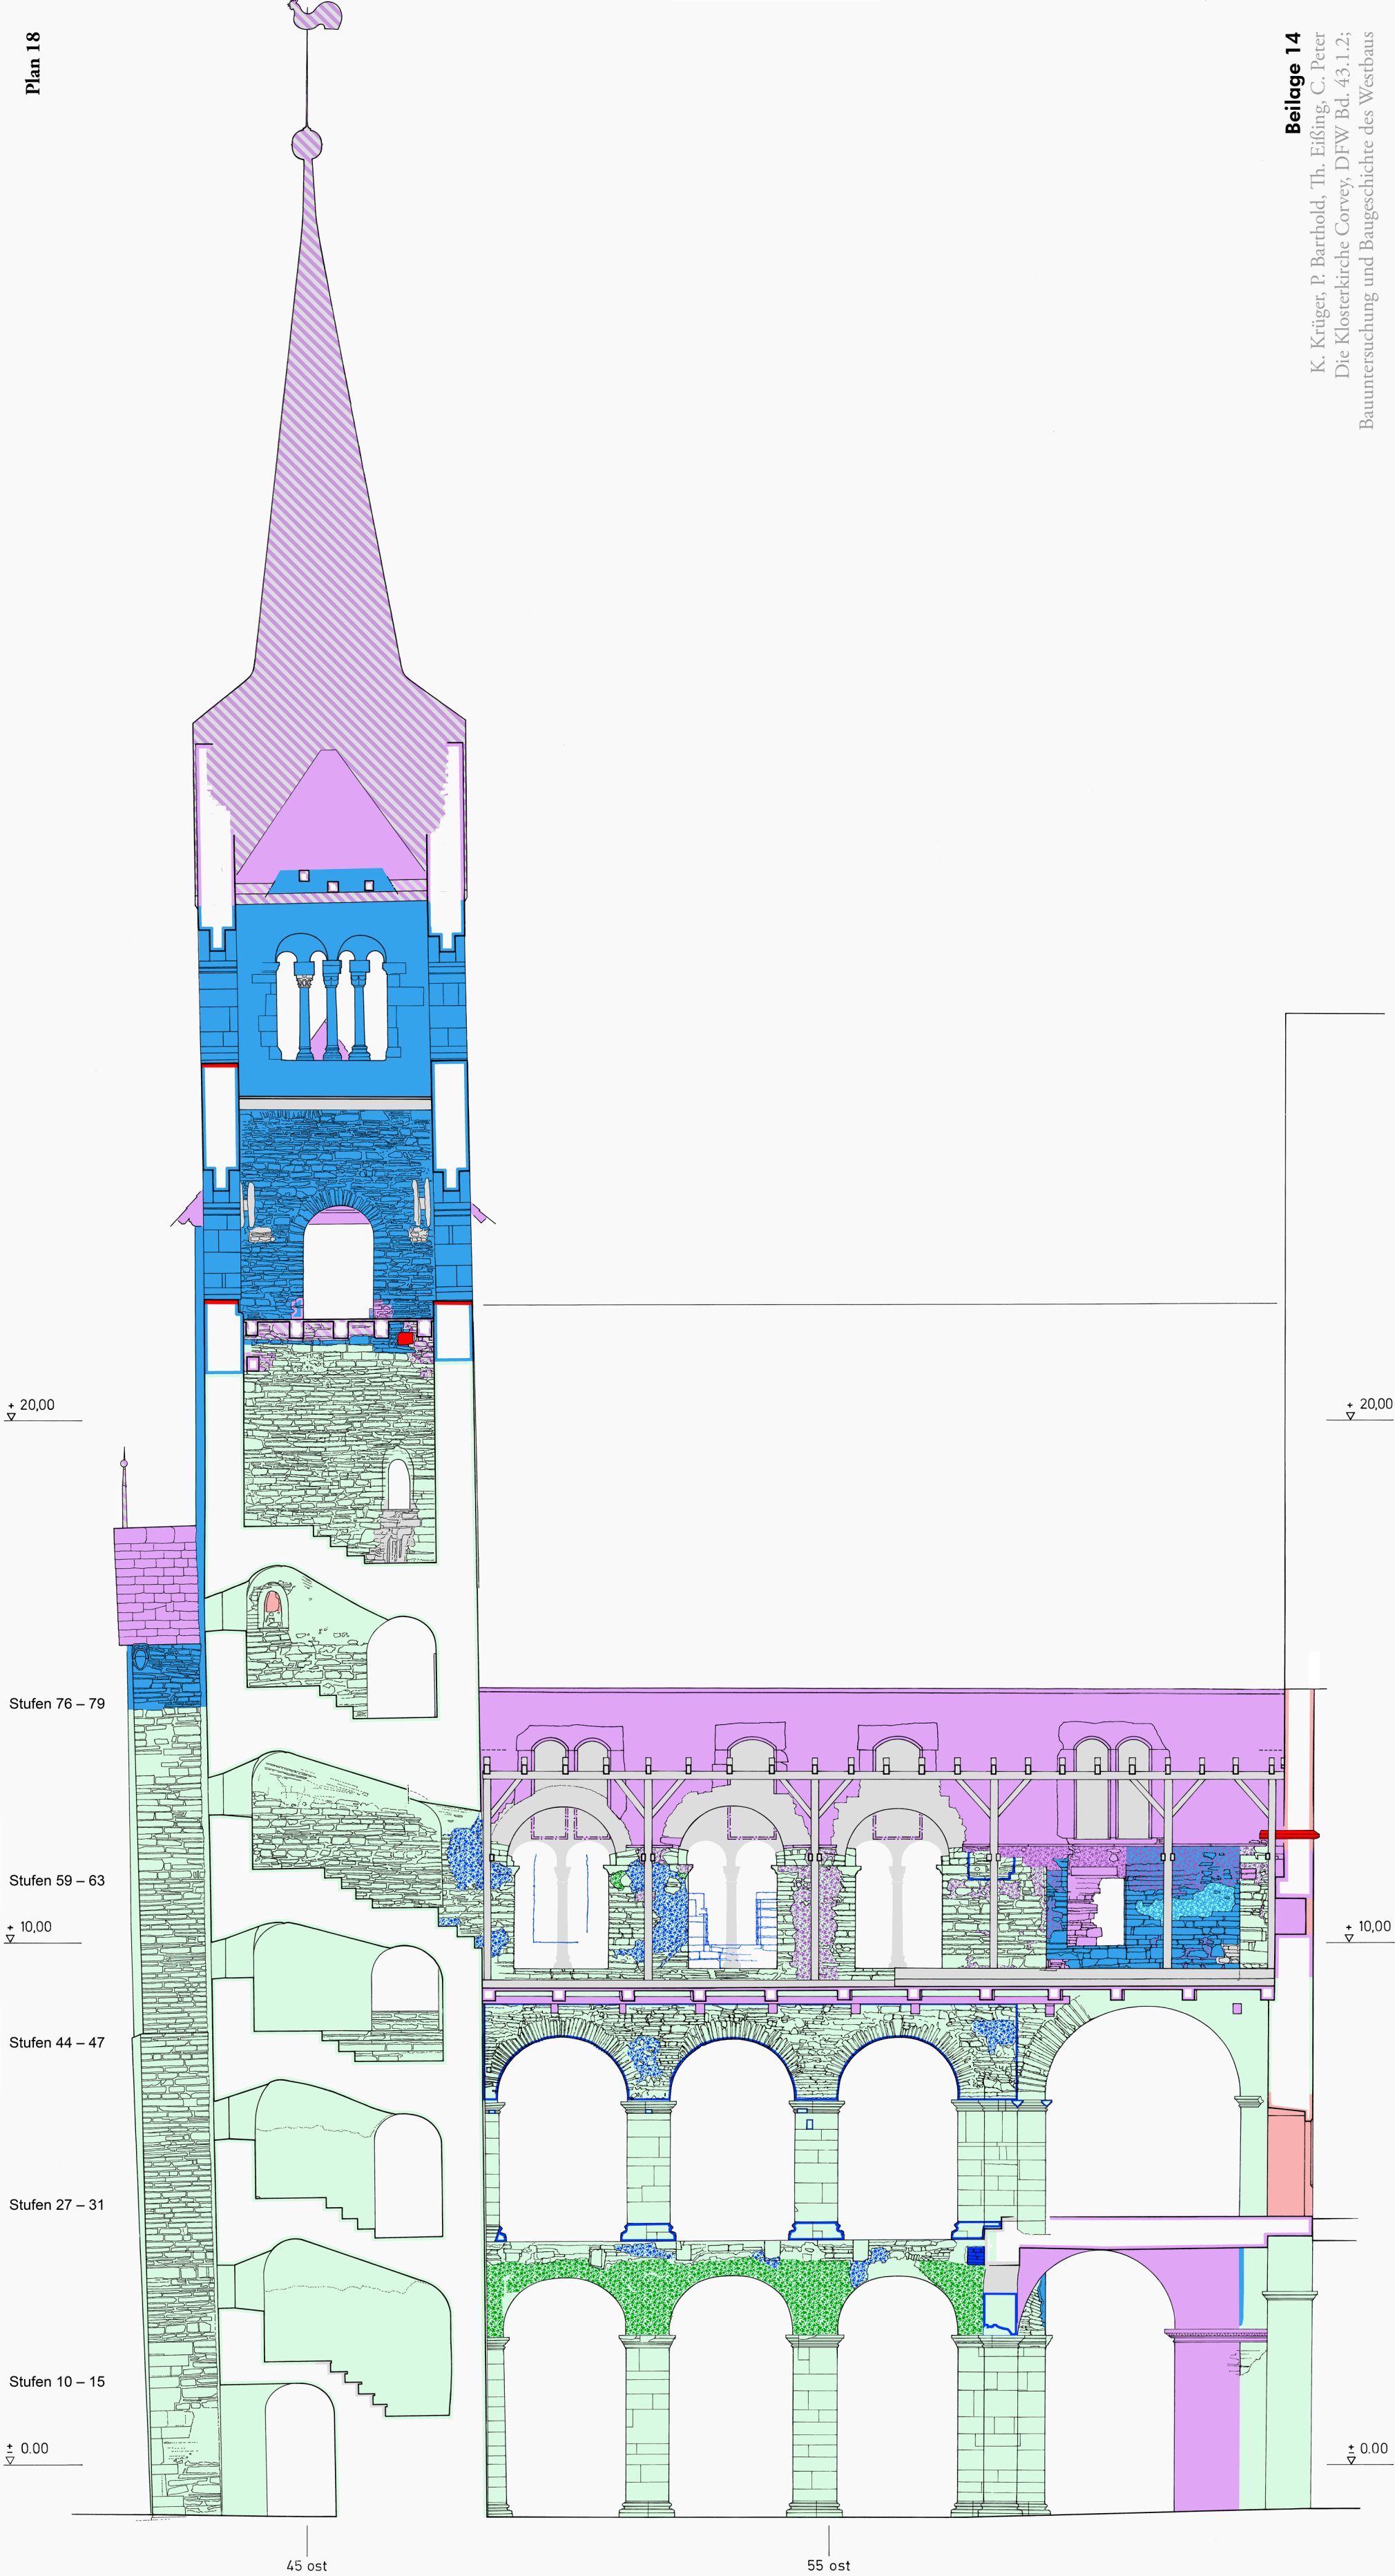
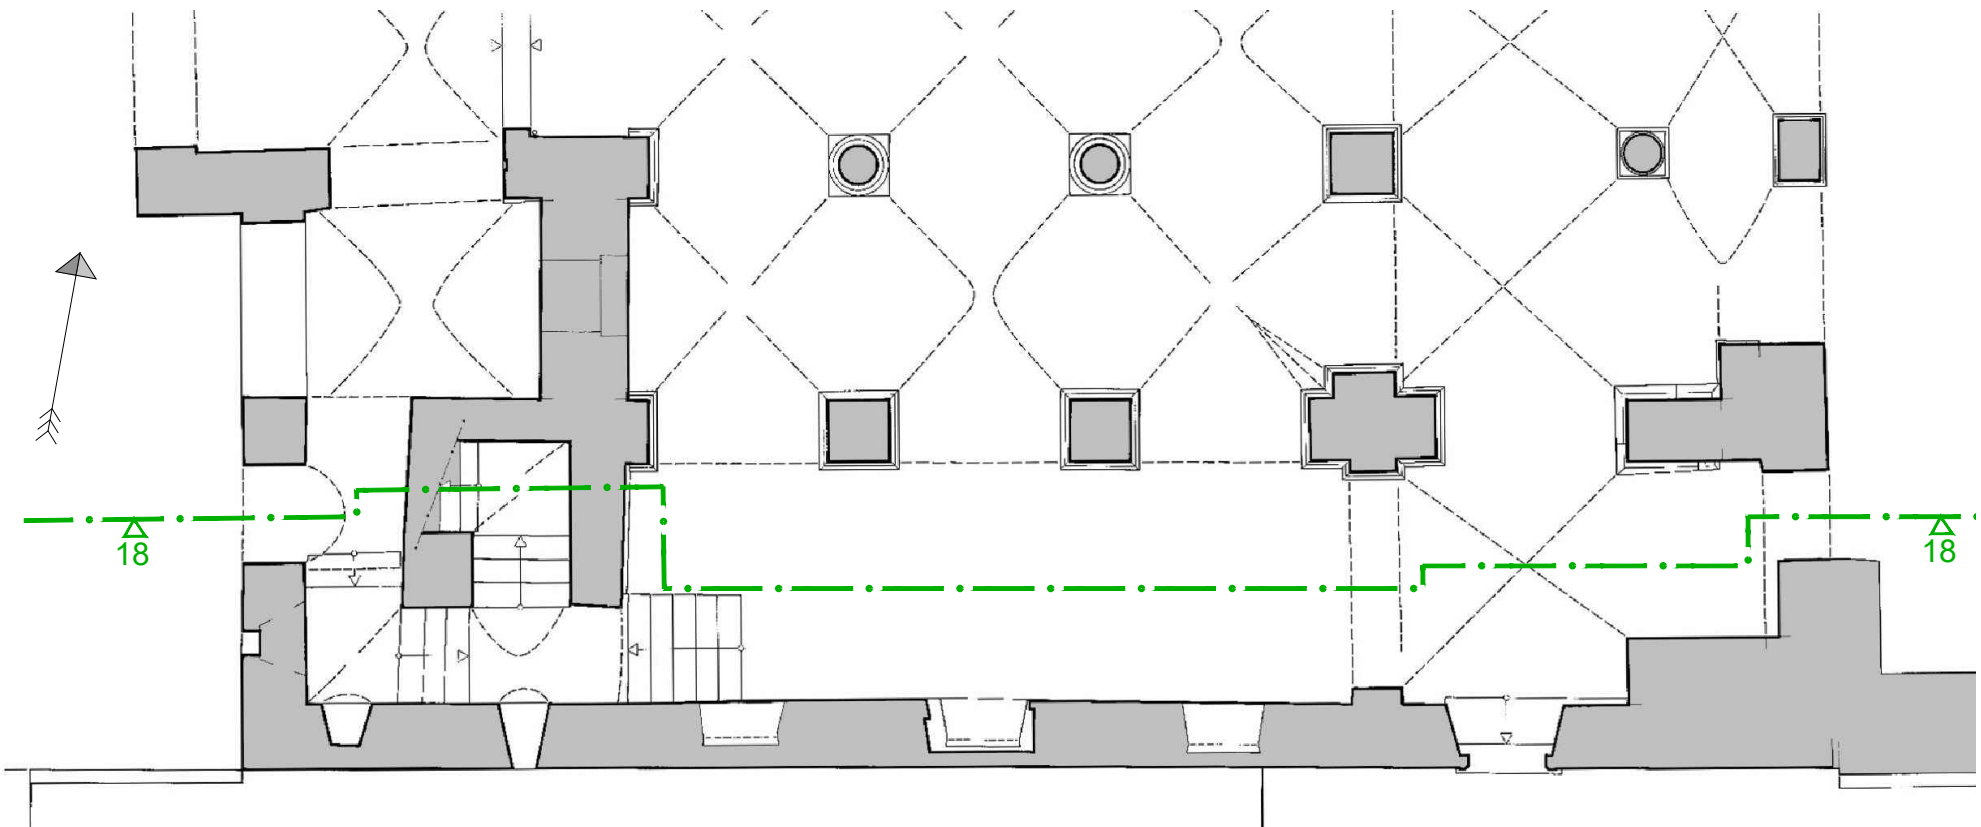
Plan 18      Corvey, Westbau. Längsschnitt durch das Südseitenschiff, Blick nach Norden. Bestand 2011 mit Eintragung der Bauphasen und von Befunden der Untersuchungen zwischen 1950 und 2010 und Zählung der Stufen im Südturm.      Maßstab 1 : 100
