## DIE KLOSTERKIRCHE CORVEY

### BAUUNTERSUCHUNG UND BAUGESCHICHTE DES WESTBAUS BEILAGEN

KRISTINA KRÜGER  
PETER BARTHOLD, THOMAS EISSING, CLAUS PETER

## VII. Beilagen (Pläne): Übersicht

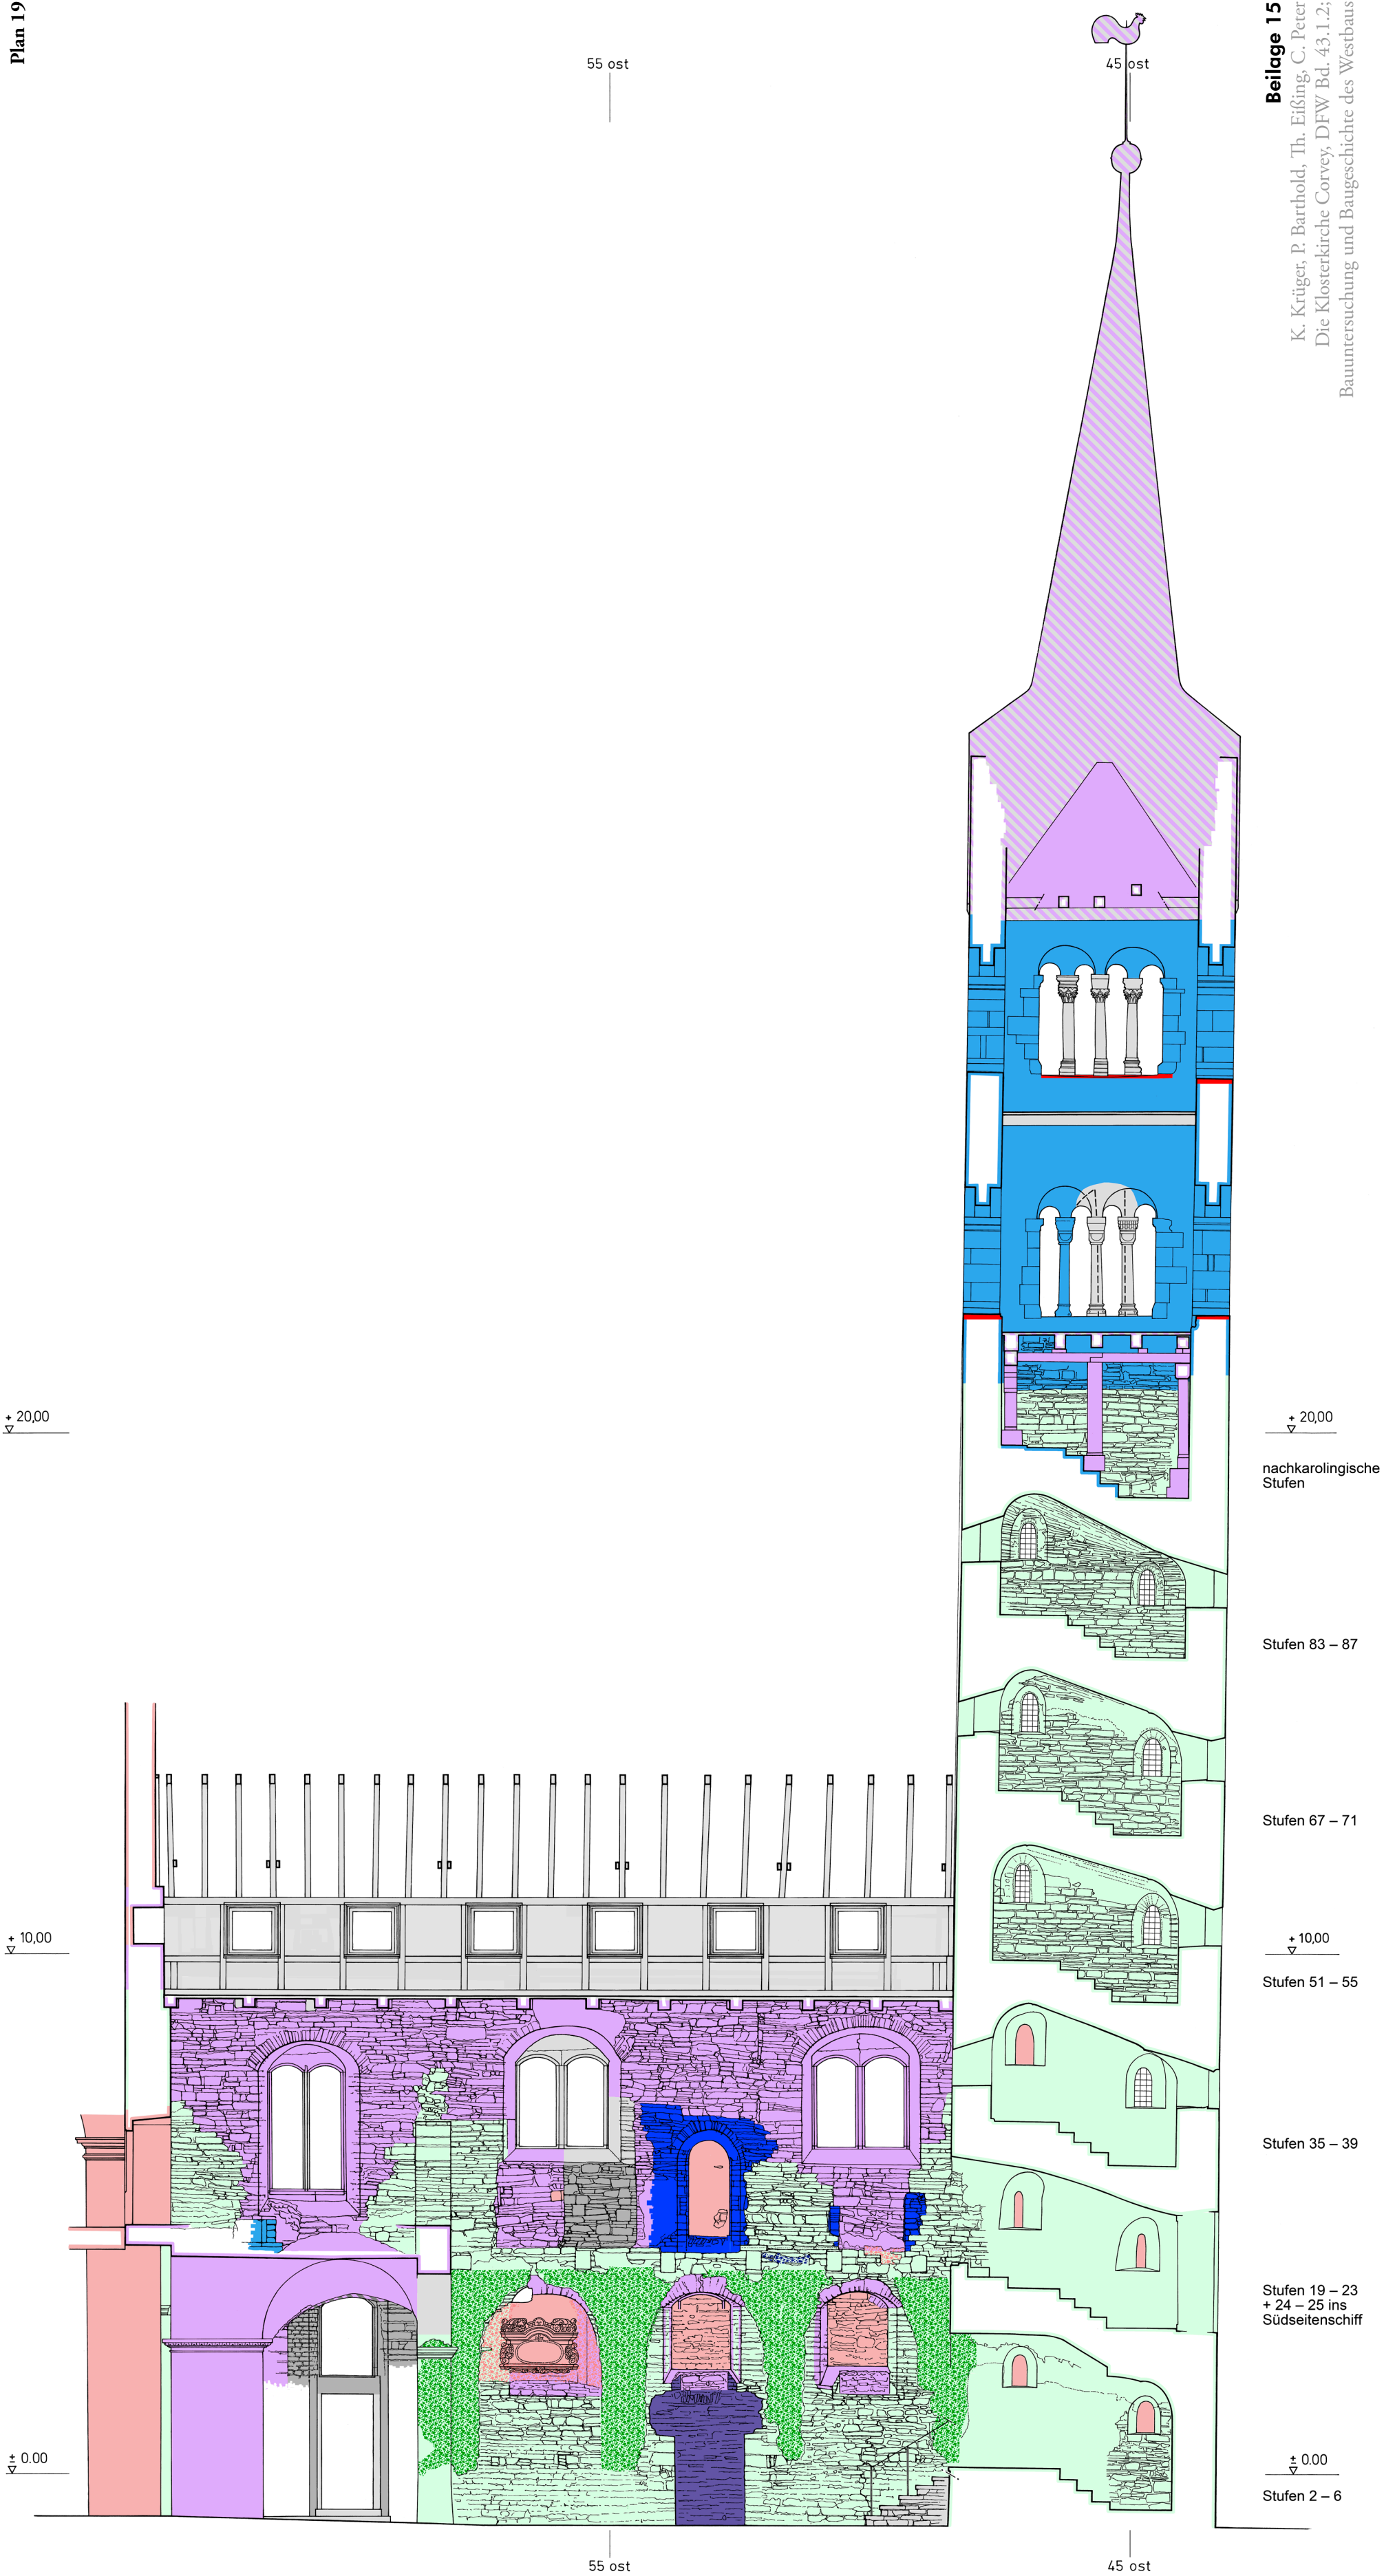
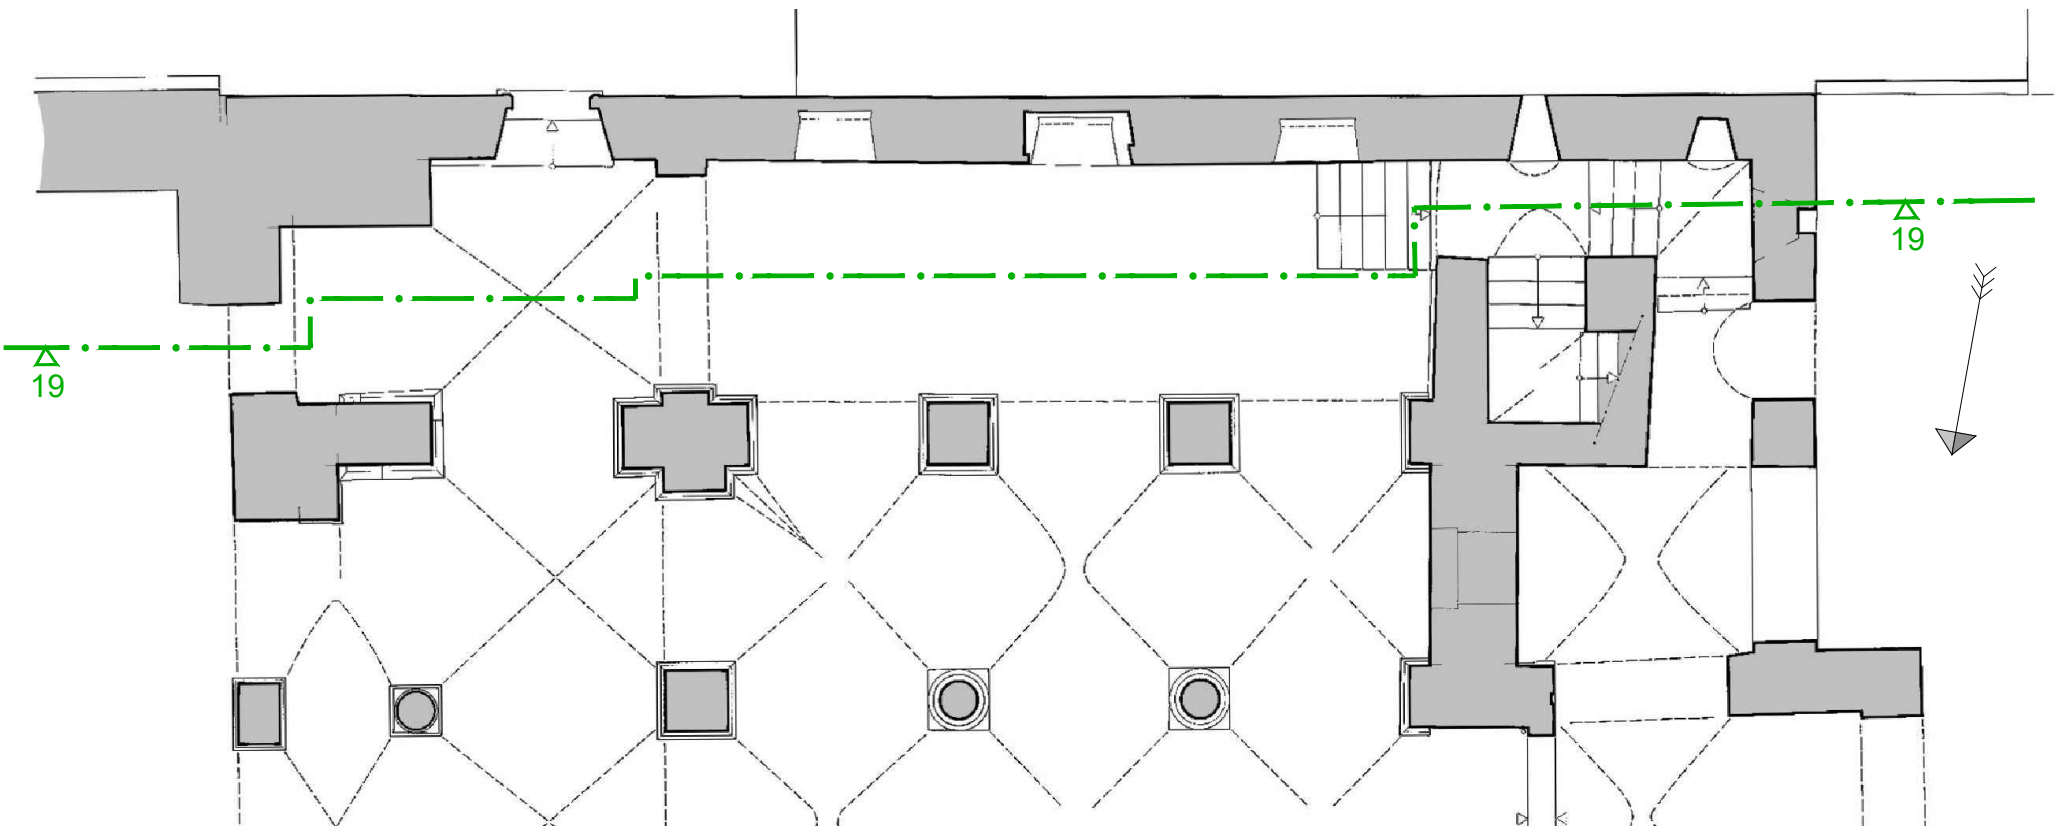
Plan 19 Corvey, Westbau. Längsschnitt durch das Südseitschiff, Blick nach Süden. Bestand 2011 mit Eintragung der Bauphasen und von Befunden der Untersuchungen zwischen 1950 und 2010 und Zählung der Stufen im Südturm. Maßstab 1 : 100

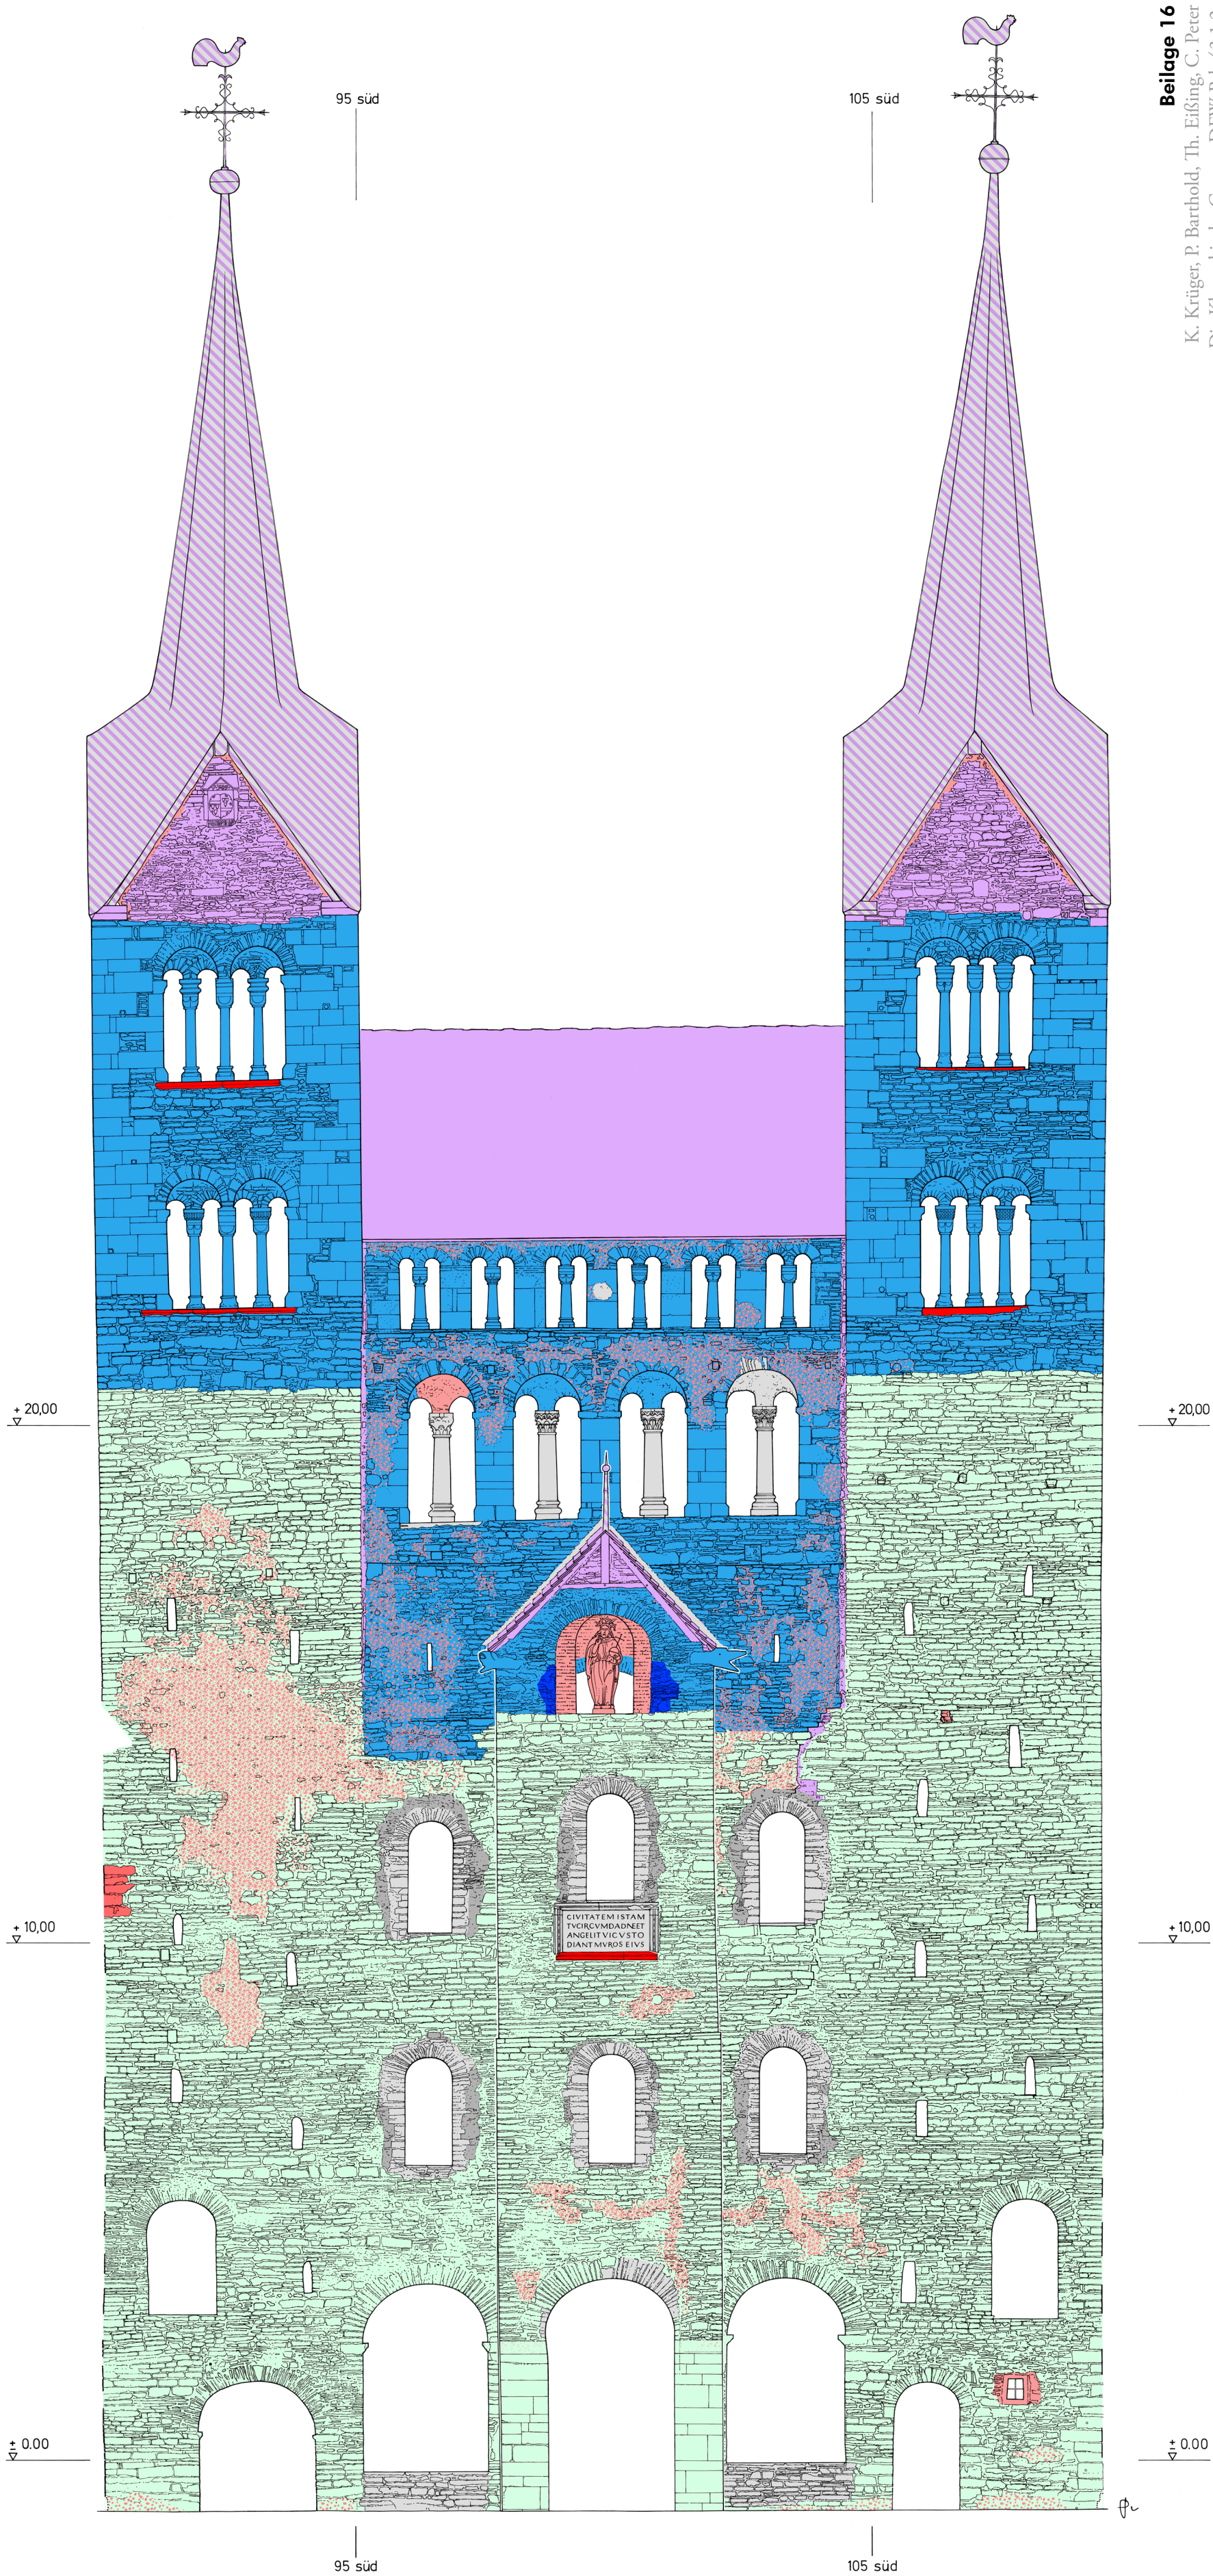
Plan 20 Corvey, Westbau. Ansicht der Westfassade. Bestand 2011 mit Eintragung der Bauphasen und von Befunden der Untersuchungen zwischen 1950 und 2010.

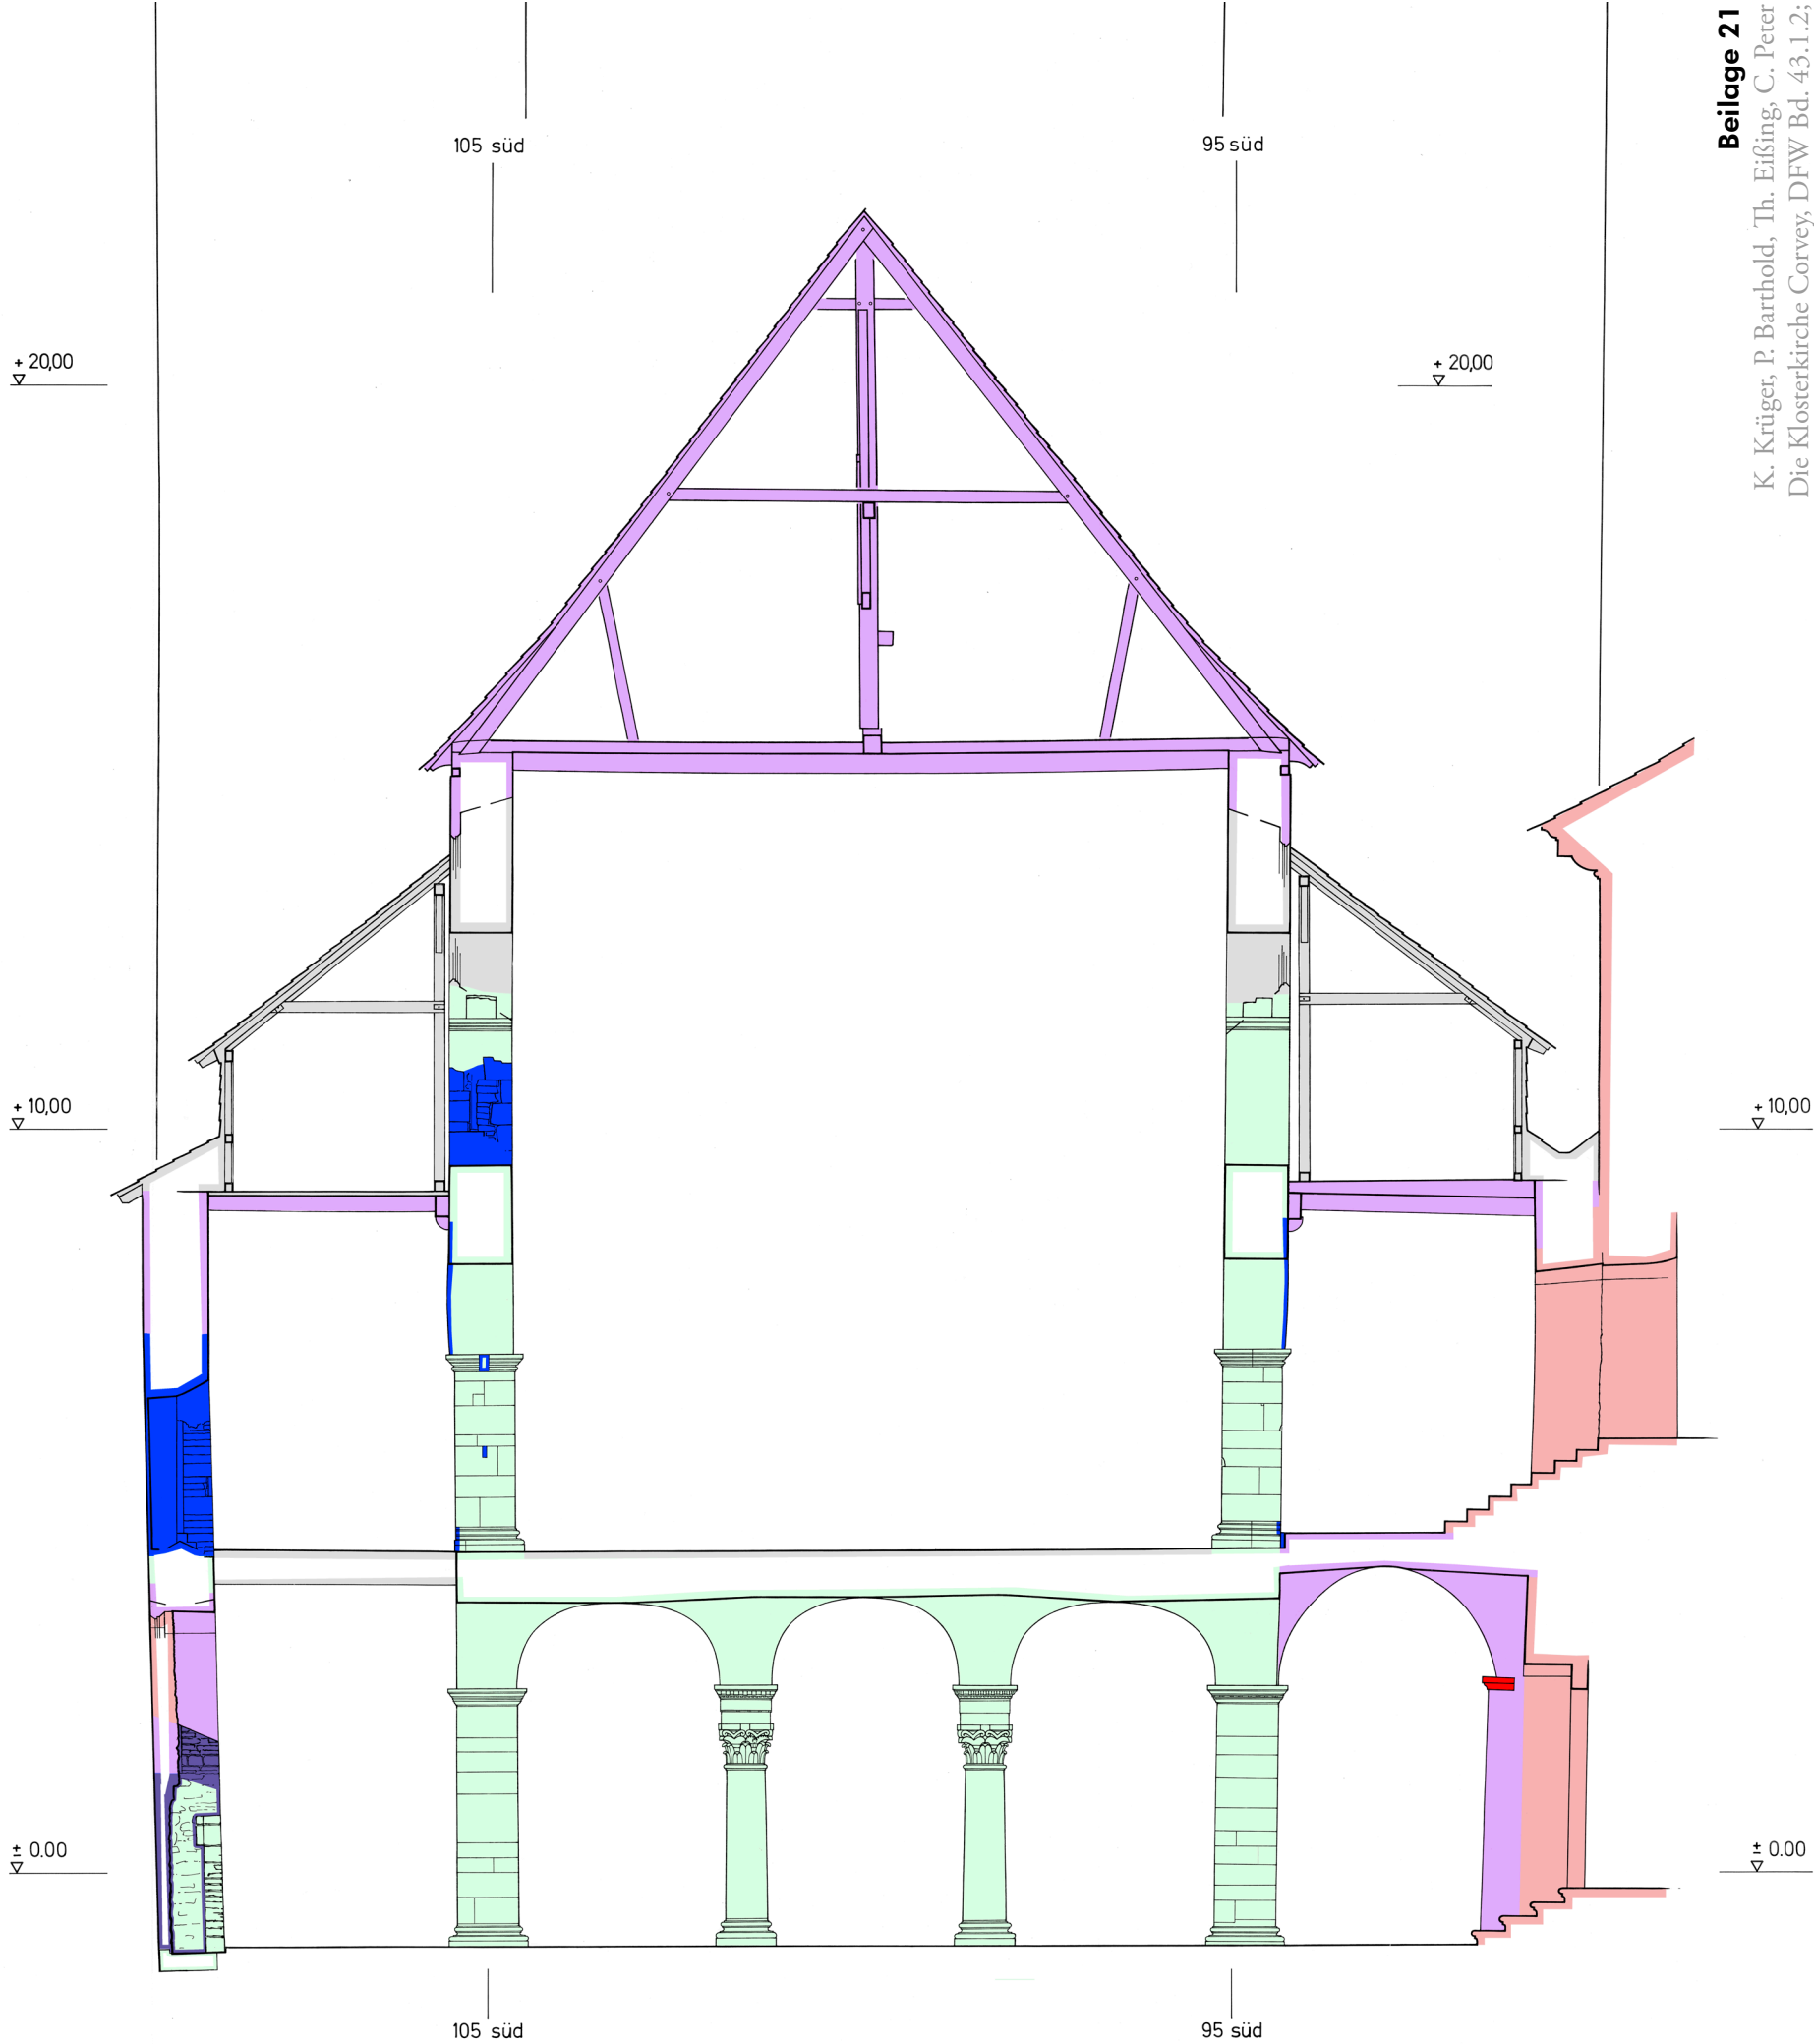
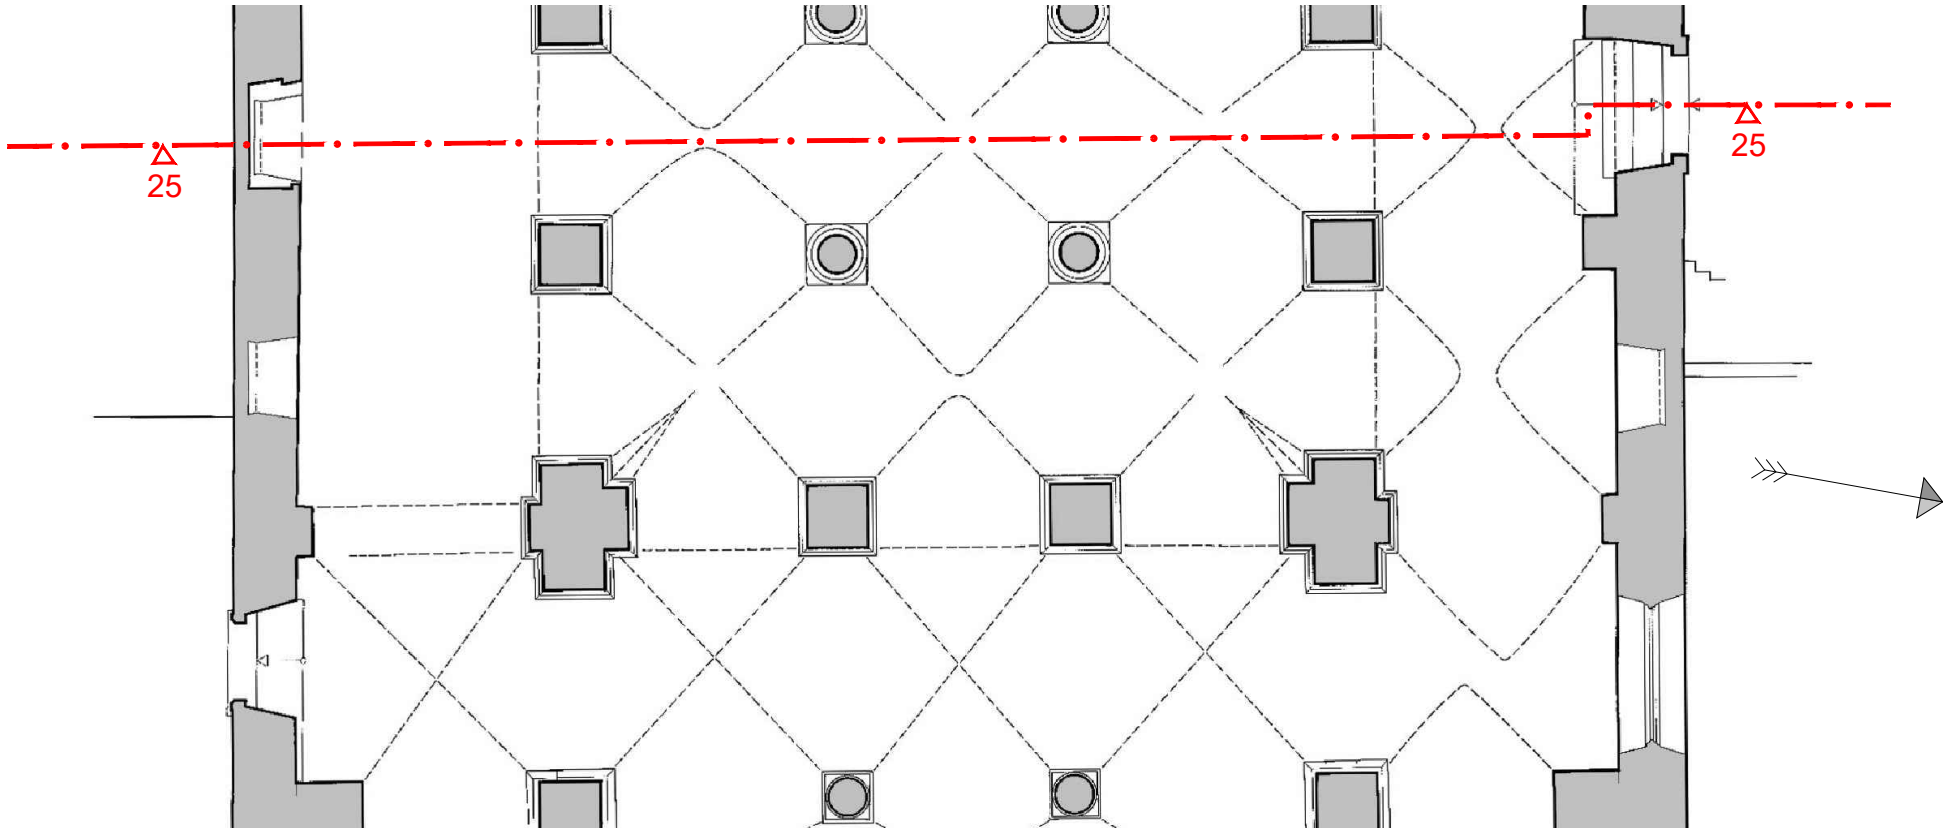
Plan 25 Corvey, Westbau. Querschnitt durch das Mitteljoch, Blick nach Westen. Bestand 2011 mit Eintragung der Bauphasen und von Befunden der Untersuchungen zwischen 1950 und 2010. Maßstab 1 : 100

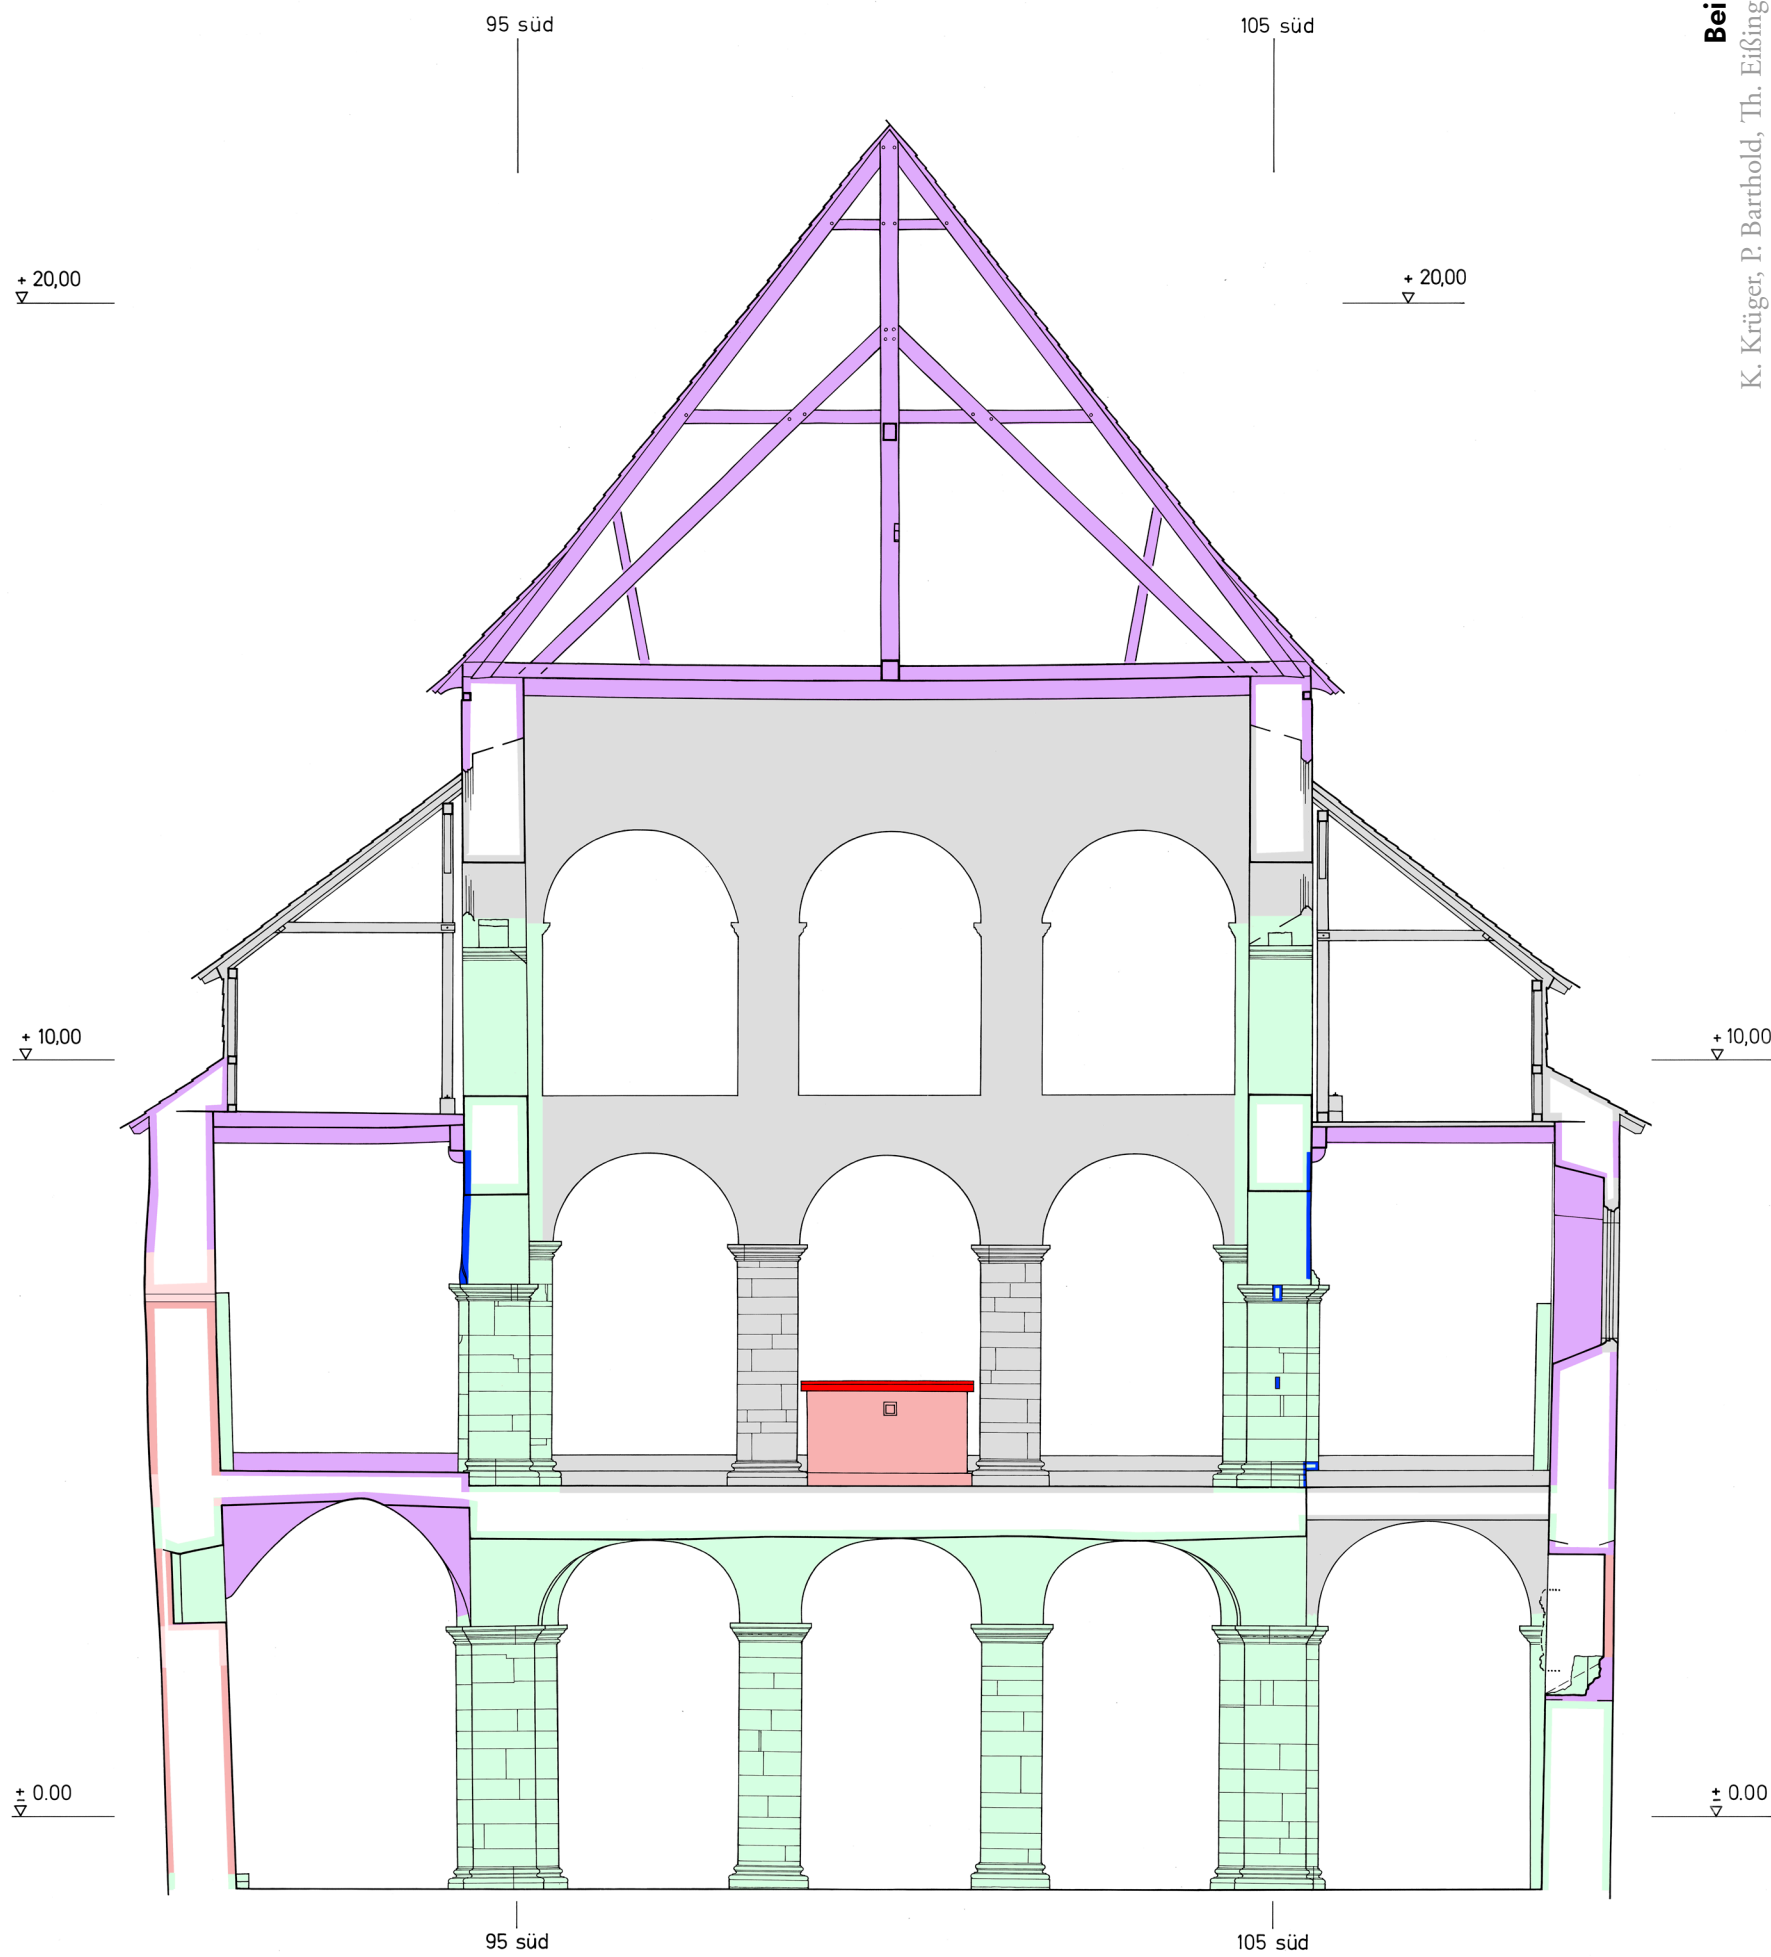
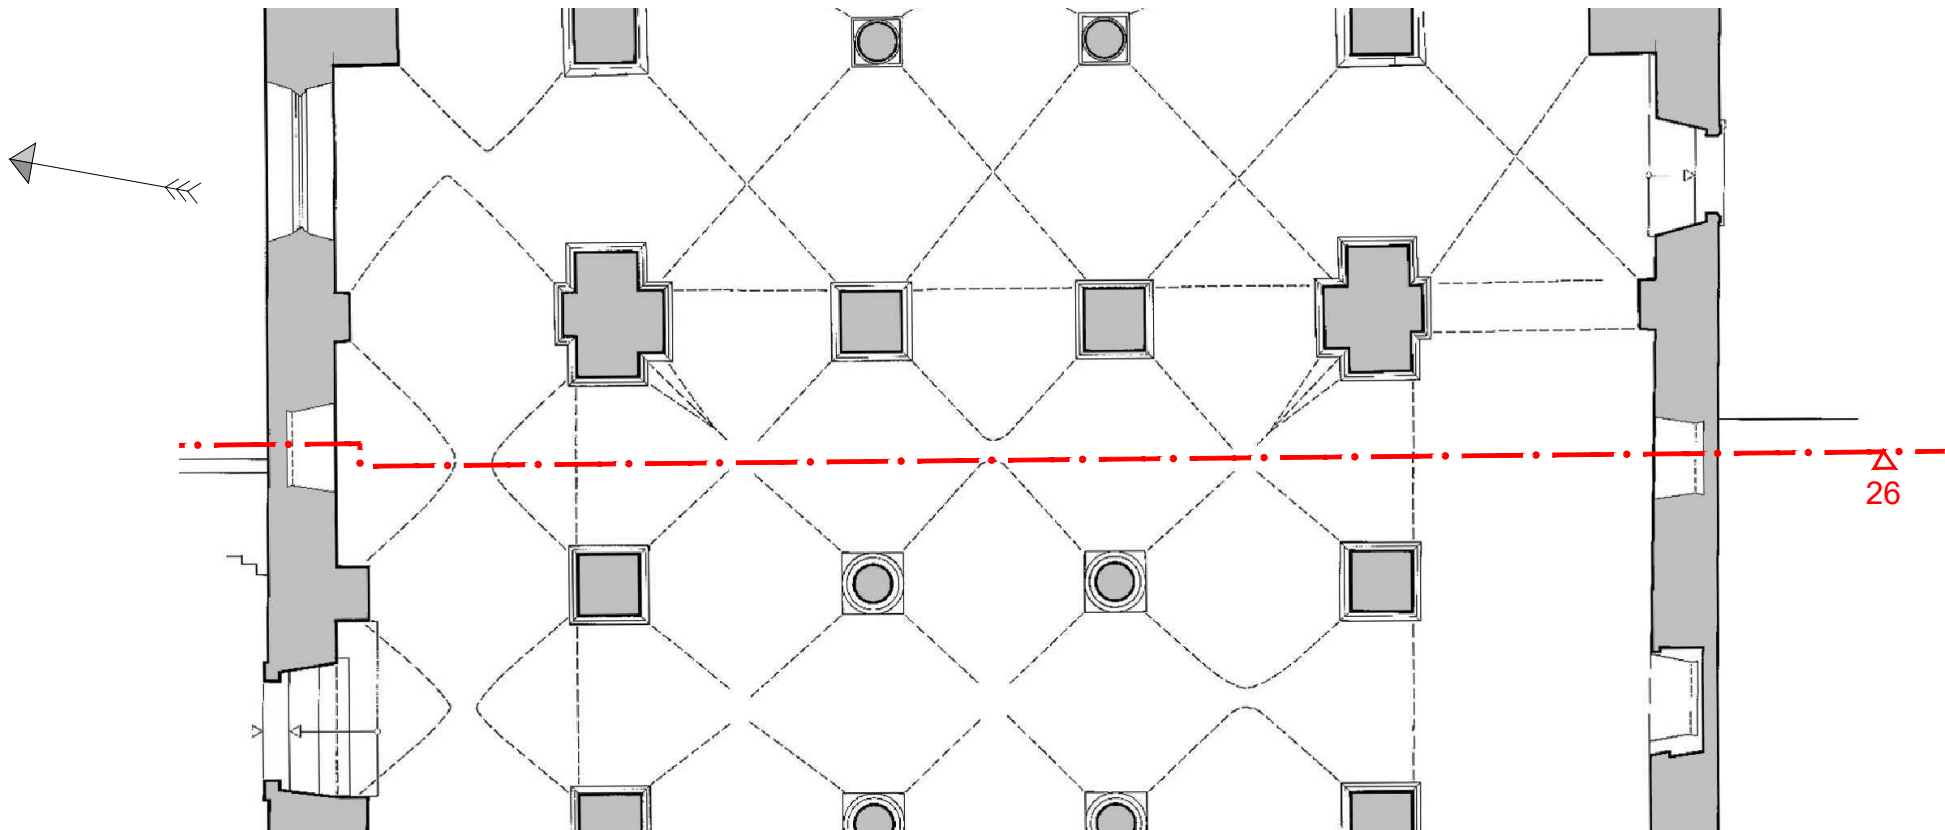
Plan 26 Corvey, Westbau. Querschnitt durch das Ostjoch, Blick nach Osten auf die Arkadenwand. Bestand 2011 mit Eintragung der Bauphasen und von Befunden der Untersuchungen zwischen 1950 und 2010 sowie des 1961 abgebrochenen Johannesaltars. Maßstab 1 : 100

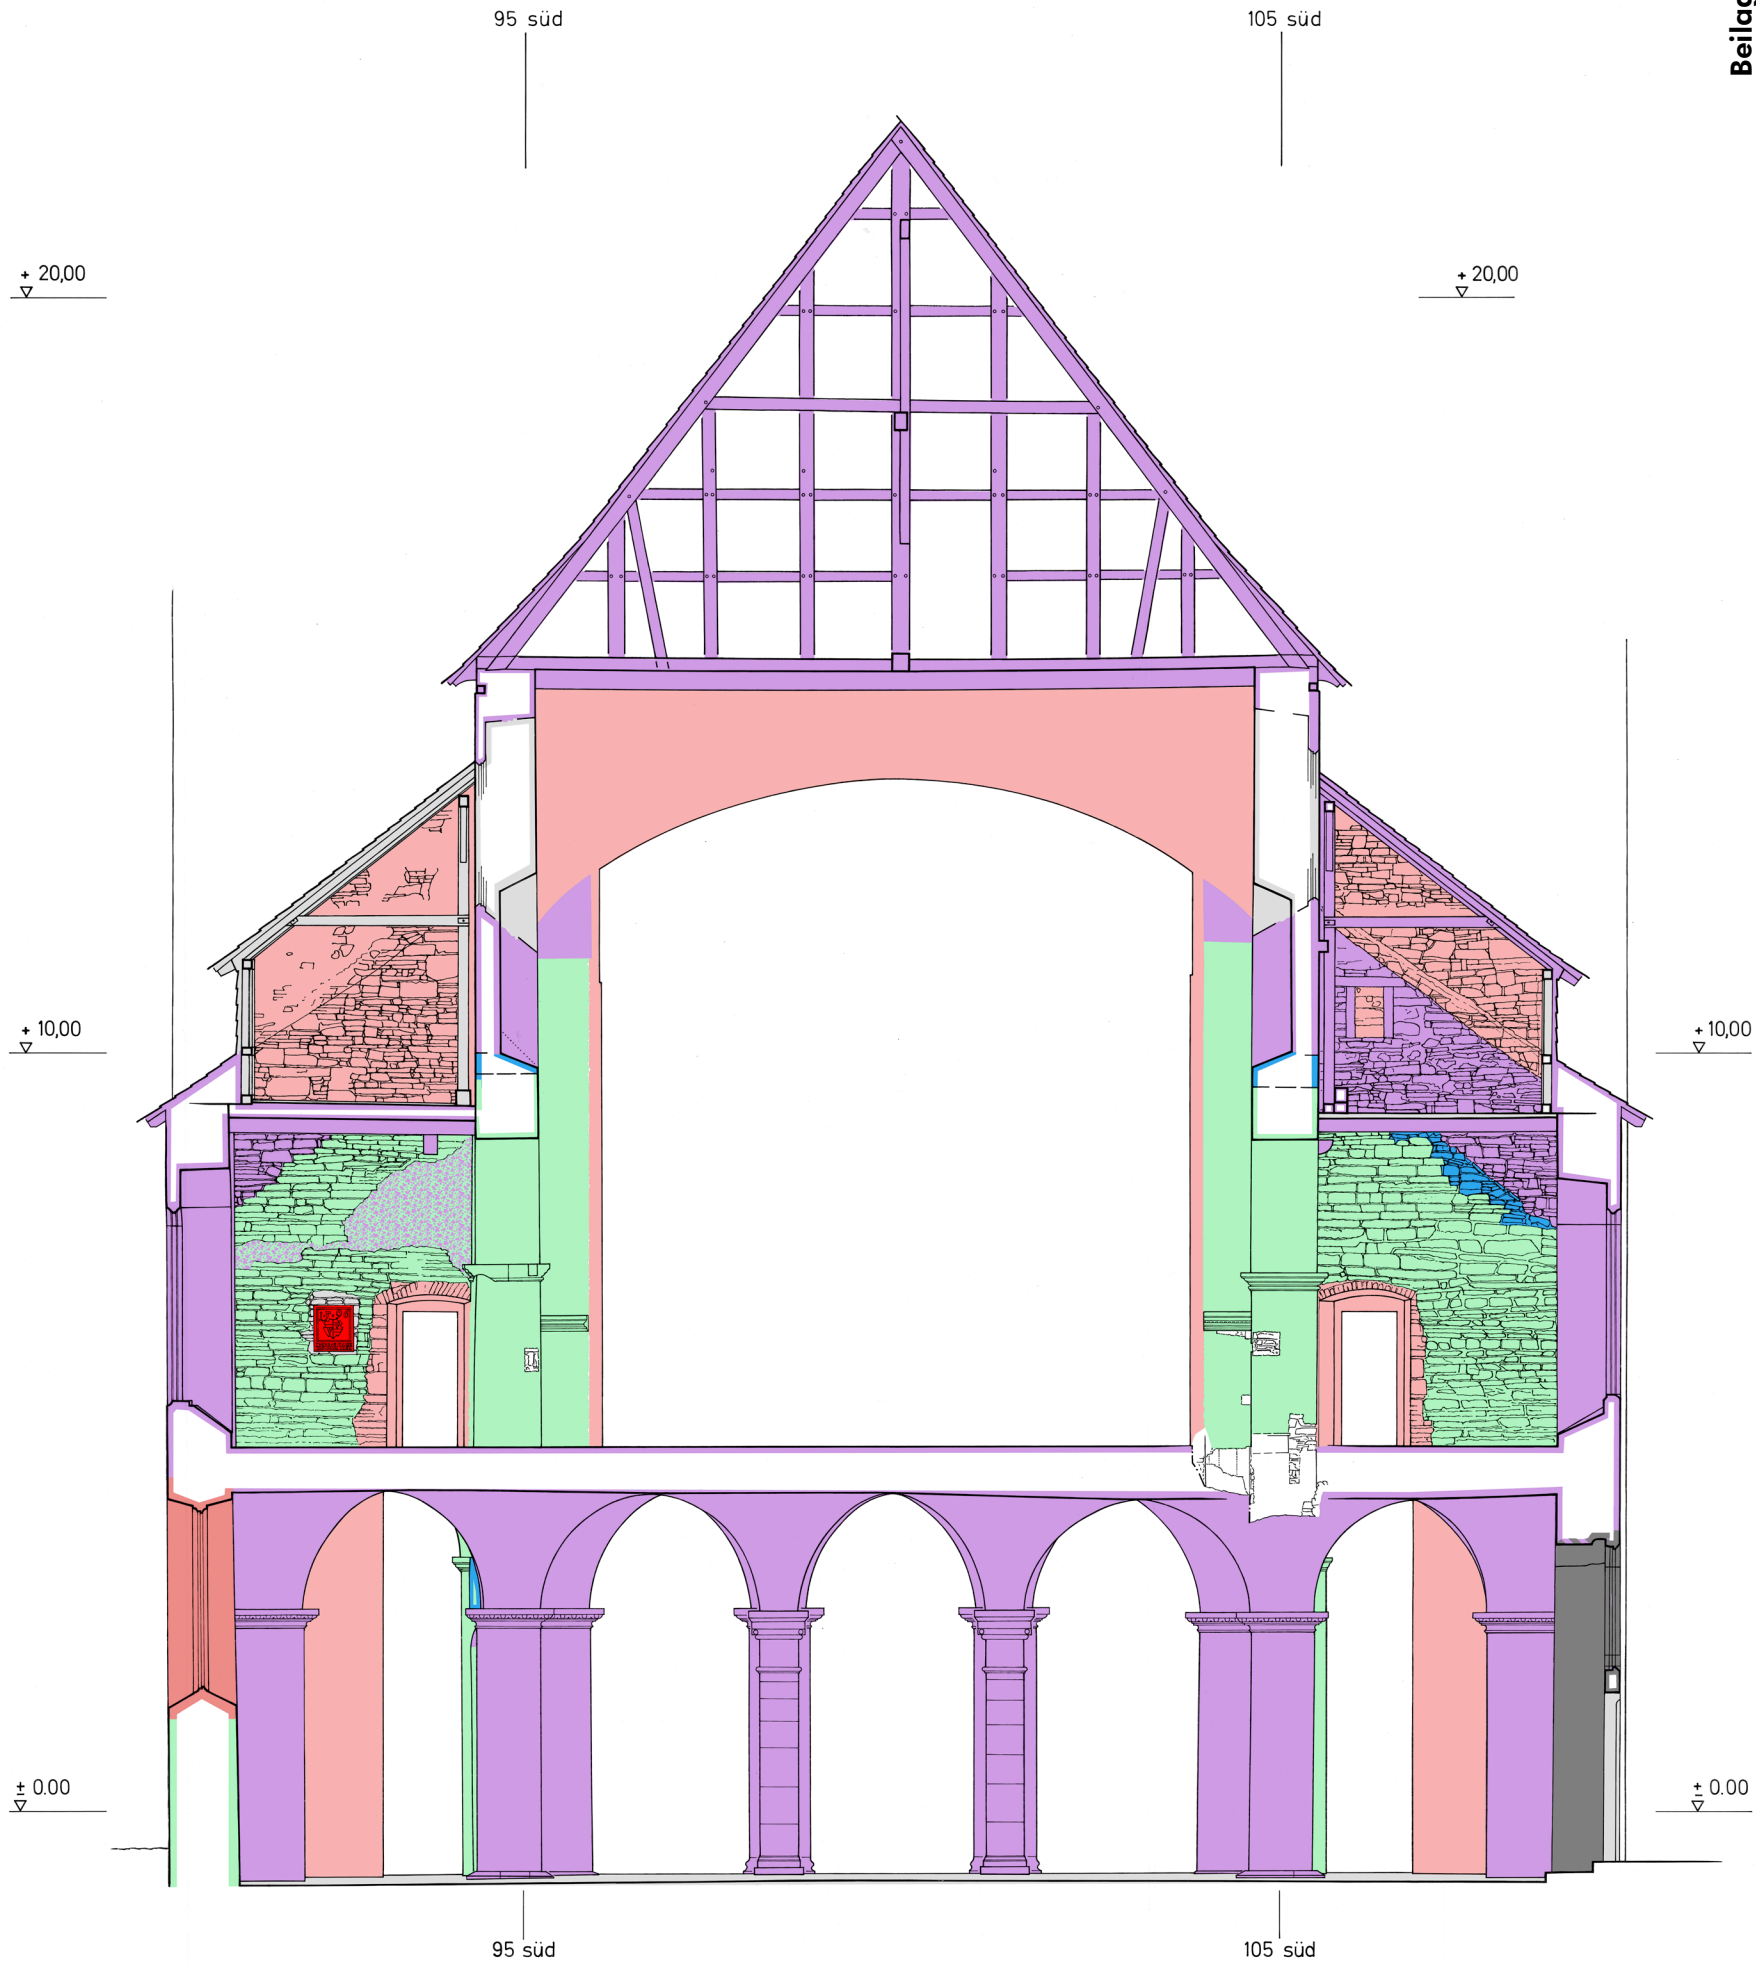
Plan 27      Corvey, Westbau. Querschnitt durch das Ostraum, Blick nach Osten auf den großen Bogen zum Langhaus. Bestand 2011 mit      Maßstab 1 : 100  
Eintragung der Bauphasen und von Befunden der Untersuchungen zwischen 1950 und 2010.
