## DIE KLOSTERKIRCHE CORVEY

### BAUUNTERSUCHUNG UND BAUGESCHICHTE DES WESTBAUS BEILAGEN

KRISTINA KRÜGER  
PETER BARTHOLD, THOMAS EISSING, CLAUS PETER

## VII. Beilagen (Pläne): Übersicht

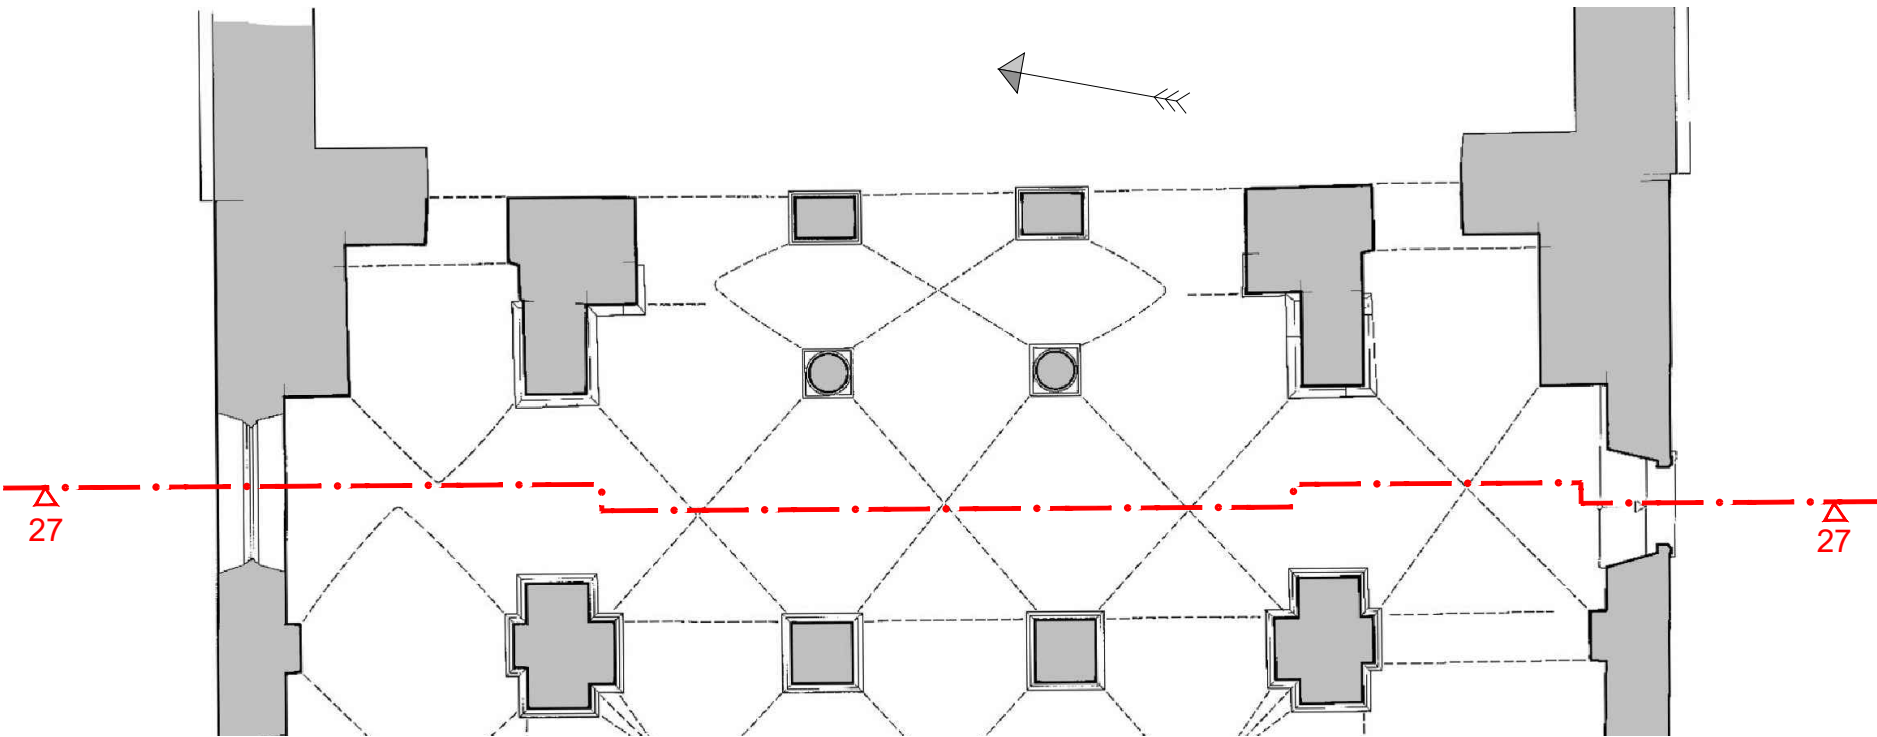
Plan 28      Corvey, Westbau. Querschnitt durch das Ostjoch, Blick nach Westen auf die Arkadenwand. Bestand 2011 mit Eintragung der Bauphasen und von Befunden der Untersuchungen zwischen 1950 und 2010 sowie des 1961 abgebrochenen Johannesaltars.      Maßstab 1 : 100

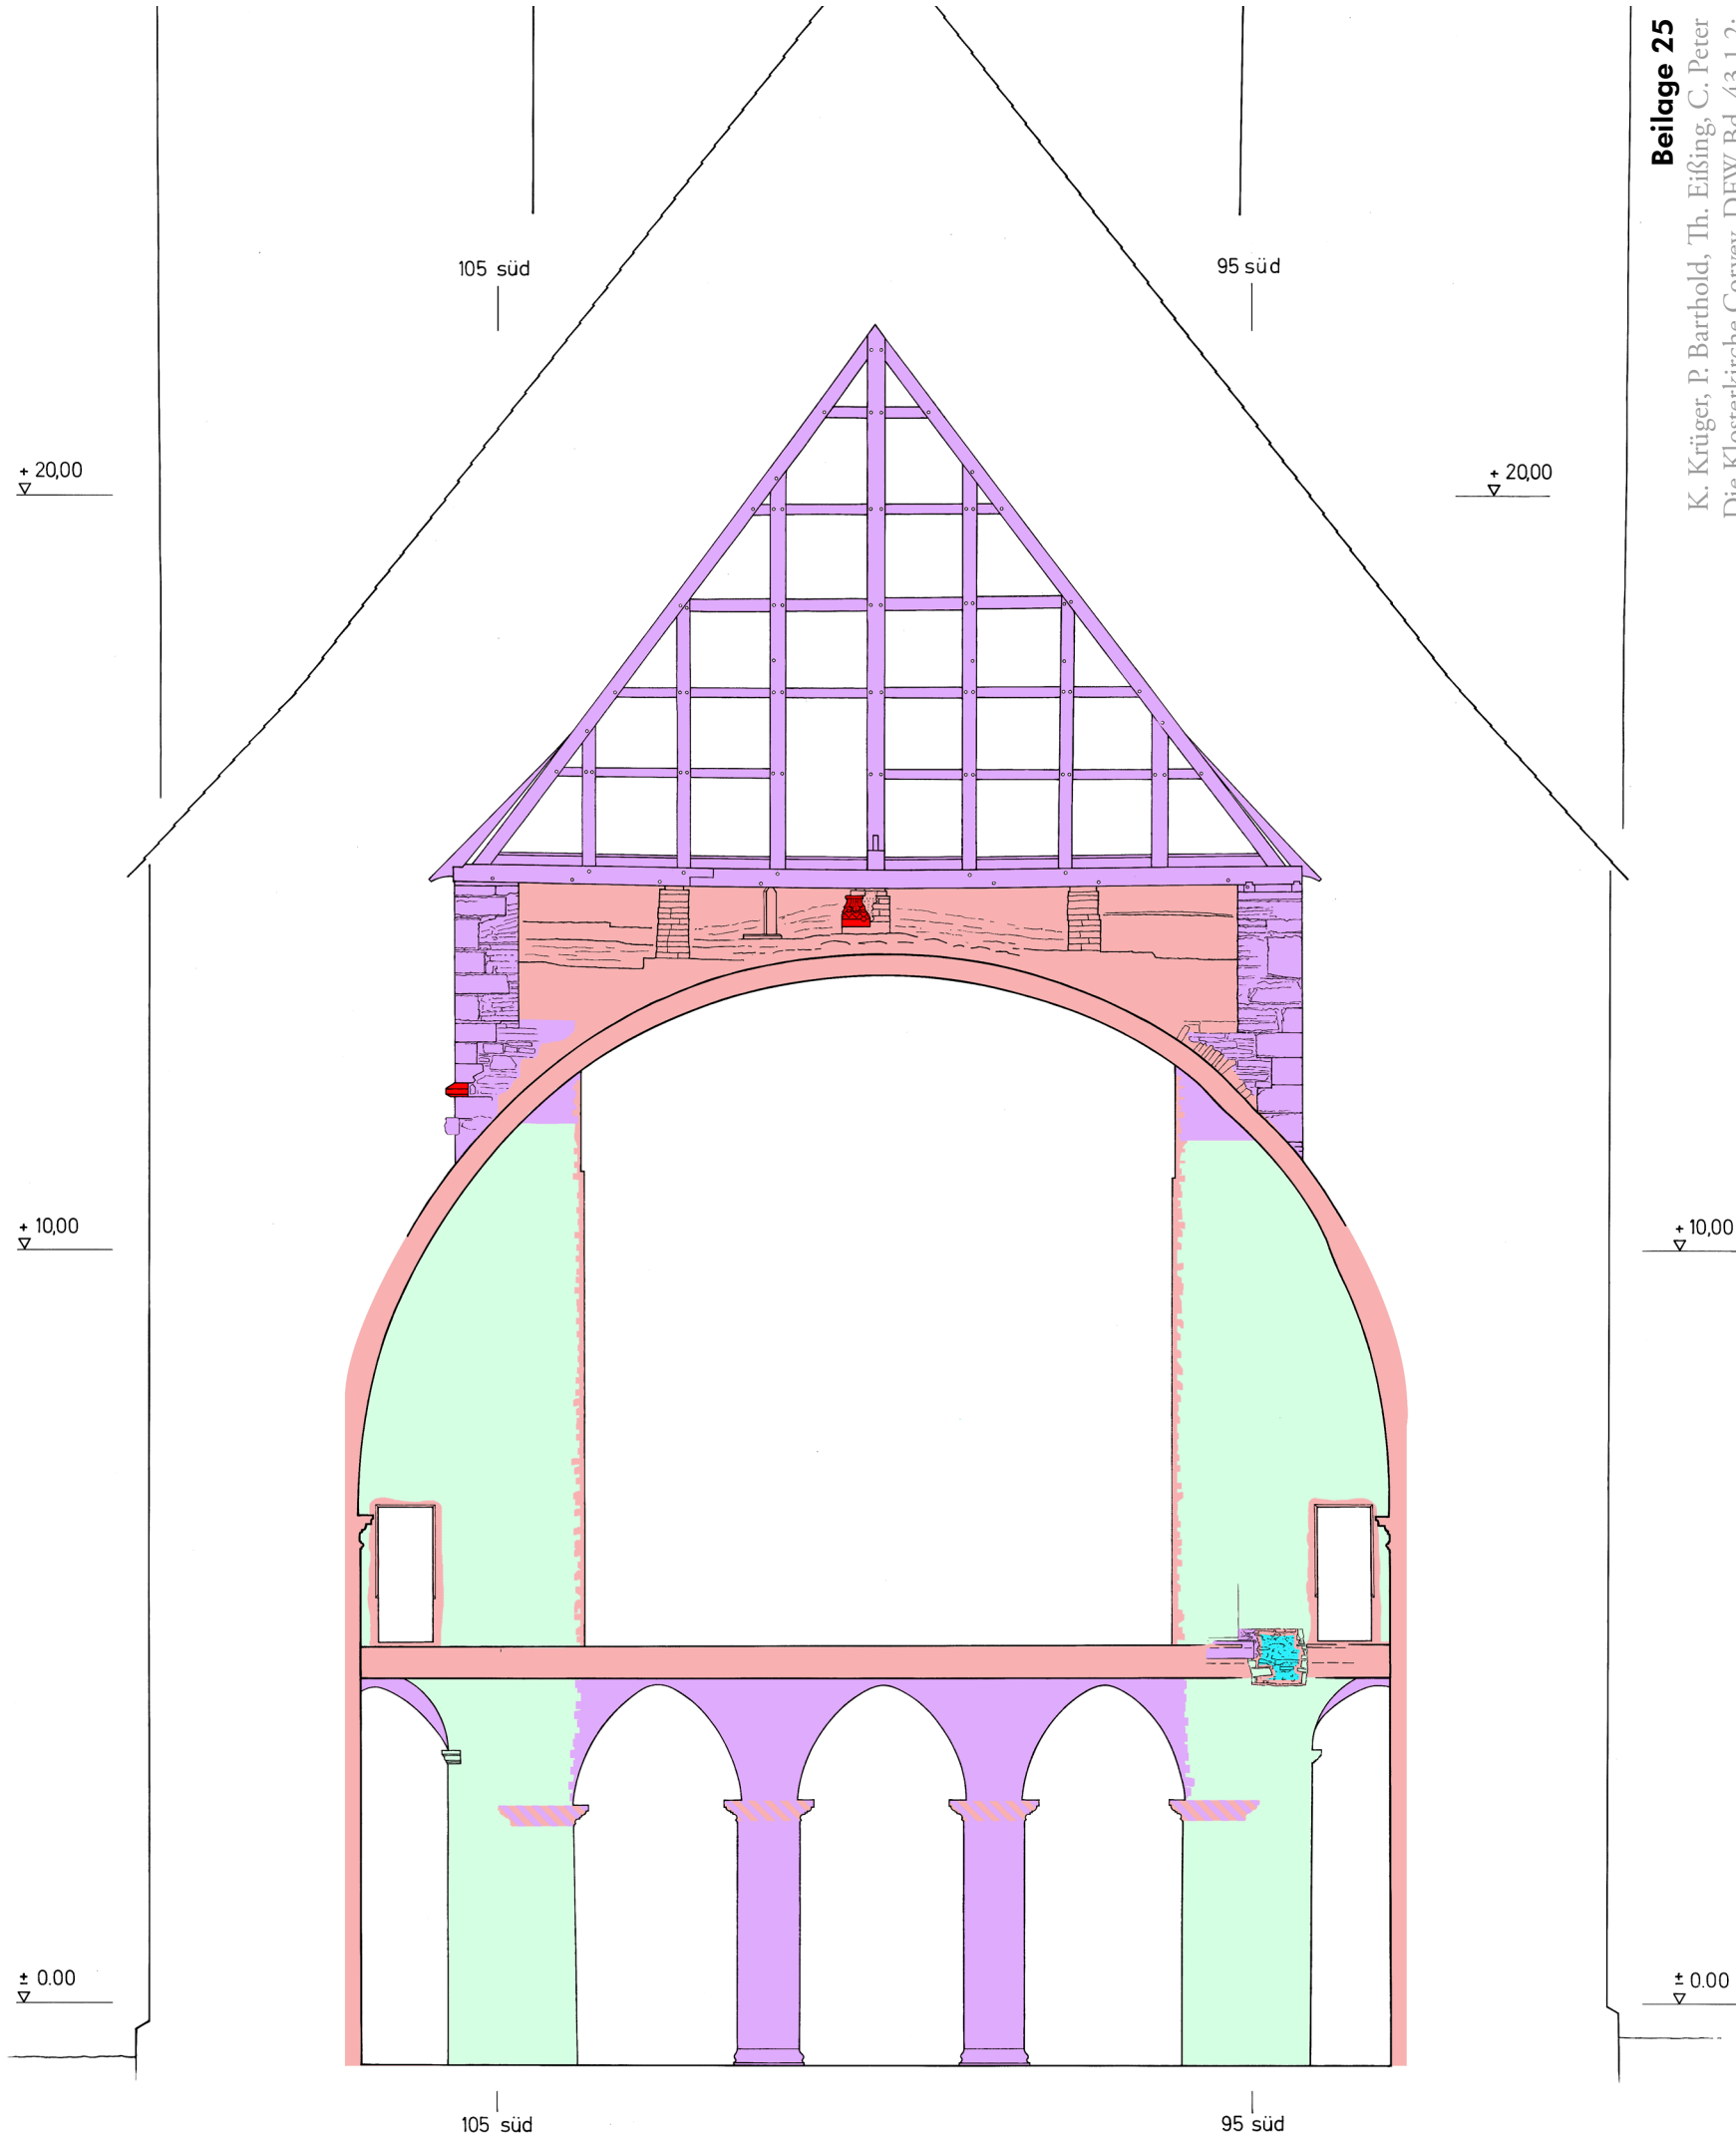
Plan 29 Corvey, Westbau. Querschnitt durch das barocke Langhaus, Blick nach Westen auf die Ostseite des Westbaus. Bestand 2011 mit Eintragung der Bauphasen und von Befunden der Untersuchungen zwischen 1950 und 2010. Maßstab 1 : 100

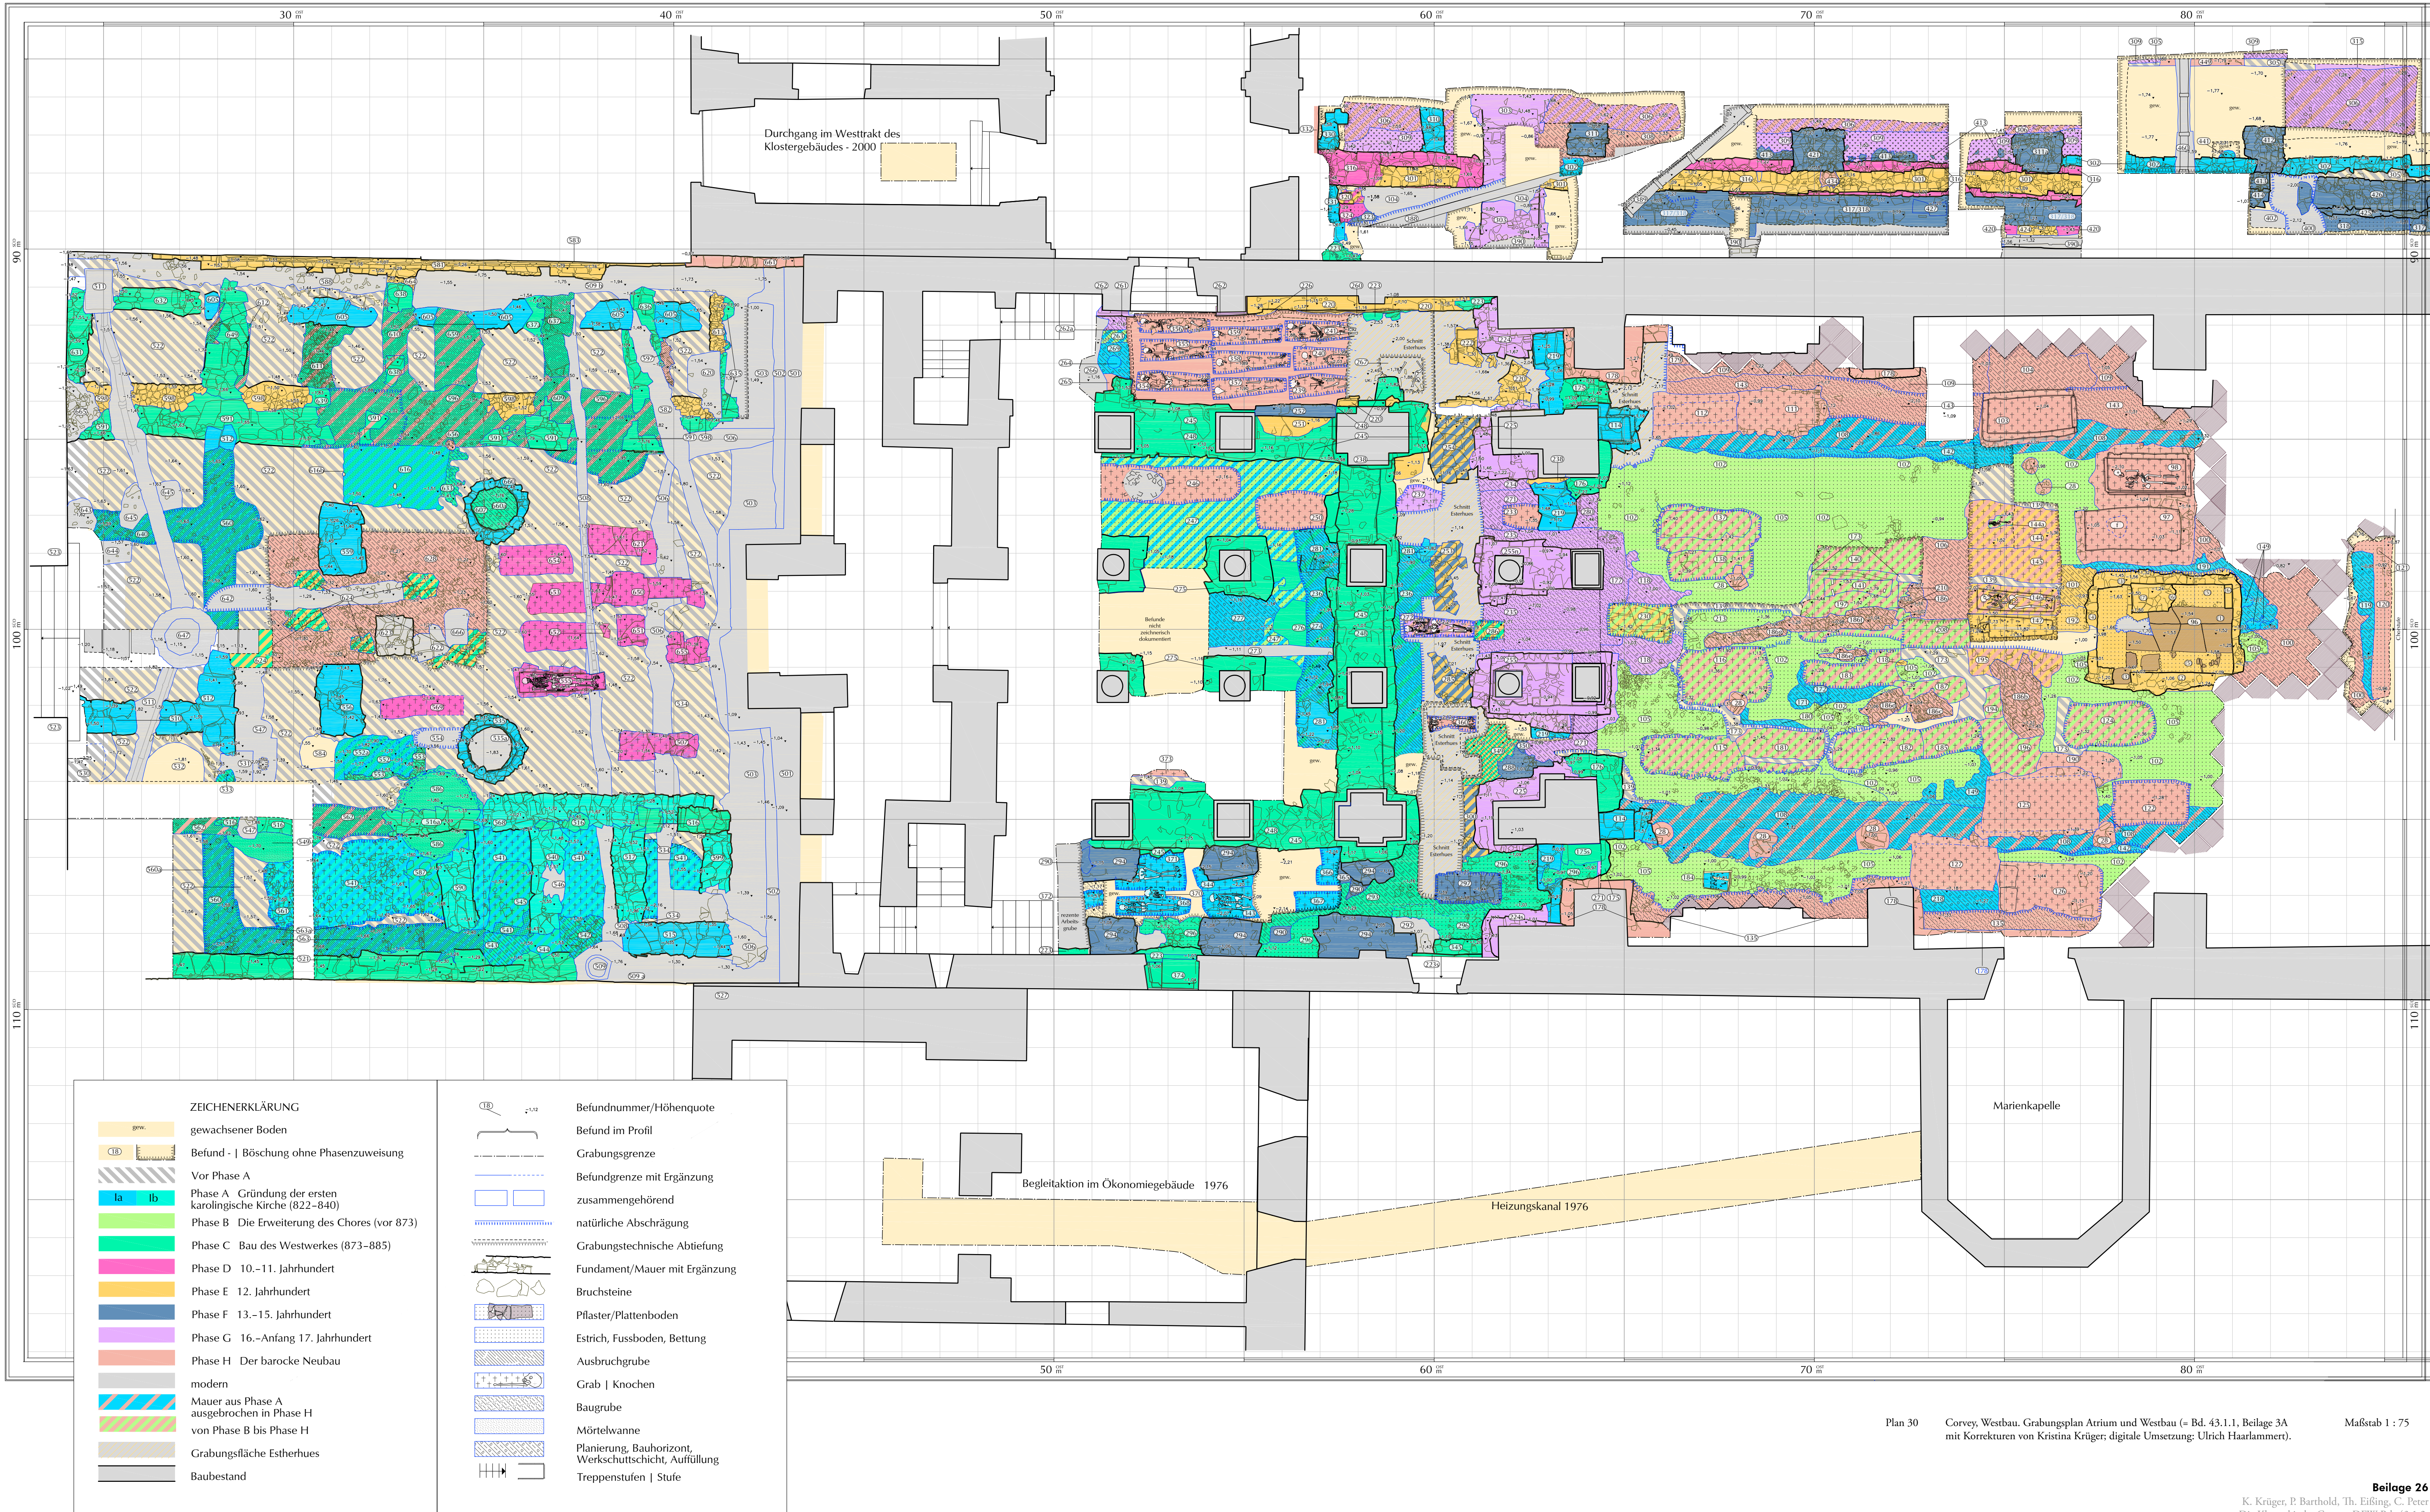
Plan 30 Corvey, Westbau. Grabungsplan Atrium und Westbau (= Bd. 43.1.1, Beilage 3A mit Korrekturen von Kristina Krüger; digitale Umsetzung: Ulrich Haarlammer).

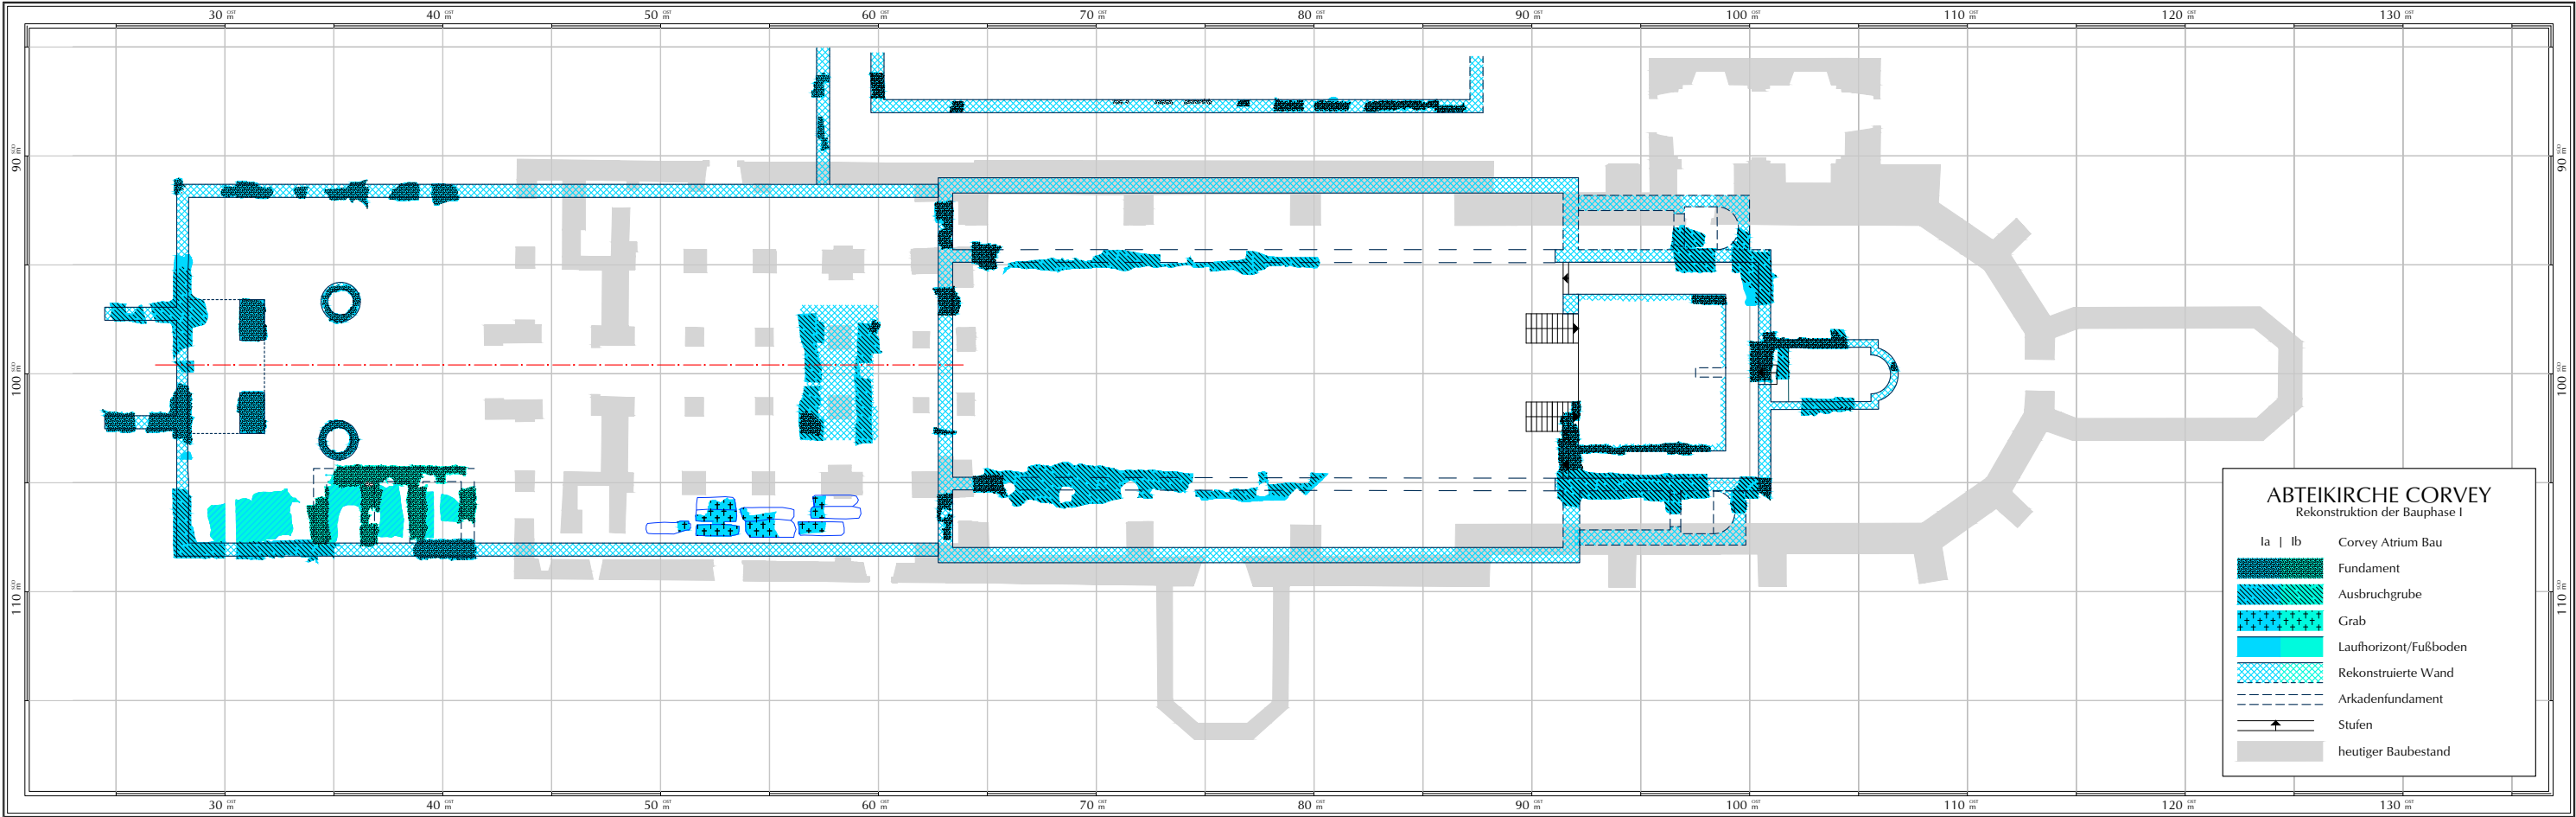
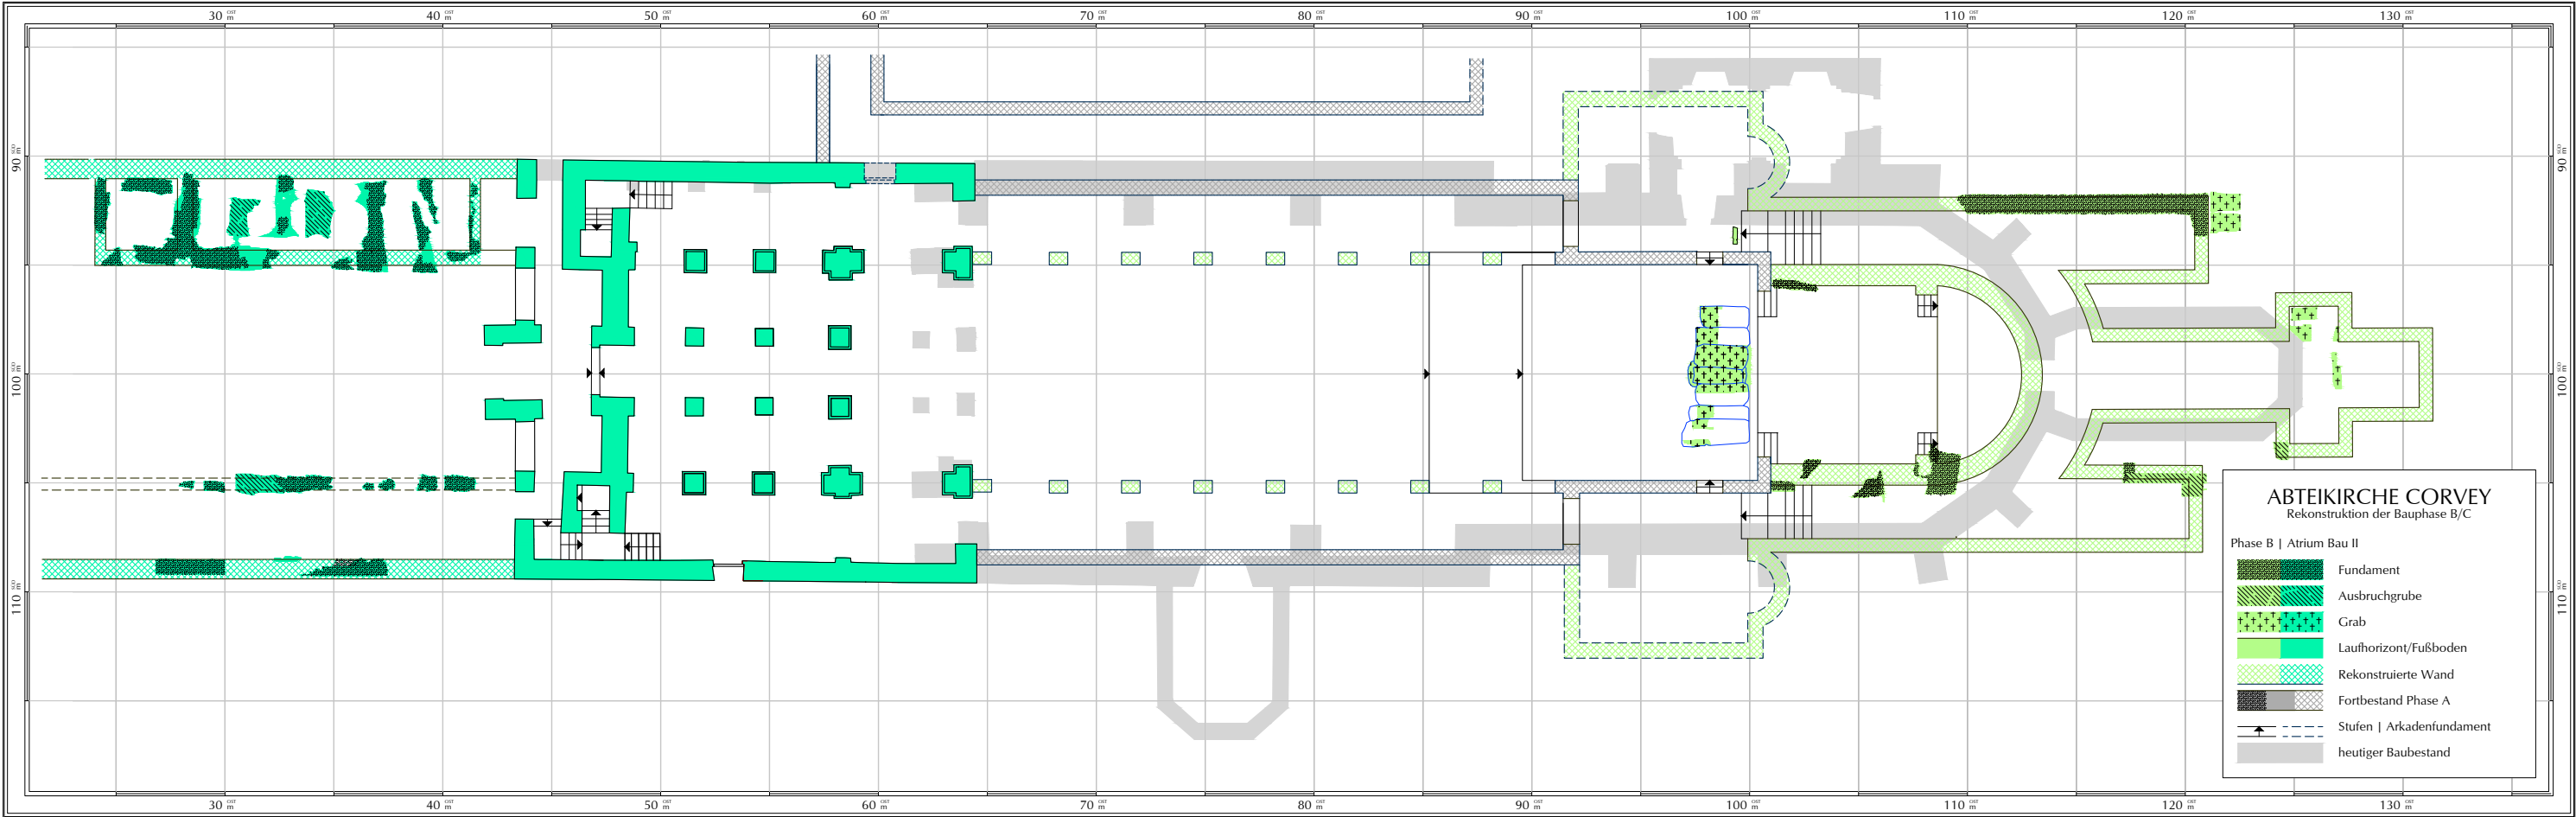
Plan 31 Corvey, Karolingische Kirche, Bauphasen I und II nach Befunden, korrigiert und ergänzt (= Bd. 34.1.1, Beilagen 14 und 15 mit Korrekturen und Ergänzungen von Kristina Krüger; digitale Umsetzung Ulrich Haarlammert).

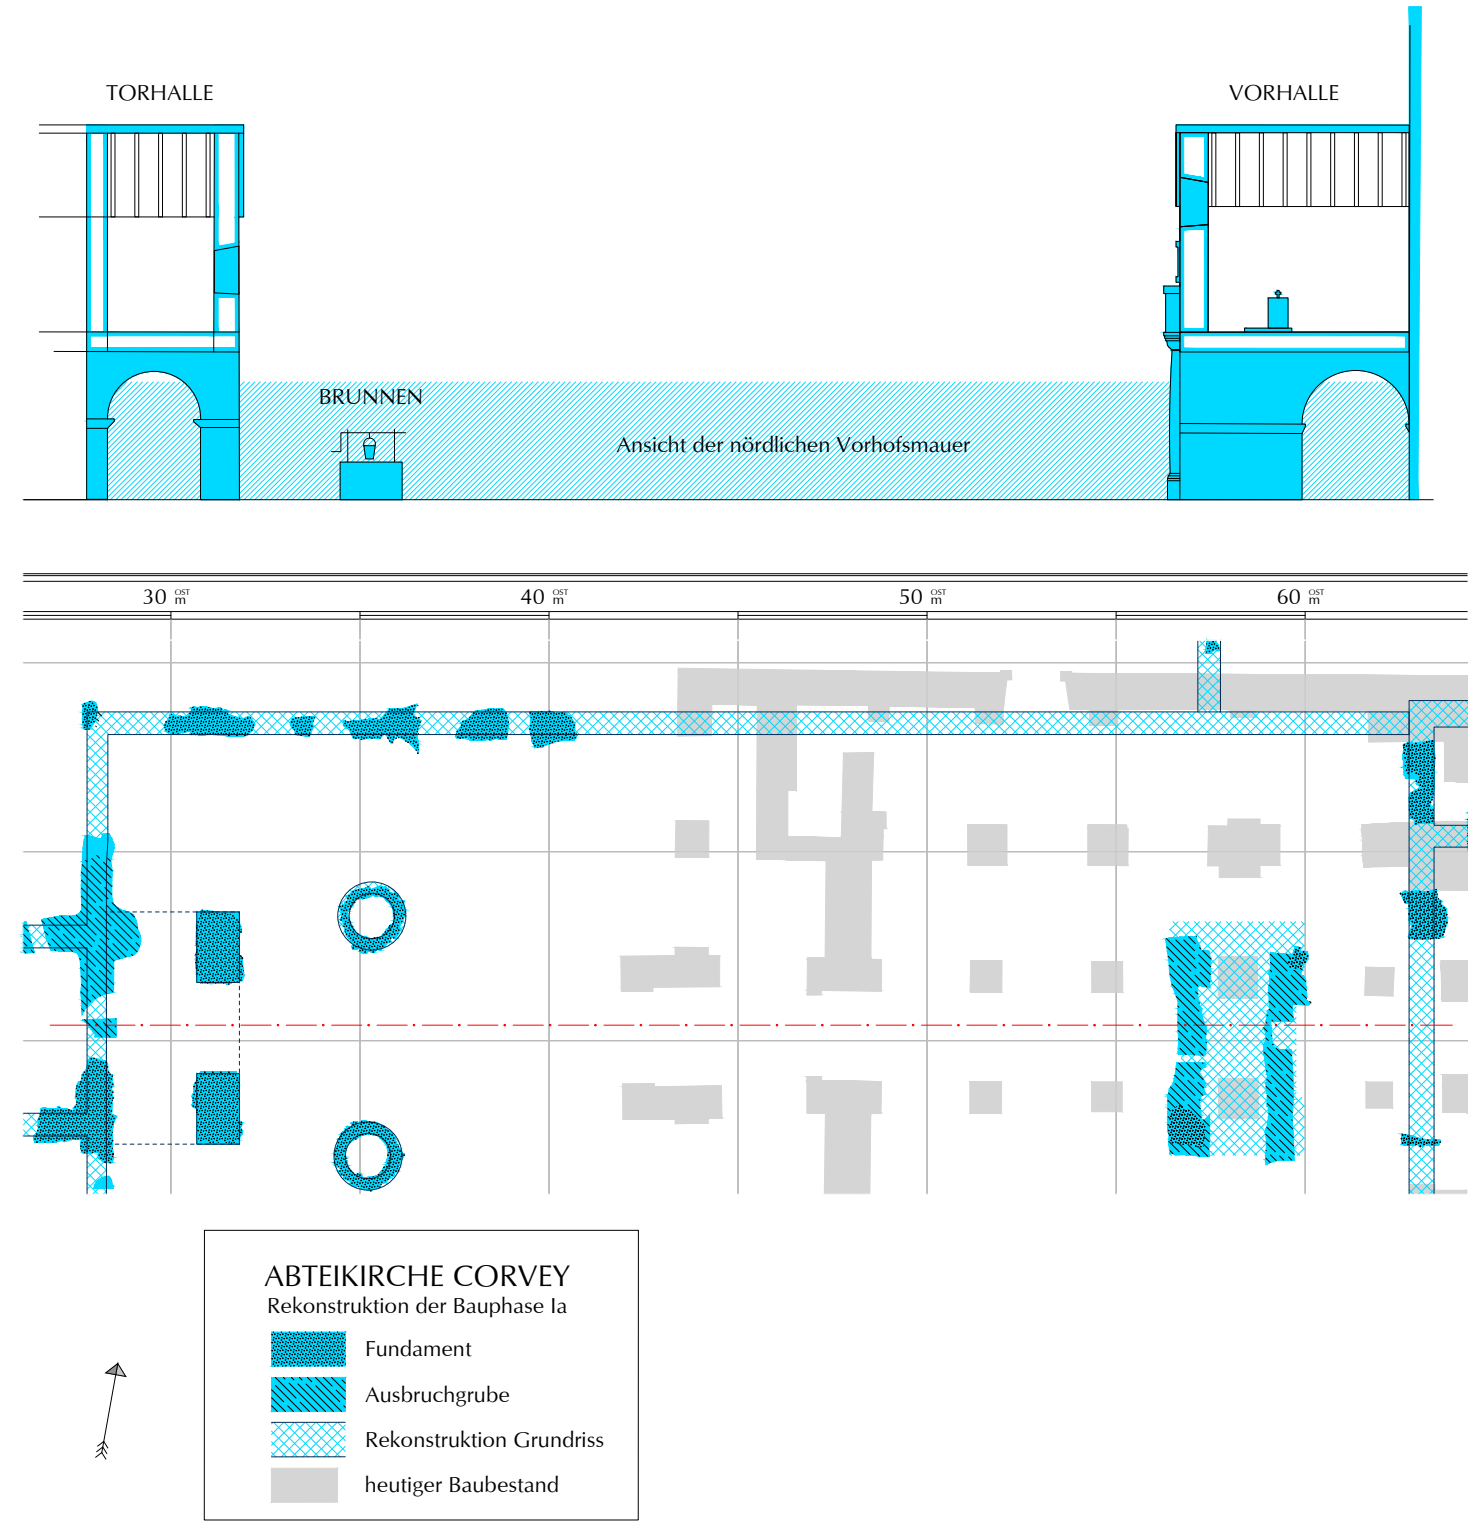
Plan 32 Corvey, Rekonstruktionsvorschlag für das Atrium, Bauphase Ia (Entwurf Kristina Krüger; digitale Umsetzung Ulrich Haarlammert). Maßstab 1 : 200

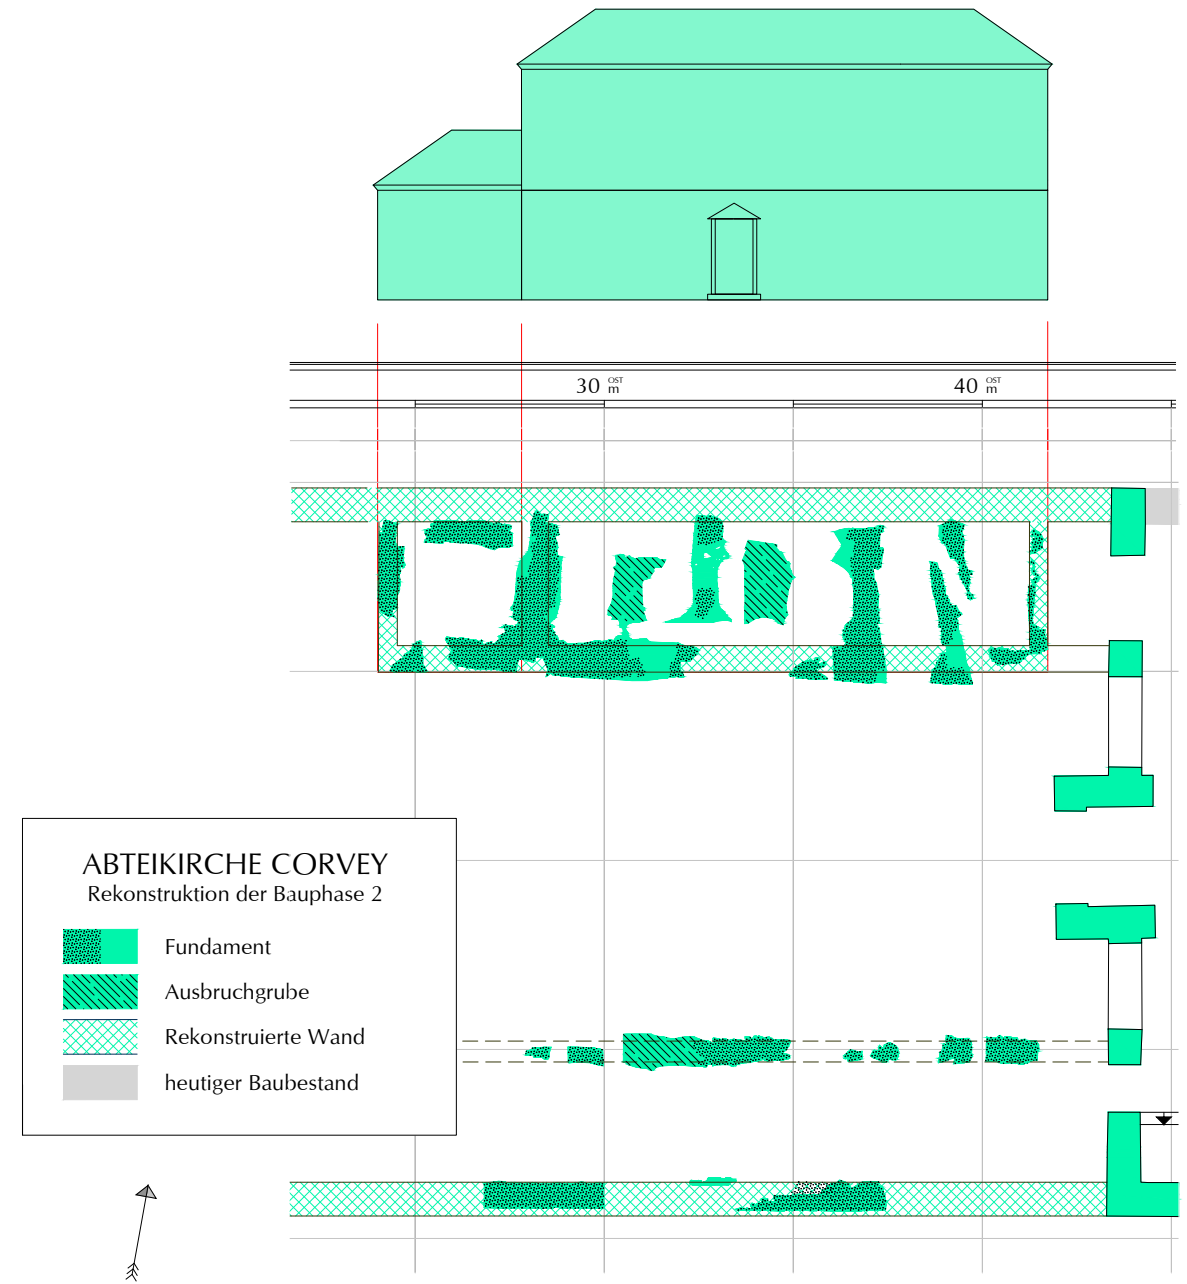
Plan 33 Corvey, Rekonstruktionsvorschlag für das Atrium, Bauphase II (Entwurf Kristina Krüger; digitale Umsetzung Ulrich Haarlammert). Maßstab 1 : 200

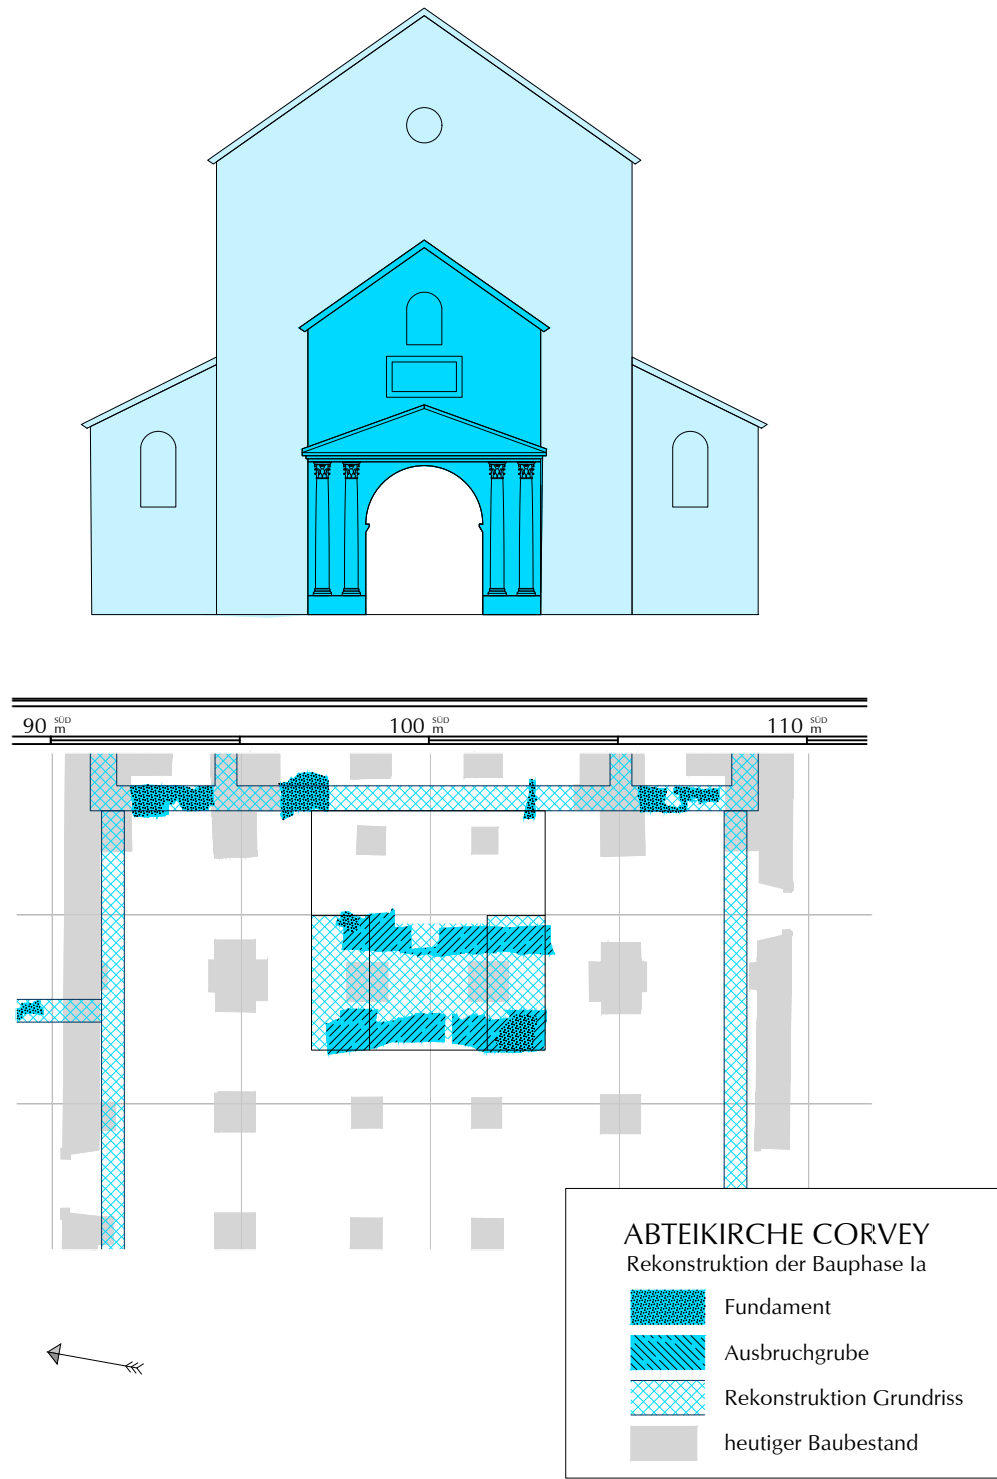
Plan 34 Corvey. Rekonstruktionsvorschlag für die Fassade von Bau I mit Vorhalle und Turmaufsatz (Entwurf Kristina Krüger; digitale Umsetzung Ulrich Haarlammert). Maßstab 1 : 200

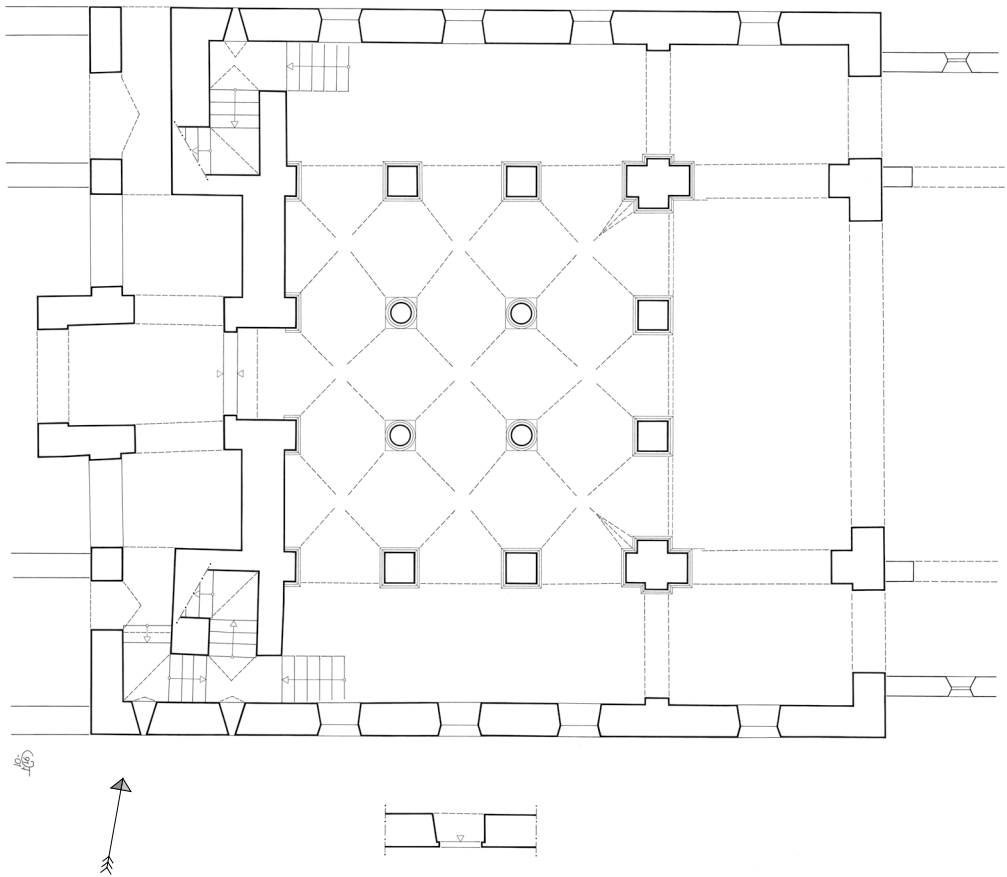
Plan 35 Corvey, Westbau. Grundriss des Erdgeschosses, Rekonstruktion des karolingischen Zustands (Zeichnung Ingrid Frohnert; digitale Umsetzung Ulrich Haarlammert). Maßstab 1 : 200

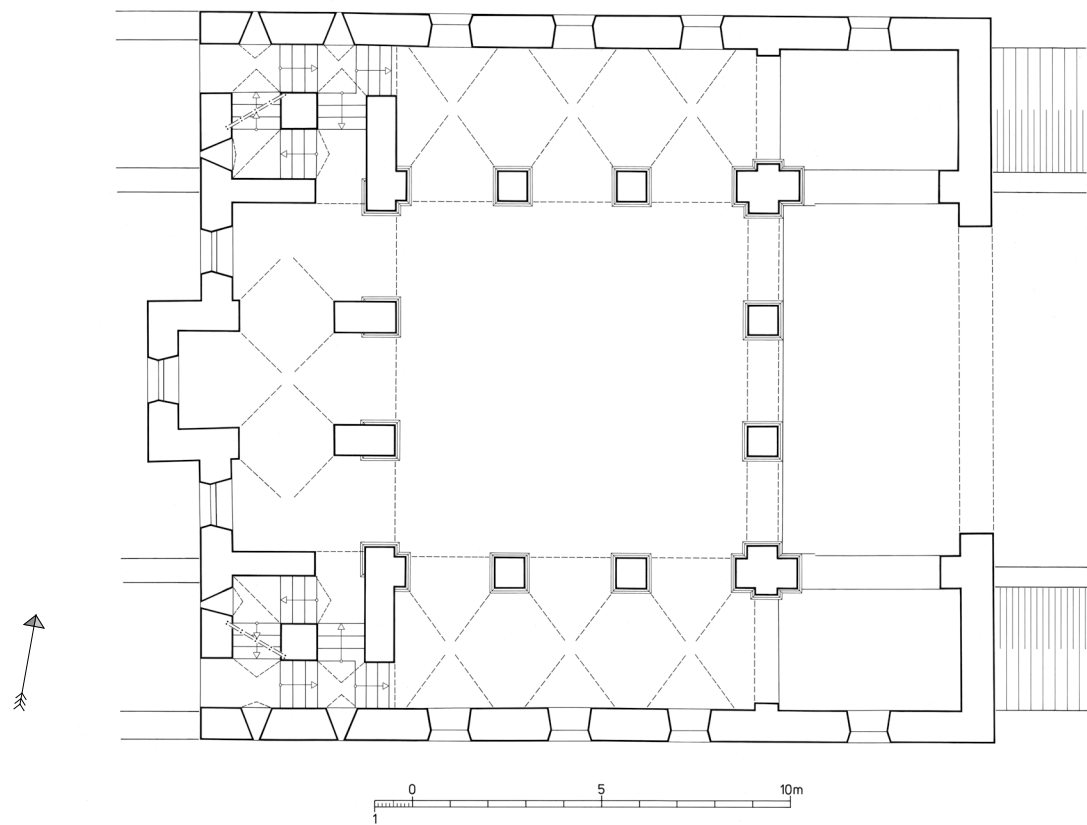
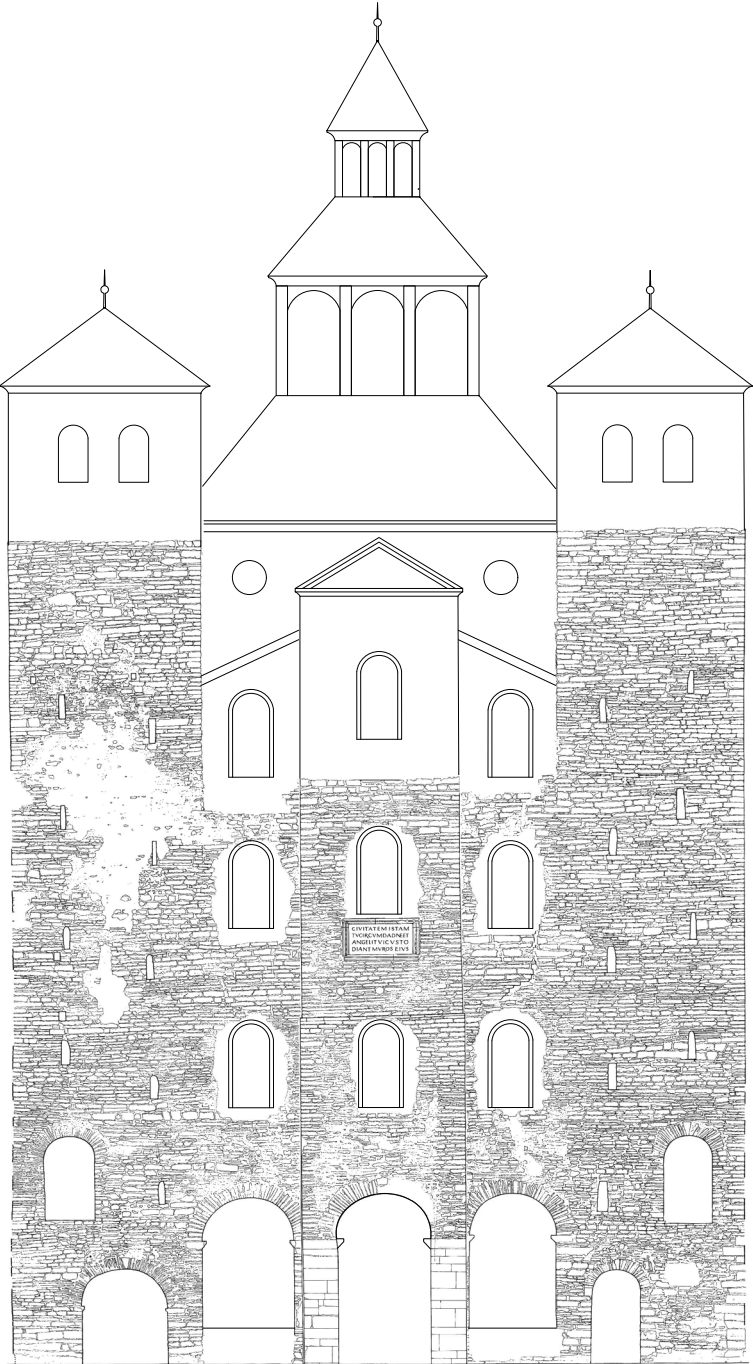
Plan 36 Corvey, Westbau. Grundriss des Hauptgeschosses, Rekonstruktion des karolingischen Zustands (Zeichnung Ingrid Frohnert; Korrekturen Kristina Krüger; digitale Umsetzung Ulrich Haarlammert).

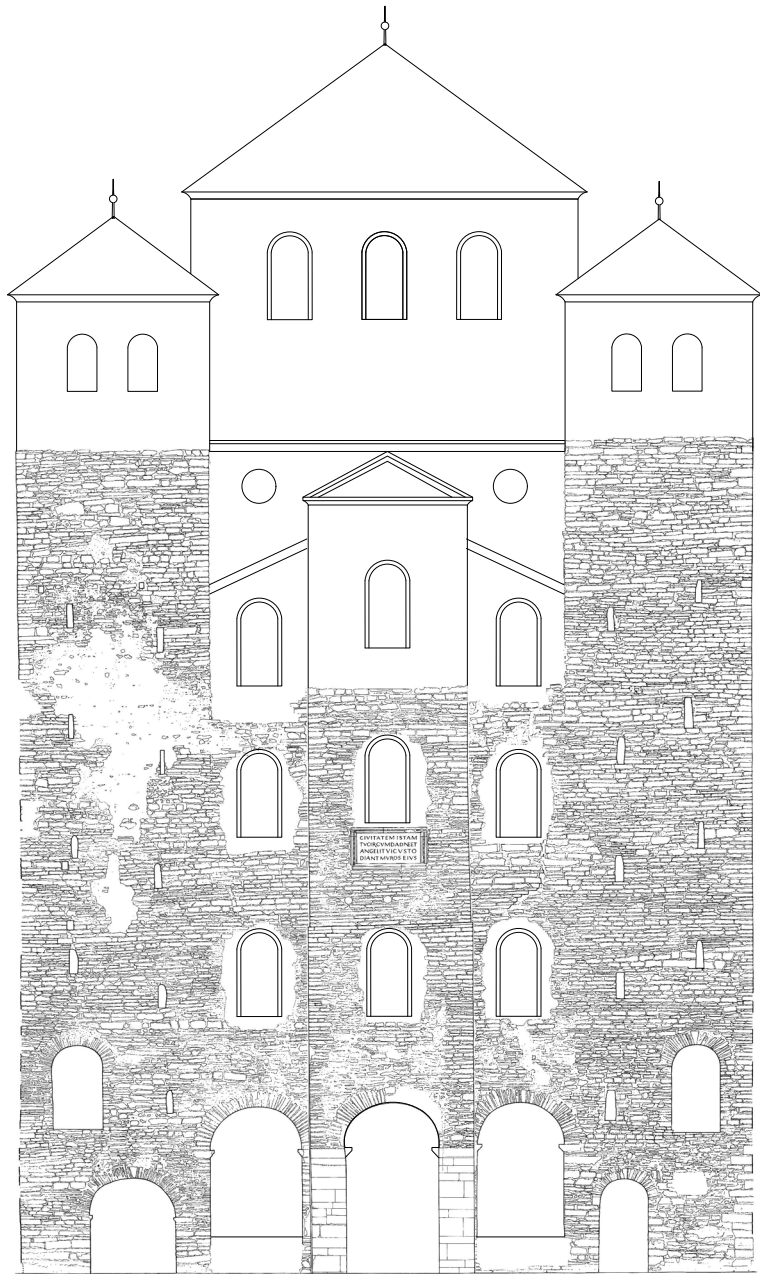
Plan 37 Corvey, Westbau. Rekonstruktionsvorschlag für den karolingischen Zustand, Ansicht von Westen mit hölzernem Turmaufsatz über dem Mittelurm (Entwurf Kristina Krüger auf Grundlage von Plan 20; digitale Umsetzung maßwerke 2010/Ulrich Haarlammert 2025).
