## DIE KLOSTERKIRCHE CORVEY

### BAUUNTERSUCHUNG UND BAUGESCHICHTE DES WESTBAUS BEILAGEN

KRISTINA KRÜGER  
PETER BARTHOLD, THOMAS EISSING, CLAUS PETER

## VII. Beilagen (Pläne): Übersicht

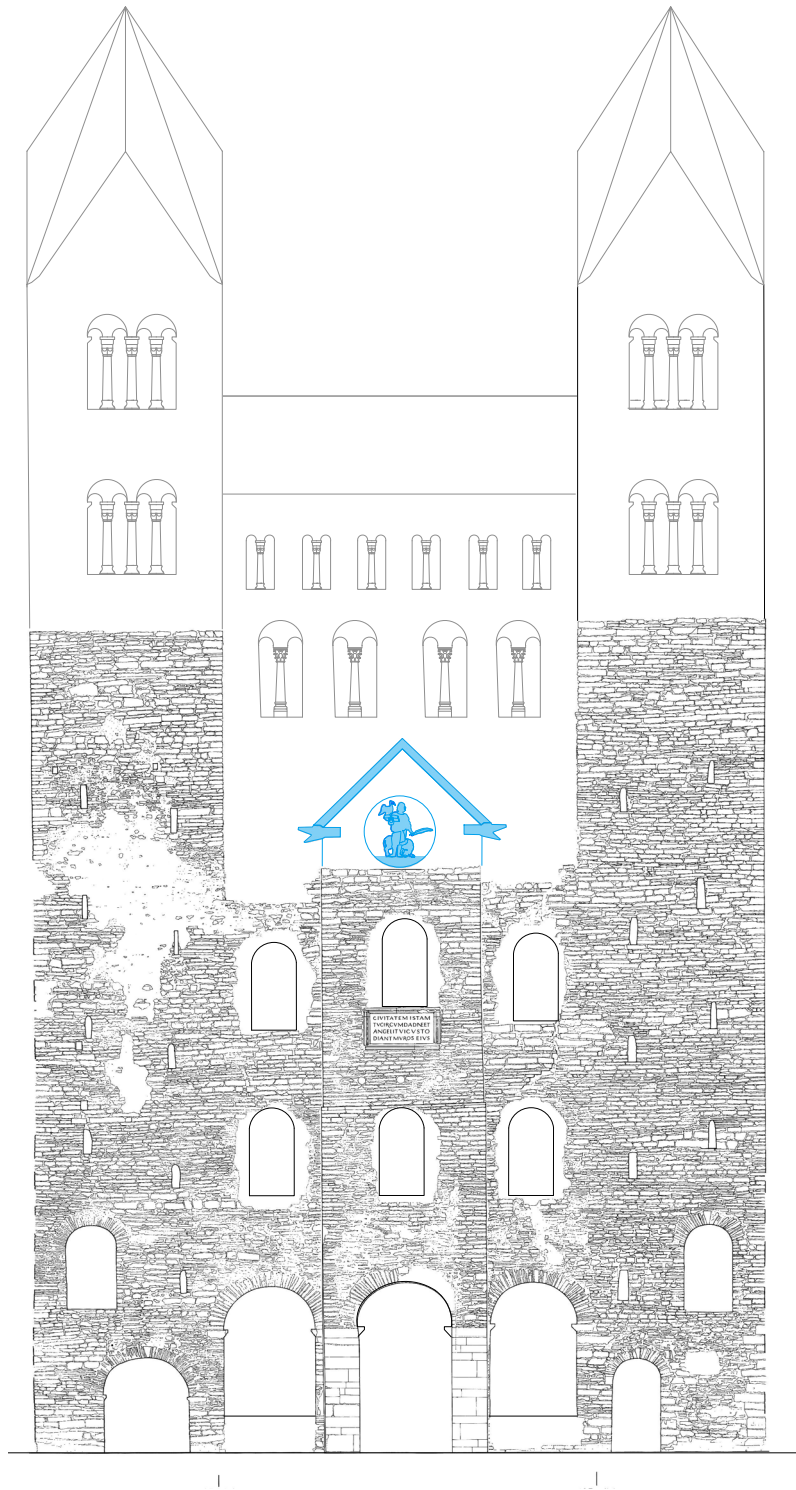
Plan 43 Corvey, Westbau. Rekonstruktionsvorschlag für die Erstplanung des romanischen Umbaus (Phase I), Ansicht des Turmjochs von Osten (Entwurf Kristina Krüger auf Grundlage von Plan 23; digitale Umsetzung Ulrich Haarlammert).

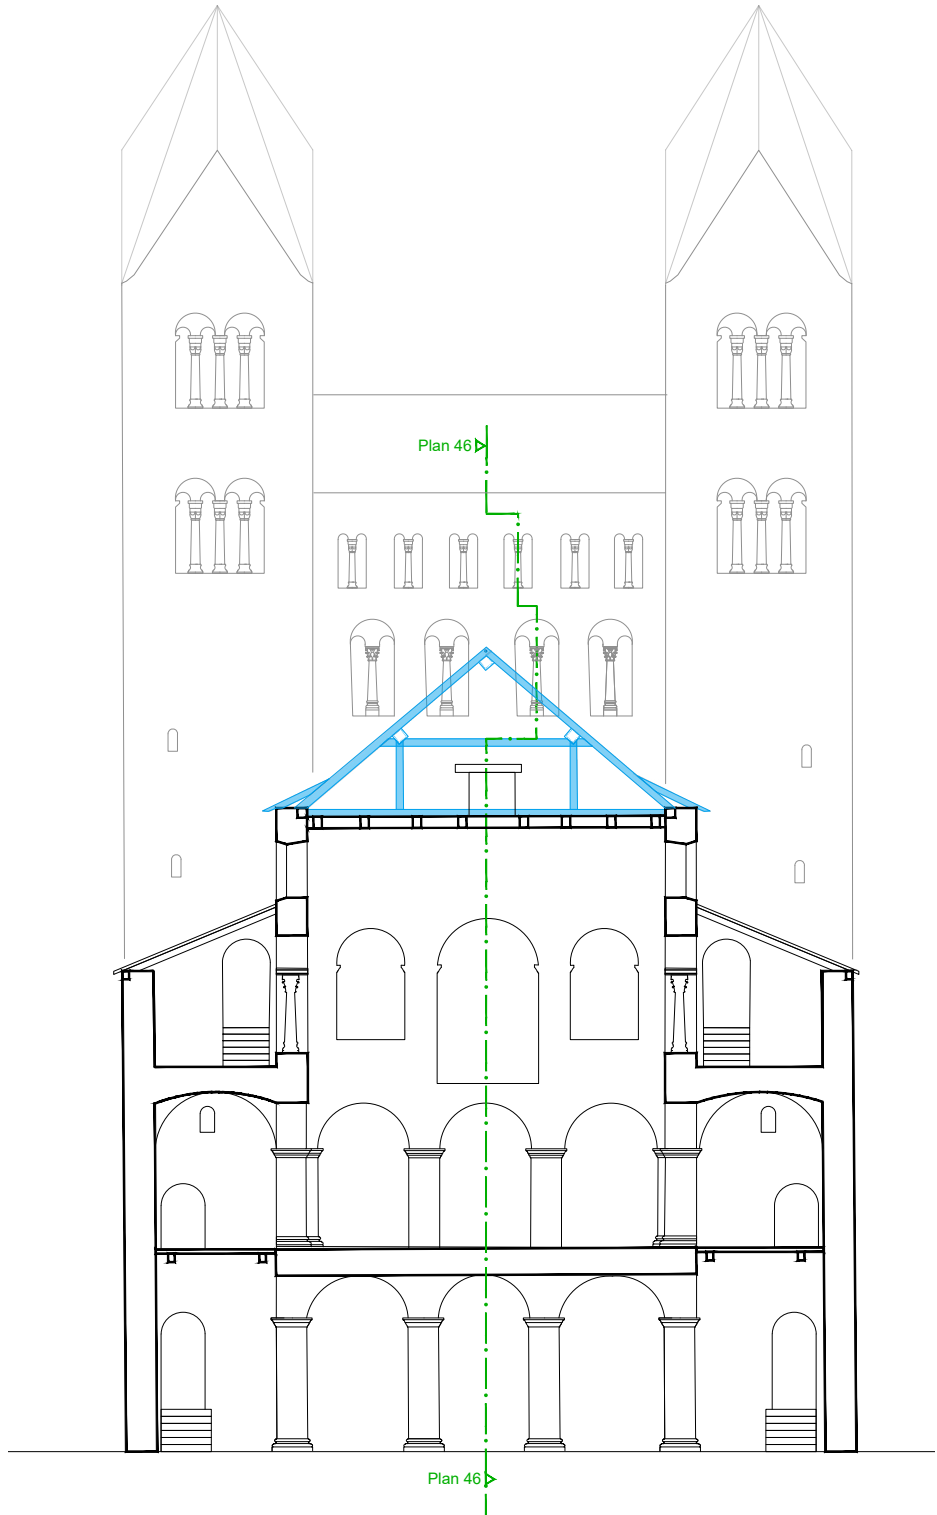
Plan 45 Corvey, Westbau. Ausgeführter romanischer Turmriegel (Phase II) und Johanneschor mit Satteldach nach Abbruch des Mittelturms, Ansicht des Turmjochs von Osten (Entwurf Kristina Krüger auf Grundlage von Plan 23; digitale Umsetzung Ulrich Haarlammert).

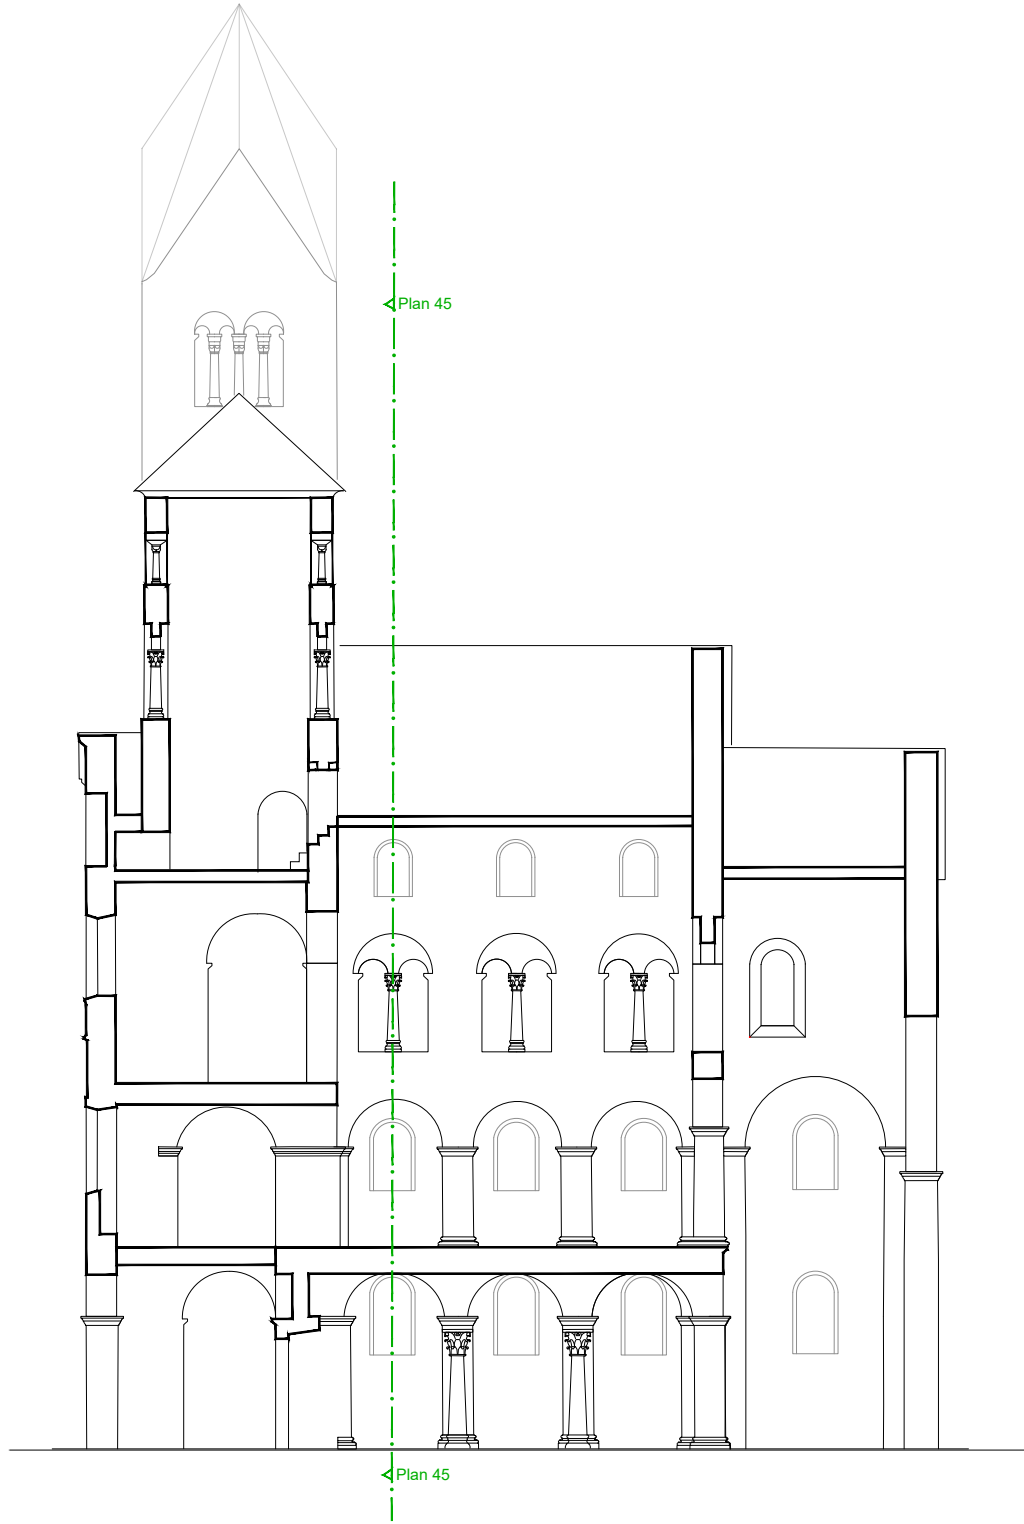
Plan 46 Corvey, Westbau. Längsschnitt nach dem romanischen Umbau (Phase II) nach Norden (Entwurf Kristina Krüger auf Grundlage von Plan 39; digitale Umsetzung Ulrich Haarlammert).

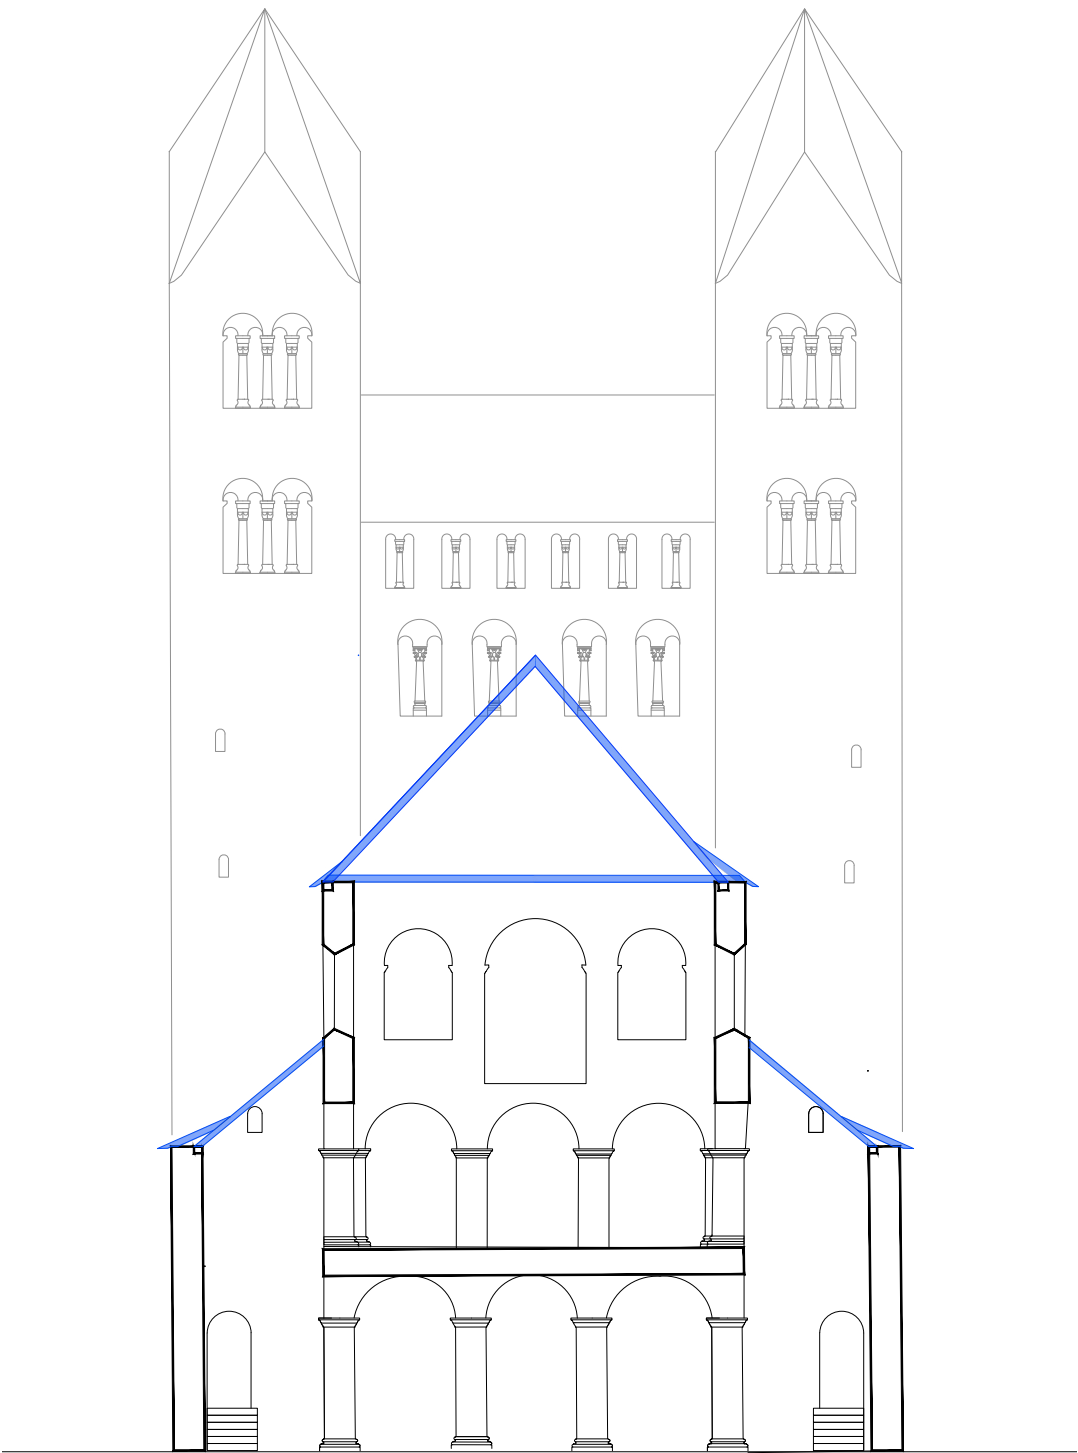
Plan 47 Corvey, Westbau. Johanneschor nach Emporenumbau zum Obergaden (Phase III), mit Dach entsprechend den erhaltenen Anschlagsspuren, Ansicht des Turmjochs von Osten (Entwurf Kristina Krüger auf Grundlage von Plan 23; digitale Umsetzung Ulrich Haarlammert).

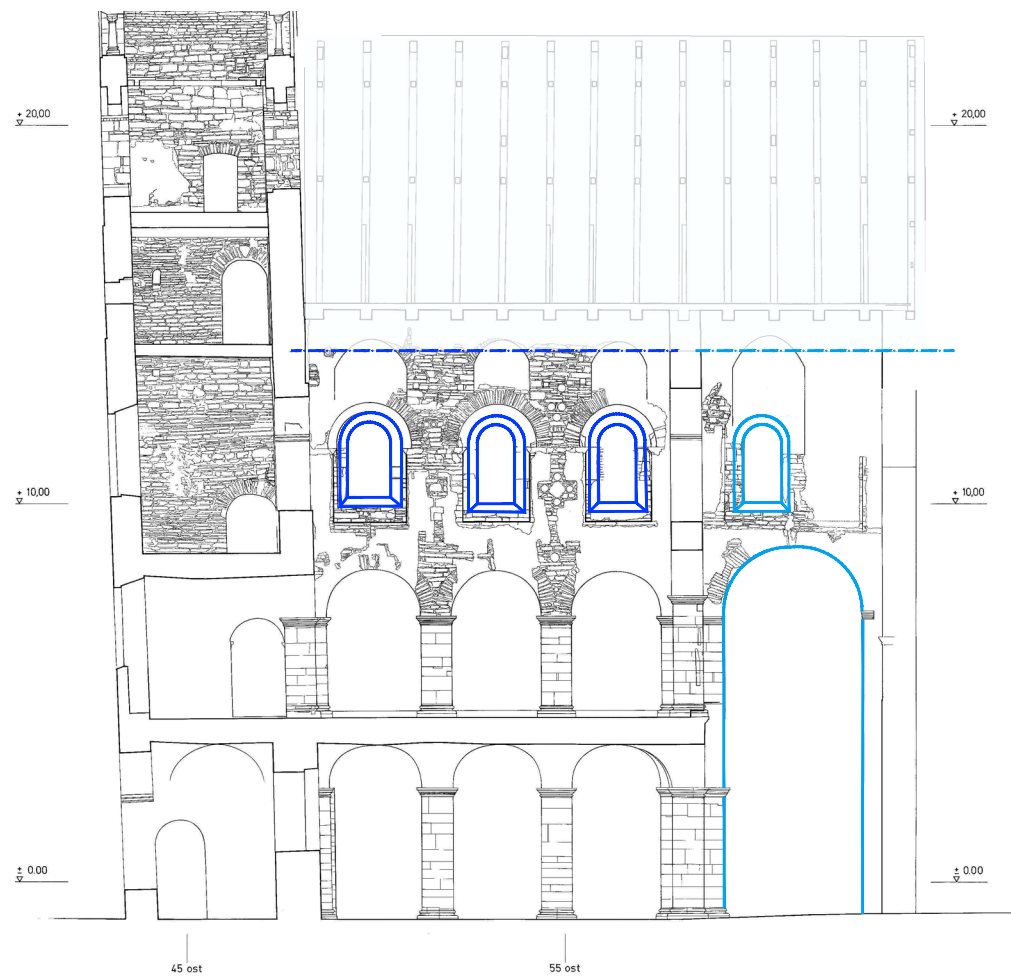
Plan 48 Corvey, Westbau. Längsschnitt nach dem romanischen Umbau (Phase III) nach Norden (Entwurf Kristina Krüger auf Grundlage von Plan 14; digitale Umsetzung Ulrich Haarlammert).

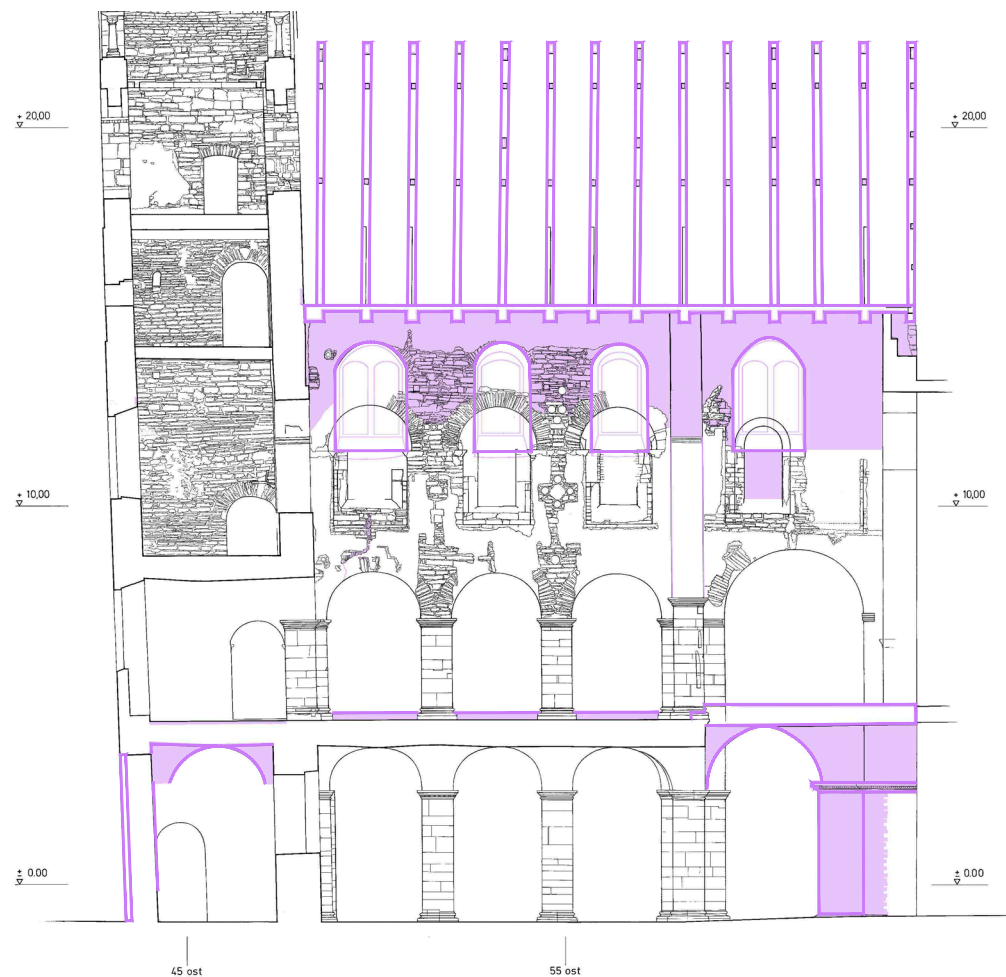
Plan 49 Corvey, Westbau. Längsschnitt nach den Umbauten um 1600 unter Abt Beringhausen nach Norden (Entwurf Kristina Krüger auf Grundlage von Plan 14; digitale Umsetzung Ulrich Haarlammert).

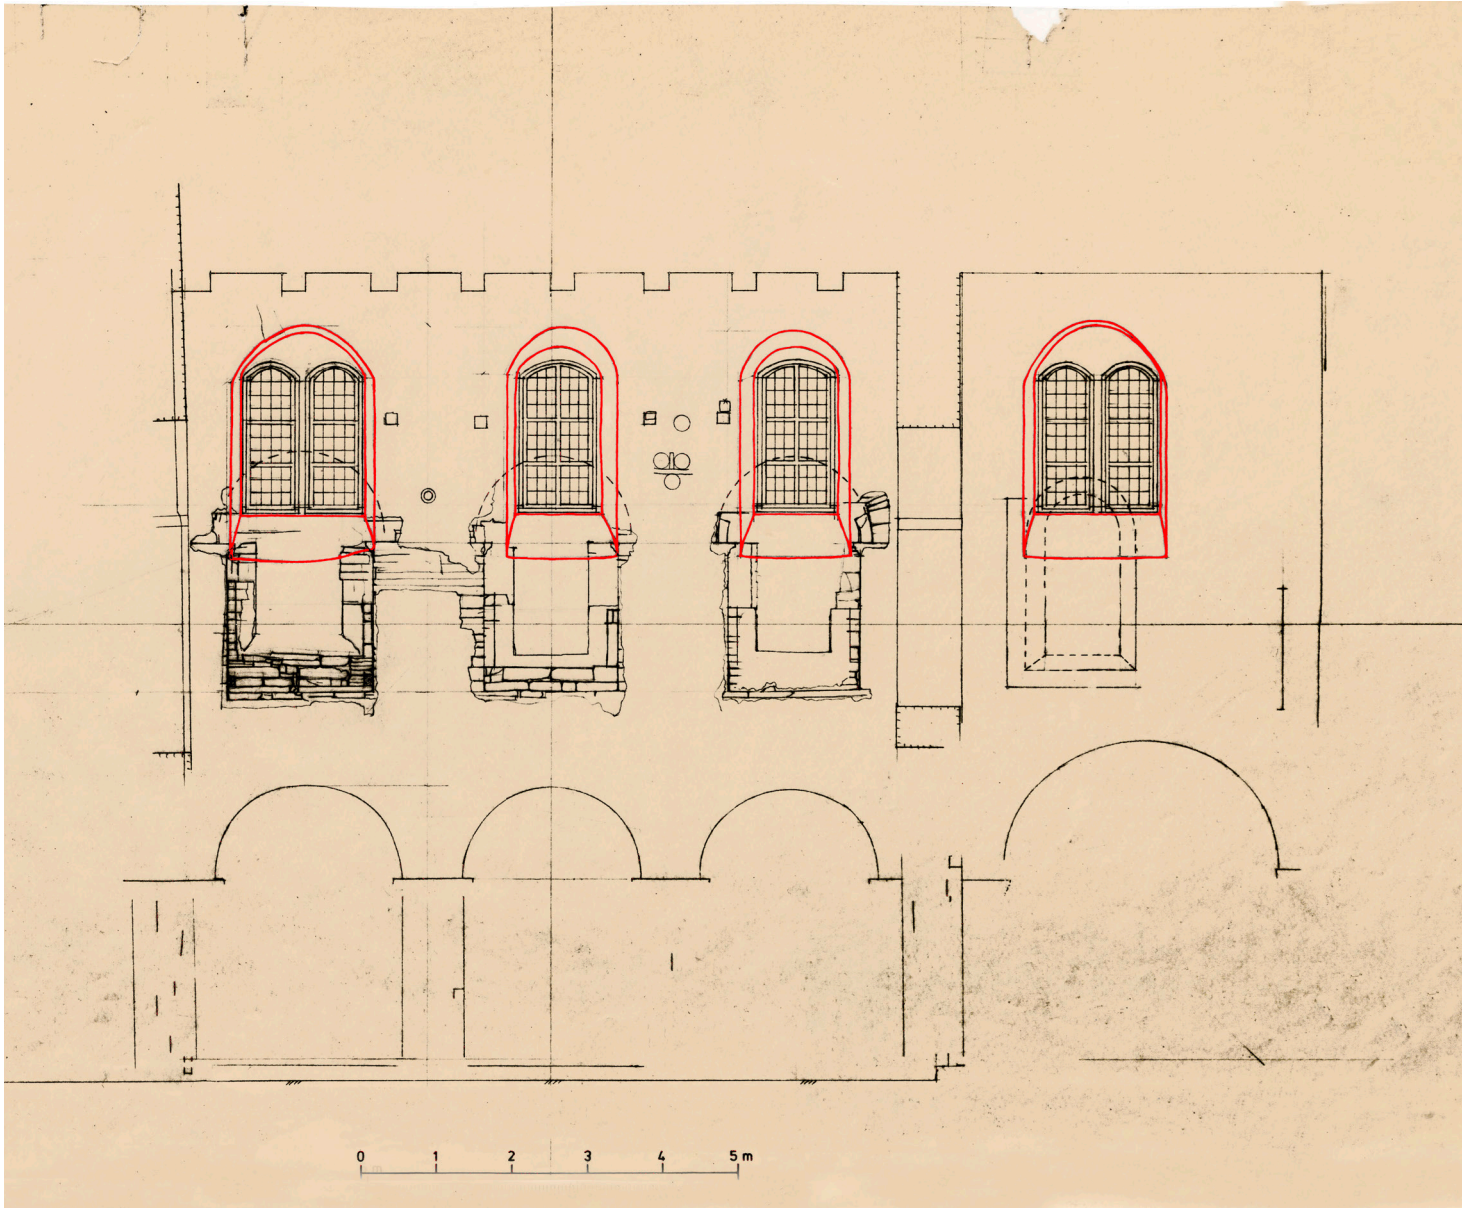
Plan 50 Corvey, Westbau. Johanneschor, Nordseite vor dem Emporenrückbau, mit den unter Abt Beringhausen ausgeführten Fenstern (Zeichnung Winfried Preis; Digitalisierung Ulrich Haarlammert).

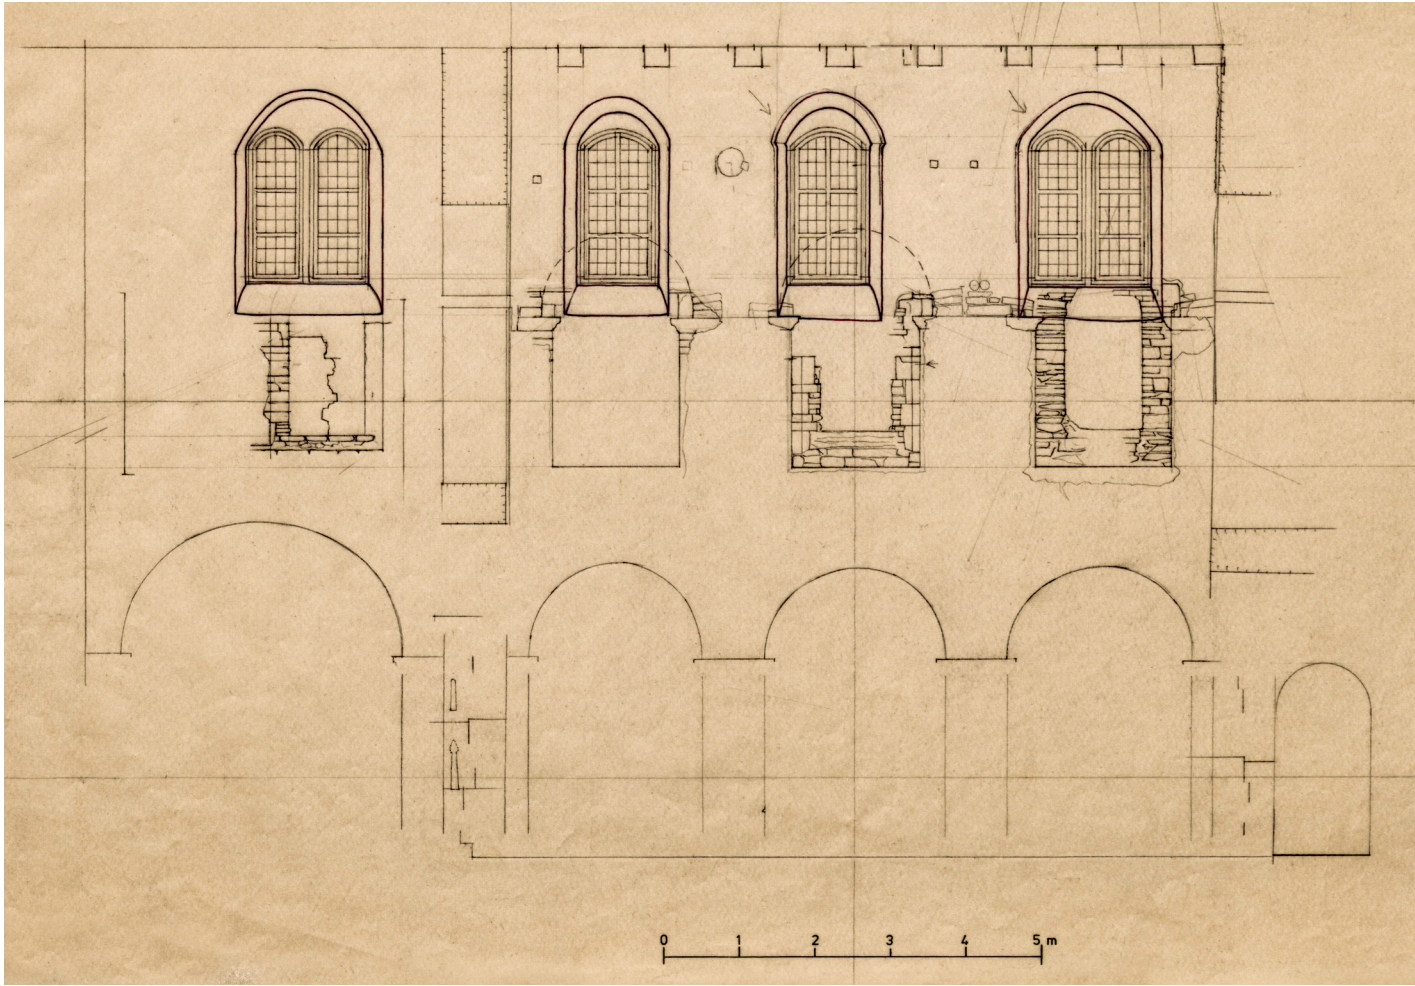
Plan 51 Corvey, Westbau. Johanneschor, Südseite vor dem Emporenrückbau, mit den unter Abt Beringhausen ausgeführten Fenstern (Zeichnung Winfried Preis; Digitalisierung Ulrich Haarlammert).

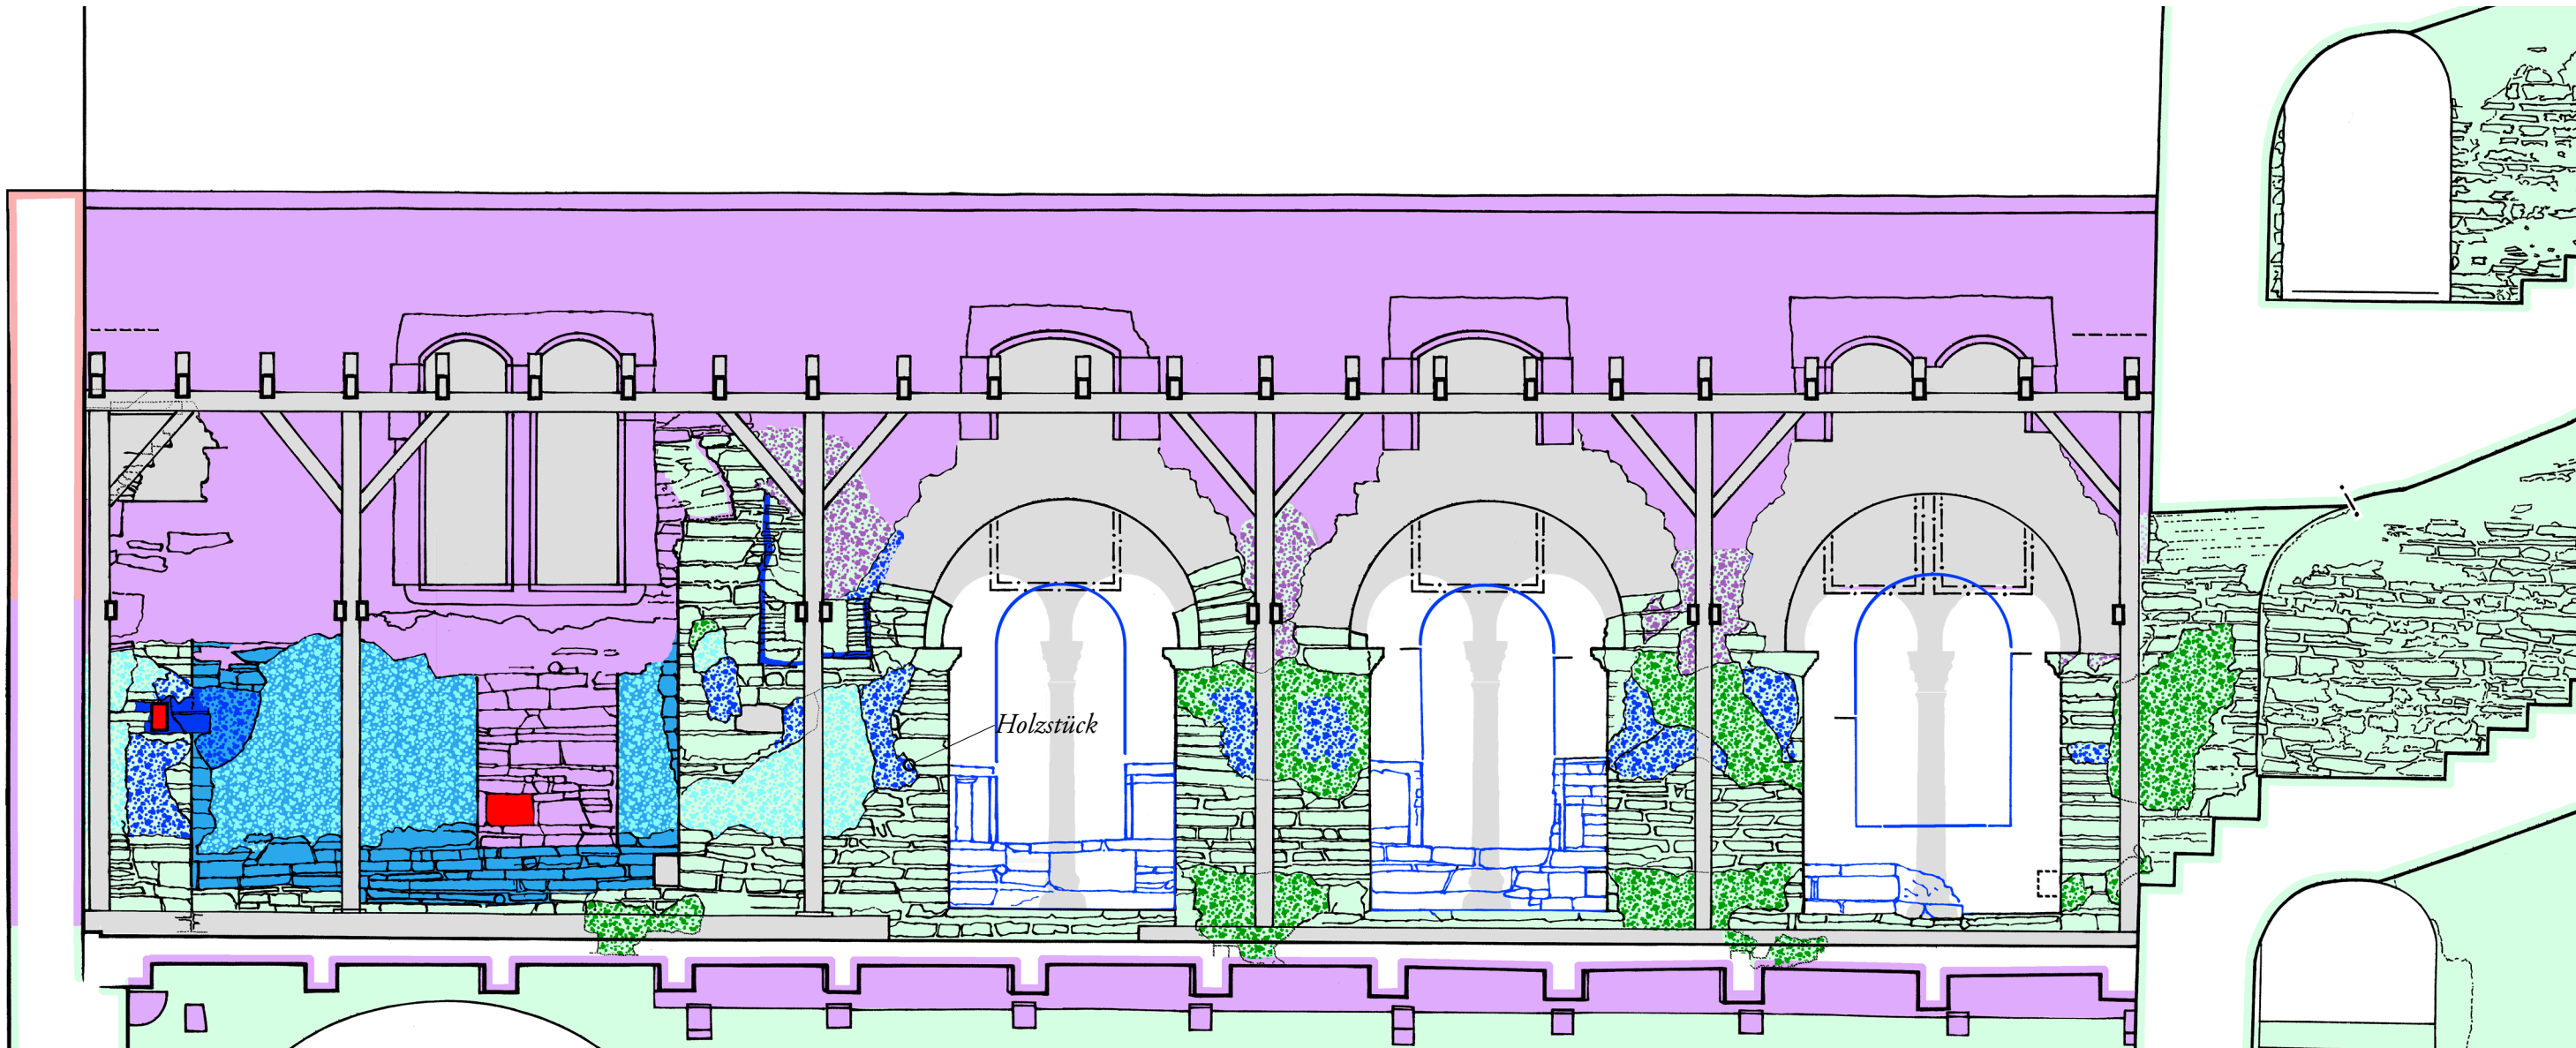
Plan 54 Corvey, Westbau. Putzbefunde Nordempore, Südwall (auf der Grundlage von Plan 13).

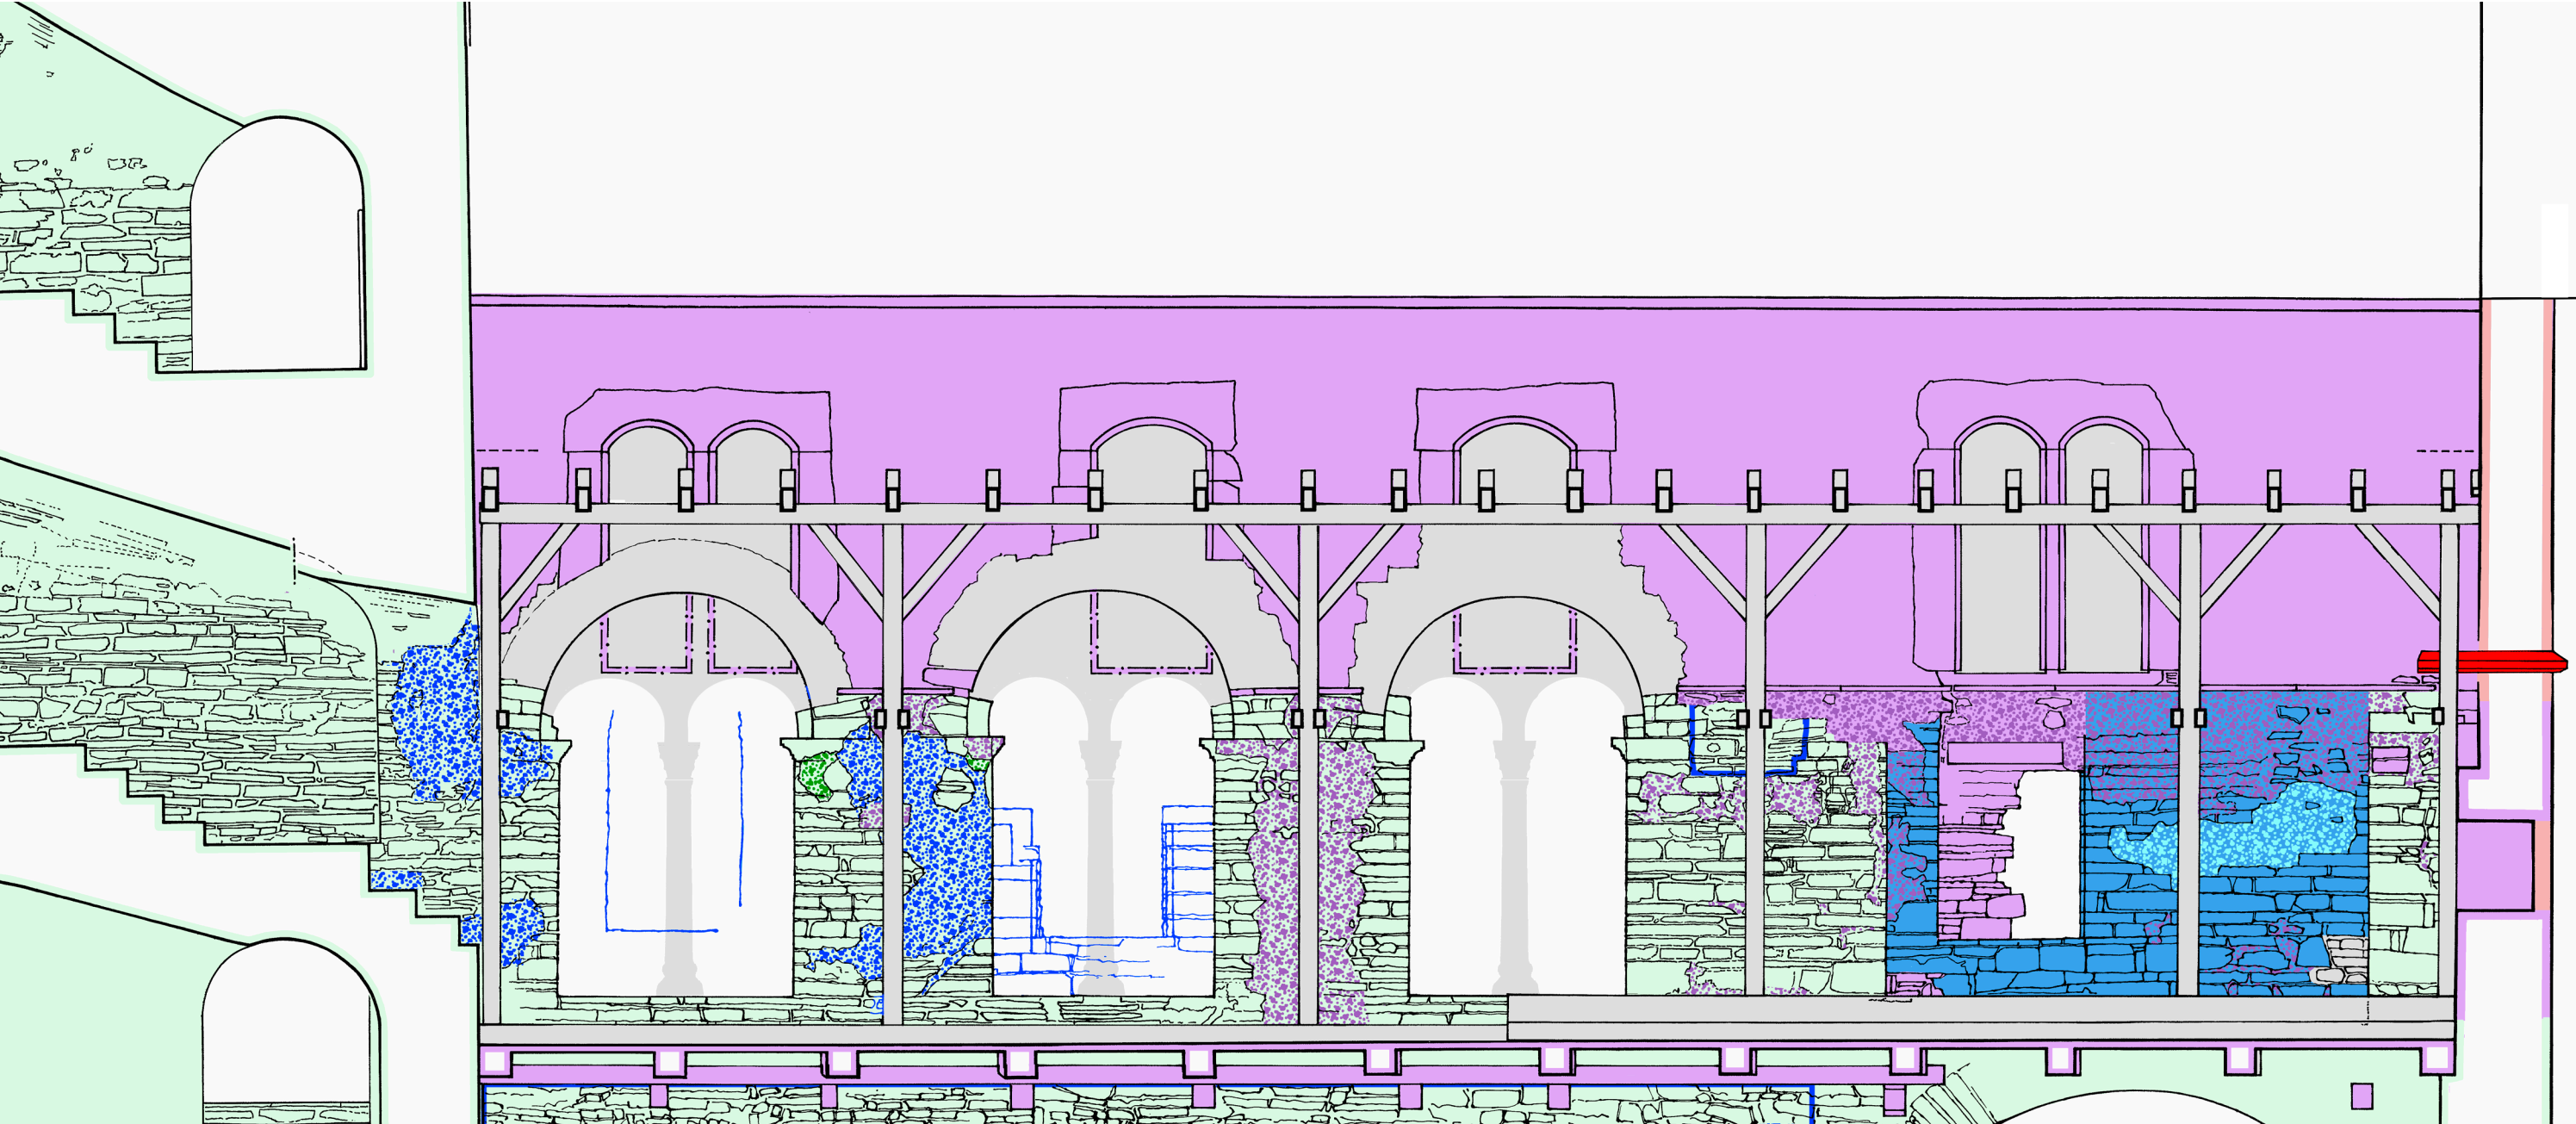
Plan 55 Corvey, Westbau. Putzbefunde Südempore, Nordwand  
(auf der Grundlage von Plan 18).

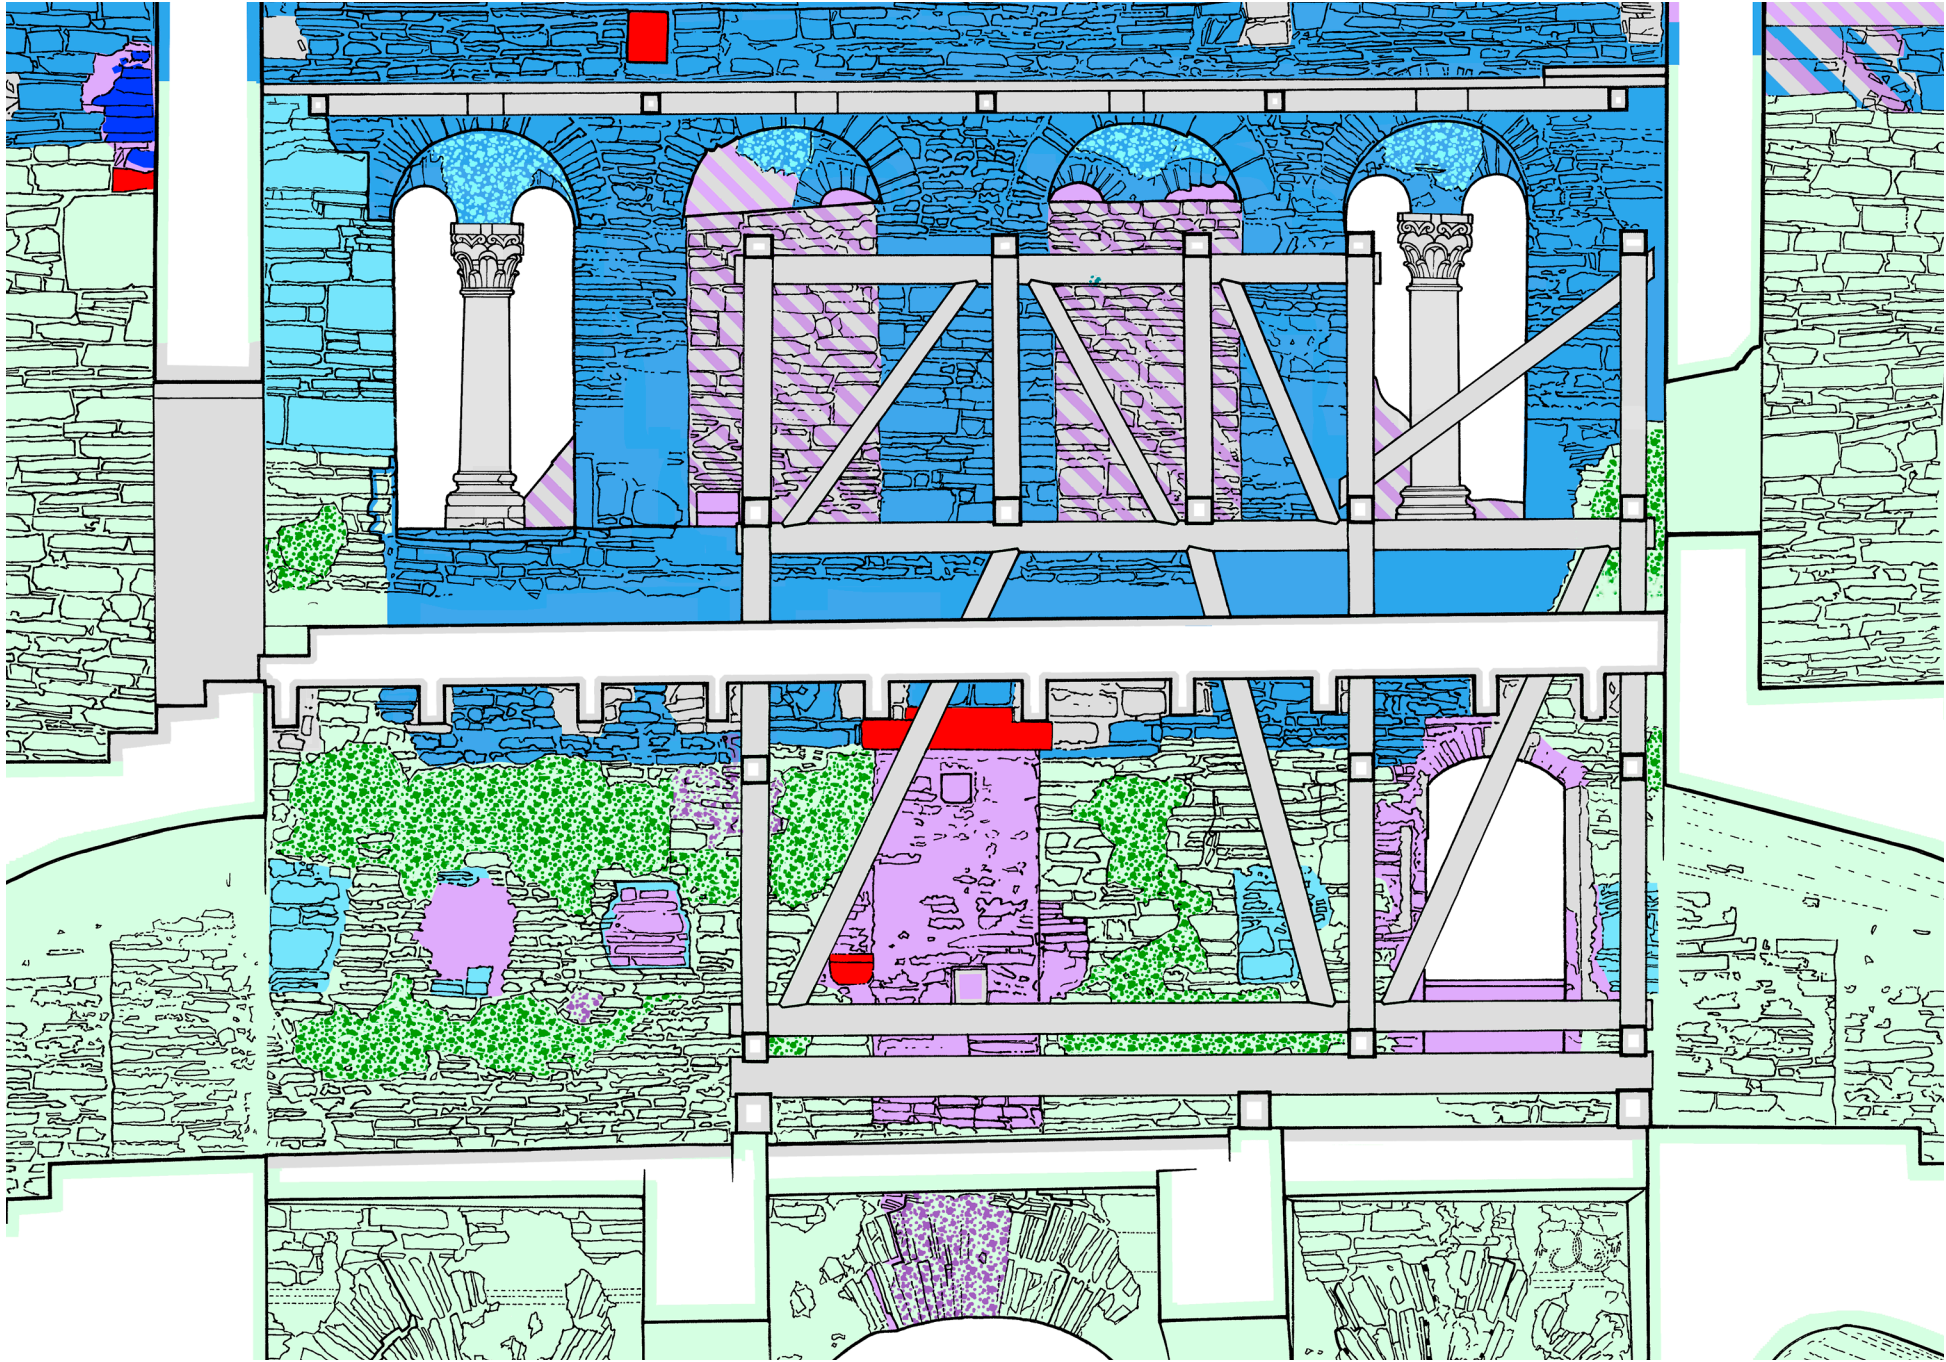
Plan 56 Corvey, Westbau. Putzbefunde Schlitzfenstergeschoss und unteres Glockengeschoss, Ostwand (auf der Grundlage von Plan 22).

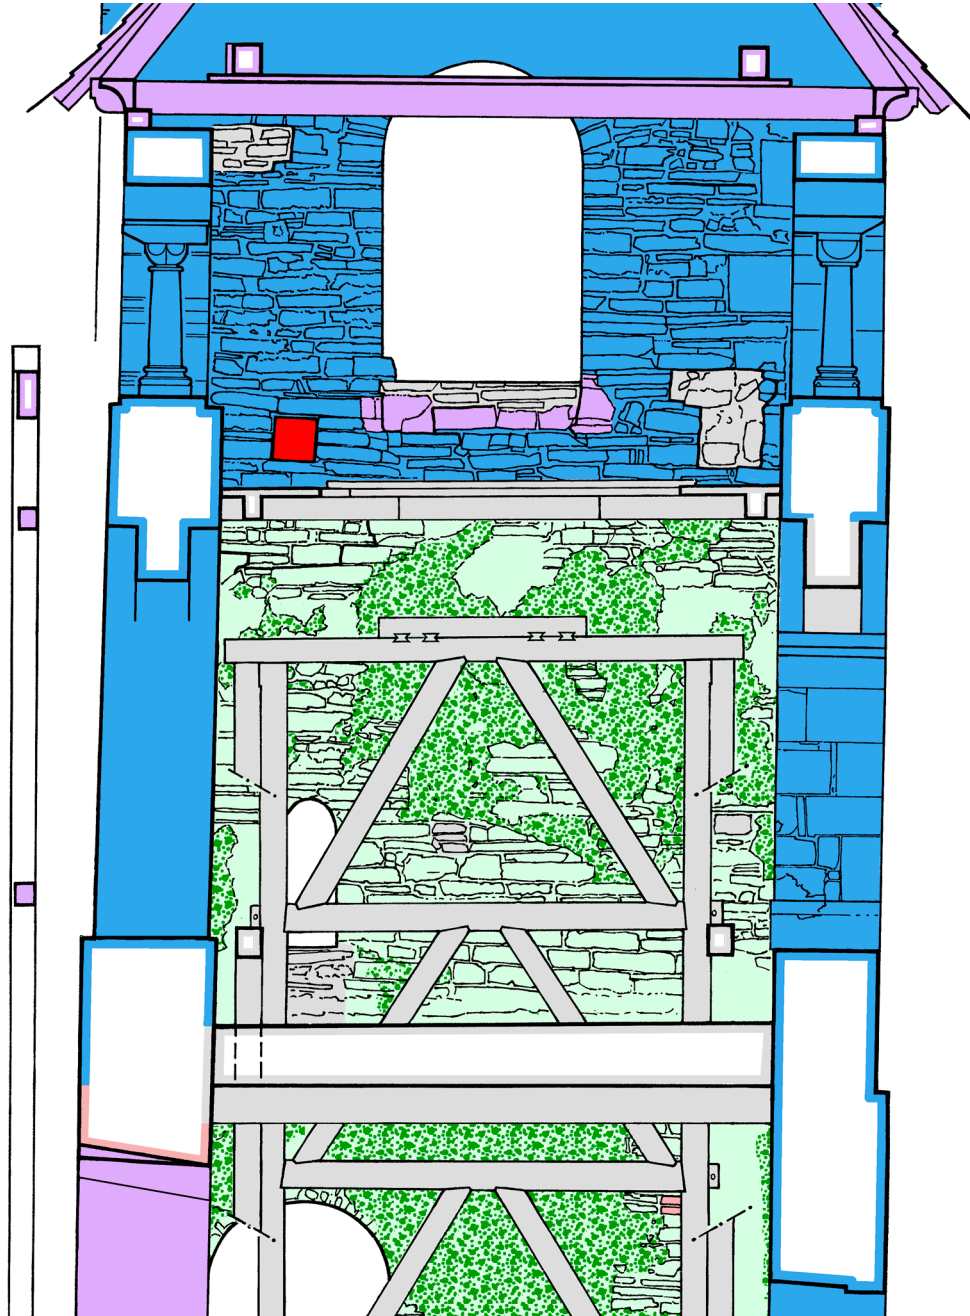
Plan 59 Corvey, Westbau. Putzbefunde unteres Glockengeschoss, Südwand  
(auf der Grundlage von Plan 17).

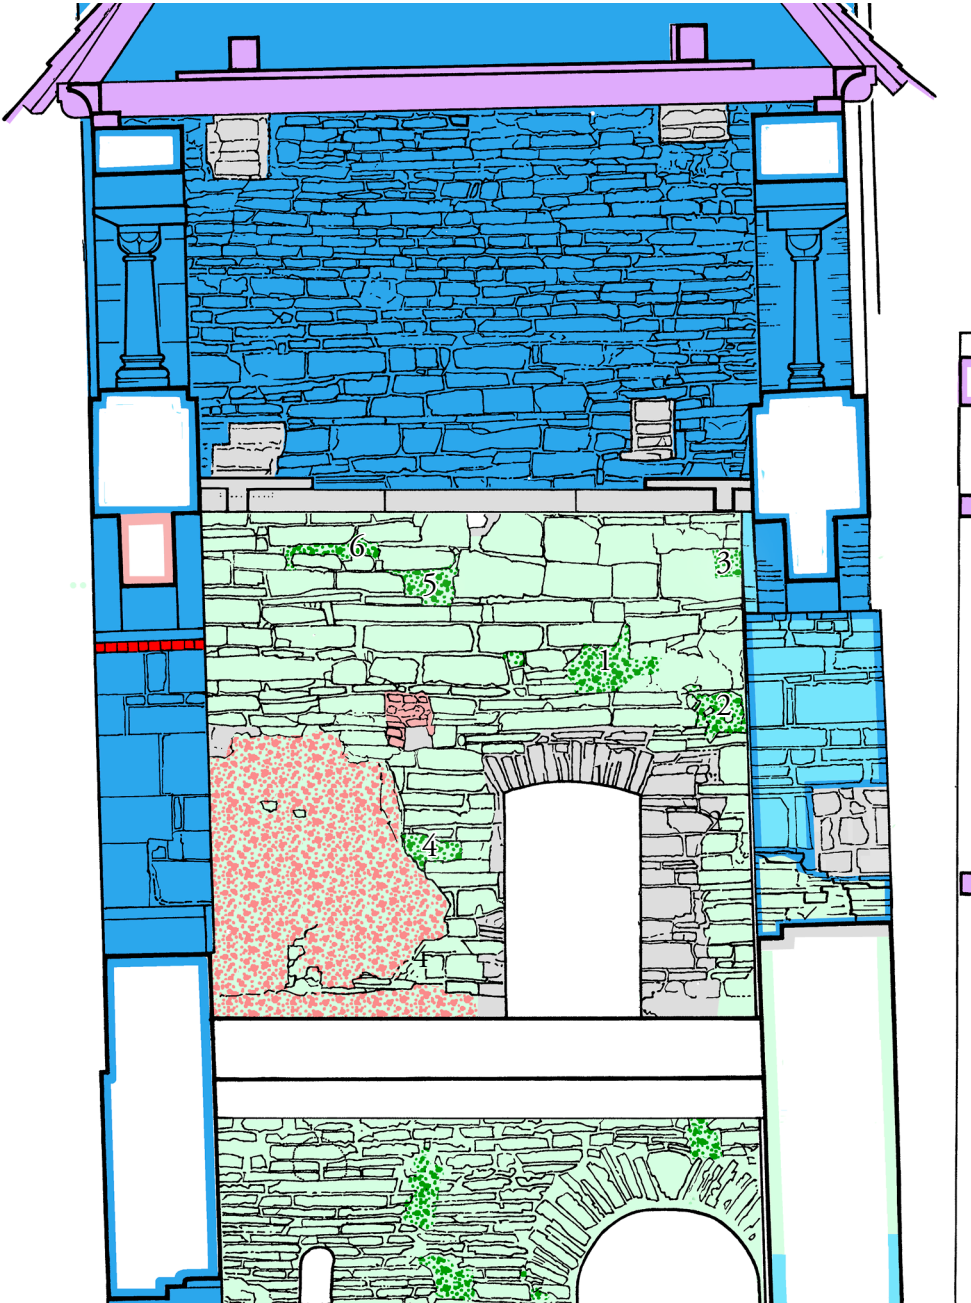
Plan 60 Corvey, Westbau. Putzbefunde unteres Glockengeschoss, Nordwand  
(auf der Grundlage von Plan 14).
