## DIE KLOSTERKIRCHE CORVEY

### BAUUNTERSUCHUNG UND BAUGESCHICHTE DES WESTBAUS BEILAGEN

KRISTINA KRÜGER  
PETER BARTHOLD, THOMAS EISSING, CLAUS PETER

## VII. Beilagen (Pläne): Übersicht

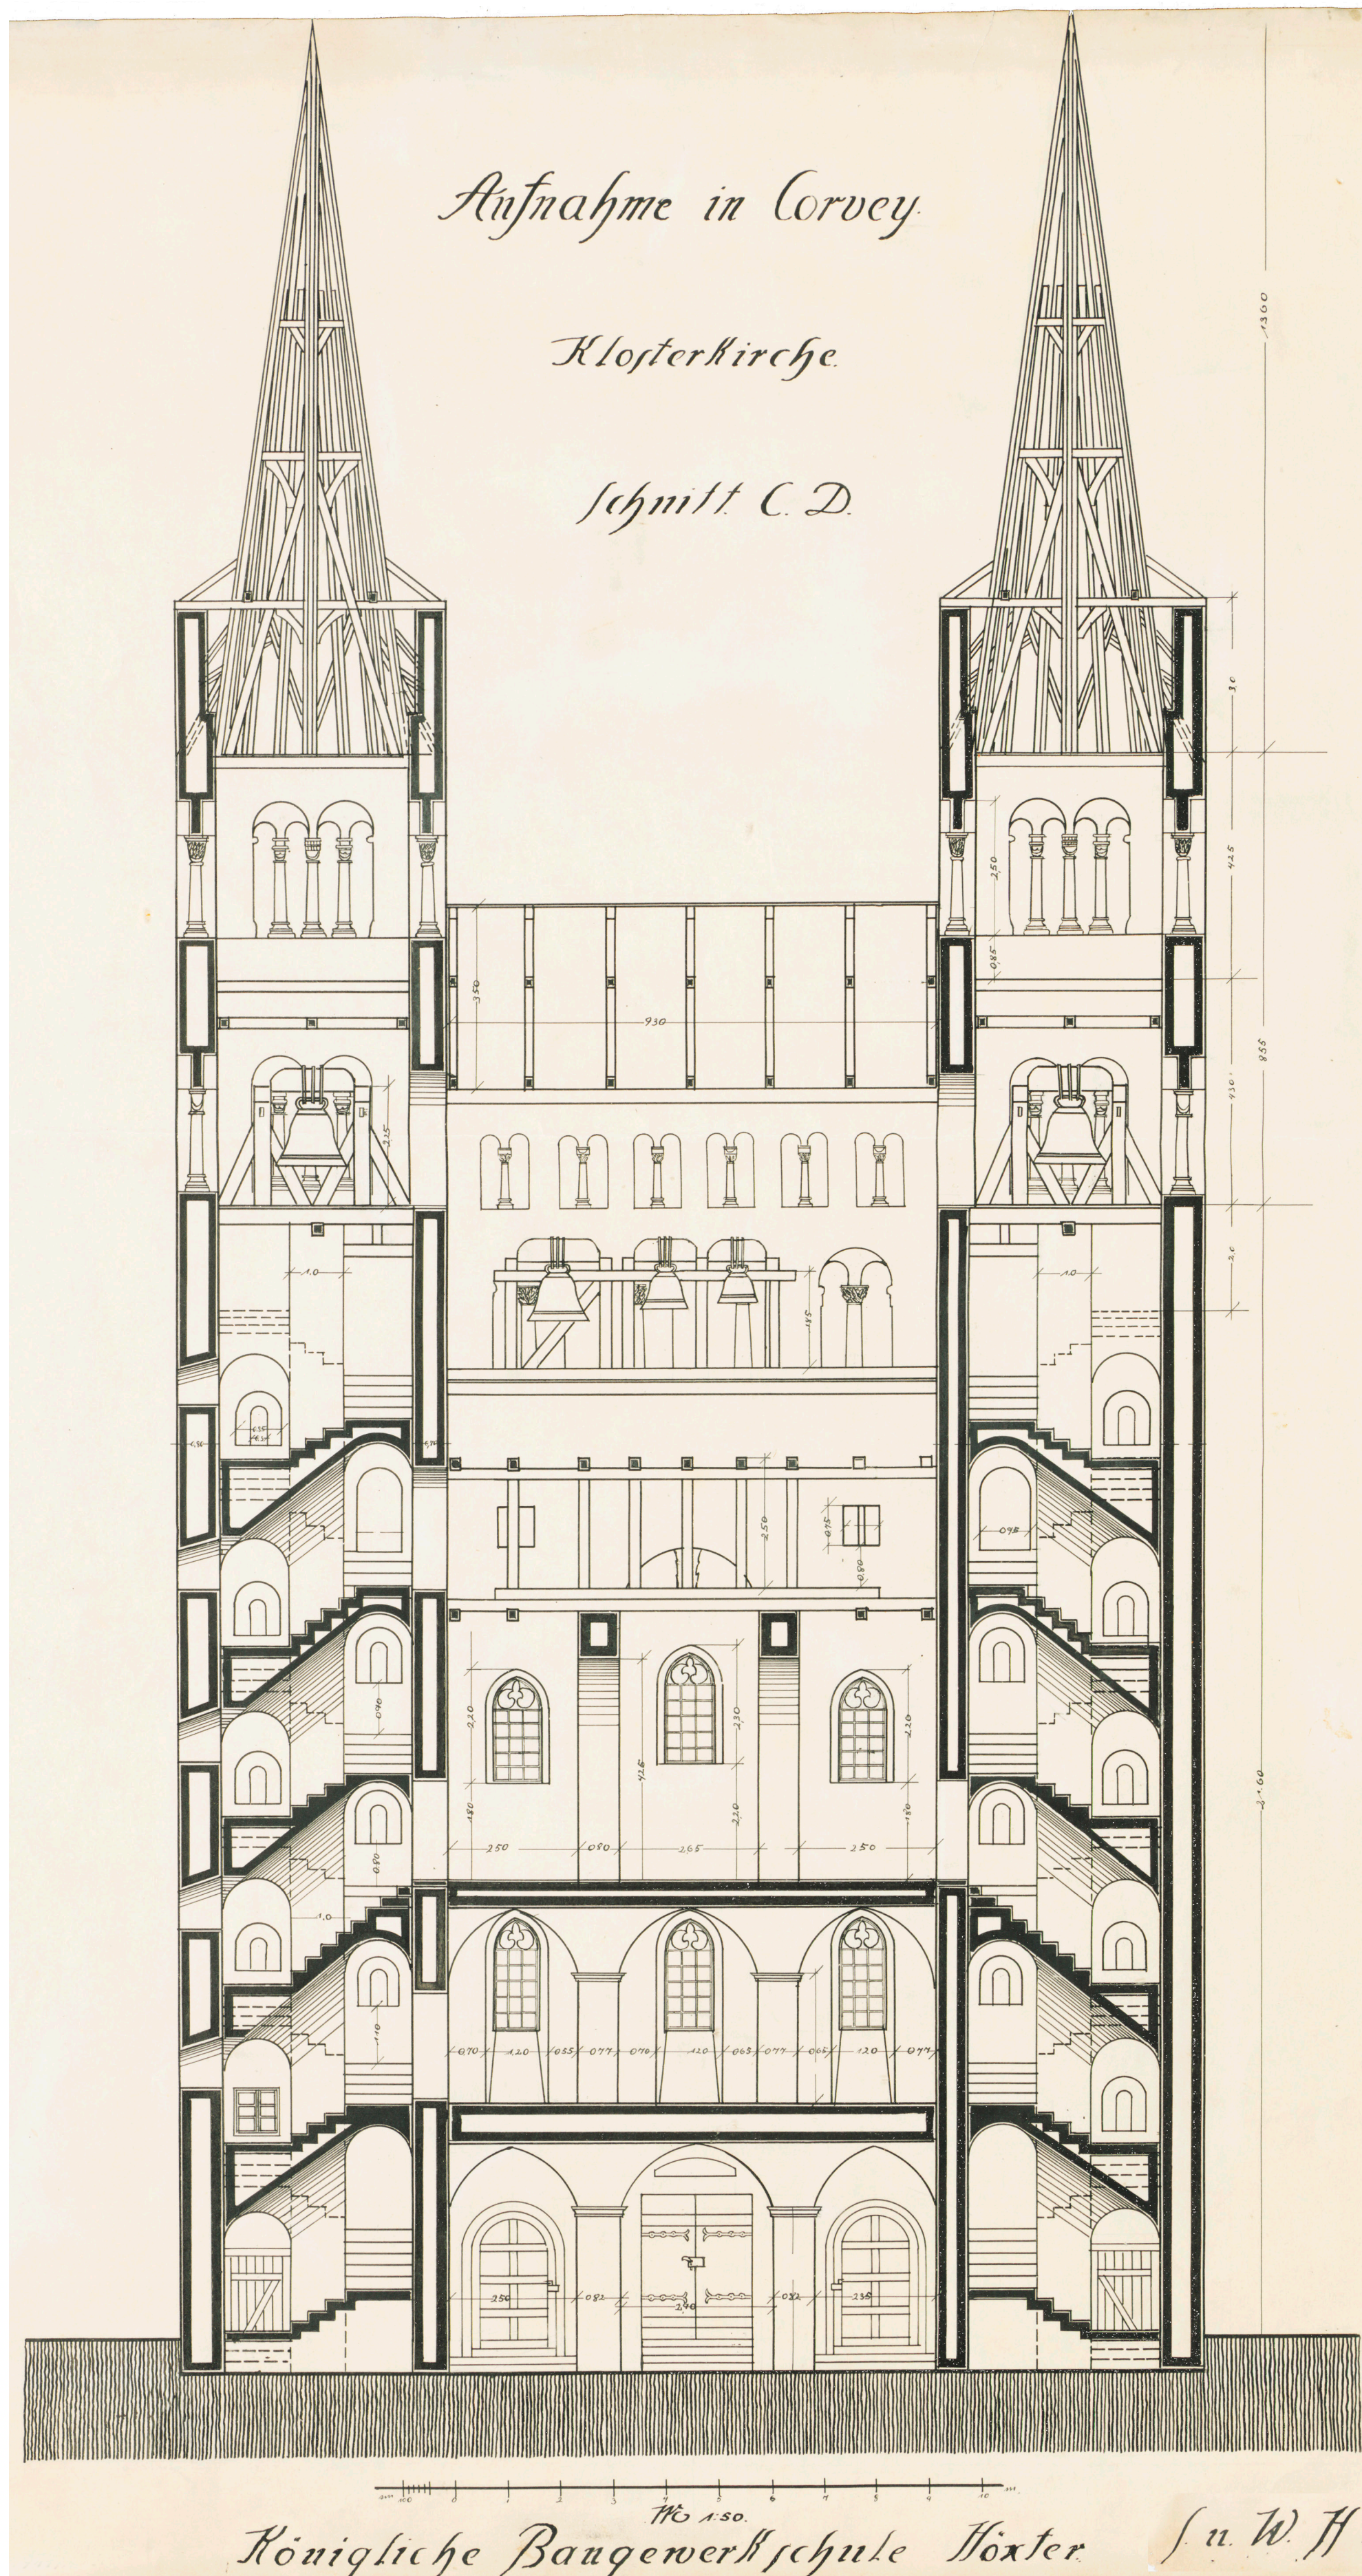
Plan 61 Corvey, Westbau. Baugewerkschule Höxter, Bauaufnahme 1914/1915: Schnitt durch den Turmriegel Süd-Nord mit Blick nach Westen. Maßstab 1 : 100  
Die Bauaufnahme ist in vielen Details stereotyp und ungenau.

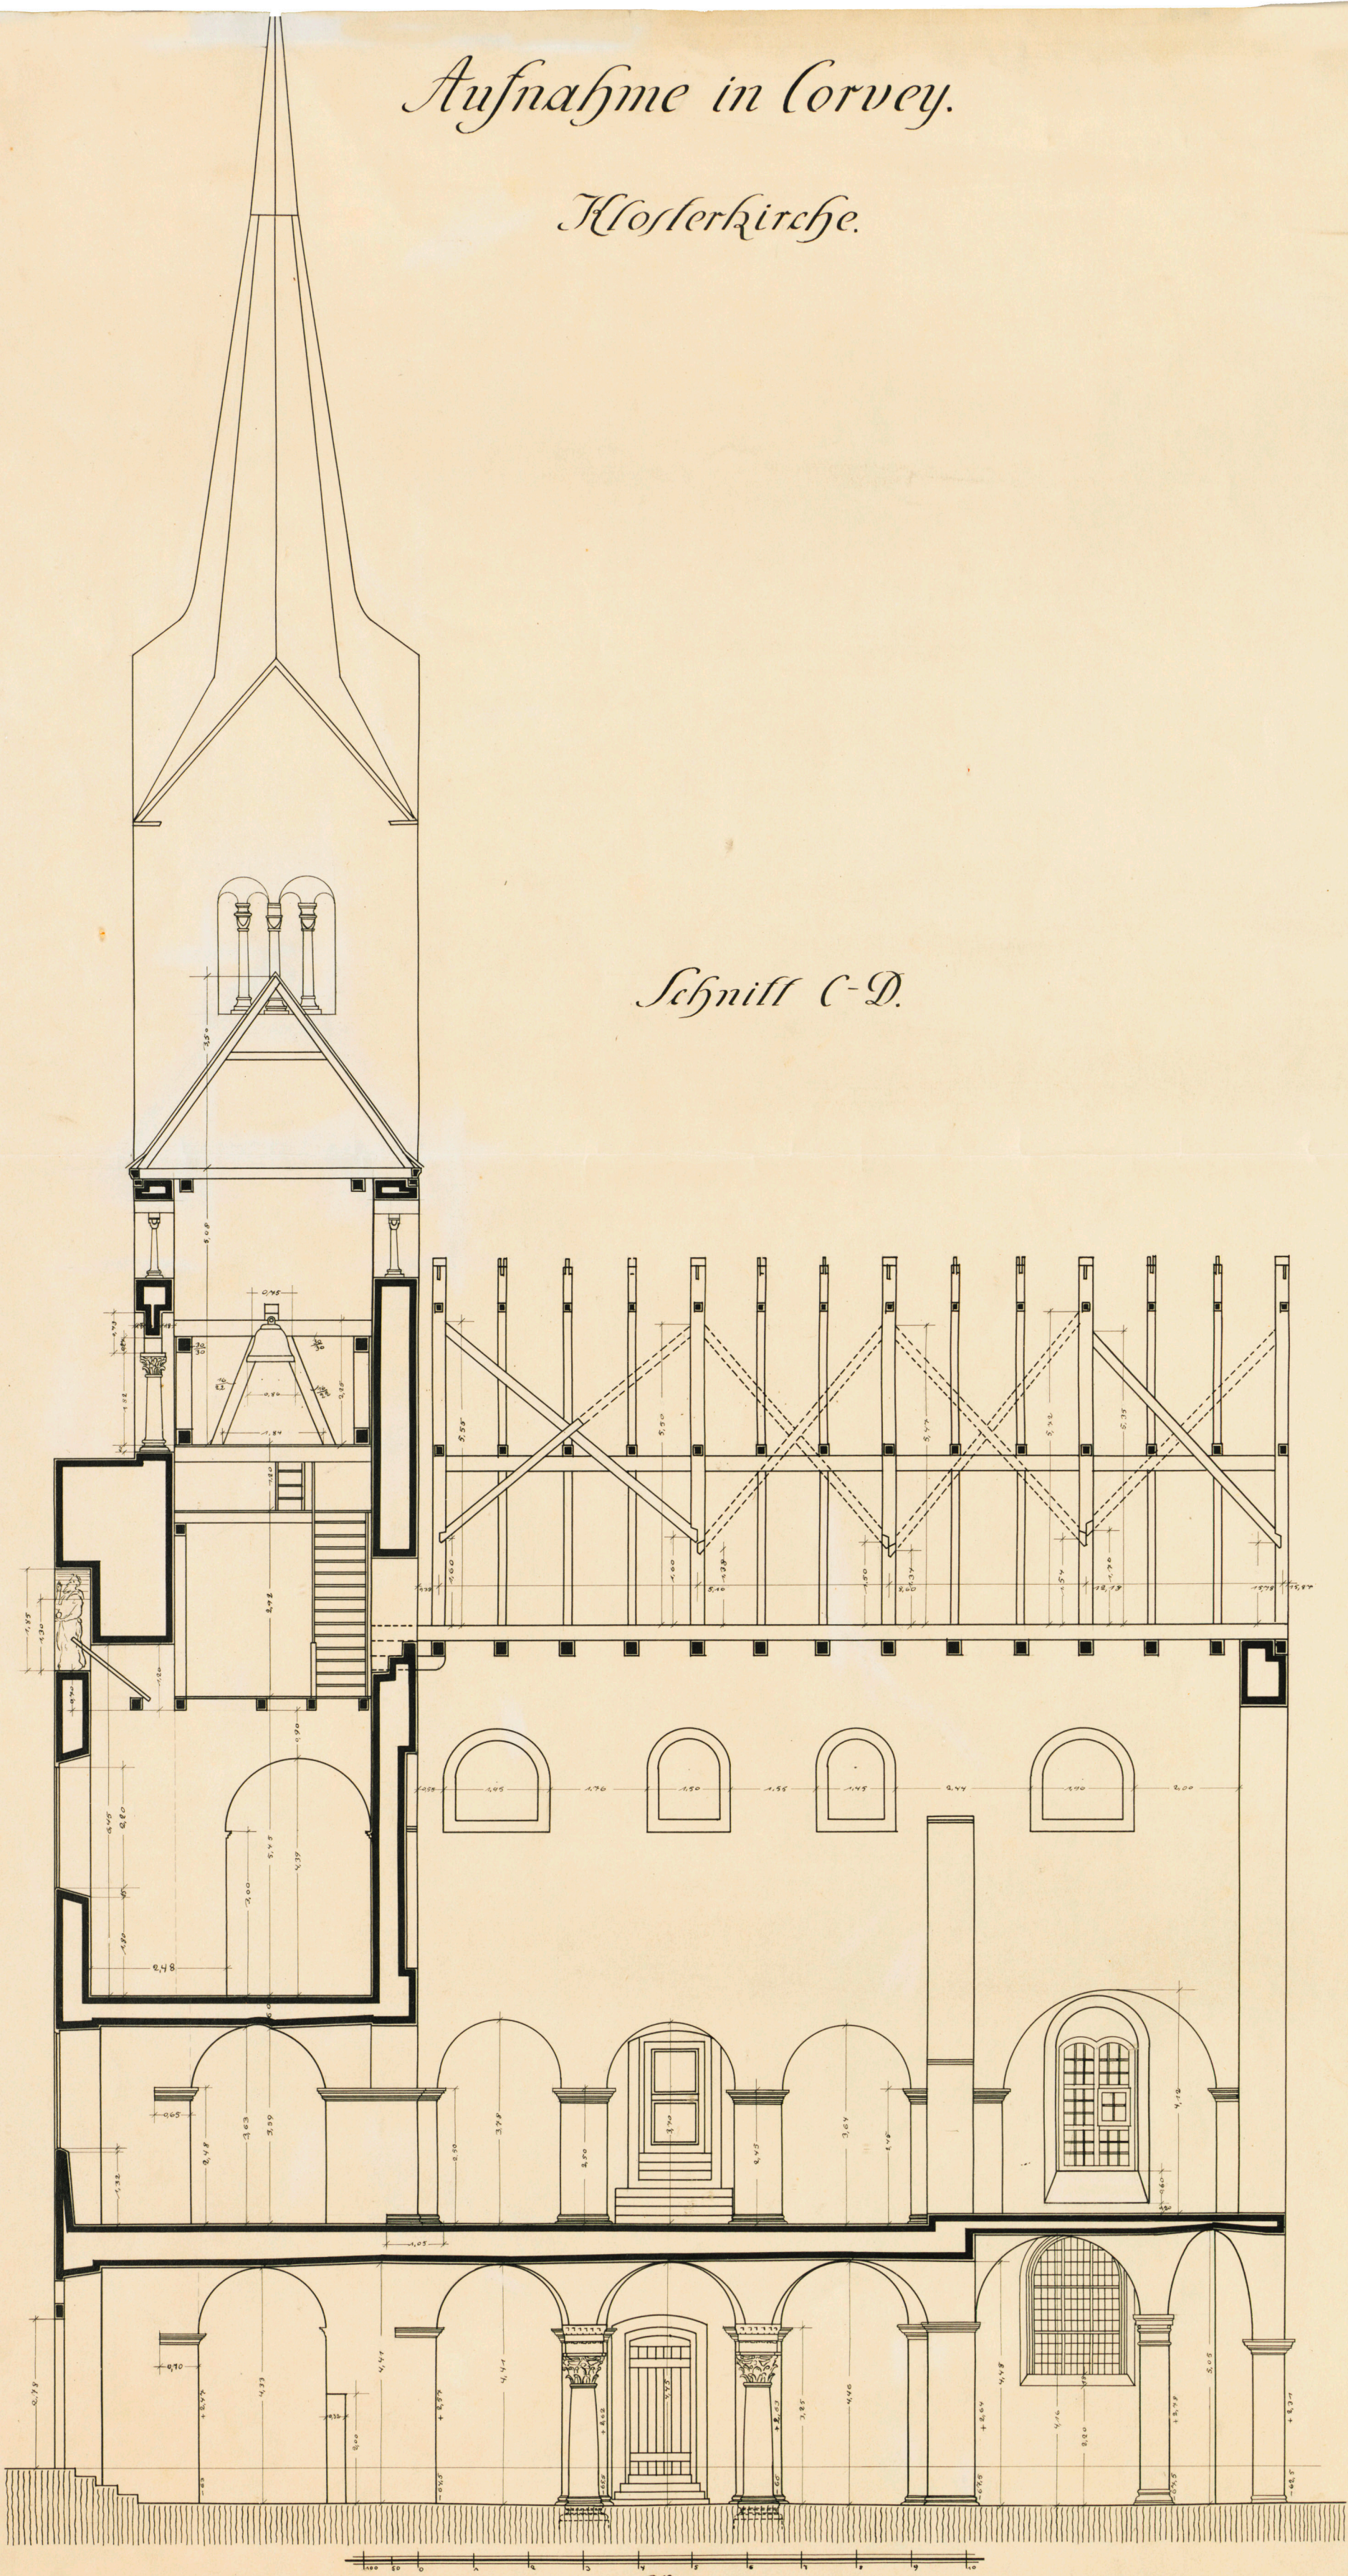
Schnitt C-D.

Aufnahme in Corvey.  
Klosterkirche.

Sommer-Halbjahr 1914. Königl. Baugewerkschule Höxter. H. Timmermann  
Maßstab 1 : 100

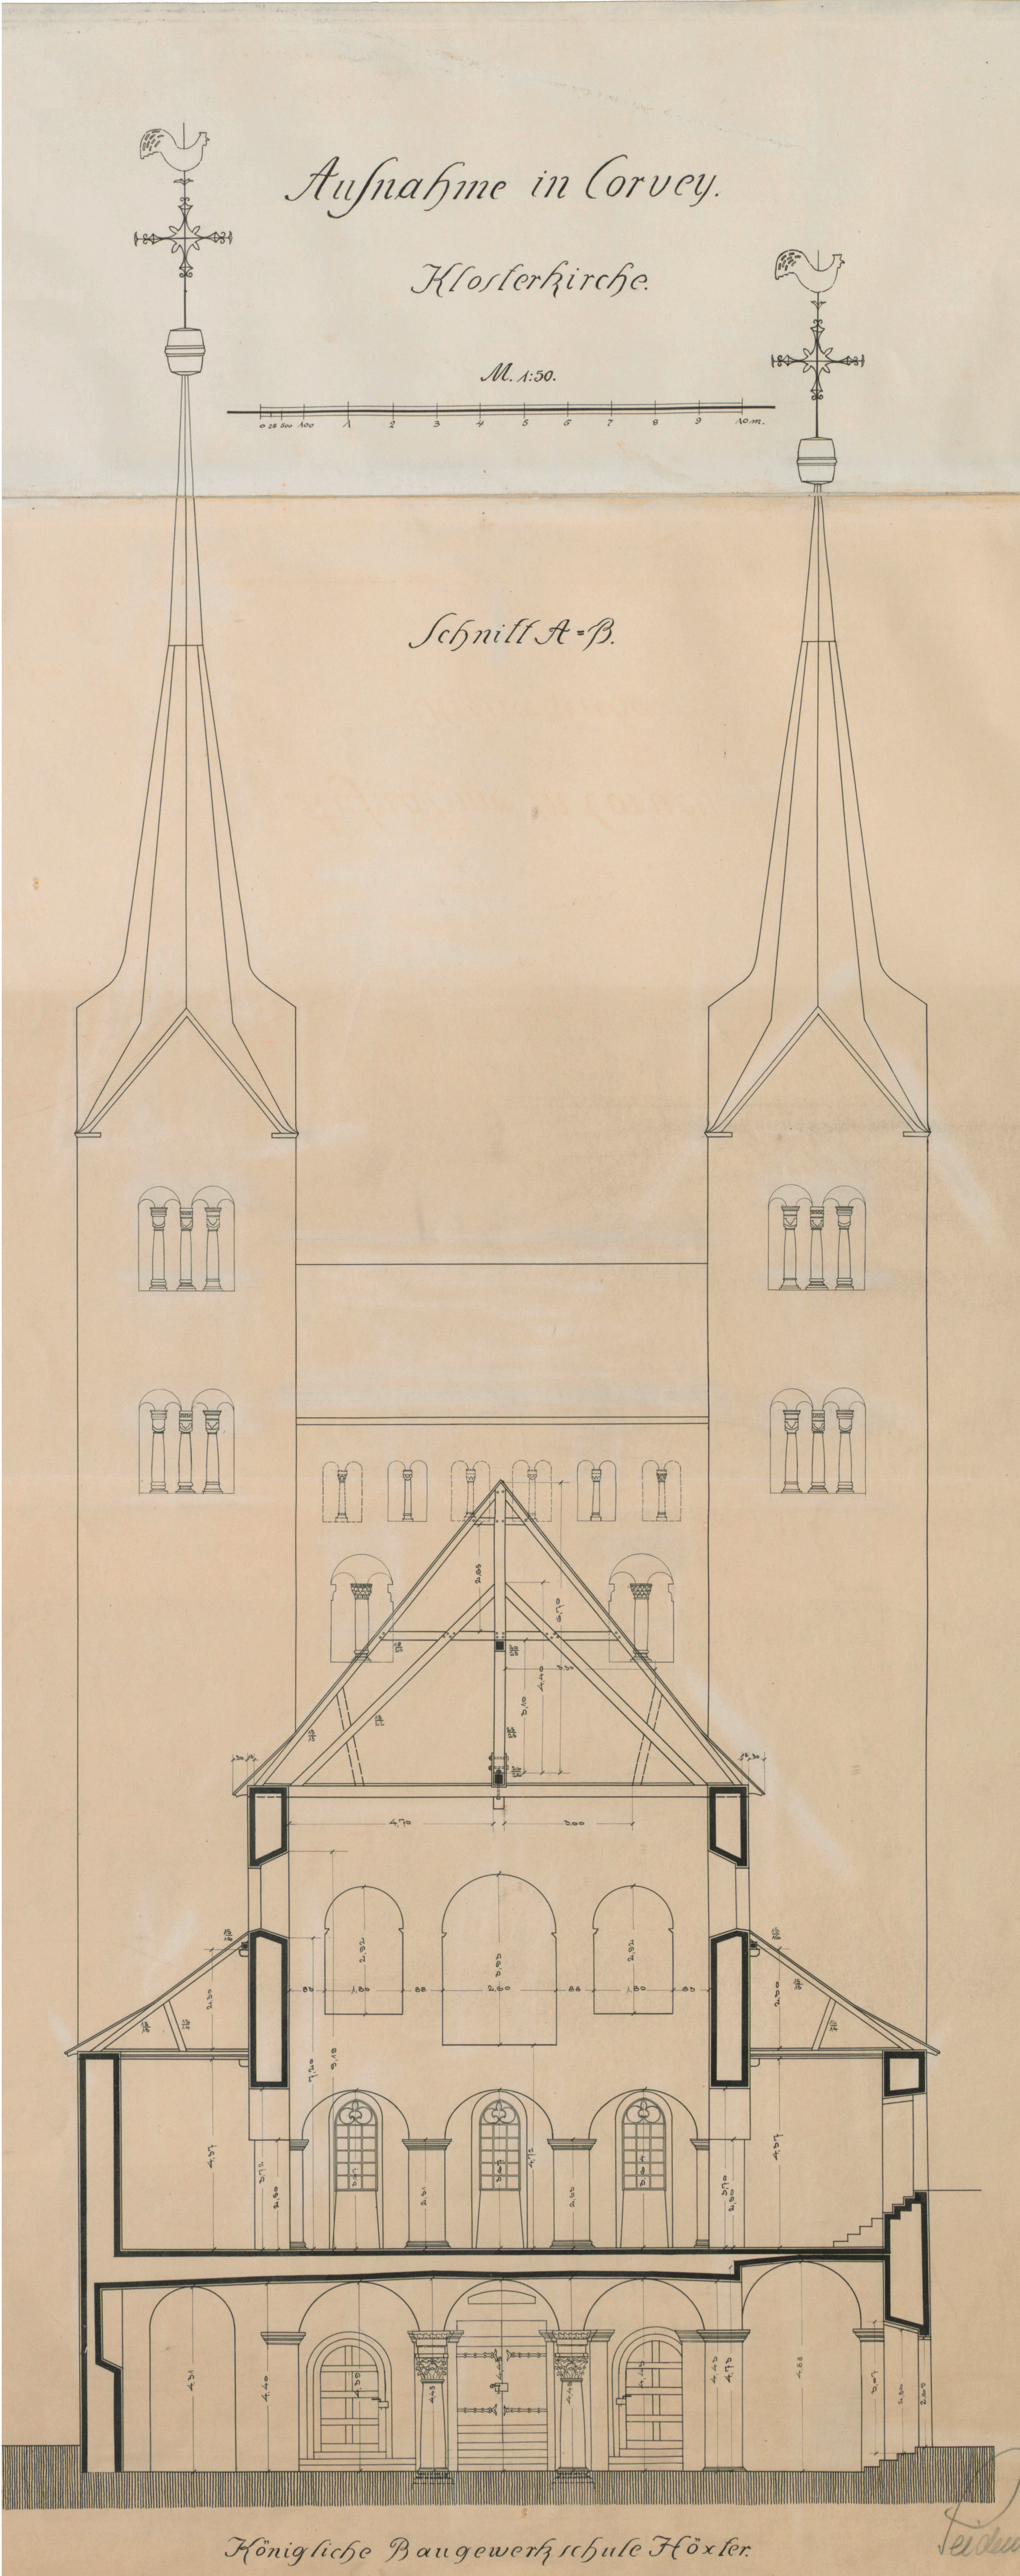
Plan 63 Corvey, Westbau. Baugewerkschule Höxter, Bauaufnahme 1914/1915: Schnitt durch den Johanneschor Süd-Nord mit Blick nach Westen. Maßstab 1 : 100  
Die Bauaufnahme ist in vielen Details stereotyp und ungenau.

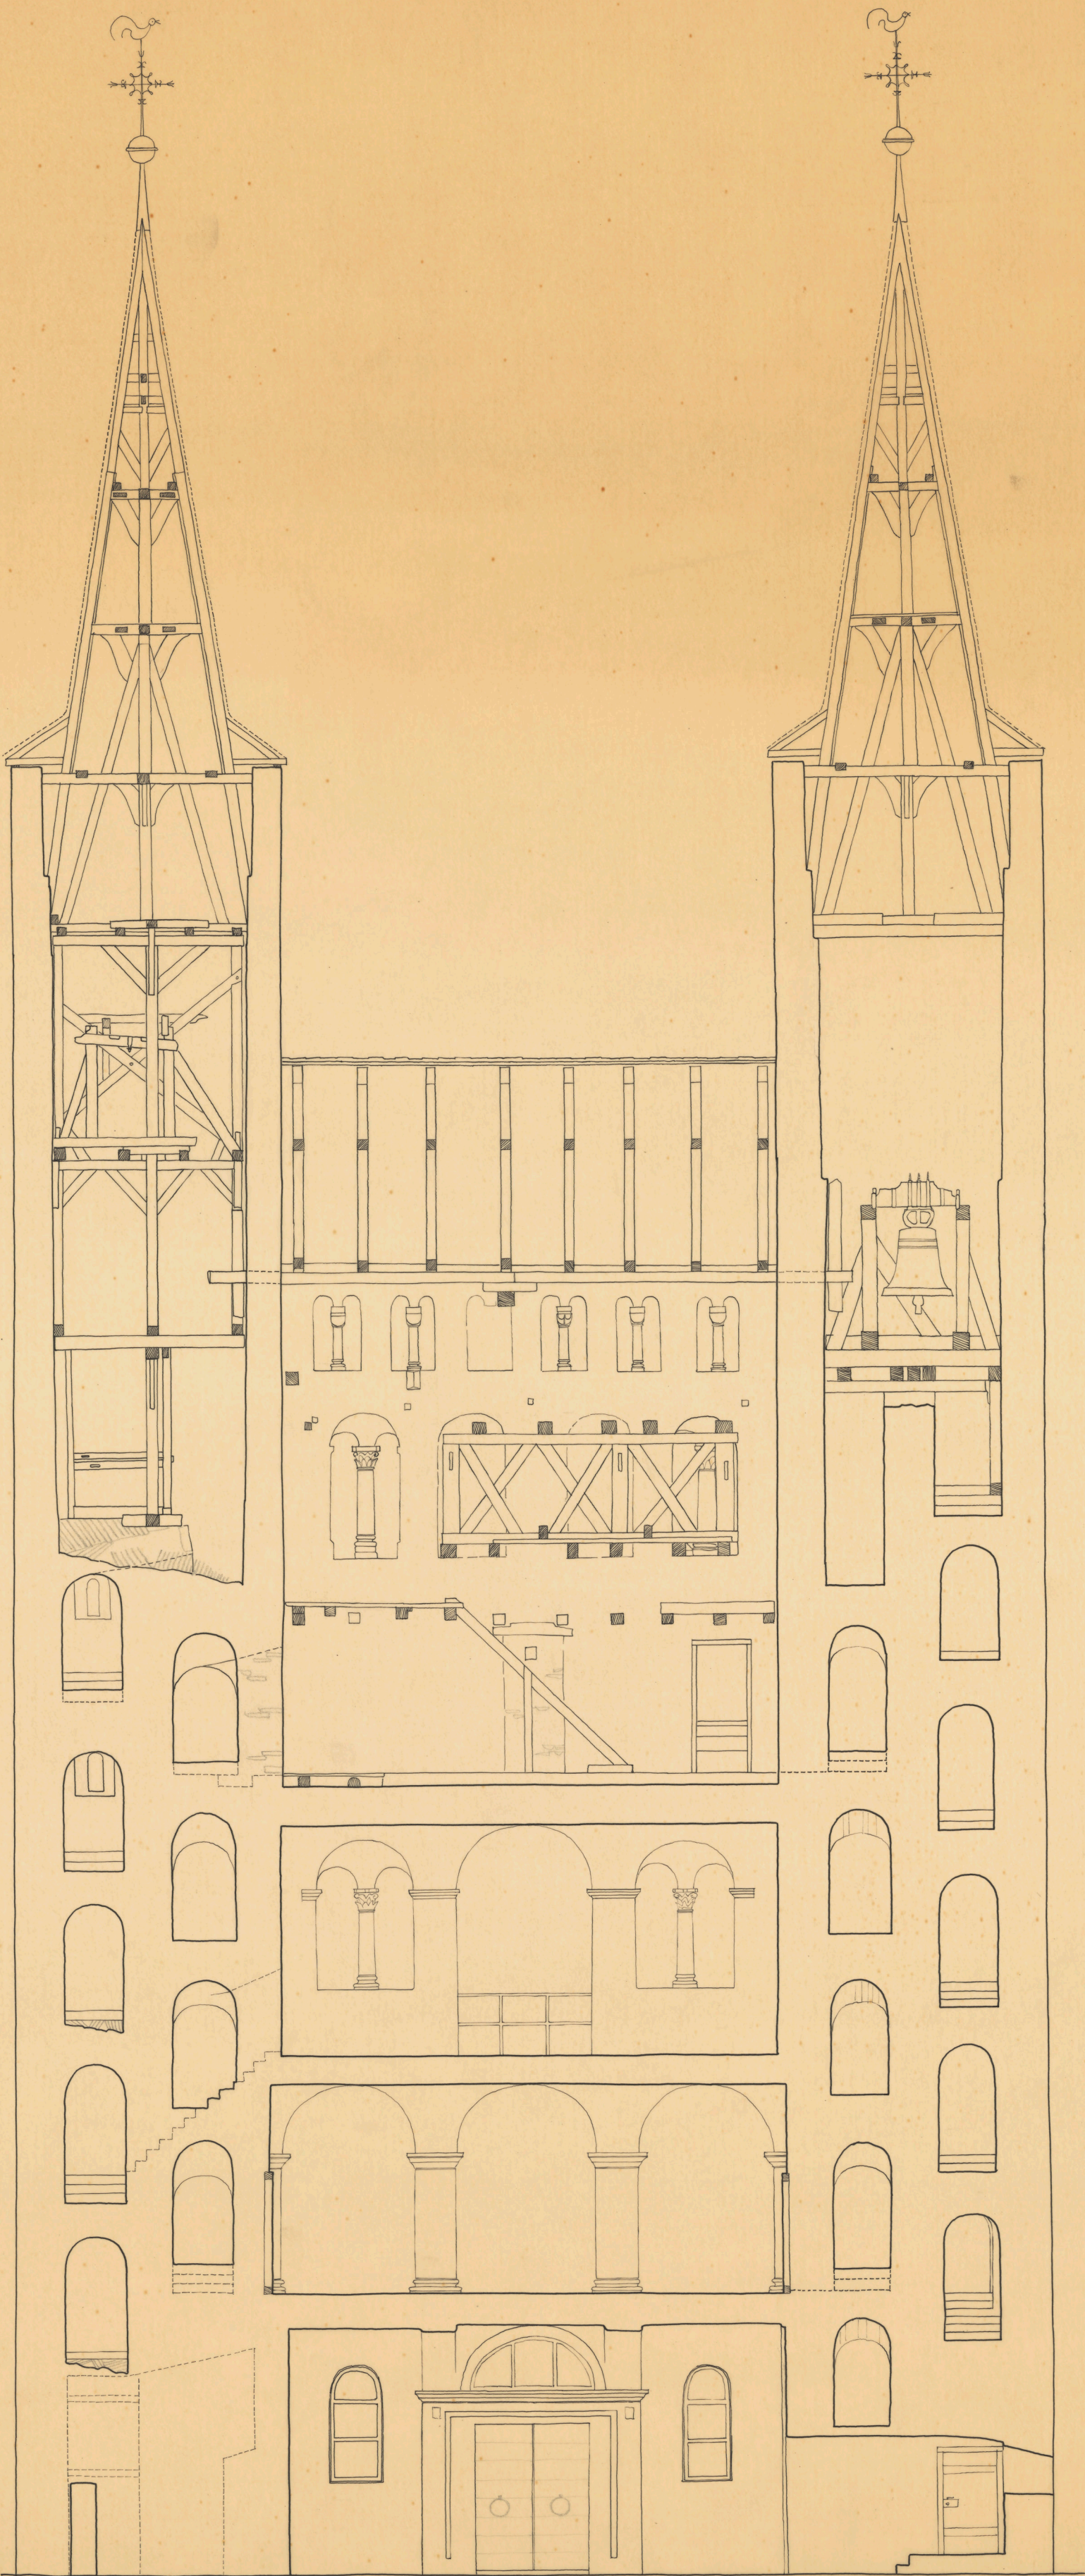
CORVEY - WESTWERK DER KLOSTERKIRCHE

SNITT DURCH DIE TÜRME M. 1 : 50

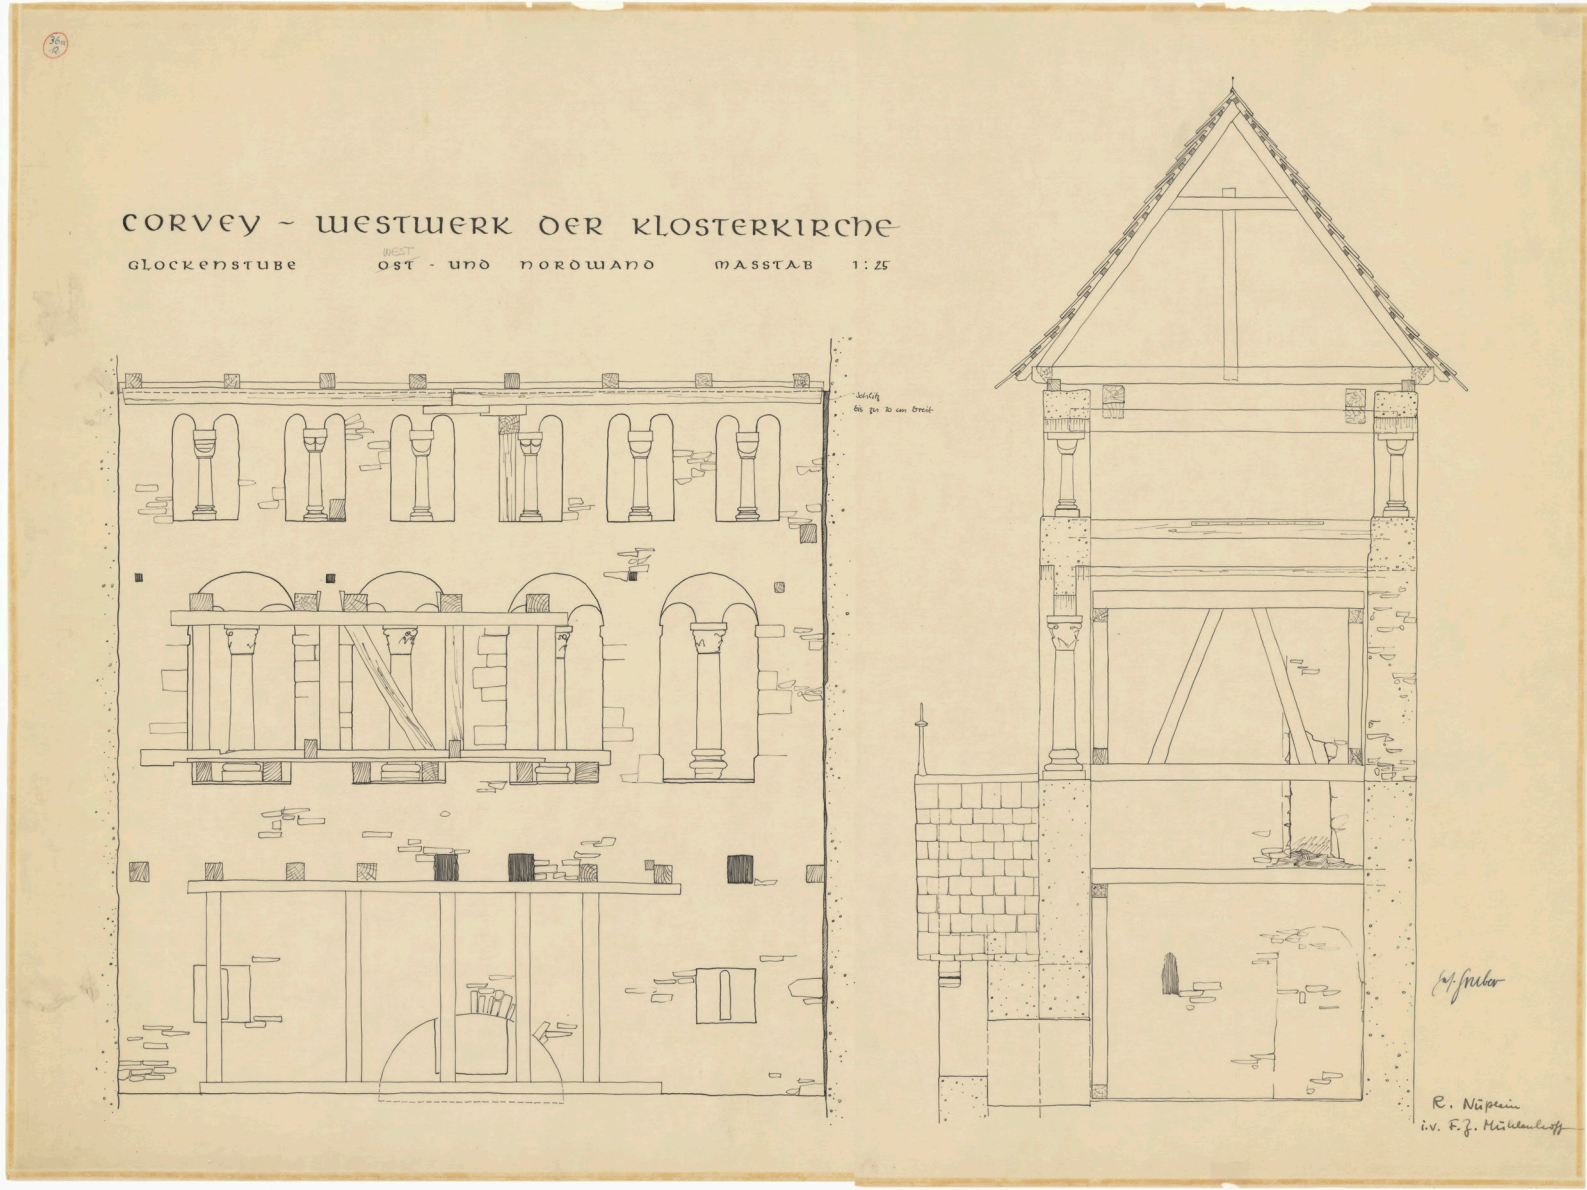
Plan 65 Corvey, Westbau. Aufmaß Nüßlein-Mühlenhoff, Schlitzfenstergeschoss und Zwischenbau: links Querschnitt nach Westen, rechts Längsschnitt nach Norden. Maßstab 1 : 100

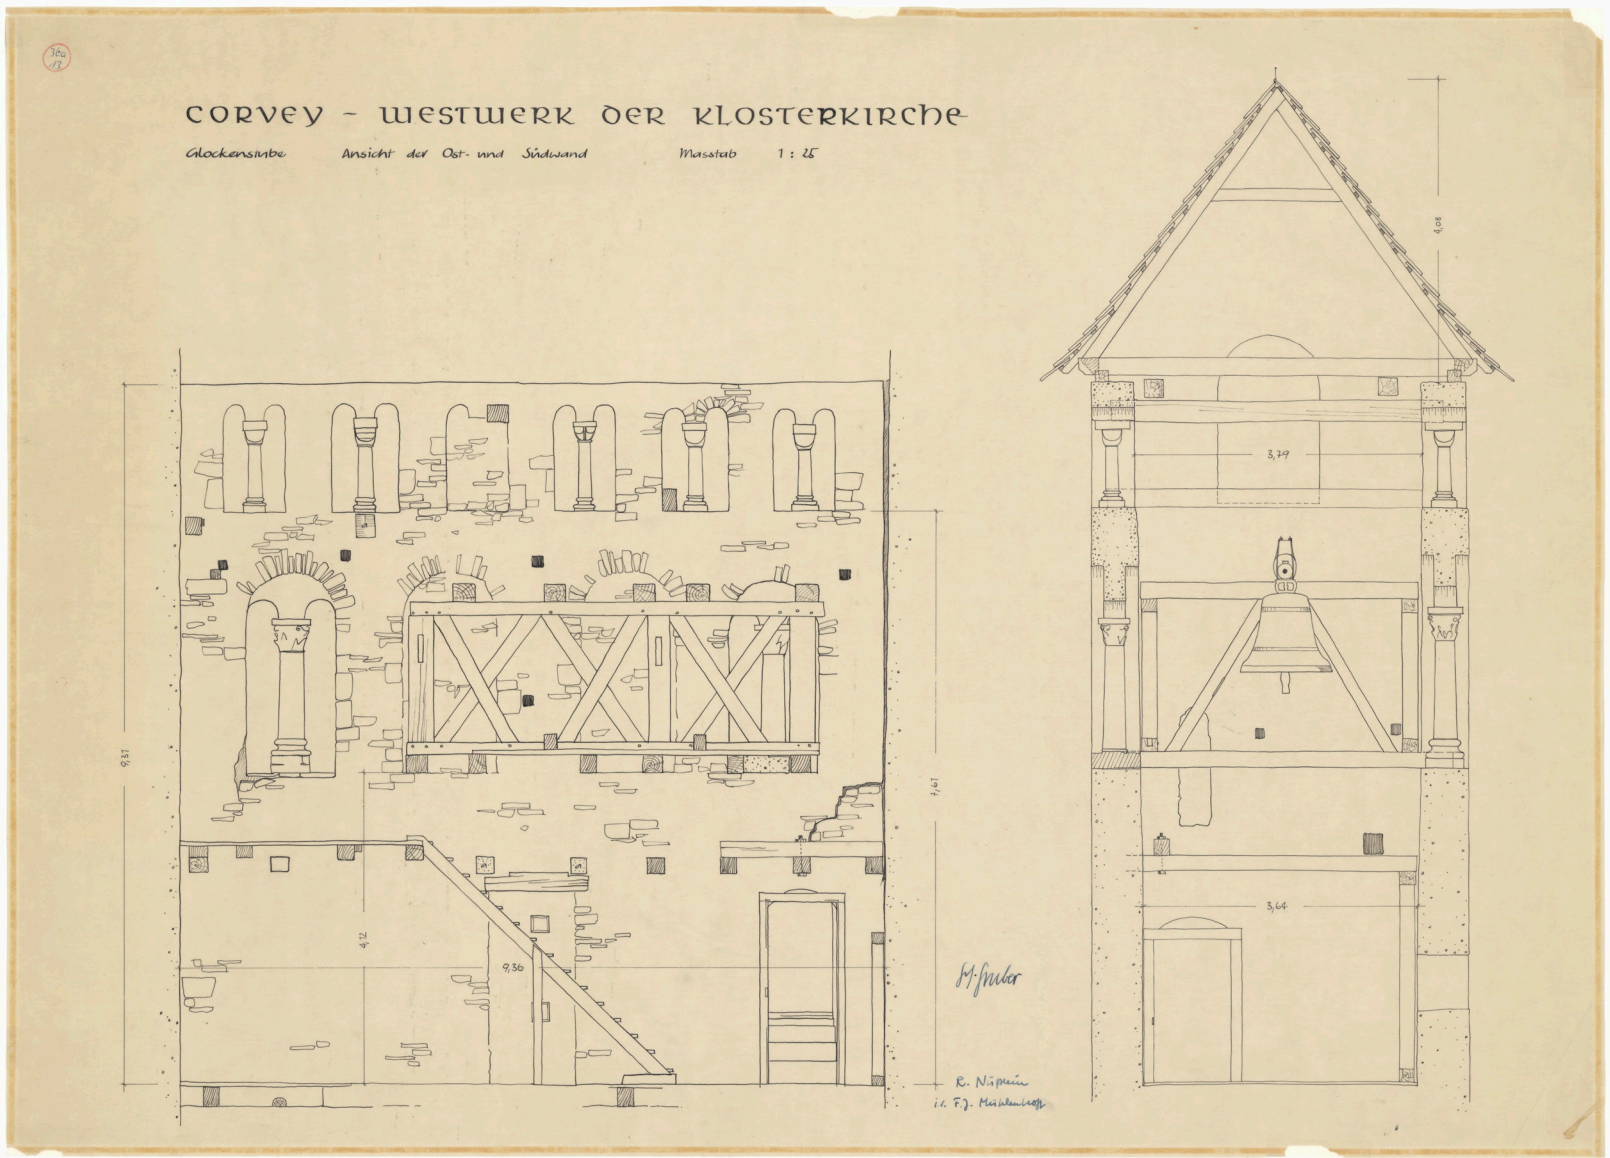
Plan 66 Corvey, Westbau. Aufmaß Nüßlein-Mühlenhoff, Schlitzfenstergeschoss und Zwischenbau: links Querschnitt nach Osten, rechts Längsschnitt nach Süden. Maßstab 1 : 100

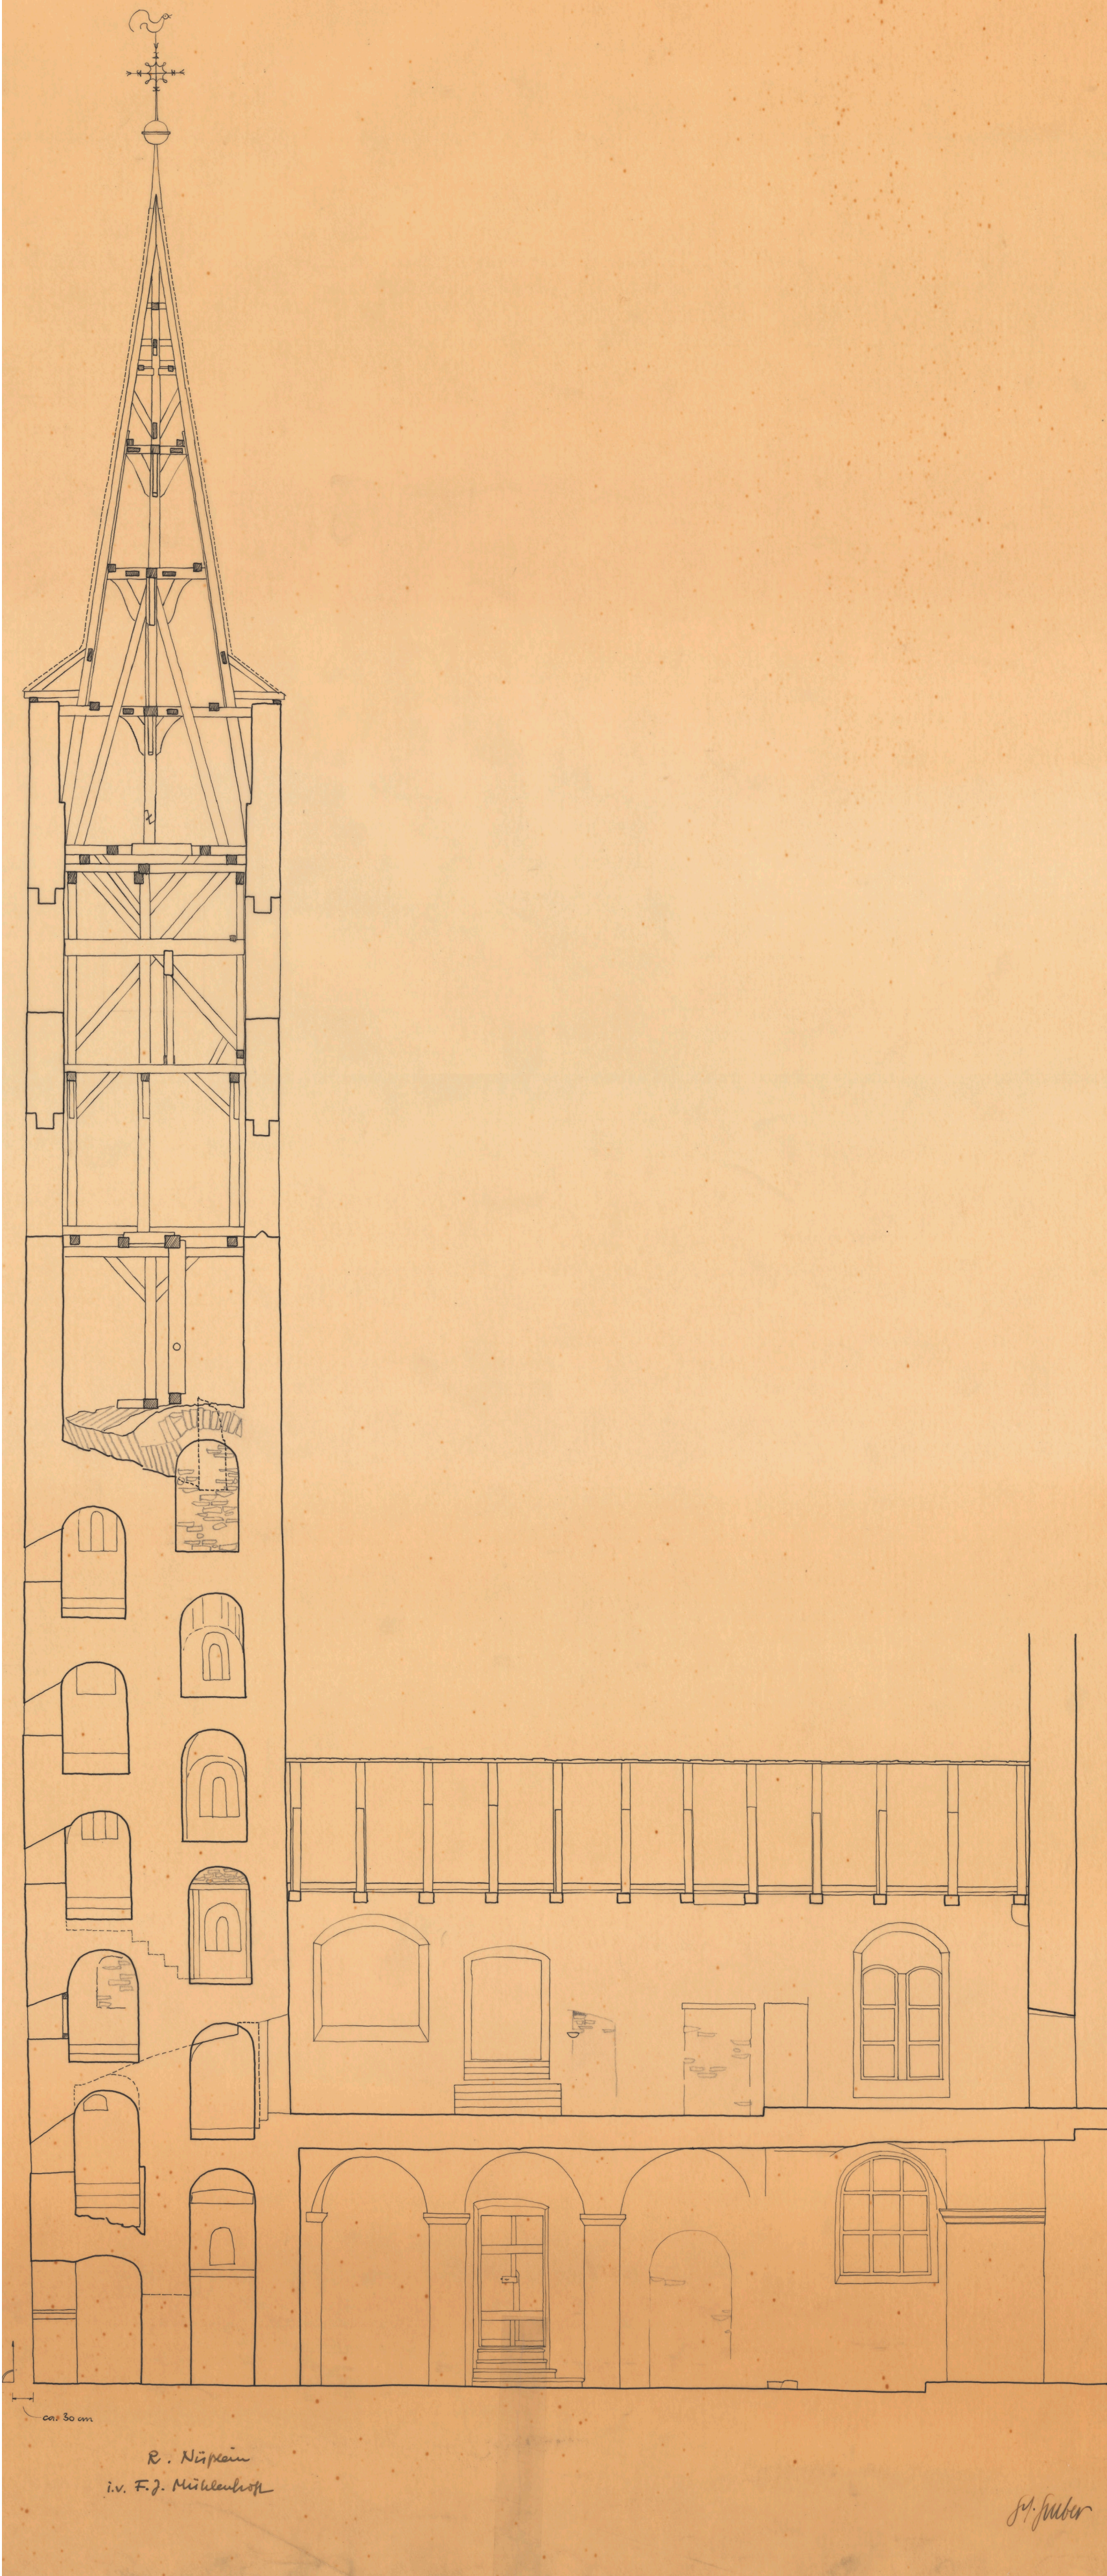
Plan 67      Corvey, Westbau. Aufmaß Nüßlein-Mühlenhoff, Längsschnitt Nordturm und Nordseitenschiff nach Norden.      Maßstab 1 : 100

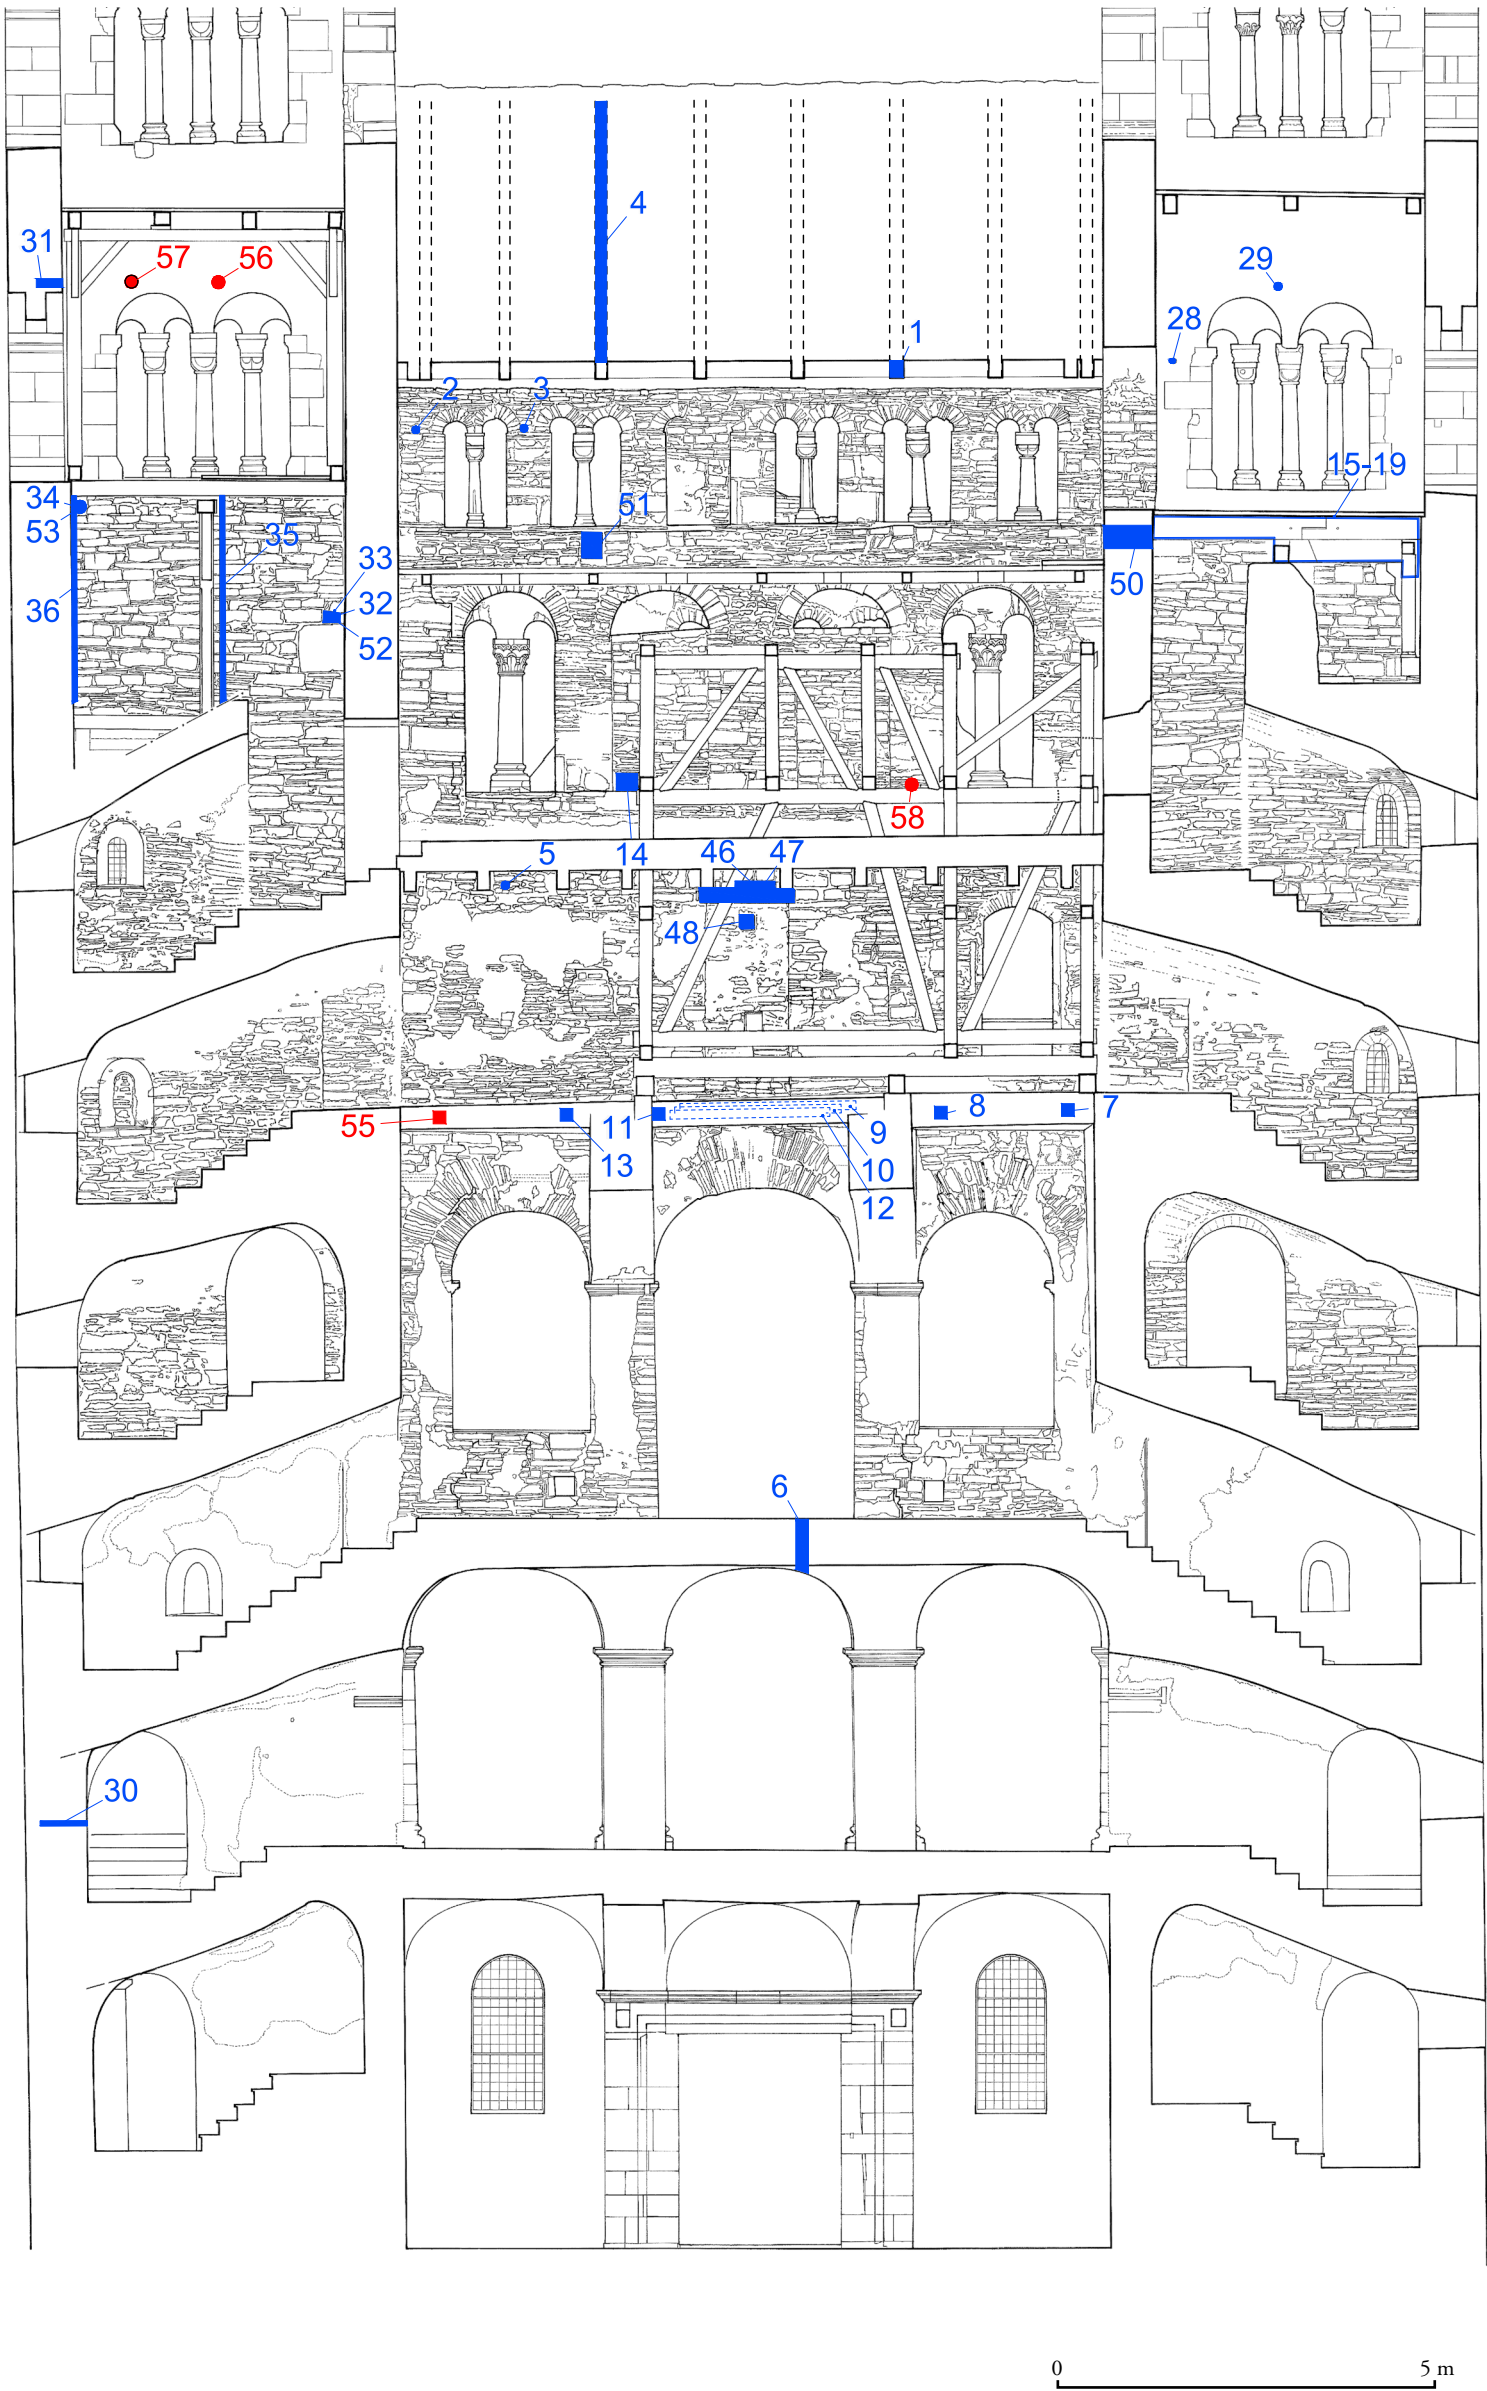
Plan 68 Corvey, Westbau. Übersicht über die Fundorte der dendrochronologisch beprobten Hölzer mit ID-Nummern (blau); Hölzer in situ ohne dendrochronologische Beprobung (rot). Maßstab 1 : 100
