## DIE KLOSTERKIRCHE CORVEY

### BAUUNTERSUCHUNG UND BAUGESCHICHTE DES WESTBAUS BEILAGEN

KRISTINA KRÜGER  
PETER BARTHOLD, THOMAS EISSING, CLAUS PETER

## VII. Beilagen (Pläne): Übersicht

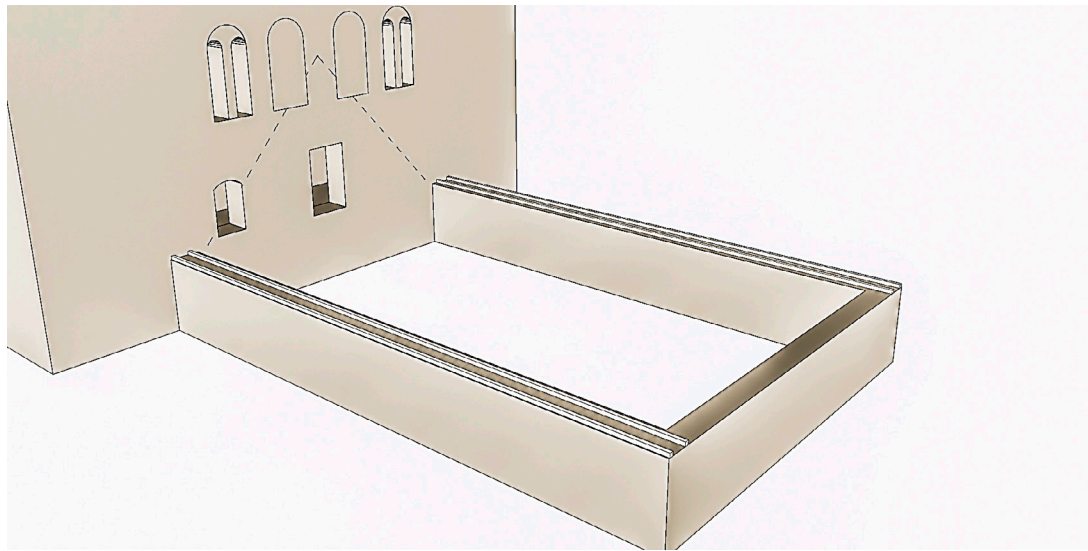
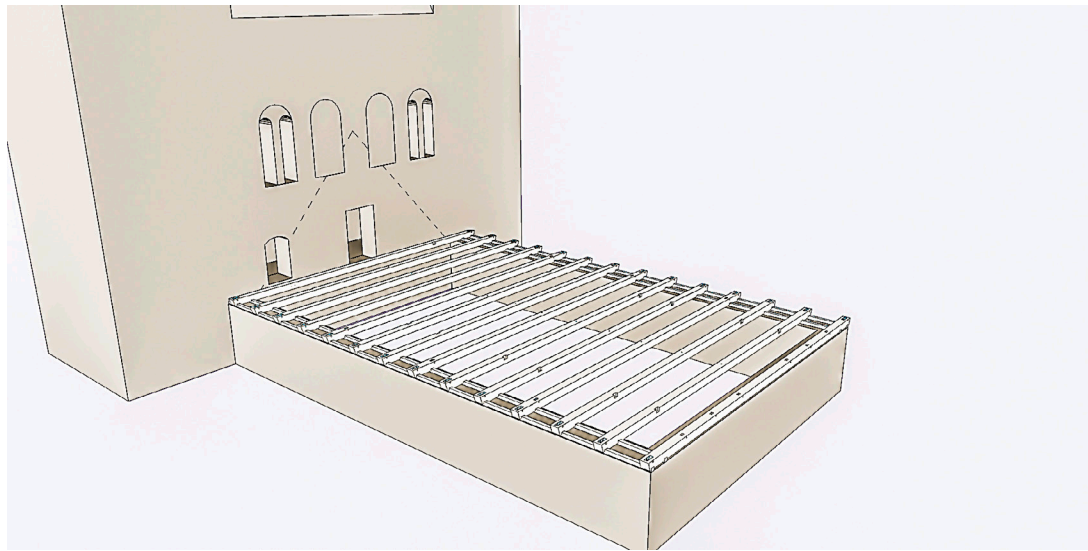
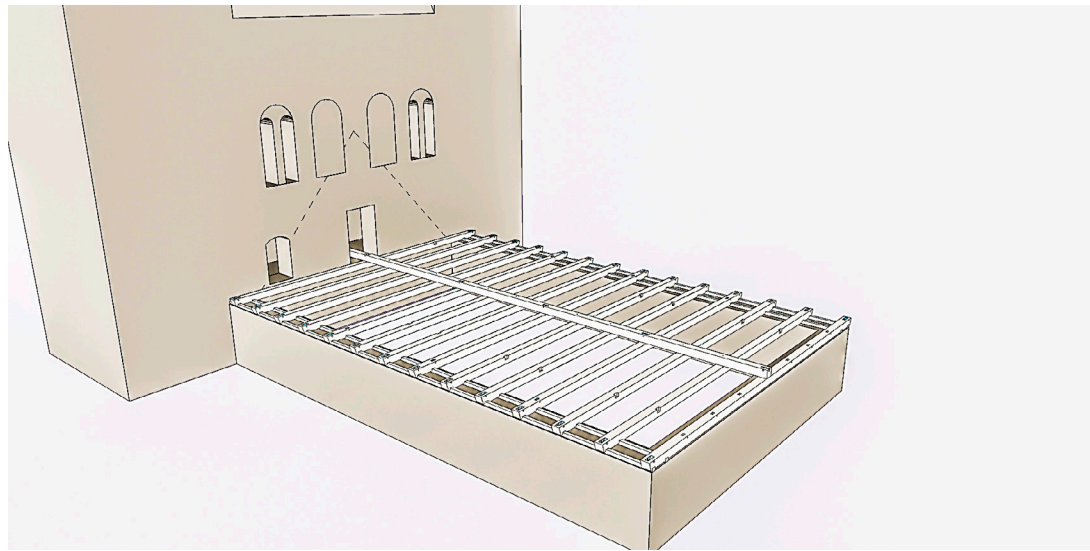
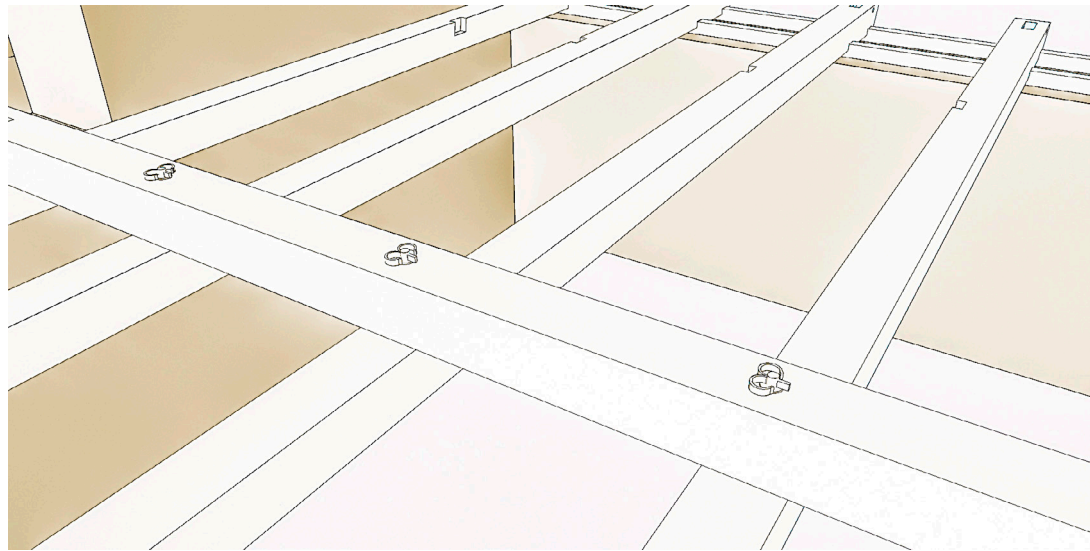
Plan 69 Corvey, Westbau. Rekonstruktion des Aufrichtvorgangs vom Dachwerk über dem Johanneschor (von links oben nach rechts unten).
