6 Von der Adelsburg zum Ausflugsziel

Renata Windler, Christine Keller, Markus Stromer

6.1 Von den Anfängen im 13. bis zur Mitte des 15. Jahrhunderts

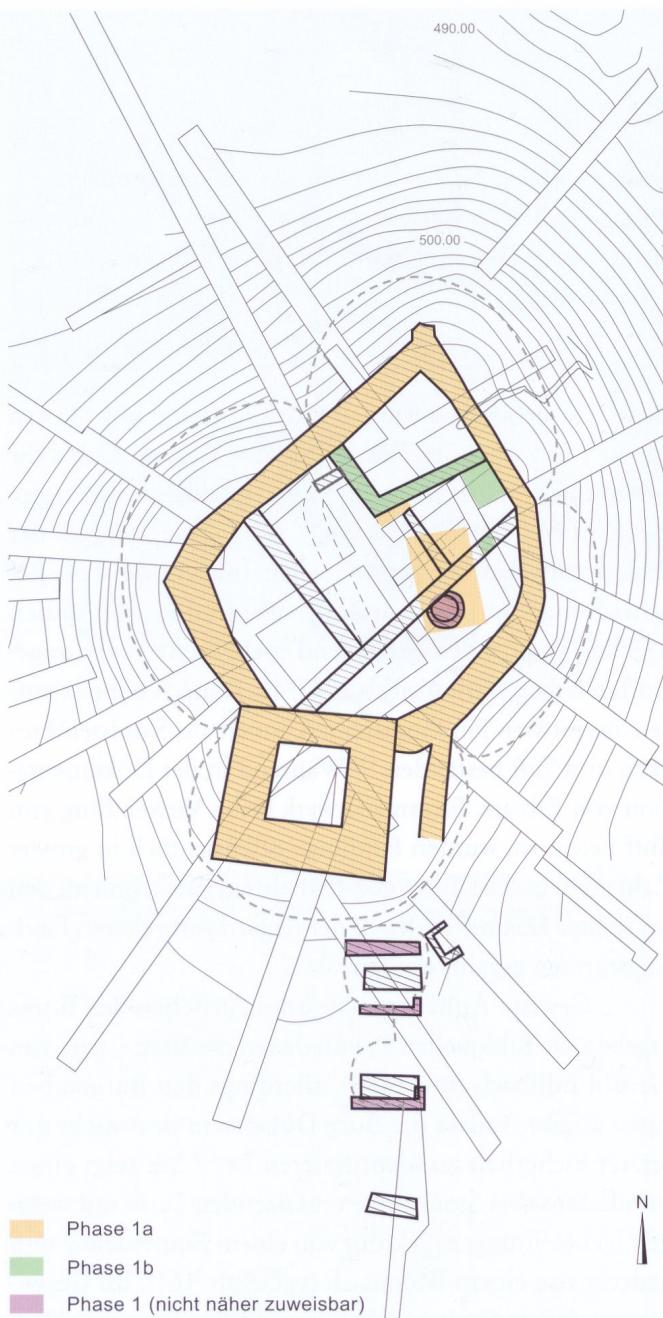
Abb. 159 Anfänge der Burg und erste Erweiterungen (Bauphasen 1a und 1b). Vgl. auch Abb. 46 (Bezeichnungen von Gebäuden und Mauern).

Der Turm (M. 1–4) und die daran anschliessende Ringmauer mit «Torhaus» (M. 5 und M. 6) sind aufgrund der Maueranschlüsse die ältesten Steinbauten auf dem Burghügel (eine Übersicht über die Baugeschichte geben die Abb. 159 und 160). Auch die Anlage des Grabens und damit die Abtrennung des Burghügels von der Hangterrasse des Adlisbergs gehen in diese erste Phase zurück. Der Graben muss bereits vor dem Turmbau zumindest teilweise ausgehoben und in den anstehenden Molassefels eingeschrotet worden sein, steht doch der Turm mit drei Seiten am Abhang des Burghügels, und zwar auf der künstlich befestigten Seite zur Hangterrasse hin. Mit dem Abtiefen des Grabens wurde sicherlich auch Baumaterial für die Burg gewonnen.

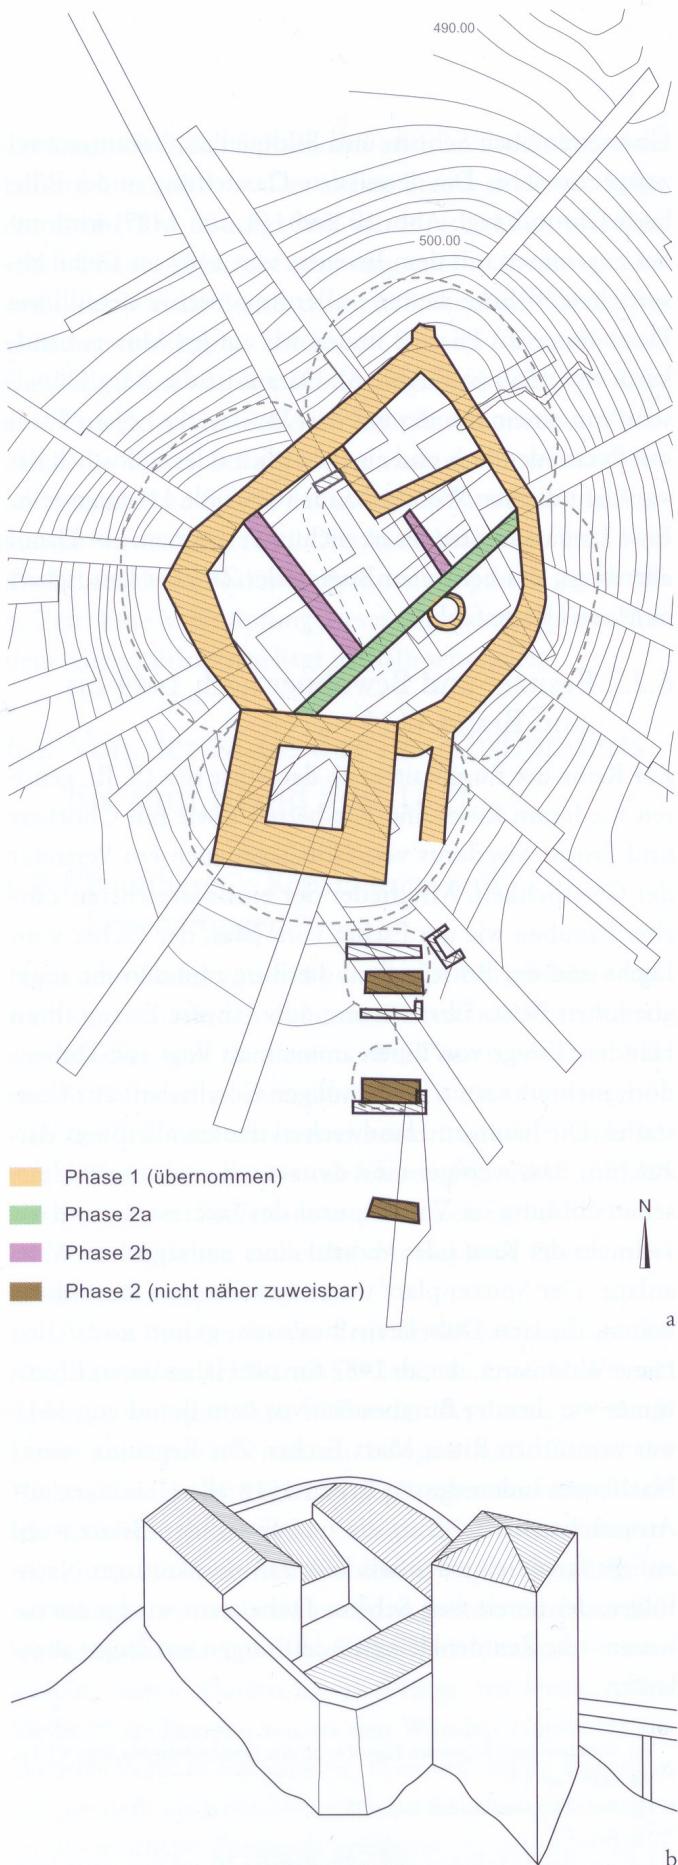
Abb. 160 a) Wiederaufbau und Erweiterungen nach der Mitte des 15. Jh. (Bauphasen 2a und 2b); b) Rekonstruktionsversuch Phase 2b: letzter Ausbau der Burg vor dem Brand 1611. Vgl. auch Abb. 46 (Bezeichnungen von Gebäuden und Mauern).

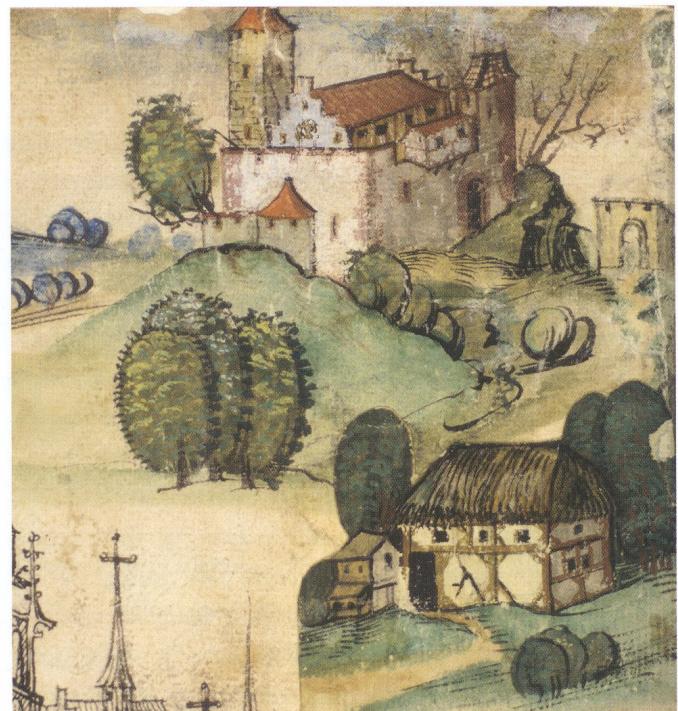
Abb. 161 Bei einer Darstellung in Gerold Edlibachs Zürcher Wappenbuch (vgl. Abb. 10) von etwa 1489 dürfte es sich um die früheste und zugleich detaillierteste Darstellung von Dübendorf handeln. Edlibachs Stiefvater Hans Waldmann besass damals die Burg.

Wie der Turm ist auch das Gebäude 1 auf der Darstellung von Edlibach um 1489 (vgl. Abb. 10 und 161) zu erkennen, während alle jüngeren Darstellungen außer Murer (vgl. Abb. 8) höchstens eine Ruine wiedergeben. Doch Edlibach dürfte hier kaum nähere Anhaltspunkte zur ältesten Bauphase geben, seine Darstellung ist vielmehr im Zusammenhang mit jüngeren Ausbauten zu besprechen.⁴⁴⁴

Überresten auch Schrift- und Bildquellen, darunter zwei zeitgenössische. Die detaillierte Darstellung in der Edlibach-Chronik (vgl. Abb. 10 und 161; um 1489) wird unten zusammen mit dem Inventar von 1489 im Detail besprochen.⁴⁶⁷ Eine weitere, allerdings wenig detaillierte Darstellung aus Phase 2 finden wir auf Jos Murers Landkarte von 1566 (vgl. Abb. 8). Darauf ist die Burg Dübelstein mit einem mindestens drei Stockwerke hohen Turm mit Pyramidendach und einem östlich oder südöstlich davon befindlichen Wohngebäude (Gebäude 1?) dargestellt. Eine Umfassungsmauer ist nicht zu erkennen, ein Detail allerdings, das bei vielen Burgen der Zürcher Landschaft in Murers Karte fehlt.

Der Burgturm wird in unverputztem Mauerwerk aus groben Quadern wiedergegeben, Fenster markieren drei Stockwerke über der Krone der Ringmauer, das Pyramidendach ist wohl mit Ziegeln gedeckt. Als Gebäude 1 ist der grosse als Palas zu deutende Bau mit Treppengiebel zu identifizieren, der fast den ganzen Innenraum der Burganlage einnimmt. Das oberste Geschoss unter dem vielleicht mit Schindeln gedeckten Dach weist an der Längsfront vier Fenster auf, die südöstliche Stirnseite scheint mit einem Wappen geschmückt und mit drei kleineren Fenstern durchbrochen. Die über die Ringmauer hinausragende Längswand ist in brauner Farbe und mit vertikalen Streifen dargestellt, was auf eine Wand aus stehenden Brettern oder Bohlen hindeutet. Die Wände des vorkragenden Erkers hingegen sind als Fachwerk dargestellt, das Dach weist eine rote Ziegelbedeckung auf. Rechts neben dem grossen Bau mit Treppengiebel ist ein kleinerer Turm zu erkennen, der gemäss unserer Interpretation die Westecke der Anlage eingenommen hätte. Er überragt mit einem Stockwerk die Ringmauer und zeigt eine andersartige Bedachung. Im Gegensatz zu den rot gemalten Ziegeldächern sollten hier vielleicht Schindeln dargestellt werden. Im archäologischen Befund finden sich keine Hinweise auf einen derartigen Eckturm. An dieser Stelle stand in der jüngsten Bauphase 2a das Gebäude 4, vor dessen Bau ältere Schichten

Für den an dieser Mauerseite gemalten grossen Torbogen sind keine archäologischen Belege vorhanden, vielleicht handelt es sich hier um einen Kunstgriff des Malers, um einen Zugang zur Anlage anzugeben, der in dieser Nord- bis Nordostansicht nicht sichtbar sein kann. Das «Torhaus» ist nämlich nur an einer Mauerecke angedeutet zu erkennen, es schliesst oben wahrscheinlich mit einer Zinne mit Ziegelbedeckung ab. An das «Torhaus» und die Ringmauer anschliessend ist ein vermutlich halbrunder Anbau mit einem halben Kegeldach zu sehen, ein Bau, der weder eine Entsprechung im archäologischen Befund noch in jüngeren Darstellungen besitzt. Zwischen der Burganlage und einem Hügel im Vordergrund liegt ein deutlich sichtbarer, teils bewaldeter Graben. Der Burg vorgelagert sind ein grosses, zweigeschossiges Fachwerkhaus mit Strohdach und ein kleineres Ökonomiegebäude, die eventuell zum Landwirtschaftsbetrieb des Schlossguts gehörten. Rechts neben der Burg ist hingegen ohne sichtbaren Zusammenhang ein frei stehendes Tor in die Landschaft gezeichnet.

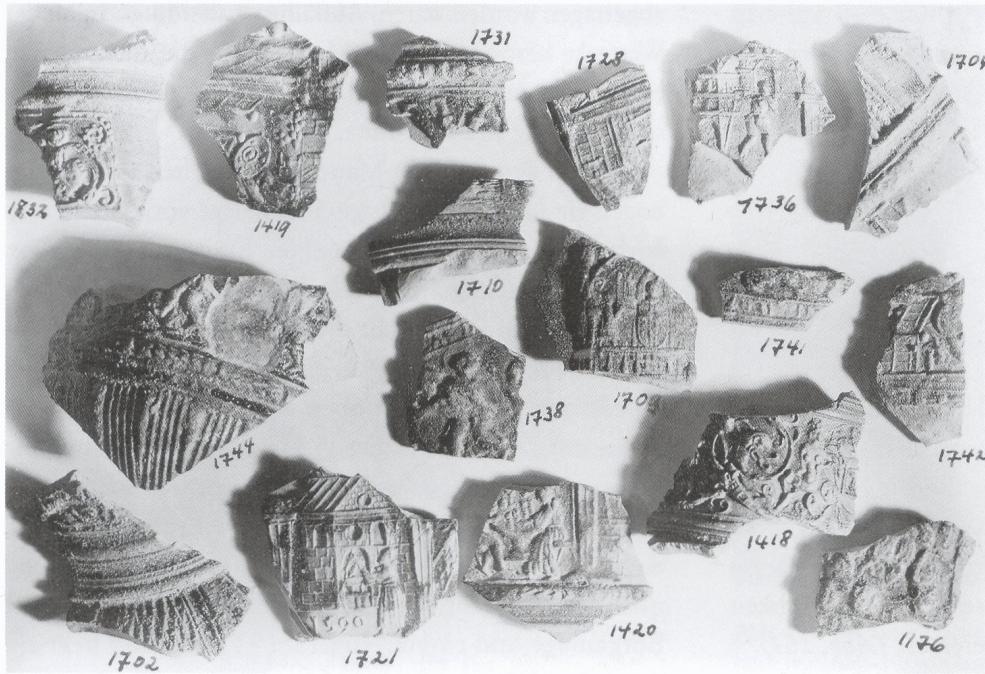
Abb. 162 Scherben von verbranntem Steinzeug, Foto aus der Dokumentation Hans Erb.

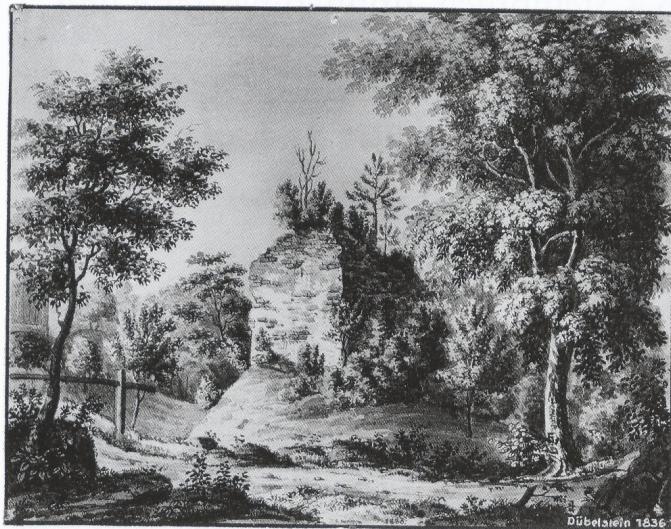
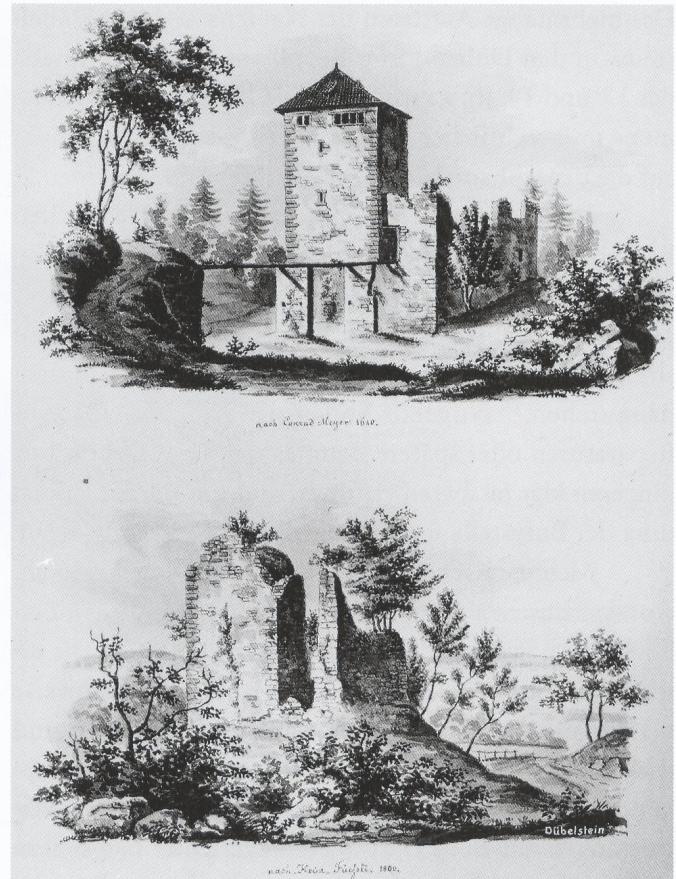
a

Abb. 163 a) Die Ruine Dübelsberg im Jahr 1836 in einer Zeichnung von Ludwig Schulthess, b) Studien des Zerfalls in der Rekonstruktion von Ludwig Schulthess (1836). Als Vorlagen verwendete er die Ansichten von Conrad Meyer (vor 1666; vgl. Abb. 17) und Heinrich Füssli (um 1800; vgl. Abb. 12).
