# III

## Die archäologischen Grabungen

## III.1 Grabungsverlauf und Grabungsmethodik

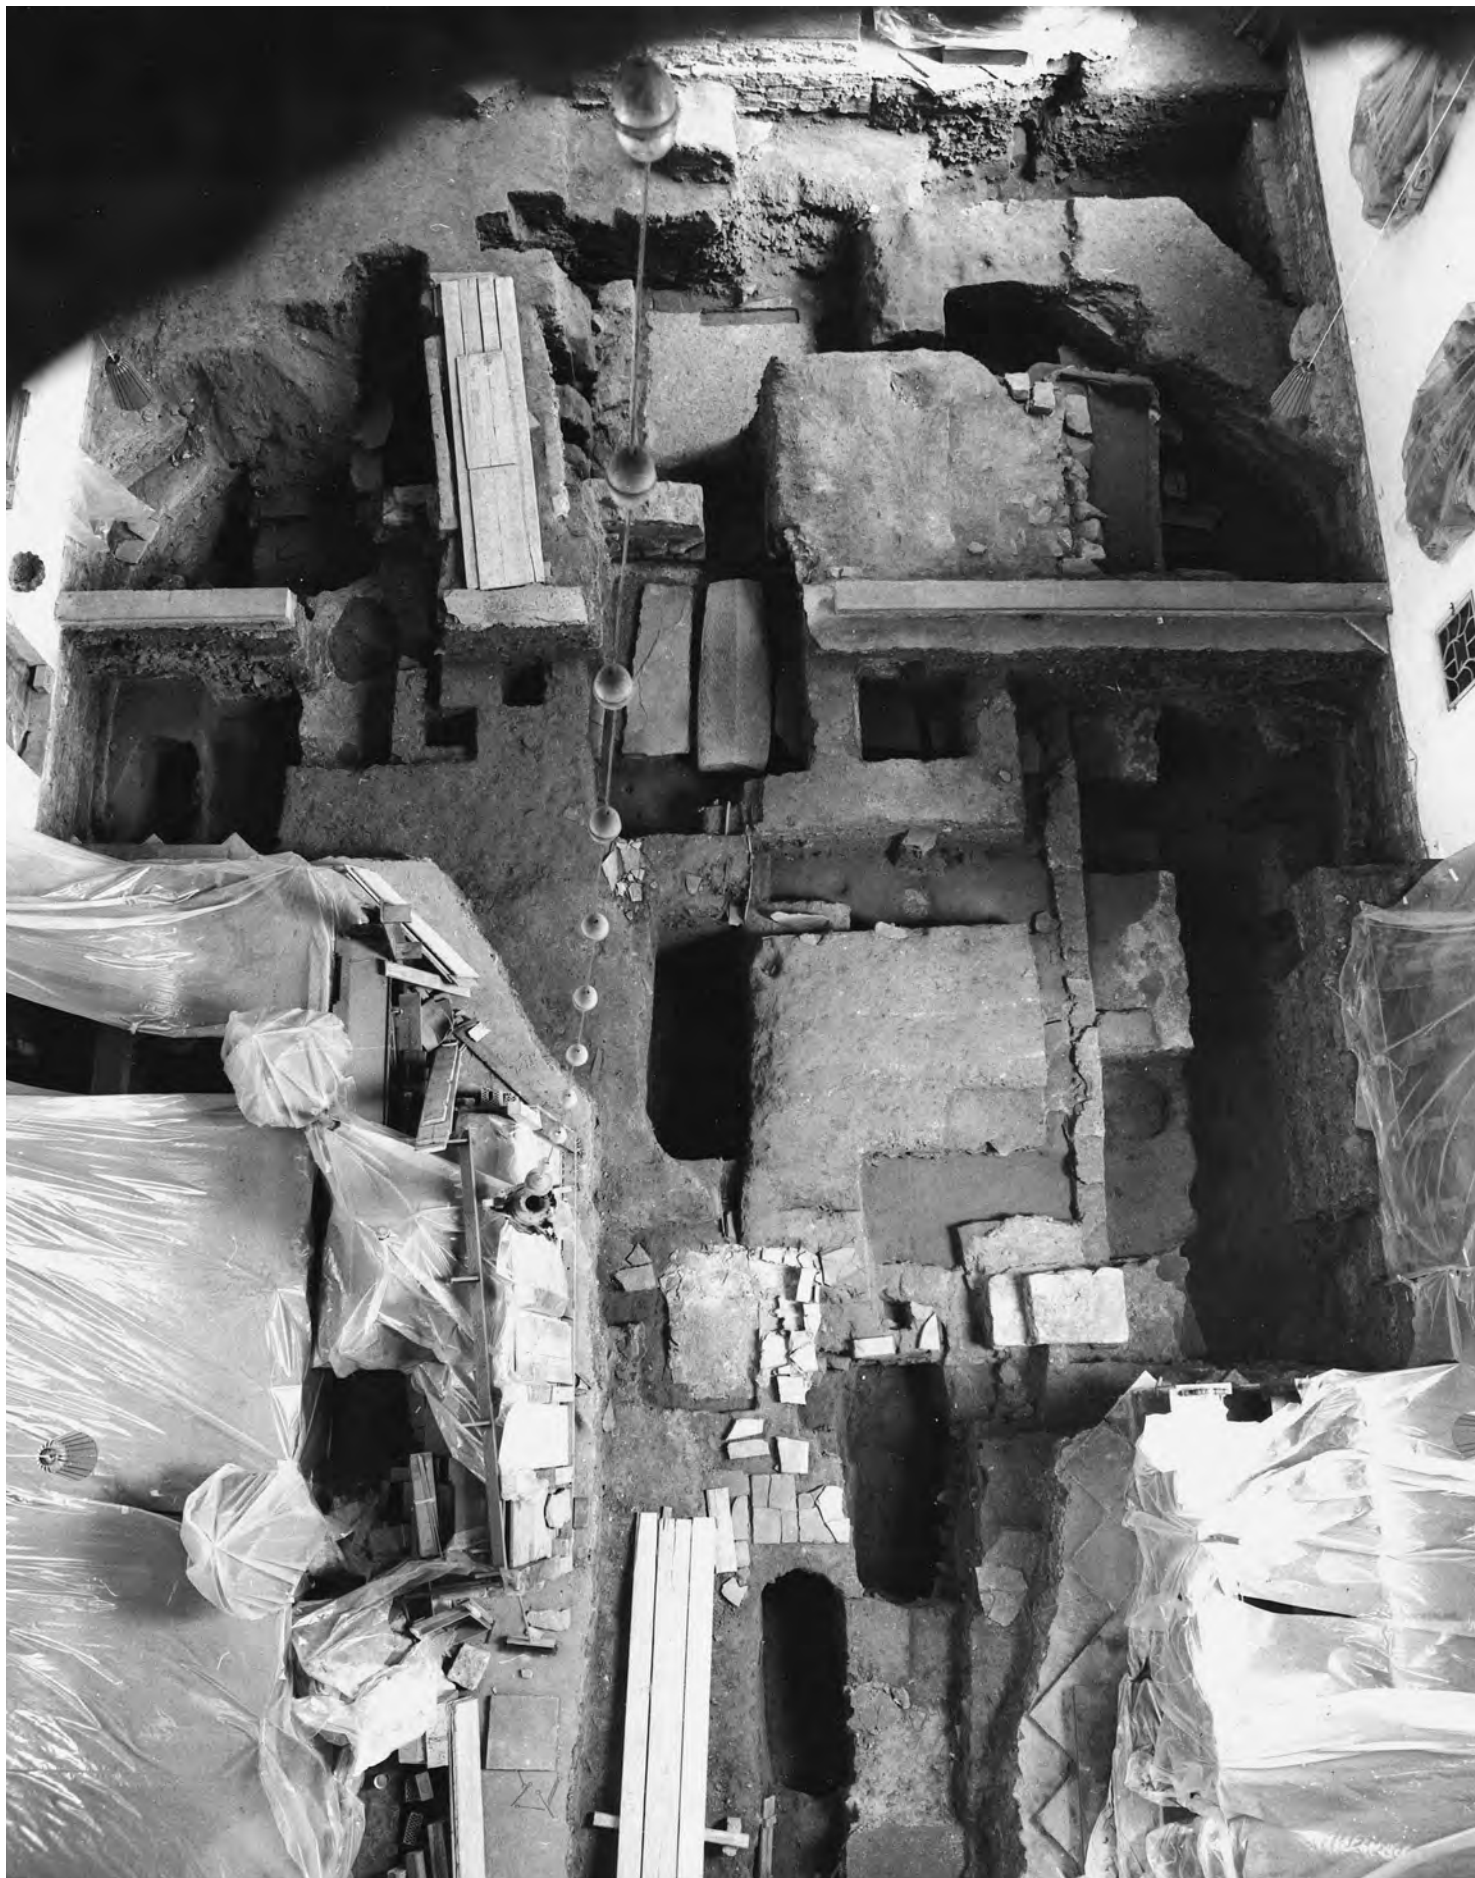
**Abb. 10 (linke Seite)** Gesamtansicht des Chores von Westen. Unter der barocken Chorstufe ist die Nord-Süd-Reihe von sieben geosteten Gräbern sichtbar.

3,20 m vom Apisscheitel entfernt befindet sich heute im Chor der Kirche (Abb. 10, 11 und 12) der ca. 3,20 m x 6,00 m große rechteckige Barockaltar (Bef. 3). Er besteht aus einem aus Bruch- und Sandsteinen gemauerten Unterbau, dessen Höhe an der Westseite der des „Suppedaneums“ (Altarpodest vor dem Stipes) entspricht, dem Stipes mit dem Reliquiensepulkrum sowie der Altarmensa. Der Altar ist heute mit einer hölzernen Altarmensa versehen und mit einem hölzernen Antependium an der Vorderfront verkleidet, der Unterbau in einem hölzernen, aus einem dreistufigen Podest bestehenden Suppedaneum eingelassen, der hintere Bereich in der Holzkonstruktion der Sakristei eingebaut (Abb. 12). Aus diesem Grund ist der jetzige Zustand nicht mehr zu untersuchen (Abb. 13). Der Altar besteht aus geflächten Quadersteinen, die z. T. mit spätgotischen Steinmetzzeichen versehen sind. Nur der mittlere Stein der unteren Schicht des Stipesblocks sowie die Altarmensa zeigen barocke Scharrierungen in der Bearbeitung. Dies lässt den Rückschluss zu,

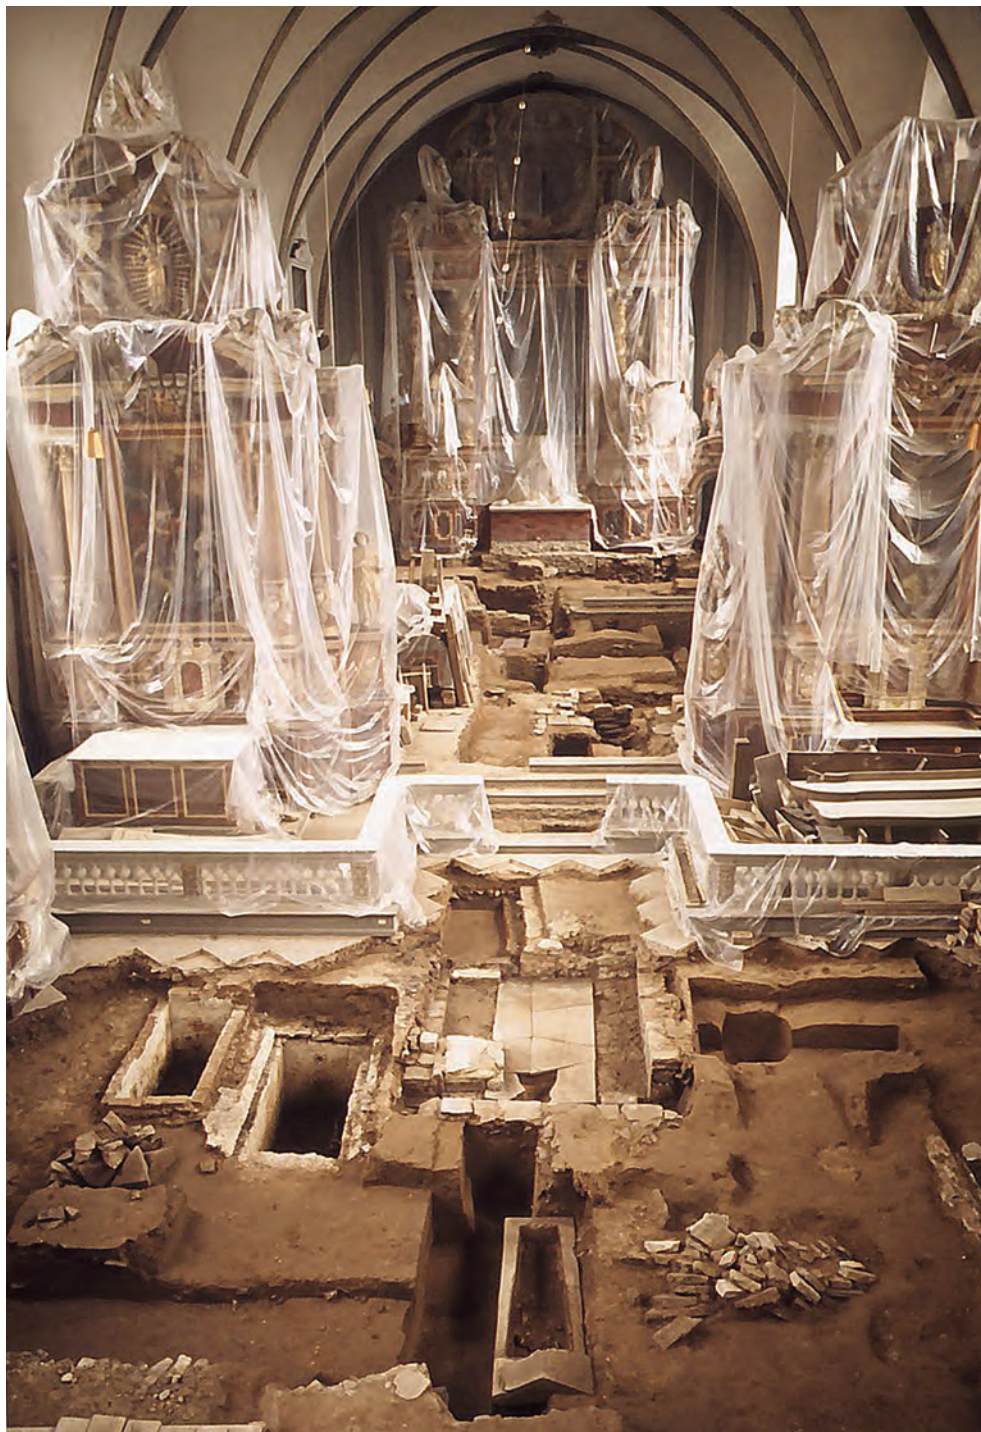
**Abb. 11** Gesamtansicht des Langhauses von Westen.

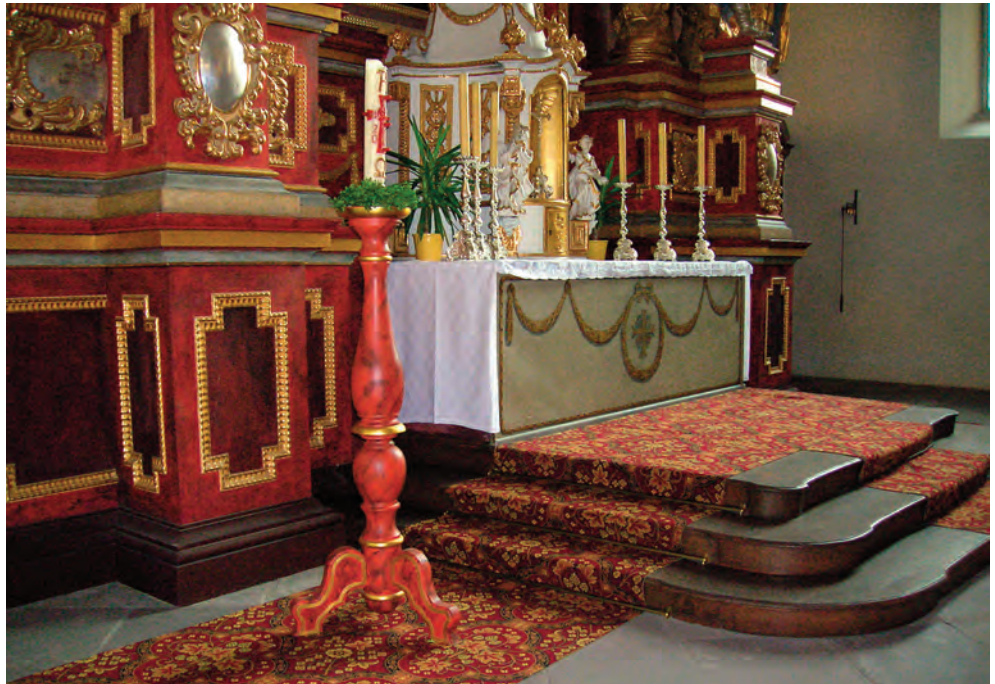
**Abb. 12** Blick von Nordwesten auf den Hochaltar im heutigen Zustand mit hölzernem Stufenpodest, Holzverkleidung und Altarausstattung. Dahinter steht der Sakristeischrank.

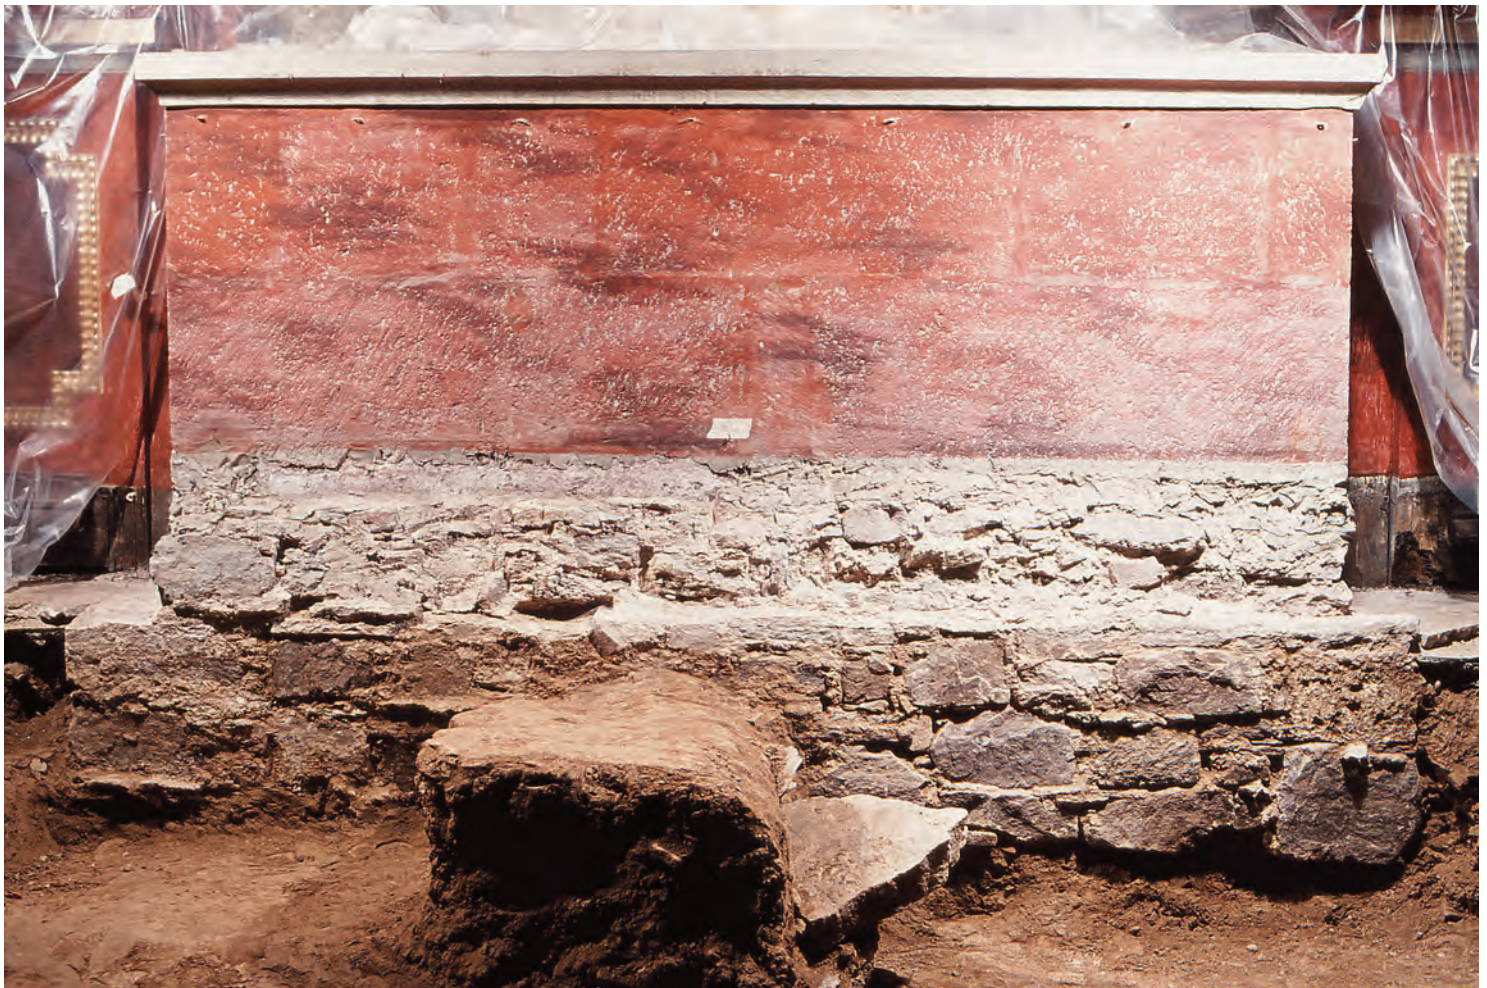
**Abb. 15** Reliquiensepulkrum im Choraltar 3 mit von Schimmel befallenen Schädelresten, die ursprünglich in einem Leinentuch eingewickelt waren.

Auf der Rück- bzw. Ostseite des aus Steinblöcken gemauerten Stipes befand sich mittig unter der Mensa eine Nische, die anlässlich der Altarrestaurierung im Jahre 1987 geöffnet wurde (Abb. 14 und 15).<sup>6</sup> Die Nische war 0,66 m breit, 0,44 m hoch und 0,58 m tief, mit gehobelten, offensichtlich barockzeitlichen, 2 cm bis 2,5 cm dicken Holzbrettern ausgekleidet und mit einer 5 cm starken Sollingplatte verschlossen, aber nicht vermörtelt. Innen befanden sich insgesamt zwanzig Schädel mit den Spuren von z.T. sicherlich tödlichen Verletzungen infolge von Gewalteinwirkungen,<sup>7</sup> die ursprünglich in einem Leinentuch zusammengebunden waren, sowie zwei Pergamentstücke, die aber aufgrund von Pilzbefall keine Schriftspuren erkennen ließen. Die Schädel waren hingegen relativ gut, jedoch nicht vollständig erhalten. Geringe anhaftende Erdreste lassen vermuten, dass sie aus Erdbestattungen stammen. Es ist anzunehmen, dass die Beisetzung der Schädel im Sepulkrum in zeitlicher Nähe zur Errichtung des Hochaltars erfolgte. Dafür sprechen mehrere Gründe: die Art der Holzauskleidung der Nische, der Erhaltungszustand des Holzes und schließlich die Tatsache, dass nach der Einrichtung der Sakristei, die mit festem Mobiliar und reicher Vertäfelung die hintere Altarwand und den gesamten Raum hinter dem Altar einnimmt, die Nische nicht mehr zugänglich war. Ein Behälter zur Aufnahme von Reliquien für das Altarsepulkrum war nicht vorhanden. Der Befund spiegelt damit nicht die übliche Reliquienrekondition<sup>8</sup> (Reliquiendeponierung) wider, die die Altarweihe begleitete. Man kann im Gegenteil vermuten, dass beim Bau der barocken Kirche an dieser Stelle ein Sammelgrab gefunden wurde, das vermutlich einer Gruppe gewaltsam getöteter Menschen als letzte Ruhestätte diente, die nachfolgend als Märtyrer angesehen und verehrt wurden.<sup>9</sup> Da die Nische mit den Schädeln

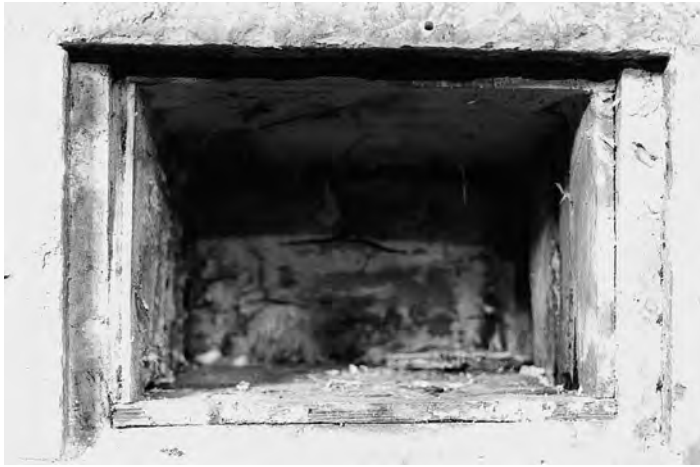
**Abb. 14** Reliquiensepulkrum im Choraltar 3, leer.

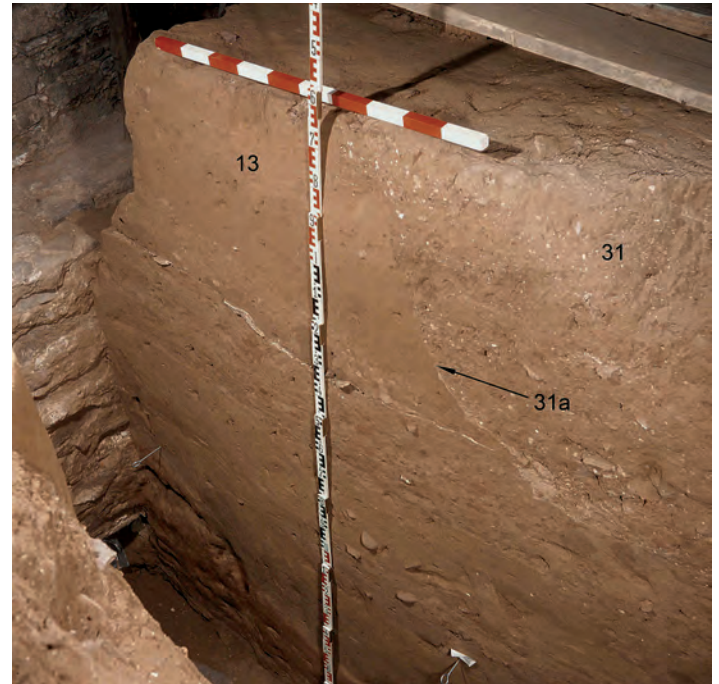
**Abb. 16** Schnitt 2 von Norden nach der Entfernung der Bodenplatten. In der Fläche liegt die Nordostecke der annähernd rechteckigen Grube eines älteren Altars 31a mit ihrer Verfüllung 31. Im Vordergrund die breite Baugrube 6a des Fundamentes für die Chorapsis der barocken Kirche, im Hintergrund die Eintiefung bis zum gewachsenen Boden, die über das Apsisfundament Aufschluss geben sollte.

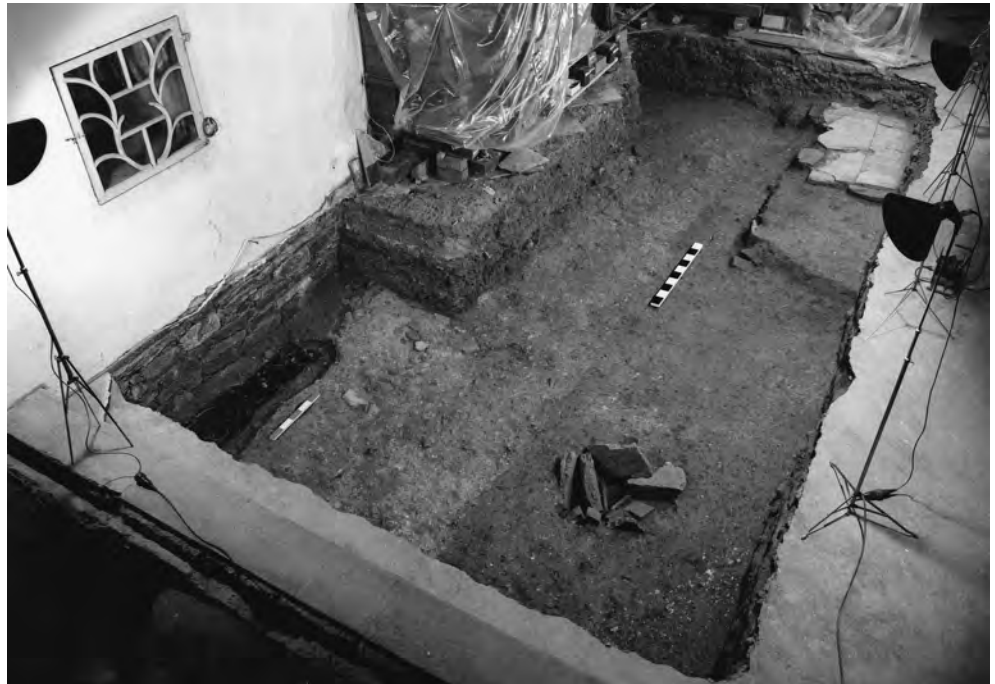
**Abb. 19** Schnitt 5. Die Fläche von Nordosten nach der ersten Abtiefung. Im Vordergrund ist das runde barockzeitliche Pfostenloch 28 sichtbar. Südlich davon ist die Linie der Ausbruchgrube 25a des südlichen Chorfundamentes zu erkennen, an der Kirchenwand weiter südlich befinden sich die Reste des barocken Grabes 30.

An mehreren Stellen entlang der Chormauer (und im Langhaus, siehe Kap. III.2.4) traten im Abstand von 1,30 m bis 1,50 m von der Chorwand unregelmäßig rundliche, große Pfostengruben von ca. 0,70 m bis 1,00 m Durchmesser auf (Beilage 3B in den Schnitten 2, 3 und 5 sowie Abb. 19 und 20). Da der Ausgräber diese Gruben als Reste des barockzeitlichen Baugerüsts wertete, bezeichnete er sie alle mit der gemeinsamen Befundnummer 28, ohne dabei zwischen Verfüllung und Eintiefung zu unterscheiden. Drei dieser Gruben lagen im Bereich der Apsis in 1,60 m bis 1,80 m Abstand von der bestehenden Wand (Beilage 3B, Schnitte 1 und 2). Weitere annähernd runde Pfostengruben wurden noch in den Schnitten 3 und 5 dokumentiert.

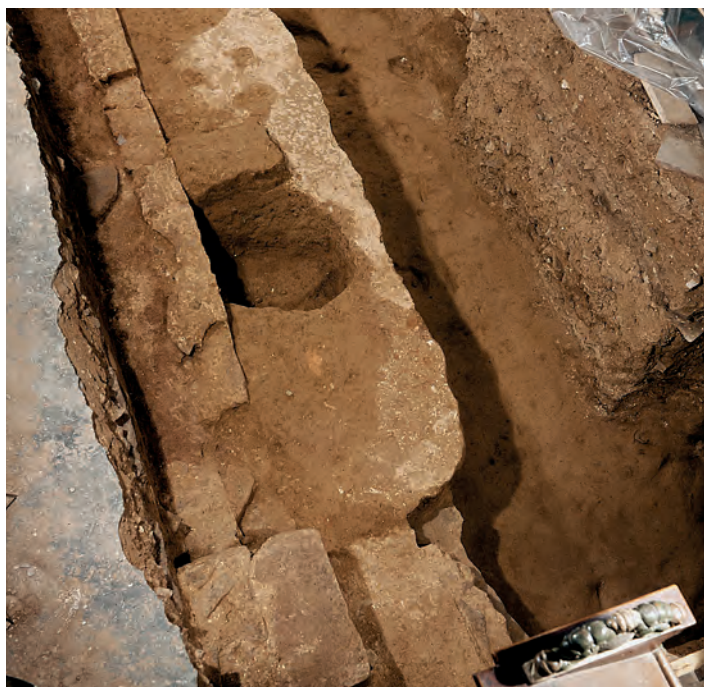
**Abb. 20** Schnitt 5. Blick von Westen auf die südliche Binnenmauer der ersten karolingischen Krypta in ihrem Zusammenhang mit Pfeiler 48. Das unter dem Pfeiler liegende Fundament der Chormauer 47 wird durch die Ausbruchgrube 25a geschnitten. Die Ost-West-Ausbruchgrube knickt an dieser Stelle nach Süden ab.

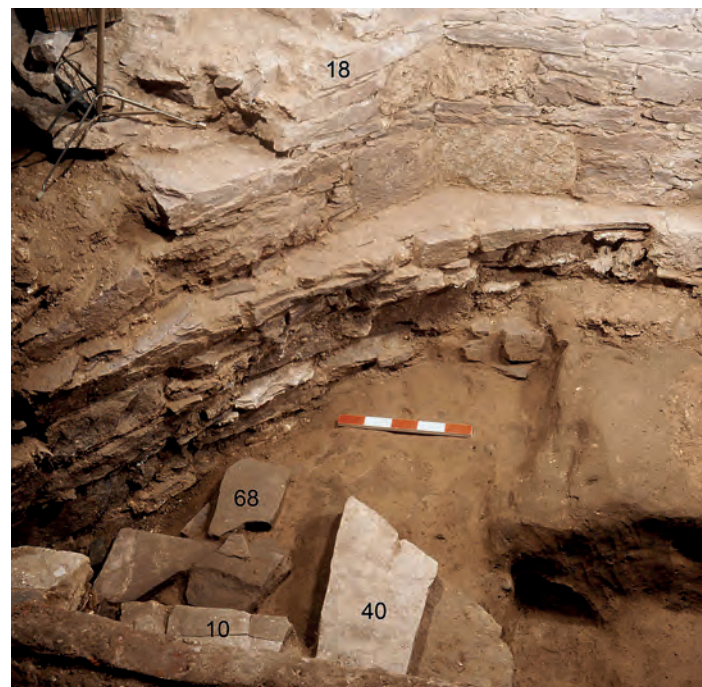
**Abb. 22** Schnitt 3. Südlicher Abschluss des Fundaments 40 von Norden für die Ostwand des älteren karolingischen Chores. An seiner Ostseite sind Reste des Fundamentes 10 der zweiten karolingischen Chorkrypta erkennbar, die durch die barocke Gruft 65 abgeschnitten werden. Südlich davon liegen Reste des Fundamentes 68. Im Hintergrund ist der Rest der Fundamentierung 18 für das nicht ausgeführte Chorpolygon erkennbar.

Im Schnitt 3 kam etwa 7,00 m westlich des Chorpolygons ein über eine Länge von ca. 6,00 m erhaltener Fundamentzug mit Teilen des Aufgehenden zutage (Bef. 18), der direkt unterhalb des barocken Chorfundamentes der heutigen Kirche (Bef. 9) ansetzte (Abb. 21 bis 23). Es handelt sich um ein Gussfundament aus kleinen Bruchsteinen in festem Mörtelbett, das nach Westen hin im Mörtelverband mit dem Fundament 9 des heutigen Chores stand. Ein Blick auf das Foto (Abb. 21) zeigt im Anschluss an die Süd-mauer der Kirche einen Teil des Aufgehenden über dem Fundament 18. Die Kirchen-süd-wand wurde also in der Mauerflucht nach Osten weiter gezogen, während die ältere Chormauer mit Teilen des Fundaments 18 ausgebrochen wurde und das übrige Fundament unter dem Fußboden erhalten blieb. Der darauf aufsetzende Bau wurde nun abgebrochen und das Fundament der Süd-wand des Chores weiter nach Osten fortgeführt.

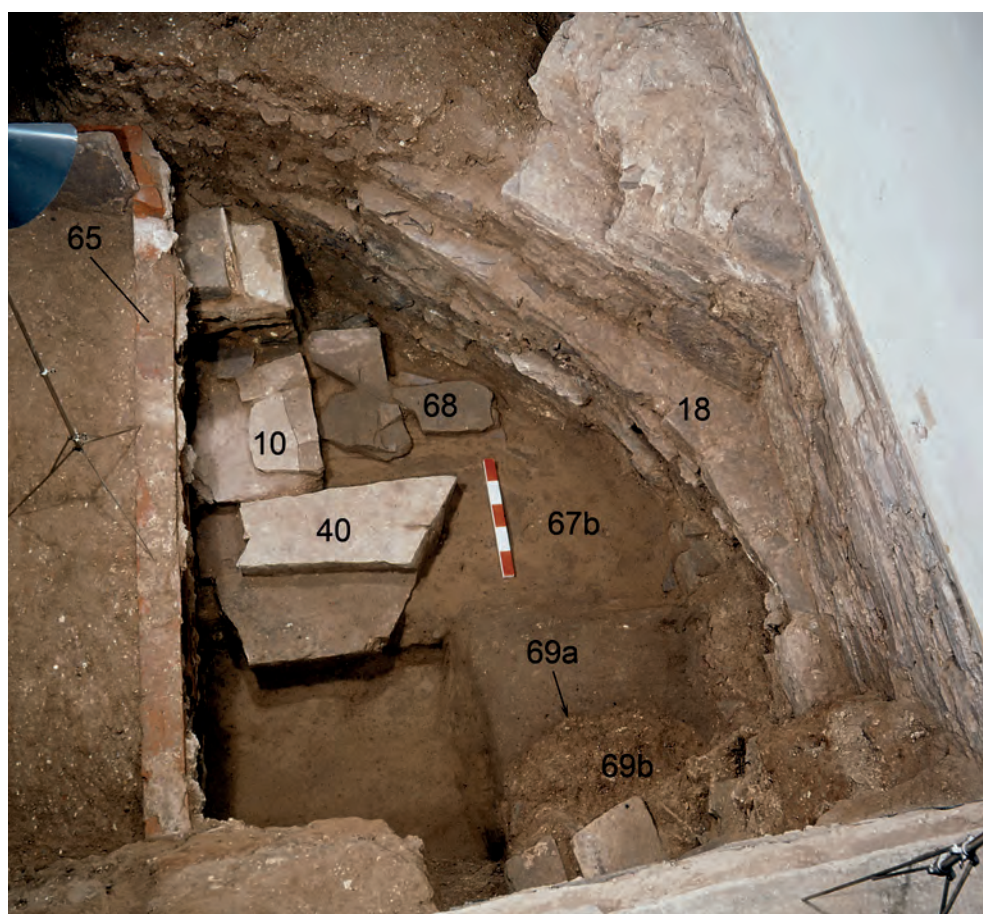
**Abb. 21** Schnitt 3. Der Eingang zur Krypta des zweiten karolingischen Chores 10 von Westen mit dem Rest des Fundamentes der älteren Chorwand 40 davor und den Steinen einer möglichen Stufenanlage am Eingang zur Krypta dahinter. Darüber läuft das Fundament 18 im Verband mit der Südwand der Kirche. In der Südwestecke ist die abgerundete Ausbruchgrube 69a mit Verfüllung 69b deutlich zu erkennen, die unter die westliche Schnittgrenze zieht.

Die Südseite des Chores war durch drei Abschnitte eines Fundamentes gekennzeichnet, die auf eine Länge des ganzen Fundaments von insgesamt ca. 8,50 m hindeuteten (zu Schnitt 1: Abb. 53; zu Schnitt 3 erstes Stück: Abb. 21, 54 und 55; zu Schnitt 3 zweites Stück: Abb. 56 und 57). Das Mauerwerk bestand jeweils aus Bruchsteinen verschiedenen Formats, z.T. in Form von flachen Platten, die in Mörtel verlegt waren. Der untere Bereich, der sich mit einem Vorsprung von ca. 0,30 m absetzte, war hingegen in Lehm gesetzt und bildete das eigentliche Fundament. An der Nordseite des östlichen Fundamentblockes 10 (Schnitt 1) war ein Versprung des Fundamentes rechtwinklig nach Norden deutlich zu sehen (Abb. 58). Nach etwa 0,30 m nach Norden bog es nach Westen um und zog unter das barocke Altarfundament 3. Der Befund lässt sich direkt mit der Darstellung im Plan von 1663/1665 (Abb. 4) vergleichen, die am Ansatz der Chorapsis eine rechteckige Vorlage zeigt. An dieser Mauervorlage begann der Apsisbereich, der auf der Zeichnung flach gerundet dargestellt ist.

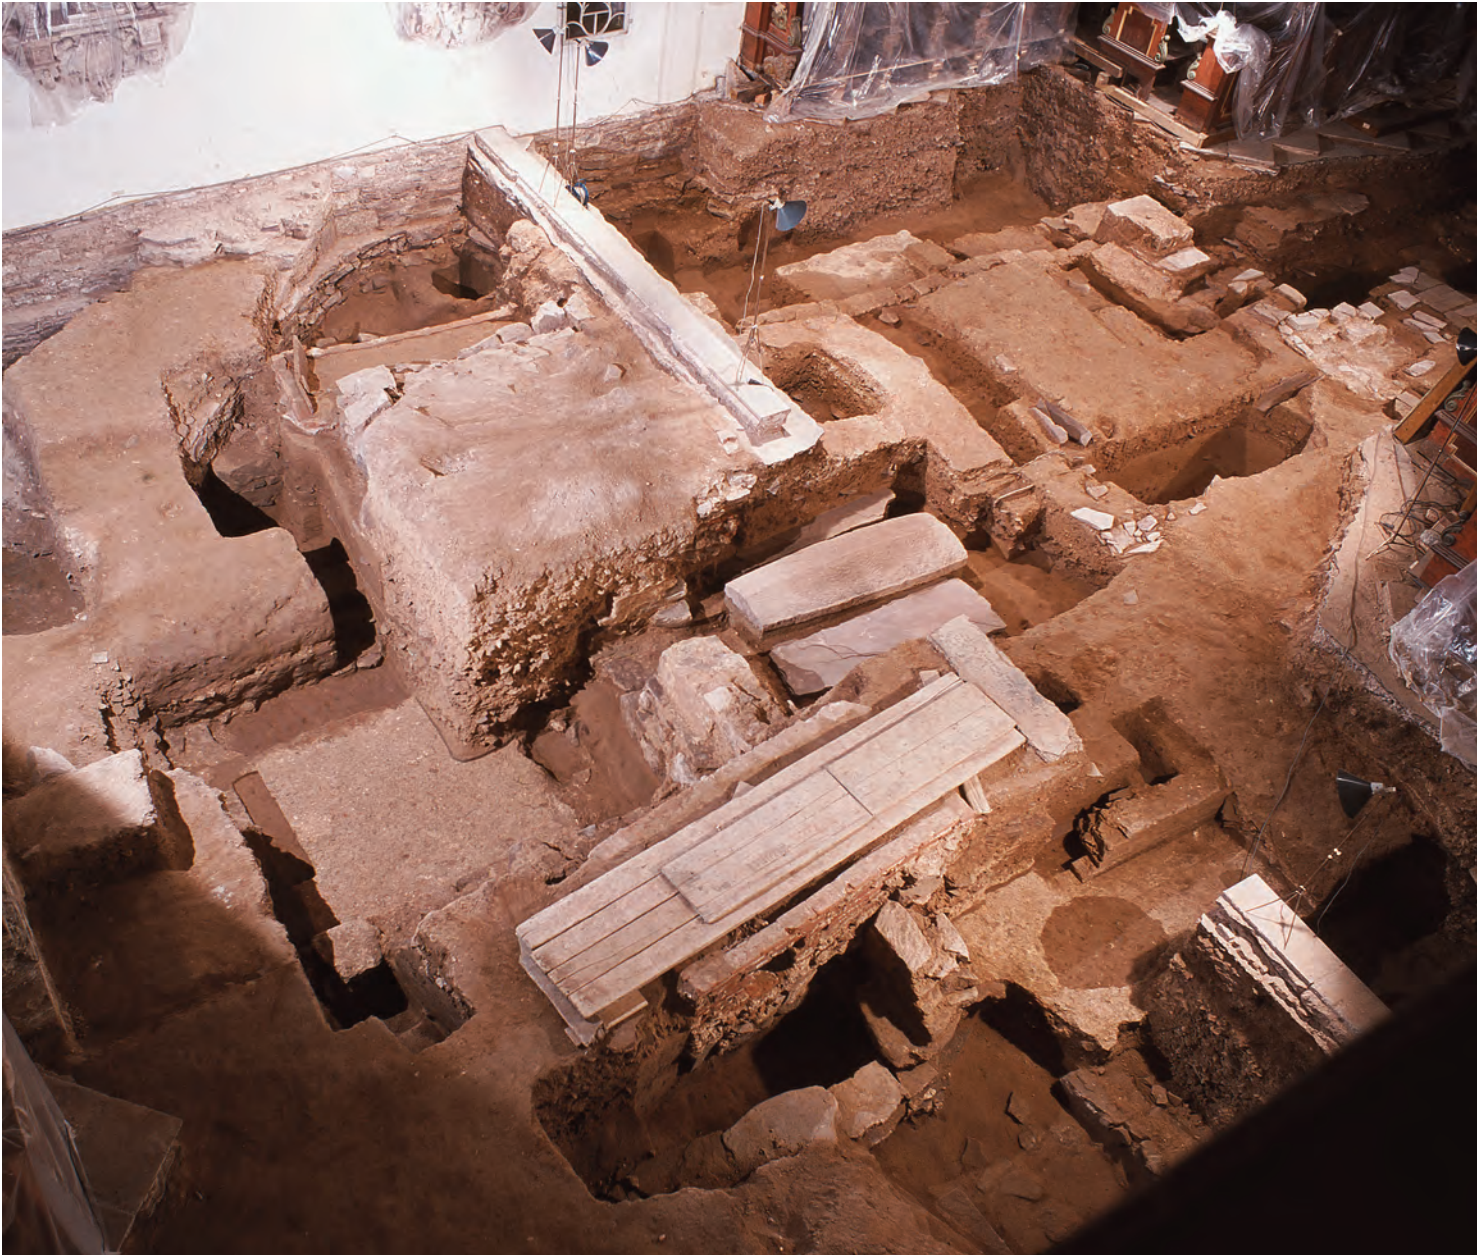
**Abb. 23** Schnitte 4–6, 9, 10. Gesamtansicht des Chores von Nordosten.

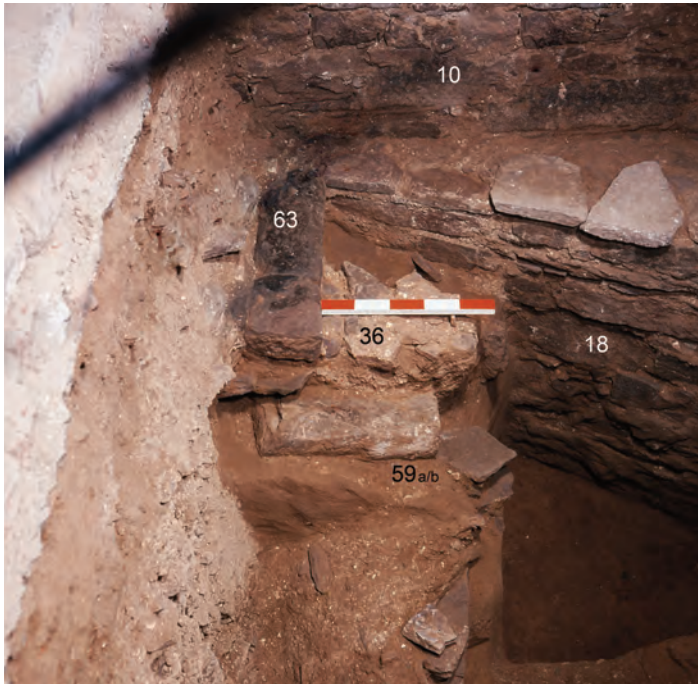
**Abb. 24** Schnitt 7. Blick von Süden auf den Sandsteinquader 63, der die Schwelle zum Krypteneingang bildete. Von Osten zieht ein Rest des Fußbodens 36 gegen die Schwelle. Im gewachsenen Boden darunter zeigen sich die Konturen der Ausbruchgrube 59a mit ihrer Verfüllung 59b. Im Hintergrund schneidet das schräg verlaufende barockzeitliche Fundament 18 die gesamte Befundsituation.

Ein ähnliches, etwas kürzeres Fundament wurde an der Kirchennordseite in Schnitt 7 freigelegt (Abb. 24). Dieser Fundamentrest befand sich hier auch unterhalb der aufgehenden Wand, er war aber eindeutig mit dem im Süden freigelegten Fundament des barocken Chorpolygons 18 in Verbindung zu setzen. Aus der Fundlage war zu erschließen, dass aus nicht geklärten Gründen der Bau auf diesem Fundament offenbar abgebrochen und das Fundament z.T. wieder abgebaut wurde.

damentklotzes 59 wiedergab (Abb. 24 und 80). Ihre annähernd runde Form lässt offen, ob hier eine Mauer war, und wenn ja, welche Ausrichtung sie ursprünglich besaß.

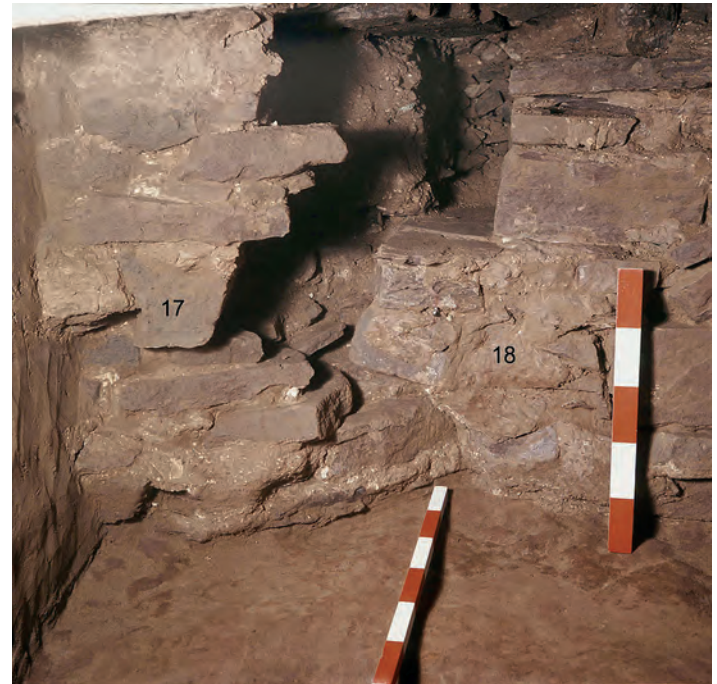
**Abb. 25** Schnitt 2. Blick von Osten auf das Ende der tunnelartigen Eintiefung unter dem barocken Altar. Links liegt der abgebrochene Rest des Fundamentes und ein Teil des Aufgehenden 17 von der Apsis der älteren karolingischen Außenkrypta, die durch die Überreste der in der Barockzeit aufgegebenen Fundamentierung 18 des Chorpolygons überlagert wird.

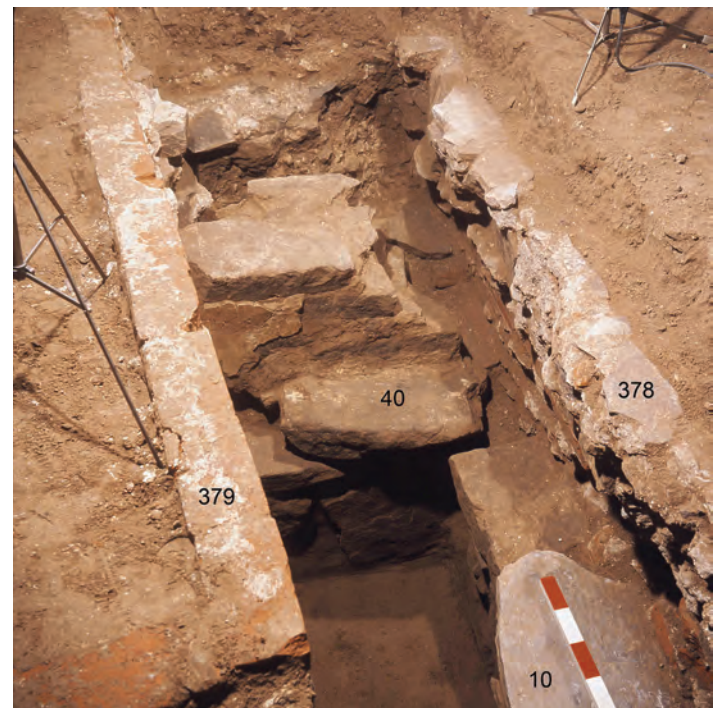
**Abb. 27** Schnitte 6, 7. Das gemauerte Grab 378 von Osten. Auf der Sohle sind die Spuren des Sargs zu erkennen.

Zwei weitere gemauerte Gräfte befanden sich an der Nordseite in den Schnitten 7 und 6 und südlich davon außerhalb der untersuchten Fläche (Abb. 26). Das erste Grab (Bef. 378, Abb. 27), aus Backsteinen gemauert und gewölbt, wurde gestört aufgefunden, vermutlich infolge der Ausgrabungen von Friedrich Esterhues 1951/1952. Über den Seitenwänden befand sich oberhalb des Gewölbeansatzes eine Bruchsteinmauer (ohne

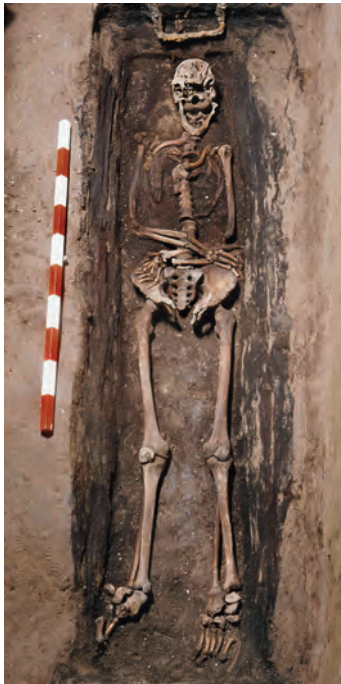
**Abb. 29** Schnitt 9. Das Grab 64 von Osten. Oberhalb des Kopfes steckt ein Sarggriff im Profil.

Zwei weitere ebenfalls geostete Gräber befanden sich im Westteil von Schnitt 9 im Chor, Grab 64 genau in der Mittelachse der Kirche. Beide Grabgruben 64 (Abb. 29) und 73 (Abb. 30 und 31) zeichneten sich im Niveau des Fußbodens 26 ab und waren in ihn eingetieft. Die Bestattung, in der das Skelett in einem Holzsarg mit über dem Körper gekreuzten Armen lag, lässt in ihrer Art leider keine eindeutigen Rückschlüsse auf die zeitliche Einordnung zu. Aufgrund ihrer stratigrafischen Position ergibt sich lediglich eine relativ große Zeitspanne zwischen dem vermutlich romanischen Fußboden 26 (siehe unten) und der Barockzeit. Das Skelett in Grab 73 ist außerdem viel schlechter erhalten und zum großen Teil vermoderter als das in Grab 64.

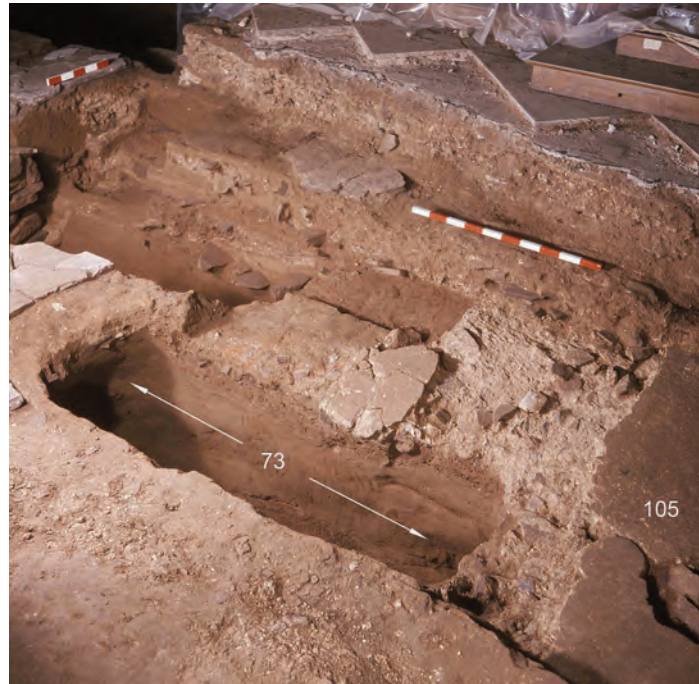
**Abb. 30** Blick von Nordwesten auf den östlichen Bereich des Schnittes 9. Im Vordergrund Grab 73, im Hintergrund Grab 70. Östlich des Grabes 73 sind Reste des Plattenbodens 26 zu sehen, der durch die Eintiefung für das Grab geschnitten wird. Im Westen sind die tiefer liegenden Reste des karolingischen Fußbodens, des Estrichs 105 und der darunterliegenden Bettung 102 zu sehen.

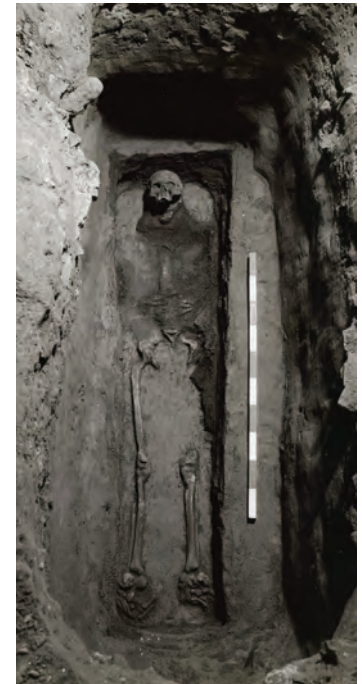
**Abb. 31** Schnitt 9. Das Grab 73 von Osten.

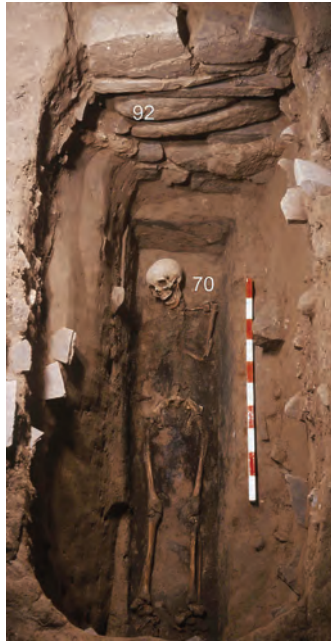
**Abb. 32** Schnitt 9. Das Grab 70 von Westen. Die Ostwand des Grabes wird durch das Bruchsteinmauerwerk 92 befestigt. Unter dem Skelett sind die Verfärbungen des Holzsarges erhalten.

Ein weiteres, nicht geostetes, sondern gewestetes Grab (Bef. 70) ist ebenfalls in den Fußboden 26 eingetieft (Abb. 32). An jener Stelle im Osten, an der der Kopf lag, ist die Grabgrube mit einem einhäutigen<sup>12</sup> Mauerwerk ausgemauert (Bef. 92, Abb. 32). Es besteht aus in Lehm verlegten Steinen unterschiedlichen Formats und hatte vermutlich die Funktion, das Grab zu stabilisieren. Gleichzeitig bot es sich als Unterkonstruktion für ein Grabmal oder zur Festigung der Grabwand an (Abb. 33). Sarggriffe datieren das Grab 64 in das 15. Jahrhundert.

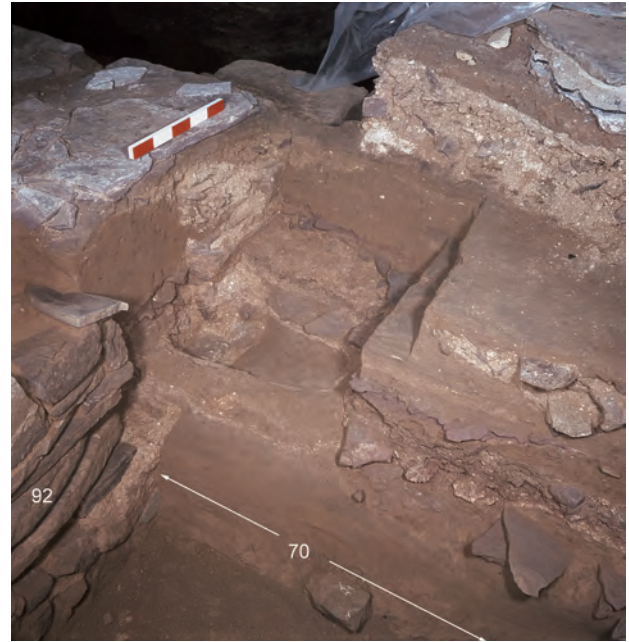
**Abb. 33** Schnitt 9. Blick von Nordwesten auf die östliche Ecke des Grabes 70 mit der gemauerten Grabbefestigung 92. Südlich der Fundamentierung 92 ist die Ecke des älteren karolingischen Pfeilers 48 zu sehen, der durch den Abbruchschutt 166 und die darunterliegende Planierung 165 der Phase B überlagert wird.

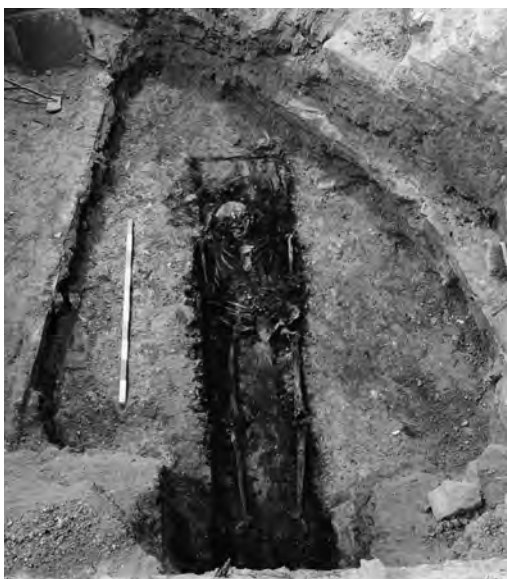
**Abb. 34** Schnitt 3. Das Grab 16 von Westen.

Zwei weitere, eindeutig die barocken Befunde schneidende Grabgruben traten an der Südseite der Kirche in den Schnitten 3 (Bef. 16, Abb. 34) und 5 (Bef. 30, Abb. 35 und 36) auf. Beide stark vermoderten Skelette zeigten Spuren eines Holzsarges. Sie waren nicht geostet, wie die meisten Gräber, sondern nach Westen ausgerichtet, was einen Hinweis auf ihre späte Entstehung gibt, als die existierenden Verordnungen bezüglich christlicher Bestattungen nicht mehr streng eingehalten wurden. Im Spätmittelalter und in der Frühneuzeit wurde damit begonnen, Priestergräber gewestet anzulegen, bis dass das „Rituale Romanum“ schließlich Vorschriften dazu festlegte (vgl. Kap. VI).

Die Grabgrube 16 schneidet die Verfüllung der barocken Baugrube 6a für das Chorfundament 9. Auf der rechten Seite des Brustkorbs des Toten lag ein Kreuz aus Buntmetall mit dem Rest eines ledernen Halsbandes, das in das 16. oder 17. Jahrhundert datiert werden kann. Die Bestattung 16 und die Gruft aus Backsteinen 378 wurden nach der Untersuchung abgetragen, während die übrigen Gräber nicht geöffnet wurden.

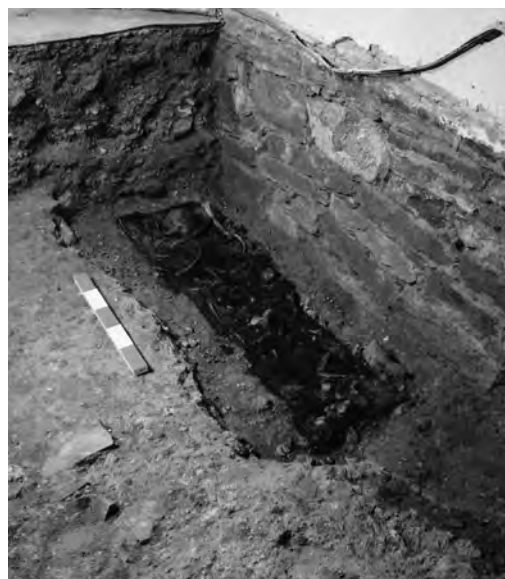
**Abb. 35** Schnitt 5. Das Grab 30 von Westen.

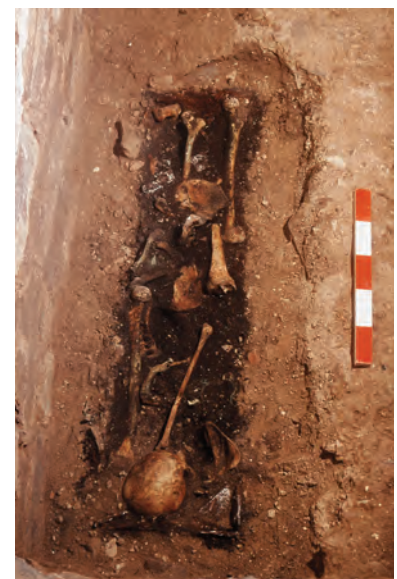
**Abb. 36** Schnitt 5. Blick von Osten auf das an die Südwand der Kirche angelehnte Grab 30.

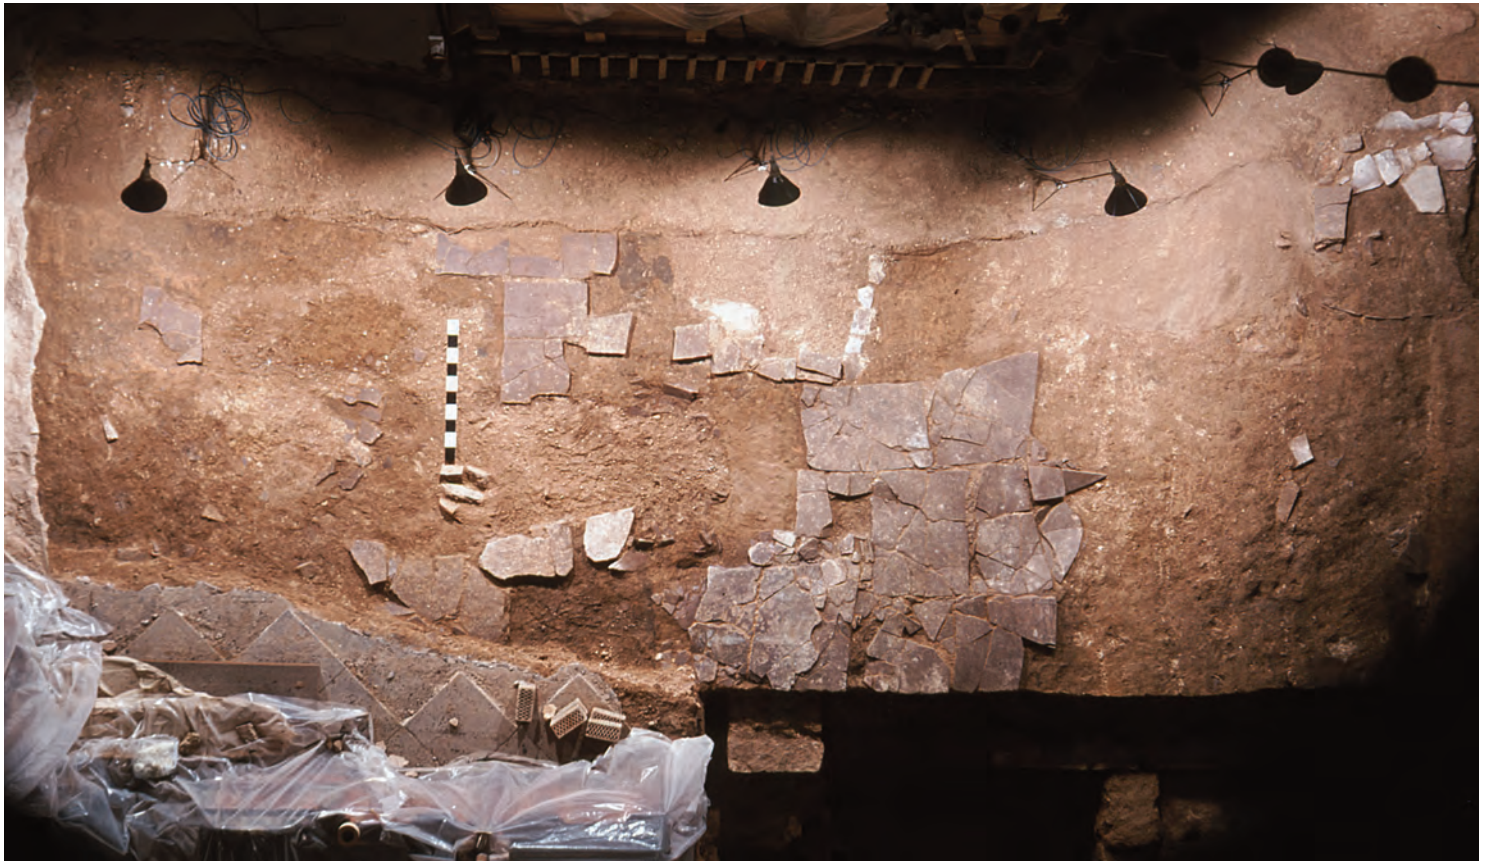
**Abb. 37** Blick von oben auf den Schnitt 9 von Süden. Sichtbar sind die Reste des Plattenfußbodens 26 vor der Freilegung der Gräber in diesem Bereich.

Über weite Bereiche des Schnittes 9 und stellenweise auch in den Schnitten 5 und 10 wurde ein Fußboden aus großen, rechteckigen Sollingplatten freigelegt, die Kantenlängen von bis zu 1,00 m erreichten. Die Steine waren ohne Mörtel in Lehm verlegt (Bef. 26, Abb. 37 und 38). Die Bettung für diesen Fußboden bildete die Planierschicht 55 aus braunem Lehm, an deren Oberfläche sich Spuren von Belauf fanden. An der Stelle im östlichen Bereich, an der nur diese Schicht sichtbar ist, war der Fußboden 26 nicht mehr erhalten. Hier waren vielmehr tiefe und schmale Furchen in Nord-Süd-Richtung zu sehen, die mit Mörtel gefüllt waren (Abb. 37 und 39). Ihre Funktion ist unklar. Unter diesem Niveau erstreckte sich eine dünne, festgetretene Mörtelschicht (Bef. 54), die die ebene Oberfläche der Planierschicht 27 bedeckte. Dieser Mörtelhorizont ist zeitlich nicht genau einzuordnen: Er könnte beim Ersetzen eines Estrichs durch die Verlegung des Plattenbodens oder schon früher bei der Errichtung der zweiten Phase des karolingischen Chores entstanden sein.

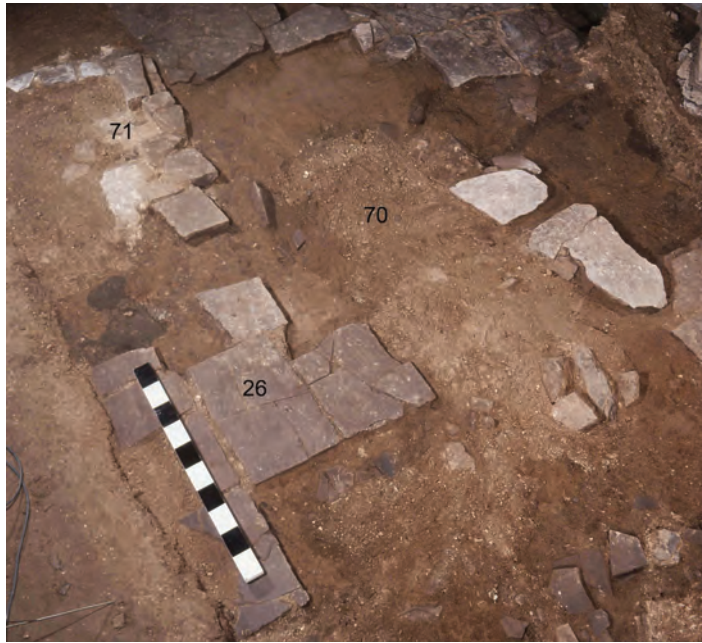
**Abb. 38** Schnitt 9. Die Reste des Plattenbodens 26 im Detail von Nordwesten. Die Verfüllungen des Grabes 73 und des westlich davon liegenden Grabes 70 zeichnen sich ab. Im Osten sind die Bruchsteine des noch nicht freigelegten Fundamentblocks 71 zu sehen.

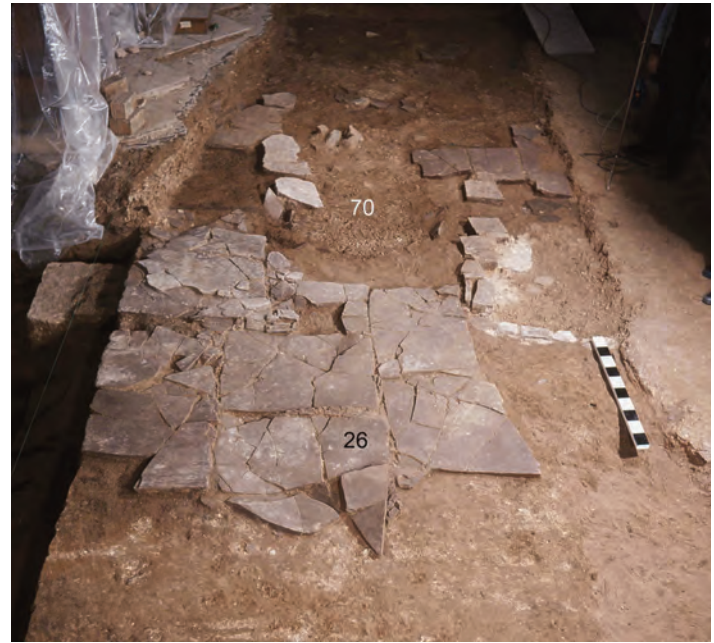
**Abb. 39** Schnitt 9. Blick von Osten auf den Plattenfußboden 26. Im Vordergrund und östlich dieses Bodenrestes sind in seiner Bettung, der Planierschicht 55, tiefe und schmale Furchen in Nord-Süd-Richtung sichtbar, die mit Mörtel gefüllt waren.

Die darunterliegende mächtige, mit Mörtelschutt und Sandsteinsplitt vermischte Lehmschicht 27 wurde vom Plattenfußboden 26 überlagert (Abb. 39) und lag ihrerseits über der Auffüllung der ältesten karolingischen Krypta. Dies spricht dafür, dass der erste karolingische Chor schon nicht mehr existierte, als Fußboden 26 verlegt wurde. Der Plattenfußboden 26 überlagerte auch den Estrichfußboden 105, der sich mit großen Lücken über das gesamte Langhaus erstreckte und zur zweiten karolingischen Phase gehört (siehe unten). Fußboden 26 ist also danach entstanden; er wurde erst aufgegeben, als es im westlichen Chorbereich im Zusammenhang mit dem barocken Umbau zu einer Niveauerhöhung kam, bei der er durch eine Aufschüttung überlagert wurde (Bef. 50 = 20). Das Fragment eines Blechbeschlages datiert Fußboden 26 in die Zeit der Romanik.
